Inventarisatie uitgevoerd door:

Adviesbureau "B.A.S."

Binnenhof 17

Rijksgebouwendienst Den Haag

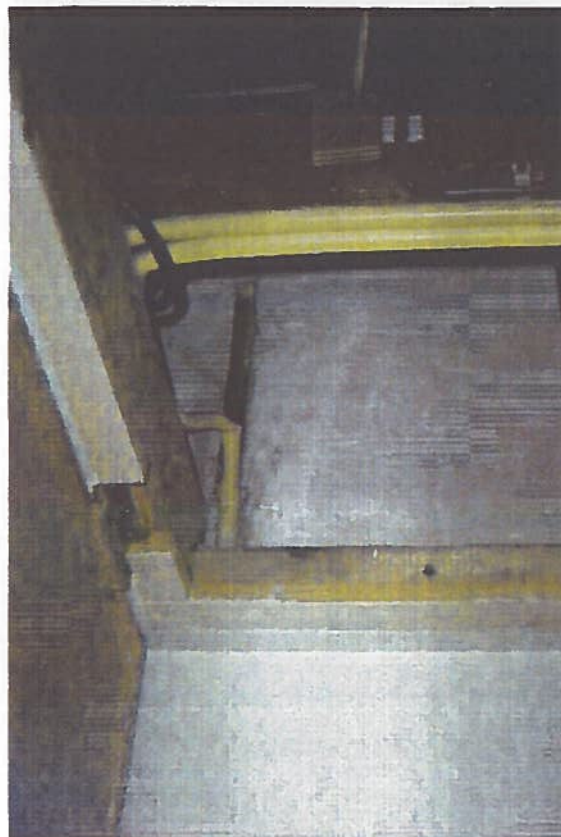
■■■■■
In deze ruimte is boven het systeemplafond asbesthoudende platen aangetroffen. Het materiaal is bemonsterd als M-1 en bevat 20 – 40% Amosiet, zie analyse-rapport M-1.

Foto 1, M-1 Plaatmateriaal, bevat 20-40% Amosiet.

Boven het systeemplafond [REDACTED] zijn asbesthoudende platen aangetroffen.

Binnensanering d.m.v. containment:

- het verwijderen van asbesthoudend plaatmateriaal [REDACTED]

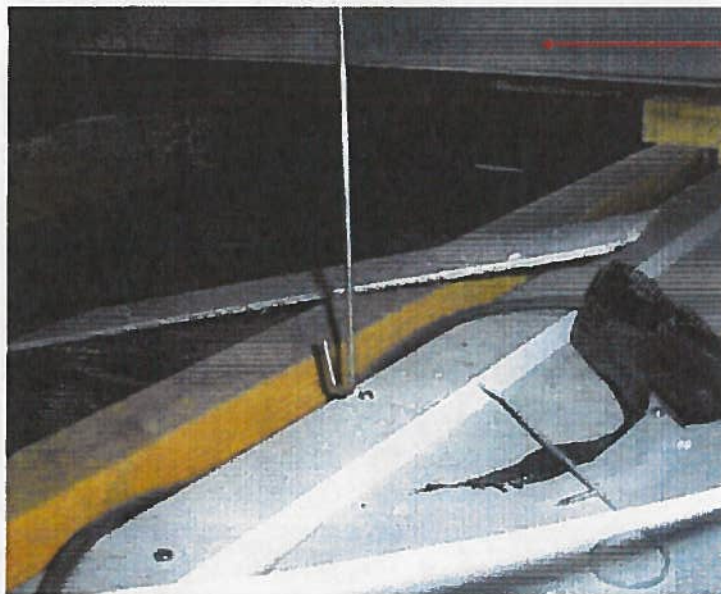
██████████
Het plafond in deze ruimte is van beton en verlaagd met een kunststof systeemplafond, tegen het beton zijn asbesthoudende platen aangebracht. Het materiaal is bemonsterd als M-1 en bevat 20-40% Amosiet en 0,5 – 5% Chrysotiel, zie analyse-rapport M-1.

Foto 1, M-1 plaatmateriaal bevat 20 – 40% Amosiet en 0,5 – 5% Chrysotiel

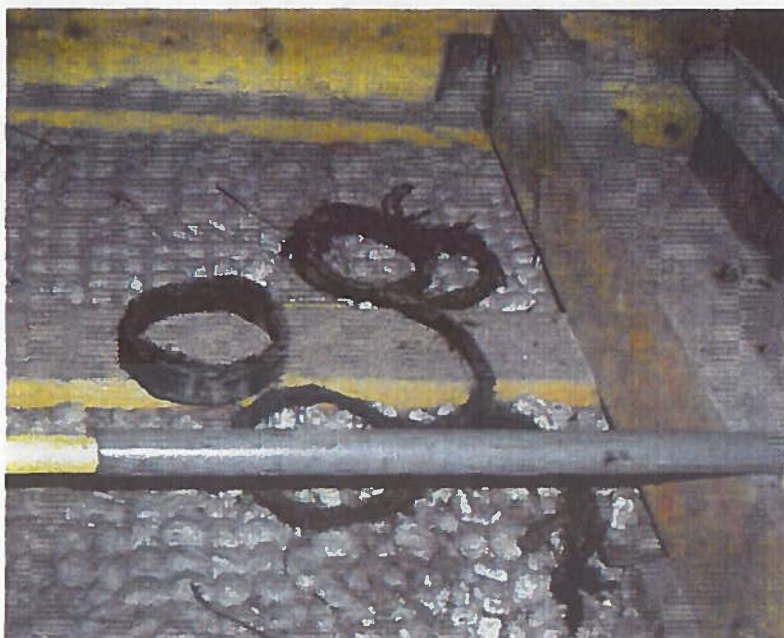
■■■■■■■■■■
In de ruimte boven het systeemplafond is asbestverdacht koord aangetroffen. Het materiaal is bemonsterd als M-2 en bevat geen asbest, zie analyse-rapport M-2.

Foto 2, M-2 koord, bevat geen asbest.

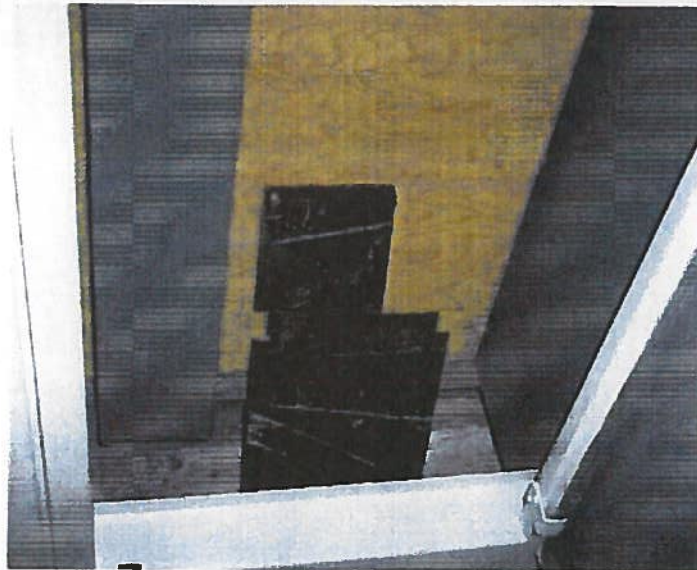
[REDACTED]
In deze ruimte bevindt zich een electrakast. In deze kast staat tegen de muur een asbestverdacht plaatje. Hiervan is een monster M-3 genomen. Het monster bevat geen asbest.

Foto 3, M-3 plaatmateriaal, bevat geen asbest.

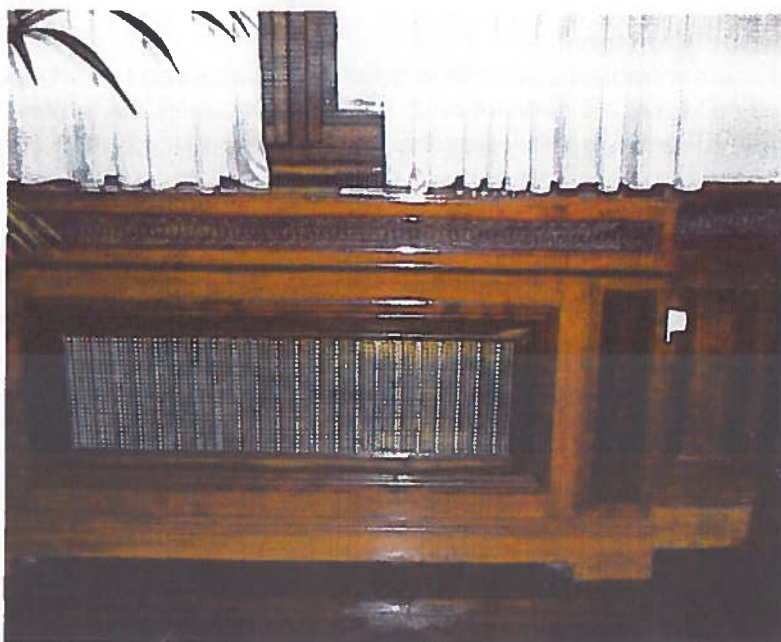
In deze ruimte staan twee convectorkasten. In beide kasten zit asbesthoudend plaatmateriaal. Het materiaal is bemonsterd als M-4 en bevat 20 – 40% Chrysotiel, zie analyse-rapport M-4.

Foto 4, M-4 plaatmateriaal in de convectorkast, bevat 20 – 40% Chrysotiel.

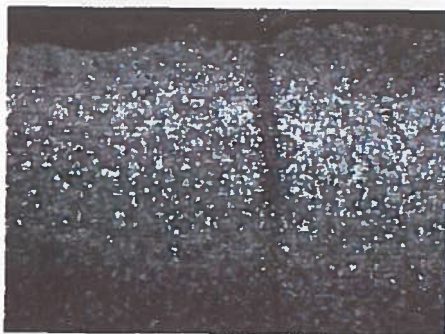
Foto 17, M-15 bitumen, bevat geen asbest.

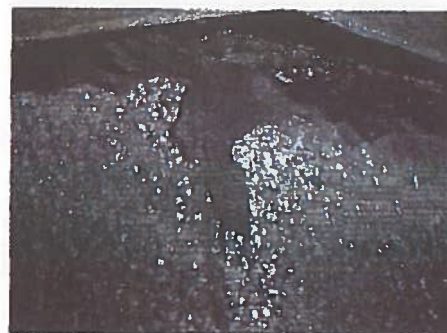
Foto 16, M-14 kit, bevat geen asbest

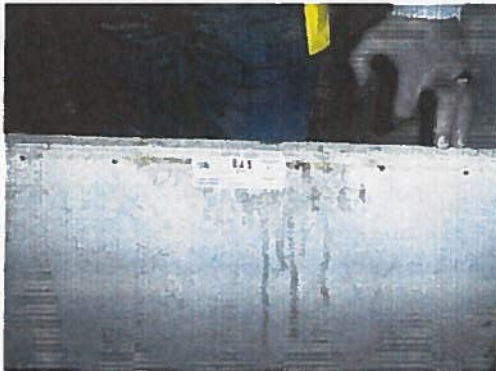
■■■■■■■■■■ is een asbest verdachte plaat aangebracht. Dit materiaal is bemonsterd als M-17 en bevat 20-40% Amosiet, zie analyse-rapport M-17. In deze ruimte is een veegmonster genomen V-4. Dit monster is positief.

Foto 19, M-17 plaatmateriaal, bevat 20 – 40% Amosiet.

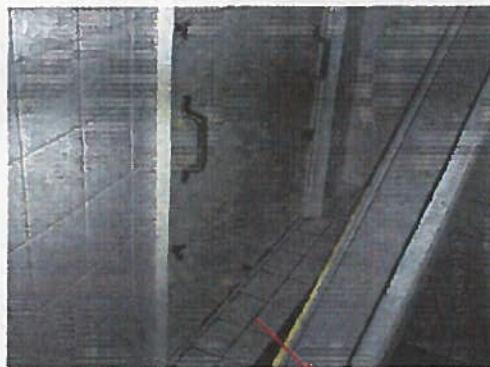
Foto 20, V-4 veegmonster, bevat Amosiet.

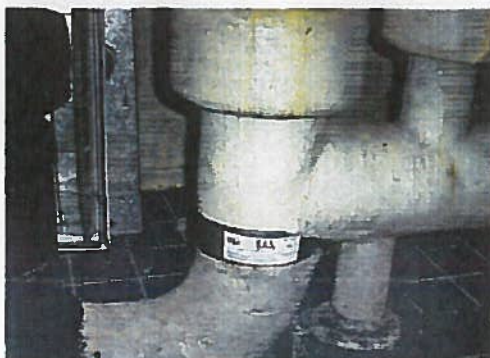
Foto 21, M-18 isolatie, bevat geen asbest

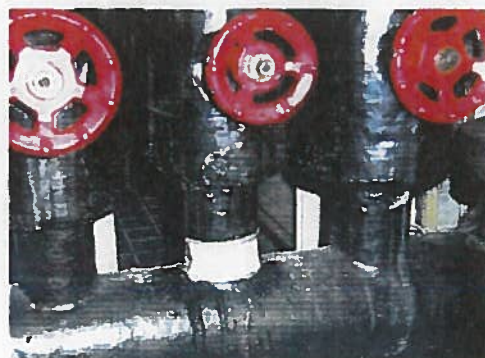
Foto 22, M-19 isolatie, bevat geen asbest

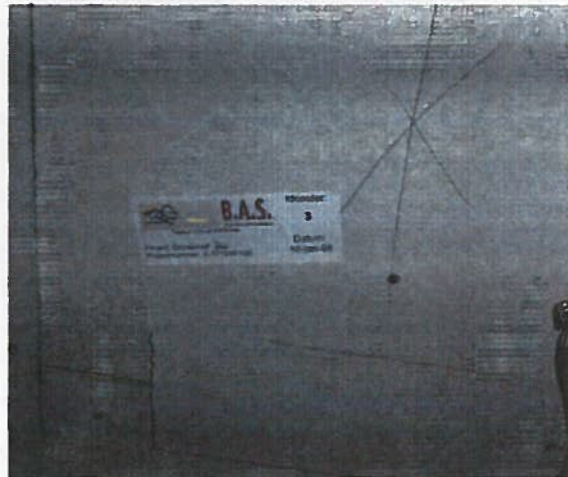
De plafonds in [REDACTED] met uitzondering van de kamers [REDACTED] [REDACTED] zijn van beton en verlaagd met een kunststof systeemplafond. Onder dit systeemplafond bevinden zich asbest platen die tegen het beton bevestigd zijn. Het materiaal is bemonsterd als M-3 en bevat 20-40% Amosiet en 0,5 – 5% Chrysotiel, zie analyse-rapport M-3.

Foto 3, plaatmateriaal, bevat 20-40% Amosiet en 0,5-5% Chrysotiel.

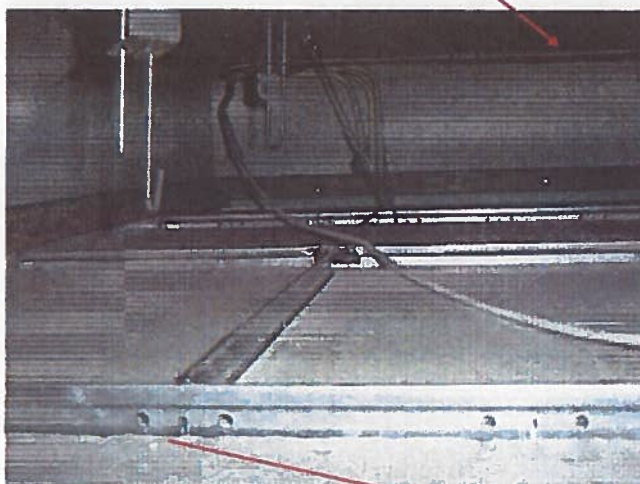
Zoals op onderstaande foto zichtbaar is, is het systeemplafond bevestigd aan de asbestplaten. Boven het systeemplafond is een veegmonster genomen V-1. Dit veegmonster is positief en bevat Amosiet.

Hier dient men rekening te houden met een besmetting boven de systeemplafonds.

Foto 4, V-1, veegmonster, bevat Amosiet.

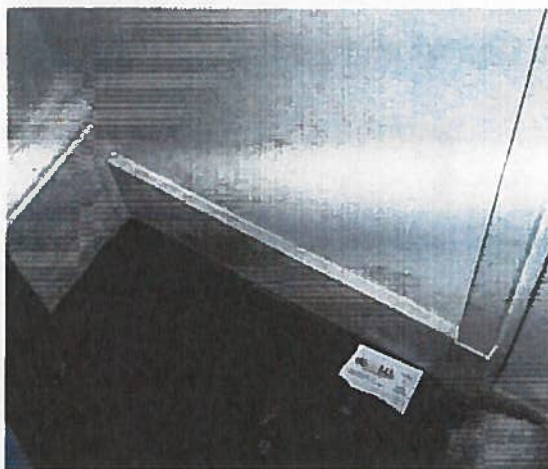
De vloer is van beton, bekleed met zeil, tapijt en marmer. Het zeil is bemonsterd als M-2 en bevat geen asbest, zie analyse-rapport M-2.

Foto 2, M-2 zeil, bevat geen asbest.

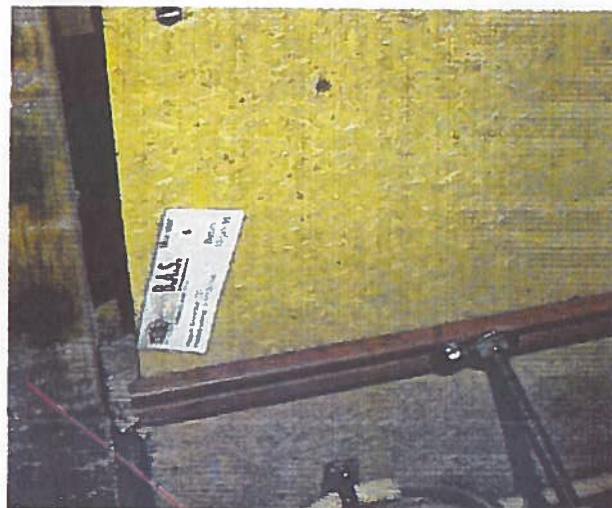
Tussen de houten platen en de houten steunbalken zijn de kieren dicht gesmeerd met kit. Dit materiaal is bemonsterd als M-5 en bevat geen asbest, zie analyse-rapport M-5.

Foto 7, M5 kit, bevat geen asbest.

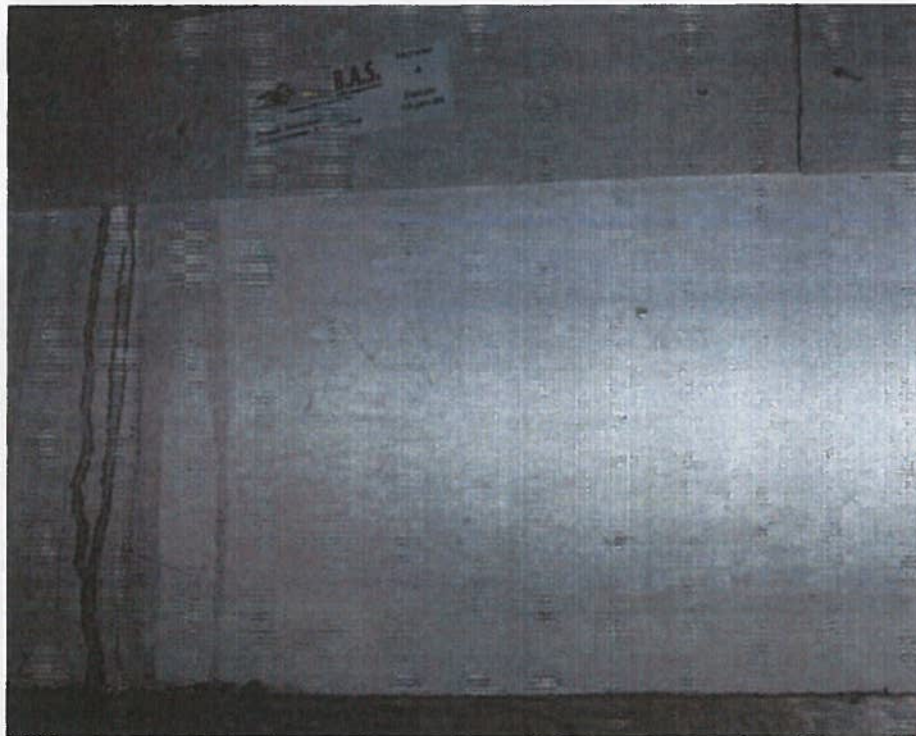
██████████
In deze ruimtes zijn boven het systeemplafond de luchtkokers afgetimmerd met asbestverdachte platen. Het materiaal is bemonsterd als M-4 en bevat geen asbest, zie analyse-rapport M-4.

Foto 5, plaatmateriaal, bevat geen asbest.

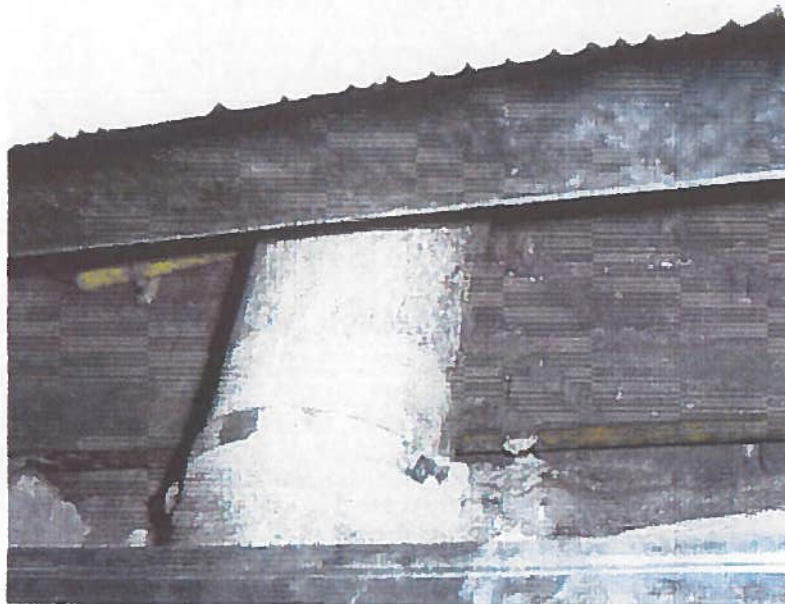
[REDACTED]
Boven het systeemplafond in deze ruimte zijn 2 asbesthoudende kanalen aangetroffen. Deze kanalen lopen van [REDACTED] Het materiaal is bemonsterd als M-8 en bevat 20- 40% Chrysotiel, zie analyse-rapport M-8.

Foto 10, kanaal, bevat 30 – 40% Chrysotiel.

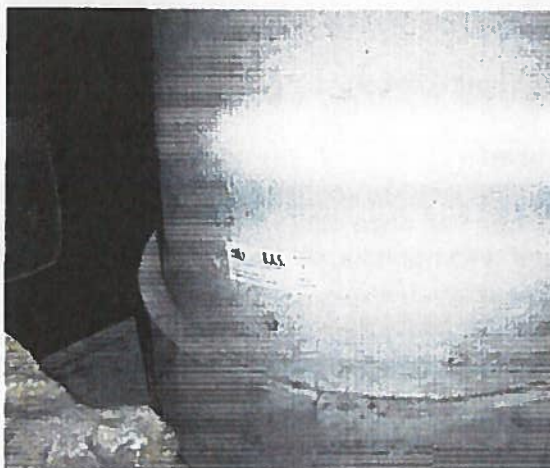
staat een asbesthoudende pilaar. Het materiaal is bemonsterd als M-7 en bevat 10 – 20% Crocidoliet en 10 – 20% Chrysotiel, zie analyse-rapport M-7.

Foto 9, M-7 pilaar, bevat 10 – 20% Crocidoliet en 10 – 20% Chrysotiel.

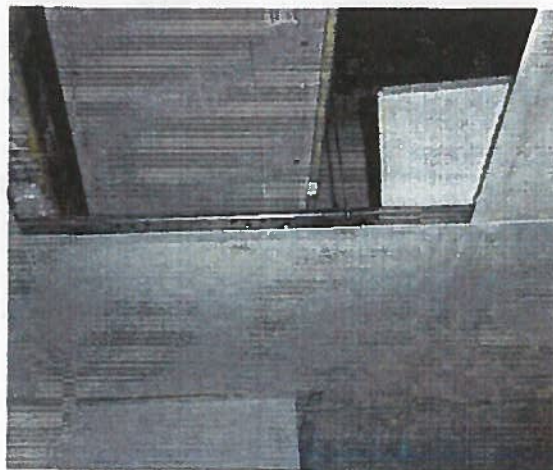
De I-bint in deze ruimte is bekleed met asbestverdacht materiaal. Het materiaal is bemonsterd als M-6 en bevat geen asbest, zie analyse-rapport M-6.

Foto 8, M-6 plaatmateriaal, bevat geen asbest.

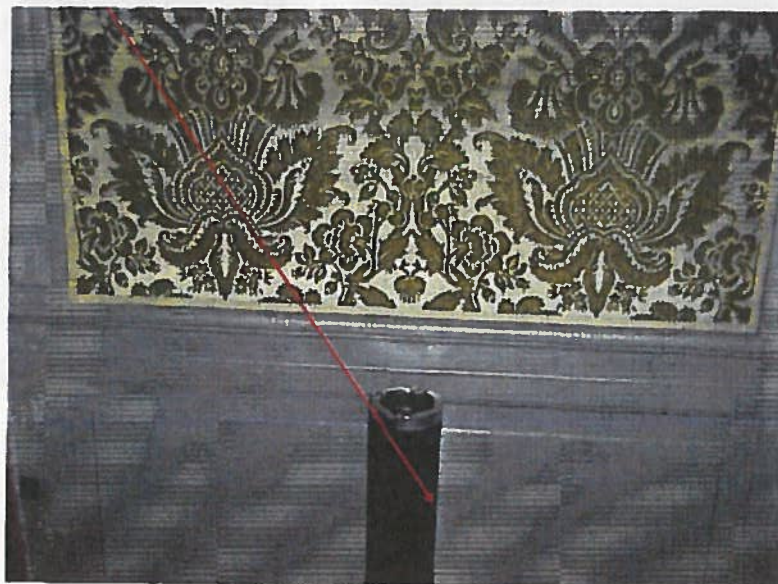
■■■■■
De asbesthoudende platen achter de convectors zijn inmiddels gesaneerd. Echter achter het middelste houten schot is de asbesthoudende plaat nog aanwezig. Deze plaat kon niet bemonsterd worden i.v.m. beschadigingen aan het hout.

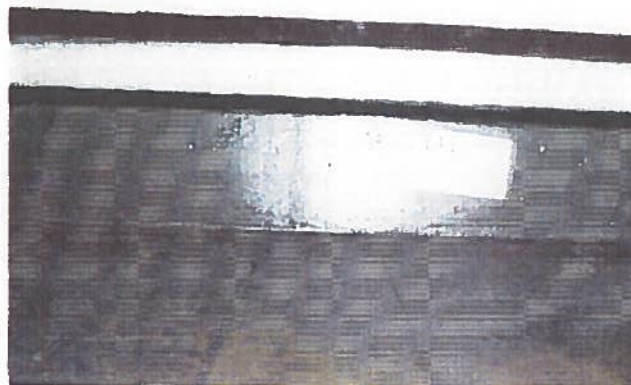
In deze zaal is de asbesthoudende plaat achter de convectors nog aanwezig. Het materiaal is bemonsterd als M-9 en bevat 20 – 40% Chrysotiel, zie analyse-rapport M-9. Volgens opgave door de beheerder zijn de platen behandeld met een fixeermiddel.

Foto 11, M-9 plaatmateriaal, bevat 20 – 40% Chrysotiel.

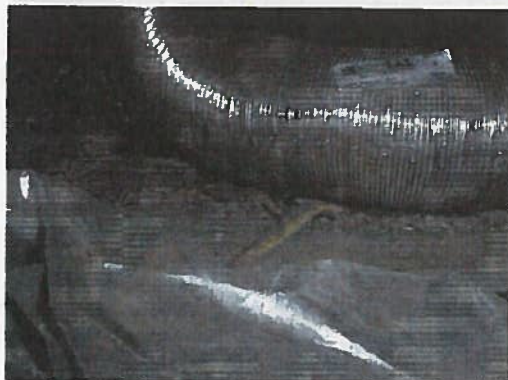
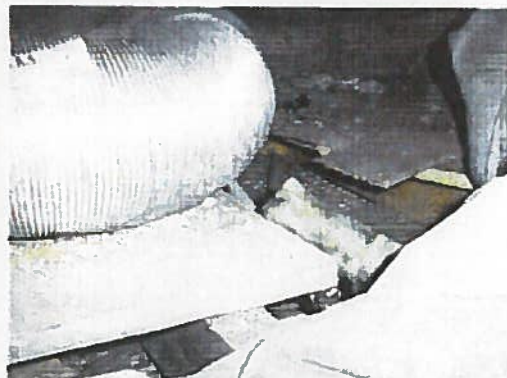
[REDACTED]
[REDACTED] is boven het plafond het asbestkanaal gedeeltelijk vervangen door een metalen kanaal. Het materiaal is bemonsterd als M-8 en bevat 20 – 40% Chrysotiel, zie analyse-rapport M-8. Op het plafond liggen de resten van het asbestkanaal.

Overzichtsfoto, resten asbest,
20 – 40% Chrysotiel.

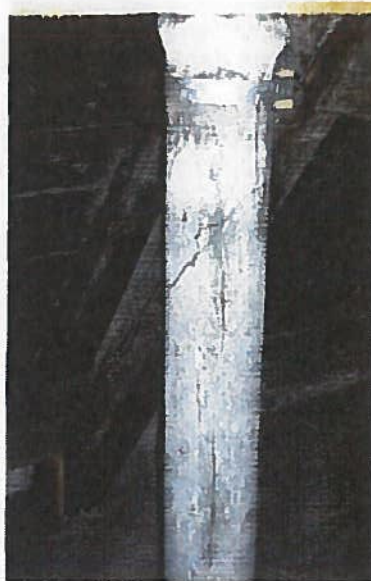
In de ruimte komt het asbestkanaal [REDACTED]. Het materiaal is eerder bemonsterd als M-8 en bevat 20 – 40% Chrysotiel, zie analyse-rapport M-8.

Overzichtsfoto, asbestkanaal bevat 20 – 40% Chrysotiel.

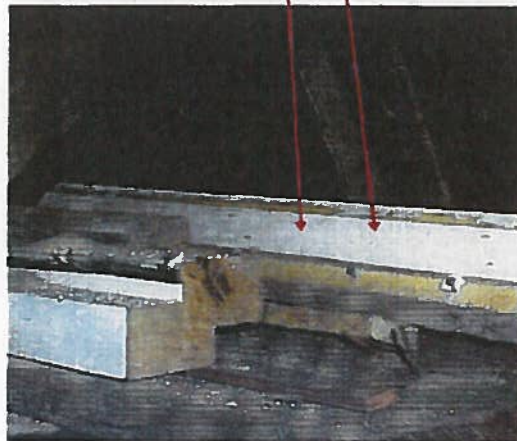
Tevens is er in [REDACTED] een besmetting waargenomen op de restanten hout.

Overzichtsfoto, asbestresten bevatten 20 – 40% Amosiet en 0,5 – 5% Chrysotiel.

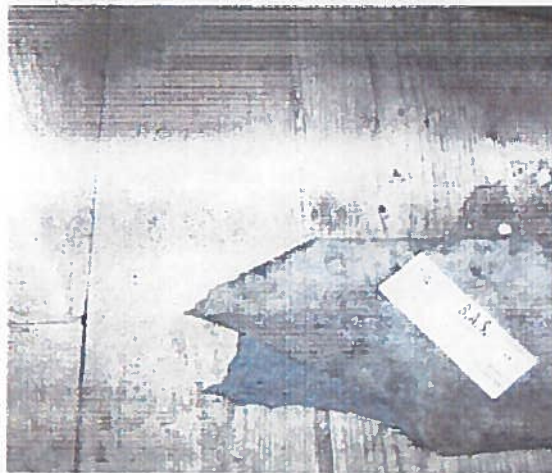
[REDACTED]
In deze ruimte liggen stukken leien van het dak. De leien zijn hier bemonsterd als M-10 en bevatten geen asbest, zie analyse-rapport M-10.

Foto 12, M-10 leien, bevatten geen asbest.

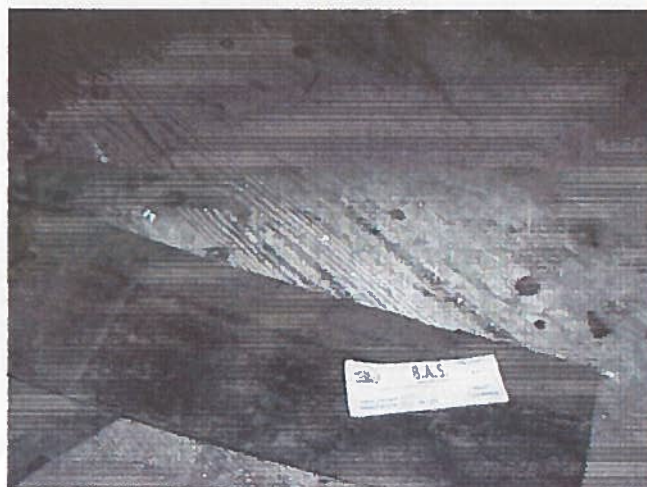
Onder de vloer in deze ruimte liggen losse stukken dakleer. Dit materiaal is bemonsterd als M-11 en bevat zelf geen asbest maar is besmet met asbestvezels en bevat daarom 0,5 – 5% Chrysotiel. De besmetting is afkomstig van het zich onder deze houten vloer bevindende asbesthoudende plafond van de erondergelegen [REDACTED]

Foto 13, M-11 dakleer, bevat zelf geen asbest, maar is besmet met 0,5 – 5% Chrysotiel.

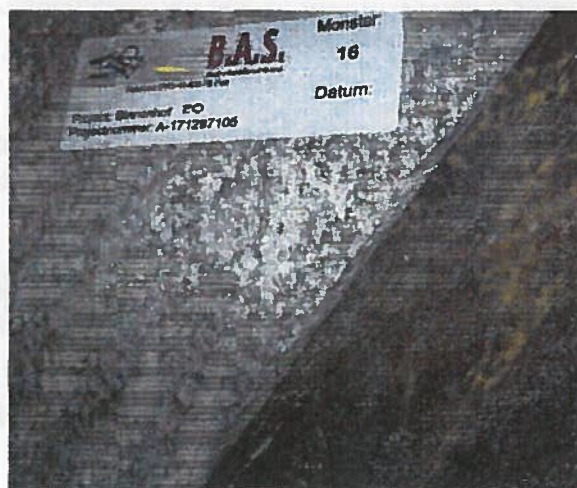
██████████
██████████ bereikbaar. ██████████ zijn aan de binnenzijde bekleed met asbesthoudend plaatmateriaal. Het materiaal is bemonsterd als M-16 en bevat 20 – 40% Chrysotiel, zie analyse-rapport M-16.

Foto 18, plaatmateriaal, bevat 20 – 40% Chrysotiel.
