Asbestinventarisatie voorafgaand aan Verbouwing

**Lange Poten 10 te Den Haag**  
*OR 600008*

**Rijksgebouwendienst**

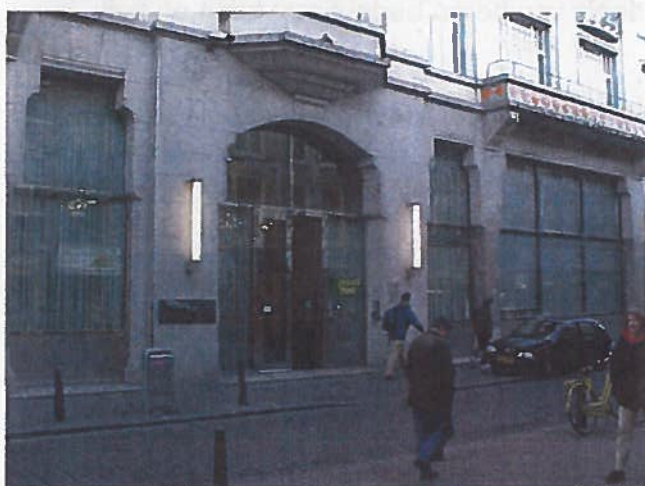
Het gebouw heeft een betonnen constructie afgewerkt met steen en hout.

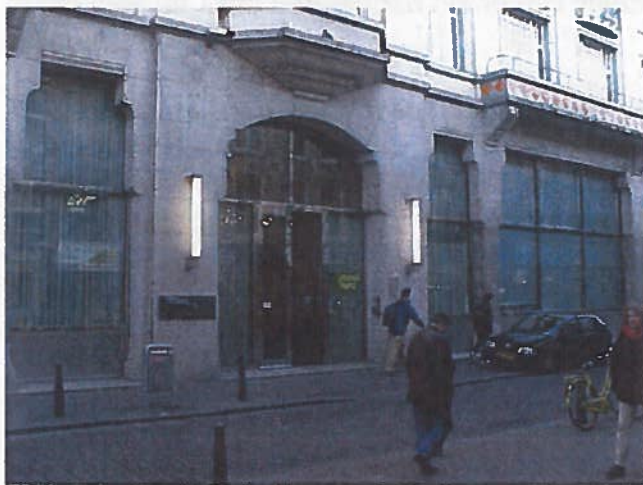
Het gebouw heeft een betonnen constructie afgewerkt met steen en hout.
