Betreft : Advies n.a.v. het
asbestinventarisatierapport
Plein 1

Asbestinventarisatie voorafgaand aan Verbouwing

Plein 1 te Den Haag

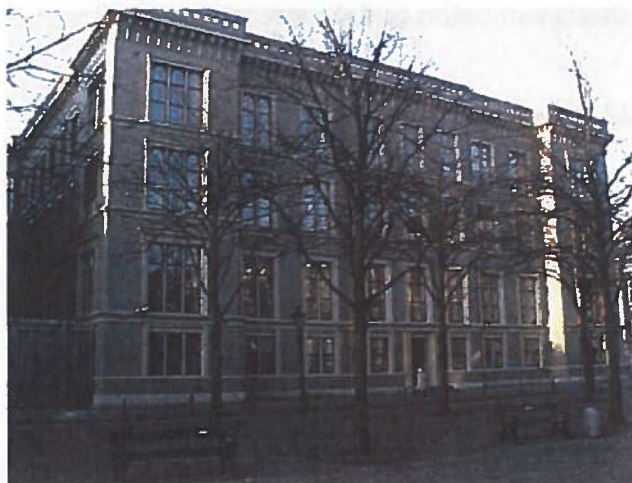
Het gebouw heeft een betonnen constructie afgewerkt met steen en hout.
