# Rapportage centraal gebouw Binnenhof Den Haag

Hierbij stuur ik u de statusrapportage toe van de glas-in-loodramen die zich in het centraal gebouw op het Binnenhof bevinden.

Rapportage Centraal gebouw Binnenhof, Den Haag 28 09 2007  
Copyright Glas-in-Lood Wacht B.V. 2007

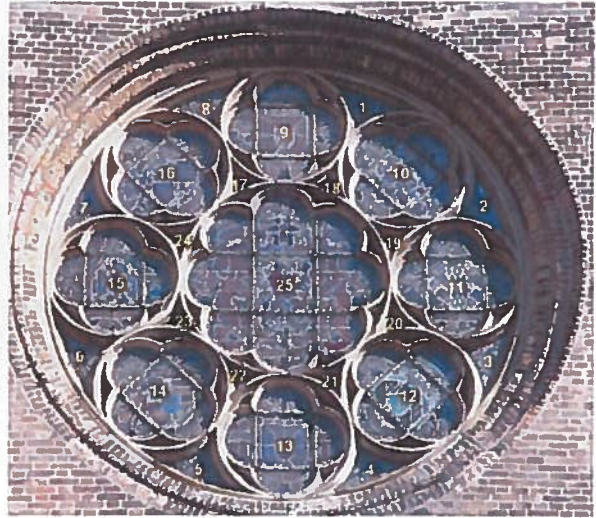
## Raamnummer: B

De ramen zijn in goede staat. Wel is bij een restauratie op een aantal ruitjes de verkeerde kleur geel gebruikt (te donker). Het enige, maar wel belangrijke aandachtspunt is het openstaan van het randlood op diverse plaatsen. Dit is ontstaan door de gebruikte kit in de voegen die in de loop der tijd is gaan "samentrekken" en hierdoor het randlood heeft opengetrokken. Advies is om op deze plekken "in het werk" kit aan te brengen, het lood dicht te strijken en hiermee inwatering te voorkomen.

Het randlood staat op sommige plekken open doordat de gebruikte kit zich samen is gaan trekken.

Geen schade aan de panelen, maar op sommige punten heeft de gebruikte kit aan de buitenzijde het lood opengetrokken. Dit dient opgevuld en dichtgestreken te worden om inwatering te voorkomen.

Het openstaan van de loodranden bij het gebrandschilderde rozetraam boven de entree van de ridderzaal ( B ) moet ook binnen afzienbare tijd opgelost worden, daar de waterdichtheid van de panelen niet optimaal is en op lange duur voor ernstige schade kan gaan zorgen.

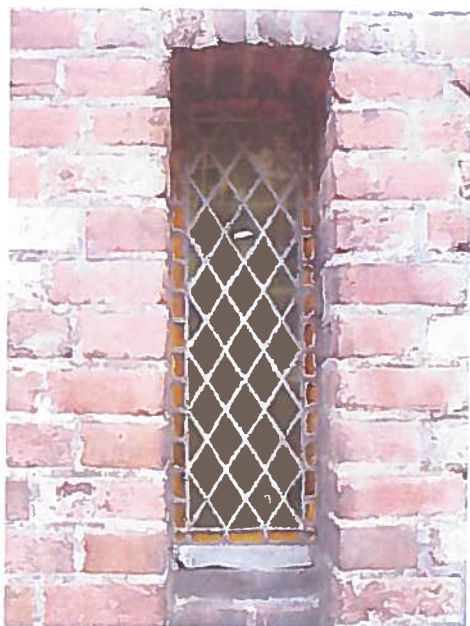
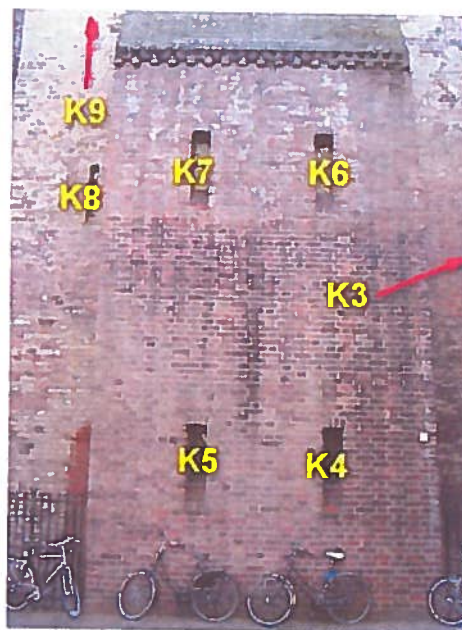
## Raamnummer: K06

De ramen K6, K7 en K8 verdienen extra aandacht, aangezien deze in een dusdanig slechte staat zijn dat hier snel wat aan moet gebeuren. De panelen zijn vochtig en er staat een groene schimmel op de sponning aan de binnenzijde. Dit door gebrek aan ventilatie in de ruimte waarin de panelen geplaatst zijn.

De kit is door de enorme vochtontwikkeling binnen deels naar buiten uitgetreden.

Door de leeftijd van het lood en enkele reparaties in het werk is het loodnet behoorlijk aangetast.  
Spinnewebben en aanslagvorming. De ramen zijn geheel vochtig.  
Rondom het raam zit een enorme groene schimmelaanslag. Door gebrek aan ventilatie kan het vocht niet weg.  
Hevige roestvorming op de roeden.

Volledige restauratie binnen 1 jaar. Roeden vervangen of ontroesten en conserveren. Ventilatie-mogelijkheid creëren voor het afvoeren van vocht aan de binnenzijde.

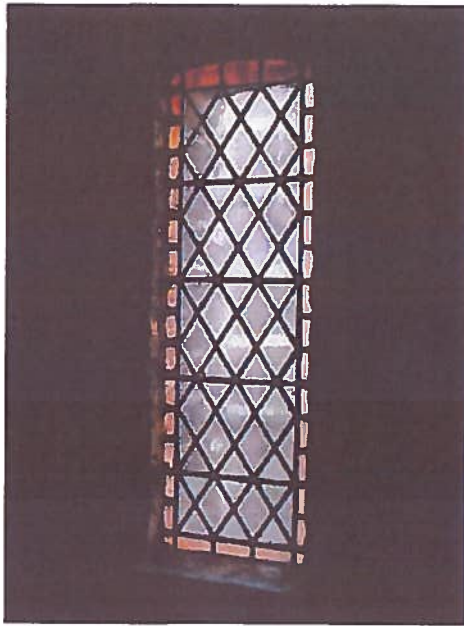
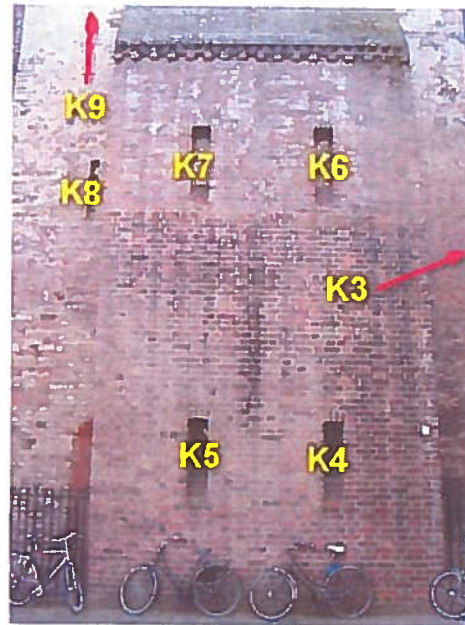
## Raamnummer: K07

De kit is door de enorme vochtontwikkeling binnen deels naar buiten uitgetreden.

Door de leeftijd van het lood en enkele reparaties in het werk is het loodnet behoorlijk aangetast. Spinnewebben en aanslagvorming. De ramen zijn geheel vochtig. Rondom het raam zit een enorme groene schimmelaanslag. Door gebrek aan ventilatie kan het vocht niet weg. Hevige roestvorming op de roeden.

Volledige restauratie binnen 1 jaar. Roeden vervangen of ontroesten en conserveren. Ventilatie-mogelijkheid creëren voor het afvoeren van vocht aan de binnenzijde.

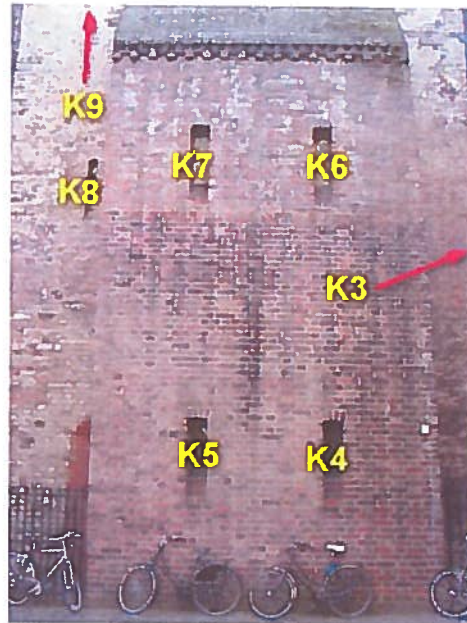
## Raamnummer: K08

Door de leeftijd van het lood en enkele reparaties in het werk is het loodnet behoorlijk aangetast.  
 Loodslab aan de buitenzijde beslaat niet de gehele breedte.  
 Spinnewebben en aanslagvorming. De ramen zijn geheel vochtig.  
 Rondom het raam zit een enorme groene schimmelaanslag. Door gebrek aan ventilatie kan het vocht niet weg.  
 Gedeeltelijk is het voegwerk losgekomen.  
 Hevige roestvorming op de roeden.

Volledige restauratie binnen 1 jaar. Roeden vervangen of ontroesten en conserveren.  
Ventilatie-mogelijkheid creëren voor het afvoeren van vocht aan de binnenzijde.

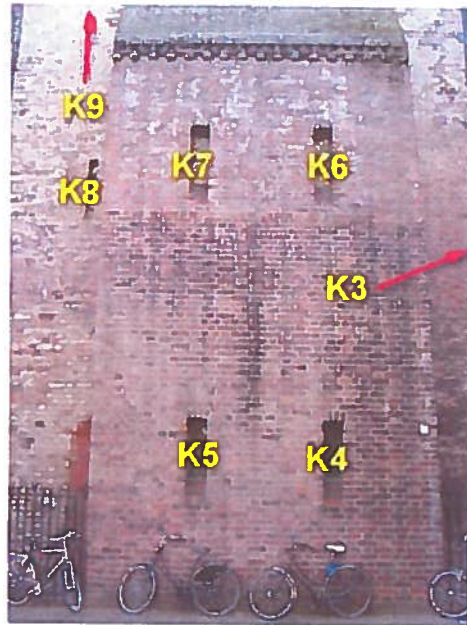
## Raamnummer: K09

Door de leeftijd van het lood en enkele reparaties in het werk is het loodnet behoorlijk aangetast.  
Loodslab aan de buitenzijde laat aan de rechterzijde los.  
Spinnewebben en aanslagvorming. De ramen zijn geheel vochtig.  
Rondom het raam zit een enorme groene schimmelaanslag. Door gebrek aan ventilatie kan het vocht niet weg.  
Gedeeltelijk is het voegwerk losgekomen.  
Hevige roestvorming op de roeden.

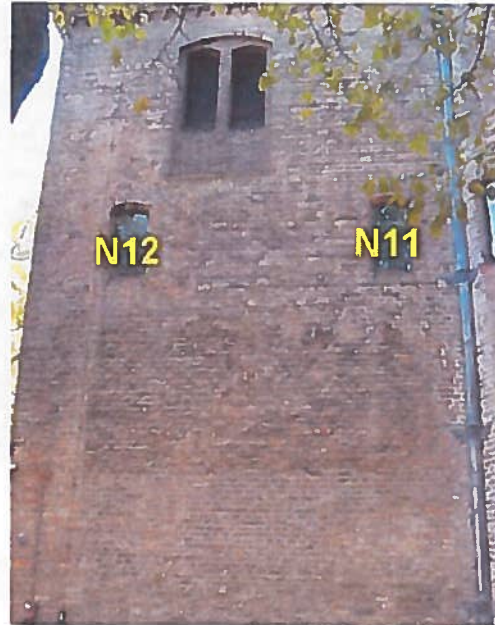
## Raamnummer: N

De bevestigingen van de roeden zijn in slechte staat en laten op sommige plekken los.

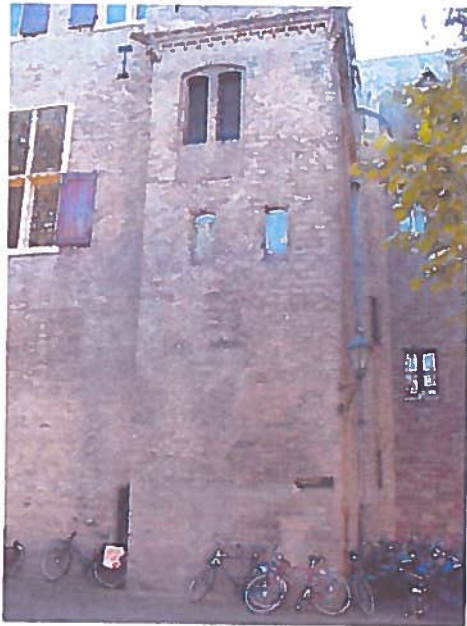
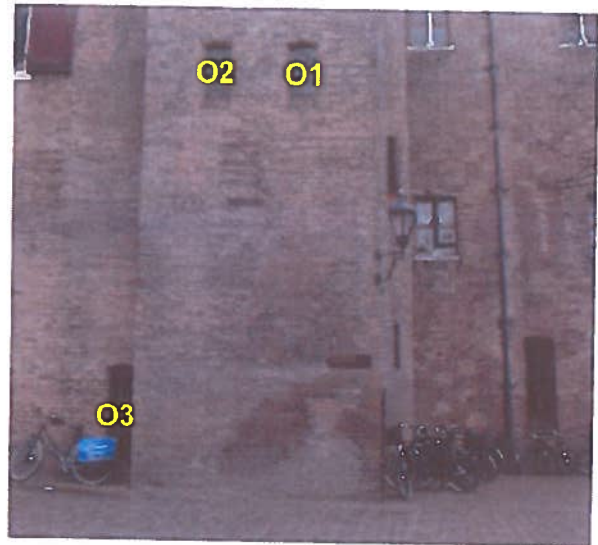
## Raamnummer: O

Panelen zijn op zich in goede staat, maar de roeden dienen op korte termijn behandeld te worden om verdere corrosievorming tegen te gaan.

Lichte corrosie

Geen dringende actie noodzakelijk aan de ramen zelf. Wel is het raadzaam om de corrosie-vorming op de windroeden tegen te gaan.
