Risicoanalyse Binnenhof

Tweede Kamer der Staten Generaal

Rijksgebouwendienst, Directie Vastgoed

30 juni 2011

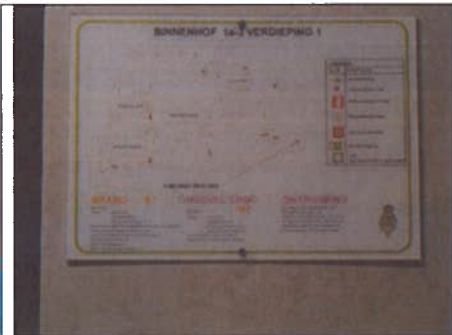
In alle gebouwen zijn vluchtwegen duidelijk aangegeven (zie hoofdstuk 8, foto's 1, 14, 25, 31, 55, 67 en 74). De ontruimingsplannen zijn helder en uniform. In voorkomende gevallen is de vluchtwegaanduiding niet meer actueel of niet conform standaard.

Foto 1 – [redacted] vluchtroute aanduiding

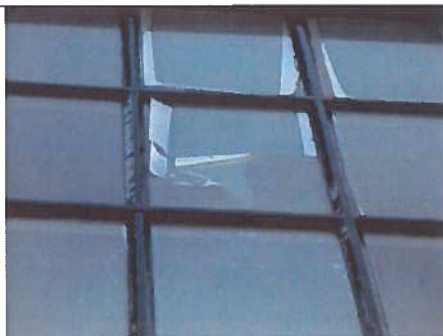
Foto 3 – [redacted] -oslatende lichtwerende folie

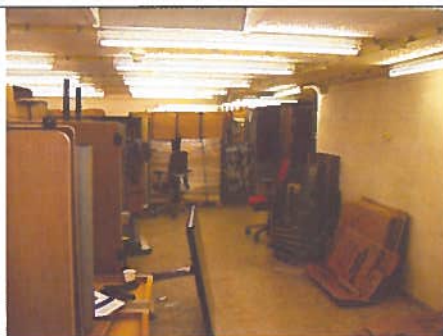
Foto 5 – [redacted] Opslag

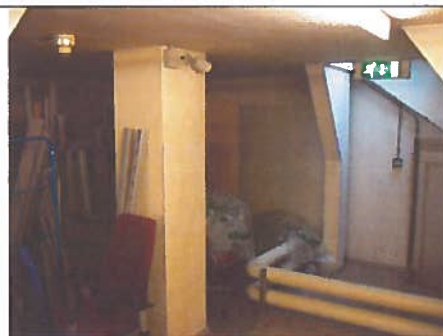
Foto 6 – [redacted] Opslag en vluchtroute

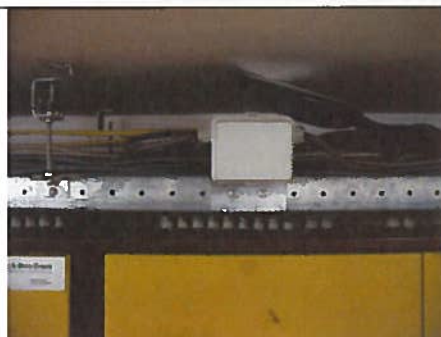
De kabelgoten (*elektra, ICT en BMI*) in met name gebouwen A, B en C zijn overvol. De verschillende kabels zijn in de goten niet gescheiden. De doorvoeringen door brandscheidingen zijn in veel gevallen niet of onvoldoende brandwerend afgedicht (zie hoofdstuk 8, foto's 11, 16, 26, 48 en 58). Deels is dat wel het geval geweest, maar na het bijtrekken van nieuwe bekabeling is die situatie niet hersteld.

Foto 10 – [redacted] Volle kabelgoot

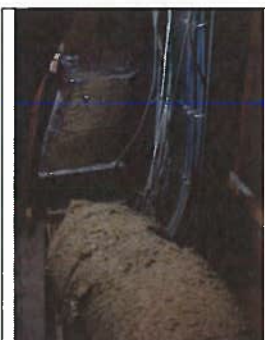
Door de vele renovaties, uitbreidingen en aanpassingen zijn brandcompartimenten / brandscheidingen moeilijk herkenbaar, maar in beginsel wel aanwezig, zij het dat deze in voorkomende gevallen niet in de technische staat zijn die verwacht mag worden (zoals ook wordt geconstateerd in de verschillende Brandveiligheidskans uit 2008). Matige brand- en rookwerende voorzieningen (deuren) tussen de verschillende gebouwen betekenen dat een brand zich snel kan voortplanten in alle richtingen. Dit

betreft met name kabel- en leidingdoorvoeren (zie bijlage hoofdstuk 8, foto's 11, 16, 26, 48 en 58) in brandwerende scheidingswanden.

Foto 11 – [redacted] Doorvoering brandwerend?

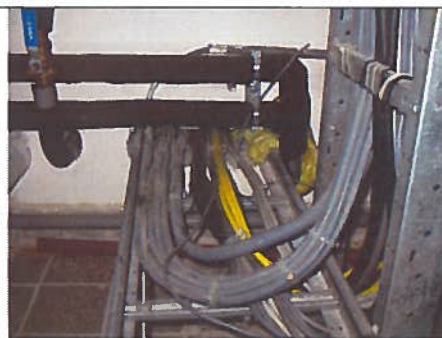
Foto 16 – [REDACTED] Doorvoering brandwerend?

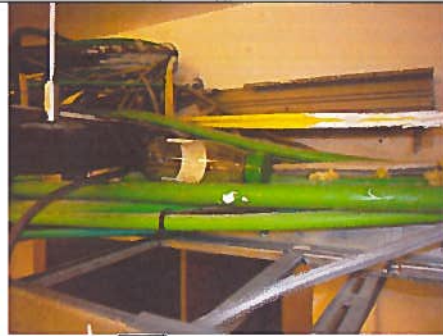
Foto 26 – [REDACTED] Volle kabelgoot en brandwerende doorvoering?

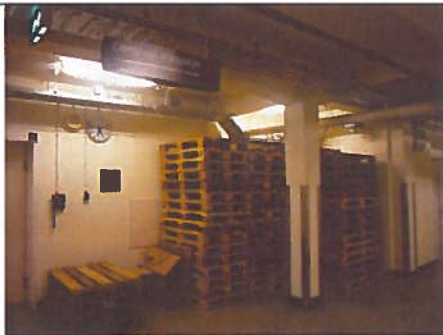
Foto 27 – [REDACTED] Brandbare opslag in verkeersgebied, vluchtweg

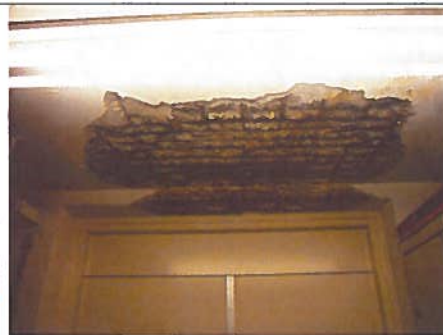
Foto 28 – [REDACTED] Achterstallig onderhoud

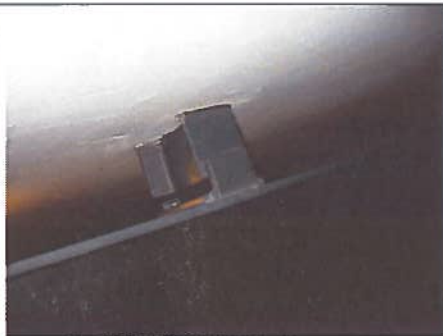
Foto 29 – [REDACTED] Staalconstructie trappenhuis. De stalen oplegging van de bordessen heeft controle op de constructieve sterkte

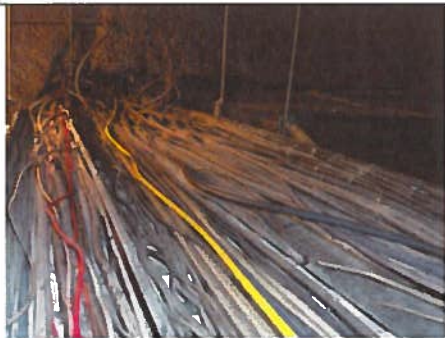
Foto 33 – Volle kabelgoot

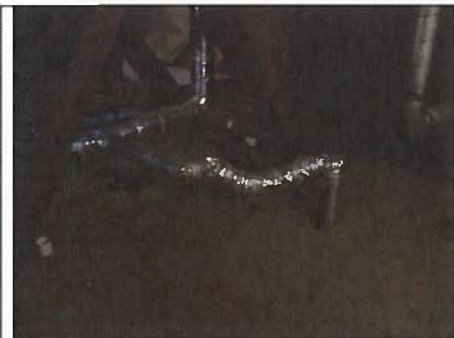
Foto 41 – Brandwerende doorvoer?

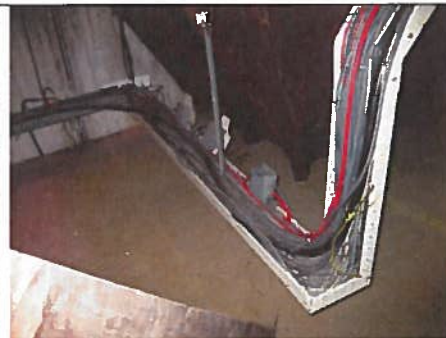
Foto 42 – Volle kabelgoot

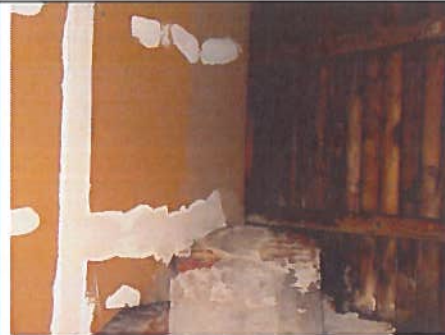
- Op veel zolders zijn sporen van (oude en recente) lekkages zichtbaar (zie hoofdstuk 8, foto 46) en soms kan door het dakbeschot naar buiten worden gekeken. Naast technische-, hygiënische- en comfort aspecten, verhoogt dit de kans op kortsluitingen.

Foto 46 – Sporen van lekkage

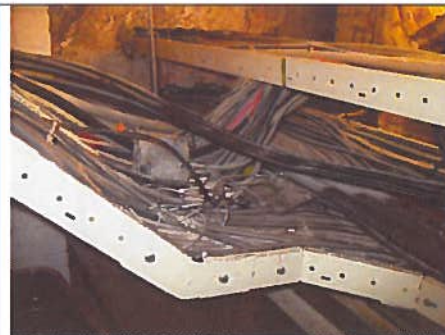
Foto 48 – Volle kabelgoot en brandwerende doorvoering?

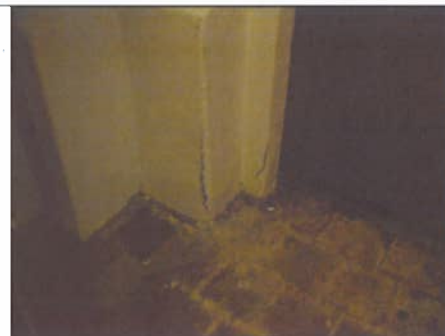
Foto 50 – Loslatend pleisterwerk vlak boven de keldervloer, waarschijnlijk als gevolg van vochtproblemen

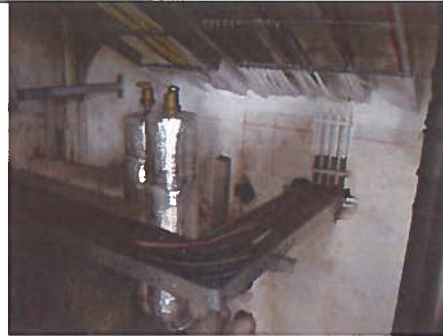
Foto 58 – Volle kabelgoot en brandwerende doorvoering?

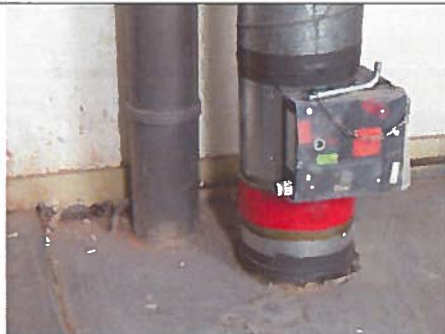
Foto 59 – Brandwerende doorvoering. Rechts wel en links niet?

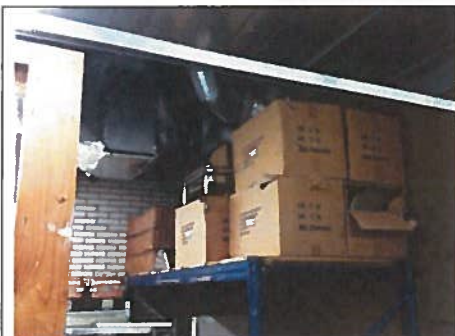
Foto 63 – Nieuwbouw opslag in technische ruimte

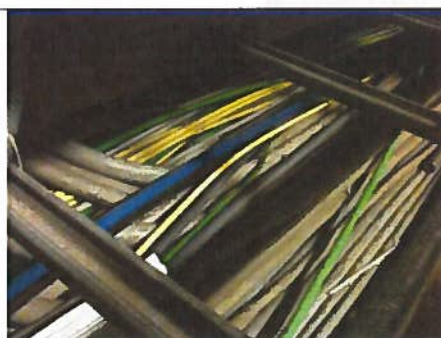
Foto 68 – Nieuwbouw volle kabelgoot
