**Asbestinventarisatierapport**

**Asbestinventarisatierapport type A conform  
SC-540**

Objectnummer: OR600055  
Gebouwfunctie: kantoorgebouw  
Adres: Binnenhof 1  
Plaats: 2513 AA Den Haag

Projectnummer: PAV-19583  
Documentnummer: versie 1.4  
Datum rapportage: 18 januari 2012  
Datum onderzoek: 30 oktober 2010 /  
14 januari 2011 /  
31 oktober 2011

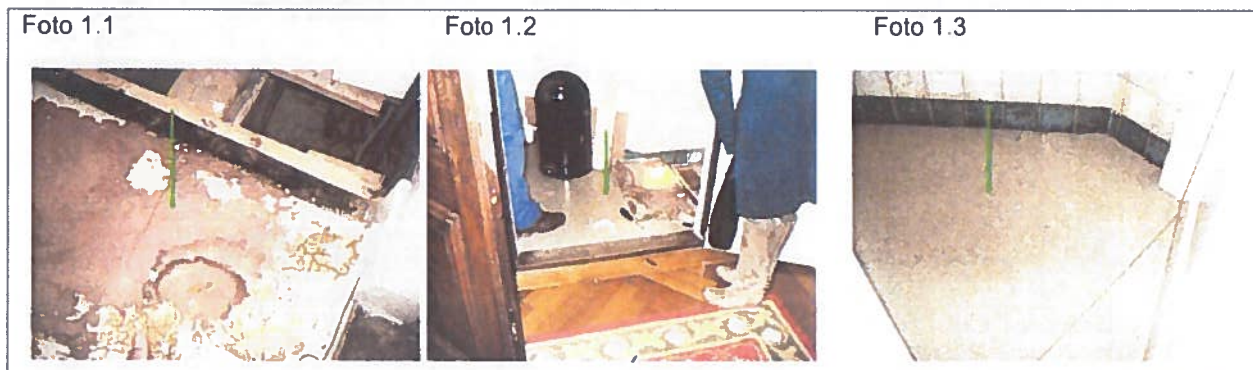
<b>Element 1 - vloerzeil (vinyl)</b>	
Code	OR600055-1
Ruimte	Toilet
Verdieping	1 verdieping
Hoeveelheid	15 m <sup>2</sup>
Bevestiging	gelijmd
Binding	hechtgebonden
Structuur	niet vezelig
Conditie	onbeschadigd
Analyse	geen asbest < 0,1% (geen)
Risicoklasse SMA-rt	n.v.t.
Risicocategorie BRL5052	n.v.t.
Opmerkingen	Het betreft niet asbesthoudend vloerzeil in [REDACTED]. De bron bevindt zich zowel in het [REDACTED] als in het [REDACTED] gedeelte.

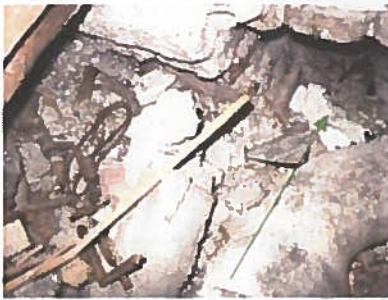
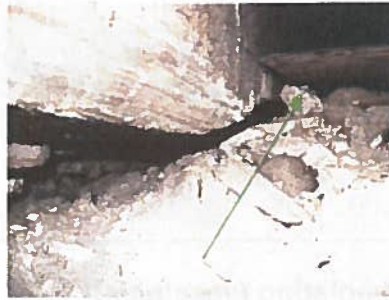
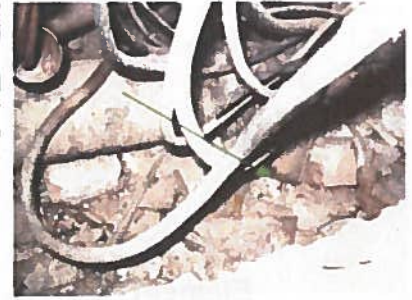
Code	OR600055-3
Ruimte	Toilet
Verdieping	● verdieping
Hoeveelheid	3 m <sup>3</sup>
Bevestiging	los
Binding	hechtgebonden
Structuur	niet vezelig
Conditie	zwaar beschadigd
Analyse	geen asbest < 0,1% (geen)
Risicoklasse SMA-rt	n.v.t.
Risicocategorie BRL5052	n.v.t.
Opmerkingen	Het betreft restanten van niet asbesthoudende leidingisolatie in ● onder de ● van de toiletten op de ● verdieping. De bron bevindt zich zowel in het ● als in het ● gedeelte.

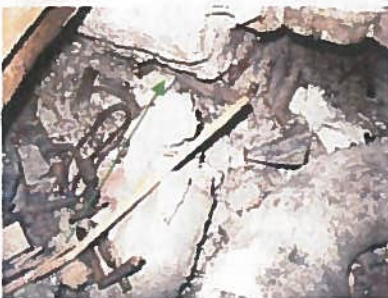
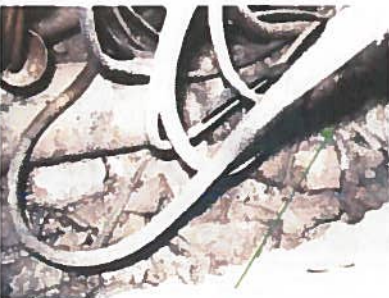
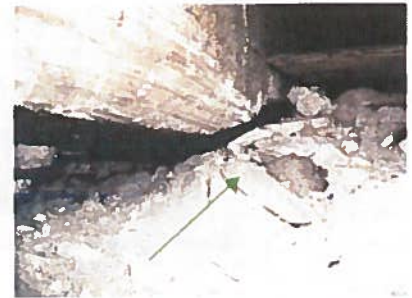
Code	OR600055-4
Ruimte	Toilet
Verdieping	● verdieping
Hoeveelheid	3 m <sup>3</sup>
Bevestiging	los
Binding	hechtgebonden
Structuur	niet vezelig
Conditie	zwaar beschadigd
Analyse	geen asbest < 0,1% (geen)
Risicoklasse SMA-rt	n.v.t.
Risicocategorie BRL5052	n.v.t.
Opmerkingen	Het betreft restanten van niet asbesthoudende beplating in ● onder de ● van de toiletten op de ● verdieping. De bron bevindt zich zowel in het ● als in het ● gedeelte.

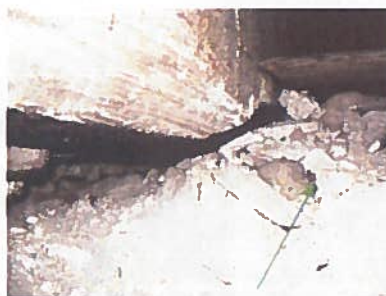
Foto 7.1

Code	OR600055-7	
Ruimte	Toilet	
Verdieping	● verdieping	
Hoeveelheid	3 m <sup>3</sup>	
Bevestiging	los	
Binding	niet hechtgebonden	
Structuur	vezelig	
Conditie	zwaar beschadigd	
Analyse	geen asbest < 0,1% (geen)	
Risicoklasse SMA-rt	n.v.t.	
Risicocategorie BRL5052	n.v.t.	
Opmerkingen	De bron betreft niet asbesthoudend koord verwerkt in ████████ in de ████████ het toilet op de ● verdieping. De bron bevindt zich zowel in het ████████ als in het ████████ gedeelte.

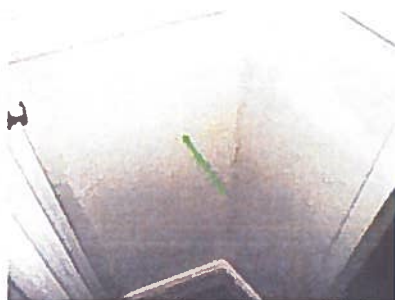
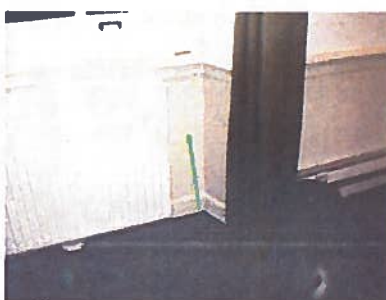
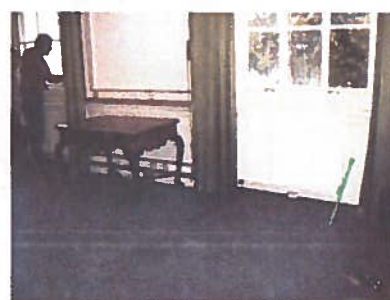
Code	OR600055-8	
Ruimte	Wisselkamer	
Verdieping	● verdieping	
Aantal	2 stuks	
Hoeveelheid	4 m <sup>2</sup> (totaal)	
Bevestiging	geschroefd	
Binding	niet hechtgebonden	
Structuur	vezelig	
Conditie	onbeschadigd	
Analyse	geen asbest < 0,1% (geen)	
Risicoklasse SMA-rt	n.v.t.	
Risicocategorie BRL5052	n.v.t.	
Opmerkingen	Het betreft niet asbesthoudende beplating ter hoogte van de verwarmingen in de wisselkamer op de ● verdieping in het ████████ gedeelte.

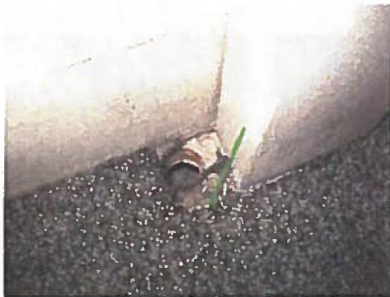
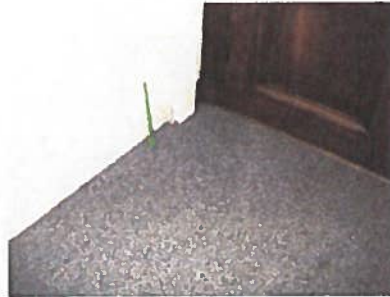
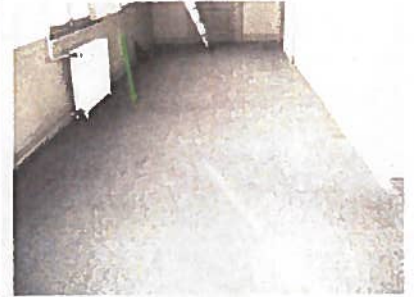
Code	OR600055-9	
Ruimte	gang	
Verdieping	verdieping	
Hoeveelheid	50 m <sup>2</sup>	
Bevestiging	gelijmd	
Binding	hechtgebonden	
Structuur	niet vezelig	
Conditie	onbeschadigd	
Analyse	geen asbest < 0,1% (geen)	
Risicoklasse SMA-rt	n.v.t.	
Risicocategorie BRL5052	n.v.t.	
Opmerkingen	De bron betreft niet asbesthoudende lijmlaag onder de in de journalistengang op de verdieping van het gedeelte.

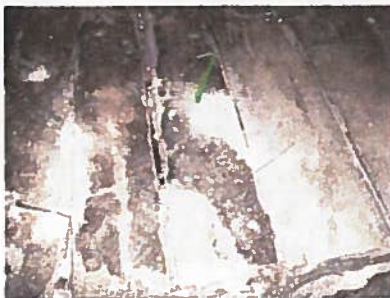
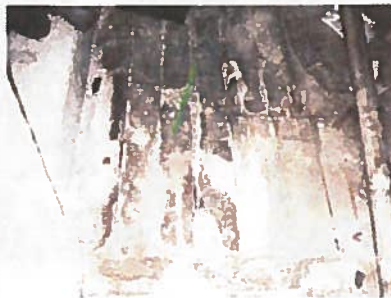
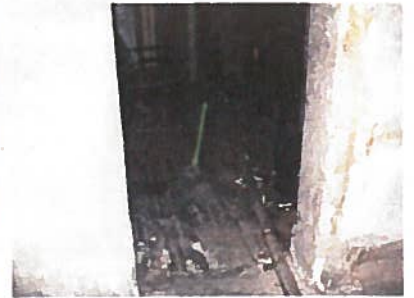
Code	OR600055-11	
Ruimte		
Verdieping		
Hoeveelheid	10 m <sup>2</sup>	
Bevestiging	gelijmd	
Binding	hechtgebonden	
Structuur	niet vezelig	
Conditie	zwaar beschadigd	
Analyse	geen asbest < 0,1% (geen)	
Risicoklasse SMA-rt	n.v.t.	
Risicocategorie BRL5052	n.v.t.	
Opmerkingen	De bron betreft een niet asbesthoudende laag op ter hoogte van de De bron bevindt zich in het gedeelte.

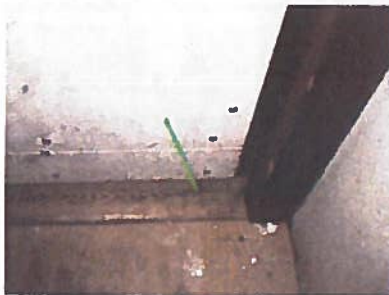
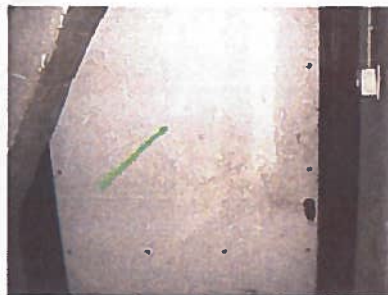
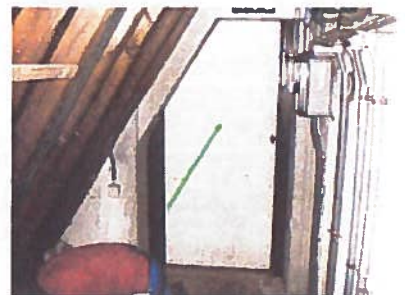
Code	OR600055-12	
Ruimte	[REDACTED]	
Verdieping	[REDACTED]	
Aantal	3 stuks	
Hoeveelheid	2 m <sup>2</sup>	
Bevestiging	geschroefd	
Binding	niet hechtgebonden	
Structuur	vezelig	
Conditie	onbeschadigd	
Analyse	geen asbest < 0,1% (geen)	
Risicoklasse SMA-rt	n.v.t.	
Risicocategorie BRL5052	n.v.t.	
Opmerkingen	De bron betreft niet asbesthoudende beplating op de deuren naar de [REDACTED] en de [REDACTED]. De bron bevindt zich in het [REDACTED] gedeelte.

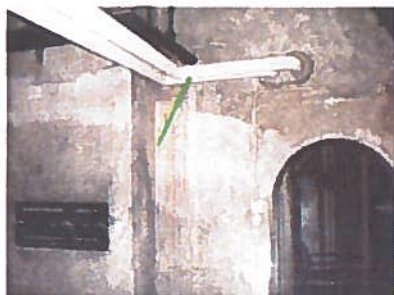
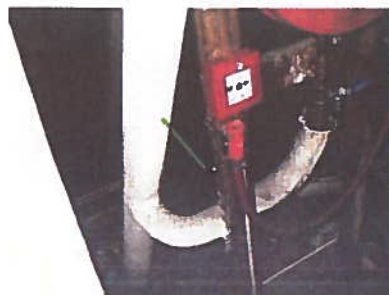
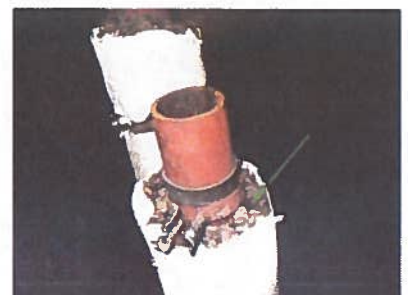
Code	OR600055-13	
Ruimte	[REDACTED] en [REDACTED]	
Verdieping	[REDACTED] en [REDACTED]	
Hoeveelheid	80 m <sup>1</sup>	
Bevestiging	gewikkeld	
Binding	niet hechtgebonden	
Structuur	vezelig	
Conditie	licht beschadigd	
Analyse	geen asbest < 0,1% (geen)	
Risicoklasse SMA-rt	n.v.t.	
Risicocategorie BRL5052	n.v.t.	
Opmerkingen	De bron betreft niet asbesthoudende leidingisolatie van gips en kurk op de [REDACTED]. De bron bevindt zich in het [REDACTED] gedeelte.

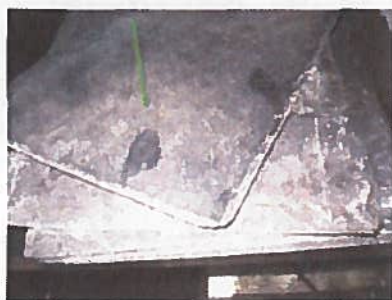
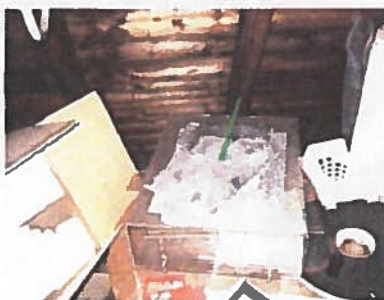
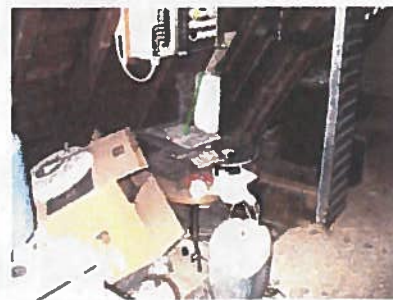
Code	OR600055-14	
Ruimte	[redacted] en [redacted]	
Verdieping	[redacted]	
Hoeveelheid	5 stuks op [redacted] en 800 m <sup>2</sup> op [redacted]	
Bevestiging	los / geklemd	
Binding	hechtgebonden	
Structuur	niet vezelig	
Conditie	licht beschadigd	
Analyse	geen asbest < 0,1% (geen)	
Risicoklasse SMA-rt	n.v.t.	
Risicocategorie BRL5052	n.v.t.	
Opmerkingen	De bron betreft niet asbesthoudende [redacted] op de [redacted] en het [redacted]. De bron bevindt zich in het [redacted] stramien van het [redacted] gedeelte van de [redacted] en de [redacted] vak [redacted] en op het [redacted].

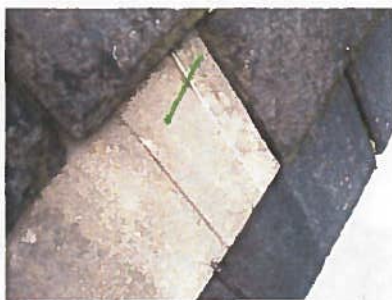
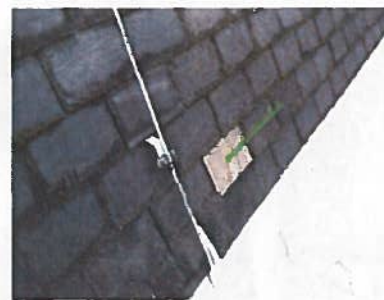
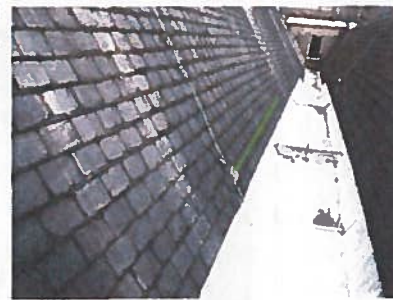
Code	OR600055-18	
Ruimte	[redacted]	
Verdieping	[redacted]	
Aantal	1 stuks	
Bevestiging	geklemd	
Binding	hechtgebonden	
Structuur	niet vezelig	
Conditie	licht beschadigd	
Analyse	geen asbest < 0,1% (geen)	
Risicoklasse SMA-rt	n.v.t.	
Risicocategorie BRL5052	n.v.t.	
Opmerkingen	De bron betreft niet asbesthoudende bruine vervangende leien op het [redacted] van de [redacted] in het [redacted] stramien van het [redacted] gedeelte.

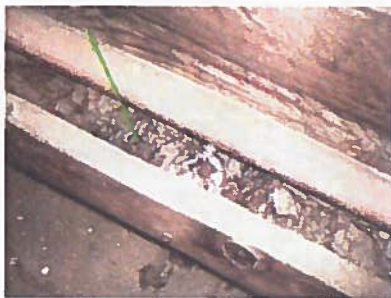
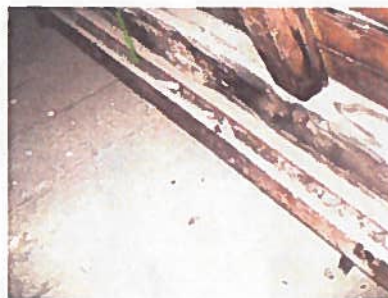
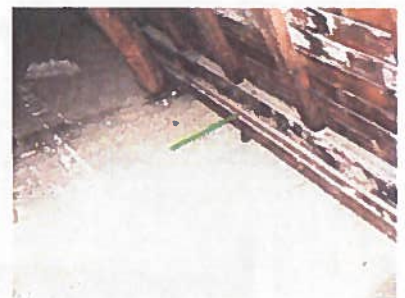
Code	OR600055-20	
Ruimte	[REDACTED]	
Verdieping	[REDACTED]	
Hoeveelheid	42 m <sup>1</sup>	
Bevestiging	los	
Binding	niet hechtgebonden	
Structuur	vezelig	
Conditie	zwaar beschadigd	
Analyse	geen asbest < 0,1% (geen)	
Risicoklasse SMA-rt	n.v.t.	
Risicocategorie BRL5052	n.v.t.	
Opmerkingen	De bron betreft niet asbesthoudende leidingisolatie in een oude houten kabelgoot op de [REDACTED] in de linkerzijde van het [REDACTED] gedeelte.

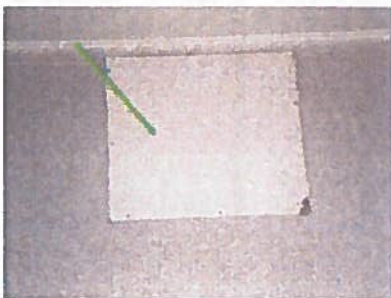
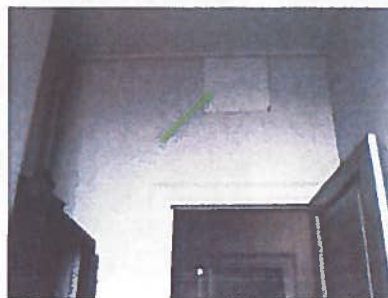
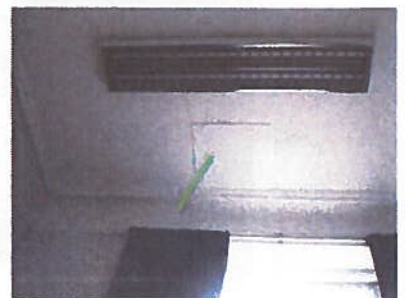
Code	OR600055-21	
Ruimte	Ruimte [REDACTED] t/m [REDACTED] 8	
Verdieping	[REDACTED] verdieping	
Aantal	12 stuks	
Hoeveelheid	1 m <sup>2</sup>	
Bevestiging	geschroefd	
Binding	niet hechtgebonden	
Structuur	vezelig	
Conditie	onbeschadigd	
Analyse	geen asbest < 0,1% (geen)	
Risicoklasse SMA-rt	n.v.t.	
Risicocategorie BRL5052	n.v.t.	
Opmerkingen	De bron betreft niet asbesthoudende beplating in ruimte [REDACTED] t/m [REDACTED] boven ramen (plafond) en deuren (muur) op de [REDACTED] verdieping van het [REDACTED] gedeelte.

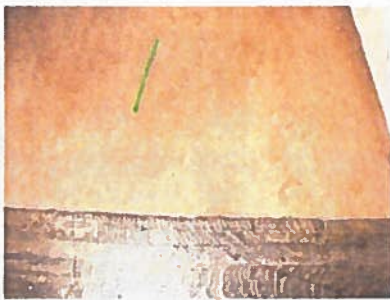
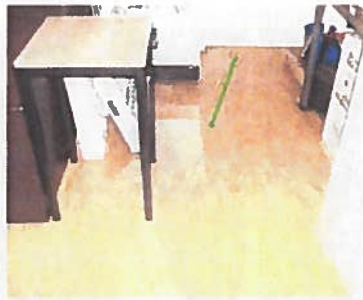
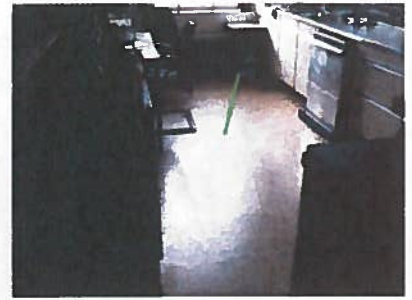
Code	OR600055-22	
Ruimte	Keuken	
Verdieping	● verdieping	
Hoeveelheid	35 m <sup>2</sup>	
Bevestiging	gelijmd	
Binding	hechtgebonden	
Structuur	niet vezelig	
Conditie	onbeschadigd	
Analyse	geen asbest < 0,1% (geen)	
Risicoklasse SMA-rt	n.v.t.	
Risicocategorie BRL5052	n.v.t.	
Opmerkingen	De bron betreft niet asbesthoudend vloerzeil in de keuken op de ● verdieping van het ●●●● gedeelte.

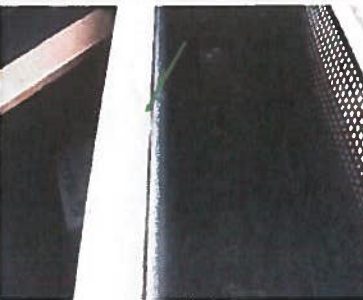
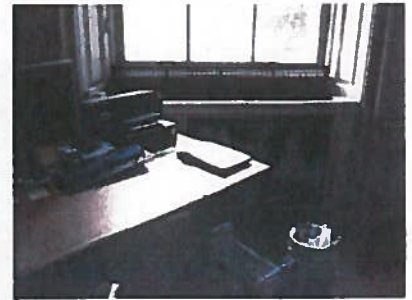
Code	OR600055-23	
Ruimte	ruimte ●2	
Verdieping	● verdieping	
Hoeveelheid	2 m <sup>2</sup>	
Bevestiging	geschroefd	
Binding	niet hechtgebonden	
Structuur	vezelig	
Conditie	onbeschadigd	
Analyse	geen asbest < 0,1% (geen)	
Risicoklasse SMA-rt	n.v.t.	
Risicocategorie BRL5052	n.v.t.	
Opmerkingen	De bron betreft niet asbesthoudende beplating aan de binnenzijde van de convector in ruimte ●● op de ● verdieping van het ●●●● gedeelte.

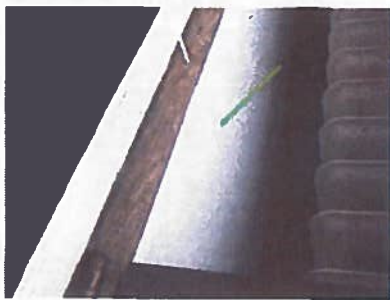
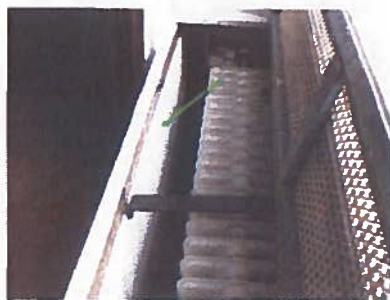
Code	OR600055-24	
Ruimte	ruimte [redacted]	
Verdieping	[redacted] verdieping	
Aantal	2 stuks	
Hoeveelheid	2 m <sup>2</sup>	
Bevestiging	geschroefd	
Binding	niet hechtgebonden	
Structuur	vezelig	
Conditie	onbeschadigd	
Analyse	geen asbest < 0,1% (geen)	
Risicoklasse SMA-rt	n.v.t.	
Risicocategorie BRL5052	n.v.t.	
Opmerkingen	De bron betreft niet asbesthoudende beplating aan de binnenzijde van de convector in ruimte [redacted] op de [redacted] verdieping van het [redacted] gedeelte.

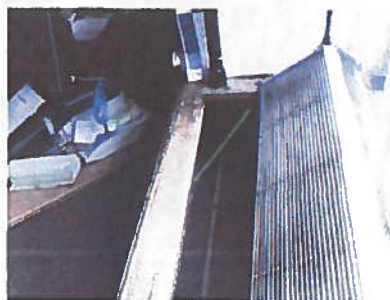
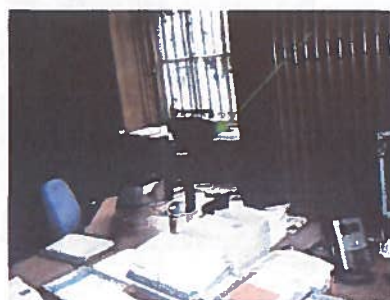
Code	OR600055-25	
Ruimte	Ruimte [redacted]	
Verdieping	[redacted]	
Aantal	5 stuks	
Hoeveelheid	2 m <sup>2</sup>	
Bevestiging	geschroefd	
Binding	niet hechtgebonden	
Structuur	vezelig	
Conditie	onbeschadigd	
Analyse	geen asbest < 0,1% (geen)	
Risicoklasse SMA-rt	n.v.t.	
Risicocategorie BRL5052	n.v.t.	
Opmerkingen	De bron betreft niet asbesthoudende beplating aan de binnenzijde van de convector in ruimte [redacted] op de [redacted] van het [redacted] gedeelte.

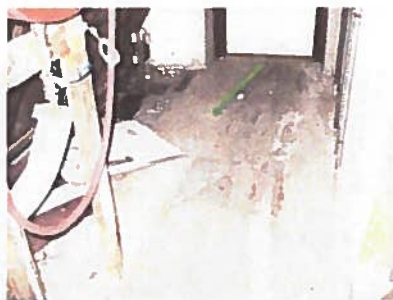
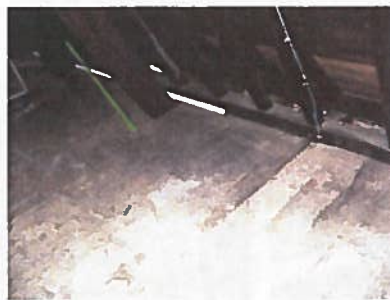
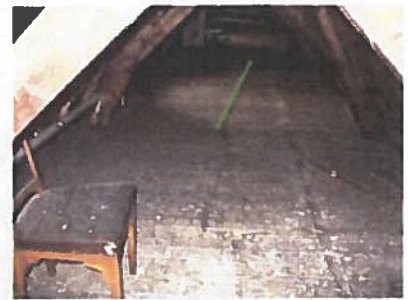
Code	OR600055-26	
Ruimte	[REDACTED]	
Verdieping	[REDACTED]	
Aantal	23 stuks	
Bevestiging	los	
Binding	niet hechtgebonden	
Structuur	vezelig	
Conditie	zwaar beschadigd	
Analyse	geen asbest < 0,1% (geen)	
Risicoklasse SMA-rt		n.v.t.
Risicocategorie BRL5052		n.v.t.
Opmerkingen	In het stof op de [REDACTED] ter plaatse van tape en folie van voormalige containments zijn middels analyse van kleefmonsters geen asbestdeeltjes aangetoond in zowel de [REDACTED] als [REDACTED]

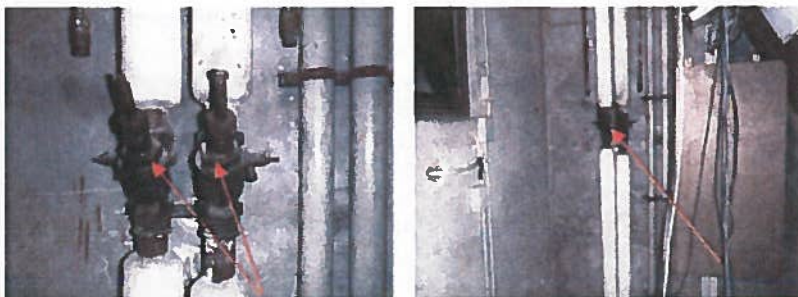
Foto 32.1

Code	OR600055-32	
Ruimte	[REDACTED]	
Verdieping	[REDACTED]	
Aantal	2 stuks à 3 kg	
Bevestiging	geklemd	
Binding	niet hechtgebonden	
Structuur	niet vezelig	
Conditie	onbekend, volledig afgeschermd	
Analyse	asbestverdacht	
Risicoklasse SMA-rt		1
Risicocategorie BRL5052		3
Opmerkingen	De bron betreft asbestverachte spindelpakkingen op cv-afsluiters aan de [REDACTED] zijde. De pakking is volledig afgeschermd d.m.v. de koperen huls.

7.1 Overzicht risicocategorie volgens BRL 5052 / NEN 2991				
Element	Omschrijving	Verdieping	Ruimte	Risicocategorie BRL5052
32	CV afsluiter stopbuspakking			3

8.1 Overzicht van de materiaalanalyses				
Element	Omschrijving	Ruimte	Monster	Analyse
32	CV afsluiter stopbuspakking		visueel herkend	asbestverdacht

9.1 Overzicht verwijdermethode				
Element	Omschrijving	Ruimte	Verwijdermethode	Risicoklasse SMA-rt versie 4.2
32	CV afsluiter stopbuspakking		direct verpakken; leiding naast stopbus doorslijpen en stopbus in één geheel verpakken en als asbesthoudend materiaal afvoeren	1

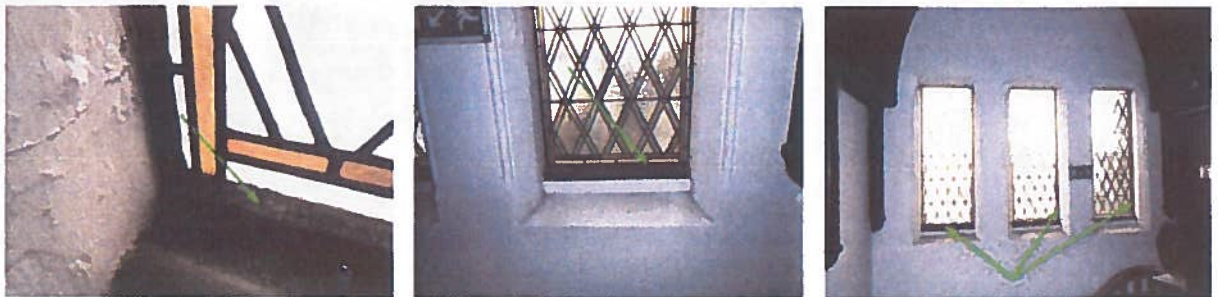
Foto 33

Code	OR600055-33	
Ruimte	trappenhuis	
Verdieping	[redacted] verdieping	
Aantal	3 stuks	
Hoeveelheid	5 m <sup>1</sup>	
Bevestiging	gesmeerd	
Binding	hechtgebonden	
Structuur	niet vezelig	
Conditie	licht beschadigd	
Analyse	geen asbest < 0,1% (geen)	
Risicoklasse SMA-rt	n.v.t.	
Risicocategorie BRL5052	n.v.t.	
Opmerkingen	De bron betreft asbestvrij, harde, bruine stopverf tussen de [redacted] en het [redacted] aan de [redacted] van de gevel. Er zitten scheuren in de stopverf.

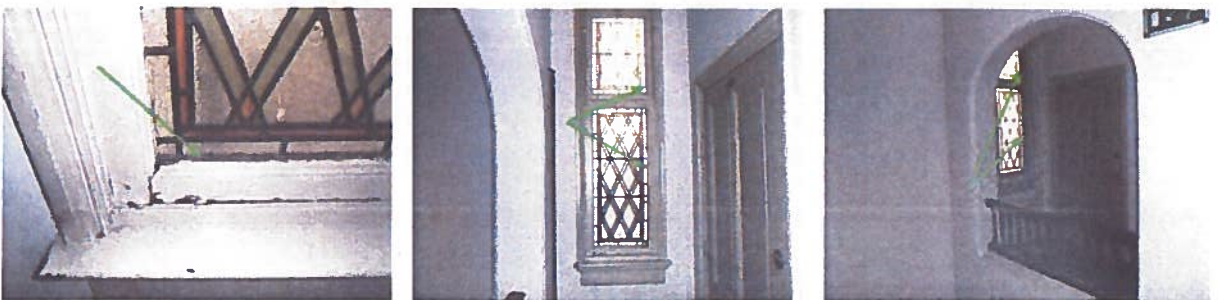
Foto 34

Code	OR600055-34	
Ruimte	gevel trappenhuis en toiletten	
Verdieping	[redacted] verdieping	
Aantal	3 stuks	
Hoeveelheid	16 m <sup>1</sup>	
Bevestiging	gesmeerd	
Binding	hechtgebonden	
Structuur	niet vezelig	
Conditie	licht beschadigd	
Analyse	geen asbest < 0,1% (geen)	
Risicoklasse SMA-rt	n.v.t.	
Risicocategorie BRL5052	n.v.t.	
Opmerkingen	De bron betreft asbestvrije, harde, witte stopverf tussen de [redacted] en het [redacted] aan de [redacted] van de gevel. De stopverf is gescheurd en sommige locaties is nieuwe siliconen kit over de stopverf aangebracht.

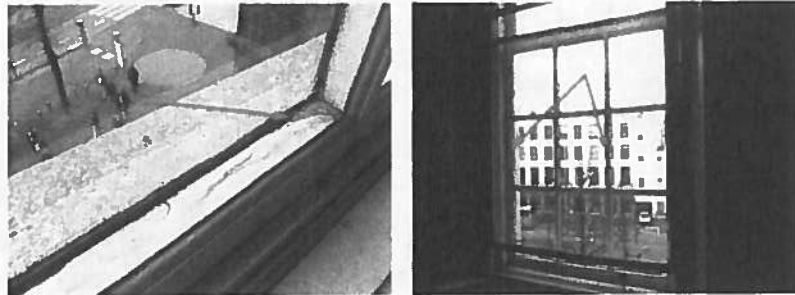
Foto 35

Code	OR600055-35	
Ruimte	gevel diverse ruimtes	
Verdieping	[redacted] verdieping	
Aantal	34 stuks	
Hoeveelheid	25 m <sup>3</sup>	
Bevestiging	gekit	
Binding	hechtgebonden	
Structuur	niet vezelig	
Conditie	zwaar beschadigd	
Analyse	geen asbest < 0,1% (geen)	
Risicoklasse SMA-rt	n.v.t.	
Risicocategorie BRL5052	n.v.t.	
Opmerkingen	De bron betreft asbestvrije, harde, grijze kit tussen de [redacted] en het [redacted] aan de [redacted] van de gevel. In de kit zitten grote scheuren.

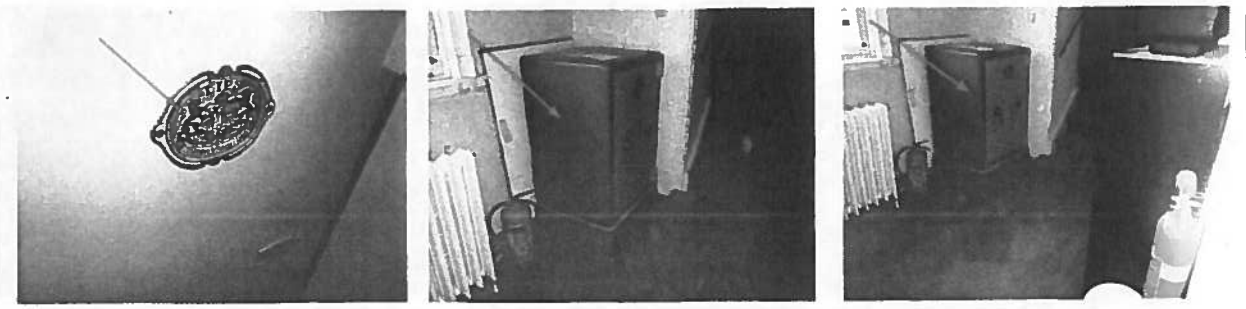
Foto 36

Code	OR600055-36	
Ruimte	gang naast trappenhuis	
Verdieping	[redacted] verdieping	
Aantal	1 stuks	
Hoeveelheid	1 stuks	
Bevestiging	los	
Binding	onbekend	
Structuur	onbekend	
Conditie	onbekend	
Analyse	geen asbest	
Risicoklasse SMA-rt	n.v.t.	
Risicocategorie BRL5052	n.v.t.	
Opmerkingen	De bron betreft asbestverdachte onderdelen van een kluis van het merk Lips. Het type en bouwjaar zijn niet op de kluis aangegeven. Uit navraag bij de gebouwbeheerder blijkt de kluis ouder van de jaren '70 te zijn. Uit overleg met de fabrikant is gebleken dat de kluis geen asbest bevat.

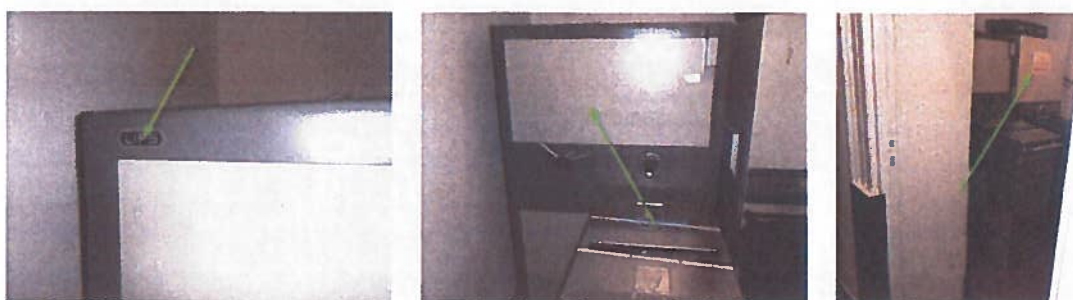
Foto 37

Code	OR600055-37	
Ruimte	opslagruimte tegenover ruimte	
Verdieping		
Aantal	1 stuks	
Hoeveelheid	1 stuks	
Bevestiging	los	
Binding	onbekend	
Structuur	onbekend	
Conditie	onbekend	
Analyse	geen asbest	
Risicoklasse SMA-rt	n.v.t.	
Risicocategorie BRL5052	n.v.t.	
Opmerkingen	De bron betreft een asbestverdachte kluis van het merk Lips. Op de kluis is geen type of bouwjaar aangegeven. Uit overleg met de gebouwbeheerder blijkt de kluis rond 1990 geplaatst te zijn. Uit overleg met de fabrikant is gebleken dat de kluis geen asbest bevat.

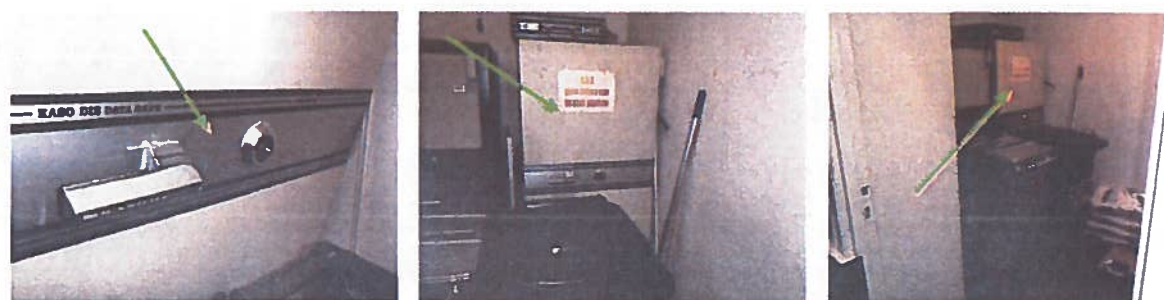
Foto 38

Code	OR600055-38	
Ruimte	opslagruimte tegenover ruimte	
Verdieping		
Aantal	1 stuks	
Hoeveelheid	1 stuks	
Bevestiging	los	
Binding	onbekend	
Structuur	onbekend	
Conditie	onbekend	
Analyse	geen asbest	
Risicoklasse SMA-rt	n.v.t.	
Risicocategorie BRL5052	n.v.t.	
Opmerkingen	De bron betreft een asbestverdachte kluis van het merk Kaso Oy, type Kaso Dis Data Safe 4300. Het bouwjaar is niet aangegeven op de kluis. Uit het overleg met de gebouwbeheerder blijkt de kluis aangeschaft te zijn in 1987. Conform gegevens van de importeur bevat deze kluis geen asbest.

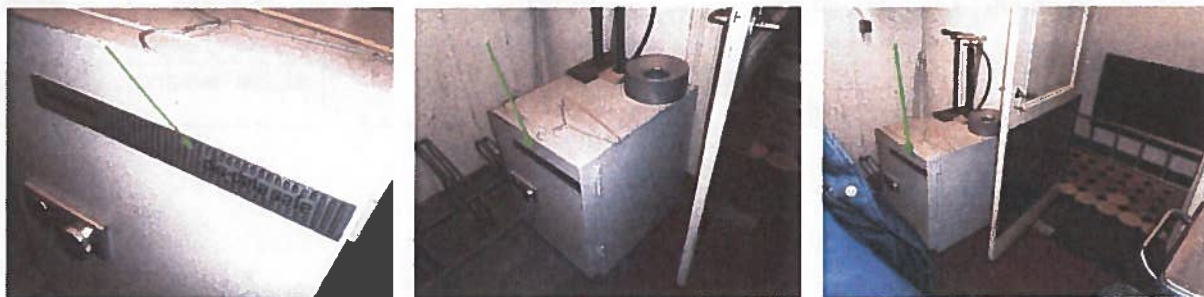
Foto 39

Code	OR600055-39	
Ruimte	opslagruimte tegenover ruimte [REDACTED]	
Verdieping	[REDACTED]	
Aantal	1 stuks	
Hoeveelheid	1 stuks	
Bevestiging	los	
Binding	onbekend	
Structuur	onbekend	
Conditie	onbekend	
Analyse	geen asbest	
Risicoklasse SMA-rt		n.v.t.
Risicocategorie BRL5052		n.v.t.
Opmerkingen	<p>De bron betreft een asbestverdachte kluis van het merk Lampertz, type Dis Data Safe. Het bouwjaar is niet op de kluis aangegeven. Uit overleg met de gebouwbeheerder blijkt de kluis rond 1995 overgeplaatst te zijn uit de [REDACTED]</p> <p>Uit navraag bij de fabrikant is gebleken dat Lampertz begin jaren '80 gestopt is met het verwerken van asbest in kluisen. Aangezien het een datakluis, welke op zijn vroegst eind jaren '80 geproduceerd kan zijn, is het niet aannemelijk dat hierin asbest is verwerkt.</p>
