Elektrische energievoorziening Binnenhof Binnenhof Complex te Den Haag

2 mei 2013
Definitief
9Y2791-0A0-100

Documenttitel Elektrische energievoorziening Binnenhof

Projectnaam Binnenhof complex te Den Haag

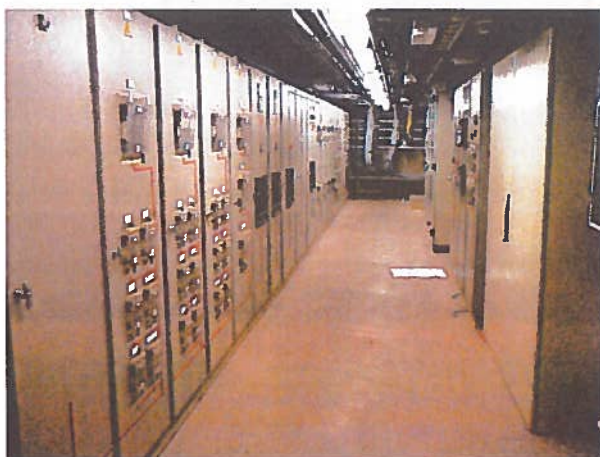
Foto: H(N)LK is staat links op de foto opgesteld

Fabrikaat	O&K, type Center 800
Bouwvorm	IP21 gesloten deuren, IP00 geopende deuren
Aantal afgaande groepen	55
Aantal gebruikt	55
Aantal reserve	0
Kabelinvoer	boven

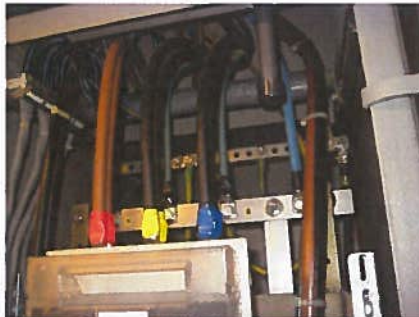
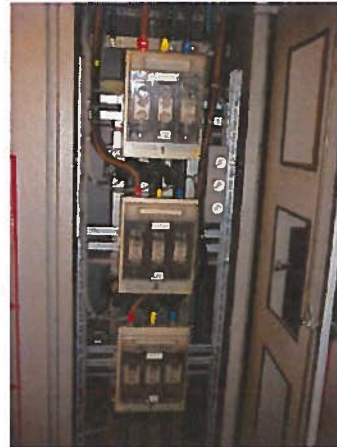
Bij werkzaamheden aan de verdeelinrichting, bijvoorbeeld het aanbrengen van nieuwe kabels, zal de gehele verdeelinrichting spanningsloos moeten worden gemaakt. Alle werkzaamheden aan of in HNLK moeten vooraf worden ingepland. Er zullen tijdelijke maatregelen moeten worden getroffen om de Tweede Kamer en de overige aangesloten bouwdelen van spanning te blijven voorzien.

Foto: geopende deur: IP00 - een opensysteem en niet aanraakveilig

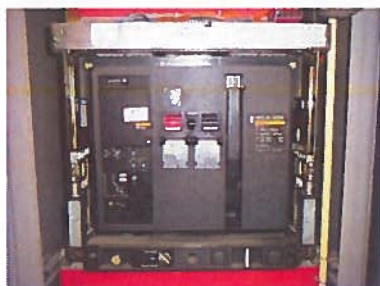
2. De vermogensautomaten zijn van Merlin Gerin, type Masterpact. Het zijn verouderde modellen en worden al enige jaren niet meer ondersteund door de leverancier Groupe Schneider. Het gevolg kan zijn dat een defect component, niet binnen de gestelde tijd (MTTR) kan worden vervangen of gerepareerd. Het laatst uitgevoerde onderhoud aan de automaten dateert van 22-12-2007. Het onderhoudsinterval is over het algemeen om de vijf jaar en hangt af van het soort onderhoudscontract. Groupe Schneider voert onderhoud nog wel uit, echter bestaat de kans dat onderhouds- of vervangingsmateriaal niet meer voorhanden is.

Foto: Automaat Merlin Gerin (Groupe Schneider) type Masterpact M12H1/M25H1 serie

Groupe Schneider biedt het zogenaamde "Retrofit programma" aan. De automaten zijn uitrijdbaar uitgevoerd en kunnen zonder dat HNLK spanningsloos wordt gemaakt worden uitgereden en worden vervangen door een nieuw type automaat NWxxHx versie. Van belang is wel dat alle bestaande signaleringen, sturingen en beveiligingen noodzakelijk voor de bedrijfsvoering één op één worden overgenomen in de nieuwe automaat. Voor het vervangen van de automaat moet rekening gehouden met een onderbreking van de elektrische energievoorziening.

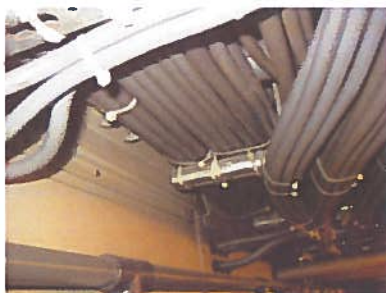
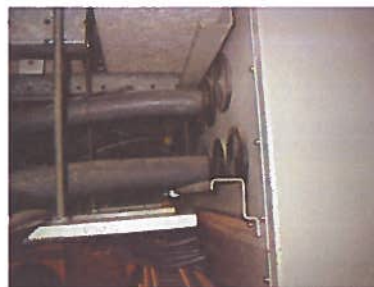
3. Kabelinvoer van HNLK zit aan de bovenzijde van verdeelinrichting. Vanwege de geringe hoogte van de ruimte zijn de kabeltracés nagenoeg op gelijke hoogte aangebracht met de kabelinvoer. Doordat er in de afgelopen periodes veel nieuwe kabels zijn aangebracht, zijn de kabeltracés overvol geraakt. Het gevolg hiervan is dat de kabelinvoer van HNLK onbereikbaar is geworden.

Foto: onderaanzicht kabel tracé

bovenzijde kabel tracé

De onbereikbaarheid van de kabelinvoer van HNLK kan tot gevaarlijke situaties leiden en aanleiding zijn tot vertraging van werkzaamheden en daardoor hogere installatiekosten.

1. Het vervangen van HNLK door een nieuwe verdeelinrichting met een efficiëntere indeling van afgaande groepen. De afgaande groepen kunnen compacter worden samengevoegd door voor een modulaire bouwvorm te kiezen, bijvoorbeeld door gebruik te maken van een cassettesysteem.

2. Het plaatsen van sub-verdeelinrichtingen elders in het gebouw. Op de sub-verdeelinrichting kunnen afgaande groepen worden overgezet van HNLK. De vrijgekomen afgaande velden in HNLK kunnen dan beschikbaar komen voor nieuwe aansluitingen.

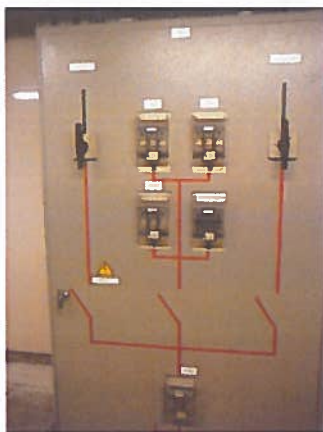
Foto: frontaanzicht NLT verdeler

Fabricaat	O&K, sub-verdeelinrichting.
Bouwworm	IP21 gesloten deuren, IP20 geopende deuren
Aantal afgaande groepen	5
Aantal gebruikt	4
Aantal reserve	1
Kabelinvoer	boven
Staat van onderhoud	goed

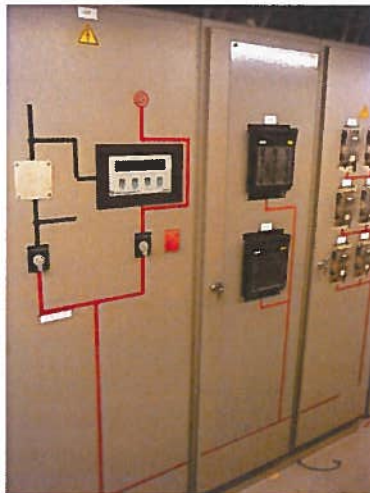
Foto: frontaanzicht NCV1 verdeler

Fabricaat	O&K, sub-verdeelinrichting.
Bouwworm	IP21 gesloten deuren, IP20 geopende deuren paneel 1 en IP00 voor paneel 2 en 3
Aantal afgaande groepen	8
Aantal gebruikt	8
Aantal reserve	0

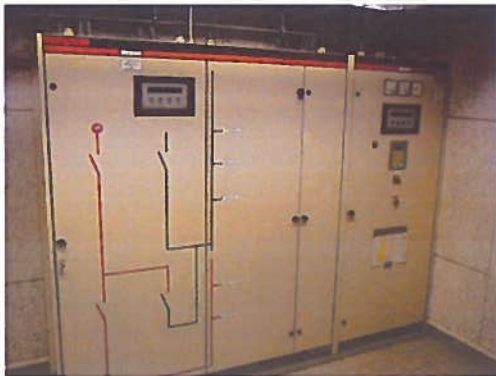
Foto: frontaanzicht besturingskasten NSA 3 en -4 en NVC2 verdeler

Fabricaat	O&K Center 1600
Bouwworm	IP21 gesloten deuren, IP20 geopende deuren
Aantal afgaande groepen	5
Aantal gebruikt	4
Aantal reserve	1

Zo het zich laat aanzien, zijn er in een later stadium stroomtransformatoren geplaatst. Aangezien de stroomtransformatoren hoger zijn dan de bevestiging van de afschermkap, zijn de afschermkappen ingekort. Het gevolg hiervan is dat de kast niet meer voldoet aan IP20-voorwaarden omdat de afschermkap onvoldoende bescherming geeft. De beschermingsgraad is daardoor gedegradeerd tot IP10.

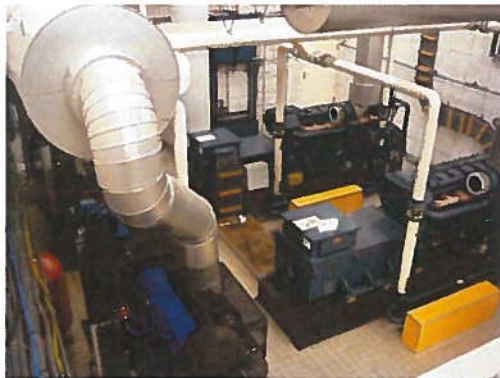
Foto: bovenaanzicht kelder -2, opstelling noodstroom aggregaten

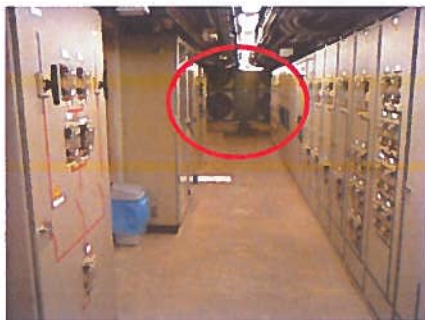
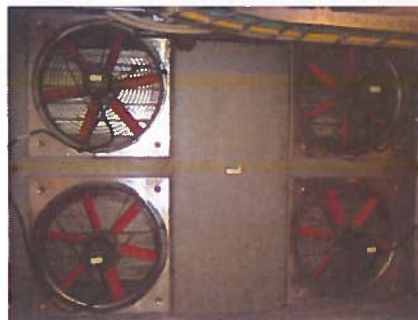
Foto: afzuigventilatoren in de laagspanningsruimte

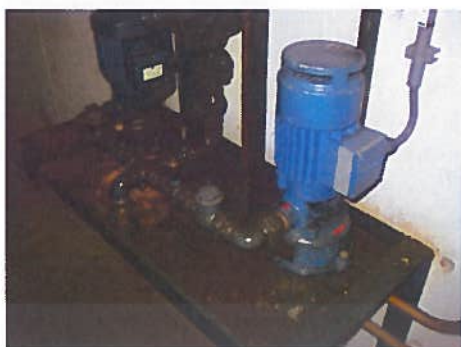
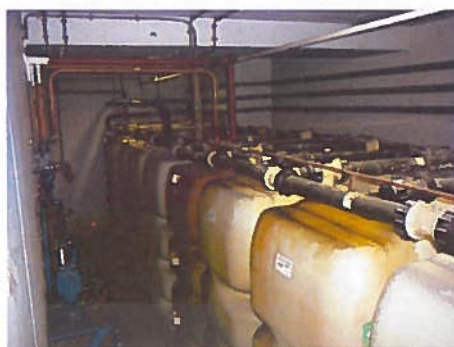
Foto: brandstofpomp set

Voorraadtanks

In de opvangbak van de brandstofpomp-set ligt een flinke hoeveelheid diesel drab. In de dieseldrab ligt een doordrenkte katoenen poetsdoek. Dit fungeert uitstekend als ontbrandingsbron. Als door de elektrische pomp, door wat voor reden dan ook een vonk op de poetsdoek terecht komt, is dat kans groot dat deze tot ontbranding komt. Dit kan zeer grote gevolgen hebben! Daarnaast kan een in dieselolie gedrenkte katoenen doek tot zelfontbranding komen.

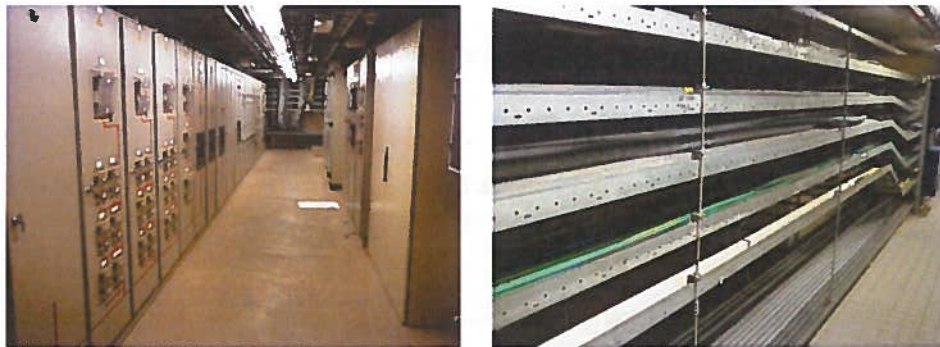
De kabeltransportvoorzieningen in de leidingstraat zijn ruim aangelegd en beslaan meerder lagen. De kabeltransportvoorzieningen in de laagspanningsruimte zijn beperkt van omvang, dat wil zeggen dat de oppervlakte "kabeltracé van de leidingstraat" groter is dan de oppervlakte "kabeltracé in de laagspanningsruimte". Dit komt goed tot uiting in de wijze waarop de kabels zijn aangebracht in de leidingstraat en in de laagspanningsruimte (trechter effect).

Foto: kabeltracés in laagspanningsruimte overgaand in de leidingstraat

Kabels die naderhand zijn aangebracht volgen niet de route die zij logischerwijs behoren te volgen; het bundelen of leggen "in" het kabeltracé. Als gevolg van beperkte beschikbaarheid van het kabeltracé in de laagspanningsruimte zijn allerhanden oplossingen bedacht om de kabels hoe dan ook op de plaats van bestemming te krijgen.

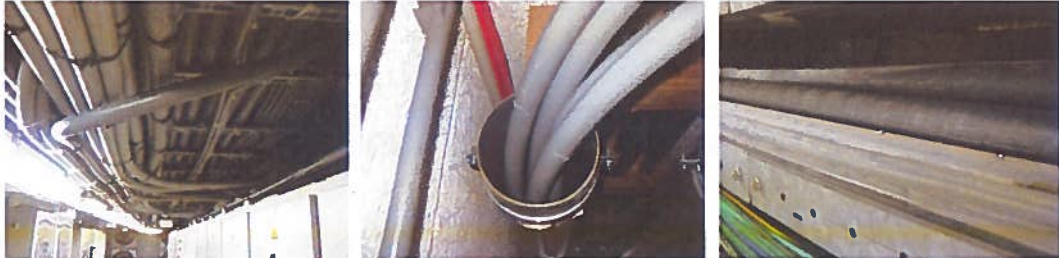
Foto: Tracé voor H(N)LK

Kunststof buis boven NLT

Tracé voor H(N)LK: door gebrek aan ruimte in de kabelgoot zijn de kabels onder de kabelgoot aangebracht. De kabels zijn bevestigd met ty-raps.
