Casco-onderzoek Binnenhof

's Gravenhage, 20-3-2015

Samenvatting

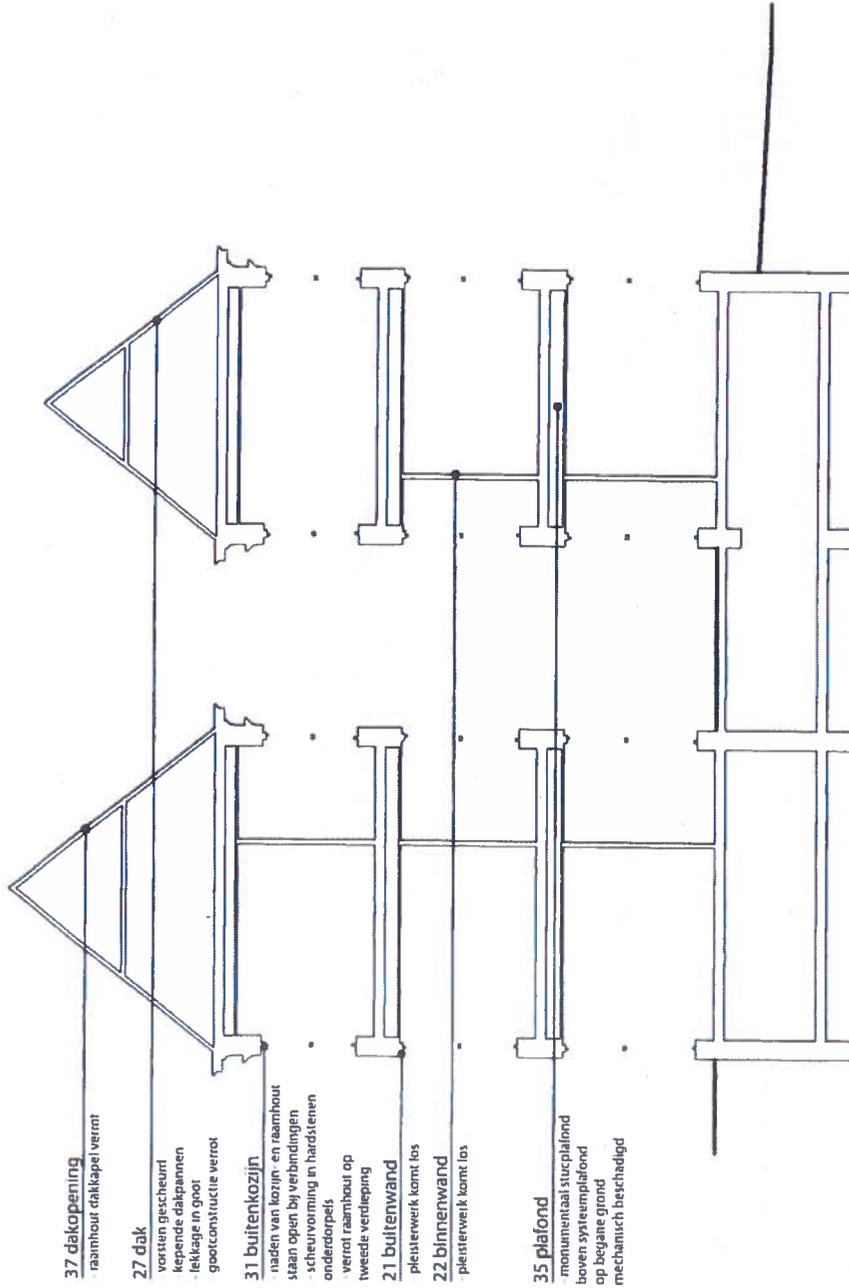
beschadigde nokvorst

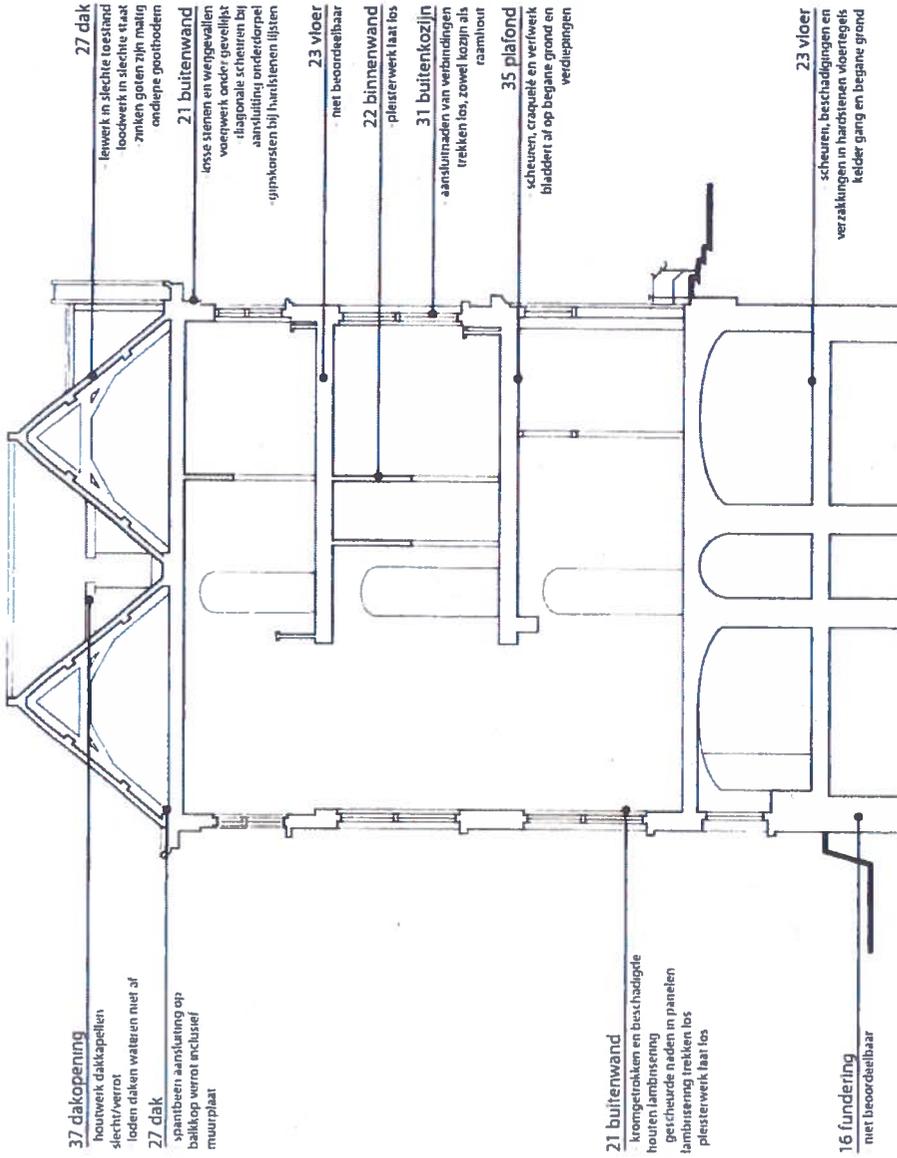
uitgezakte kelen

gescheurd lood

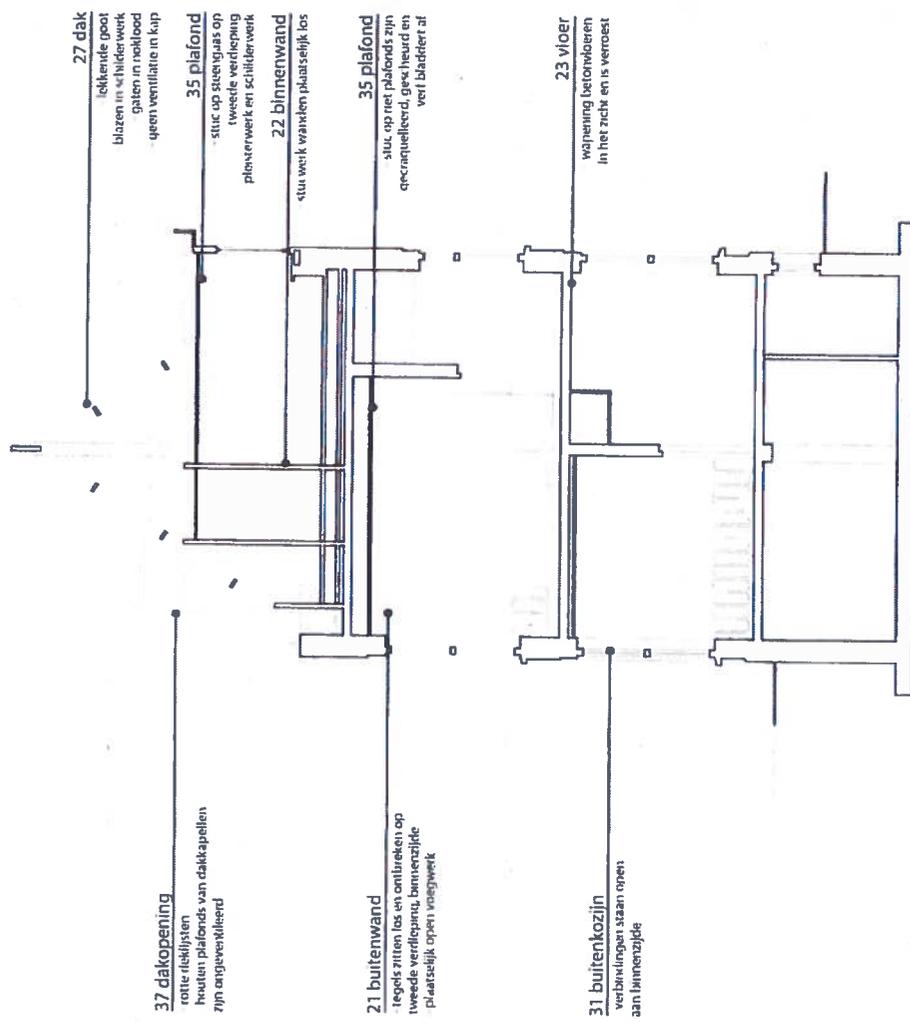
rot dekkapel

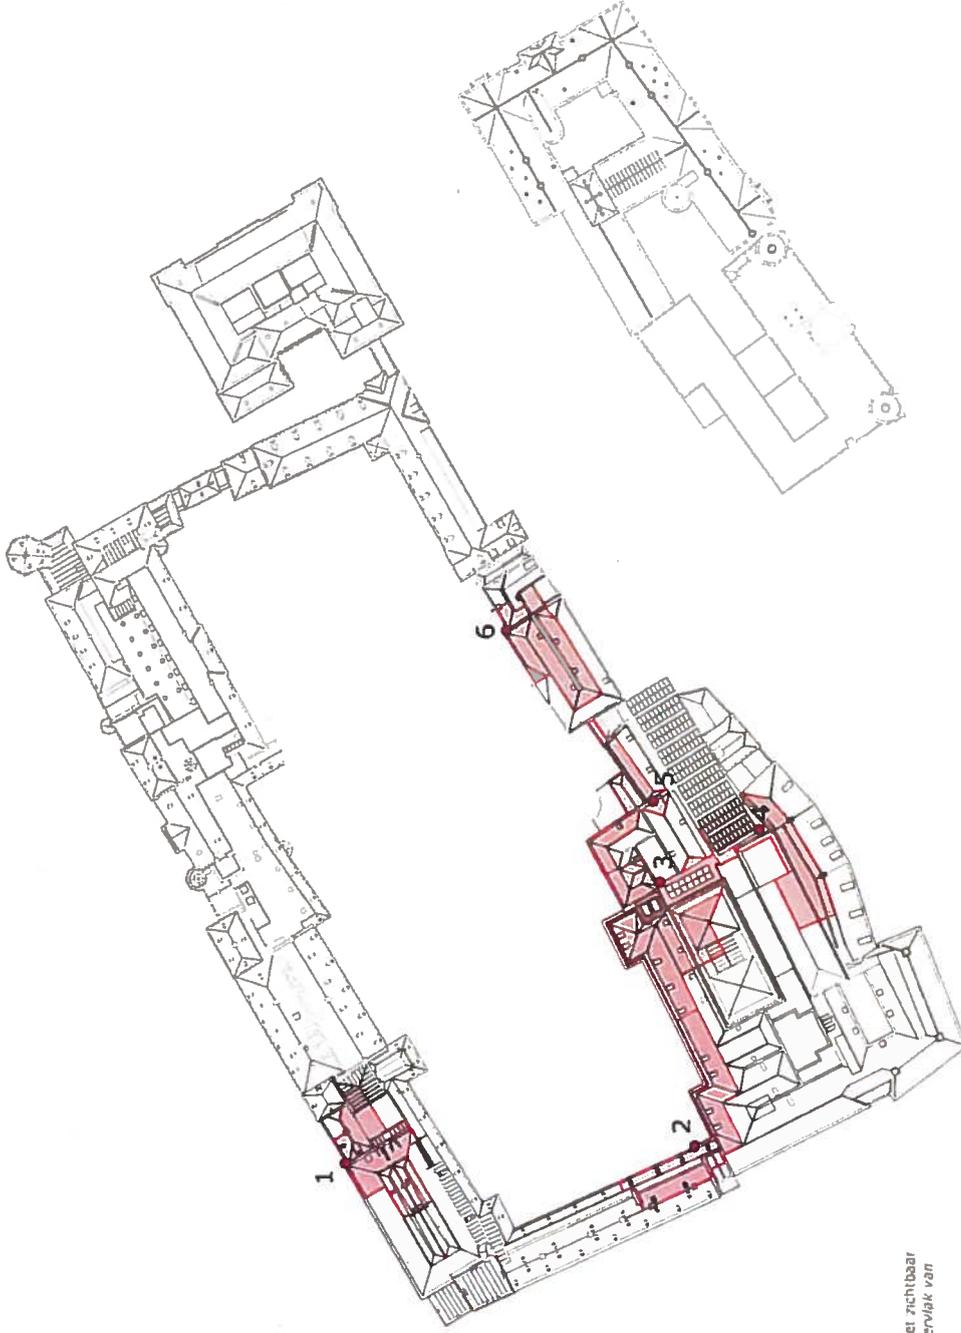
De probleemgebieden komen voort uit het feit dat een te groot dakvlak bediend wordt door een enkele hwa. Enerzijds is de afvoercapaciteit van de hwa bij hevige regenval mogelijk niet toereikend. Anderzijds bestaat er, door het ontbreken van een secundaire hwa, een overloop of door ondercapaciteit, een vergroot risico op gevolgschade door verstoppingen.

- 1** Uitwendige afvoer
Bedient een dakoppervlak van
circa 265 m²
- 2** Uitwendige afvoer
Bedient een dakoppervlak van
circa 310 m²
- 3** Uitwendige afvoer binnenplaats
Bedient een dakoppervlak van
circa 485 m²
- 4** Verborgene afvoer, niet zichtbaar
Bedient een dakoppervlak van
circa 300 m²
- 5** Inpandige afvoer
Bedient een dakoppervlak van
circa 160 m²
- 6** Uitwendige afvoer
Bedient een dakoppervlak van
circa 230 m²
