Het vm. Hotel Central te 's-Gravenhage

Bouwhistorische opname

Waardenstelling en Advisering

Utrecht, 18 juli 2019

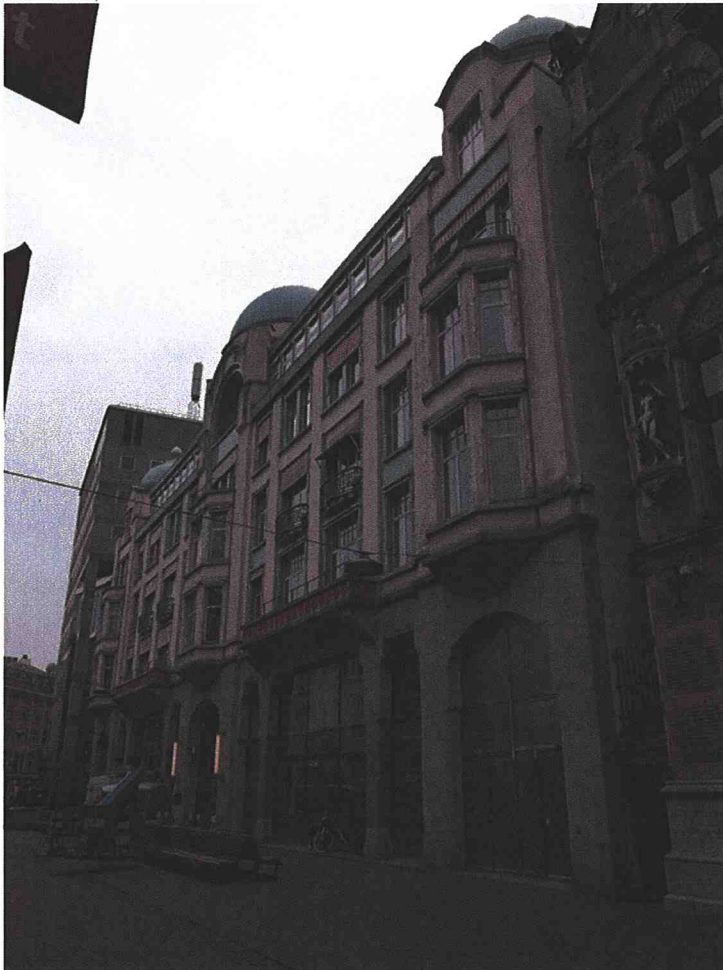
4. Overzichtsfoto van de voorgevel georiënteerd op het zuidoosten (in dit rapport als de zuidgevel benoemd). Door het vrij smalle profiel van de Lange Poten komt de gevel van Hotel Central nooit helemaal tot haar recht.

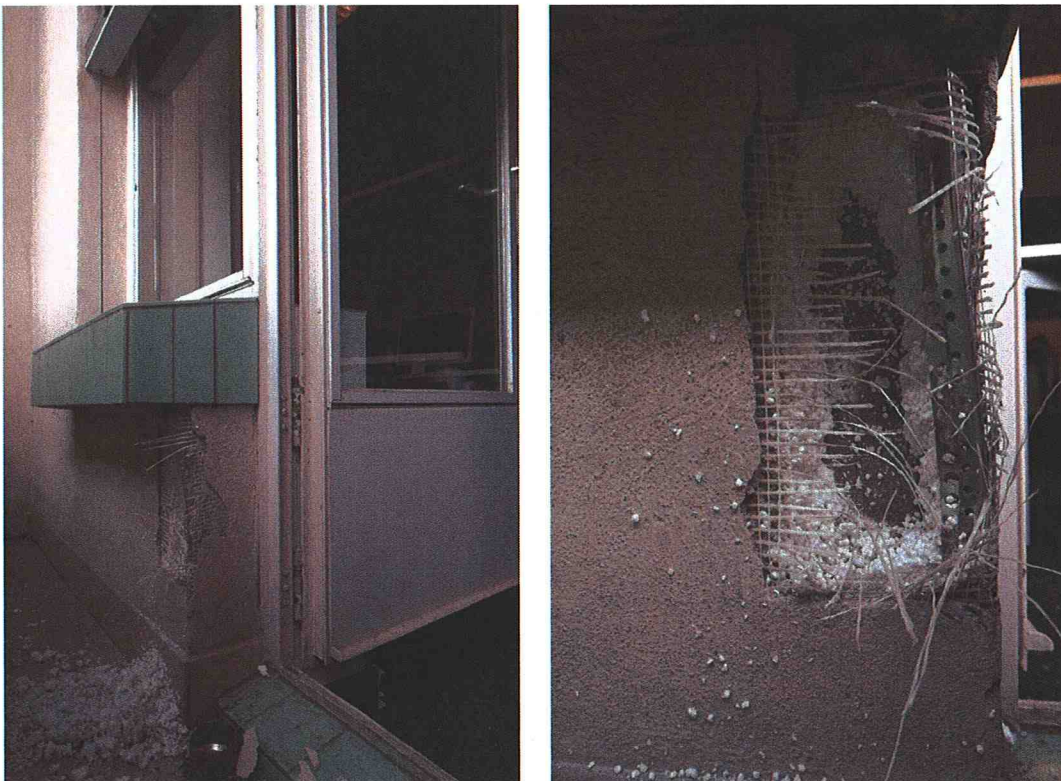
10. Destructief onderzoek aan de stucafwerking toont aan dat een polystyreen isolatielaag aan de buitenzijde op de betonnen gevel is aangebracht. Eronder is geen oorspronkelijke afwerking aangetroffen.

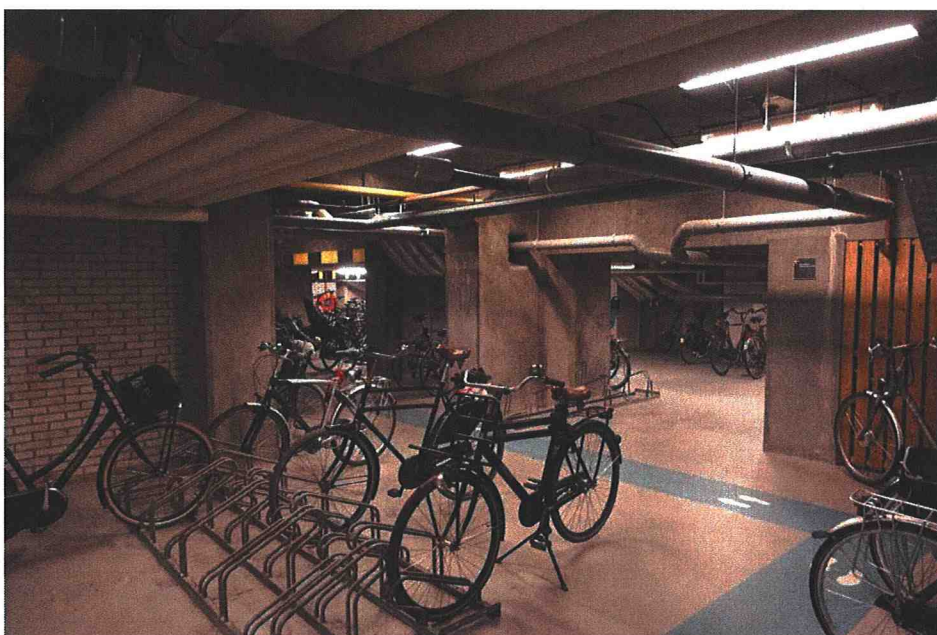
14. Het souterrain heeft een utilitair karakter, van originele afwerkingen – indien deze al aanwezig waren - zijn geen sporen aangetroffen.

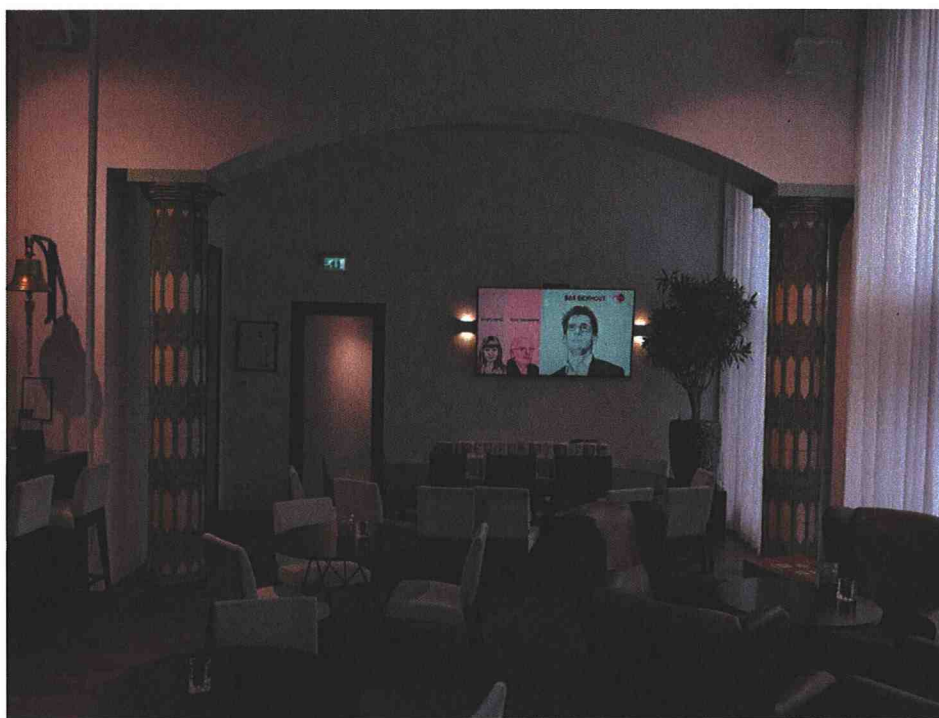
16. Twee van de vier zuilen met de originele aardewerken afwerking van De Porceleijne Fles in het restaurant van Nieuwspoor. Het vloerpeil ter plekke van de zuilen was oorspronkelijk op straatniveau, deze is later gelijk getrokken met het vloerpeil van de rest van de begane grond. De basementen van de zuilen bevinden zich onder het vloerniveau.

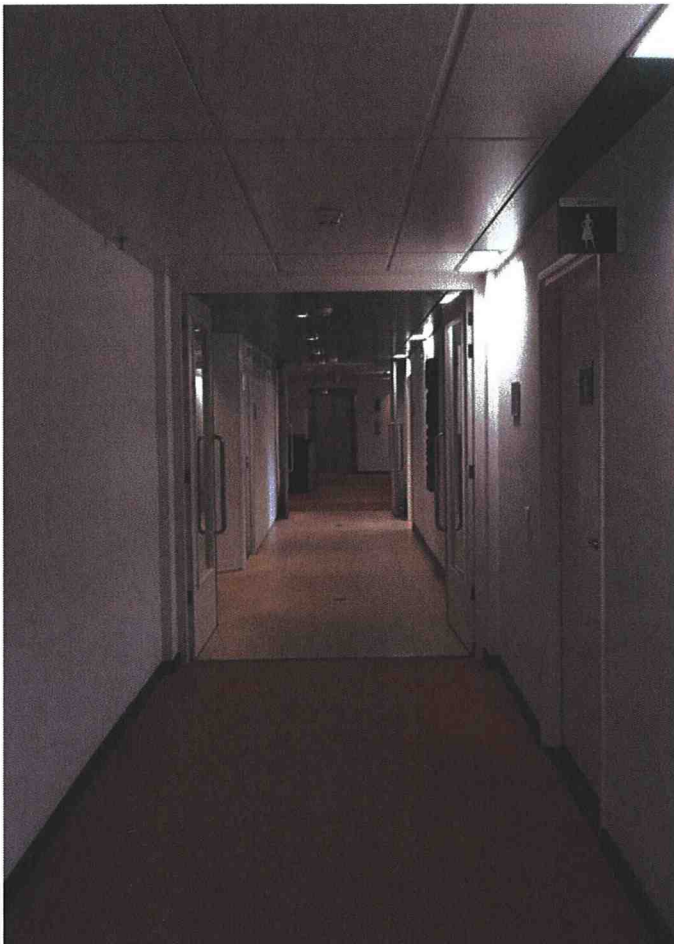
20. De huidige afwerking van de gangen bestaat uit een linoleum vloerafwerking, wanden met gesausd glasvlies en een verlaagd plafond van afwisselend MDF-platen en metalen platen (de groene platen ter plekke van de gele vloerafwerking).

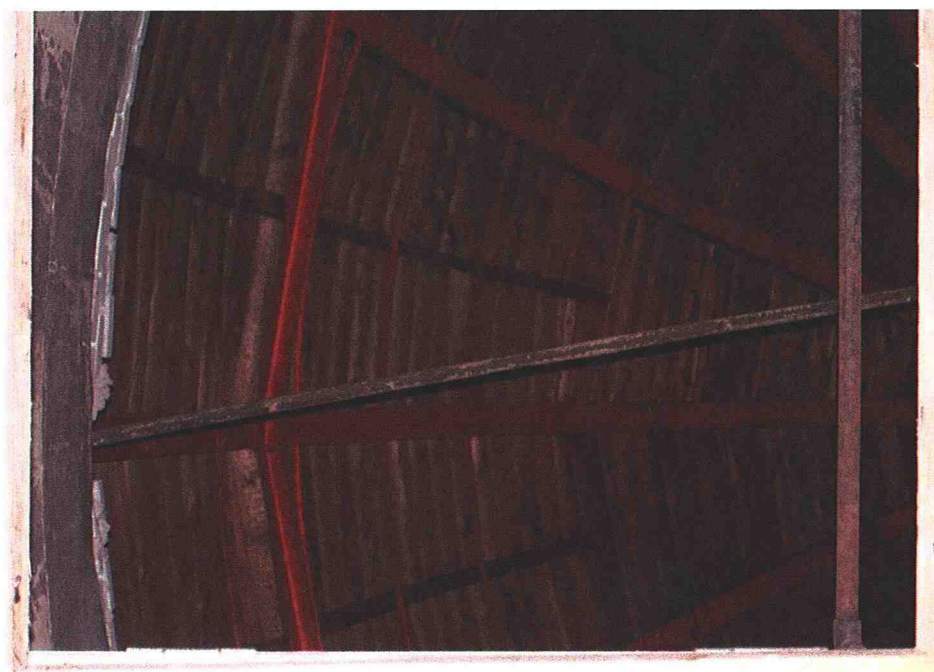
24. Zicht op de staalconstructie van de koepel in het midden van de voorgevel, na verwijdering van het verlaagde plafond in ruimte [REDACTED] zichtbaar geworden. Het glas van de koepel is in 1955 vervangen door een houten dakbeschot en een leibedekking. De koepel is niet toegankelijk.

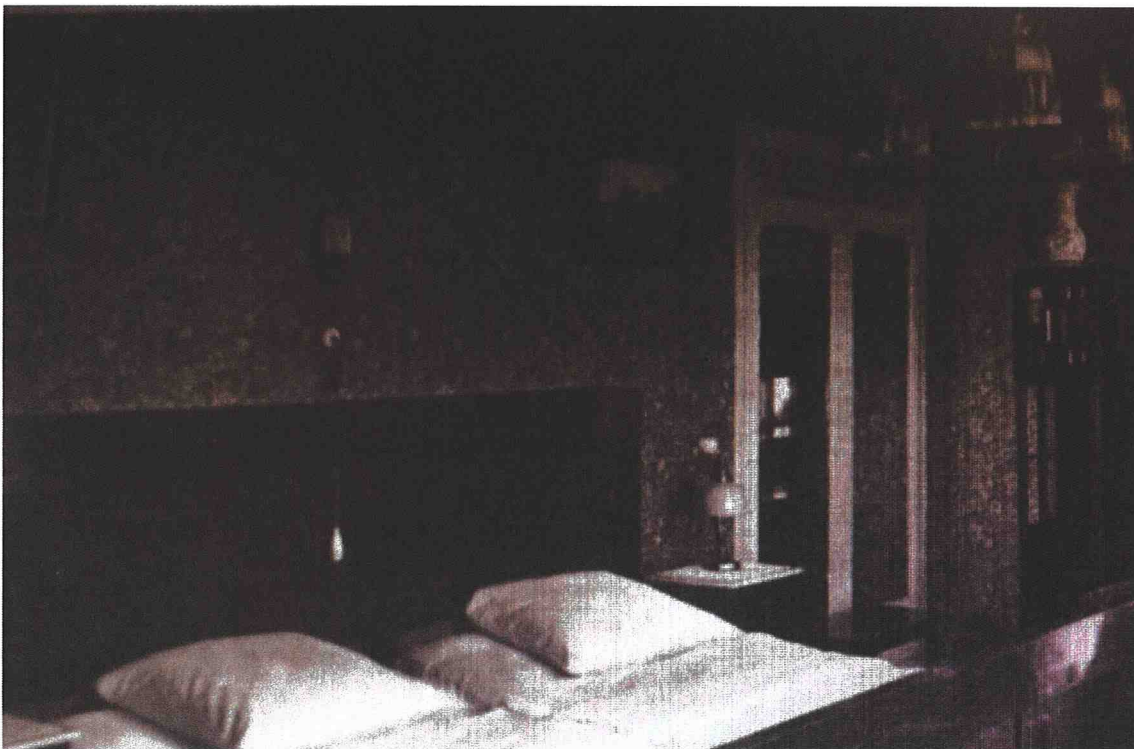
25., 26. en 27. Boven het verlaagd plafond is behang met bloemenmotief op een gewapende stuc laag (Cocoliet of Stuccolin?) aangetroffen. Dit behang lijkt sterk op het behang zichtbaar op een oude foto in het Haags Gemeentearchief (identificatienummer 6.25475 – niet downloadbaar; hieronder een detail, screenshot). Het zou ook kunnen samenhangen met de bouwfase midden jaren '50.

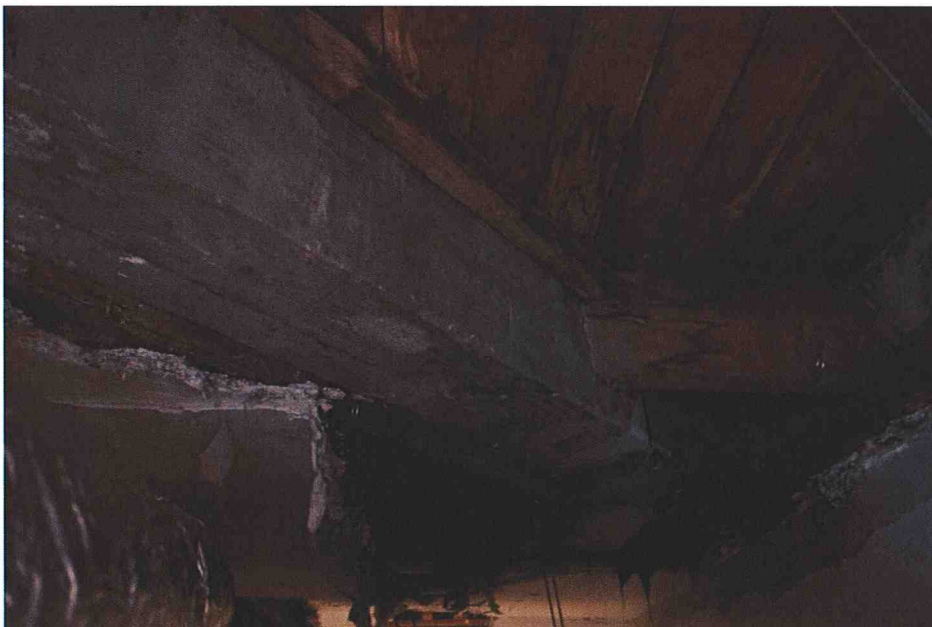
29. Zicht op de draagconstructie van de koepel aan de oostzijde van de voorgevel. Deze koepel was in tegenstelling tot de middenkoepel niet toegankelijk voor bezoekers. De resten van het stucplafond tonen stucwerk gewapend met plantaardige vezels (Stuccolin).

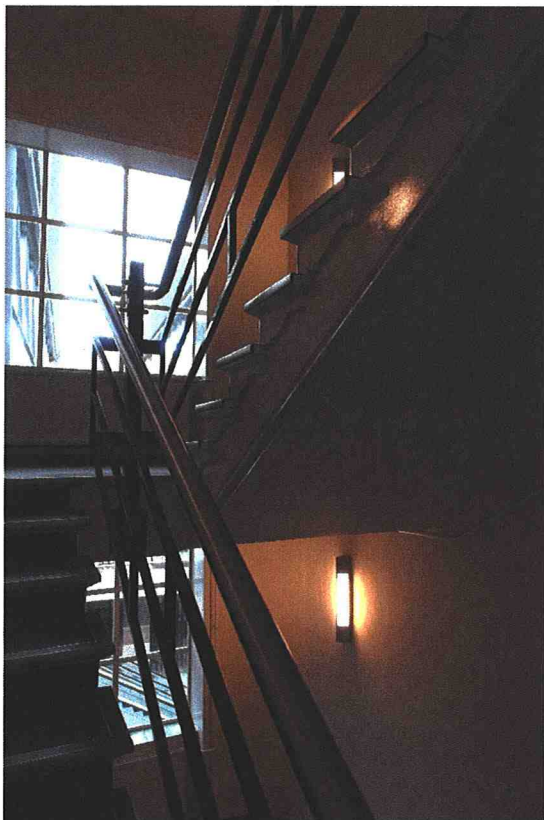
30. en 31. Deze trap met keepbomen is in tegenstelling tot de andere trappen geconstrueerd in hout. De houten treden zijn opgedikt met een nieuwe laag hout en voorzien van vloerbedekking. De originele balustrade is vervangen door een moderne stalen balustrade.

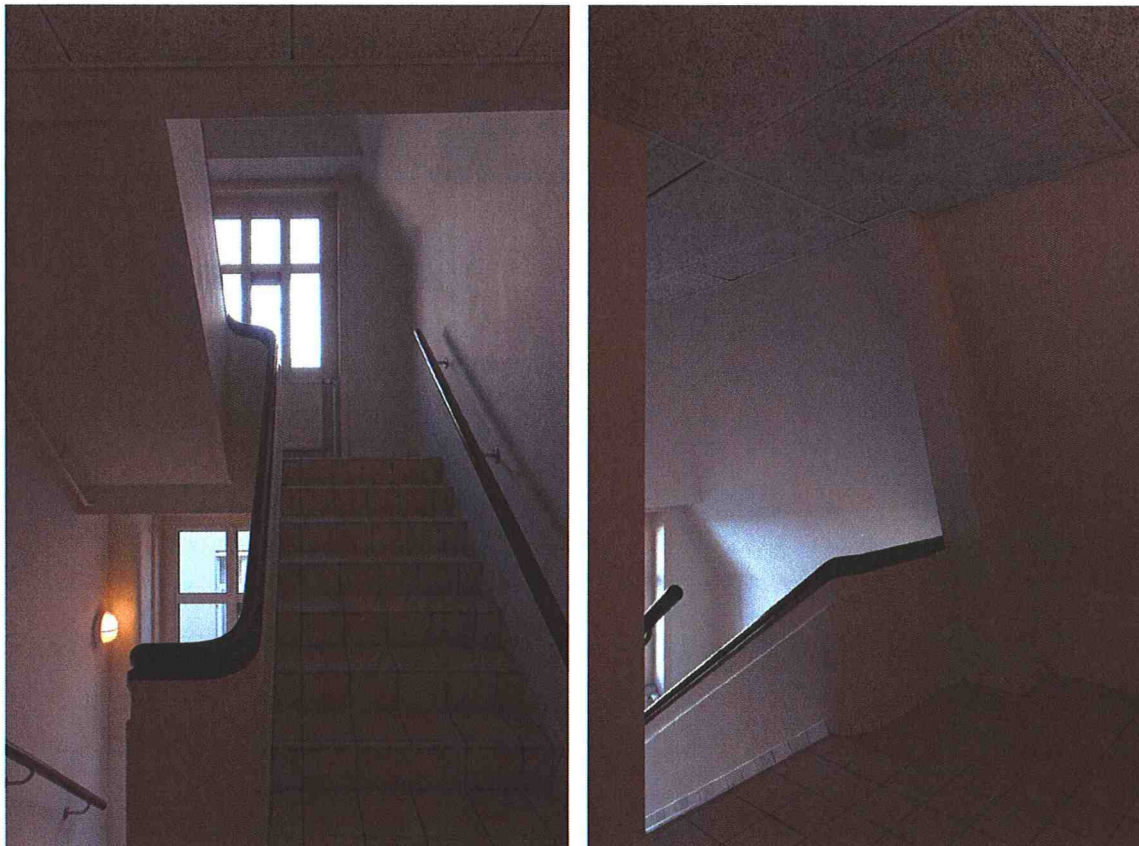
32. en 33. Deze betonnen trap stamt uit de bouwtijd, de treden en de vloeren zijn afgewerkt met gele tegels van later datum. De gesloten balustrade is afgewerkt met een stuclaag en heeft een houten handlijst. Op de rechter foto (verdieping 4) staat een ingepakt houten spant; ter plekke van dit trappenhuis is nog een deel van de originele kapconstructie aanwezig.

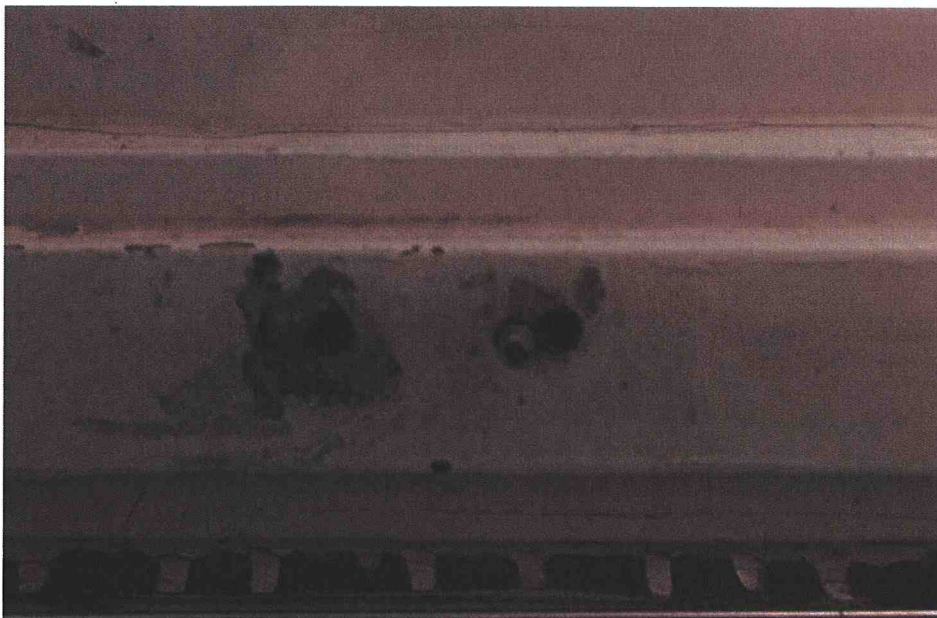
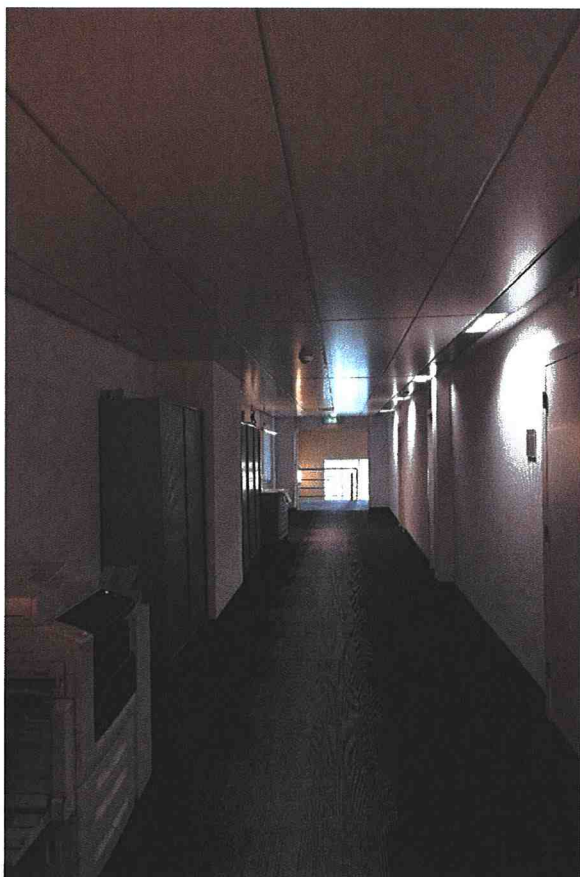
34. en 35. Een detail van een stalen venster aan de voorgevel. Kleuronderzoek is niet gedaan, maar onder de bestaande witte kleur tekent zich een citroengele kleur af. Elders is ook een donkerder rode kleur aangetroffen, maar dat zou de ijzermenie kunnen zijn.

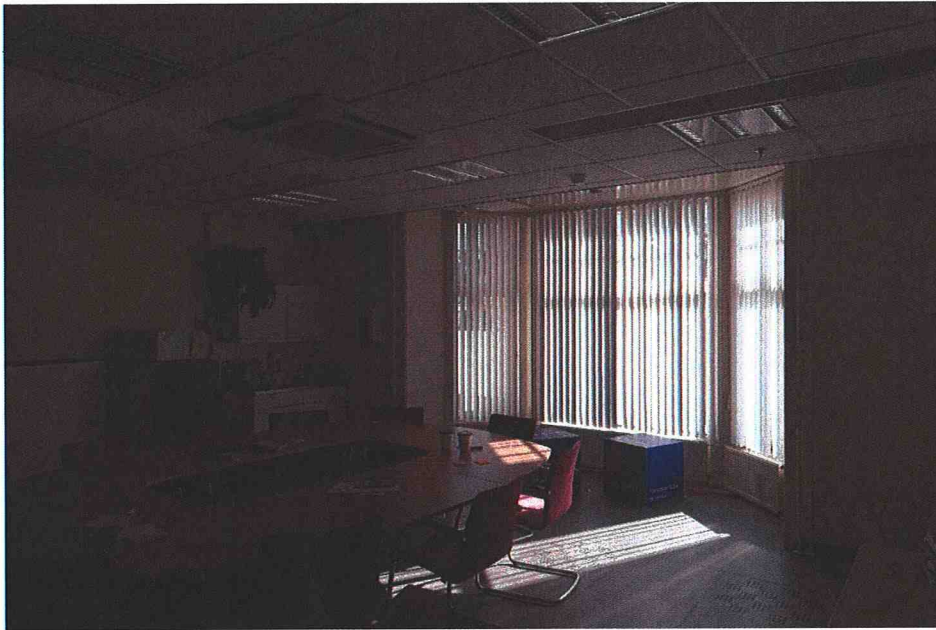
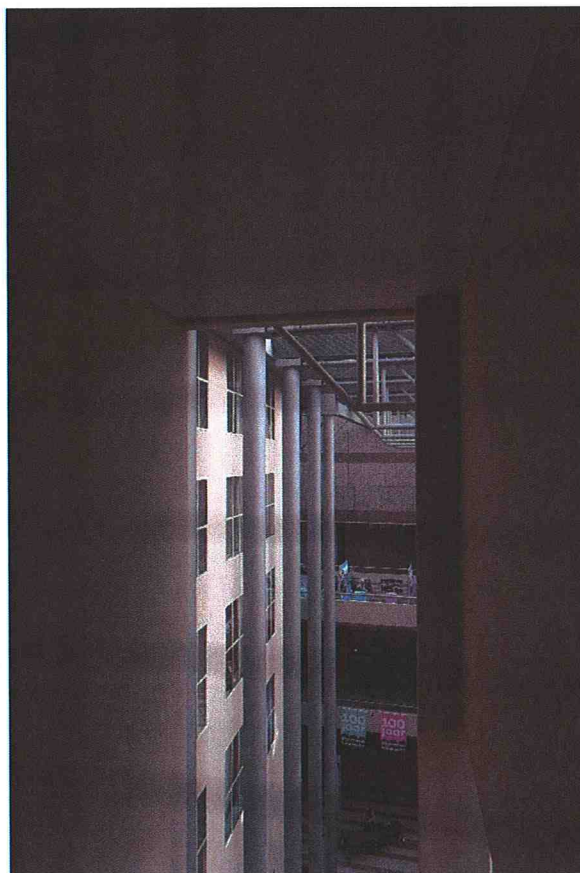
36. en 37. Een beeld van het interieur van kamer H229. In dit geval met een computervloer en een standaard verlaagd plafond. Soberheid troef en geen historische waarden, met uitzondering van de gevel.

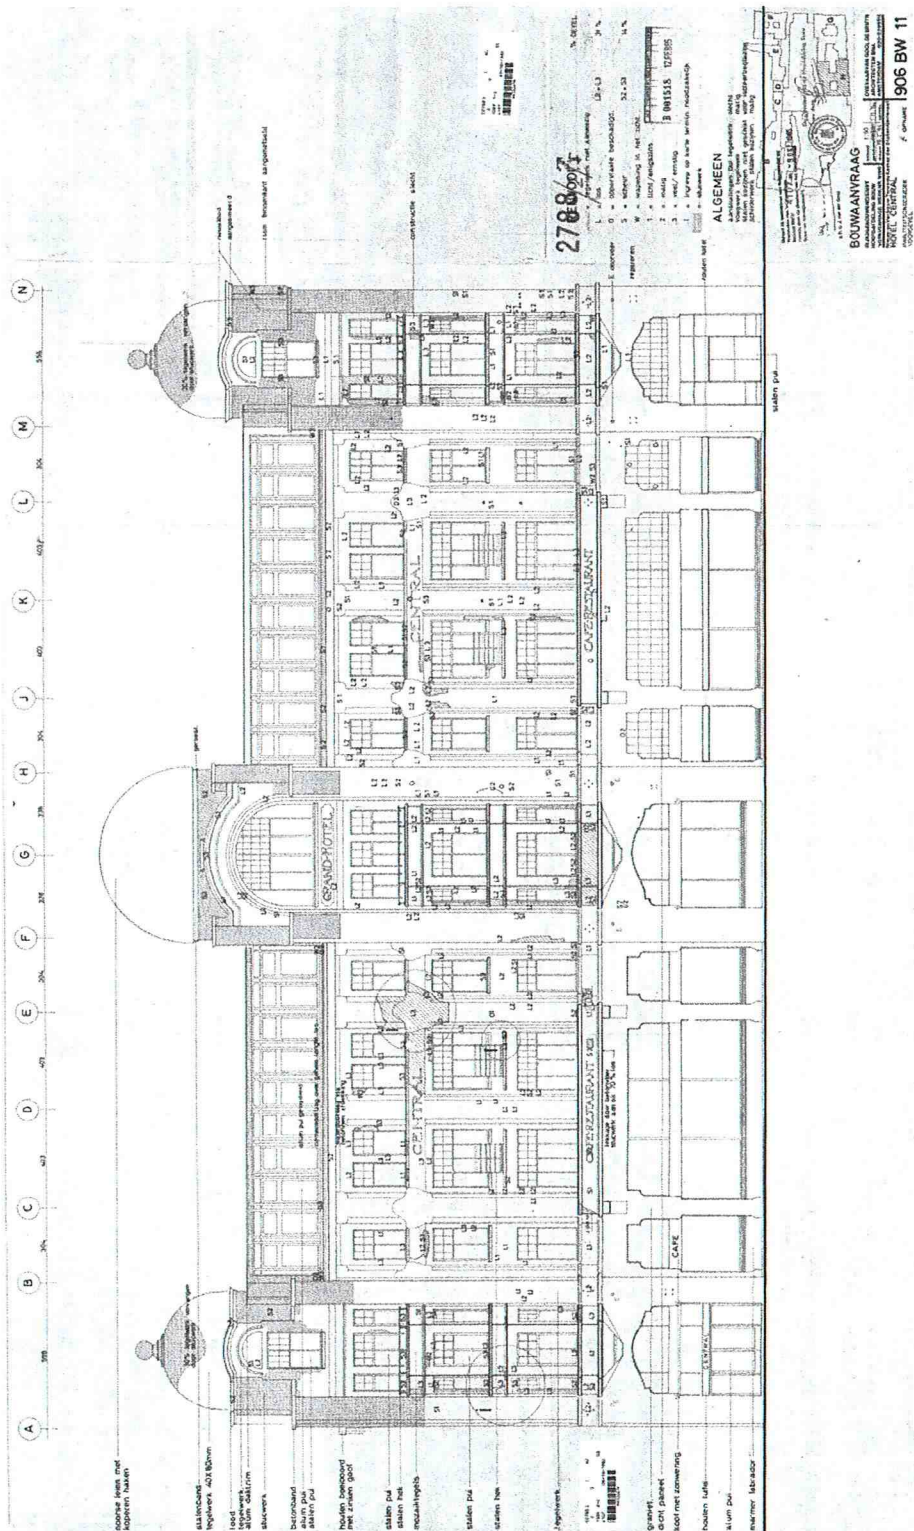
65. Opnametekening van de voor-
gevel door archi-
tectenbureau Oye-
vaar Van Gool De
Bruyn uit 1984. Op
deze tekening komt
de schade naar vo-
ren die er ongetwij-
feld voor gezorgd
heeft dat de voor-
gevel ingrijpend is
aangepakt. Er is te-
gelwerk afwezig
(gearceerd), tegel-
werk los (bij L), ge-
scheurd (S) en er is
wapening in het
zicht (W). Alles is
afgezet tegen de
urgentie: 1 = licht,
3 is ernstig, i is in-
greep op korte ter-
mijn noodzakelijk.
Overige opmerkin-
gen in het renvoi:
'stalen kozijnen
niet geschikt voor
dubbel glas' en
'schilderwerk sta-
len kozijnen matig'.
RVD, Rgd-archief
433267.
