KLEURONDERZOEK
INTERIEUR

**Vm. Ministerie van
Koloniën
Plein 1**

Den Haag

KLEURONDERZOEK INTERIEUR

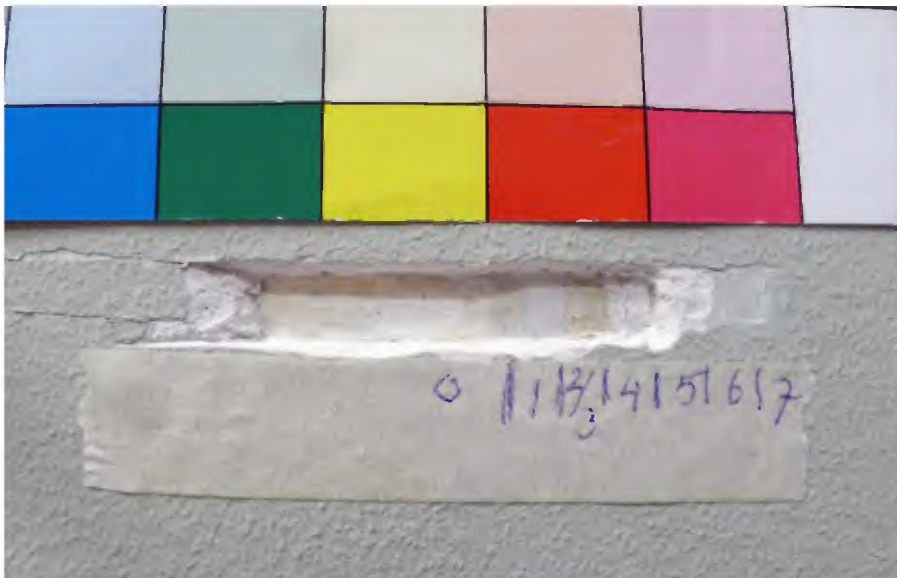
1-wand

13 Wandafwerking. De wandafwerking bestaat uit een uitgebreid pakket: 0- wit stucwerk (1859), 1-lichtgrijze grondlaag, 2 en 3- dunne laag iets gelige muurverf, 4- lichtgrijze grondlaag, 5- dikke laag wit stucwerk (na 1997), 6- gladde laag grijze muurverf, 7-hobbelige laag iets groenig grijze muurverf (huidige afwerking).

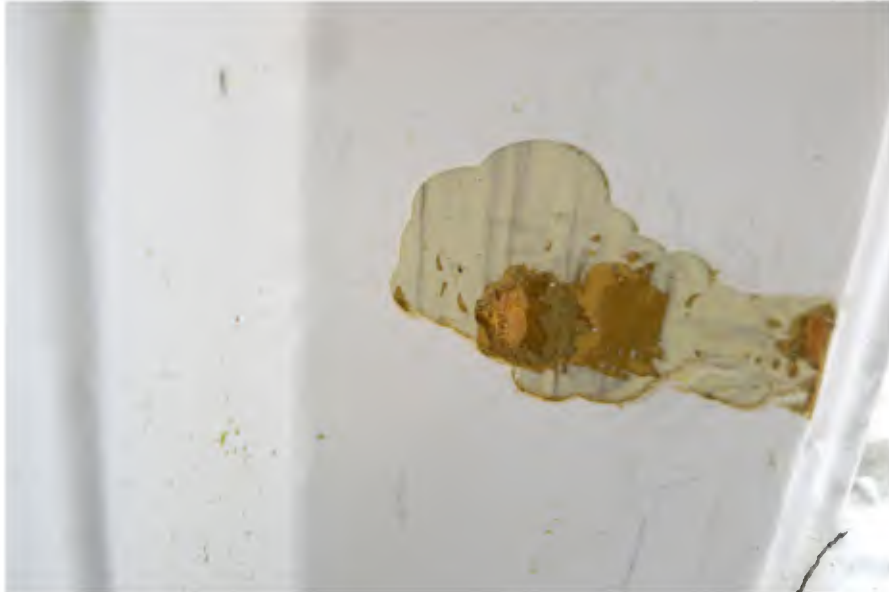
14 Op het wit geschilderde houten raam is een uitgebreid verfpakket aangetroffen met als eerste een roodbruine verf of vernis op iets roze/beige onderlaag (samen een houtimitatie) gevolgd door meerdere lagen gelig olijfgroene verf in verschillende tinten en enkele lagen (room)witte verf.

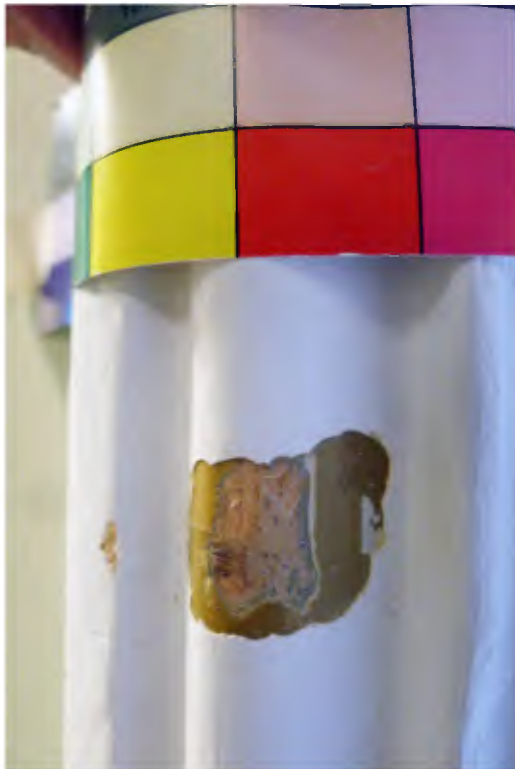
15 Verfpakket op wit geschilderd houten kozijn. De eerste afwerking (v.l.n.r.) op het hout is een iets roze/beige onderlaag. De roodbruine verf of vernis hierop kon niet worden vrij gelegd. De daarop volgende verflagen zijn een groenig grijs, roomwit, gelig olijfgroen, lichtroze en het huidige wit.

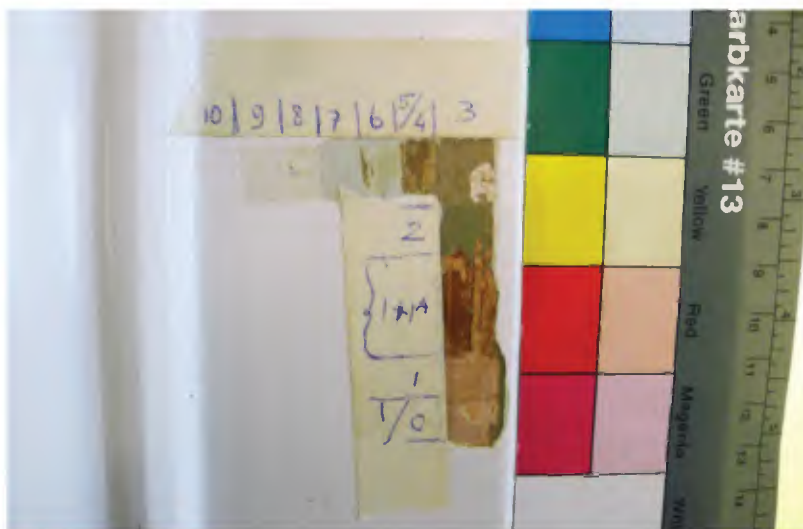
17 Op het deurkozijn is een uitgebreid verfpakket aangetroffen: 0- hout (drager), 1-beige grondlaag, 1A-roodbruine (iets) transparante verf of vernis (samen met 1 de eerste afwerking), 2, 3, 4 en 5- olijfgroene verflagen in verschillende tinten, 6- iets groene witte verf- grondlaag, 7- lichtgrijze grondlaag, 8 en 9- roomwitte (iets gelig witte) verflaag, 10- witte verf (huidige afwerking).

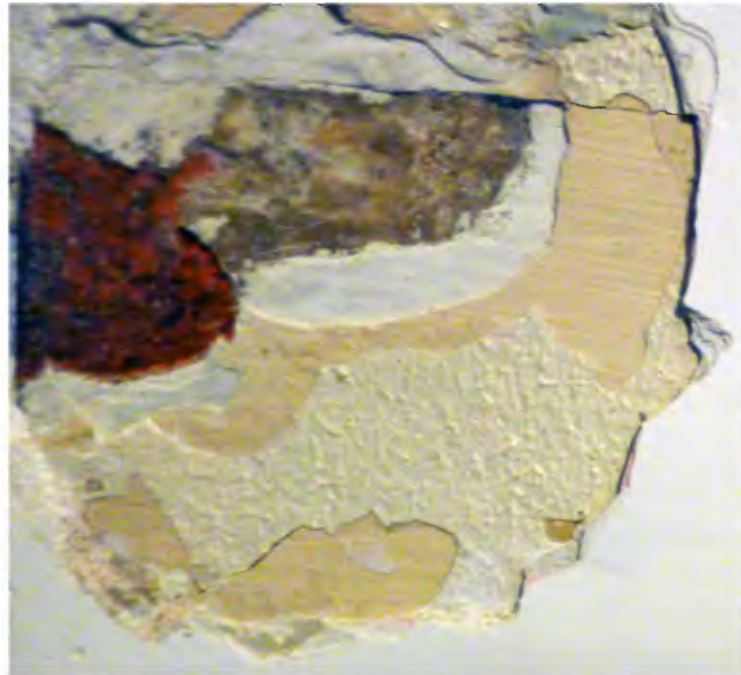
21 Uitgebreid verfpakket op de zijkant van de sokkel. Als eerste is een rode ijzermanie, gevolgd door beige(grond)laag met daarop sporen van een moeilijk vrij te leggen roze verf (vergelijk NCS S 1515-Y60R) en groenig bruine verf (vergelijk NCS S 5020-Y20R). Vervolgens twee lagen wit, een lichte okergeel (gladde verflaag; NCS S 1015-Y20R), een iets lichtere okergeel (hobbelige verflaag), grijsgroene verflaag (NCS S 3010-G30Y). Hierna volgen meerdere lagen verf in witte en lichtgele tinten, en een lichtroze verflaag (niet vrij gelegd maar onderaan langs de rand zichtbaar). De lichtroze verflaag zal de situatie zijn zoals op de hierboven afgebeelde foto uit 1997 (afb. 10b) te zien is. Hierna volgen een roomwitte verf en de huidige afwerking, een witte verf op een witte grondlaag.

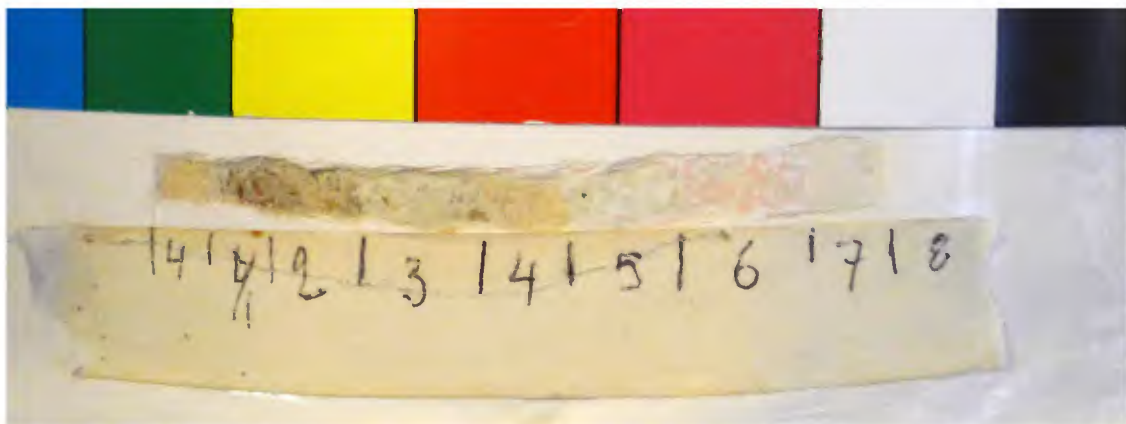
22 Het verfpakket op een rode ijzermanie bestaat uit een lichtgrijze grondverf (1), roze verflaag (2; NCS S 1515-Y40R), een lichte grondlaag om uit te vlakken (3), lichte okerkleurige verflaag (4; NCS S 1015-Y20R), witte grondlaag (5), lichtroze verf- of grondlaag (6), roomwitte verflaag (7) en witte verf op een witte grondlaag (8) (de huidige afwerking).

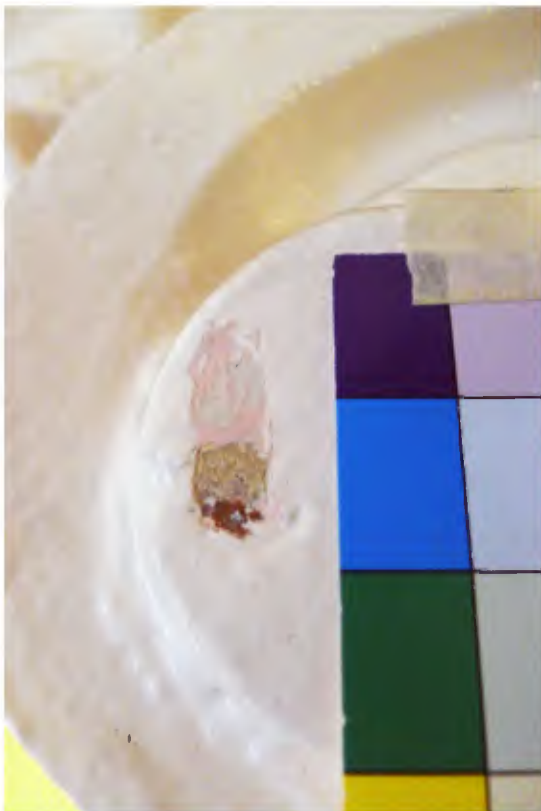
24 Voluut van kapiteel. Het verfpakket op een rode ijzermolie bestaat uit meerdere lagen; als eerste een lichtgrijze (grond)laag, een roze verflaag (NCS S 1515-Y40R), een lichte okergele verflaag, een witte (grond)laag, een roze verf- of grondlaag en een dikke witte verflaag (huidige afwerking).

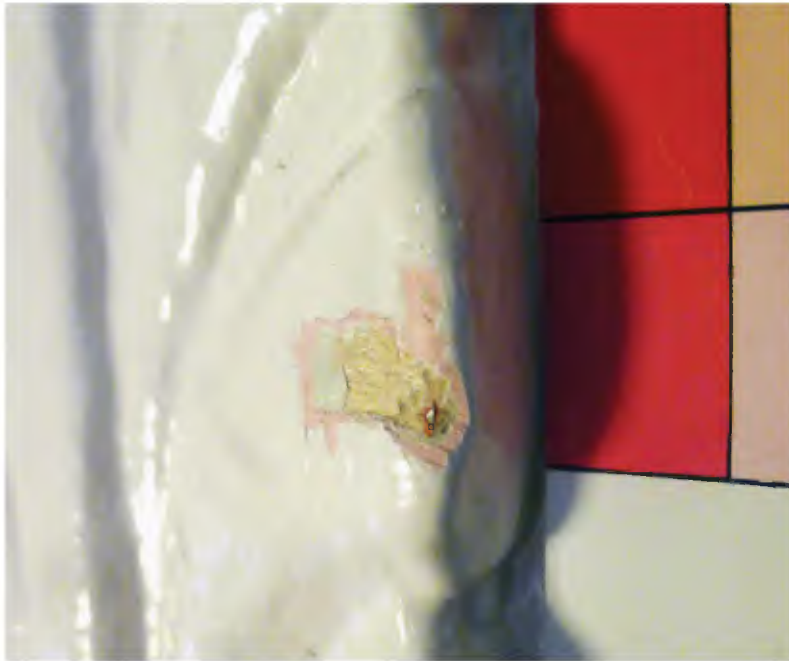
25 Detail acanthusblad. Het verfpakket op een rode ijzermenie bestaat uit meerdere lagen; als eerste een roze verflaag (NCS S 1515-Y50R) op een lichtgrijze (grond) laag, een lichte okergele verflaag (NCS S 1015-Y20R), een witte (grondlaag), een roze verf- of grondlaag en een dikke witte verflaag (huidige afwerking).

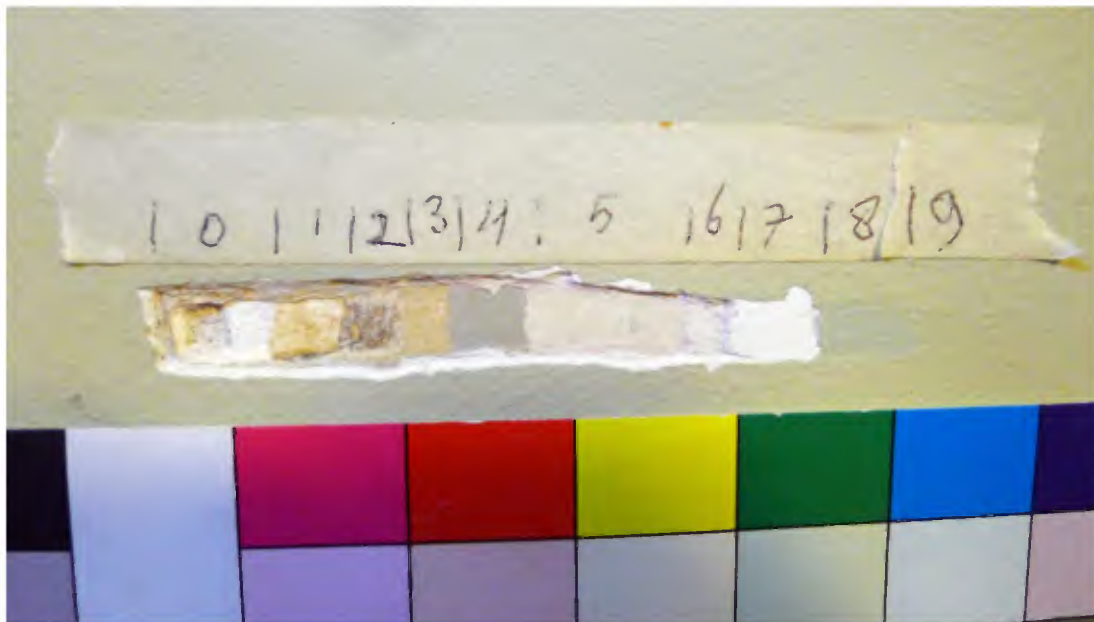
27 De wandafwerking bestaat uit een witte gips stucwerklaag (1) die als eerste gesausd is met een licht okergele muurverf; vervolgens een lichtbruine verf (2), een licht okergele verf (3), een lichtgrijze verf (4), twee maal witte verf (5 en 6), opnieuw een stucwerklaag (7) met de huidige lichte grijsgroene verfwerking (8 en 9).

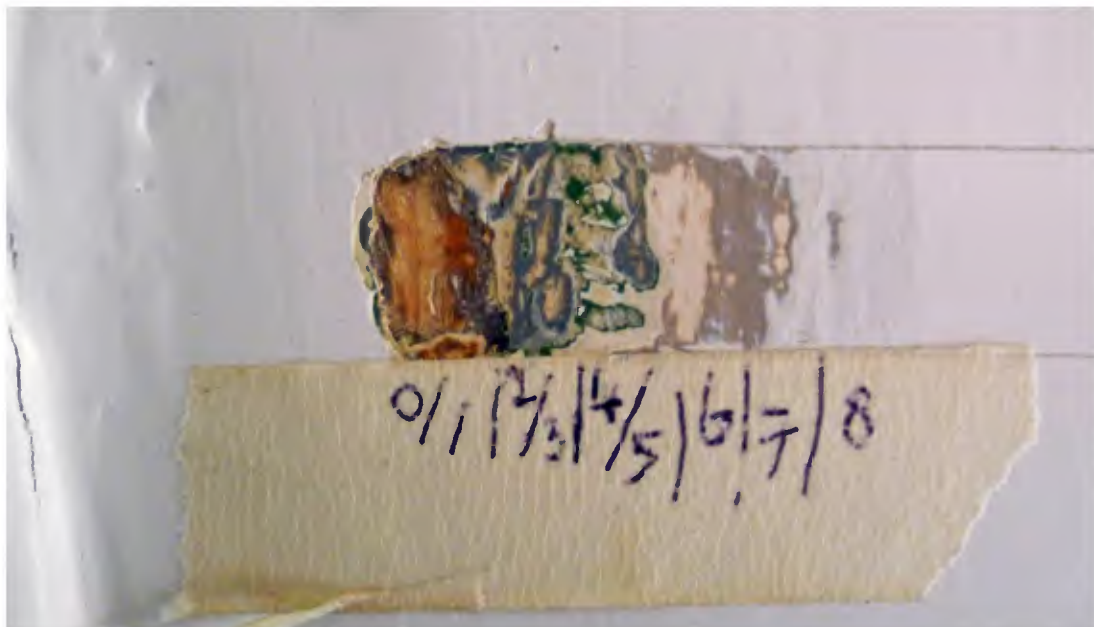
28 Het verfpakket op het kozijn bestaat uit een roodbruine houtimitatie (1; beige grondlaag met roodbruine vernis), gevolgd door moeilijk te scheiden lagen (2, 3, 4) grijze grond- of verf, roomwitte verf, groene verf (NCS S 5040-G40Y), roomwitte verflaag (5), grijsroze verflaag (6) en twee lagen witte verf (7, 8).

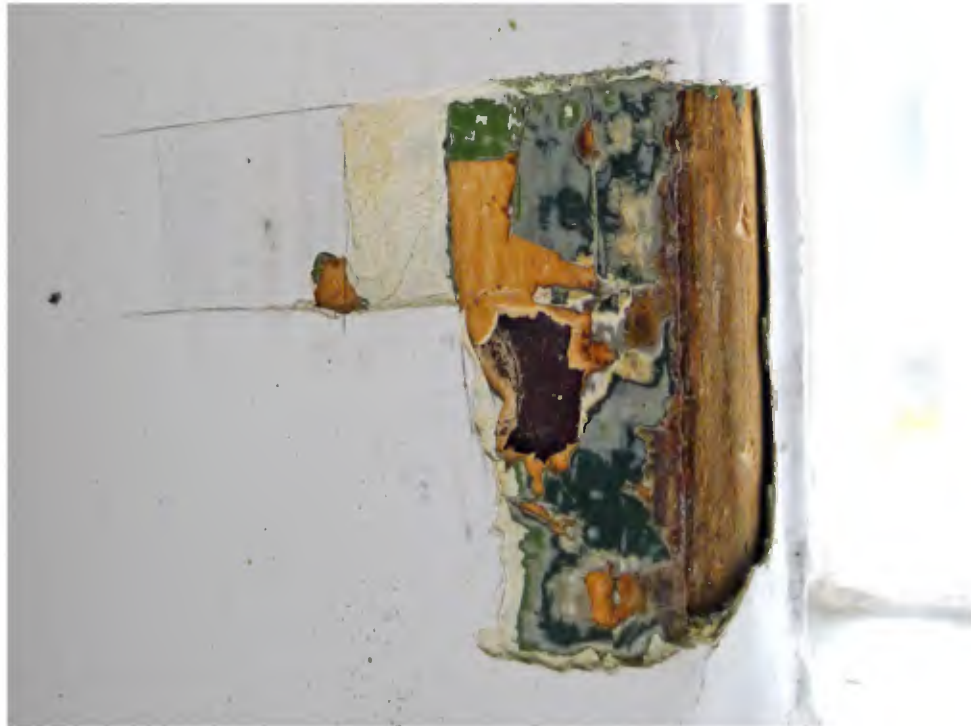
29 Op het raam bestaat het verfpakket uit meerdere lagen. Met een roodbruine houtimitatie als eerste afwerking, gevolgd door paarsbruine verf (tweede houtimitatie?), een zeer donkergroene verf op grijze grondlaag, een groene verf op grijze grondlaag, een roomwitte verf en de huidige witte verf op witte grondlaag.

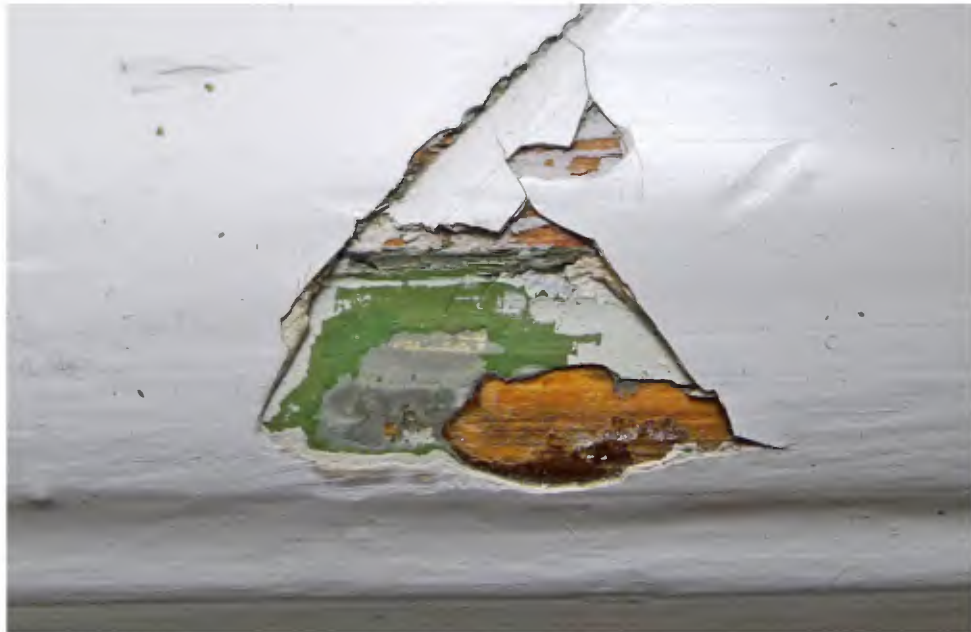
30 In de beschadiging van de verfafwerking op de vensterbank is eveneens een roodbruine houtimitatie als eerste afwerking zichtbaar alsmede een paarsbruine verflaag en groene verflaag (NCS S 5040-G40Y) op een grijze grondlaag als latere afwerking.

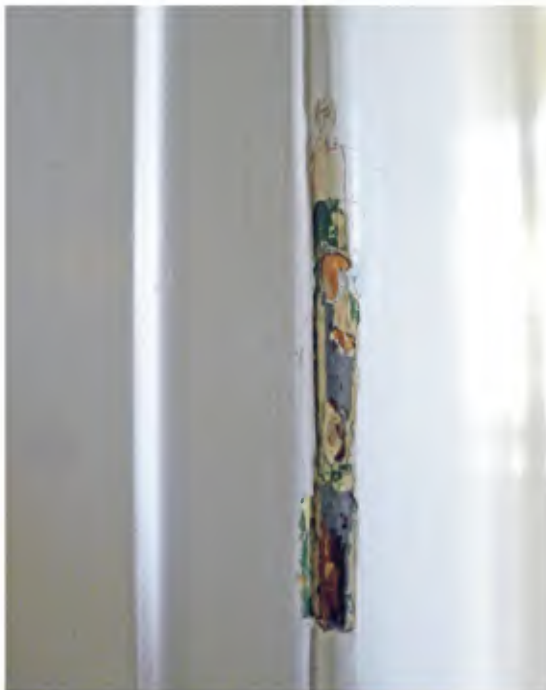
32 Op het deurkozijn is een uitgebreid verfpakket aangetroffen met een roodbruine houtimitatie als eerste afwerking. Net als op het raam en raamkozijn zijn aangetroffen, volgen hierna moeilijk te scheiden verflagen donkergrijs, roomwit, olijfgroen (NCS S 5040-G40Y) en nogmaals roomwit. De huidige afwerking is een witte verf.

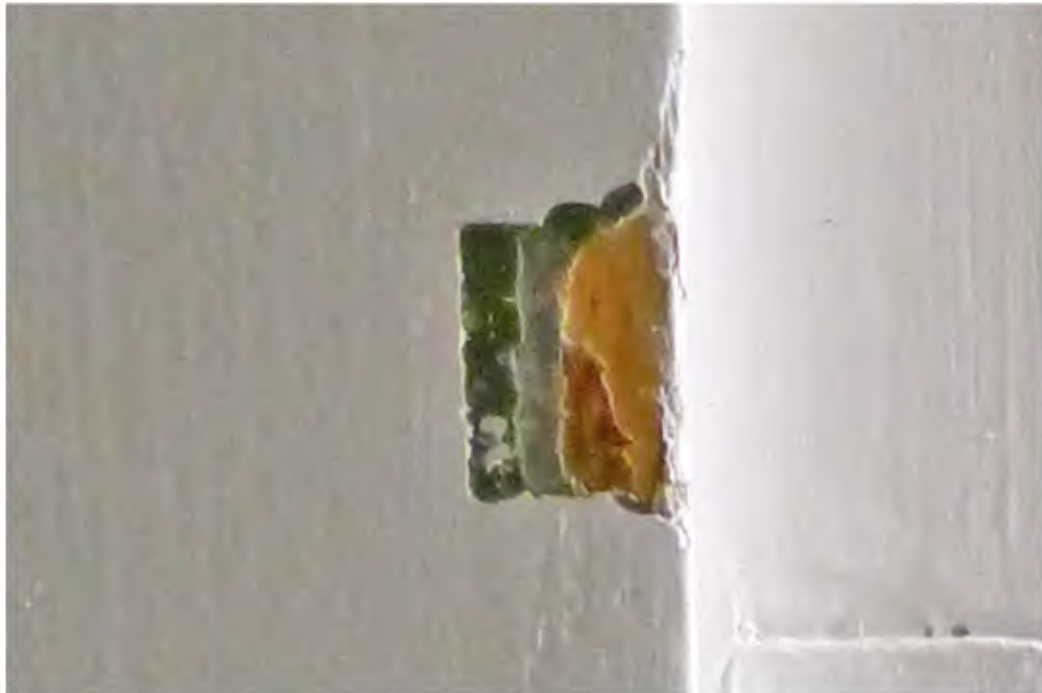
33 Verpakket op de dagkant van het deurkozijn met (v.r.n.l.) als eerste afwerking een houtimitatie, ook hier gevolgd door een groenig grijze en een groene verflaag (NCS S 5040-G40Y). De huidige afwerking is een witte verf.

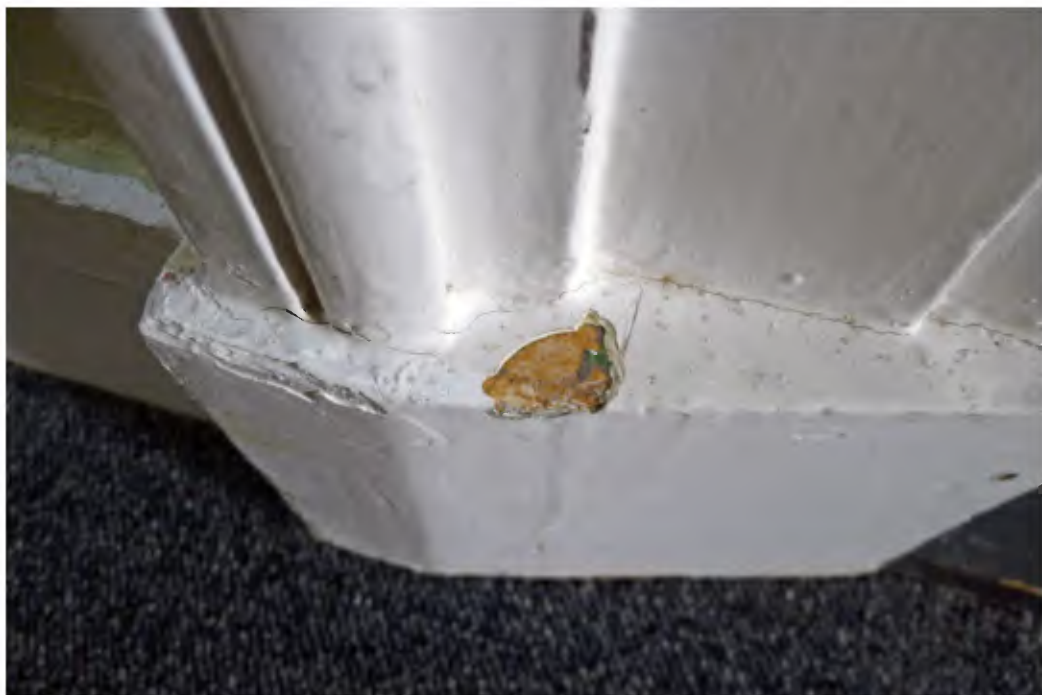
34 Neut van deurkozijn. Hierop is eenzelfde verfpakket aangetroffen als op het deurkozijn. De eerste afwerking is een houtimitatie, gevolgd door grijze, groene en roomwitte verflagen. De huidige afwerking is een witte verf.

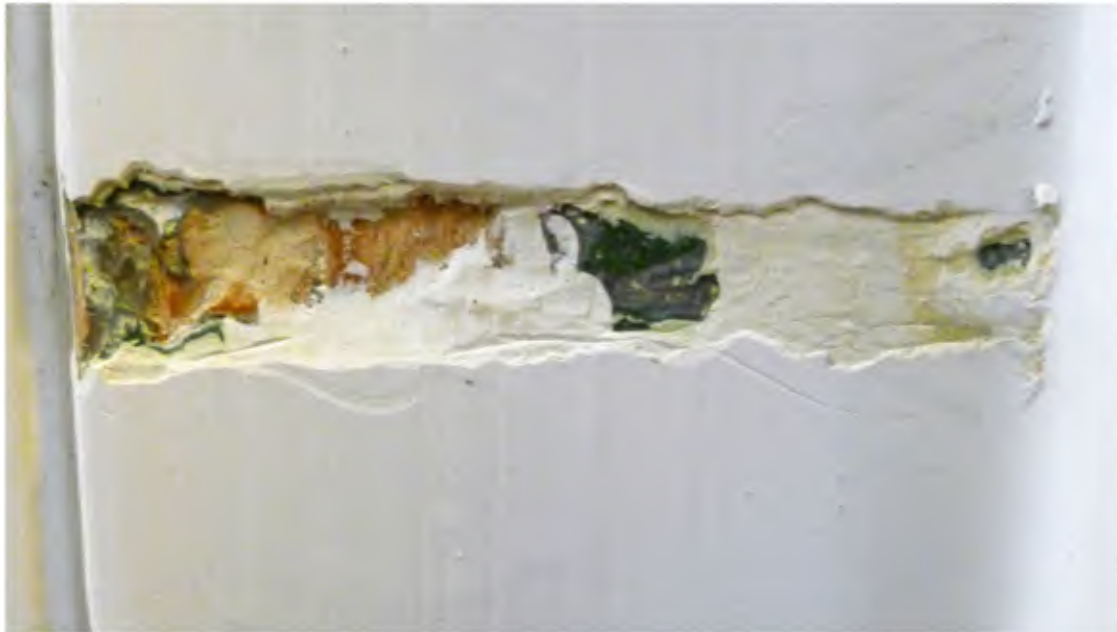
37 Het verfpakket bestaat uit meerdere lagen. Er is als eerste afwerking een roodbruine houtimitatie (restanten) aangetroffen (links op de foto), twee groene verflagen (een wat lichtere en wat donkerder groen NCS S 5040-G40Y en NCS S 5040-G20Y) op een grijze grondlaag en een tamelijk dikke laag stuc of grondering mogelijk om een beschadiging uit te vlakken, vervolgens een pakket van witte verflagen in verschillende tinten. De laatste (huidige) afwerking is een witte verf op een witte grondlaag.

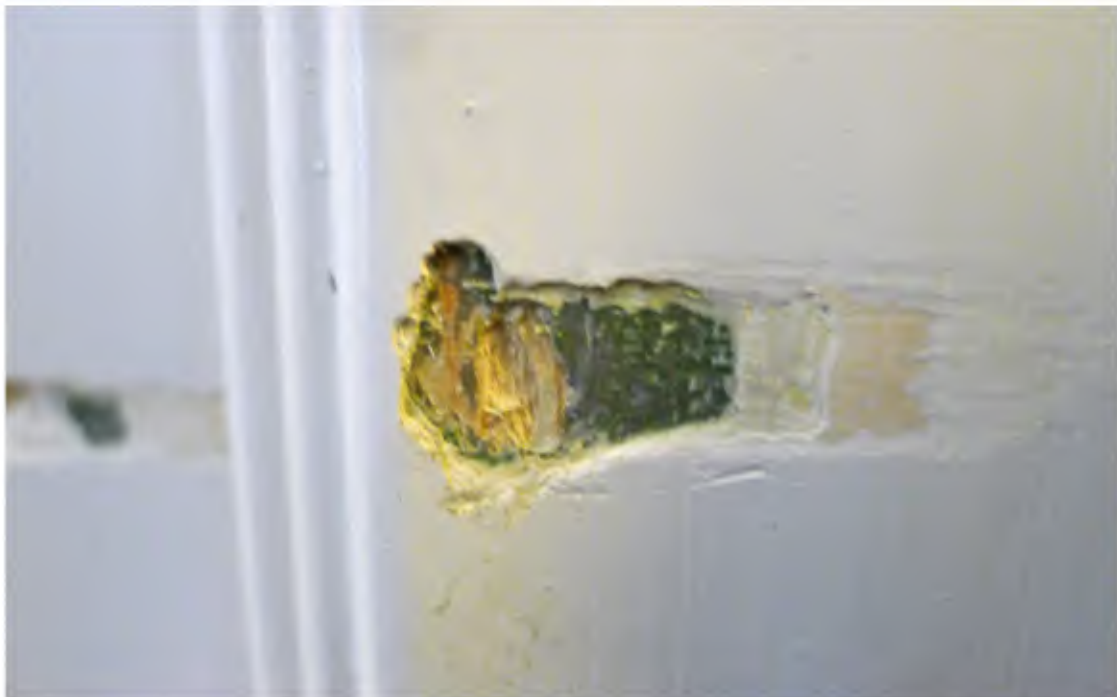
38 De eerste afwerking is een roodbruine houtimitatie (restanten) gevolgd door een grijze grondlaag en een groene verflaag (NCS S 5040-G40Y), vervolgens een pakket van witte verflagen in diverse tinten. De laatste (huidige) afwerking is een witte verf op een witte grondlaag.

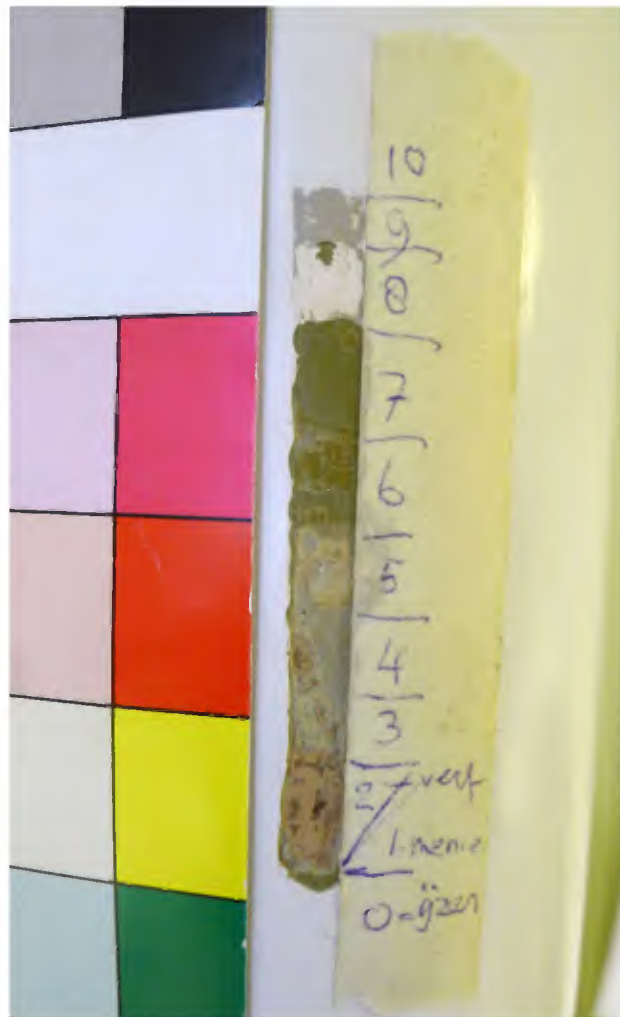
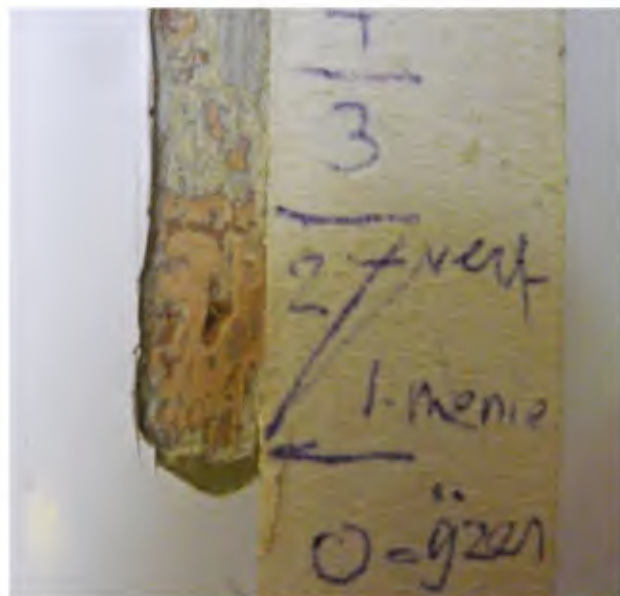
41a Verfpakket op de schacht van de kolom. De eerste lagen zijn dun en moeilijk te scheiden. Op een ondergrond (1) van roodbruine menie is (2) als eerste een roze verf (NCS S 1515-Y60R) als afwerking aangetroffen, gevolgd door (3) beige verf, (4) lichtgrijze verf, (5) gelig roze verf, (6, 7) olijfgroene verf, (8) witte (grond)verf, (9) grijze (grond)verf, en (10) witte verf als laatste (huidige)afwerking. N.B. de roze afwerking, zoals te zien op een foto uit 1996, is niet vrij gelegd of het moet (5) de gelig roze verf zijn.

41b Detail. Eerste afwerking is een roze verf op een roodbruine menie (2/0).

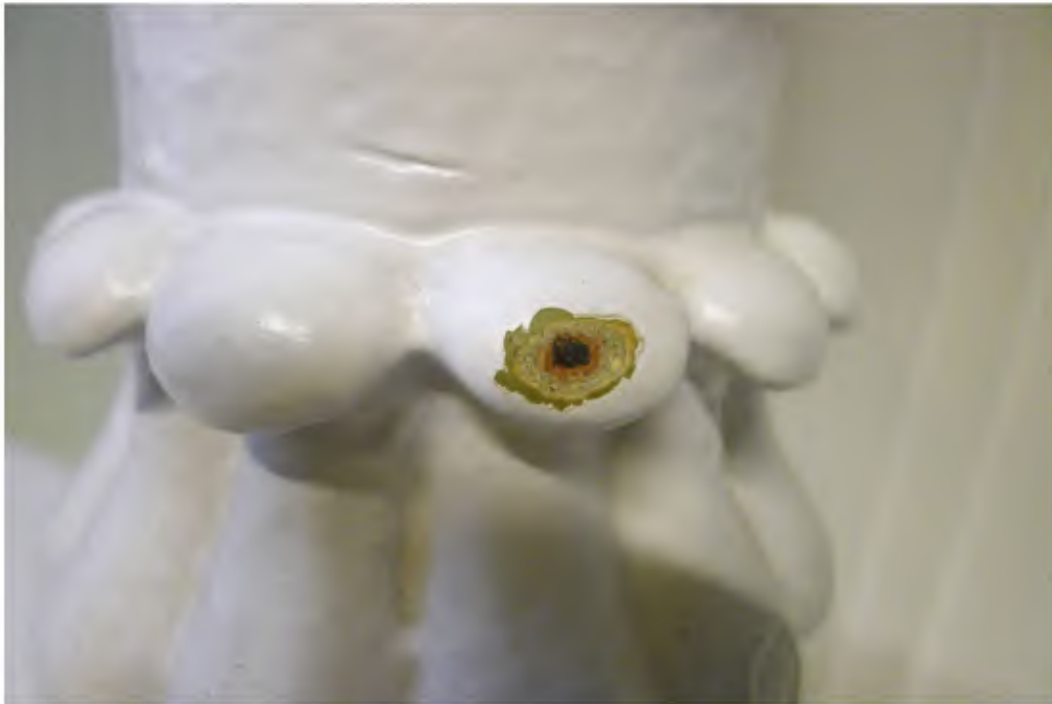
42 Toverbal op bladuiteinde van de voet van de kolom. De eerste afwerking op een rode menie is een roze verf; deze komt later nog een keer, iets lichter, terug voordat een olijfgroene verf werd aangebracht; de laatste afwerkingen zijn een witte, lichtgrijze en witte verf.

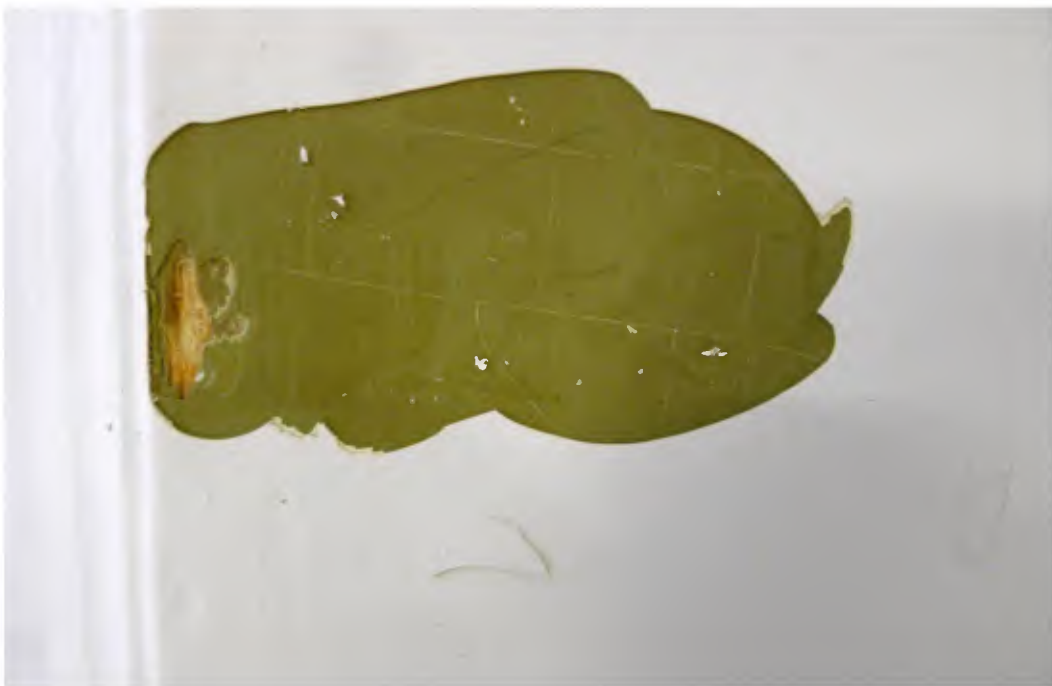
43 Op de stijlen van het houten raam is behalve de huidige witte verfafwerking een olijfgroene verf in twee lagen aangetroffen, die ook op de gietijzeren onderdelen is gevonden. Als eerste is een lichte grondlaag voor een houtimitatie zichtbaar. De bijbehorende vernis is niet vrij gelegd.

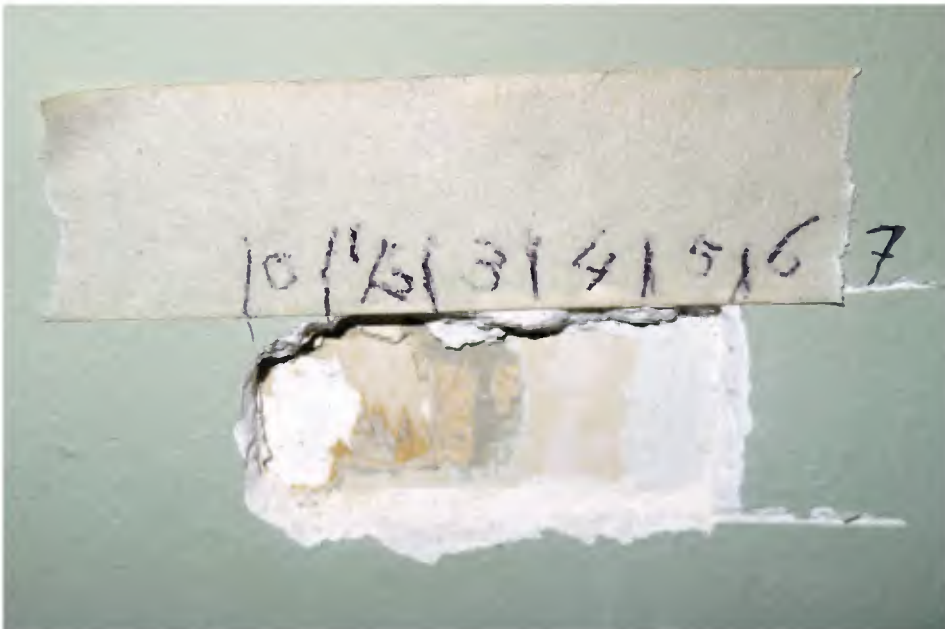
45 De afwerking van de wand bestaat uit gips stucwerk, dat meerdere malen gesausd is (muurverf). De eerste afwerking (1/2 moeilijk vrij te leggen) is een okergele kleur en een iets grijzere laag, (3) lichtgrijze laag, (4) lichtroze laag, (5) witte laag, (6) dikkere laag gipsstuc en (7) huidige groenige grijze afwerking.

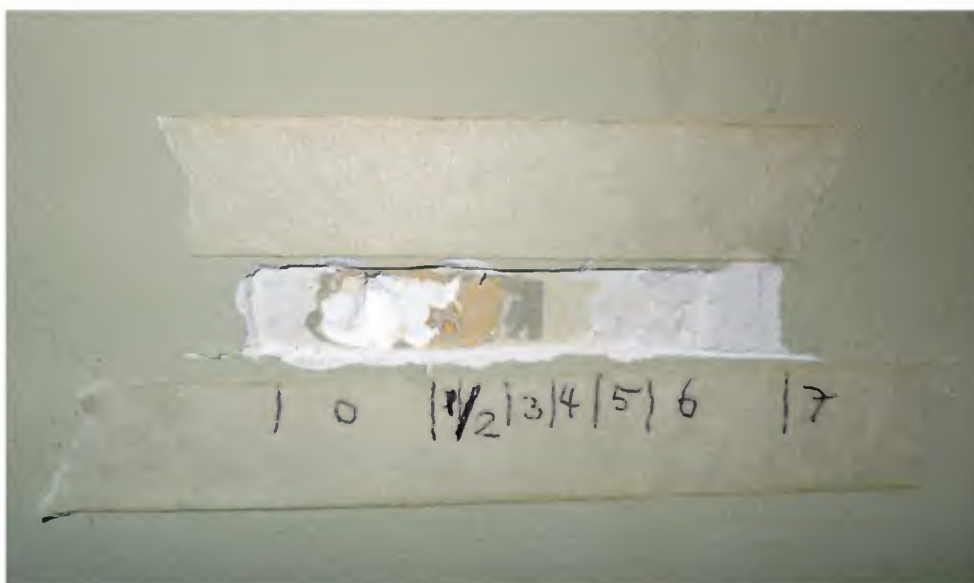
47 De afwerking van de wand bestaat uit gips stucwerk (0), dat meerdere malen gesausd is (muurverf). De eerste afwerking (1/2 moeilijk vrij te leggen) is een okerkleurige verflaag en een iets grijzere verflaag, (3) lichtgrijze verflaag, (4) roomwitte verflaag, (5) heel lichtroze (hecht)laag, (6) dikkere laag gipsstuc en (7) huidige groenige grijze afwerking.

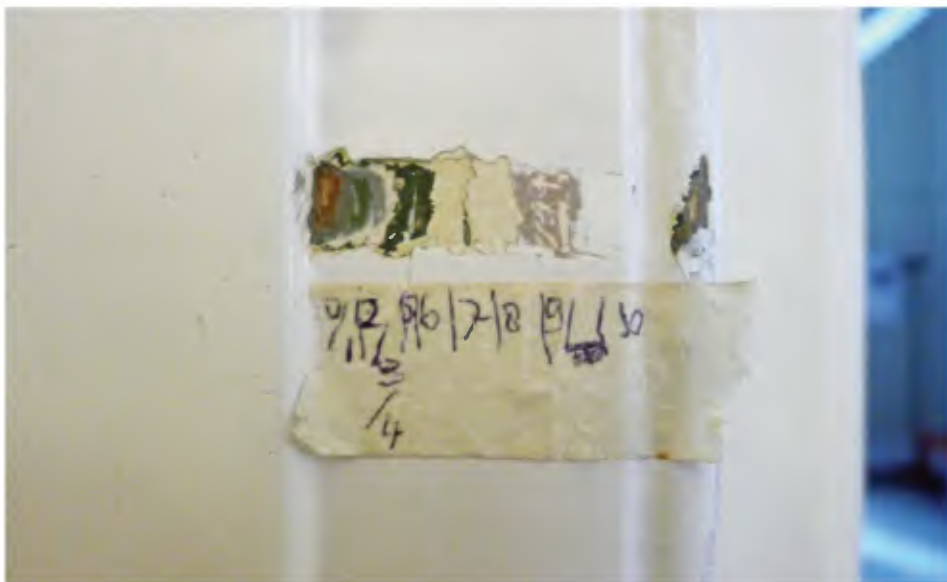
49 Uitgebreid verfpakket op het deurkozijn bestaande uit een roodbruine houtimitatie als eerste afwerking (1/2), tweemaal een groene verf op een grijze grondlaag (3 t/m 6), een roomwitte verf op een witte grondlaag (7 en 8), een grijze grondlaag (9) en als laatste een witte verflaag (10).

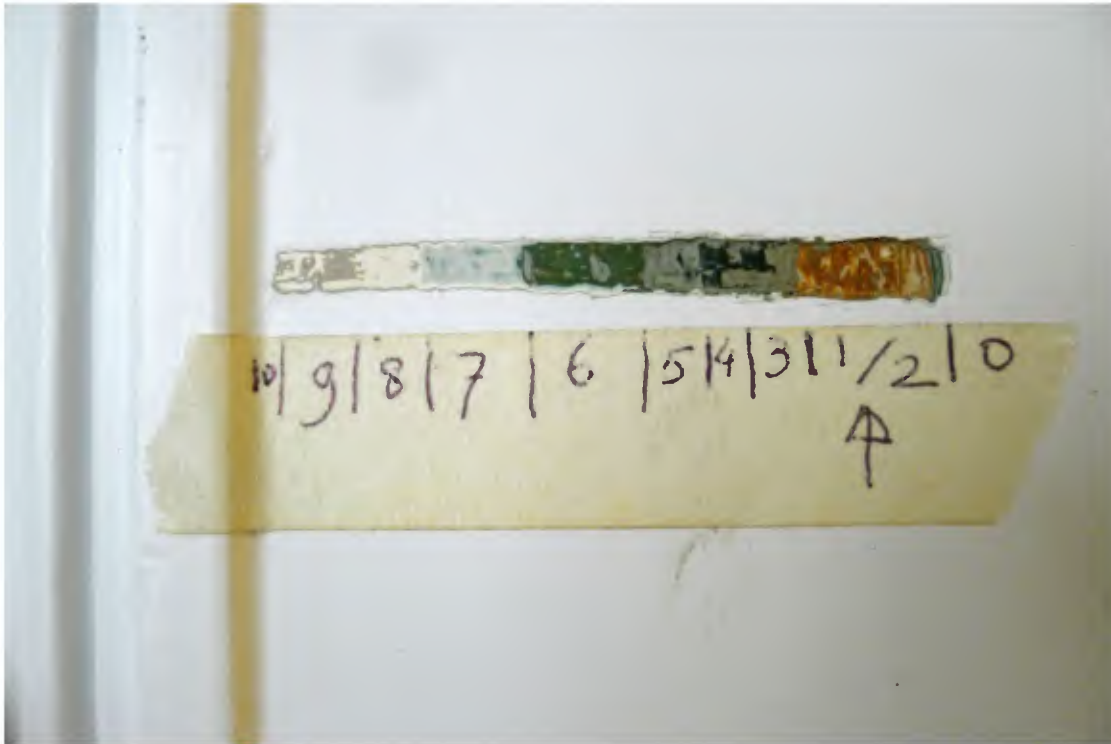
50 Uitgebreid verfpakket op de deur bestaande uit (1/2) roodbruine houtimitatie als eerste afwerking, (3 t/m 6) tweemaal een groene verf op een grijze grondlaag, (7 en 8) roomwitte verf op een witte grondlaag, (9) grijze grondlaag en als laatste (10) een witte verflaag.

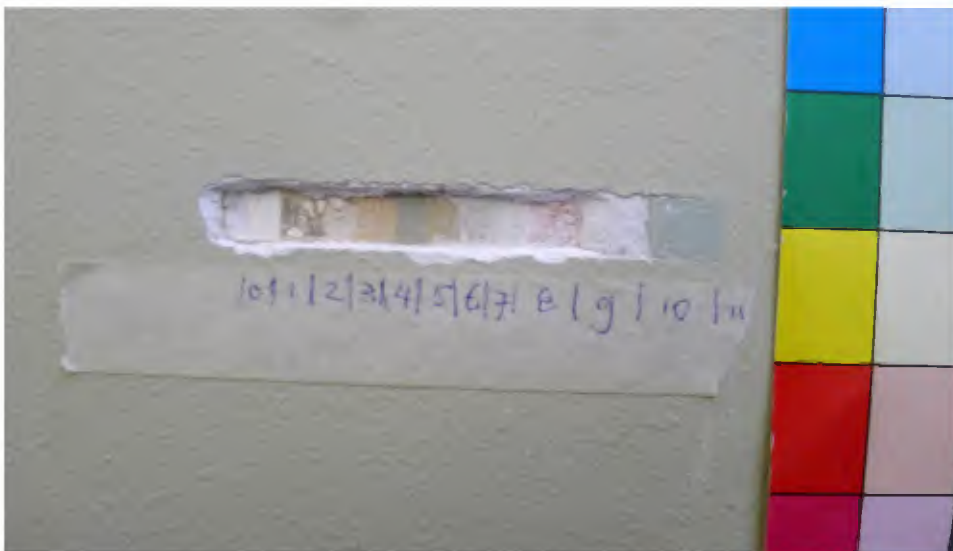
53 De afwerking van de wand bestaat uit gips stucwerk (0) dat meerdere malen gesausd is (muurverf). Het (verf)pakket bestaat uit (1) bruinig grijze verflaag, (2) lichtgrijze verflaag, (3) gelige (zandsteenkleurige) verflaag, (4) lichtgrijze verflaag, (5) gelige (zandsteen)verflaag, (6/7) 2 x lichtgrijze verflaag, (8) lichtroze (hecht)laag, (9) dikkere laag gipsstuc en (10/11) huidige groenige grijze afwerking.

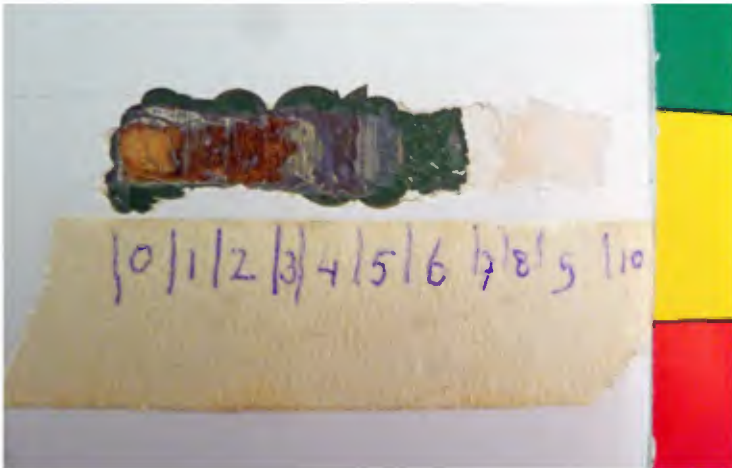
55 Het verfpakket op het kozijn bestaat uit (1/2) roodbruine houtimitatie, (3) grijze grondverf, (4) groenbruine vernis of verf, (5) grijze grondverf, (6) groene verf, (7) witte (grond)verf, (8) roomwitte verf, (9) witte (grond)verf en (10) als laatste witte verf.

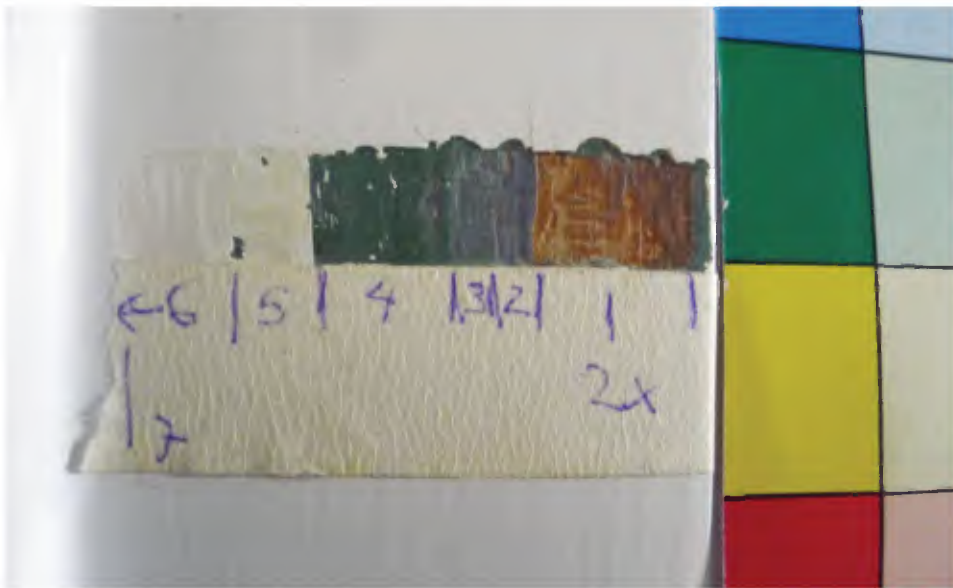
58 Het verpakket op het kozijn bestaat uit (1) roodbruine houtimitatie, (2/3) grijze grondverf, (4) groene verf, (5) roomwitte verf, (6) witte (grond)verf en (7) als laatste een witte verf.

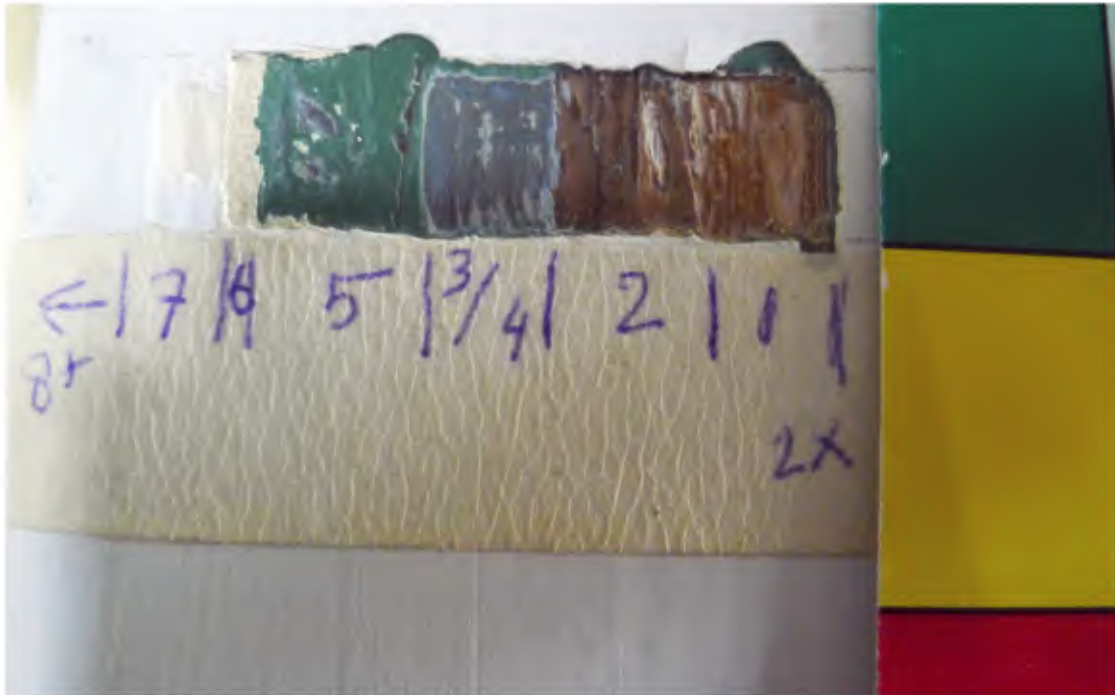
59 Het verfpakket op de dagkant van het kozijn zonder deur bestaat uit (1, 2) 2x roodbruine houtimitatie, (3/4) grijze grondverf, (5) groene verf, (6) roomwitte verf, (7) witte (grond)verf en (8) als laatste witte verf.

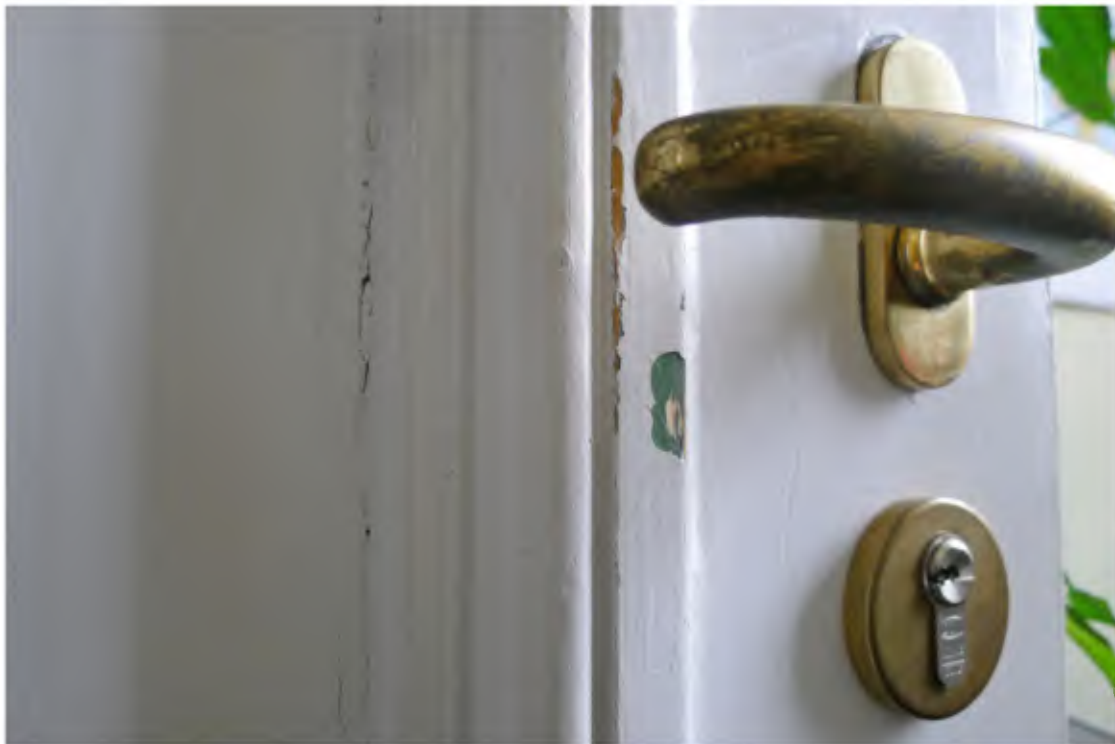
60 Deur in tweede kozijn. Hierop is ook een groene verf aangetroffen. Of de deur allereerst een houtimitatie als afwerking heeft gehad, is niet vastgesteld, maar goed mogelijk.

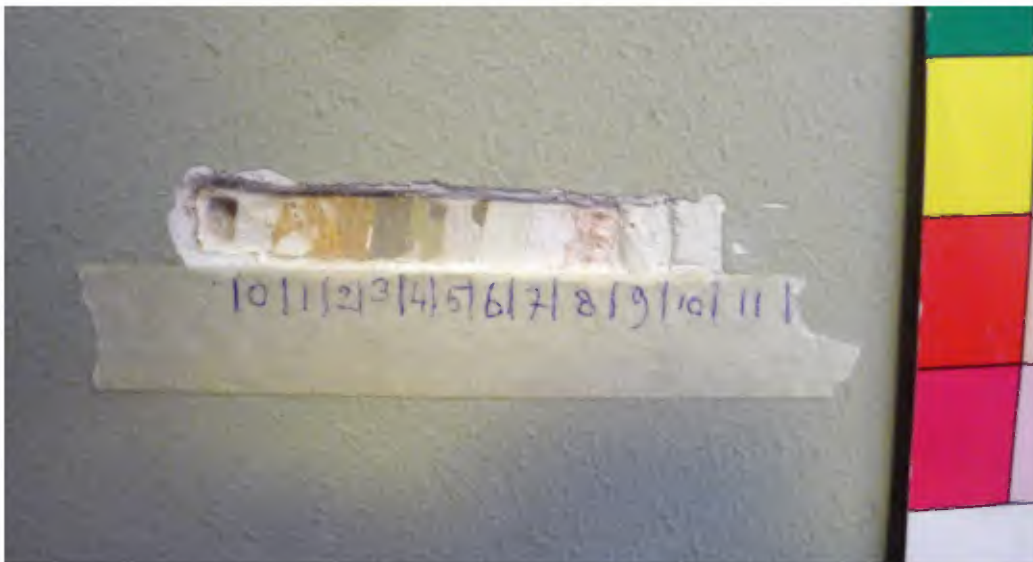
64 De afwerking van de wand bestaat uit gips stucwerk (0) dat meerdere malen gesausd is (muurverf). De eerste afwerking is (1 en 2) gelige (zandsteenkleurige) verflaag, (3) bruinig grijze verflaag, (4) lichtgroene verflaag, (5, 6, 7) verschillende witte of heel lichtgrijze verflagen, (8) lichtroze (hecht)laag, (9, 10) dikkere laag gipsstuc en (11) huidige groenige grijze afwerking.

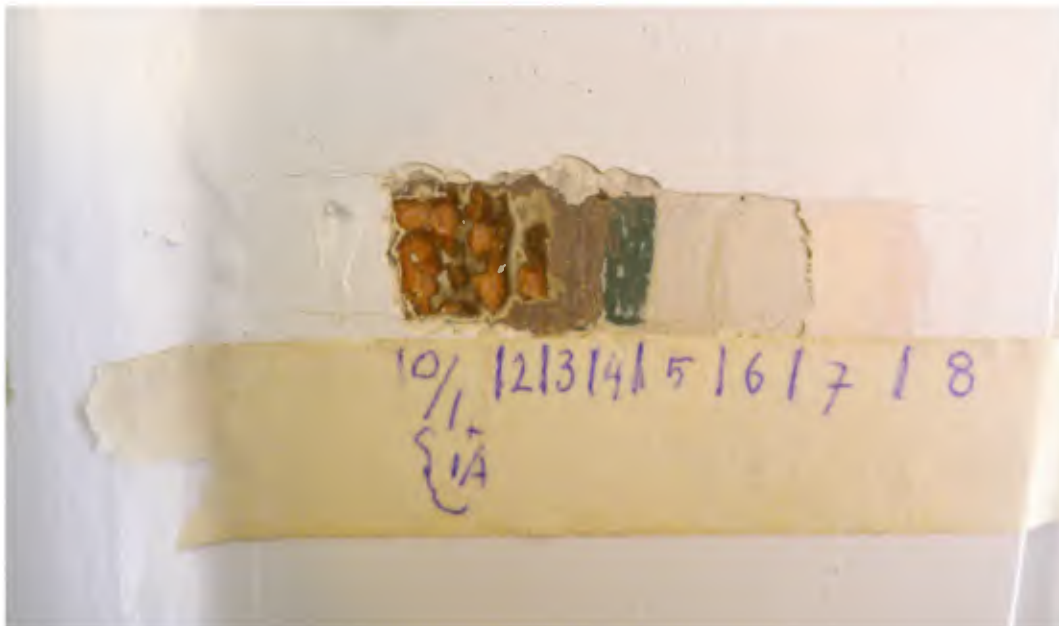
66 Het verfpakket bestaat uit (1/1a) roodbruine houtimitatie als eerste afwerking, (2) lichte grondlaag, (3) gelig groene verflaag, (4) groene verflaag (NCS S 5040-G40Y), (5, 6) roomwitte grond- en verflaag, (7) heel lichtroze (grond)laag, (8) als laatste huidige witte verf.

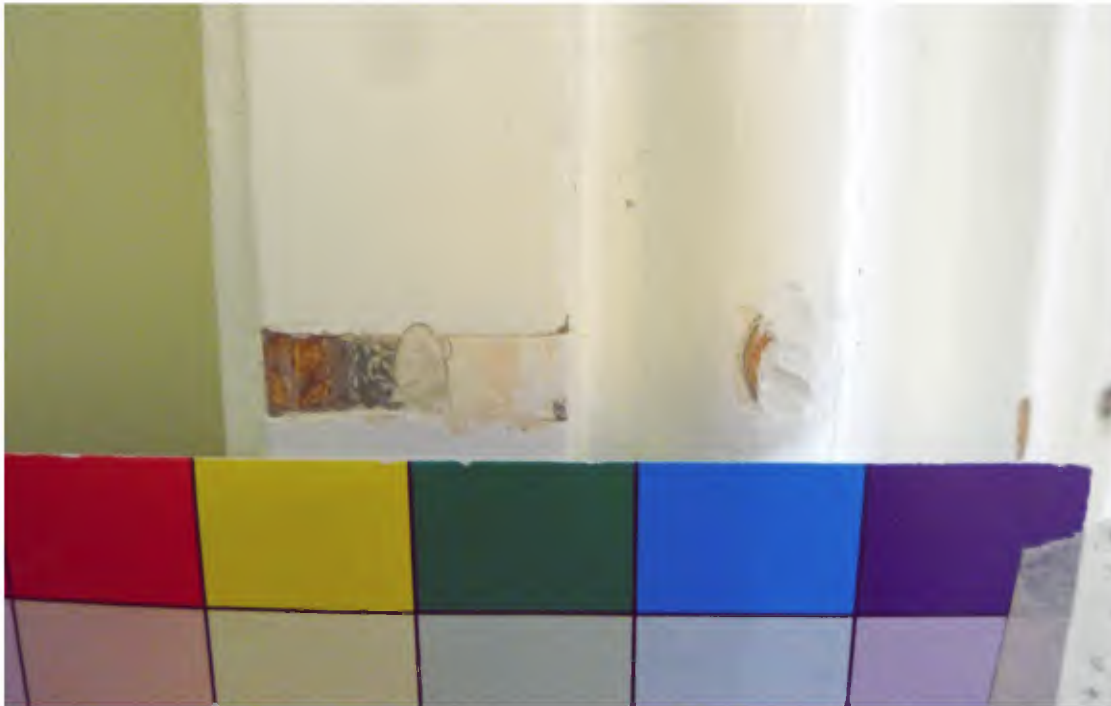
67 Het verfpakket op platstuk van het kozijn bestaat uit roodbruine houtimitatie als eerste afwerking, lichte grondlaag, gelig groene verflaag, groene verflaag (NCS S 5040-G40Y), roomwitte grond- en verflaag, heel lichtroze (grond)laag, als laatste huidige witte verf.
