KLEURONDERZOEK
INTERIEUR

**Vm. Ministerie van
Koloniën
Plein 1**

Den Haag

KLEURONDERZOEK INTERIEUR

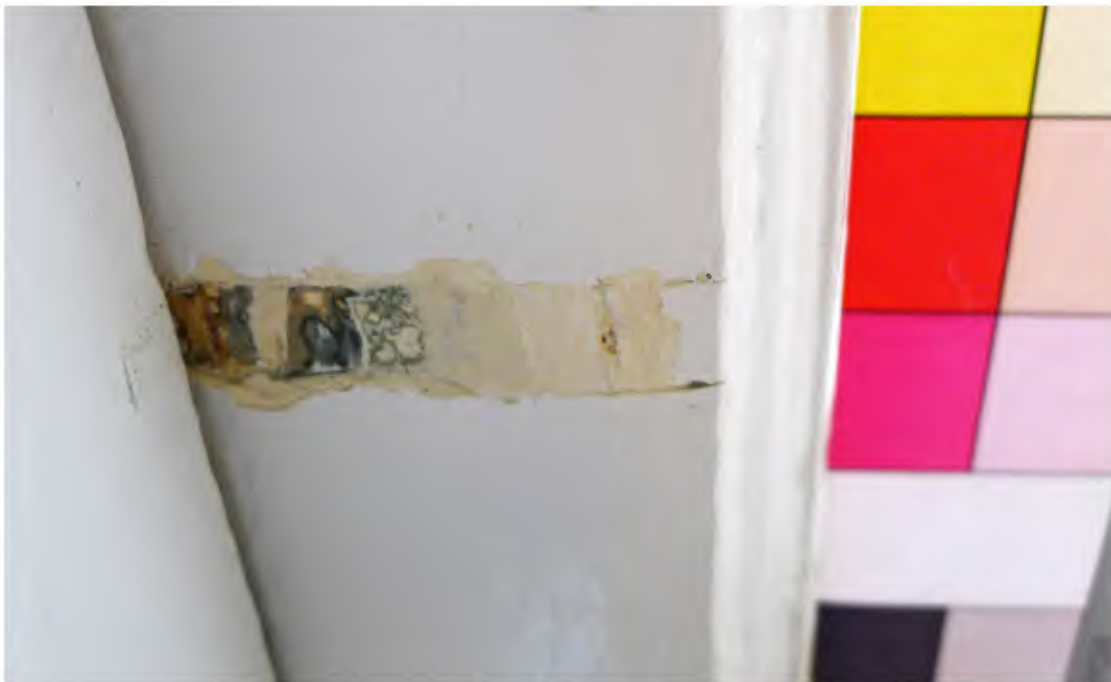
68 Het verfpakket op het raam bestaat uit roodbruine houtimitatie als eerste afwerking, gevolgd door een heel donkergroene (?) laag, groene verflaag op een grijze grondlaag, roomwitte grond- en verflaag, heel lichtroze (grond)laag, als laatste huidige witte verf.

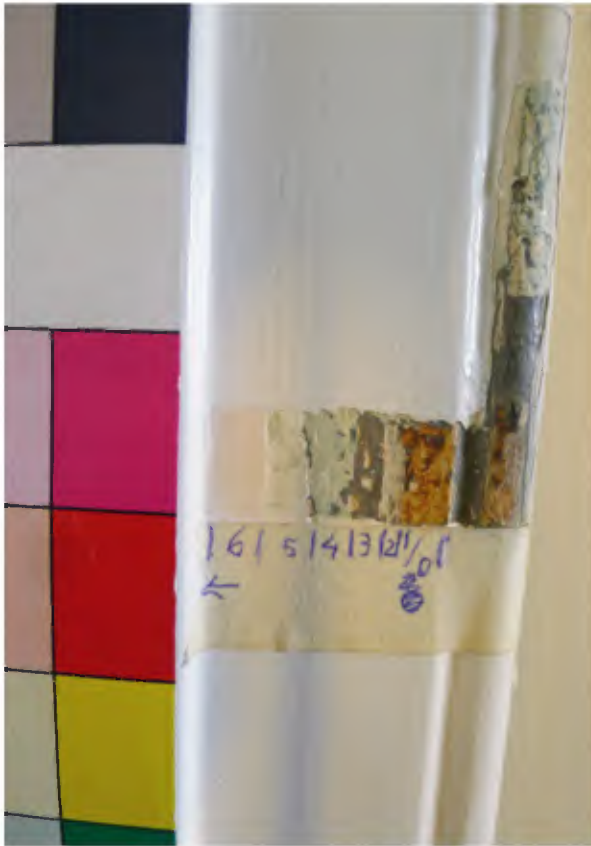
70 Het verfpakket op het deurkozijn bestaat uit (1) roodbruine houtimitatie als eerste afwerking, (2) lichtgrijze grond- en roomwitte verflaag (moeilijk te scheiden), (3) gelig groene verflaag, (4, 5) roomwitte grond- en verflaag, (6) iets roze roomwitte verflaag en (7) huidige witte verf als laatste afwerking. Op profiel is de lichtgrijze grondlaag op de roodbruine houtimitatie beter vrij gelegd.

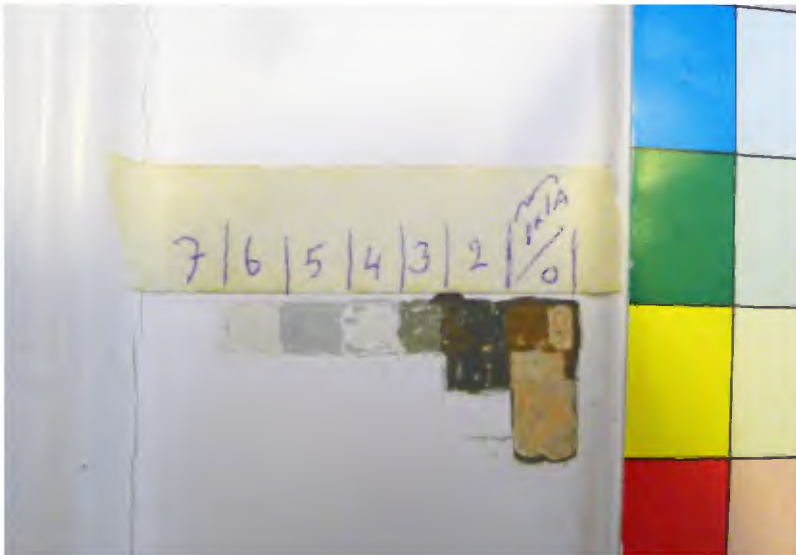
71 Het verfpakket op de deur bestaat uit (1/1a) roodbruine houtimitatie (lichte ondergrond en bruine vernis), (2) donkergroen verf, (3) grijs-groene verf, (4) witte (grond)verf, (5) lichtgrijze (grond)verf, (6) roomwitte verf, (7) witte verf als laatste afwerking.
