Raad van State
Adres: Binnenhof 1

Bijlagen Casco-onderzoek Binnenhof

's Gravenhage, 20-3-2015

Adviesburo de Vaal b.v.

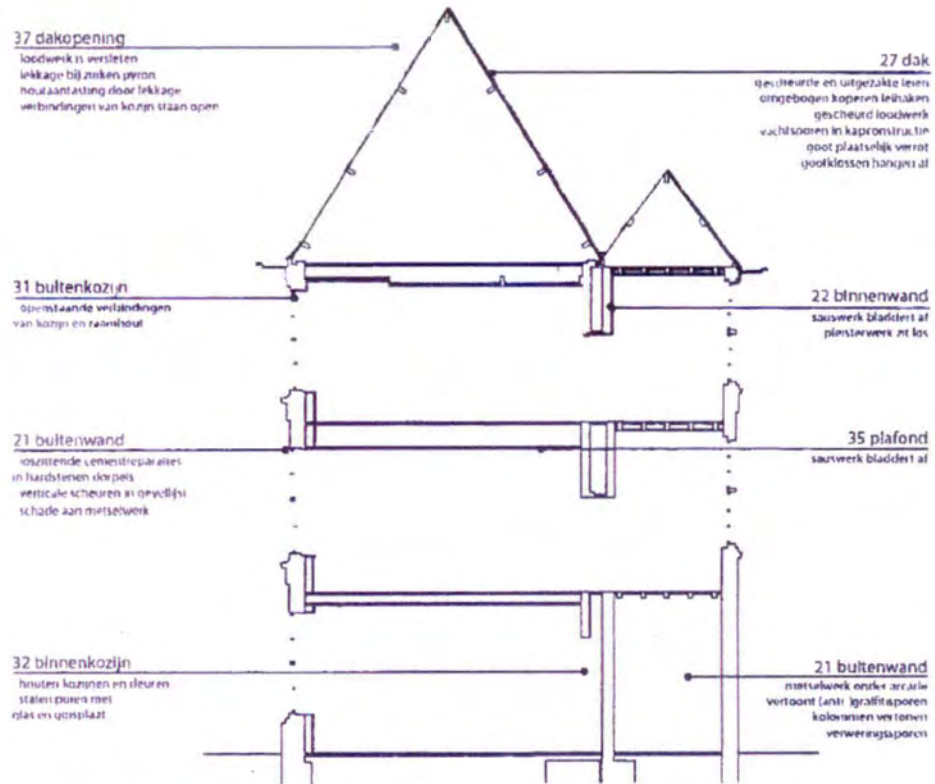
gebrekenregistratie

Opname materialen en gebreken										Intensiteit (stadi)	Omvang:									
Doorsnede T.1										Begin	Plaatselijk									
Datum 20-3-2015										Gevoerd	Regelmatig									
Status Definitief																				
Ruilnummer	NL-Sifs	Onderdeel	Materialisering										Gebreken	Intensiteit	Omvang	Opmerking:				
			Metselwerk	Plasterwerk	Schilderwerk	Metalen	Hout	Staal	Glas	Keramiek	Tegels	Marmolen					Stof	Lood	Elektr	Sanitair
T1 bu bus 2	21	gevoegd gevelmetselwerk	x														horizontale scheur bij geotklossen	Gevoerd	Regelmatig	
T1 bu bus 2	21	gevoegd gevelmetselwerk	x														oude stagerver ankeringen open		Regelmatig	
T1 bu bus 2	21	gevoegd gevelmetselwerk	x														open lintvoeg bij aansluiting gevelijst		Plaatselijk	
T1 bu bus 2	21	gevoegd gevelmetselwerk	x														afgerende gevelijst rest. scheuren in plint bij kozijnen	Gevoerd	Regelmatig	
T1 bu bus 2	21	gevelijst															opstaande stoetvoegen	Gevoerd

T1 bu bus 2	31	kozijn															gecorrigeerd	Gevoerd	Regelmatig	
T1 bu bus 2	31	raam															gecorrigeerd	Gevoerd	Regelmatig	
T1 bu bus 2	21	gevoegd gevelmetselwerk	x														afgespoeld voegwerk met metselstukken van kalksteen	Gevoerd	Regelmatig	toevetrijde sleutels
T1 bu bus 1	21	gevelijst															afgespoeld voegwerk	Gevoerd	Regelmatig	t.g.v. oude kuilversterking
T1 bu bus 1	21	gevelijst															afgespoeld voegwerk	Gevoerd	Regelmatig	
T1 bu bus 1	31	kozijn															gecorrigeerd	Gevoerd	Regelmatig	
T1 bu bus 1	31	raam															gecorrigeerd	Gevoerd	Regelmatig	
T1 bu bus 1	31	kozijnrepen															cementreparaties	Gevoerd	Regelmatig	
T1 bu bus bg	21	gevoegd gevelmetselwerk	x														afgespoeld voegwerk	Gevoerd	Plaatselijk	ter plaats van gevelijst
T1 bu bus bg	21	gevoegd gevelmetselwerk	x														houtuitbouw	Gevoerd	Plaatselijk	
T1 bu bus bg	21	gevelijst															oude cement reparaties	Gevoerd	Regelmatig

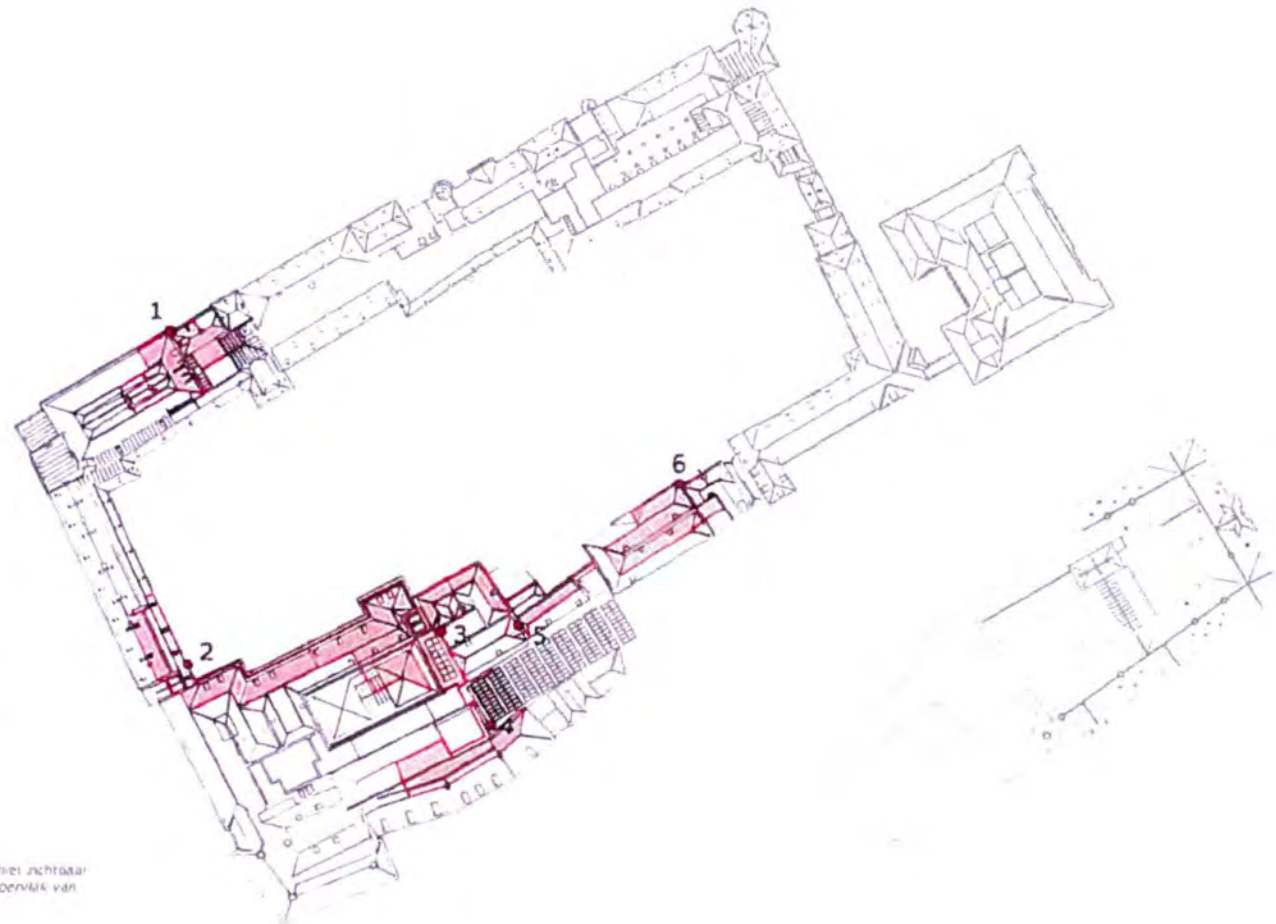
Rode, zwartomrande stippen geven de plaats van de hemelwaterafvoer (hwa) aan waar zich problemen (kunnen) voordoen. De rood gearceerde vlakken geven het dakoppervlak aan dat door de desbetreffende hwa wordt bediend.

De probleemgebieden komen voort uit het feit dat een te groot dakvlak bediend wordt door een enkele hwa. Enerzijds is de afvoercapaciteit van de hwa bij hevige regenval mogelijk niet toereikend. Anderzijds bestaat er, door het ontbreken van een secundaire hwa, een overloop of door ondercapaciteit, een vergroot risico op gevolgschade door verstoppingen.

16	Capaciteit hemelwaterafvoer	Voor de gesignaleerde kneipunten nader onderzoek uitvoeren (berekeningen) of de huidige afvoercapaciteit toereikend is
17	Capaciteit hemelwaterafvoer	Bij situaties met één hwa een tweede afvoerverziening en noodoverstort realiseren

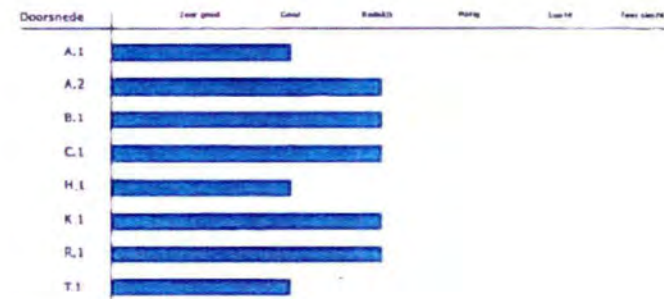
Hoofddraagconstructie

De conditie van de hoofddraagconstructie is uiteenlopend beoordeeld van goed tot redelijk, met daarnaast nog een behoorlijk risicopotentieel voor de locaties B.1 en R.1. Bij B.1 is plaatselijk ernstige aantasting geconstateerd in het dakspant. Bij R.1 (kap Eerste Kamer) is vervorming en schade geconstateerd aan de houten constructie. Hierdoor kan niet met zekerheid gesteld worden dat de huidige constructie voldoet aan de minimale veiligheidsnormen voor bestaande bouw. Nader onderzoek is in dit geval noodzakelijk, zeker met het oog op de monumentale en historische status.

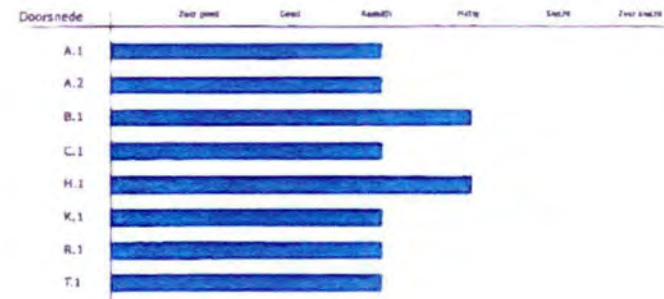
Gevelopeningen

De gevelopeningen zijn op alle locaties in redelijke staat, behoudens bij B.1 en H.1. De conditiescore 'redelijk' wordt met name veroorzaakt door substantiële gebreken aan het verfsysteem op de kozijnen. De aard van de aangetroffen gebreken bij de verfsystemen is divers. Van 'normale' degradatie tot gebreken vanwege het einde van de levensduur (afbladderen). Maar ook verkeerde toepassing van systemen is aangetroffen, waarbij de binnenzijde damp-open is uitgevoerd en de buitengevel dampdicht. Door opgesloten vocht kan de conditie van de kozijnen snel en sterk achteruit gaan. Daarbij draagt de veelvuldige toepassing van achterzetkozijnen bij aan een mogelijk verkeerde vochtbehouding. In deze gevallen is de kans op vochtaccumulatie groot, omdat ook de ventilatie matig tot slecht is.

De conditie van de gevelopeningen bij H.1 is matig, met name de kozijnen aan de Lange Poten-gevel vertonen veel gebreken.

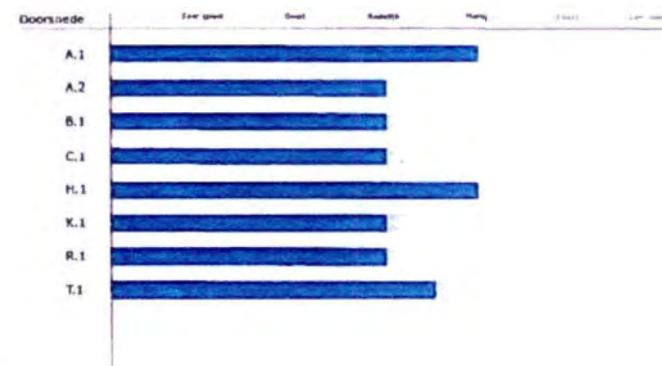
Buitenwand (gesloten)

De gesloten gevel heeft op alle posities een redelijke of matige staat. Bij A.1 hebben de gebreken hoofdzakelijk betrekking op het metselwerk en voegwerk. Opvallend hierbij is dat er bij eerder herstel in sommige gevallen verkeerd voegwerk is gebruikt (namelijk cementgebonden voegwerk). Dit is ook lokaal bij T.1 waargenomen aan de Buitenhofzijde. De hierdoor ontstane schade aan het metselwerk is onomkeerbaar. Om verdere toekomstige schade te voorkomen dient oud herstel met cementgebonden voegwerk vervangen te worden en dient op diverse locaties herstelwerk met juiste voegvulling te worden aangebracht. Over het algemeen kan worden volstaan met regulier onderhoud of plaatselijk herstel. Uitzondering hierop vormt de gevel van H.1 aan de zijde van Lange Poten. Deze gevel verkeert in matige staat. Door grote gebreken aan de buitenwandafwerking, op sommige plekken ontbreekt deze zelfs plaatselijk, kan vocht direct het gevelpakket intreden. Herstel van deze gevel is op korte termijn noodzakelijk om grote gevolgschade te voorkomen en risico's voor de omgevingsveiligheid te verkleinen.

De aangetroffen gebreken zijn vermoedelijk veroorzaakt door achterstallig onderhoud. Ook is eerder herstel niet duurzaam of soms niet deugdelijk uitgevoerd. De scope van instandhouding voor een periode van 40 jaar vraagt naar

grote herstellngrepen of vervanging. Daarnaast wordt geadviseerd om vervolgens periodieke inspecties en planmatig onderhoud uit te voeren, om gelijksoortige gebreken en risico's in de toekomst te voorkomen.

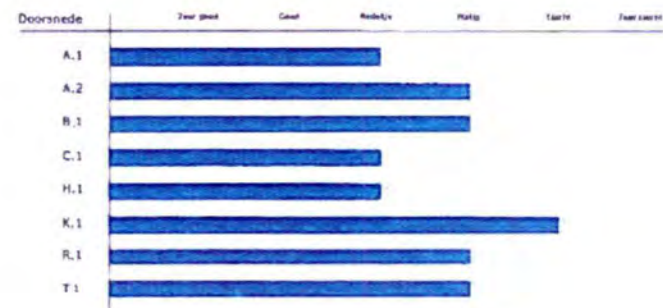
Dak dicht

Alle gesloten dakvlakken verkeren over het algemeen in redelijke tot matige staat. Bij de dakvlakken die zijn afgewerkt met ielen zijn in meer of mindere mate gebreken geconstateerd. Deze gebreken leveren tevens risico's op voor gevolgschade van de dakconstructie, dakopeningen en aangrenzende gevels. Binnen de genoemde referentieperiode van 40 Jaar zullen de genoemde ielen dakvlakken ruimschoots de theoretische levensduur overschrijden, waardoor vervanging van de volledige dakafwerking voor de hand ligt.

Het dakvlak van K.1 verkeert zelfs in slechte staat. Ook hier komt op basis van dit onderzoek alleen vervanging in aanmerking, temeer omdat naast de gebreken in de dakafwerking is vastgesteld dat de opbouw van het dakpakket bouwkundig niet correct is.

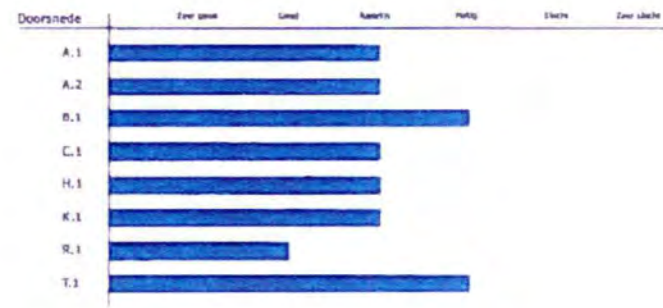
Interieur

De conditie van het interieur is esthetisch in goede staat. In veel gevallen is er echter sprake van een esthetische afwerking zonder de bron van gebreken aan te pakken. Vanuit de bouwkundige opnames en de zichtbare cosmetische ingrepen is de conditie over het algemeen redelijk. De gebreken hebben op de meeste posities betrekking op lokale scheurvorming of beschadigingen, maar zijn wel structureel van aard. Alleen bij B.1 en T.1 is op dit moment de staat van de afwerking matig. Bij B.1 is tevens een risico aanwezig op grotere schade. Bij T.1 zijn de gebreken esthetisch weggewerkt in de vorm van een 'tijdelijke' wand- en plafondbekleding met geprint doek. In beide gevallen, zowel bij B.1 als T.1, is structureel herstel noodzakelijk.

Indien wordt gekozen voor grootschalige renovatie verdient het de aanbeveling

om met name bij plafonds met pleisterwerk de constructieve bevestiging te controleren om risico's voor afvallen in kaart te brengen en te beheersen.
