constructief onderzoek Hotel

Onderzoek draagconstructie

Tweede kamer der Staten Generaal
Lange Poten 10

Eerste Kamer Binnenhof Den Haag
Onderzoek kapconstructie

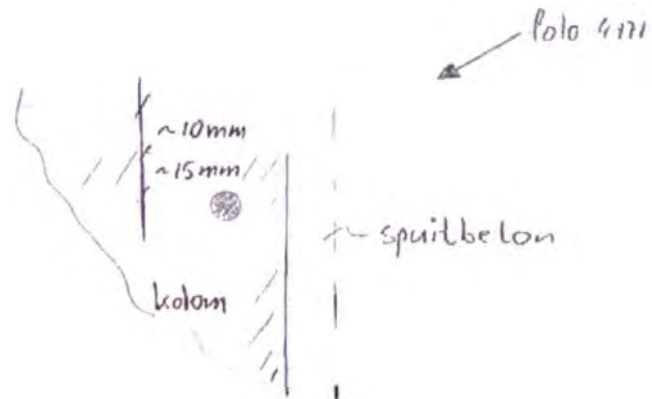
① kolom

- spuitbeton gladde afwerking
- wapening glad staal

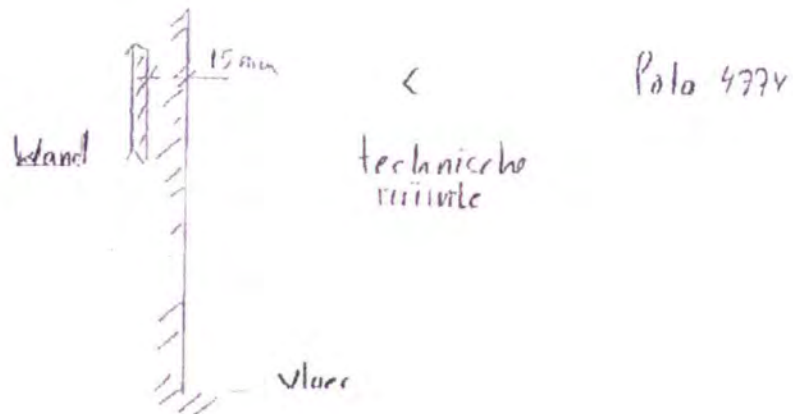
① Wand

- diverse reparatie werkzaamheden uitgevoerd, vermoedelijk scheurvorming ontstaan tijdens bouw van tweede kamer (1994). zie foto 4774.
- gescript staal.

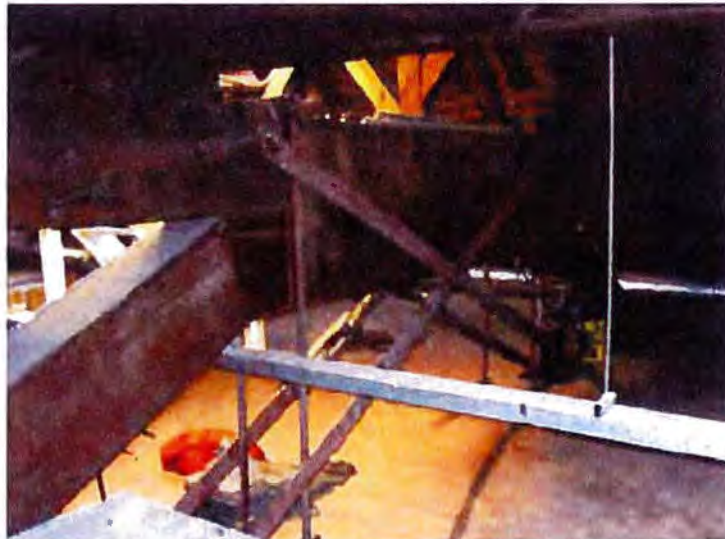
Foto 3, verstijving houten spant met een staalconstructie

Tevens zijn op diverse plaatsen kleine aanpassingen uitgevoerd. Hierbij zijn verstijvingen met staal aangebracht.

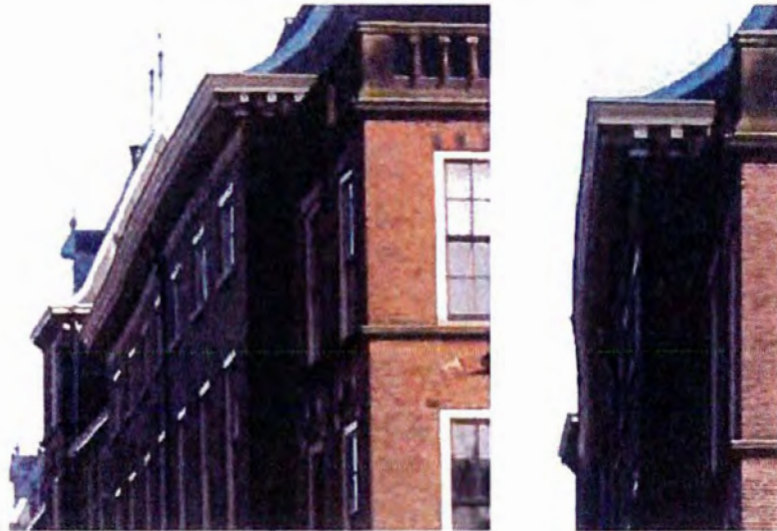
Foto 5: gevel Eerste Kamer- zijde Hofvijver

De grootste verplaatsing is in het midden van de gevel ter plaatse van de goot en de regenwaterafvoer.

De spanten III, IV en V bevinden zich ter plaatse van de grootste verplaatsingen.
