Casco-onderzoek Binnenhof

's Gravenhage, 20-3-2015

Adviesburo de Vaal b.v.
B & C REAL ESTATE CONSULTING

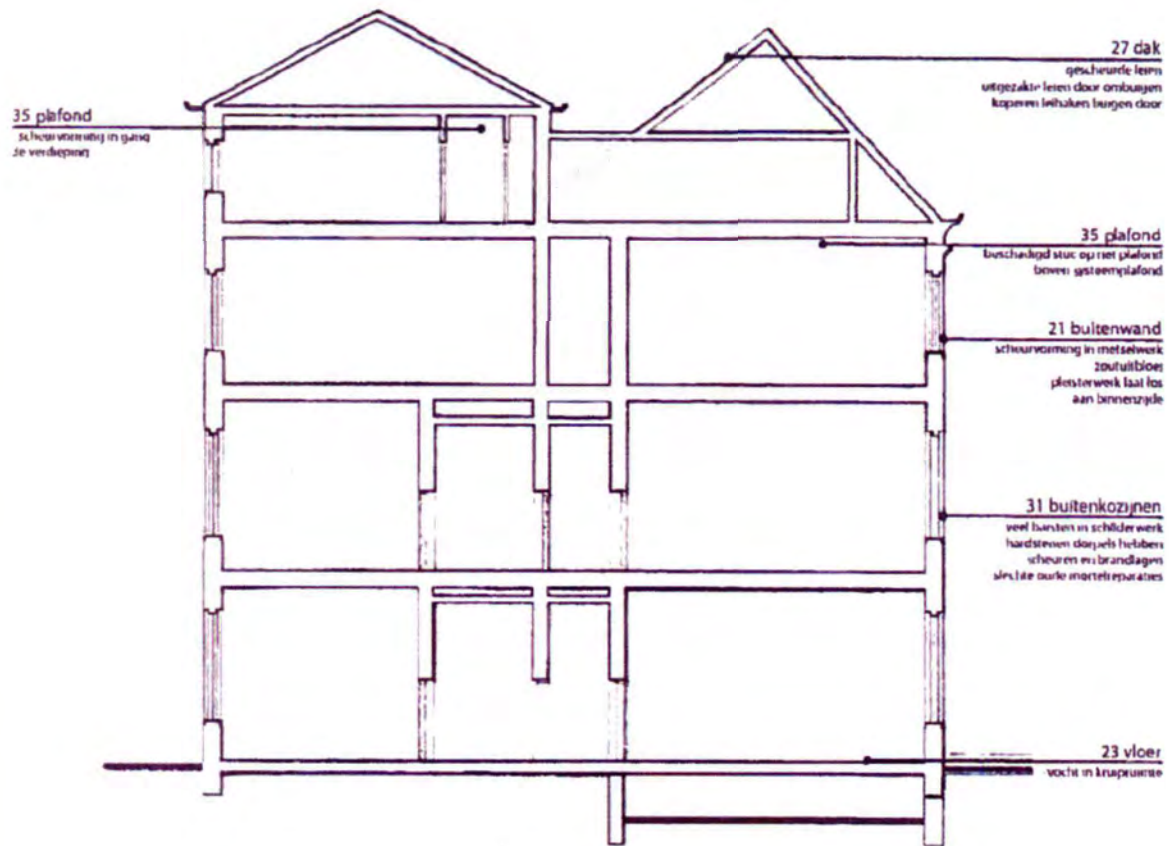
A.1

ontbrekend muuroord

scheurvorming metselwerk

scheurvorming in plafond

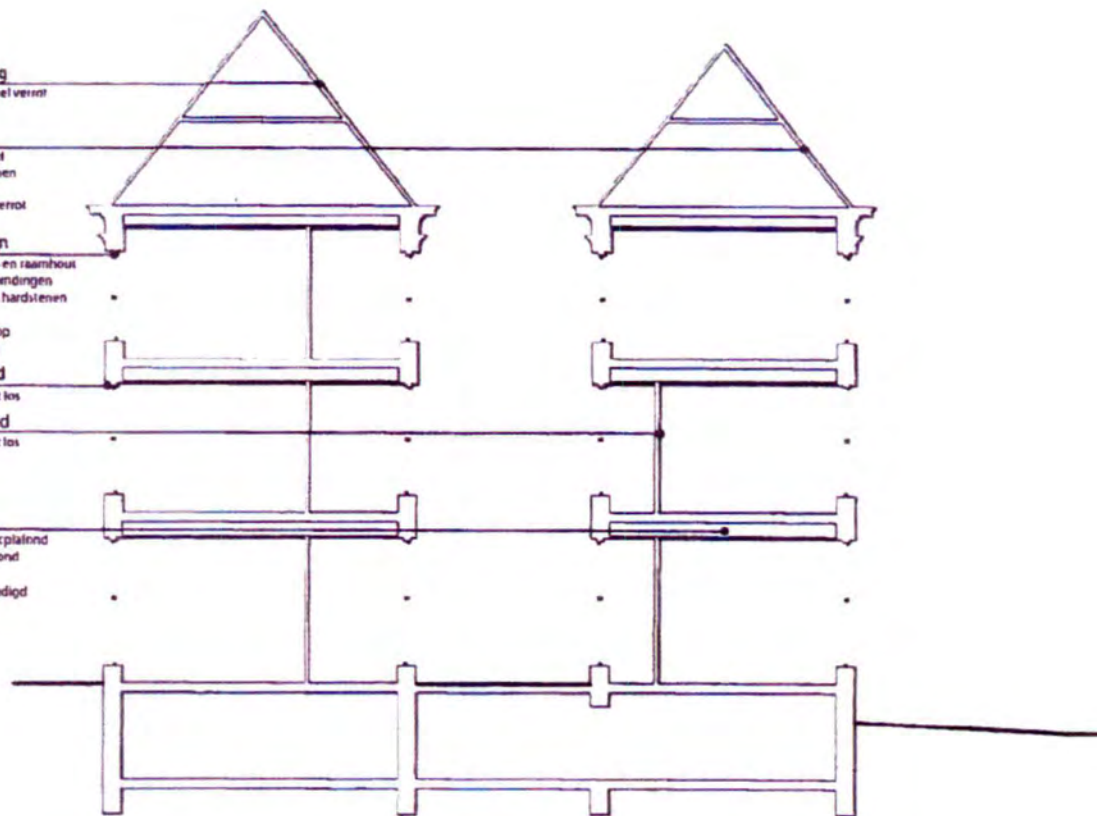
A.2

37 dakopening

raanhout dakkapel verrot

vorten gescheurd
lepende dakpannen
lekage in goot
gootconstructie verrot

raden van kozen- en raanhout
staan open bij verbindingen
scheurvorming in hardstenen
onderdorpels
verrot raanhout op
tweede verdieping

35 plafond

monumentaal stucplafond
boven systeemplafond
op begane grond
mechanisch beschadigd

beschadigde nokvorst

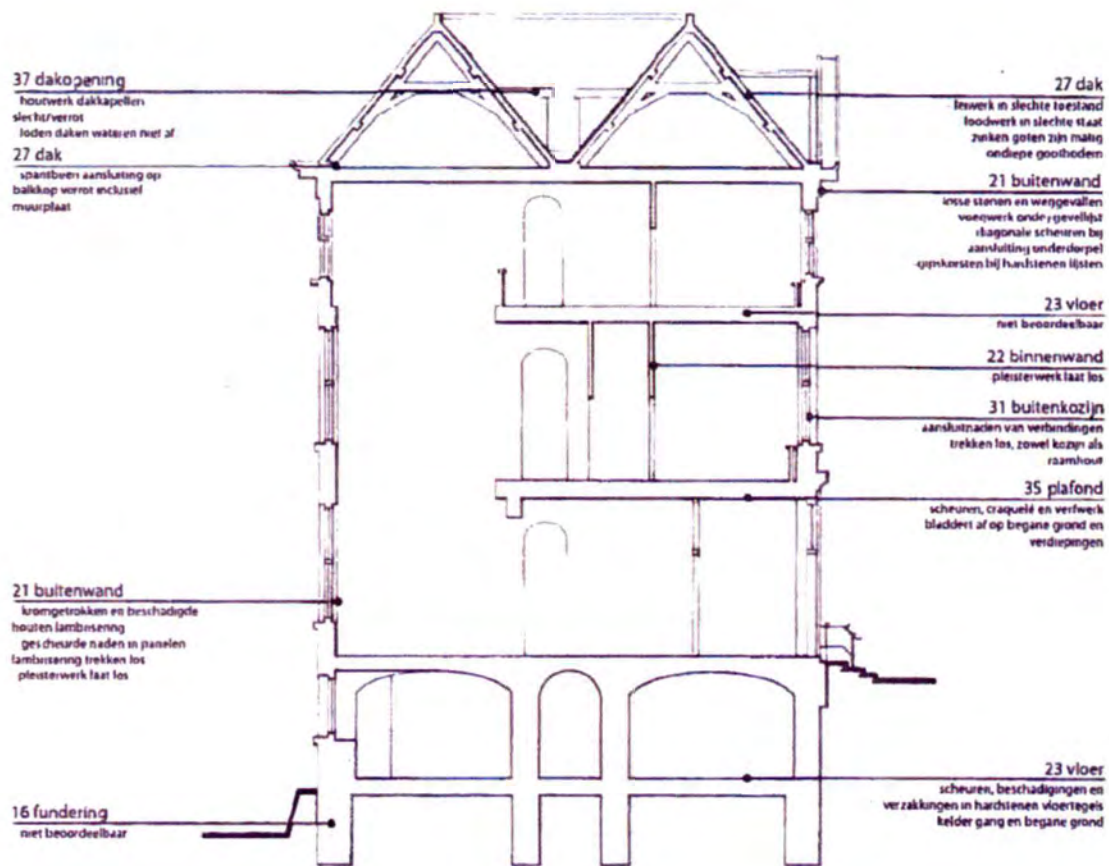
B.1

uitgezaaide lielen

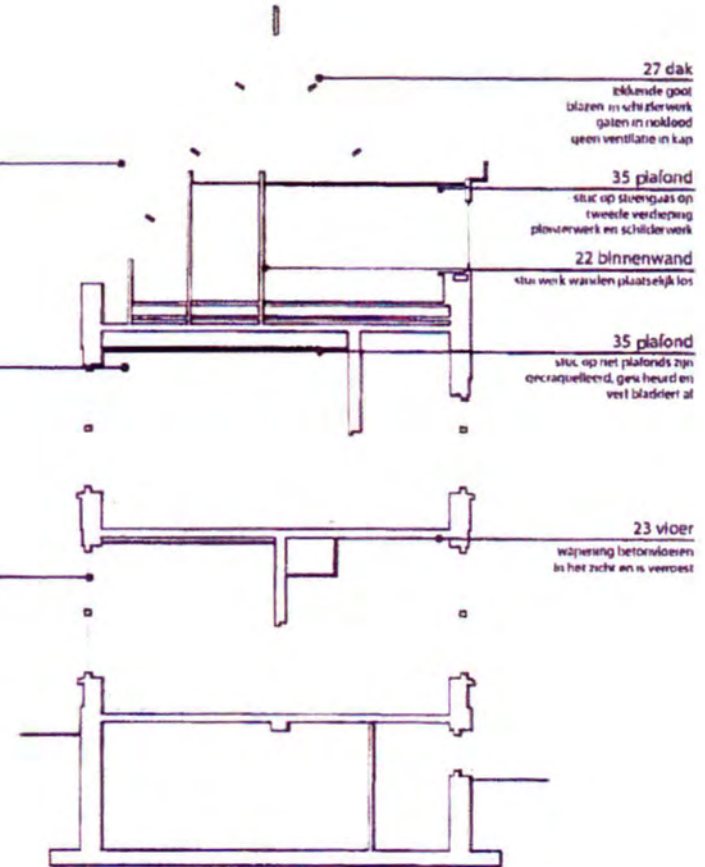
C.1

37 dakopening
rotte dekplaten
houten plafonds van dakkapellen
zijn ongeventileerd

21 buitenwand
tegels zitten los en ontlieken op
tweede verdieping, binnenzijde
plaatselijk open voegwerk

35 plafond
stuc op het plafonds zijn
ocraqueleerd, gew. heurd en
veel bladdeert af

23 vloer
warping betonvloeren
in het zicht en is verroest

rot dakkapel

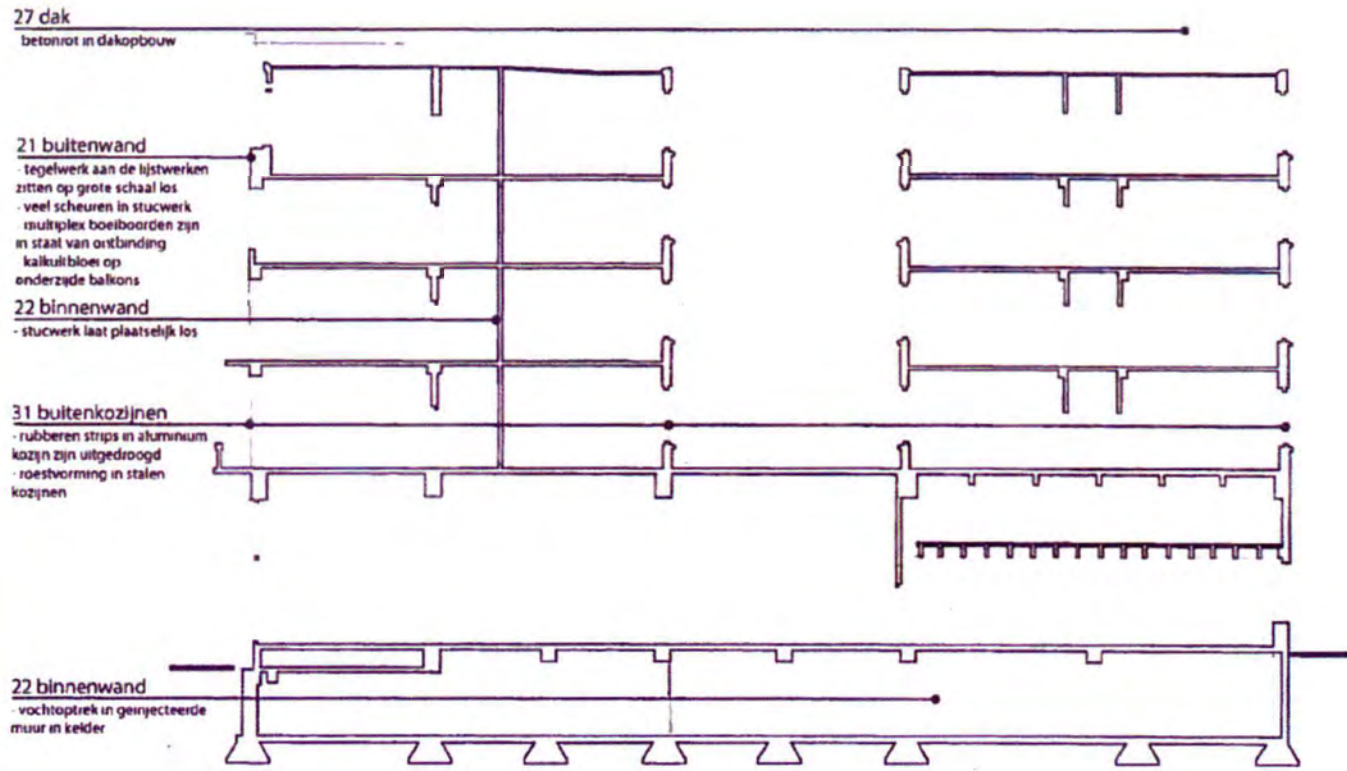
H.1

gevelgipswerk laat los

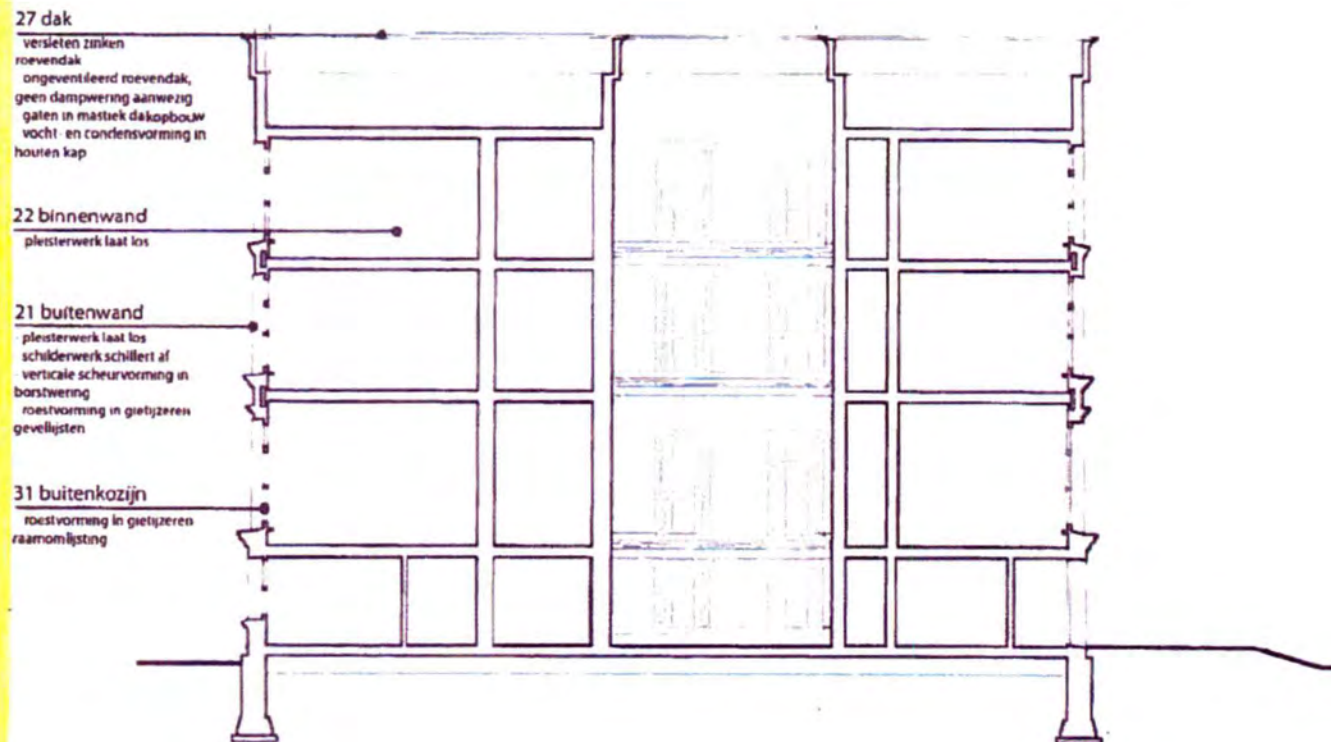
K.1

verweerde zinken plaat
