Bomen Effect Analyse
Hofplaats en Gravinnehof

Terra Nostra

402.5282

23 december 2021

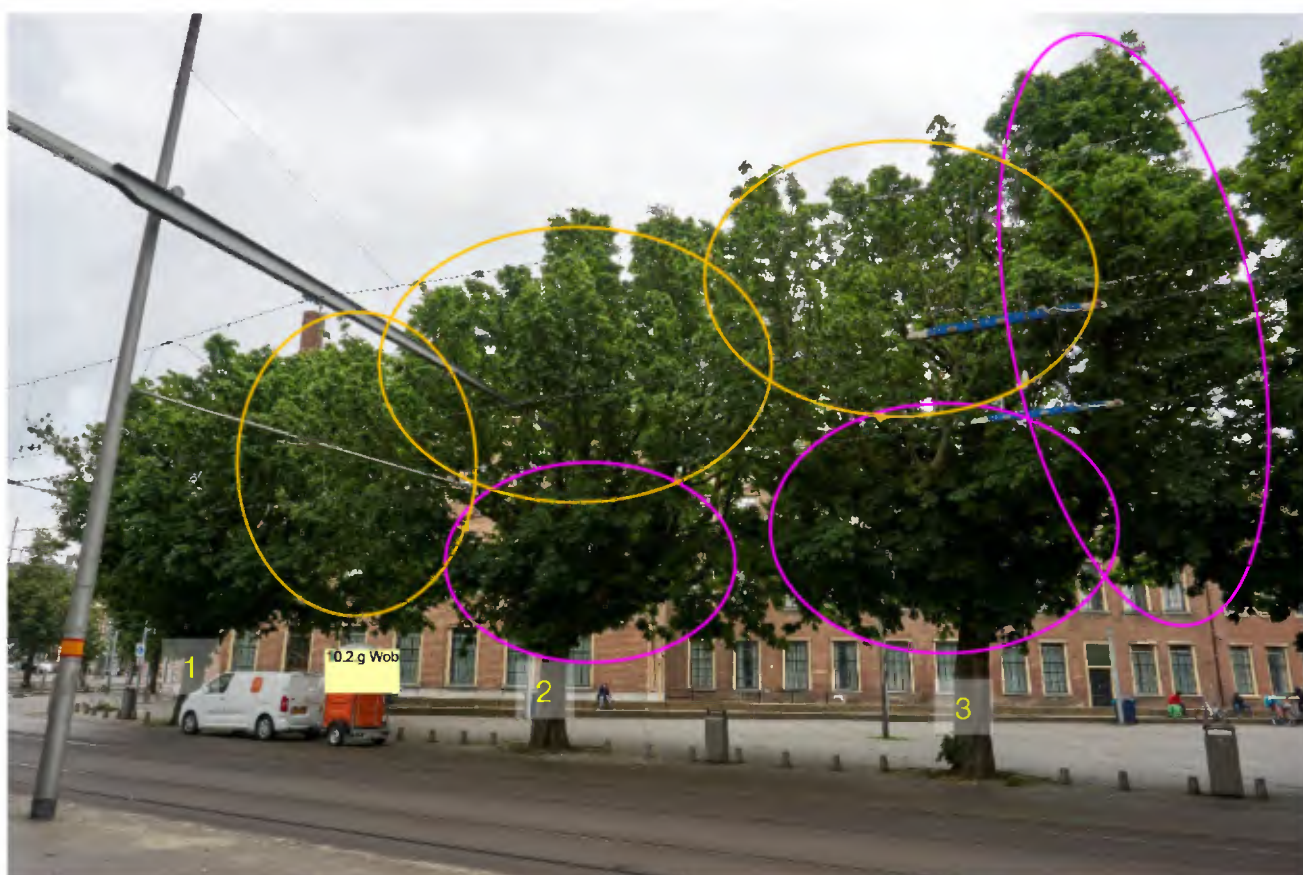
Foto 2: Te zien zijn verschillende niveaus van kroontransparantie. In de paars omcirkelde zones onderscheiden zich van de oranje zones door een diep groenere bladkleur, lagere transparantie en wat groter blad.

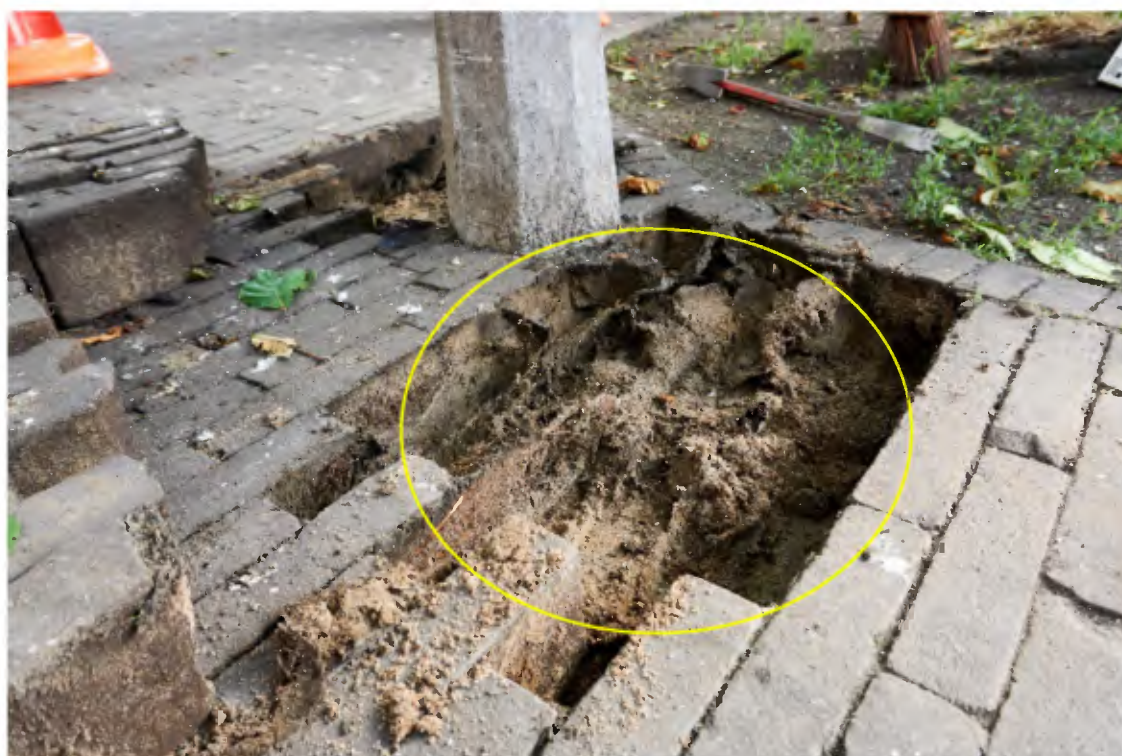
Het gehele bodemprofiel is (matig) extensief tot zeer extensief doorworteld. De meeste fijne beworteling is aangetroffen onder de klinkerverharding, tussen voegen van de klinkers en rondom de bollards die tussen de witte paardenkastanjes zijn geplaatst. Foto 3 t/m 7 geven een impressie.

Foto 3: Beeld van de fijne beworteling tussen klinkers.

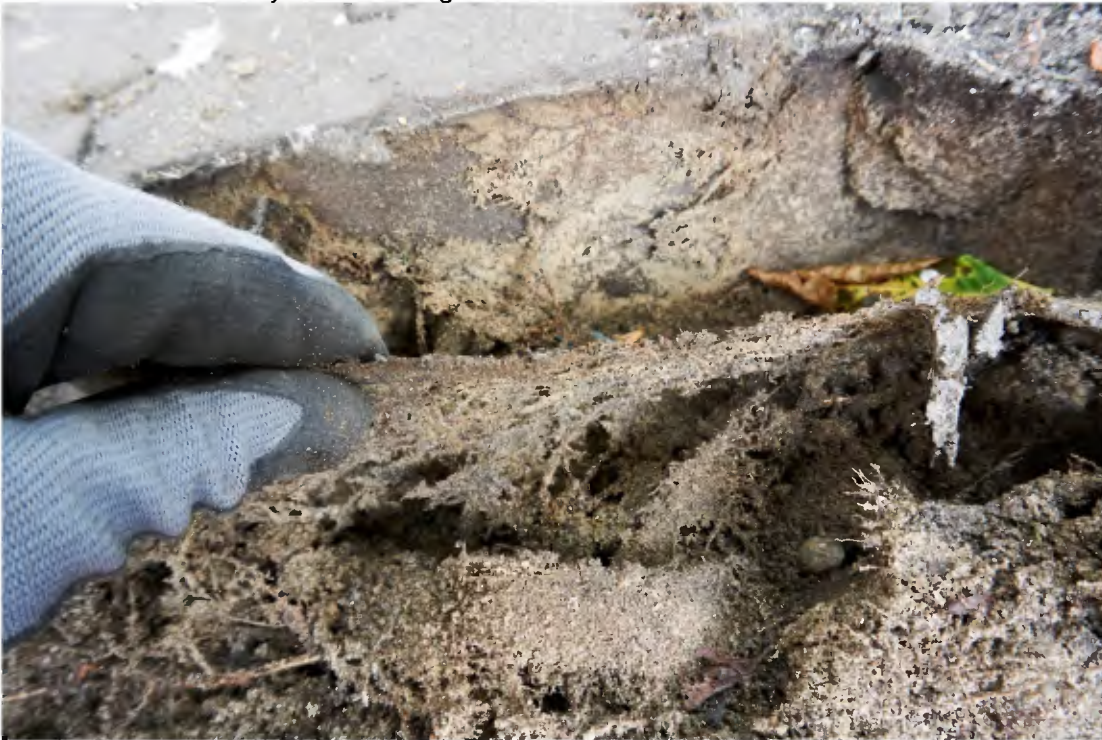
Foto 4: Detail van de beworteling tussen klinkers, 2-3 mm dikke plakken met veel haarwortels ten behoeve van een grote opnamecapaciteit.

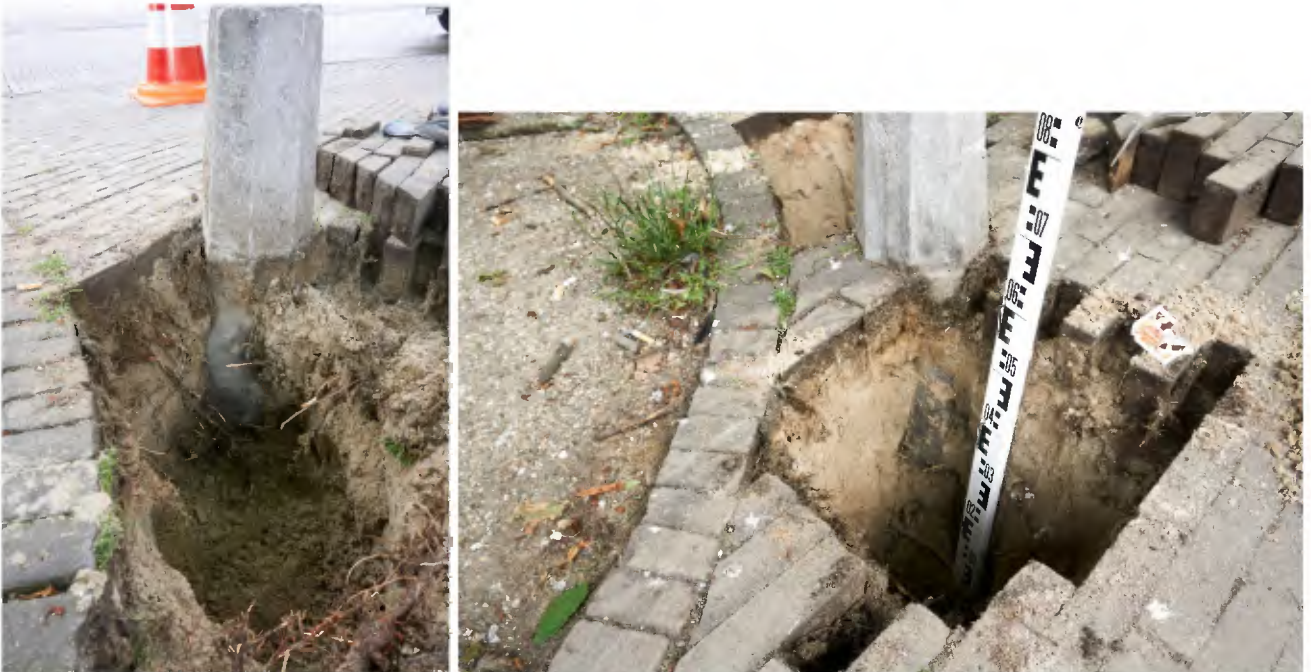
Foto 5: Beeld van een beperkt volume met intensieve beworteling op twee verschillende locaties. Achter de baak bevindt zich een natuursteen bollard. Dit bewortelingsprofiel, grenzend aan de boomspiegel, beperkt zich tot maximaal 0,5 meter rondom de bollard. Deze concentratie aan beworteling is het gevolg dat rondom deze paal relatief veel organisch materiaal inspoelt.

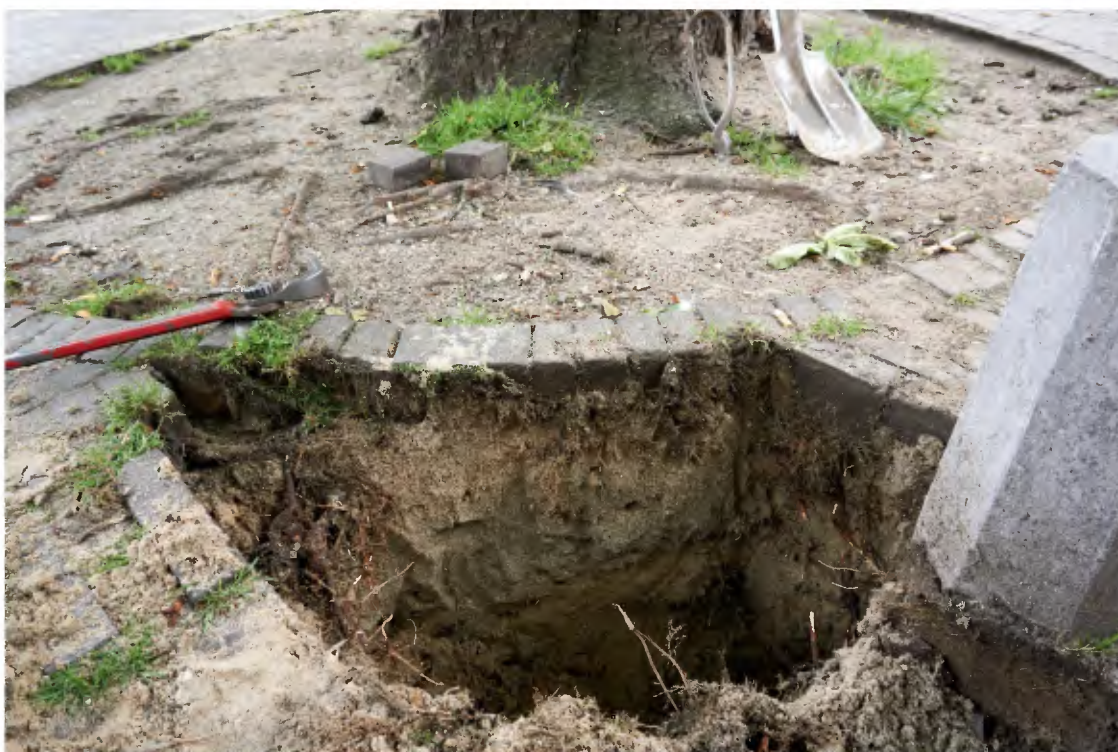
Foto 6: Typisch beeld van het weinig humeuze zandprofiel met de meeste beworteling direct onder de verharding.

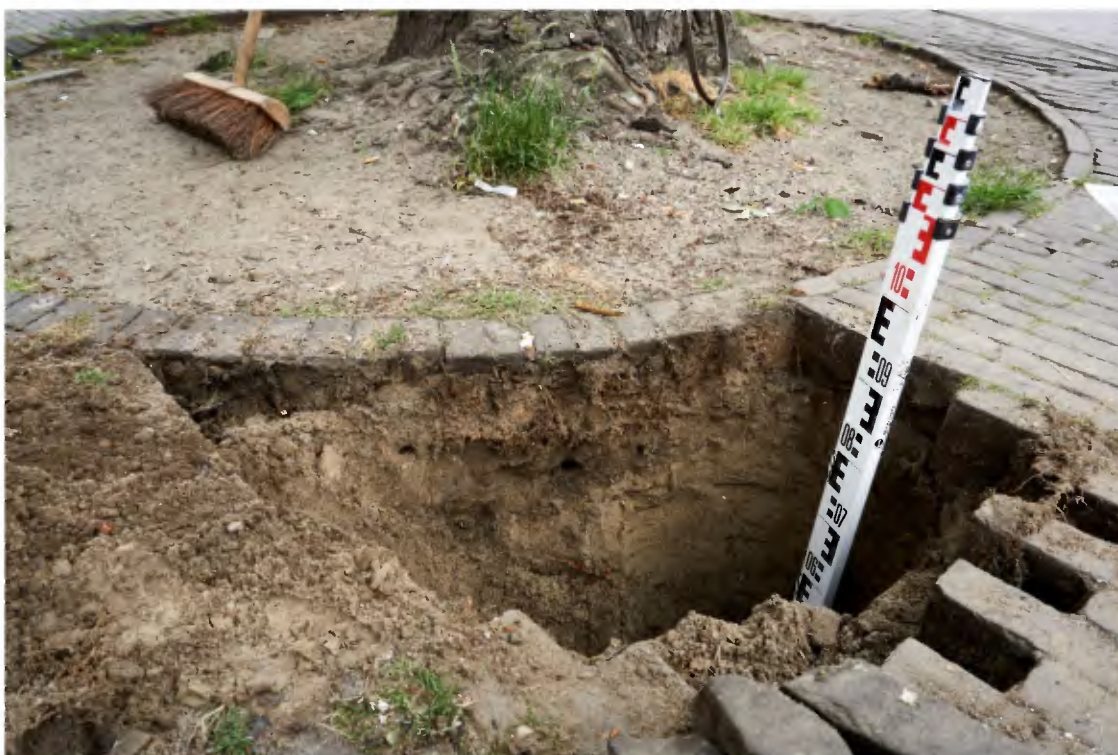
Foto 7: Typisch beeld van het weinig humeuze zandprofiel met de meeste beworteling direct onder de verharding.

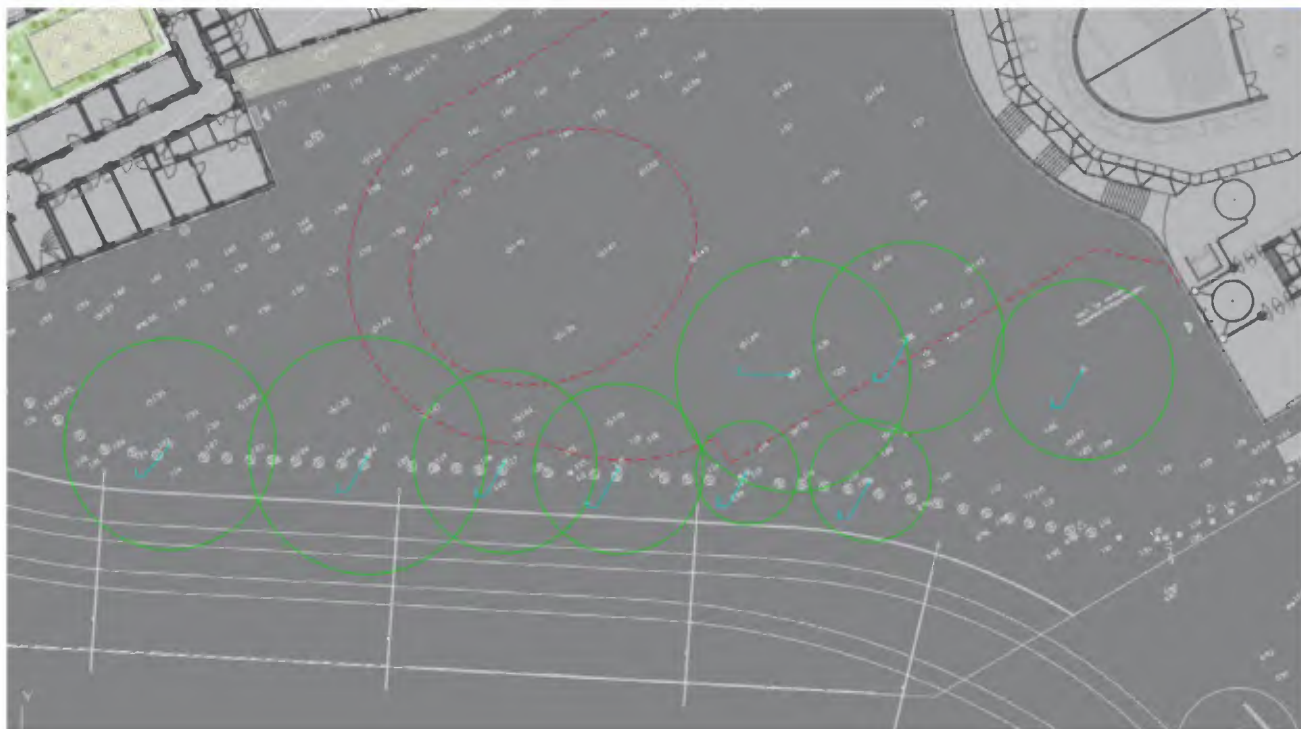
Figuur 3: Weergave van reikwijdte kroon ten opzichte van de contour van het bouwooppervlak.

In figuur 3 is de contour van het bouwooppervlak met een rode stippellijn aangegeven. De interne ovale stippellijn betreft de trappartij. Met groene cirkels is de reikwijdte van de kroon aangegeven. Te zien is dat de kroon van boomnummer 2, 3, 4, 5, 7 en 8 over dit bouwooppervlak reiken of daar grotendeels binnen vallen. Buiten de contour van dit oppervlak zal een tijdelijke damwand worden aangebracht waarbinnen de ontgraving en bouw van de entree zal plaatsvinden. De benodigde afstand tussen de contour en de te plaatsen damwand is minimaal 2 meter, de benodigde extra werkruimte voor het trilblok is daarin nog niet meegenomen. De ontgravingsdiepte is circa 5,0 meter. Hierbij zal gebruik worden gemaakt van een bronbemaling.

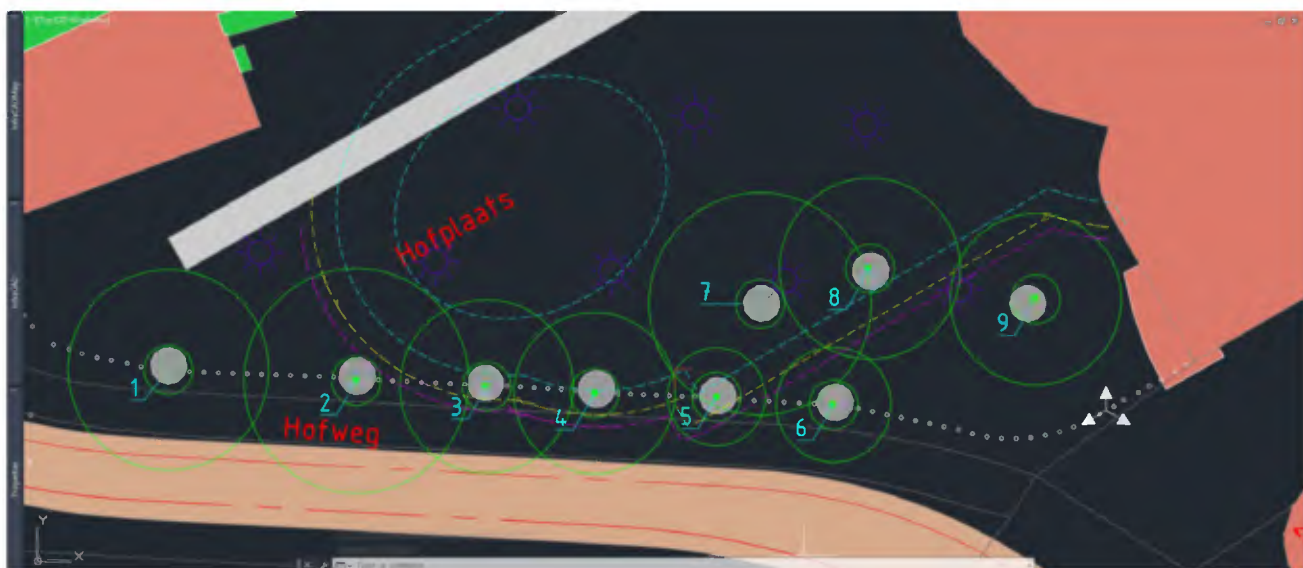
Figuur 8: Weergave van publieksentree ten opzichte van de 9 dubbelbloemige paardenkastanjes.

Op basis van de aangeleverde planvorming is het bouwvolume voor realisatie van de publieksentree weergegeven in figuur 5. De groene gesloten cirkels betreft de kroondiameter op basis van de radius van de kroon, gemeten vanaf de rand van de kroon op de Hofplaats richting het centrum van de stam. Deze weergave wijkt daarmee wat af van de gemiddelde kroondiameter. De cyaankleurige stippellijn betreft de contour van de publieksentree. De gele stippellijn is de beoogde locatie van de damwand, geplaatst op 2,0 meter van de contour. Buiten de gele stippellijn bevindt zich nog een paarse stippellijn die de benodigde werkruimte van 1,0 m aangeeft voor het aanbrengen en verwijderen van damwand.

Uit deze analyse blijkt dat boomnummer 2 t/m 5, 7 en 8 niet zijn te handhaven vanwege de te korte ontgravingsafstand tot aan de stam of omdat meer dan 50% van het kroonoppervlak verloren gaat. Aan de Hofplaatszijde van boomnummer 6 is een kroonreductie nodig van circa 1,3-1,5 meter wat neerkomt op het gedeeltelijk kandelaberen van gesteltakken. Bij boomnummer 9 is een éénzijdige kroonreductie nodig tot 2,5 meter om de damwand te kunnen plaatsen, wat neerkomt op een halvering van de straal van de kroon.
