RAPPORTAGE

Bomen Effect Analyse bij 13 bomen op het Binnenhof en de Hofplaats in Den Haag

334.3932

22 februari 2022

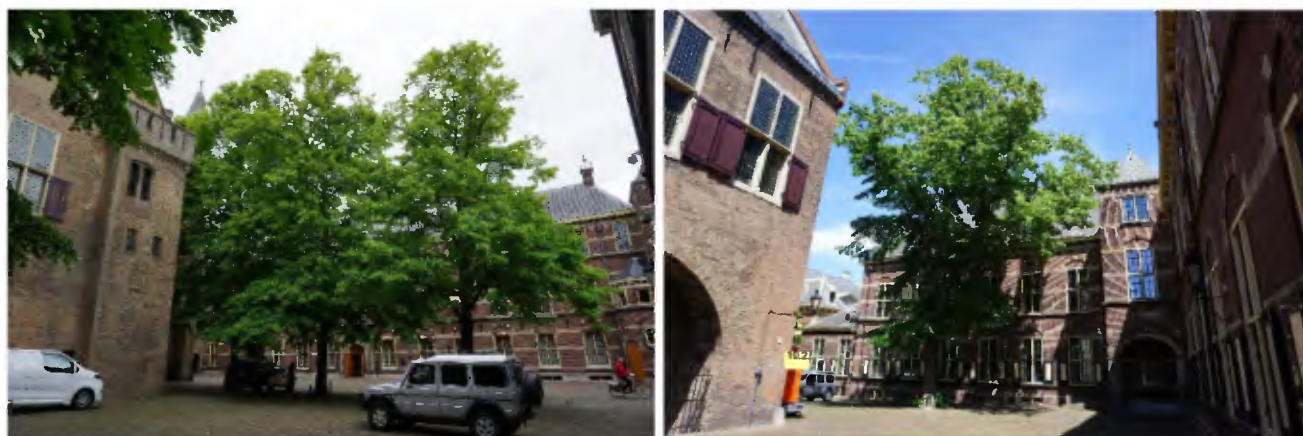
In het kader van boomveiligheid zijn bij de linden, zie foto 1, geen bijzonderheden vastgesteld die duiden op een verhoogde gevaarstelling. De conditie van deze bomen is beoordeeld als sterk verminderd op basis van het vertwijgingspatroon in de bovenzijde van de kroon.

Foto 1: Beeld van de Amerikaanse linden, op de rechter afbeelding de treuzilverlinde.

Te zien is dat het kroonvolume niet meer toeneemt, maar sprake is van een natuurlijk proces van kroonreductie. Op dit moment zijn geen duidelijke symptomen van kroonsterfte vastgesteld. In de onderzijde van de kroon van deze bomen is de bladbezetting, bladgrootte en scheutlengte beduidend beter en vergelijkbaar met conditieklasse 'normaal' (Roloff, 2001, 2018).

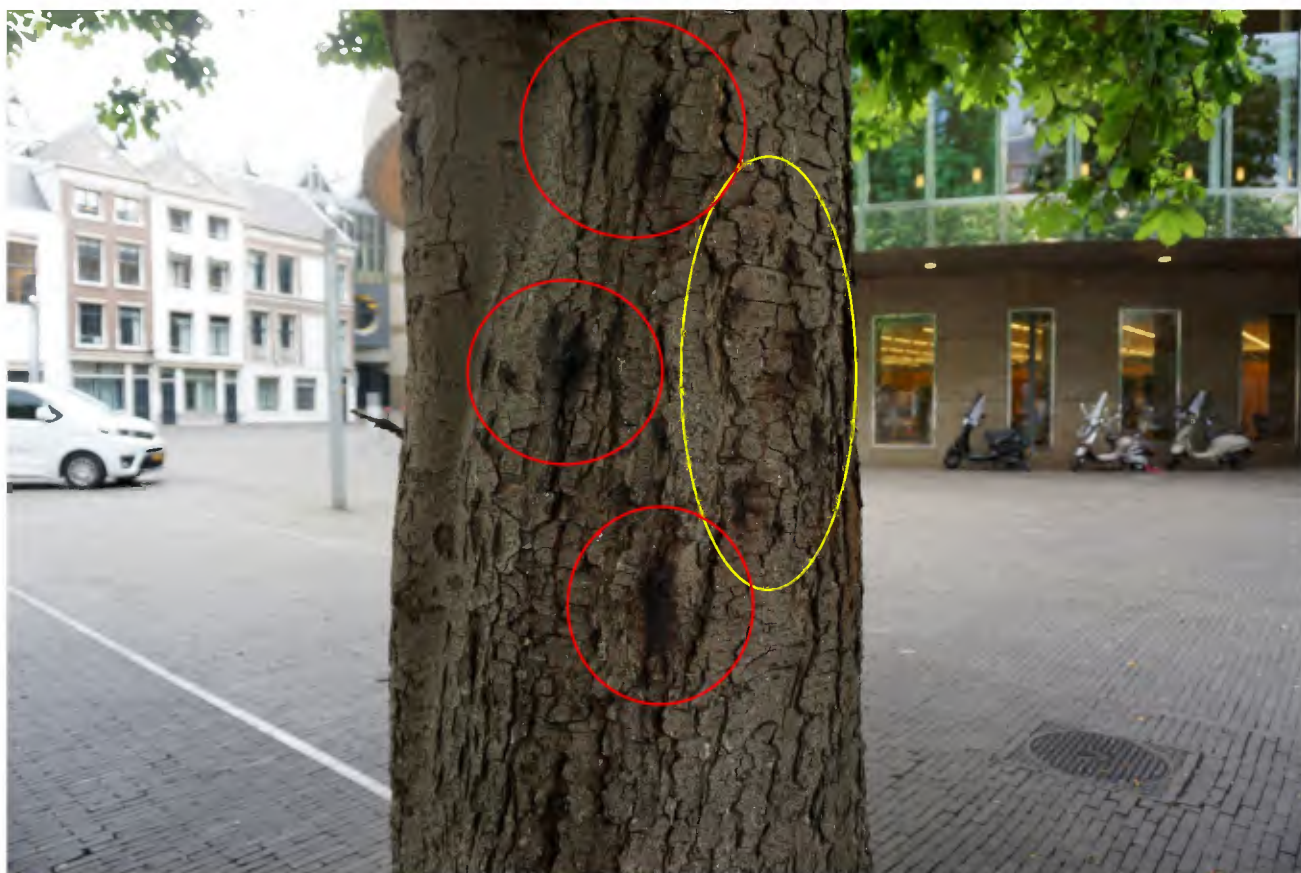
Alle bomen zijn aangetast door kastanjebloedingsziekte, de aantastingsgraad is te bestempelen als 'zwaar'. Kenmerken hiervoor zijn de kleine beperkte actieve bloedingsplekken op de stam en gesteltakken die na opdroging zichtbaar blijven als verbleekte inktvlekken, zie foto 2. In de kroon is sprake van twijg en taksterfte tot 15 cm doorsnede. De kleinere bladgrootte is niet direct gerelateerd aan kastanjebloedingsziekte. De afnemende bladgrootte richting de bovenzijde van de kroon en lichtgroene bladkleur zijn wel aanwijzingen van een meerjarige aantasting die van invloed is op de conditie.

Foto 2: Actieve bloedingen zijn geel omcirkeld, opgedroogde bloedingen zijn rood omcirkeld.

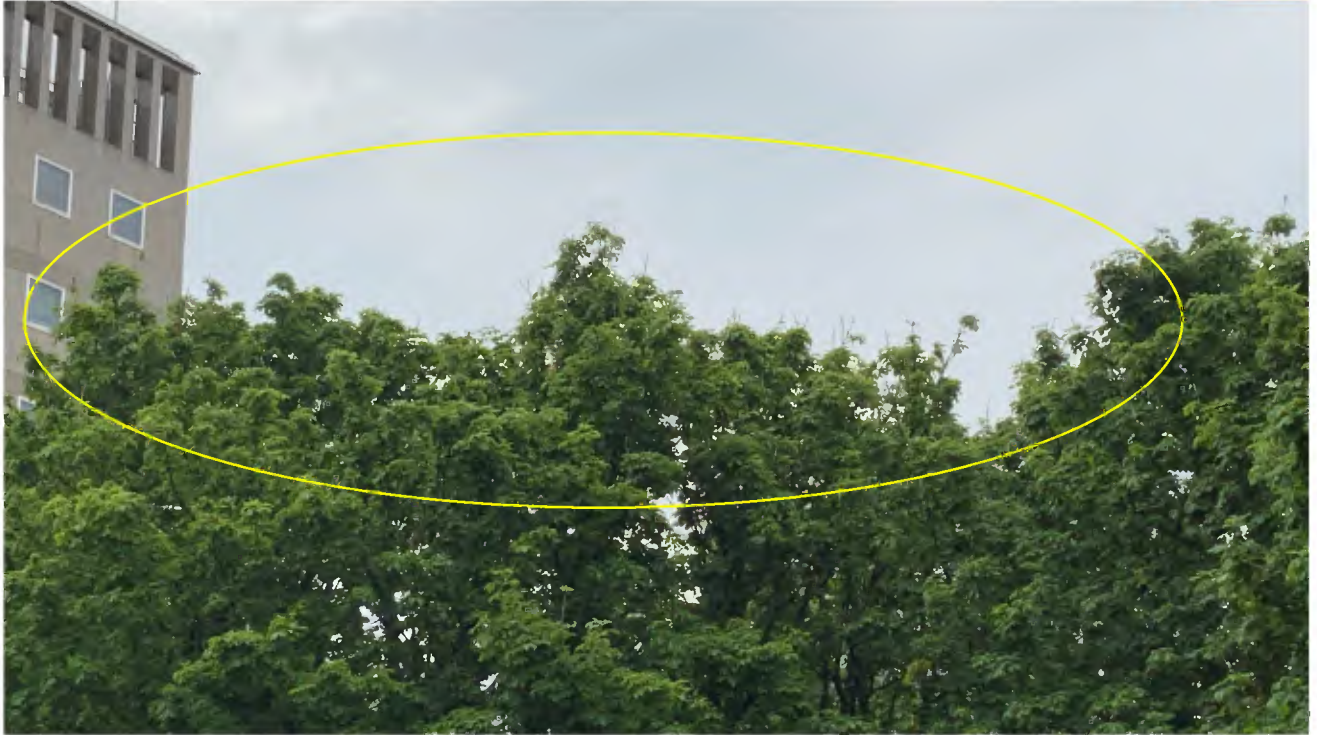
De afgestorven takeinden in de bovenzijde van de kroon, zie foto 3 op pagina 9, zijn het gevolg door vraat van de halsbandparkiet. Op 4 september 2020 zijn meer dan 150-200 halsbandparkieten in de

Foto 3: Boomnummer 6, beeld van afgestorven toppen van gesteltakken.

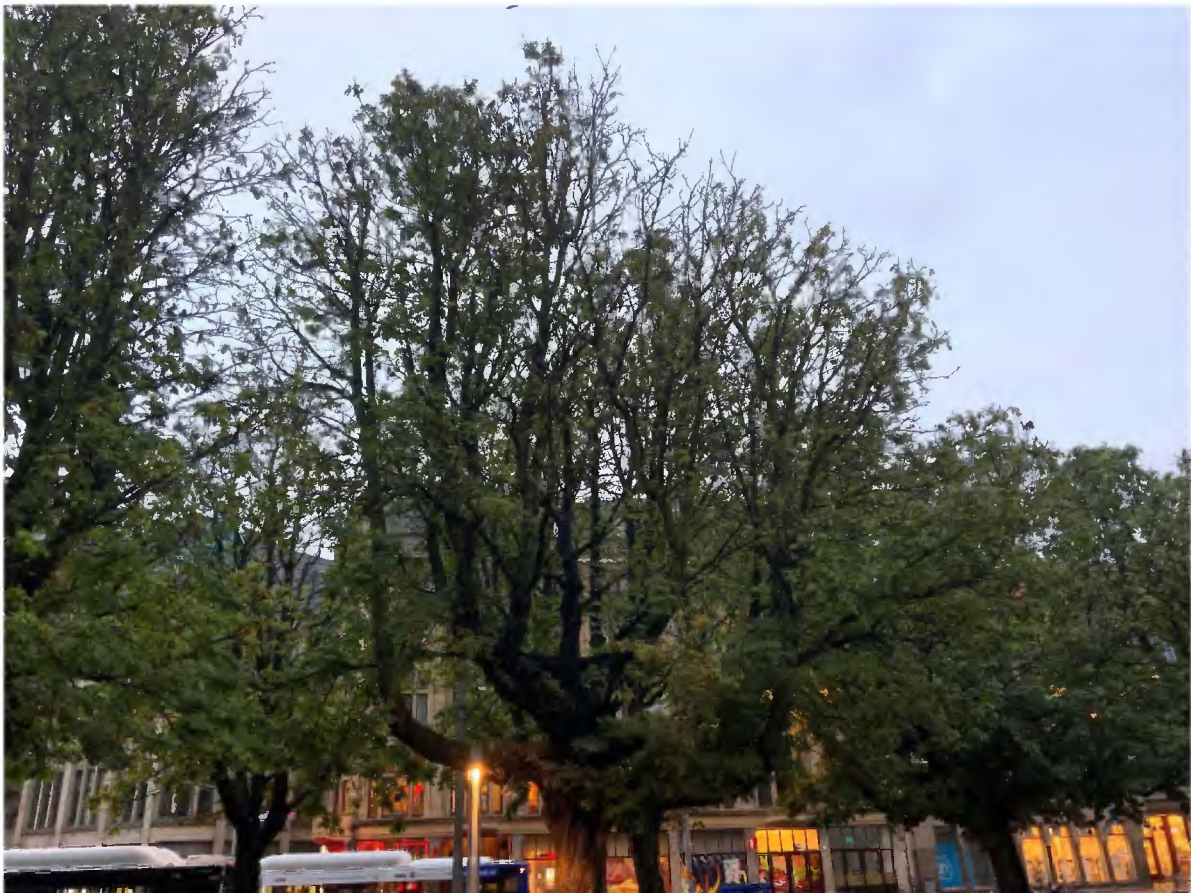
kroon van de dubbelbloemige paardenkastanjes op de Hofplaats vastgesteld. De kroon van boomnummer 5, 6, 7 en 11 t/m 13 was hierdoor grotendeels ontdaan van blad.

Foto 4: Beeld van de grotendeels ontbladerde kroon van boomnummer 6 op 4 september 2020.

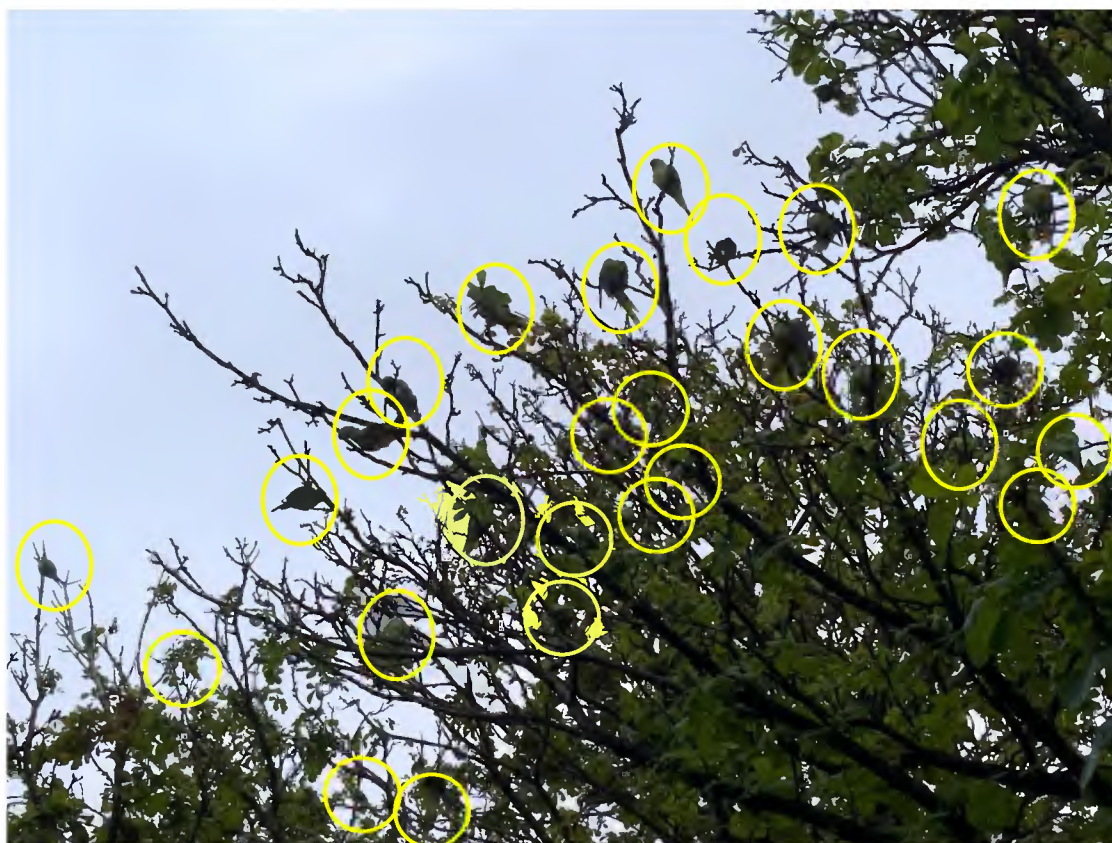
Foto 5: Met gele cirkels is de positie van enkele halsbandparkieten aangegeven.

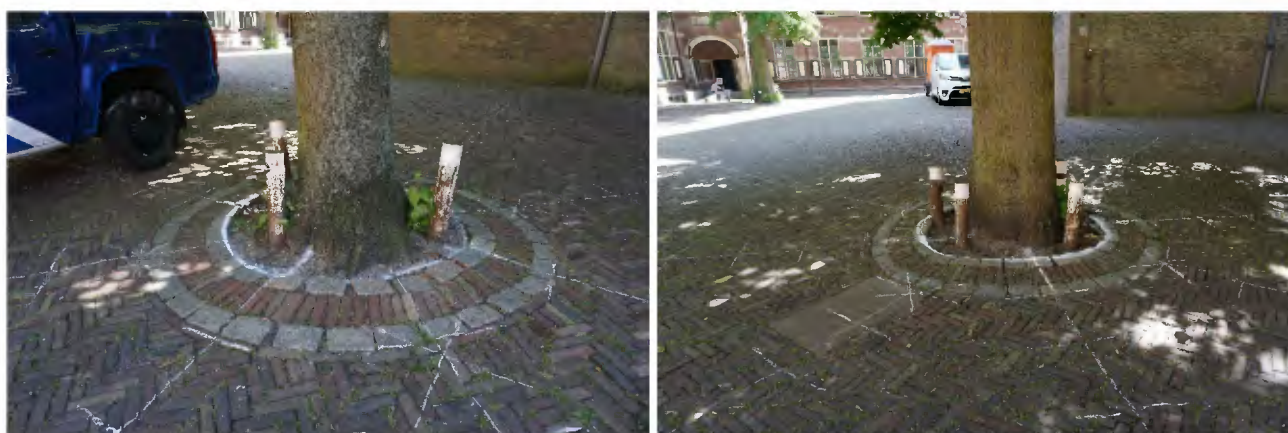
Onder de kroonprojectie van de 13 bomen is klinkerverharding aangebracht waarbij de boomspiegel met name bij de 4 linden niet veel groter is dan de begrenzing van de wortelvoet, zie foto 6 op pagina 11. Bij de 4 linden is geen opdruk van verharding zichtbaar, bij de dubbelbloemige paardenkastanjes is dat wel het geval rondom de boomspiegel tot aan de met koper overtrokken betonnen streklagen in de verharding. Deze parallelle streklagen hebben een hoogte van 20 cm en zijn gefundeerd op een 30-40 cm brede en 5 cm hoge betonvoet, zie foto 7 op pagina 11. Onder de kroon van de bomen worden op het Binnenhof zwaardere voertuigen geparkeerd, op de Hofplaats zijn weekmarkten.

Foto 6: Beeld van de kleine boomspeigel met anti-aanrijpalen bij de Amerikaanse linden met boomnummer 1 en 2.

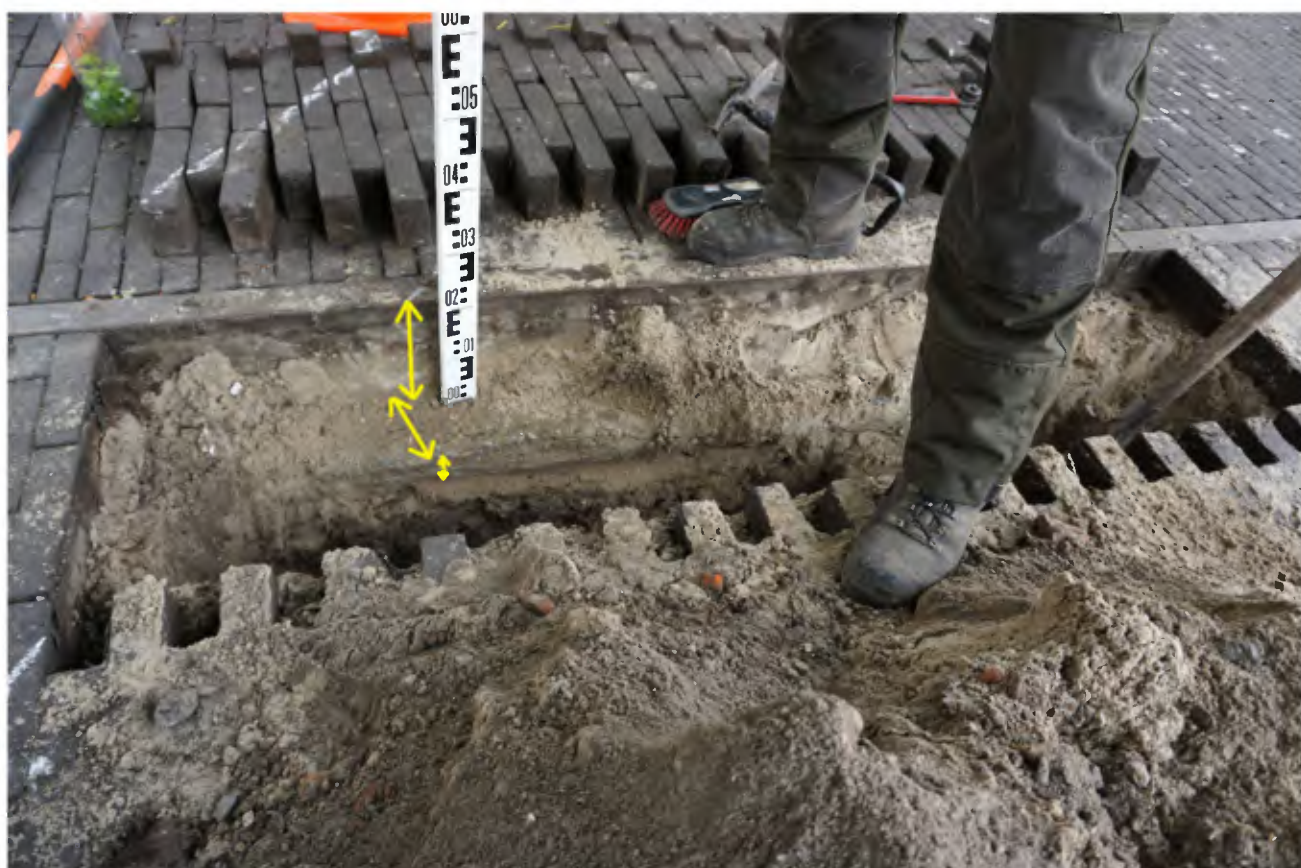
Foto 7: Beeld van de betonnen streklaag met koper omhulsel op de betonfundering.

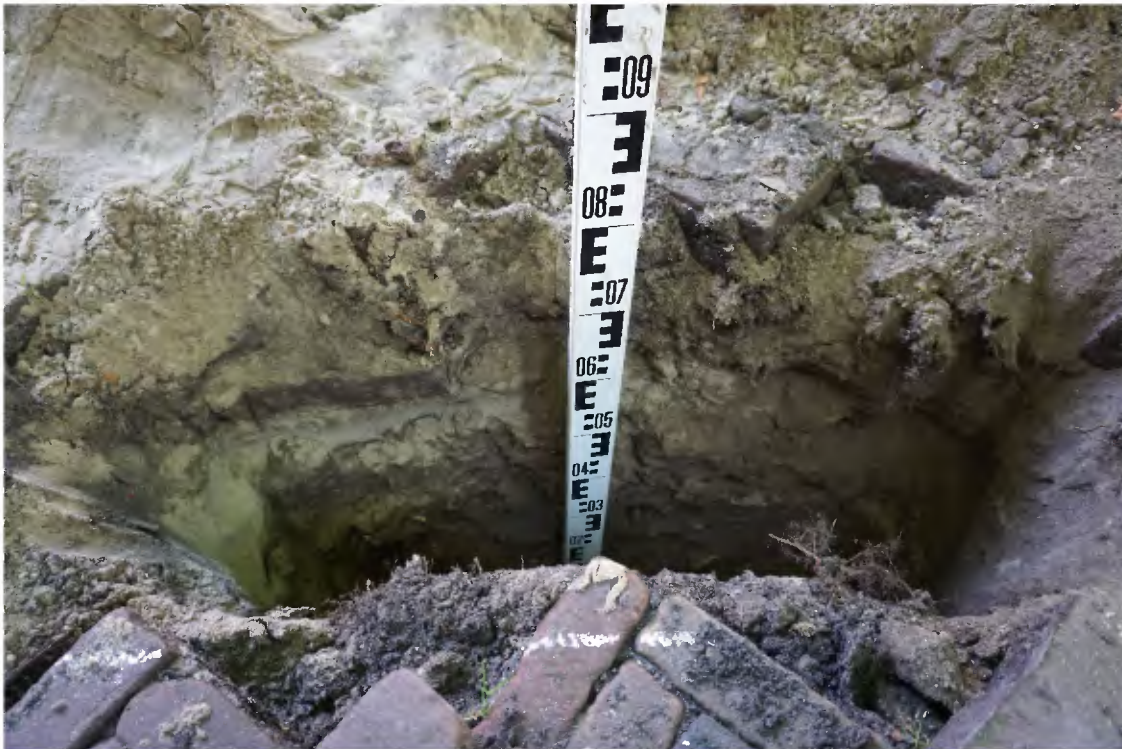
Foto 8: Bodemprofiel op 2,0 meter uit het hart aan de zuidzijde van de stam, naast enkele oppervlakkige wortels onder de verharding is het bodemprofiel extensief doorworteld met fijne wortels tot 2 mm. Dikte cunet is 5 cm.

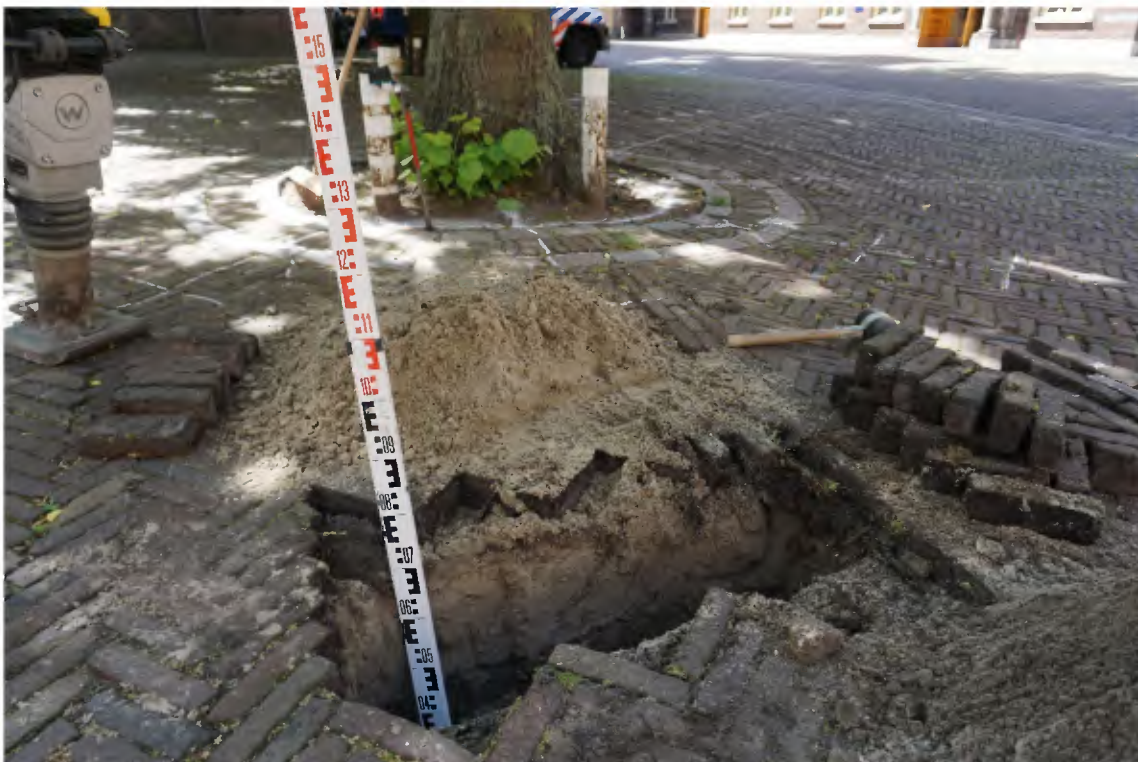
Foto 9: Bodemprofiel op 3,0 meter afstand, cunet is 30 cm, daarna humusarm fijn zand met fijn puin. Extensief doorworteld bodemprofiel met 2 wortels van 3 cm doorsnede waarvan 1 afgestorven.

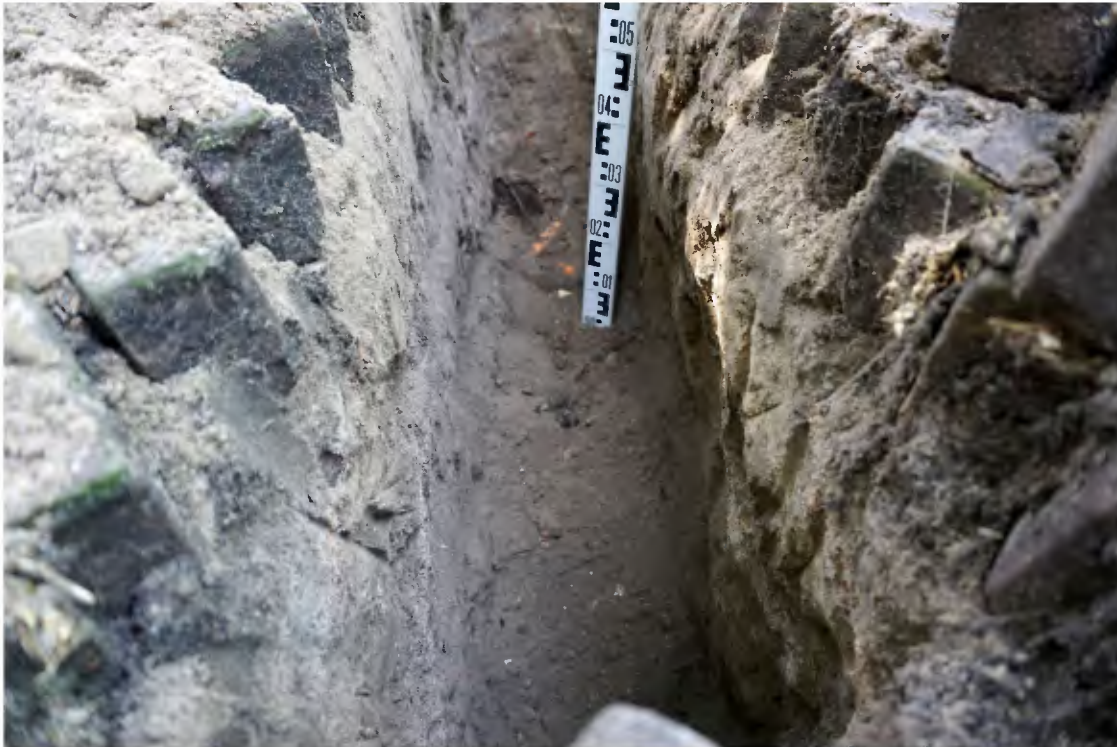
Foto 10: Bodemprofiel op 4,1 meter uit hart stam aan noordzijde van boomnummer 4. Bodemprofiel is zeer extensief doorworteld met fijne wortels tot 2-3 mm doorsnede.

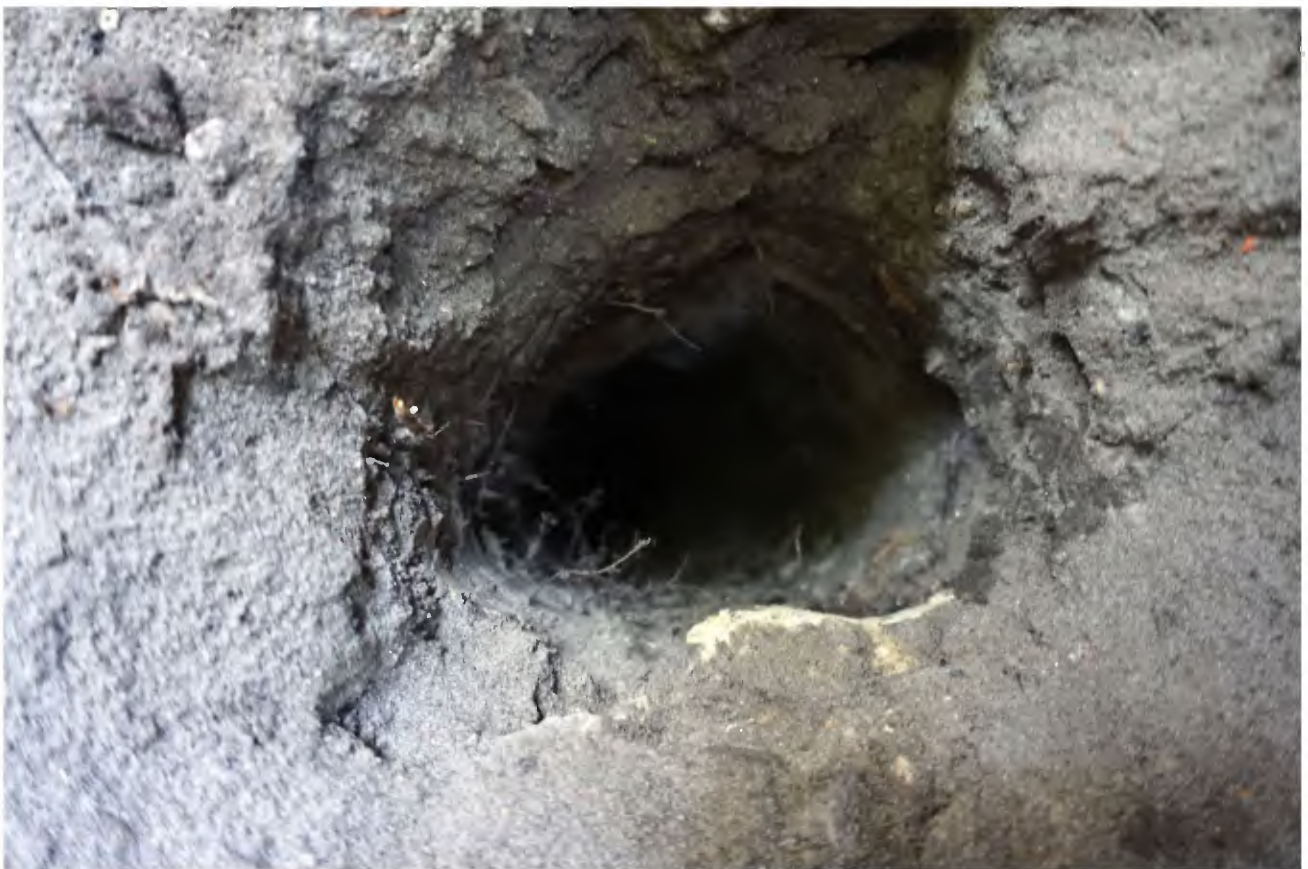
Foto 11: Fijne beworteling in boorgat vanuit onderzijde sleuf (foto 8), de intensieve fijne doorworteling vanaf 0,7 m-mv is goed zichtbaar.

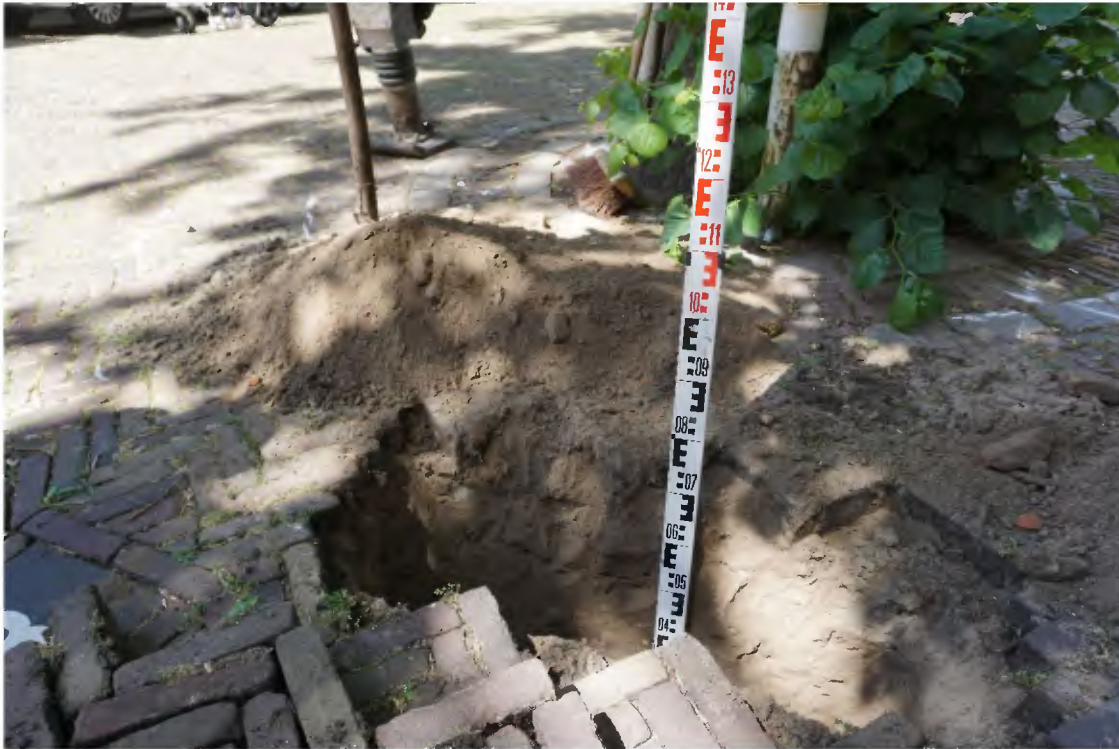
Foto 12: Profielsleuf aan de zuidzijde van boomnummer 4 op 2,8 meter uit hart stam, het bodemprofiel is matig intensief doorworteld met wortels tot 3 mm doorsnede.

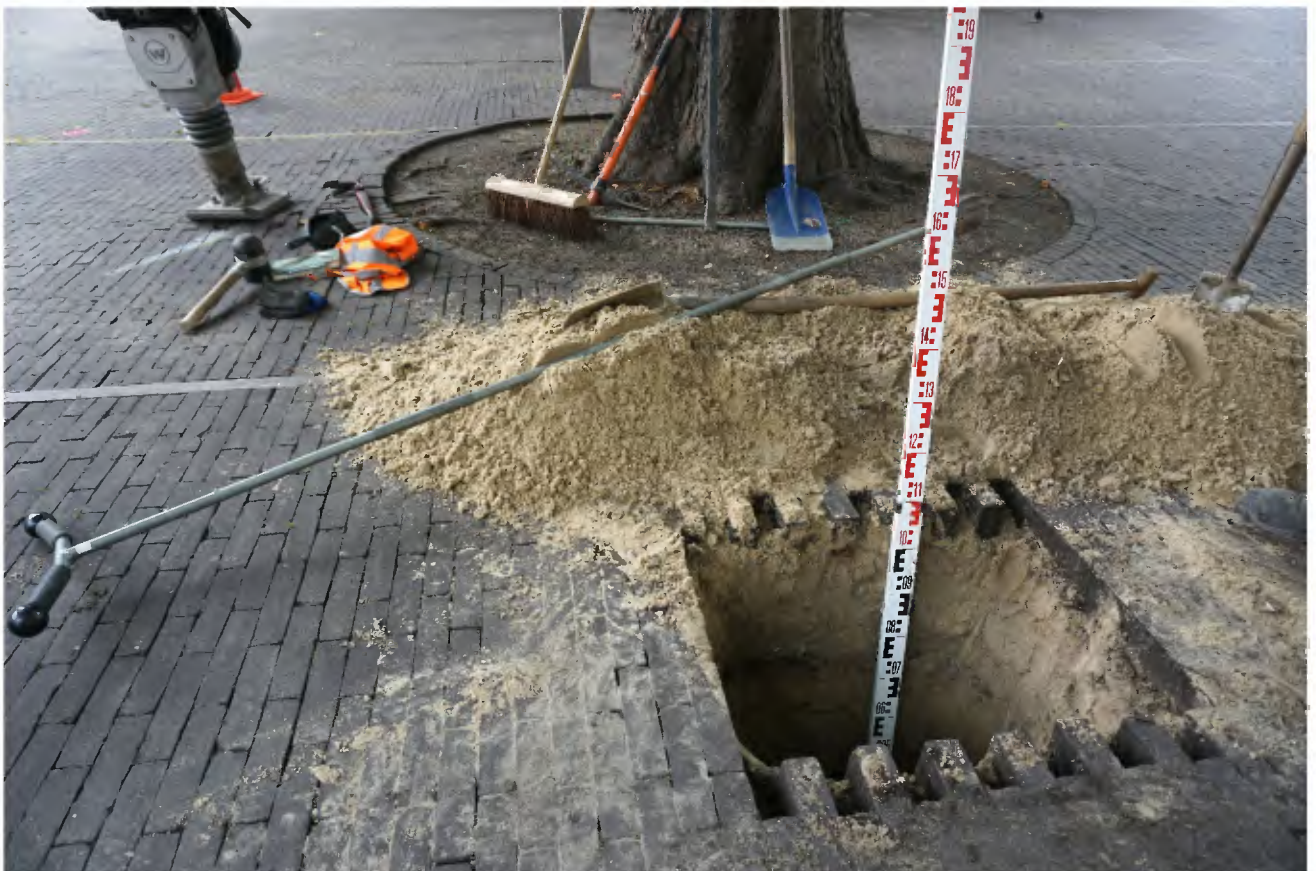
Foto 13: Beeld van het zandige bodemprofiel aan de westzijde van boomnummer 5. Het bodemprofiel is humusarm zand, beworteling is tot 0,7 m-mv vrijwel afwezig, vanaf 0,7-1,1 m-mv extensief doorworteld met wortels tot 2 mm doorsnede.

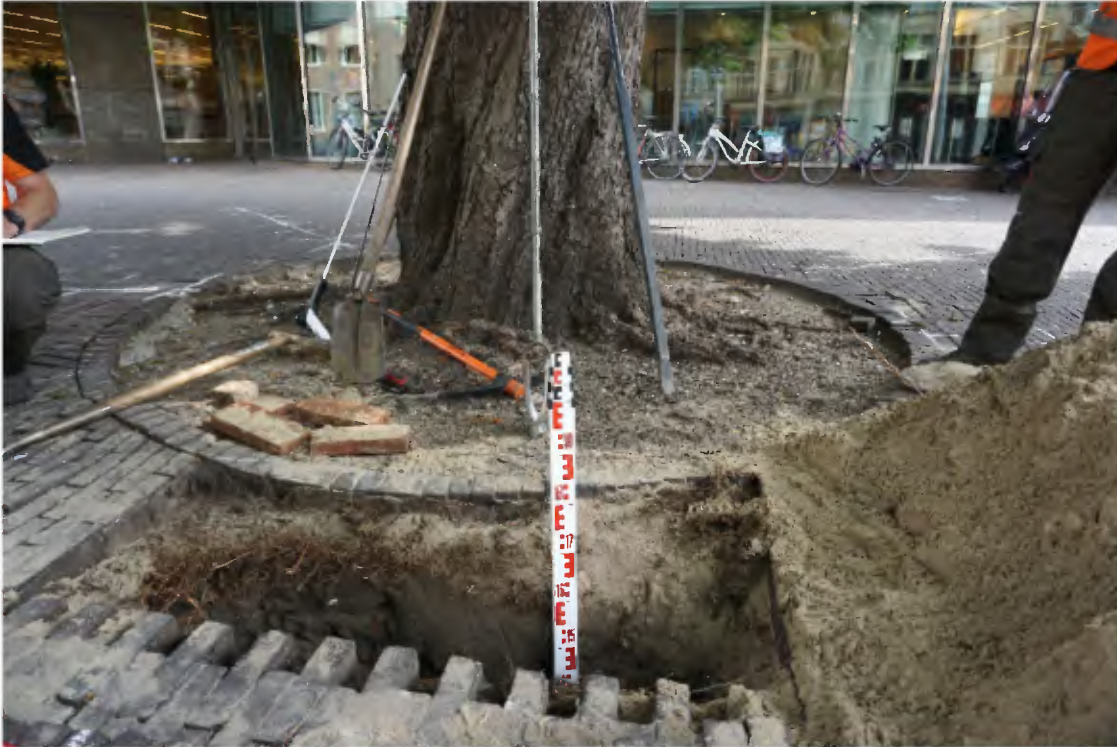
Foto 14: Beeld van de opbouw van het bodemprofiel op de rand van de boomspegel bij boomnummer 7. De datakabel evenwijdig aan de sleuf bevindt zich op 1,1 m-mv, de gasleiding is niet aangetroffen. Bodemprofiel is intensief doorworteld van 5-10 en 55-95 cm-mv, in de tussenlaag afwezig, vanaf 0,95-2,0 m-mv extensief doorworteld.

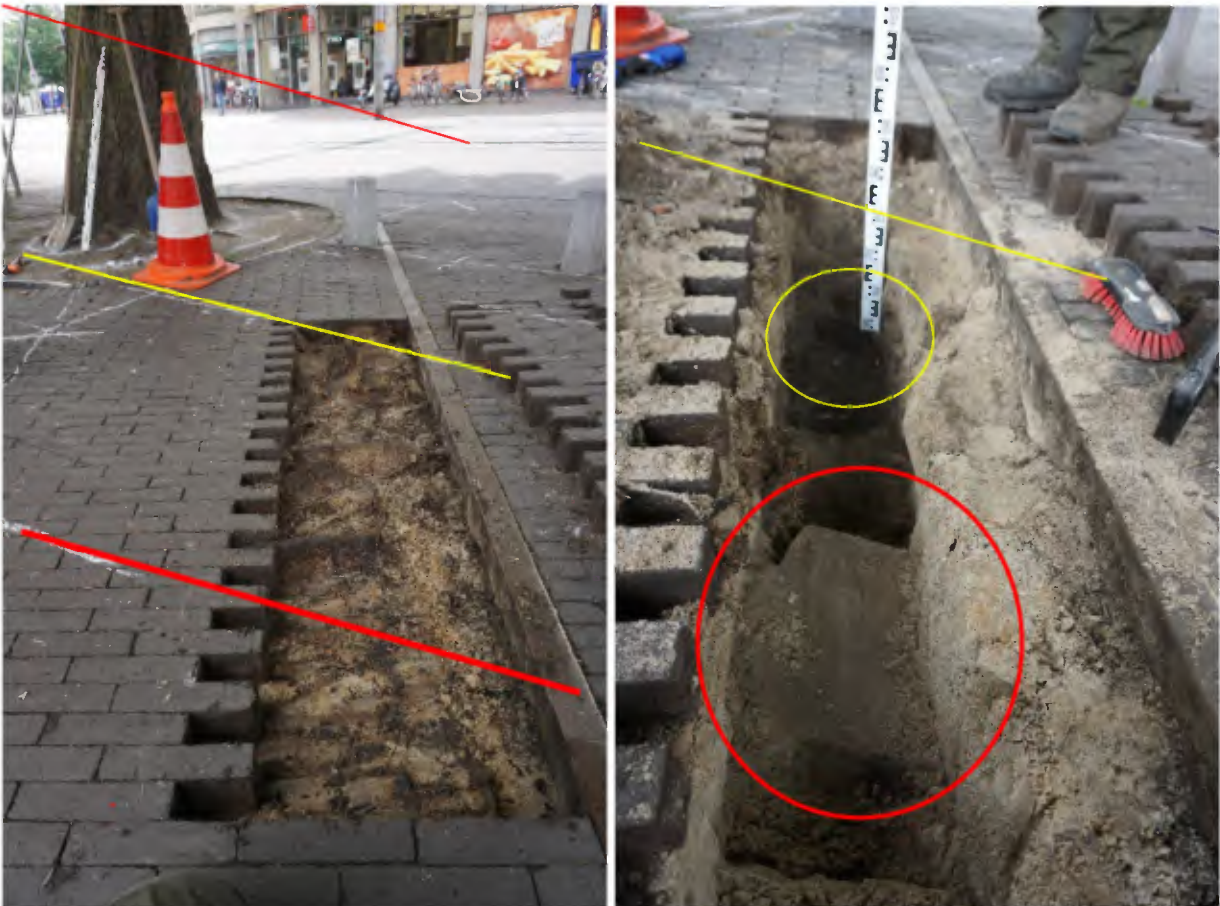
Foto 15: Profielsleuf bij boomnummer 10, de gele lijn betreft een uitzonderlijk dikke datakabel op 45 cm-mv, de rode lijn betreft een leidingtracé op 0,65 m-mv, afgedekt door een dekplaat van 30 x 30 cm betontegels op 0,3 m-mv.

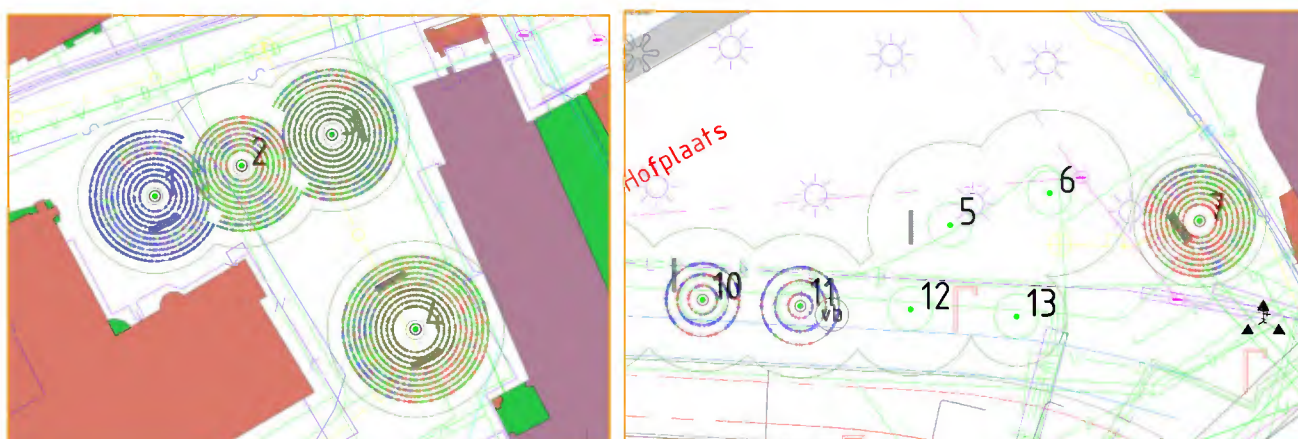
Figuur 7: Weergave van scanpatroon met worteldetecties.

In figuur 7 zijn de worteldetecties aan de scanlijnen toegevoegd, dit is beter zichtbaar op de tekeningen in bijlage 3. Door het lage percentage bodemvocht is er een groter contrast met het vochtgehalte in wortels waardoor vrijwel alle beworteling vanaf 3 mm is gedetecteerd. Het bodemprofiel lijkt daarom op basis van de hoge dichtheid van worteldetecties intensief doorworteld. Voor beide boomsoorten is het bodemprofiel echter min of meer pleksgewijs en weinig intensief tot (zeer) extensief doorworteld. Het gros van de aangetroffen beworteling in de profielsleuven heeft een diameter kleiner dan 3 mm.

De rode puntjes in figuur 7 zijn wortels in de zone 0-30 cm-mv, groene puntjes zijn wortels in de zone 30-60 cm-mv, blauwe puntjes wortels in de zone 60-90 cm-mv. Te zien is dat bij boomnummer 1, 10 en 11 de blauwe punten, de diepere beworteling overheerst. In figuur 8 is het geanimeerd 3D wortelgestel van boomnummer 1 weergegeven, de kleuring is op basis van de hiergenoemde dieptezones. Boom 2, 3, 4 en 7 hebben een meer variabel en oppervlakkig wortelgestel hebben gevormd, te herleiden uit de grotere hoeveelheid rode en groene puntjes.

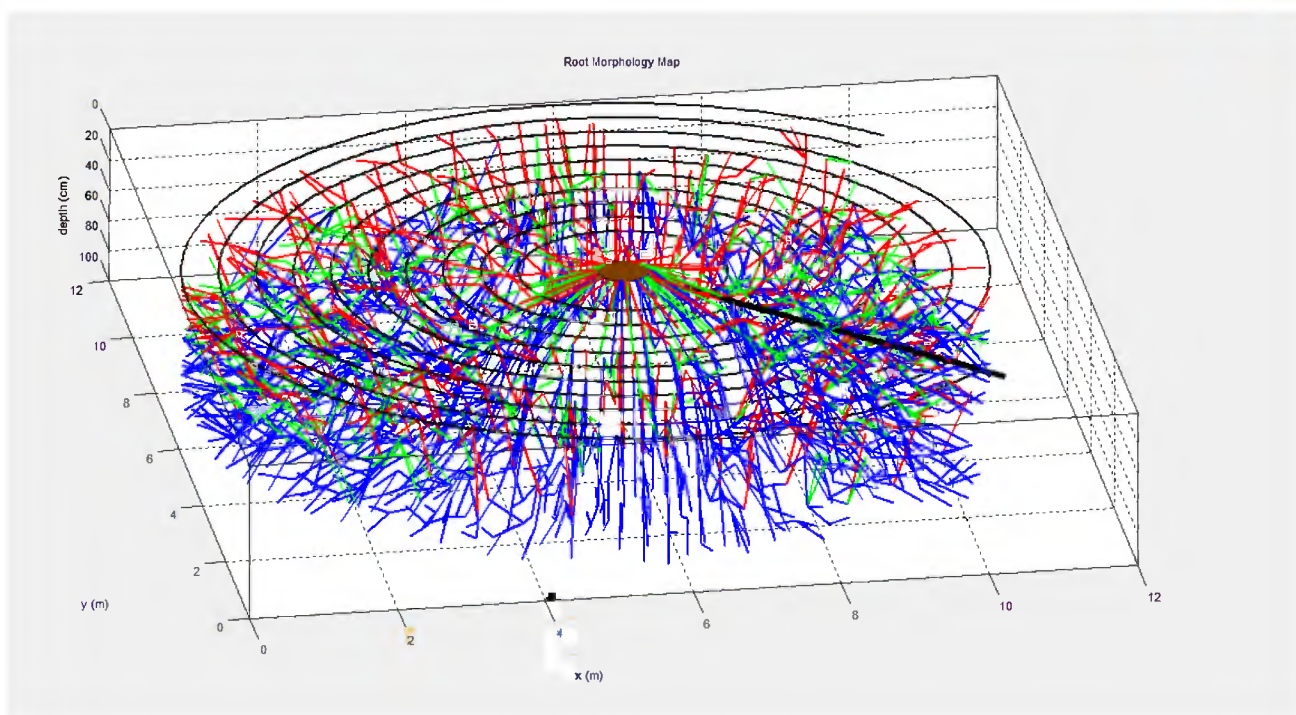
Het wortelgestel van de bomen reikt tot aan het grondwater. Bij boomnummer 1 t/m 4 is beworteling aangetroffen tot een diepte van tenminste 2,7 m-mv, bij de kastanjes 1,9 m-mv.

Figuur 8: 3D animatie van het wortelgestel van boomnummer 1 gezien vanaf de zuidzijde. De rood, groen en blauwe kleuring is op basis van de dieptezones 0-30, 30-60 en 60-90 cm diepte. Aan de bovenzijde zijn de scanlijnen weergegeven met in het midden de positie van de boom. Boomnummer 2 bevindt zich aan de rechterzijde buiten deze figuur. De meeste beworteling is aangetroffen in de zone vanaf 60 cm diepte.

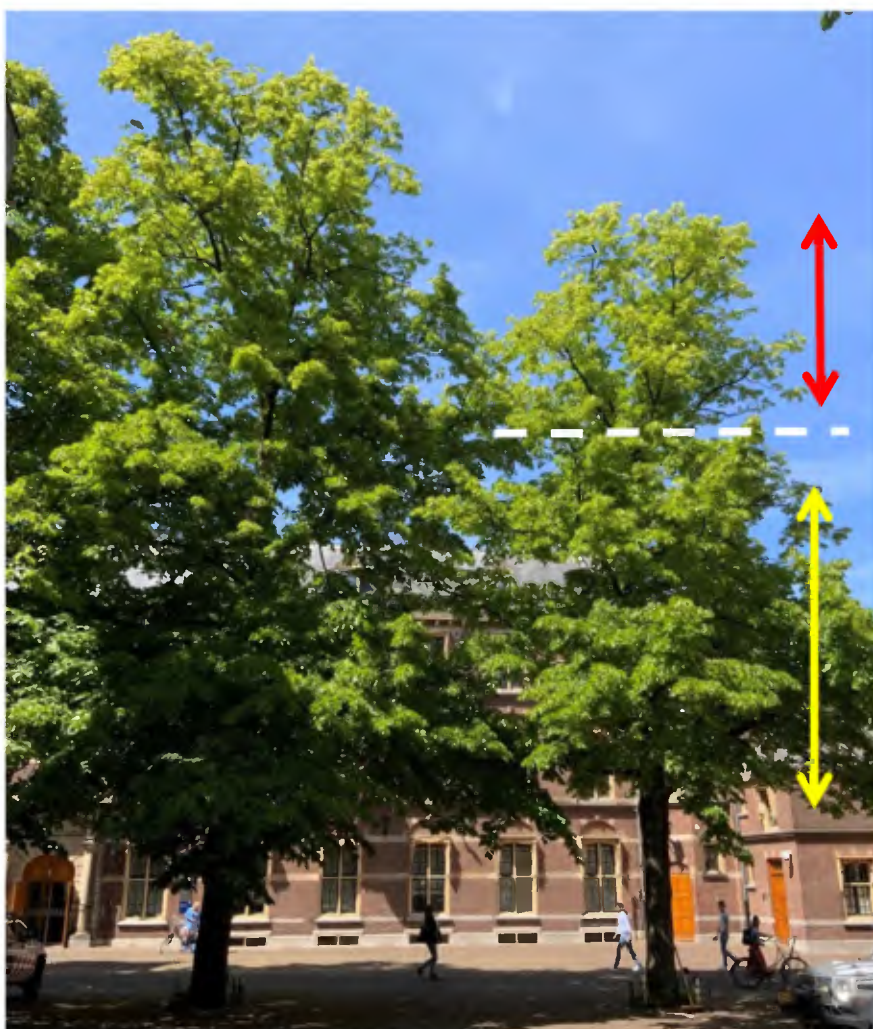
Bij de 3 Amerikaanse linden zijn in het kader van boomveiligheid geen bijzonderheden aangetroffen. De sterk verminderde conditie is het directe gevolg van de lage bodemvruchtbaarheid. Beide boomsoorten hebben op deze standplaats een grote beschikbaarheid aan doorwortelbaar volume waardoor nog redelijk forse kroonvolumes zijn gevormd. Te zien is dat in de afgelopen jaren onvoldoende mineralen beschikbaar voor algehele uitbreiding van kroonvolume, het groeiproces in de bovenzijde van de kroon is gestagneerd. De bladgrootte en scheutlengte in de onderzijde van de kroon is normaal voor de soort en levensfase, zie foto 16.

Foto 16: Beeld van de gestagneerde ontwikkeling in de bovenzijde van de kroon (rode pijl) en betere bladbezetting kroonontwikkeling in de onderzijde van de kroon (gele pijl).
