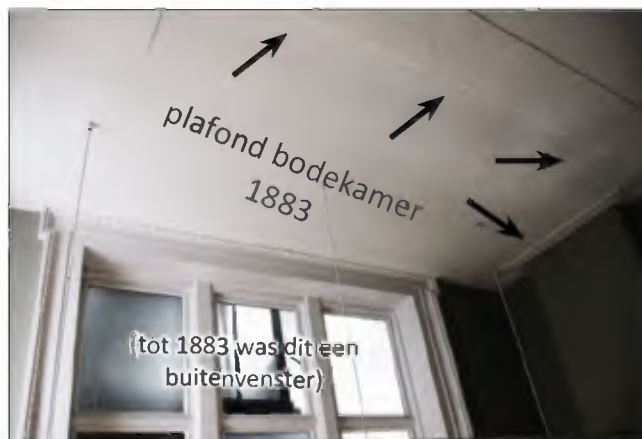
Afb. 3.119: Aan het verloop van de platte perklijsten valt de voormalige aanwezigheid van een bodekamer in de uitbreiding uit 1883 te zien, achter het oorspronkelijke centrale trappenhuis uit 1861 (vgl. afb. 2.109).

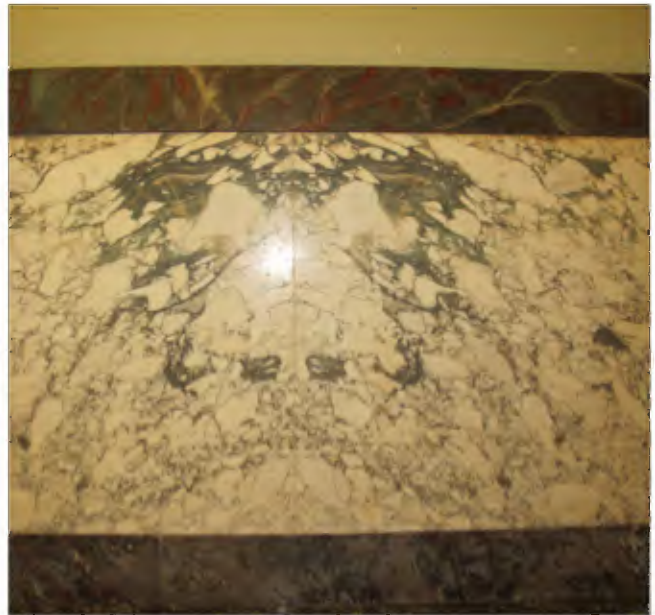
Met name in de lambrisering in het achterste gedeelte van de vestibule, dus in de zone voor het trappenhuis en de lift, valt echter op dat er ook grote gedeeltes *niet* volgens Livre Ouvert patroon zijn bekleed. De overgangen tussen de verschillende marmerplaten vallen op die plekken dus veel meer op. Het oogt daardoor slordiger (afb. 3.126). Hierdoor rijst er enige twijfel over de authenticiteit van deze onderdelen, dus twijfel of de gehele lambrisering nog wel uit 1935 stamt.

Afb. 3.125: Deel van de lambrisering met Livre Ouvert.

Geadviseerd wordt om een natuursteendeskundige te consulteren over de vermoedens dat de marmerlambrisering en deuromlijstingen in de vestibule mogelijk niet allemaal uit 1931 stammen, maar op enkele plekken wellicht zijn vervangen.

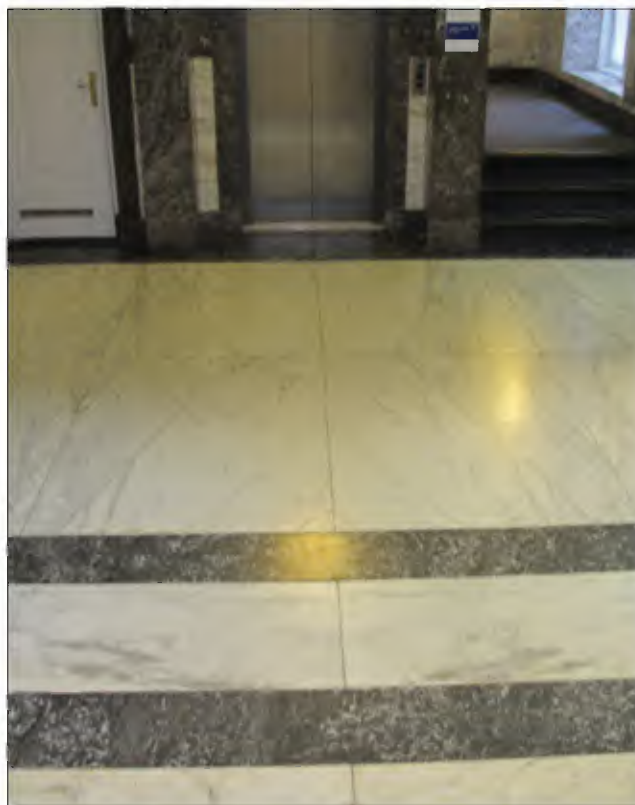
Afb. 3.131: De vloer in het achterste gedeelte van de vestibule bestaat uit marmeren vloerplaten in dubbele Livre Ouvert ligging. De adering is weinig opvallend, waardoor de vloer hier lichter lijkt.

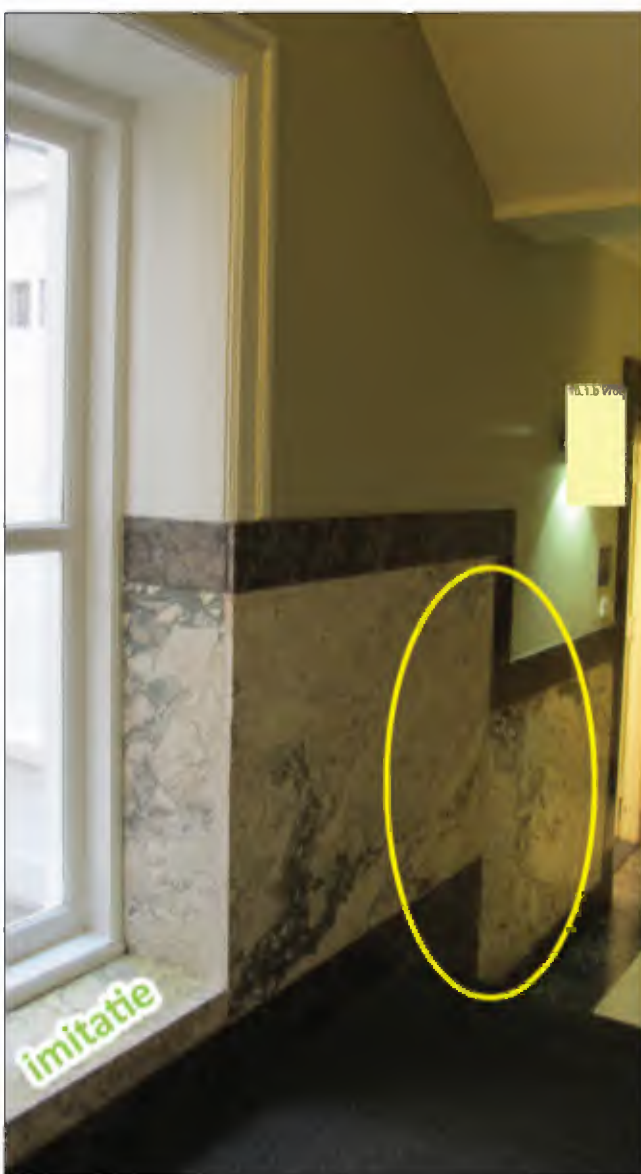
In het hoofdtrappenhuis is een marmeren lambrisering aanwezig tot en met het eerste bordes (afb. 3.143). Deze lambrisering biedt een aantal hoofdbrekers. Ten eerste is het grootste deel van de platen hier wél in Livre Ouvert aangebracht, maar schijnbaar niet overal. Specifiek bij de aansluiting van de lambrisering van de vestibule op de lambrisering van het trappenhuis (waar een écht Livre Ouvert weliswaar vrijwel niet te maken valt, i.v.m. de hoogtesprong, is helemaal geen aandacht besteed aan het creëren van een schijnbaar naadloze overgang (zie de gele ellips in afb. 3.142).

Afb. 3.142: Er is geen poging gedaan om de overgang tussen de lambrisering van de vestibule en die van het trappenhuis te verhullen. Foto genomen op het eerste bordes.

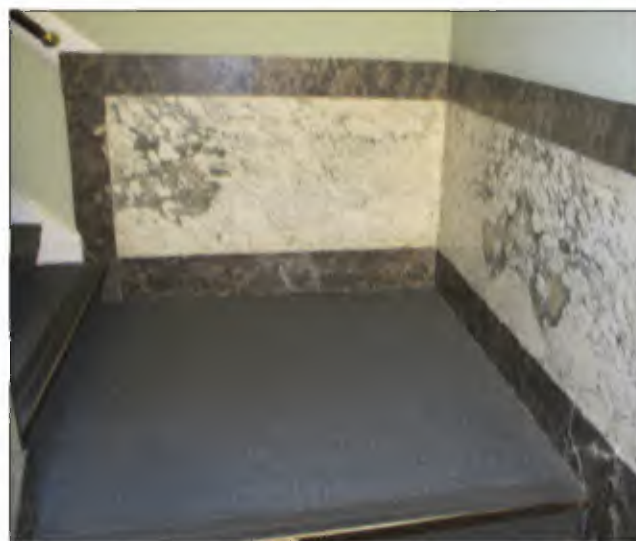
Ten tweede zijn, ook op de plekken waar wél een Livre Ouvert is gecreëerd, de randen ronduit slordig afgewerkt (zie gele rechthoek in afb. 3.144).

Afb. 3.143: Aansluiting van het eerste bordes op de houten trap. Hier is in de lambrisering wel Livre Ouvert toegepast aan de rechterzijde, maar niet in de hoek?

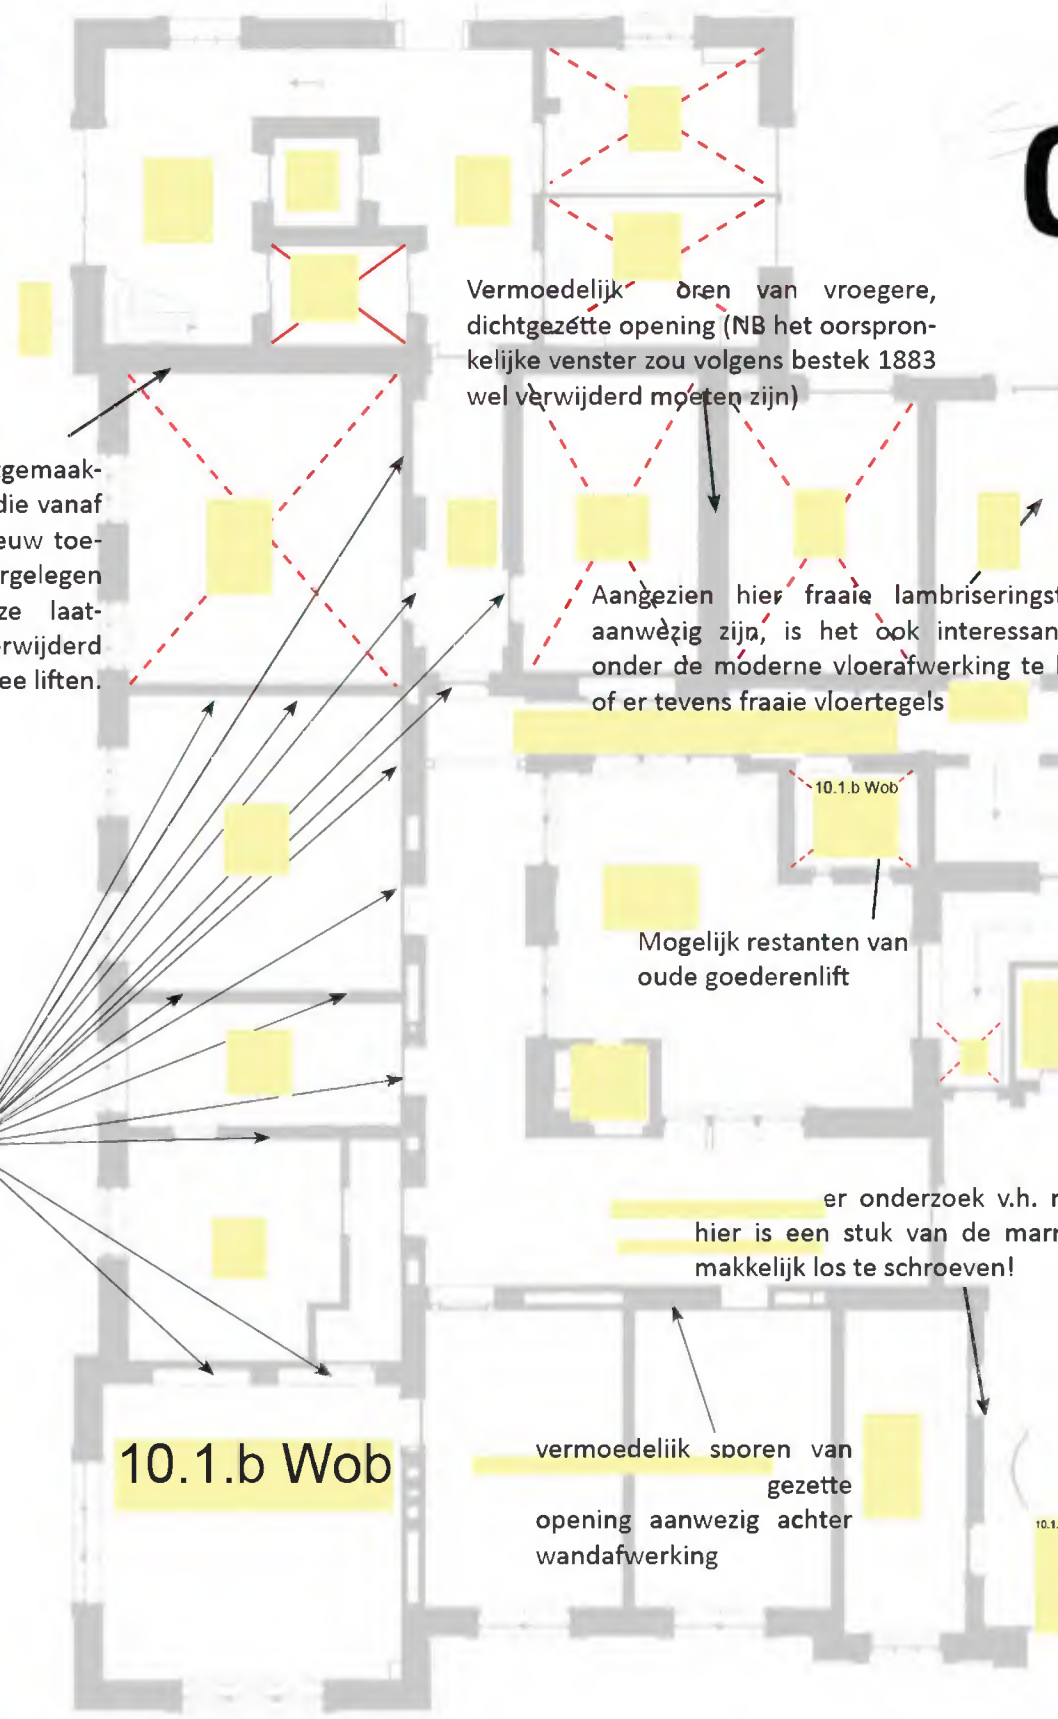
Begane Grond

Hier zit een in 1991 dichtgemaakte, getoogde doorgang, die vanaf het begin van de 20e eeuw toegang gaf tot de achtergelegen verwarmingskelder. Deze laatste werd in 1991 hier verwijderd t.b.v. de plaatsing van twee liften.

In beide gevallen wordt geadviseerd om z.s.m. tijdens de ontmanteling van het gebouw - voorzichtig - op steekproeflocaties een stuk voorzetwand of modern tapijt en onderlaag te verwijderen, om ter plekke de historische onderdelen en afwerkklagen te kunnen bekijken en beoordelen. Het is hierbij belangrijk om ruimtes van verschillende categorieën als steekproeflocaties te kiezen. Bij interessante bouwhistorische vondsten wordt aangeraden een bouwhistoricus in te schakelen voor onderzoek en waardering van deze.

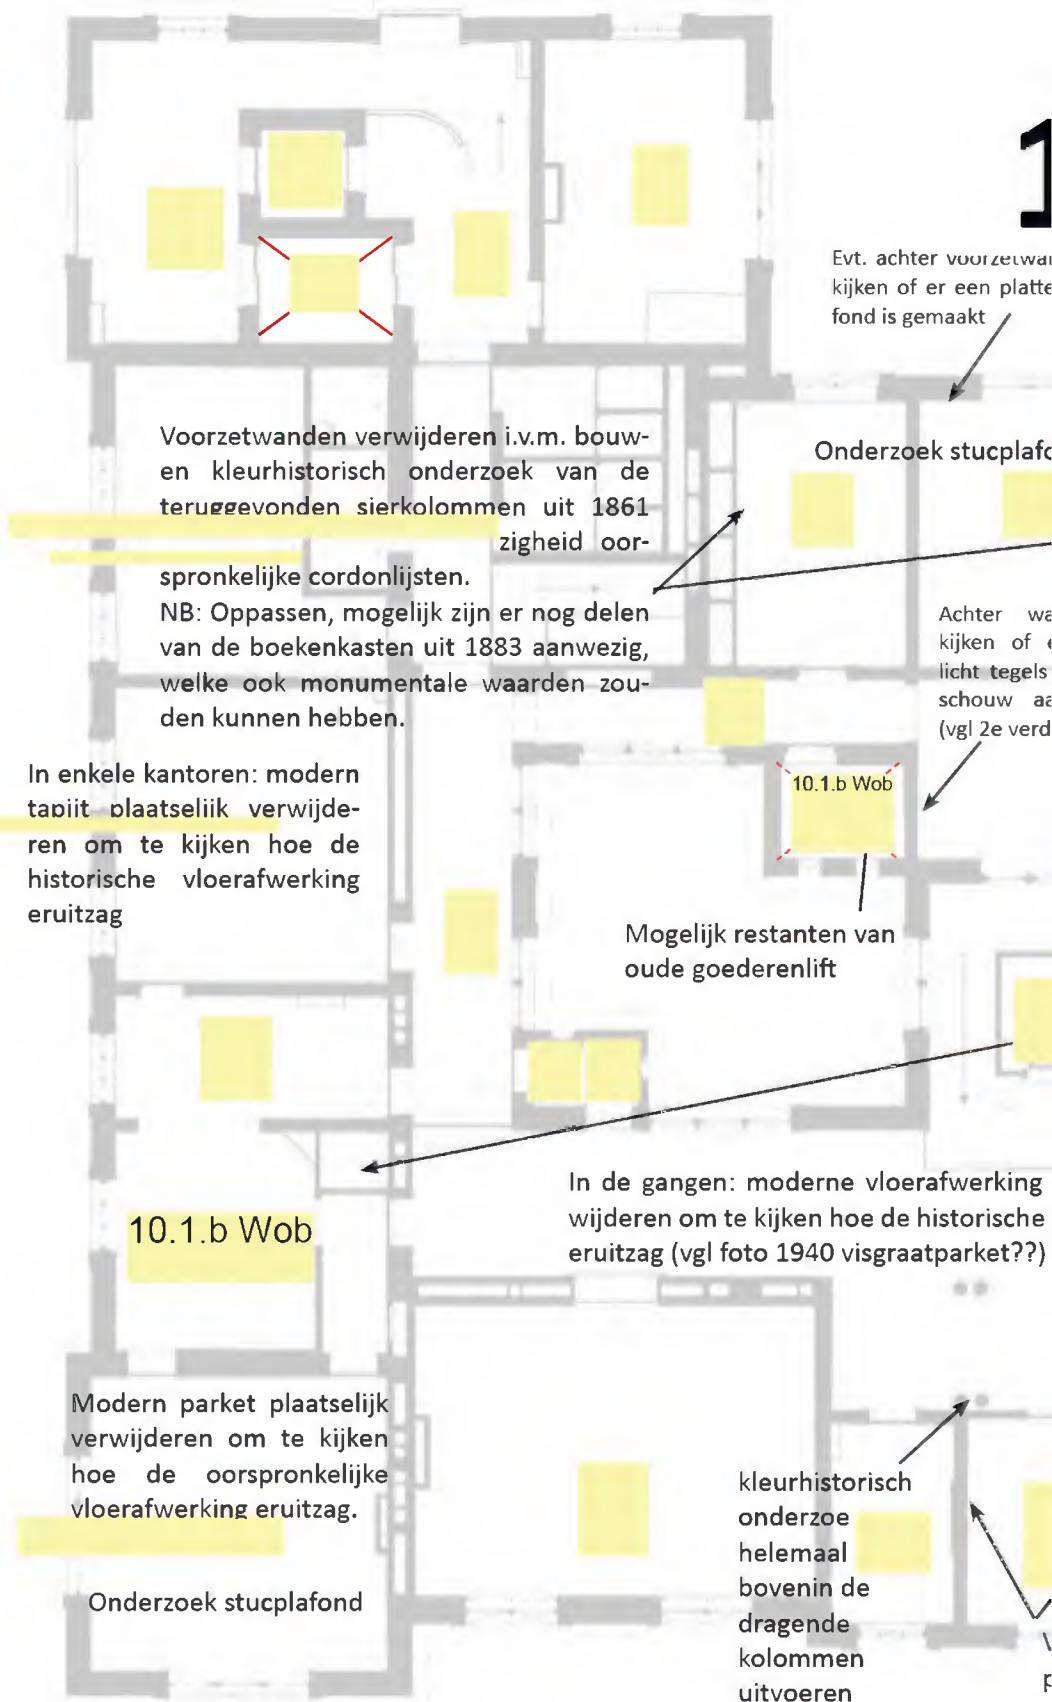
1e Verdieping

Op alle verdiepingen in het gebouw kunnen nog bouwsporen van inmiddels verwijderde schouwen aanwezig zijn.
