VM. MINISTERIE VAN KOLONIËN

Plein 1, Den Haag

KLEURONDERZOEK INTERIEUR

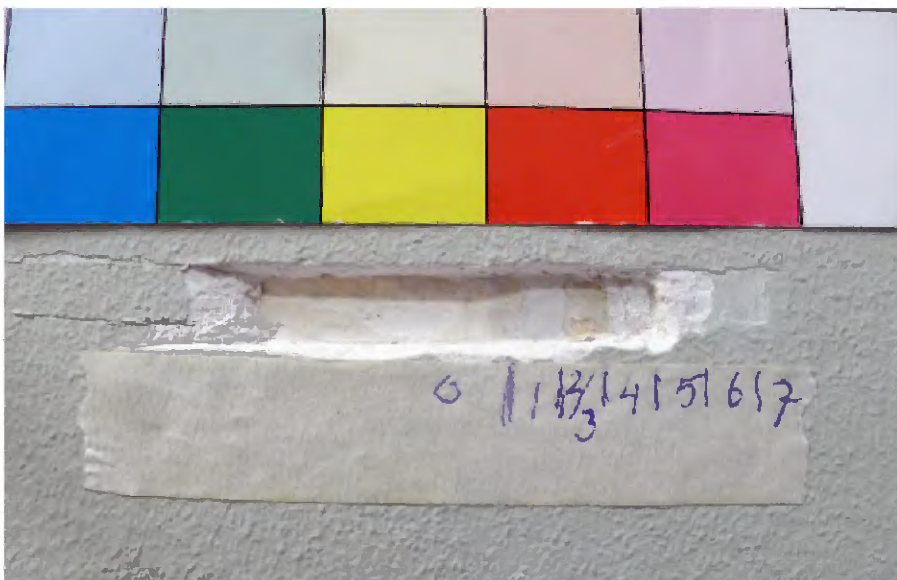
1-wand

13 Wandafwerking. De wandafwerking bestaat uit een uitgebreid pakket: 0- wit stucwerk (1859), 1-lichtgrijze grondlaag, 2 en 3- dunne laag iets gelige muurverf, 4- lichtgrijze grondlaag, 5- dikke laag wit stucwerk (na 1997), 6- gladde laag grijze muurverf, 7-hobbelige laag iets groenig grijze muurverf (huidige afwerking).

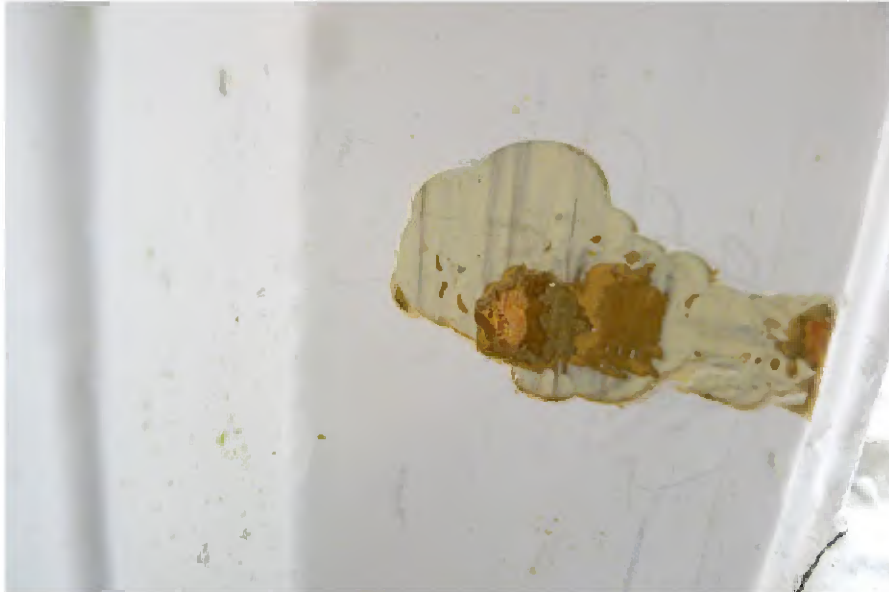
14 Op het wit geschilderde houten raam is een uitgebreid verpakket aangetroffen met als eerste een roodbruine verf of vernis op iets roze/beige onderlaag (samen een houtimitatie) gevolgd door meerdere lagen gelijk olijfgroene verf in verschillende tinten en enkele lagen (room)witte verf.

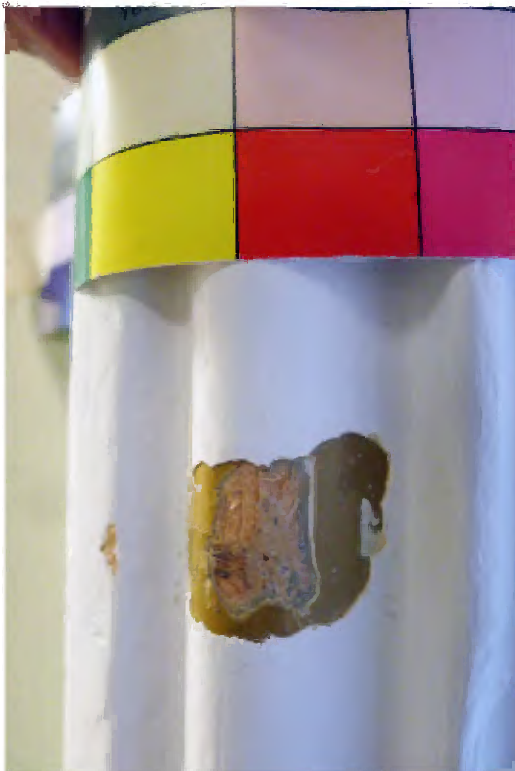
15 Verpakket op wit geschilderd houten kozijn. De eerste afwerking (v.l.n.r.) op het hout is een iets roze/beige onderlaag. De roodbruine verf of vernis hierop kon niet worden vrij gelegd. De daarop volgende verflagen zijn een groenig grijs, roomwit, gelijk olijfgroen, lichtroze en het huidige wit.

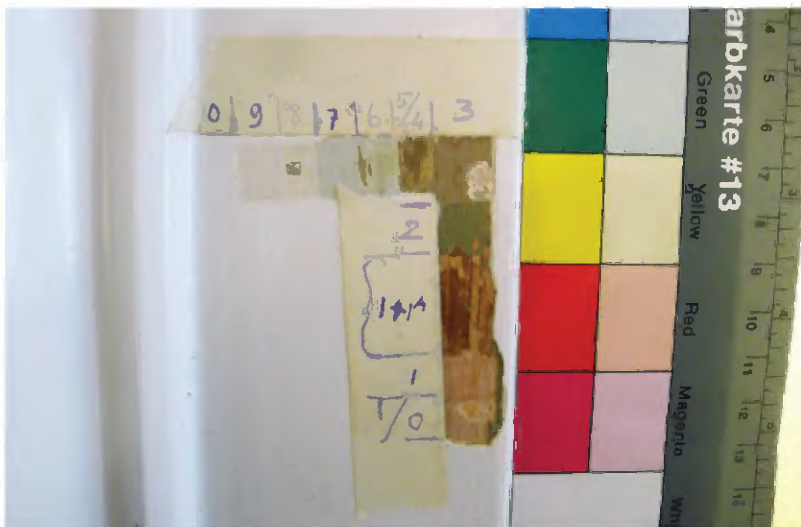
17 Op het deurkozijn is een uitgebreid verpakkét aangetroffen: 0- hout (drager), 1-beige grondlaag, 1A-roodbruine (iets transparante verf of vernis (samen met 1 de eerste afwerking), 2, 3, 4 en 5- olijfgroene verflagen in verschillende tinten, 6- iets groene witte verf- grondlaag, 7- lichtgrijze grondlaag, 8 en 9- roomwitte (iets gelig witte) verflaag, 10- witte verf (huidige afwerking).

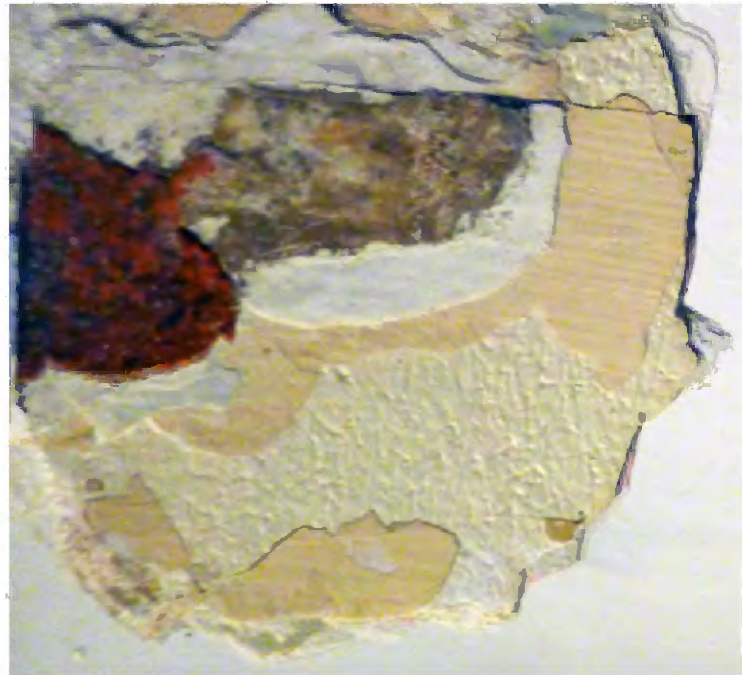
21 Uitgebreid verpakket op de zijkant van de sokkel. Als eerste is een rode ijzermolie, gevolgd door beige(grond)laag met daarop sporen van een moeilijk vrij te leggen roze verf (vergelijk NCS S 1515-Y60R) en groenig bruine verf (vergelijk NCS S 5020-Y20R). Vervolgens twee lagen wit, een lichte okergeel (gladde verflaag; NCS S 1015-Y20R), een iets lichtere okergeel (hobbelige verflaag), grijsgroene verflaag (NCS S 3010-G30Y). Hierna volgen meerdere lagen verf in witte en lichtgele tinten, en een lichtroze verflaag (niet vrij gelegd maar onderaan langs de rand zichtbaar). De lichtroze verflaag zal de situatie zijn zoals op de hierboven afgebeelde foto uit 1997 (afb. 10b) te zien is. Hierna volgen een roomwitte verf en de huidige afwerking, een witte verf op een witte grondlaag.

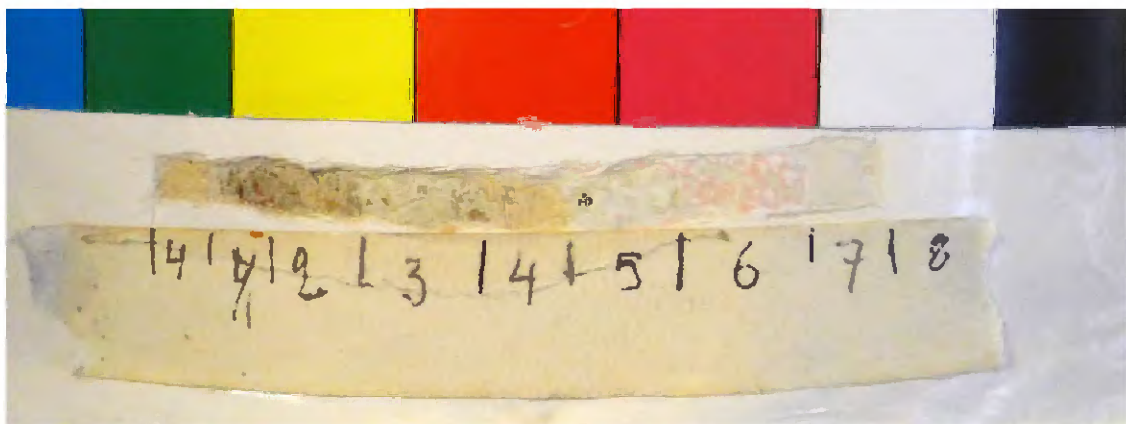
22 Het verpakket op een rode ijzermolie bestaat uit een lichtgrijze grondverf (1), roze verflaag (2; NCS S 1515-Y40R), een lichte grondlaag om uit te vlakken (3), lichte okerkleurige verflaag (4; NCS S 1015-Y20R), witte grondlaag (5), lichtroze verf- of grondlaag (6), roomwitte verflaag (7) en witte verf op een witte grondlaag (8) (de huidige afwerking).

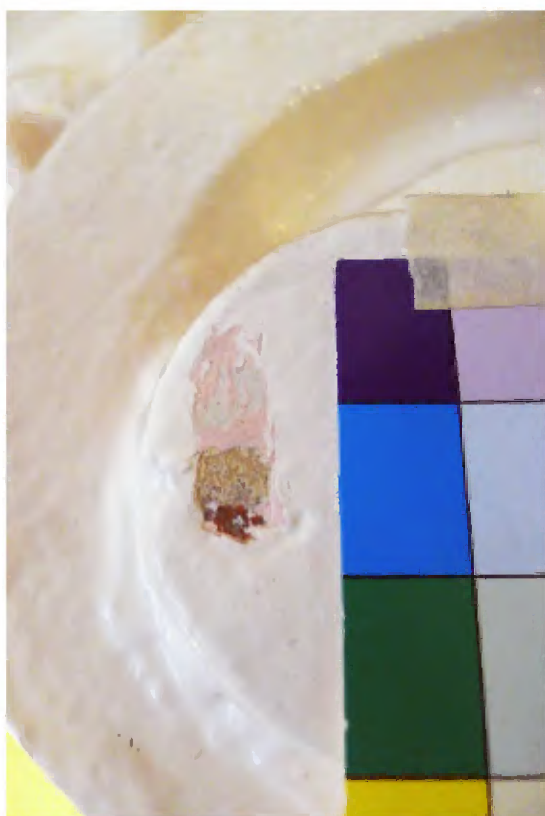
24 Volut van kapiteel. Het verpakket op een rode ijzermolie bestaat uit meerdere lagen; als eerste een lichtgrijze (grond)laag, een roze verflaag (NCS S 1515-Y40R), een lichte okergele verflaag, een witte (grond)laag, een roze verflaag of grondlaag en een dikke witte verflaag (huidige afwerking).

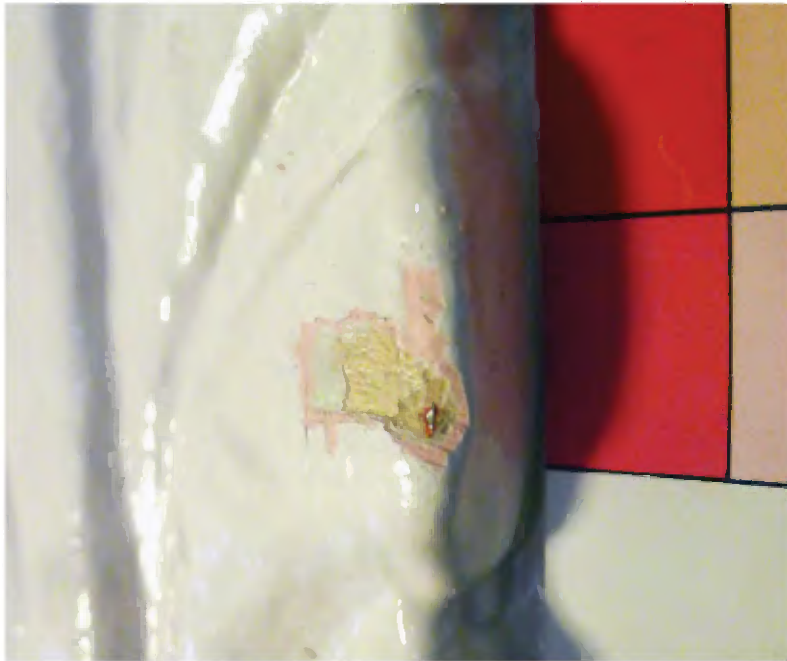
25 Detail anthusblad. Het verpakket op een rode ijzermentie bestaat uit meerdere lagen; als eerste een roze verflaag (NCS S 1515-Y50R) op een lichtgrijze (grond) laag, een lichte okergele verflaag (NCS S 1015-Y20R), een witte (grond) laag, een roze verf- of grondlaag en een dikke witte verflaag (huidige afwerking).

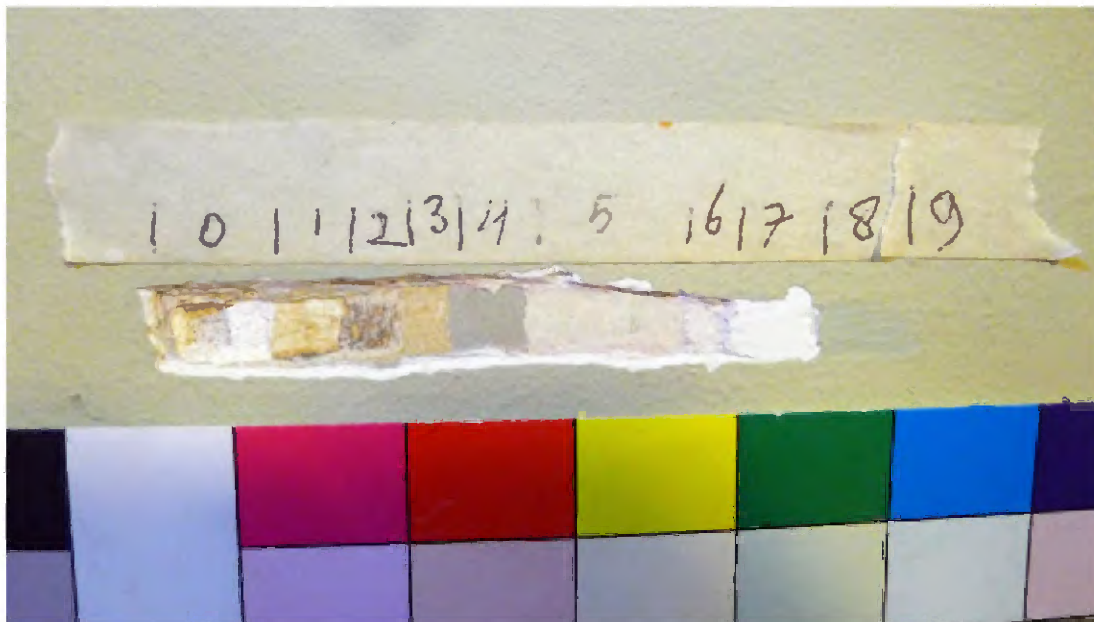
De wandafwerking bestaat uit een witte gips stucwerklaag (1) die als eerste gesaust is met een licht okergele muurverf; vervolgens een lichtbruine verf (2), een licht okergele verf (3), een lichtgrijze verf (4), twee maal witte verf (5 en 6), opnieuw een stucwerklaag (7) met de huidige lichte grijsgroene verfwerking (8 en 9).

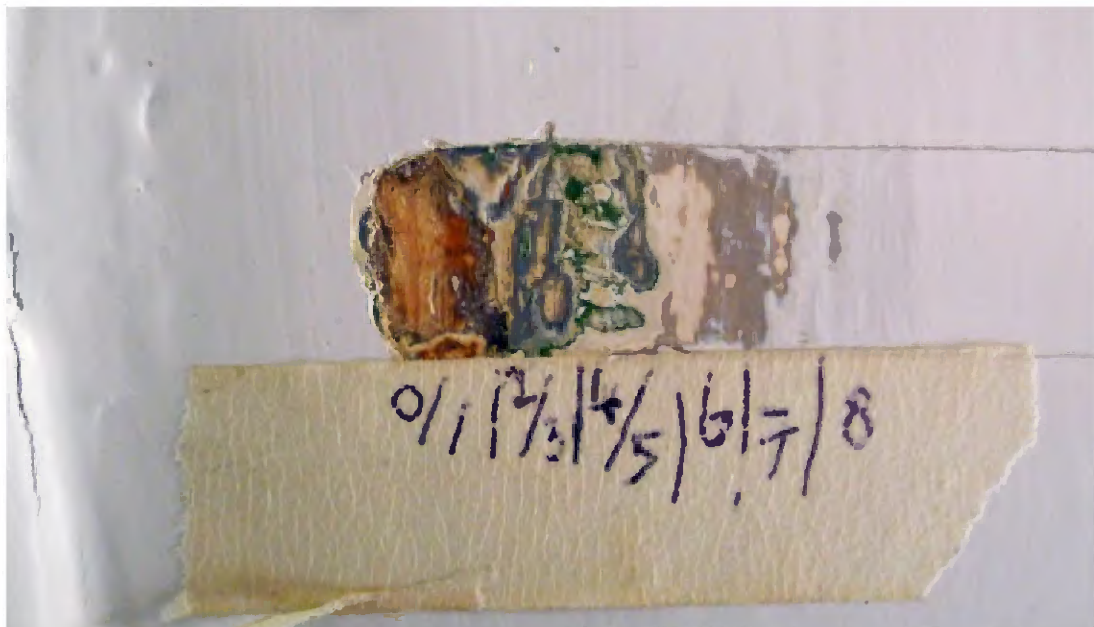
Het verfpakket op het kozijn bestaat uit een foodbruine houtimitatie (1; beige grondlaag met roodbruine vernis), gevolgd door moeilijk te scheiden lagen (2, 3, 4) grijze grond- of verf, roomwitte verf, groene verf (NCS S 5040-G40); roomwitte verflaag (5), grijsroze verflaag (6) en twee lagen witte verf (7, 8).

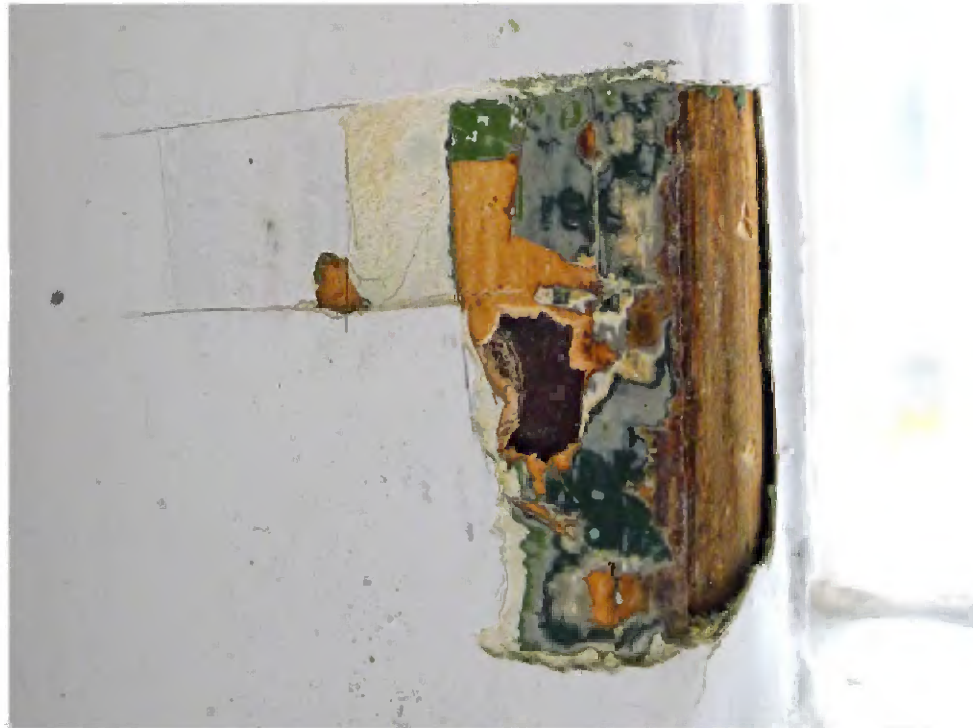
29 Op het raam bestaat het verfpakket uit meerdere lagen. Met een roodbruine houtimmitatie als eerste afwerking, gevolgd door paarsbruine verf (tweede houtimmitatie?), een zeer donkergroene verf op grijze grondlaag, een groene verf op grijze grondlaag, een roomwitte verf en de huidige witte verf op witte grondlaag.

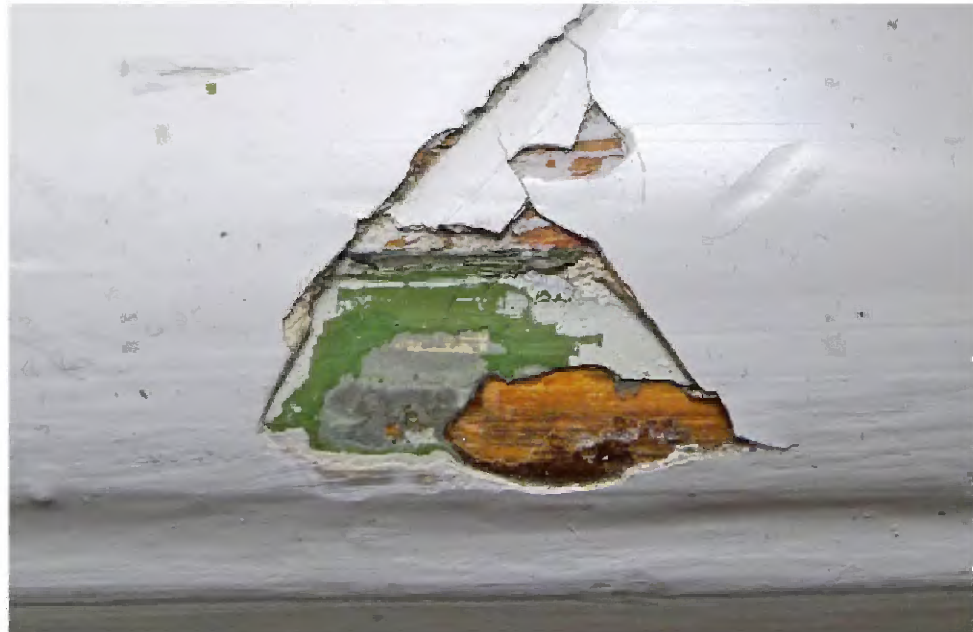
30 In de beschadiging van de verfafwerking op de vensterbank is eveneens een roodbruine houtimmitatie als eerste afwerking zichtbaar alsmede een paarsbruine verflaag en groene verflaag (NCS 5040-G40Y) op een grijze grondlaag als latere afwerking.

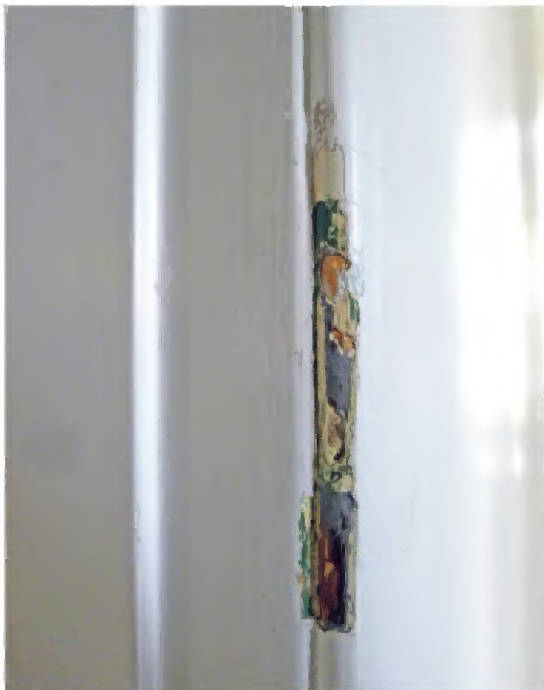
32 Op het deurkozijn is een uitgebreid verf-pakket aangetroffen met een roodbruine houtimmitatie als eerste afwerking. Net als op het raam en raamkozijn zijn aangetroffen, volgen hierna moeilijk te scheiden verflagen donker-grijs, roomwit, olijfgroen (NCS S 5040-G40Y) en nogmaals roomwit. De huidige afwerking is een witte verf.

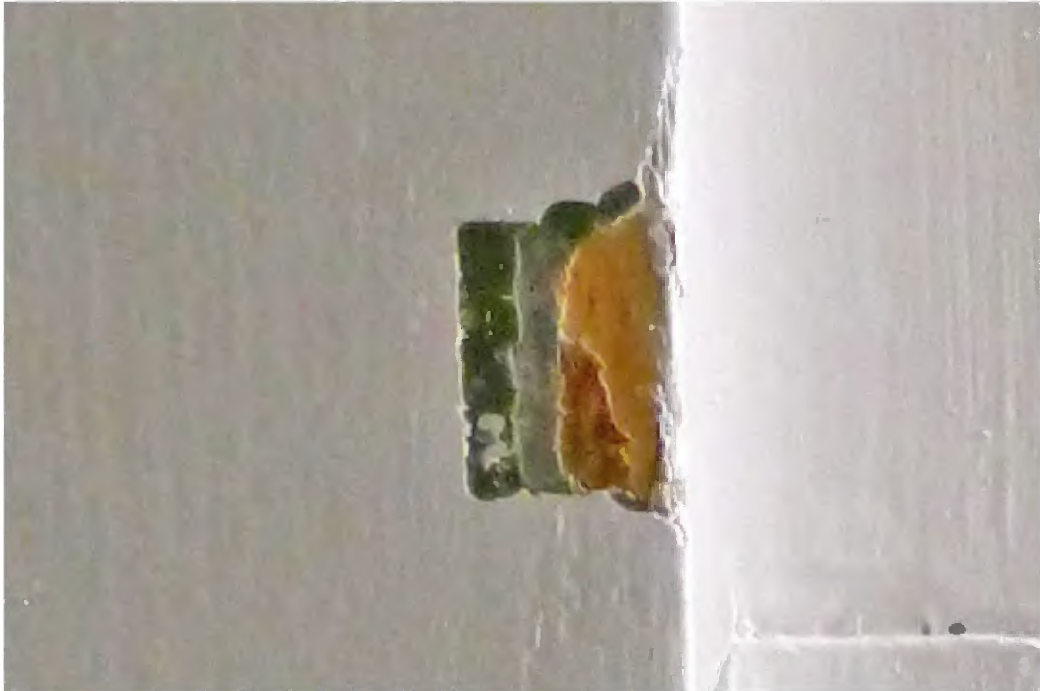
33 Verpakket op de dagkant van het deurkozijn met (v.r.n.l.) als eerste afwerking een houtimitatie, ook hier gevolgd door een groenig grijze en een groene verflaag (NCS S 6040-G40Y). De huidige afwerking is een witte verf.

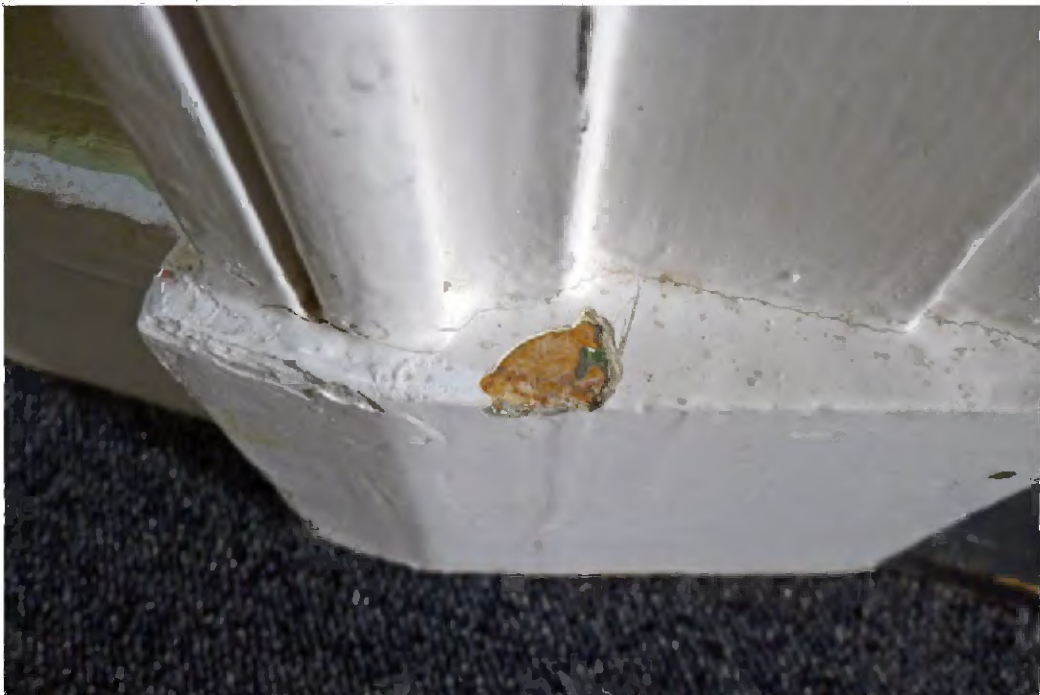
34 Neut van deurkozijn. Hierop is eenzelfde verfpakket aangetroffen als op het deurkozijn. De eerste afwerking is een houtimitatie, gevolgd door grijze, groene en roomwitte verflagen. De huidige afwerking is een witte verf.

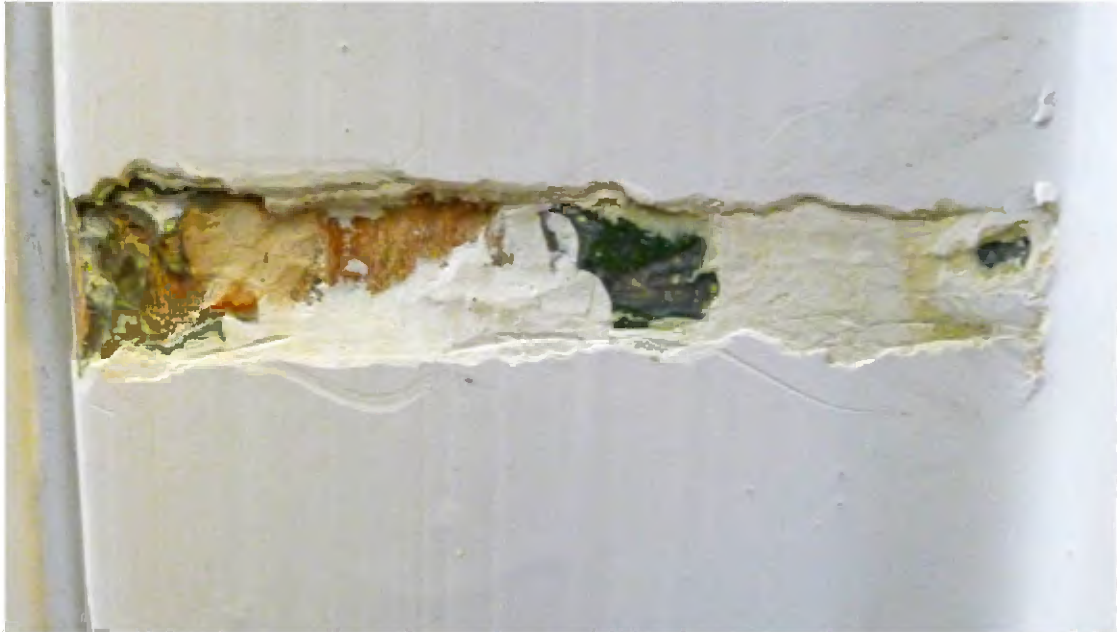
37 Het verfpakket bestaat uit meerdere lagen. Er is als eerste afwerking een roodbruine houtimitatie (restanten) aangetroffen (links op de foto), twee groene verflagen (een wat lichtere en wat donkerder groen NCS S 5040-G40Y en NCS S 5040-G20Y) op een grijze grondlaag en een tamelijk dikke laag stuc of ondergrond mogelijk om een beschadiging uit te vlakken, vervolgens een pakket van witte verflagen in verschillende tinten. De laatste (huidige) afwerking is een witte verf op een witte grondlaag.

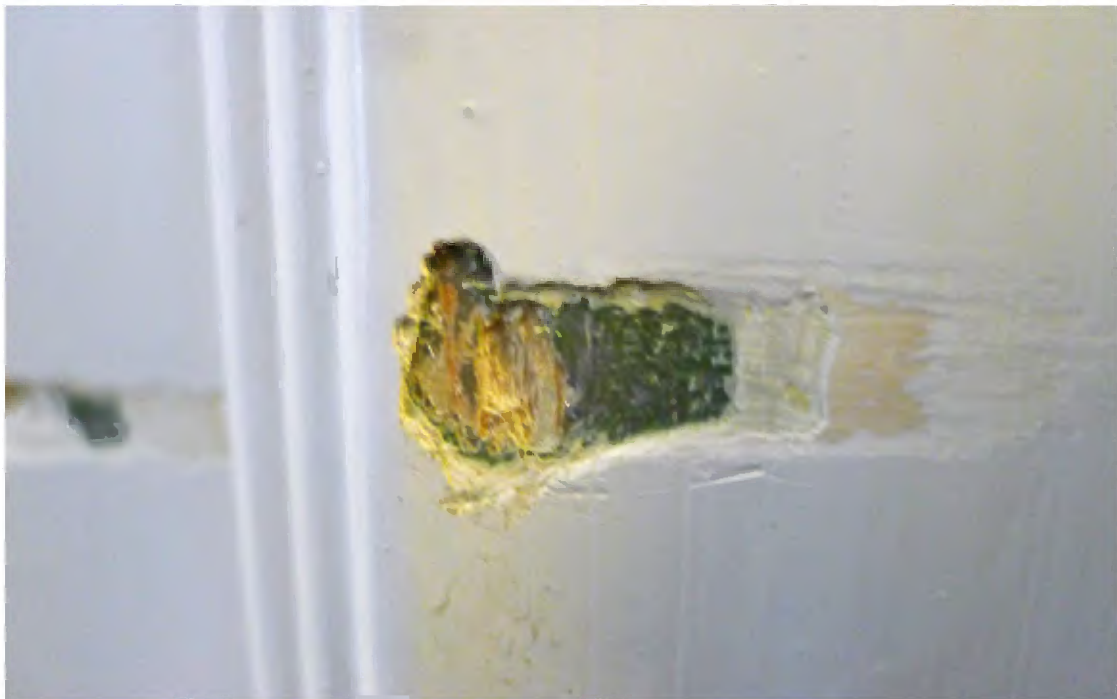
38 De eerste afwerking is een roodbruine houtimitatie (restanten) gevolgd door een grijze grondlaag en een groene verflaag (NCS S 5040-G40Y), vervolgens een pakket van witte verflagen in diverse tinten. De laatste (huidige) afwerking is een witte verf op een witte grondlaag.

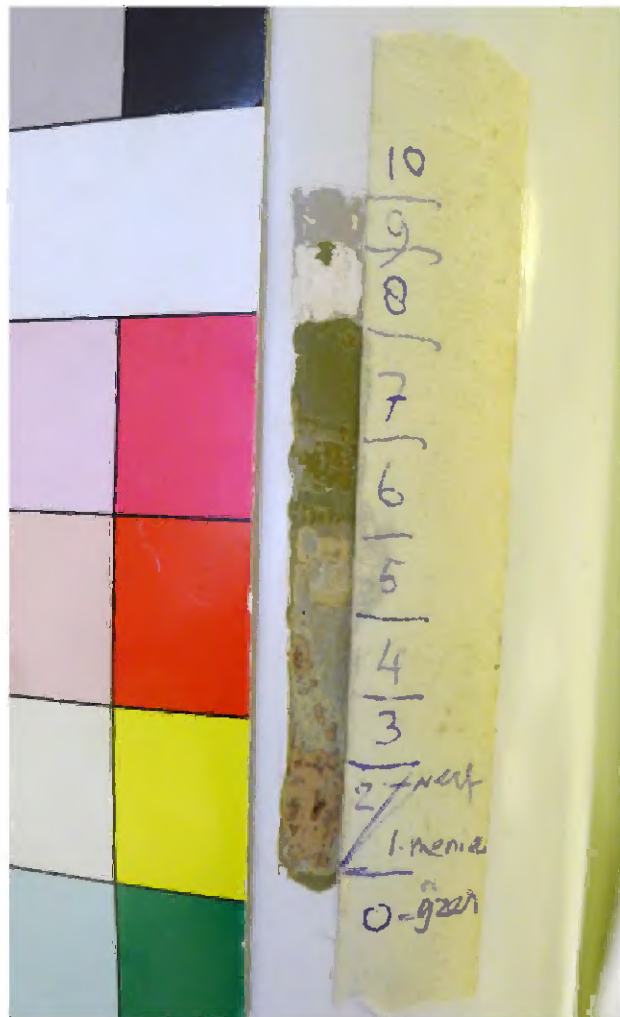
41a Verfpakket op de schacht van de kolom. De eerste lagen zijn dun en moeilijk te scheiden. Op een ondergrond van roodbruine menie is (2) als eerste een roze verf (NCS S 1515-Y60R) als afwerking aangebracht, gevolgd door (3) beige verf, (4) lichtgrijze verf, (5) gelig roze verf, (6, 7) olijfgroene verf, (8) witte (grond)verf, (9) grijze (grond)verf, en (10) witte verf als laatste (huidige)afwerking. N.B. de roze afwerking, zoals te zien op een foto uit 1996, is niet vrij gelegd of het moet (5) de gelig roze verf zijn.

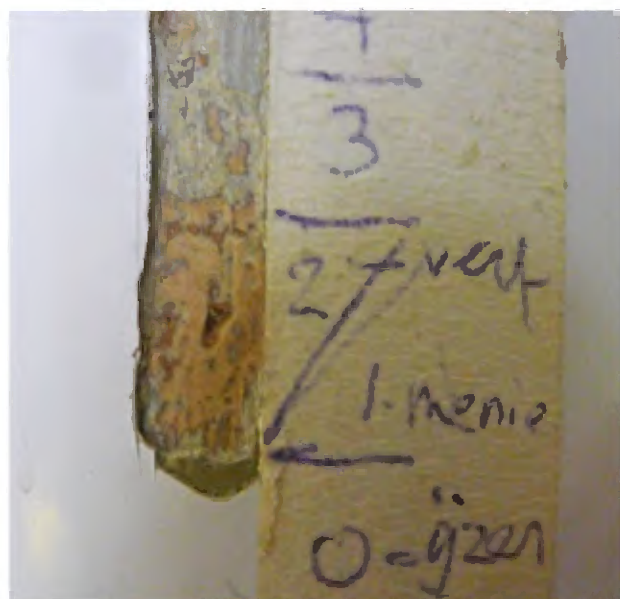
41b Detail. Eerste afwerking is een roze verf op een roodbruine menie (2).

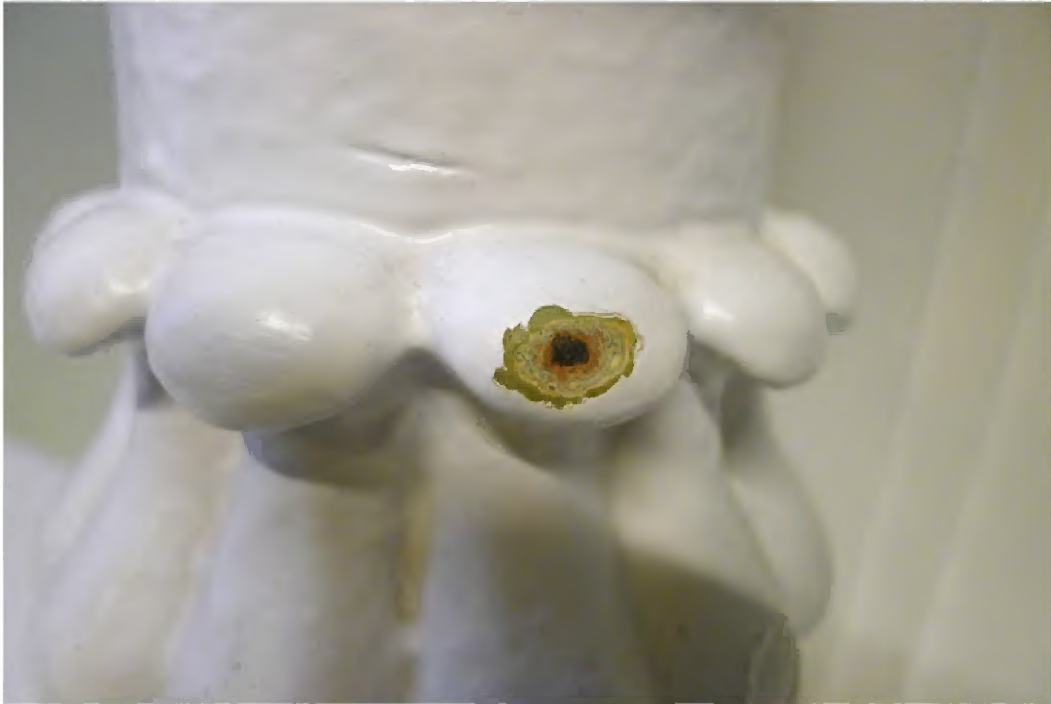
42 Toverbal op bladuiteinde van de voet van de kolom. De eerste afwerking op een rode menie is een roze verf; deze komt later nog een keer, iets lichter, terug voordat een olijfgroene verf werd aangebracht; de laatste afwerkingen zijn een witte, lichtgroene en witte verf.

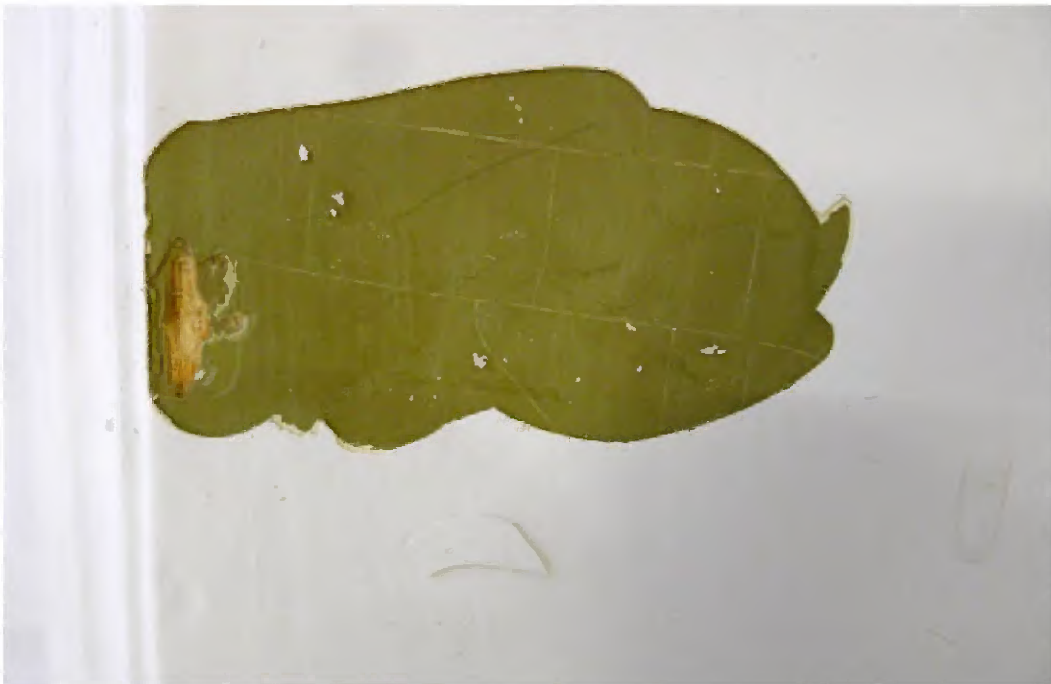
43 Op de stijen van het houten raam is behalve de huidige witte verf afwerking een olijfgroene verf in twee lagen aangetroffen, die ook op de gietijzeren onderdelen is gevonden. Als eerste is een lichte grondlaag voor een houtimitatie zichtbaar. De bijbehorende vernis is niet vrij gelegd.

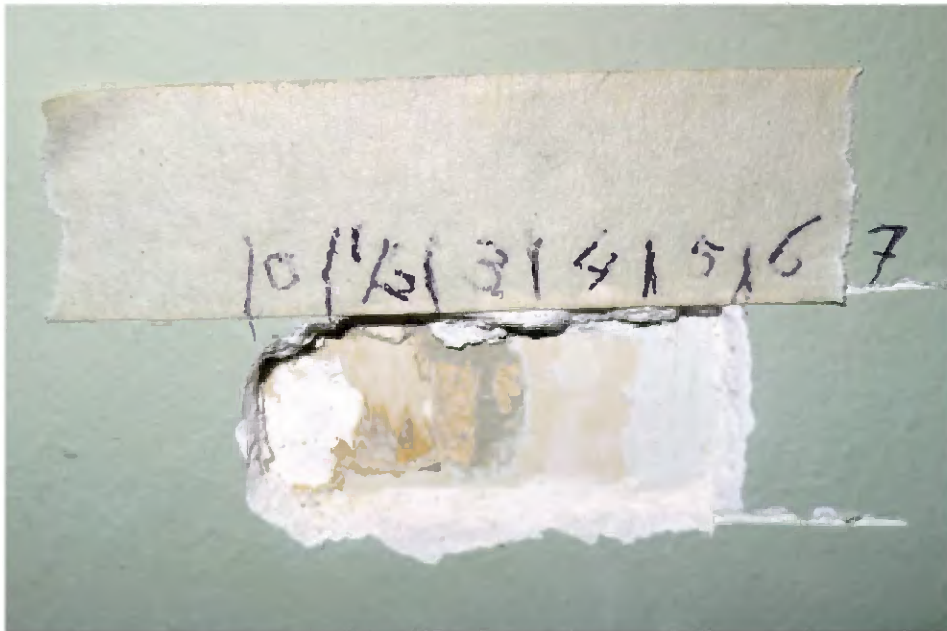
45 De afwerking van de wand bestaat uit gips stucwerk, dat meerdere malen gesausd is (muurverf). De eerste afwerking (1/2 moeilijk vrij te leggen) is een okergele kleur en een iets grijzere laag, (3) lichtgrijze laag, (4) lichtroze laag, (5) witte laag, (6) dikkere laag gipsstuc en (7) huidige groenige grijze afwerking.

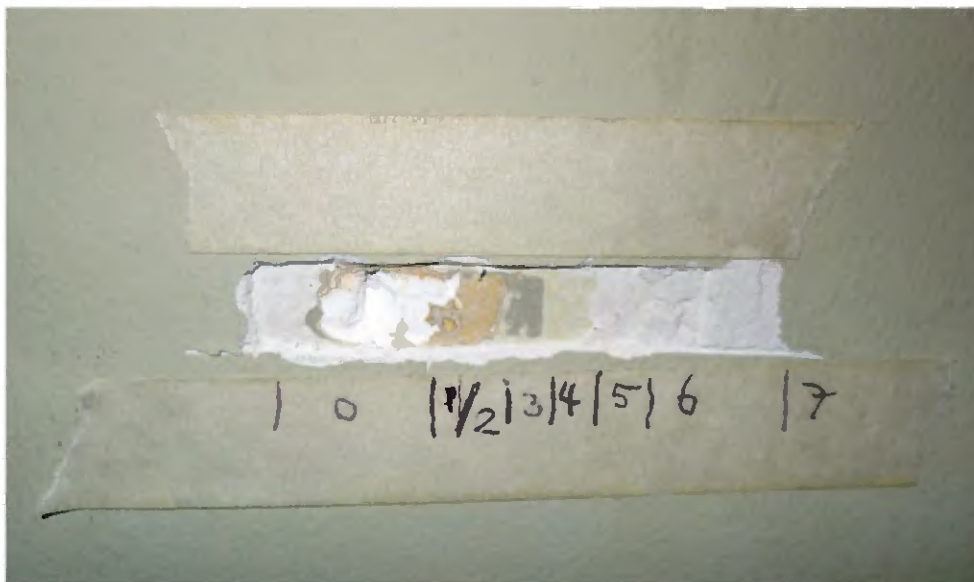
47 De afwerking van de wand bestaat uit gips stucwerk (0), dat meerdere malen gesausd is (muurverf). De eerste afwerking (1/2 moeilijk vrij te leggen) is een okerleurige verflaag en een iets grijzere verflaag, (3) lichtgrijze verflaag, (4) roomwitte verflaag, (5) heel lichtroze (hecht)laag, (6) dikkere laag gipsstuc en (7) huidige groenige grijze afwerking.

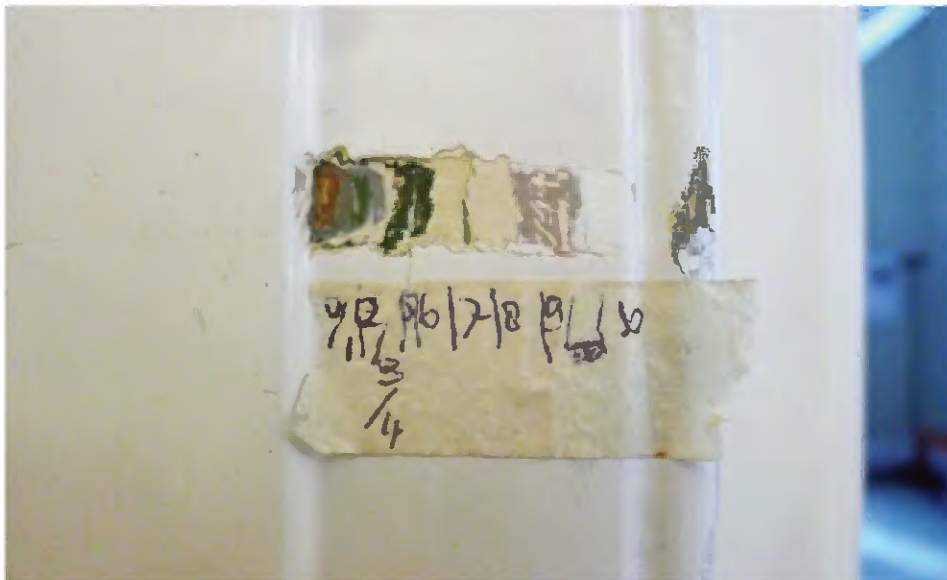
49 Uitgebreid verfpakket op het deurkozijn bestaande uit een roodbruine houtimitatie als eerste afwerking (1/2), tweemaal een groene verf op een grijze grondlaag (3 t/m 6), een roomwitte verf op een witte grondlaag (7 en 8), een grijze grondlaag (9) en als laatste een witte verflaag (10).

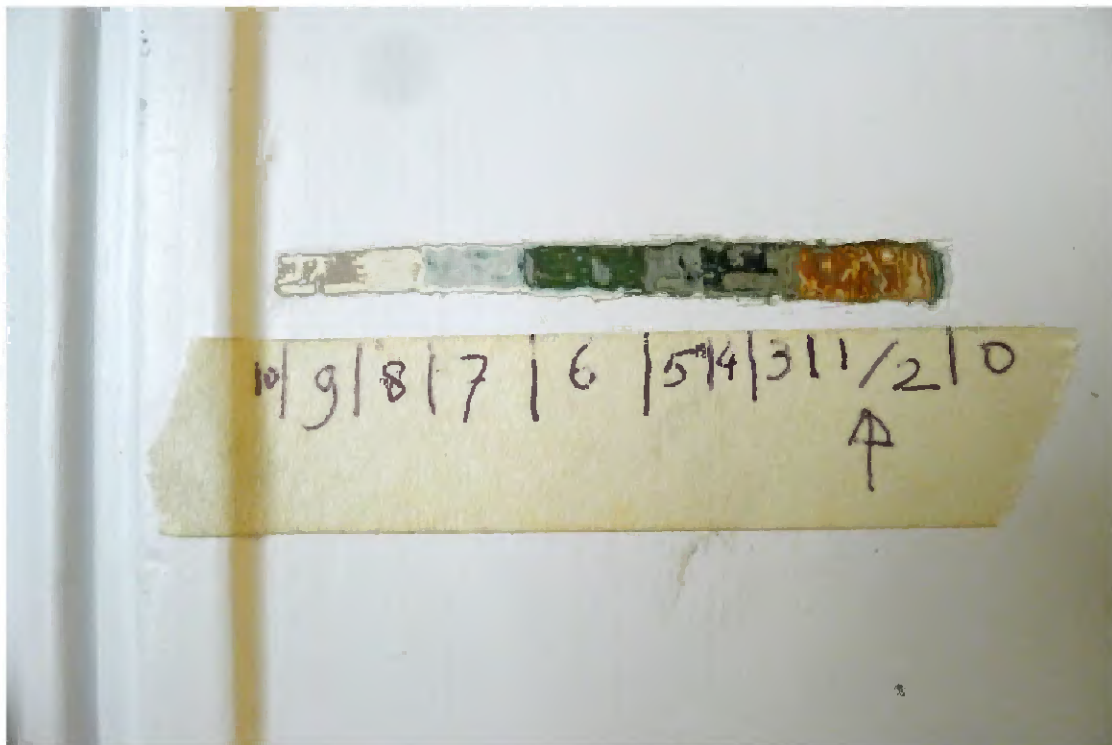
50 Uitgebreid verpakt op de deur bestaande uit (1/2) roodbruine houtimitatie als eerste bewerking, (3 t/m 6) tweemaal een groene verf op een grijze grondlaag, (7 en 8) roomwitte verf op een witte grondlaag, (9) grijze grondlaag en als laatste (10) een witte verflaag.

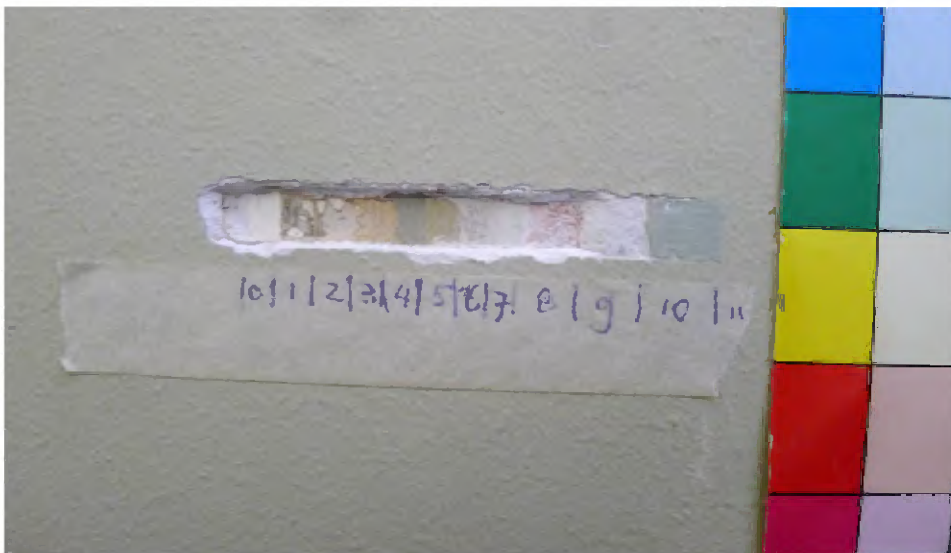
53 De afwerking van de wand bestaat uit gips stucwerk (0) dat meerdere malen gesausd is (muurverf). Het (verf)pakket bestaat uit (1) bruinig grijze verflaag, (2) lichtgrijze verflaag, (3) gelige (zandsteenkleurige) verflaag, (4) lichtgrijze verflaag, (5) gelige (zandsteen)verflaag, (6/7) 2 x lichtgrijze verflaag, (8) lichtroze (hecht)laag, (9) dikkere laag gipsstuc en (10/11) huidige groenige grijze afwerking.

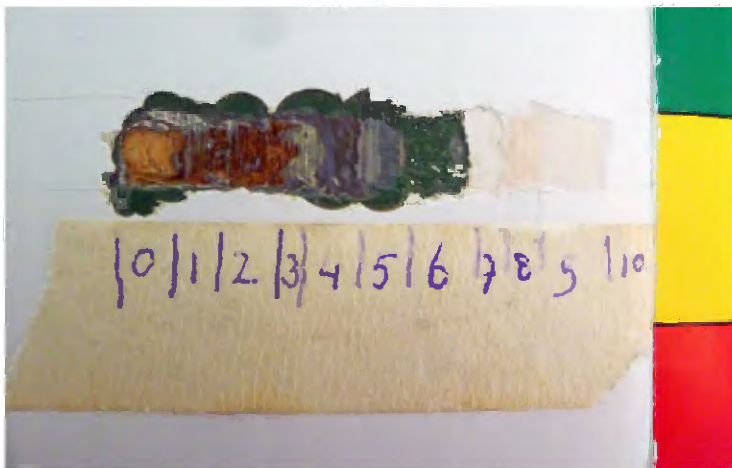
55 Het verpakket op het kozijn bestaat uit (1/2) roodbruine houtimitatie, (3) grijze grondverf, (4) groenbruine vernis of vert, (5) grijze grondverf, (6) groene verf, (7) witte (grond)verf, (8) roomwitte verf, (9) witte (grond)verf en (10) als laatste witte verf.

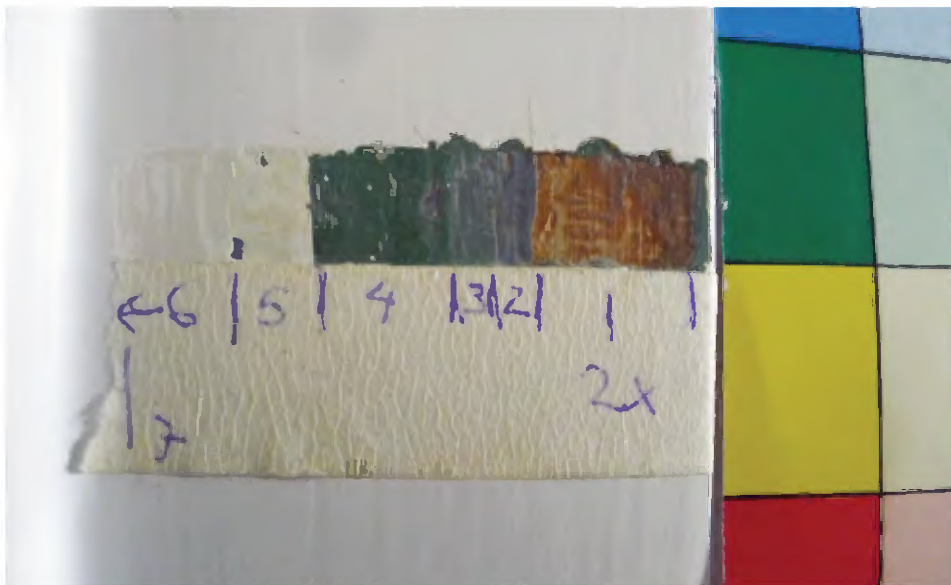
58 Het verfpakket op het kozijn bestaat uit (1) roodbruine houtimitatie, (2/3) grijze grondverf, (4) groene verf, (5) roomwitte verf, (6) witte (grond)verf en (7) als laatste een witte verf.

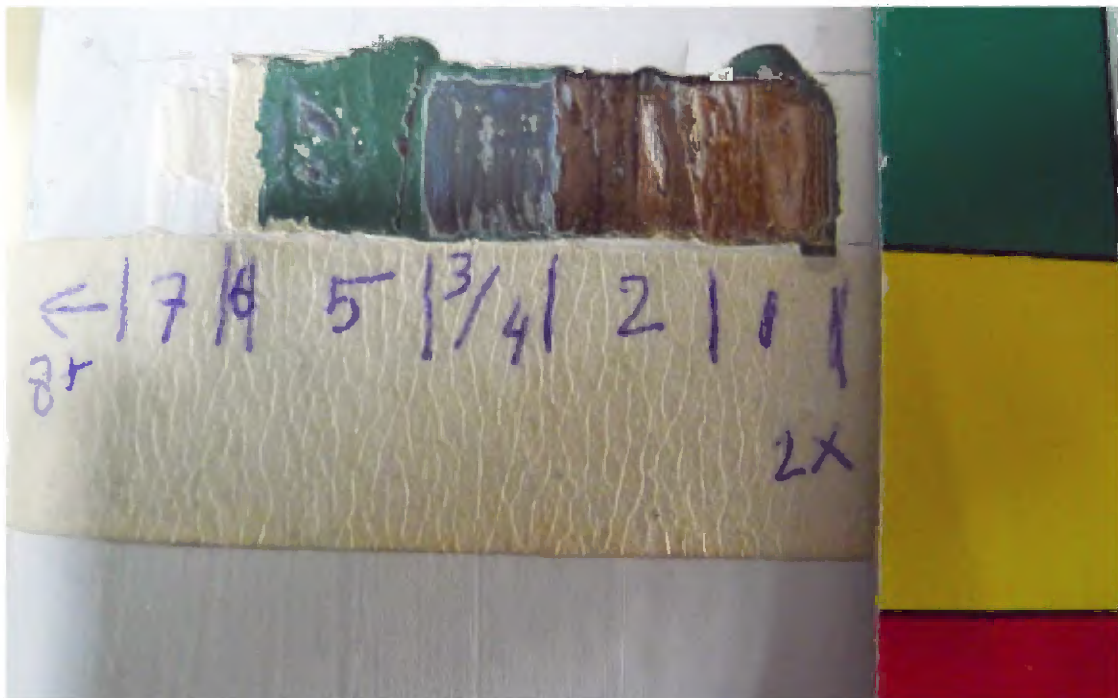
59 Het verfpakket op de dagkant van het kozijn zonder deur bestaat uit (1, 2) 2x roodbruine houtimitatie, (3/4) grijze grondverf, (5) groene verf, (6) roo/witte verf, (7) witte (grond)verf en (8) als laatste witte verf.

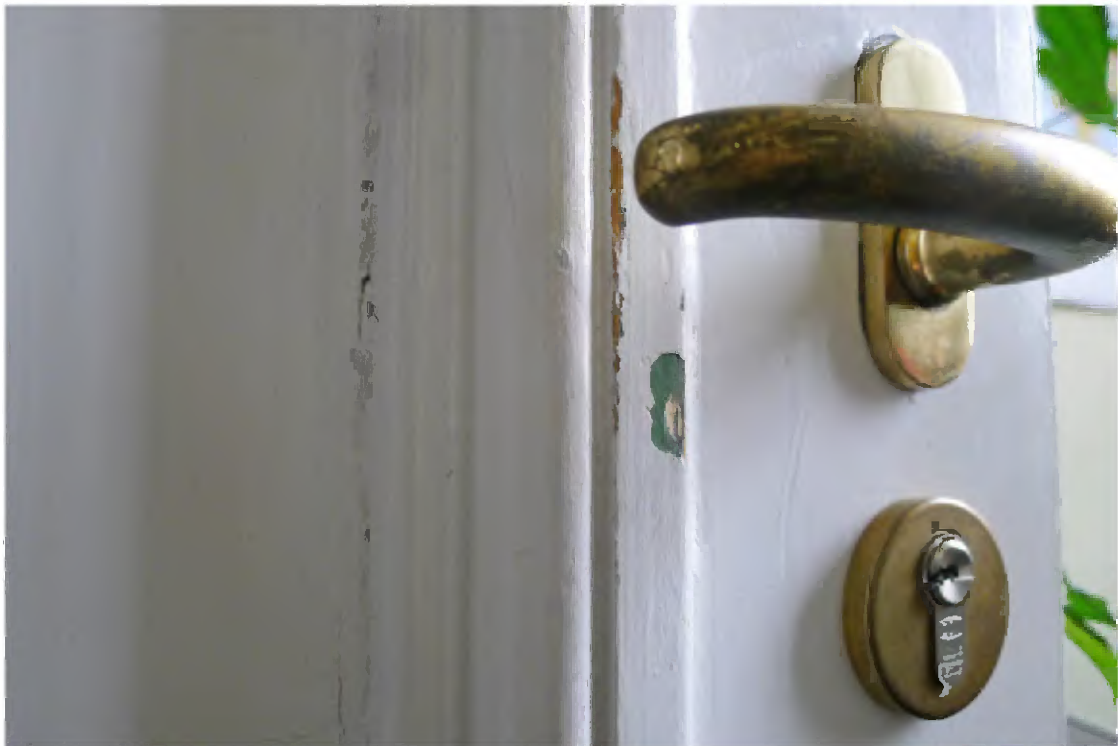
60 Deur in tweede kozijn. Hierop is ook een groene verf aangetroffen. Of de deur allereerst een houtimitatie als afwerking heeft gehad, is niet vastgesteld, maar goed mogelijk.

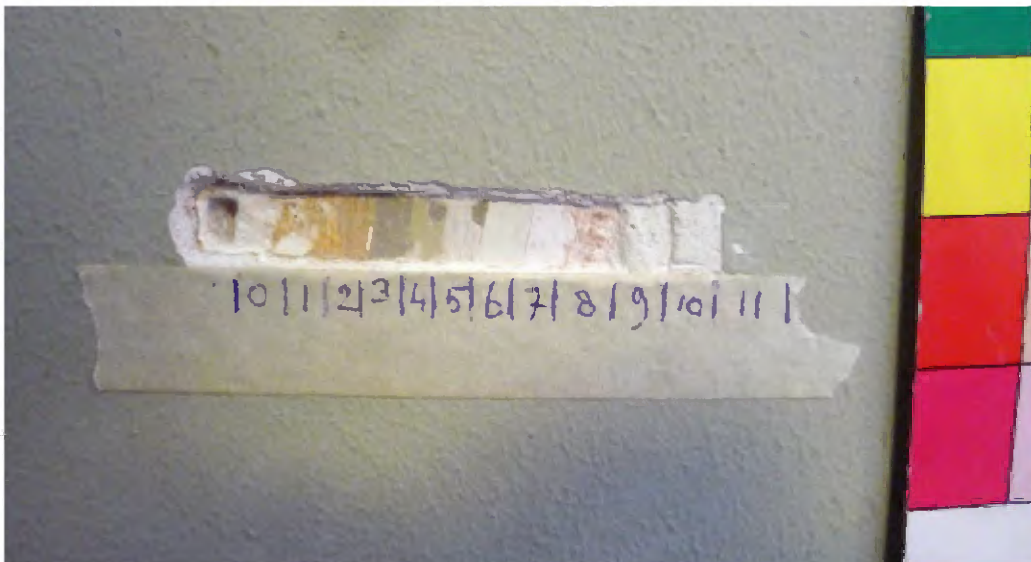
64 De afwerking van de wand bestaat uit gips stucwerk (0) dat meerdere malen gesausd is (mijurvert). De eerste afwerking is (1 en 2) gelige (zandsteenkleurige) verflaag, (3) bruinig grijze verflaag, (4) lichtgroene verflaag, (5, 6, 7) verschillende witte of heel lichtgrijze verflagen, (8) lichtroze (hecht)laag, (9, 10) dikkere laag gipsstuc en (11) huidige groenige grijze afwerking.

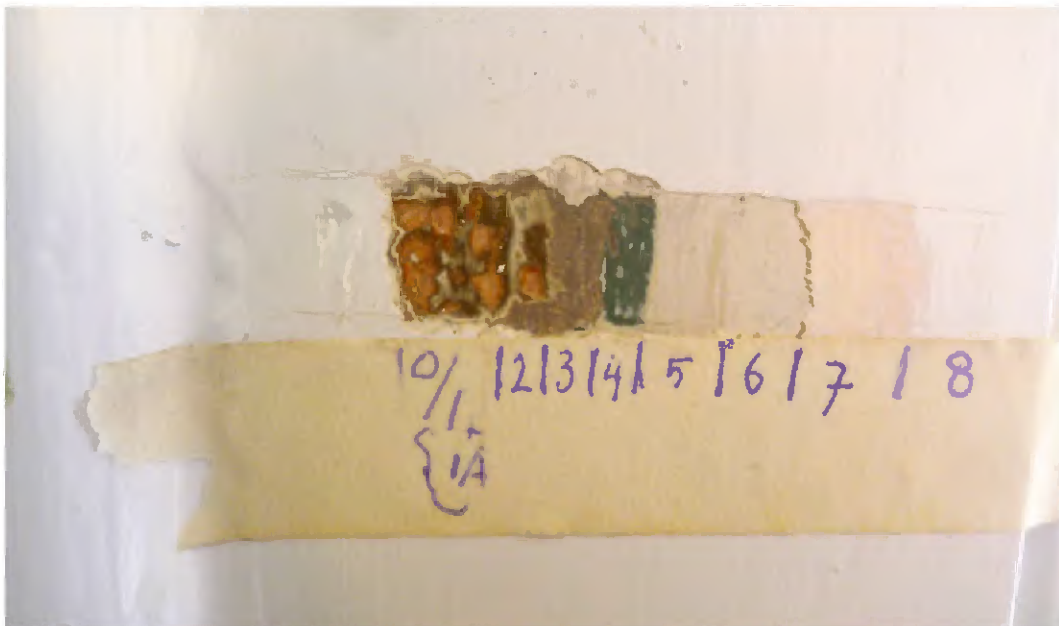
66 Het verpakket bestaat uit (1/1a) roodbruine houtimitatie als eerste afwerking, (2) lichte grondlaag, (3) **g g** groene verflaag, (4) groene verflaag (NCS S 5040-G40), (5, 6) roodwitte grond- en verflaag, (7) **heel** lichtroze (grond)laag, (8) als laatste huidige witte verf.

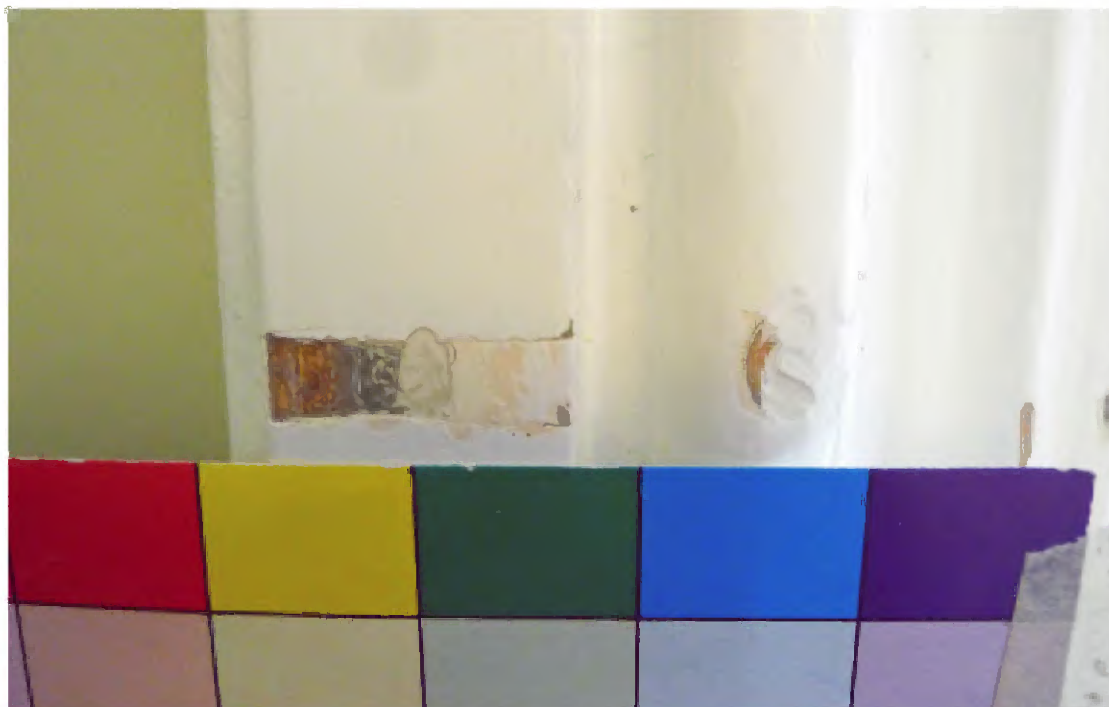
67 Het verfpakket op platstuk van het kozijn bestaat uit roodbruine houtimitatie als eerste afwerking, lichte grondlaag, gelig groene verflaag, groene verflaag (NCS S 6040-G40Y), roomwitte grond- en verflaag, heel lichtroze (grond)laag, als laatste huidige witte verf.
