VM. MINISTERIE VAN KOLONIËN

Plein 1, Den Haag

KLEURONDERZOEK INTERIEUR

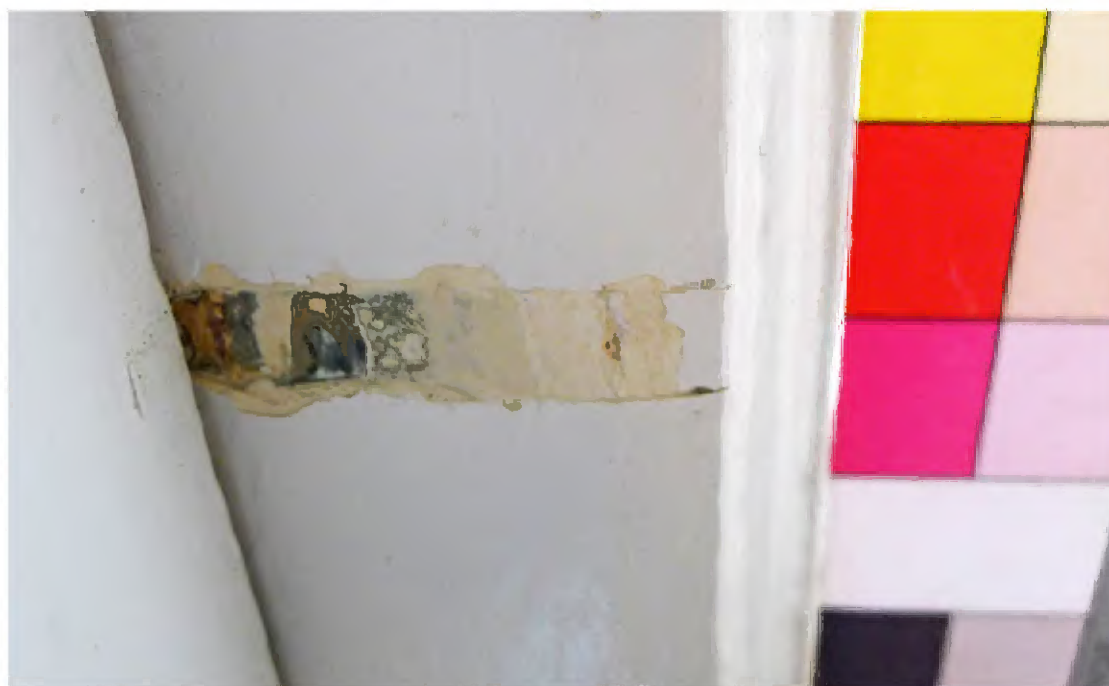
68 Het verfpakket op het raam bestaat uit roodbruine houtimitatie als eerste afwerking, gevolgd door een heel donkergroene (?) laag, groene verflaag op een grijze grondlaag, roomwitte grond- en verflaag, heel lichtroze (grond)laag, als laatste huidige witte verf.

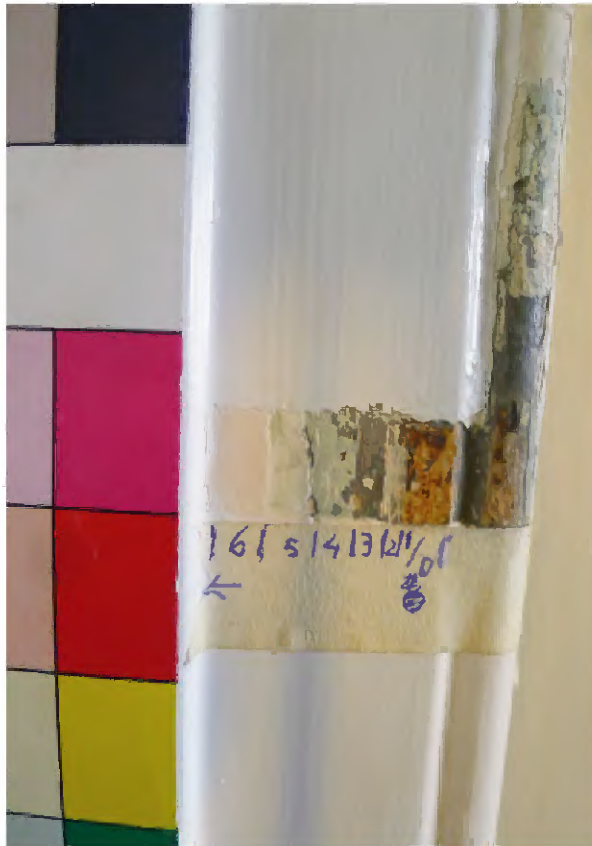
70 Het verfpakket op het deurkozijn bestaat uit (1) roodbruine houtimitatie als eerste afwerking, (2) lichtgrijze grond- en roomwitte verflaag (moeilijk te scheiden), (3) gelig groene verflaag, (4, 5) roomwitte grond- en verflaag, (6) iets roze roomwitte verflaag en (7) huidige witte verf als laatste afwerking. Op profiel is de lichtgrijze grondlaag op de roodbruine houtimitatie beter vrij gelegd.

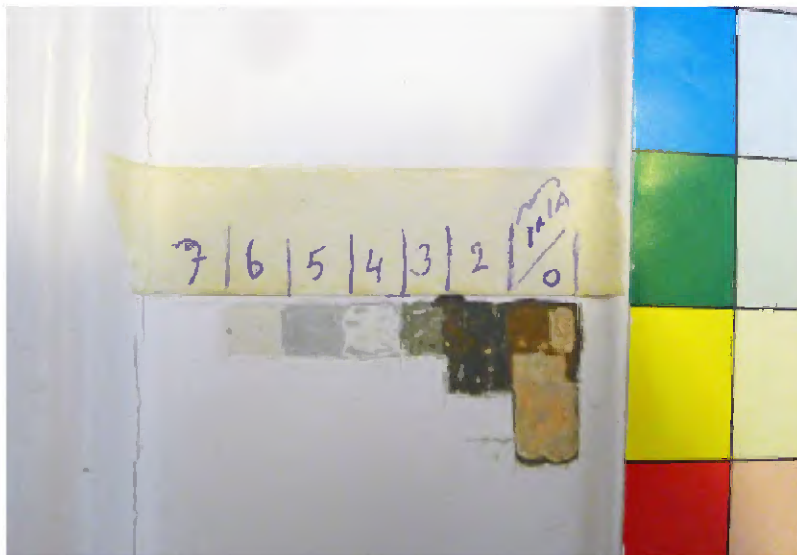
71 Het verfpakket op de deur bestaat uit (1/a) roodbruine houtimitatie (lichte ondergrond en bruine vernis), (2) donkergroen verf, (3) grijs-groene verf, (4) witte (grond)verf, (5) lichtgrijze (grond)verf, (6) roomwitte verf, (7) witte verf als laatste afwerking.
