# RAPPORTAGE

Bomen Effect Analyse bij 4 bomen op het Binnenhof en 8  
bomen op het Plein in Den Haag

405.5023

22 februari 2022

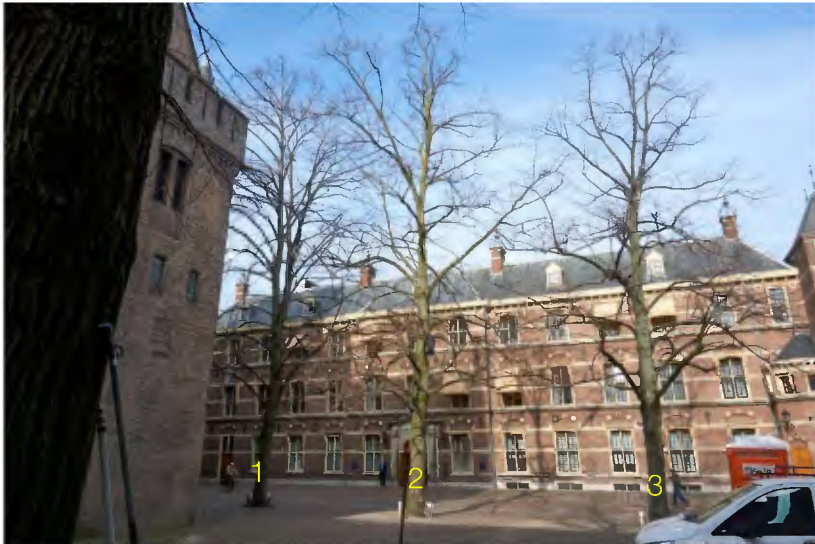
Foto 1: Beeld van de Amerikaanse linden met boomnummer 1 t/m 3.

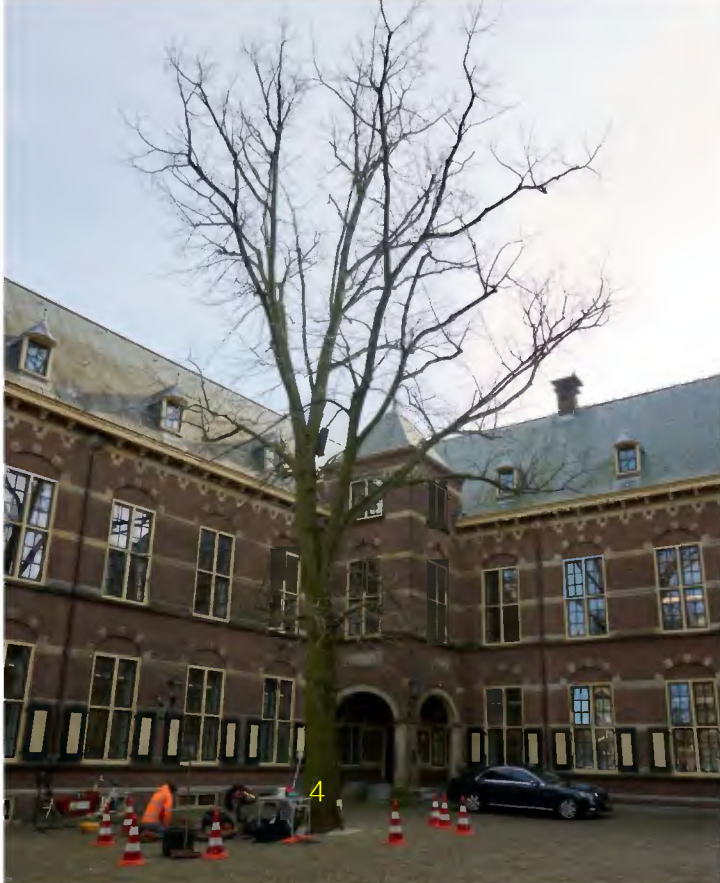
Foto 2: Beeld van de treurzilverlinde met boomnummer 4.

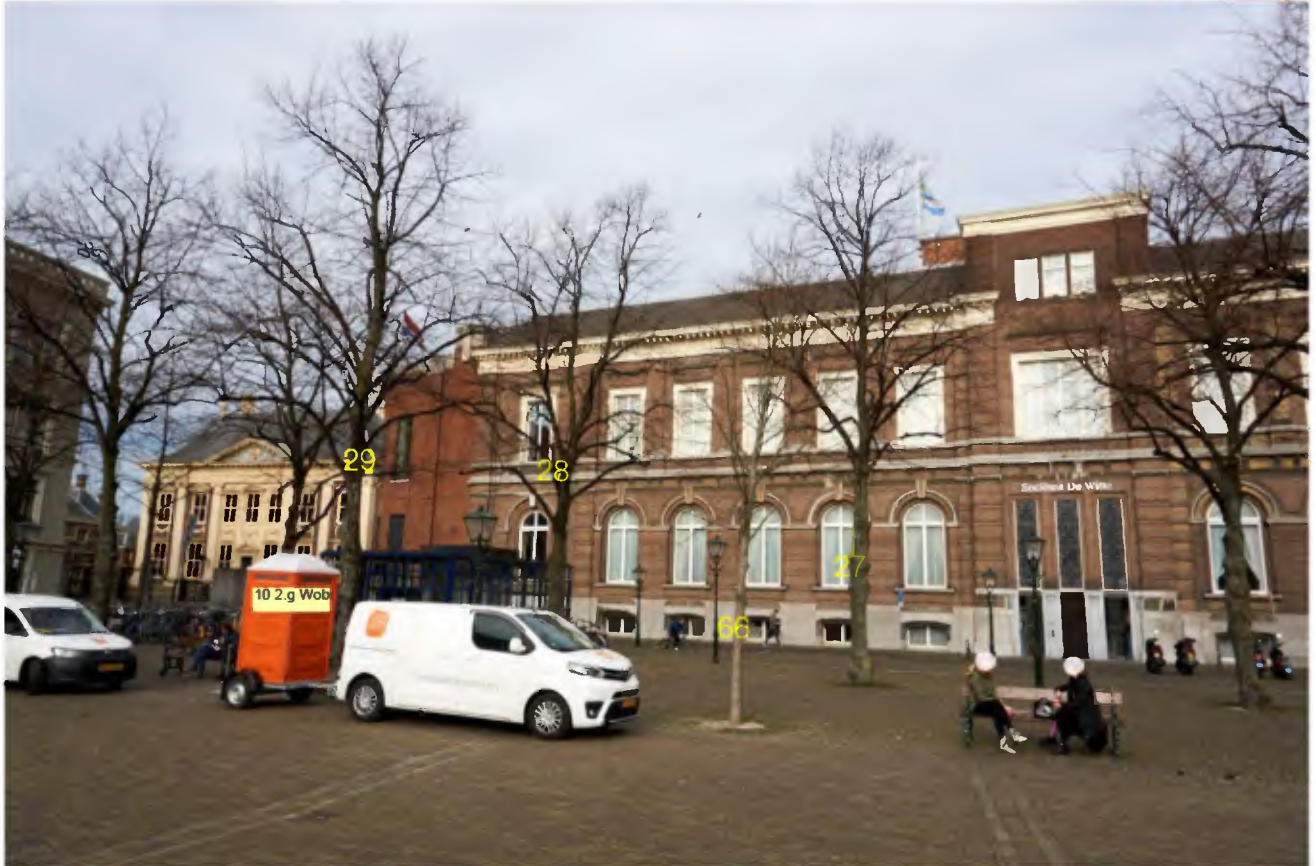
Foto 3: Beeld van de gewone linden met boomnummer 27, 28, 29 en 66.

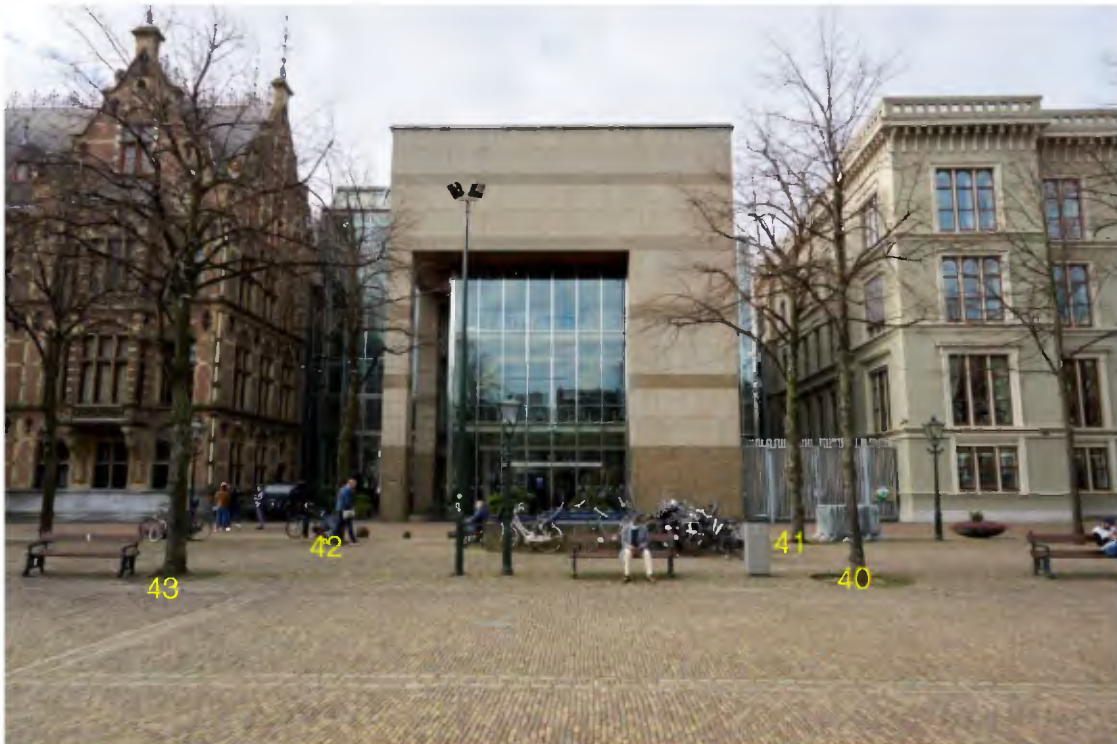
Foto 4: Beeld van de gewone linden met boomnummer 40 t/m 43.

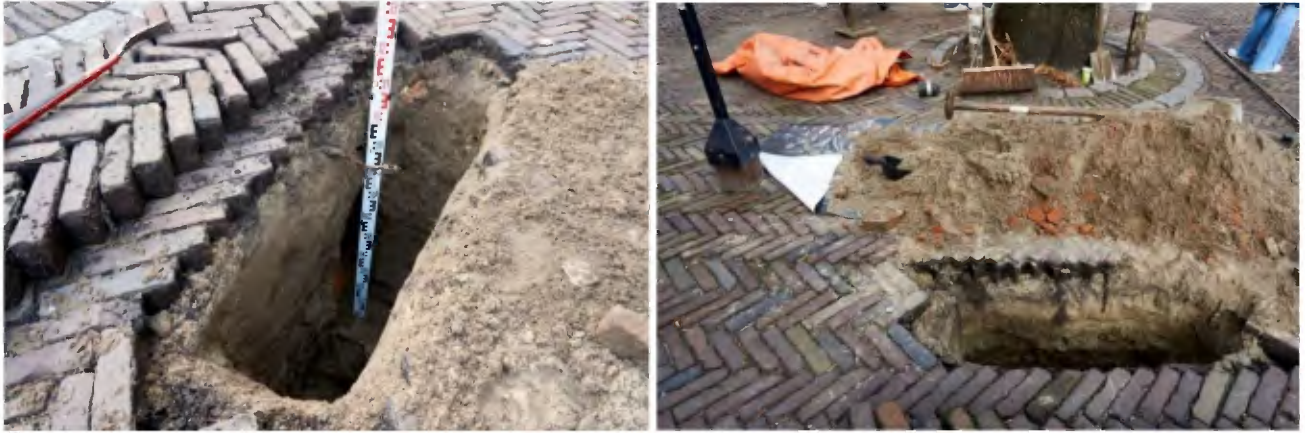
Foto 5: Links profielsleuf 2 bij boomnummer 1, rechts profielsleuf 2 bij boomnummer 2.

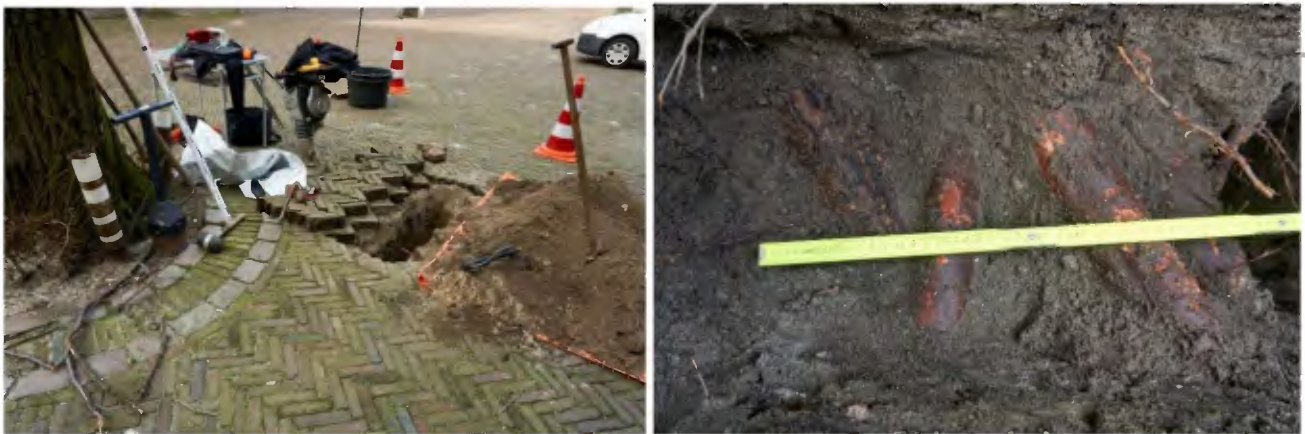
Het in de profielsleuven aangetroffen gedeelte van het wortelgestel is van een kleine diameter, doorgaans kleiner dan 5 mm doorsnede. In eerste instantie is op het oog (uitzonderlijk) weinig beworteling zichtbaar, zie foto 5. Profielsleuf 1 bij boomnummer 4 is hierop een uitzondering omdat daar op 70 cm diepte 5 stabiliteitswortels richting de gevel zijn aangetroffen, zie foto 6.

Foto 6: Profielsleuf 1 bij boomnummer 4 met rechts de stabiliteitswortels op 0,7 m diepte.

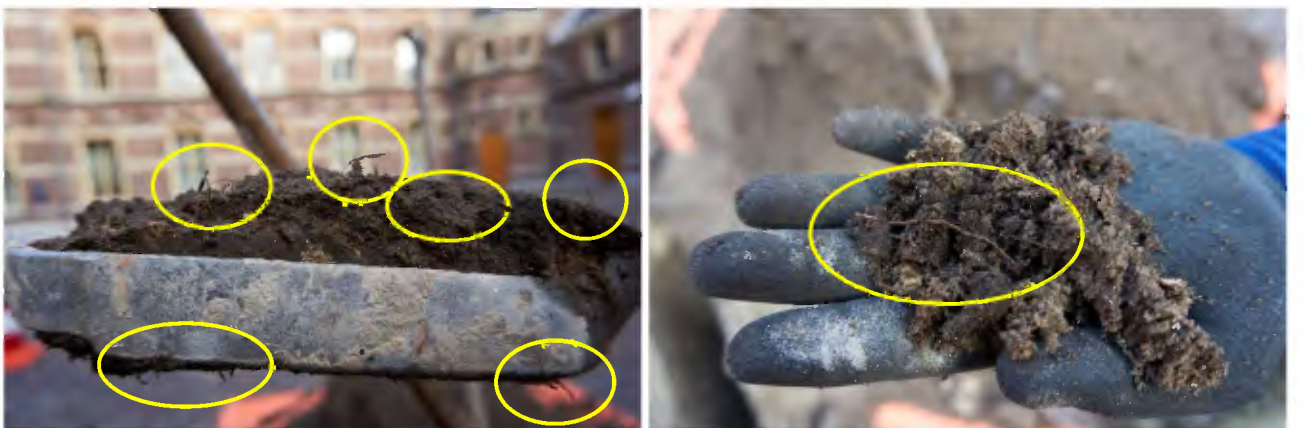
De neerwaartse reikwijdte van het wortelgestel is tot aan de grondwaterspiegel op 2,9 m-mv en dieper, zie foto 7. Er zijn twee locaties aan te wijzen met een standaard hogere bewortelingsintensiteit. Dit is tussen de voegen van klinkers tot 2 cm onder de klinkers en rondom kabels en leidingen waar sprake is van een lagere bodemdichtheid, zie foto 8 op pagina 9.

Foto 7: Beeld van beworteling in de zone veraard veen.

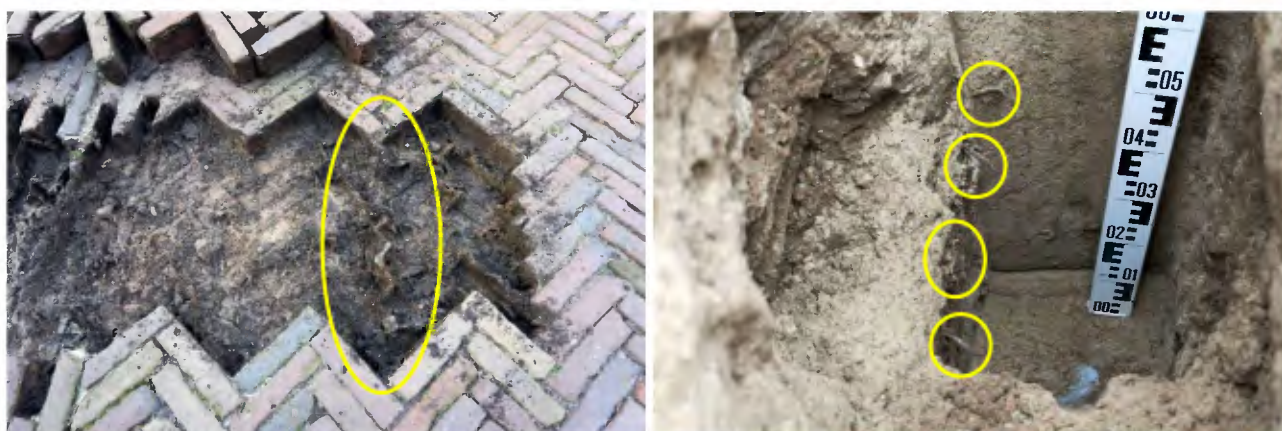
Foto 8: Links is oppervlakkige beworteling in de voeg tussen klinkers zichtbaar, rechts fijnere beworteling in de zandsleuf van de riolering.

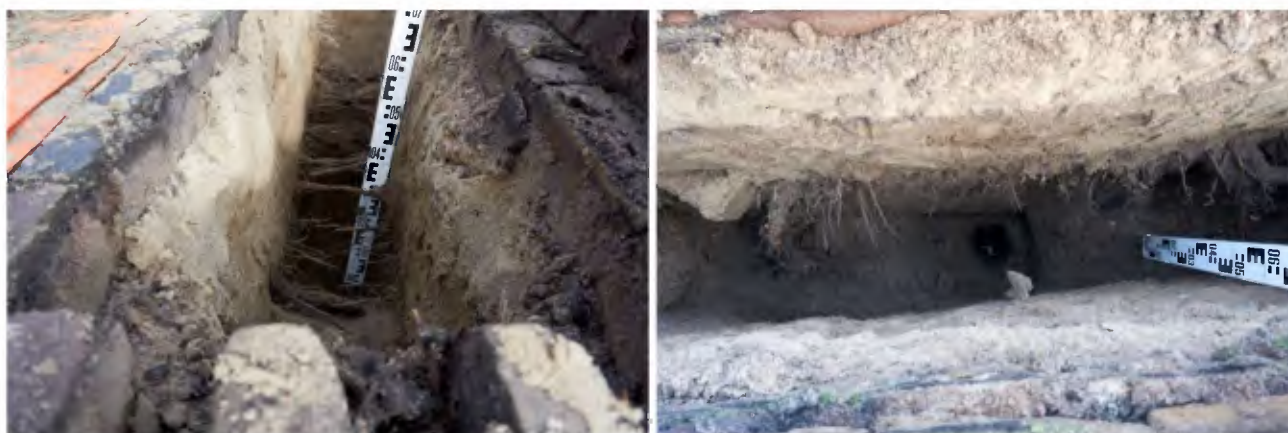
Foto 9: Beeld van de profielsleuf ter hoogte van boomnummer 27 (links) en rechts boomnummer 41.

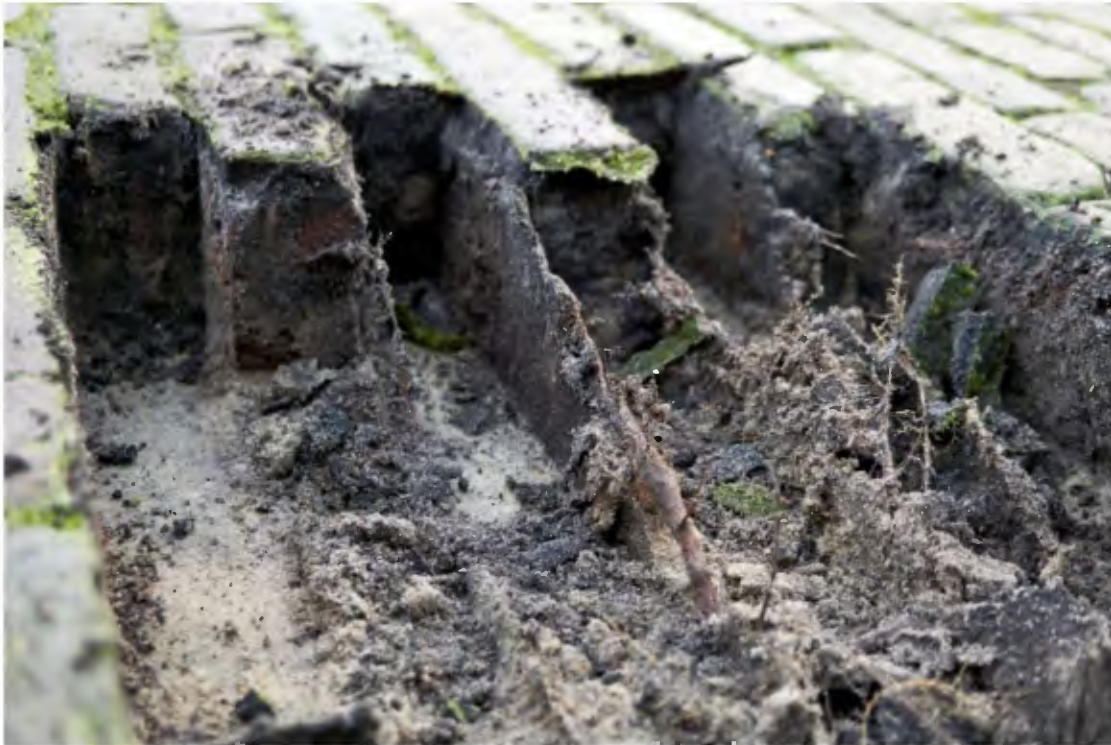
Ter hoogte van boomnummer 42 is tussen de voegen van klinkers een intensief en fijnmazig wortelnetwerk vastgesteld, zie foto 10. Dit heeft vermoedelijk een relatie met de beperktere bewortelingsdiepte doordat op deze locatie minder doorwortelbaar volume aanwezig is. Het dak van de parkeergarage bevindt zich ter hoogte van de profielsleuf op 0,7 m-mv.

Foto 10: Te zien zijn de dunne wortelplakkaten die zijn ontwikkeld tussen klinkers bij boomnummer 42.

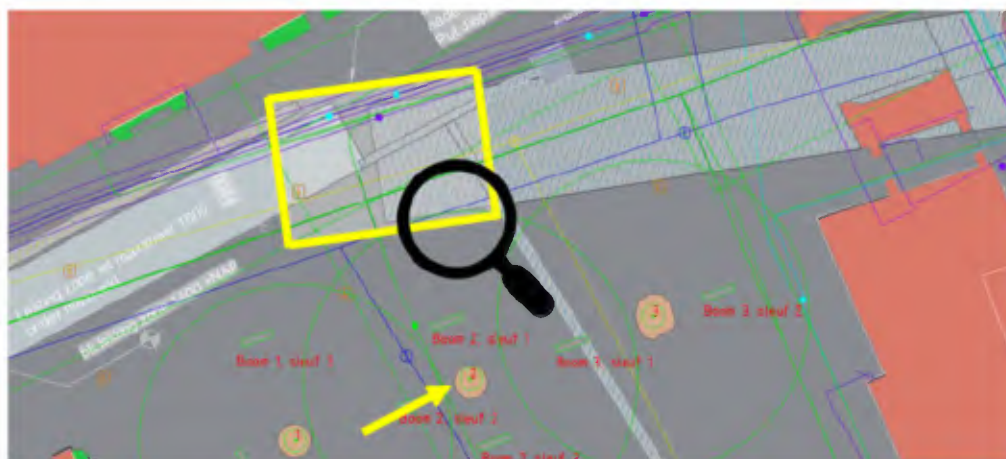
Het plaatsen van de afgesloten putten heeft alleen directe invloed op de Amerikaanse linde met boomnummer 2, zie figuur 2. De locatie van het knelpunt is met een vergrootglas aangegeven.

Figuur 2: Situering van afgesloten put (rood kader) en kroonprojectie van boomnummer 2.

De kroon steekt 0,5 meter over de zuidelijke begrenzing van de geprojecteerde tijdelijke put. Het fijne takhout heeft op deze locatie een diameter tot 3 cm. Afhankelijk van de techniek waarmee de tijdelijke damwand wordt geplaatst en verwijderd kan dit dunne takhout opzij worden geduwd of middels snoei weggenomen. Het verlies aan kroonvolume heeft daarbij geen invloed op de conditie of levensverwachting.

Het plaatsen en verwijderen van de tijdelijke put bij boomnummer 2 geeft een risico op kroonschade. Toepassing van het 'damwand drukken, ofwel silent piling' is de meest geschikte methode omdat deze techniek weinig werkruimte vraagt ten opzichte van het trillblok. Ter hoogte van de kroon kunnen de overhangende takken opzij worden geduwd waarmee kroonschade kan worden voorkomen.

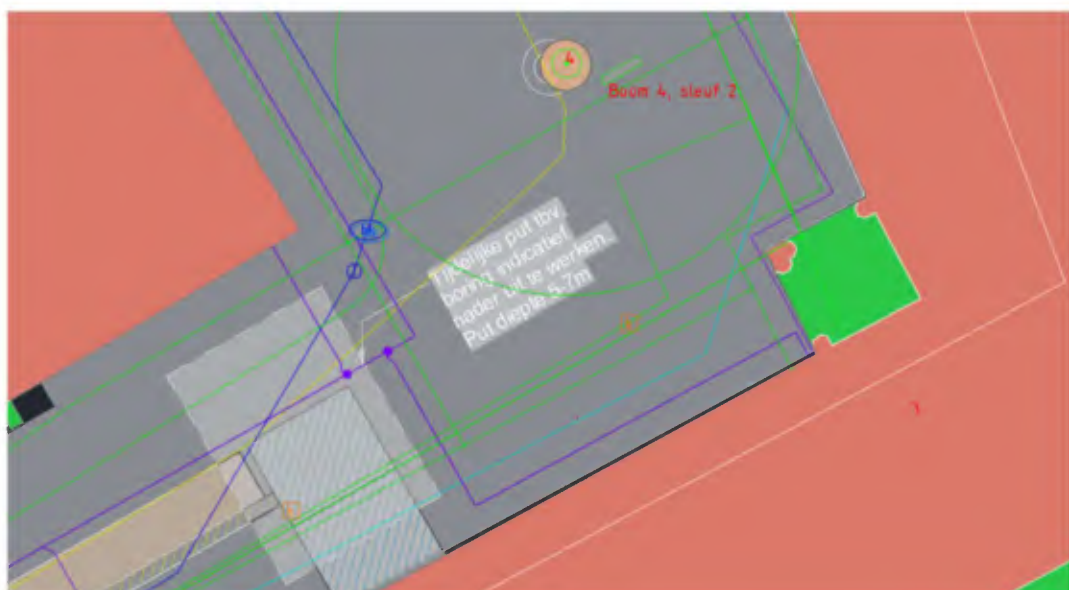
De afstand tussen de rand van de kroon van boomnummer 4 en de tijdelijke put is 3,2 meter. Dit is ruim voldoende om de boom te vrijwaren bij het plaatsen en verwijderen van damwand.

Figuur 3: Positie van de tijdelijke put ten opzichte van de kroon van boomnummer 4.

De tijdelijke put aan de westzijde van boomnummer 4 bevindt zich ruim 3 meter buiten de kroonprojectie waardoor er geen kroonschade te verwachten is.

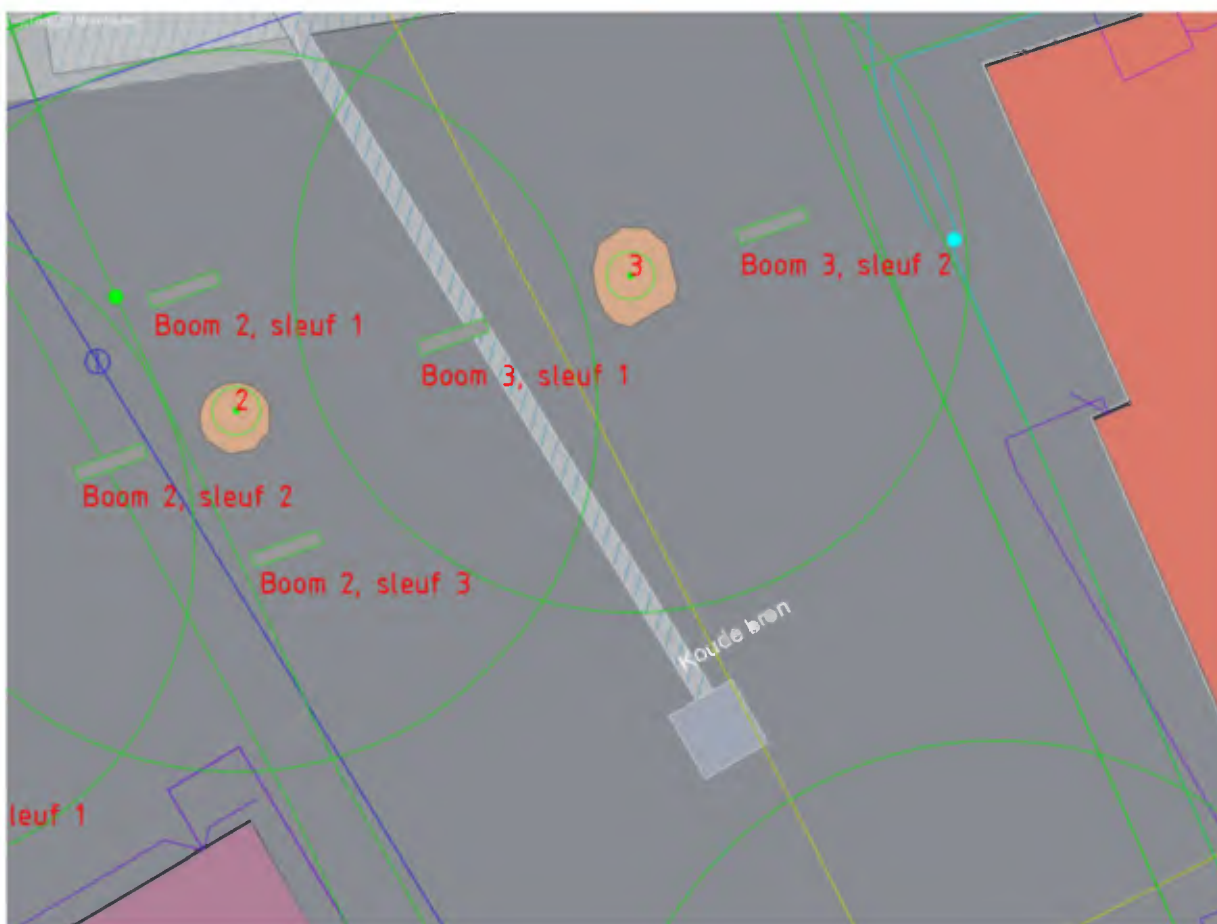
De put voor de koude bron heeft een afmeting van circa 1,5 x 1,5 meter en bevindt zich buiten de kroonprojectie van boomnummer 2, 3 en 4. De afstanden vanaf de put tot de rand van de kroonprojectie zijn respectievelijk 3,5, 1,5 en 1,2 meter. Dit moet voldoende werkruimte geven aan een werkmethode waarbij kroonschade kan worden voorkomen.

Een voorzien knelpunt is dat de put van de koudebron over de gasleiding is gesitueerd. Op basis van aangeleverde planvorming blijft deze gasleiding behouden.

Figuur 4: Positie van de koude bron aan de zuidzijde van boomnummer 2 en 3.
