Elektrotechnisch inspectierapport

NEN 3140 en thermografie

Object: Het Binnenhof Complex
Adres: Plein 2b
Postcode: 2511 CR
Plaats: Den Haag
Gebouw: Justitie
Objectnummer: OR 601011
Inspectiejaar: 2011
Datum rapport: 30-09-2011
Revisie: 1

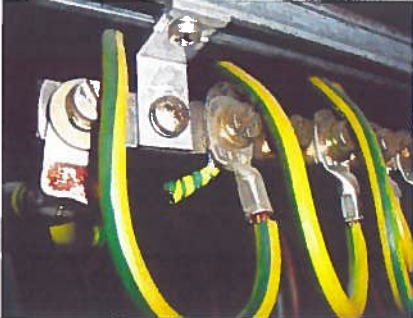
Volgnr.	Omschrijving
1	Tekeningen zijn niet bijgewerkt.
2	De verbinding van een kabelschoen op de aardrail is onvoldoende, er zit een afgeknipte litzedraad onder de contactplaat.

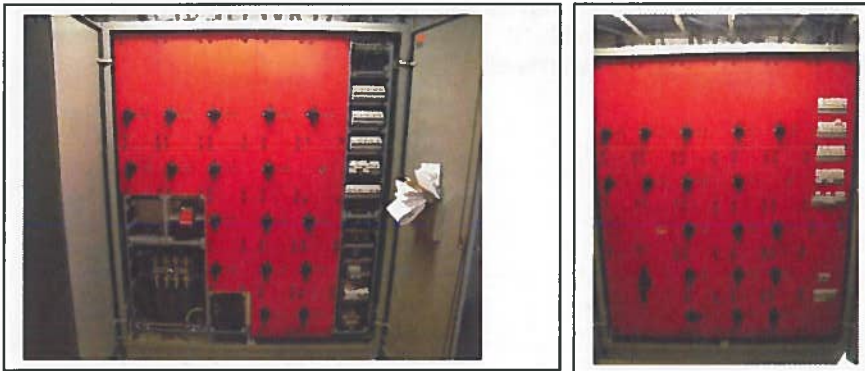
Foto schakel en verdeelinrichting open / dicht

NHG01-NG01 plaatstalen verdeler 200x180, 1x hoofdschakelaar 500A, NHG01 kastdeel 18x 3-fase groepen 50A mespatroon, NG01 kastdeel 1x 21x 1 fase groep B16 en L16, 2x 1-fase groep L16A combimaat, 2x 3-fase groep L16A

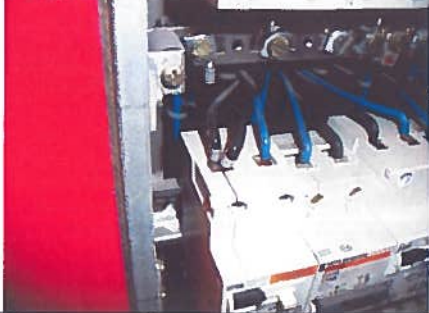
Volgnr.	Omschrijving
1	Tekeningen zijn niet bijgewerkt.
2	3x dubbele adereindhuls afgemonteerd onder aansluitschroef.

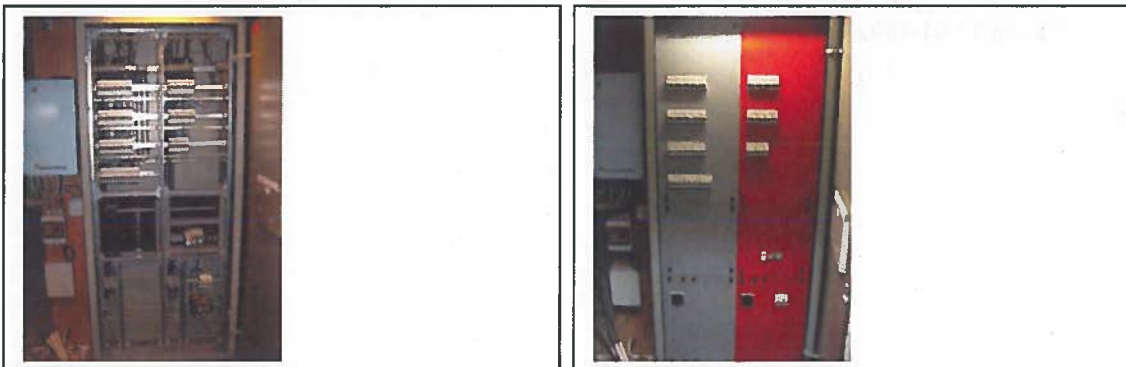
Foto schakel en verdeelinrichting open / dicht

GOA/NGOA plaatstalen verdeler 120x180, 2x hoofdschakelaar 63A, GOA kastdeel 18x 1-fase groepen L16, 3x 3-fase groep L16, NGOA kastdeel 12 x 1 fase groep L6 en L16.

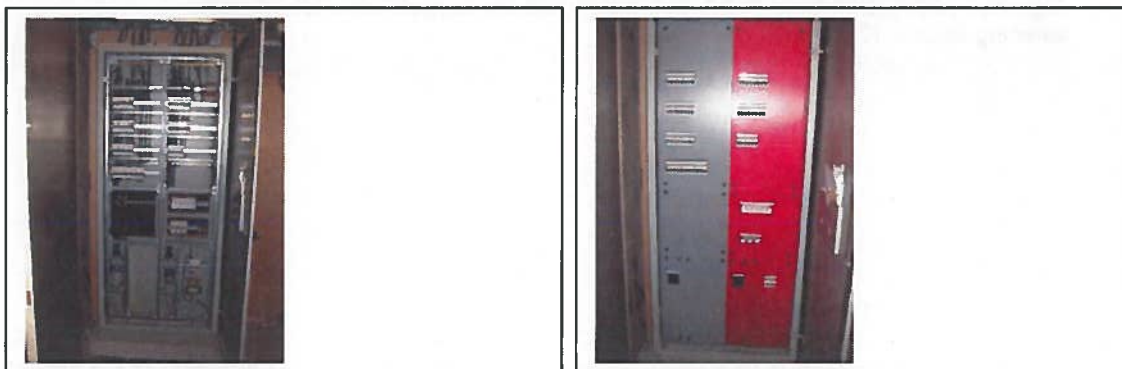
Foto schakel en verdeelinrichting open / dicht

GOB/NGOB plaatstalen verdeler 120x180, 2x hoofdschakelaar 63A, GOB kastdeel 12x 1-fase groepen L16, 3x 3-fase groep L16/C25, NGOB kastdeel 12 x 1 fase groep L6 en L16.

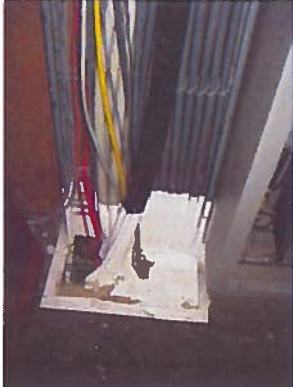
Volgnr.	Omschrijving
1	Handmatig gewijzigde en niet complete tekeningen, verkeerde naam van de verdeler op het installatieschema, revisie noodzakelijk.
2	Branddoorvoeren zijn beschadigd.

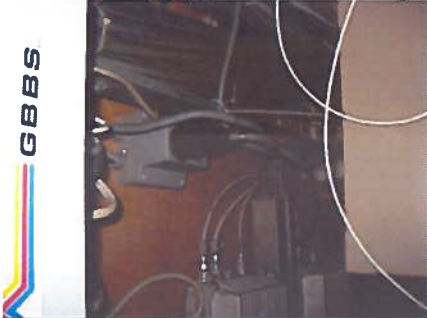
3	Stekker aan kabel voor vaste aanleg (YMvK).

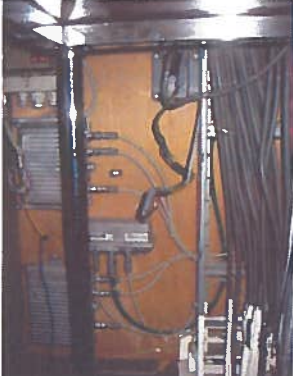
4	Niet ingevoerde en niet afgedopte kabel.

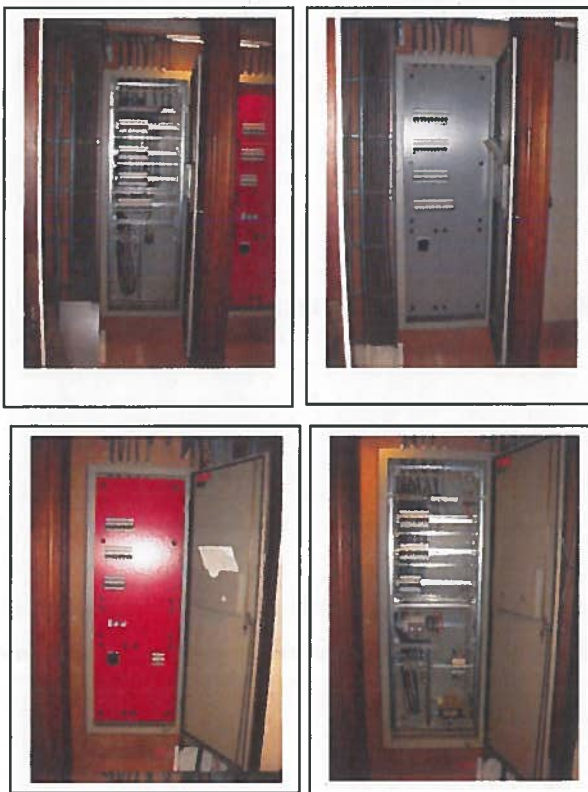
Foto schakel en verdeelinrichting open / dicht

G1A/NG1A 2x plaatstalen verdeler 60x180, 2x hoofdschakelaar 63A, G1A kastdeel 12x 1-fase groepen L16, 3x 3-fase groep L16, NG1A kastdeel 12 x 1 fase groep L6 en L16.

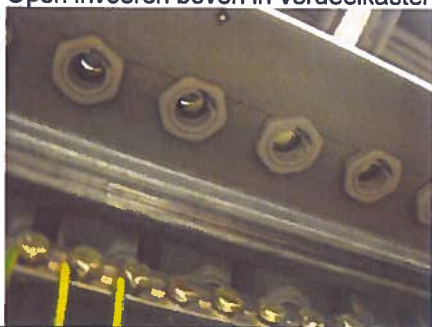
Volgnr.	Omschrijving
1	Meerdere handmatig ingetekende wijzigingen op de tekeningen.
2	Brandwerende doorvoer laagspanningsruimte is beschadigd.
3	Open invoeren boven in verdeelkasten.

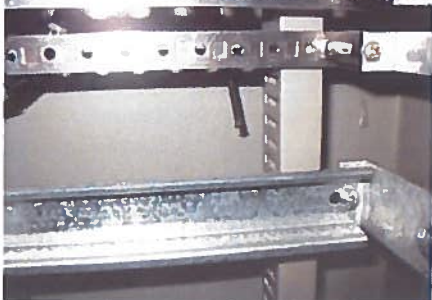
4	Losse ader in G1A kastdeel, tussen de spanningvoerende rails.

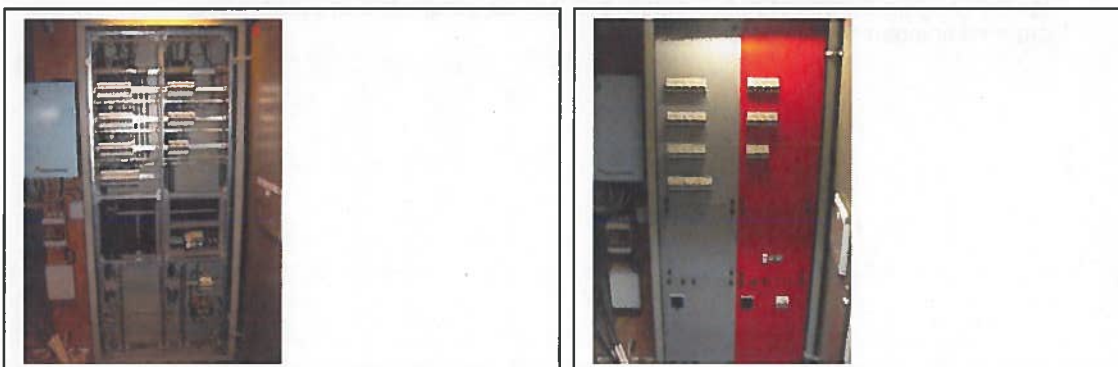
Foto schakel en verdeelinrichting open / dicht

G1B/NG1B plaatstalen verdeler 120x180, 2x hoofdschakelaar 63A, G1B kastdeel 12x 1-fase groepen L16, 3x 3-fase groep L16, NG1B kastdeel 12 x 1 fase groep L6 en L16.

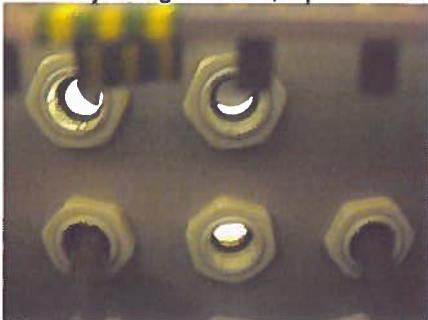
Volgnr.	Omschrijving
1	Meerdere handmatig ingetekende wijzigingen, Tekeningen reviseren.
2	Brandwerende doorvoer laagspanningsruimte is beschadigd.
3	Bovenzijde is geen IP4x, Open invoeren boven in verdeelkast.

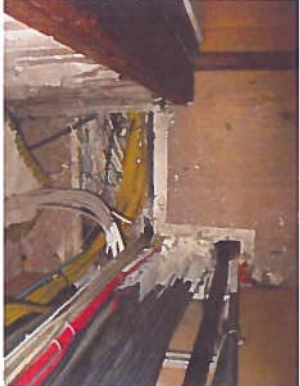
Volgnr.	Omschrijving
1	Meerdere handmatig ingetekende wijzigingen,
2	Bovenzijde is geen IP4x, open invoeren boven in verdeelkast
3	Brandwerende doorvoer laagspanningsruimte is beschadigd / deels weggenomen.

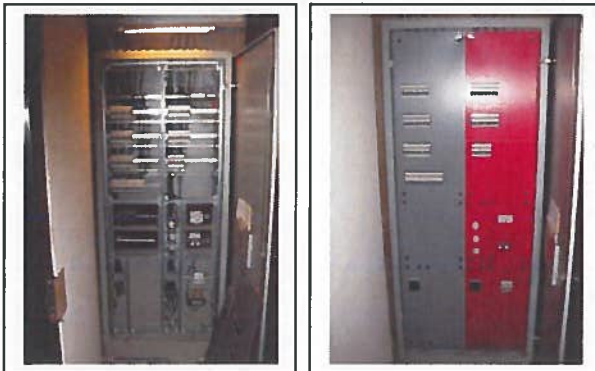
Foto schakel en verdeelinrichting open / dicht

G2B/NG2B plaatstalen verdeler 120x180, 2x hoofdschakelaar 63A, G2B kastdeel 12x 1-fase groepen L16, 3x 3-fase groep L16, NG2B kastdeel 12 x 1 fase groep L6 en L16.

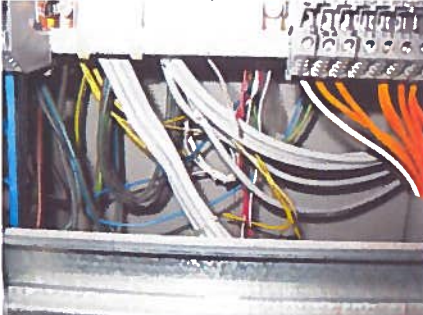
Volgnr.	Omschrijving
1	Meerdere handmatig ingetekende wijzigingen,
2	Bovenzijde is geen IP4x, open invoeren boven in verdeelkast
3	Losse en/of niet afgedopte aders in de verdeelkast.

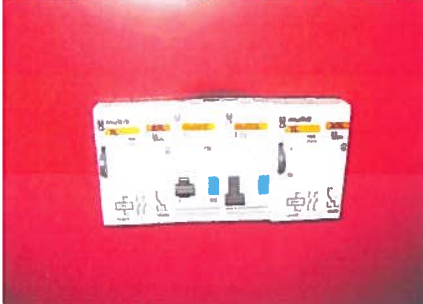
4	Relais NG2B heeft oververhitting sporen, de afdekplaat is zwart geworden. ten tijde van de inspectie is er geen oververhitting.

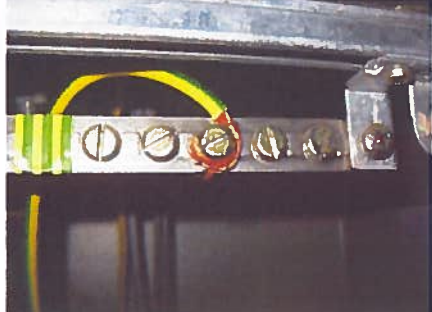
Volgnr.	Omschrijving
1	Meerdere handmatig ingetekende wijzigingen,
2	Bovenzijde van de verdeler is geen IP4x, er zijn meerdere open wartel invoeren.
3	Aansluiting vereffeningleiding op de aardrail heeft een slechte verbinding. er is geen kabelschoen geperst op de soepele kern.

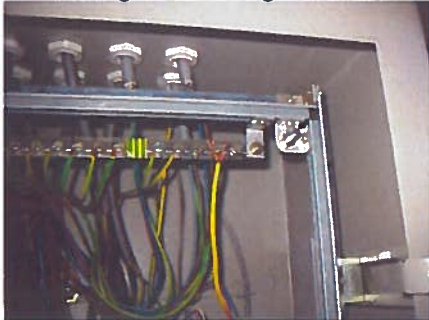
Volgnr.	Omschrijving
1	Meerdere handmatig ingetekende wijzigingen,
2	Vereffeningdraad kabelgoot is zonder adereindafwerking op de aardrail aangesloten.

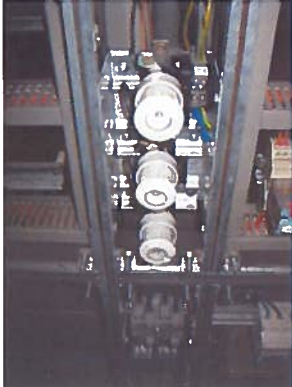
3	Bij een schroefkop K2 ontbreekt het glaasje.

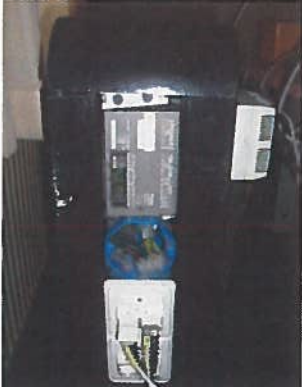
Volgnr.	Lokaal nummer	Omschrijving
1	J0.06	De lasdoos en de wandgoot zijn niet gesloten.

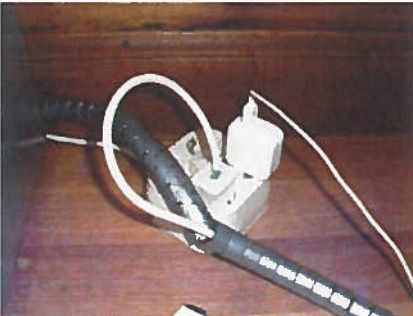
4	J1.11	De aansluitsnoer is uit de trekcontasting getrokken.

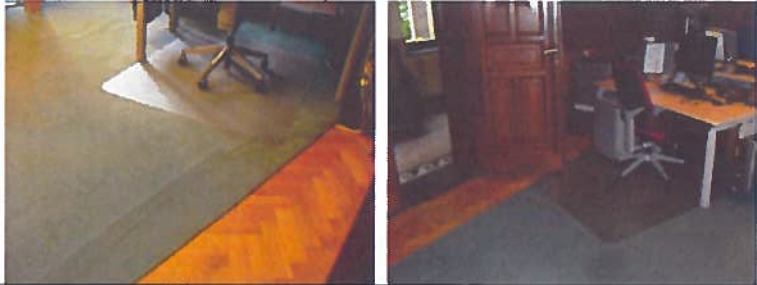
5	J1.16	<p>Snoer is zonder bescherming onder het tapijt verlegd bij de inloop van de ruimte tegenover de werkplekken.</p>

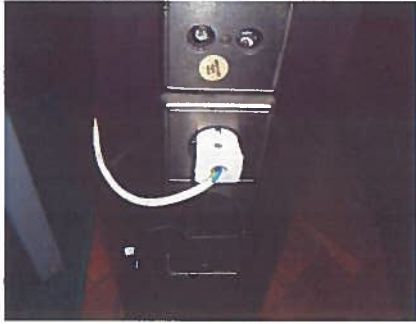
6	J1.22	<p>Goot rechts. Het snoer is uit de trekontlasting getrokken.</p>

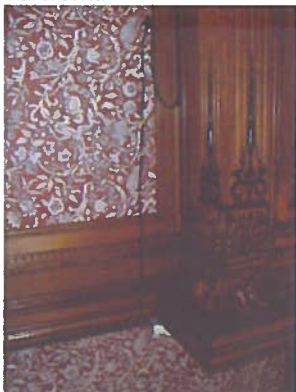
7	J1.03	<p>Meerdere tafelcontactdozen zijn met elkaar doorgelust, in de kast verwerkt.</p>

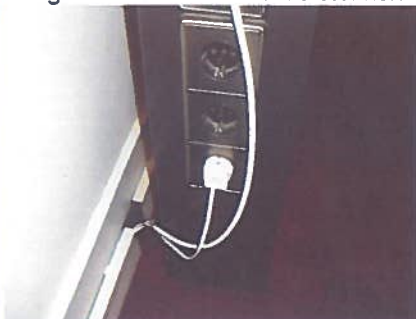
8	J13.03	<p>Ruimte bij de lift. Tweeaderig snoer gebruikt voor 230V toepassing en aangesloten met randaarde stekker.</p>

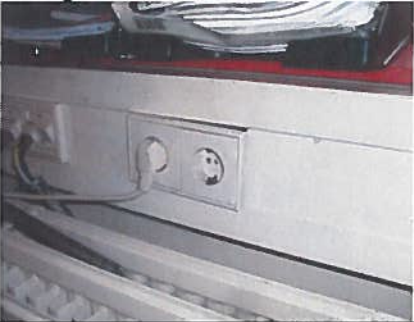
9	J3.09	Tweevoudige wandcontactdoos, de inbouwdozen zitten los in de wandgoot.

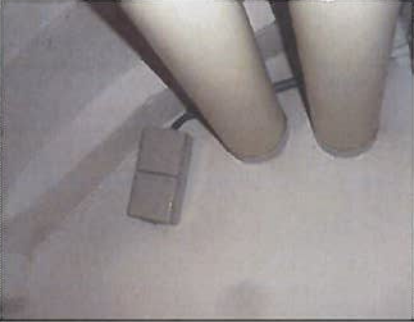
10	Jk10	Kelder. Een opbouw wandcontactdoos is onvoldoende vastgezet, de kabel is onvoldoende bevestigd.

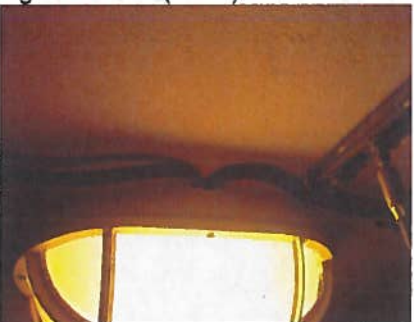
11	Jk05/Jk04	Op meerdere plaatsen zijn kabels ingevoerd in de armaturen zonder passende invoerspruit of wartel, ook worden 2 kabels in een invoer ingevoerd. De (water)dichtheid van de armaturen is teniet gedaan.

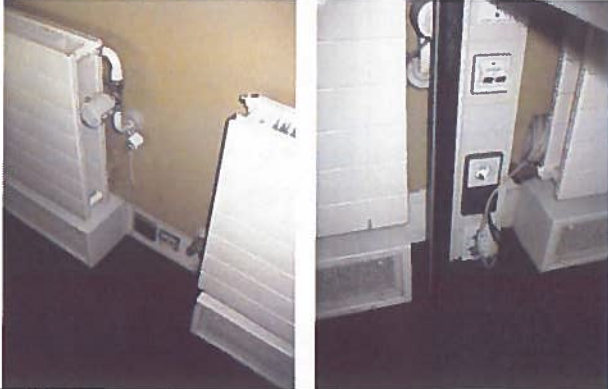
13	Wandgoot links	Tweemaal wordt een verlengkabel teruggevoerd in de wandgoot. De verlengkabels voeden ieder een vaste installatie met wandcontactdozen onder de vergadertafel. Voor een vaste installatie is ook de diameter onvoldoende.

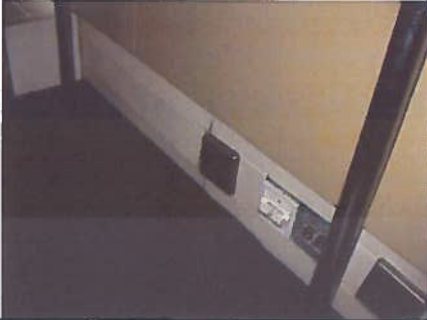
14	Wandgoot raanzijde	Het eerste aansluitpunt bij de ingang vanaf gebouw justitie de wandcontactdoos is onvoldoende vastgezet.
