Elektrotechnisch inspectierapport

NEN 3140 en thermografie

Object: Het Binnenhof Complex
Adres: Plein 1
Postcode: 2511 CR
Plaats: Den Haag
Gebouw: [REDACTED]
Objectnummer: OR600361
Inspectiejaar: 2011
Datum rapport: 03-10-2011
Revisie: 1

Het uitvoeren van inspecties c.a. van diverse elektrische installaties.

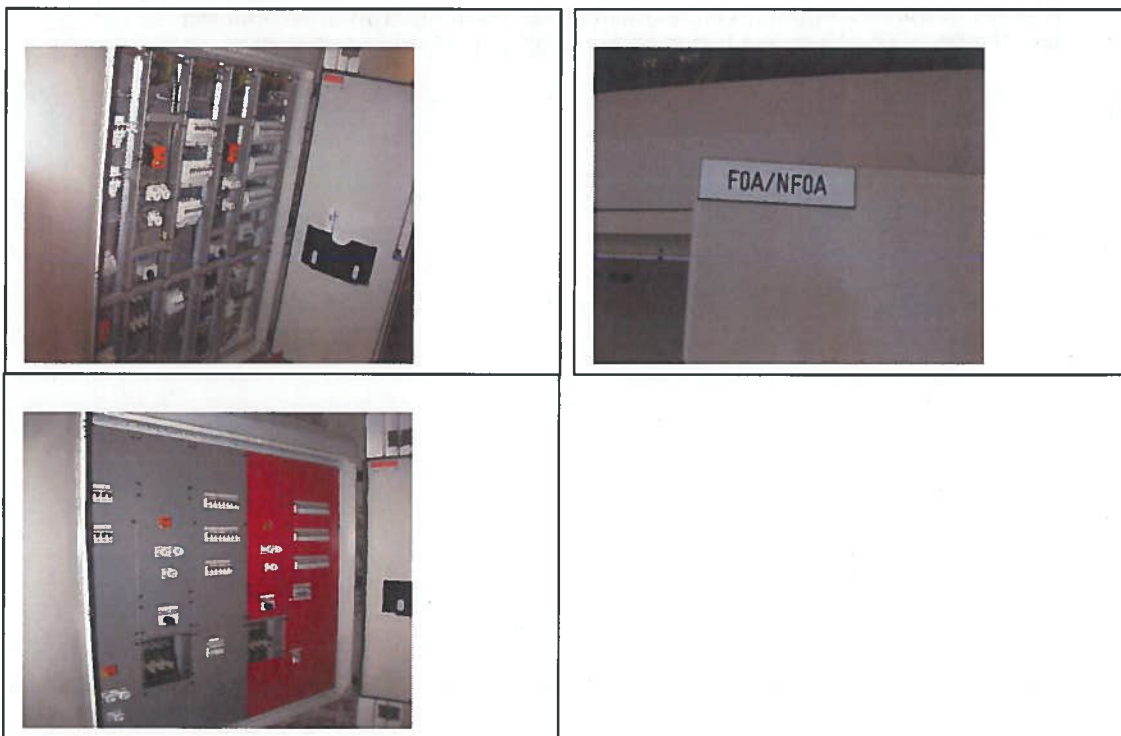
Foto schakel en verdeelinrichting open / dicht

F0A-NF0A plaatstalen verdeler 180x180, 3x hoofdschakelaar 40A, F0A kastdeel 16x 1-fase groepen B16, NF0A kastdeel 19x 1 fase groep B6 en B16 en 1 3-fase groep C25

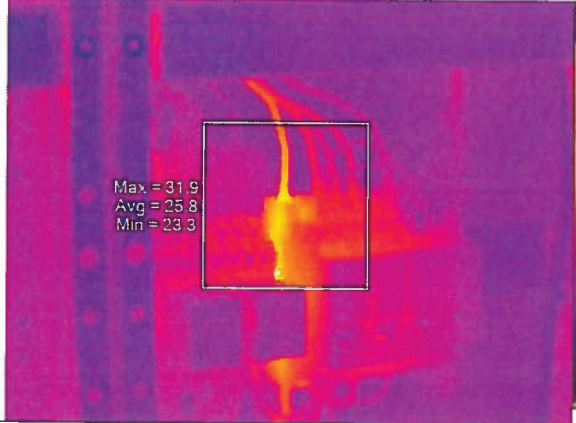
Volgnr.	Omschrijving
1	<p>Relais Q4, temperatuur verhoging door overgangswaerstand. Natrekken van de verbinding geeft temperatuur verlaging.</p>

<p>Max = 31.9 Avg = 25.8 Min = 23.3</p>
2	Er zijn drie schakelaars met de codering hoofdschakelaar aangetroffen.
3	Meerdere handmatige wijzigingen op de tekeningen, advies revisie.

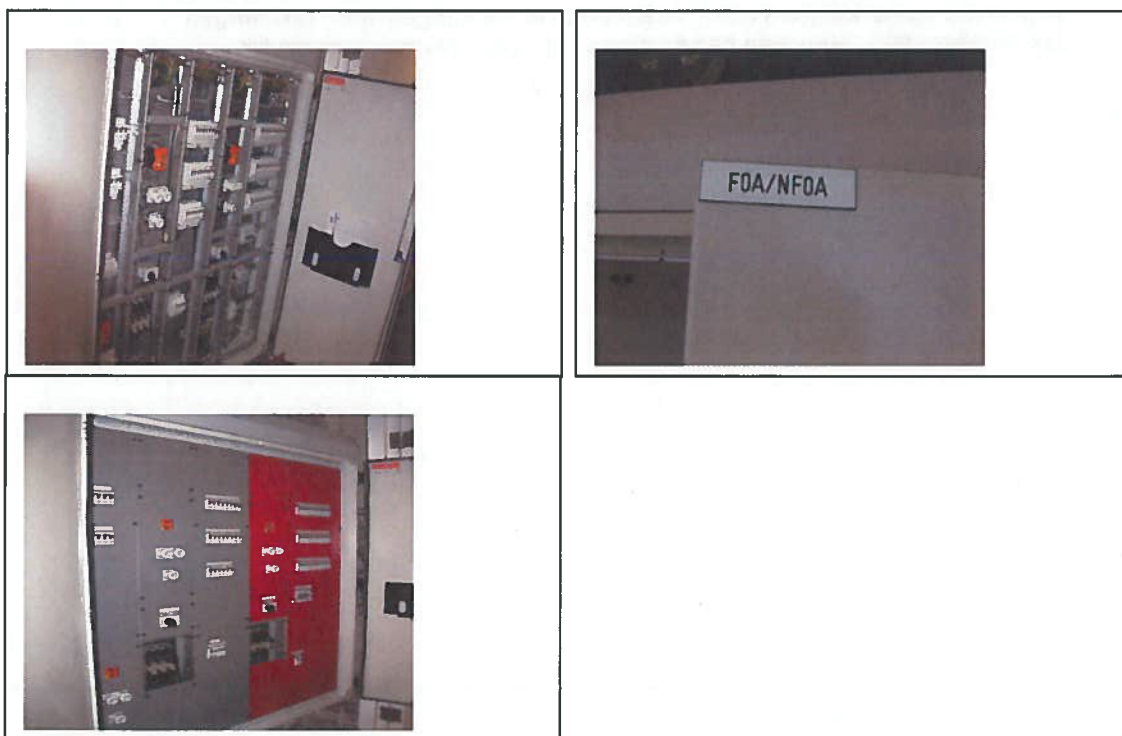
Foto schakel en verdeelinrichting open / dicht

F0B-NF0B plaatstalen verdeler 180x180, 3x hoofdschakelaar 40A, F0B kastdeel 13x 1-fase groepen B16, NF0B kastdeel 14x 1 fase groep B6 en B16 en 2x 3-fase groep C25

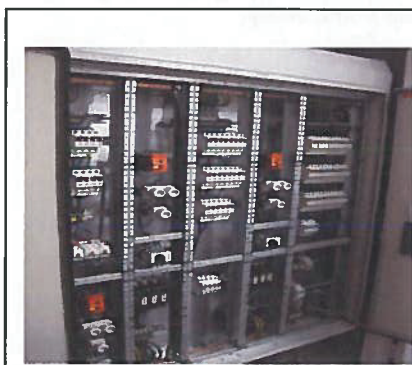
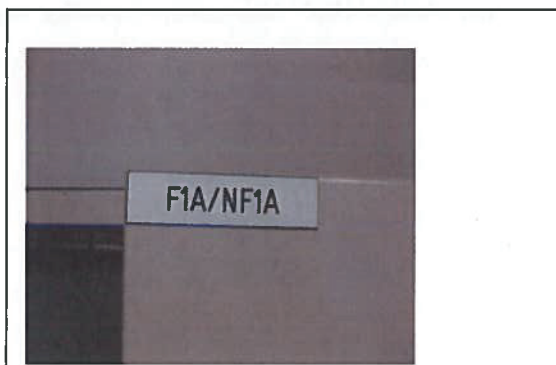
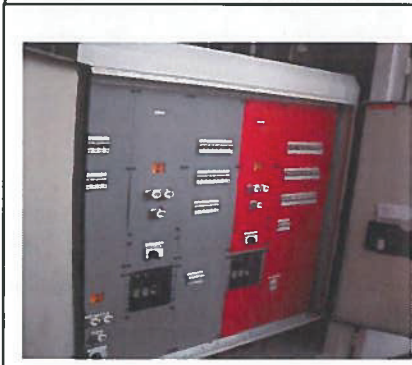
Foto schakel en verdeelinrichting open / dicht

F1A-NF1A plaatstalen verdeler 180x180, 3x hoofdschakelaar 40A, F1A kastdeel 15x 1-fase groepen B16, 1x 3-fase groep B16, NF1A kastdeel 18x 1 fase groep B6 en B16 en 1x 3-fase groep B16

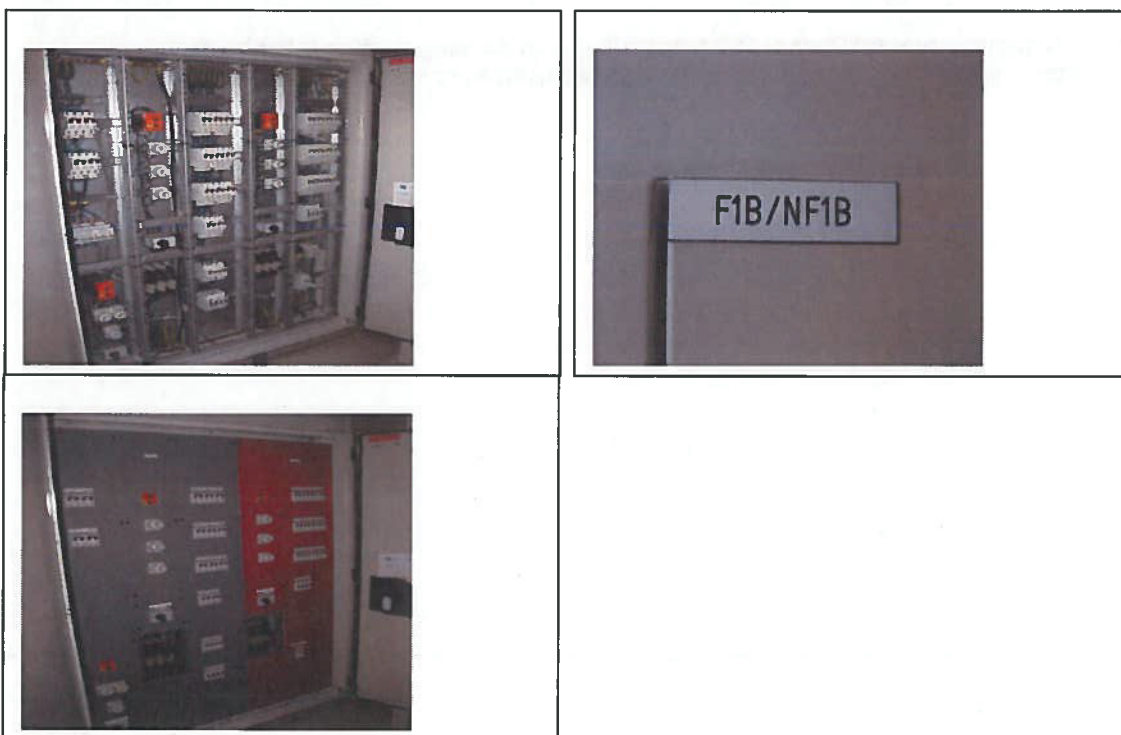
Foto schakel en verdeelinrichting open / dicht

F1B-NF1B plaatstalen verdeler 180x180, 3x hoofdschakelaar 40A, F1B kastdeel 15x 1-fase groepen B16, 2x 3-fase groep B16, NF1B kastdeel 12x 1 fase groep B6 en B16 en 1x 3-fase groep B16

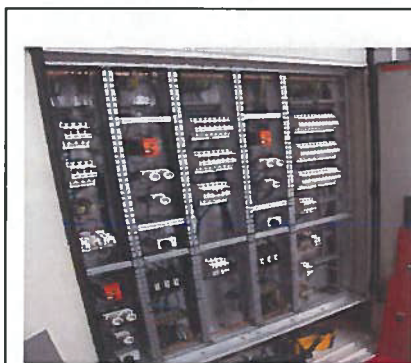
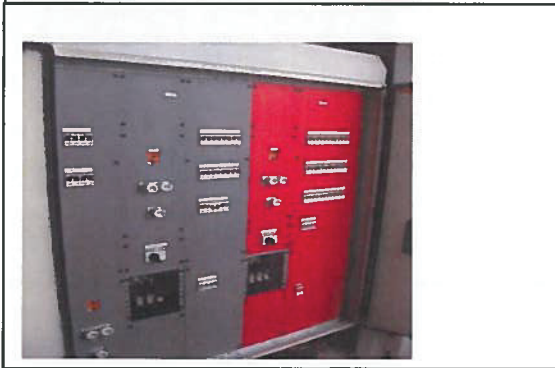
Foto schakel en verdeelinrichting open / dicht

F2A-NF2A plaatstalen verdeler 180x180, 3x hoofdschakelaar 40A, F2A kastdeel 15x 1-fase groepen B16, 1x 3-fase groep B16, NF2A kastdeel 18x 1 fase groep B6 en B16 en 1x 3-fase groep B16

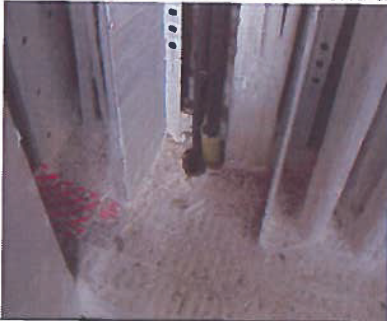
Volgnr.	Omschrijving
1	Er zijn drie schakelaars met de codering hoofdschakelaar aangetroffen.
2	Meerdere handmatige wijzigingen op de tekeningen, advies revisie.
3	Branddoorvoer niet brandwerend afgedicht.

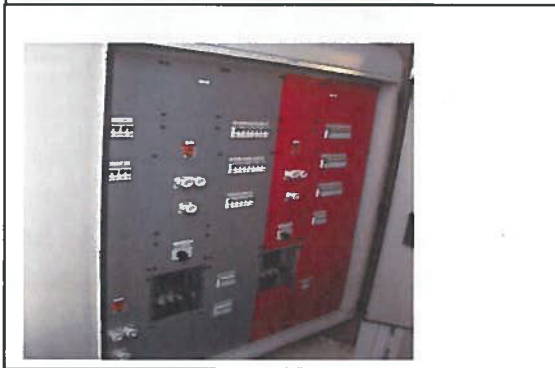
Foto schakel en verdeelinrichting open / dicht

F2B-NF2B plaatstalen verdeler 180x180, 3x hoofdschakelaar 40A, F2B kastdeel 15x 1-fase groepen B16, 2x 3-fase groep B16, NF2B kastdeel 12x 1 fase groep B6 en B16 en 1x 3-fase groep B16

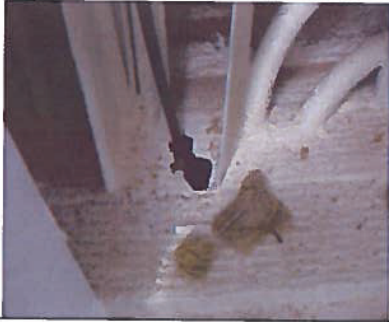
Volgnr.	Omschrijving
1	Er zijn drie schakelaars met de codering hoofdschakelaar aangetroffen.
2	Meerdere handmatige wijzigingen op de tekeningen en diverse reserve groepen in gebruik genomen, advies revisie.
3	Branddoorvoer niet brandwerend afgedicht.

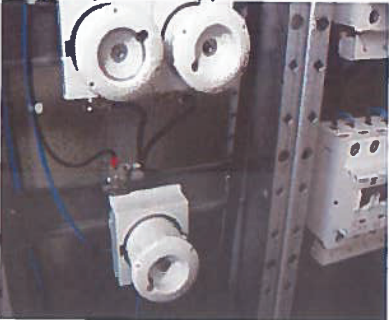
4	2x glaasjes K2 koppen ontbreken.

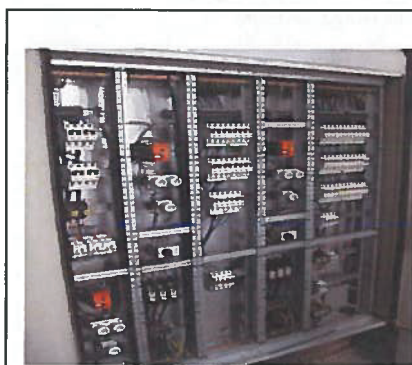
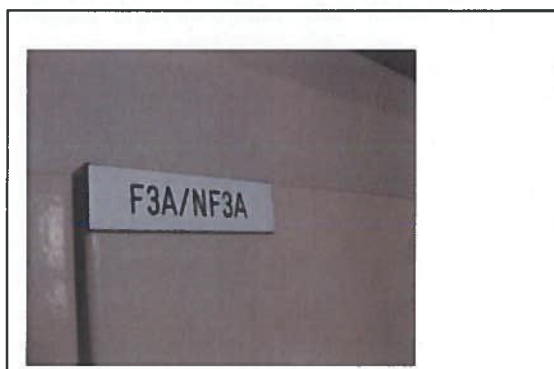
Foto schakel en verdeelinrichting open / dicht

F3A-NF3A plaatstalen verdeler 180x180, 3x hoofdschakelaar 40A, F3A kastdeel 15x 1-fase groepen B16, 2x 3-fase groep B16, NF3A kastdeel 12x 1 fase groep B6 en B16 en 1x 3-fase groep B16

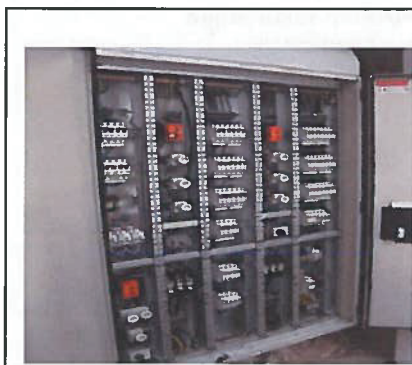
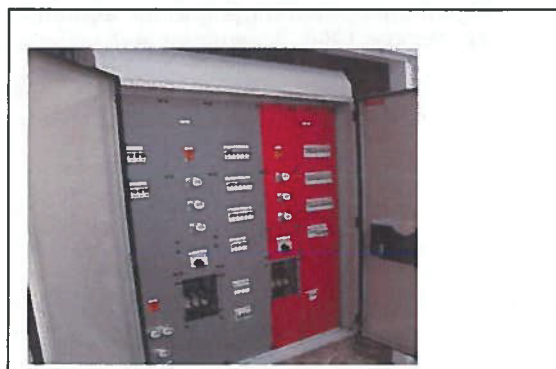
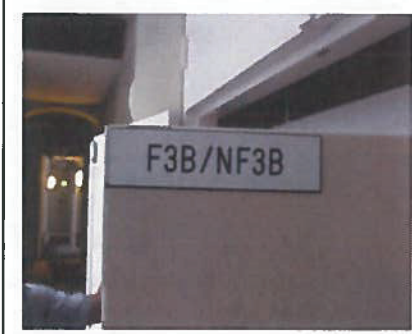
Foto schakel en verdeelinrichting open / dicht

F3B-NF3B plaatstalen verdeler 180x180, 2x hoofdschakelaar 40A, F3B kastdeel 15x 1-fase groepen B16, 2x 3-fase groep B16, NF3B kastdeel 1x hoofdschakelaar 40A, 13x 1 fase groep B6 en B16 en 1x 3-fase groep B16

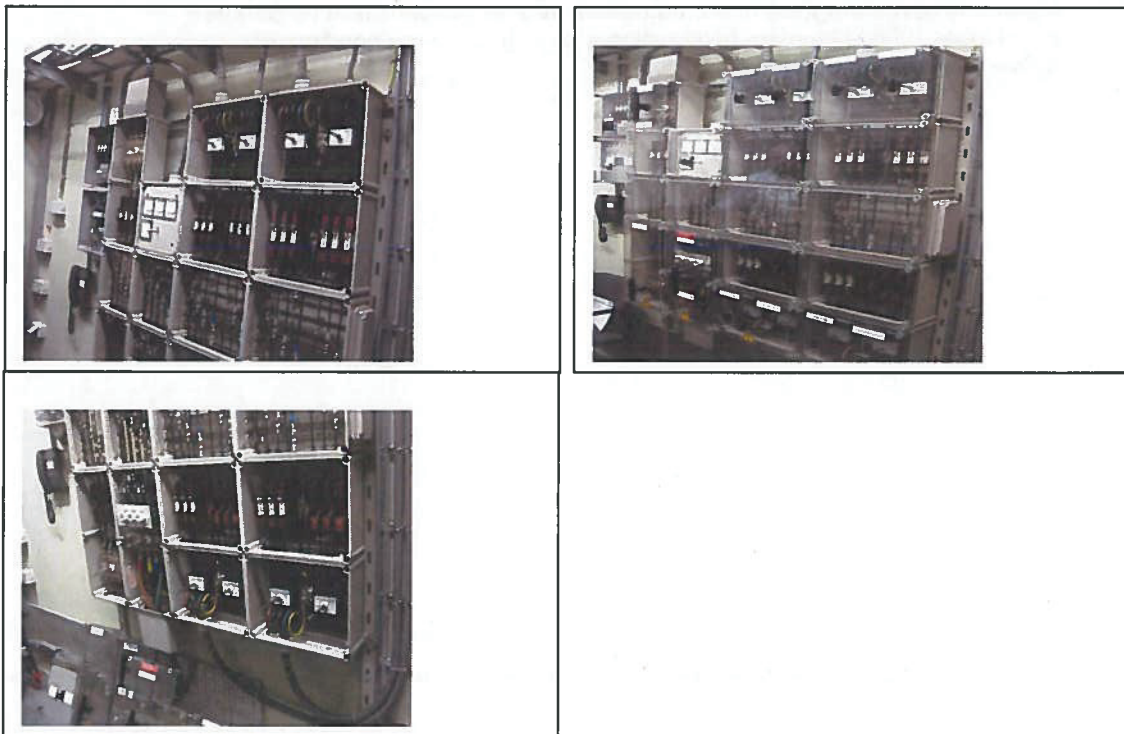
Foto schakel en verdeelinrichting open / dicht

Omschrijving Verdeelinrichting bestaande uit de volgende componenten
HKF Halyester kastenbatterij verdeler 200x200, 1x hoofdschakelaar 315A, 10 3-fase velden/groepen.

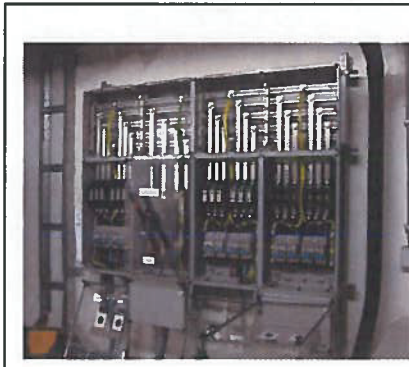
Foto schakel en verdeelinrichting open / dicht

HL Halyester verdeler samenstel 120x100, hoofdschakelaar 250A, 6x 3 fase groep mespatr. Met 125A groepschakelaar.

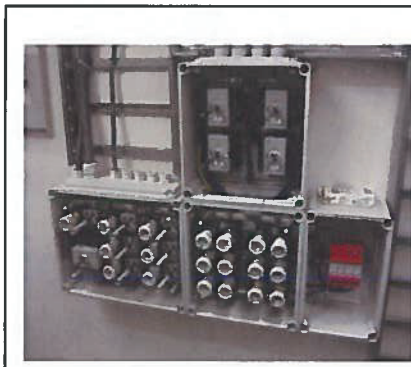
Foto schakel en verdeelinrichting open / dicht

KLN-CA Halyester samenstel 540x540x240, 1x hoofdschakelaar 63A, 7x 1 fase groepen zekering K2, 4x 3 fase groepen zekering K2.

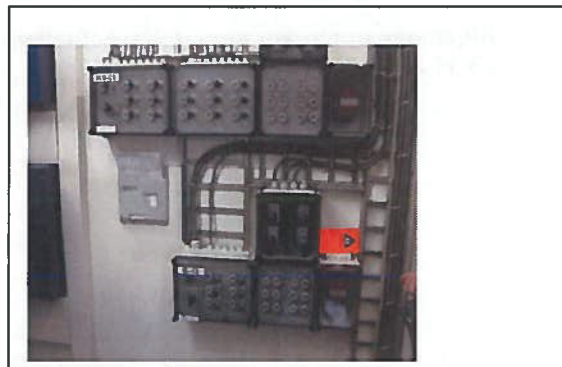
Foto schakel en verdeelinrichting open / dicht

KLN-CA plaatstalen verdeler 540x990x240, 1x hoofdschakelaar 63A, 16 1 fase groepen zekering K2, 4x 3 fase groepen zekering K2.

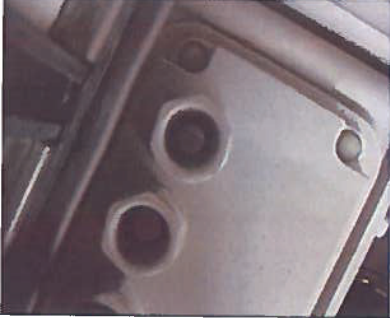
Volgnr.	Omschrijving
1	Bovenzijde is geen IP4x. niet gebruikte wartelinvoeren zijn open.

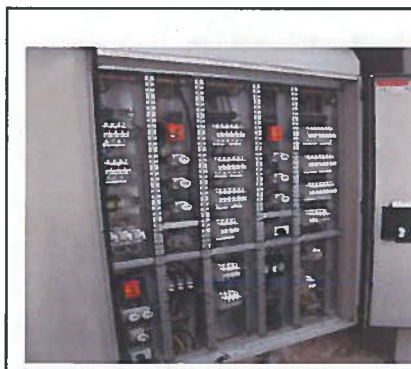
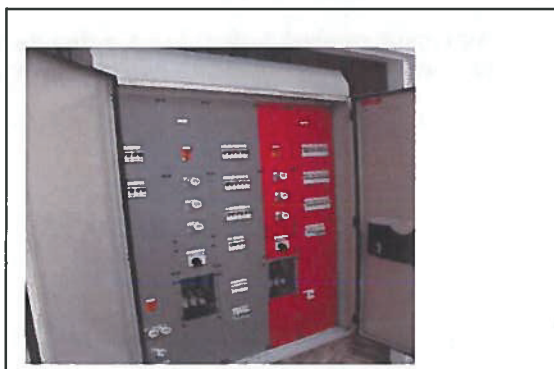
Foto schakel en verdeelinrichting open / dicht

NF4A plaatstalen verdeler 120x120, 2x hoofdschakelaar 40A, 16 1 fase groepen B16, 2x 3 fase groepen B16

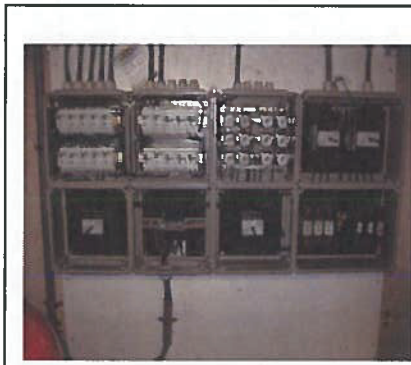
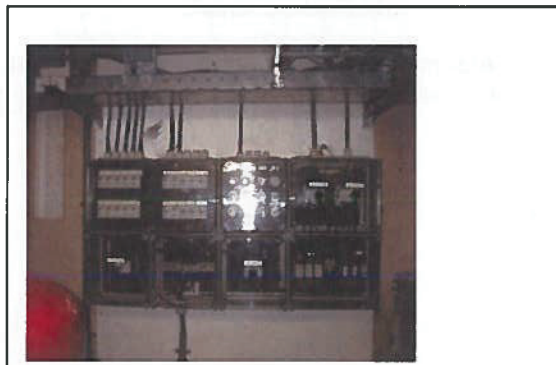
Foto schakel en verdeelinrichting open / dicht

NF4A2 Halyester verdeler samenstel 120x40, hoofdschakelaar 63A, licht kastdeel 20 x 1-fase groepen L16, kracht kastdeel 1x hoofdschakelaar 63A, 6 x 3-fase groep 4 x K2 en 2 x mespatr.

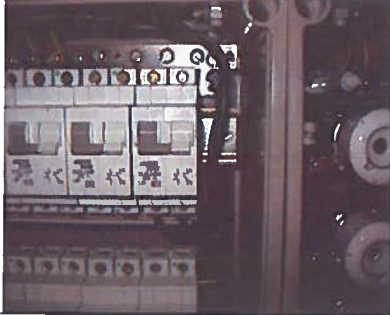
Volgnr.	Omschrijving
1	De verdeler is niet gecodeerd.
2	Er komt 4 keer de aanduiding "hoofdschakelaar" op dezelfde verdeler voor.
3	Niet afgedopte bedrading in de verdeler

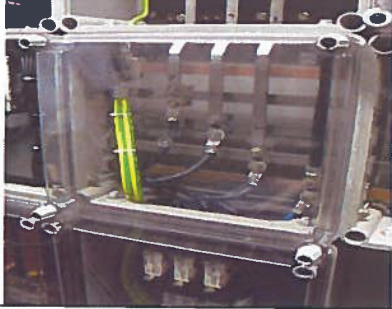
Volgnr.	Omschrijving
1	Verkeerde deksel op de railkast, handmatig te openen. Tijdens inspectie opgelost.

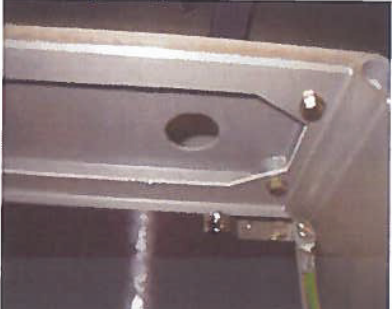
2	Bovenzijde is geen IP4x, een wartel ontbreekt.

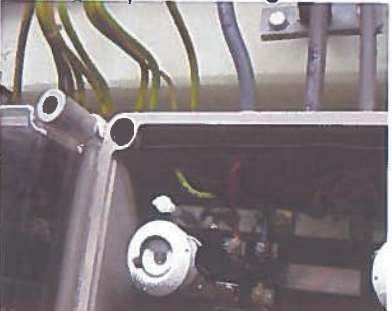
3	Niet afgedopte bedrading in kast LOB.

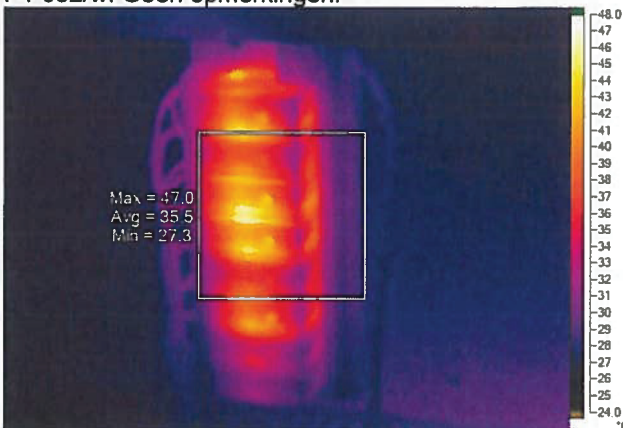
8		F4-RK2. meerdere losse / niet afgedopte draden in de regelkast.
9		F4-RK2. de afdekkap van de kastdeurschakelaar ontbreekt.
10		F4-032/w. Geen opmerkingen.

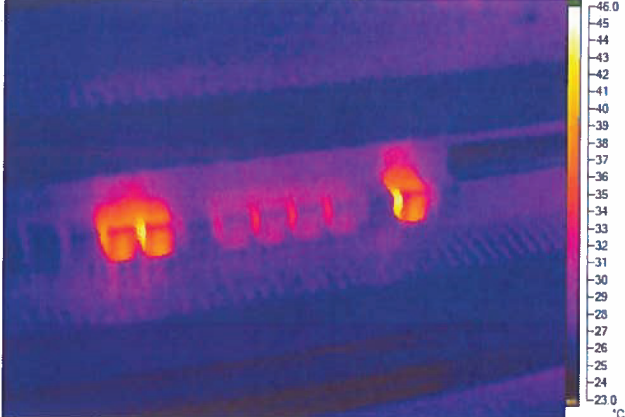
11		<p>F4-RK4. meerdere losse / niet afgedopte draden in de regelkast. Thermografisch geen opmerkingen.</p>

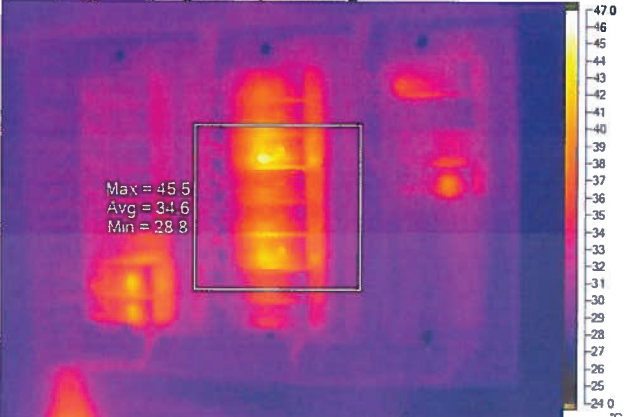
12		<p>F4-OS4/W Meerdere losse / niet afgedopte draden in de regelkast. Thermografisch geen opmerkingen.</p>

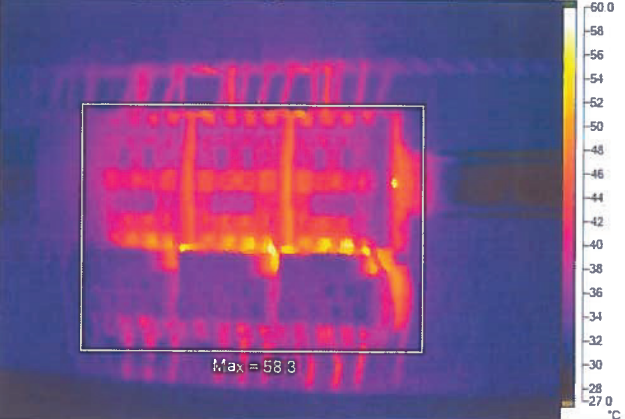
13		<p>F4-RK3. Geen opmerkingen.</p>
