Onderhoud Plenaire Zaal

Eerste Kamer der Staten-Generaal

Rijksgebouwendienst
Directie Beheer

Datum 30-04-2014

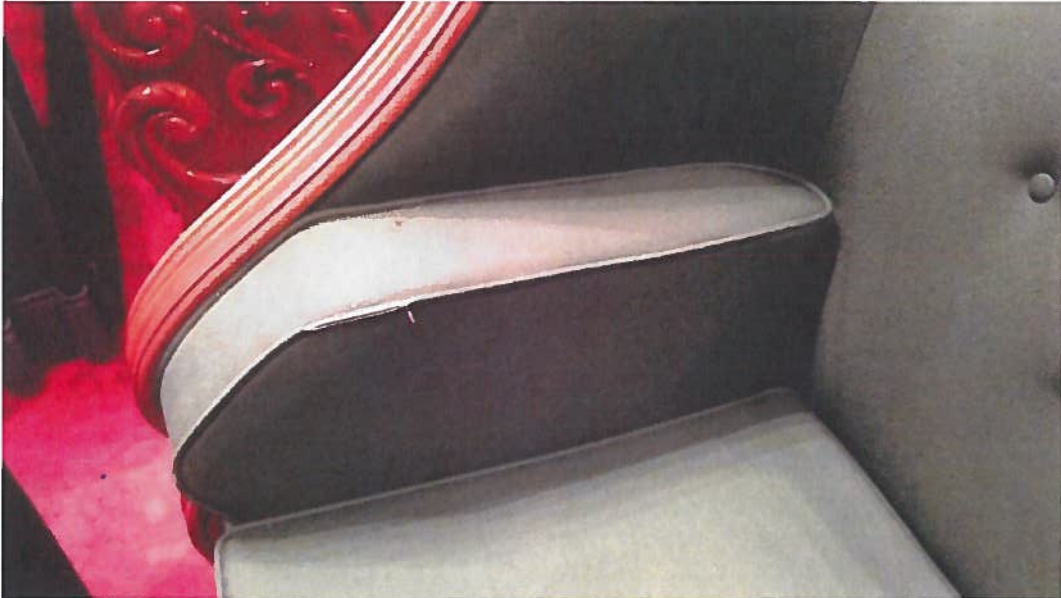
De wens om de senaatzetels te voorzien van nieuwe stoffering is inmiddels al uitgegroeid tot een redelijke noodzaak omdat slijtage inmiddels aanzienlijke vormen aanneemt.

De kleur van de bestaande lakense stof zit niet in de huidige standaard kleurenrange. Eerdere reparaties aan de stoffering, hoe zorgvuldig en vakbekwaam ook uitgevoerd, zijn zichtbaar door kleurverschil. De totaal benodigde hoeveelheid stof is echter groot genoeg om alles in één kleurbad op kleur de laten maken.

De zitvlakken zijn uitgevoerd uitneembare zetelkussens, het vlak waarop de zetelkussen liggen is eveneens gestoffeerd. De arMLEUNINGEN zitten vast en zijn voorzien van een koordafwerking. De productkeuze en stevigheid van de vulling moet goed overwogen worden om zowel comfort als duurzaamheid te krijgen.

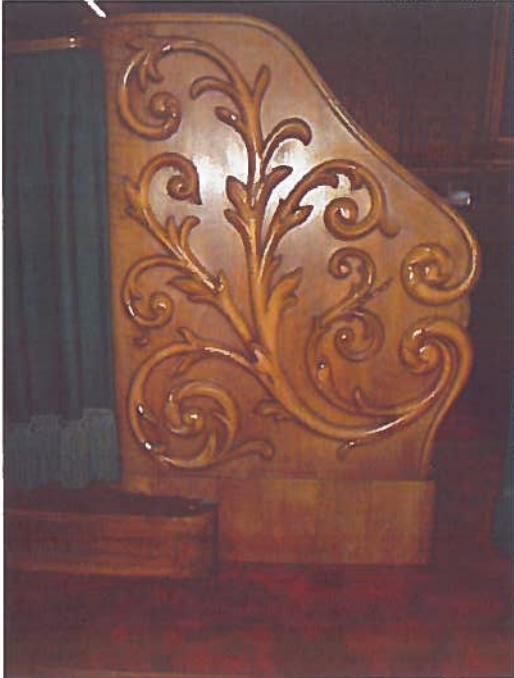
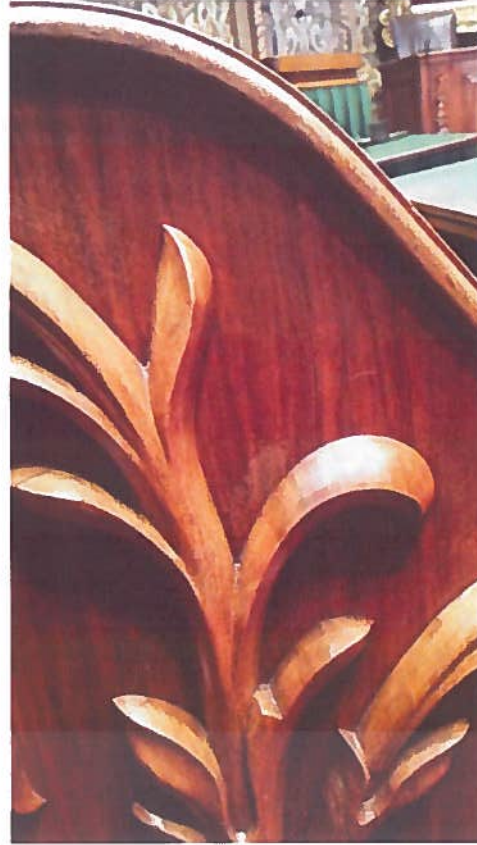
Het gelakte fineerwerk is met name door ongelijke lichtval verkleurd, met name bij de zetels aan de gevelzijde toont zich dit hevig.

Het fineerwerk alsmede het houtsnijwerk dient lakvrij gemaakt te worden om een goede basis te verkrijgen voor een vervolgfwerking. Het volledig afnemen van de laklagen kan slechts met vluchtige stoffen uitgevoerd worden, de verwerkbaar condities zijn niet op locatie mogelijk. Derhalve moeten de onderdelen gedemonteerd en elders lakvrij gemaakt worden. Het aanwezige houtsnijwerk moet nagezien worden op compleetheid en hersteld worden.

Het lakvrij gemaakte houtwerk dient een duurzame behandeling te krijgen enerzijds voor de uitstraling en anderzijds voor bescherming van het houtwerk. Er dient een keuze gemaakt te worden voor of politoer behandeling of voor een transparante lakbehandeling.

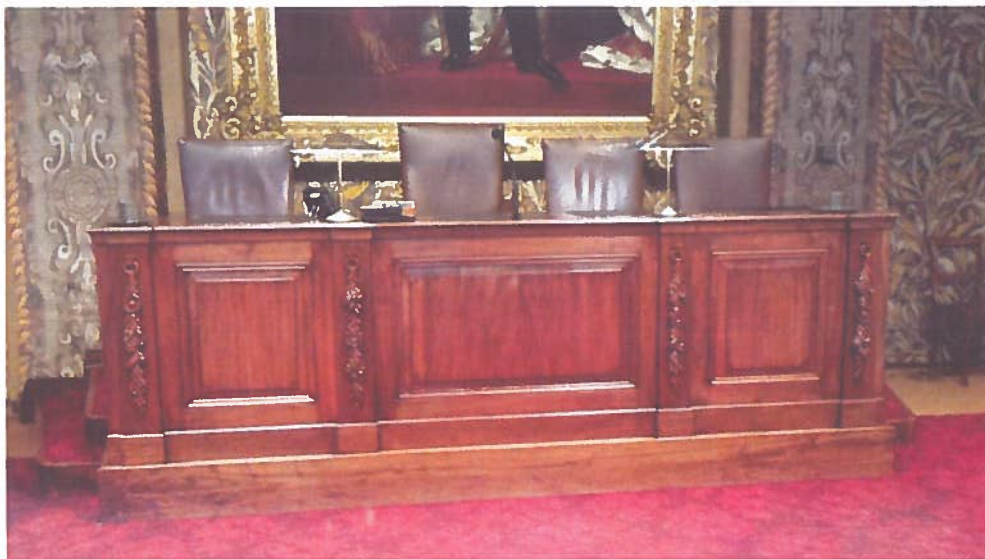
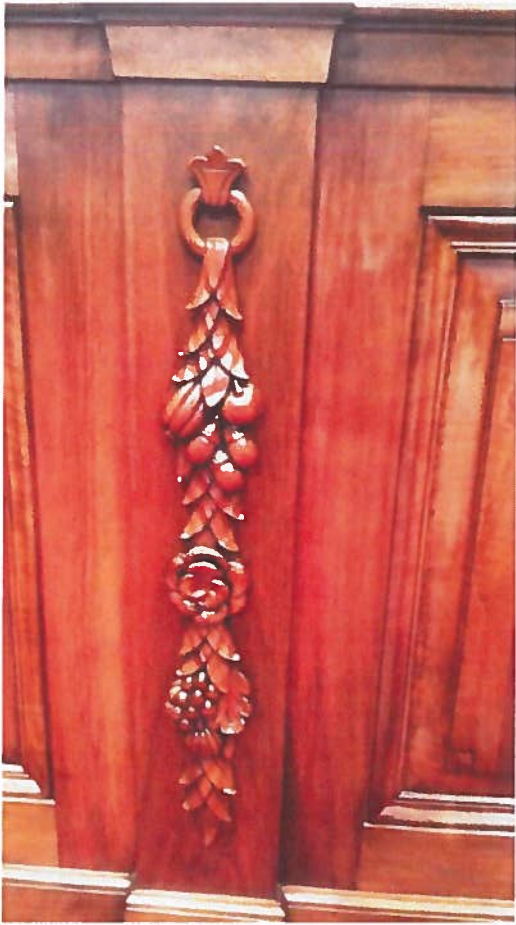
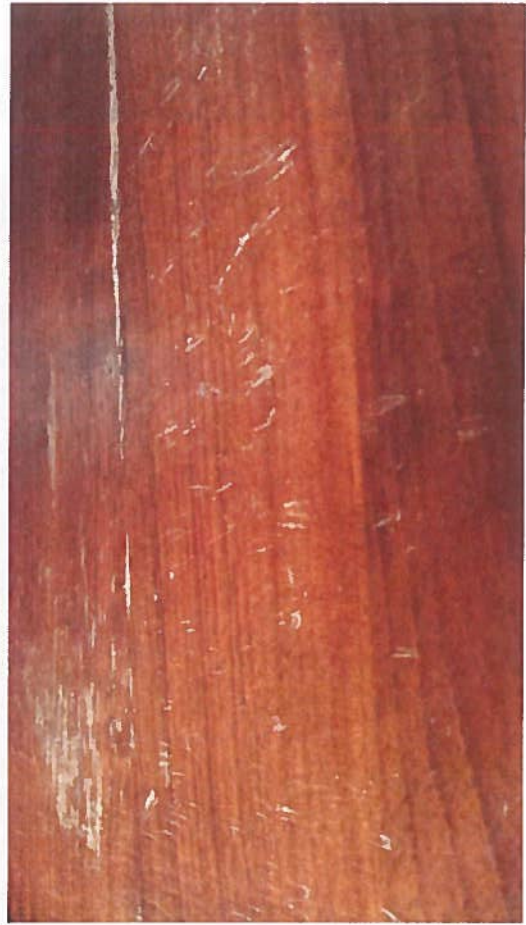
Ook het voorzittersrostrum vertoont verkleuringen en beschadigingen.

Het voorzittersrostrum en bij voorkeur het losse meubilair dient dezelfde behandeling te ondergaan om een sfeervolle eenheid te vormen. De houten balkafwerking die de verschillende vloerniveaus afscheiden moeten op locatie voorbereid en behandeld worden in harmonie met het houtwerk van het meubilair.

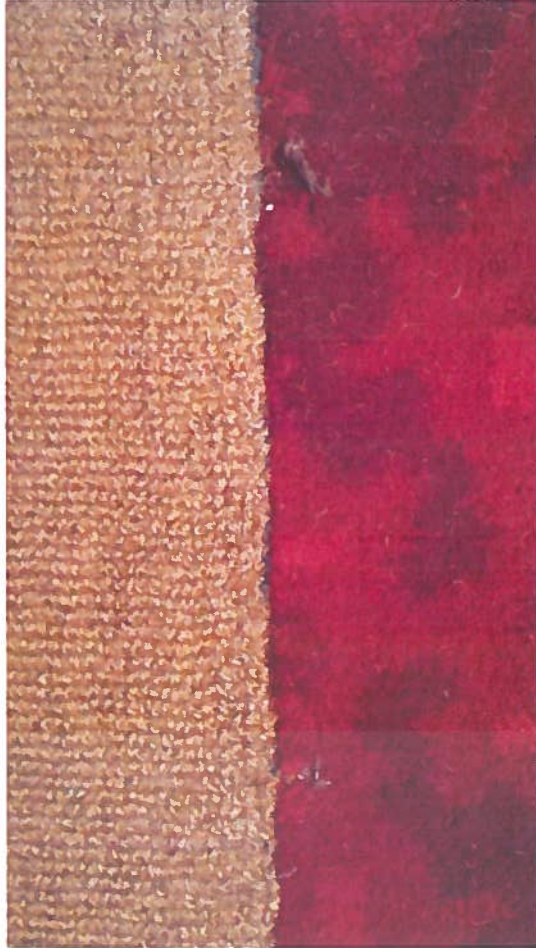
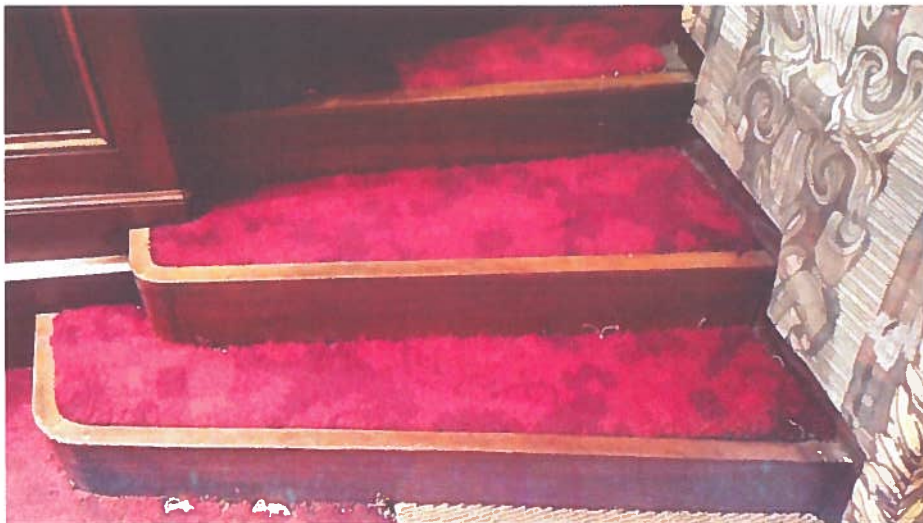
Het rode (Deventer) tapijt is op plaatsen sleets en rafelig. Het veelvuldig openen en dichtleggen van de vloer vanwege het toegankelijk maken van de elektrotechnische infrastructuur heeft hier ook geen goed aan gedaan.

De bestaande vloerbedekking is handgeweven Saga Velours garen, de leeuw is in diverse oriëntaties ingeweven. Het dessin repeteert in een formaat van 200 x 200 cm, dit is tegenwoordig machinaal in dezelfde kwaliteit nog steeds te weven. Door de vrij dikke pool toont de leeuw vrij grof uit, wellicht is een overweging om de pool iets fijner te kiezen.

- het correct doorlopen van het dessin in de verhogingen.
- de wijze van fixeren want ondanks alle vooruitziende maatregelen als infrastructuur voor bekabeling moet men in de toekomst zeker weer in de vloer zijn.
- de aansluiting met de naastgelegen sisalvloerbedekking zal strak afgewerkt moeten worden.

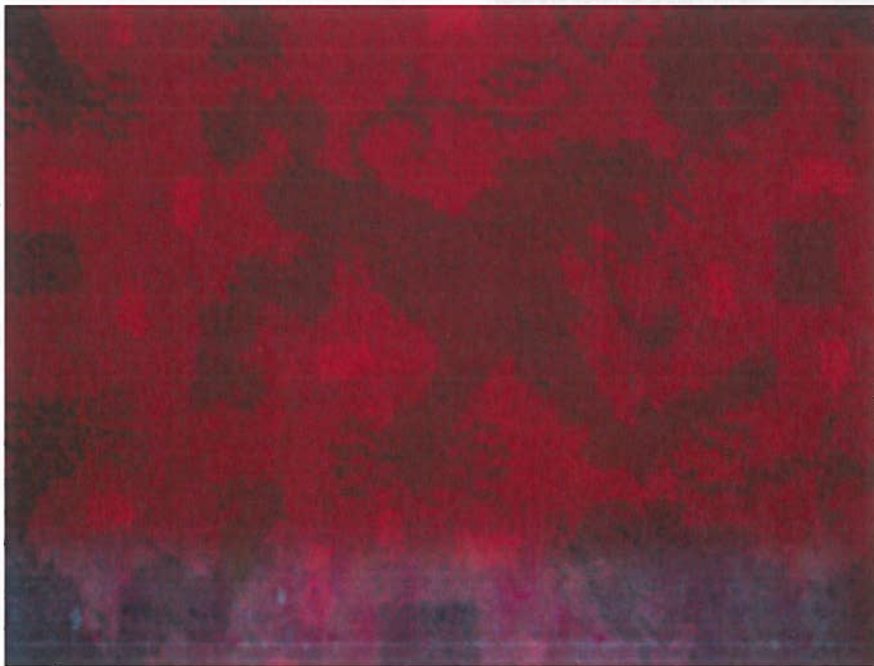
Het patroon moet doorlopen!

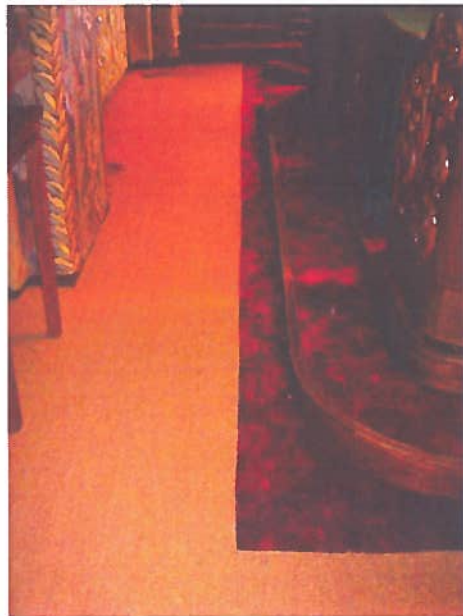
De overgang naar het sisal kan beter.
