Rapport

Onderzoek bronbemaling Binnenhof, te Den Haag

A03533.15

13 juli 2015

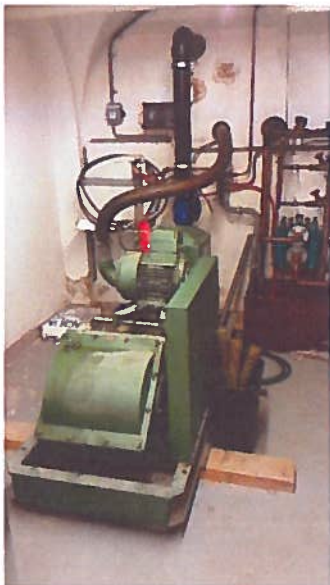
De huidige installatie bevindt zich in een technische ruimte, in de kelder van Binnenhof 1a. Hier staat één bronbemelingspomp, fabricaat GEHO, type ZD600, uit 2002 opgesteld. Het frame van deze pomp is direct op de vloer geplaatst. Hier is later een houten balk onder aangebracht. Nabij de ingang van Binnenhof 1a en Binnenhof 2 zijn 2 stuks peilbuizen aangebracht. De peilbuizen bestaan uit, een kunststof buis, met een diameter van 32 mm, met een lengte variërend van ca. 3 – 5 meter, met een straat pot van ca. 100x100 mm, inclusief metalen en/of kunststof deksel.

Bronpomp Binhof 1a

De huidige installaties zijn in overleg met een installateur en de leverancier, geïnspecteerd door Smits van Burgst. Hieruit is geconstateerd dat de pompen dienen te worden gereviseerd.

Er dient groot onderhoud aan de pompen te worden uitgevoerd, waarbij de nodige onderdelen vervangen dienen te worden. Deze onderdelen verschillen per pomp, maar hebben betrekking op bv. pakkingen, klepveren, kleppen, oliedrijfwerk en manchetten.

Tevens dienen de installaties te worden voorzien van een lekbak onder de drijfstangen, inclusief zuigleiding, regelafsluiter en onderdrukmeter. De bronpompen dienen te worden geplaatst op machinsteunen / trillingsdempers, ter voorkoming van geluidsoverlast via de bouwkundig constructie / vloer. Hierdoor dienen de bestaande aansluitingen op de drainage en de riolering te worden aangepast.

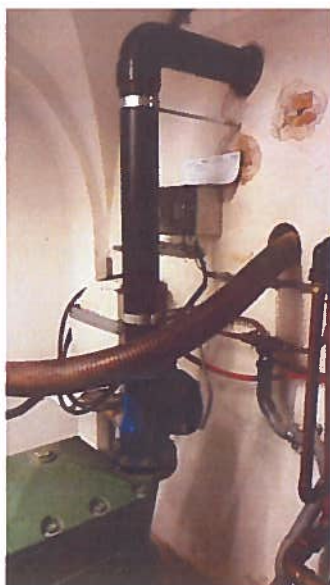
pomp zijn via een geveldoorvoer, aangesloten op het in 2002 aangebrachte drainage systeem en de bestaande riolering in het Binnenhof.

aansluitingen op terrein

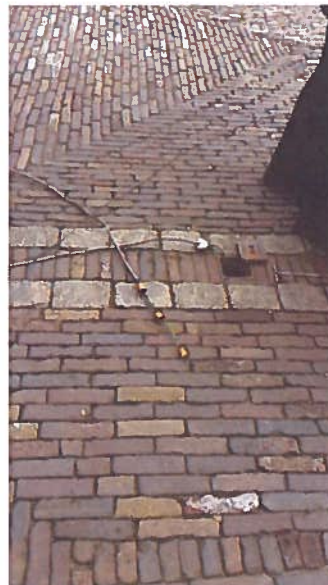
Deze zijn voorzien van de oorspronkelijke opnemer tbv het grondwaterniveau uit 2002 en één later aangebrachte niveaumeting. De oorspronkelijke opnemer is voorzien van bekabeling, welke vanuit de peilbuis de grond in verdwijnt. De niveaumeting bestaat uit een kabel met een meetpen en contactpunten, welke direct op de schakelkast van de pomp was aangesloten. In de schakelkast is deze bekabeling los gehaald en deze niveaumeting is buiten bedrijf. Voor deze bronbemelingspomp is een tijdelijke regeling aangebracht. Door middel van een watersignaleringsunit (Cavia), welke onder de installatie is geplaatst, kan de pomp bij wateroverlast automatisch inschakelen. De aansluiting van de zuig- en persleiding van de

niveaumeting

De huidige situatie van peilbuizen met opnemers en bekabeling van/naar de pompen dient te worden aangepast. De bestaande opnemers zijn tijdens het meten van het grondwaterpeil al verwijderd. De bekabeling ligt in de grond onder de bestrating en komt te vervallen. Het exacte tracé hiervan is onbekend en het heeft geen nut deze uit te graven en te verwijderen. De peilbuizen kunnen worden hergebruikt en hierin kunnen de nieuwe niveau opnemers worden geplaatst. In verband met afwijkende maatvoering van dit nieuwe systeem dienen de peilbuizen op straatniveau te worden aangepast en allen te worden voorzien van een kunststof deksel.

Er wordt een nieuw systeem aangebracht voor de niveaumeting in de peilbuizen. Bij dit systeem worden nieuwe elektroden in de buis geplaatst en net onder straatniveau wordt een communicatie unit geplaatst, welke zonder bekabeling, via een GPS zender/ontvanger, de gegevens van de metingen registreert. Deze gegevens worden vervolgens in het GBS ingelezen. Hiermee kunnen de pompen in de nieuwe situatie, op basis van de meetgegevens worden aangestuurd. Wij gaan voorlopig uit van 8 stuks opnemers, verdeeld over de verschillende locaties van de peilbuizen.

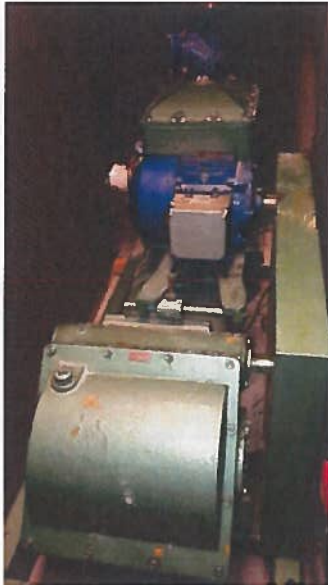
De huidige installatie bevindt zich in een ruimte, [REDACTED] Hier staat een identieke bronbemaalingspomp zoals bij [REDACTED] opgesteld en aangesloten. Deze pomp staat echter opgesteld in een zeer kleine ruimte, gedeeltelijk onder de trap naar de begane grond. Deze ruimte wel toegankelijk, maar de installatie is moeilijk te benaderen en te onderhouden. Nabij de ingang van [REDACTED] zijn 3 stuks peilbuizen aangebracht, welke voorzien zijn van de oorspronkelijke opnemers tbv het grondwaterniveau uit 2002 en één aangebrachte niveaumeting. Deze kabel met een meetpen en contactpunten zijn op de schakelkast aangesloten. De installatie staat momenteel buiten bedrijf en bij het testen van de installatie konden we deze niet in werking krijgen. De ruimte waarin deze pomp is opgesteld, zijn de wanden en plafond in een later stadium voorzien van geluiddempende isolatie, vanwege de geluidsoverlast voor de gebruiker.

Bronpomp Binhof 4-5-6

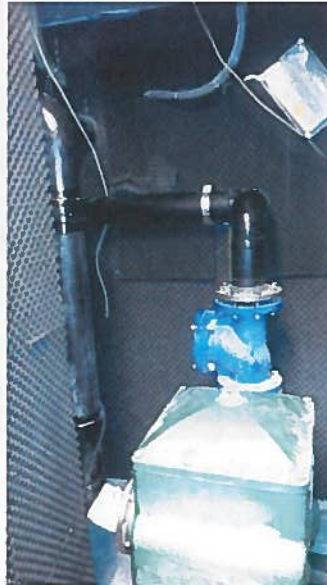
aansluiting op terrein

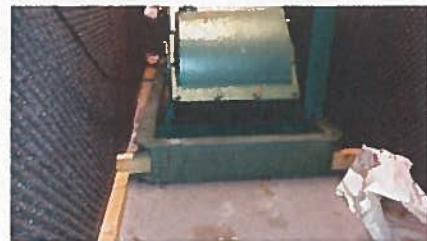
opstelling in ruimte

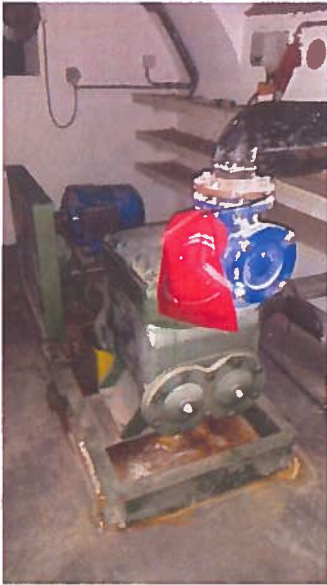
[REDACTED] Hier staat een identieke bronbemaalingspomp zoals hierboven genoemd. Deze pomp staat opgesteld in een kleine ruimte, welke via de keldergewelven te betreden is. Het frame van deze pomp is direct op de vloer geplaatst. Op de binnenplaats is één peilbuis aangebracht, welke voorzien is van een niveaumeting. Deze kabel met een meetpen en contactpunten was op de schakelkast aangesloten. In de schakelkast is deze bekabeling los gehaald en deze niveaumeting is buiten bedrijf. Voor deze bronbemaalingspomp is een tijdelijke regeling aangebracht. Door middel van een tijdschakelaar (tjidsklok), wordt de installatie tussen ca. 16.00 uur en 8.00 uur ingeschakeld. Hierdoor kan de installatie buiten reguliere kantoortijden in bedrijf zijn en ondervindt de gebruiker minder geluidsoverlast.

Bronpomp Justitie

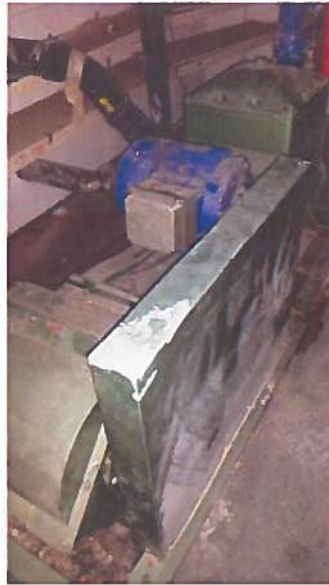
opstelling in ruimte

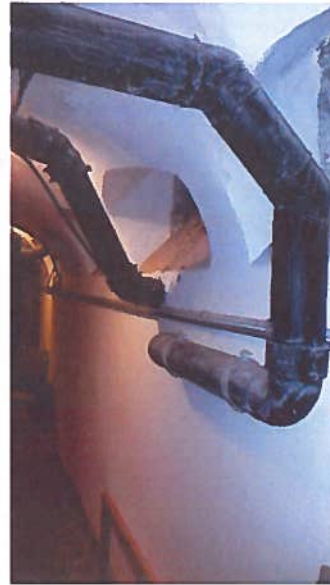
De aansluiting van de zuig- en persleiding van de pomp zijn via een hiernaast gelegen archiefruimte en geveldoorvoer, aangesloten op het drainage systeem en de bestaande riolering ter plaatse van de binnenplaats.

aansluiting op terrein

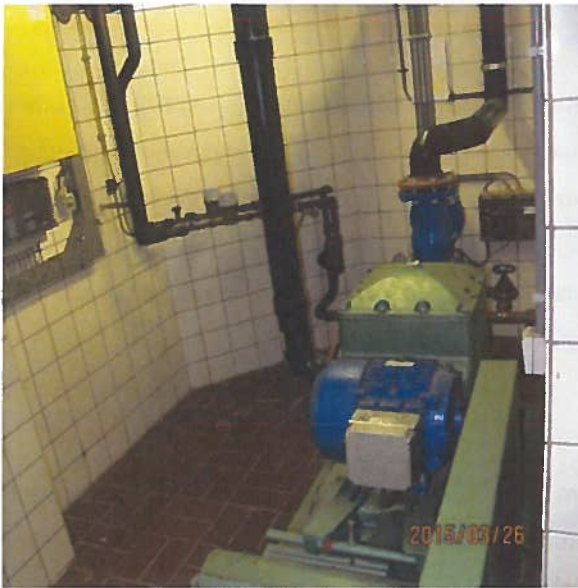
De huidige installatie bij Algemene Zaken (AZ) bevindt zich in de technische ruimte, in de [REDACTED]. Hier staat één bronbemaalingspomp, fabricaat GEHO, type ZD600, uit 2002 opgesteld. Nabij [REDACTED] op het binnenhof diverse peilbuizen aangebracht, waarin nog de oorspronkelijke opnemers tbv het grondwaterniveau aanwezig waren. Deze opnemers zouden via bekabeling verbonden kunnen zijn met een centrale unit. Deze centrale unit hebben wij, zoals eerder vermeld echter niet kunnen traceren en ook de bekabeling is in het gebouw niet te vinden. De opnemers in de peilbuizen zijn niet meer in bedrijf.

De bronbemaalingspomp [REDACTED] is lange tijd buiten bedrijf geweest vanwege de geluidsoverlast voor de gebruiker. Er is een bedrijfsuren teller aanwezig, waarmee het aantal draaiuren wordt geregistreerd.

Deze installatie is op verzoek van Rijksvastgoedbedrijf, naar aanleiding van de laatste wateroverlast situatie, handmatig aangezet en is momenteel continu, 24 uur in bedrijf. De aansluiting van de zuig- en persleiding van de pomp zijn via een geveldoover, aangesloten op het in 2002 aangebrachte drainage systeem en de bestaande riolering in het Binnenhof.

Bronpomp Algemene Zaken

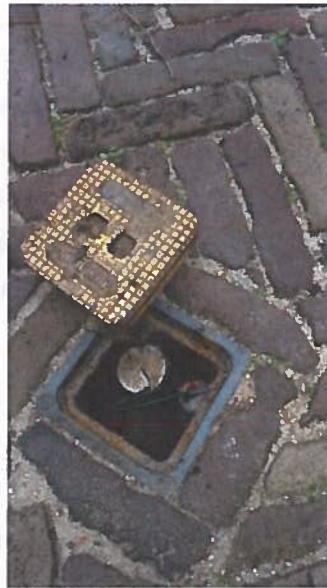
peilbuis op Binnenhof
