Onderzoek casco Binnenhof 's-Gravenhage

Aanvullende berekening kapconstructie plenaire zaal Eerste Kamer

Code 14011IG

Datum 11 september 2015

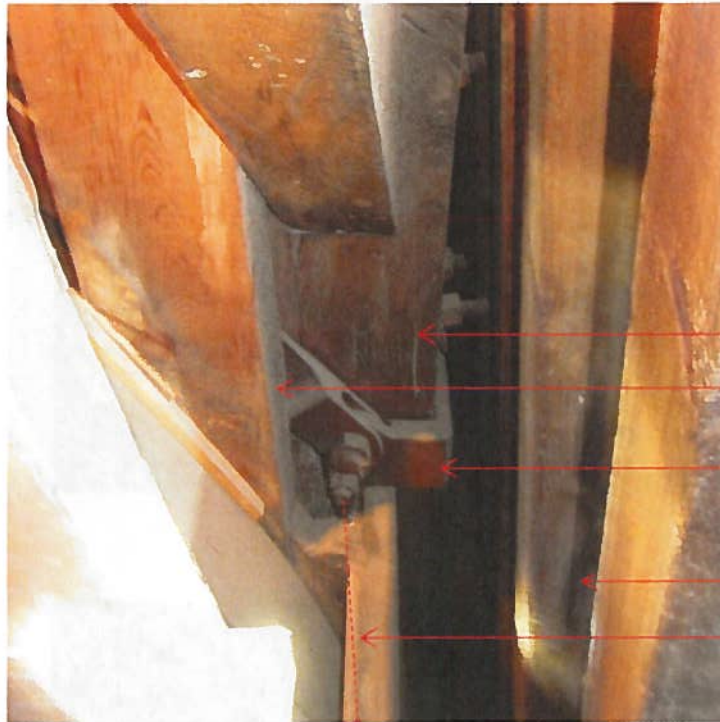
Foto 1- spant V- spantbeen hofvijver zijde- onderaansluiting staalconstructie

De doorsneden van de tussenspanten zijn opgemeten bij de kopse kant van het plafond ter plaatse van spant II. De verbindingen zijn gesloten (aangetroffen zijn 1 of 2 pennen), wat aangeeft dat de werking nog voldoet.

Hoofdspant (spantbeen)

Tussenspant (spantbeen)

Bevestiging stalen kruis.
Stalen beugel met verbindingen door en door.

Sporen en dakbeschoot

Stalen stang verticaal langs het spantbeen. De constructieve werking is gelijk aan de boven aansluiting.

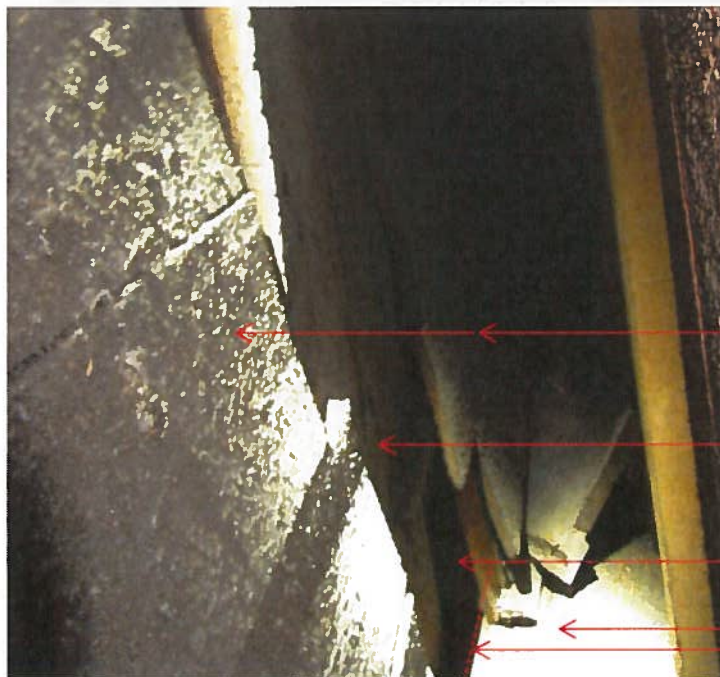
Foto 2- spant V- spantbeen hofvijver zijde- bij muurplaat

De oplegging van het spantbeen is niet waargenomen. Er is tevergeefs met een endoscoop getracht de oplegging in beeld te brengen.

Aangezien de oplegging van het spantbeen zich aan de binnenzijde van het metselwerk penant bevindt en er geen vocht (veel droog stof aanwezig. Hierdoor dient aandacht te zijn voor de brandveiligheid) is waargenomen, is de verwachtingen dat de oplegging droog en zonder wateraantasting is.

Houten beplating tegen tussenspanten

Hoofdspant (spantbeen)

Gootbalk (onder de muurplaat)

Muurplaat (rand muurplaat)

Nader onderzoek is mogelijk na demonteren van de zoldervloer en/of dak.

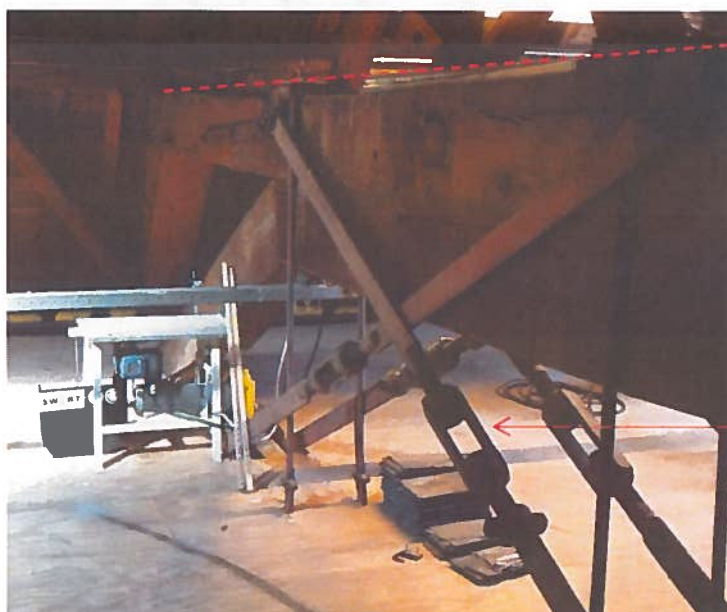
Foto 4- spant III- vervorming dekbalk

Vervorming van vliering-dekbalk
Opname 25 mei 2015
spant III 8,5 cm
spant IV 9 cm
spant V 9,5 cm
spant VI 3,5 cm

Wartel van staalconstructie

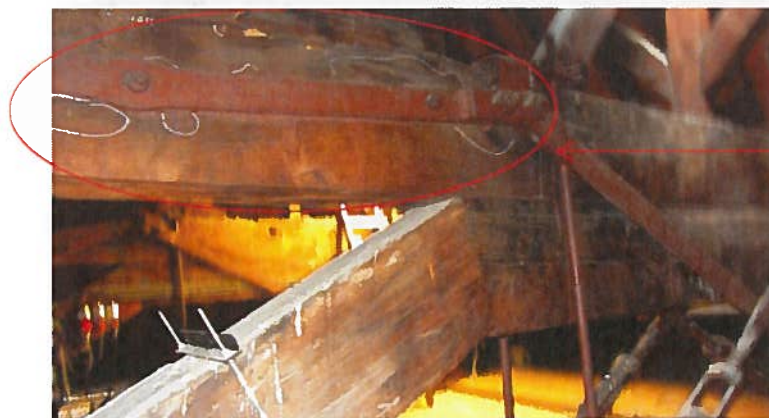
Foto 7- spant V

Oude hout aantasting

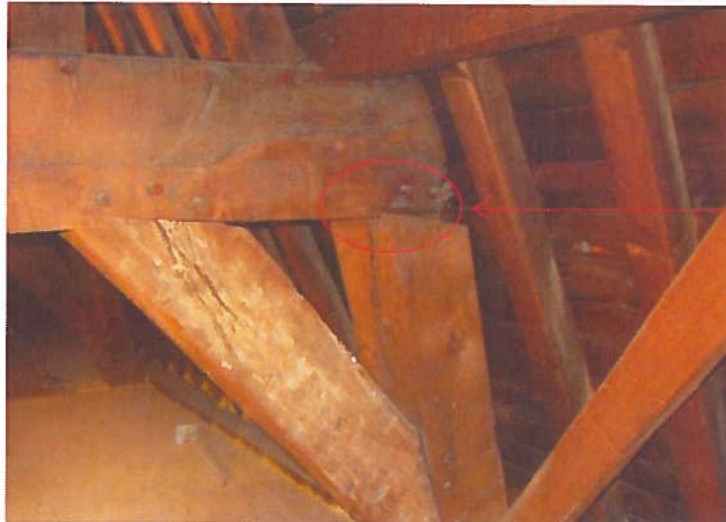
Foto 8- Spant V- hoekverbinding spantbeen met dekbalk

Bezijken van de hoekverbinding. Representatief voor alle overige hoeken

Het bezijken van de hoekverbindingen en daarbij het torderen van de vlering dekbalken is waarschijnlijk het gevolg van krimpen van het hout.

Aangezien er geen gevolgschade zichtbaar is in het vleringspant, is het bezijken van de hoekverbindingen en het torderen van de dekbalk niet het gevolg van zware (externe) belasting.

Het model betreft het spant met makelaar en diagonalen.
 In de bestaande situatie is de verbinding tussen spantbeen en dekbalk op vlieringniveau bij de spanten III, IV, V en VI volledig of nagenoeg bezweken (zie Foto 8).

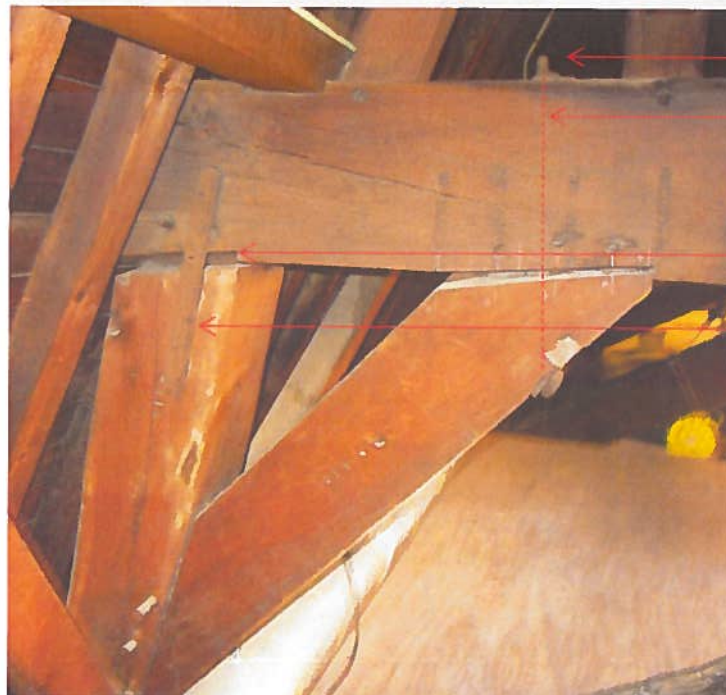
Foto 9- Spant III

Spie verbinding (smeedijzer)

Verticale verbinding naast de houtverbinding

Bezijken van de hoekverbinding. In een eerder periode heeft reparatie plaatsgevonden. De balk is verdraaid (getordeerd), waarbij deze zijde open staat.

Stalen strip is aangebracht (vierkante nagels, waarschijnlijk vooroorlogs smeedijzer).

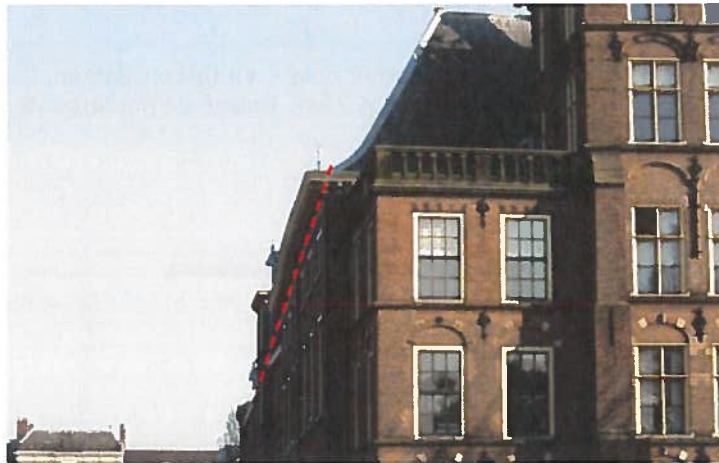
Foto 10 buitenzijde gevel (hofvijver)

Vervormingen (maximaal) van de gevel ter plaatse van dakrand.

Alleen visuele waarneming. Er zijn geen metingen uitgevoerd (gevel is niet/ moeilijk bereikbaar).

In nader onderzoek metingen verrichten om de vervorming op te nemen en te observeren

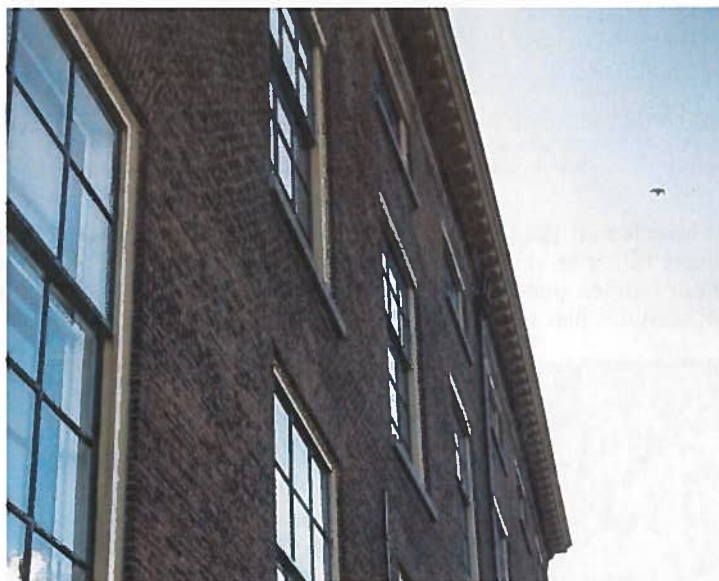
Foto 11- buitenzijde gevel (hofvijver)

Scheefstand nauwelijks zichtbaar vanaf balkon hofvijver en in de plenaire zaal

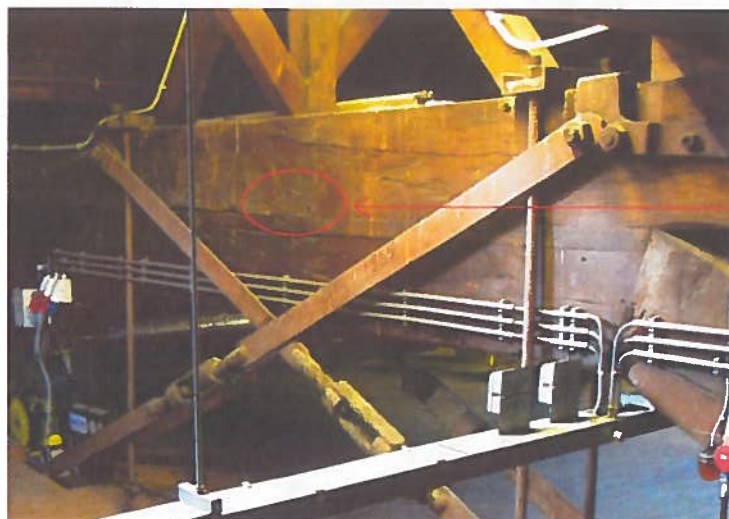
Foto 13

In het hoofdsant (III, IV, V en VI) zijn resten van de verbinding met een makelaar zichtbaar. Het is te verwachten dat de spanten in een eerdere periode tevens een makelaar hebben gehad. Ook ter ondersteuning van de zolderdekbalk is het te verwachten dat hier een makelaar aanwezig is geweest.

Penverbinding met de makelaar

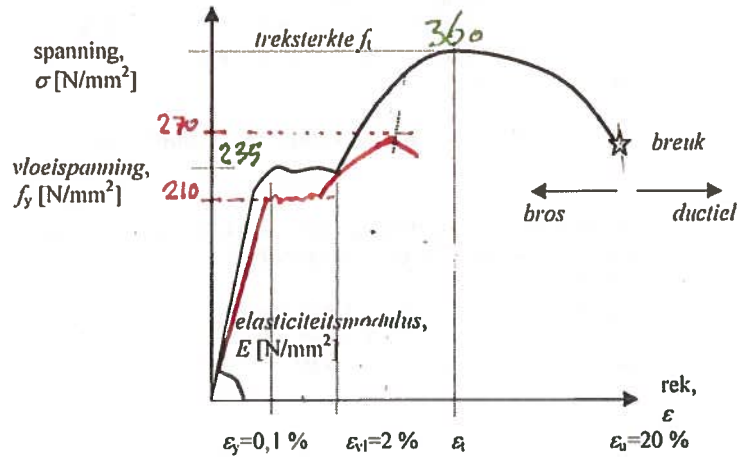
Figuur 9- spanning rek diagram staal (S235) en smeedijzer

S235	Vloegrens	235 N/mm ²	
	Trekgrens	360 N/mm ²	
Smeedijzer/ Welijzer	Vloegrens	210 N/mm ²	[4] (**)
	Trekgrens	270 N/mm ²

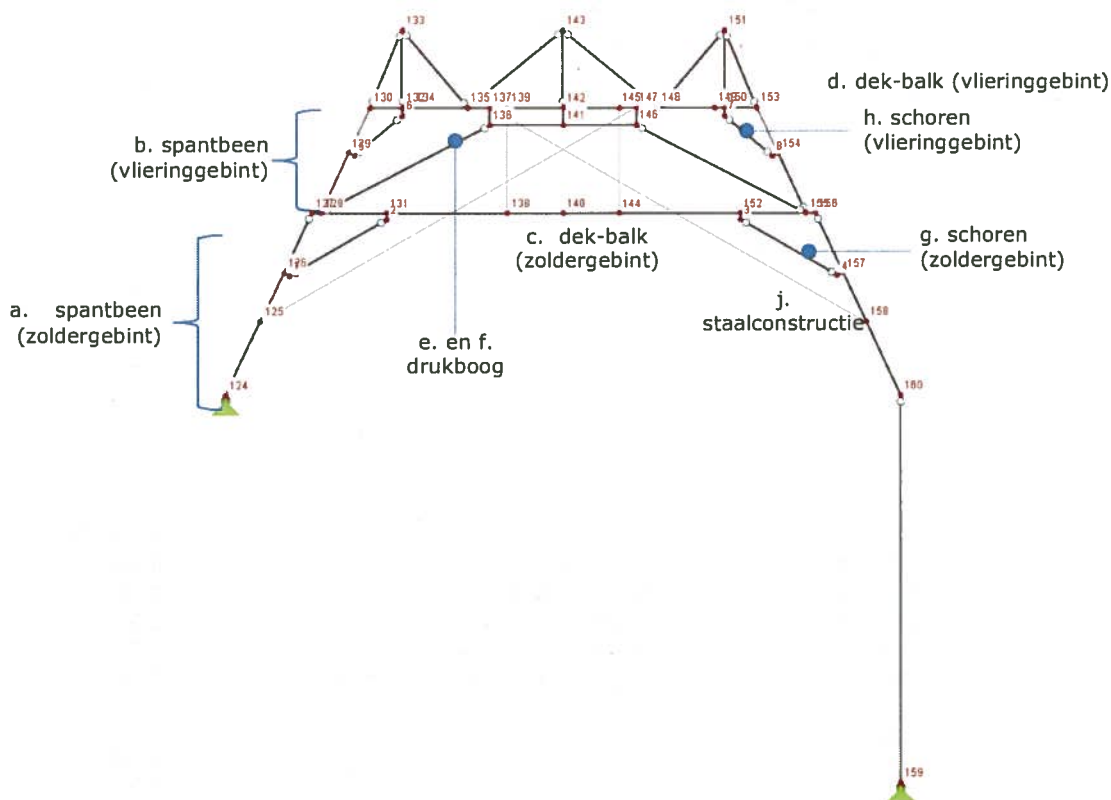
Figuur 19

In onderstaande figuur zijn de verschillende onderdelen benoemd (a tot en met k).

onderdeel	Doorsnede	berekening met unity check	
spantbeen	355x 440	a - 0,40	
	275x 295		b - 0,01
dek-balk	355x 440	c - 0,31	
	275x 370		d - 0,61
drukboog schoren	275x 340	e - 0,18	
drukboog horizontaal	275x 370		f - 0,12
Schoren	355x 350	g - 0,08	
	275x 285		h - 0,01
stalen kruis	2x 100x 11	144.6 kN	j - 0,35
Ophang staaf	2x D=35mm	21.0 kN	k - 0,06

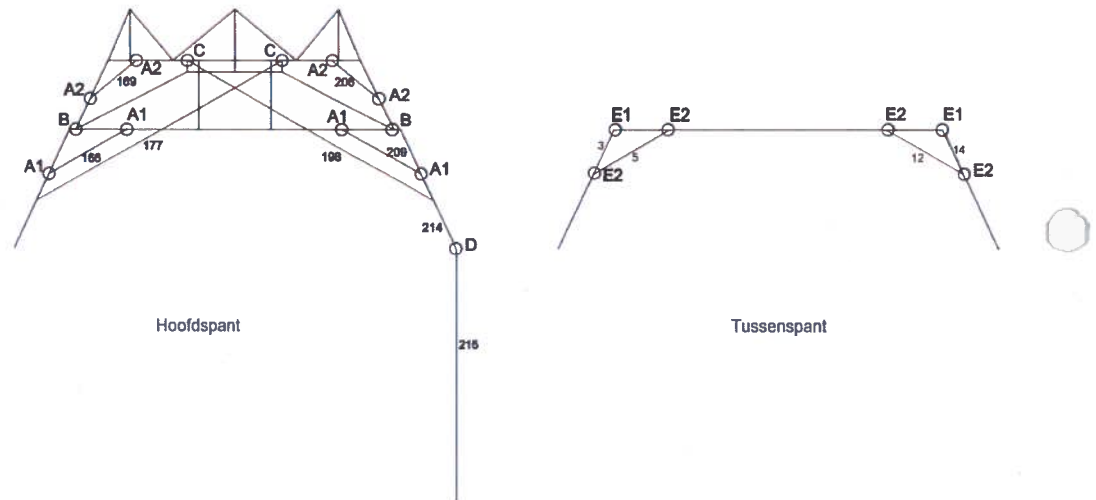
Figuur 20

Voor de details worden de maatgevende doorsnede krachten (rekenwaarde) getoetst aan het afkeurniveau conform NEN 8700 en NEN 1995 houtconstructies. In onderstaande figuur zijn de verschillende onderdelen benoemd (A tot en met E).

onderdeel		unity check
Detail A1	Korbelen zoldergebint	0,56
Detail A2	Korbelen vleringgebint	0,02
Detail B	Drukboog onderaansluiting	0,91
Detail C	Drukboog bovenaansluiting	0,72
Detail D	Spantbeen - voetaansluiting	0,78
Tussenspananten:		
Detail E1	Hoek spantbeen en dekbalk	0,28
Detail E2	korbeel	0,44

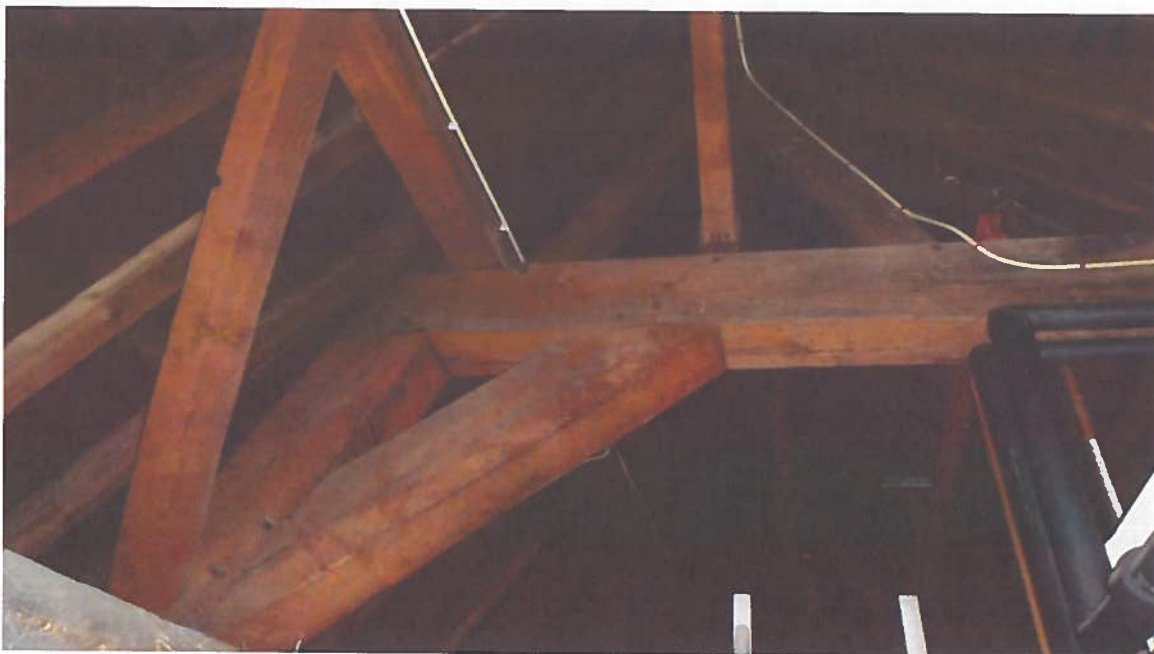
Foto 1.

Het spant (foto 1) vertoont geen noemenswaardige vervormingen welke veroorzaakt kunnen worden door houtaantastende schimmels. Op het hout zijn oude lekkage sporen zichtbaar.

De houtvochtwaarden zijn vastgesteld op; 8,9% tot 11,2%

De klank van het hout na kloppen op het hout is hoog. D.w.z dat het hout goed is.

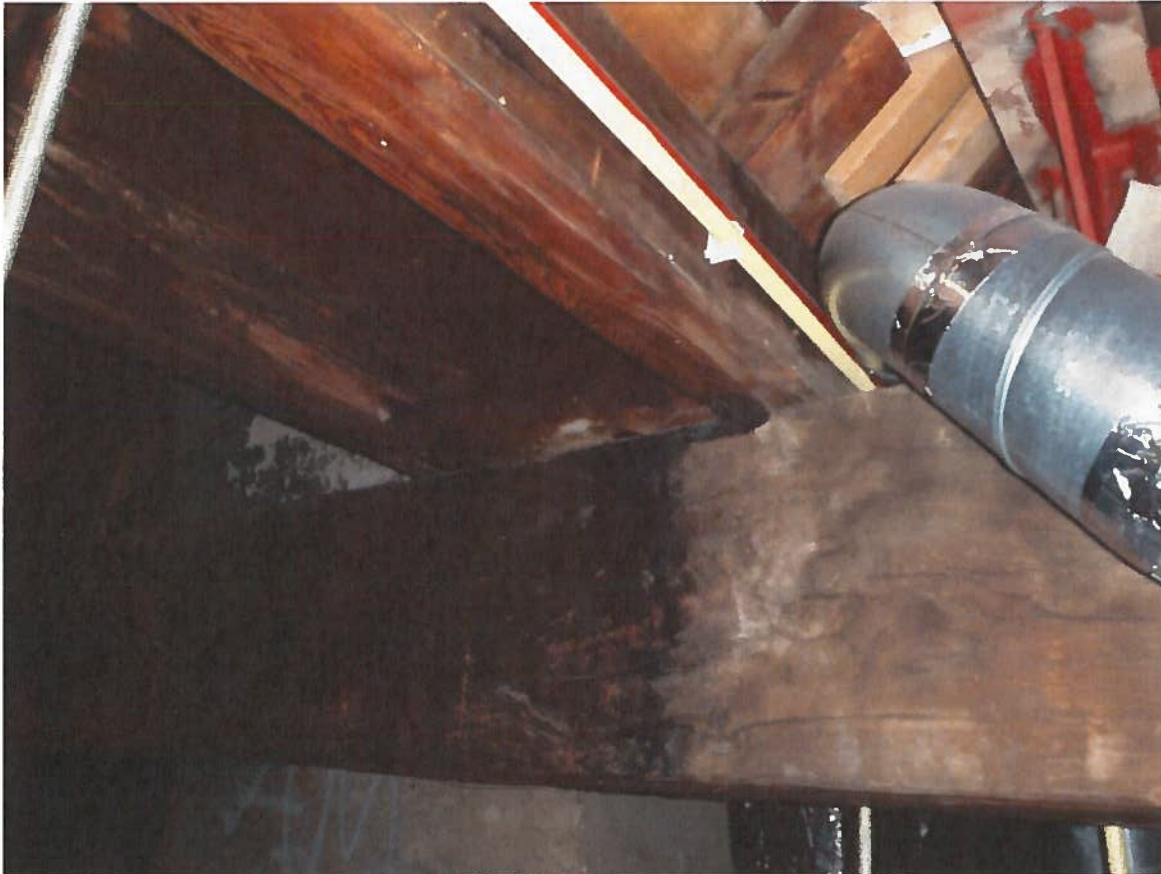
Foto 2.

Ter plaatse van de linker goot (gerekend met het gezicht naar de trap) is een donkere verkleuring (foto 2) als gevolg van lekkage ontstaan. Het hout was tijdens de inspectie droog. Er zijn metingen verricht om het vochtpercentage in het hout vast te kunnen stellen. De volgende waarden zijn gemeten:

12,1% 13,2% 12,8% 12,2%

Ondanks de verkleuring is er geen aantasting zichtbaar.
Ondanks de verkleuring is de klank van het hout hoog. D.w.z dat het hout goed is.
Er zijn geen bijzonderheden vastgesteld.

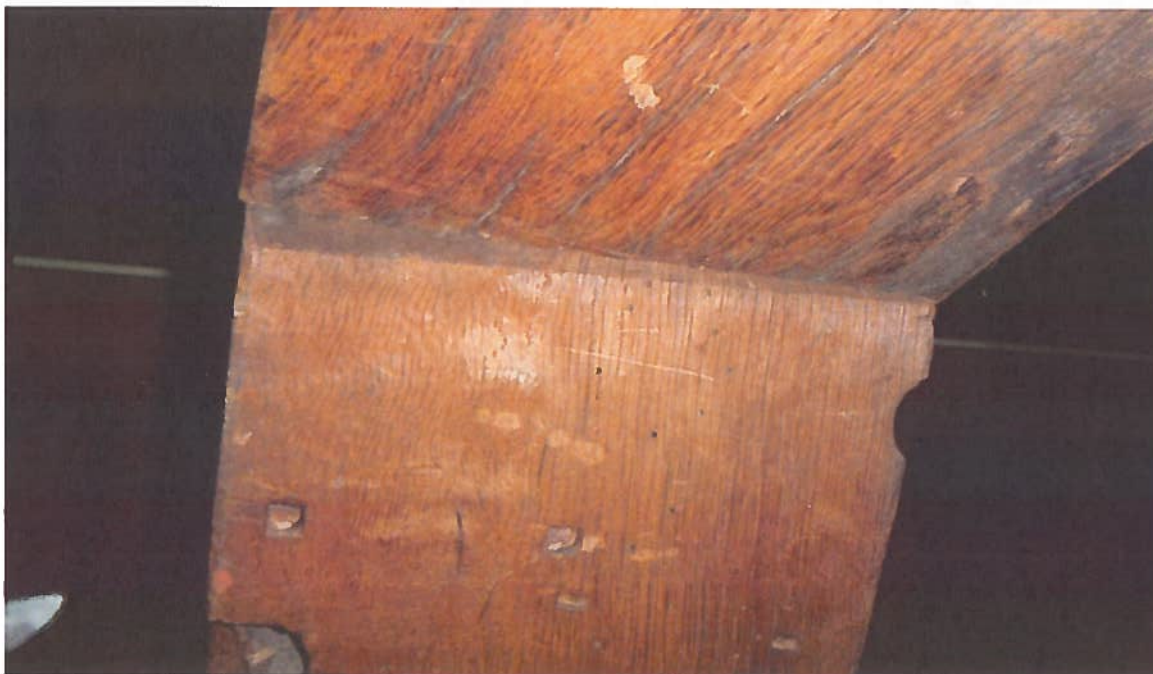
Foto 3.

In het spant links (foto 3) zijn uitvliegopeningen van de kleine houtworm (*Anobium punctatum*) aangetroffen. Onder de linker goot is aantasting veroorzaakt door houtaantastende schimmels (zwam) aangetroffen als gevolg van lekkage in het verleden. Tevens zijn er aan beide zijden van het spant uitvliegopeningen van de Bonte Knaagkever (*Xestobium rufilosum*) aangetroffen.

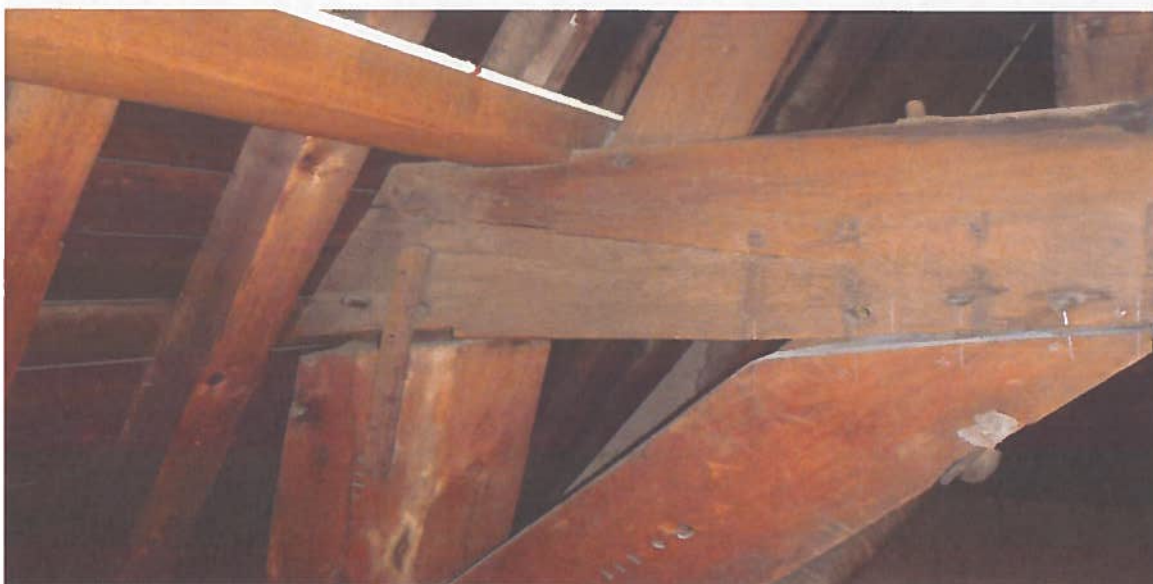
Foto 4.

Door zetting (foto 4) is er ruimte ontstaan tussen de verbindingen. De droogtescheuren lopen niet door en door.

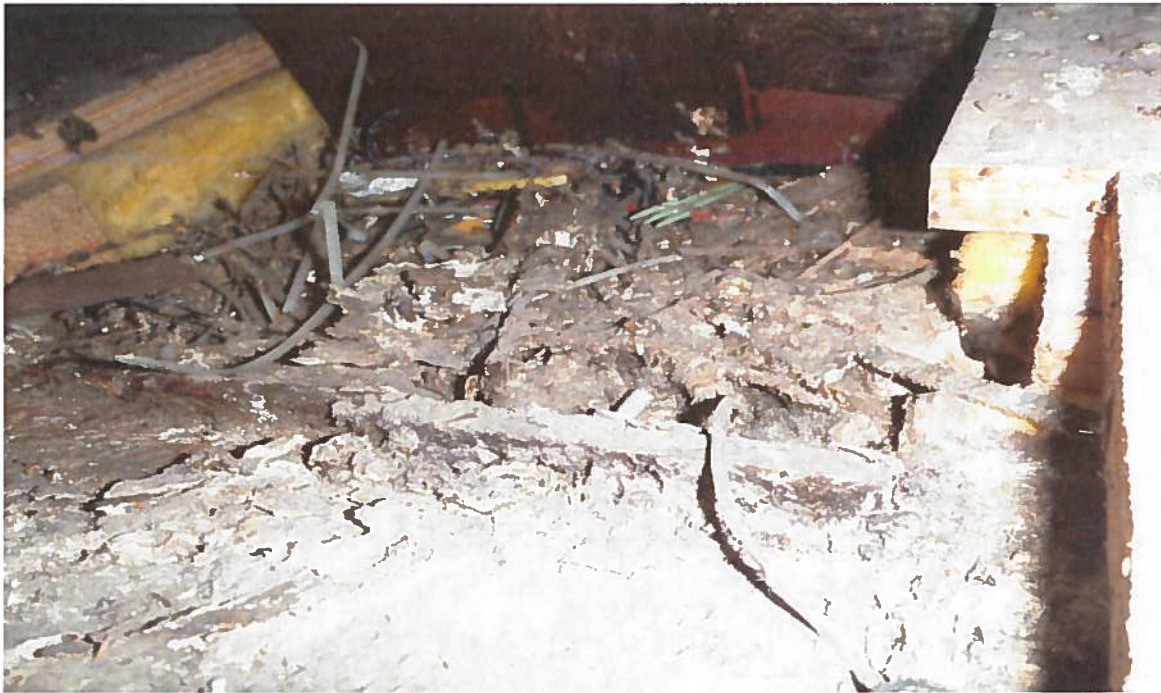
Foto 5.

Onder het spant rechts (foto 5) is oud nestmateriaal aangetroffen van duiven. Er zijn geen mogelijkheden aangetroffen waar duiven binnen kunnen komen.

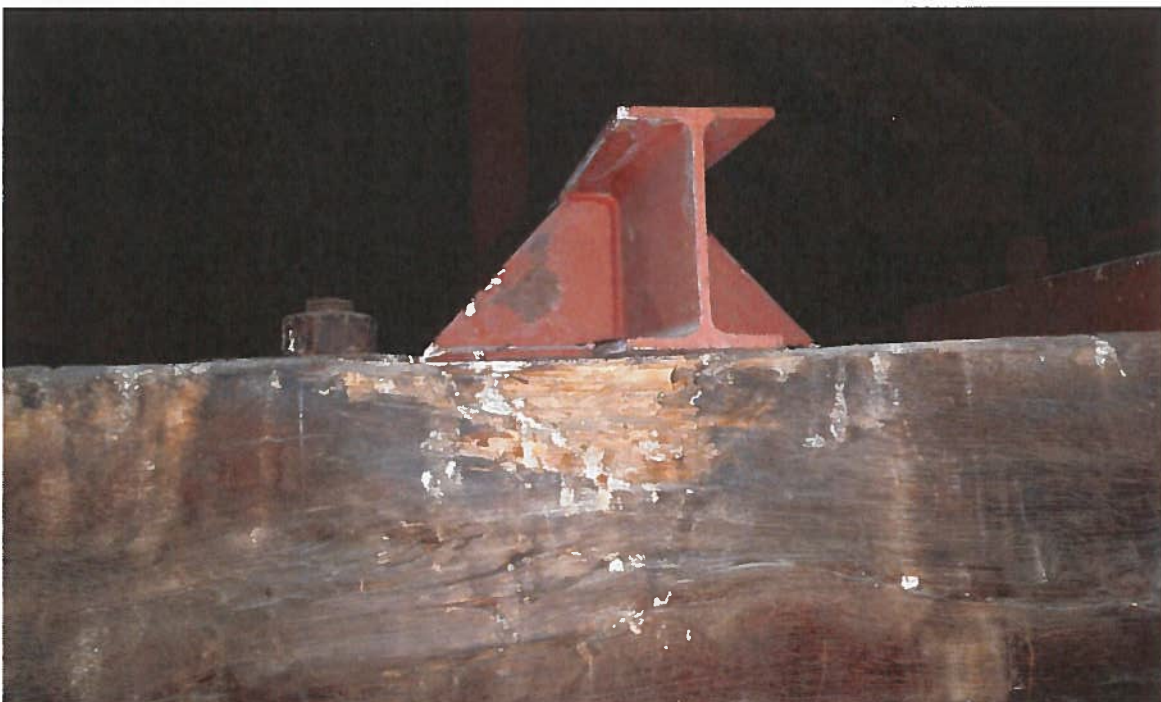
Foto 6.

Onder het ijzeren profiel (foto 6) is aantasting veroorzaakt door houtaantastende schimmels (cellulose vernietigende schimmel) aangetroffen. Er is geen activiteit vastgesteld.

De houtvochtwaarden zijn gemeten en deze zijn vastgesteld op; 11,8% 9,8% 8,6%

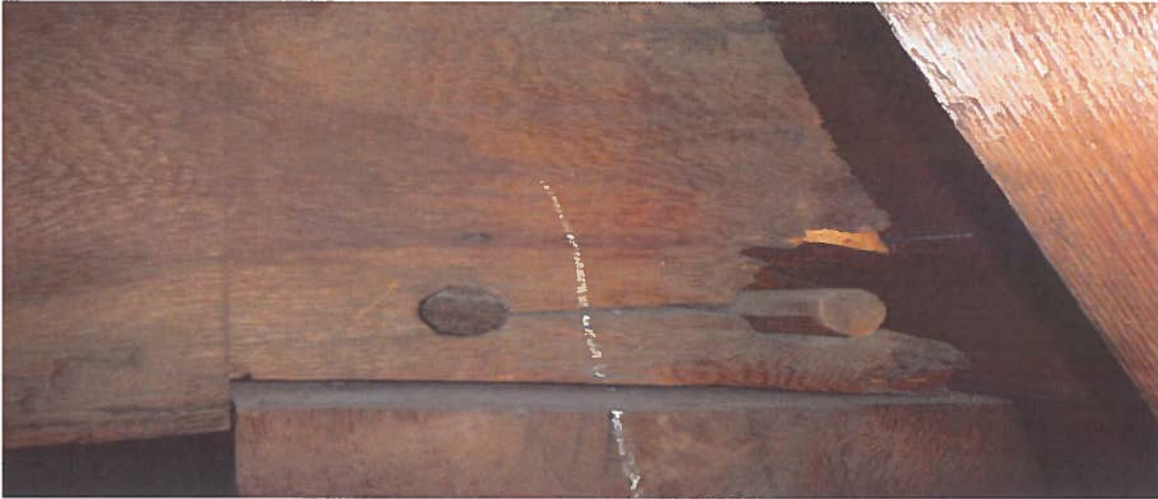
Foto 6

In de verbindingen zijn uitvliegopeningen en boorgangen van houtworm aangetroffen. Links is een scheur in het spant aanwezig, (foto 6) en een mechanische beschadiging onder de goot links.

Door zetting komt het hout van elkaar.

Er zijn metingen verricht. De houtvochtwaarden zijn vastgesteld op; 11,2% 12,4% 11,8%

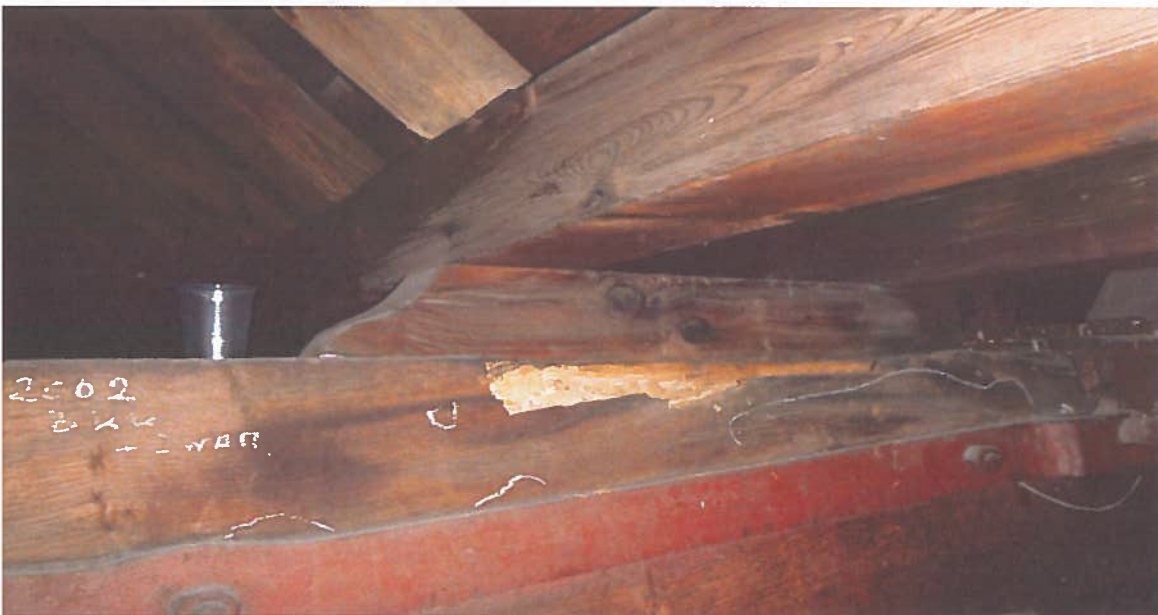
Foto 7.

In het spant is onder de goot rechts (foto 7) aantasting veroorzaakt door houtaantastende schimmels en bonte knaagkever aangetroffen. In 2002 zijn hier om de uitvliegopeningen met krijt cirkels om gezet. Nu zijn er meer uitvliegopeningen van de bonte knaagkever aangetroffen, dit kan duiden op activiteit van de bonte knaagkever.

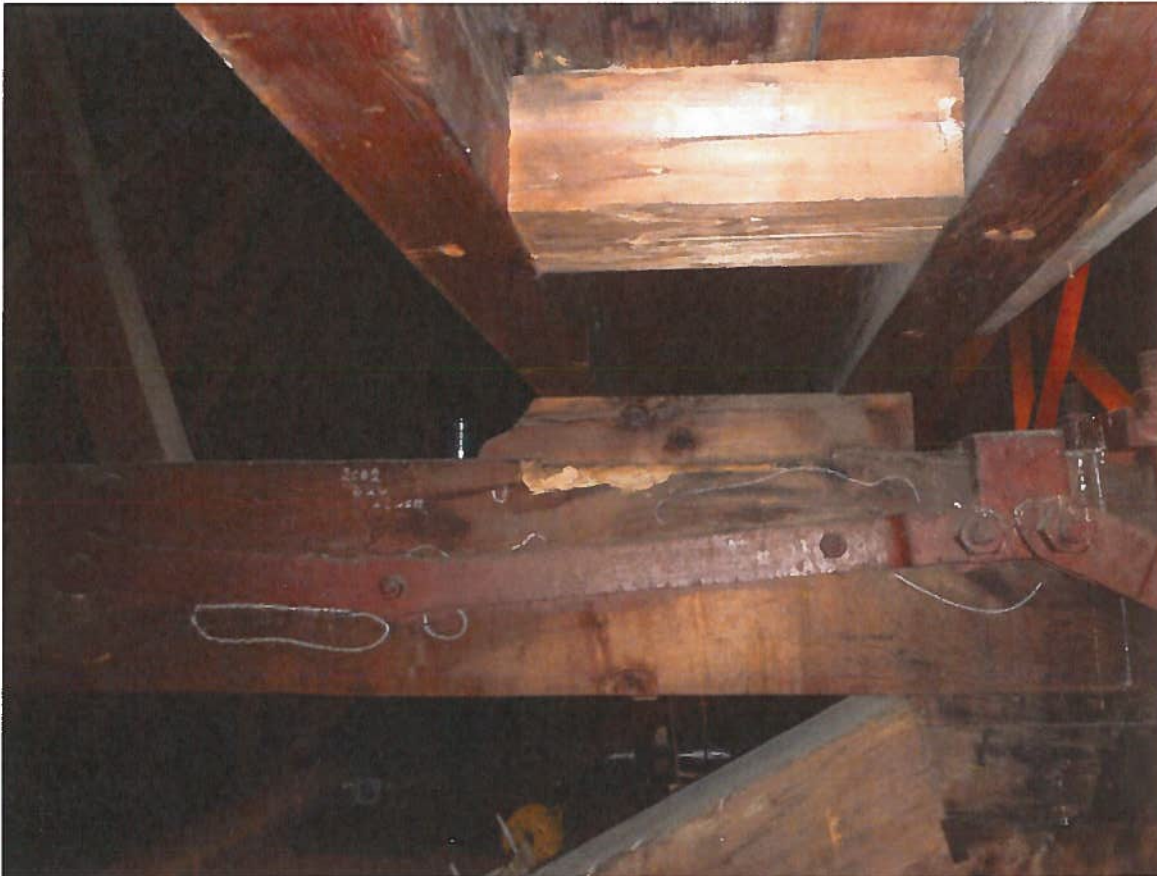
Foto 8.

Op foto 8 de cirkels waar in 2002 uitvliegopeningen waren aangetroffen. Het spant is hier verzwakt en de klank is dof. D.w.z. dat er waarschijnlijk een aantasting in zit.

Gezien de aangetroffen schade is het mogelijk dat er meer schade wordt vastgesteld na het open halen van het hout. Om vast te stellen hoe de sterkte van het hout is kan met een DDD de homogeniteit van het hout worden bepaald.

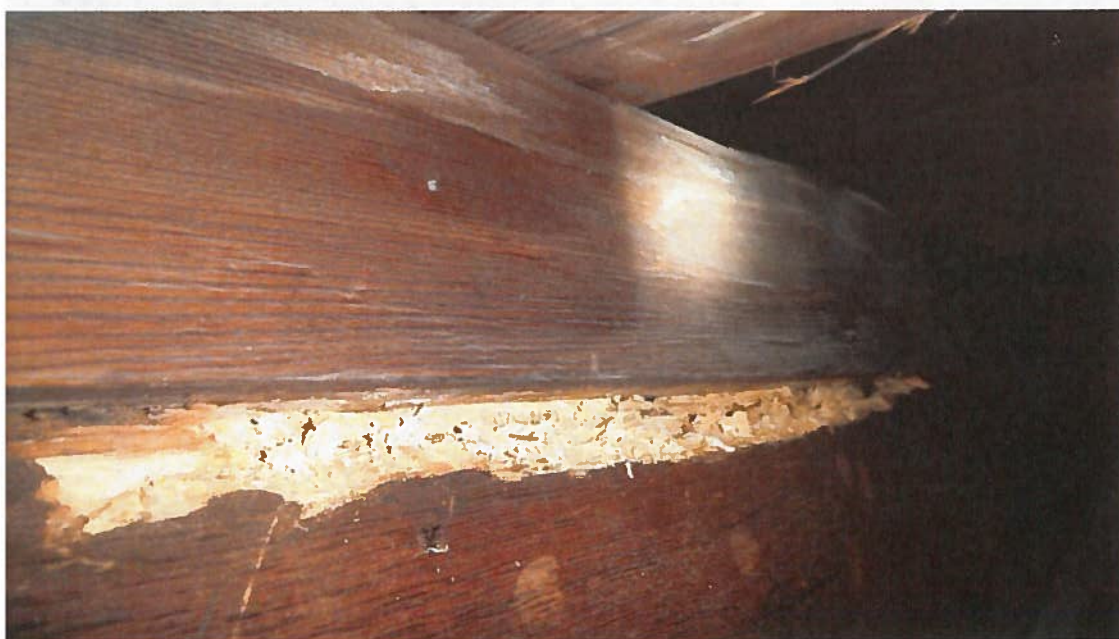
Foto 9.

In het tussenstuk is (foto 9) houtwormaantasting vastgesteld.

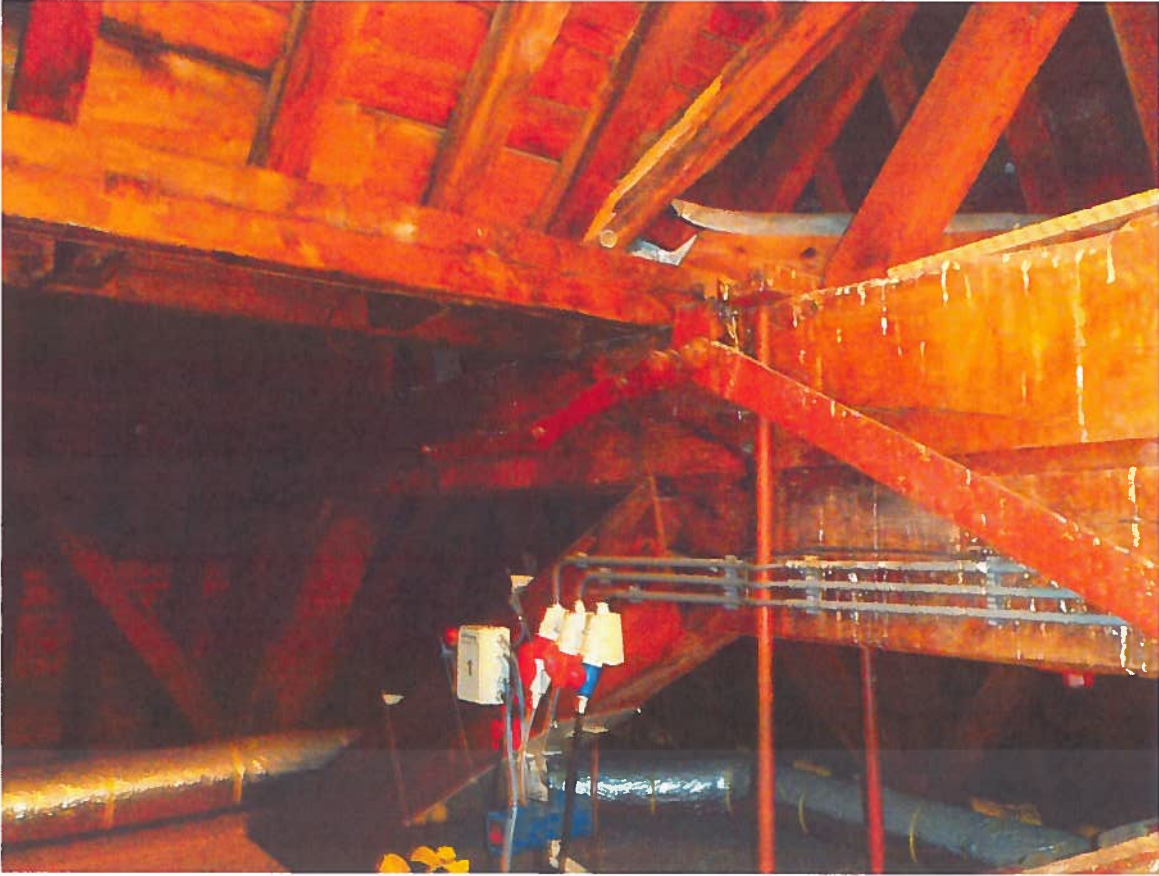
Onder de goot rechts zijn uitvliegopeningen van de bonte knaagkever aangetroffen. Ook is de schuine schoor naar de nok zichtbaar aangetast door houtworm en houtaantastende schimmels.

Er zijn metingen verricht. De houtvochtwaarden zijn laag. (8,8 tot 12,8%)

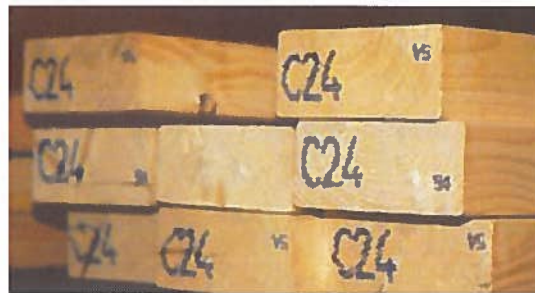
Foto 1. Op sterkte gesorteerd naaldhout met handaanduiding

Foto 1: Op sterkte gesorteerd naaldhout met handelsaanduiding sterkteklasse - Centrum Hout, Almere

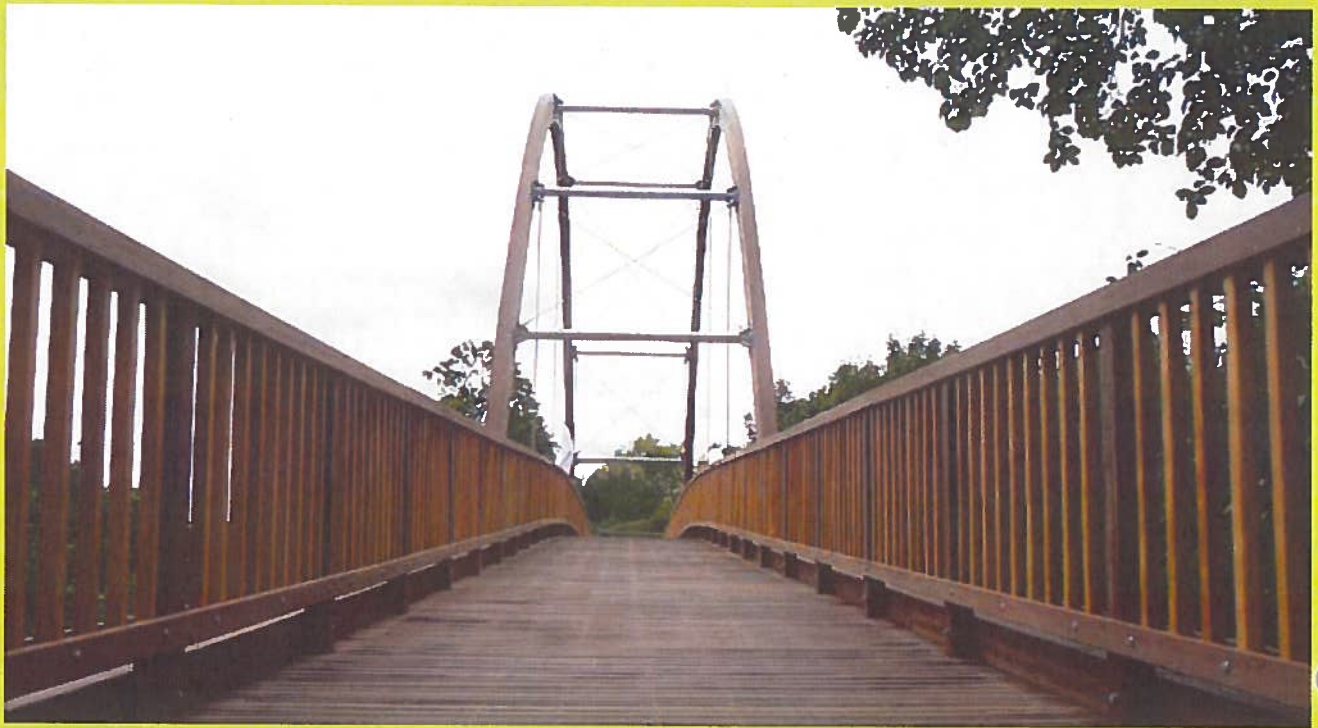
Foto 2. Hardhout constructie

Foto 2: Hardhout constructie - Houten boogbrug Frederikssund Denemarken, Wijma, Kampen
