Asbestbeheersplan (ABP)

R003-1225412DMK-afp-V04 (ABP)

Objectnummer: 100903G01 – Gebouw A, B en C
Gebouwfunctie: Kantoor
Adres: Binnenhof 1a-7
Plaats: 2513 AA Den Haag

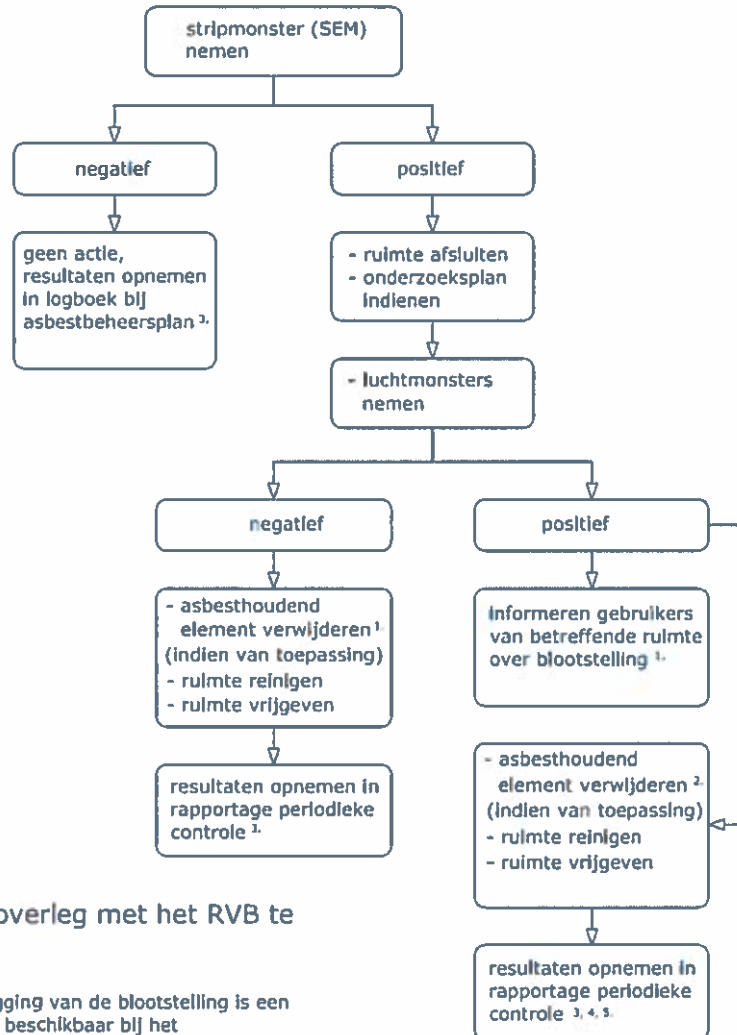
Stroomschema 2.

Actie n.a.v. periodieke monstername (strip)

1. Voor de vastlegging van de blootstelling is een modelformulier beschikbaar bij het Rijksvastgoedbedrijf.
2. Nagaan in hoeverre verwijderen van eventueel andere in directe nabijheid aanwezige asbesthoudende elementen opportuun is.
3. Zie voor aanvullende informatie hfst. 4 van het asbestbeheersplan: periodieke controle.
4. Na verwijdering asbest: opstellen nieuwe AIR.
5. Actualisatie ABP indien van toepassing.
