Hofvijervleugel

233 Clusterindeling: 1. Mauritsdeel, 2. Raad van Statedeel, 3. Marydeel en 4. Staten van Hollanddeel.

Staten van Hollanddeel (cluster 4)

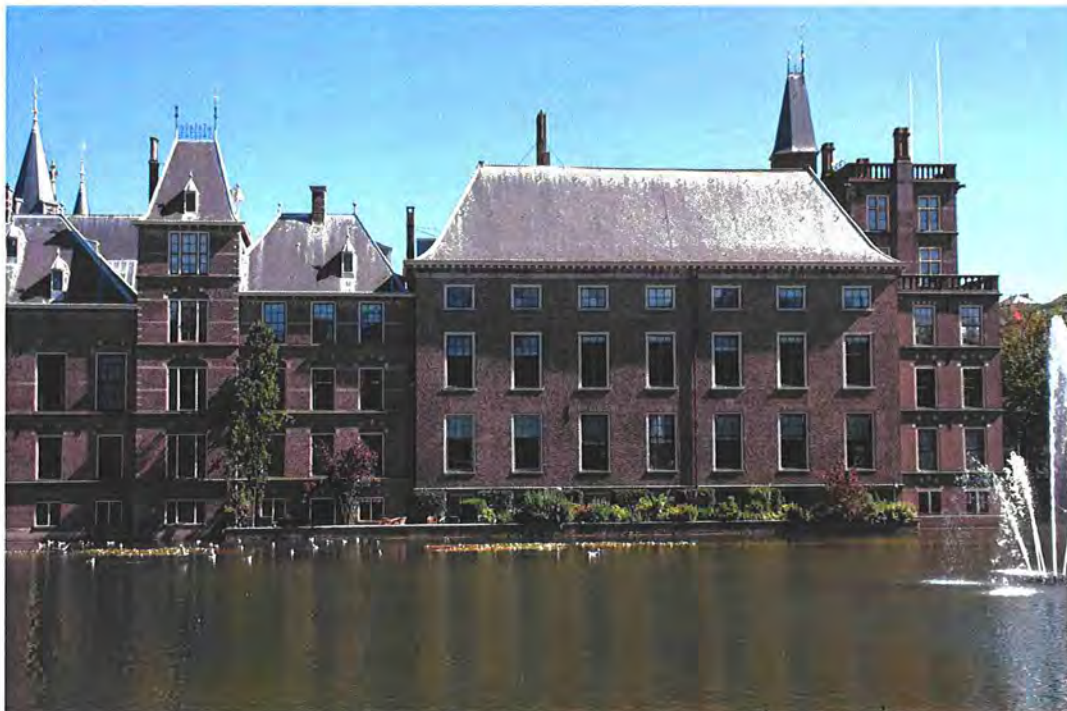
234 Gebouw Statenzaal (Eerste Kamer), rechthoekig grondplan, onder een omlopend schilddak met twee zakgoten.

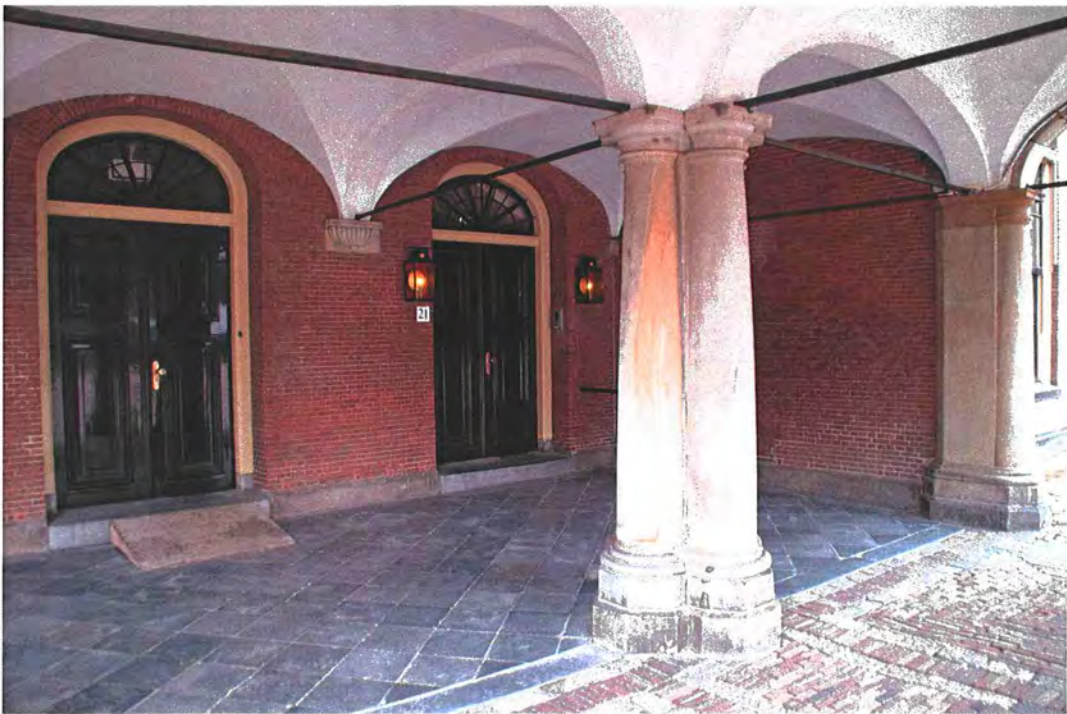
238 Entree uitbouw met kabinet Mary Stuart.

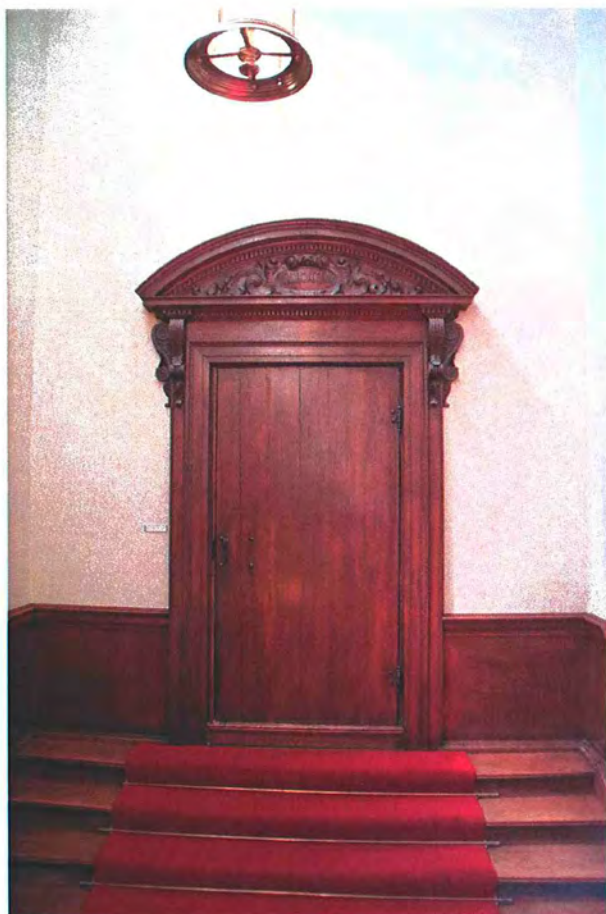
254a Hoofdingang Statenzaal.

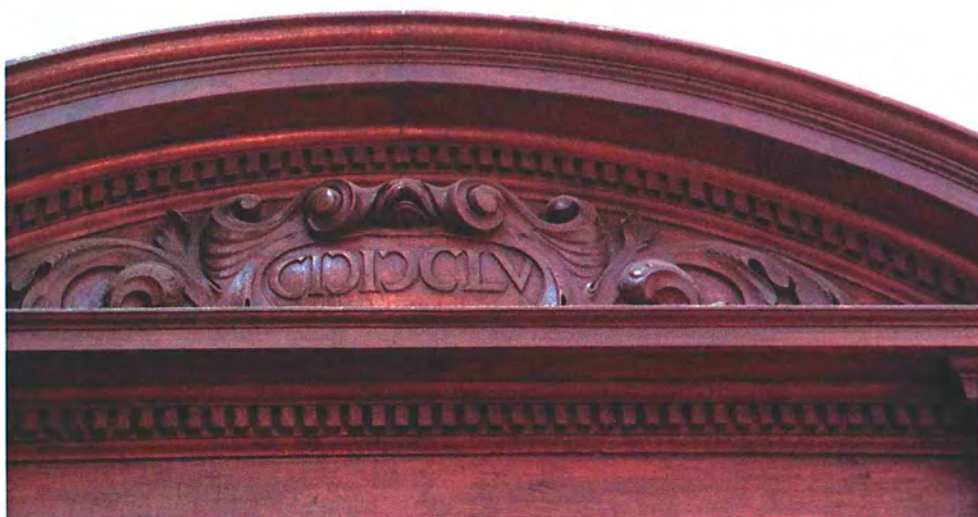
254b Detail hoofdingang; op het fronton het jaartal 1655.

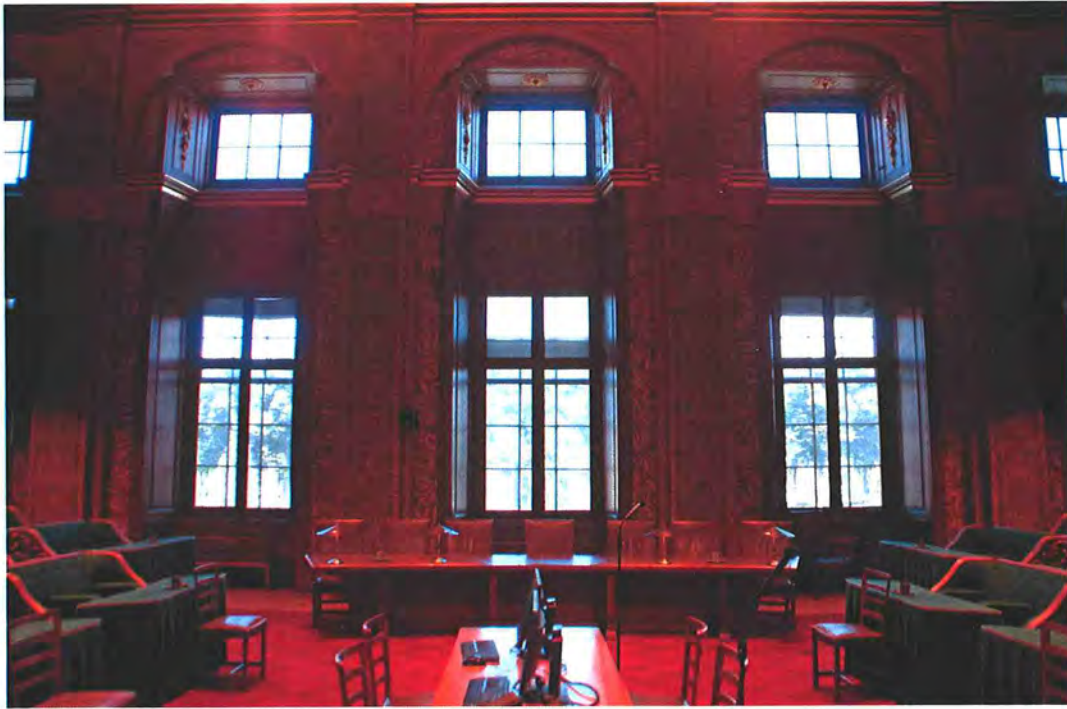
257 Statenzaal, richting het noorden.

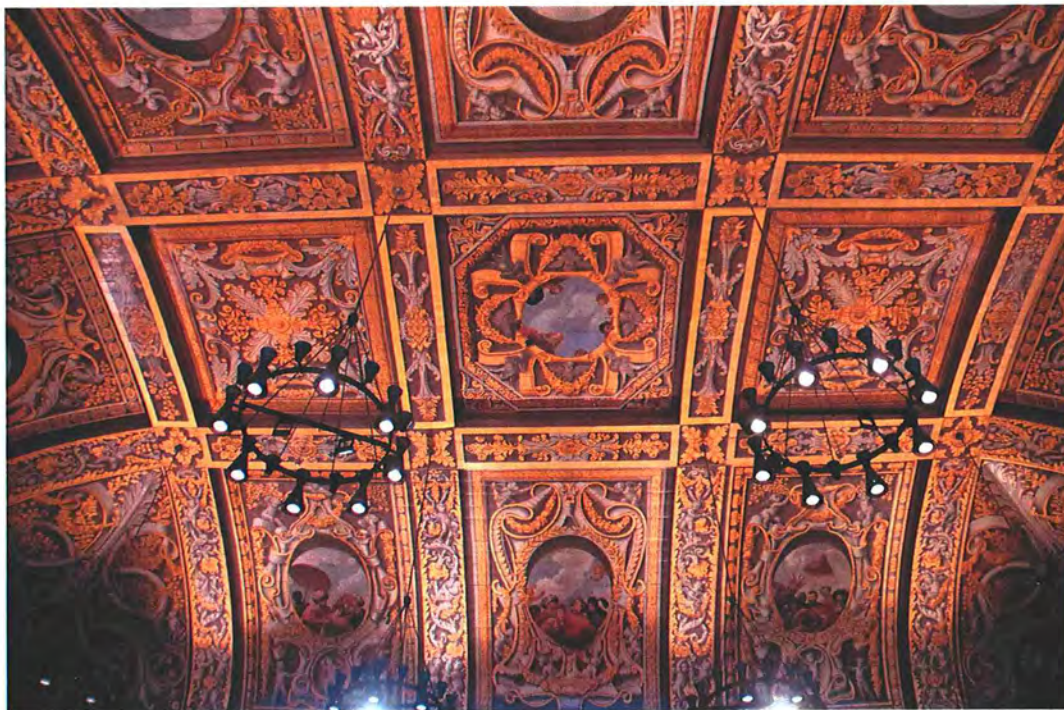
258 Plafond van de Statenzaal.

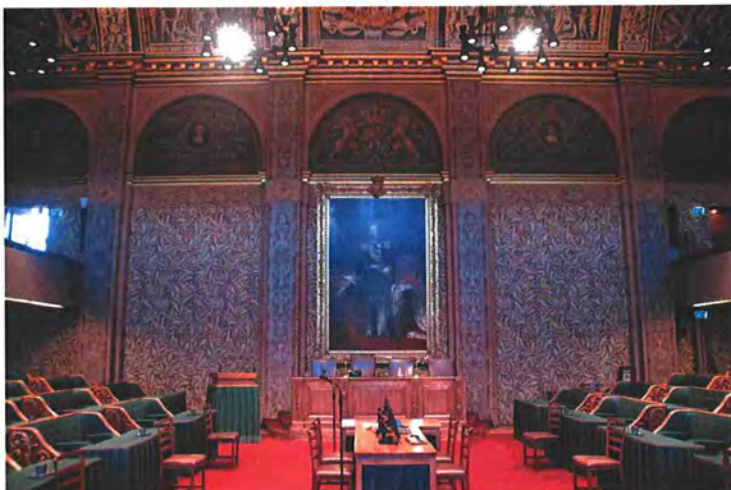
260 Statenzaal, richting
het westen, met rechts
onder het balkon de door-
gang naar kamer [redacted] in
de hoektoren.

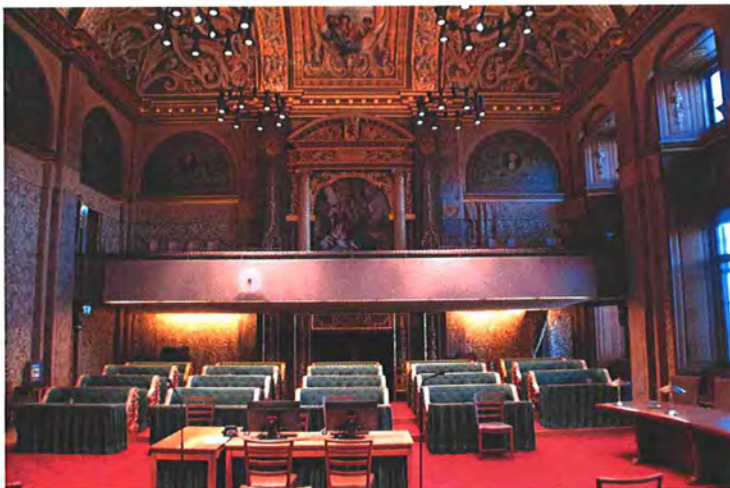
261 Statenzaal, richting
het oosten, [redacted]

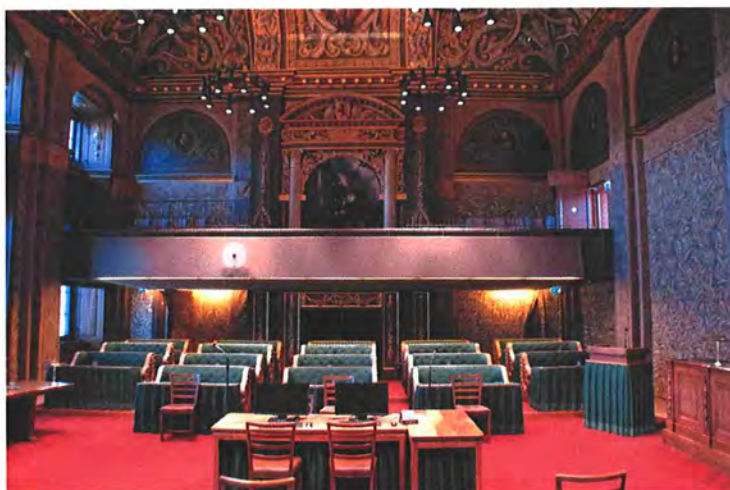
262 Statenzaal, stookplaats met negentiende-eeuwse haard. Erboven het balkon voor publiek.

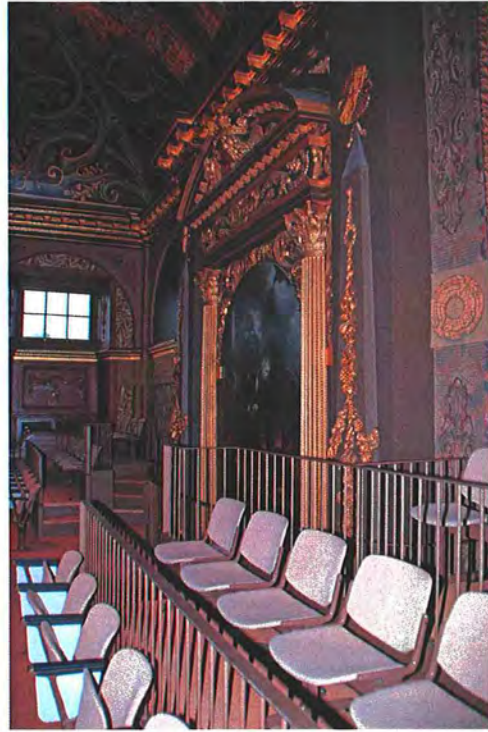
263 Statenzaal, oostzijde, met balkon en schoorsteenstuk 'Allegorie van de Oorlog'.

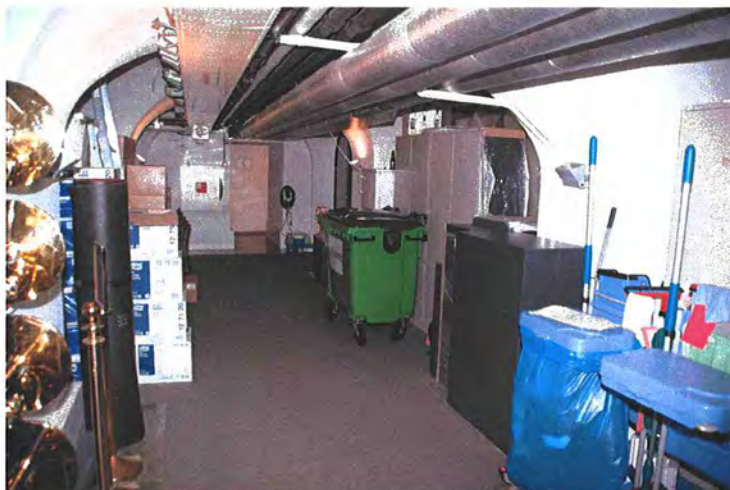
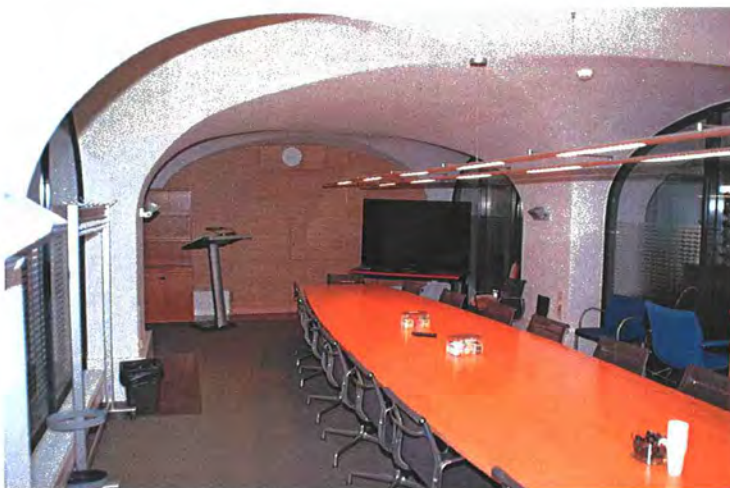
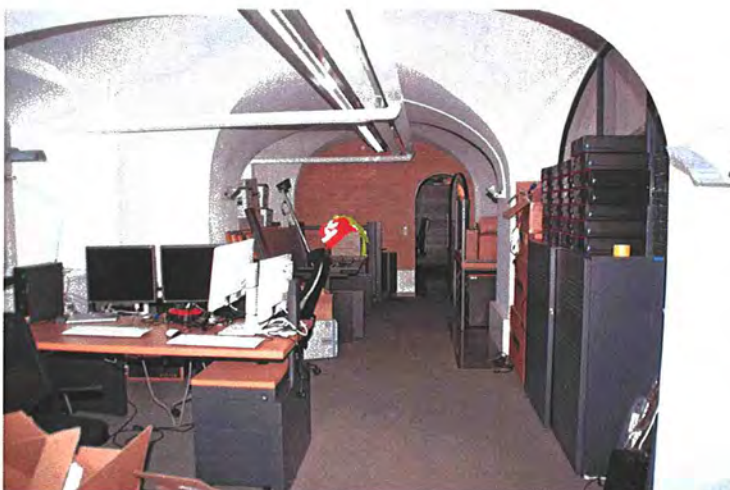
274a-c Kelder, verdeeld in drie beuken [REDACTED] elk overdekt door drie kruisgewelven op vierkante/rechthoekige kolommen waarvan de zuidelijke beuk [REDACTED] als gang fungeert, de middelste [REDACTED] een vergaderruimte bevat en de noordelijke [REDACTED] als kantoor is ingericht.

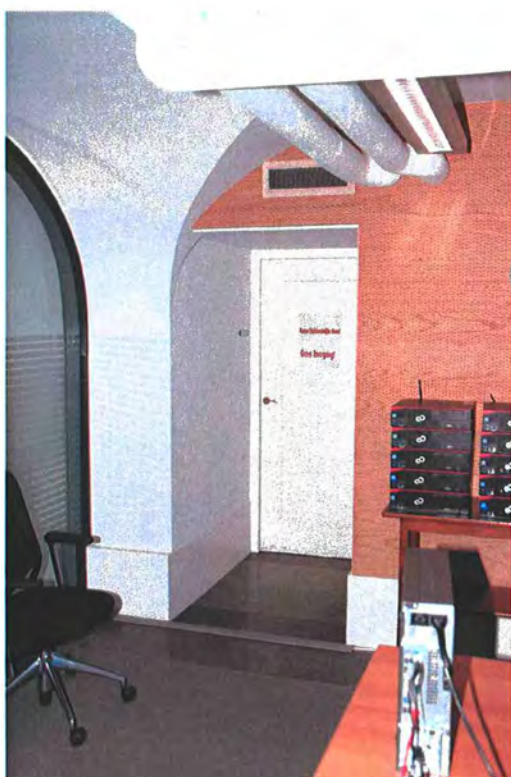
276 [redacted] Doorgang naar de hoektoren aan de westzijde in de zware buitenmuur van het vierkante bouwdeel, dat er gestaan zal hebben voordat de hoektoren er in 1636 tegenaan werd gebouwd, en voordat dit bouwdeel in 1655 werd geïntegreerd in het gebouw van de Statenzaal. De doorgang is 1.40 m diep.

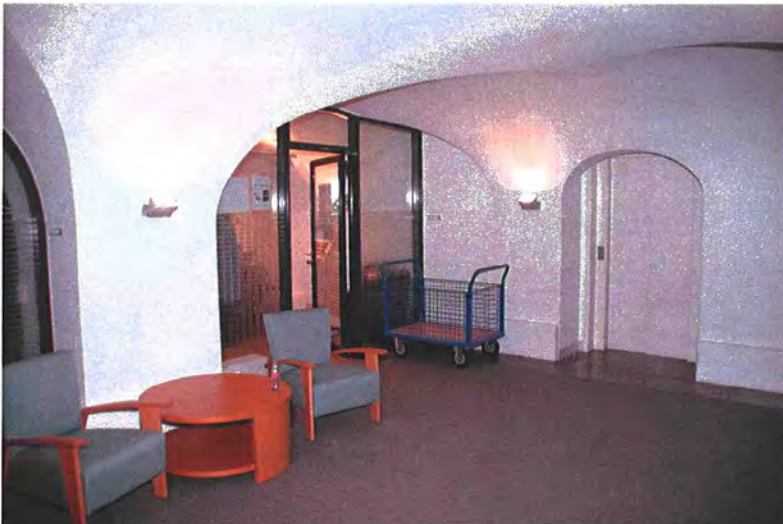
278 Vergaderruimte [REDACTED] met rechts de lift (1955) en links twee kantoren [REDACTED]

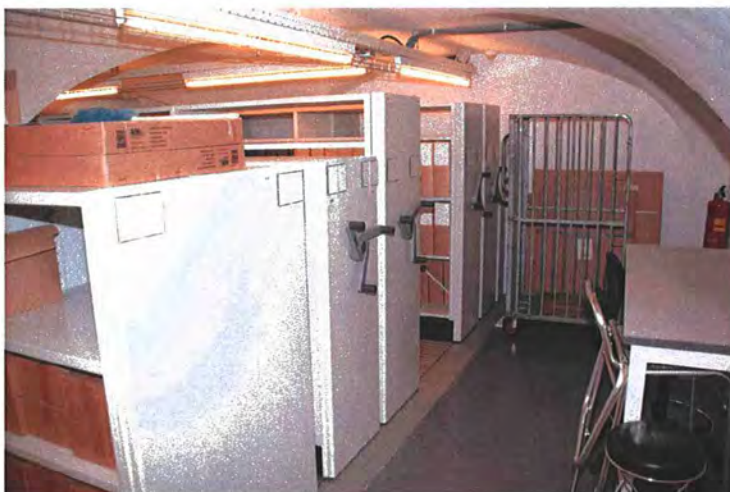
283 Archiefkelder overdekt met kruisgewelven met een kolom in het midden als ondersteuning.

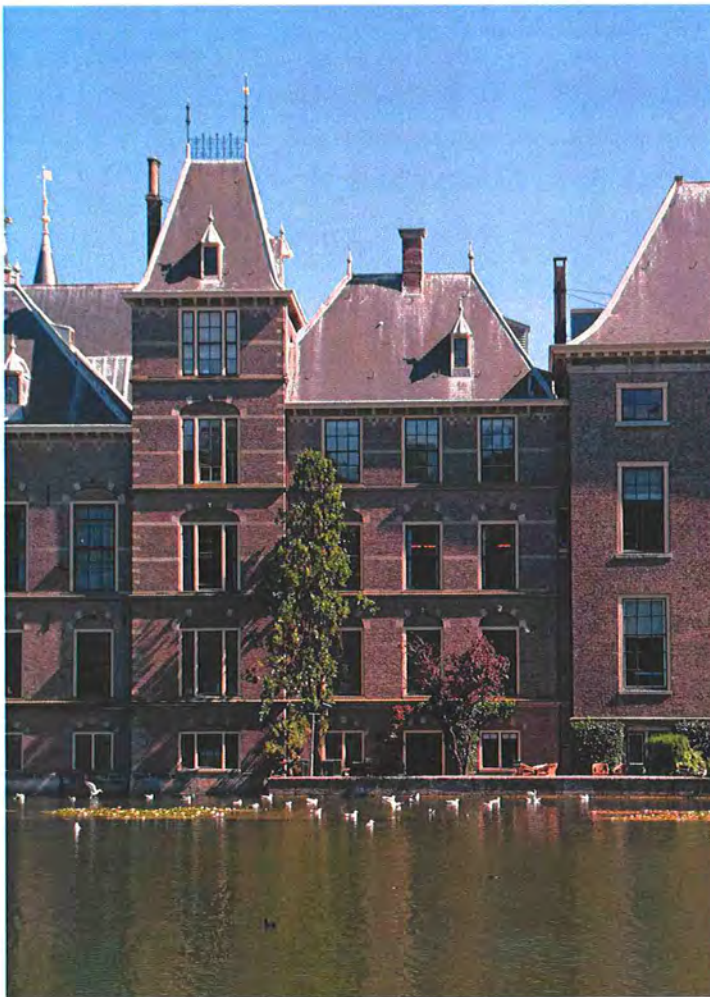
284 Noordgevel Hofvijverzijde.

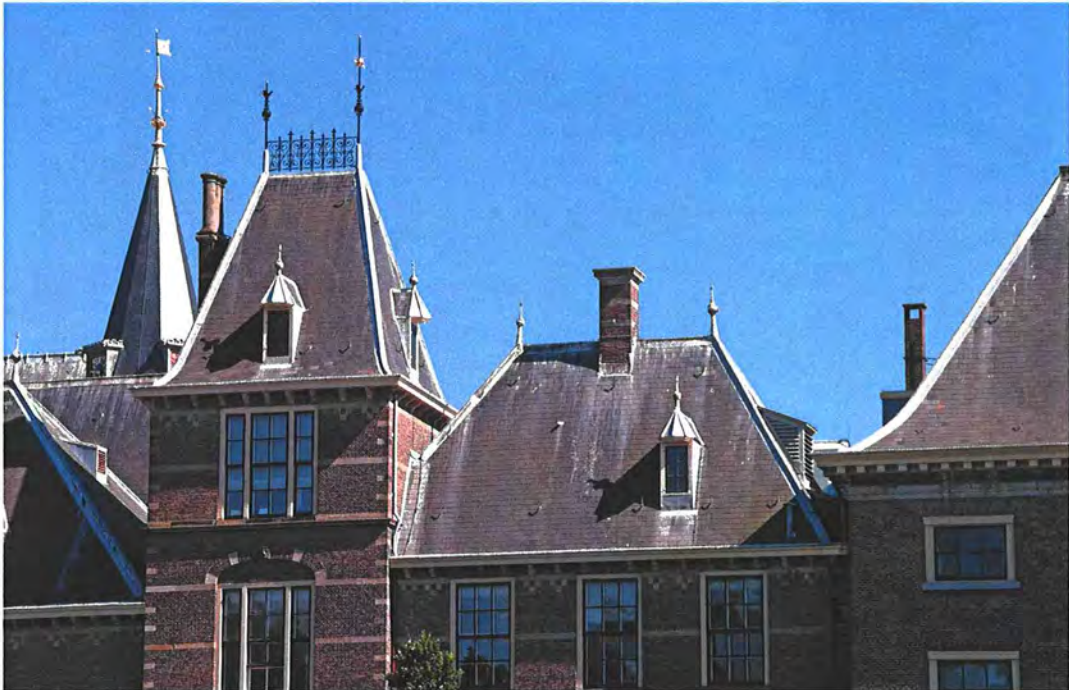
285 Noordelijk deel bestaat uit twee volumes elk onder een met leien gedekt schilddak.

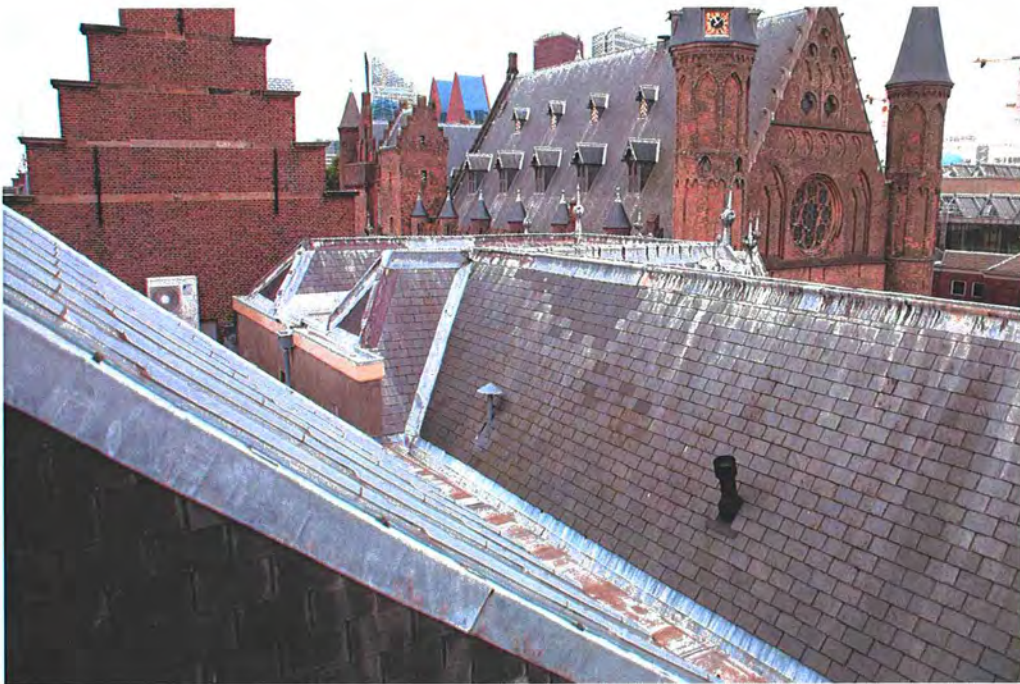
288 Zadeldak boven de galerij aan de zuidzijde en rechts op de achtergrond het omlappend schilddak van het paviljoen/de uitbouw met kabinet Mary Stuart.

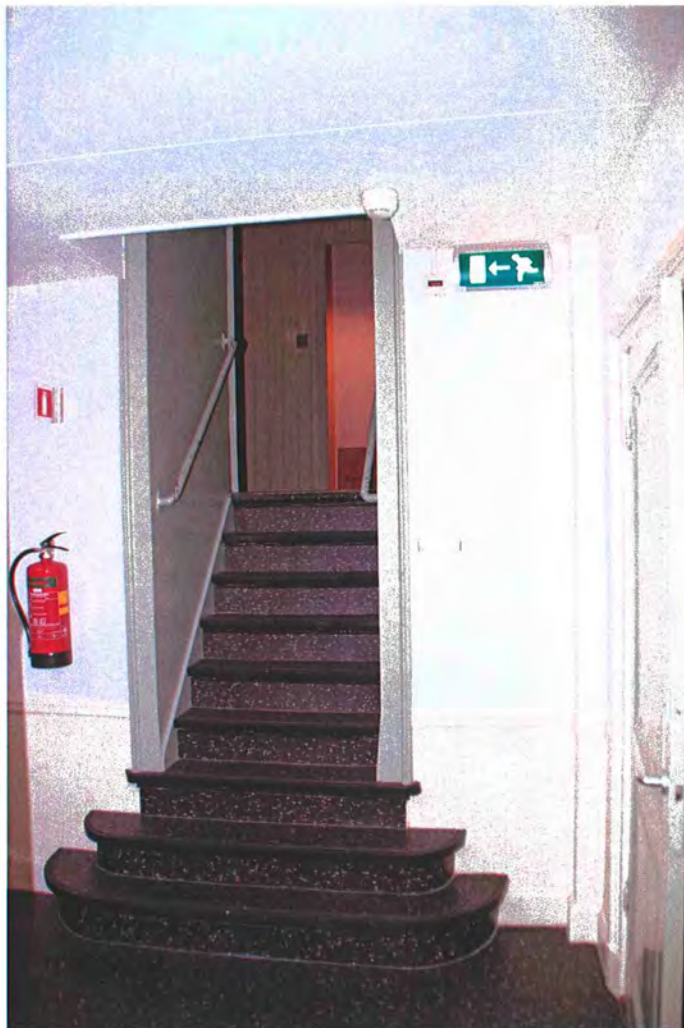
295 [REDACTED] Trap aan de westzijde vanaf omloop naar hoger gelegen tweede verdieping van het westelijk bouwdeel met Statenzaal (1913).

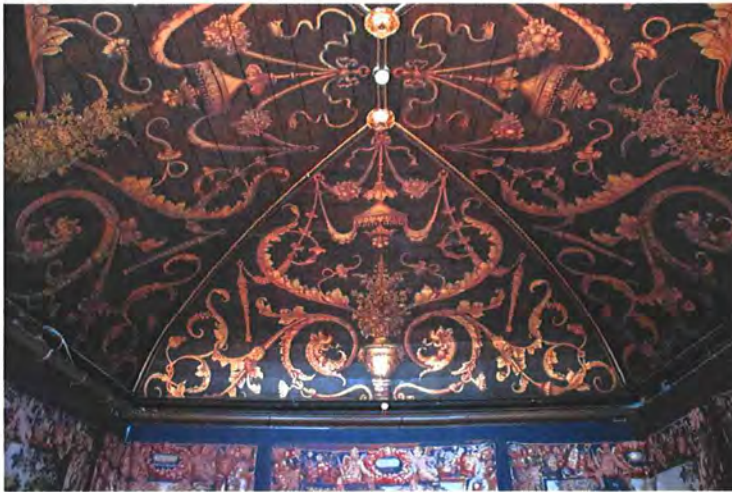
306 [redacted] Kabinet Mary Stuart, geschilderd houten plafond uit de bouwtijd.

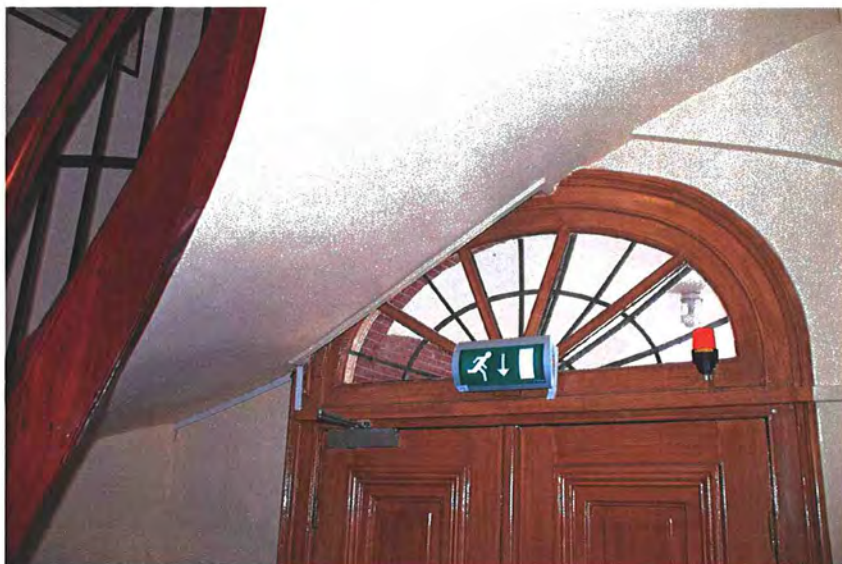
332 De trap uit 1913 loopt op de begane grond voor het snijraam van de tweede ingang (arcade oostzijde) langs.

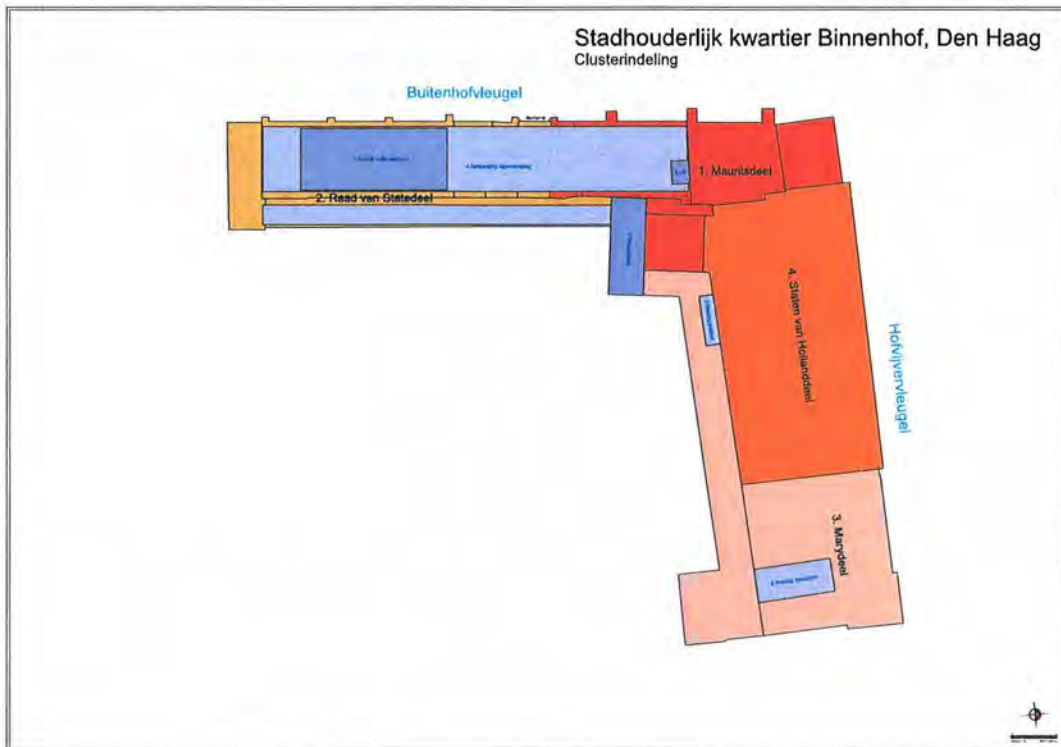
348 Overzichtstekening met de 4 clusters en de 6 hotspots (paars).

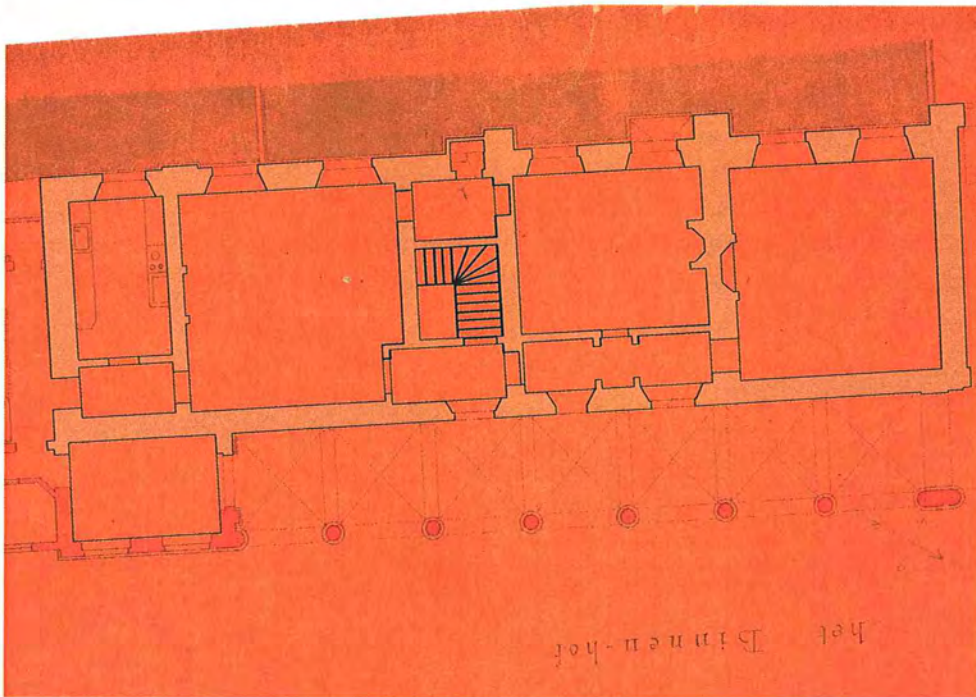
350 Deel van de tekening van de begane grond uit 1859 ter plaatse van de Volle Raadzaal met de keuken en de trap naar de kelder. (Herkomst: RCE, bewerking rs)

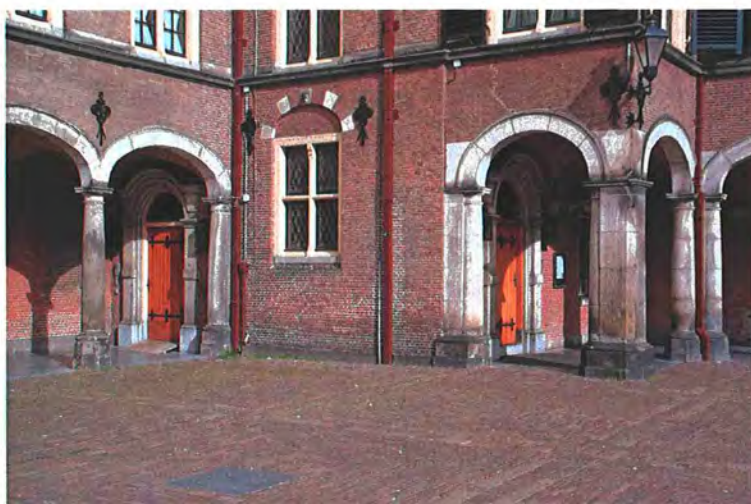
364 Op de begane loopt de arcade van beide vleugels niet door.
