BINNENHOF TE ‘S  
GRAVENHAGE

EEN VERKENNEND KLEURONDERZOEK NAAR DE  
OORSPRONKELIJKE AFWERKING VAN HET INTERIEUR VAN  
GEBOUW C

Project:	Gebouw C of uitbreiding voormalig Ministerie van Koloniën
Adres:	Binnenhof 7
Gemeente:	's Gravenhage
Datering:	1915-17
Architect:	Henricus (Henry) Th. Teeuwisse (1880-1960) in de functie van Adjunct-Rijksbouwmeester bij de Dienst landsgebouwen in het Tweede District
Bouwstijl:	traditionele baksteenarchitectuur
Opdrachtgever:	Rijksvastgoedbedrijf
Auteur:	Josefien & Co Bureau voor restauratie en kleuronderzoek 10.2.e Wob Boomgaard 54 15432 LB Aalsmeer 10.2.e Wob

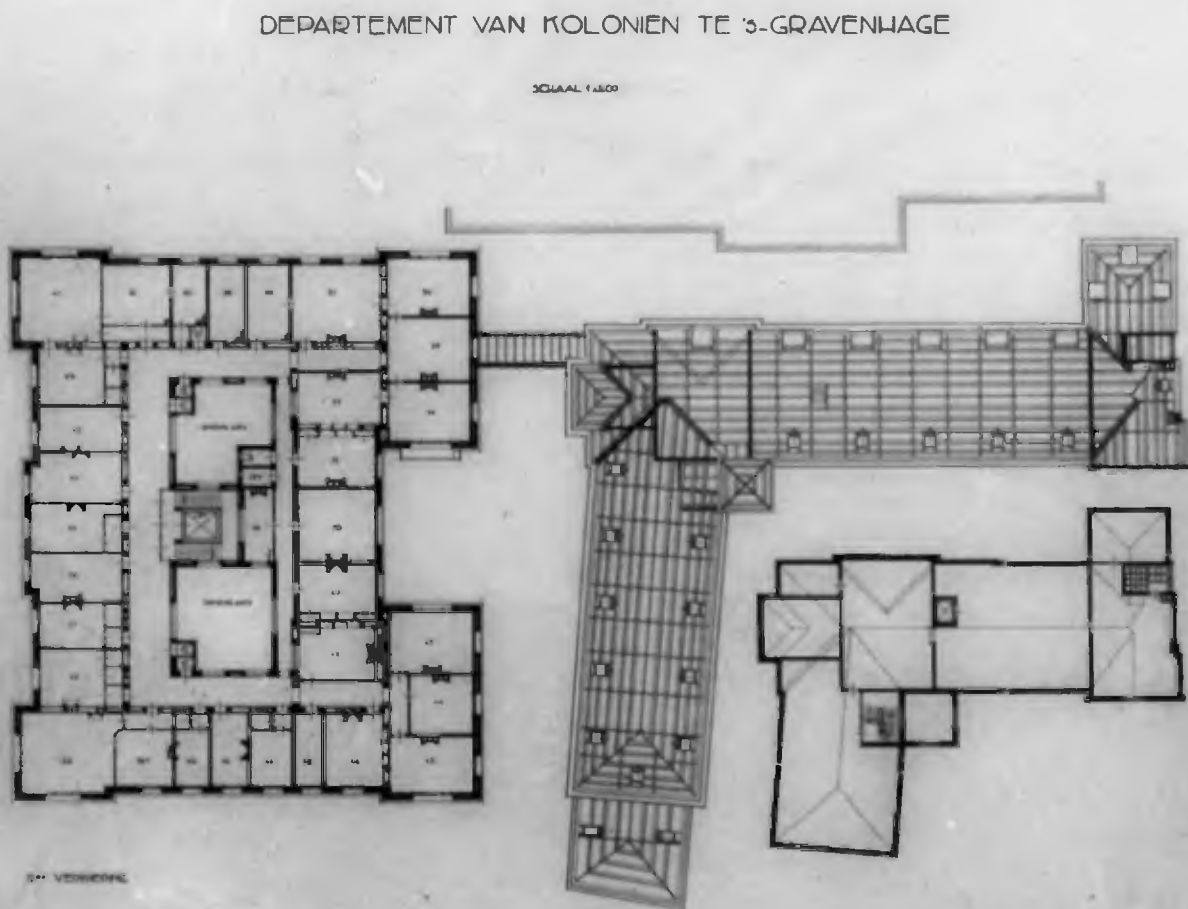
Links het ministerie van Koloniën (1858), rechts de uitbreiding uit 1915. Plattegrond van de tweede verdieping van het gehele Ministerie van Koloniën en kapplan gebouw C, dd. januari 1936. (Heijnenbrok & Steenmeijer 2011c). Het noorden is onder

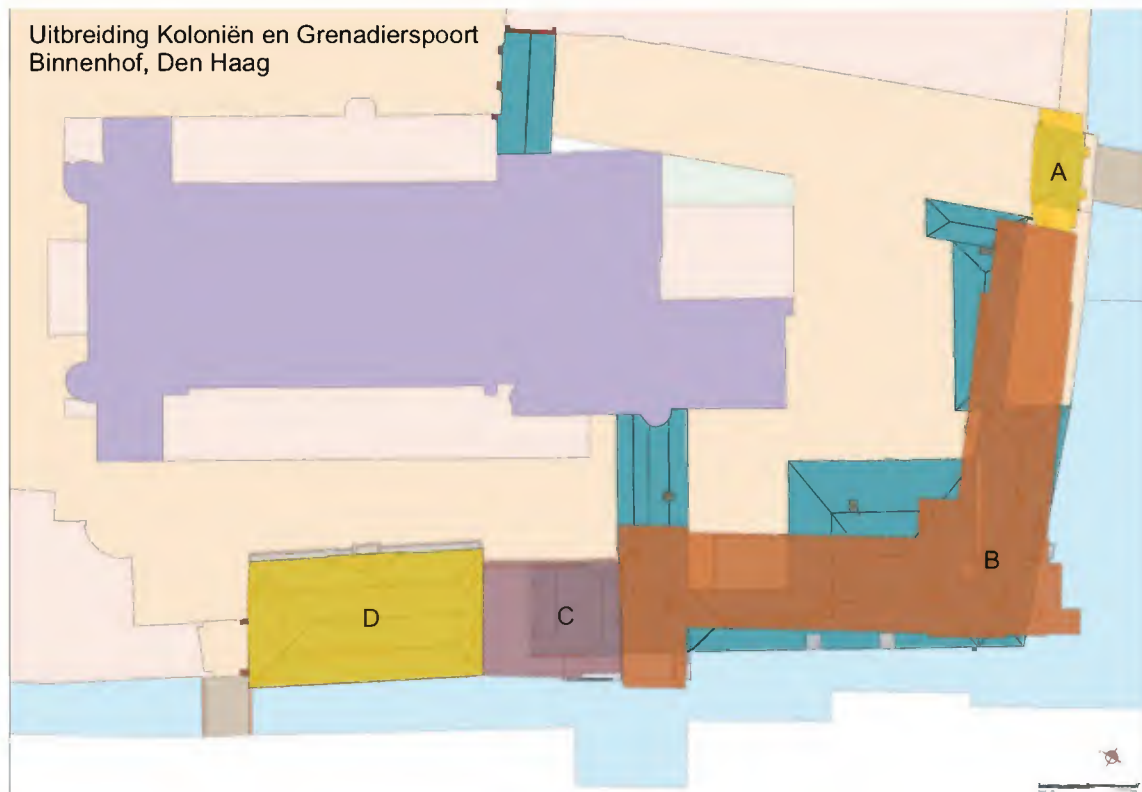
Tekening van de uitbreiding van Koloniën (B) op de oudere bebouwing (noorden is boven), A is de Granadierspoort, D is Comptoir Generale, C is 't Goutsmits Keurhuys Herkomst: RCE, bewerking BBA<sup>1029</sup>

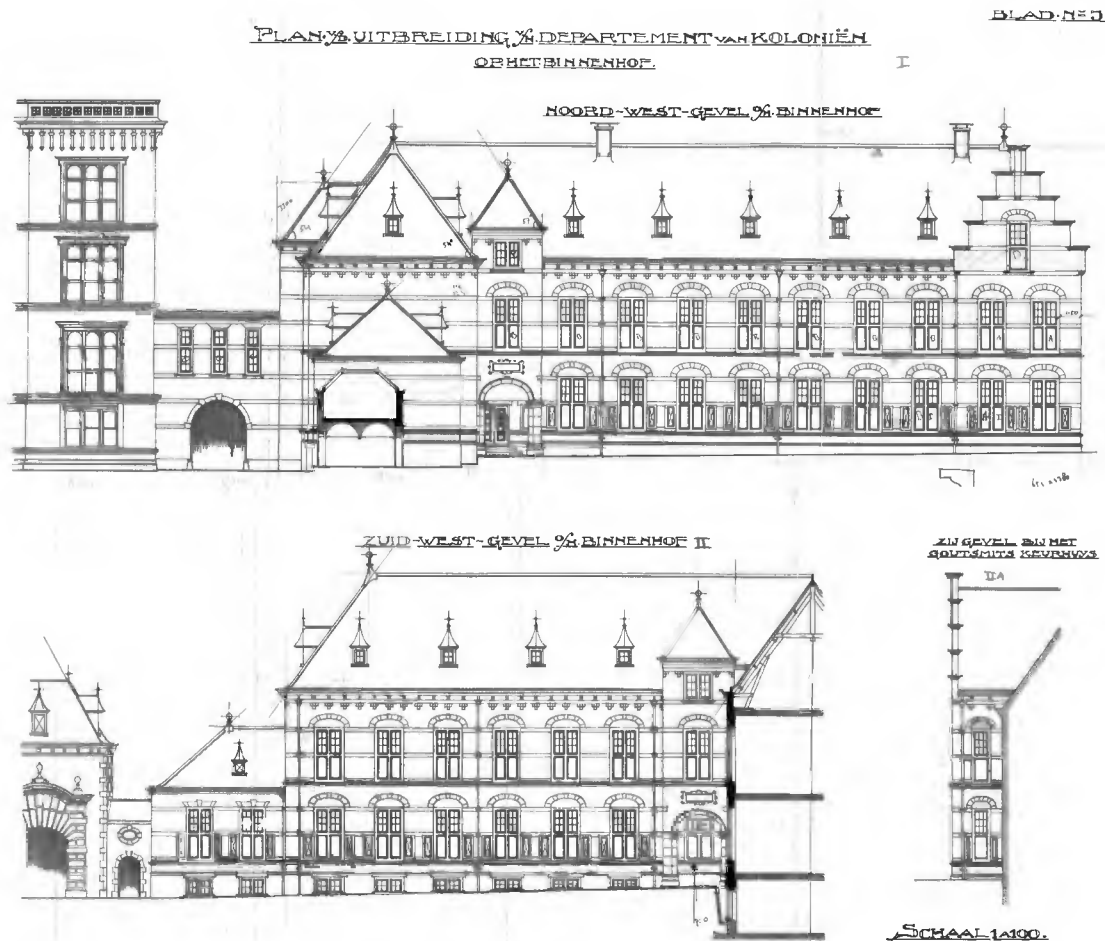
Bestek nr. 89 uit 1915 voor de uitbreiding van het Departement van Koloniën, blad 5: de beide gevels aan de kant van het Binnenhof. (Herkomst: Archief Rijksvastgoedbedrijf)

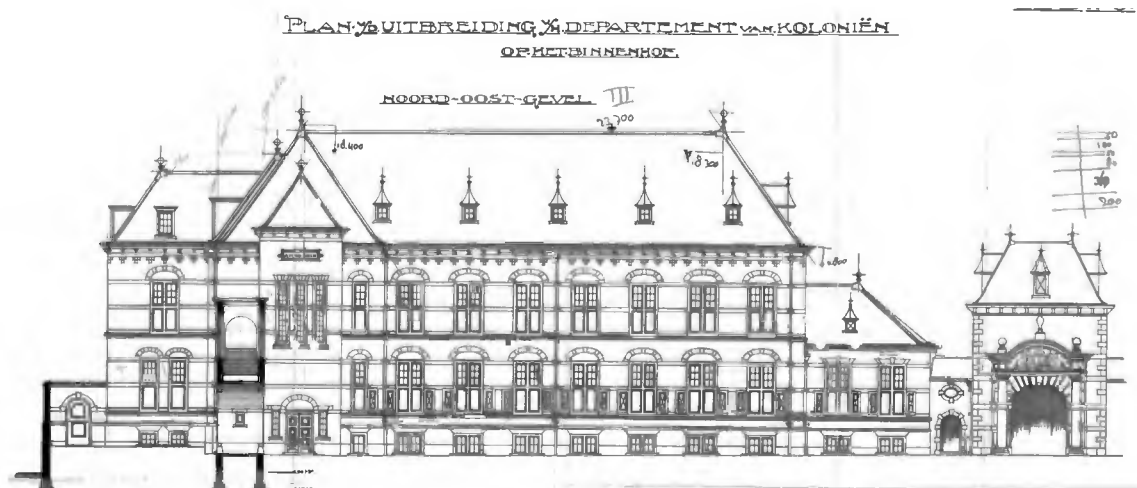
Uitsnede Bestek nr. 89 uit 1915 voor de uitbreiding van het Departement van Koloniën, blad 6: de beide gevels aan de buitenkant. (Pleinzijde en zijde Hoge Raad) (Herkomst: Archief Rijksvastgoedbedrijf)

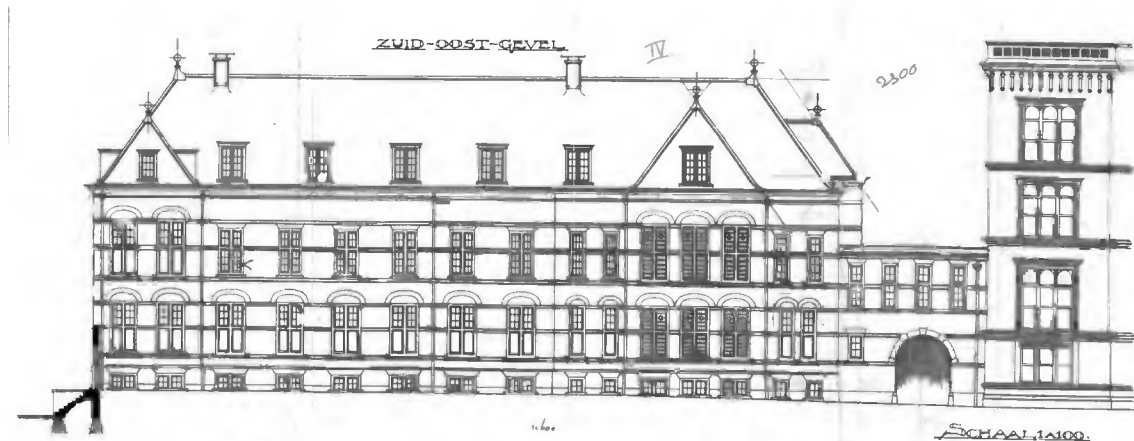
Uitsnede Bestek nr. 89 uit 1915 voor de uitbreiding van het Departement van Koloniën, blad 6: de beide gevels aan de buitenkant. (Pleinzijde en zijde Hoge Raad) (Herkomst: Archief Rijksvastgoedbedrijf)

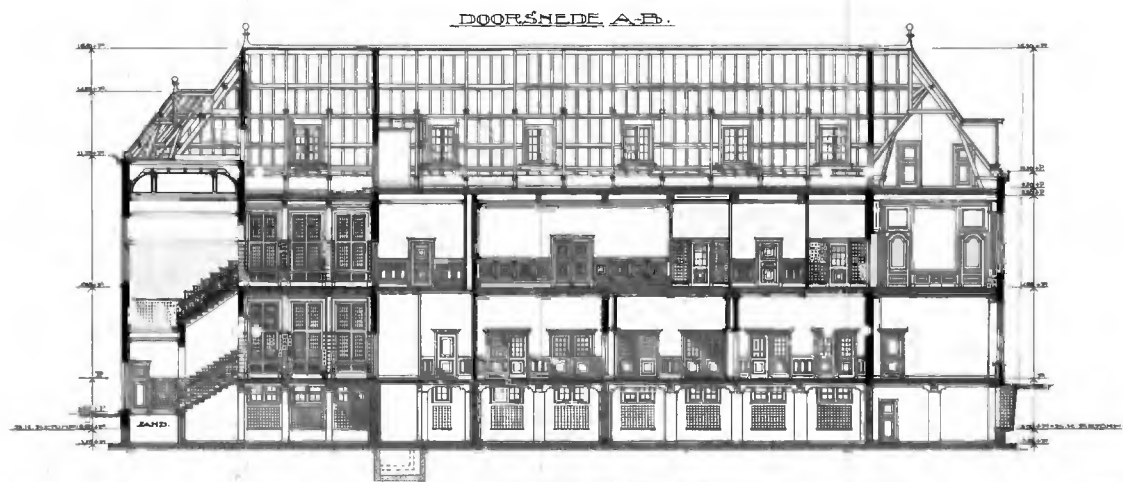
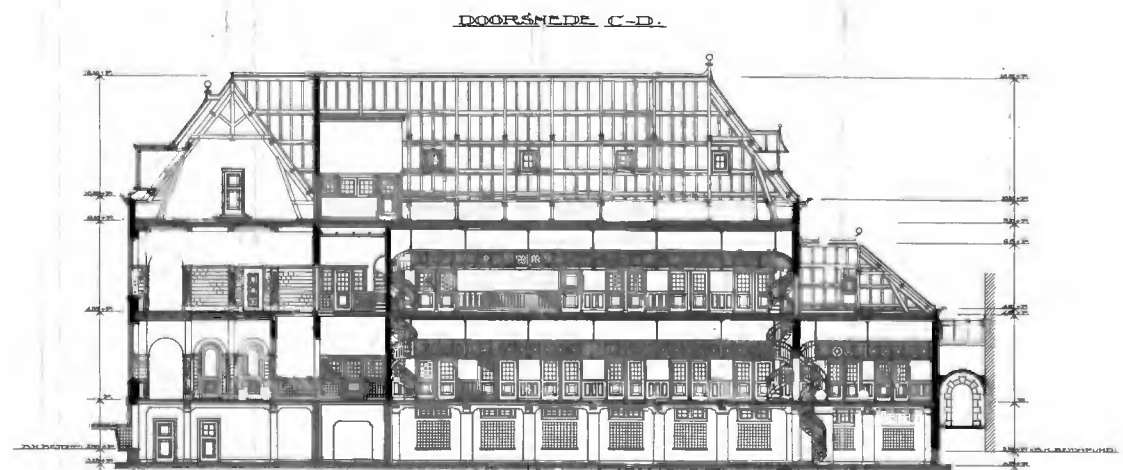
SCHAAL 1:100.

Bestek nr. 89 uit 1915 voor de uitbreiding van het Departement van Koloniën, blad 7: de langsdoorsnedes over beide vleugels, waarbij voor de oostvleugel de galerij van de bibliotheek met de bijbehorende spiltrappen goed zichtbaar zijn. (Herkomst: Archief Rijksvastgoedbedrijf)

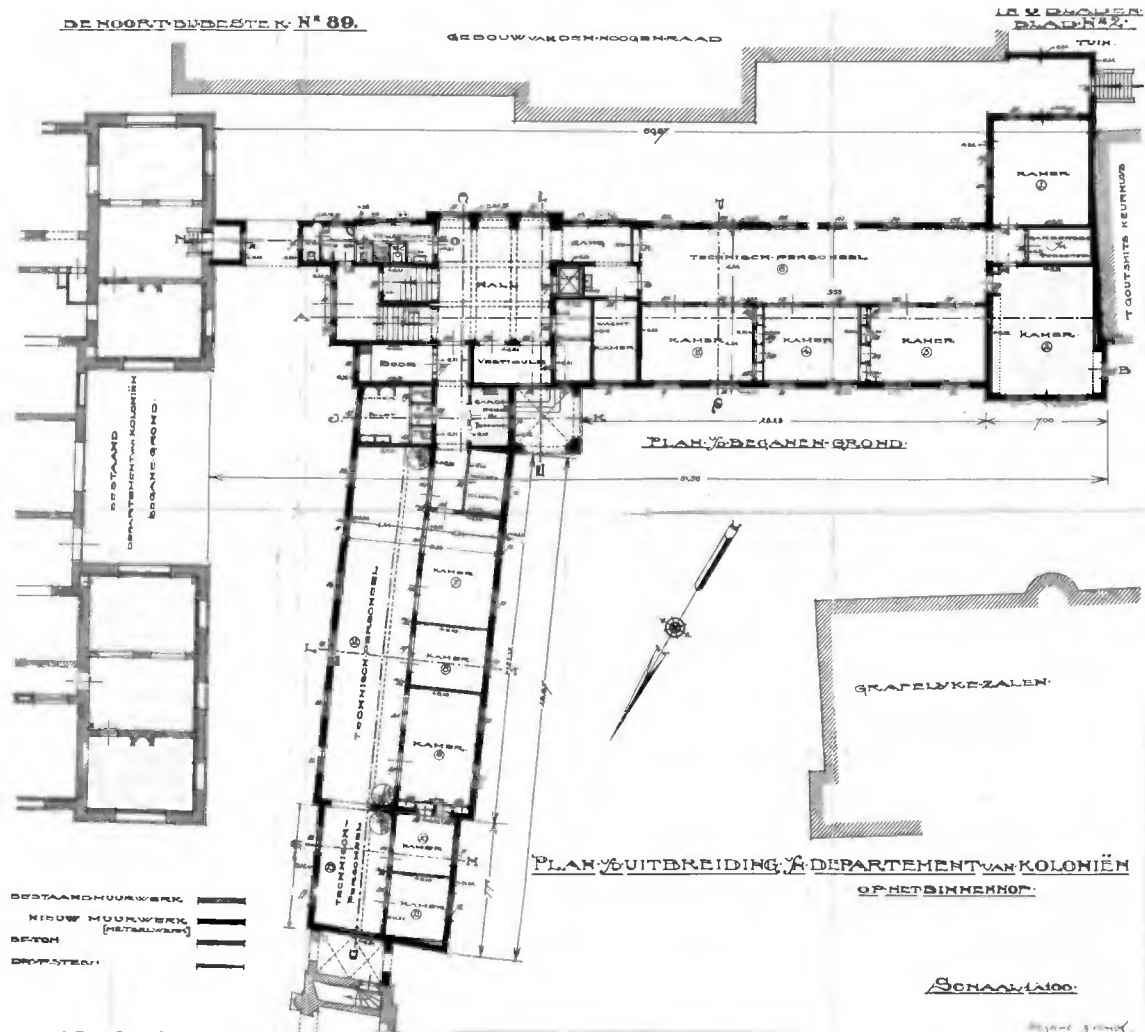
Bestek nr. 89 uit 1915 voor de uitbreiding van het Departement van Koloniën, blad 2: plan van de begane grond. (Herkomst: Archief Rijksvastgoedbedrijf)

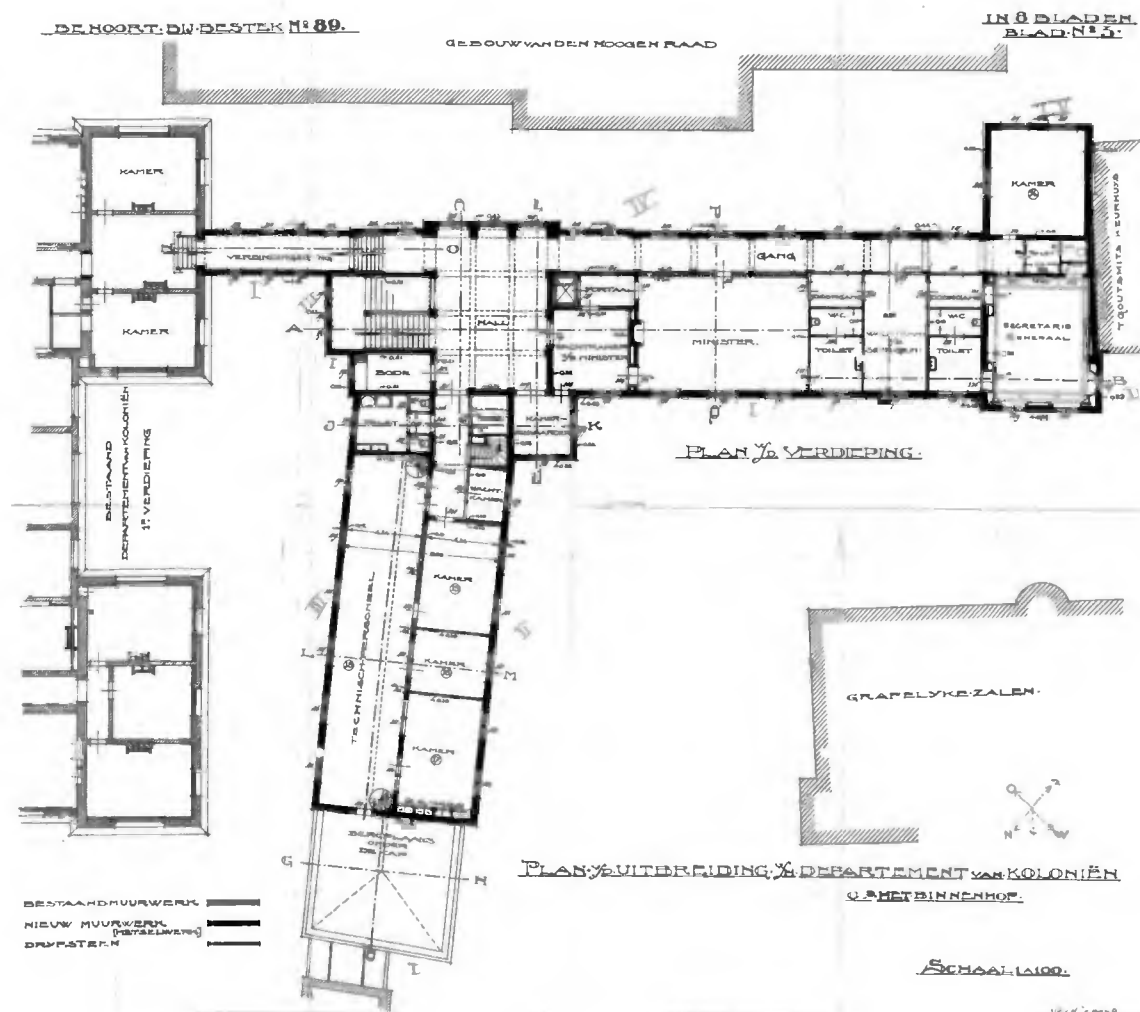
Bestek nr. 89 uit 1915 voor de uitbreiding van het Departement van Koloniën, blad 3: plan van de verdieping. (Herkomst: Archief Rijksvastgoedbedrijf)

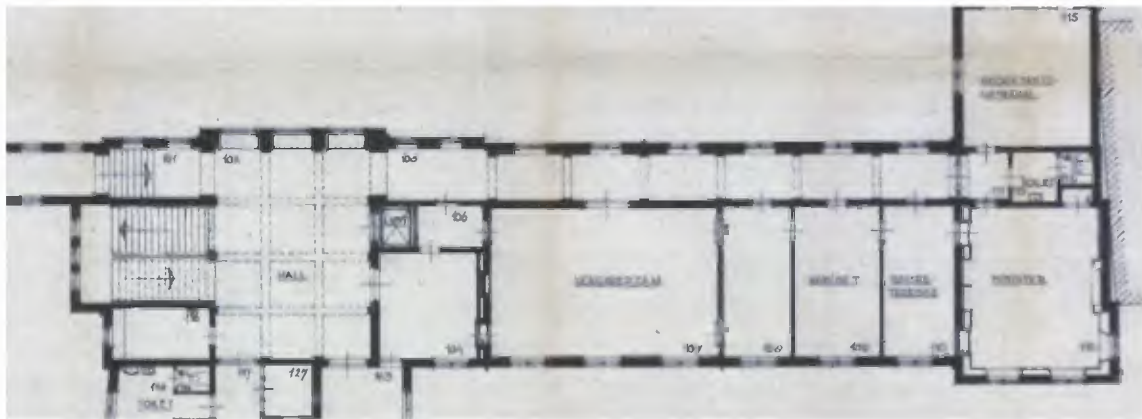
Uitsnede van het ontwerp voor de verbouwing op de verdieping, dd. 1953, archief Rijksvastgoedbedrijf

Door de functieverandering vond er in 1953 een verbouwing plaats. Tijdens de verbouwing werd de kamer van de minister omgevormd tot vergaderzaal en de kamer van de Secretaris Generaal wordt omgevormd tot ministerskamer. Op de tekening voor deze verbouwing zijn de toiletten en de doorgangen verdwenen. Op de begane grond werden enkele kamers toegevoegd in de grote tekenruimte die inmiddels weer zijn verwijderd.

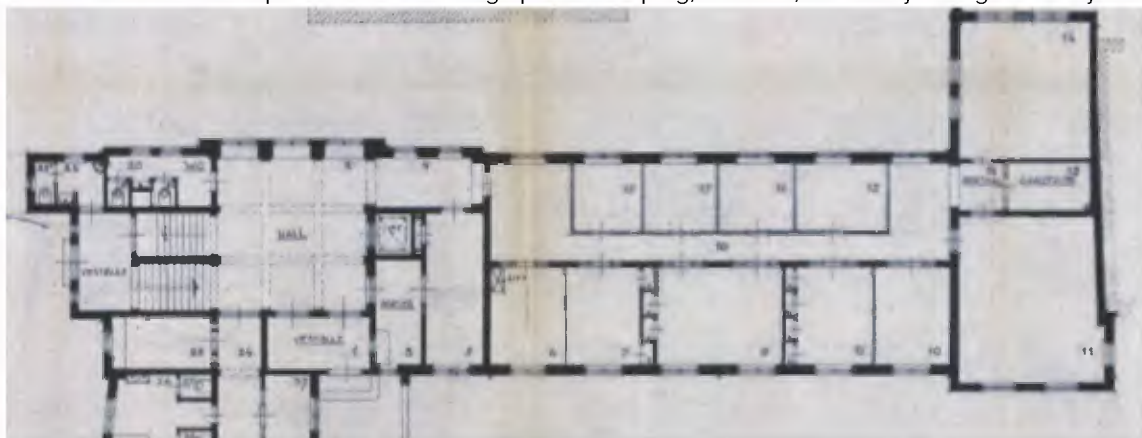
Uitsnede van het ontwerp voor de verbouwing op de begane grond dd. 1953, archief Rijksvastgoedbedrijf

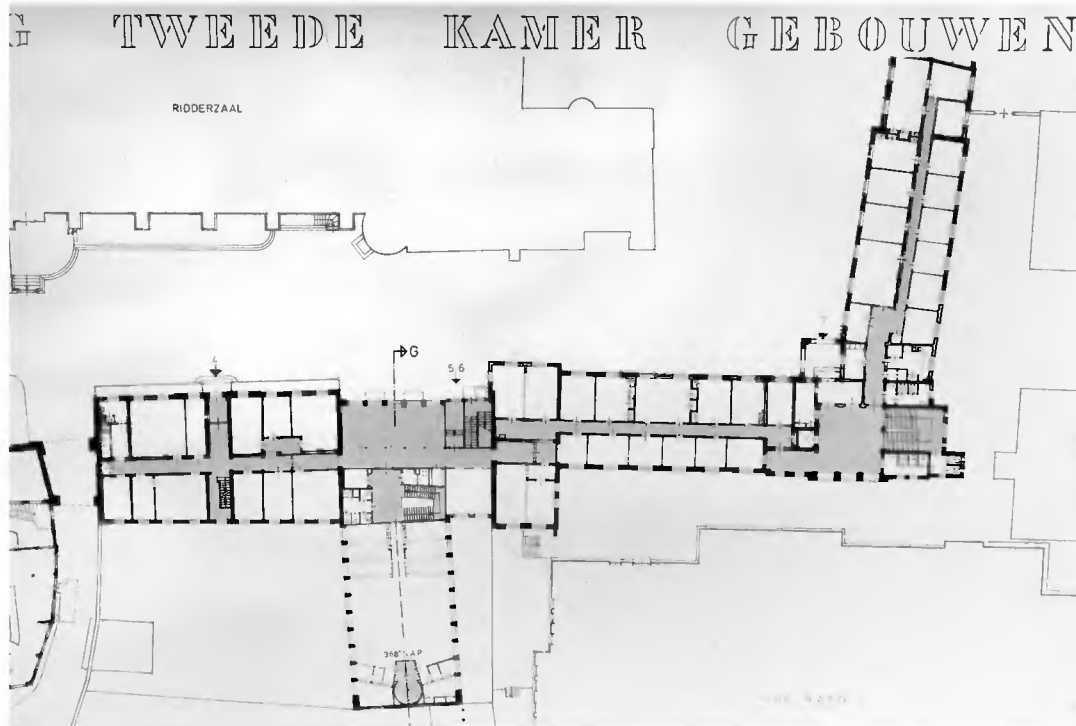
Plattegrond van de begane grond van de Uitbreiding Koloniën in 1977 als deel van het Tweede Kamercomplex. (Herkomst: Heijenbrok & Steenmeijer 2011a)

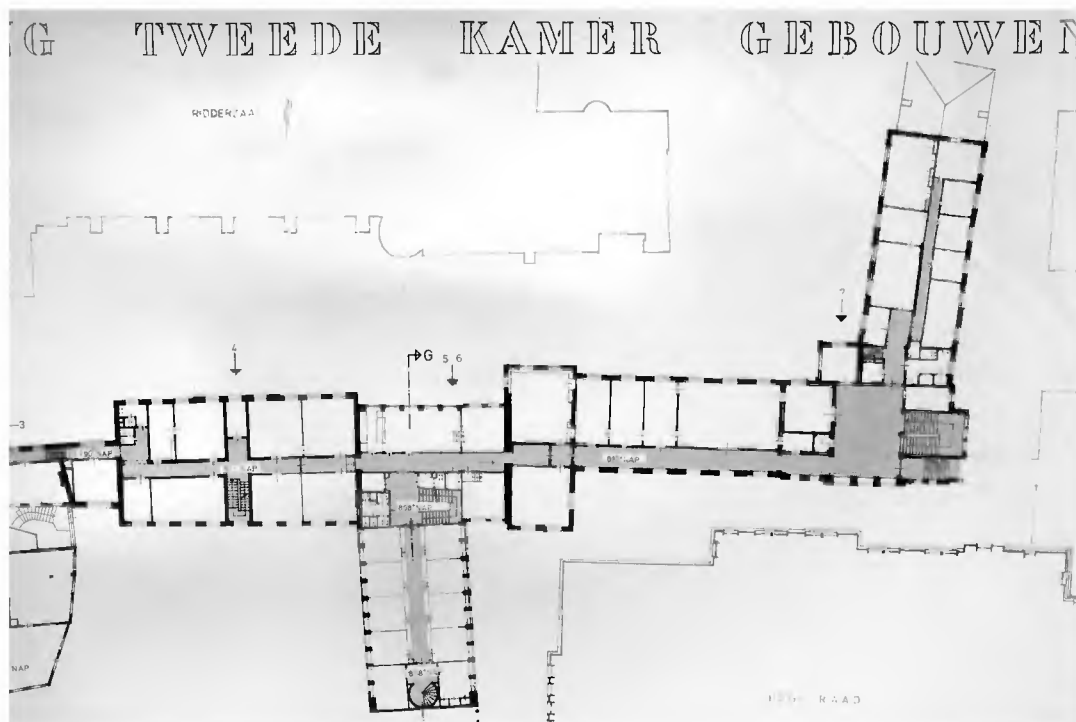
Plattegrond van de eerste verdieping van de Uitbreiding Koloniën in 1977 als deel van het Tweede Kamercomplex. (Herkomst: Heijenbrok & Steenmeijer 2011a)

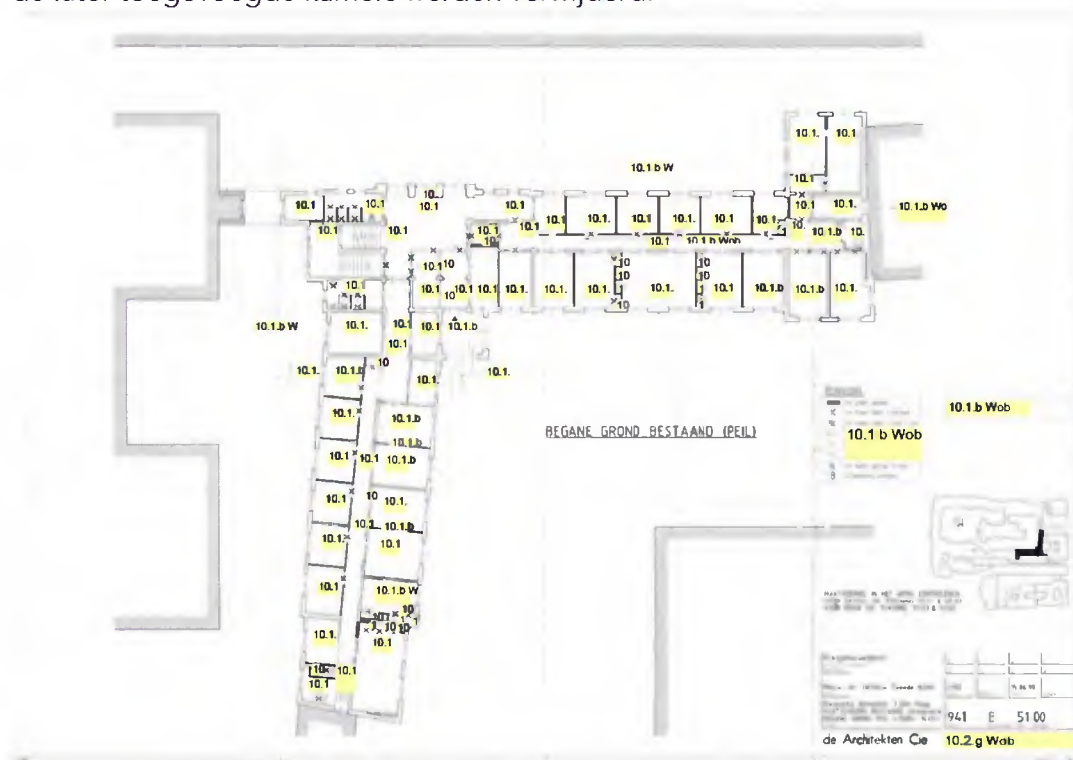
Tekening van de begane grond in 1998 met daarop aangegeven de te slopen delen, voornamelijk bij de toiletten en ter plaatse van de ingebouwde kasten. Ook worden de kamers uit 1953 in de zuid-vleugel weer verwijderd. (Herkomst: Archief Rijksvastgoedbedrijf)

In 1998 wordt het gebouw het gebouw wederom aangepast ditmaal onder leiding van de Architecten Cie gevestigd aan de Keizersgracht 126 te Amsterdam, waarbij veel van de later toegevoegde kamers werden verwijderd.

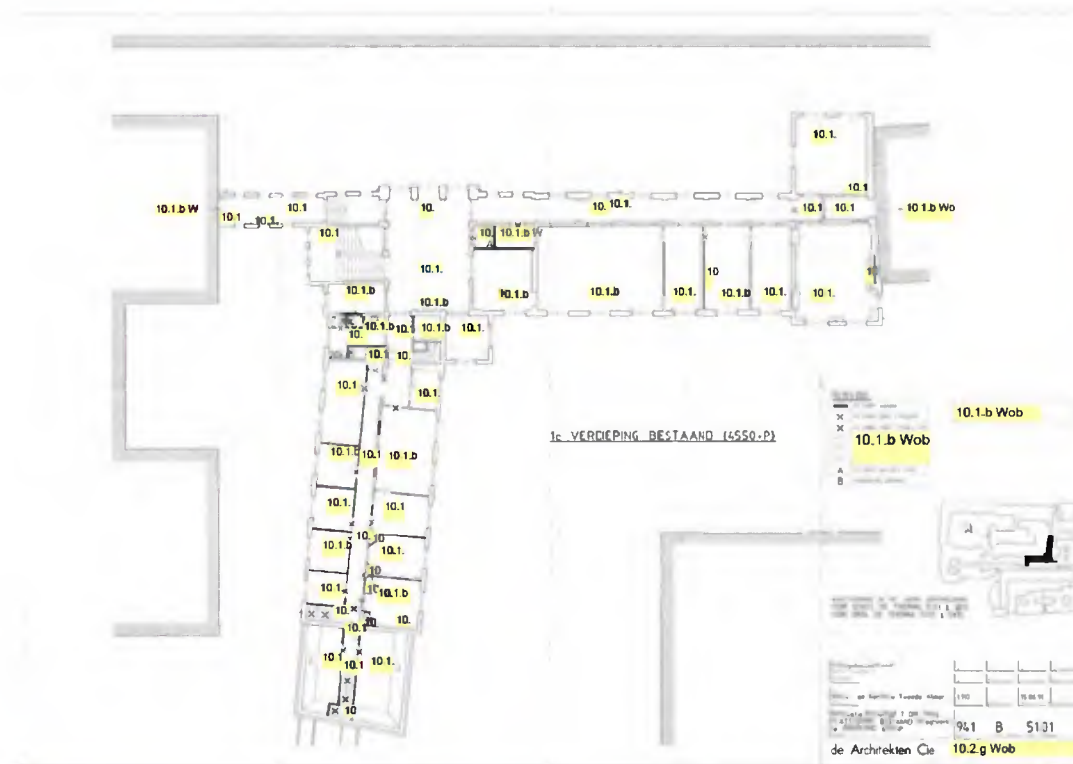
Tekening van de eerste verdieping in 1998 met daarop aangegeven de te slopen delen, voornamelijk bij de toiletten en de trappen in de oostvleugel. (Herkomst: Archief Rijksvastgoedbedrijf)

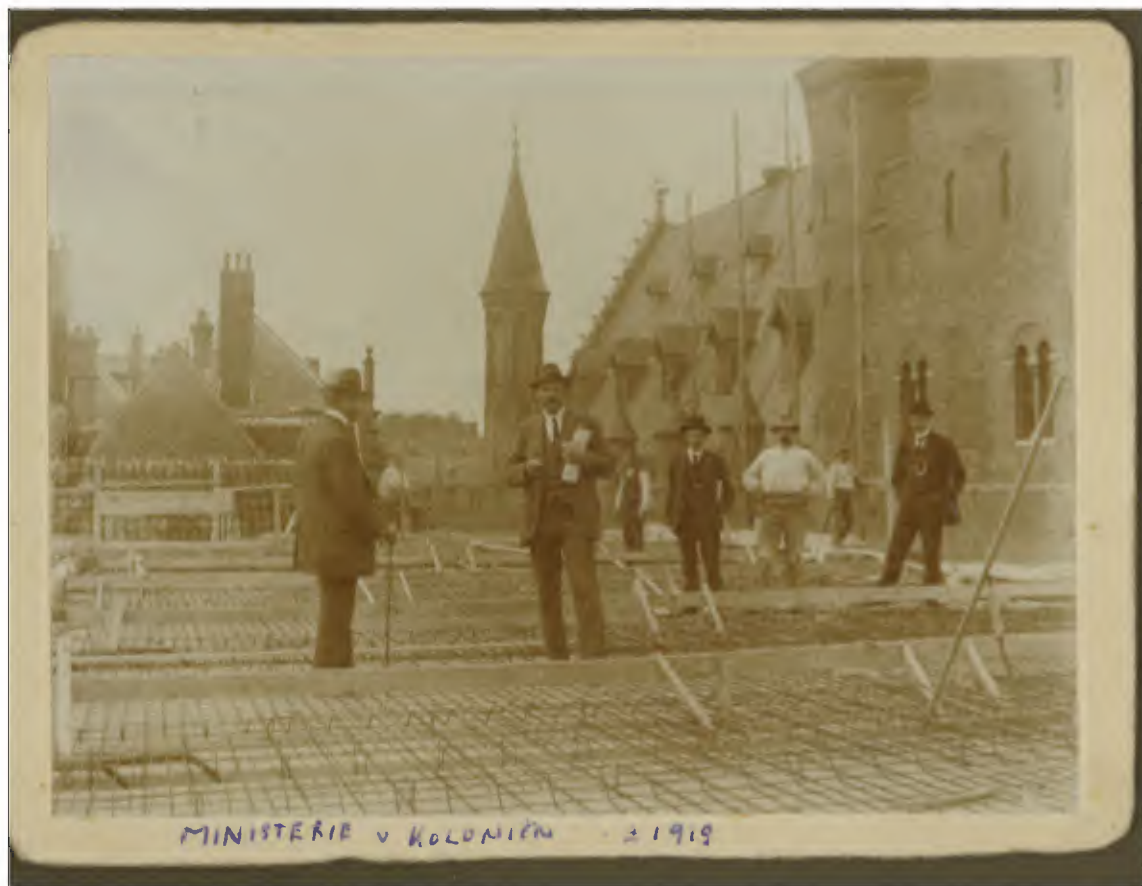
Zwart-witfoto Binnenhof 7, dd. circa 1916, Haags gemeentearchief, inventarisnummer HGA001213683. Te zien is dat de vloeren van gewapend beton zijn gemaakt.

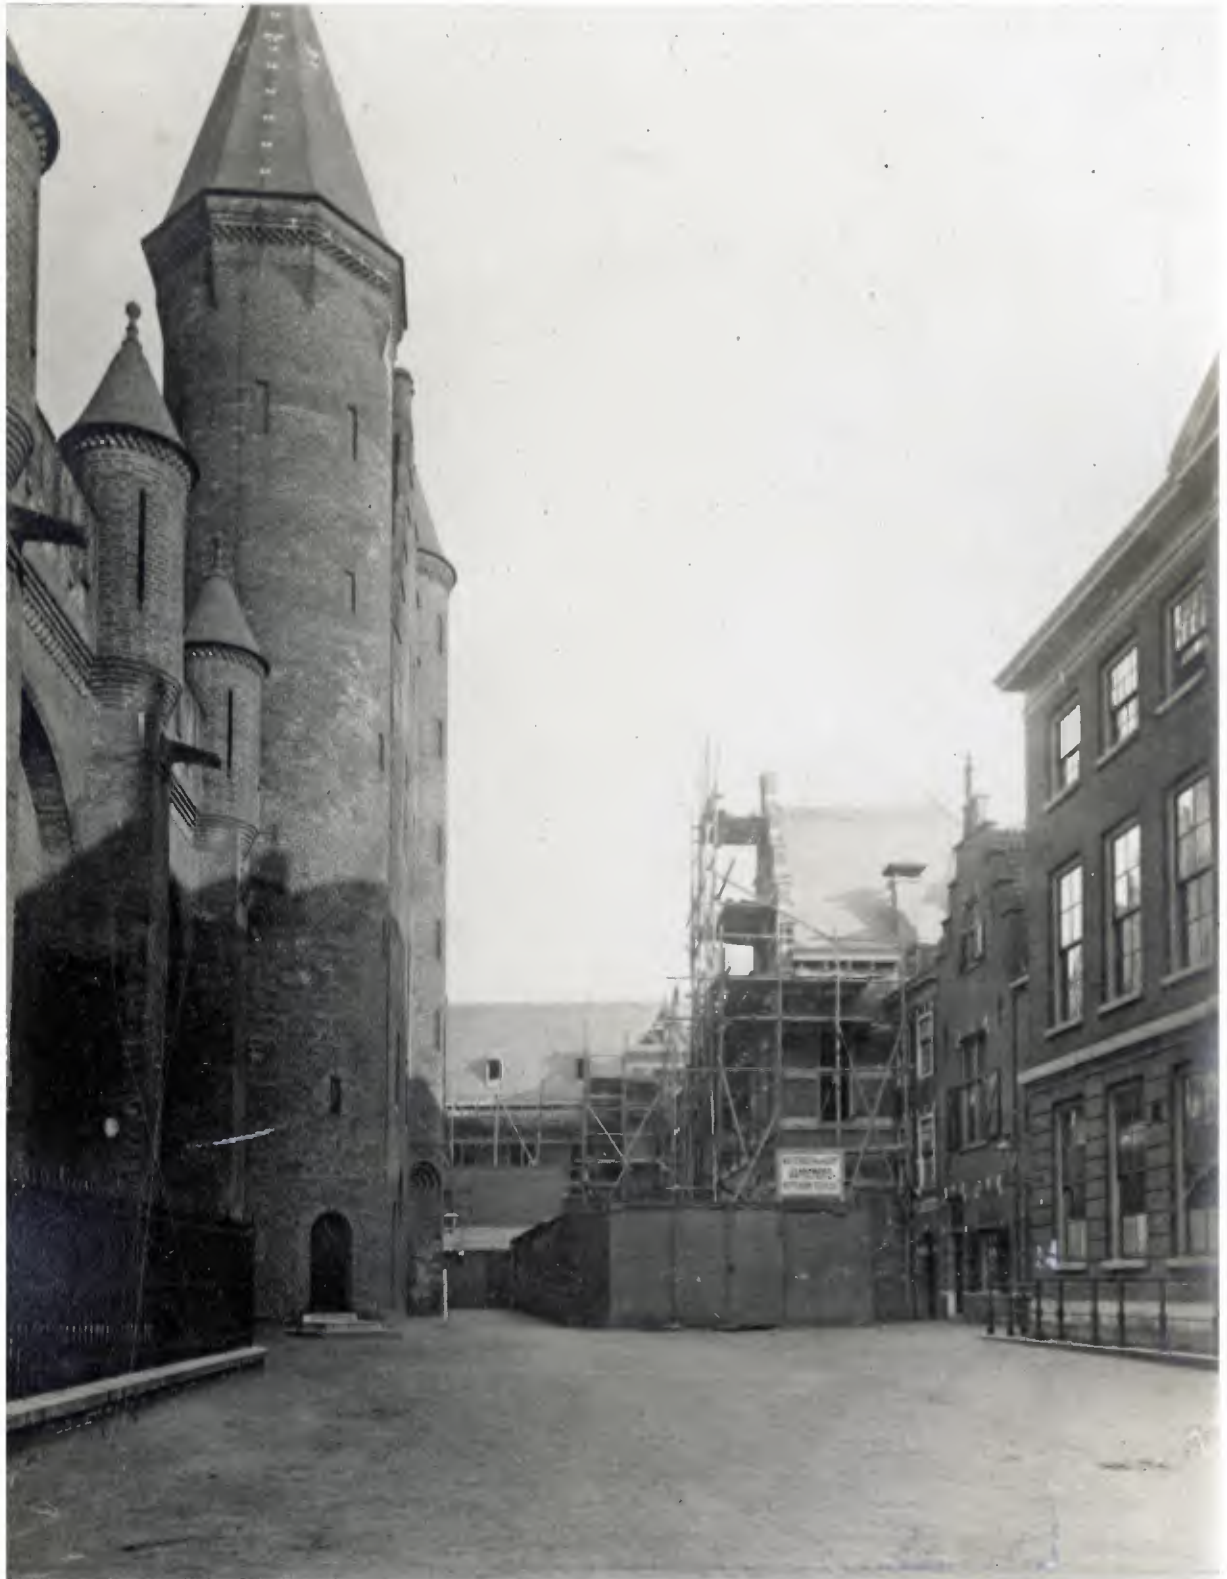
Bouw van de Uitbreiding Koloniën met links de Grafelijke zalen in 1917. Het bord vermeldt de aannemers: Wolterbeek & Van Dorp uit Rotterdam. (Herkomst: Haagse Beeldbank en rapportage BBA)

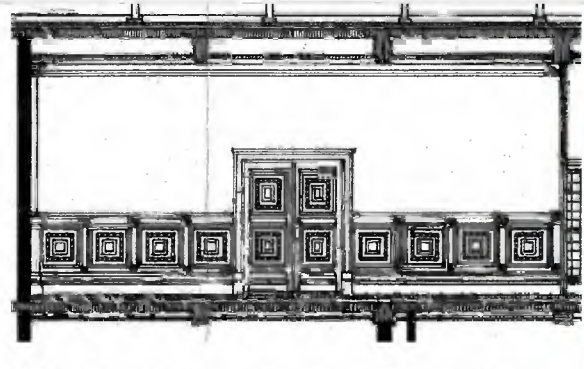
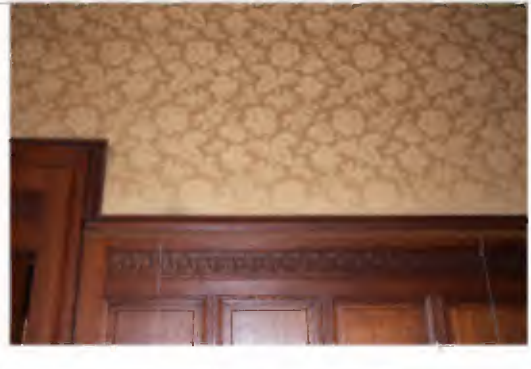
Detail dwarsdoorsnede ontwerptekening	detail lambrisering voormalige ministerskamer (ruimte <sup>10.1.b</sup> Wob)

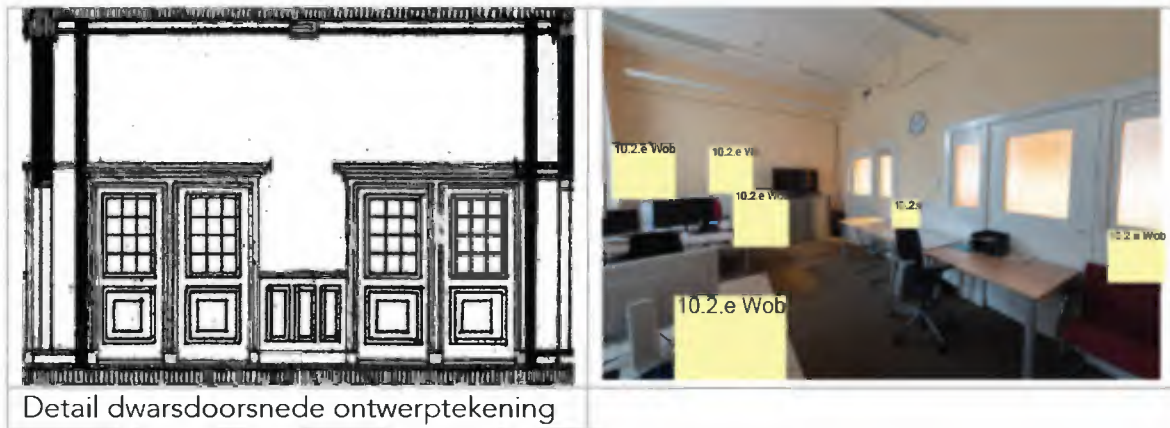
De toegangsdeuren van de vertrekken in gewijzigde vorm uitgevoerd. In de ontwerptekening zijn de deuren dubbel getekend, maar uiteindelijk is een enkele deur geflankeerd door ramen aan weerszijde uitgevoerd. De kozijnen dragen het complete historische verflagenpakket, het raamhout met het ventilatierooster draagt slechts enkele moderne verflagen en is mogelijk vernieuwd.

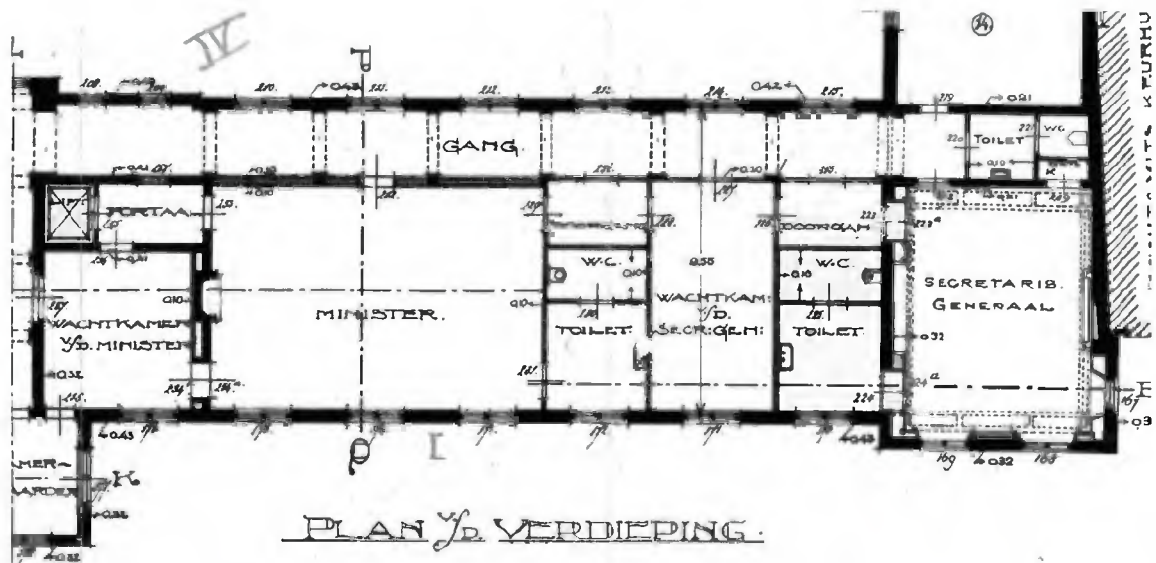
plattegrond, uitsnede van de bestektekening, dd. 1915

De kamer 10.1.b Wob) op de verdieping naast de kamer van de secretaris generaal is waarschijnlijk in het begin van het derde kwart van de 20<sup>ste</sup> eeuw gewijzigd toen dit deel van de vleugel verbouwd werd. De toiletten en de doorgangen ten behoeve van de minister en de secretaris generaal verdwenen ten gunste van kantoorvertrekken.

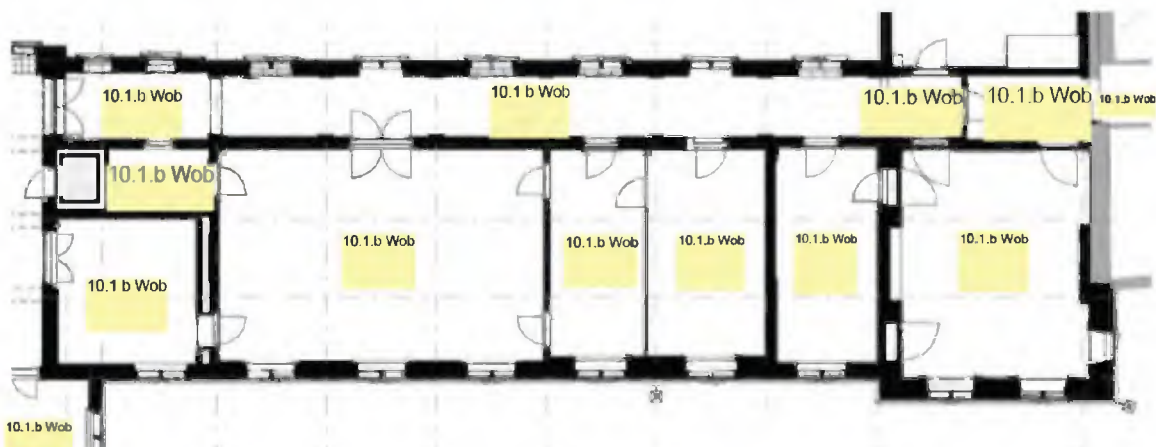
plattegrond, uitsnede van de tekening van de bestaande toestand, WDJ Architecten, dd. 2021

De nieuw gemaakte lambrisering in deze kamer is naar model van de bestaande lambriseringen gemaakt. Mogelijk is de afdekplaat die op de oudere lambriseringen later is toegevoegd in dit vertrek gelijktijdig gemaakt. Op deze nieuw toegevoegde lambrisering is een lichtgeel als eerste afwerking aangetroffen.

werkruimte 10.1.b Wob		
lambrisering	lichtgeel	S1510-Y20R
deuren	lichtgeel	S1510-Y20R
wandstucwerk	zeer lichtgeel	S0804-Y30R

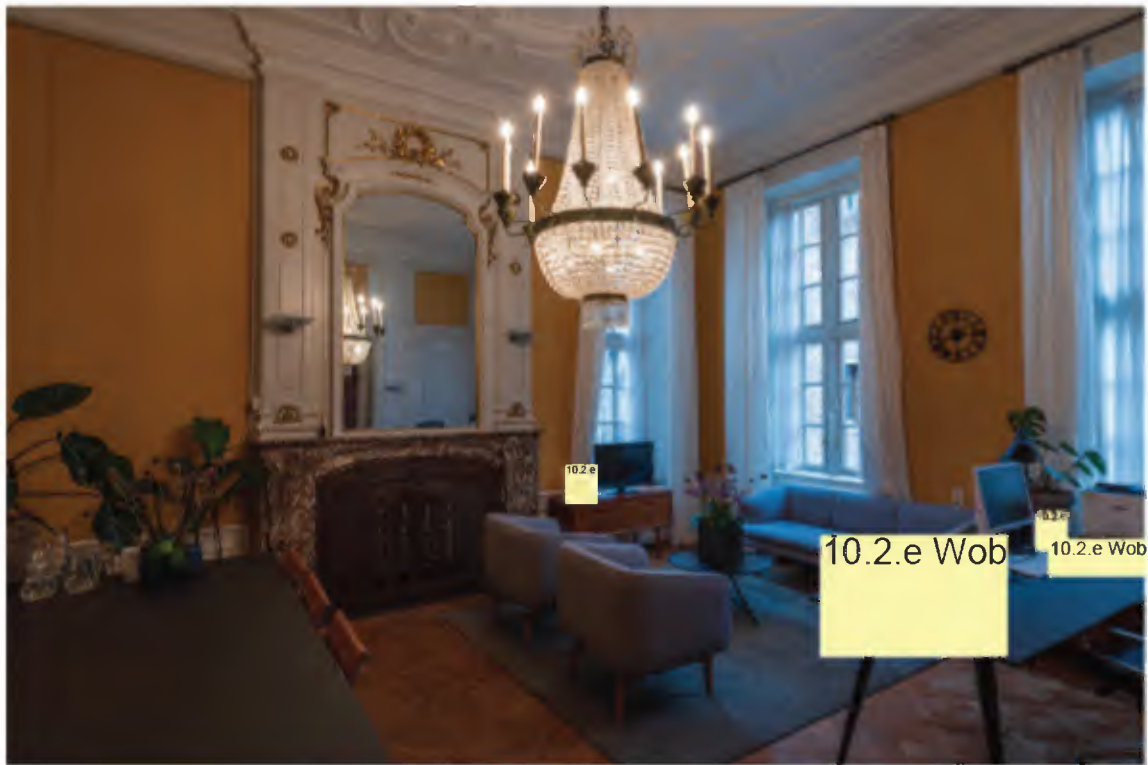
ruimte 10.1.b Wob, dd. 2021

De voormalige kamer van de secretaris generaal (kamer 10.1.b Wob ) is samengesteld uit een 18de-eeuwse betimmering en schouw en een 18de-eeuws stucplafond die afkomstig zijn uit het kwartier van Albemarle. Deze oudere onderdelen zijn tijdens de bouw in 1915 ingebracht. De betimmeringen en schouw zijn afkomstig uit een andere kamer dan het stucplafond. Het stucplafond is in de nieuwe locatie een kwart slag gedraaid ten opzichte van de schouw in het kwartier van Albemarle. Aan weerszijden zijn vier perken opgenomen om het maatverschil tussen de wandbetimmering en het stucplafond op te vangen.

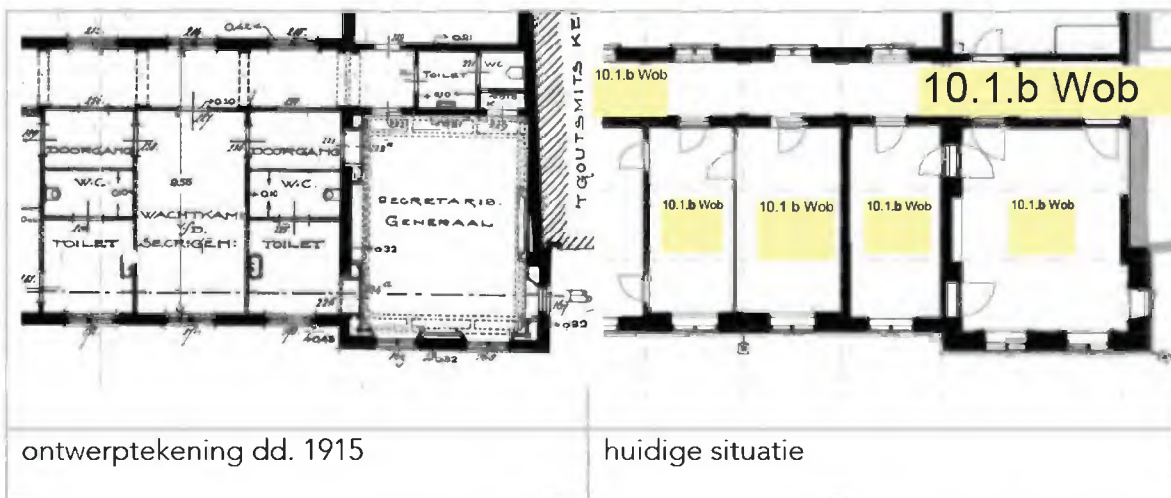
ontwerptekening dd. 1915

huidige situatie

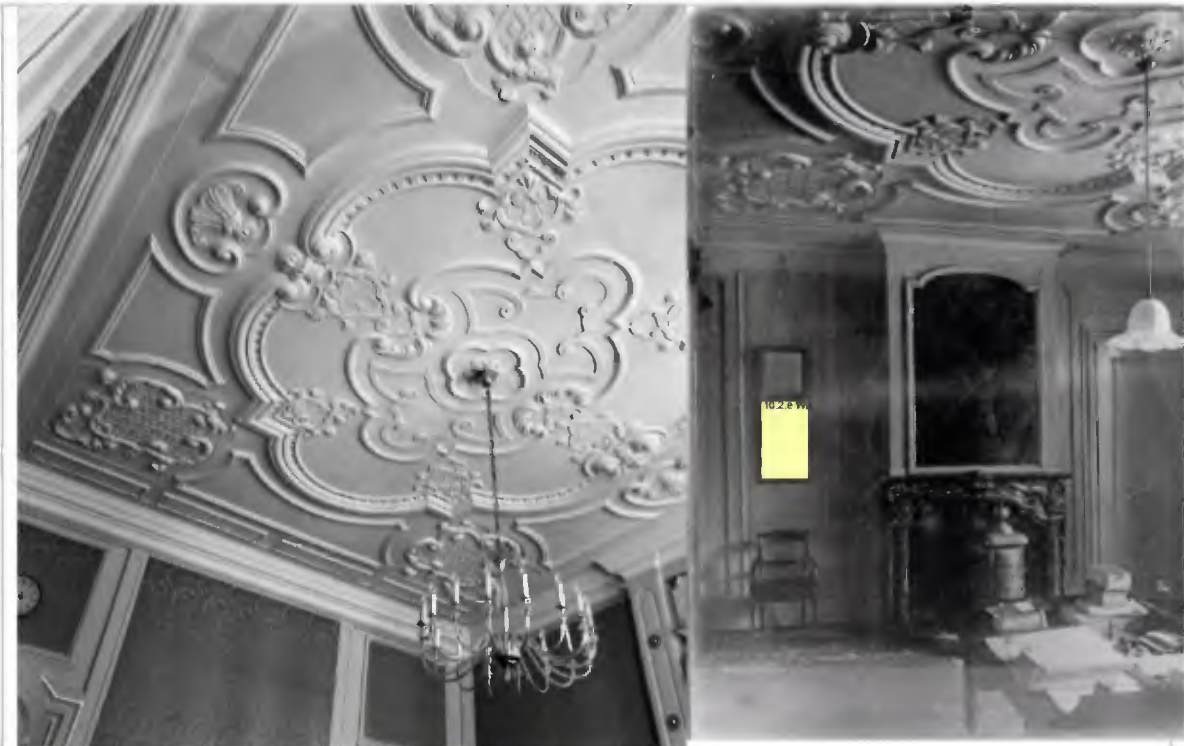
Kamer secretarisgeneraal - ruimte **10.1.b Wob** - op de eerste verdieping met herplaatst stucplafond (XVIIIa). (RCE, Beeldbank, object- nummer 204.601, foto G.J. Dukker, 04-1979)

Hetzelfde plafond in het Kwartier van Albemarle rond 1900; de schouwpartij is een ander dan die in ruimte **10.1.b Wob** (Haagse Beeldbank 0.13426, 1.90679)

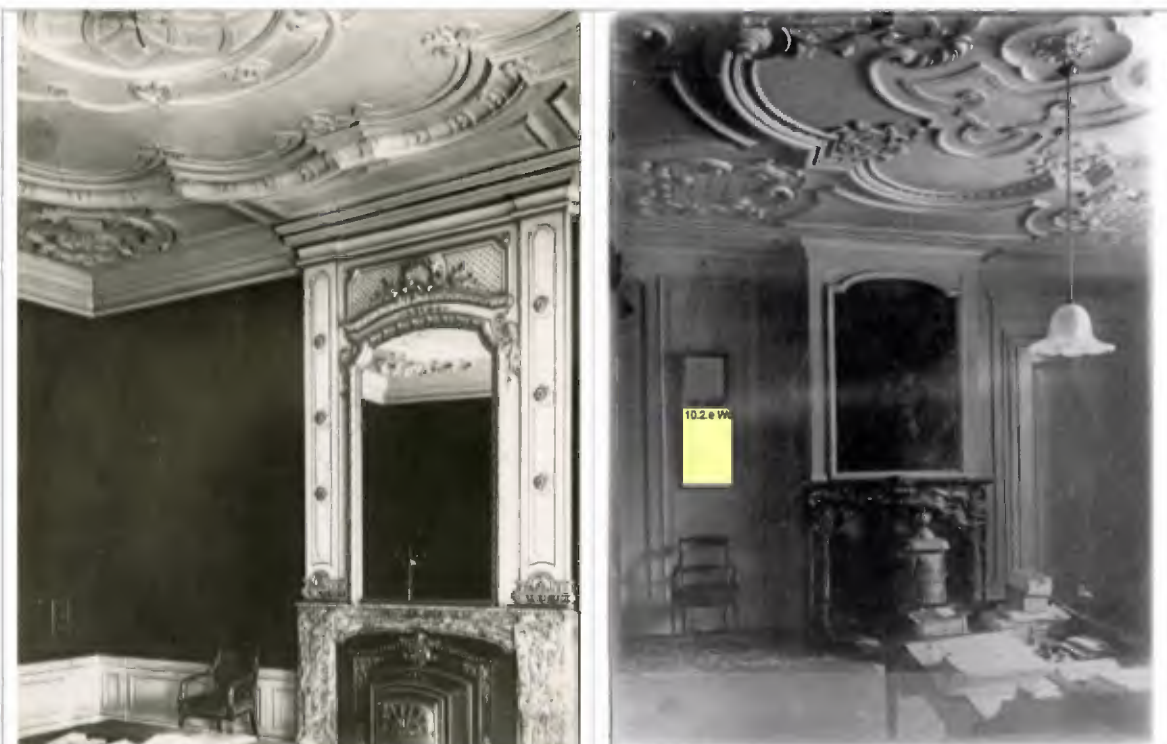
Dezelfde schouw en schoorsteenmantel in het Kwartier van Albemarle, maar in een ruimte met een ander plafond. (Haagse Beeldbank, inventarisnummer 0.13444)

Het stucplafond is in zijn oorspronkelijke setting gecombineerd met een betimmering met staande panelen en een andere schouw.

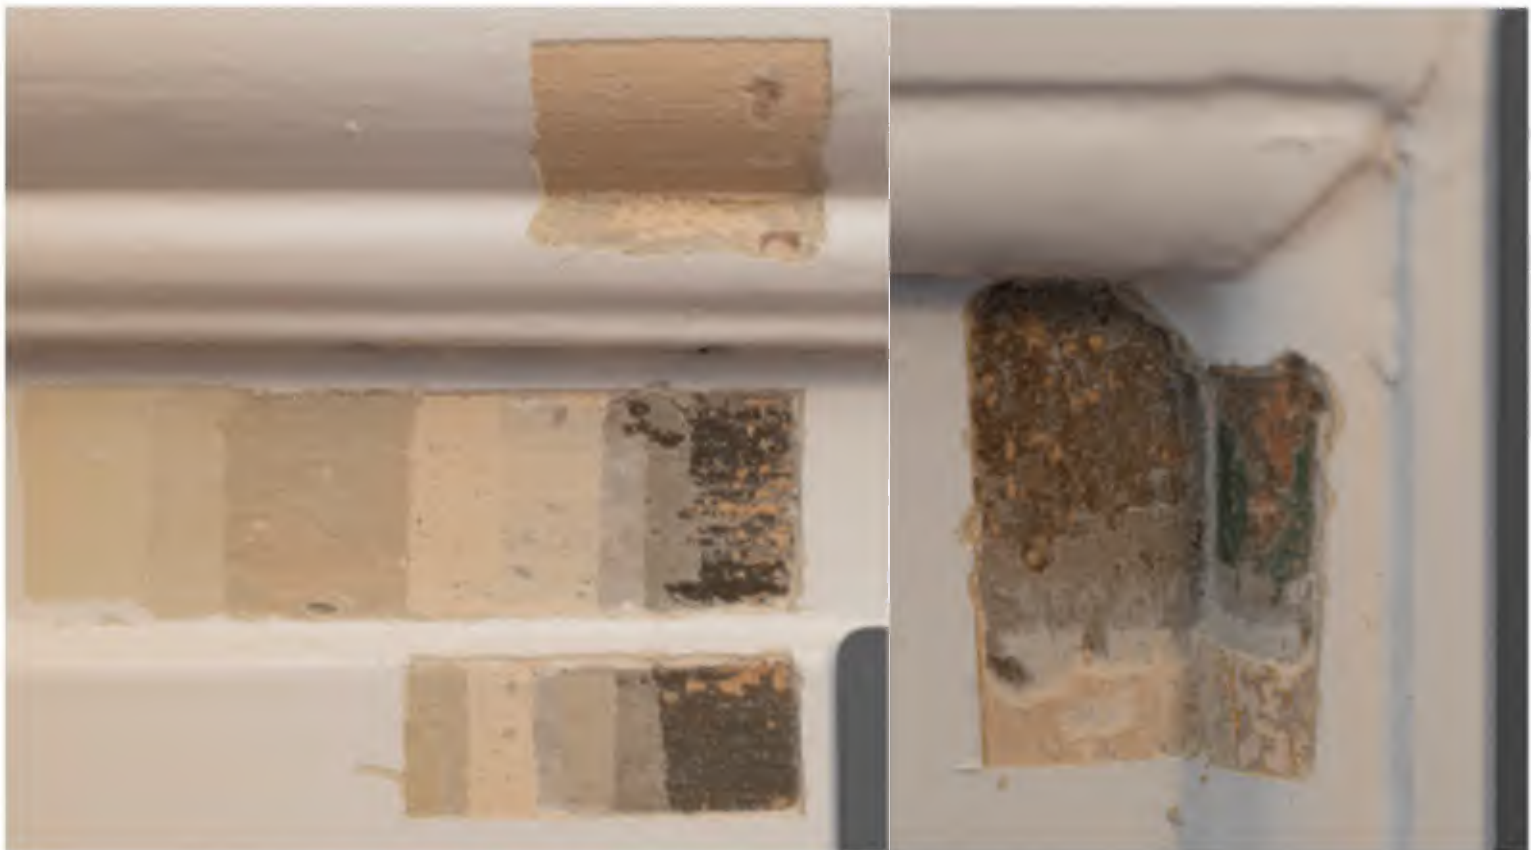
Stratigrafie op de lambrisering met van boven naar beneden een sonderingen in de profiellijst, warm donkergrijs in de bossing en midden warm grijs op het kussen

De staande panelen met verdiept veld tonen een licht warm grijs op de profiellijst en in het veld. (Het groen is een latere overschildering.)
