BINNENHOF TE ‘S  
GRAVENHAGE

EEN VERKENNEND KLEURONDERZOEK NAAR DE  
OORSPRONKELIJKE AFWERKING VAN HET INTERIEUR VAN  
GEBOUW C

Project:	Gebouw C of uitbreiding voormalig Ministerie van Koloniën
Adres:	Binnenhof 7
Gemeente:	's Gravenhage
Datering:	1915-17
Architect:	Henricus (Henry) Th. Teeuwisse (1880-1960) in de functie van Adjunct-Rijksbouwmeester bij de Dienst landsgebouwen in het Tweede District
Bouwstijl:	traditionele baksteenarchitectuur
Opdrachtgever:	Rijksvastgoedbedrijf
Auteur:	Josefien & Co Bureau voor restauratie en kleuronderzoek 10.2.e Wob Boomgaard 54 15432 LB Aalsmeer 10.2.e Wob

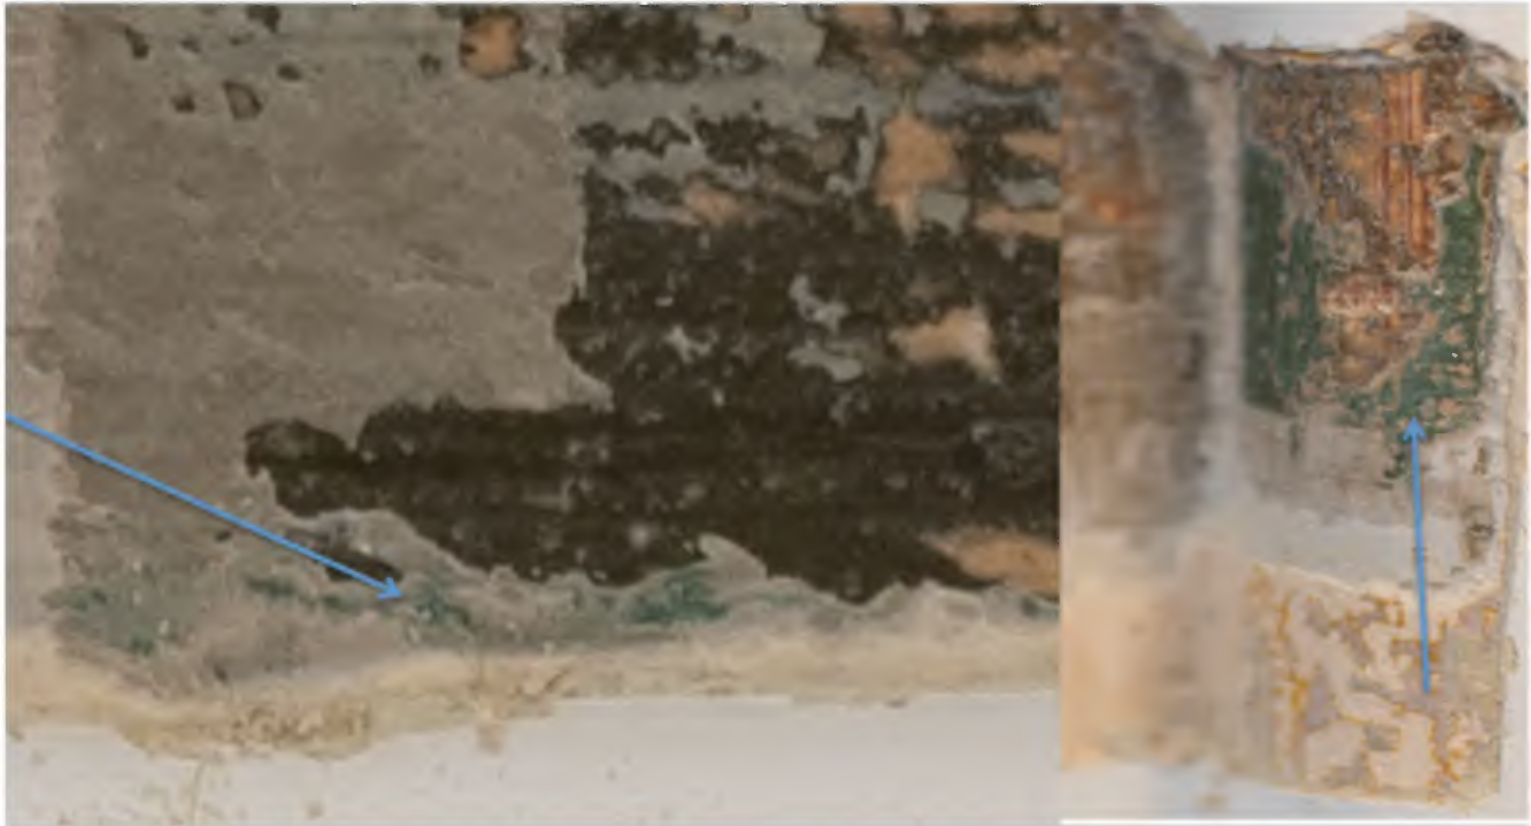
De tweede overschildering is een licht warm grijs gevolgd door een koel lichtgrijs (derde overschildering).

Hierna volgt een warm crème of lichtgeel met een olievergulding op de profiellijsten (vierde afwerking). Deze afwerking is waarschijnlijk zichtbaar op de historische foto van de betimmering op zijn originele plek (zie bladzijde 22, linksonder). De vergulding is opgebouwd als volgt; op een oranje mixtion ligt een bladgoudvergulding die lastig is vrij te leggen.

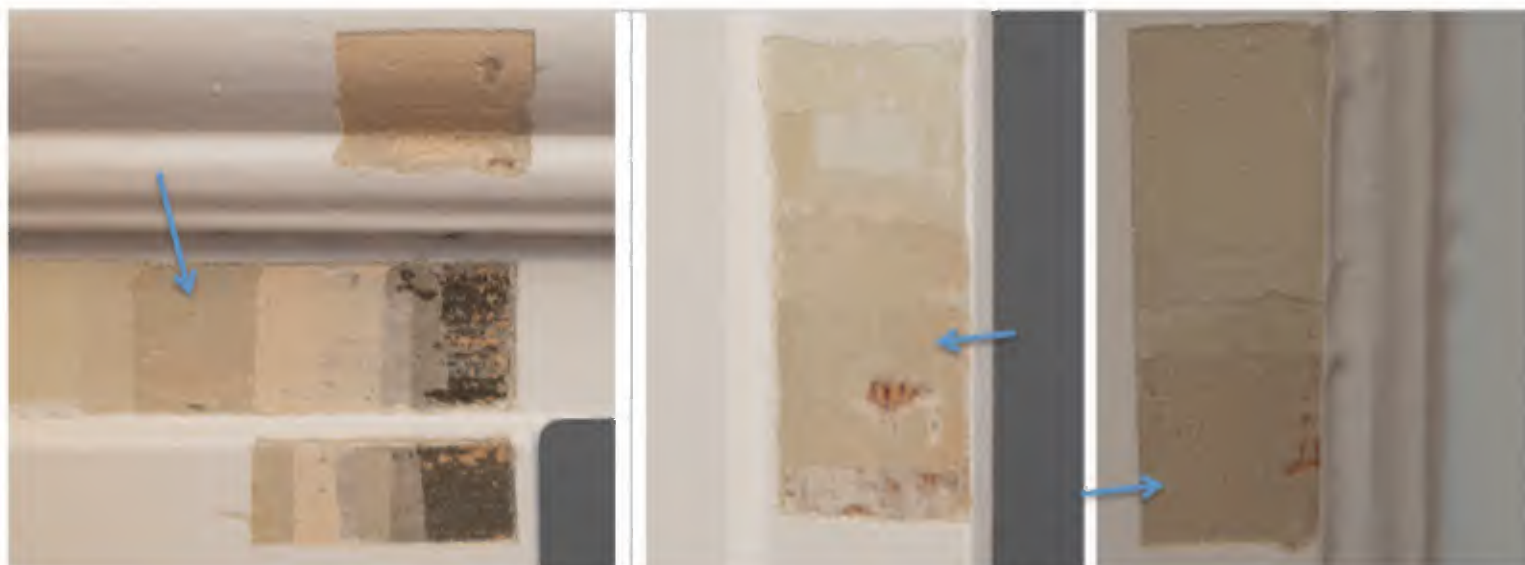
afwerking uit 1915 op v.l.n.r lambrisering, kozijn naar gang en binnenzijde luiken

grijzig geel (afwerking  
1915)

De oorspronkelijke afwerking en zijn overschilderingen zijn niet vergeleken met de gestandaardiseerde kleurnummers uit de NCS waaier. Om deze afwerkingen nader vast te leggen, is pigment- en bindmiddelanalyse en analyse van de verlaagopbouw aan te raden.

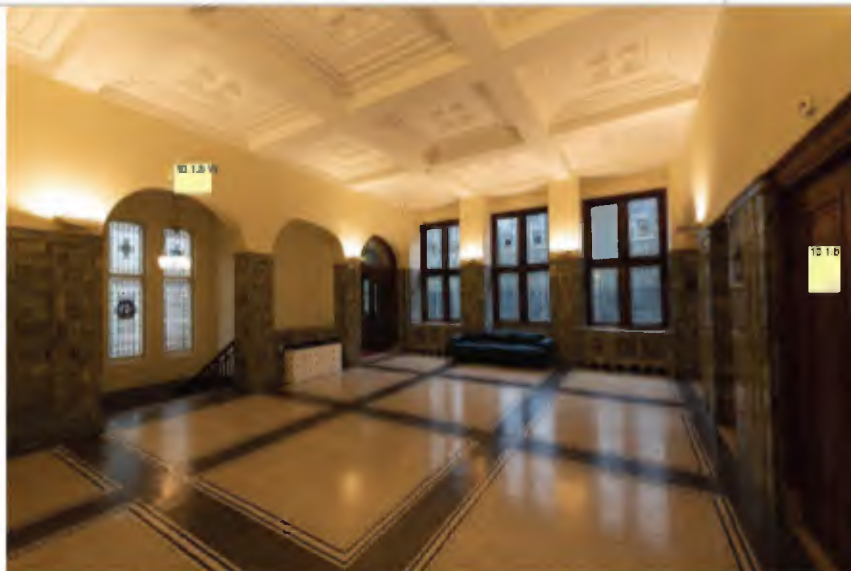
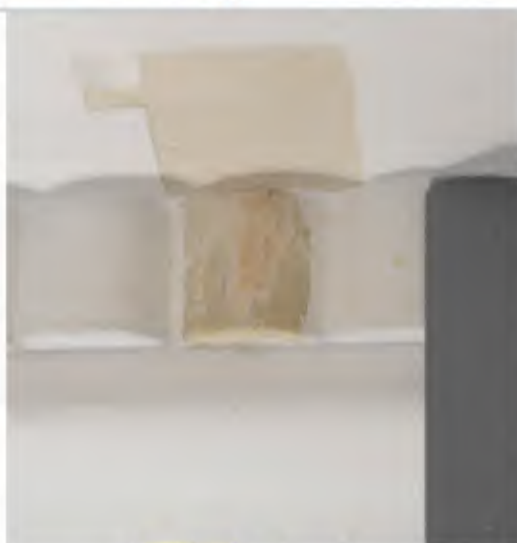
Project: Interieur Gebouw C, binnenhof	Bouwjaar: 1915-17
Onderdeel: plafondveld, tandlijst	Verfmonster:
Onderzoekslokatie: hal, 10.1.b Wob	Datum:
NR:	Uitvoering 10.2.e Wob

afwerking	lagen	kleur	beschrijving/ kenmerk
V	10	wit	huidige afwerking
	9	grijs	vuil
IV	8	wit	afwerking
	7	lichtgeel	afwerking
III	6	groenig grijs	vuil
	5	lichtgeel	afwerking
II	4	wit	grondering
	3	grijs	vuil
I	2	lichtgeel	oorspronkelijke afwerking
	1	geel	bindmiddellaagje
	0	stuc/wit	ondergrond

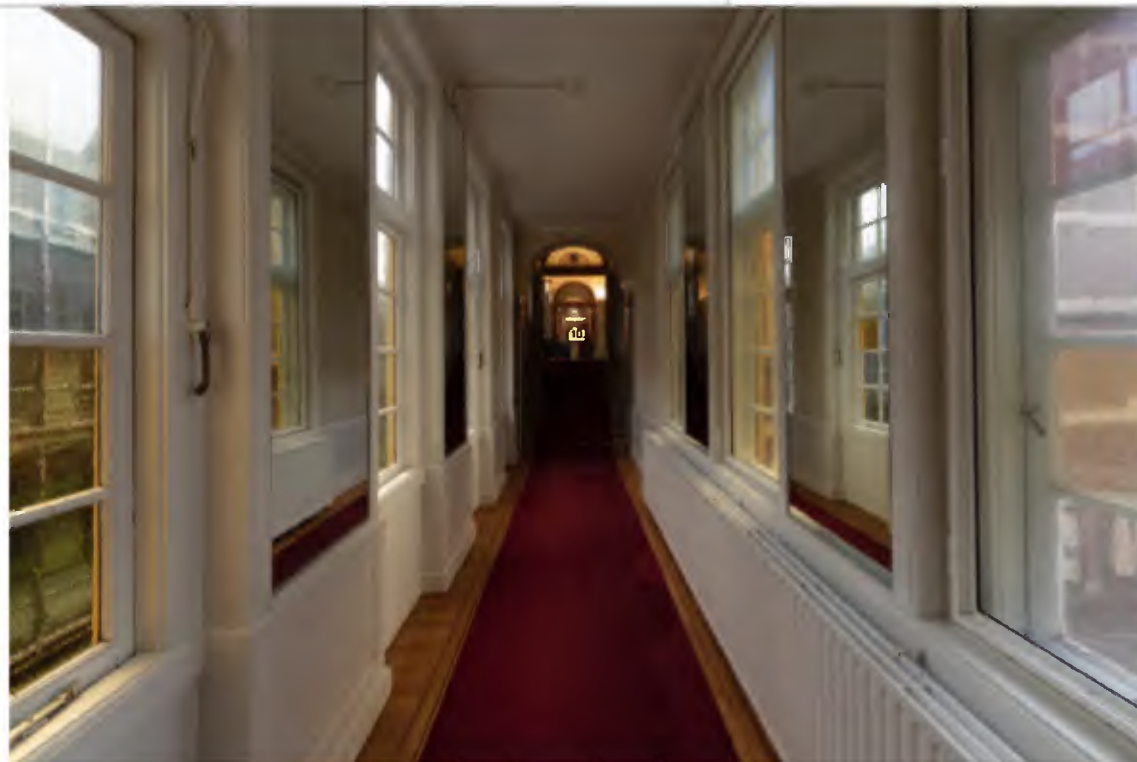
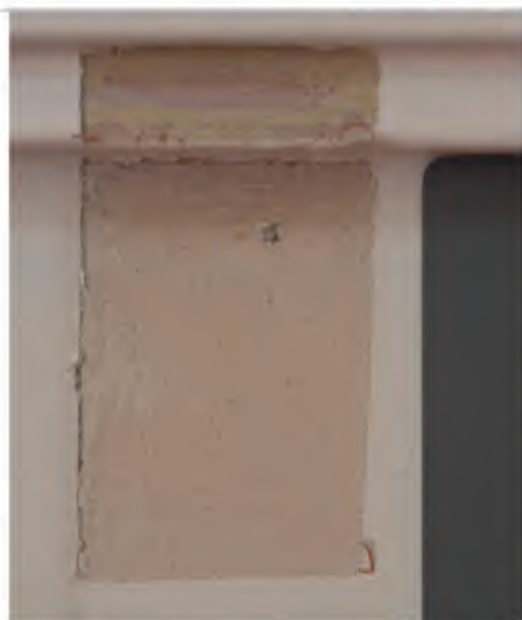
Project: Interieur Gebouw C, binnenhof	Bouwjaar: 1915-17
Onderdeel: lambrisering en betegelde wand	Verfmonster:
Onderzoeklokatie: verbindingsvleugel 10.1.b Wob	Datum:
NR:	Uitvoering 10.2.e Wob

afwerking	lagen	kleur	beschrijving/ kenmerk
		overige overschilder ingen niet vrijgelegd	
1	2	lichtgeel	oorspronkelijke afwerking
	1	wit	grondering
	0	hout	ondergrond
onder de vensters is een licht geel betegelde wand aanwezig onder de witte verflaag

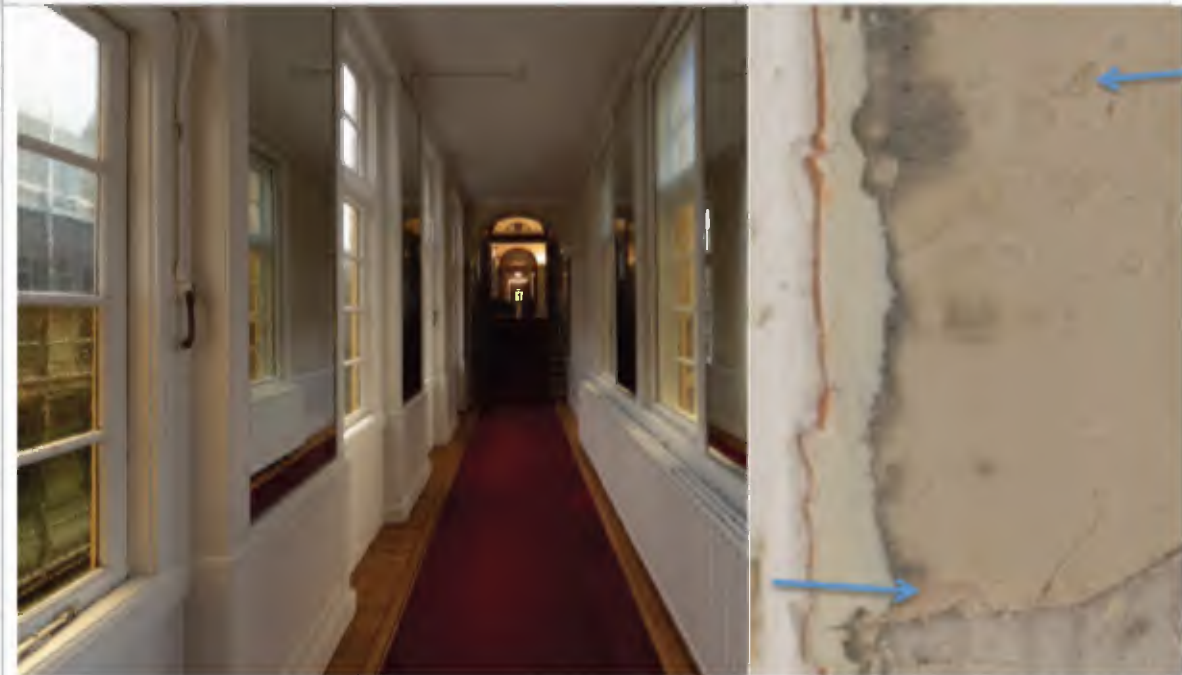
Project: Interieur Gebouw C, binnenhof	Bouwjaar: 1915-17
Onderdeel: raamhout	Verfmonster:
Onderzoeklokatie: verbindingsvleugel 10.1.b Wob	Datum: 25-01-2021
NR:	Uitvoering: 10.2.e Wob

afwerking	lagen	kleur	beschrijving/ kenmerk
	16	wit	grondering
VIII	15	lichtgeel	afwerking
	14	wit	grondering
VII	13	lichtgrijs	afwerking
	12	bruinrood	anti corosselaagd
	11	wit	grondering
VI	10	lichtgrijs	afwerking
	9	wit	grondering
V	8	crème	afwerking
IV	7	l. groenig geel	afwerking
	6	crème	grondering
III	5	d. grijs	afwerking
	4	grijs	grondering
II	3	lichtgeel	afwerking
I	2	lichtgeel	oorspronkelijke afwerking (zie pijlen)
	1	wit	grondering
	0	hout	ondergrond

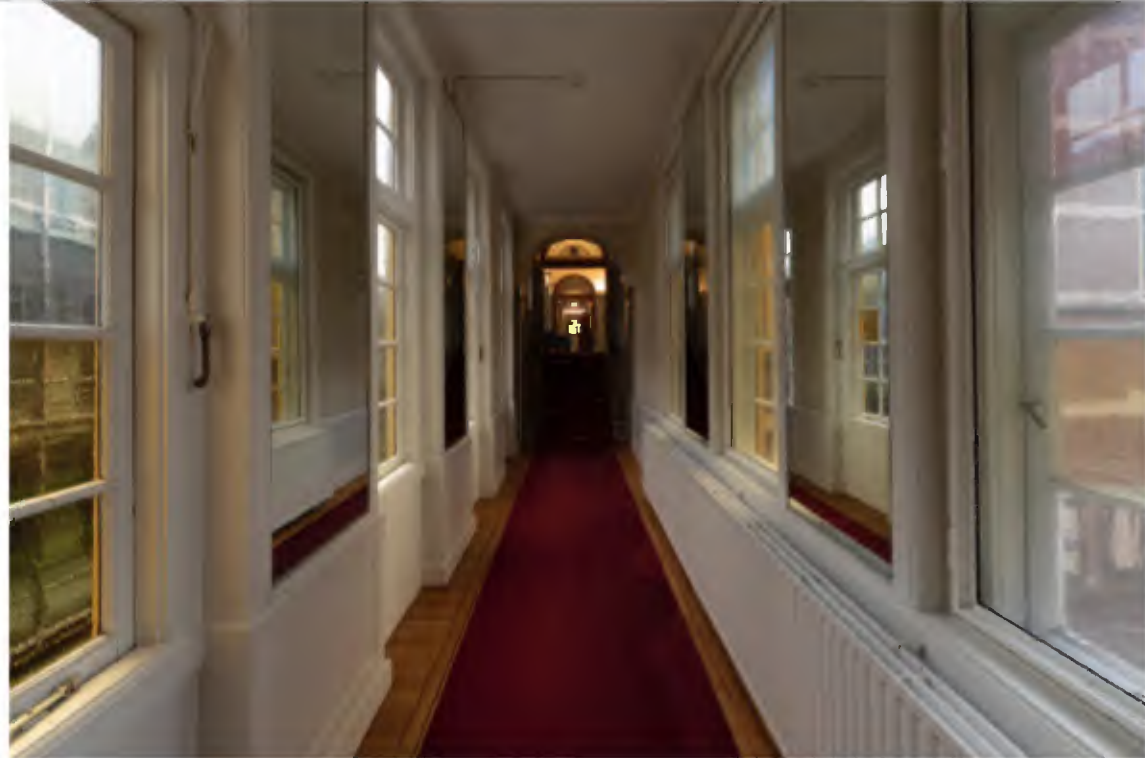
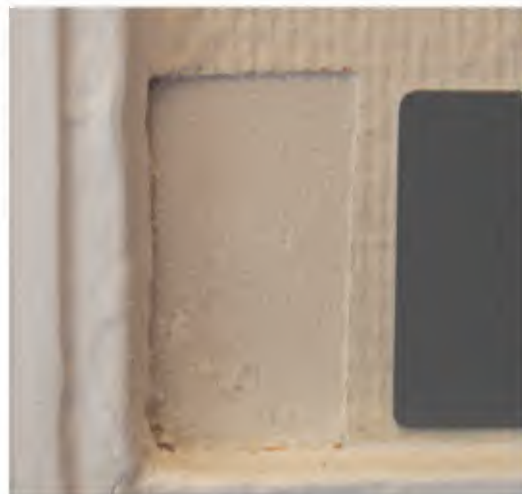
Project: Interieur Gebouw C, binnenhof	Bouwjaar: 1915-17
Onderdeel: wandvlak	Verfmonster:
Onderzoeklokatie: verbindingsvleugel 10.1.b Wob	Datum:
NR:	Uitvoering: 10.2.e Wob

afwerking	lagen	kleur	beschrijving/ kenmerk
overige verflaggen niet vrijgelegd			
I	1	licht crème-geel	oorspronkelijke afwerking
	0	stuc	ondergrond

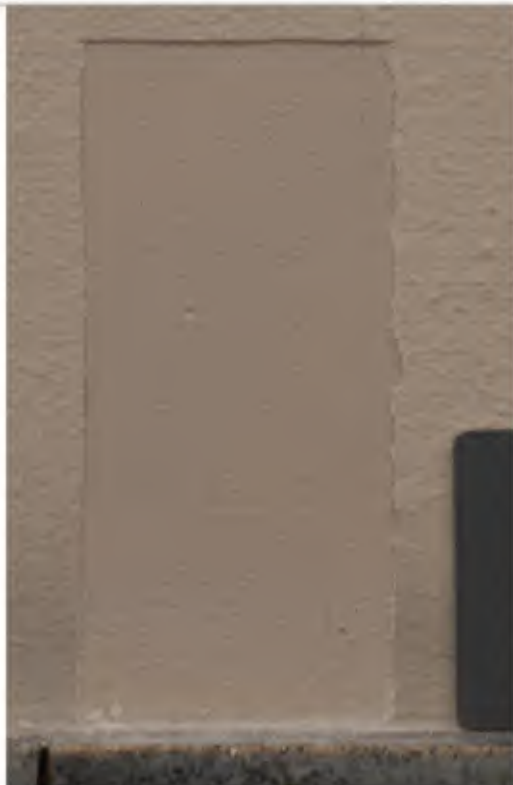
<table><tr> <th>afwerking</th> <th>lagen</th> <th>kleur</th> <th>beschrijving/ kenmerk</th> </tr><tr> <td>I</td> <td>1</td> <td>licht grizig geel</td> <td>oorspronkelijke afwerking</td> </tr></table>

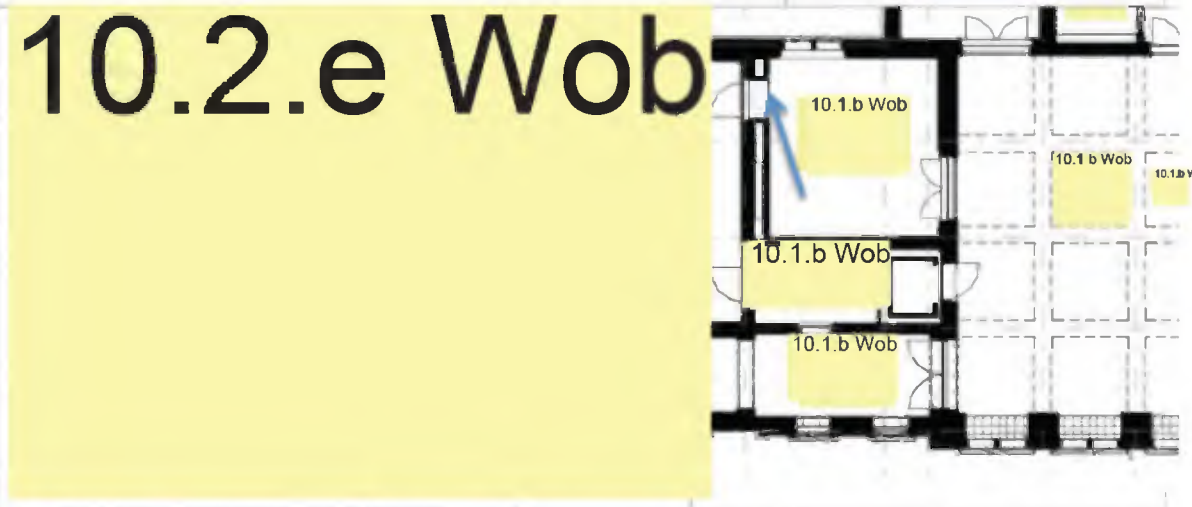
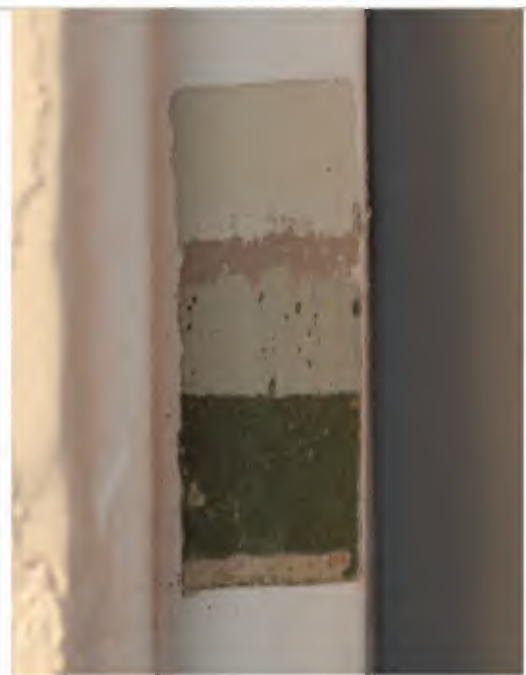
Project: Interieur Gebouw C, binnenhof	Bouwjaar: 1915-17
Onderdeel: kantoor 10.1.b Wob	Verfmonster:
Onderzoeklokatie: deurkozijn kamerzijde	Datum:
NR:	Uitvoering: 10.2.e Wob

afwerking	lagen	kleur	beschrijving/ kenmerk
VII	16	crème	huidige afwerking
	15	wit	grondering
VI	14	crème	afwerking
	13	wit	grondering
V	12	d. crème	afwerking
	11	crème	afwerking
IV	10	geel	afwerking
	9	crème	grondering
III	8	rossig bruin/ leverkleur	afwerking
	7	geel crème	grondering
II	6	streperig beige met craquelé	afwerking
	5	grijsbeige	grondering
I	4	mosgroene toplaag	toplaagje oorspronkelijke afwerking
	3	groen	afwerking
	2	crème	bindmiddellaagje
	1	wit	grondering
	0	hout	ondergrond

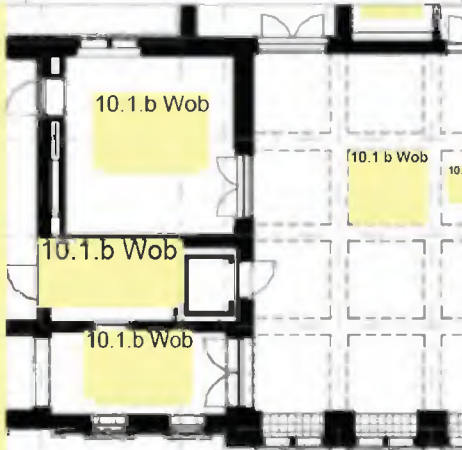
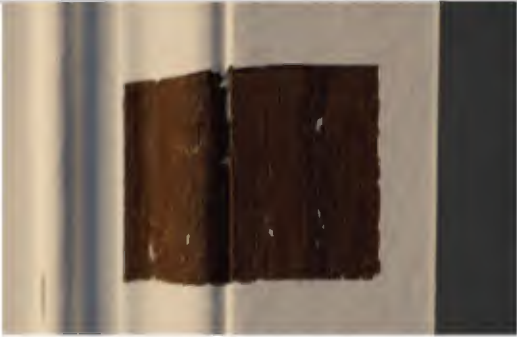
Project: Interieur Gebouw C, binnenhof	Bouwjaar: 1915-17
Onderdeel: kantoor 10.1.b Wob	Verfmonster:
Onderzoeklokatie: deurbetimmering aan zijde secretariaat (zie pijl)	Datum:
NR:	Uitvoering: 10.2.e Wob

afwerking	lagen	kleur	beschrijving/ kenmerk
	II	2	wit	huidige afwerking
	I	1	blank eikenhout (in de was gepoetst)	oorspronkelijke afwerking
<p>de betimmering van de deur naar het kantoor is oorspronkelijk blank en hoort qua uitmonstering bij het secretariaat 10.1.b Wob</p>

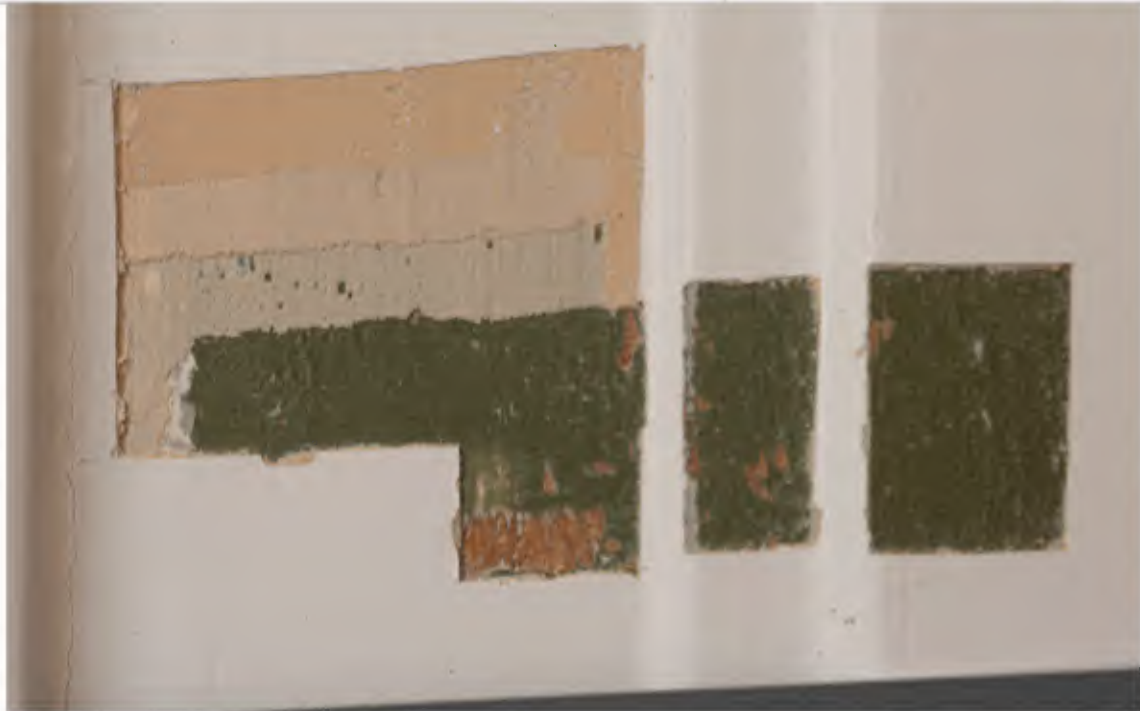
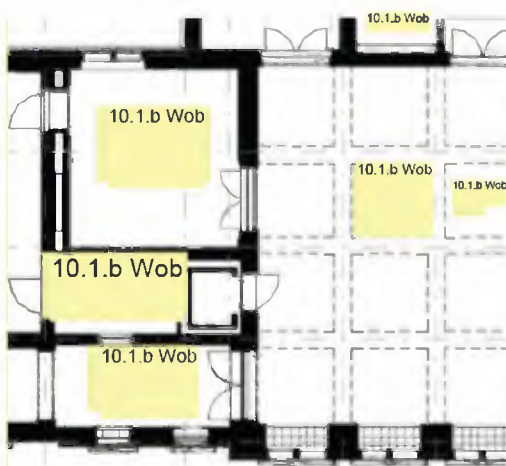
Project: Interieur Gebouw C, binnenhof	Bouwjaar: 1915-17
Onderdeel: kantoor 10.1.b Wob	Verfmonster:
Onderzoeklokatie: deur naar hal	Datum:
NR:	Uitvoering: 10.2.e Wob

afwerking	lagen	kleur	beschrijving/ kenmerk
		crème	huidige afwerking
overige verflagen niet vrijgelegd			
V	11	geel	afwerking
	10	crème	grondering
IV	9	geel	afwerking
	8	l. rossig geel	grondering
III	7	beige	afwerking
II	6	streperig beige met craquelé	afwerking
	5	grijsbeige	grondering
I	4	mosgroen	oorspronkelijke afwerklaag
	3	grijsig groen	voorlakaag
	2	lichtgeel	bindmiddellaag
	1	wit	grondering
	0	hout	ondergrond

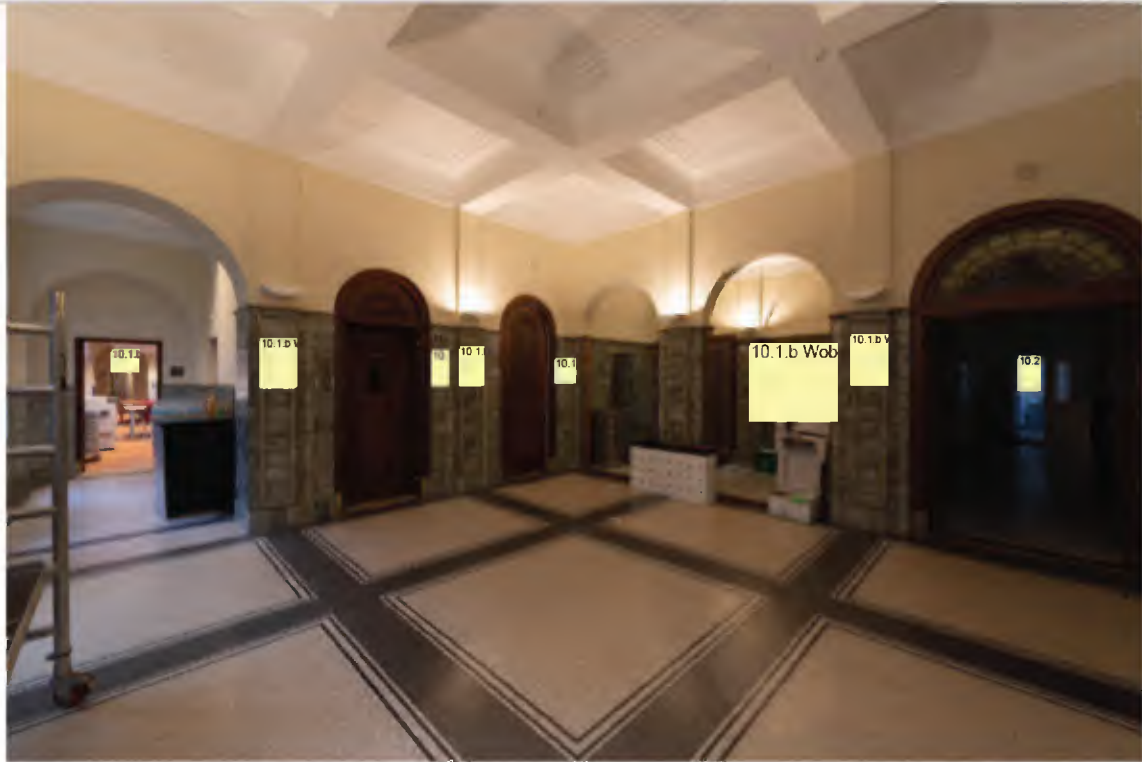
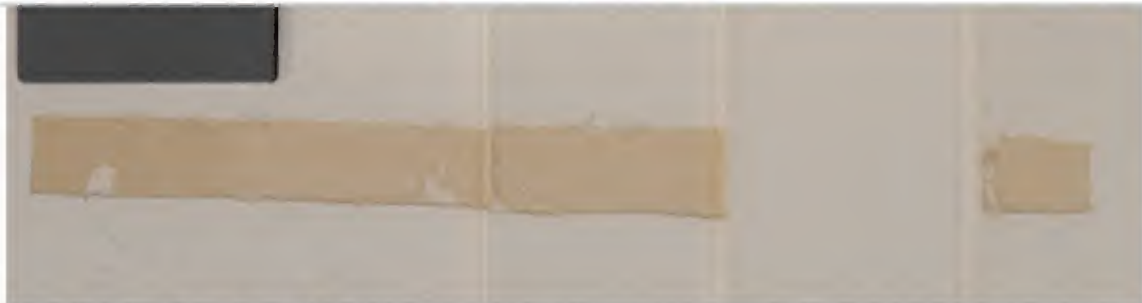
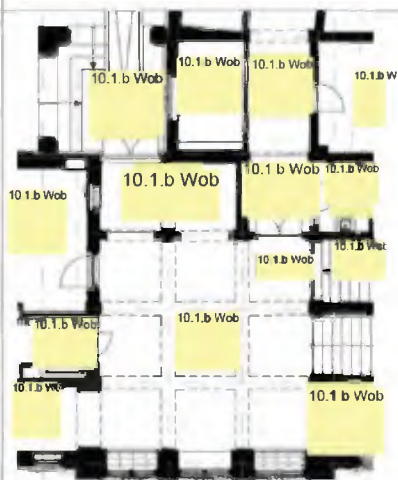
Project: Interieur Gebouw C, binnenhof	Bouwjaar: 1915-17
Onderdeel: plafond	Verfmonster:
Onderzoeklokatie: hal begane grond 10.1.b Wob	Datum:
NR:	Uitvoering: 10.2.e Wob

afwerking	lagen	kleur	beschrijving/ kenmerk
		wit	huidige afwerking
overige verflagen niet vrijgelegd			
II	2	geel	afwerking
I	1	geel	oorspronkelijke afwerking
		transpa rant geel	bindmiddel
	0	stuc	ondergrond

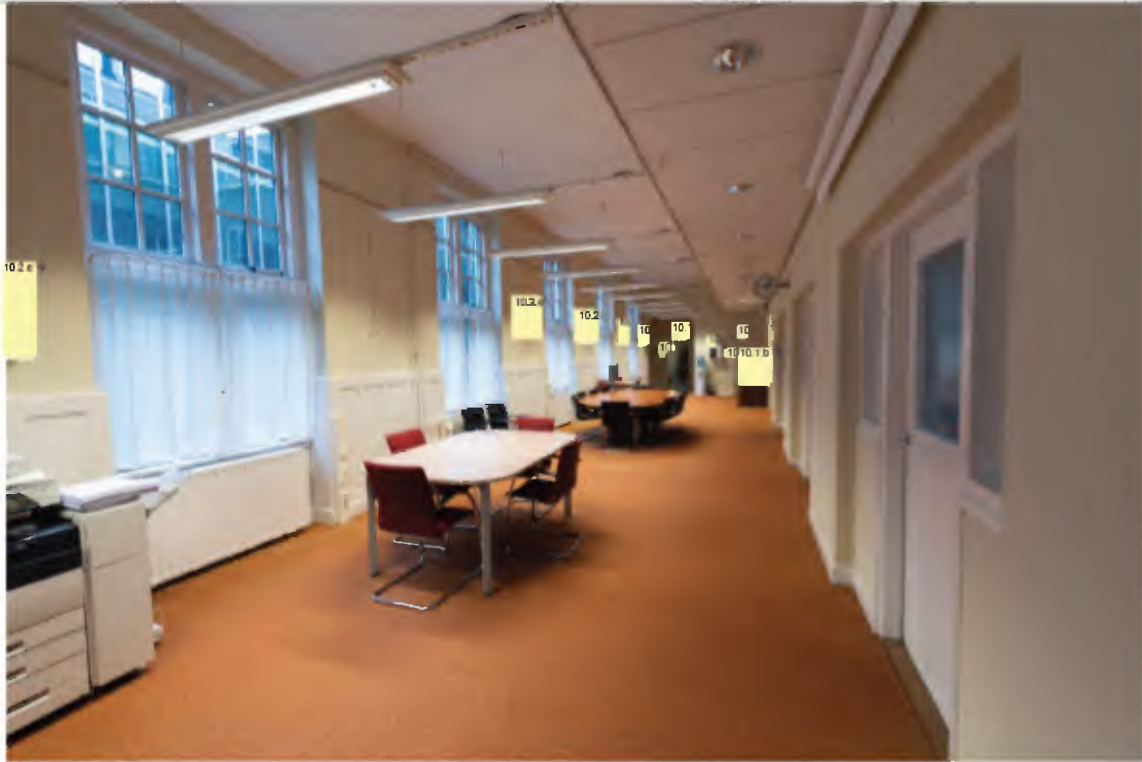
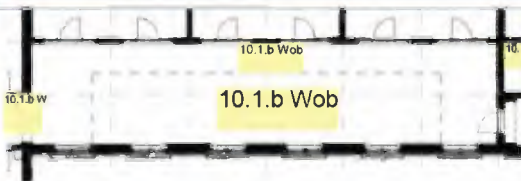
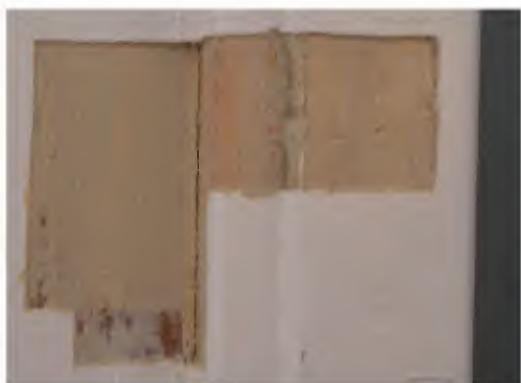
Project: Interieur Gebouw C, binnenhof	Bouwjaar: 1915-17
Onderdeel: lambrisering	Verfmonster:
Onderzoeklokatie: kantoor- of overleg ruimte 10.1.b Wob	Datum:
NR:	Uitvoering: 10.2.e Wob

afwerking	lagen	kleur	beschrijving/ kenmerk
VI	9	crème	huidige afwerking
V	8	geel	afwerking
IV	7	lichtgeel	afwerking
	6	crème	grondering
III	5	lichtgeel	afwerking
	4	crème	grondering
II	3	grijsbeige	afwerking
I	2	grijzig geel	oorspronkelijke afwerking, kwaststreek zichtbaar
	1	wit	grondering
	0	hout	ondergrond

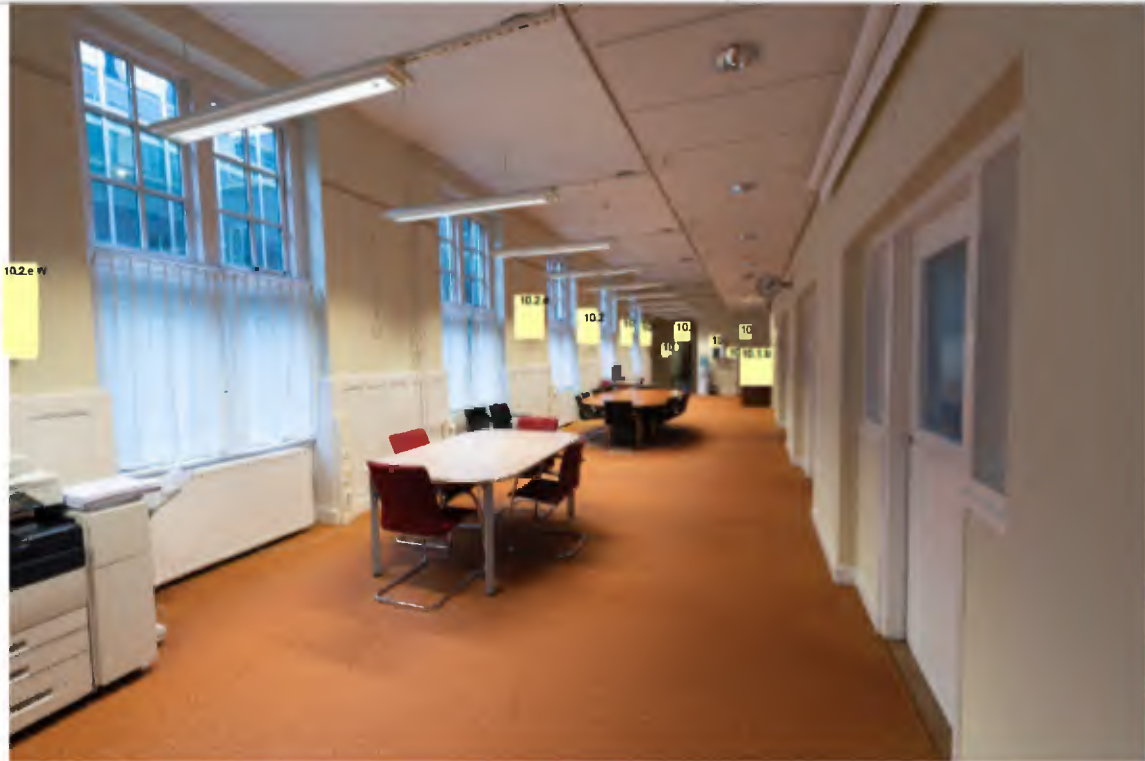
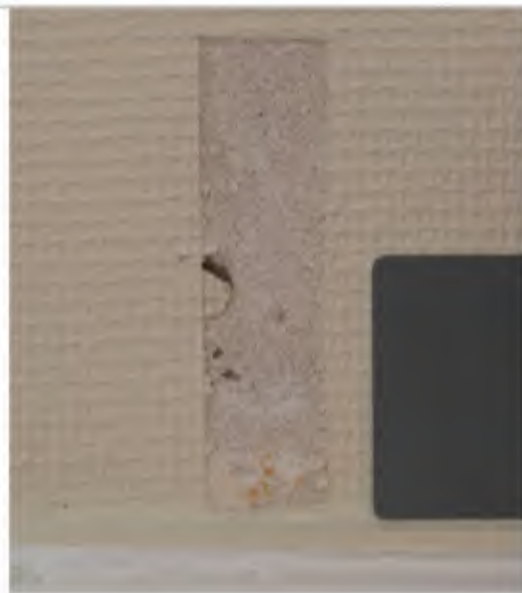
Project: Interieur Gebouw C, binnenhof	Bouwjaar: 1915-17
Onderdeel: wandstucwerk	Verfmonster:
Onderzoeklokatie: kantoor- of overleg ruimte 10.1.b Wob	Datum:
NR:	Uitvoering: 10.2.e Wob

afwerking	lagen	kleur	beschrijving/ kenmerk
III	6	crème	huidige afwerking
	5	glasvezel-behang	
II	4	crème	afwerking
	3	grondpapier (oranjebruin)	
I	2	crème	mogelijk oorspronkelijke afwerking
	1	wit	grondering
	0	pleisterwerk	ondergrond

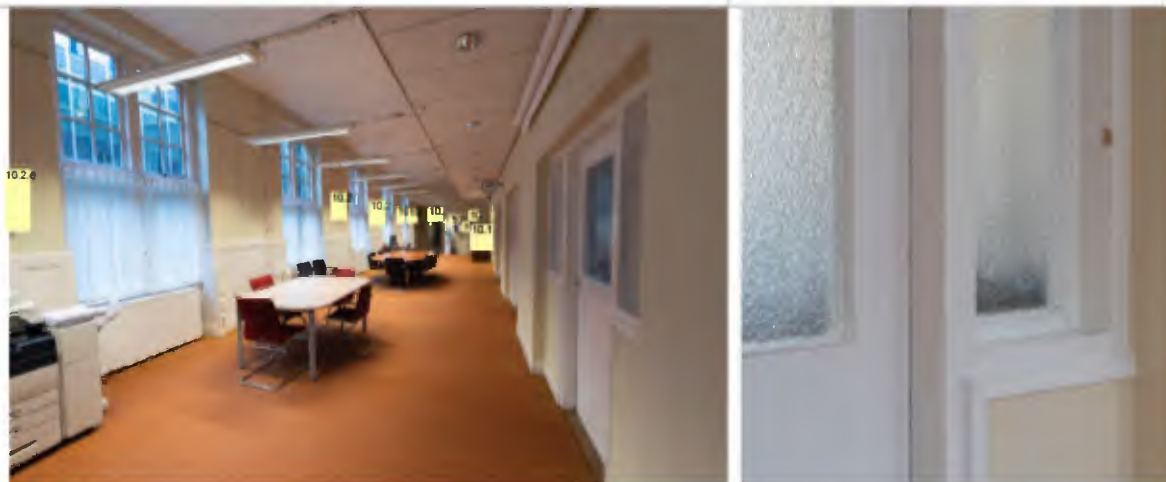
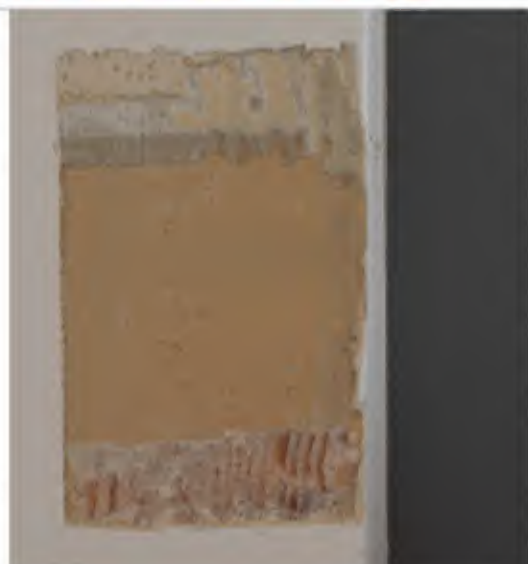
Project: Interieur Gebouw C, binnenhof	Bouwjaar: 1915-17
Onderdeel: kozijn in wand werkkamers	Verfmonster:
Onderzoeklokatie: kantoor- of overlegruimte 10.1.b Wob	Datum:
NR:	Uitvoering: 10.2.e Wob

afwerking	lagen	kleur	beschrijving/ kenmerk
VII	16	crème	huidige afwerking
	15	crème	grondering
VI	14	grijs	afwerking
	13	crème	grondering
V	12	geel	afwerking
	11	lichtgeel	grondering
	10	wit	grondering
IV	9	beige	afwerking
III	8	lichtgeel	afwerking
	7	wit	grondering
	6	lichtgrijs	grondering
II	5	bruingeel	afwerking
I	4	warm geel	oorspronkelijke afwerking. kwaststreek zichtbaar
	3	lichtgeel	voorlakraag
	2	wit	grondering
	1	grijscrème	grondering
	0	hout	ondergrond

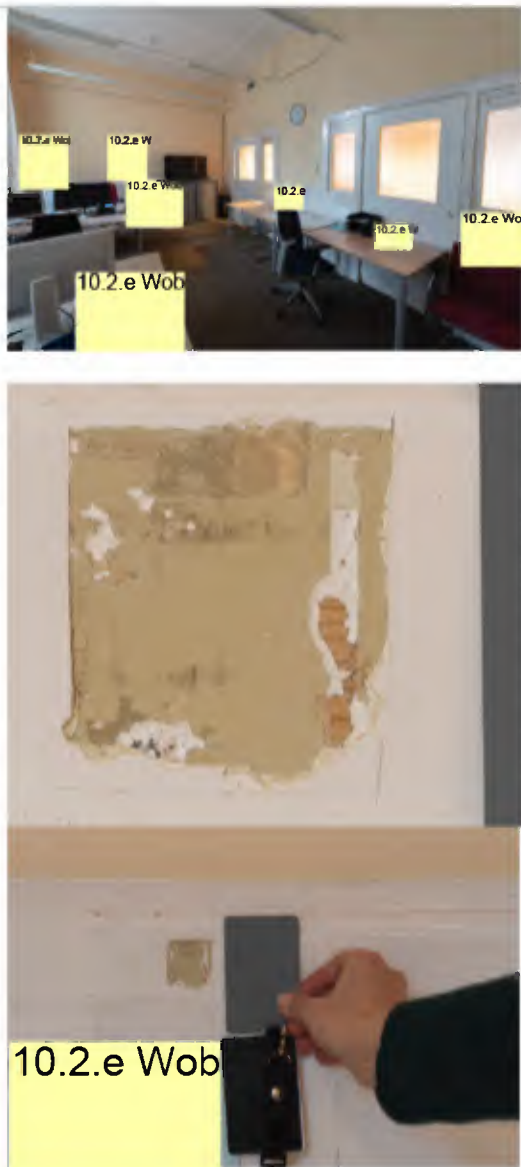
afwerking	lagen	kleur	beschrijving/ kenmerk
	opmerking: op dit onderdeel is de aftekening te zien van een later geplaatste en inmiddels weer verwijderde tussenwand.

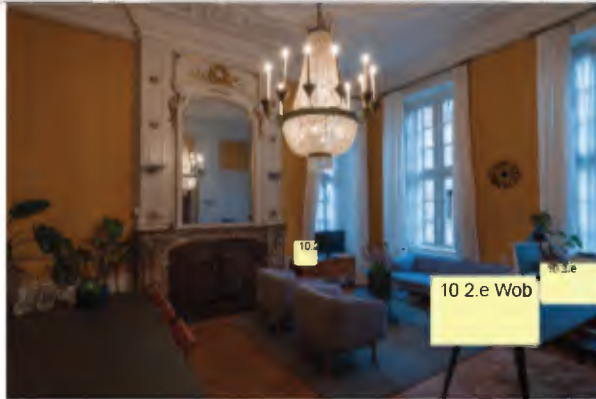
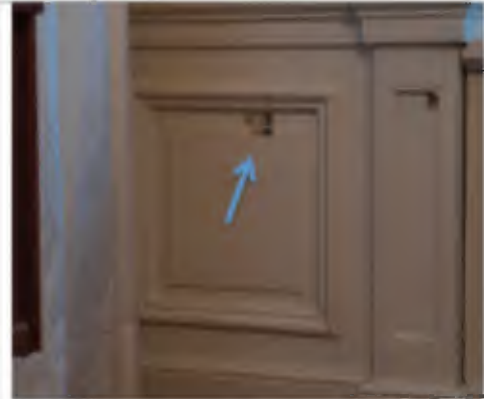
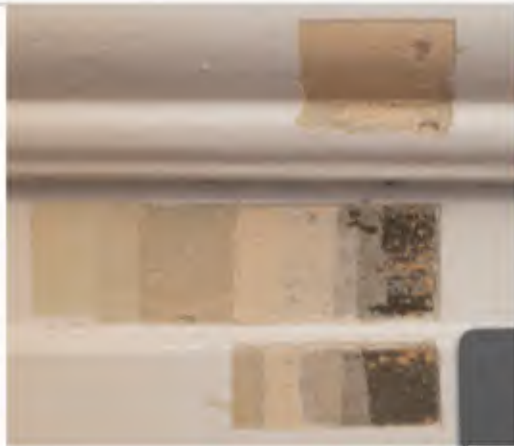
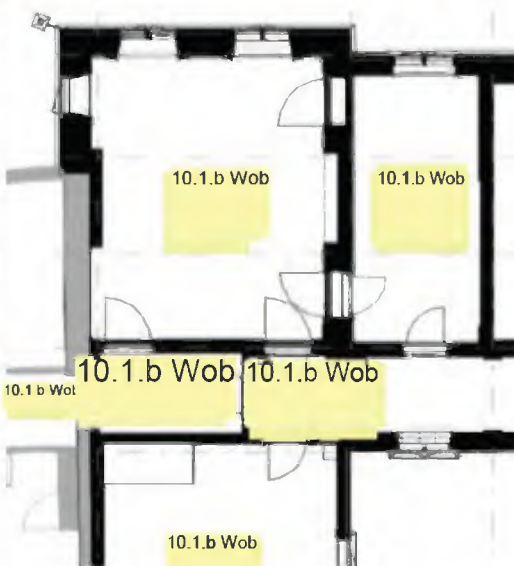
Project: Interieur Gebouw C, binnenhof	Bouwjaar: XVIII/ 1915-17
Onderdeel: lambriseringskussen	Verfmonster:
Onderzoeklokatie: kantoor 10.1.b Wob	Datum:
NR:	Uitvoering: 10.2.e Wob

afwerking	lagen	kleur	beschrijving/ kenmerk
		crème	huidige afwerking
		overige verflagen niet vrijgelegd	
VIII	13	I. grijsgeel	afwerking
VII	12	warm grijs	afwerking
VI	11	grijzig geel	afwerking uit 1915
V	10	lichtgeel	afwerking
IV	9	lichtgeel	afwerking
	8	koel grijs	grondering
III	7	toplaagje	
	6	geel-grijs	afwerking
II	5	toplaagje	
	4	warm grijs (kussen)	afwerking
I	3	toplaagje	
	2	donker warm grijs (kussen) en	afwerking XVIII
	1	geel crème	krijtlijmgrondering
	0	hout	ondergrond

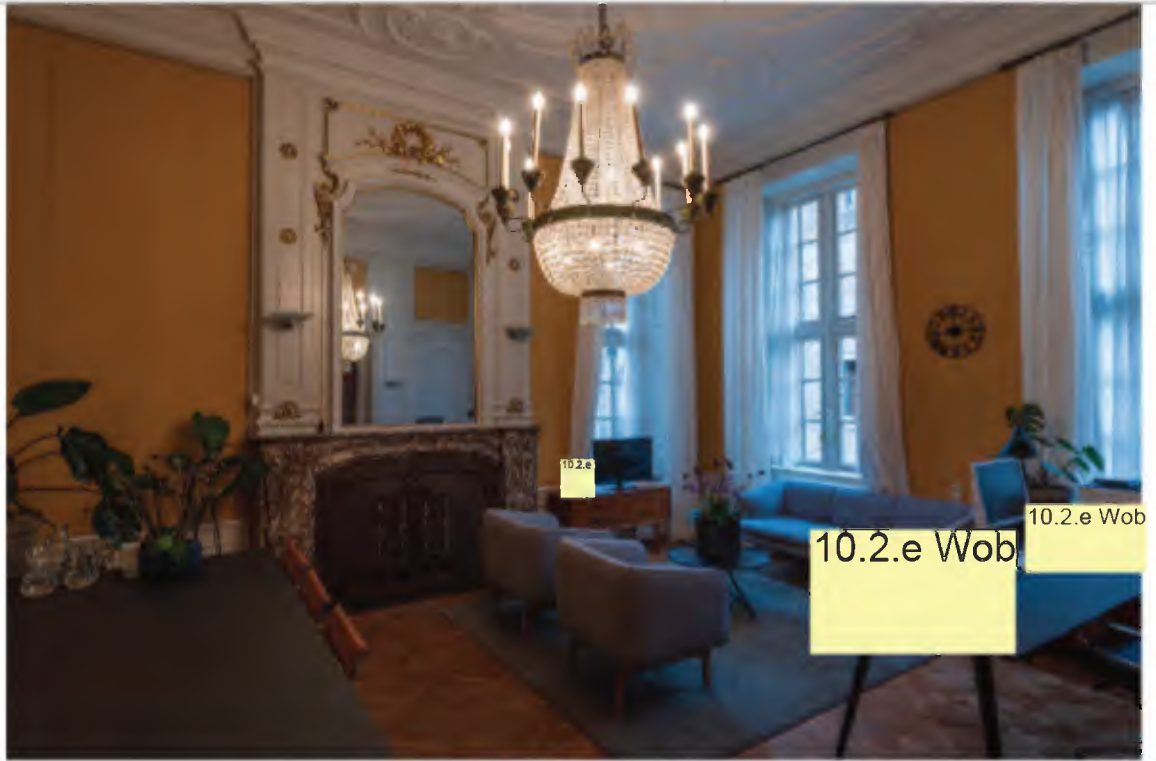
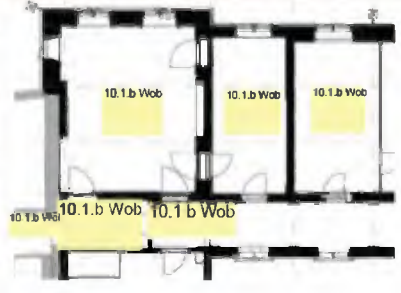
Project: Interieur Gebouw C, binnenhof	Bouwjaar: 1915-17
Onderdeel: luiken	Verfmonster:
Onderzoeklokatie: kantoor 10.1.b Wob	Datum:
NR:	Uitvoering: 10.2.e Wob

afwerking	lagen	kleur	beschrijving/ kenmerk
IV	8	crème	huidige afwerking
	7	grijs crème	grondering
III	6	grijzig geel	afwerking
	5	grijs	grondering
	4	wit	grondering
II	3	licht grijzig geel	afwerking
I	2	grijzig geel	afwerking (1915)
	1	grijzig geel	grondering
	0	hout	ondergrond
