**Rapportage verkennend kleuronderzoek & behanginventarisatie  
interieur Tweede Kamer complex, gebouwdeel J te 's-Gravenhage**

*drs. Judith Bohan*

Tweede Kamer complex, het voormalig Departement van Justitie, gebouwdeel J  
Plein 2A  
2511 CR 's-Gravenhage  
rijksmonumentennummer: 17881

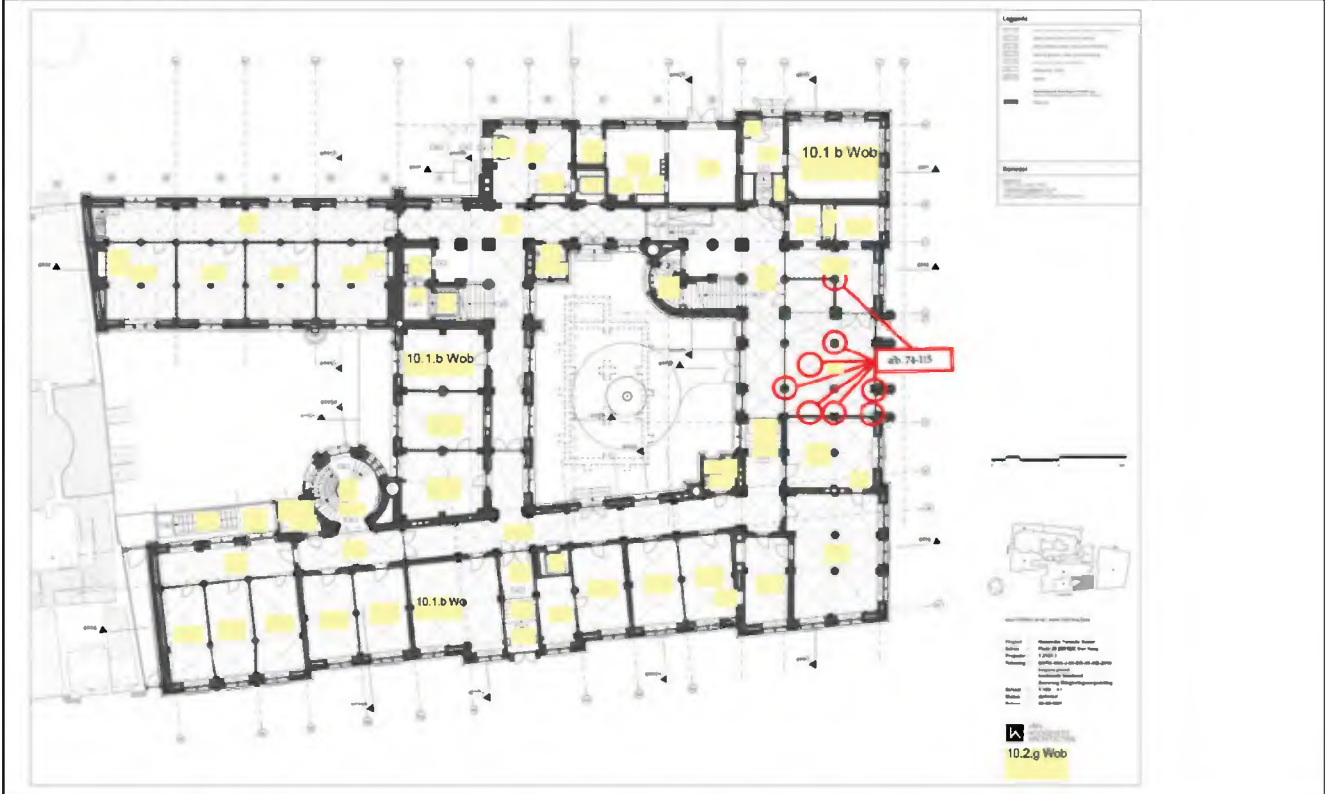
Plattegrond begane grond

rode cirkels: locaties kleuronderzoek met verwijzing naar afb. in rode rechthoeken

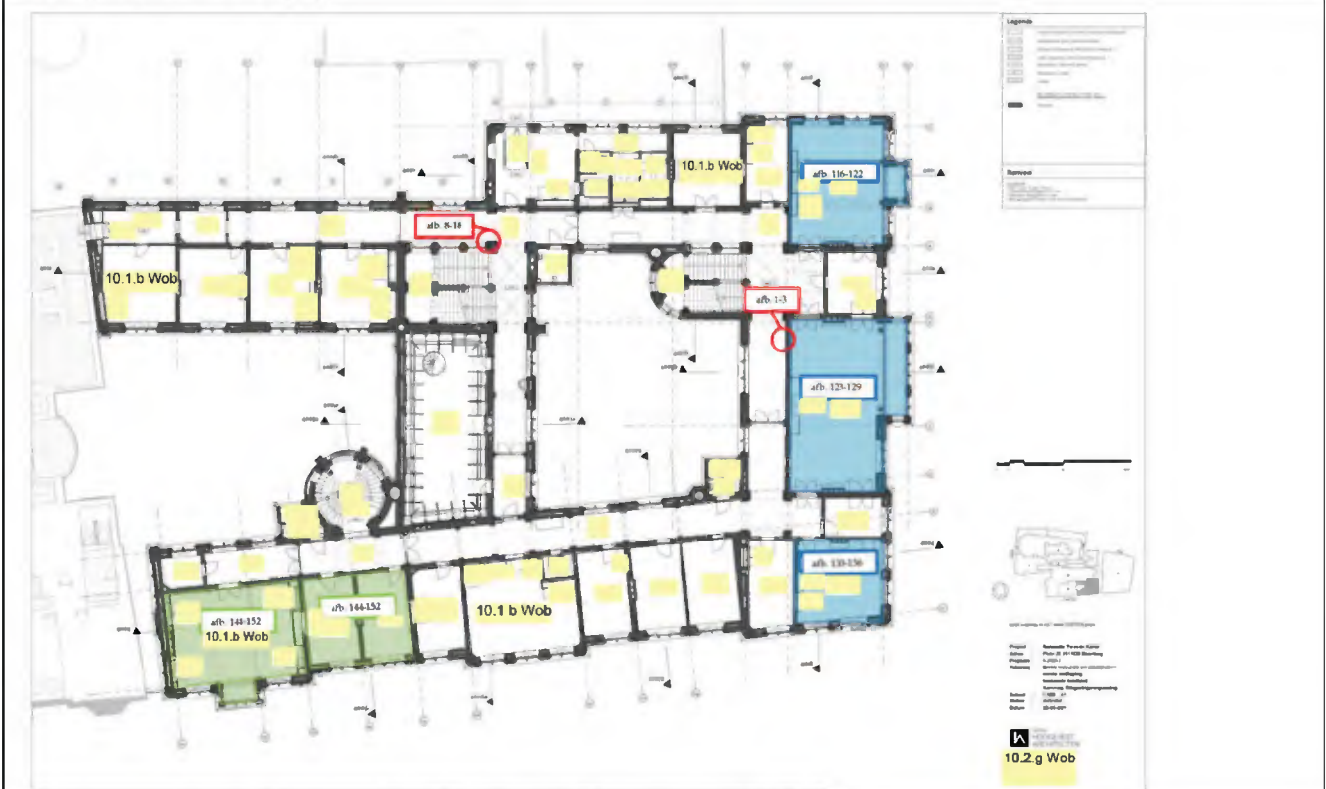
Plattegrond eerste verdieping

rode cirkels: locaties kleuronderzoek met verwijzing naar afb. in rode rechthoeken,  
 blauw: locaties behanginventarisatie & verwijzing naar afb. in blauwe rechthoeken,  
 groen: hypothese behangsets vertrekken met beschilderde plafonds & verwijzing naar afb. in groene rechthoeken

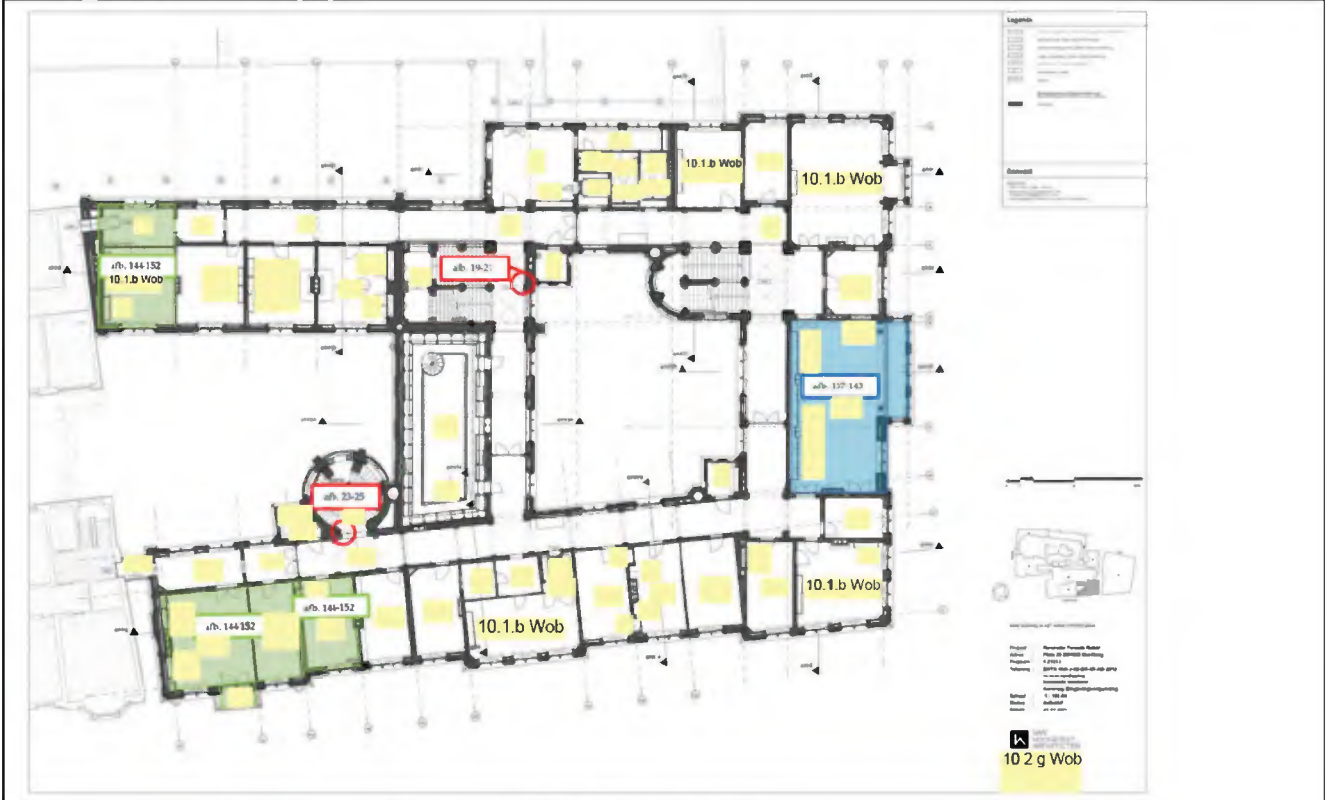
## Plattegrond tweede verdieping

rode cirkels: locaties kleuronderzoek met verwijzing naar afb. in rode rechthoeken,  
blauw: locaties behanginventarisatie & verwijzing naar afb. in blauwe rechthoeken,  
groen: hypothese behangselvotrekken met beschilderde plafonds & verwijzing naar afb. in groene rechthoeken

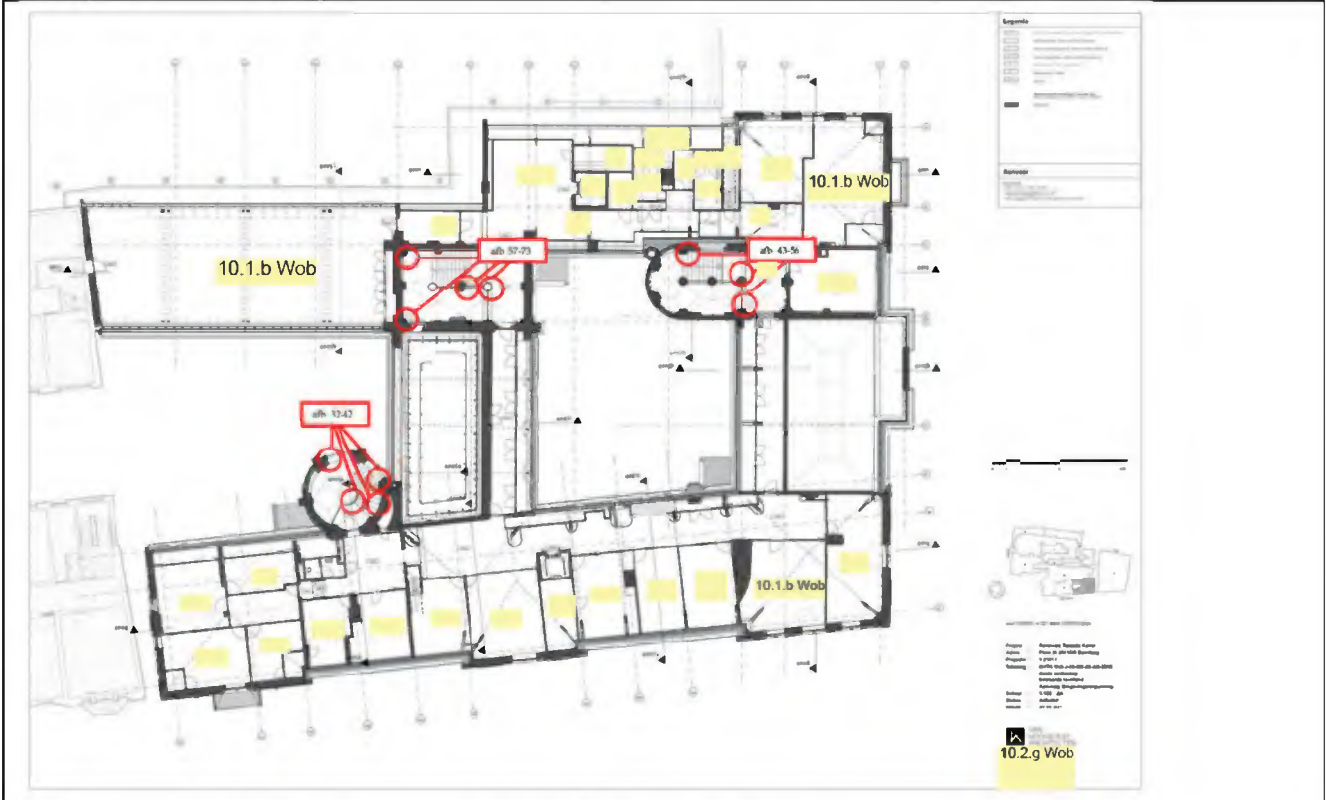
## Plattegrond derde verdieping

rode cirkels: locaties kleuronderzoek met verwijzing naar afb. in rode rechthoeken

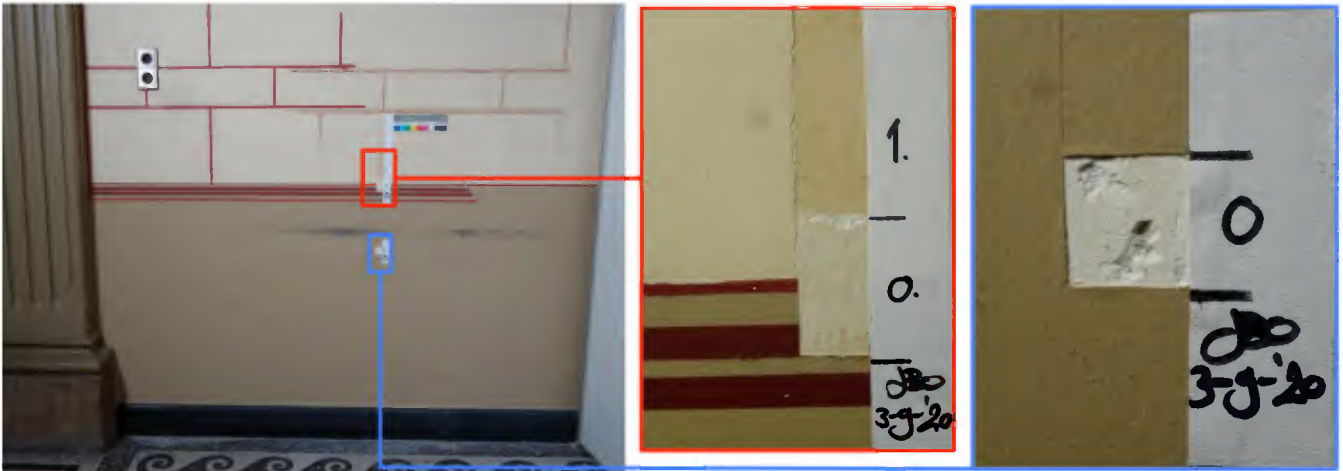
1. locatie kleuronderzoek gepleisterde wand, gang, J.01.1.09, met rode en blauwe rechthoeken aangegeven door auteur
2. detail licht okergele afwerking (laag 1) op witte pleisterlaag (laag 0), blokverband, met kleurcode NCS S 1515-Y20R
3. detail witte pleisterlaag (laag 0) op plek van voormalig betegelde lambrisering, foto's auteur

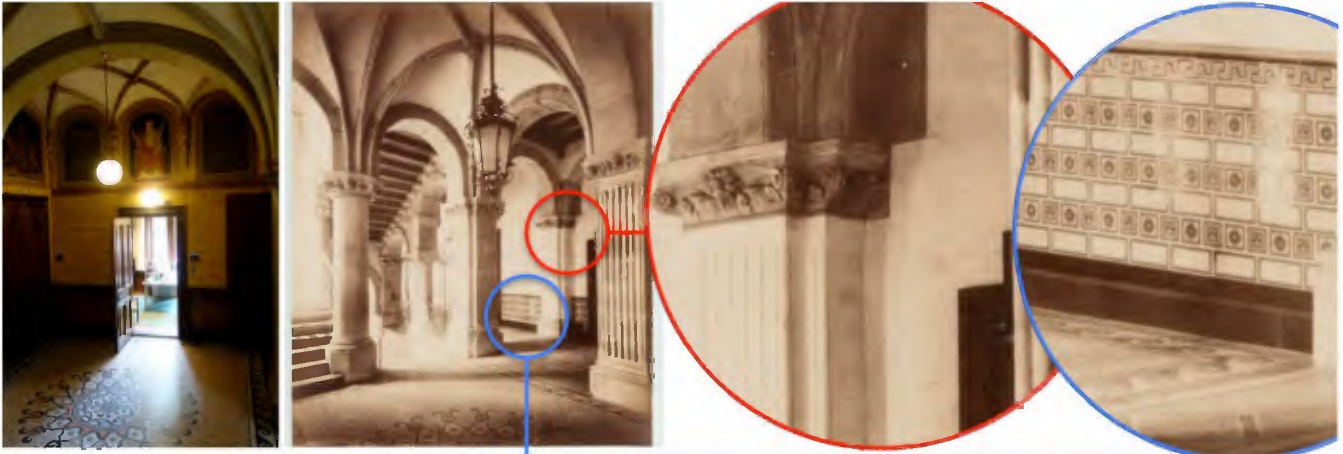
4. okergele blokken en roodbruine schijnvoegen i.c.m. decoratieve schilderingen, houten deuren, koperen hang- en sluitwerk en terrazzovloer gang J.01.1.09, gezien vanaf vestibule trappenhuis, foto auteur
5. zwart-wit foto Vestibuletrap gezien op het portaal 1<sup>e</sup> verdieping, 1883, coll. RCE, OF-11372, met rode en blauwe cirkels aangegeven door auteur
6. detail lichte blokken en donkere schijnvoegen, uitvergroting zwart-wit foto Vestibuletrap vanaf portaal 1<sup>e</sup> verdieping, 1883, coll. RCE, OF-11372
7. detail voormalig betegelde lambrisering, uitvergroting zwart-wit foto Vestibuletrap vanaf portaal 1<sup>e</sup> verdieping, 1883, coll. RCE, OF-11372

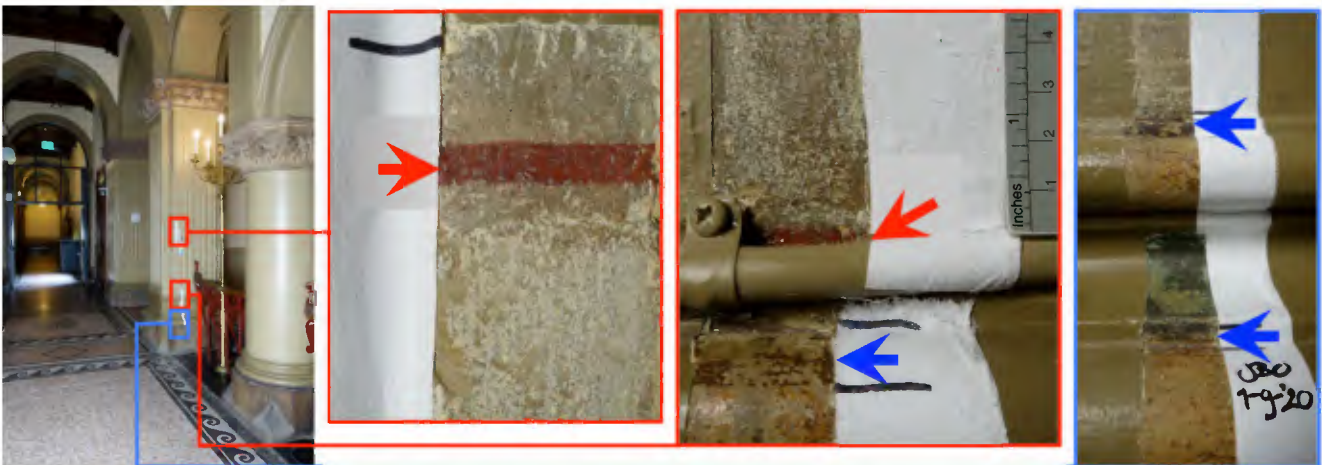
Op de natuurstenen pilaar op de gang van de eerste verdieping naast het bibliotheek trappenhuis zijn kijkvensters op de schacht en het basement van de pilaar gemaakt (afb. 8, rode en blauwe rechthoeken en locaties kleuronderzoek, p. 4). Er is een bruinrode schijnvoeg gevonden die zowel horizontaal op in het midden van de pilaar als aan de onderzijde is vrijgelegd (afb. 8, rode rechthoeken en afb. 9 en 10). Ter verduidelijking zijn deze bruinrode voegen met rode pijlen aangegeven. Op het basement is een gedifferentieerde afwerking gevonden, bestaande uit een paarsbruine bies, in combinatie met een okergele afwerklaag op de bolprofielen en een groene afwerklaag op het holprofiel (afb. 8, blauwe rechthoek en afb. 11). De paarsbruine bies zijn met een blauwe pijlen gemarkeerd.

8. locatie kleuronderzoek natuurstenen pilaar, gang J.01.1.07, met rode en blauwe rechthoeken aangegeven door auteur
9. detail geschilderde rode voeg op grijze schacht van pilaar
10. detail geschilderde rode voeg achter elektraleiding, schacht boven basement van pilaar
11. detail geschilderde paarsbruine bies, okergele bolprofiel en groene holprofiel, basement van pilaar, foto's auteur

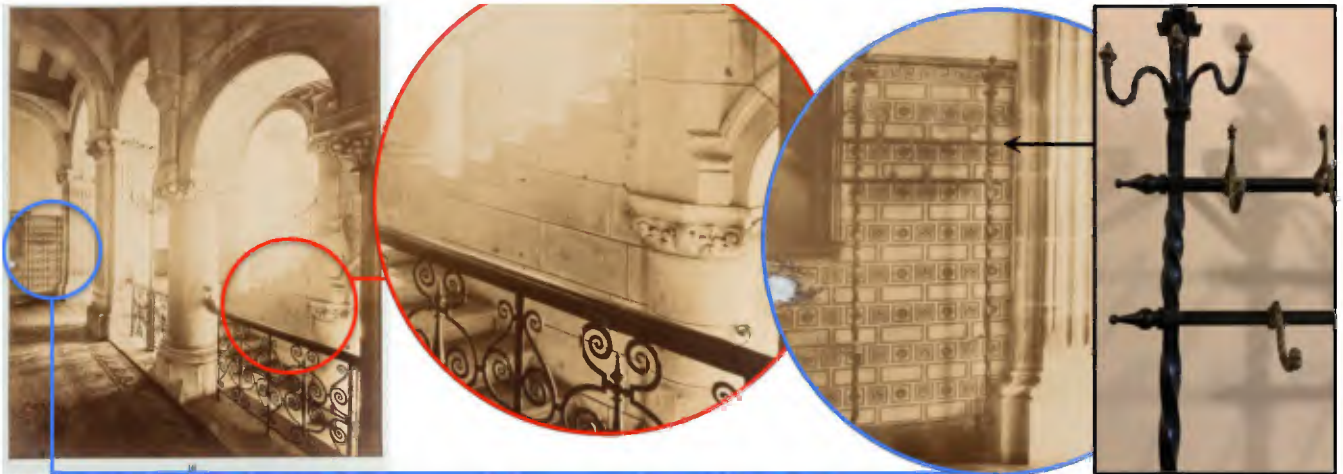
Op een oude zwart-wit foto van het vestibule trappenhuis gezien vanaf eerste bordes wordt de situatie uit 1883 weergegeven (afb. 12). Dat er geen afwerking op de pilaren en zuilen zichtbaar is, kan worden verklaard omdat het schilderwerk nog niet voltooid was tijdens de opnames. Wel is op de wanden van het trappenhuis een blokverband met donkere voeg afgebeeld (afb. 12, rode cirkel en afb. 13). Ook hier zijn dezelfde wandtegels als in de gangen van de vestibule op de eerste verdieping te herkennen (vergelijk afb. 7 met afb. 14). Interessant is dat de smeedijzeren en koperen kapstok uit de bouwtijd bewaard gebleven (vergelijk afb. 14, zwarte pijl met afb. 15).

12. zwart-wit foto uit 1883, J.01.1.07, donkere voegen, kleurnuances en betegelde lambrisering, met rode en blauwe cirkels aangegeven door auteur  
 13. detail donkere voegen, zwart-wit foto *vestibule trap gezien op het 1<sup>e</sup> bordes*, 1883, coll. RCE, OF-11371

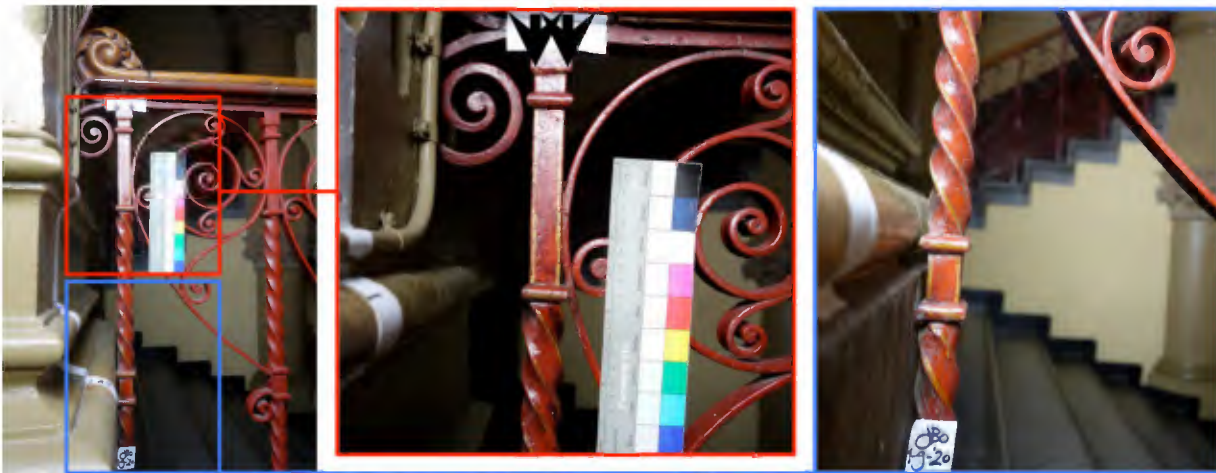
Op de smeedijzeren trapbaluster zijn op de linker spijl twee kijkvensters gemaakt (afb. 16, rode en blauwe rechthoek en locaties kleuronderzoek, p. 4). Op de ijzeren drager ligt een rode afwerking met een roodbruine patinering (afb. 17 en 18). Hierop ligt een goudkleurige bies die zowel langs de verticale delen als op de gedraaide delen is aangetroffen (afb. 17, zwarte pijlen boven en afb. 18). Bij de huidige rode overschildering zijn de roodbruine patinering en vergulding verdwenen (afb. 16, rechts).

16. locatie kleuronderzoek smeedijzeren trapbalustrade, gang J.01.1.07, met rode en blauwe rechthoeken aangegeven door auteur

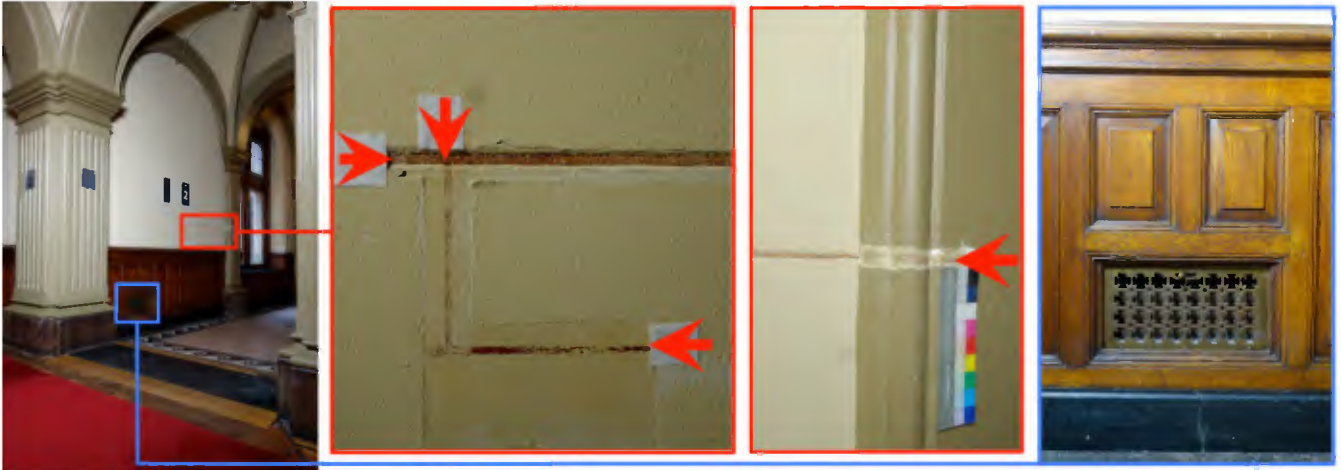
Er zijn een verdieping hoger kijkvensters op de wand en de pilaster van de gang gemaakt (afb. 19, rode rechthoek en locaties kleuronderzoek, p. 5). Op deze plek is dezelfde licht okergele blokverband met roodbruine schijnvoeg als op de wand van de gang op de eerste verdieping gevonden (vergelijk afb. 2 en 4 met afb. 20). Opvallend is dat de horizontale schijnvoeg doorloopt in de hier-naast gelegen natuurstenen pilaster (afb. 19, rode rechthoek en afb. 20). Opvallend is dat de geschilderde voegen van de smalle blok niet in de specie zijn getrokken, dat mogelijk een latere aanvulling betreft. In de eikenhouten lambrisering is een koperen rooster van het voormalig hete luchtverwarming opgenomen, die nog uit de bouwtijd dateert (afb. 19, blauwe rechthoek en afb. 22).

19. locatie kleuronderzoek gepleisterde wand & pilaster, gang J.02.1.07, met rode en blauwe rechthoeken aangegeven door auteur  
 20. detail licht okergele blokverband met roodbruine schijn voegwerk met rode pijlen aangegeven door auteur, gepleisterde wand & pilaster, gang  
 21. detail doorlopende roodbruine schijn voegwerk met rode pijl aangegeven door auteur, gepleisterde wand & natuurstenen pilaster, gang  
 22. detail koperen rooster van voormalig luchtverwarming, houten lambrisering, gang, foto's auteur

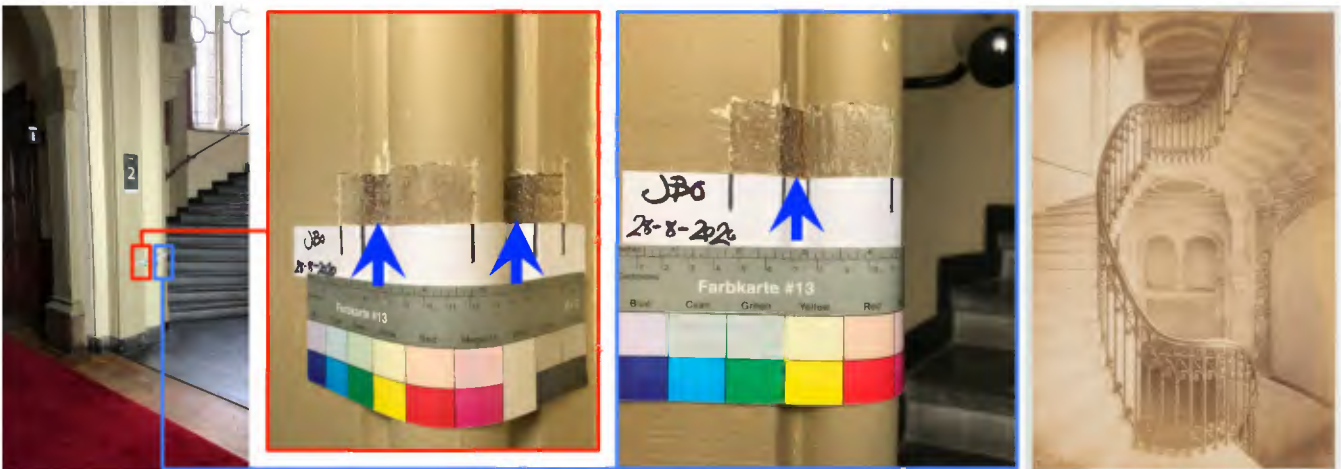
Op de stenen drager van de kozijnen richting het ronde trappenhuis zijn drie doorlopende kijkvensters gemaakt (afb. 23, rode en blauwe rechthoek en locaties kleuronderzoek, p. 5). Op de dieper gelegen delen is een paarsbruine bies gevonden (afb. 24, 25 en 26, blauwe pijlen). De overige onderdelen van de doorgang zijn van oorsprong onbeschilderd geweest. Dit is ook af te leiden van een zwart-wit foto uit 1883 waarop onbeschilderd materialen zijn weergegeven zoals: de lichte (grijze) natuursteenblokken in combinatie met donker (paarsbruine) biezen, het donker (rode) baksteen met witte voegen en de donker smeedijzeren spiltrap met een houten leuning (afb. 26).

23. locatie kleuronderzoek natuurstenen kozijn doorgang ronde trappenhuis J.02.1.16, met rode en blauwe rechthoeken aangegeven door auteur  
 24. detail paarsbruine bies met blauw pijlen aangegeven door auteur, holprofiel, kozijn doorgang naar ronde trappenhuis, gang  
 25. detail paarsbruine bies met blauw pijl aangegeven door auteur, holprofiel, kozijn van ronde trappenhuis, foto's auteur  
 26. zwart-wit foto uit 1883, J.01.2.05 en J.02.2.05, donkere voegen en lichte blokverband i.c.m. onbeschilderd metselwerk, coll. RCE, OF-11388

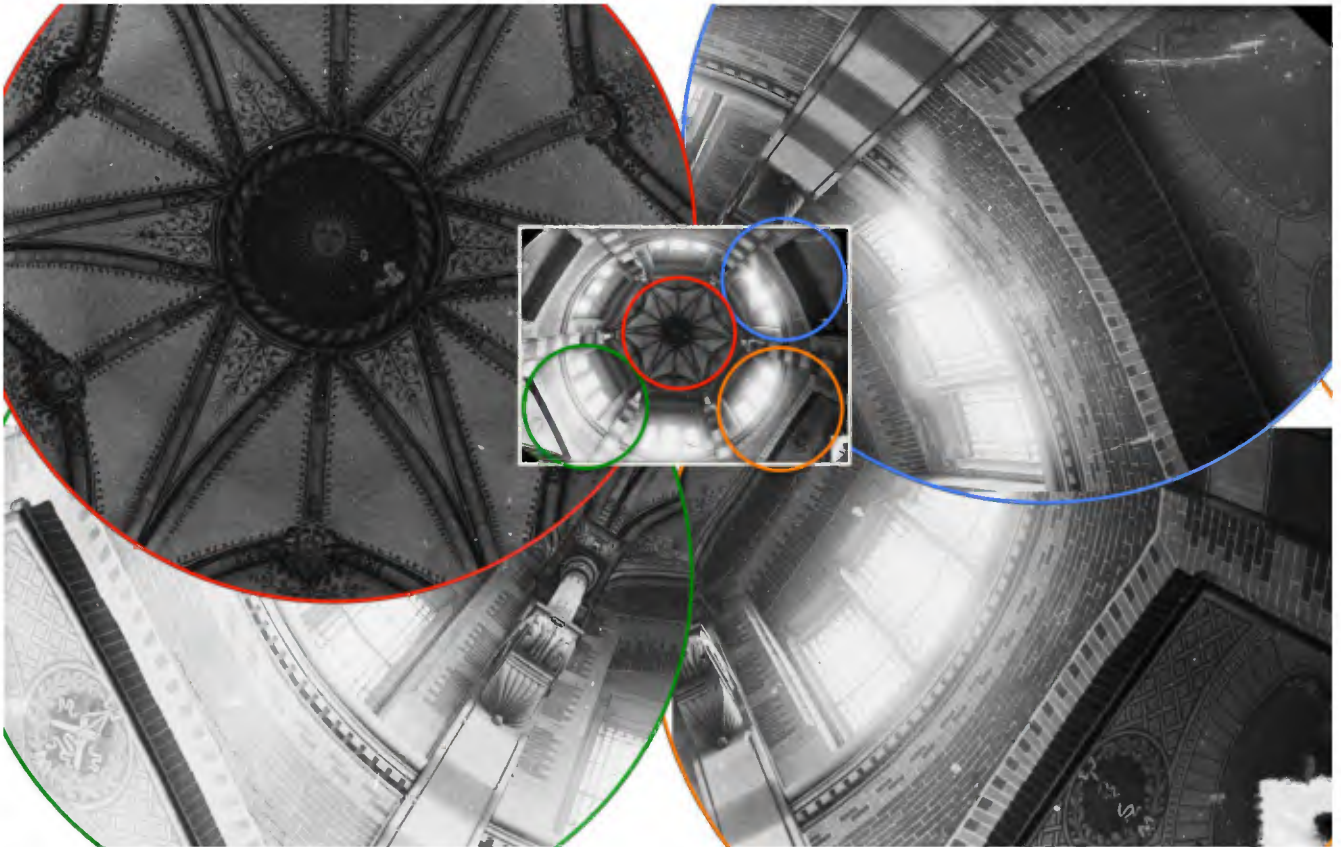
27. zwart-wit foto *Interieur koepel*, fotograaf W. Kramer, 1883 of later, coll. RCE, 37.931, met gekleurde cirkels aangegeven door auteur

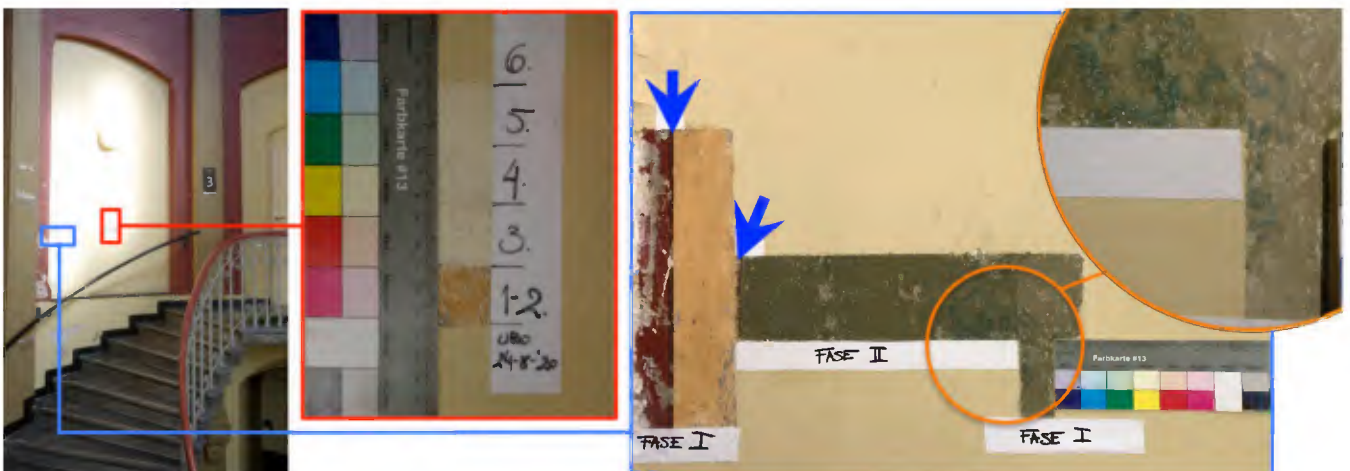
32. locatie kleuronderzoek gepleisterde wand, links deur naar gang, J.03.1.26, met rode en blauwe rechthoeken aangegeven door auteur

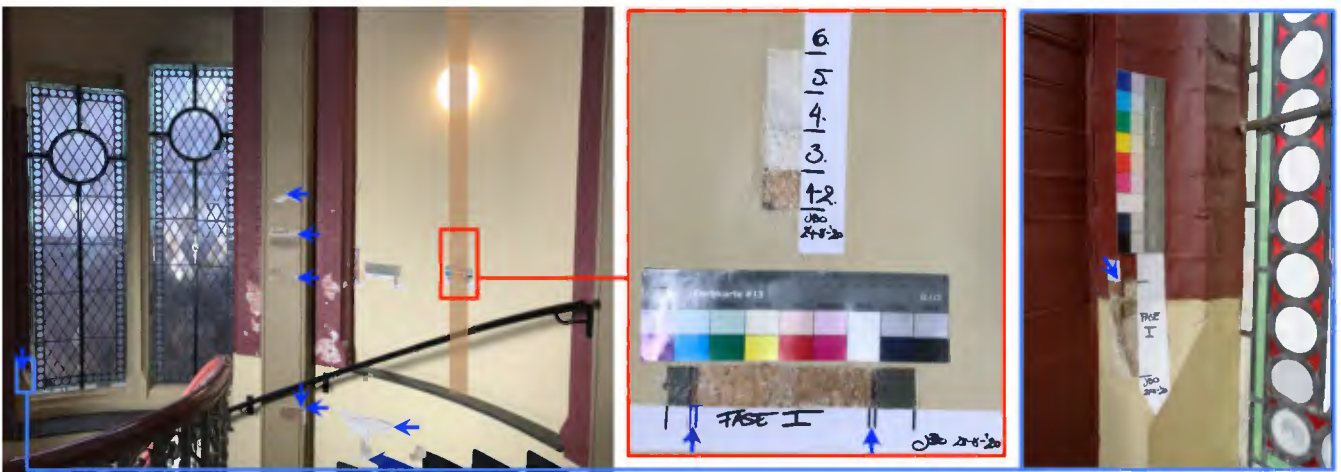
36. locatie kleuronderzoek wand, en stenen vensterkozijn, met rode en blauwe rechthoeken, okergele vlakverdeling en geschilderde paarsbruine biesjes met blauwe pijlen aangegeven door auteur

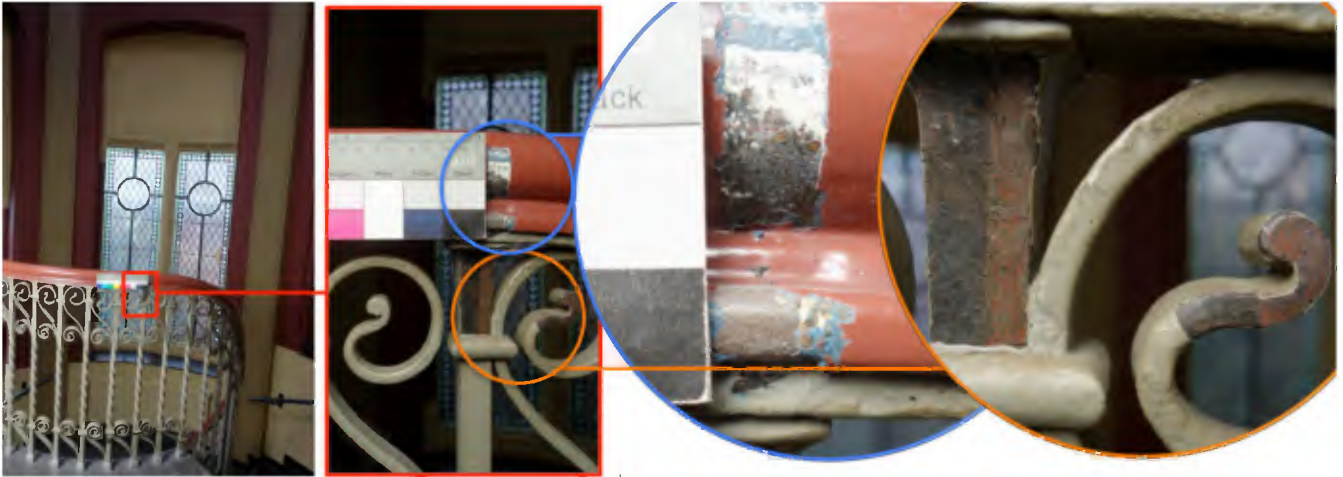
39. locatie kleuronderzoek trapleuning en spiltrap tegenover deur naar gang, J.03.1.26, met rode rechthoek aangegeven door auteur  
 40. uitvergroting kleurtrappen op trapleuning en spiltrap, tegenover deur naar gang, met blauwe en oranje cirkels aangegeven door auteur  
 41. detail kleurtrap met 4 verflagen, houten trapleuning, tegenover deur naar gang  
 42. detail kleurtrap met 2 verflagen, smeedijzeren spiltrap,, tegenover deur naar gang, foto's auteur

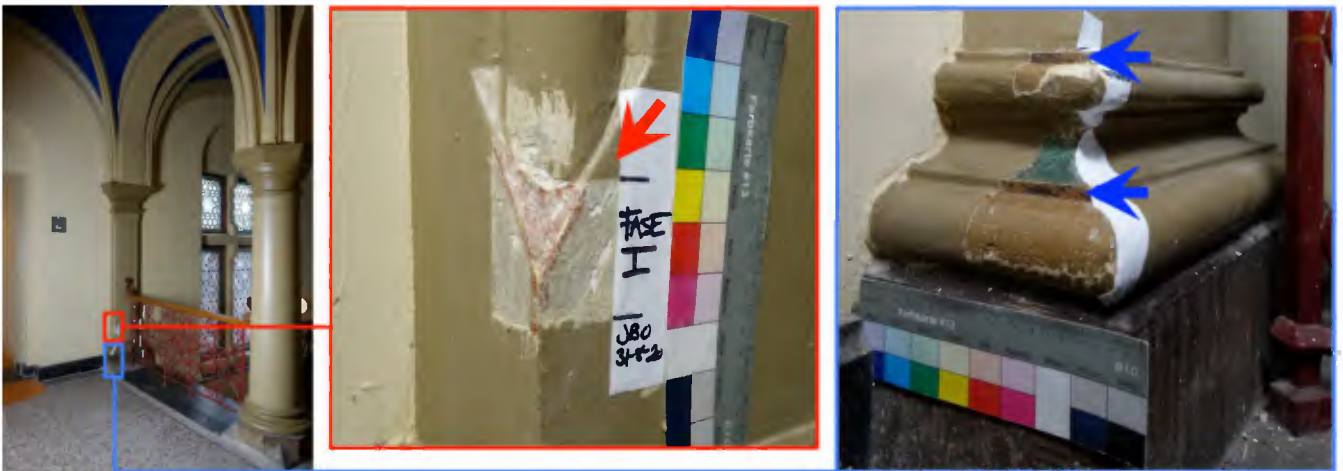
43. locatie kleuronderzoek stenen pilaster, vestibule trappenhuis, J.03.1.30, met rode en blauwe rechthoeken aangegeven door auteur  
 44. detail kijkvenster, hoek schacht van pilaster, vestibule trappenhuis, J.03.1.30, rode bies met rode pijl aangegeven door auteur  
 45. detail doorlopende kijkvenster basement van pilaster, paarsbruine biezen met blauwe pijlen aangegeven door auteur, foto's auteur

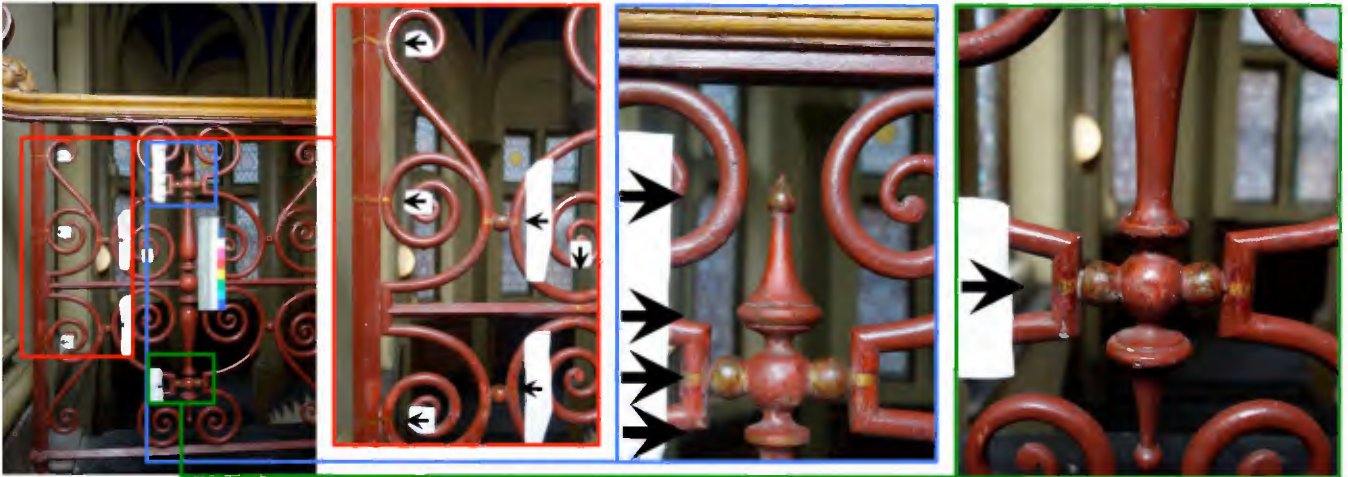
46. locatie kleuronderzoek trapbaluster, vestibule trappenhuis, J.03.1.30, met rode, blauwe en groene rechthoeken aangegeven door auteur  
 47. detail doorlopende kijkvenster, trapbaluster, links, goudkleurige decoraties met zwarte pijlen aangegeven door auteur  
 48. detail doorlopende kijkvenster, trapbaluster, links, goudkleurige decoraties met zwarte pijlen aangegeven door auteur  
 49. detail doorlopende kijkvenster, trapbaluster, links, goudkleurige decoraties met zwarte pijlen aangegeven door auteur, foto's auteur

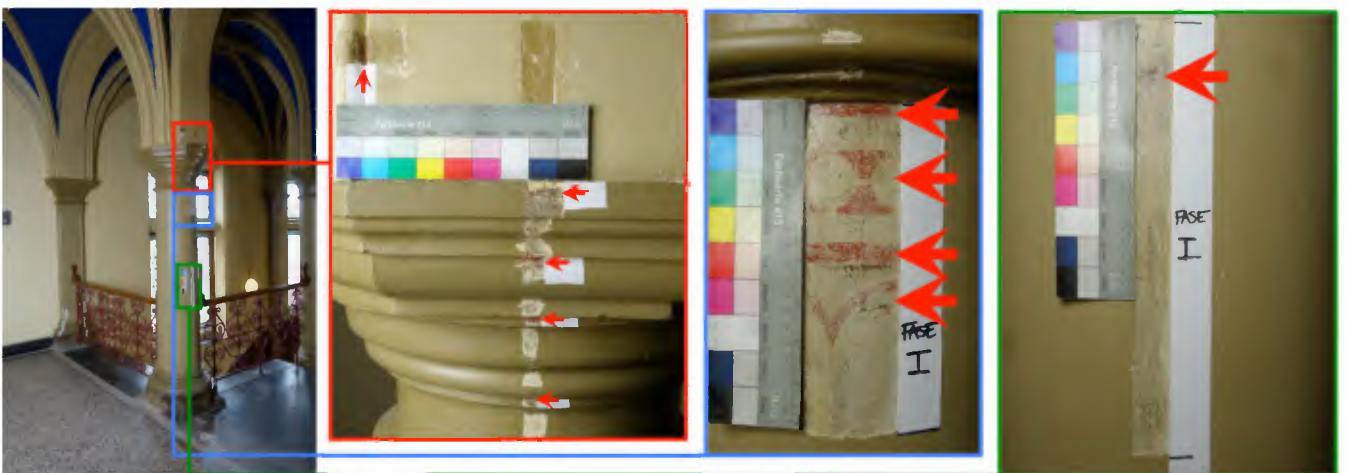
50. locatie kleuronderzoek stenen zuil, vestibule trappenhuis, J.03.1.30, met rode, blauwe en groene rechthoeken aangegeven door auteur  
 51. detail doorlopende kijkvenster, kapiteel van zuil, J.03.1.30, rode biezen met rode pijlen aangegeven door auteur  
 52. detail doorlopende kijkvenster schacht van zuil, boven, J.03.1.30, uitsparing bolornamenten en cannelures met rode pijlen aangegeven  
 53. detail kijkvenster schacht van zuil, midden, J.03.1.30, resten onduidelijke decoratie met rode pijl aangegeven door auteur, foto's auteur

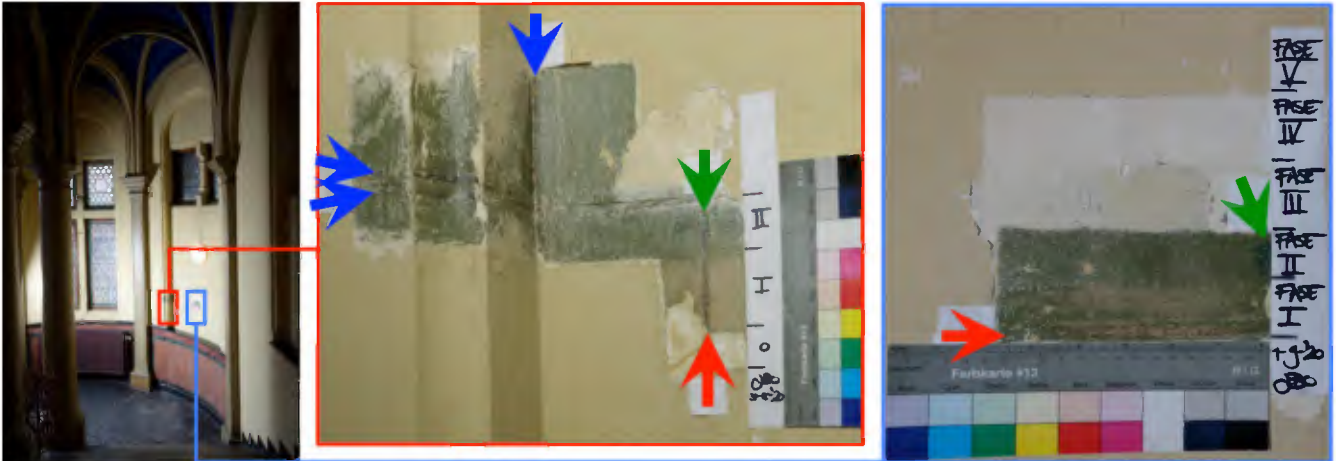
54. locatie kleuronderzoek rondboog en wand, vestibule trappenhuis, J.03.1.30, met rode en blauwe rechthoeken aangegeven door auteur  
 55. detail doorlopende kijkvenster wand, paarsbruine biezen met blauwe pijlen en groene sjablonering met groene pijl aangegeven door auteur  
 56. detail kleurtrap wand, rode bies met rode pijl en groene sjablonering met groene pijl aangegeven door auteur, foto's auteur

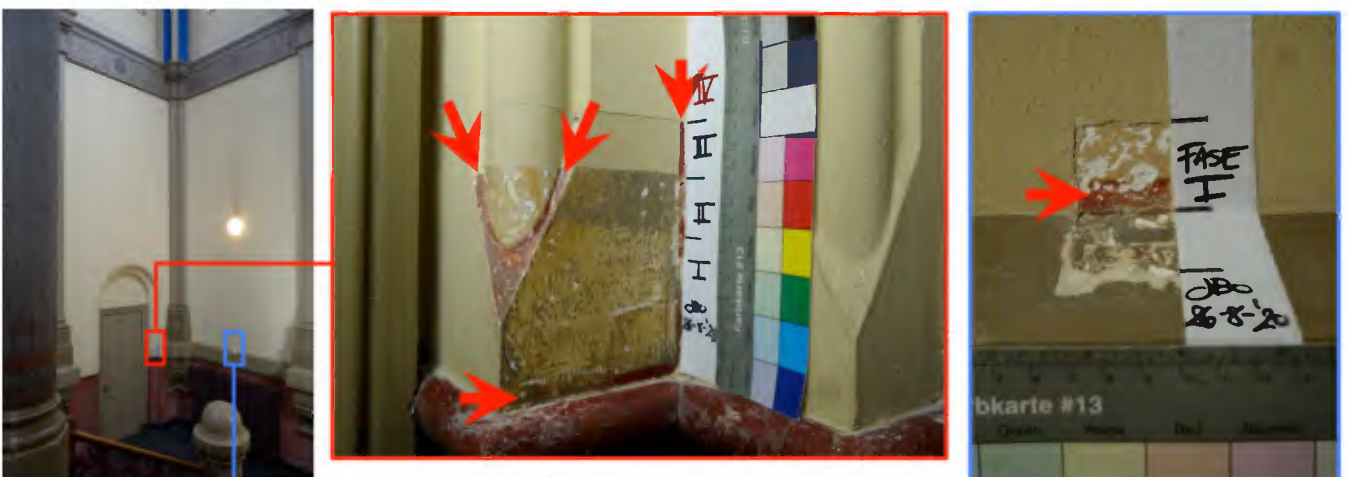
57. locatie kleuronderzoek deurkozijn en wand, bibliotheek trappenhuis, J.03.1.12, met rode en blauwe rechthoeken aangegeven door auteur  
 58. detail doorlopende kijkvenster natuurstenen deurkozijn, in totaal 3 fasen, fase I: okergeel met rode biezen langs randen  
 59. detail kijkvenster wand, fase I: okergeel met rode bies langs de rand en donkerbruin, foto's auteur

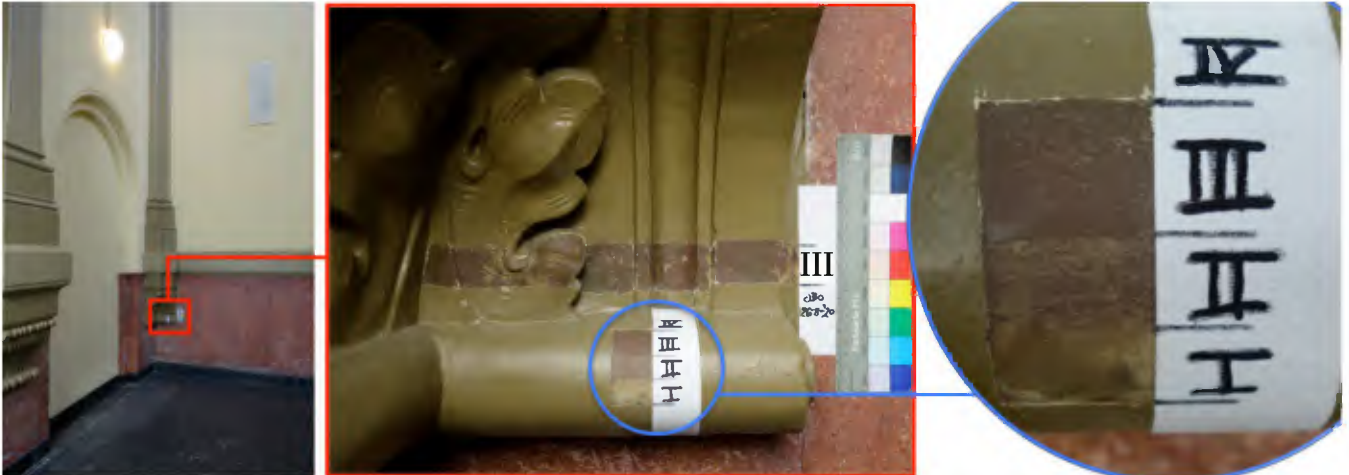
60. locatie kleuronderzoek natuurstenen console, bordes, bibliotheek trappenhuis, J.03.1.12, met rode rechthoek aangegeven door auteur  
 61. detail doorlopende kijkvenster en kleurtrap, uitvergroting met blauwe cirkel aangegeven door auteur, natuurstenen console, bordes  
 62. detail kleurtrap wand, in totaal 4 fasen, fase I: onbeschilderd natuursteen, console, bordes, foto's auteur

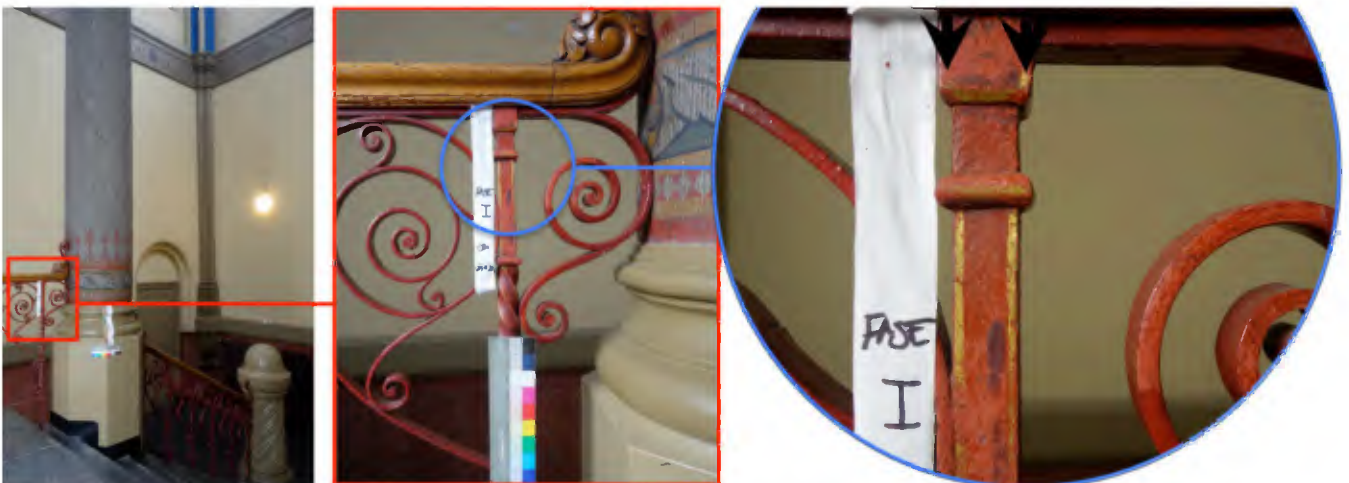
63. locatie kleuronderzoek smeedijzeren trapbalustrade, bibliotheek trappenhuis, J.03.1.12, met rode rechthoek aangegeven door auteur  
 64. detail doorlopende kijkvenster trap uitvergroting met blauwe cirkel door auteur aangegeven, trapbalustrade, bibliotheek trappenhuis  
 65. uitvergroting fase I: rood met gouden biezen en donkerrode patinering, trapbalustrade, bibliotheek trappenhuis, foto's auteur

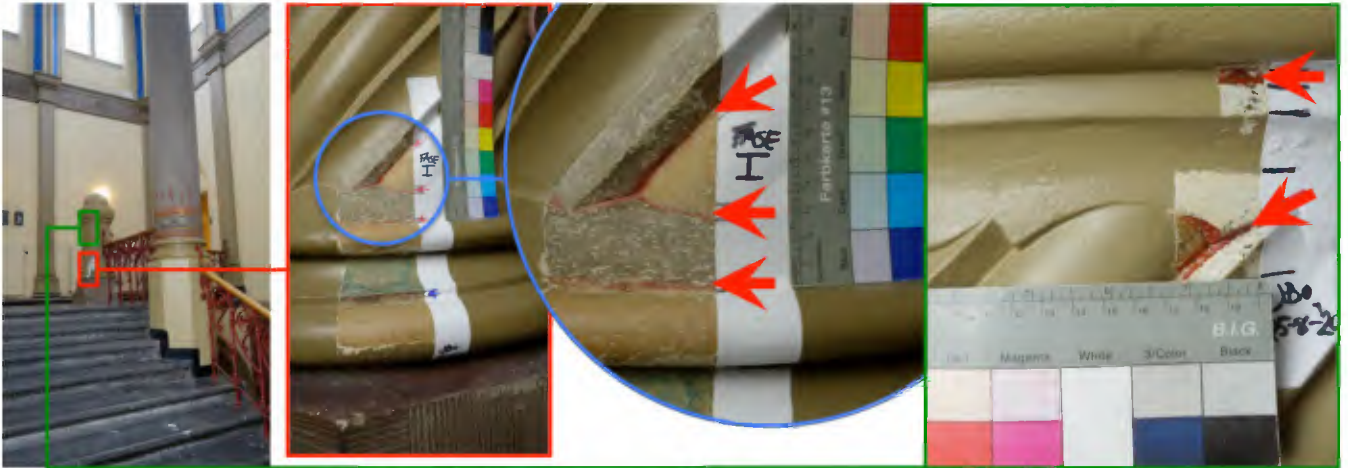
66. locatie kleuronderzoek natuurstenen sierpaal, bibliotheek trappenhuis, J.03.1.12, met rode en groene rechthoeken aangegeven door auteur  
 67. detail doorlopende kijkvenster sierpaal, schacht onder, uitvergroting met blauwe cirkel door auteur aangegeven  
 68. uitvergroting fase I: onbeschilderd natuursteen, okergeel en rode biezen met rode pijlen aangegeven door auteur  
 69. detail doorlopende kijkvenster sierpaal, schacht boven, rode biezen met rode pijlen aangegeven door auteur, foto's auteur

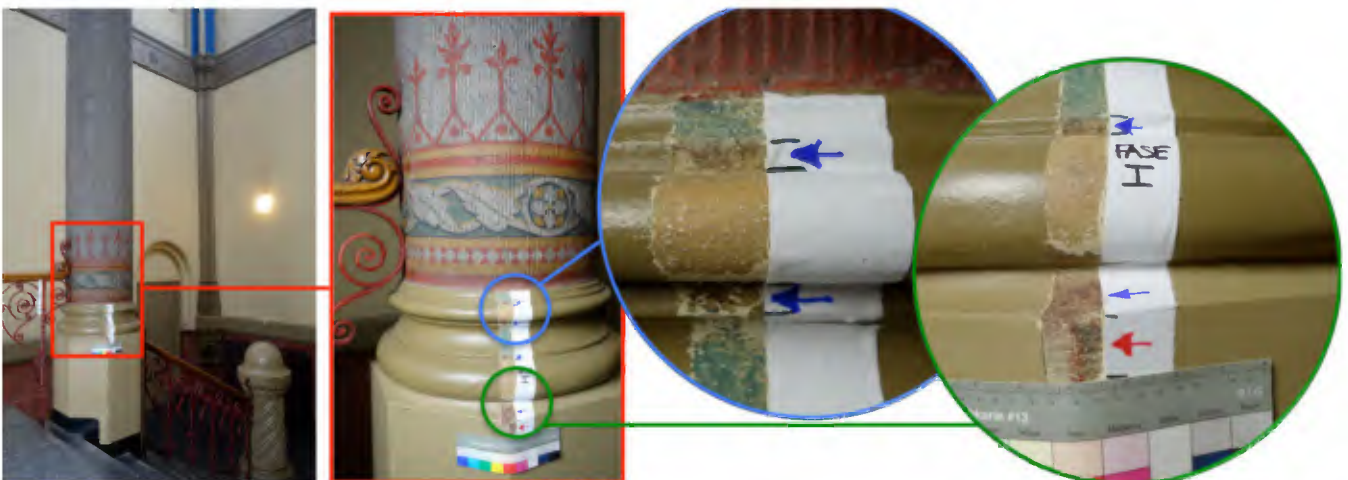
70. locatie kleuronderzoek natuurstenen basement zuil, bibliotheek trappenhuis, J.03.1.12, met rode rechthoek aangegeven door auteur  
 71. detail doorlopende kijkvenster basement zuil, uitvergrotingen met blauwe en groene cirkels door auteur aangegeven  
 72. uitvergroting fase I: groen, okergeel en paarsbruine biezen met blauwe pijlen aangegeven door auteur  
 73. uitvergroting fase I: groen, okergeel, paarsbruine biezen met blauwe pijlen en rode bies met rode pijl aangegeven door auteur, foto's auteur

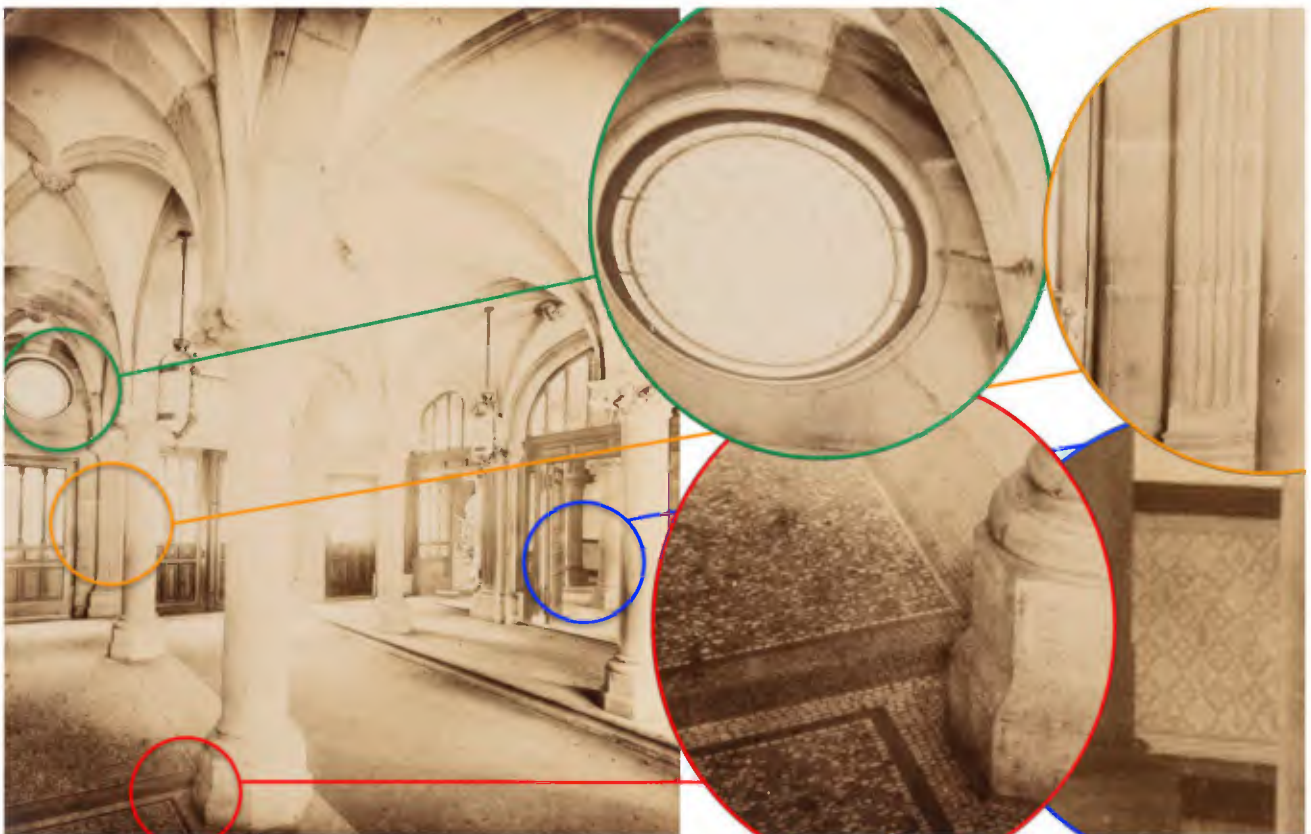
74. zwart-wit foto vestibule, fotograaf H.W. Wollrabe, 1883, coll. RCE, OF-11366, met gekleurde cirkels aangegeven door auteur

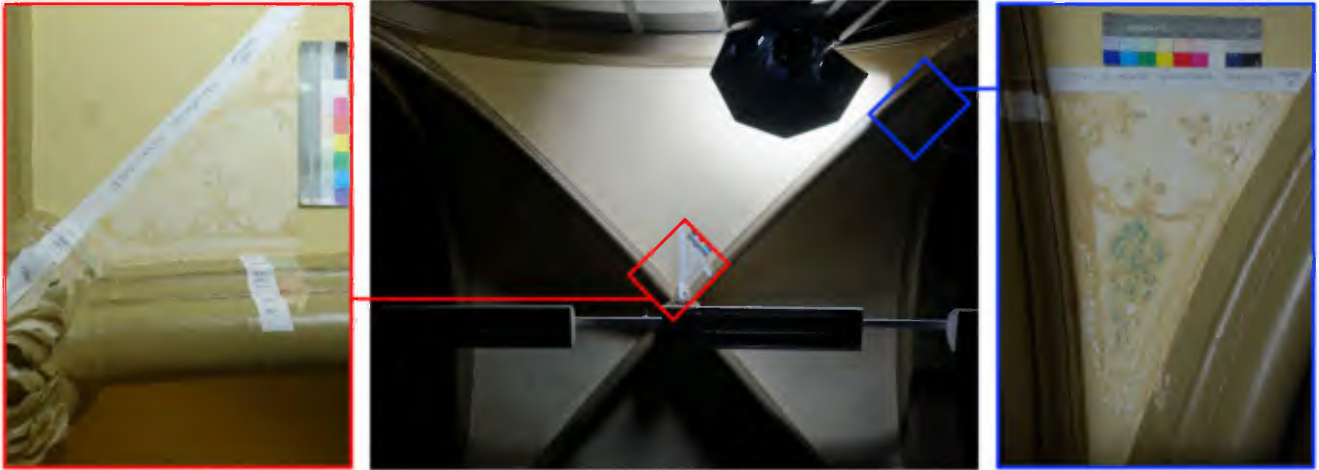
79. detail kijkvenster gewelf met aftekening van rood en groen geschilderde decoraties, vestibule, J.00.0.01b  
 80. locatie kleuronderzoek gewelven, vestibule, J.00.0.01b, met rode en blauwe rechthoek aangegeven door auteur  
 81. detail kijkvenster gewelf met aftekening van rood en groen geschilderde decoraties, vestibule, J.00.0.01b, foto's auteur
