**Rapportage verkennend kleuronderzoek & behanginventarisatie  
interieur Tweede Kamer complex, gebouwdeel J te 's-Gravenhage**

*drs. Judith Bohan*

Tweede Kamer complex, het voormalig Departement van Justitie, gebouwdeel J  
Plein 2A  
2511 CR 's-Gravenhage  
rijksmonumentennummer: 17881

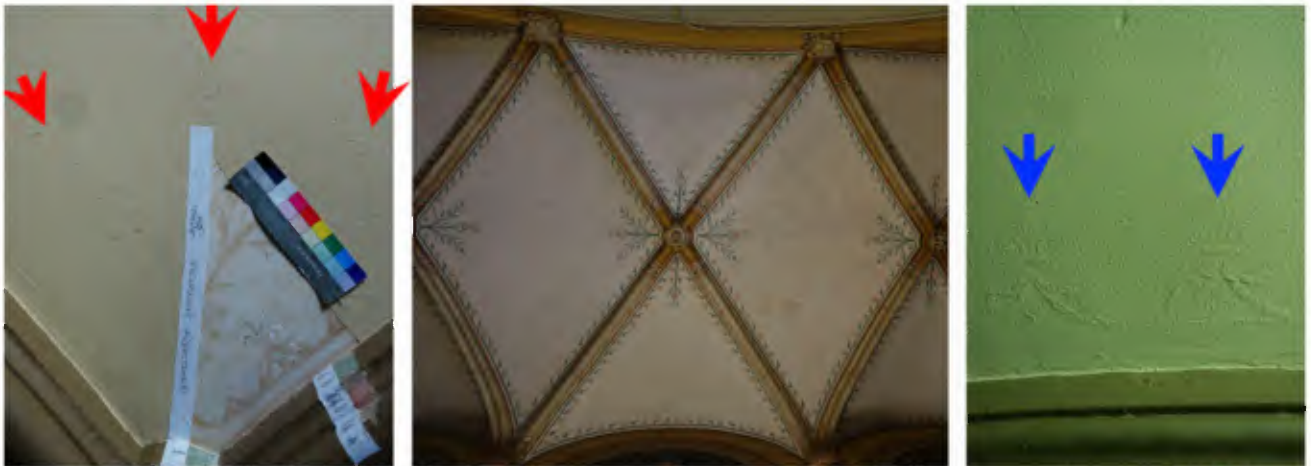
82. detail aftekening gewelvschildering schildering, in strijklicht, vestibule, floraal patroon met rode pijlen aangegeven door auteur, J.00.0.01b  
 83. gewelf schildering met floraal patroon, gang richting Ministerraadzaal gelegen op eerste verdieping, J.01.1.09  
 84. detail aftekening gewelvschildering, in strijklicht, vestibule, Franse lelies met blauwe pijlen aangegeven door auteur, J.00.0.01b, foto's auteur

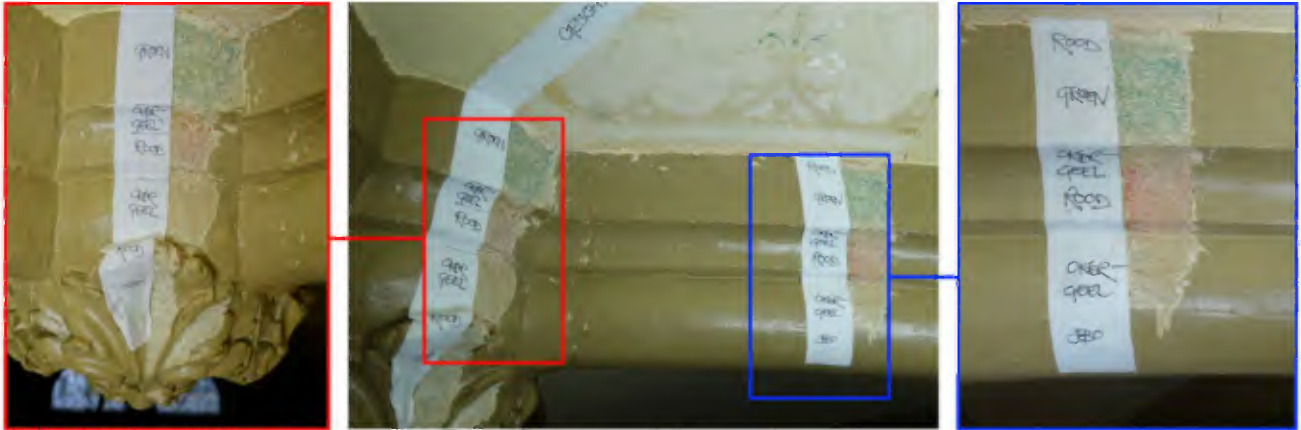
85. detail doorlopende kijkvenster natuurstenen rib naast sluitsteen, vestibule, J.00.0.01b  
 86. locatie kleuronderzoek natuurstenen ribben, vestibule, J.00.0.01b, met rode en blauwe rechthoek aangegeven door auteur  
 87. detail doorlopende kijkvenster natuurstenen rib, vestibule, J.00.0.01b, foto's auteur

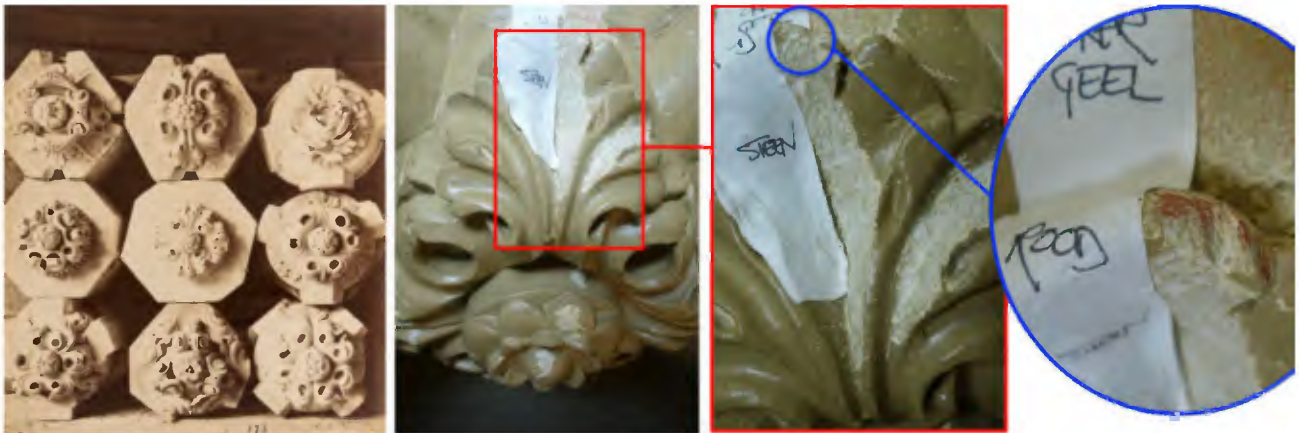
88. zwart-wit foto gewelf sluitstenen, fotograaf H.W. Wollrabe, 1883, coll. RCE, OF-11386  
 89. locatie kleuronderzoek natuurstenen sluitsteen, vestibule, J.00.0.01b, met rode rechthoek aangegeven door auteur  
 90. detail kijkvenster natuurstenen sluitsteen, vestibule, J.00.0.01b, uitvergroting met blauwe cirkel aangegeven door auteur  
 91. uitvergroting roodbruine bies langs blad, natuurstenen sluitsteen, vestibule, J.00.0.01b, foto's auteur

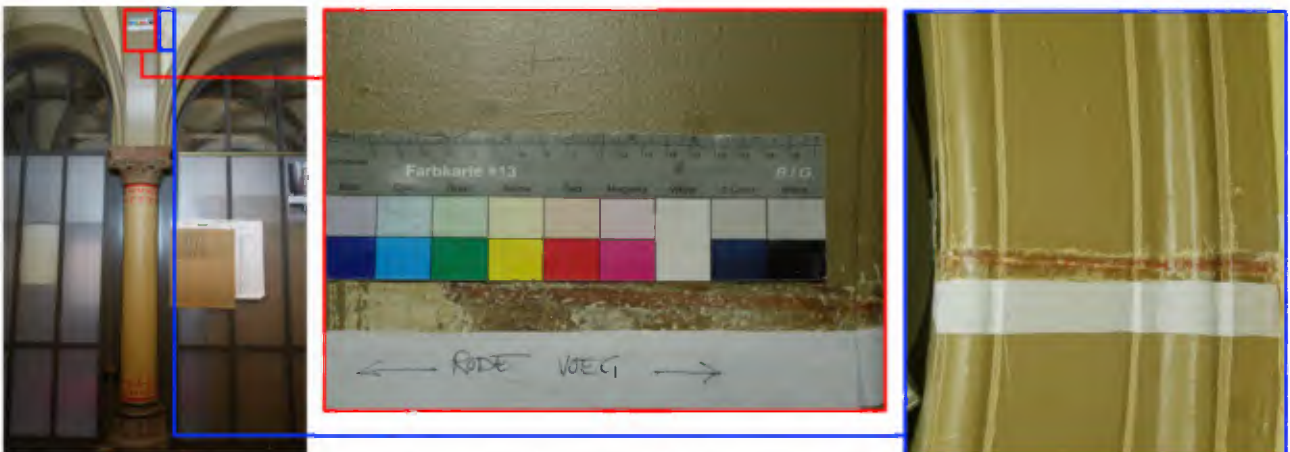
92. locatie kleuronderzoek natuurstenen rondboog, vestibule, J.00.0.01b, met rode en blauwe rechthoek aangegeven door auteur  
 93. detail kijkvenster roodbruine voeg, natuurstenen rondboog, vestibule, J.00.0.01b  
 94. uitvergroting roodbruine voeg, natuurstenen rondboog, vestibule, J.00.0.01b, foto's auteur

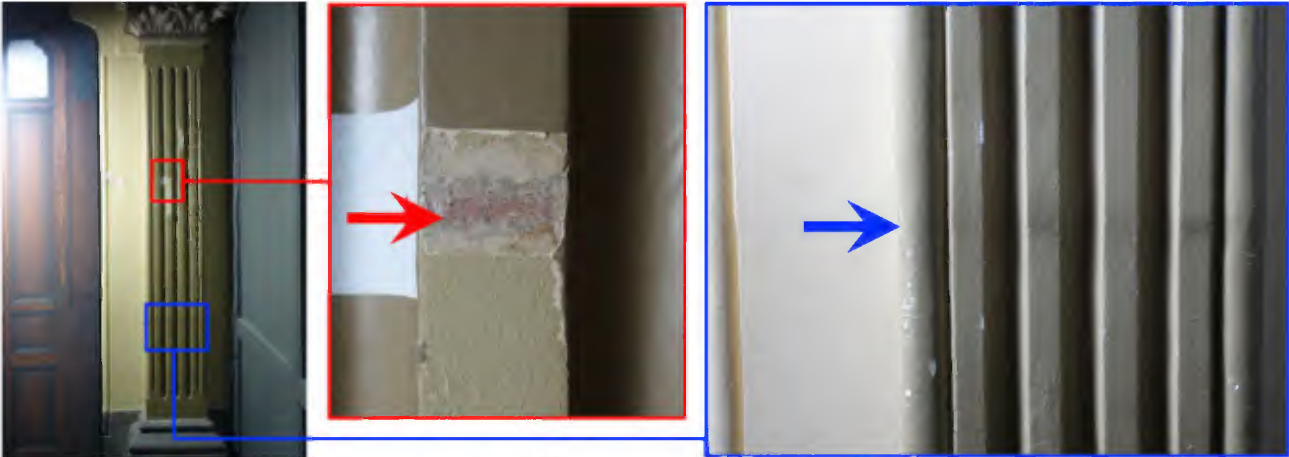
95. locatie kleuronderzoek natuurstenen pilaster, in strijklicht, vestibule, J.00.0.01b, met rode en blauwe rechthoek aangegeven door auteur  
 96. detail kijkvenster roodbruine voeg, natuurstenen pilaster, vestibule, J.00.0.01b, met rode pijl aangegeven door auteur  
 97. detail aftekening voeg, natuurstenen pilaster, in strijklicht, vestibule, J.00.0.01b, met blauwe pijl aangegeven door auteur, foto's auteur

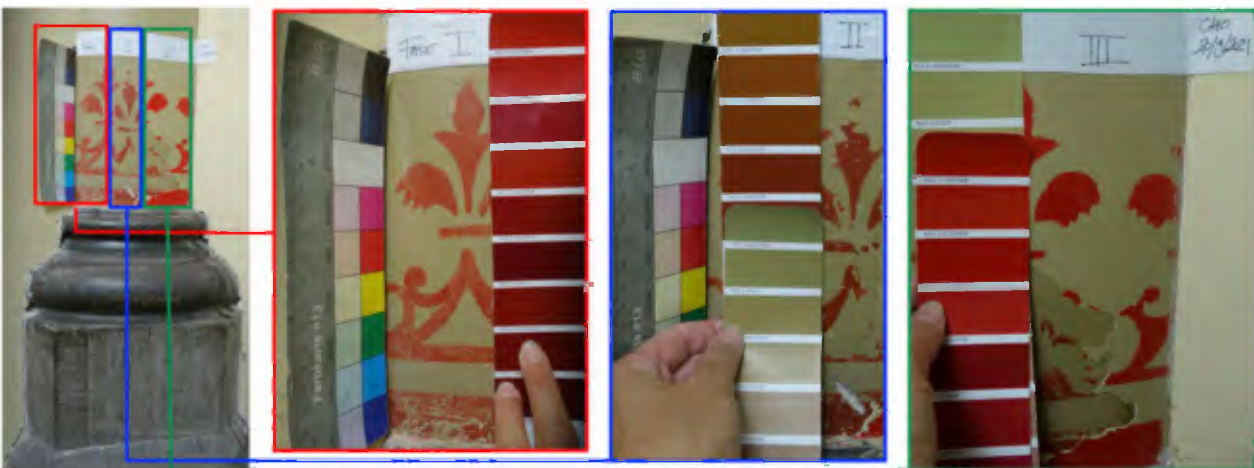
98. locatie kleuronderzoek natuurstenen zuil, vestibule, J.00.0.01b, met rode, blauwe en groene rechthoek aangegeven door auteur  
 99. detail kijkvenster natuurstenen zuil, vestibule, fase I: roodbruine sjablonering op steen, vestibule, J.00.0.01b  
 100. detail kijkvenster natuurstenen zuil, vestibule, fase II: bruine sjablonering op okerbruine fond, vestibule, J.00.0.01b  
 101. detail kijkvenster natuurstenen zuil, vestibule fase III: felrode sjablonering op licht okerbruine fond, J.00.0.01b, fase III, foto's auteur

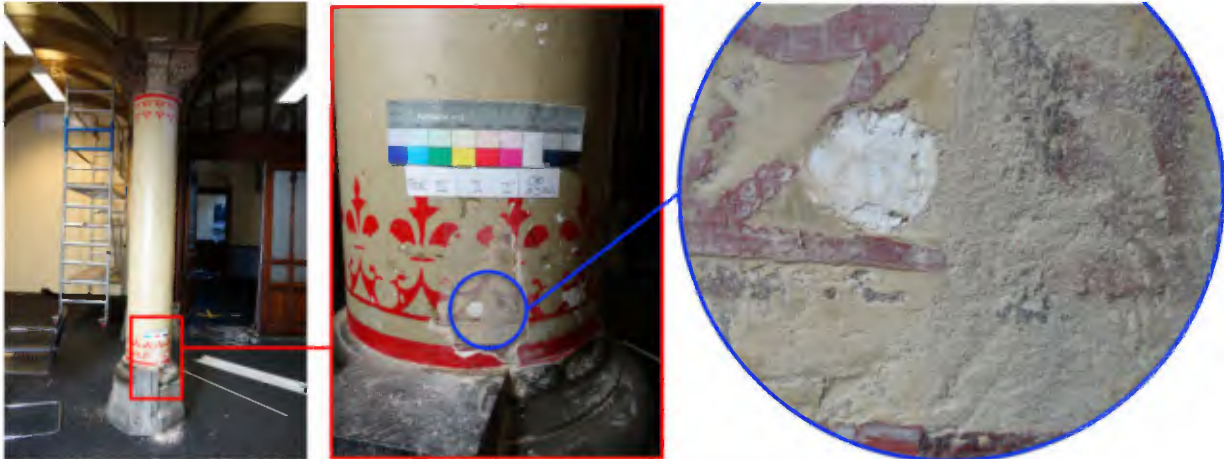
102. locatie kleuronderzoek natuurstenen zuil, vestibule, J.00.0.01b, met rode rechthoek aangegeven door auteur  
 103. detail kijkvenster natuurstenen zuil, vestibule, J.00.0.01b, uitvergroting met blauwe cirkel aangegeven door auteur  
 104. uitvergroting kijkvenster fase I: roodbruine sjablonering op natuurstenen drager (rechts)  
 fase II: okerbruine overschildering met dikke roodbruine sjablonering (links), vestibule, J.00.0.01b, foto's auteur

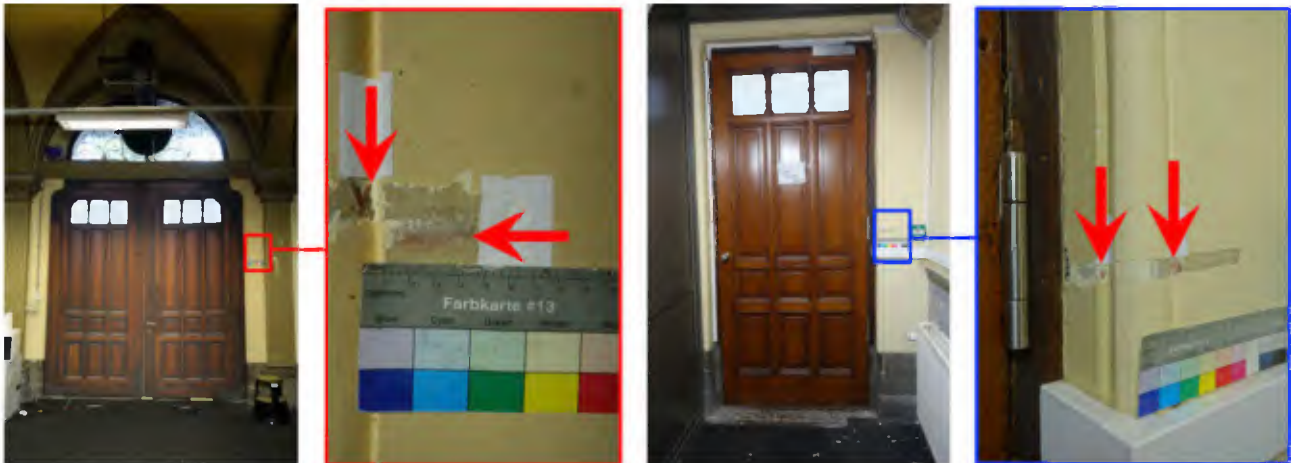
105. locatie kleuronderzoek natuurstenen deurkozijn, dubbele deur, vestibule, J.00.0.01b, met rode rechthoek aangegeven door auteur  
 106. detail kijkvenster natuurstenen deurkozijn, vestibule, J.00.0.01b, roodbruine bies met rode pijlen aangegeven door auteur  
 107. locatie kleuronderzoek natuurstenen deurkozijn, enkele deur, vestibule, J.00.0.01b, met blauwe rechthoek aangegeven door auteur  
 108. detail kijkvenster natuurstenen deurkozijn, vestibule, J.00.0.01b, roodbruine bies met rode pijlen aangegeven door auteur, foto's auteur

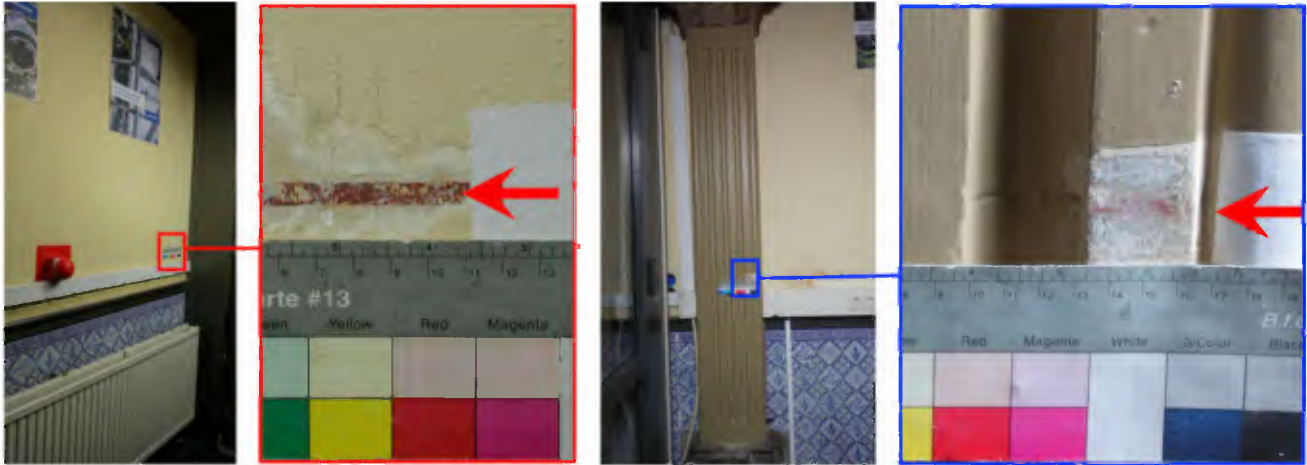
109. locatie kleuronderzoek gepleisterde wand, vestibule, J.00.0.01b, met rode rechthoek aangegeven door auteur  
 110. detail kijkvenster gepleisterde wand, vestibule, J.00.0.01b, roodbruine schijnvoeg met rode pijl aangegeven door auteur  
 111. locatie kleuronderzoek gepleisterde wand, vestibule, J.00.0.01b, met blauwe rechthoek aangegeven door auteur  
 112. detail kijkvenster gepleisterde wand, vestibule, J.00.0.01b, roodbruine schijnvoeg met rode pijl aangegeven door auteur, foto's auteur

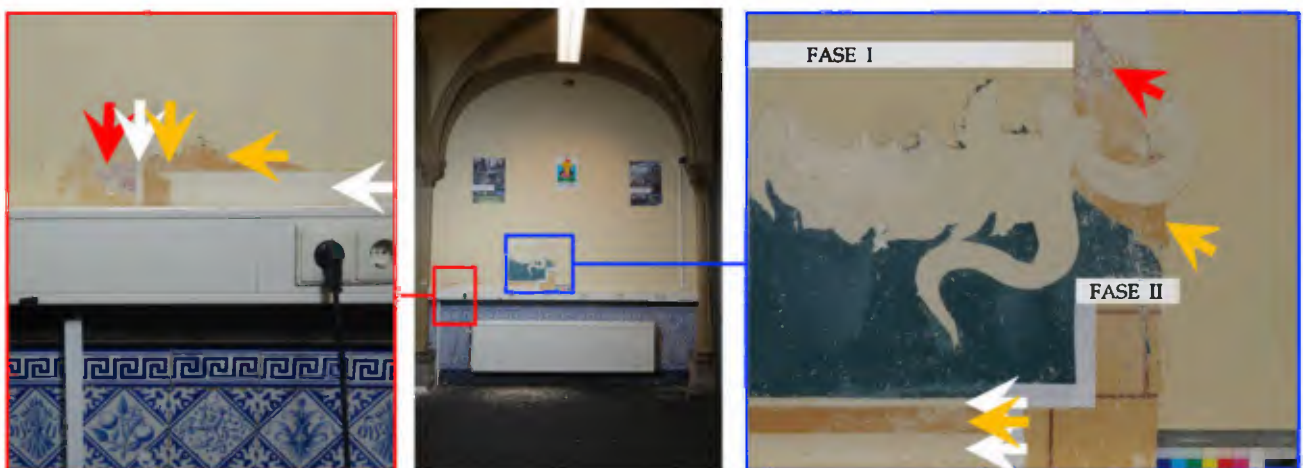
113. detail kijkvenster gepleisterde wand, vestibule, J.00.0.01b, rode, witte en okergele banden met gekleurde pijlen aangegeven door auteur  
 114. locatie kleuronderzoek gepleisterde wand, vestibule, J.00.0.01b, met rode en blauwe rechthoeken aangegeven door auteur  
 115. detail kijkvenster gepleisterde wand, vestibule, J.00.0.01b, foto's auteur  
 fase I: witte voorstelling op blauwe fond met rode, witte en okergele horizontale banden, in midden rode cirkel & okergele omkadering met gekleurde pijlen aangegeven door auteur  
 fase II: roodbruine horizontale en verticale schijnvoegen & okergele blokverband

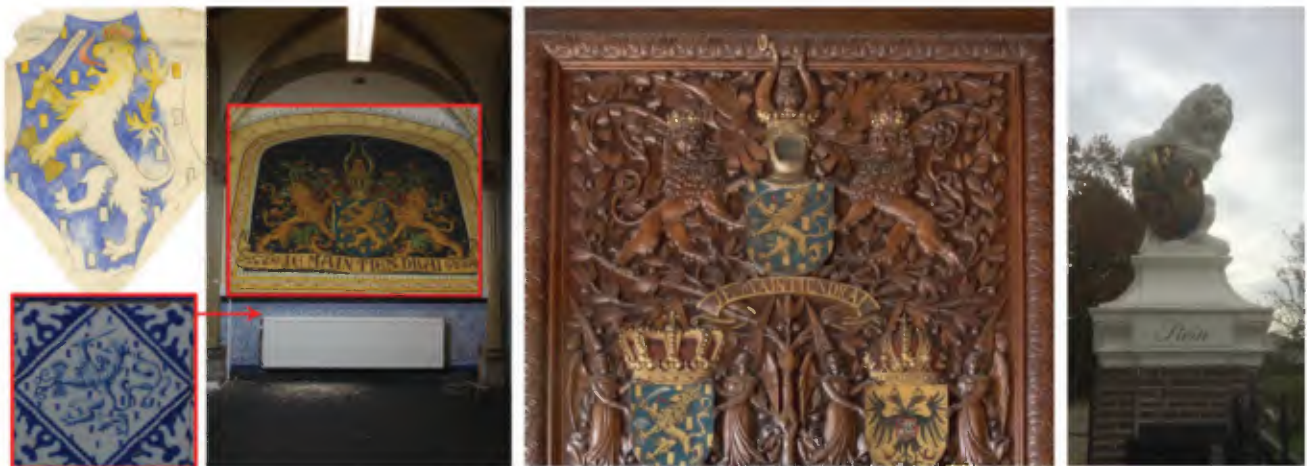
116. gekleurde ontwerp-tekening Nederlandse leeuw voor vestibule, Cuypersarchief HNI, met dank aan 10.2.e Wob

117. detail blauw-witte tegel met voorstelling Nederlandse leeuw met zeven pijlen en geheven zwaard

Niet alleen komt het Rijkswapen voor bij het exterieur van het gebouw maar ook in het interieur zoals: bij de blauw-witte tegellambrisering in de vestibule (afb. 117 en 118, rode pijl) en de polychrome muurschildering op de overloop gelegen op de eerste verdieping (afb. 118, rode rechthoek). Opvallend is dat vrijlegvenster in de vestibule een witte voorstelling toont, terwijl de muurschildering op de eerste verdieping polychroom is geschilderd.

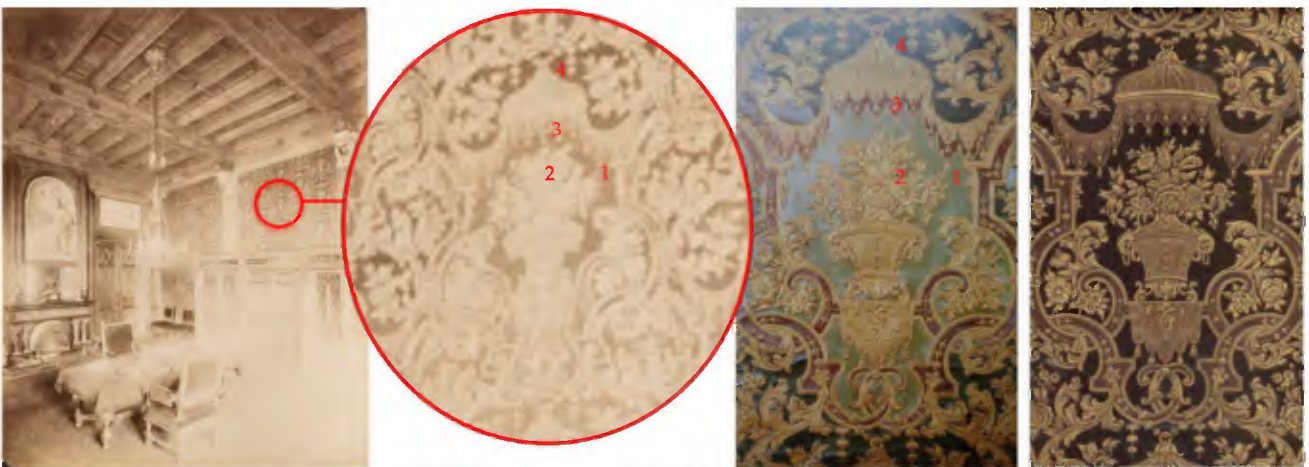
121. zwart-wit foto *Minister kamer*, fotograaf H.W. Wollrabe, 1883, coll. RCE, OF-11376, uitvergroting met rode cirkel aangegeven door auteur  
 122. uitvergroting patroon “geïmiteerd goudleder” behang, voormalig kamer van de Minister, J.01.0.03, eerste verdieping  
 123. Paul Balin, goudleer papierbehang, 5082 PB, 1874-1877, uit: *Schöner Schein Luxustapeten des Historismus von Paul Balin*, 2016, p. 260  
 124. Paul Balin, goudleer papierbehang, 5082 PB, 1874-1877, Musée les Arts Décoratifs, Parijs, www.madparis.fr

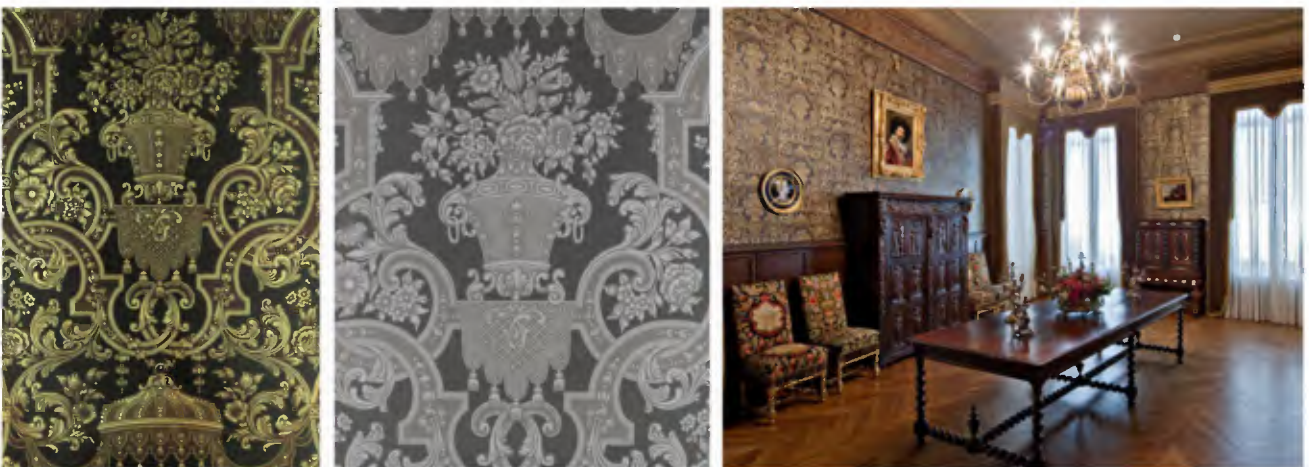
125. reproductie goudleer papierbehang *Cuir Fabre* - nr. 5125, in goud bedrukt op bruine fond, Atelier d’Offard, www.atelierooffard.com  
 126. reproductie goudleer papierbehang *Cuir Fabre* - nr. 5125, in grijstinten bedrukt op grijze fond, Atelier d’Offard, www.atelierooffard.com  
 127. reproductie goudleer papierbehang, Musée Fabre, Montpellier, uit: *Schöner Schein Luxustapeten des Historismus von Paul Balin*, 2016, p. 299

Een reproductie van het Balin imitatie goudleer papierbehang is door de Franse firma *Atelier d’Offard* vervaardigd voor de eetkamer in het Fabre museum in Montpellier (vergelijk afb. 124 met afb. 125 en 127). Dit behang is ook in grijze kleurstelling leverbaar (afb. 126).

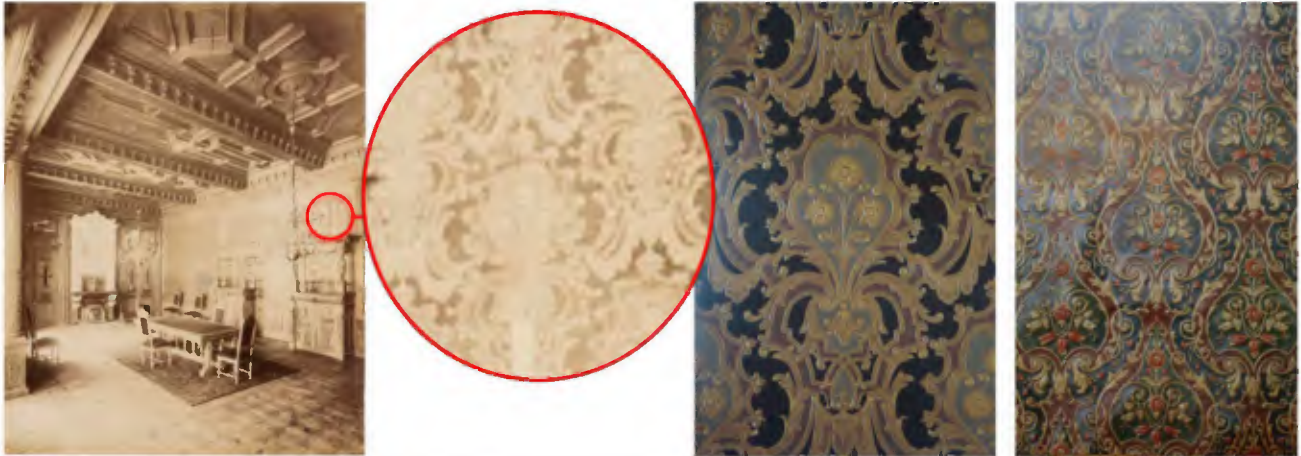
128. zwart-wit foto Zaal Ministerraad, fotograaf H.W. Wollrabe, 1883, coll. RCE, OF-11378, uitvergroting met rode cirkel aangegeven door auteur

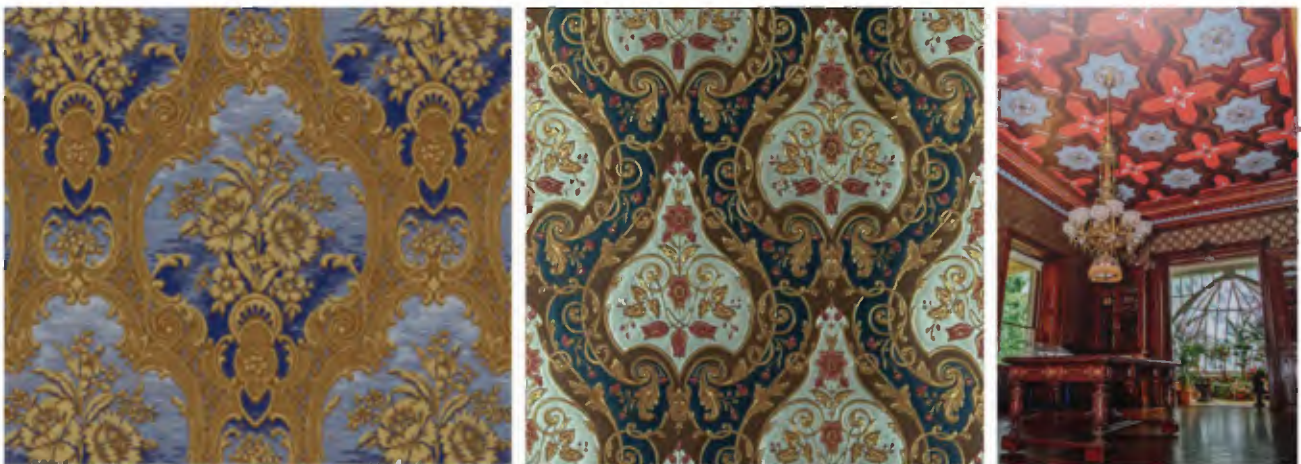
132. reproductie behang, *Nilsagården - nr. R14092*, in goud bedrukt op blauwe fond, circa 1850, Lim & Handtryck, [www.limohandtryck.se](http://www.limohandtryck.se)

133. reproductie goudleer behang, *Médaillon Tulipe - nr. 405*, in goud bedrukt op blauwe fond, Atelier d’Offard, [www.atelieroiffard.com](http://www.atelieroiffard.com)

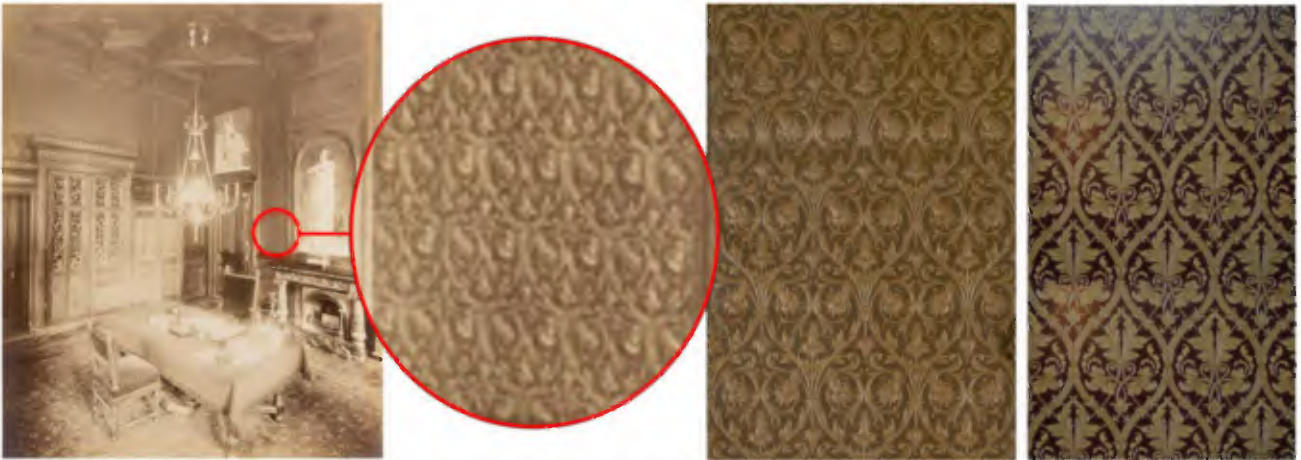
135. zwart-wit foto kamer Secretaris-Generaal, fotograaf H.W. Wollrabe, 1883, RCE OF-11377, uitvergroting met rode cirkel aangegeven door auteur  
 136. uitvergroting patroon behang, voormalig kamer Secretaris-Generaal, J.01.0.07, eerste verdieping  
 137. Paul Balin, imitatie goudleer papierbehang, voor 1873, coll. KIKIRPA, inv. nr. BP 573, productie nr. 4954, www.pp.kikirpa.be  
 138. Paul Balin, imitatie houten paneel papierbehang, 5243 PB, circa 1873, uit: *Schöner Schein Luxustapeten des Historismus von Paul Balin*, 2016, p. 107

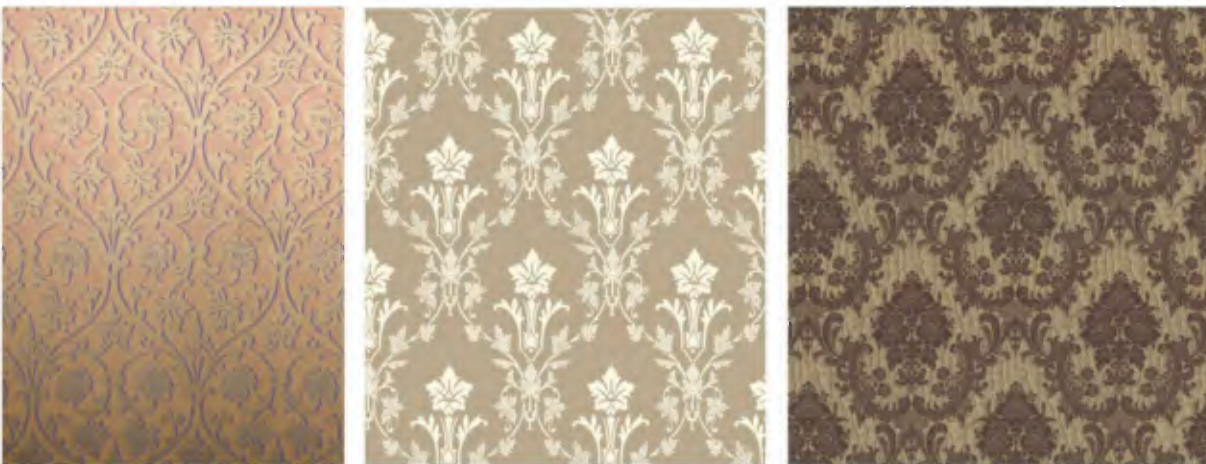
139. reproductie behang, *Albany Chelsea Gold*, goud bedrukt op beige fond, circa 1860, Watts of Westminster, www.watts1874.co.uk  
 140. reproductie behang, *Hudiksvalls teater Beige - nr. 720*, wit bedrukt op beige fond, circa 1850-1900, Duro, www.durosmeden.se  
 141. reproductie behang, *Förde brun/gold - nr. x-113-95-PA4*, bruin bedrukt op gouden fond, circa 1870, Lim & Handtryck, www.limohandtryck.se

Een uitvergroting van het behang toont een spitsovaal patroon waarin krullend bladwerk is opgenomen (afb. 135, rode cirkel en afb. 136). In de Belgische collectie van het IRPAKIK is een vergelijkbaar behangsel naar ontwerp van Balin gevonden (vergelijk afb. 136 met afb. 137). Naast goudleer heeft Balin ook andere papieren imitaties vervaardigd zoals textiel, tegels en houten panelen (afb. 138). Er is gezocht naar vergelijkbare reproducties met een spitsovaal patroon en krullend bladwerk in een lichtbruine kleurstelling (afb. 139-141). Deze voorbeelden dateren uit de tweede helft van de negentiende eeuw.

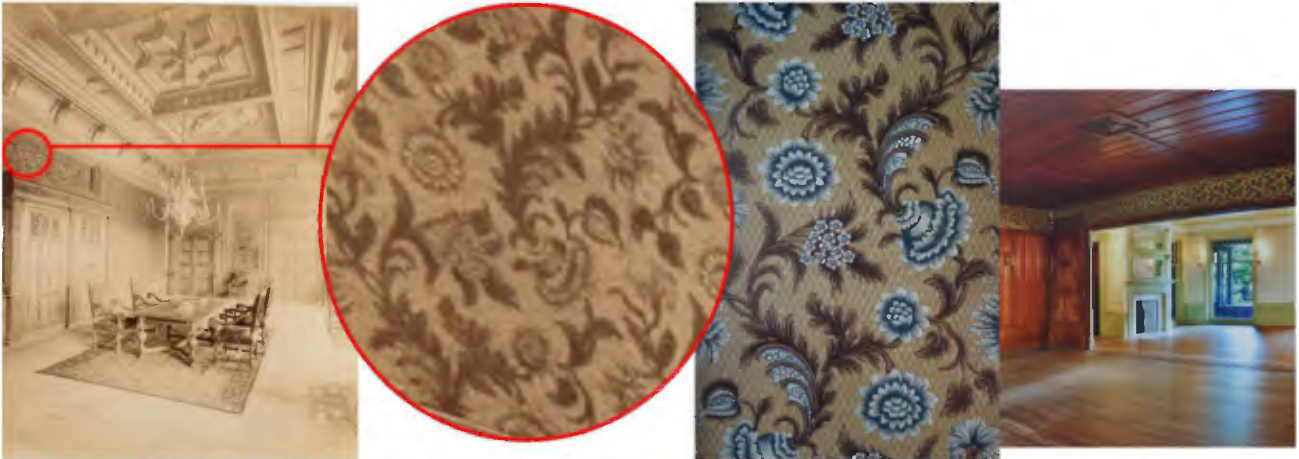
142. zwart-wit foto *Zaal van de Raad van Adel*, fotograaf H.W. Wollrabe, 1883, RCE OF-11379, uitvergroting met rode cirkel aangegeven door auteur

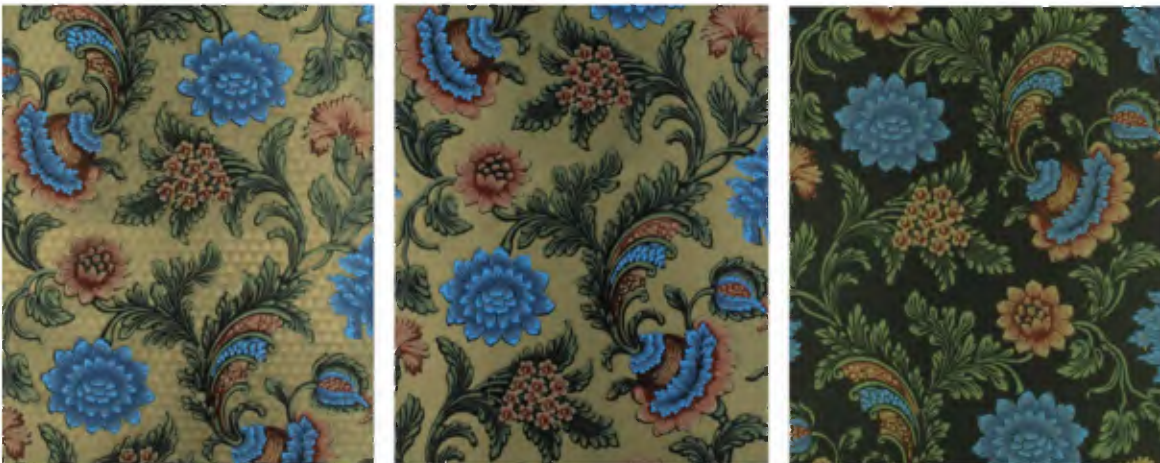
146. reproductie goudleer behang, *Cordoue Isaac Bell - nr. 5104*, bedrukt op goudkleurige fond met reliëf, circa 1870, Atelier d'Offard

147. reproductie goudleer behang, *Cordoue Isaac Bell - nr. 5104*, bedrukt op goudkleurige fond zonder reliëf, circa 1870, Atelier d'Offard

Tegenwoordig wordt er een reproductie van dit papierbehang door *Atelier d'Offard* vervaardigd (afb. 146-148). De uitvergroting toont een klein reliëf patroon dat kenmerkend is voor goudleerbehangsels (vergelijk afb. 143 en 144 met afb. 146). Een reproductie van dit behang bevindt zich in het Isaac Bell House in de Amerikaanse havenplaats Newport (afb. 145). De overige twee reproductie behangsels zijn bedrukt op een fond zonder reliëf (afb. 147-148).

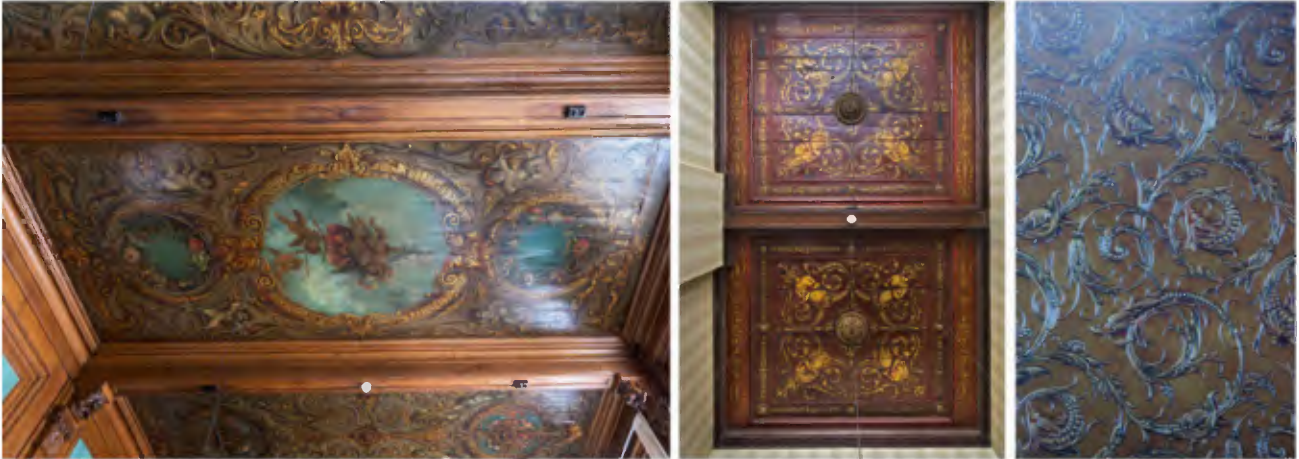
149. geschilderd houten plafond uit Hôtel van Brunswijk, fotograaf Dick Valentijn, 2018, foto RCE IvhB-0297

150. geschilderd houten plafond uit Rode Galerij in Oud Stadhouderskerk, fotograaf Dick Valentijn, 2018, foto RCE IvhB-0295

151. Paul Balin, goudleer papierbehang, 4976 PB, circa 1870, uit: *Schöner Schein Luxustapeten des Historismus von Paul Balin*, 2016, p. 97

Tot slot is er gezocht naar passende behangsels voor de ruimtes met rijk geschilderde houten plafonds gelegen op de eerste en tweede verdieping (zie locaties behanginventarisatie vertrekken met beschilderde plafonds groen, pp. 4-5).<sup>26</sup> Dit betreft een hypothese aangezien er voor zover bekend geen oude foto's van deze ruimtes aan ons zijn overgeleverd. Er is gezocht naar een Balin goudleerimitatie papierbehang met een ranken patroon uit omstreeks 1870 (vergelijk afb. 149-150 met afb. 151). Vergelijkbare ranken motieven zijn niet alleen op de plafonds terug te vinden maar ook op de balustrades in de bibliotheek en de trappenhuisen (vergelijk afb. 1 titelpagina met afb. 151).

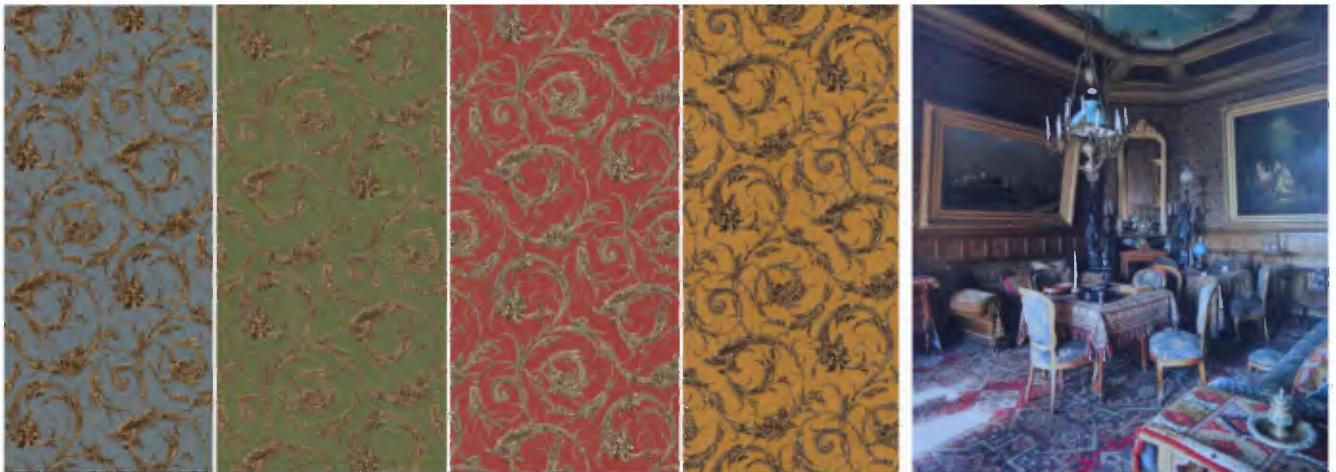
152. reproductie behang, *Draktapet blå*, nr. x-106-50-PA4, goud bedrukt op blauwe fond, circa 1890, Lim & Handtryck, [www.limohandtryck.se](http://www.limohandtryck.se)

153. reproductie behang, *Draktapet grön*, nr. x-106-54-PA4, goud bedrukt op groene fond, circa 1890, Lim & Handtryck, [www.limohandtryck.se](http://www.limohandtryck.se)

Een reproductie van dit Balin goudleerimitatie behang wordt tegenwoordig door de Zweedse firma *Lim & Handtryck* vervaardigd en is in vier historische kleuren leverbaar (afb. 152-155). De kleuren lichtblauw, groen of okergeel in combinatie met goud herhalen zich in het beschilderd plafond met luchtpartijen en vergulde lijstwerk (vergelijk afb. 149 met afb. 152-153 en 155). De kleurencombinatie van rood en goud in het beschilderd plafond sluit fraai aan bij het reproductie behang met een rode of okergele fond (vergelijk afb. 150 met afb. 154 en 155). In Schloss Nääs in het Zweedse plaatsje Floda bevindt zich hetzelfde Balin goudleer papierbehang met een okergele fond (afb. 156). Dankzij het behang vormen de wanden een eenheid met het rijk beschilderd plafond.
