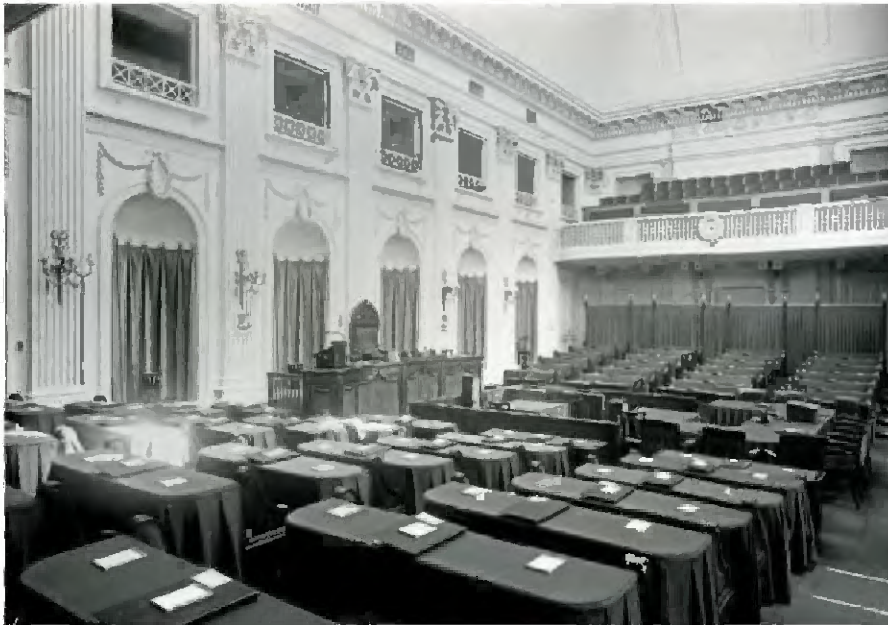
134 De vergaderzaal van de Tweede Kamer rond 1950, gezien naar het oosten. In deze situatie zijn de twee deurpartijen in de noordwand **verv**angen door nissen. Ook is het balkon **aanzienlijk vergroot** en is er een tribune **aangebracht** op het balkon waardoor de klok van de wand op de nieuwe reling is **geplaatst** (weer in het zicht). (Herkomst: Haags Gemeentearchief, beeldbank, HGA001036876)

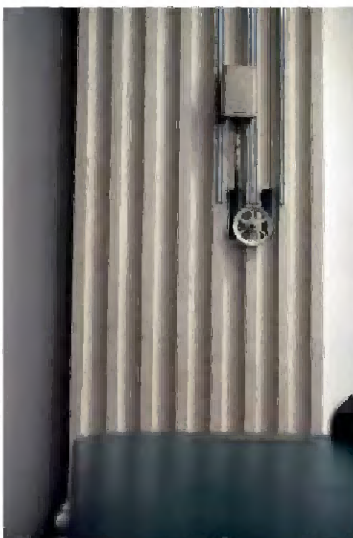
141c Detail van een kokerliftje waarin de bode een papieren boodschap kon stoppen en omhoog hijsen naar de ambtenaren op de galerij aan de rechterzijde. (Herkomst foto: rs 1992)

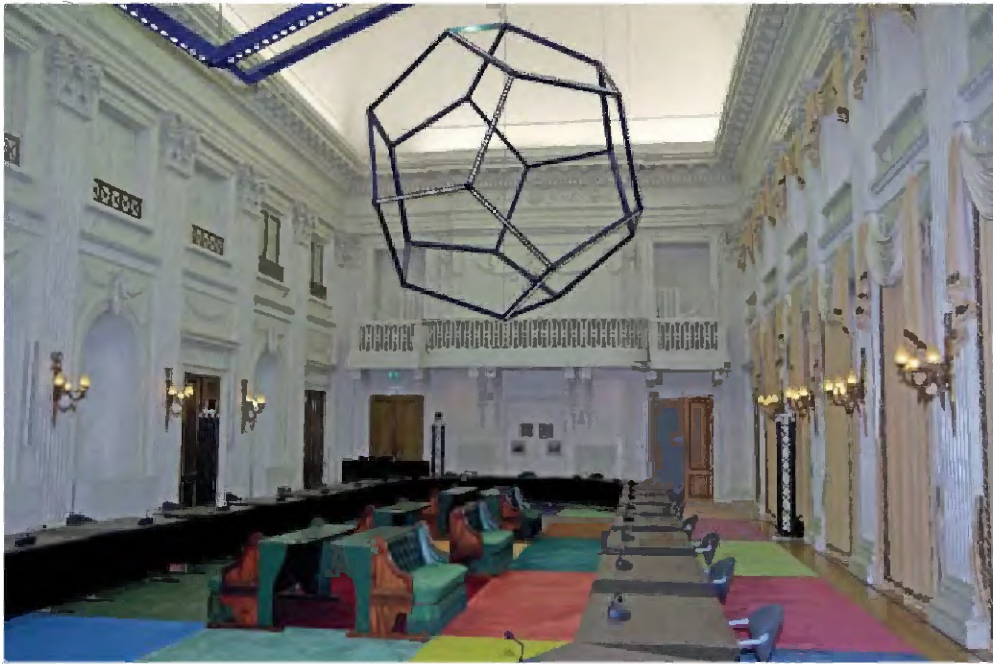
142 De huidige situatie van de balzaal, gezien naar het oosten. De huidige situatie betreft in delen een reconstructie van de situatie van vóór de renovatie van circa 1950. Zo is het balkon weer verkleind en zijn er deurpartijen teruggeplaatst ter plaatse van de niet oorspronkelijke nissen. Ook de klok is weer teruggeplaatst tegen de wand na de verkleining van het balkon.

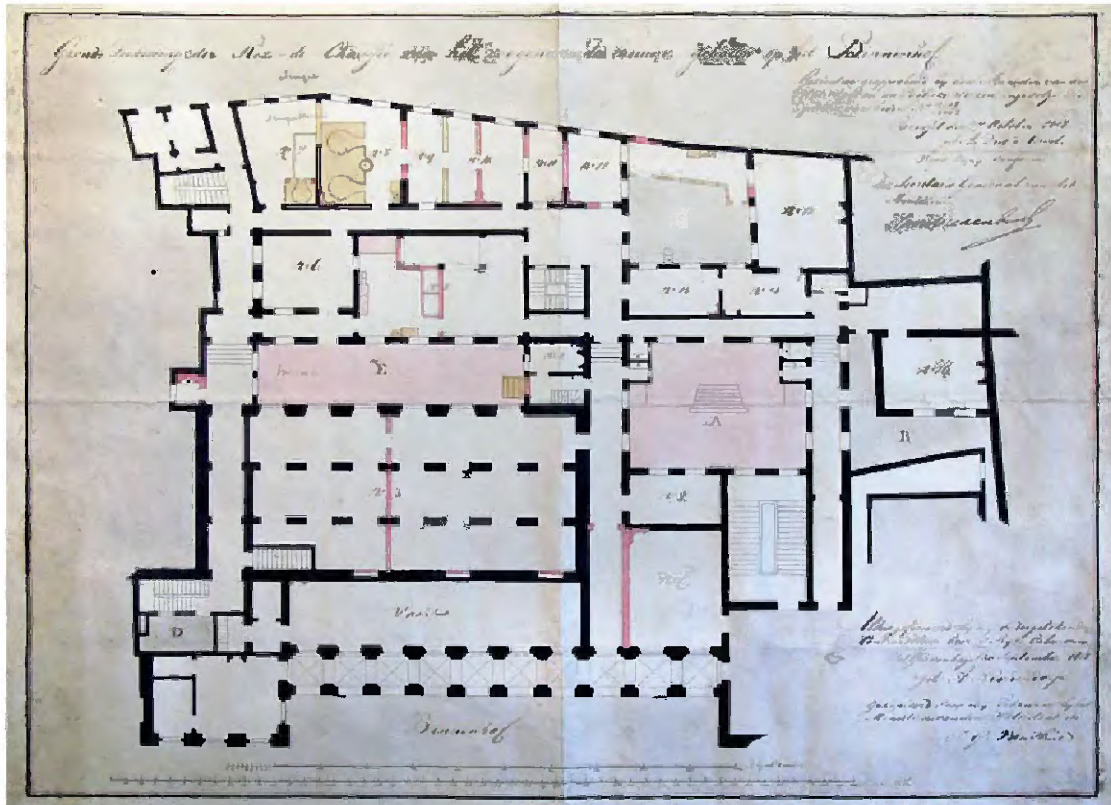
146 Tekening van Noordendorp, uit 1818 met als belangrijkste aanpassingen (in rood) de verbouwing van het keukendeel in de Dienstvleugel aan de zijde van de Hotsingel tot kamers (het noorden is onder). (uit Heijenbrok & Steenmeijer 2012)

Kort daarop vonden onder leiding van Noordendorp de eerste aanpassingen plaats. In 1818 voerde hij diverse aanpassingen op de begane grond door, waaronder het toevoegen van een tussenuur in het opslaggedeelte onder de balzaal en de verbouwing van de keuken aan de zijde van de Hofsingel tot kamers (in 1880 en later nogmaals aangepast). Ook de balzaal zelf werd aangepast door midden in de kap een lichtkoepel aan te brengen. In 1828 werd daartoe het bovenste deel van middendeel van de kapconstructie verwijderd, aangepast en voorzien van een gepleisterde trommel met daarop een lantaarn.

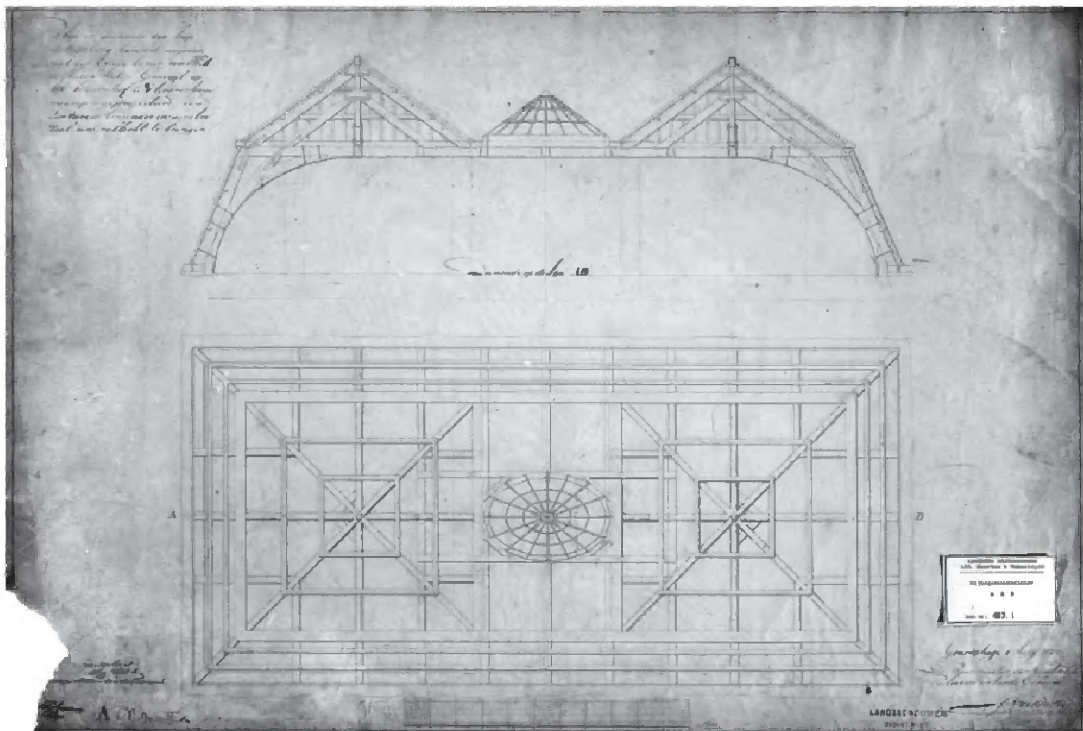
148 Ontwerp van Noordendorp uit 1828 voor de aanpassing van de balzaal (vergaderzaal) door toevoeging van een extra lantaarn en aanpassing van de kapconstructie. (Uit: Heijenbrok & Steenmeijer 2012)

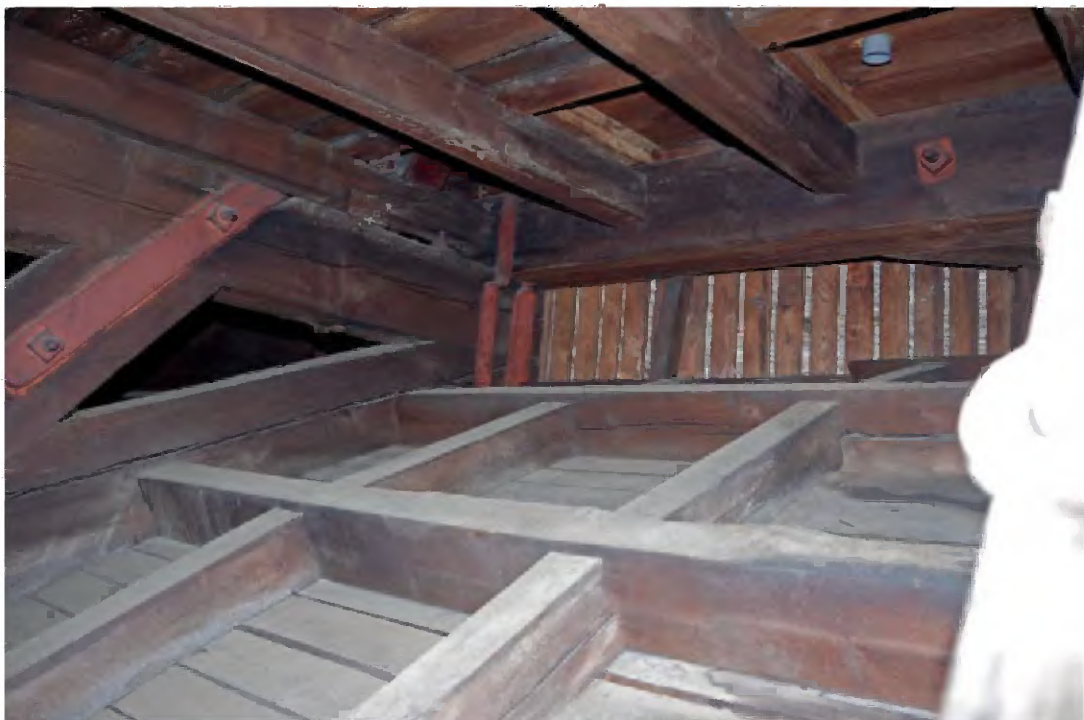
149 Deel van de kapconstructie boven de balzaal met zicht op de verticaal geplaatste planken die aan de andere zijde zijn geplaatst ten behoeve van de draagkracht van de lichtkoepel.

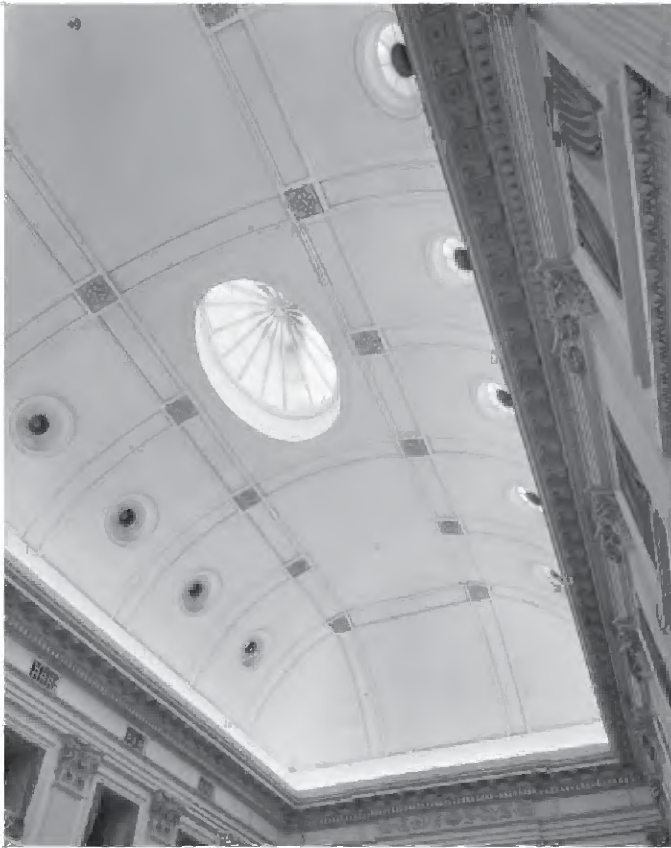
150 Het gewelfde plafond van de balzaal in 1979, met in het midden de trommel met lichtkoepel uit 1828 en de oculi uit 1922. (Herkomst: Beeldbank RCE, inv. nr. 204.591)

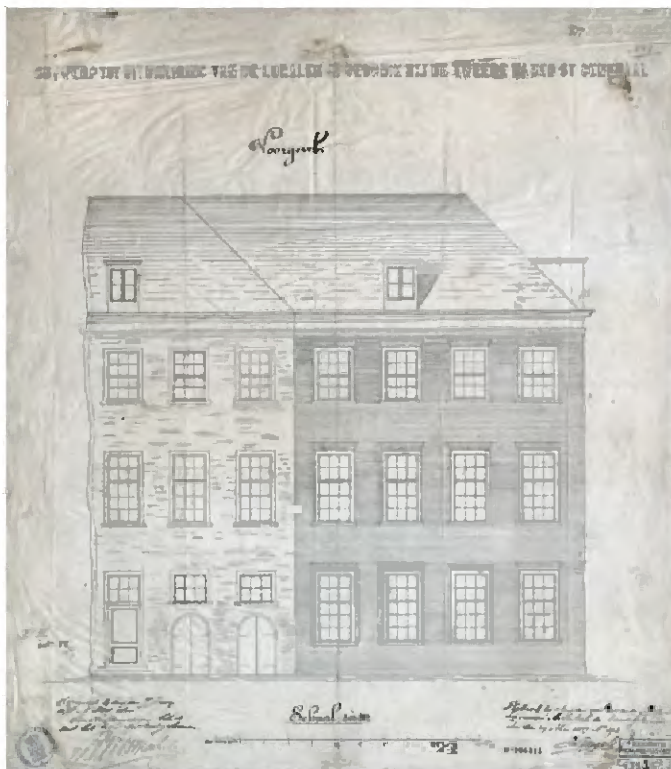
151 Tekening van de gevel van de uitbreiding in de vorm van een bouwdeel met vier vensterassen aan de zijde van de Hofsingel naar ontwerp van Singels, 1877. Het linker (bestaande) deel op de tekening is het in 1789 toegevoegde deel van de Dienstvleugel, nog met twee toegangen met rondbogen. (Herkomst: Beeldbank RCE, inv. nr. BT-006323)

In 1877 kocht het Rijk een belendend perceel aan de zijde van de Hofsingel naast het deel uit 1789. Daarop verrees een uitbreiding ter grootte van vier traveeën naar ontwerp van ingenieur-architect Jacobus Singels (1831-1887). Dat deel ging dienen als Griffie en als uitbreiding van de toenmalige koffiekamer.

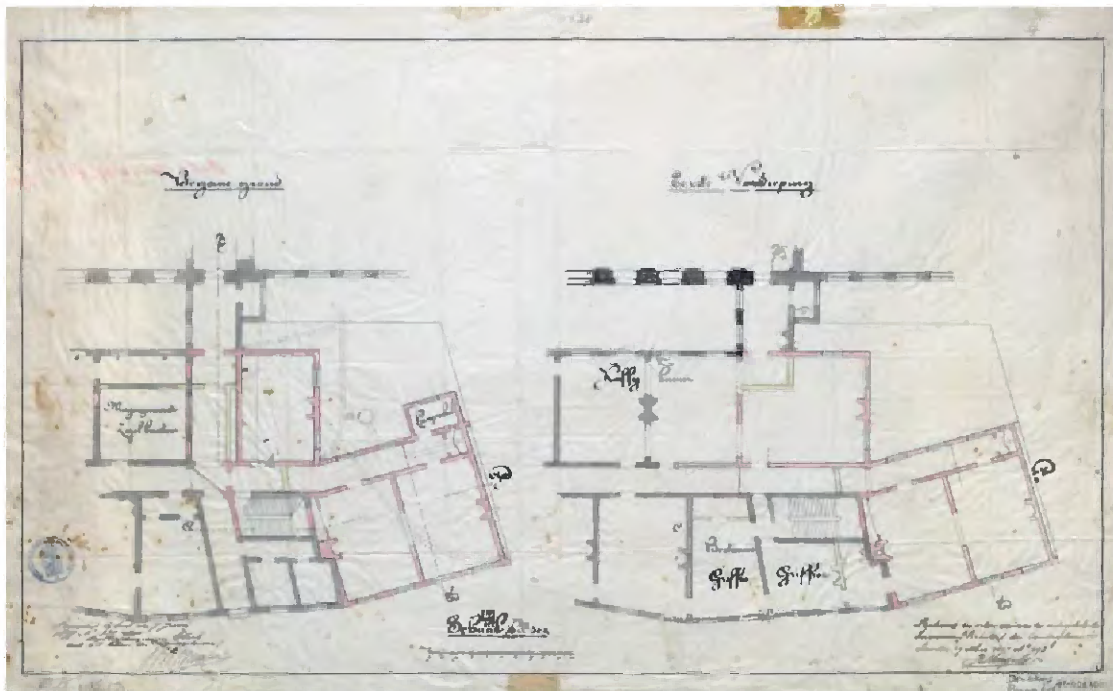
152 Plattegrond van de begane grond en eerste verdieping van het nieuwe deel, 1877. (Herkomst: Beeldbank RCE, inv. nr. BT-006405)

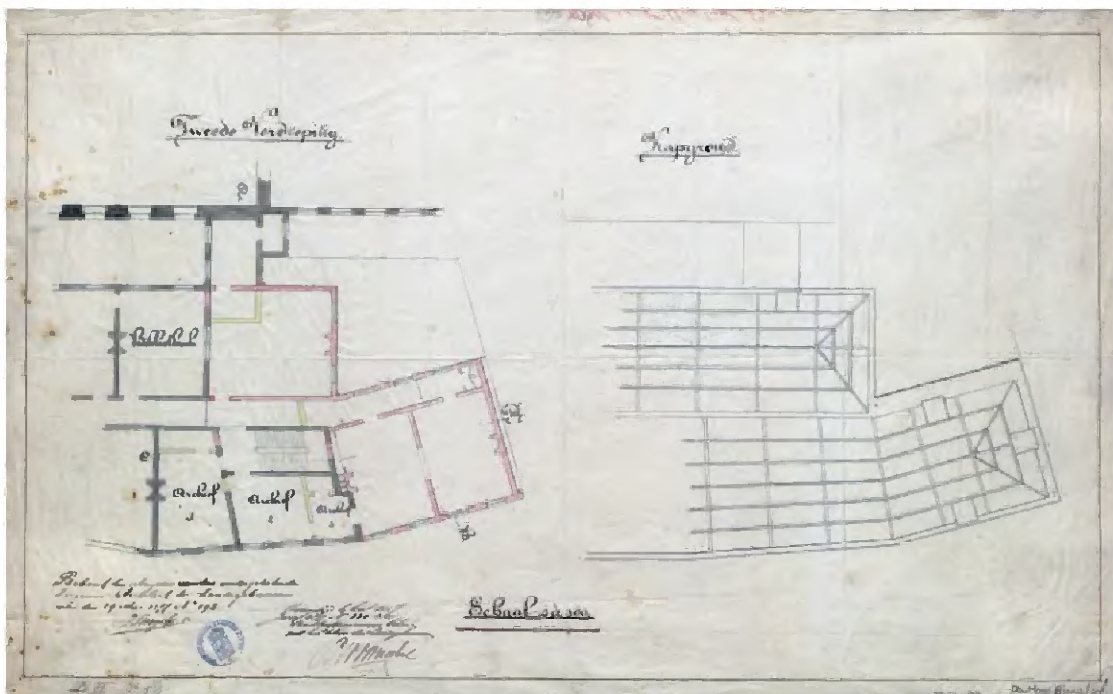
153 Plattegrond van de tweede verdieping en de kap van het nieuwe deel, 1877. (Herkomst: Beeldbank RCE, inv. nr. BT-006406)

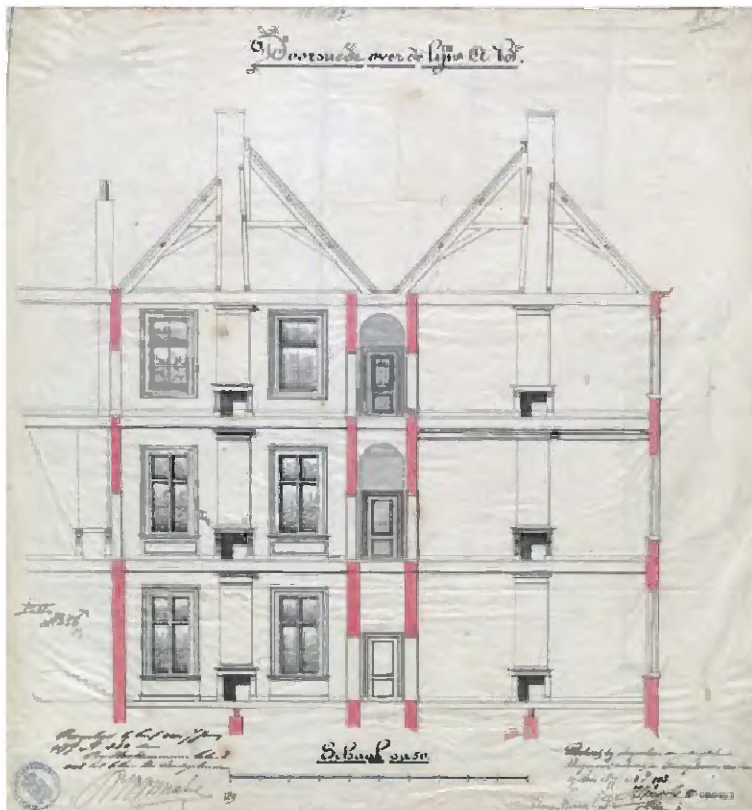
154 Dwarsdoorsnede volgens de lijn A-B van het nieuwe deel, 1877. (Herkomst: Beeldbank RCE, nr. BT-006408)

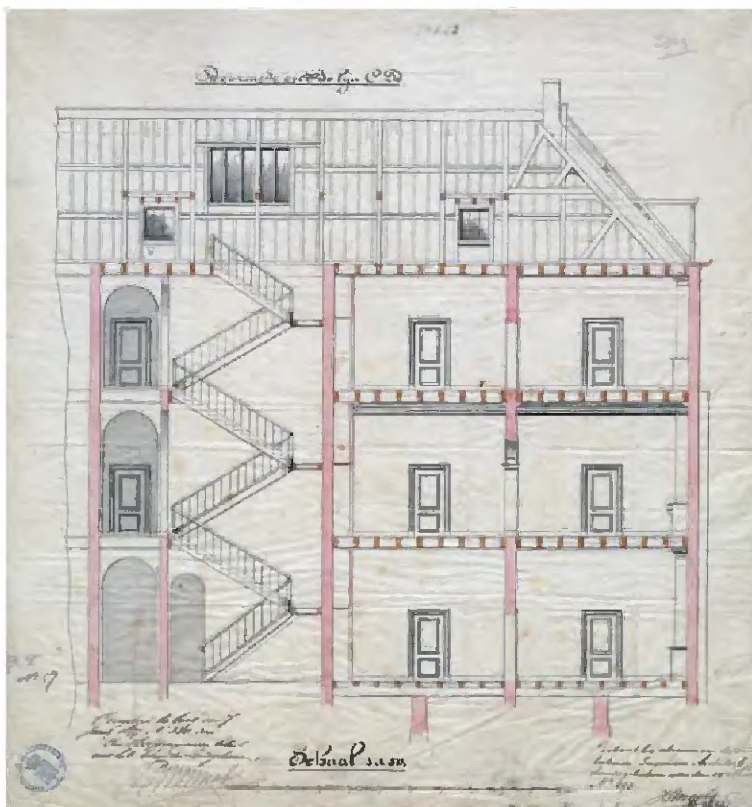
155 Langsdoorsnede volgens de lijn C-D van het nieuwe deel, 1877. (Herkomst: Beeldbank RCE, nr. BT-006404)

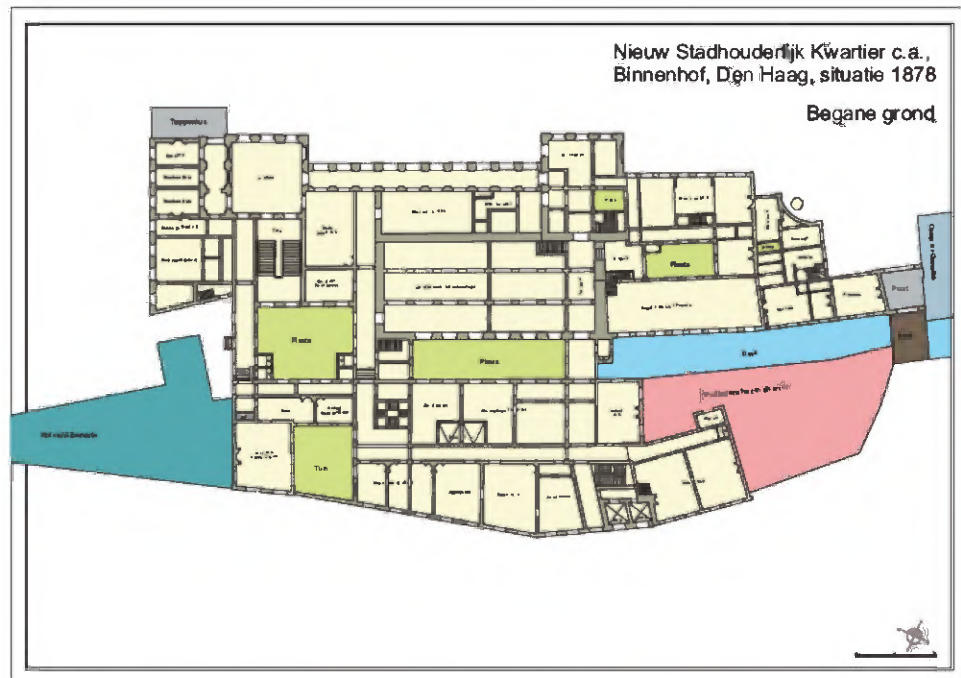
156 Tekening van de begane grond van het zuidwestelijke deel van het Binnenhof op basis van de opmeting van het gehele Binnenhof in 1878 met toenmalige functies (links deels het Hof van Albemarle). (Herkomst: RCE, 10.2.e Wob)

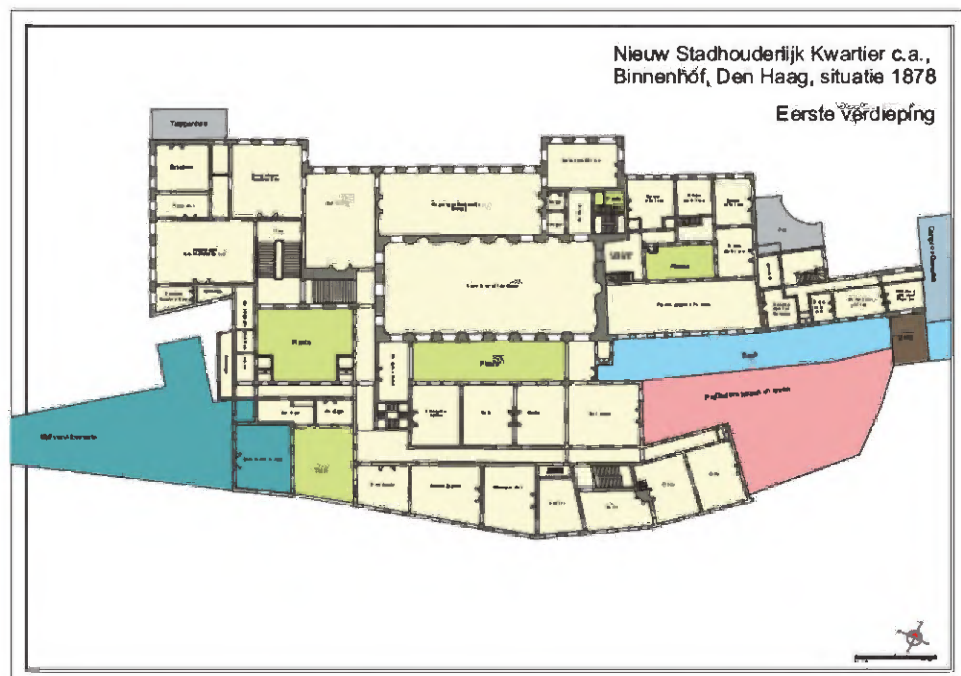
157 Tekening van de eerste verdieping van het zuidwestelijke deel van het Binnenhof op basis van de opmeting van het gehele Binnenhof in 1878 met toenmalige functies. Twee ruimten in de linker onderhoek behoren in die tijd tot het Hof van Albemarle (links). (Herkomst: RCE, 10.2.e Wob)

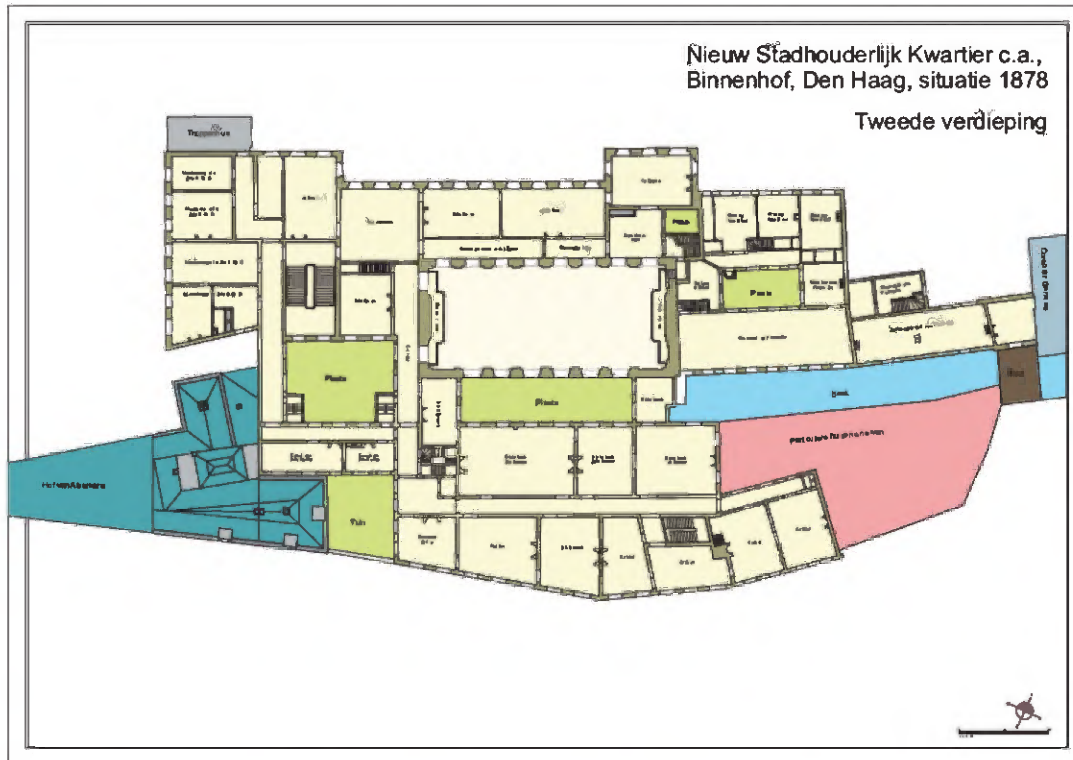
158 Tekening van de tweede verdieping van het zuidwestelijke deel van het Binnenhof op basis van de opmeting van het gehele Binnenhof in 1878 met toenmalige functies, (links deels het dakenplaat van het Hof van Albemarle), (Herkomst: RCE, 10.2. en Wob.)

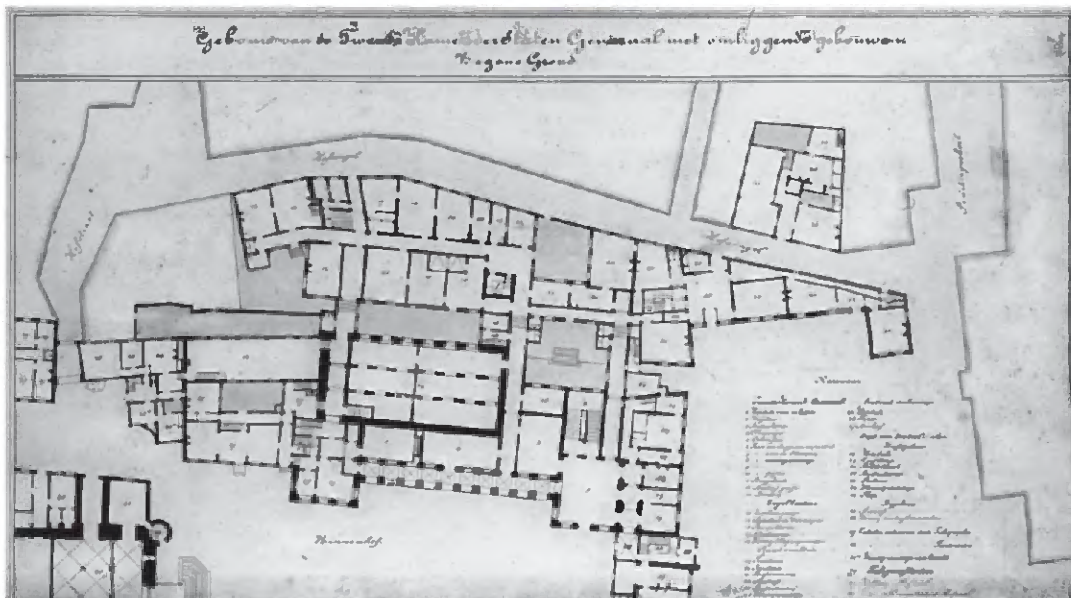
159 Plattegrond van de begane grond van het complex in 1885, inclusief het Pompgebouw en de Landsdrukkerij (links) en het Hof van Albemarle (rechts). Het Hof was toen in gebruik bij het Ministerie van Buitenlandse Zaken (met een dependance aan de overkant van de Hofsingel). (Uit: Heijnenbroek & Steenmeijer 2012)

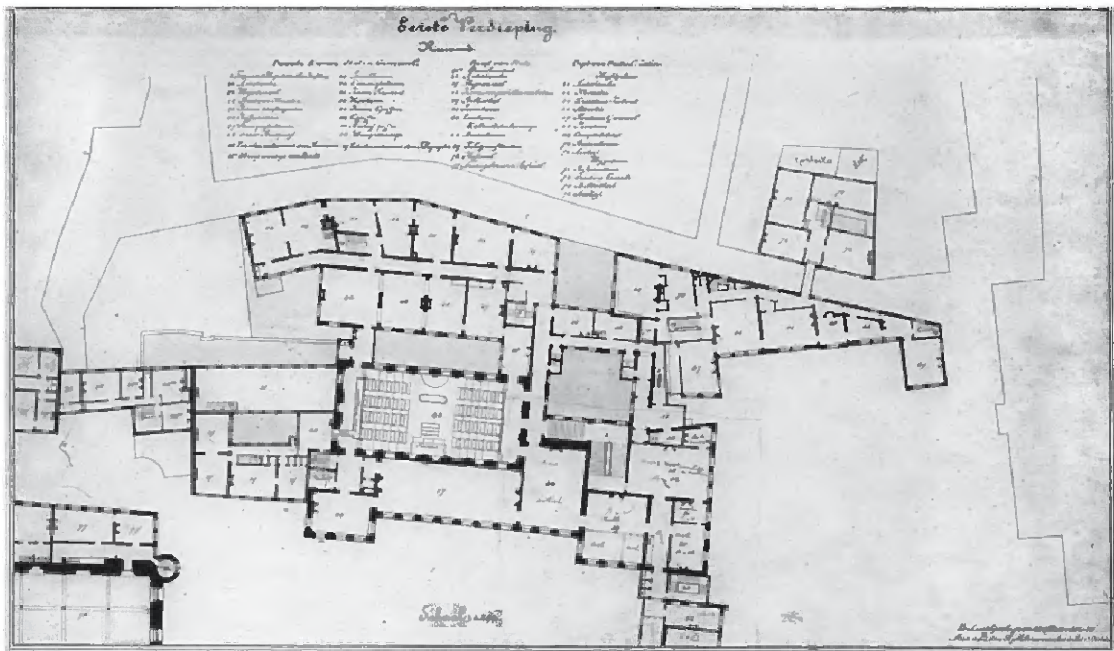
160 Plattegrond van de eerste verdieping van het complex in 1885. (Uit: Heijnenbrok & Steenmeijer 2012)

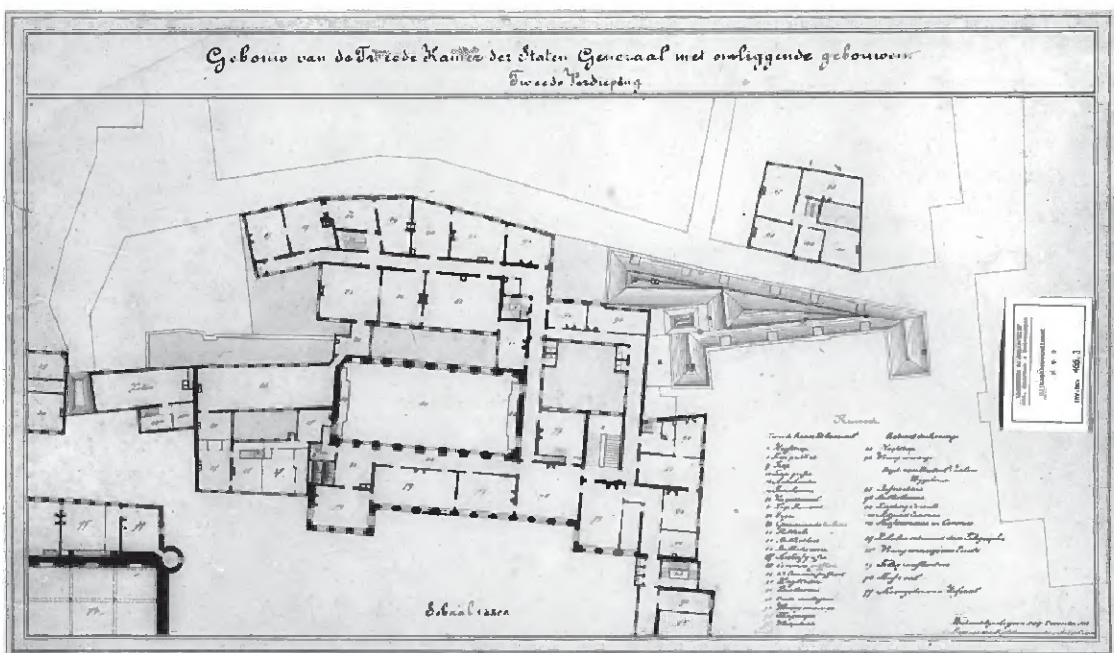
161 Plattegrond van de tweede verdieping van het complex in 1885. (Uit: Heijnenbrok & Steenmeijer 2012)

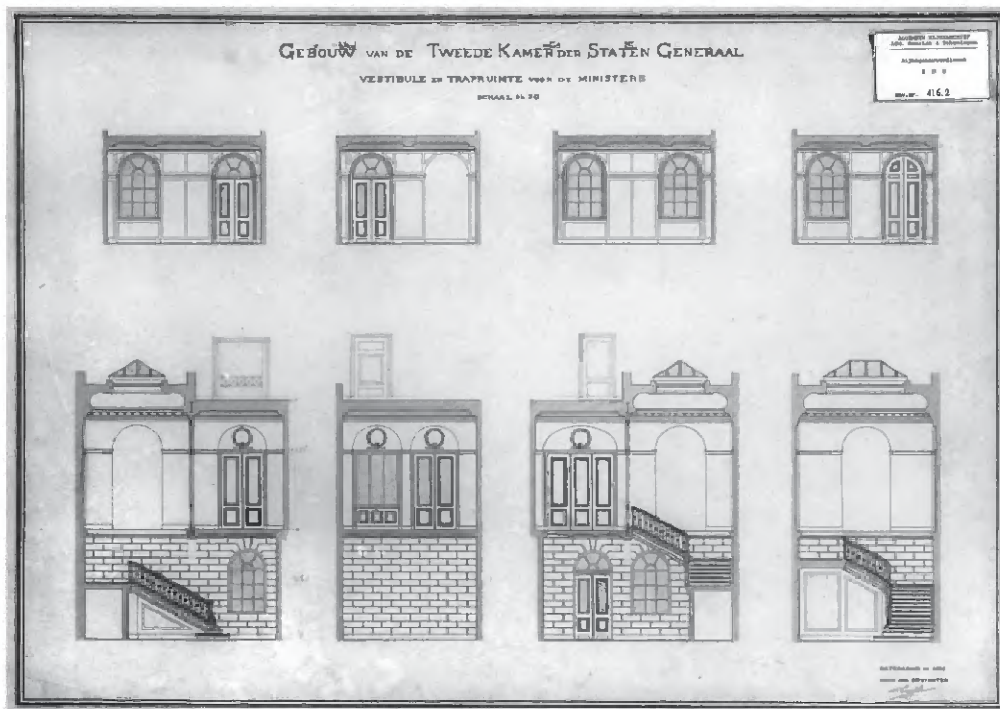
162 Tekening van de Ministerstrap in het oostelijke avant-corps aan de Binnenhofzijde uit 1888 naar ontwerp van Knuttel. (Uit: Heijerbroek & Steenmeijer 2012)

Een eerste modernisering volgde in 1887-1889. Onder leiding van rijksbouwmeester D.E.C. Knuttel (1857-1926) realiseerde men in het oostelijke avant-corps de huidige Ministerstrap naar de verdieping. Ook de vestibule en aangrenzende ruimten werden aangepast. Om de trap te kunnen realiseren, liet Knuttel de kleine lichtschacht en naastgelegen diensttrap slopen. Dit verklaart de wat vreemde plaats van de muur tussen de nieuwe trap en de overloop op de eerste verdieping. In die tijd zal de Stadhouderskamer verbouwd zijn tot Ministerskamer en vermoedelijk dateert de inzethaard uit die tijd.

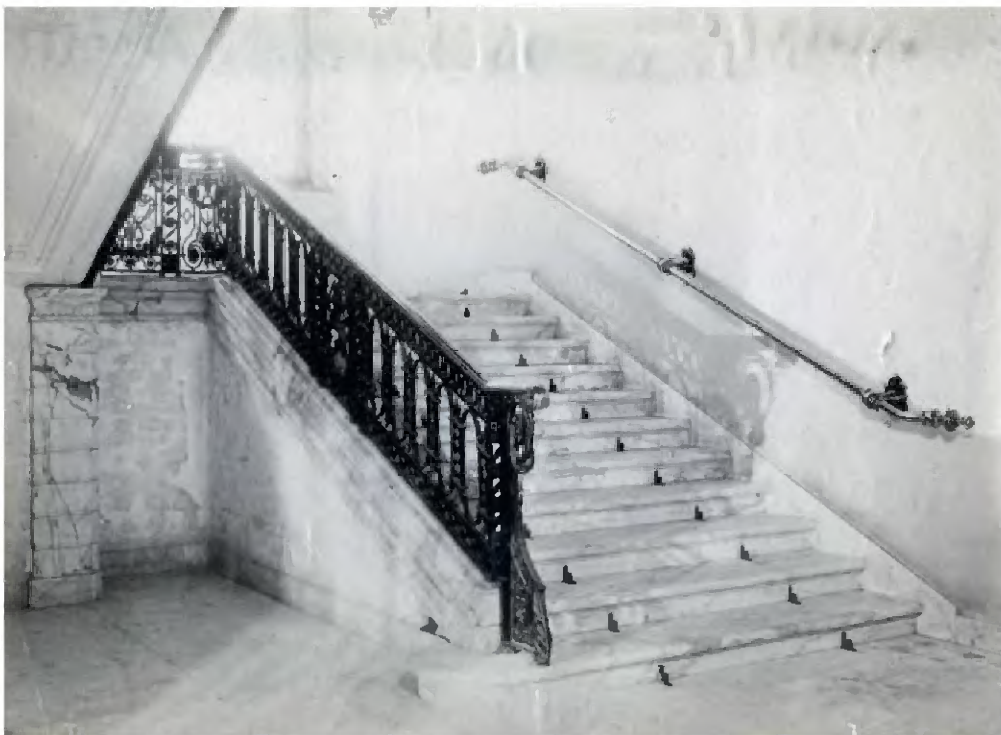
163 De hoofdtrap in het westelijke avant-corps aan de Binnenhofzijde, waarvan het onderste deel in 1906 werd vernieuwd. (Herkomst: Haagse Gemeentearchief, beeldbank, HGA00100970)

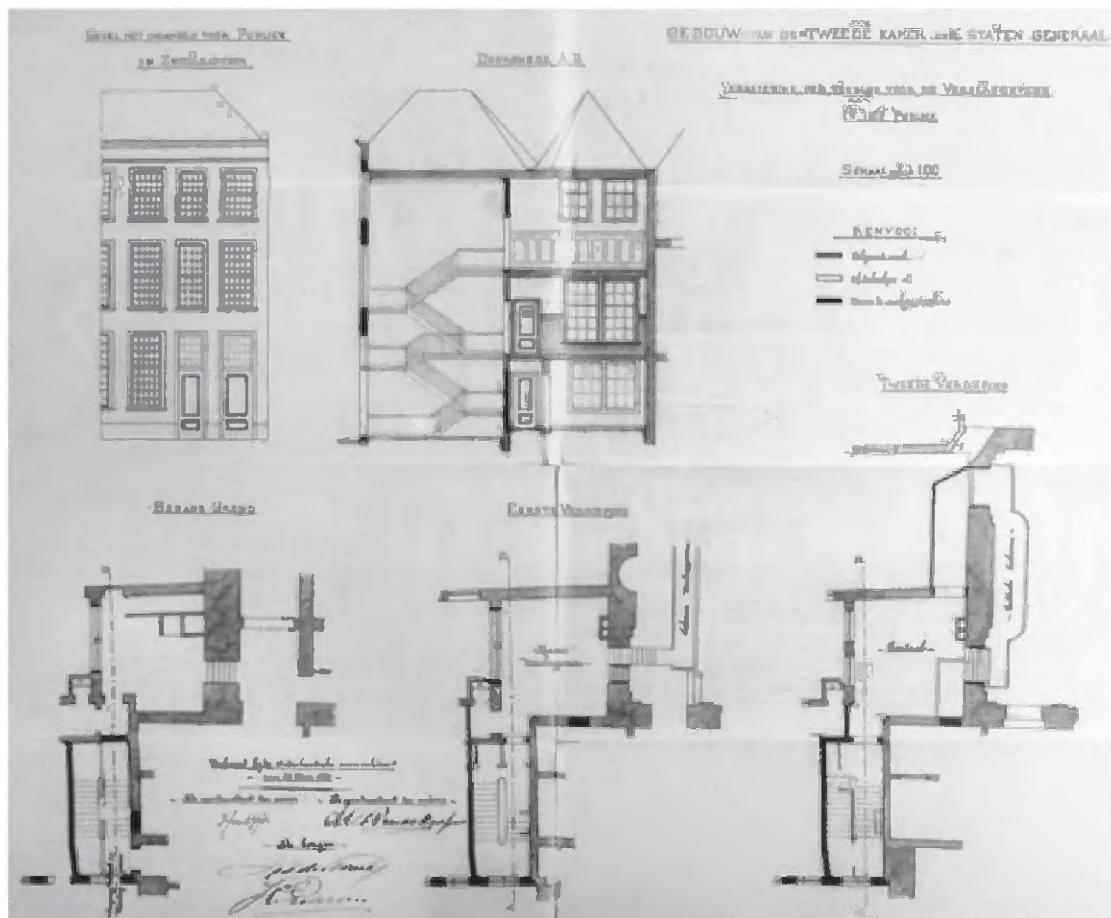
167 Tekening uit 1885 van de verandering van de toegang tot de voormalige Landsdrukkerij, waarbij de meest westelijke deur toegang geeft tot een ruimte voor verslaggevers op de eerste verdieping. (Uit: Heijnenbrok & Steenmeijer 2012)

In de jaren 1886-1887 vond een ingrijpende interne verbouwing plaats. Het meest opvallende aspect van deze werkzaamheden was de opheffing van de centrale doorgang in de voorgevel en de vervaardiging van twee nieuwe doorgangen in de westelijke traveeën. De meest westelijke hiervan gaf toegang tot een (nieuw) trappenhuis dat leidde naar ruimten op de eerste en tweede verdieping, die toegang gaven tot de publieke en perstribune van de vergaderzaal. Bij de ingrijpende verbouwing werden kozijnen onderling verruild en veranderd, evenals de raamindeling. Ook kwam er een verbinding naar de ruimten onder de grote vergaderzaal toen deze werd ingericht als zegelmagazijn. Het Zegelkantoor verhuisde in 1922.⁵¹ De begane grond ging toen dienen als wachtkamer voor de publieke tribune en de dienstwoningen werden verbouwd ten behoeve van de pers.

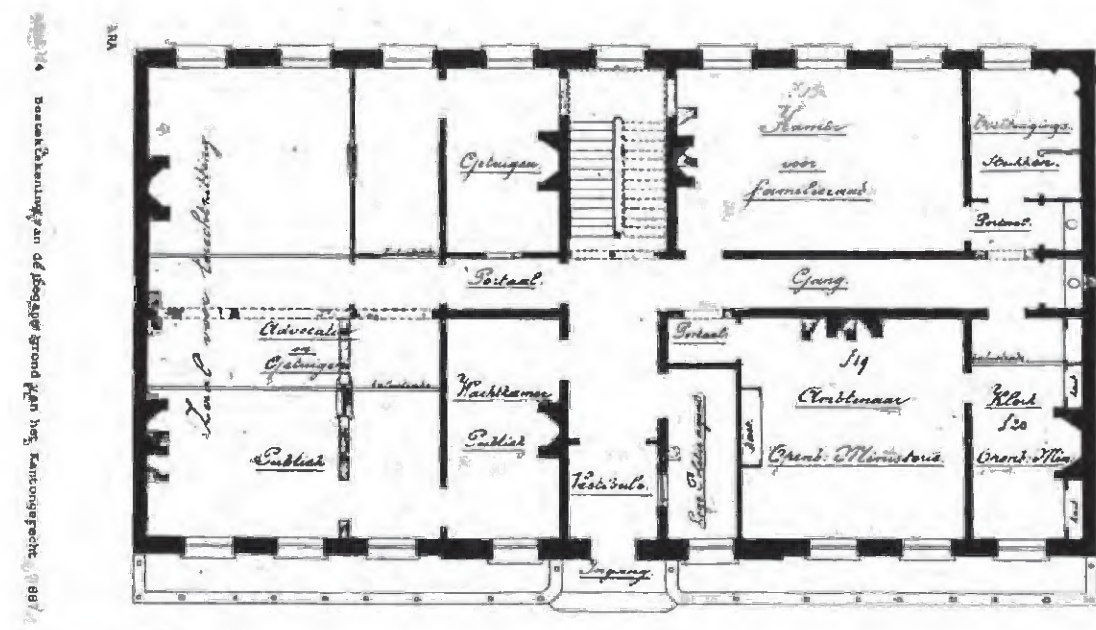
171 Plattegrond van de begane grond uit 1887 van het Comptoir-Generaal Kantongerecht werd. Het noorden is onder. (Uit: Hennis 1987a)

In 1884 was er een plan om het Comptoir-Generaal geheel als Kantongerecht in gebruik te nemen. Om een grote zittingzaal op de begane grond te kunnen maken, werd

een ijzeren balk aangebracht, ondersteund door gietijzeren zuilen. De zittingzaal kreeg een houten lambrisering. In 1887 vond de verbouwing tot Kantongerecht plaats.

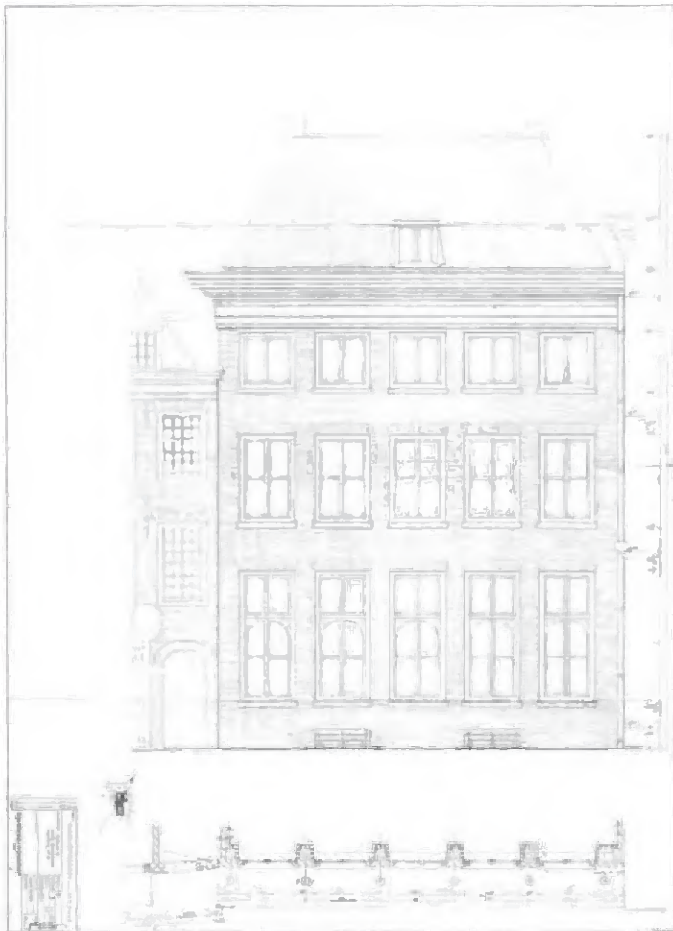
177 Tekening uit september 1970 van de nieuwe voorgevel van het Scheepelgebouw. (Herkomst: Tekeningenset ABT)

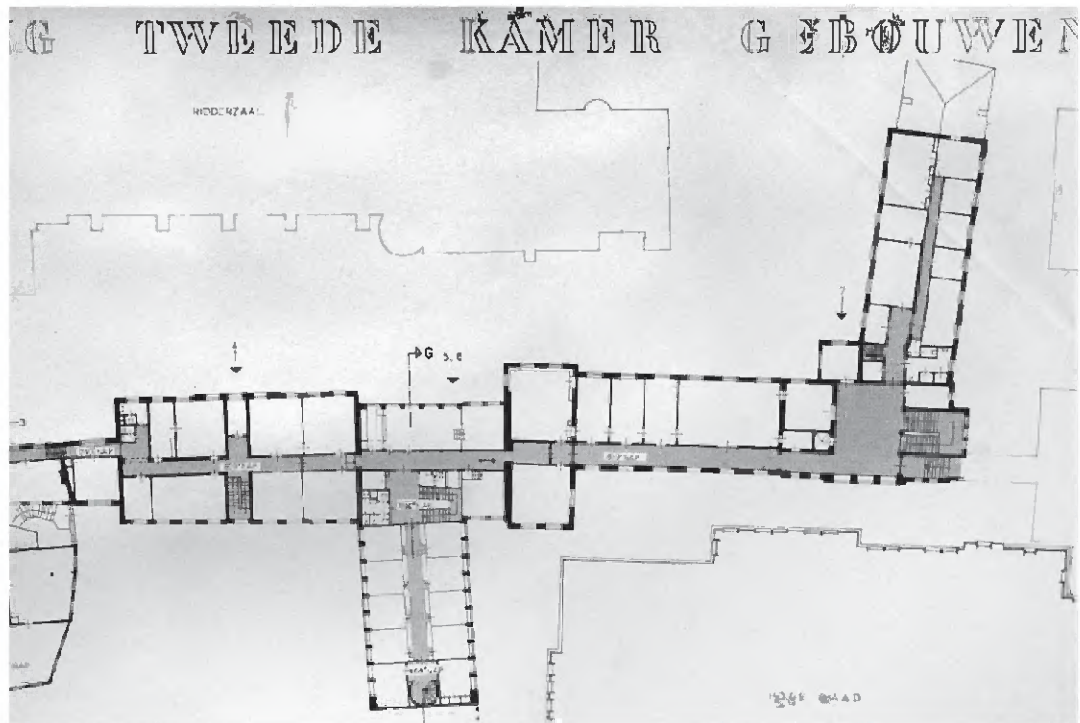
186 Plattegrond van de begane grond van TK 1 en TK 2 in 1977 als deel van het Tweede Kamerscomplex. (Uit: Heijnenbrok & Steenmeijer 2011a)

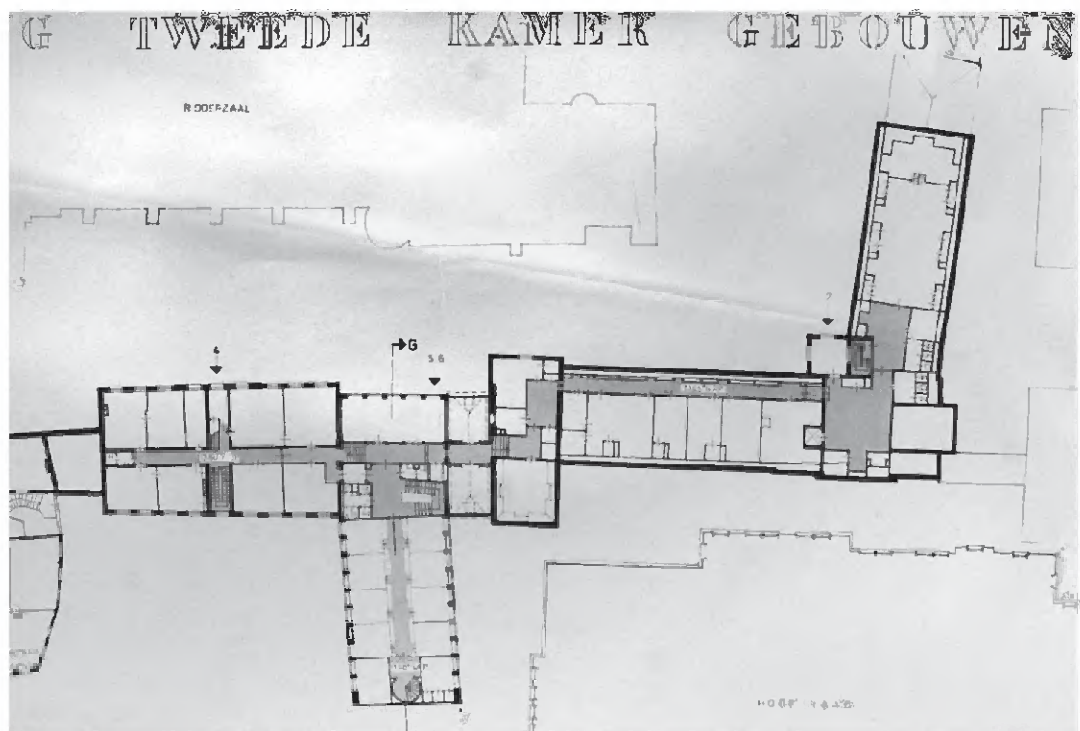
187 Plattegrond van de eerste verdieping van TK-B en TK-C in 1977 als deel van het Tweede Kamercomplex. (Uit: Heijenbrok & Steenmeijer 2011a)

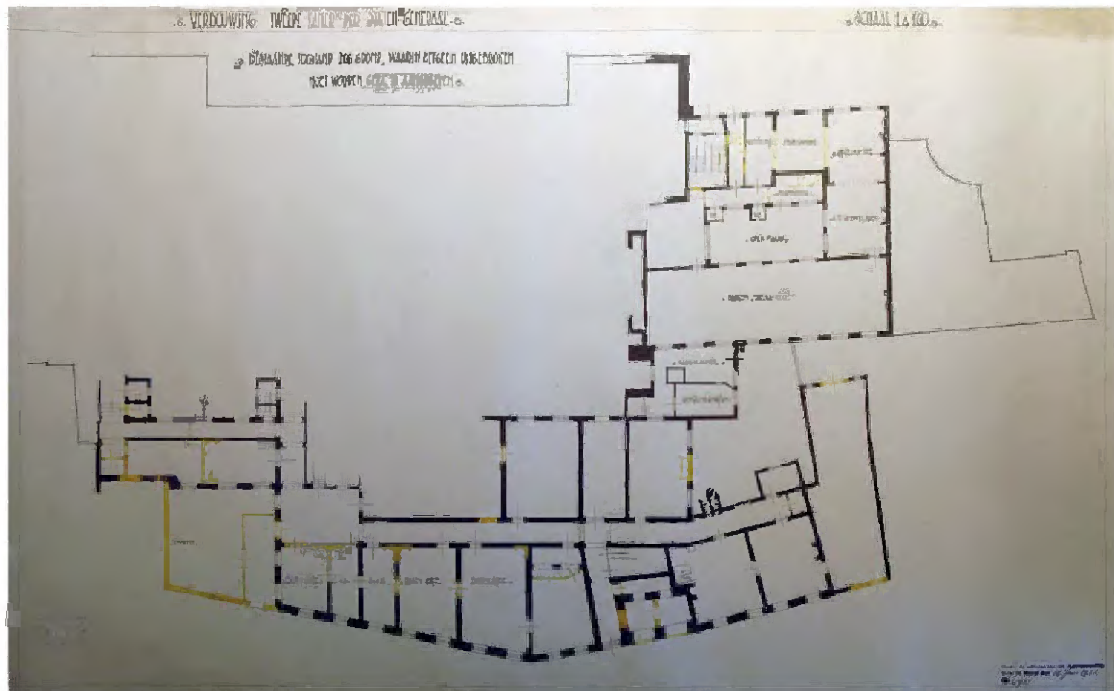
190 Tekening van de begane grond van de Dienstvleugel uit 1922, waarop in geel is aangegeven wat wordt uitgebraken. Het noorden is boven. (Ul. Heijens & Steenmeijer 2011a)

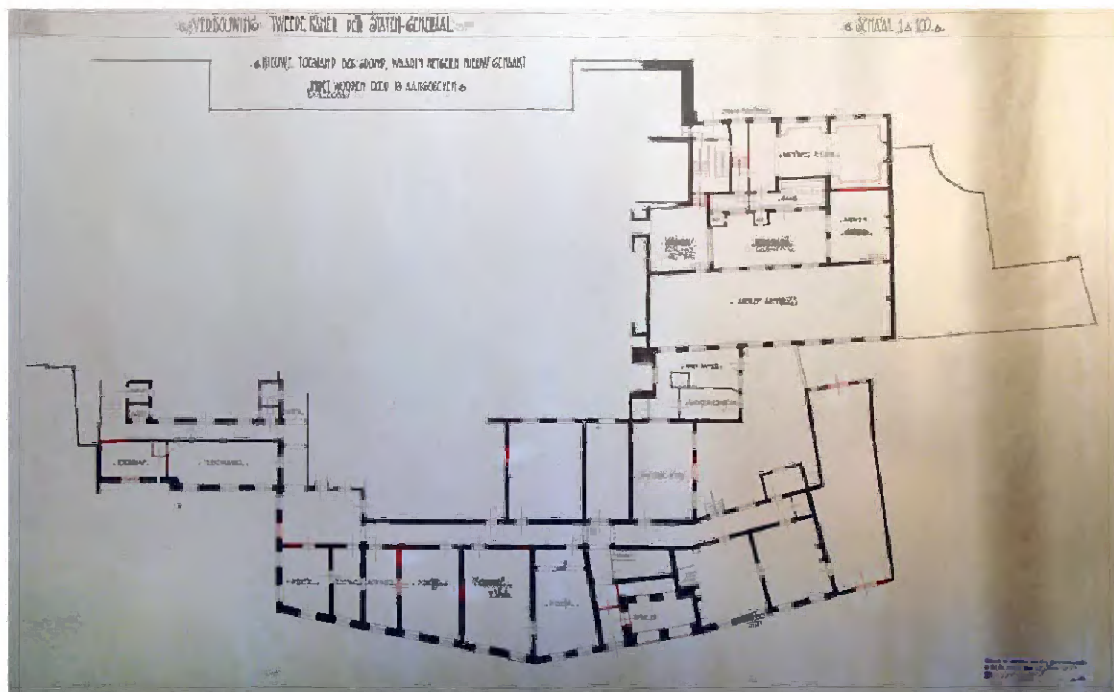
191 Tekening van de begane grond van de Dienstvleugel uit 1922, waarop in rood is aangegeven wat nieuw gemaakt moet worden. Het noorden is boven. (Ul. Heijens & Steenmeijer 2011a)

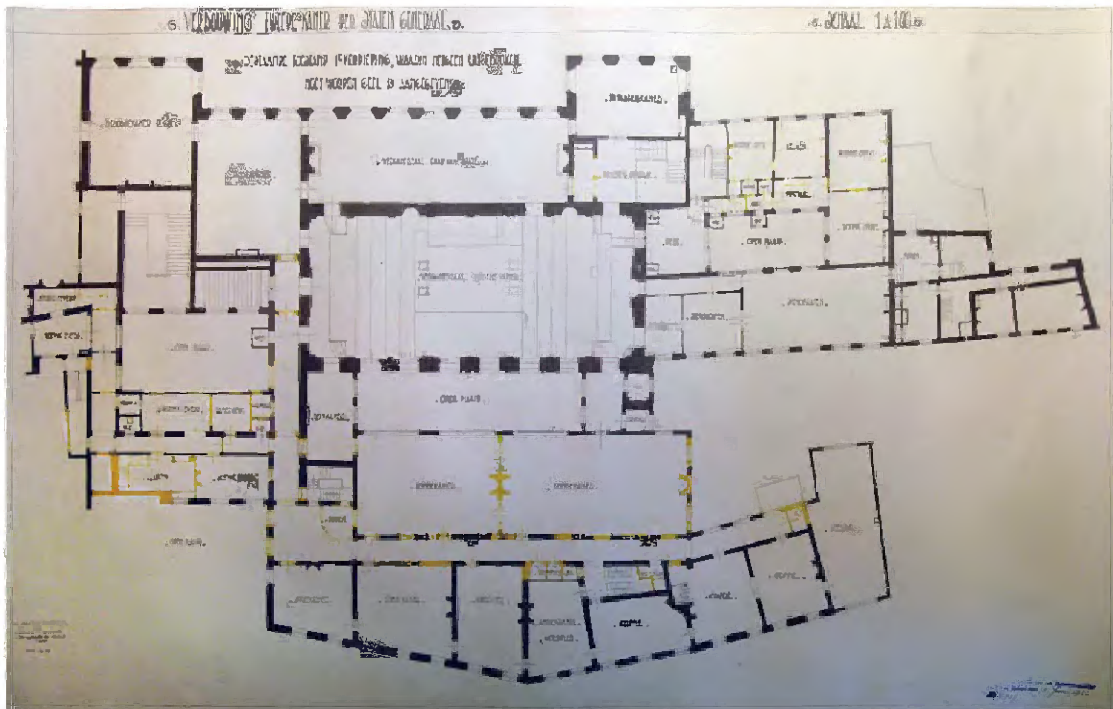
192 Tekening van de eerste verdieping uit 1922, waarop in geel is aangegeven wat wordt uitgebroken. Het noorden is boven. (Lit. Heijnenbrok & Steenmeijer 2011a)

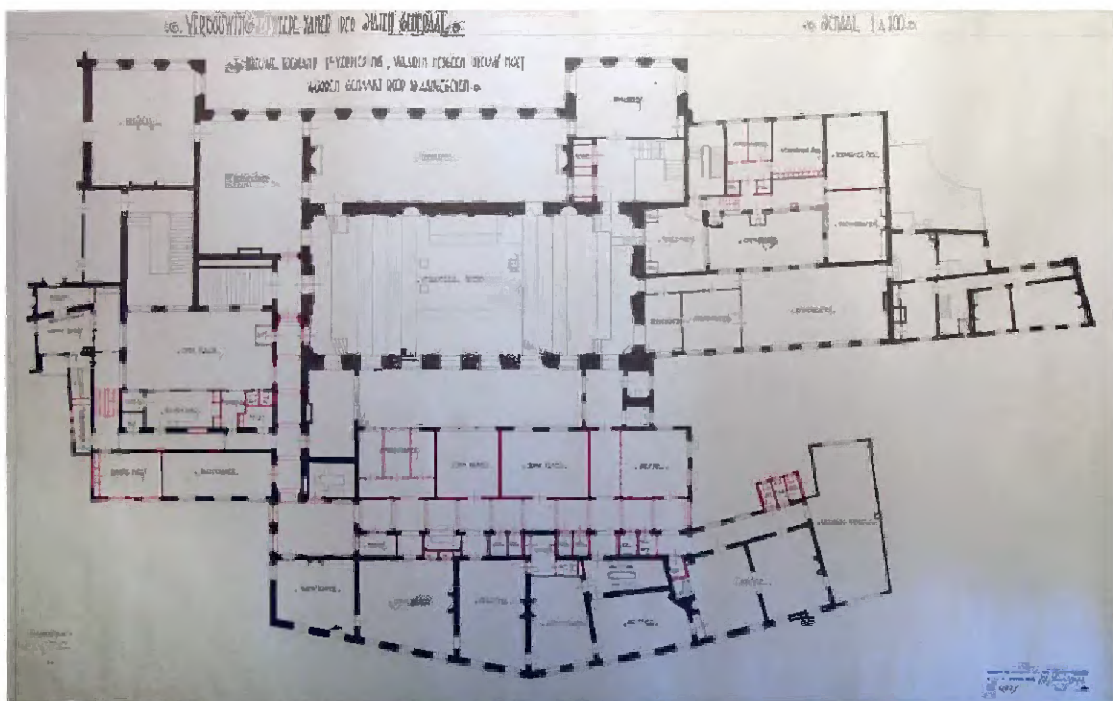
100 Tekenning van de eerste verdieping uit 1922, waarop in rood is aangegeven wat nieuw gemaakt moet worden, en waardoor op de verdieping een nieuwe brede gang ontstond. Het noorden is boven. (Lit. Heijnenbrok & Steenmeijer 2011a)

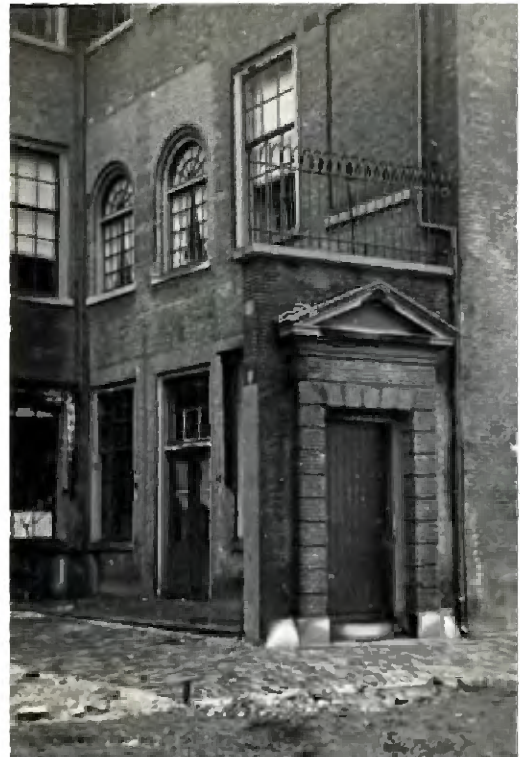
197 Deel van de Dienstvleugel op de hoek met het poortje, dat in de Kortenhorstvleugel zou worden herplaatst. (Herkomst: Haags Gemeentearchief, beeldbank, HGA001401547)
