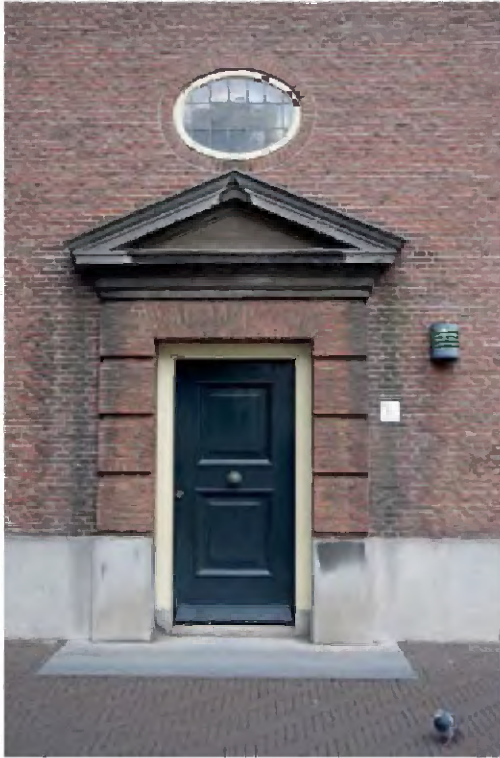
198 Detail van het in een gepaste vormen herplaatste poortje.

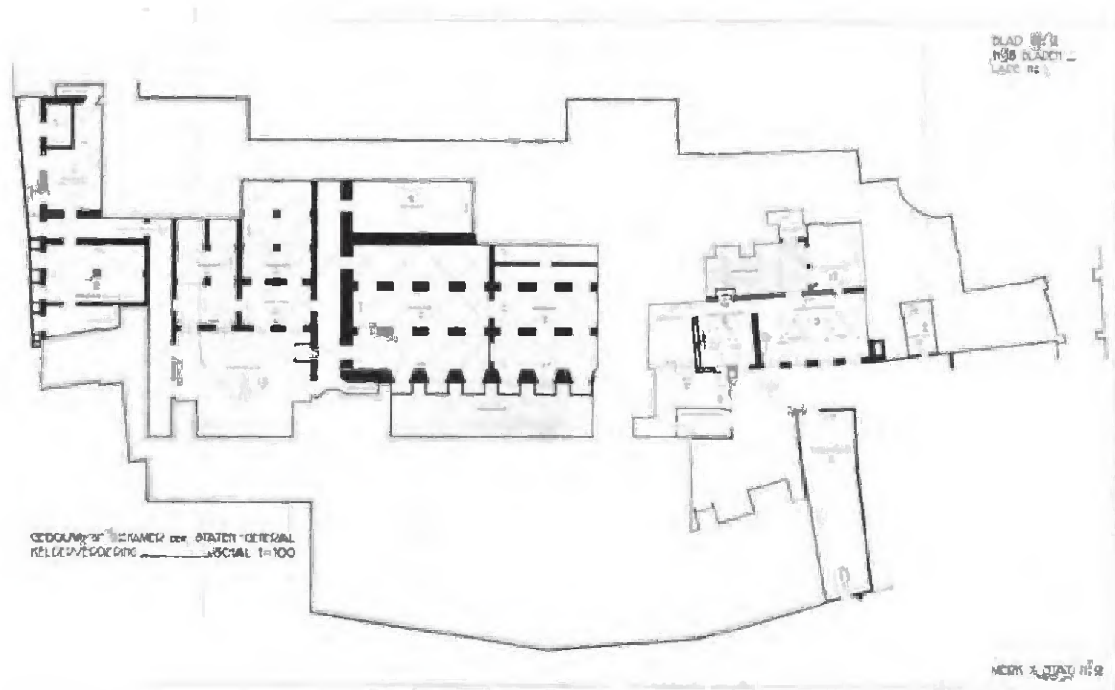
204 Opmeting van de bestaande toestand van het souterrain van het gebouw van de Tweede Kamer, 1950. (Herkomst: Tekeningenset ABT)

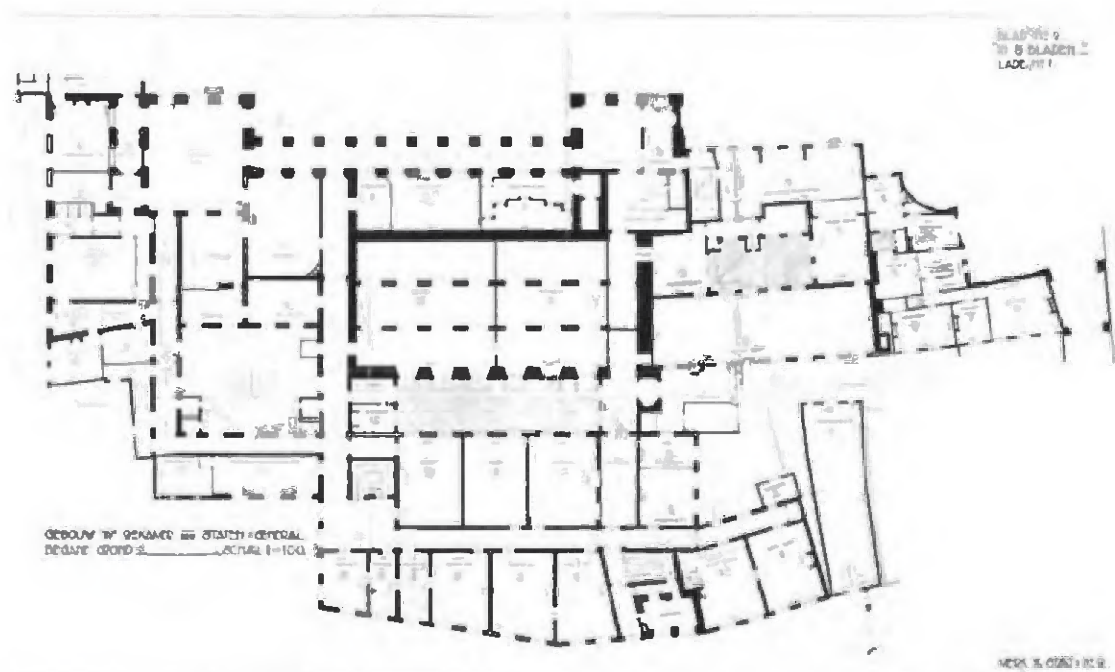
205 Opmeting van de bestaande toestand van de Begane grond van het gebouw van de Tweede Kamer, 1950 (nog met de smalle gang in de Dienstvleugel). (Herkomst: Tekeningenset ABT)

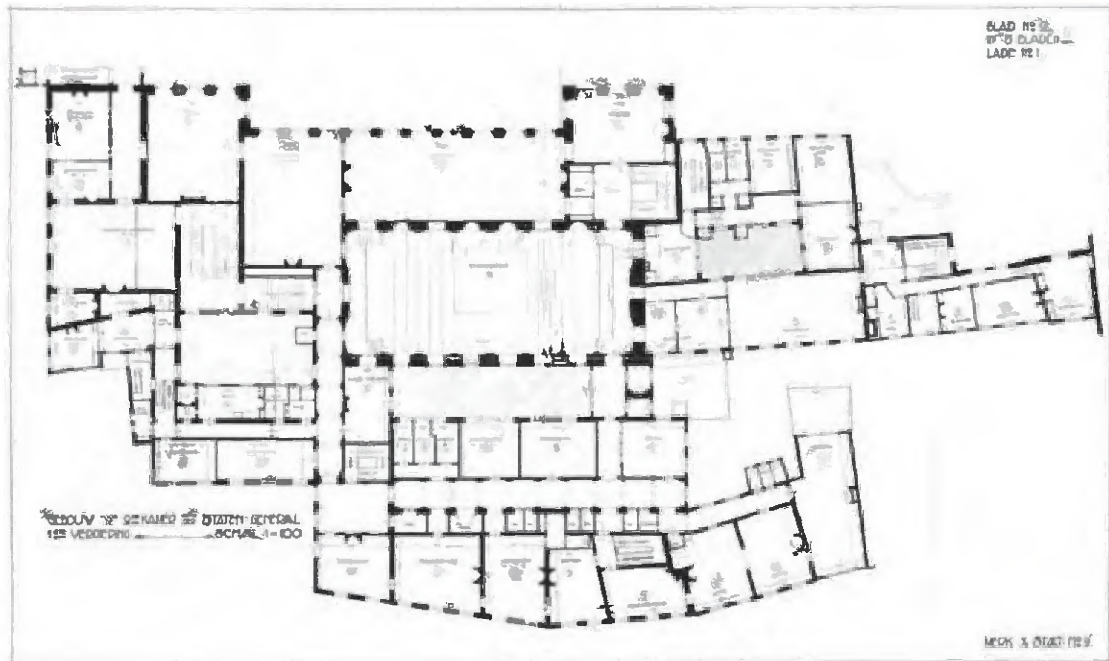
206 Opmeting van de bestaande toestand van de eerste verdieping van het gebouw van de Tweede Kamer, 1950. (Herkomst: Tekeningenset ABT)

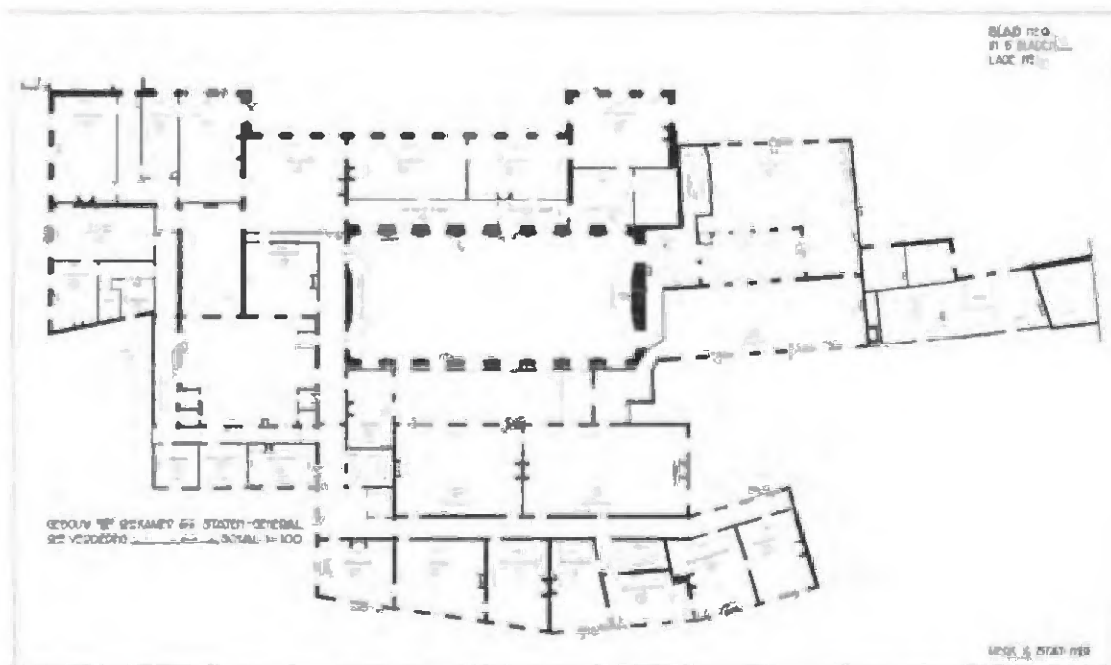
207 Opmeting van de bestaande toestand van de tweede verdieping van het gebouw van de Tweede Kamer, 1950. (Herkomst: Tekeningenset ABT)

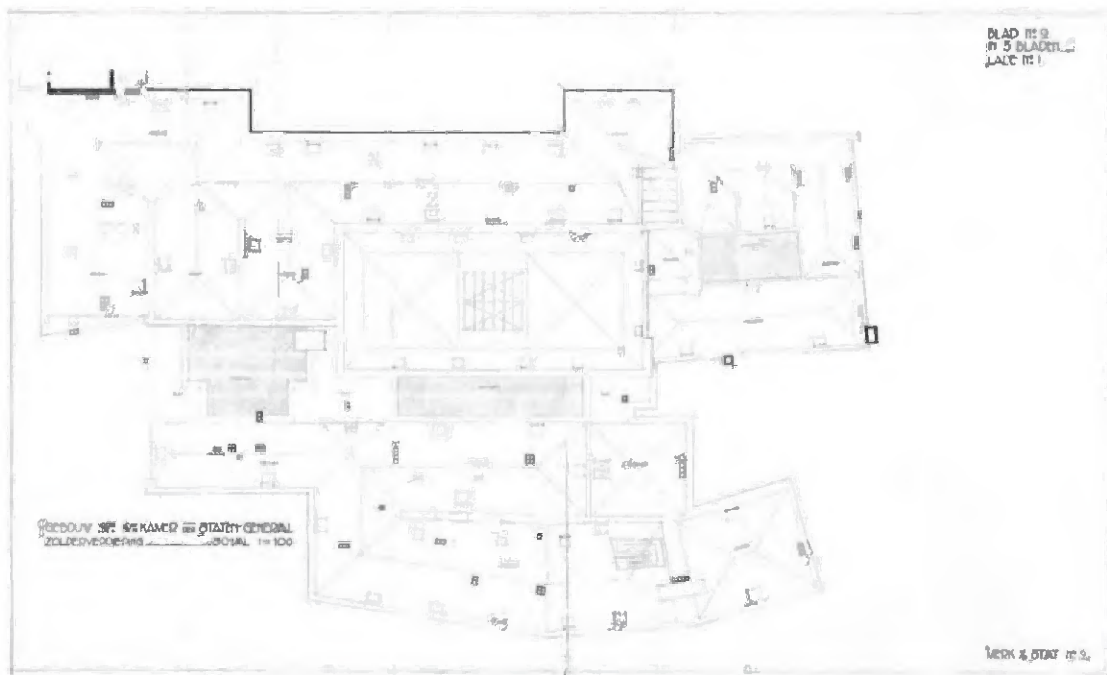
208 Opmeting van de bestaande toestand van de zolderverdieping van het gebouw van de Tweede Kamer, 1950. (Herkomst: Tekeningenset ABT)

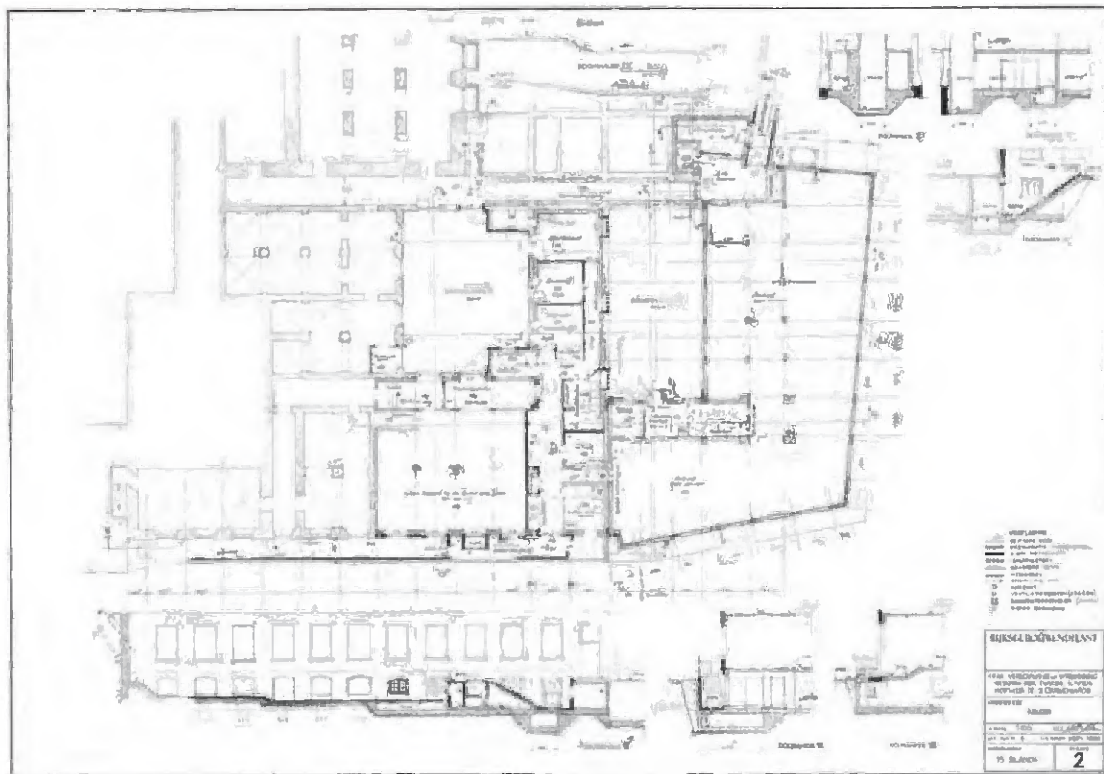
209 Bestektekening van de kelderverdieping van de verbouwing en uitbreiding van het gebouw van de Tweede Kamer, september 1959. (Herkomst: Tekeningenset ABT)

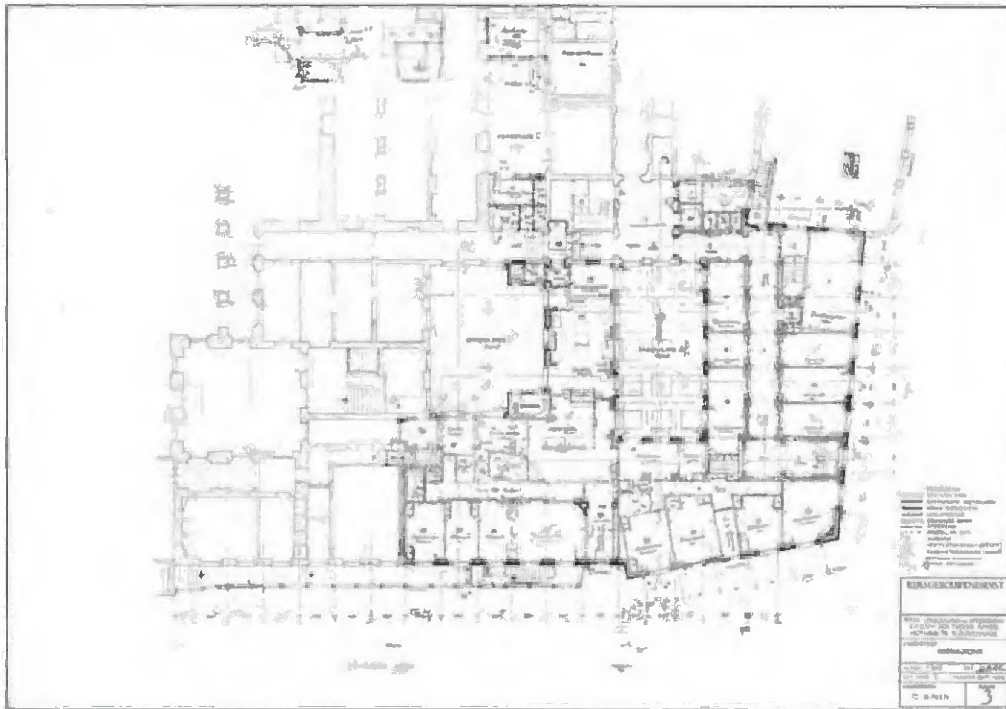
210 Bestektekening van de begane grond van de verbouwing en uitbreiding van het gebouw van de Tweede Kamer, september 1959. (Herkomst: Tekeningenset ABT)

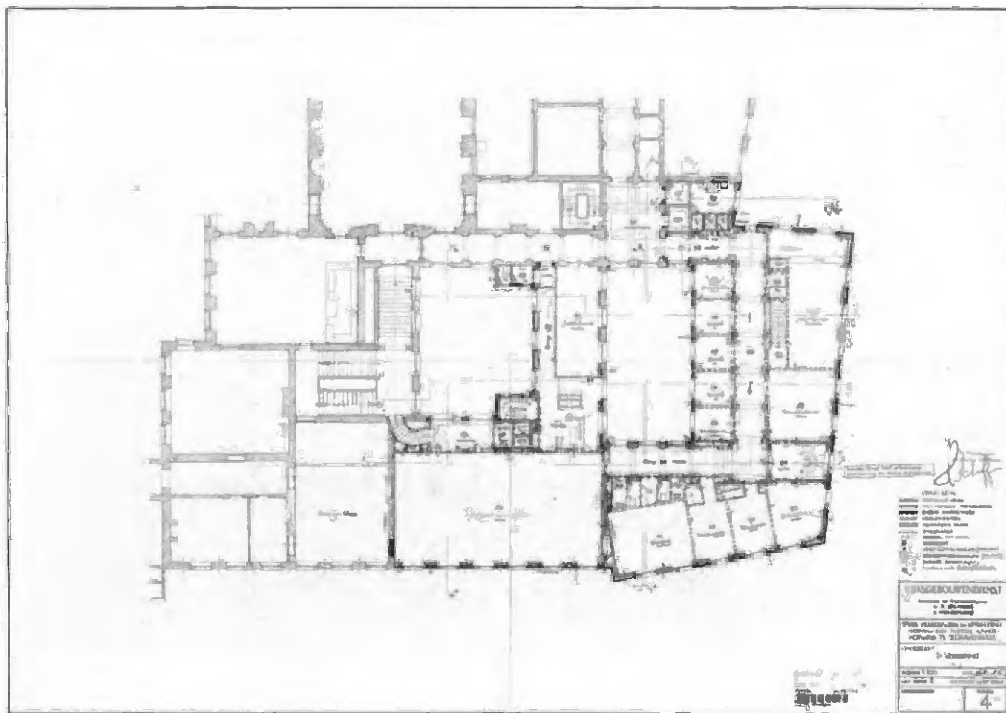
211 Bestektekening van de eerste verdieping van de verbouwing en uitbreiding van het gebouw van de Tweede Kamer, september 1959. (Herkomst: Tekeningenset ABT)

De voortdurende ruimtenood van de Tweede Kamer werd uiteindelijk opgelost door de uitbreiding van het complex met de zogeheten Kortenhorstvleugel. De vleugel werd genoemd naar de voorzitter van de Tweede Kamer van 1948 tot 1963, Leonardus Gerardus Kortenhorst (1886-1963), en kwam in twee fases tot stand in de jaren 1960-1961 en 1962-1963. Het ontwerp was van de hand van rijksbouwmeester Mart Bolten (1916-2002). In zijn ontwerp zocht hij aansluiting op het gat, dat door de afbraak van het Hof van Albemarle was ontstaan. Hij liet twee traveeën van de bestaande bebouwing aan de westzijde slopen en creëerde daar aan de noordzijde een nieuwe (derde) binnenplaats.

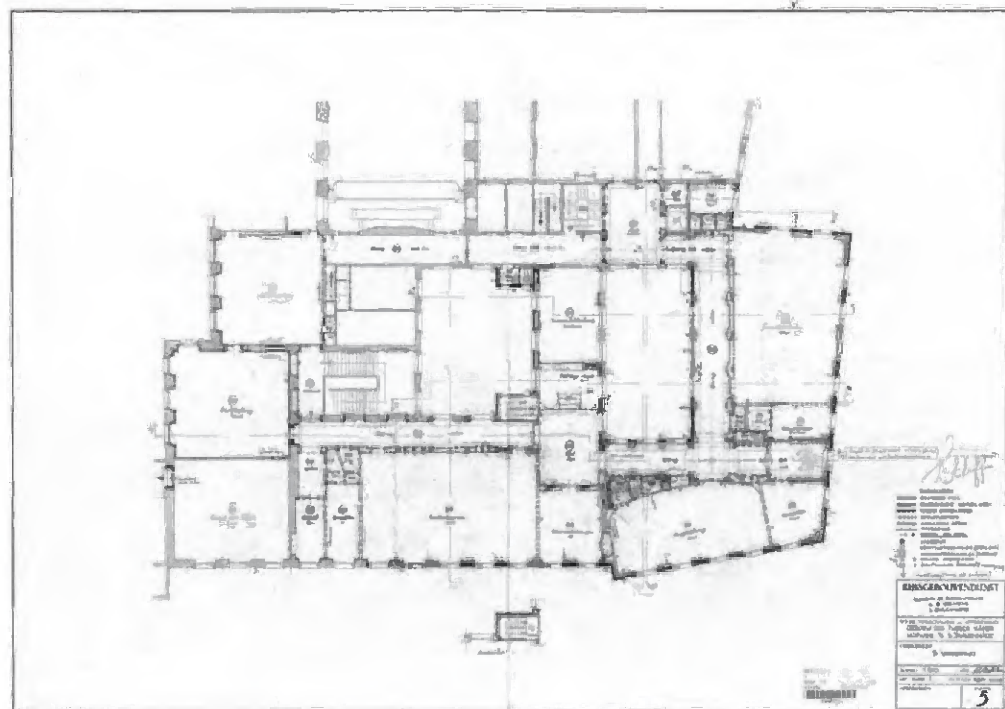
212 Bestektekening van de tweede verdieping van de verbouwing en uitbreiding van het gebouw van de Tweede Kamer, september 1959. (Herkomst: Tekeningenset ABT)

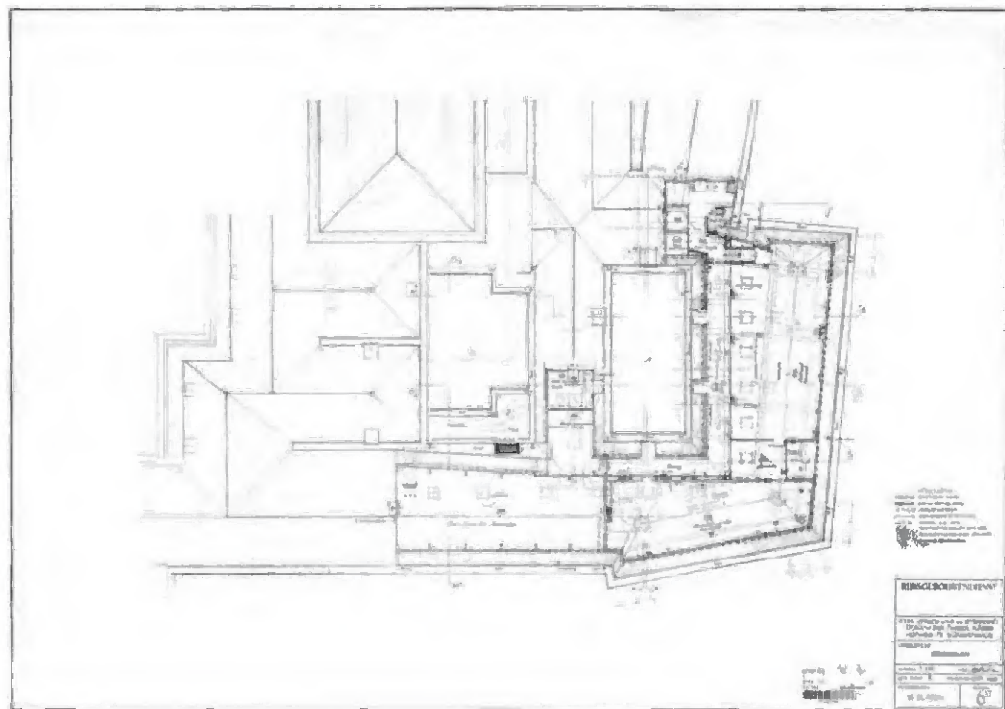
213 Bestektekening van het zolderplan van de verbouwing en uitbreiding van het gebouw van de Tweede Kamer, september 1959. (Herkomst: Tekeningenset ABT)

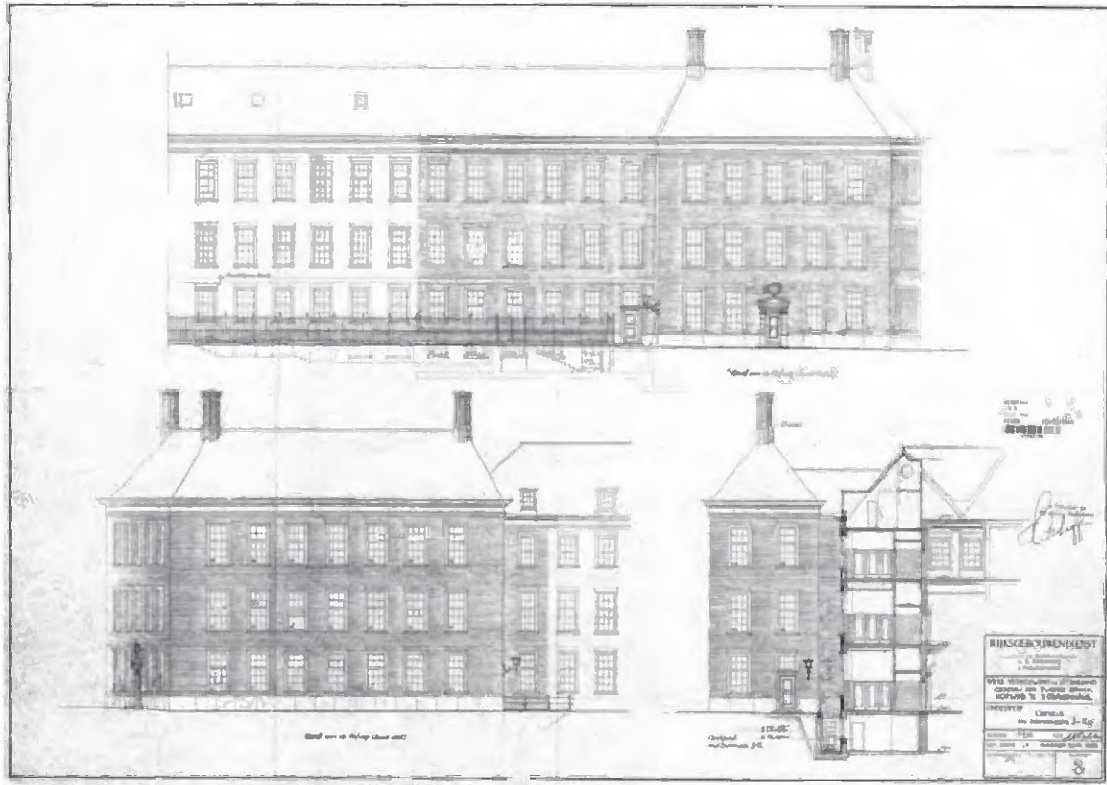
214 Tekening van de gevels en van doorsnede J-K van de verbouwing en uitbreiding van het gebouw van de Tweede Kamer, september 1959. (Herkomst: Tekeningenset ABT)

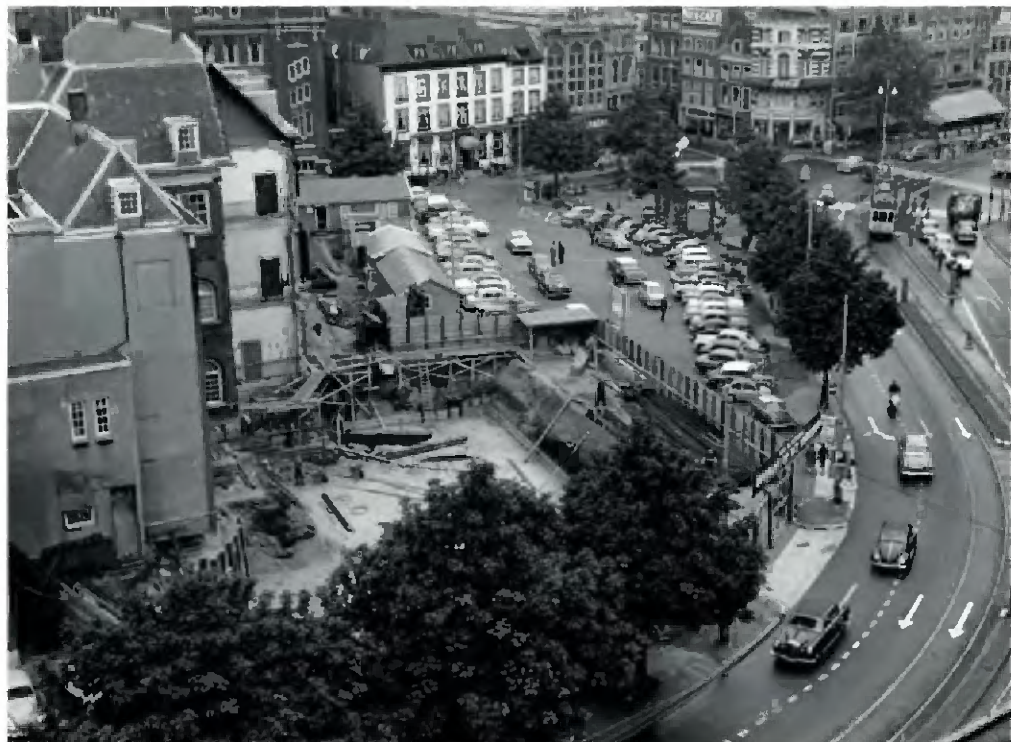
217 Zicht op de bouw van de kelder van de Kortenhorst vleugel, 2 september 1960. (Herkomt: Haags Gemeentearchief, beeldbank, HGA001401684)

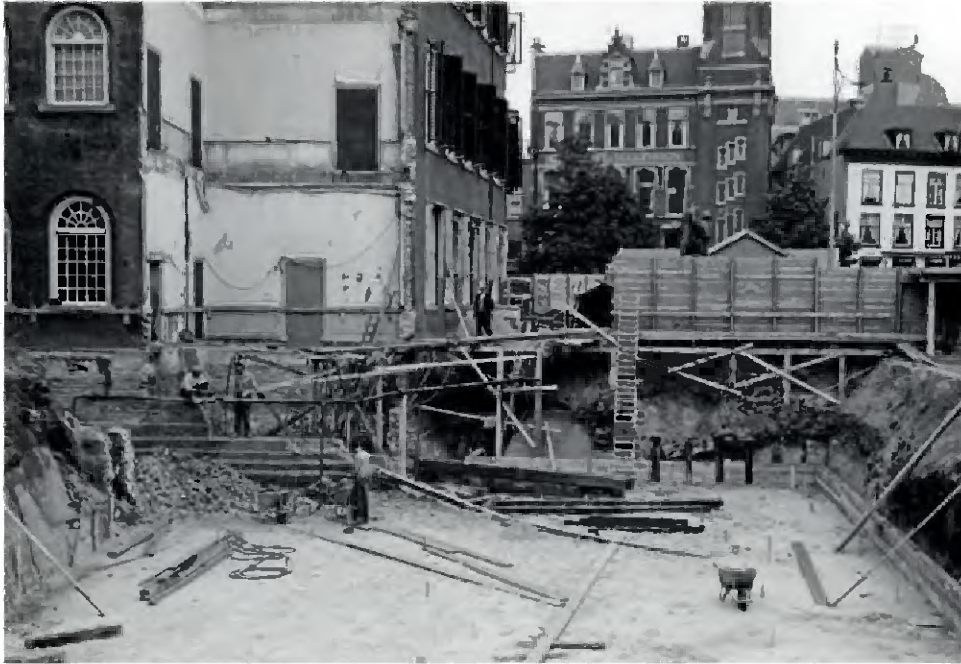
218 Zicht op de kelderbak en het gesloopte deel op de hoek van de Hofweg en Hooplaats. Het poortje is inmiddels verwijderd, 2 september 1960. (Herkomst: Haags Gemeentearchief, beeldbank RCE, inv. nr. HGA001401683)

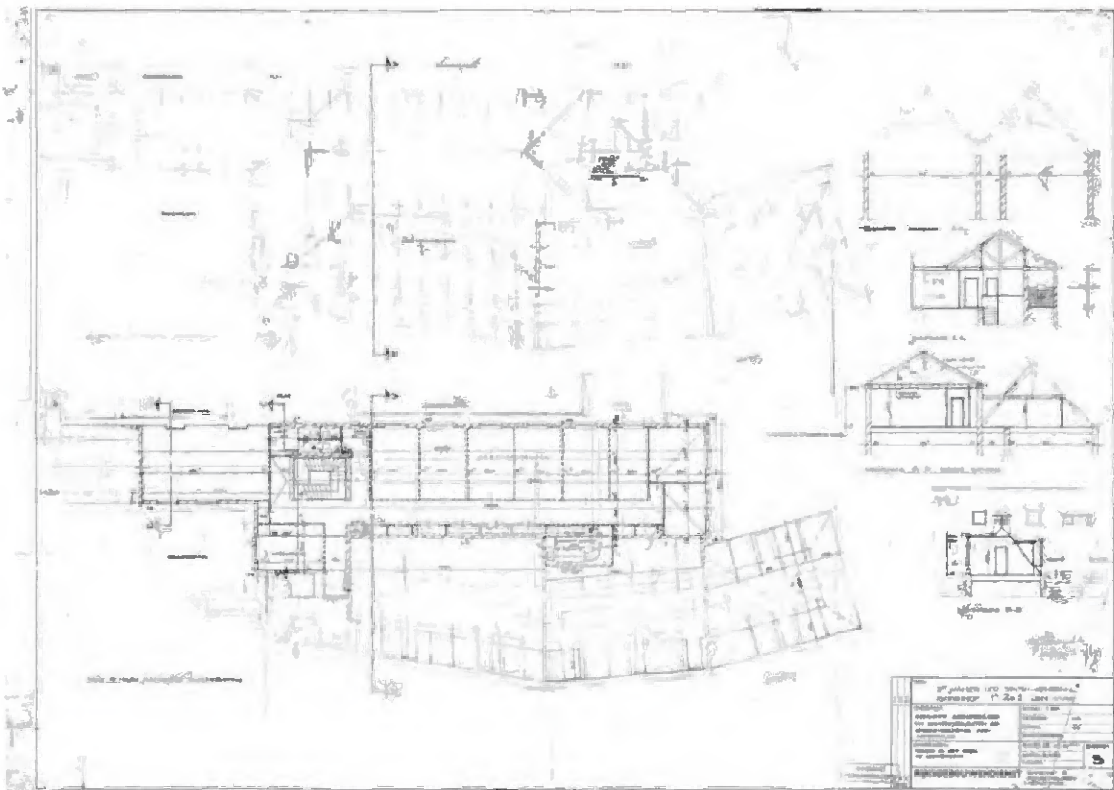
224 Bestektekening van de inrichting van kantoorruimten op de derde verdieping van de Dienstvleugel aan de kant van de binnenplaats, 1967. (Herkomst: Tekeningenset AET)

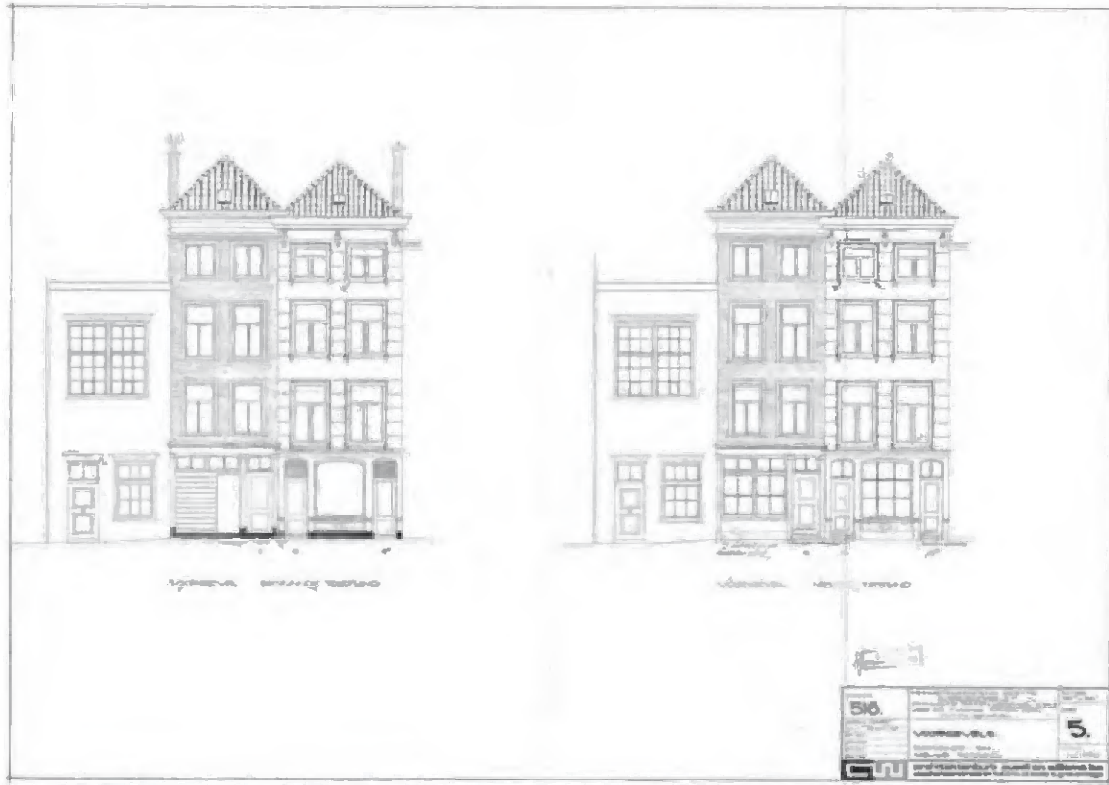
225 Geveltekening van de bestaande en nieuwe toestand van de panden Hofplaats 4-8, 1977. (Her-
komst: Tekeningenset ABT)

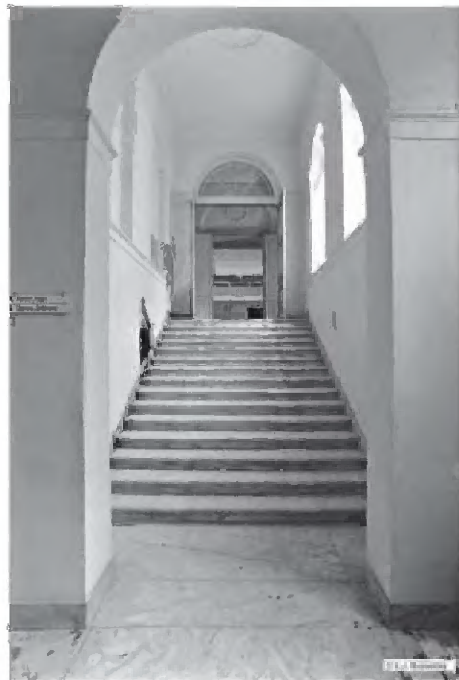
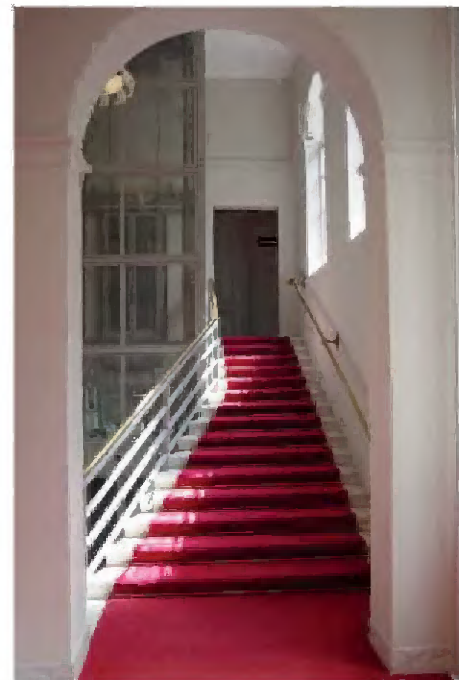
236a-b Links: De in 1806 ten behoeve van koning Lodewijk Napoleon gemaakte trap van de grote trap naar de balzaal, vóór de verbouwingen van 1985-1992. (Uit: Frank & Van der Heiden 2019; foto E.J. Nusselder) Rechts: Restant van de grote trap naar de balzaal, versmald vanwege de inbouw van de lift in 1988-1996.

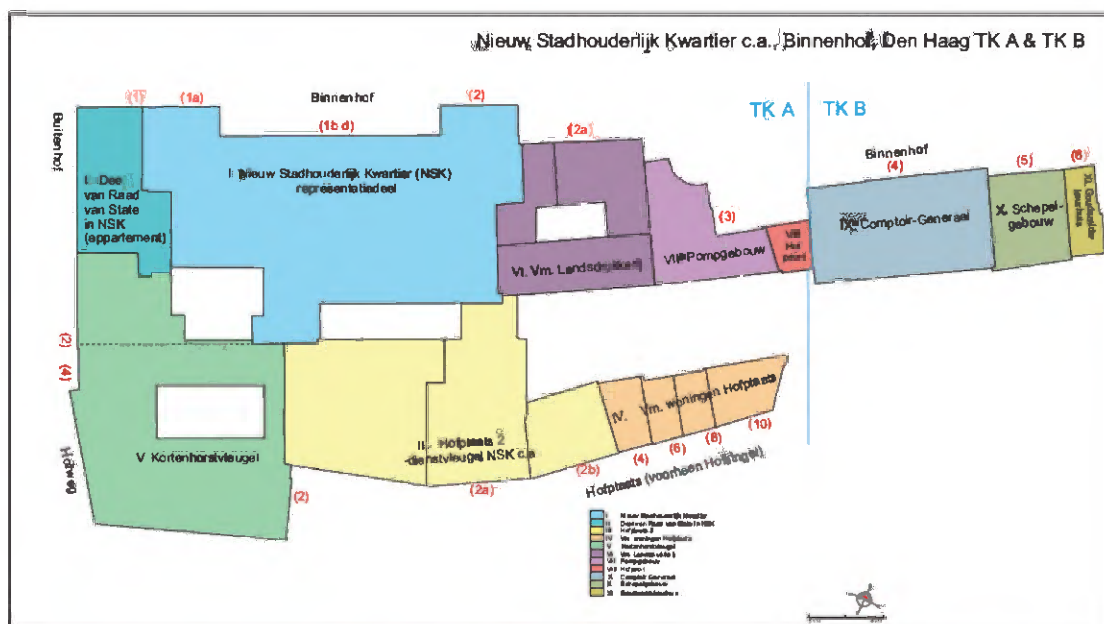
TK-A-1. Plattegrond met de te onderzoeken bouwdeelen aangegeven in verschillende kleuren. (Herkomst: www.kadaster.nl; TU/e eWob)

- I Nieuw Stadhoudelijk Kwartier (NSK)
- II Deel Raad van State in NSK (appartement stadhouder)
- III Hofplaats 2-2a (Dienstvleugel NSK)
- IV Voormalige woningen Hofplaats 4, 6, 8 en 10
- V Kortenhorstvleugel
- VI Voormalige Landsdrukkerij
- VII Pompgebouw
- VIII Hofpoort

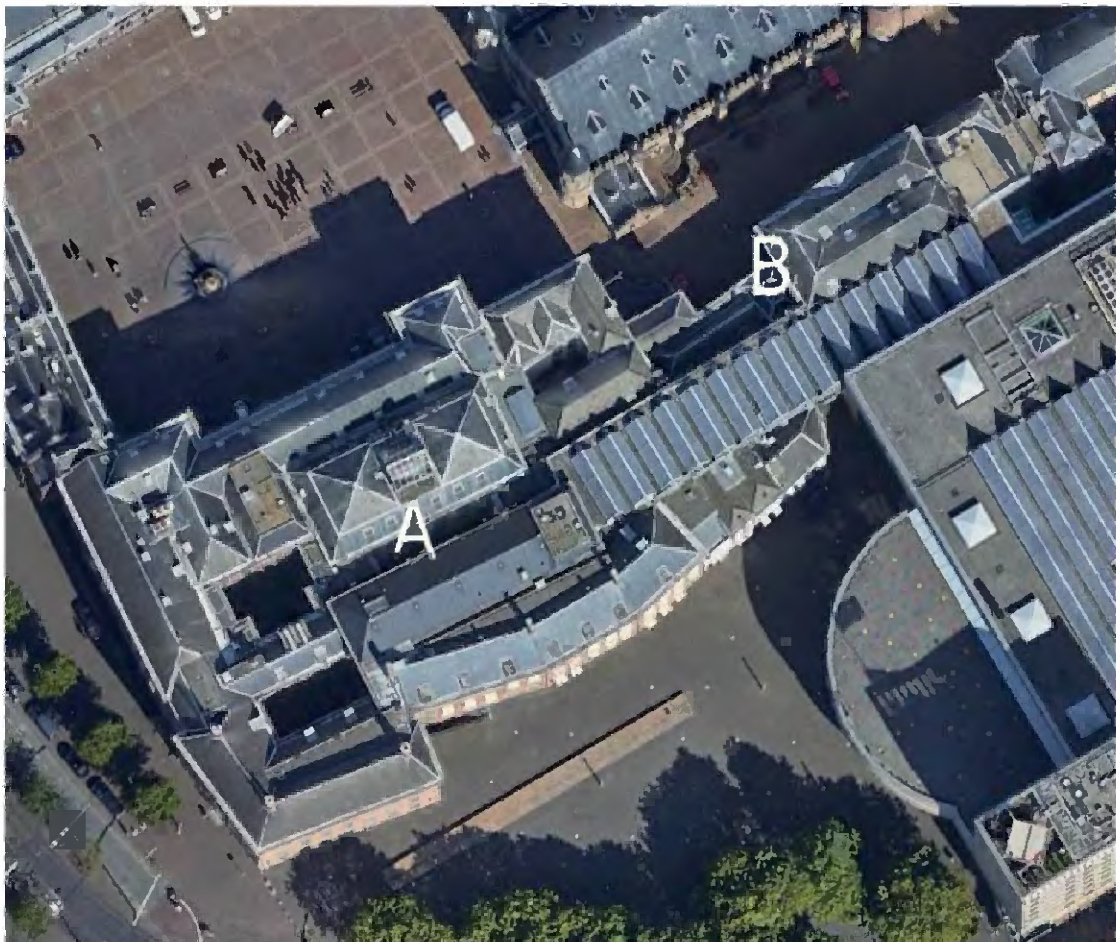
TK-A-2 Luchtfoto Tweede Kamercomplex, bouwdelen A en B. (Herkomst: Google Maps)

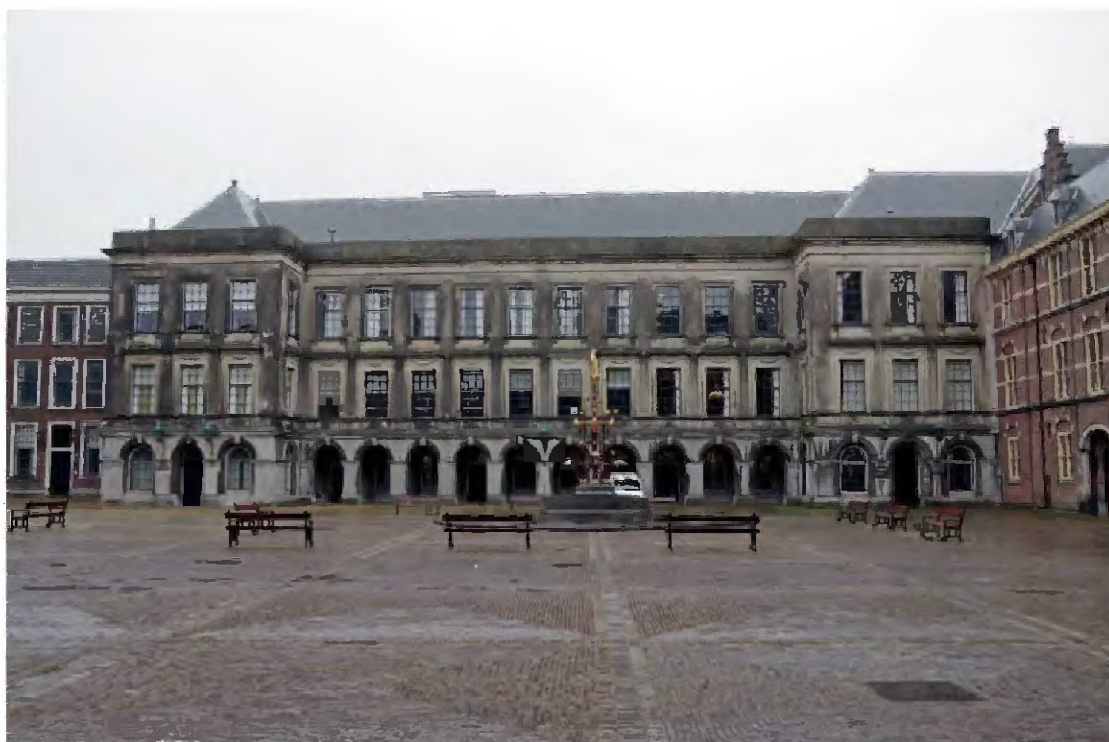
TKA-3 Pronkgevel Nieuw Stadhoudelijk Kwartier, gezien vanuit het noorden

De symmetrisch ingedeelde pronkgevel in laat classicistische stijl is bekleed met twee soorten natuursteen, te weten hardsteen op de begane grond en zandsteen op de verdiepingen. De gevel wordt bekroond door een omgaande attieklijst. De sobere gevelversiering bestaat uit rechthoekige panelen met reliëfs (trofeeën) onder de vensters op de eerste verdieping en festoenen erboven. Op de begane grond zijn de vensteropeningen in beide avant-corps en de brede arcade in het middendeel met een ronde boog uitgevoerd. Op de eerste en tweede verdieping zijn de recht gesloten vensteropeningen voorzien van 15-ruits schuiframen. De galerij op de begane grond is overdekt met ribloze kruisgewelven. De kolommen en bogen zijn bekleed met hardsteen.

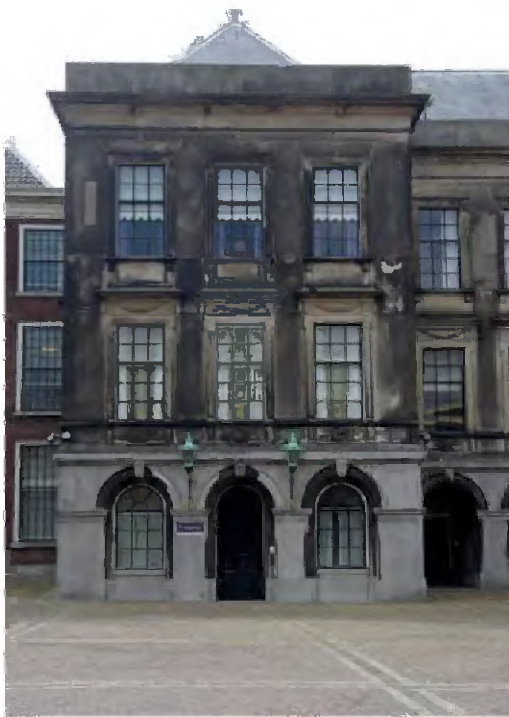
TK-A-4 Oostelijk avant-corps.

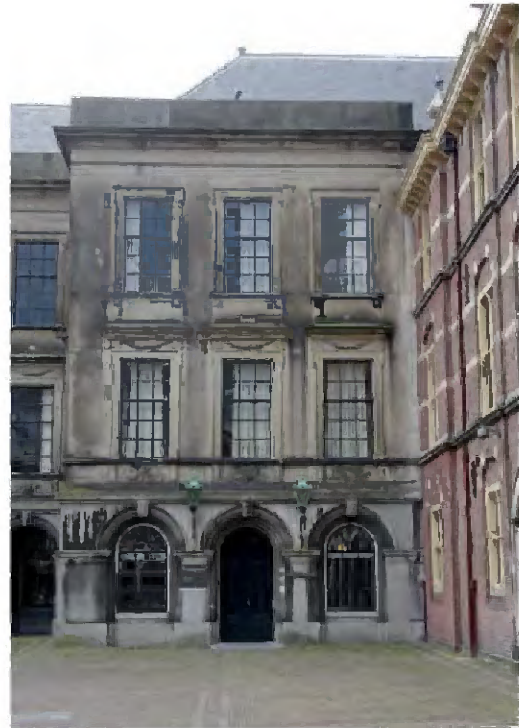
TK-A-5 Westelijk avant-corps.

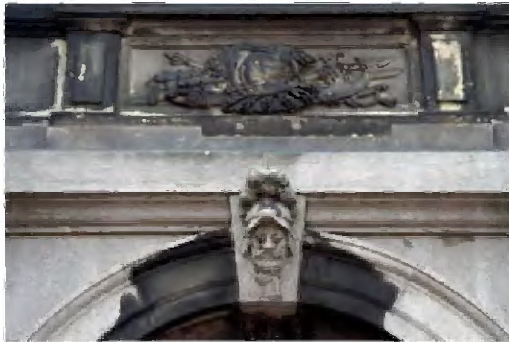
TK-A-6 Detail reliëfs boven de ingang van het westelijk avant-corps.

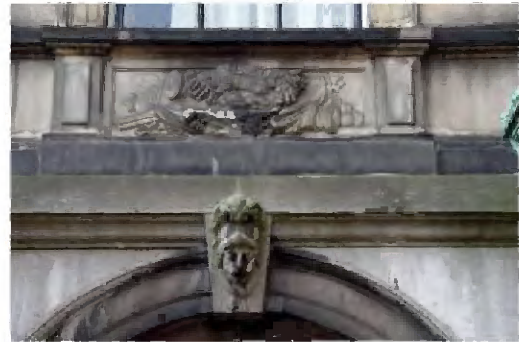
TK-A-7 Detail reliëfs boven de ingang van het oostelijk avant-corps.

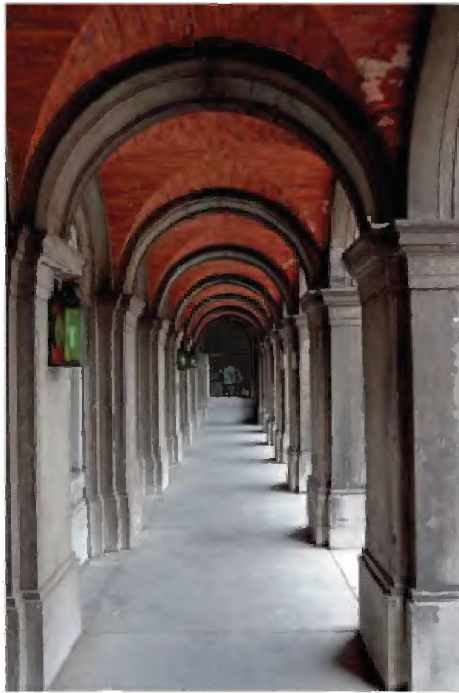
TK-A-8 Galerij op de begane grond overdekt met bakstenen kruisgewelven, gezien in westelijke richting. De pijlers en bogen zijn met hardsteen bekleed. Ook de vloer is belegd met platen hardsteen.

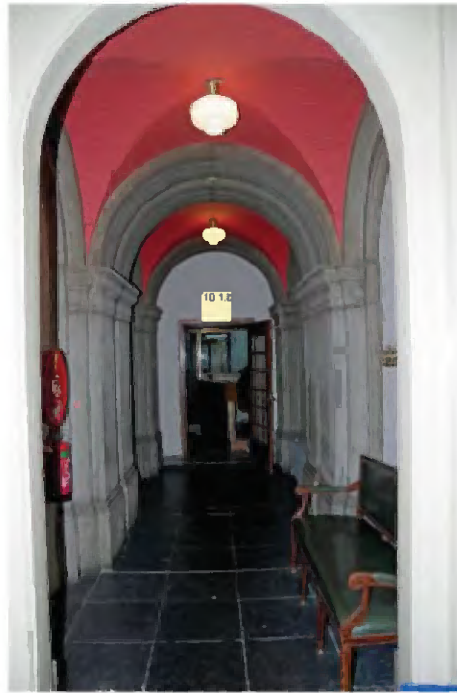
TK-A-9 Interieur van de gang (R.00.0.01) op de begane grond in het voormalig appartement van de stadhouder (thans RvS). De afwerking is gelijk aan die van de arcade (bakstenen gewelven zijn gesausd) en het is mogelijk oorspronkelijk een open galerij geweest.

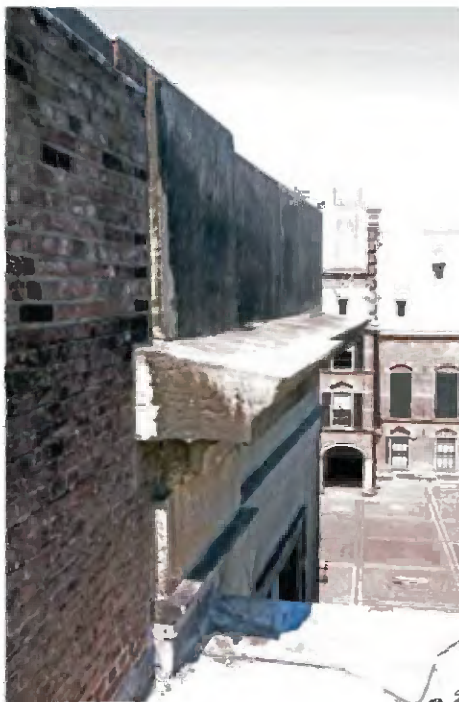
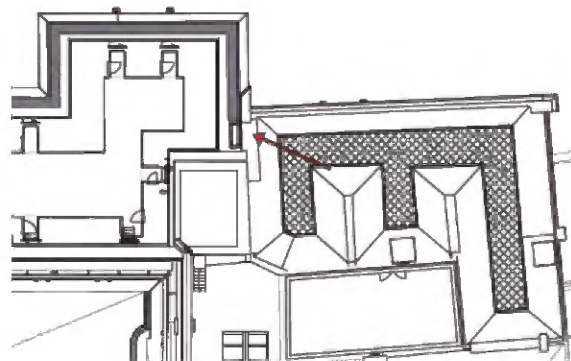
TK-A-10a en 10b Links: Detail oostgevel van het oostelijk avant-corps, bekleed met natuursteen. Op de voorgrond een deel in schoon metselwerk. Zichtbaar is dat de gevel iets verhoogd is ten behoeve van de in 1887 vernieuwde Ministerstrap. Het trappenhuis heeft een plat dak. Rechts: Dakplan met aangegeven de locatie van het detail. De rode pijl wijst naar de dakrand. Links daaronder bevindt zich het wat opgehoogde trappenhuis (met plat dak).

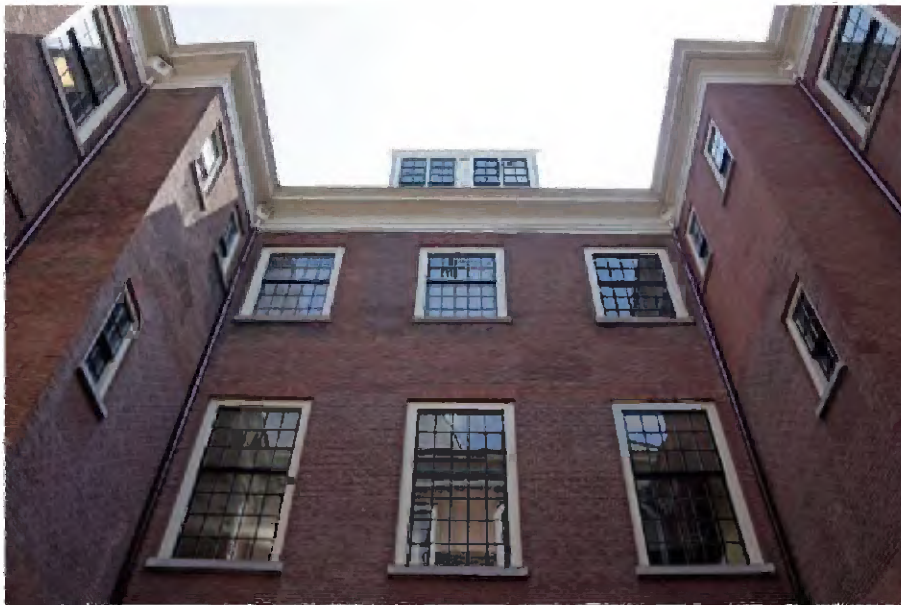
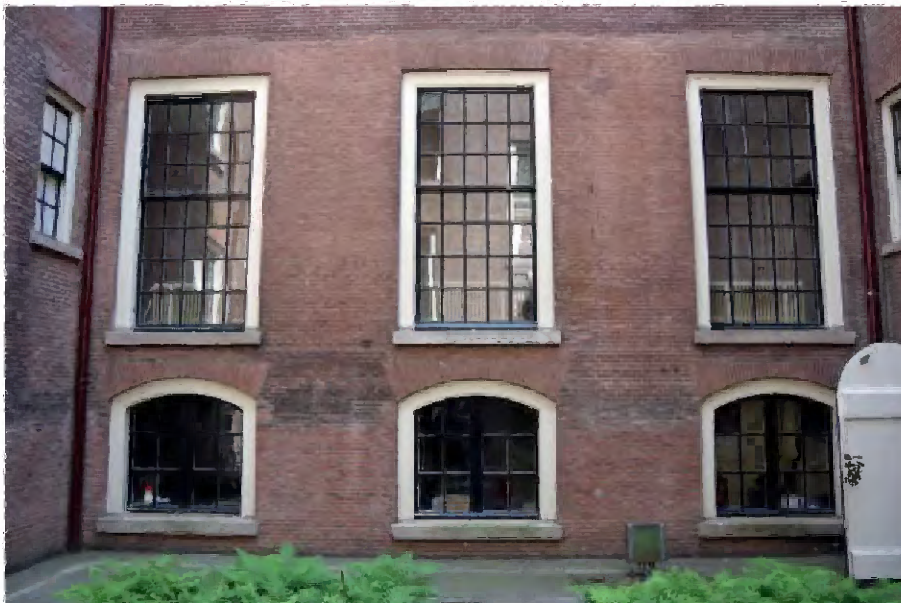
TK-A-11 en TK-A-12 Zuidoost met in de hoeken een uitbouw voor (voorheen) toiletten.

De gevels aan de grote binnenplaats opgetrokken in baksteen dateren uit de bouwtijd (1777-1790). Bouwsporen in de gevels duiden op wijzigingen en restauraties die sindsdien zijn uitgevoerd. Het metselwerk van de gevel aan de zuidzijde en van de uitbouw (voorheen toiletten) aan de zuidwestzijde bevat nog klezoren. De keldervensters aan de noord- en oostzijde zijn voorzien van hardstenen kozijnen, en aan de zuid- en westzijde van houten kozijnen met hardstenen lekdorpels, waarbij die aan de westzijde vernieuwd zijn.

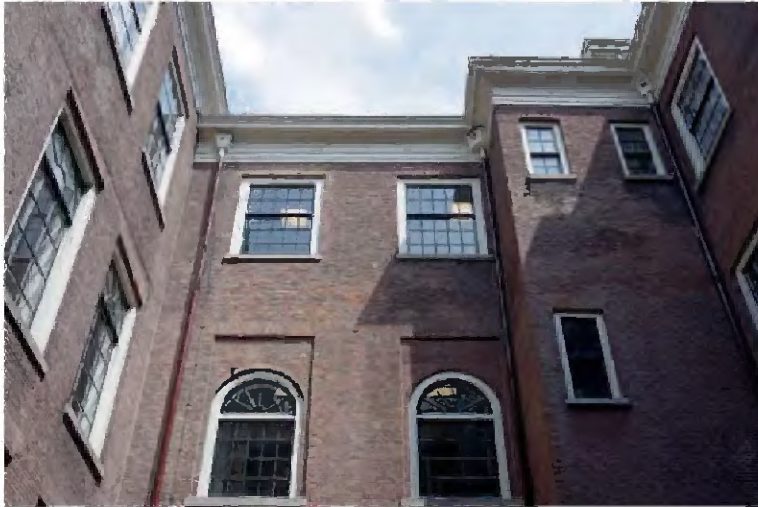
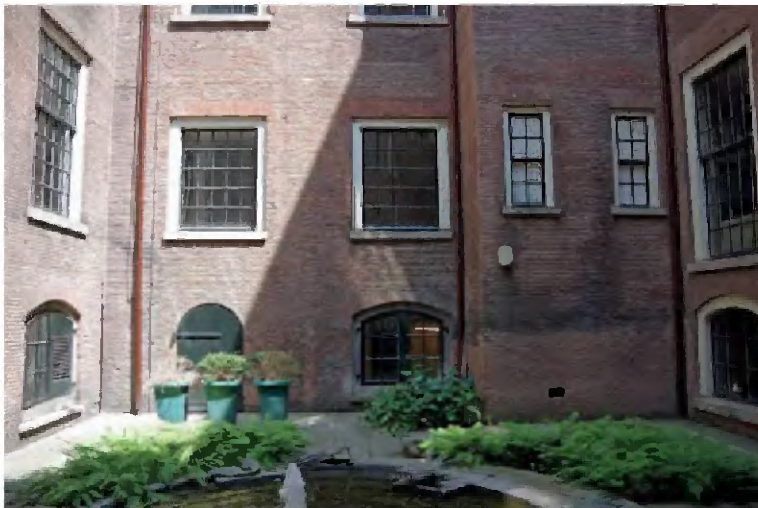
TK-A-13 en TK-A-14 Oost-gevel (Dienstgebouw).

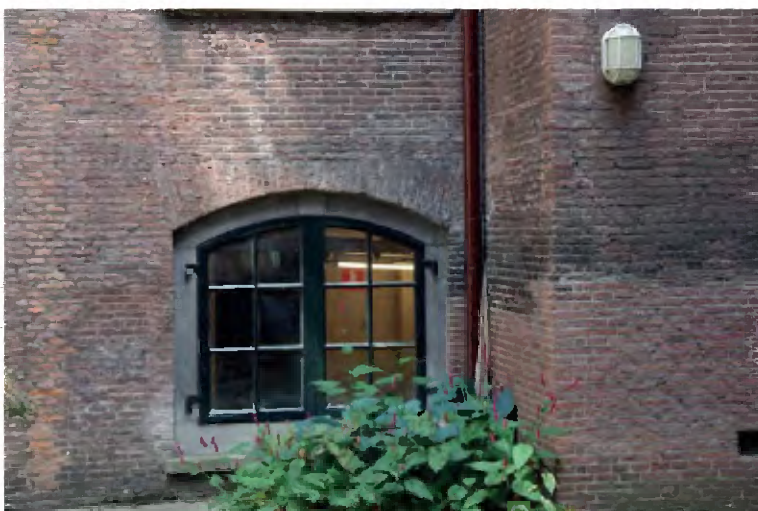
TK-A-15 Detail zuidoosthoek met in de voet van de uitbouw (vm. toiletten) hersteld metselwerk; in het metselwerk zijn hoekklezoren toegepast. Het kelderlicht heeft een hardsteen kozijn.

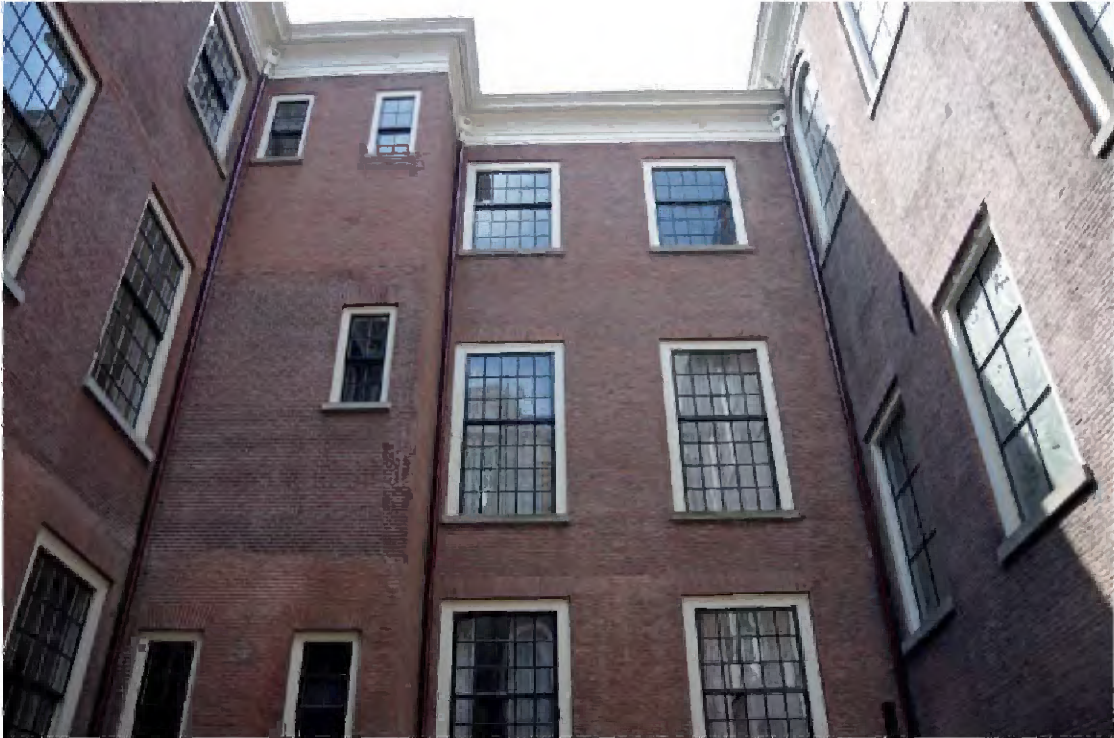
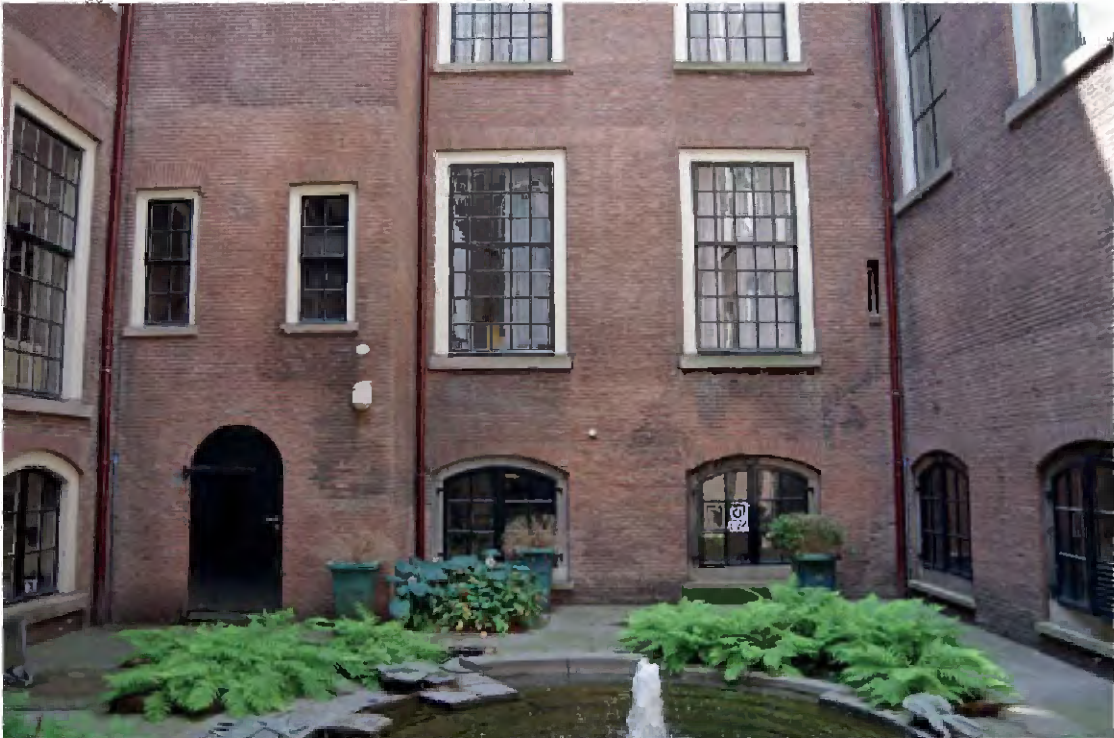
TK-A-16 en TK-A-17 Westgevel met links de aanbouw met een toilet.
