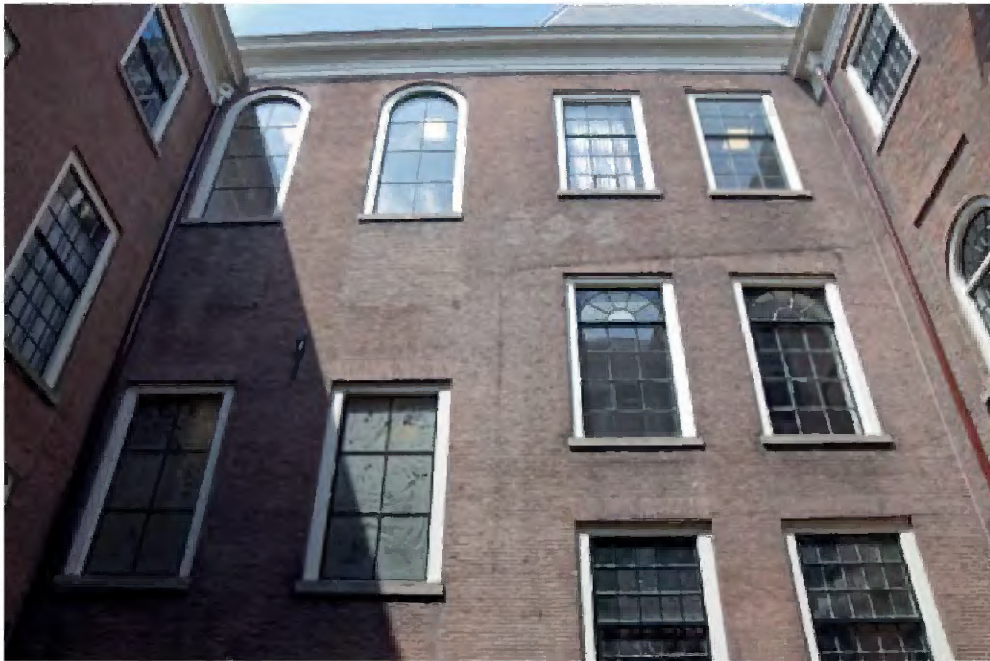
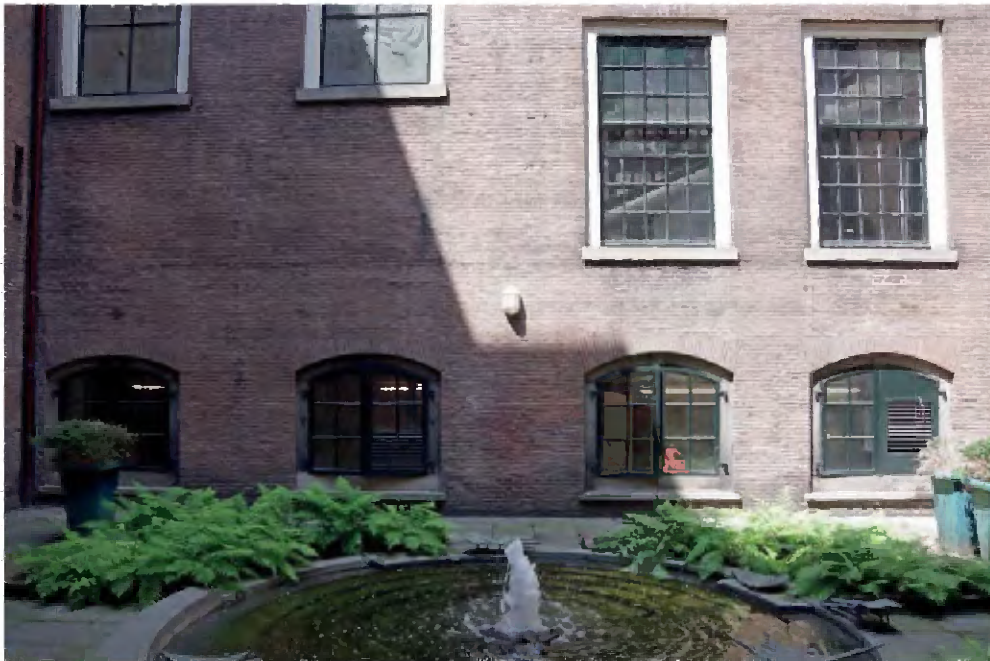
TK-A-18 en TK-A-19 Noordgevel met links trappenhuis

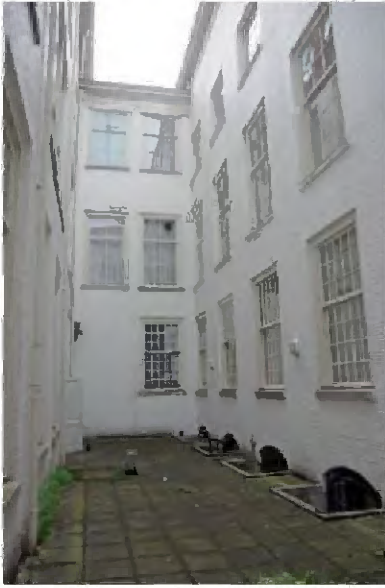
TK-A-20 De oostelijke binnenplaats, gezien in westelijke richting, met rechts de achtergevel (zuidgevel) van het NSK. In het plaveisel zijn de koekoeken van de kelderlichten uitgespaard. De binnenplaats ligt ter hoogte van de overkluisde Beek.

De gevels aan de smalle binnenplaats tussen de Oude Zaal en de Dienstvleugel dateren uit de bouwtijd. Ten behoeve van een betere lichtinval in de achterliggende ruimten zijn de gevels aan de smalle binnenplaats wit gesausd.

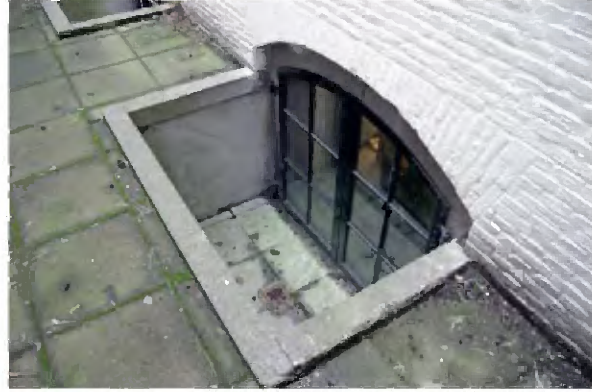
TK-A-21 Detail kelderlicht met koekoek in de oostelijke binnenplaats.

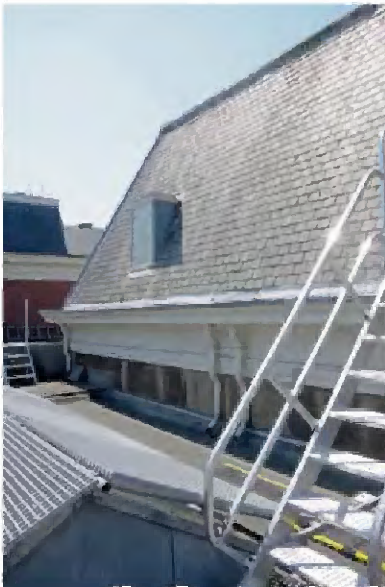
TK-A-22 Gepleisterde oostgevel met kroonlijst van de Oude Zaal, gezien vanuit het noordoosten.

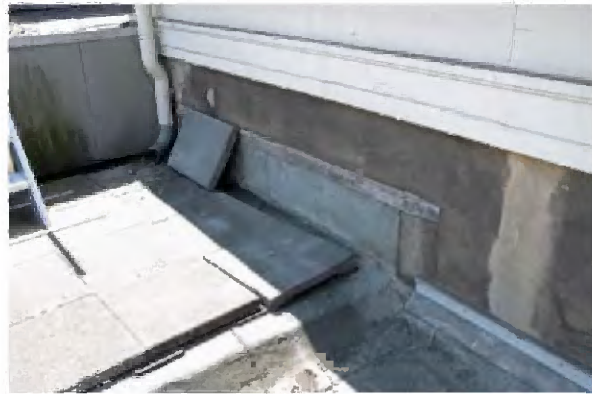
TK-A-23 Detail oostgevel met aansluiting van het iets verhoogde dak boven de voormalige verbindinggang tussen de Landsdrukkerij en het Dienstgebouw.

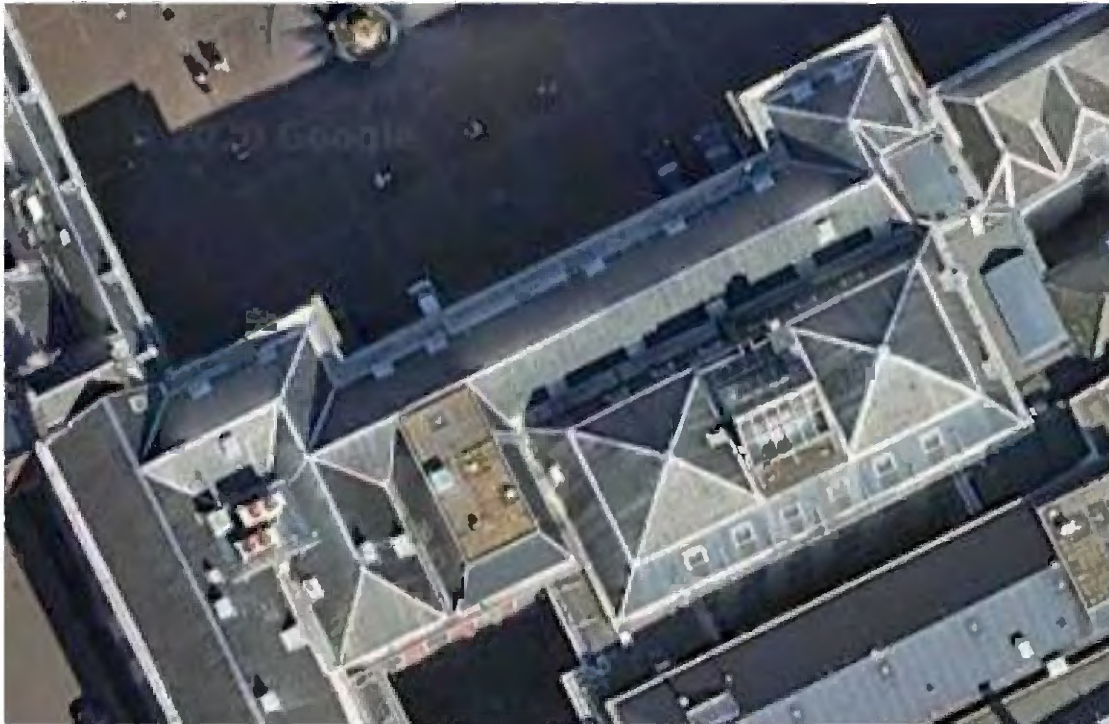
TK-A-24 Daken Nieuw Stadhoudersdijk Kwartier, 31 oktober, Google Maps)

Het samengestelde dak bestaat uit een langgerekt zadeldak met haaks daarop de schilddaken van beide avant-corps. De in de voet van het dak aangebrachte dakkapellen gaan aan de noordzijde schuil achter de natuurstenen borstwering van de gevelbeëindiging. Aan de zuidzijde liggen de dakkapellen aan de zakgoot met het schilddak van de grote zaal (Oude Zaal). Het schilddak van het westelijk avant-corps is ingestoken in het schilddak van het westelijk appartement (nu RvS). Het hoge (gebroken) schilddak van de Oude Zaal heeft met de bouw van de lantaarn (1828) in het midden op het dak een glazen dakhuis gekregen met aan weerszijden daarvan een tentdak. Het schilddak heeft rondom dakkapellen voorzien van luiken. Achter het langgerekte dak aan de noordzijde en ten westen van het hoge schilddak is een dubbel schilddak waarvan het rechter (oost) is afgeplat ten behoeve van onder meer de liftschaft. De dakbedekking bestaat uit leien in Maasdekking. Nok en hoekkepers van de daken zijn met lood bekleed. Het lood is in 1992 vernieuwd. Er zijn geen schoorstenen (meer).

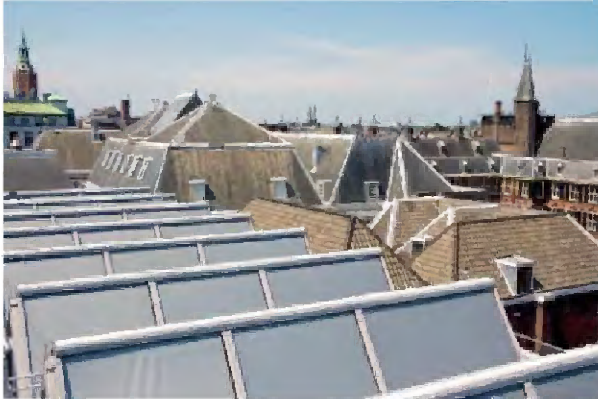
TK-A-25 Dakenlandschap NSK, gezien vanuit het zuidoosten. Op de voorgrond **sheddaken** van de **Schepehal**. **Erachter** het dak van de **Oude Zaal** met glazen dakhuis tussen twee tentdaken en **rechts** daarvan het dak van het oostelijk avant-corps.

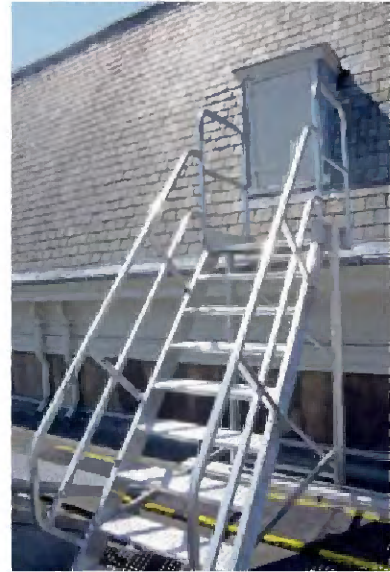
TK-A-26 Opgang naar dakkapel aan de oostzijde waardoor het oostelijk deel van de kap toegankelijk is.

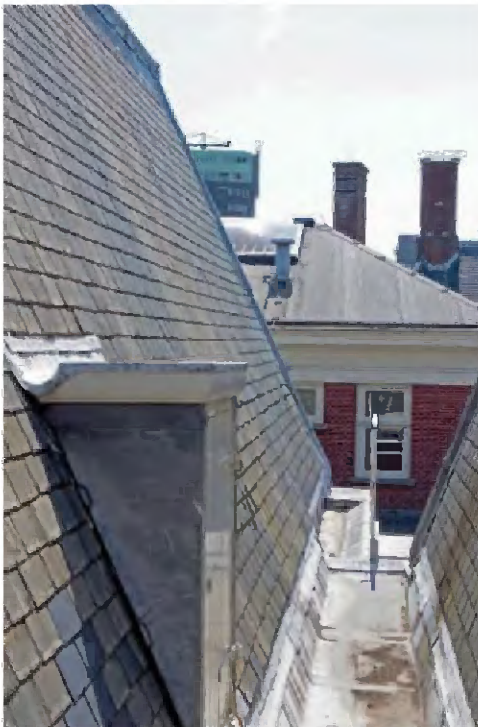
TK-A-27 Zakgoot aan de westzijde van de Oude Zaal (links) en het dak van het westelijk trappenhuis (rechts), gezien in zuidelijke richting (met **etage verhoogde** Diensgebouw). Via de dakkapel is het westelijk deel van de kap toegankelijk.

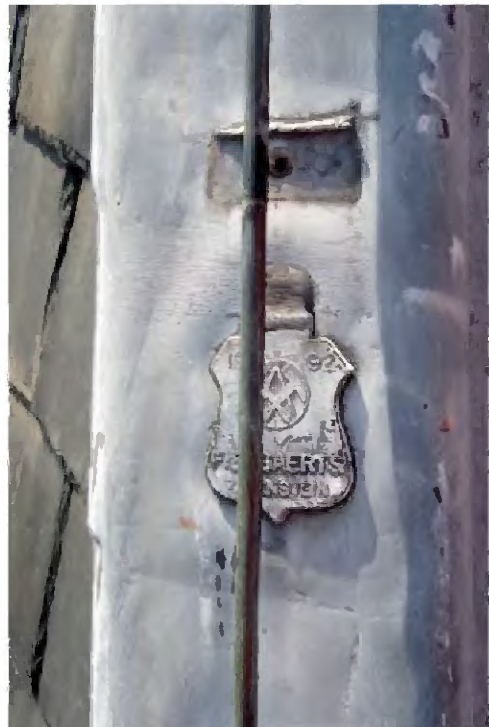
TK-A-28 Loodgietersloodje 1992.

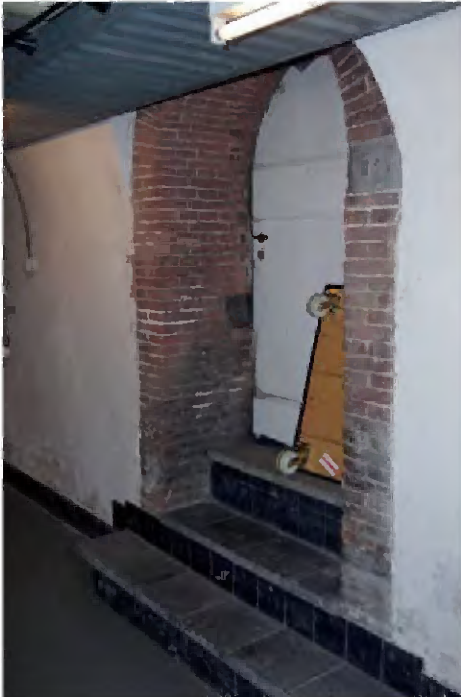
TK-A-34 Opgang met opgeklampte deur naar de grote binnenplaats binnen een nis van schoon metselwerk.

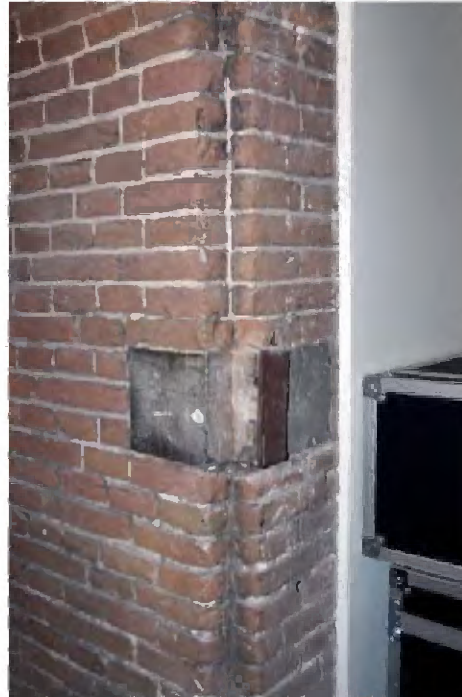
TK-A-35 Detail kozijn met hardsteen blok.

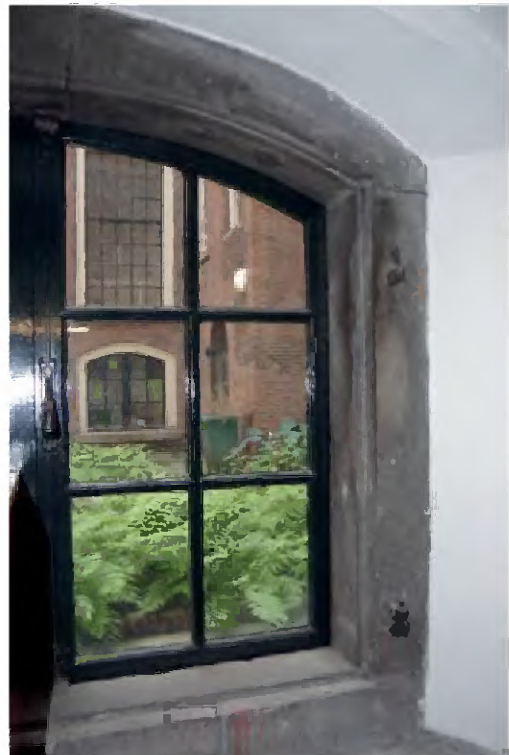
TK-A-46 en TK-A-47 Interieur A.-1.1.03a met venster aan de zuidzijde, voorzien van hardstenen kozijn; oorspronkelijk met binnenluiken gelet op de duimen.

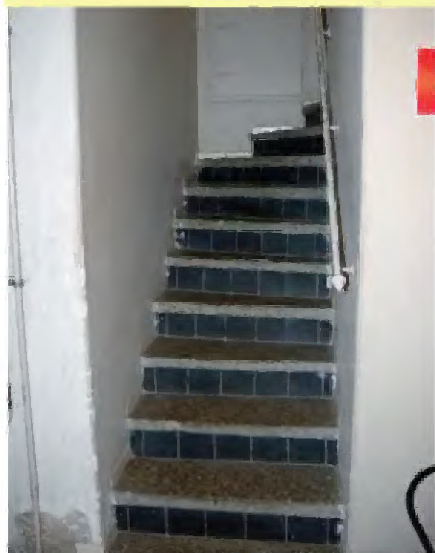
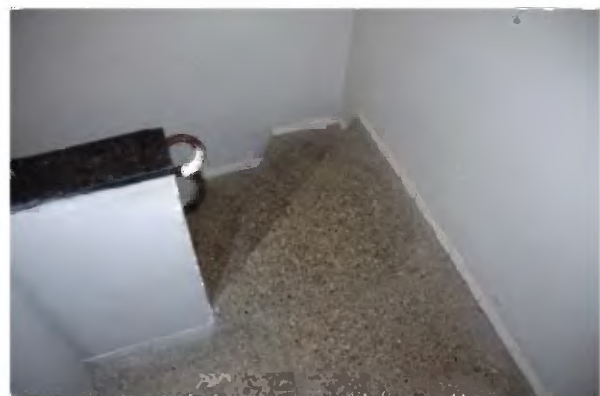
TK-A-64 en TK-A-65 Befonnen trap naar de begane grond (1959-1963).

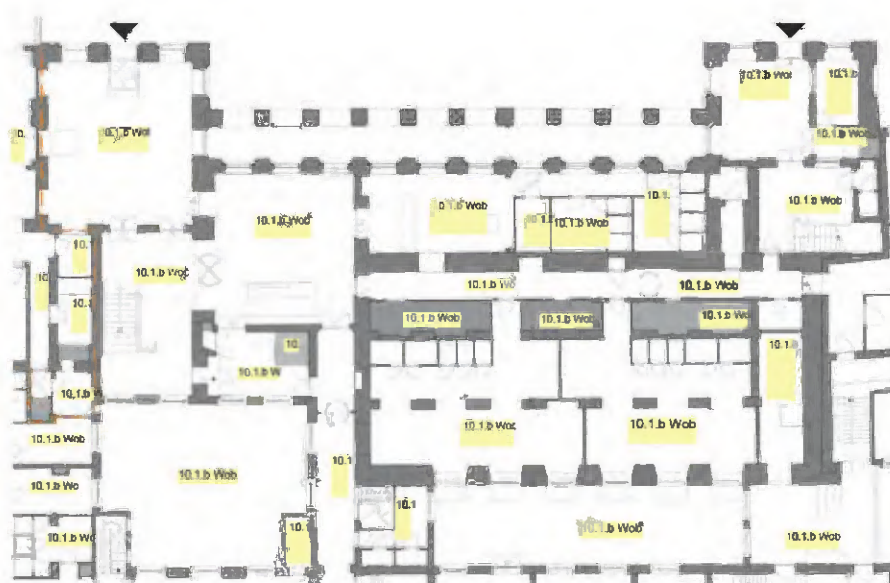
TK-A-68 Plattegrond begane grond met ruimtenummering.

Het Nieuw Stadhouders Kwartier bevatte op de begane grond in het avant-corps aan de westzijde van oudsher een vestibule met hoofdingang (A.00.1.07) vanaf het Binnenhof en aansluitend het trappenhuis met monumentale trap (A.00.1.09b). Deze is in 1806 en in 1894 deels gewijzigd. Aan de oostzijde was in het avant-corps de hoofdwacht (A.00.1.20, A.00.0.09/9a) ondergebracht en lag aansluitend een diensttrap. Deze trap is in 1887-1889 vervangen door een nieuwe Ministertrap (A.00.1.17). Een derde trap uit de late achttiende eeuw aan de zuidwestzijde van het Nieuw Stadhouders Kwartier wordt besproken bij het Dienstgebouw (zie aldaar). Deze trap ligt aan het uiteinde van de gang

in noord-zuidrichting (A.00.1.63), die ook tot de oorspronkelijke structuur behoort.

Voor het overige is op de begane grond de hoofdstructuur uit de bouwtijd behouden. De verdere indeling en afwerking zijn echter hoofdzakelijk uit de jaren 1988-1996. De ruimte tussen beide avant-corps is ingericht als scanruimte met garderobe en toiletten voor bezoekers (A.00.1.09, A.00.0.01, A.00.1.14/15/16); de gang in oost-west richting (A.00.1.13/13b) met de, ten zuiden hiervan gelegen, was- en kleedruimten ruimten (A.00.0.04/05/06/07) onder de Oude Zaal (balzaal) zijn voor personeel bestemd.

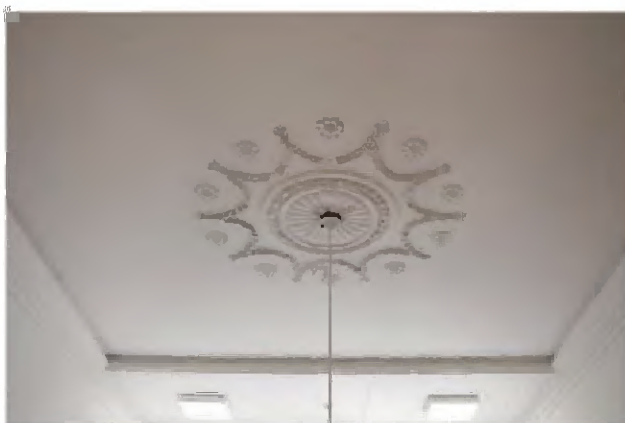
TKA-02 Stuworkeplafond in westelijk trappenhuis uit de bouwtijd.

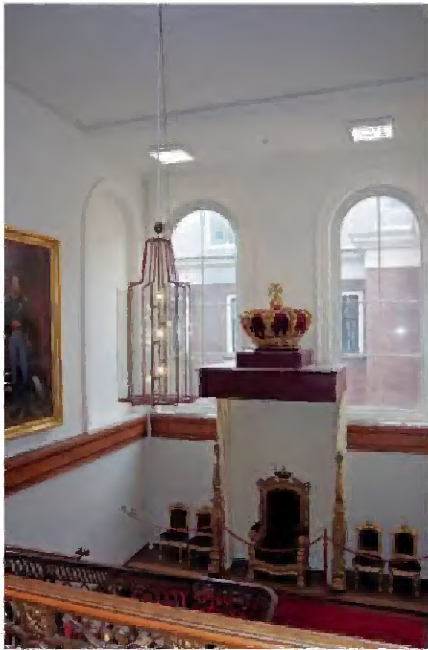
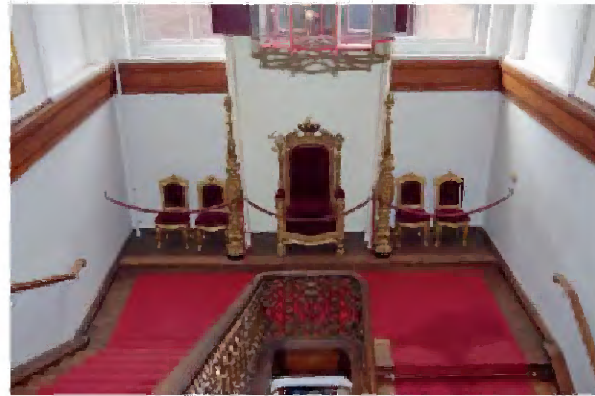
TK-A-70 en TK-A-71 Treppenhuis, gezien vanaf en naar tweede verdieping. Op het tussenbordes de troon en ander meubilair uit de Oude Zaal.

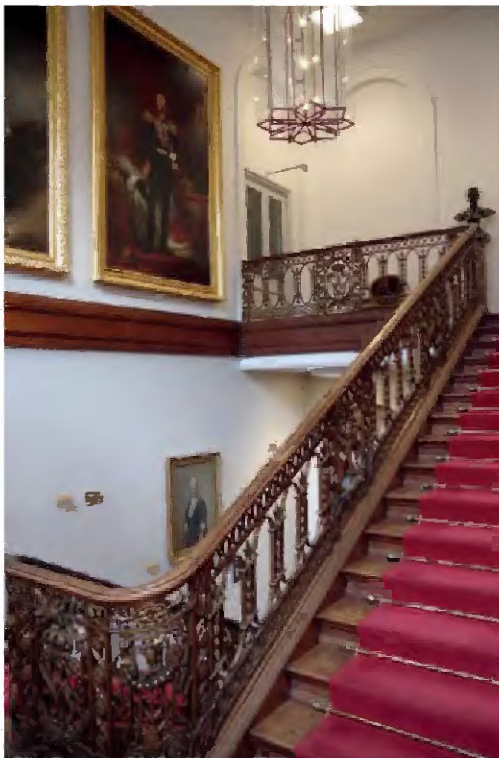
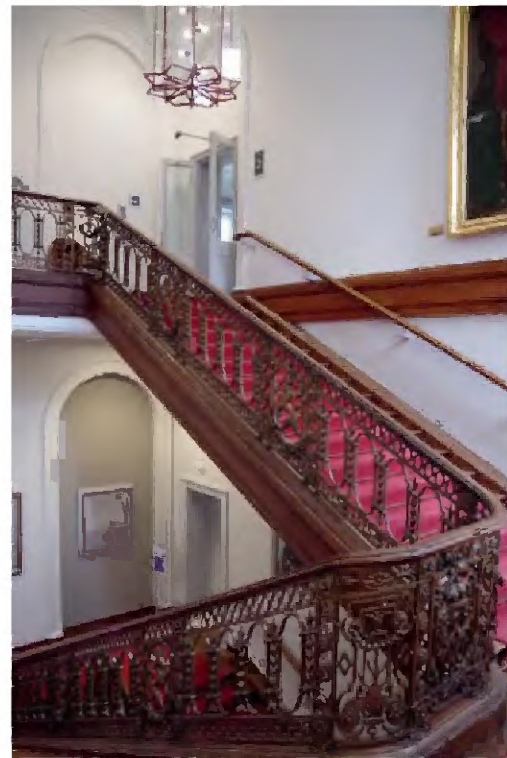
TK-A-72 en TK-A-73 Trapvluchten van de eikenhouten trap uit 1777-1790 tussen eerste en tweede verdieping.

Vanaf de eerste verdieping is de hoofdtap in hout uitgevoerd. Dit deel van de trap is uit de bouwtijd. De gehele trap is voorzien van een gebronsde ijzeren balustrade met houten handlijsten en koperen handreling langs de wanden. Mogelijk is het gedeelte van de balustrade voor het vernieuwde deel van de trap nagemaakt naar voorbeeld van de balustrade uit de bouwtijd, dan wel deels hergebruikt.

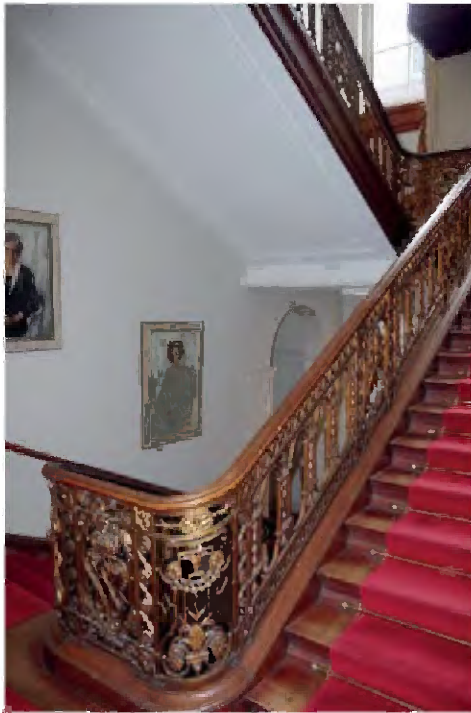
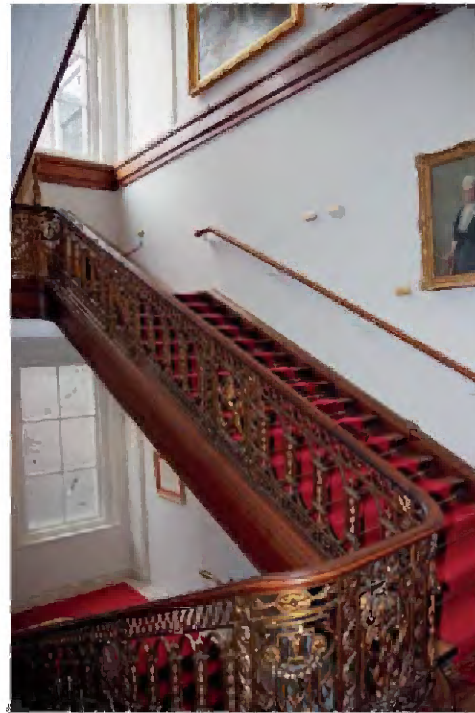
TK-A-74 en TK-A-75 Trapvluchten van de eikenhouten trap uit 1777-1790 vanaf eerste verdieping.

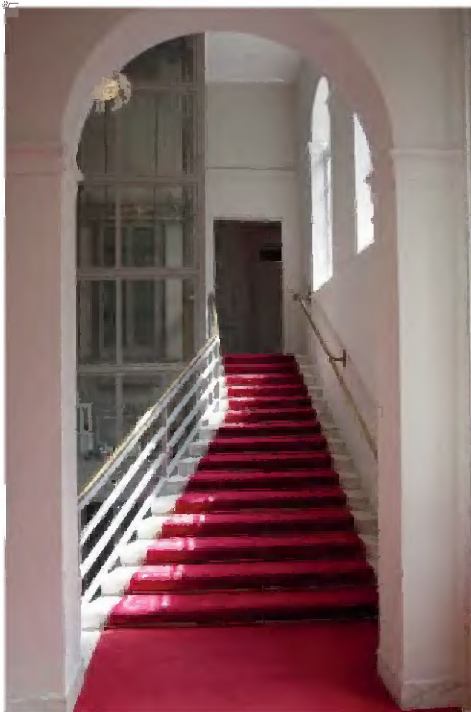
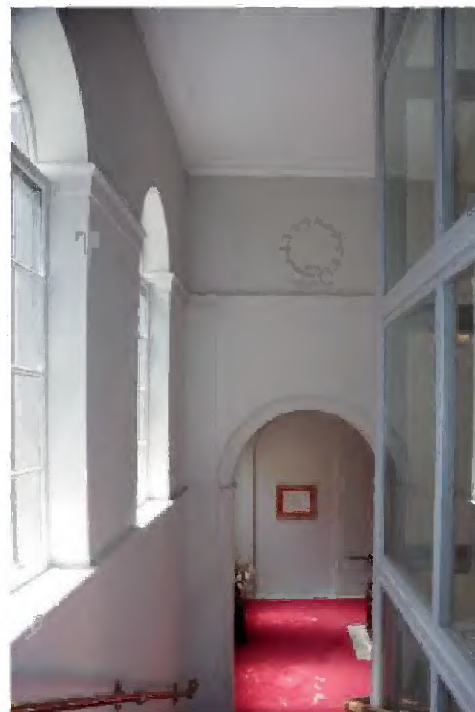
TK-A-76 en TK-A-77 Trapgedeelte uit 1806, vervangen in 1894, naar de Oude Zaal, gezien vanaf en naar het eerste tussenbordes van de hoofdtrap; de trapvlucht is uitgevoerd in cementijzer en bekleed met wit marmer. Trap is in 1988 gedeeltelijk versmald vanwege de inbouw van een lift. De reling aan de rechterzijde is vermoedelijk van de verbouwing in 1894-1895.

Van de hoofdtap aan de westzijde werd naar ontwerp van rijksbouwmeester D.E.C. Knuttel in 1894-1895 het gedeelte vanaf de begane grond naar de verdieping vernieuwd. Dit deel van de trap is een vroeg voorbeeld van de toepassing van cementijzer ('Systeem Monier'), de voorloper van gewapend beton. De trap is bekleed met wit marmer. Vanaf het tussenbordes halverwege de begane grond en eerste verdieping voert haaks een eveneens met wit marmer beklede trapvlucht naar de westelijke ingang van de Oude Zaal op de eerste verdieping. Deze trapvlucht werd in aanleg in 1806 gemaakt als rechtstreekse toegang tot de balzaal van koning Lodewijk Napoleon. In 1894 is ook dit deel van de trap vervangen waarbij net als bij het gedeelte vanaf de begane grond cementijzer werd toegepast. In 1988-1996 is de trap gedeeltelijk versmald ten behoeve van de bouw van een lift naar ontwerp van Pi de Bruyn.

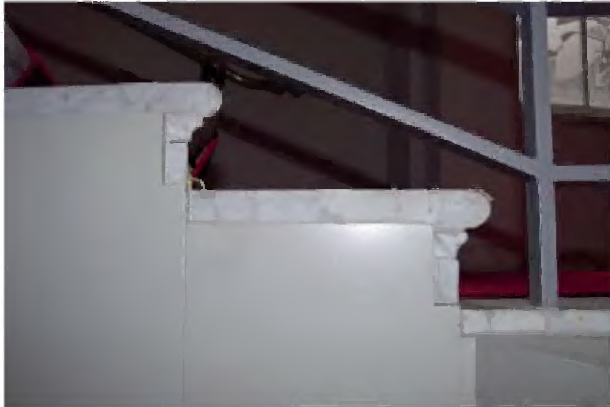
TK-A-78 Detail afge-
zaagde trap van 'beton'
(Systeem Monier),
bekleed met marmer.

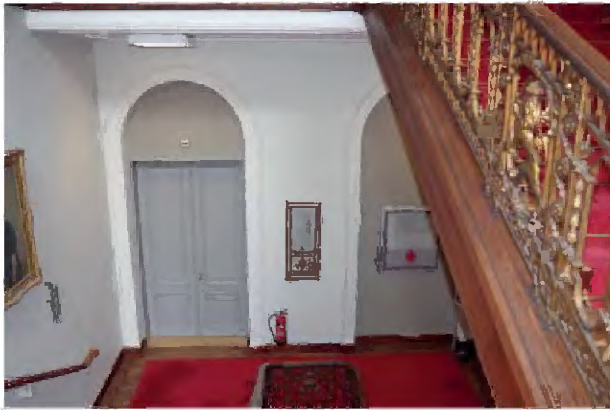
TK-A-79 Zicht vanaf het
eerste tussenbordes
richting begane
grond.

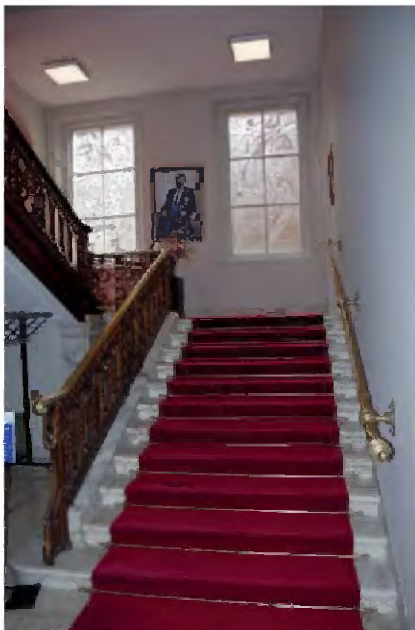
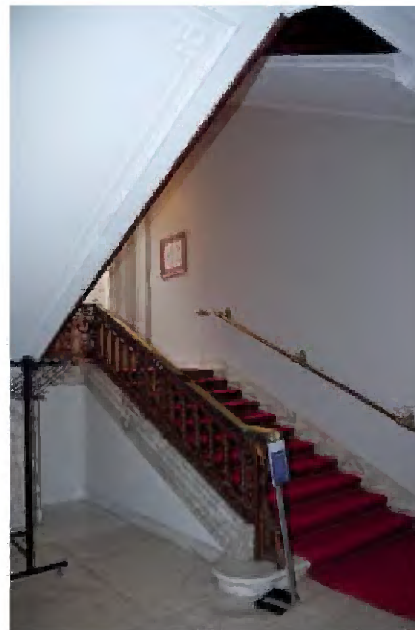
TK-A-80 en TK-A-81 Trappedeelte uit 1894, uitgevoerd in cementbeton bekleed met
wit marmer.

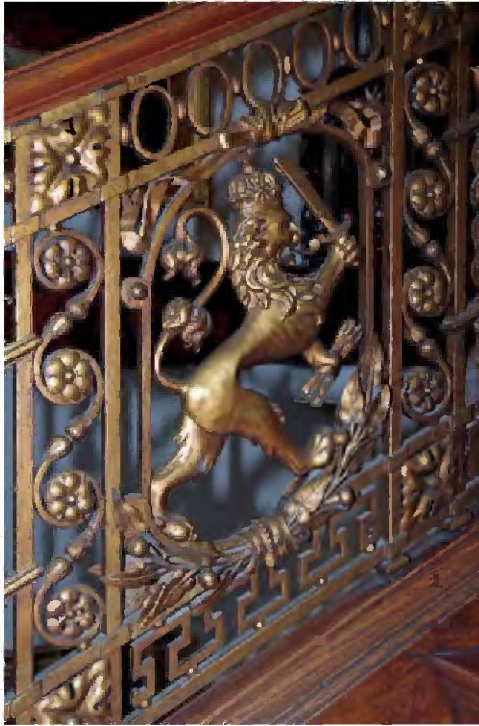
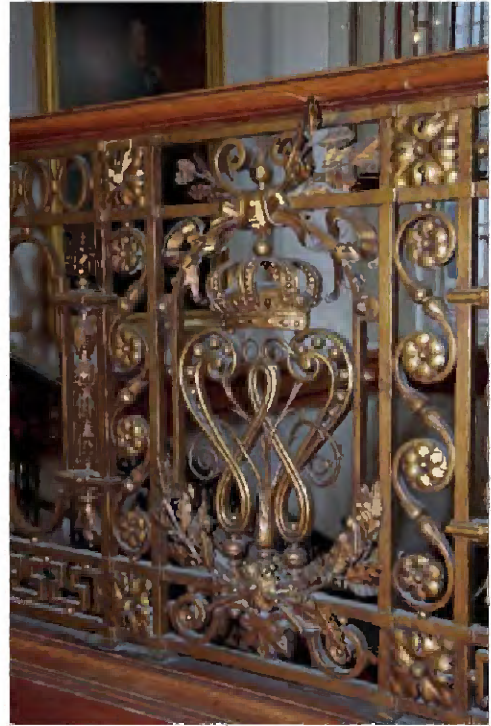
TK-A-82 en TK-A-83 Details gebronsd ijzeren balustrade met houten handlijsten.

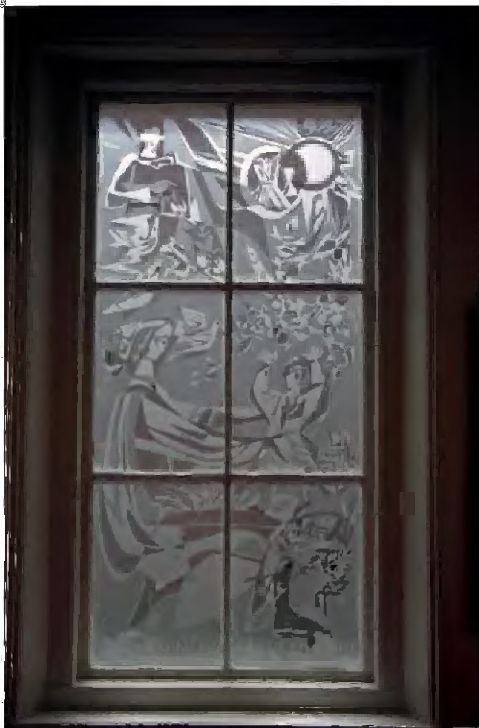
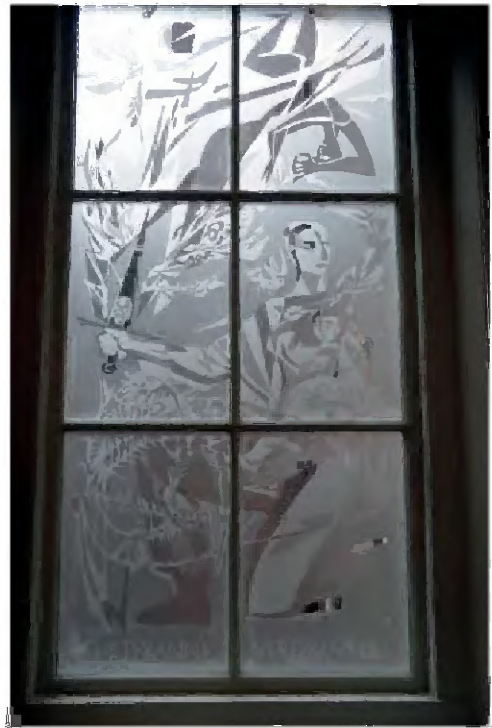
TK-A-84 en TK-A-85 Geëtste ramen van Albert Troost uit 1952, geplaatst in de zuidwand van het trappenhuis ter hoogte van het eerste tussenbordres vanaf de begane grond naar de eerste verdieping ter gelegenheid van de verbouwing en herinrichting begin jaren vijftig van de vorige eeuw.

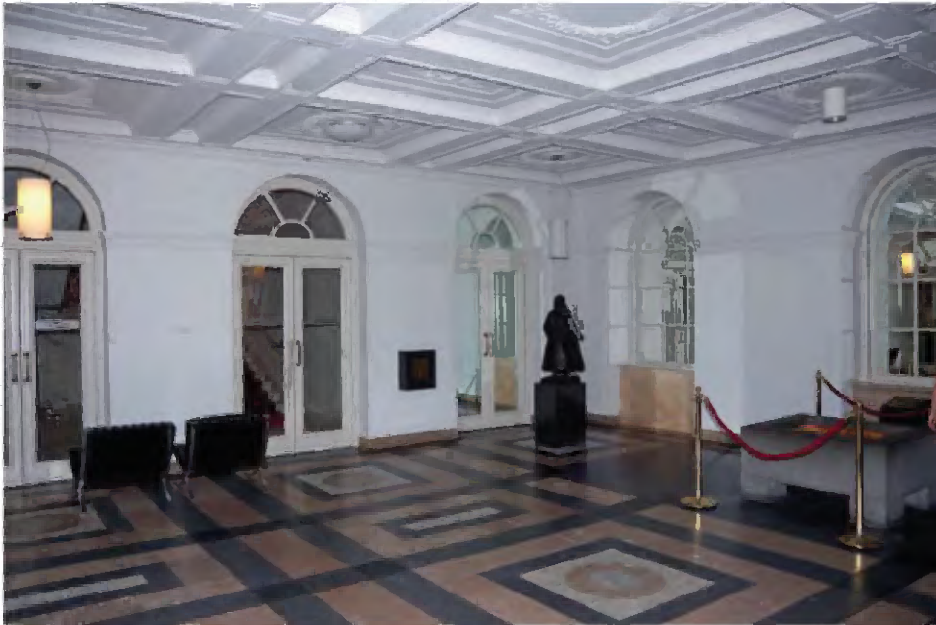
TK-A-86 Vestibule, gezien in zuidwestelijke richting. De twee linker deuren leiden naar het trappenhuis; de rechterdeur is toegang tot het voormalige appartement van de stadhouder (nu RvS). De deur daarnaast in de westwand is rond 2005-2010 dicht gezet.

Kort voordat de trap werd gewijzigd was de vestibule vermoedelijk ook gemoderniseerd door de aanleg van de wit marmeren vloer. In de ruimte werd in 1960 de Erelijst van Gevallenen 1940-1945 geplaatst. Het boek ligt in een door Aldo van Eyck ontworpen gedenktafel. Bij de verbouwing in 1992 is de ruimte aangepast en mogelijk toen of rond 2005-2010 volgde een nadere verandering. In de huidige toestand vormt het vloerpatroon een weerspiegeling van het casettenplafond naar plannen van Askon Eden en Marc van Rosmalen. Ook de zuidelijke deur in de westwand werd toen dichtgezet.

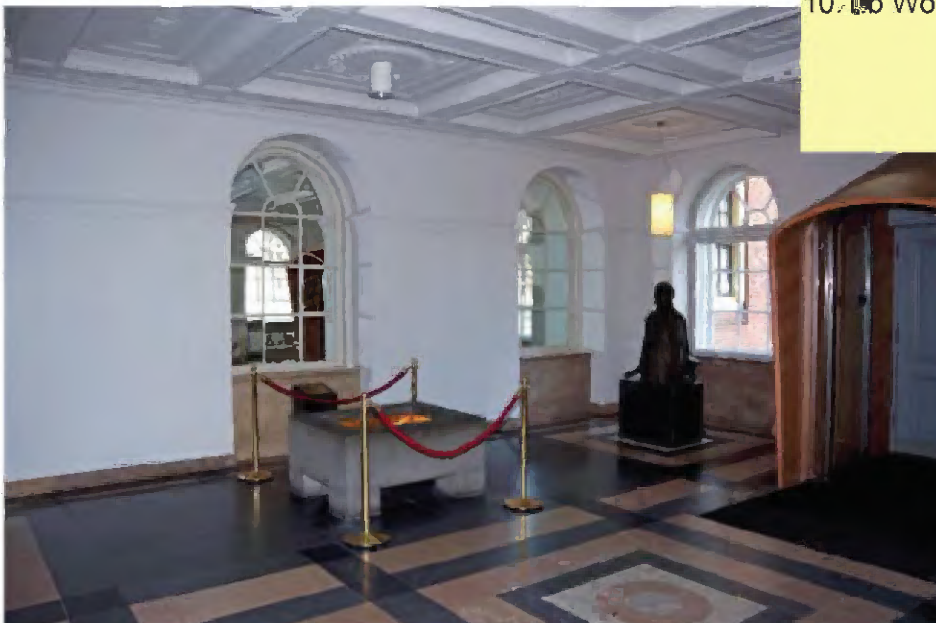
TK-A-87 Vestibule, gezien in noordwestelijke richting. De rondboogvensters in de westwand zijn voorzien van spiegels in plaats van glas; erachter is de overwelfde gang gesitueerd (thans RvS). Onder de vensters een lambrisering van platen natuursteen. Rechts bij de ingang een tochtsluit.

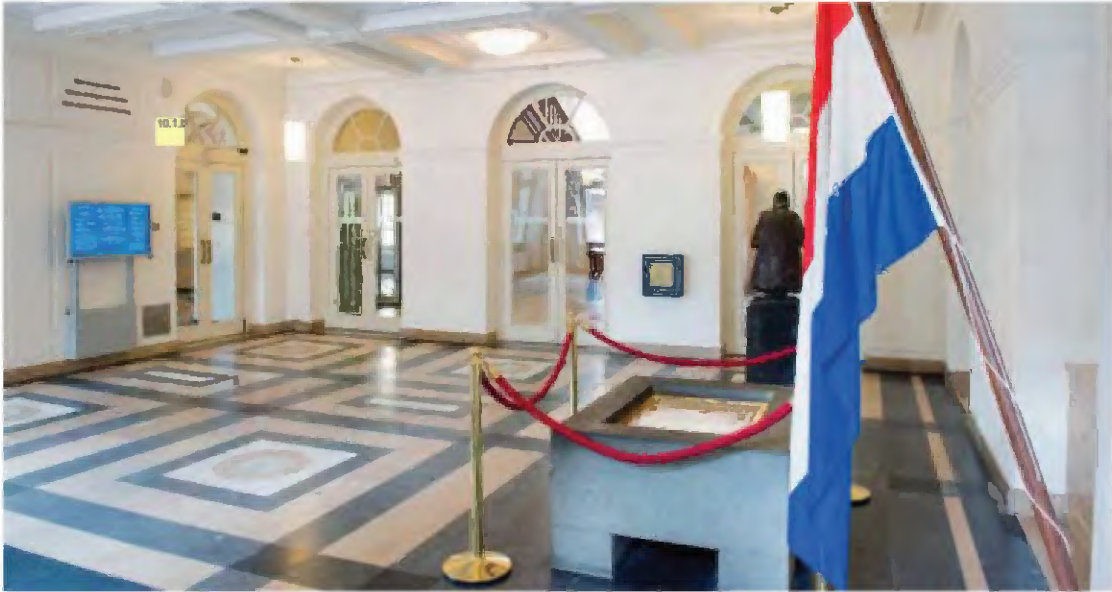
TK-A-88 Vestibule met de door Aldo van Eyck in 1960 ontworpen gedenktafel met daarin het boek van de Erelijst van de Gevallen. Deze erelijst bevat de namen van bijna 18.000 Nederlandse oorlogsslachtoffers. De erelijst bestaat uit verschillende handgeschepte papieren katernen met gekalligrafeerde tekst. De gedenktafel bestaat uit een rechthoekig blok lavasteen dat rust op vier gelijke blokken. In het blok bevindt zich een bak, afgewerkt met zuiver goud. Naast de gedenktafel staat de Nederlandse vlag. De vlaggenstok is licht gebogen en is bekroond met een zilveren lauwerkrans. De Nederlandse vlag symboliseert de gevoelens van eerbied en dankbaarheid tegenover hen die hun leven offerden voor onze vrijheid. De licht gebogen stand van de vlag en de zilveren lauwerkrans in de top (niet zichtbaar op foto) geven hier uitdrukking aan. De Erelijst is gedigitaliseerd en online te raadplegen. Tegenover de gedenktafel staat een beeldscherm waarmee de namen van de slachtoffers, die in de Erelijst staan, opgezocht kunnen worden. (Herkomst: www.tweedekamer.nl)

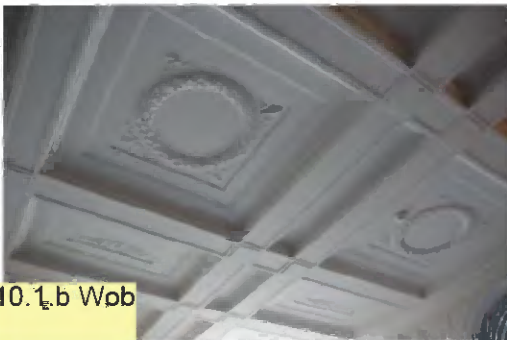
TK-A-89 Detail stucwerk cassettenplafond.

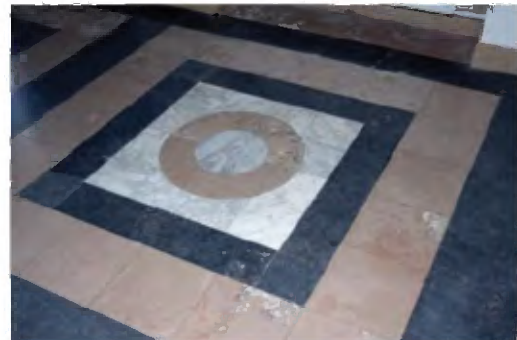
TK-A-90 Detail natuursteenvloer die een weerspiegeling is van het plafond. Met verschillende kleuren natuursteen is een patroon met ingeschreven cirkels in een vierkant ('cassetten') met daartussen de balken (rechthoekige velden) gerealiseerd.

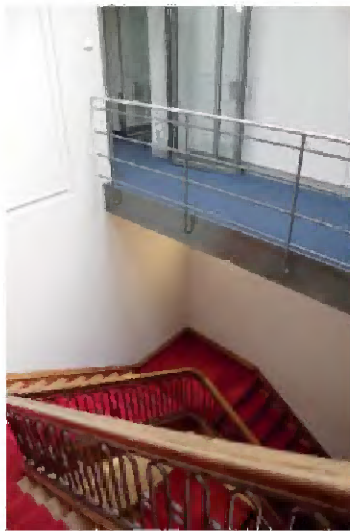
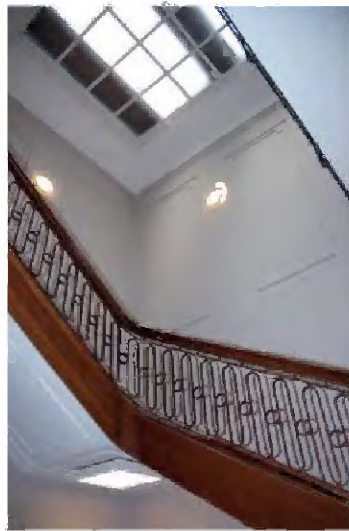
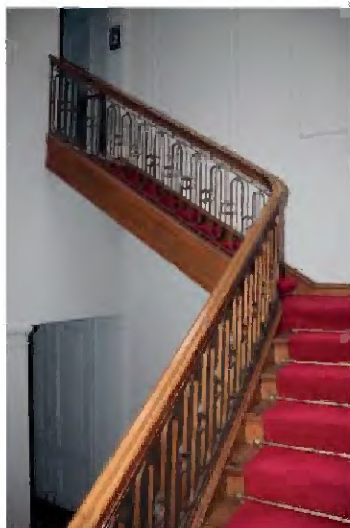
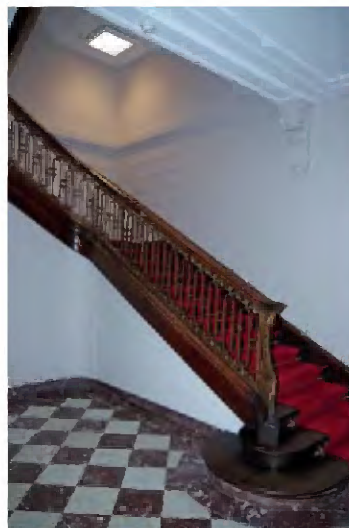
TK-A-91-94 Interieur trappenhuis, gezien van boven naar beneden met legraam voor daglichttoetreding (TK-A-92) en met tweekleurige marmeren vloer op de begane grond. De onderzijde van de houten trap is met stucwerk afgewerkt, evenals de wanden.

De diensttrap aan de oostzijde werd vervangen door de huidige Ministertrap, gebouwd in 1887-1889 onder leiding van rijksbouwmeester D.E.C. Knuttel. Ook de vestibule en aangrenzende ruimten werden aangepast. De vestibule kreeg een wit marmeren vloer die later is vervangen door de huidige. Om de trap te kunnen realiseren zijn de kleine lichtschacht en naastgelegen diensttrap gesloopt. Dit verklaart de muur tussen de nieuwe trap en de overloop op de eerste verdieping (A.01.1.05). Het trappenhuis ontvangt daglicht door een daklicht met legraam in het plafond op de tweede verdieping. Een stalen loopbrug uit 1988-1996 zorgt op de tweede verdieping voor verbinding met het gebouw van de Landsdrukkerij.

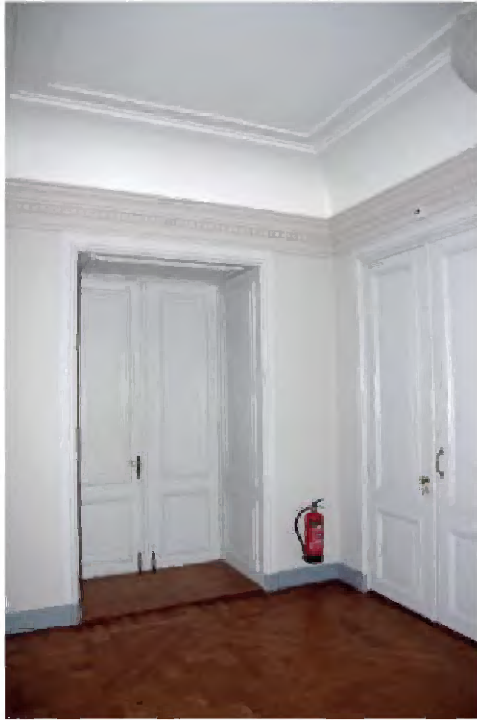
TK-A-95 Interieur overloop **10.1.b Wob** op de eerste verdieping. Oorspronkelijk lag hier een lichtschacht naast de diensttrap. Links de verdiept gelegen dubbele deur naar de Oude Zaal; mogelijk waren het oorspronkelijk zo geheten stalsdeuren.

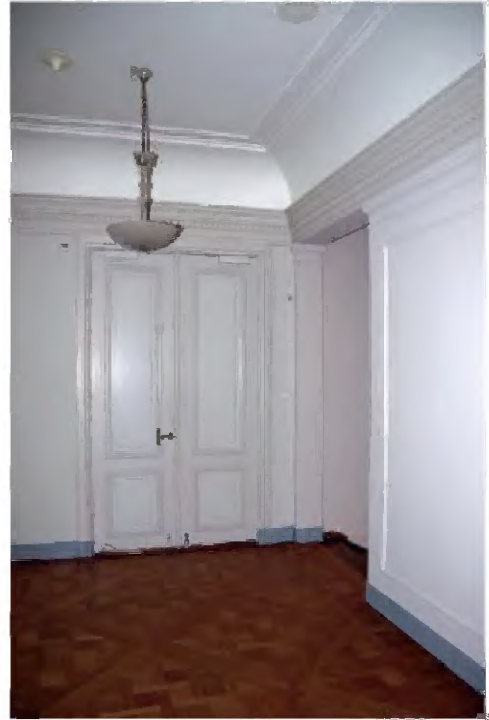
TK-A-96 Interieur overloop **10.1.b Wob** met links de deuren naar een berging achter de stookplaats in de rooksalon **10.1.b Wob** en rechts de deuren naar de Stadhouderskamer **10.1.b Wob**.

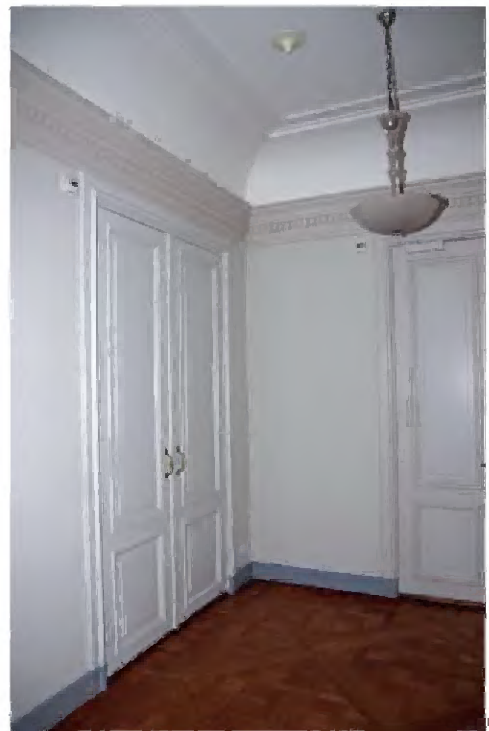
TK-A-97 Overloop **10.1.b Wob** op de eerste verdieping, gezien in noordelijke richting. Op de achtergrond de deuren naar de Stadhouderskamer en rechts daarvan de trap naar beneden; rechts op de voorgrond de muur die is blijven staan van de oorspronkelijke lichtschacht.

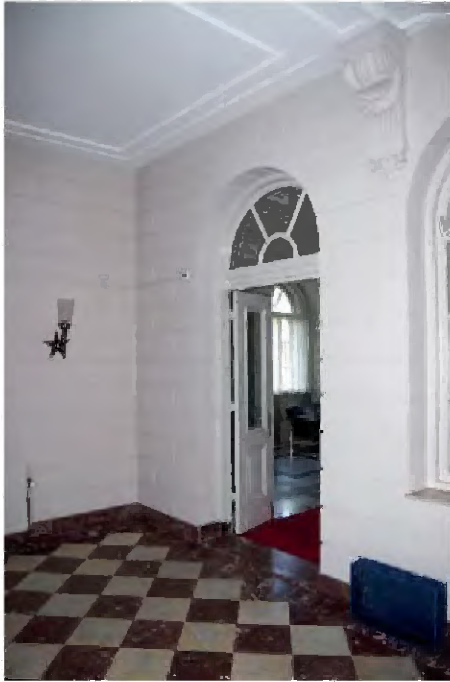
TK-A-98 Interieur trappenhuis uit 1887 op de begane grond met tweekleurige marmeren vloer en stucwerkplafond.

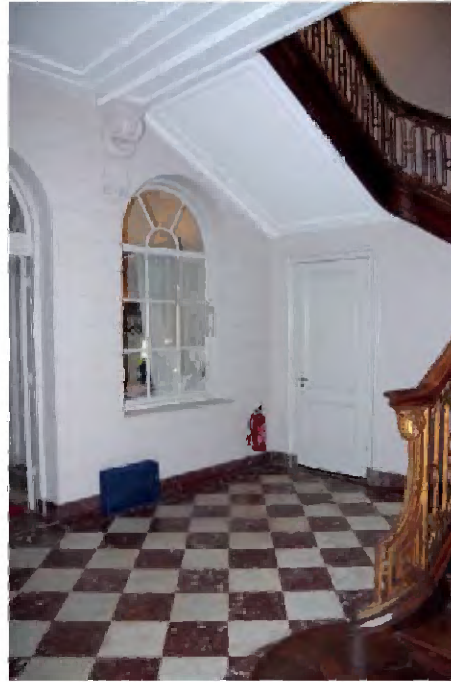
TK-A-99 Interieur trappenhuis. In de noordwand doorgang naar de vestibule (voormalige hoofdwacht) en venster van het verblijf van de wacht.

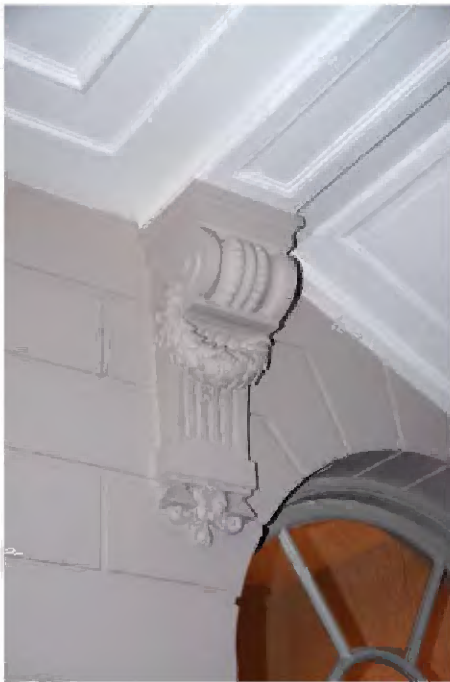
TK-A-100 Detail console (gesausd natuursteen) ter ondersteuning van de balklaag van het trap

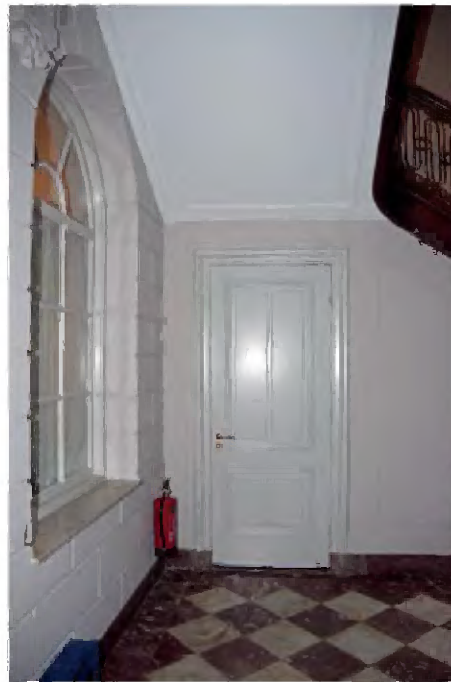
TK-A-101 Onder de trap ingebouwd toilet (1877)
