Entree hoofdwacht (A.00.1.20 met A.00.0.09/09a)

Eerste verdieping (bel-etage)

A.07.0.01 Oude Zaal (Balzaal)

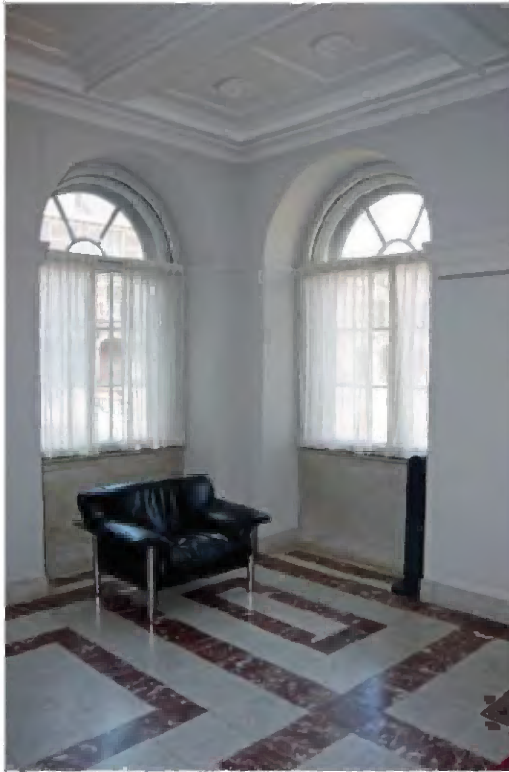
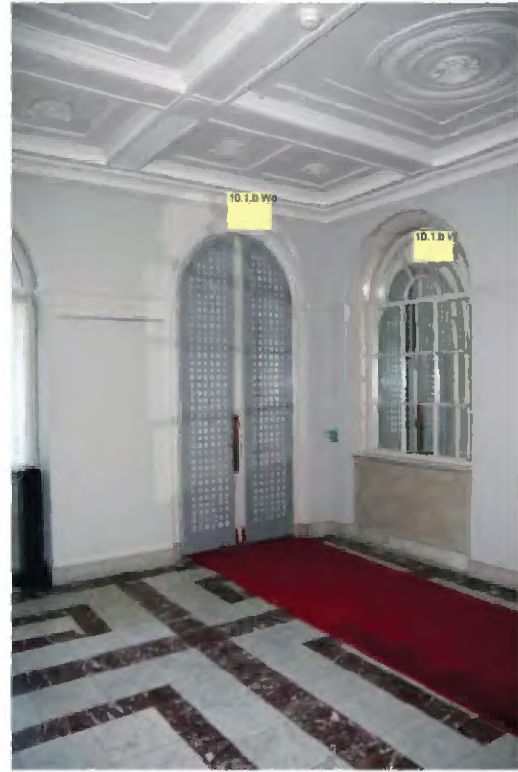
TK-A-102 en TK-A-103 Interieur vestibule van de hoofdwacht met tweekleurige marmeren vloer en stucwerk cassettenplafond. Onder de vensters een lambrisering van platen natuursteen. De afwerking van zowel plafond als de vloer lijkt te dateren uit de tijd van de modernisering door Knuttel in 1887-1889.

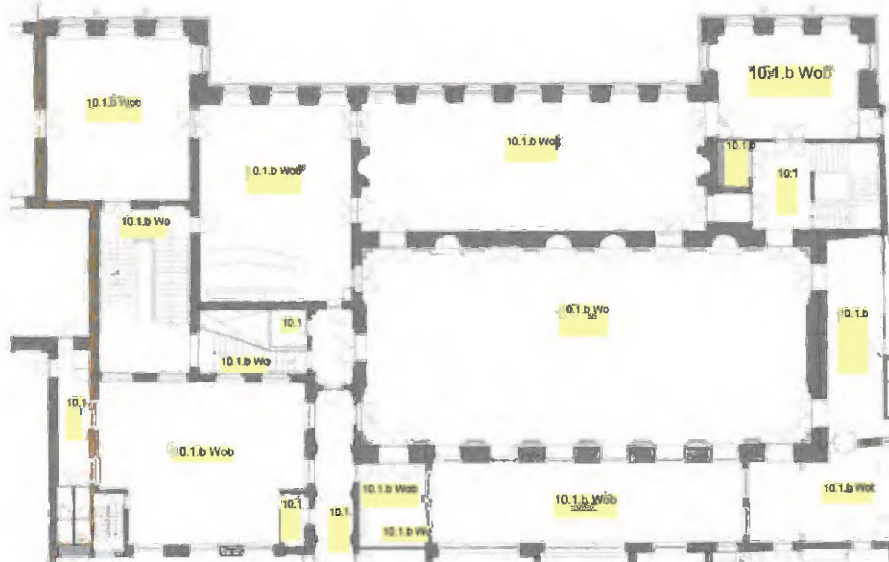
TK-A-115 Plattegrond eerste verdieping met ruimtenummering.

De indeling van de eerste verdieping is nog oorspronkelijk met de Oude Zaal (A.01.0.01) als middelpunt. Voorts aan de noordzijde hiervan de rooksalon (A.01.0.04) een grote zaal aan de zijde van het Binnenhof, met aan de oostzijde de Stadhouderskamer (A.01.0.05) en aan de westzijde de koffiekamer (A.01.0.03) met aansluitend de schrijfkamer (A.01.0.02). Ten zuiden van de Stadhouderskamer bevindt zich het trappenhuis met de in 1887 gebouwde Ministerstrap. Ten zuiden van de schrijfkamer ligt het hoofdtrappenhuis van het NSK.

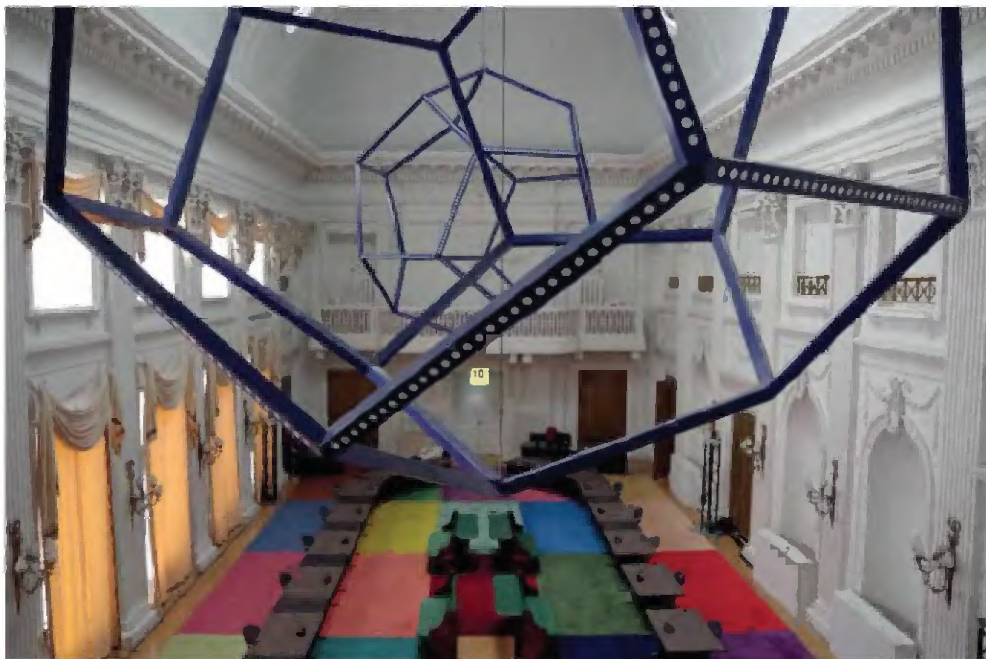
TK-A.116 Interieur Oude Zaal, gezien vanaf het balkon aan de oostzijde, afwerking en inrichting dateren van na de restauratie in 1995.

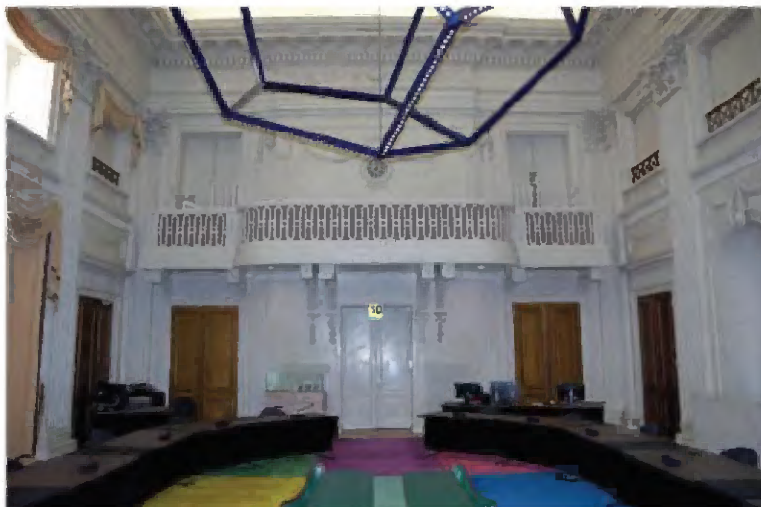
TK-A-117 Interieur Oude Zaal, gezien naar het westen.

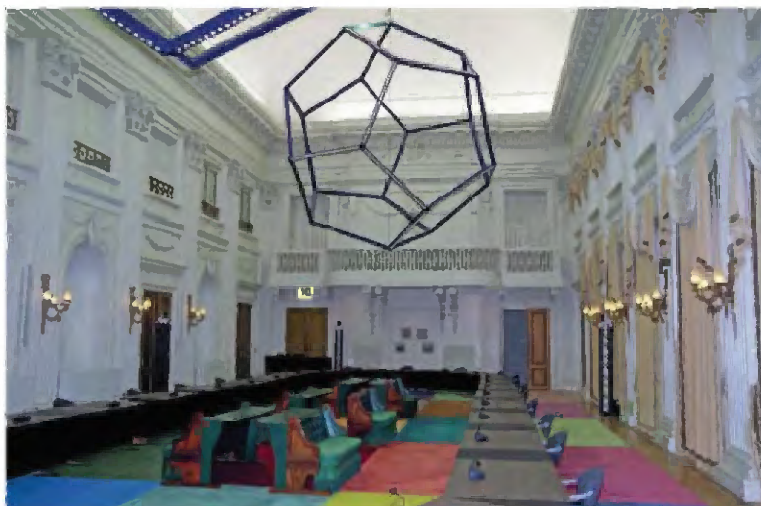
TK-A-118 Interieur Oude Zaal, gezien naar het oosten.

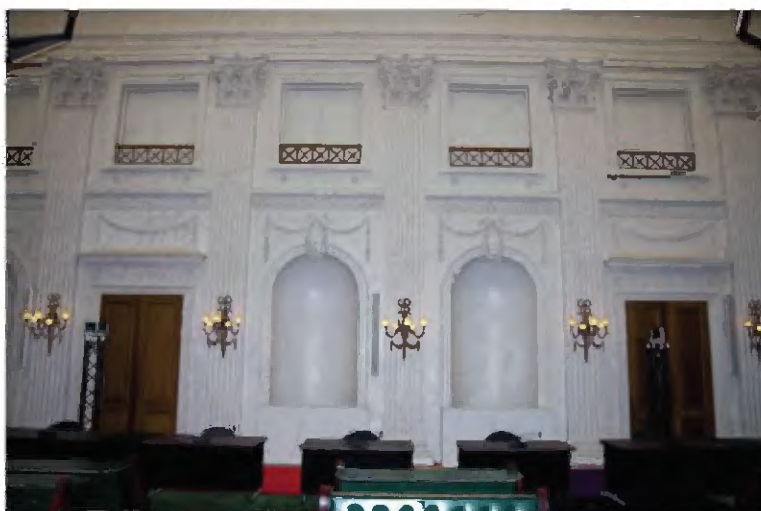
TK-A-119 Interieur Oude Zaal, noordzijde. Links en rechts bronskleurig geschilderde deuren; rechts naar de rooksalon (A.01.0.04); links zijn schijndeuren. De beide deuren zijn bij de restauratie van 1995 toegevoegd, inclusief het gestucte hoofdgestel erboven. Uiterst links (niet op de foto) bevindt zich nog een stel deuren naar de rooksalon.

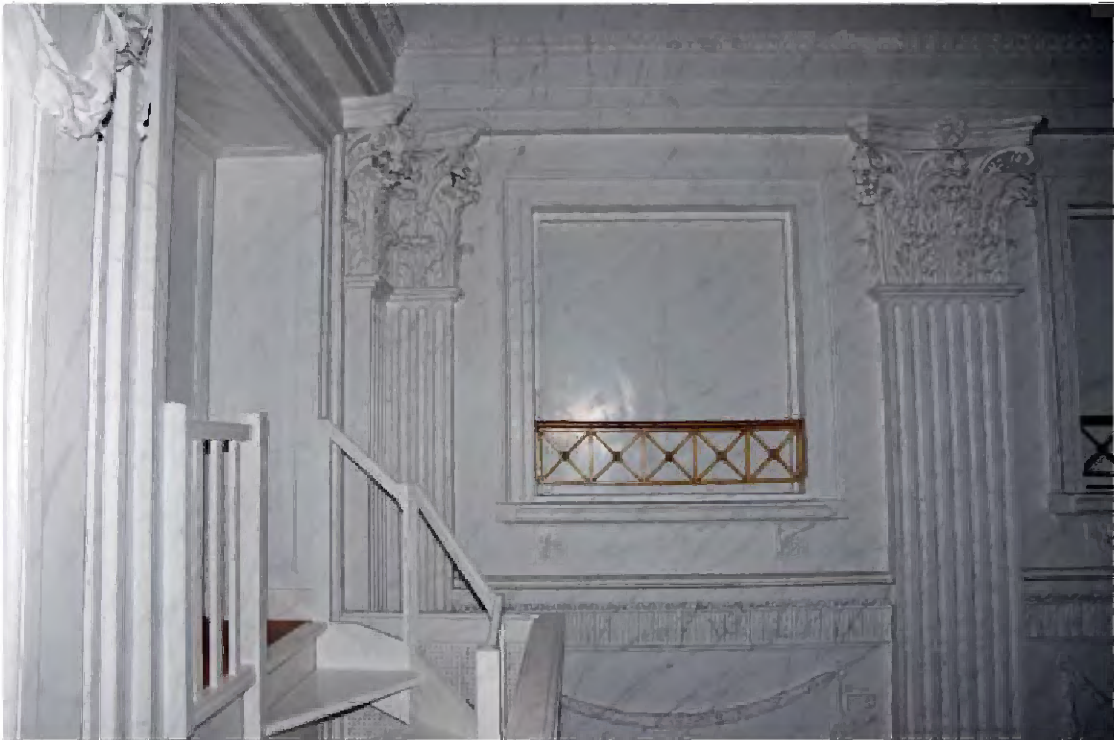
TK-A-120 Detail van dichtgezette nis (balkon) aan de gang (A:02.1.09) op de tweede verdieping. Ter plaats van de nis bevinden zich naar de gang erachter open draaiende deuren.

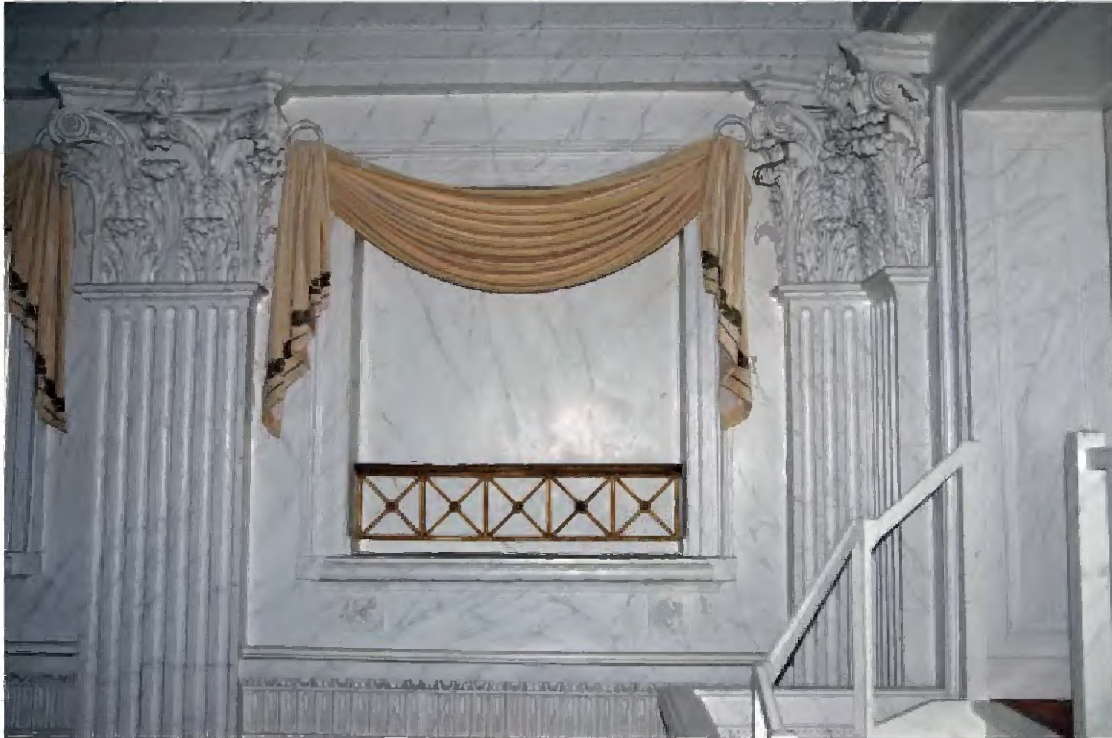
TK-A-124 Boven de vensters aan de binnenplaatszijde is het venster in de hoek een schijnvenster.

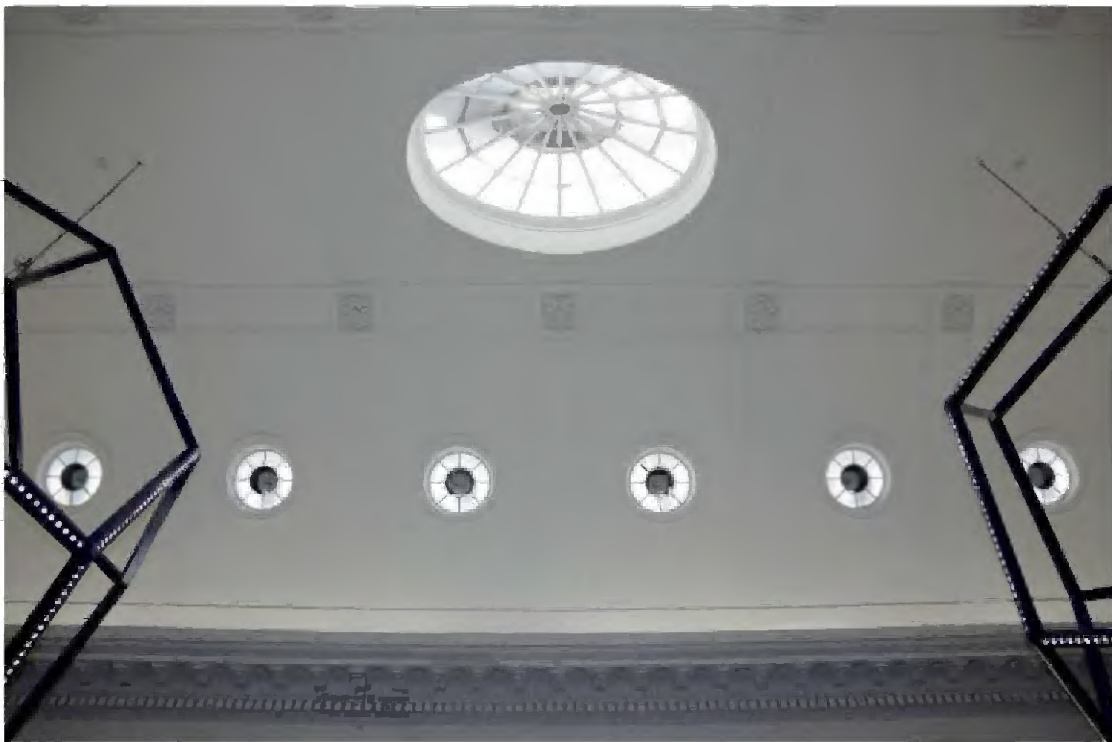
TK-A-124 Stucwerk koepelgewelf in de Oude Zaal uit 1774-1790 met lantaarn uit 1828 en oculi uit 1832.

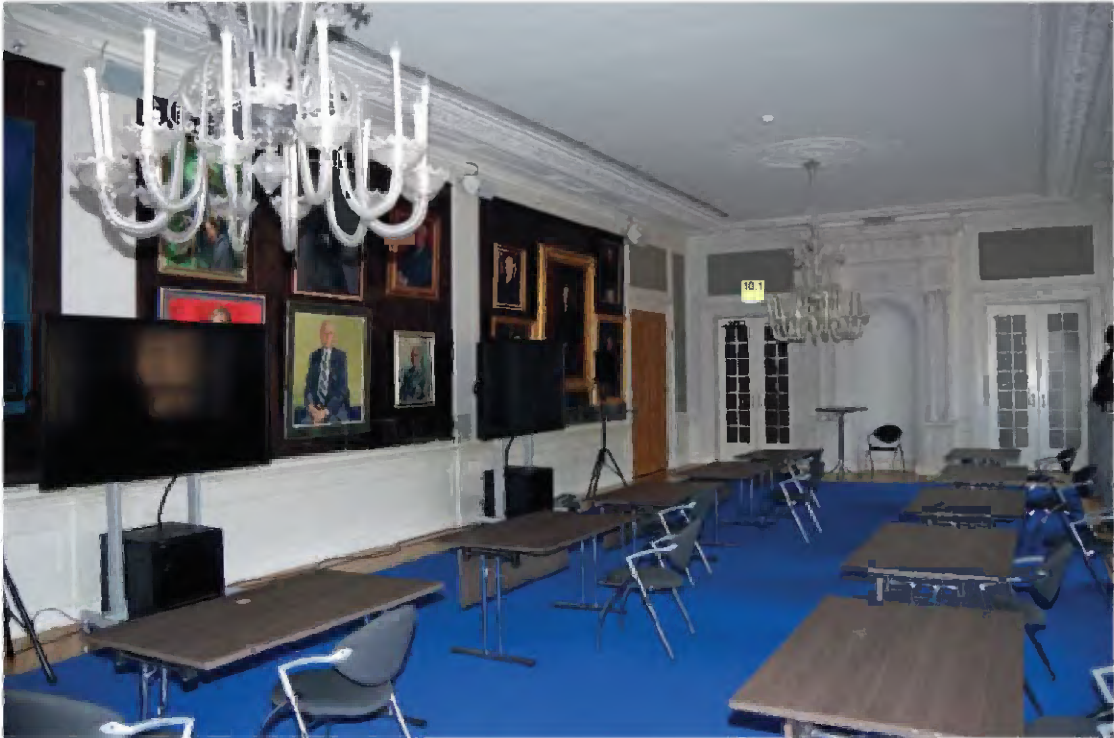
TK-A-132 Interieur A.01.0.04, gezien in zuidwestelijke richting.

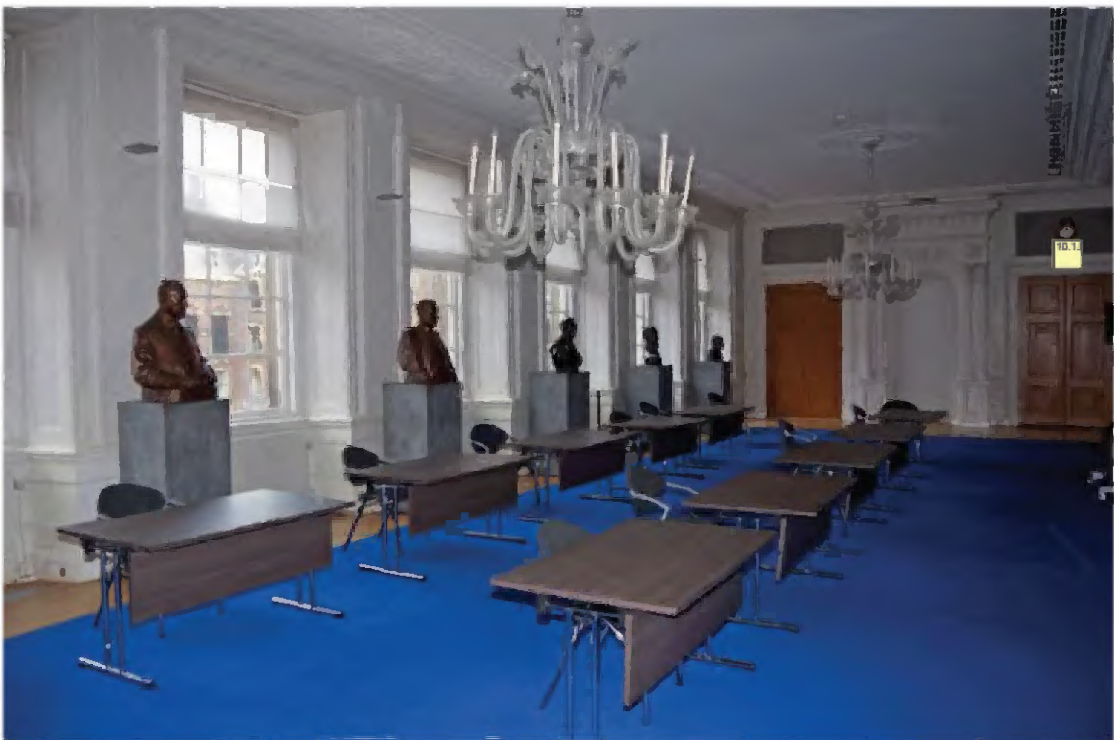
TK-A-133 Interieur A.01.0.04, gezien in noordoostelijke richting.

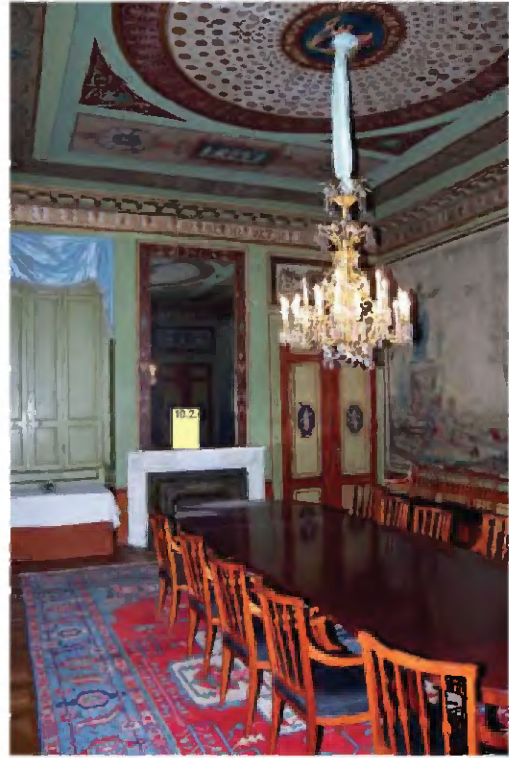
TK-A-144 Interieur, zuidoosthoek

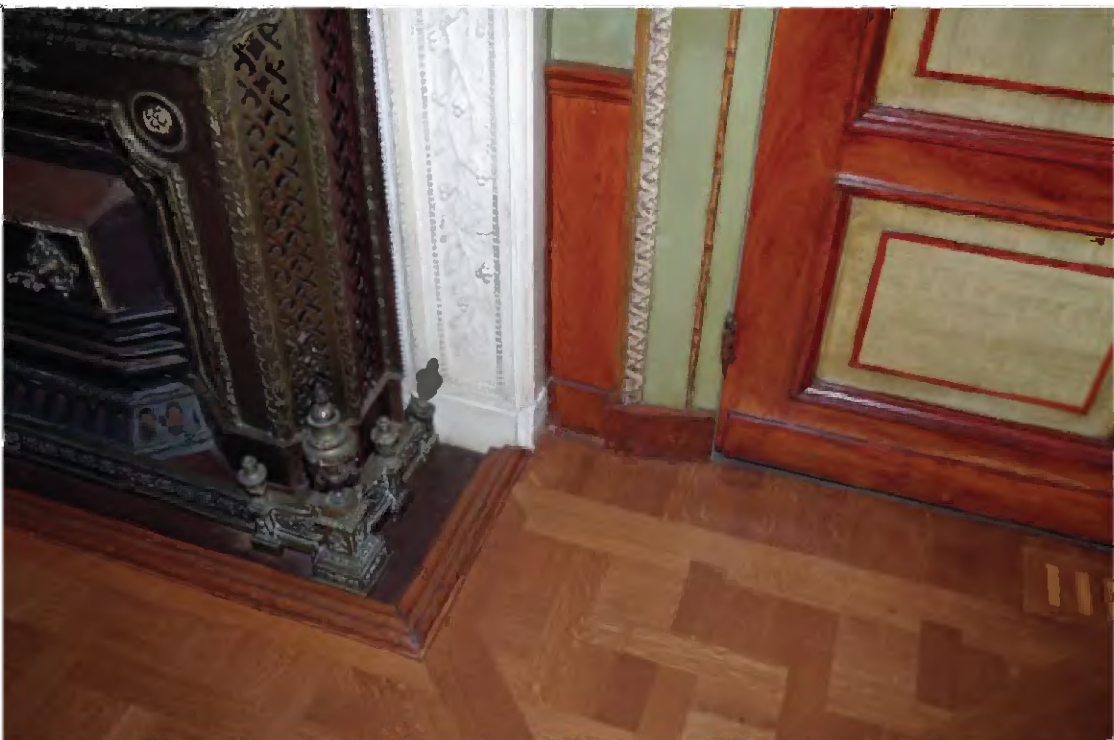
TK-A-145 Detail parketvloer, die mogelijk oorspronkelijk is, dan wel conform bestaand vernieuwd.

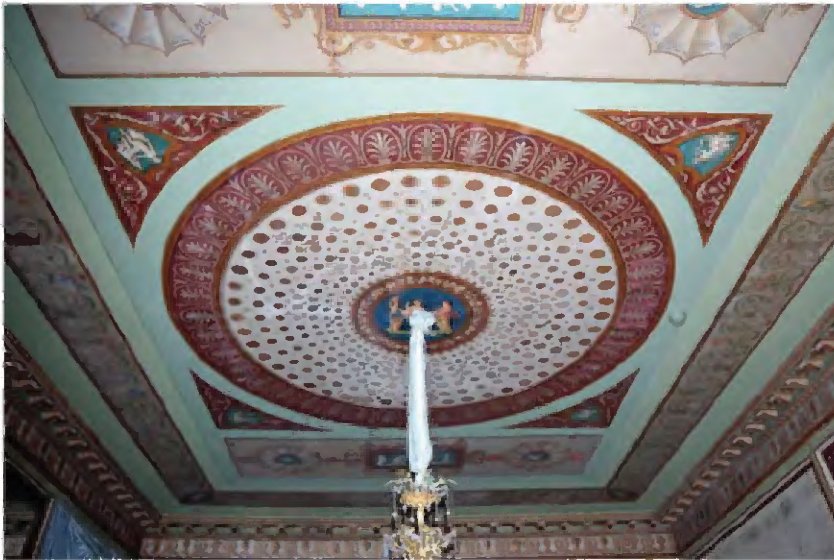
TK-A-146 Beschilderd plafond.

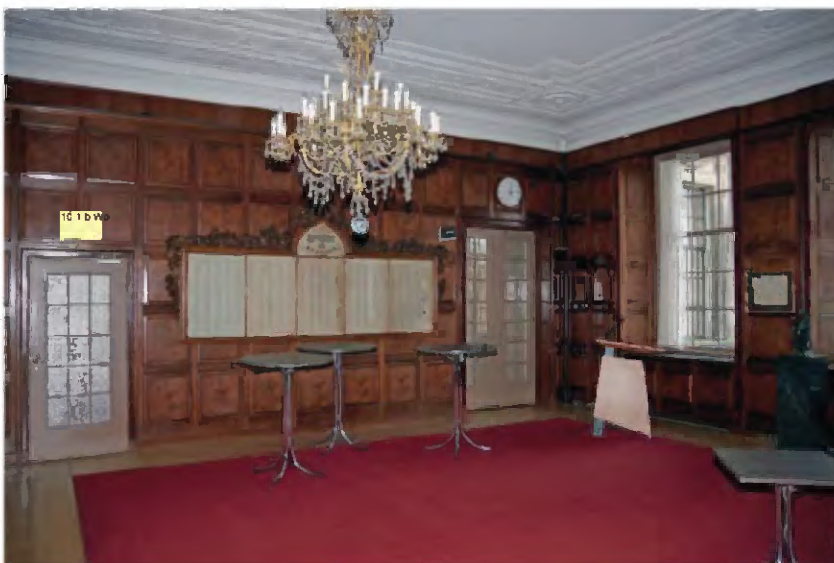
TK-A-147 Interieur Koffiekamer, gezien naar het westen, met wandbetimmering uit 1963 en vernieuwde deuren (waarschijnlijk ook uit 1963) naar de schrijfkamer (rechts) en naar het hoofdtrappenhuis (links). In het midden het wandbord met gesneden lijst.

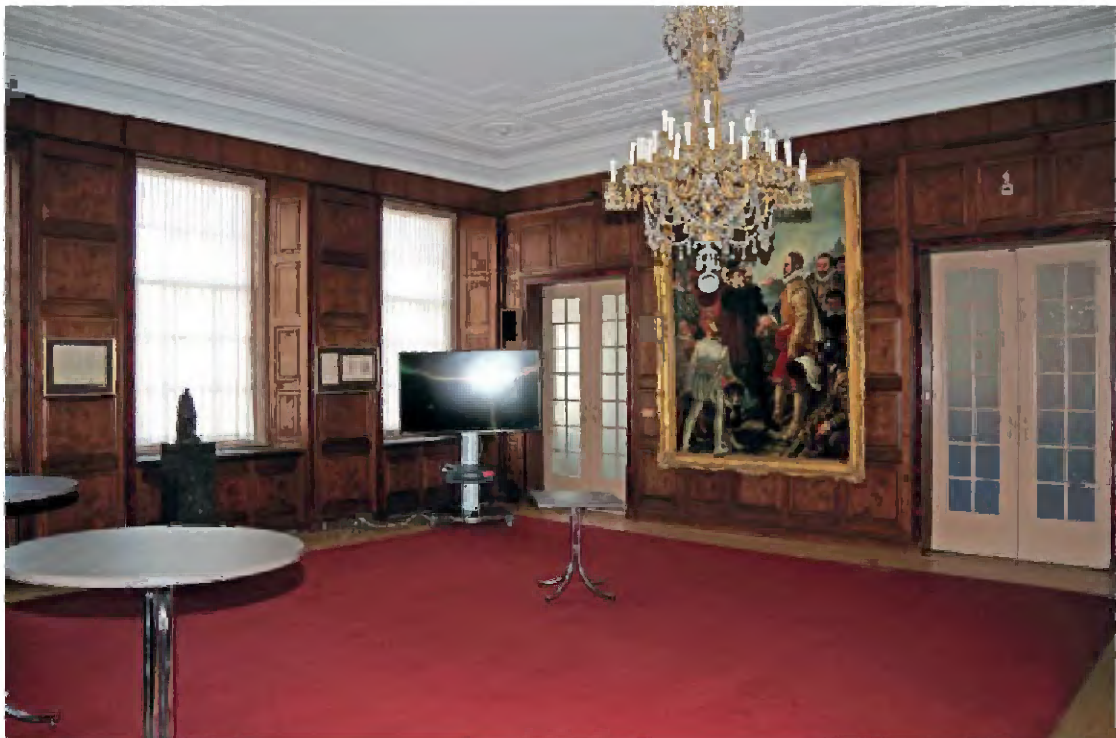
TK-A-150 Interieur Koffiekamer, gezien naar het noordoosten, met wandbetimmering uit 1963 en vernieuwde deuren naar de rooksalon.

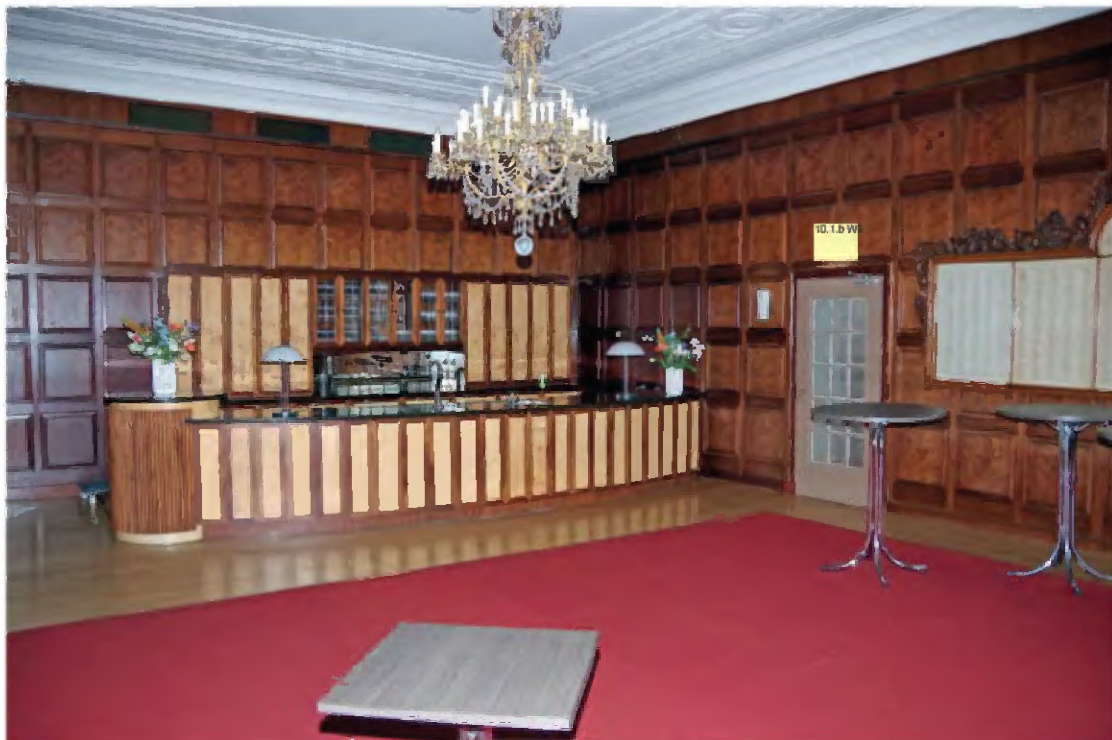
TK-A-153 Interieur Koffiekamer, gezien naar het zuiden, met wandbetimmering en bar (vermoedelijk uit 1995).

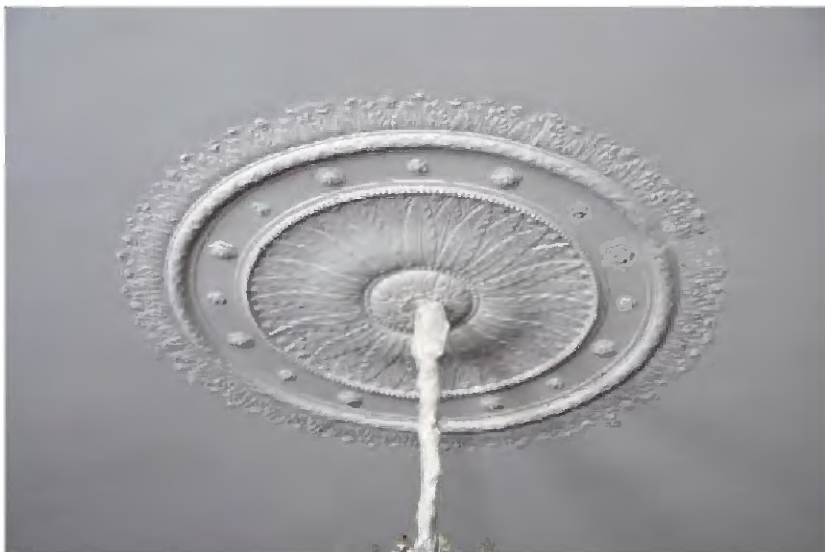
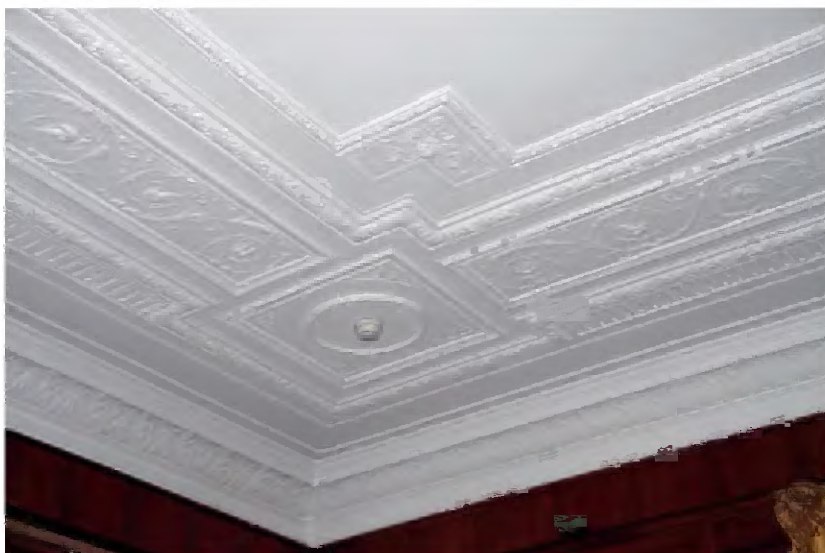
TK-A-154 en TK-A-155
 Details van in 2000
 gerestaureerd stuc-
 werkplafond uit 1777-
 1790.

Het losgelaten stucwerkplafond uit 1777-1790 is in 2000 van bovenaf gerestaureerd, evenals het plafond in de rooksalon en de schrijfkamer. Er hangt een vergulde kristallen kroonluchter. De parketyloer is vernieuwd.

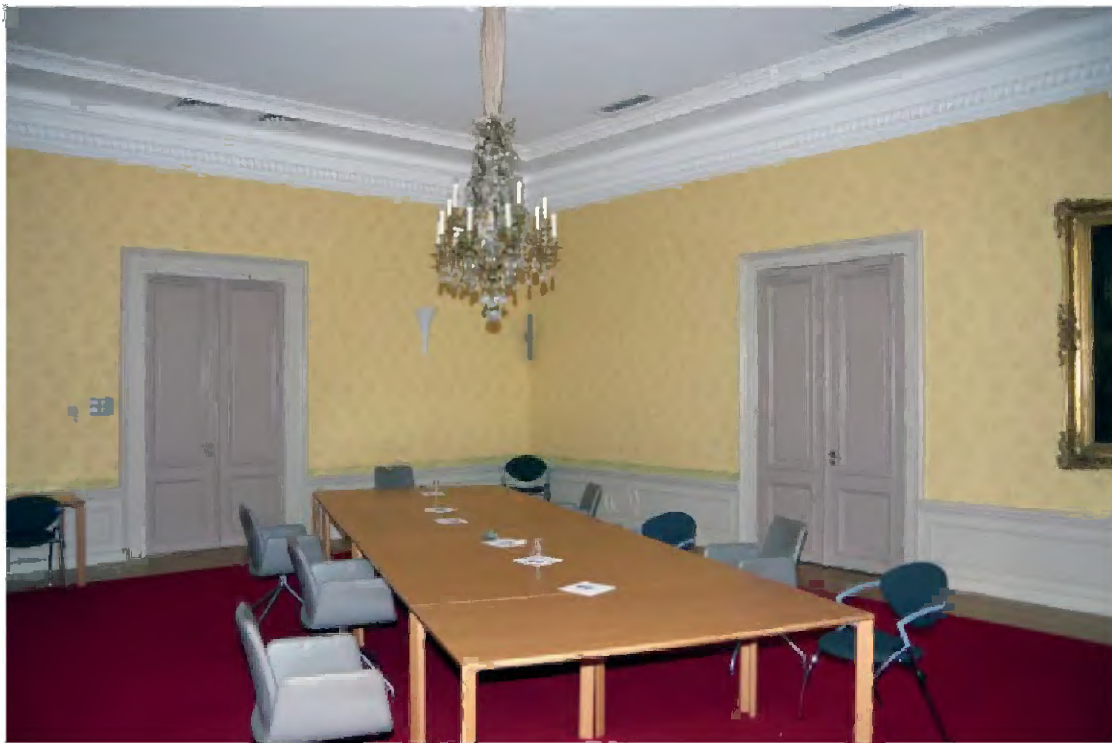
TK-A-156 Interieur Schriftkamer, gezien in zuidwestelijke richting, met links doorgang naar het hoofdtrappenhuis en rechts naar het appartement (Nij PvdS).

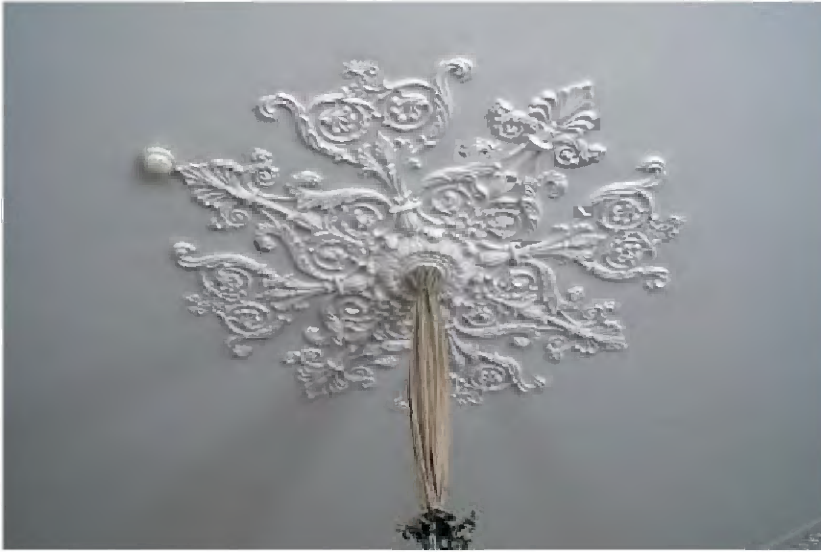
TK-A-159 Detail stucwerkplafond.

Alleen het stucwerkplafond is nog uit de bouwtijd. Het losgelaten stucwerk is van bovenaf gerestaureerd en toen zijn ook de ventilatiegaten toegevoegd. Er hangt een vergulde kristallen kroontuchter.

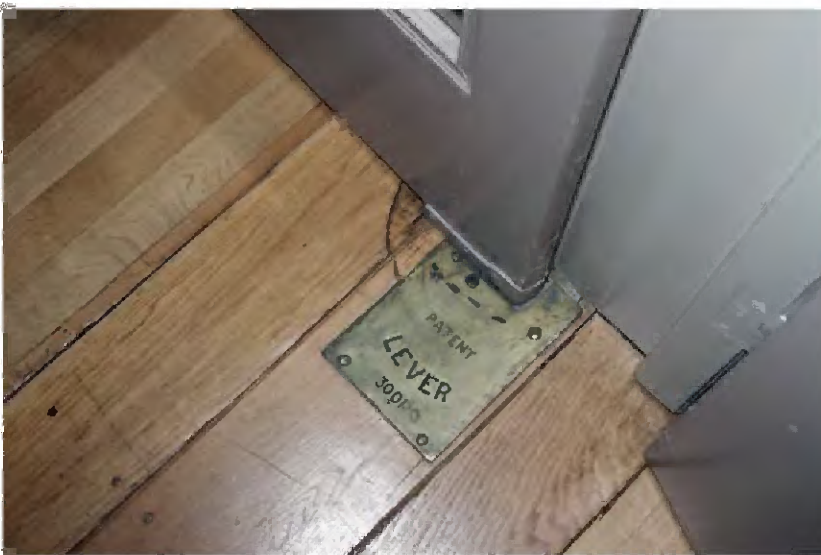
TK-A-160 Detail vloerveer (merk Lever 3001) van de taatsdeur in de sluis tussen de Schrijfkamer en Koffiekamer (hoogstwaarschijnlijk uit 1963).

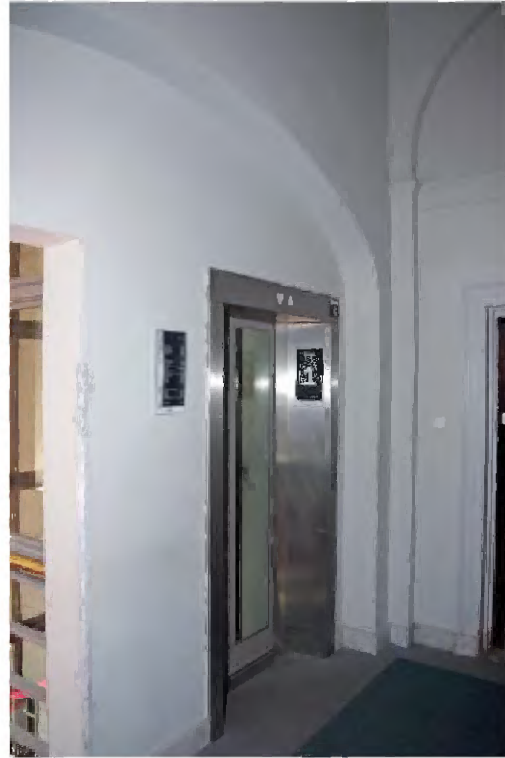
TK-A-162 Interieur hal met de in 1988 ingebouwde lift.

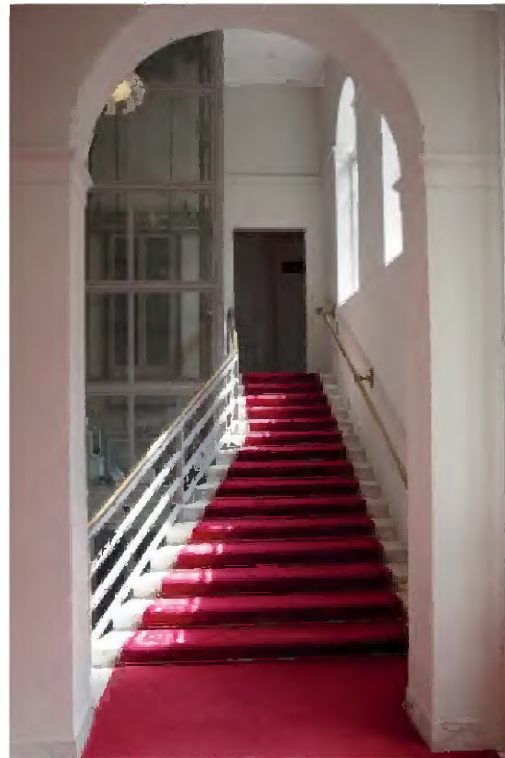
TK-A-163 Trapvlucht uit 1806, gezien vanaf de hoofdtrap; de trapvlucht is in 1894 vernieuwd in cementijzer en in 1988, 1969 versmald ten behoeve van de ingebouwde lift.

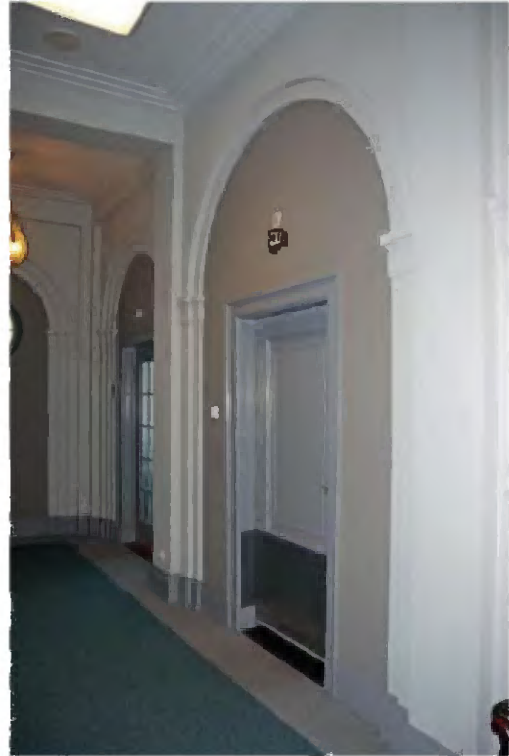
TK-A-165 Uiteinde van gang A.01.1.57, met rechts de deur naar de debrasseerruimte (A.01.0.35).

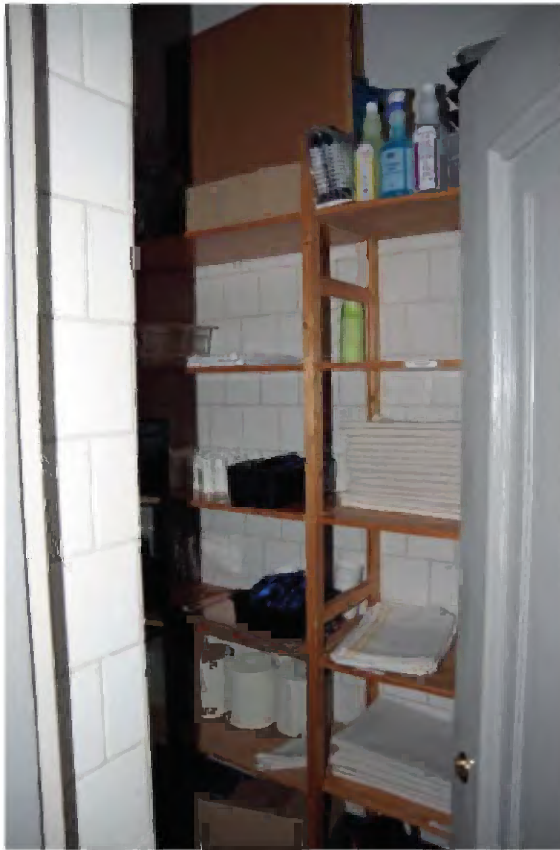
TK-A-172 Interieur werkkast (A.Q1.1.58), ingericht in voormalig toilet in bouw in de zuidposthoek van de grote binnenplaats. De toegang is in 1959-1958 gewijzigd; oorspronkelijk was het toilet bereikbaar vanuit de dwarsvleugel van de Kortenhorstvleugel (nu keuken A.Q1.0.34).

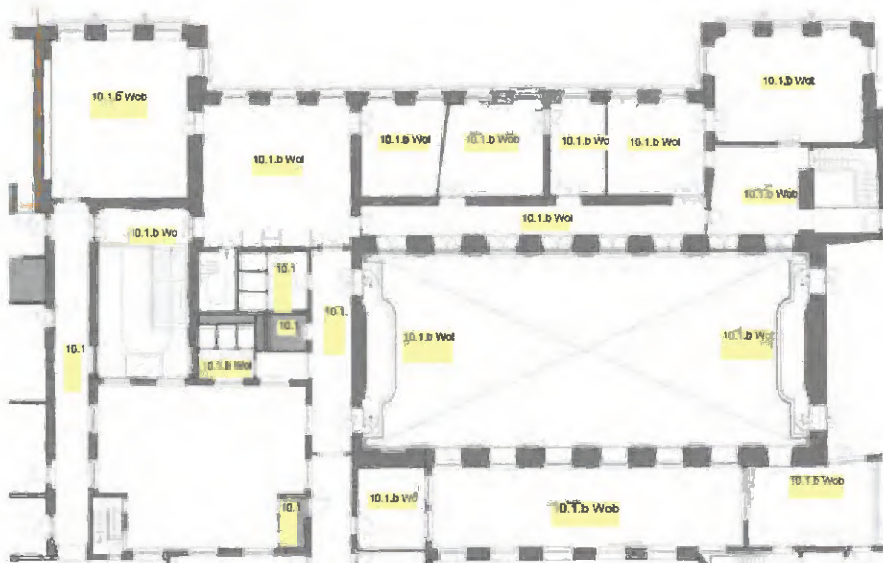
TK-A-173 Plattegrond tweede verdieping met ruimtenummering.

De indeling van de tweede verdieping gaat grotendeels terug op die uit de bouwtijd met de Oude Zaal (toegang tot balkons daarvan) als middelpunt, de ten noorden hiervan gelegen gang A.02.1.09 met aangrenzend ten noorden de in 1950 gesplitste vertrekken A.02.0.02/02a en A.02.0.03/03a, en aan de oostzijde vertrek A.02.04 (in het oostelijk avant-corps) met een laat negentiende-eeuws interieur en aan de westzijde A.02.1.07 (wachtkamer met deurstukken van Dick Bus) en A.02.0.01/Den Uylzaal (in het westelijk avant-corps).

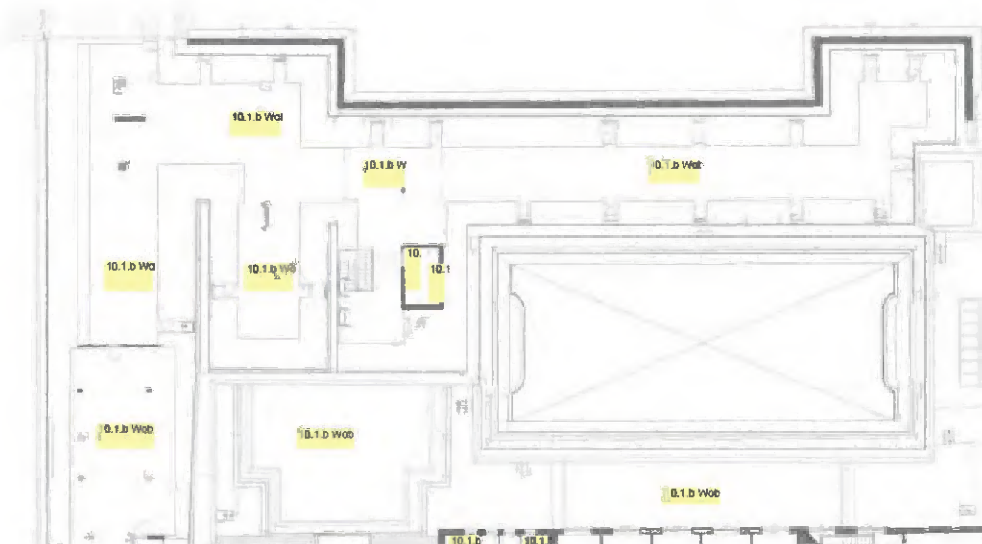
TK-A-203 Plattegrond zolder met ruimtenummering

De hoge zolderverdieping van het Nieuw Stadhouders Kwartier is verdeeld in een zolder en een vliering. Op de zolder zijn opslagruimten ingebouwd met behulp van wanden en plafonds, vervaardigd van houten rachsels met stucwerk op steengas. Enkele stijlen en standvinken zijn eveneens bekleed met stucwerk op steengas. De zoldervloer bestaat uit brede houten delen, die in de smalle berg ruimten achter de ingebouwde wanden in het zicht zijn gebleven. Elders zijn de vloeren met linoleum belegd. De onderliggende zware balklaag is via enkele luiken in de vloer zichtbaar.

Opmerkelijk is de dubbele balk verstevigd met stalen kruisverbinding met vierkante bouten in de vloer van zolderruimte A.03.0.22. Mogelijk heeft dit te maken met een verbouwing (het vergroten van vertrek A.02.1.30) op de tweede verdieping in 1959.

De kapconstructie, als ook die van het aangrenzende appartement, is van grenenhout en dateert uit de bouwtijd (1777-1790). De A-spanten van de kapconstructie zijn voorzien van telmerken. Ook de sporen en het dakbeschot van het dak zijn uit de bouwtijd. De vloer van de vliering ligt op hoogte van de dekbalk van het juk van de A-spanten. De vliering kan via verschillende luiken in het plafond worden betreden.

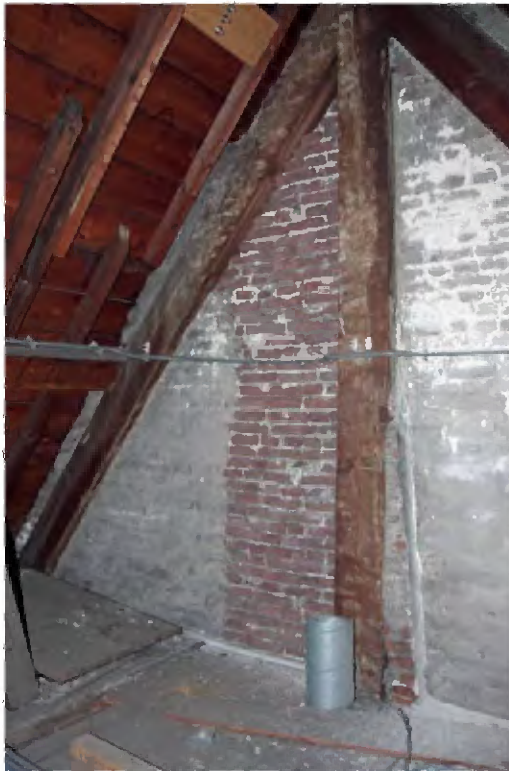
TK-A-211 Dezelfde muur op de vloering van zolder A.03.0.22, opgetrokken bij de bouw in 1879 van het achtergelegen trappenhuis (PvS).

Aan de noordzijde van zolder A.03.0.22 staat op de vliering een bakstenen muur, waarschijnlijk opgetrokken met de bouw in 1879 van het achtergelegen trappenhuis (RvS). In de ondiepe berg ruimte aan de noordzijde van zolder A.03.0.23 ligt op de vloer in de lengte richting een stalen balk met stroppen en trekstangen.

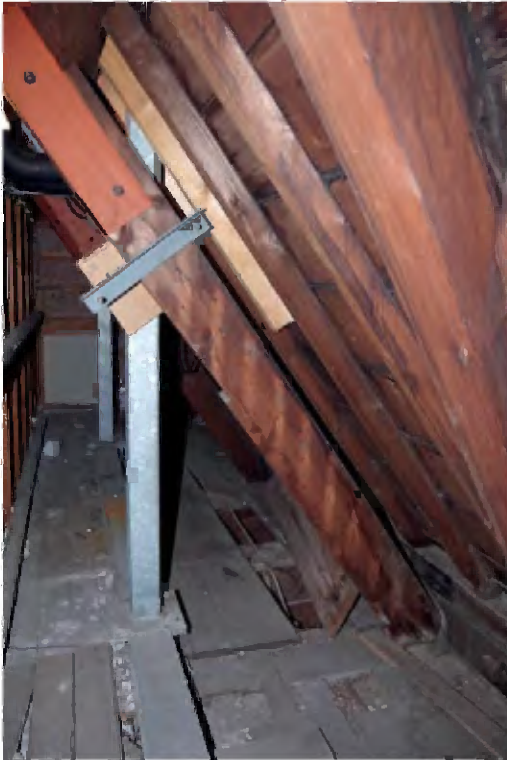
TK-A-219 Zijruimte aan de zuidoostzijde van de inbouw van zolder A.03.0.23 (ter hoogte van avant-corps).

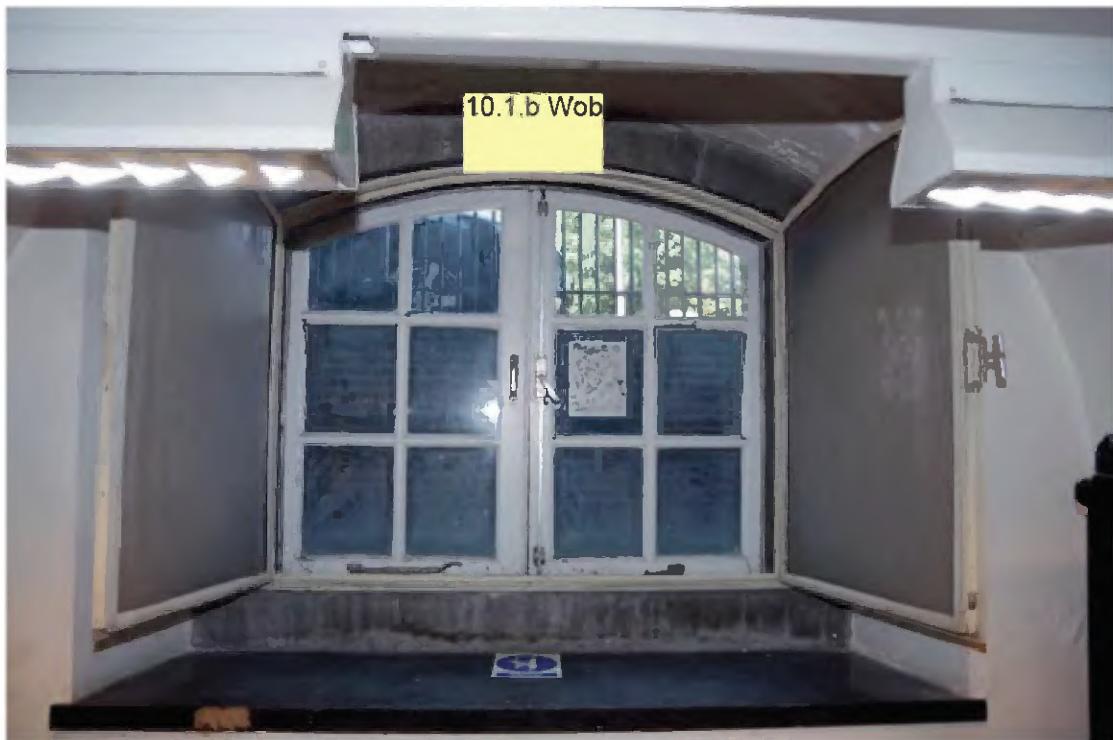
TK-A-246 Laat achttiende-eeuws kelderlicht met hardstenen kozijn.

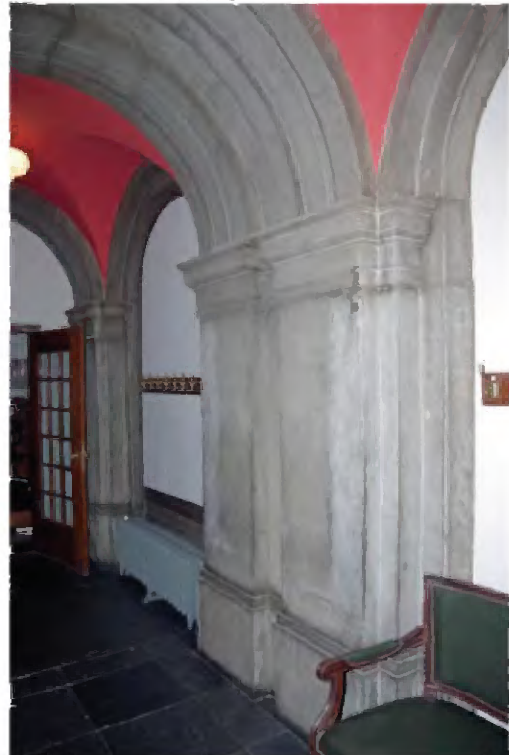
TK-A-253 Interieur gang R.00.01, Detail met hardsteen beklede kolommen. De rondboog nissen zijn dichtgezet. Mogelijk oorspronkelijk een open verbinding met de achtergelegen vestibule in het westelijk avant-corps.

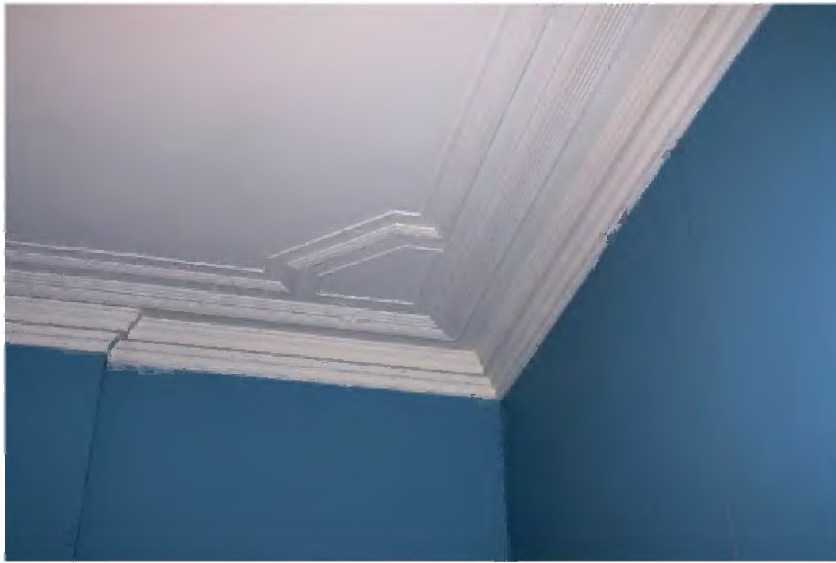
TK-A-279 Ruimte R.01.03 Detail stowerkplafond met geprofileerde randlijst en verkropping bij kroonlijst rookkanaal van de stoekplaats.

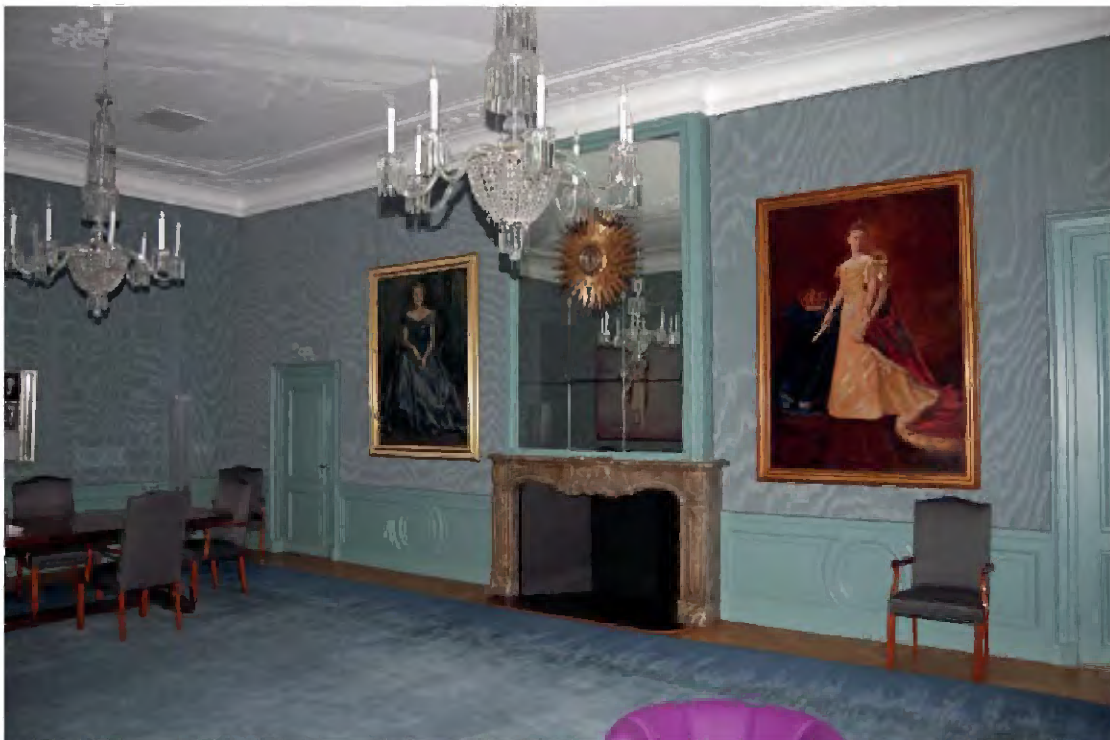
TKA-283 Interieur R.01.04, gezien in zuidelijke richting. Het plafond is nog uit de bouwtijd (1774-1792), evenals de schouwpartij. De zaal zelf is in 2016 gerestaureerd onder leiding van Aston Eden.

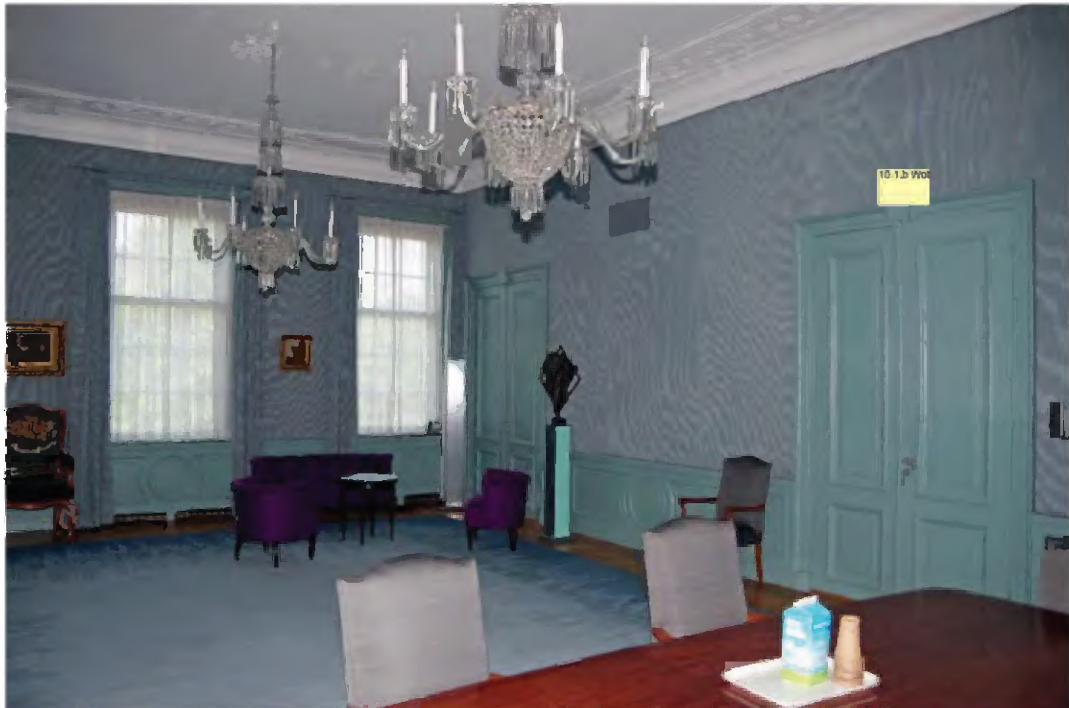
TK-A-284 Interieur R.01.04, gezien in noordelijke richting, met twee stel dubbele deuren; de linker aan de raamzijde leidde naar R.01.03. De rechter deur (uitgevoerd als sluisdeur) leidt naar de gang (R.01.01).

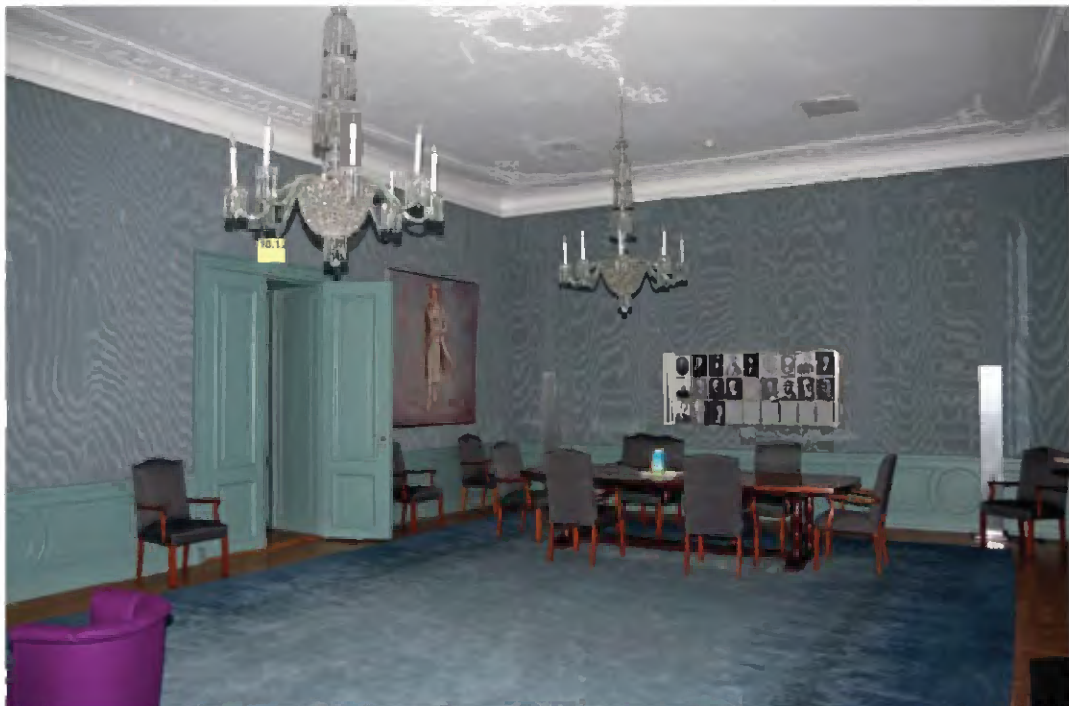
TK-A-285 Interieur R.01.04, gezien in noordoostelijke richting, met de geopende sluisdeur naar de gang.
