Entree hoofdwacht (A.00.1.20 met A.00.0.09/09a)

Eerste verdieping (bel-etage)

A.07.0.01 Oude Zaal (Balzaal)

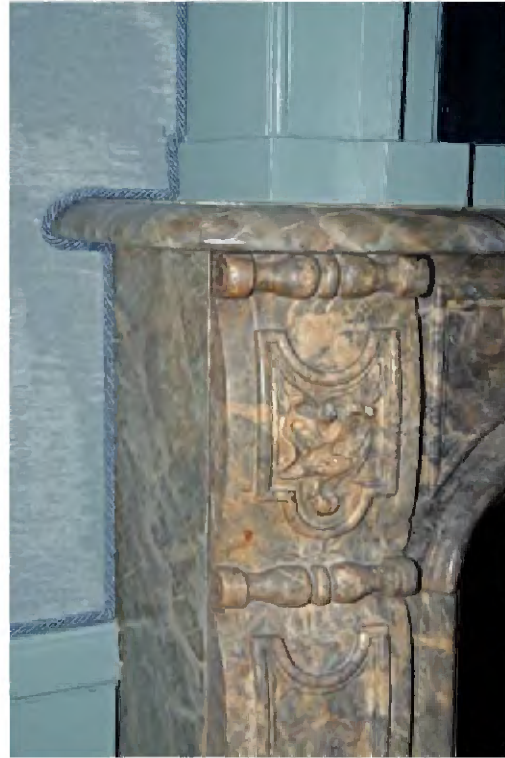
TK-A-287 Interieur R.01.04. Detail sch
borsteenmantel uit de bouw
tijd.

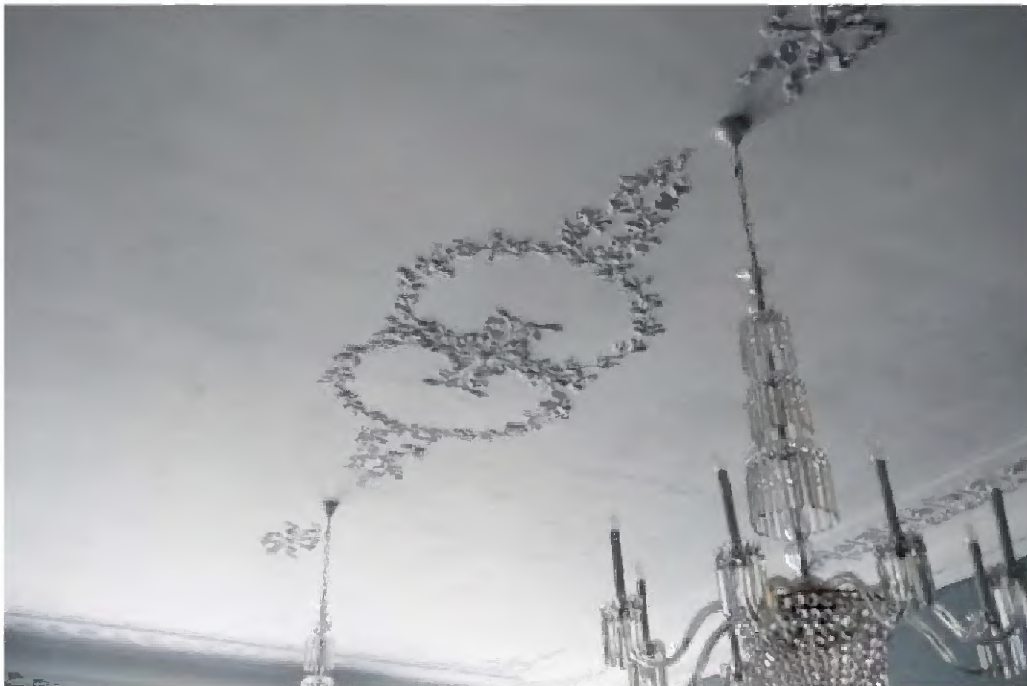
TK-A-288 Interieur R.01.04. Detail
stucwerkplafond.

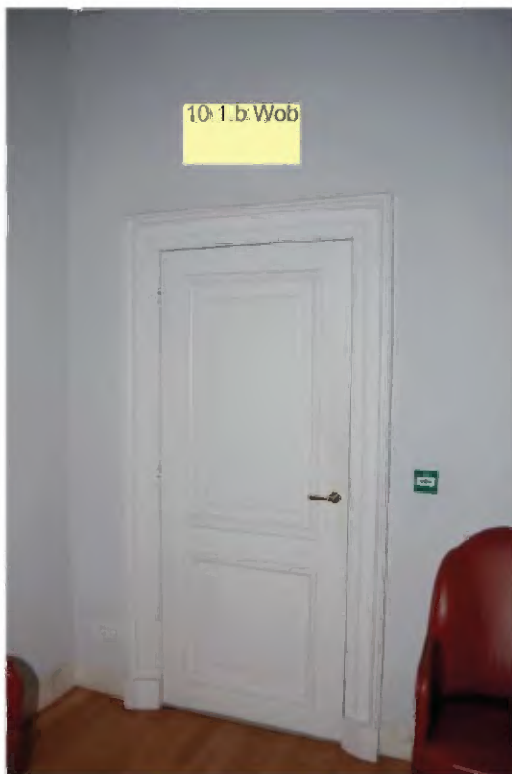
TK-A-295 Deur aan zuidzijde naar gang in Korstenhorstvleugel. De historiserend vormgegeven deur dateert uit 1959-1963.

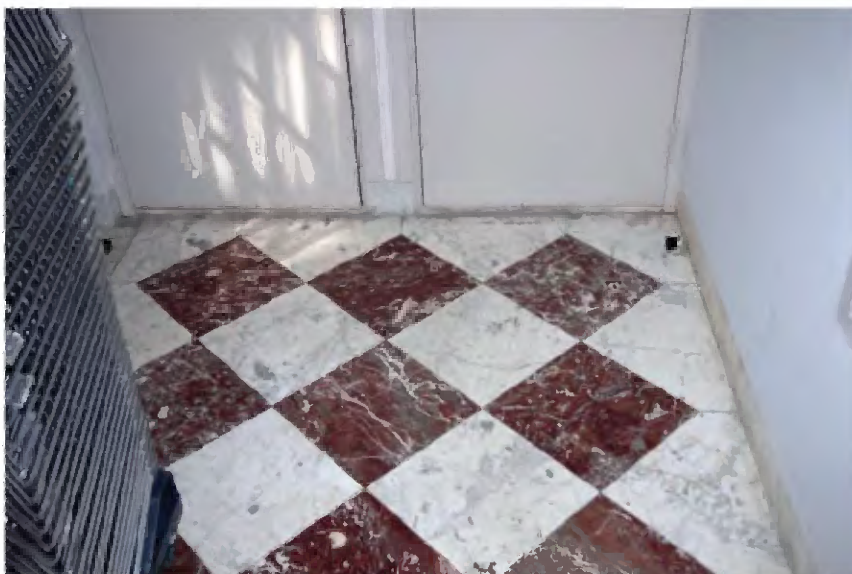
TK-A-299 Detail tweekleurige marmervloer in gang R.01.06 uit 1959-1963.

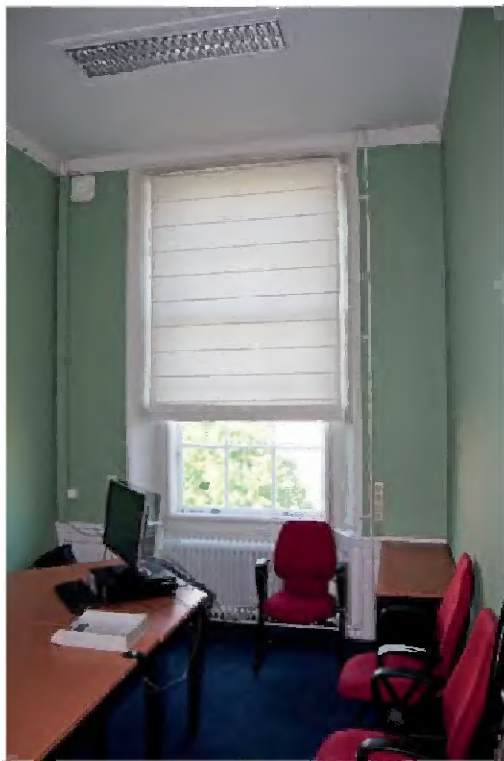
TK-A-303 Interieur R.02.03, met vensterpartij met betimmering uit de bouwtijd.

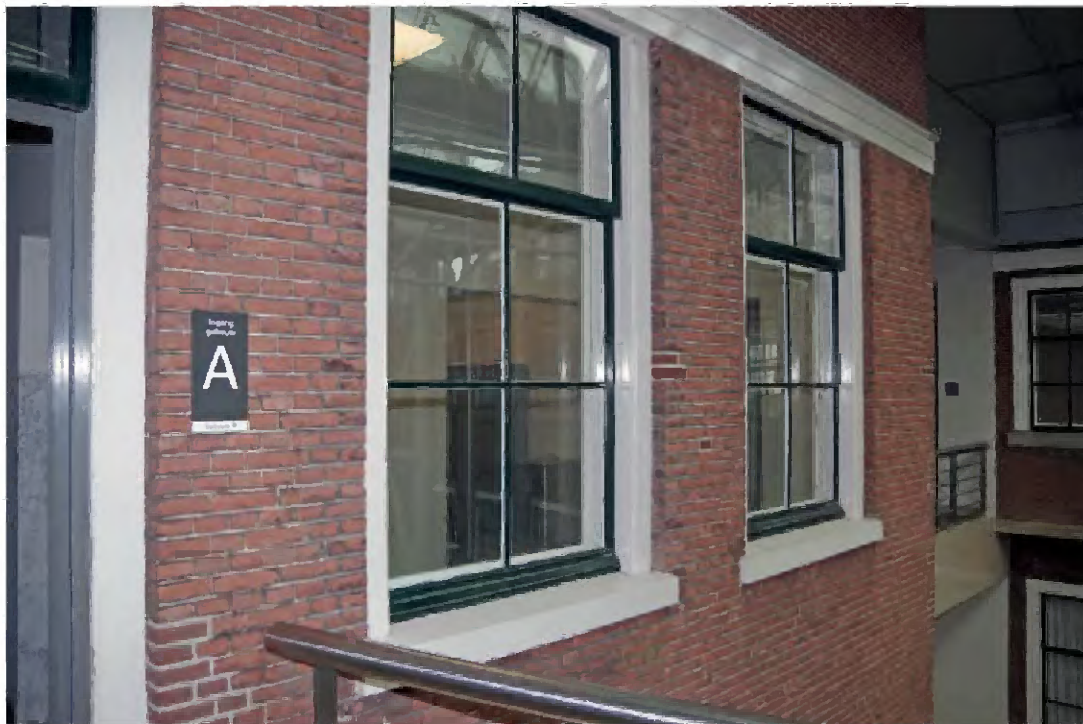
TK-A-316 Detail oostgevel Hofplaats 2 (tot stand gekomen bij uitbreiding 1877) met toegang tot de hal (A.02.1.26) op de tweede verdieping.

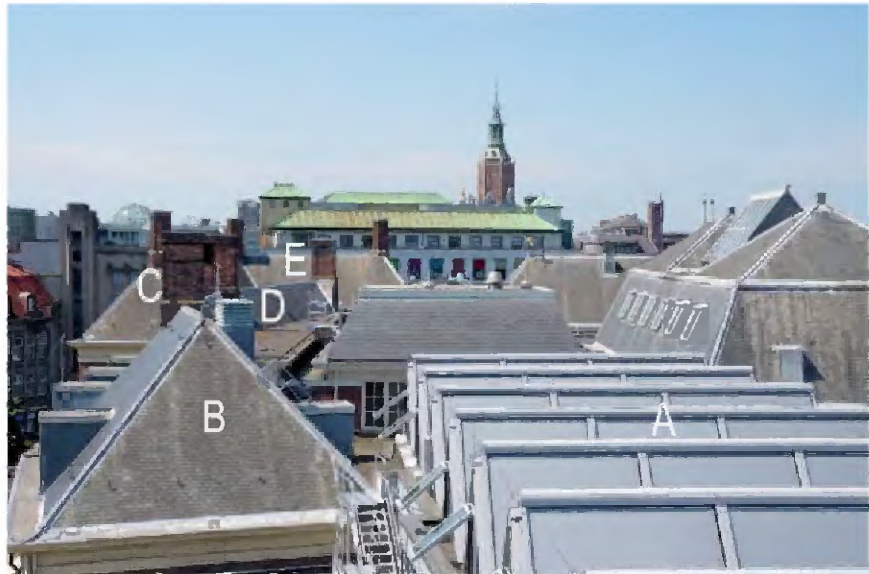
TK-A-322 Dakenlandschap, gezien vanuit het oosten, met rechts op de voorgrond sheddaken van de Schepelhal (A). Links op de voorgrond het dak van Hofplaats 2a (B) met aansluitend het dak van de zuidbeuk van Hofplaats 2 (C) met op de nok drie gemetselde (rechthoekige) schoorstenen. Rechts daarvan het afgeplatte dakdeel met leien dakbedekking boven het trappenhuis uit 1988-1996 van de verhoogde noordbeuk (D). Op de achtergrond is links het dak van de Kortenhorst-vleugel te zien met drieveelhoekige schoorstenen op de nok (E).

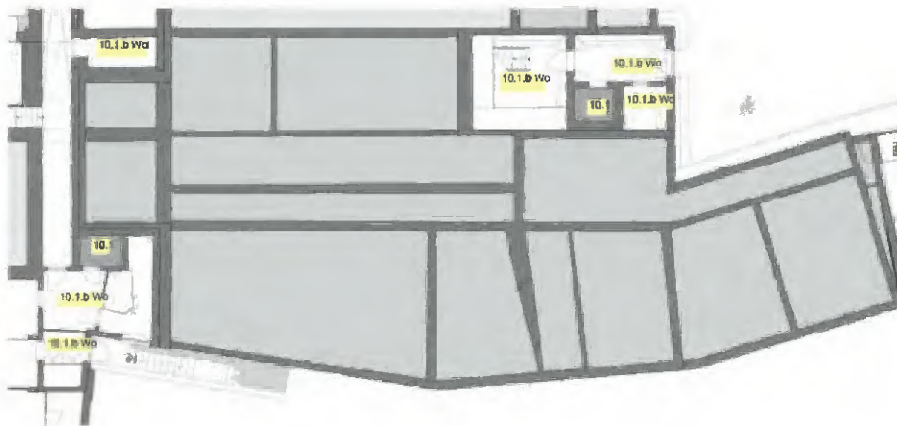
TK-A-324 Plattegrond kelder met ruimtenummering.

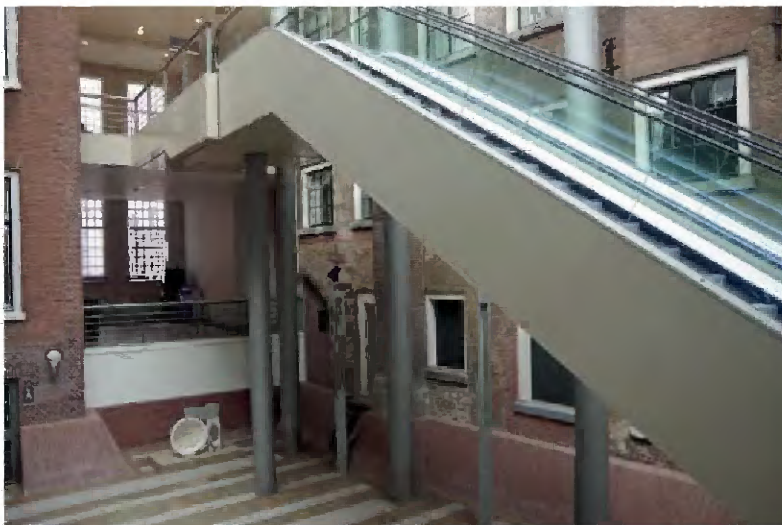
TK-A-330 Aanzicht overloop op begane grond en eerste verdieping met roltrap vanuit de Schepelhal. De oostgevel is weggebroken. Rechts de achtergevel van de voormalige Landssuikerij.

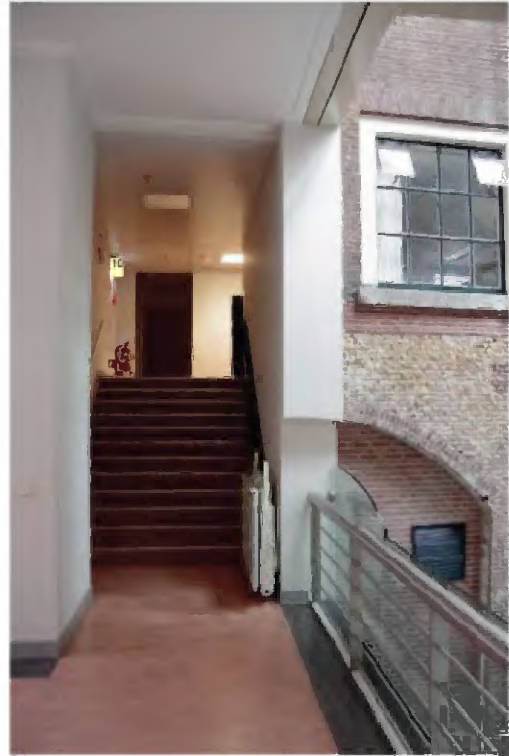
TK-A-332 Opgang (1988-1996) naar de gang met toegang tot de Oude Zaal (A.01.0.01). De trapopgang doorsnijdt een boog op kelderniveau, die tot een mogelijk zestiende-eeuwse kelder behoort.

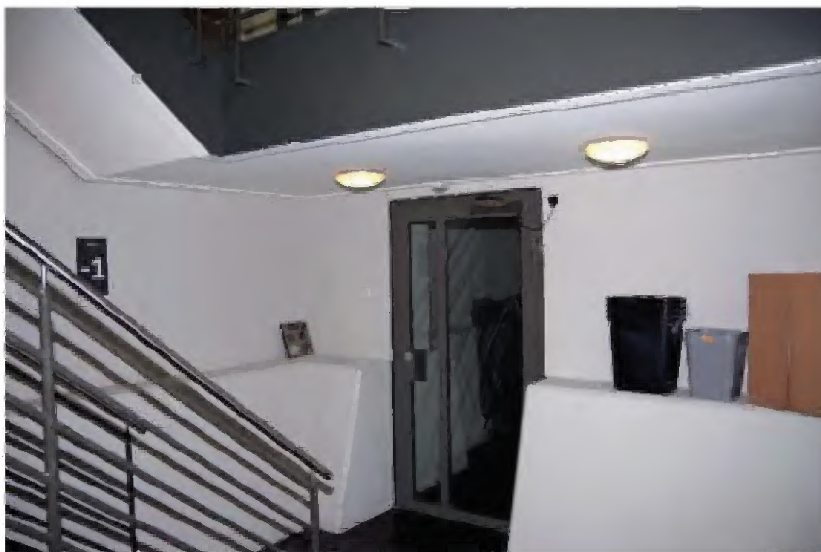
TK-A-333 Interieur kelder A.-1.1.31 met het begin van de trap en de doorgang naar kelderruimte A.-1.1.28. De kelder is uitgegraven (rondom voet van de fundering).

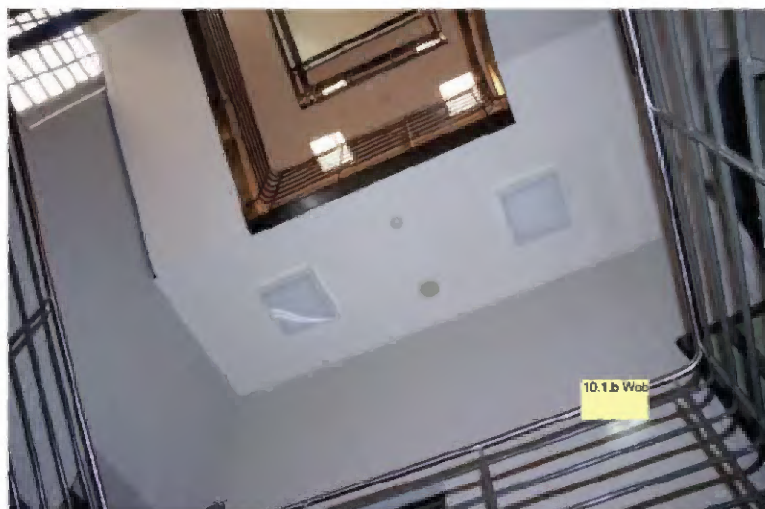
TK-A-334 Trappenhuis
(1988-1996), gezien vanuit
de kelder.

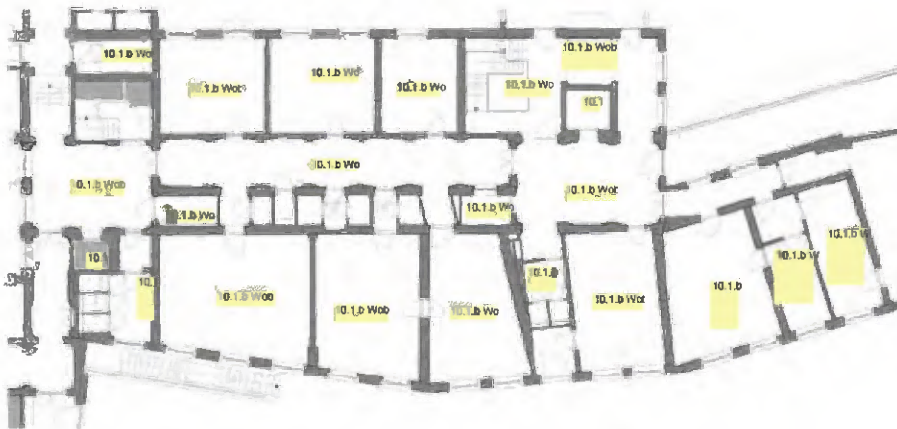
TK-A-339 Plattegrond begane grond met ruimtenummering.

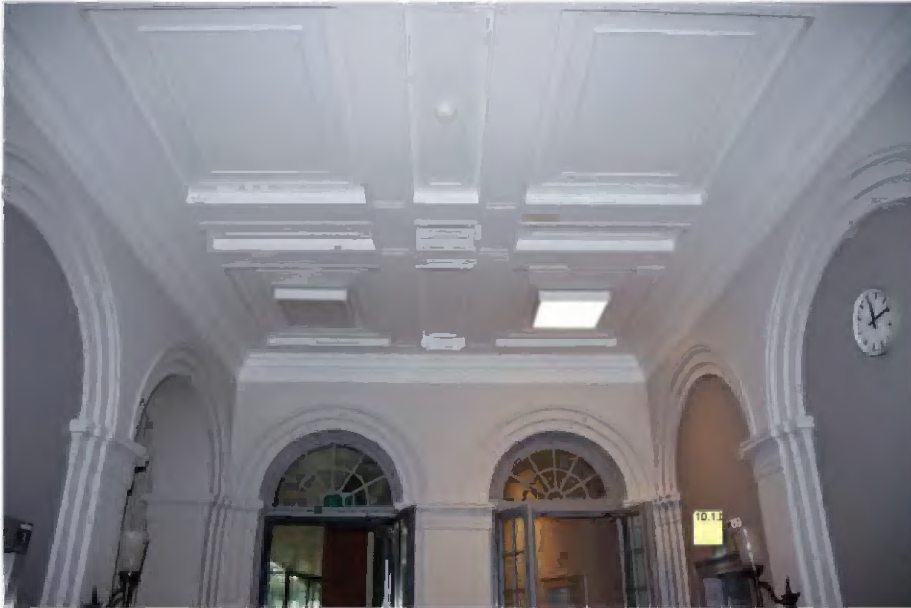
TK-A-351. Cassettenplafond in de hal aan de oostzijde.

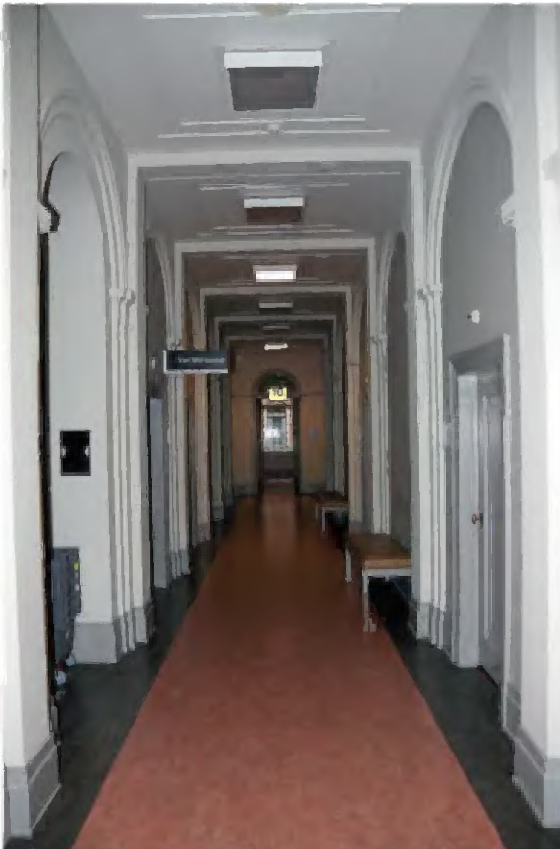
TK-A-352 Interieur gang A.00.1.50, gezien in westelijke richting. De gang is afgescheiden van de ver- trekken rechts van de gang; de oorspronkelijke gang lag aan de linker kant.

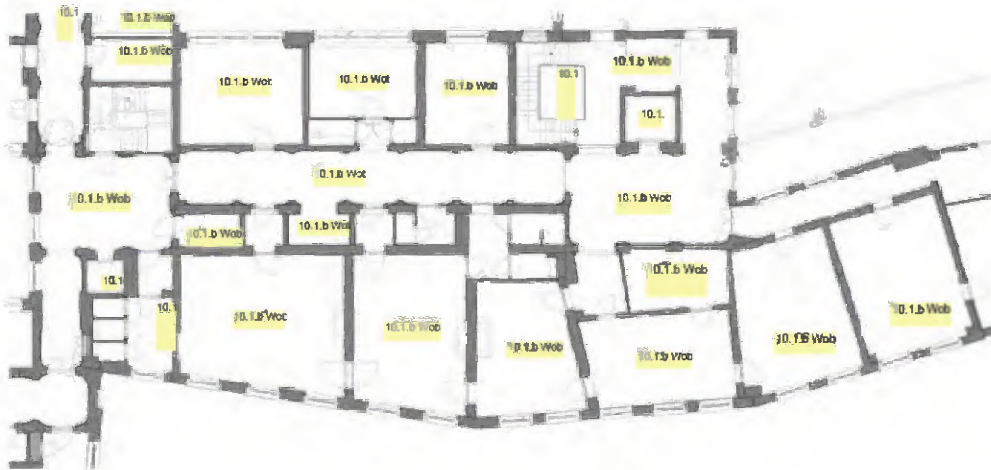
TK-A-384 Plattegrond eerste verdieping met ruimtenummering.
