4.6 IV Voormalige woonhuizen Hofplaats 4, 6, 8, en 10

4.6.1 Exterieur

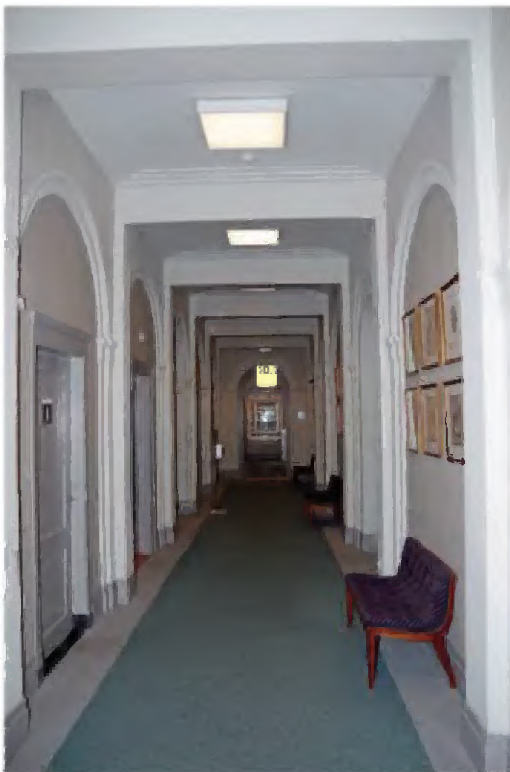
TK-A-391 Interieur gang A.01.1.40, gezien in westelijke richting.

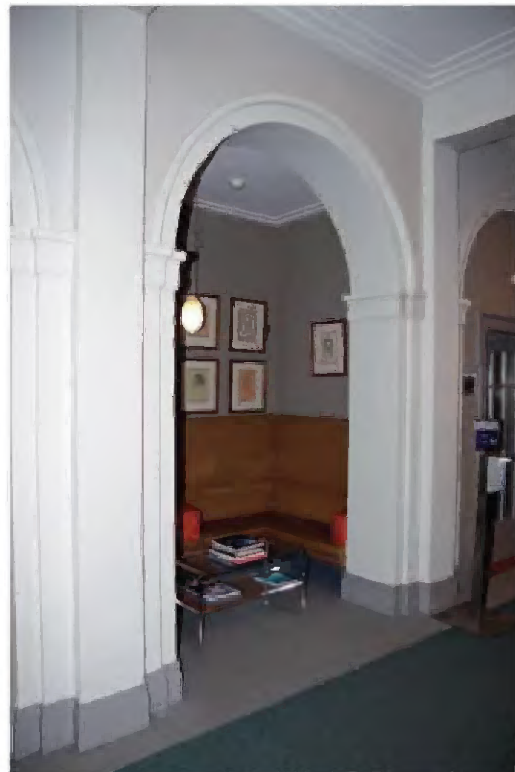
TK-A-392 Nis (A.01.1.45) aan de zuidzijde van de huidige gang A.01.1.40, bij de verbouwing in 1922 ingericht in voormalige gang.

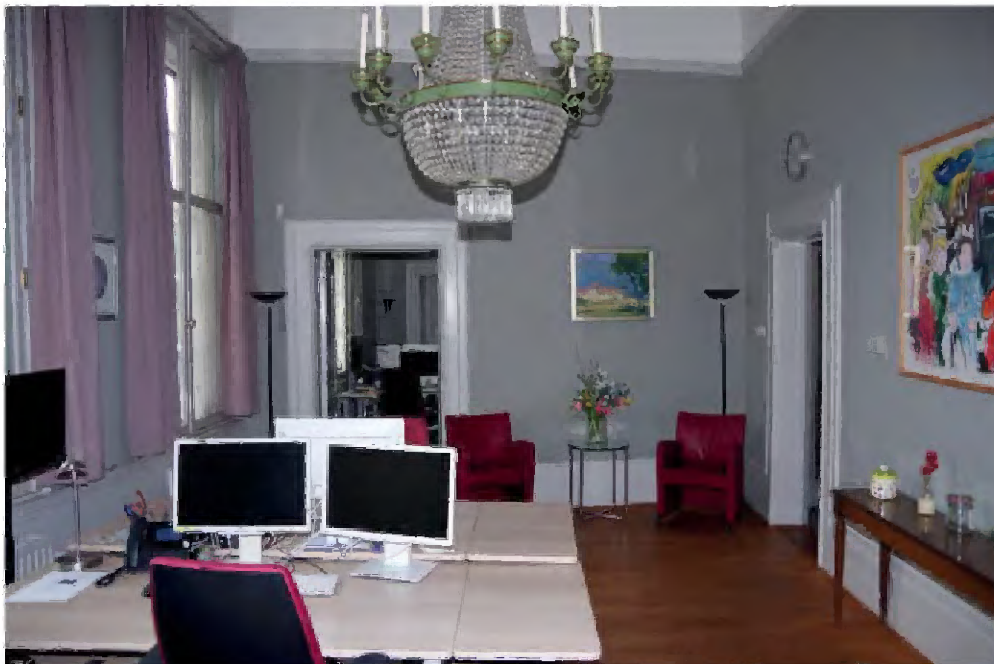
TK-A-394 Interieur A.01.0.17, gezien in westelijke richting, met op de achtergrond links verbindingsdeur naar A.01.0.18 (entfilade), rechts oorspronkelijke deorgang naar portaal tot de gang.

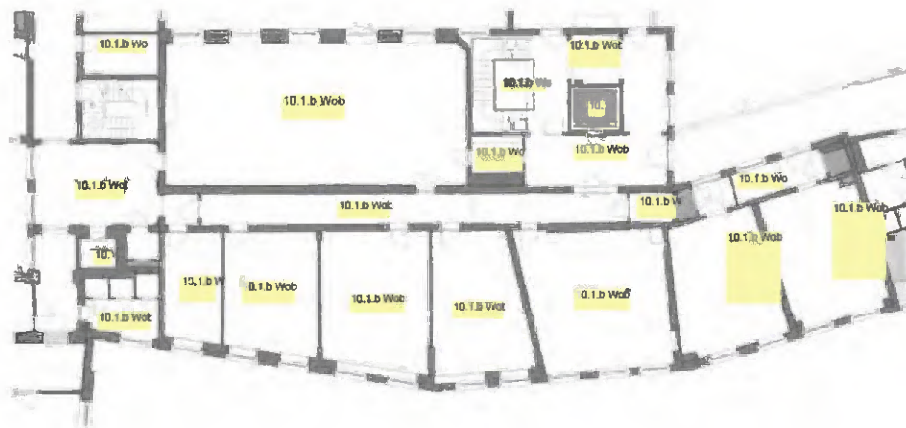
TK-A-414. Plattegrond tweede verdieping met ruimtenummering.

Op deze verdieping ligt in bouwdeel Hofplaats 2 de smalle gang (A.02.1.28) op de oorspronkelijke plek met in het verlengde van deze smalle gang in Hofplaats 2a (1877) aan de westzijde een hal (A.02.1.36).

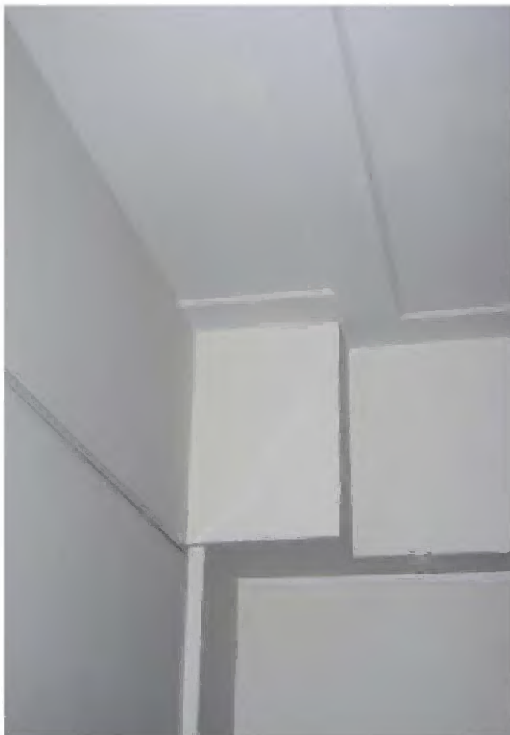
TK-A-423 Detail plafond. De scheidingwand met vertrek A.02.0.14b is, gelet op plafondlijsten en muurpenant, iets verschoven

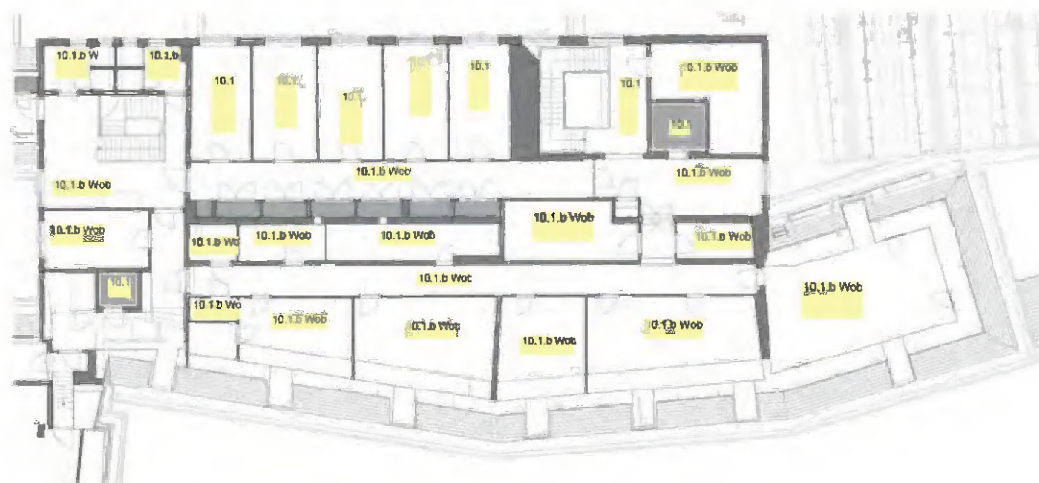
TK-A-440 Plattegrond zolder met ruimtenummering.

De indeling van de zolder in de zuidbeuk van Hofplaats 2 dateert uit 1950. Er zijn kantoren en bergruimten (A.03.0.10 t/m A.03.0.16, A.03.0.18) ingebouwd aan weerszijden van een gang (A.03.1.17), waarbij de kapconstructie grotendeels is afgetimmerd. De noordwand van de zuidbeuk dateert nog uit de late achttiende eeuw. Ook de grenenhouten kapconstructie, zichtbaar op de vliering, is uit die tijd.

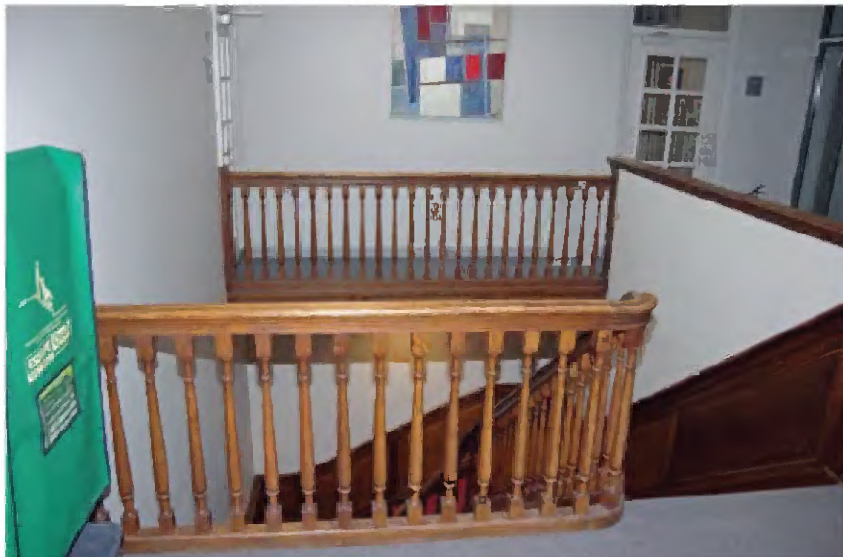
TK-A-444 Interieur van in 1967 aangepaste overloop van het laat achttiende eeuwse trappenhuis dat bij de verbouwing in 1967 in oude stijl is doorgetrokken en daarbij van een nieuwe balustrade is voorzien. Op de achtergrond rechts doorgang naar gang A.03.1.05 in de noordbeuk.

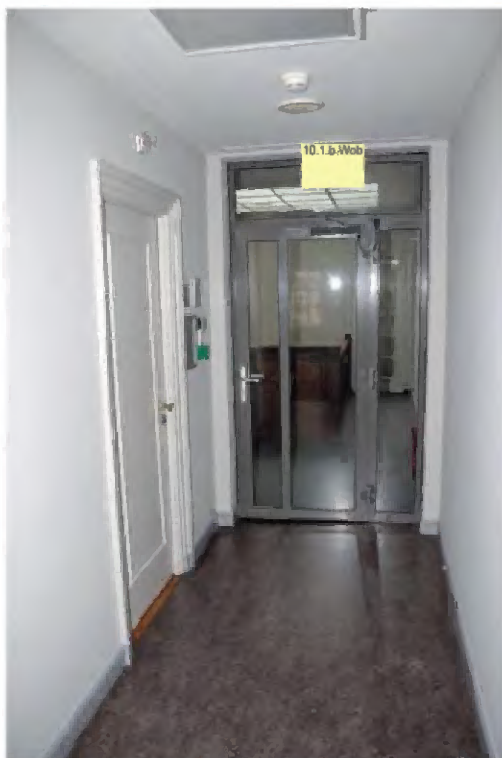
TK-A-445 Korte gang ten zuiden van westelijk trappenhuis; links deur naar kantoor A.03.0.01.

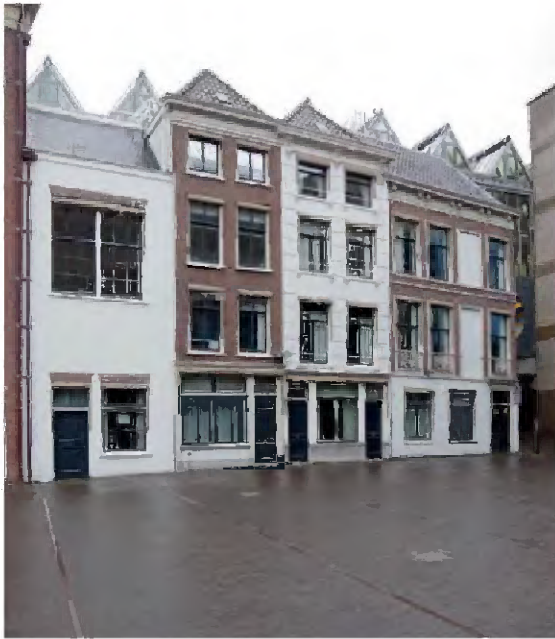
TK-A-451 Zuidgevel Hofplaats 4, 6, 8 en 10 (v.l.n.r.)

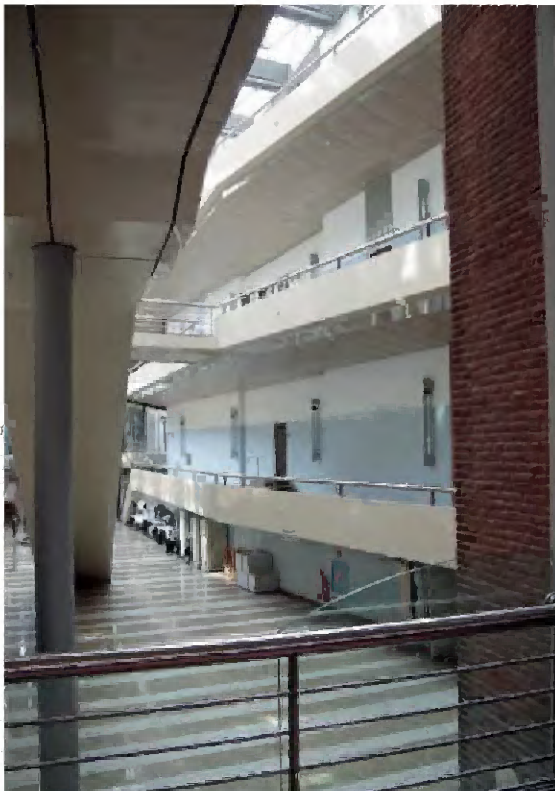
TK-A-463 Zicht op de gepleisterde en gesausde noordgevel van de voormalige woonhuizen, gezien vanuit het noordwesten, met galerijen op de begane grond, eerste en tweede verdieping.

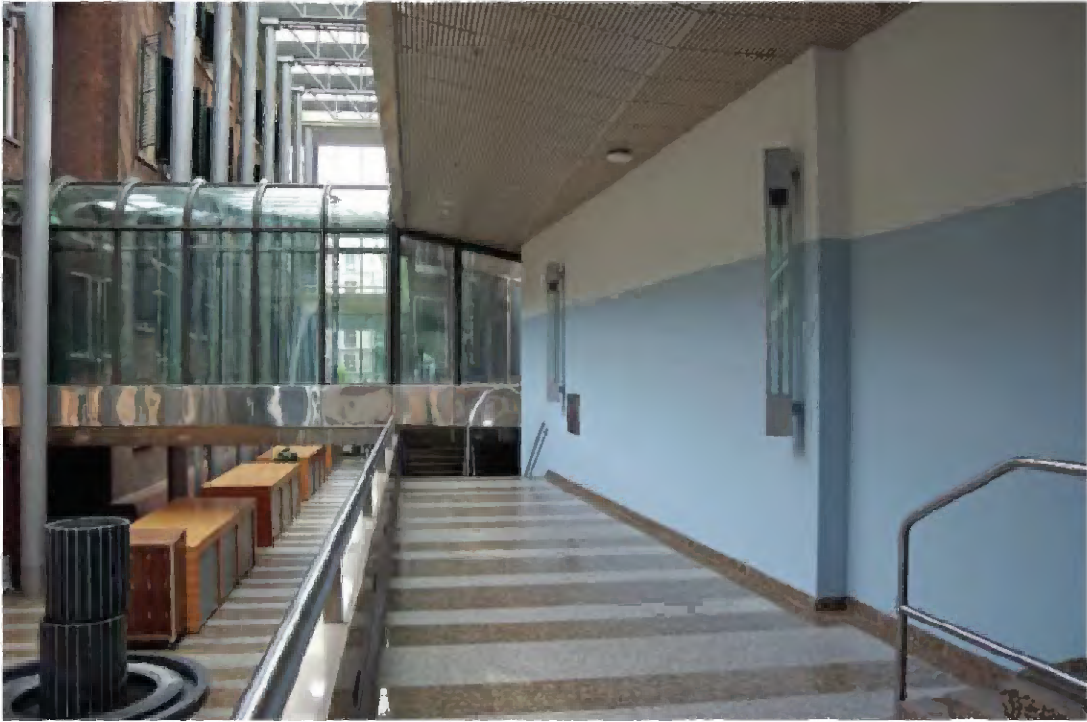
TK-A-464 Interieur Schepelhal, gezien in oostelijke richting, met galerij op begane grond niveau. De noordgevel (achtergevel) van de voormalige woonhuizen is gepleisterd en lichtblauw en wit gesausd.

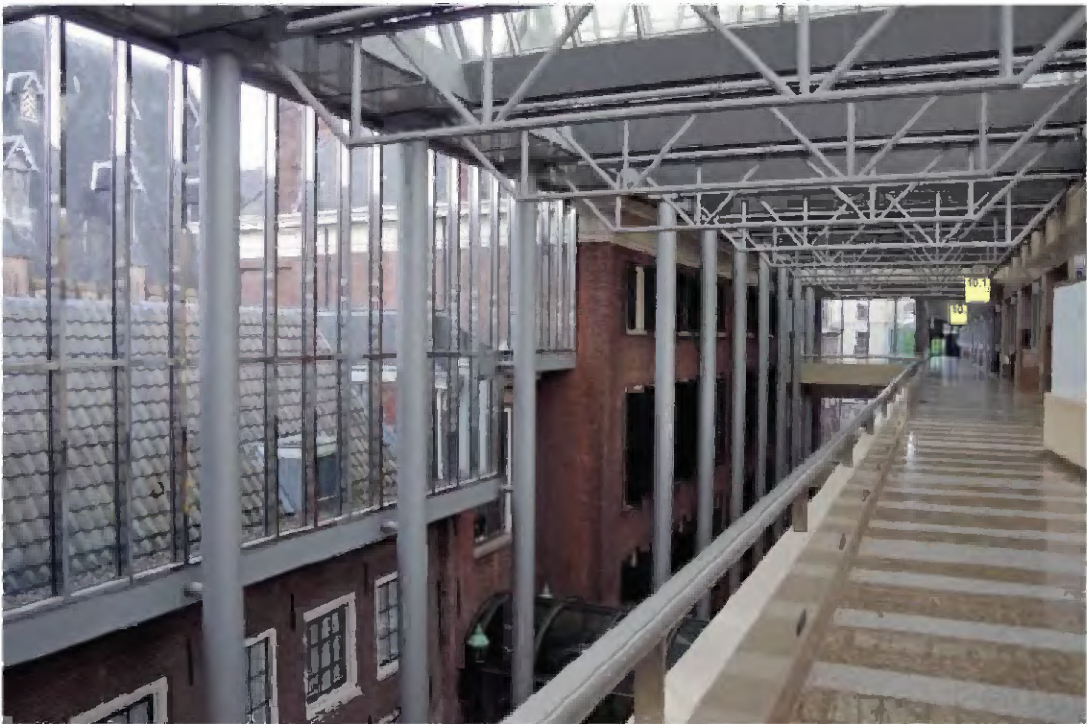
TK-A-465 Interieur Schepelhal, gezien in oostelijke richting, met galerij op de tweede verdieping aan de noordzijde van de woningen.

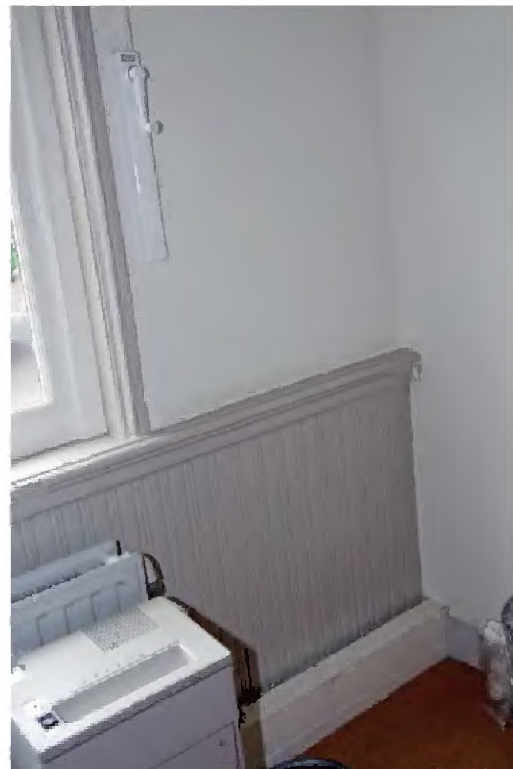
TK-A-505 Detail schroefje en bevestiging onder de brede vensterpartij in de zuidwand. Mogelijk uit de tijd van de leeszaal.

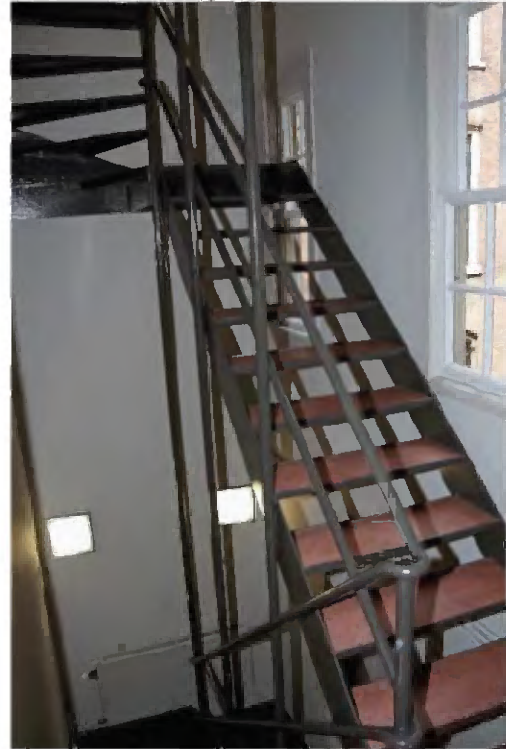
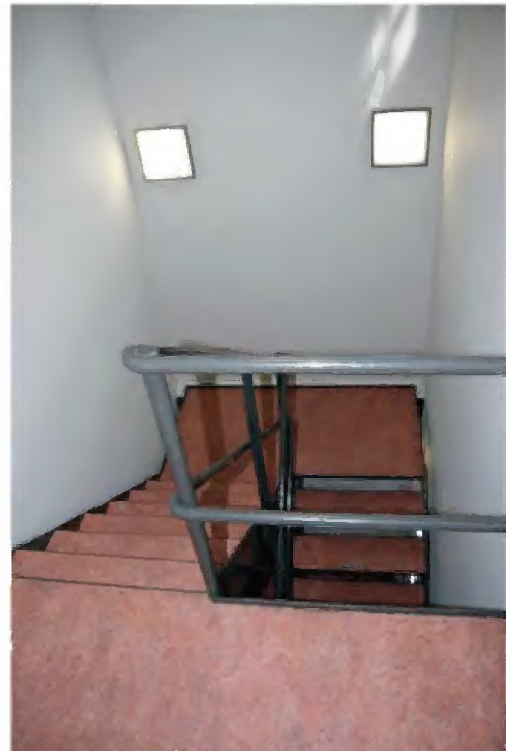
TK-A-548 , TK-A-549, TK-A-550, TK-A-551 Overzicht van de in 1959 ingebouwde stalen trap in voormalige toiletuitbouw in de zuidwesthoek van de grote binnenplaats, vanaf de kelder tot aan de tweede verdieping.

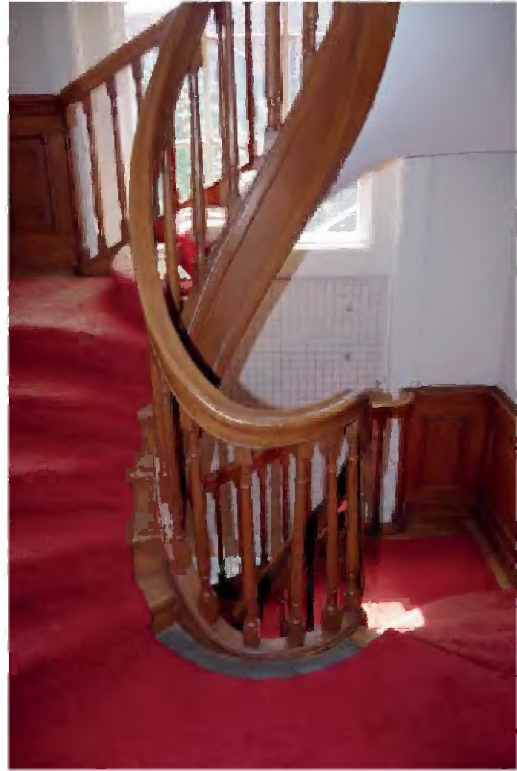
TK-A-559 Detail slag van de trap.

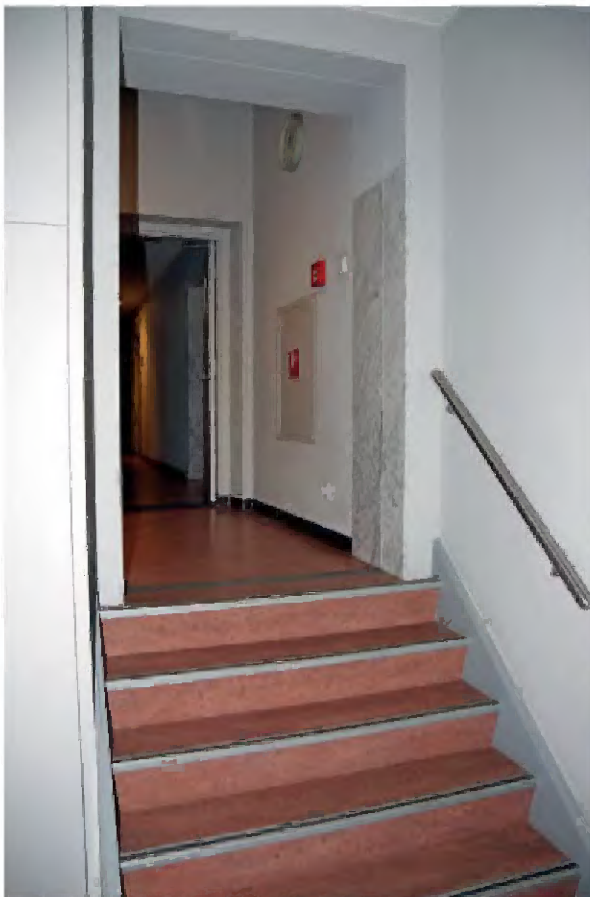
TK-A-580 Aan het noordelijk uiteinde van gang A.00.177 is een **doorgang** en opgang gemaakt naar de hoger gelegen dwarsvleugel met aansluitend de vestibule van de voormalige conciërgewoning.

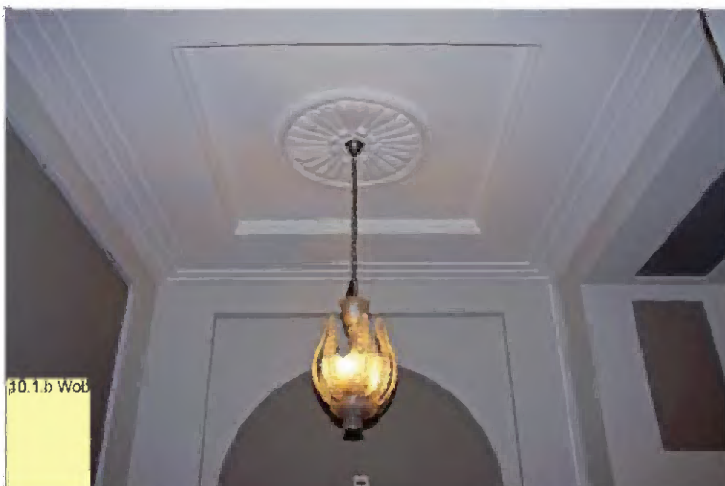
TK-A-616 Detail stucwerkplafond in de gang en lamp van Venetiaans glas.

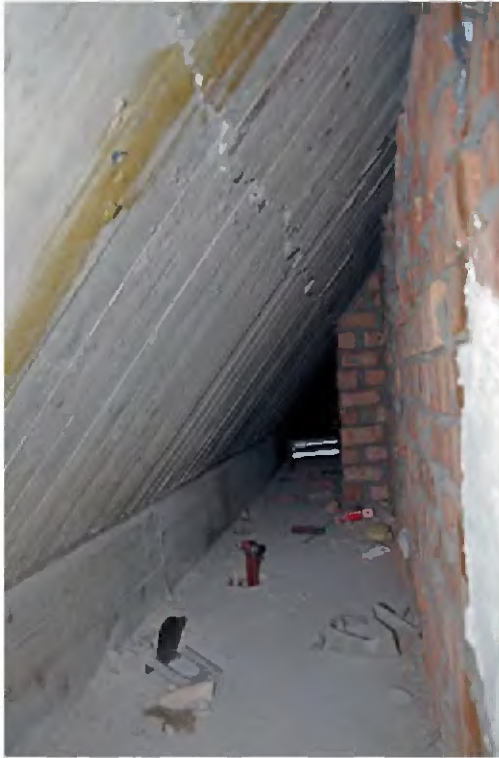
TK A-685 Het onderste gedeelte van het dak is ook in beton uitgevoerd; rechts de wand opgetrokken van porsesteen van zolderruimte A.03.0.21.

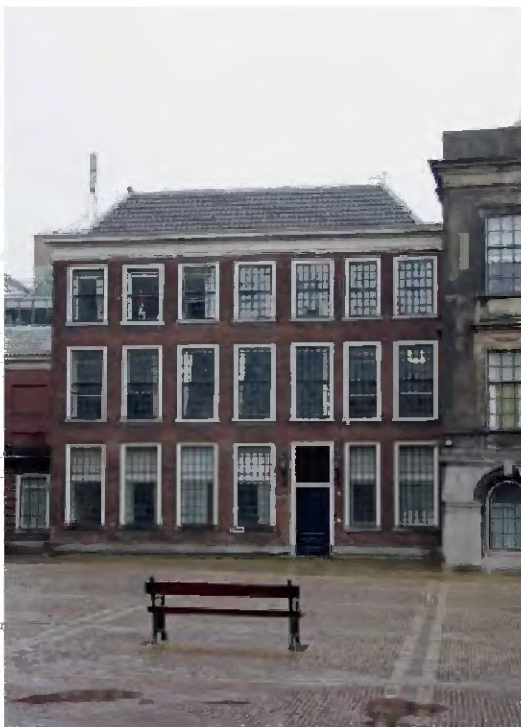
TK-A-695 Noordgevel, een lijstgevel, aan het Binnenhof (1766) met - nadat er enkele keren met de entree geschoven is - de uiteindelijk uit het midden geplaatste ingang (1950).
