## 5.4 X Schepelgebouw en XI Goudsmidskeurhuis

## Comptoir van Holland c.a., Binnenhof, Den Haag TK-B Souterrain

## 7. WAARDESTELLING OBJECTEN

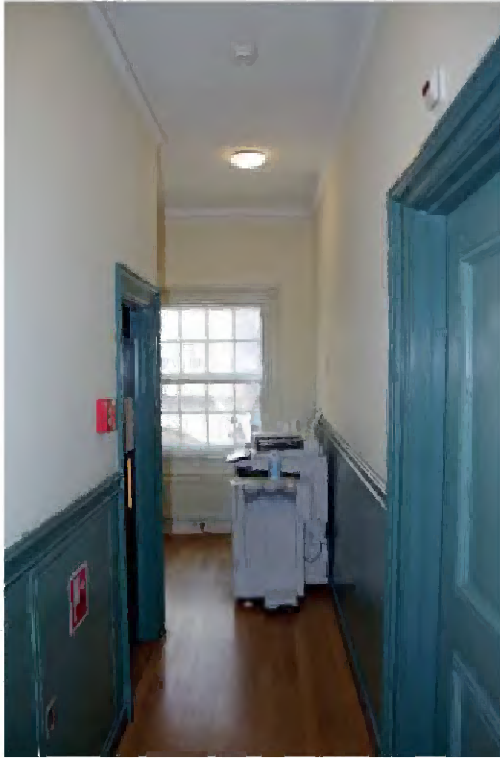
~~TK-B-131 Interieur noord-zuid gang (B.02.1.07),  
gezien in noordelijke richting, met links kast  
onder de trap naar zolder.~~

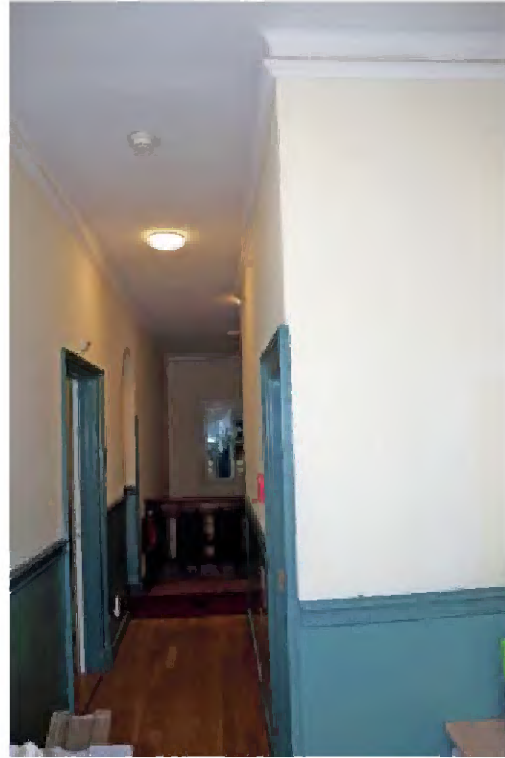
~~TK-B-132 Interieur noord-zuid gang (B.02.1.07),  
gezien in zuidelijke richting, met links deur  
naar B.02.0.08~~

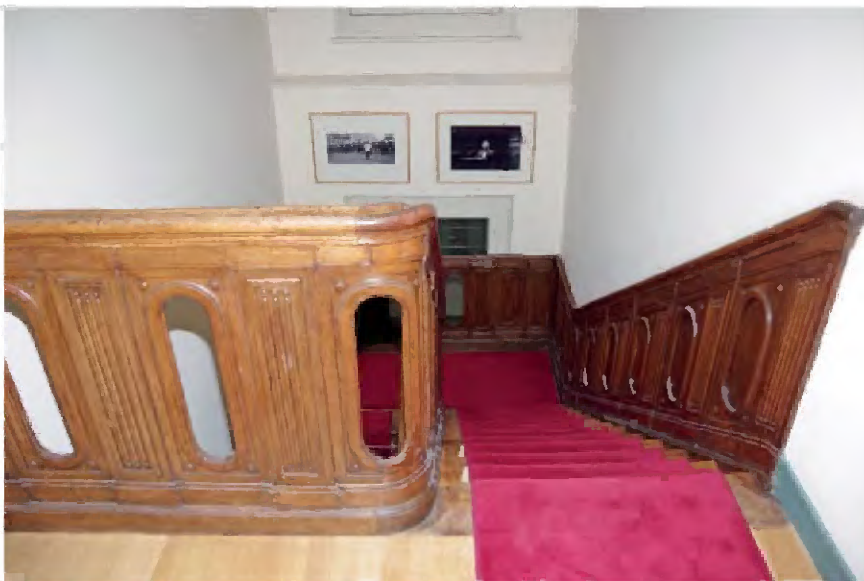
~~TK-B-133 Hoofdtap, gezien vanaf de tweede verdieping.~~

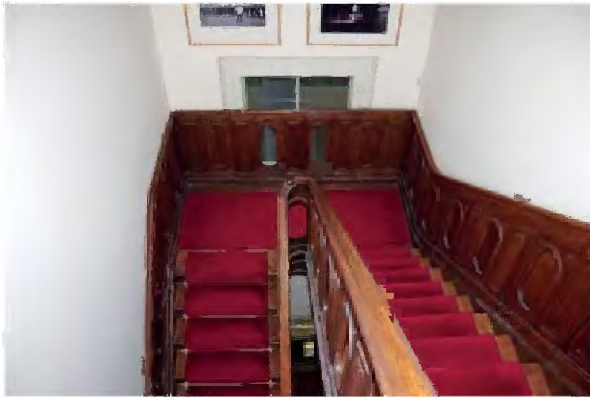
TK-B-134 Hoofdrap met tussenbordes halverwege naar de eerste verdieping.

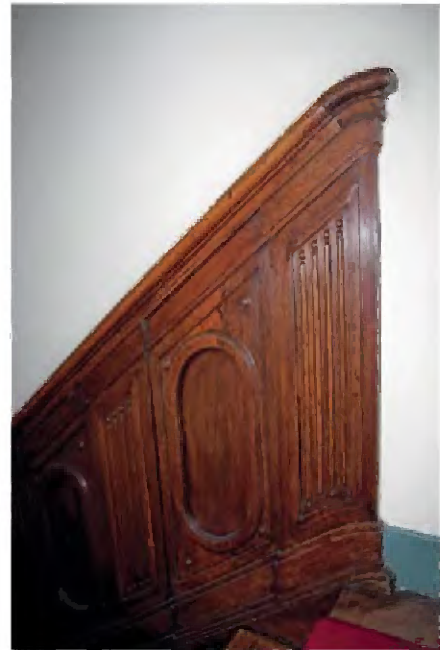
TK-B-135 Detail lambrisering uit de bouwtijd.

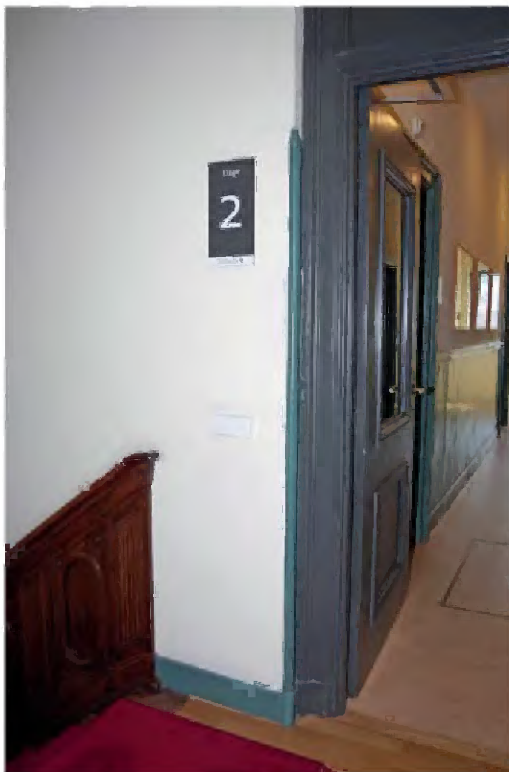
TK-B-136 Doorgang, voorzien van tochtpui tot westelijk deel van de lange gang in oost-west richting (B.02.1.09).

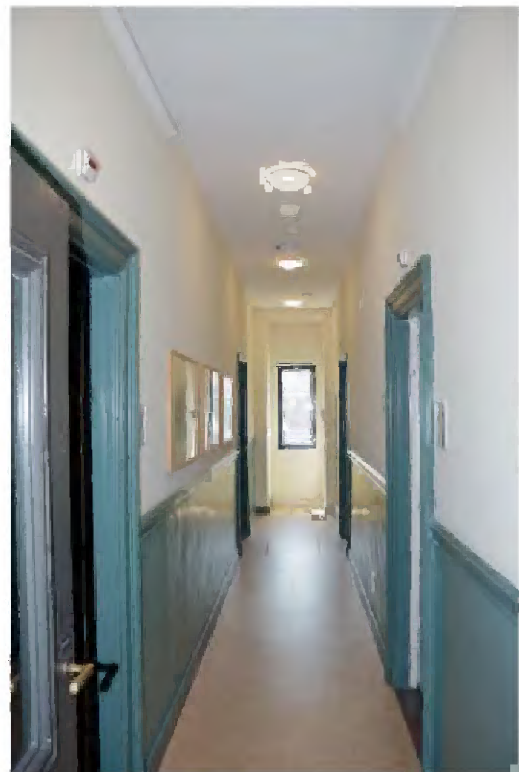
TK-B-137 Interieur westelijk deel van gang B.02.1.09, met klein - later ingebracht - of vergroot - venster voor daglicht.

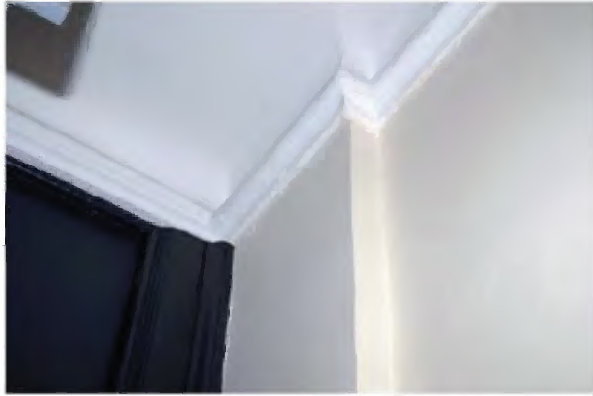
TK-B-138 Detail stucwerkplafond in de gang met geprofileerde randlijst uit de bouwtijd.

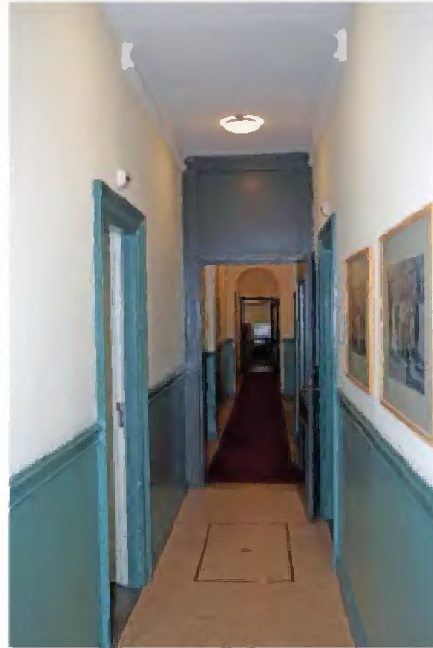
TK-B-139 Interieur van de lange gang in oost-west richting (B.02.1.09), gezien in oostelijke richting, met aan het uiteinde doorgang naar het Schepelgebouw.

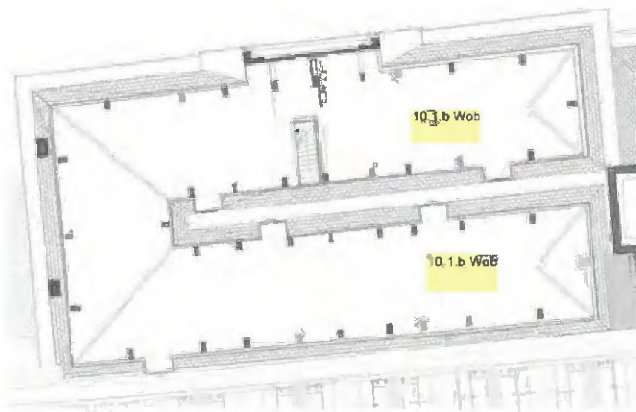
TK-B-140 Plattegrond zolder met ruimtenummering.

De zolder van het voormalige Comptoir-Generaal heeft de vorm van een U-vormige ruimte van twee beuken, omlappend van oost via west naar oost omlappend 10.1.b WaB

De kapconstructie bestaat uit grenenhouten A-spanten met gordingen en spijkerpla-

ten ter hoogte van de nokgording. De constructie dateert evenals de vloerdelen geheel uit de bouwtijd. Ter plaatse van de weggezaagde korbelen zijn aan de binnenzijde de telmerken van de kapconstructie in het zicht gekomen.

De zolder is bereikbaar via een houten trap net uit het midden van de noordelijke beuk. Deze trap is rond 1850 geplaatst.

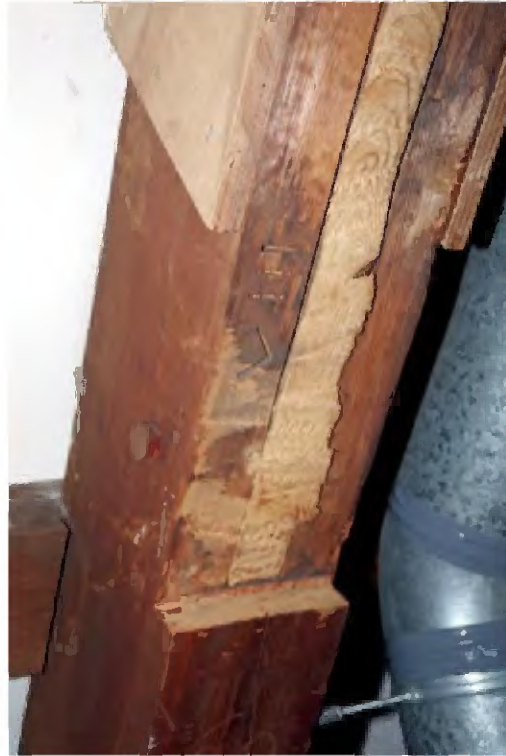
TK-B-143 Detail constructie (makelaar) aan noordzijde.

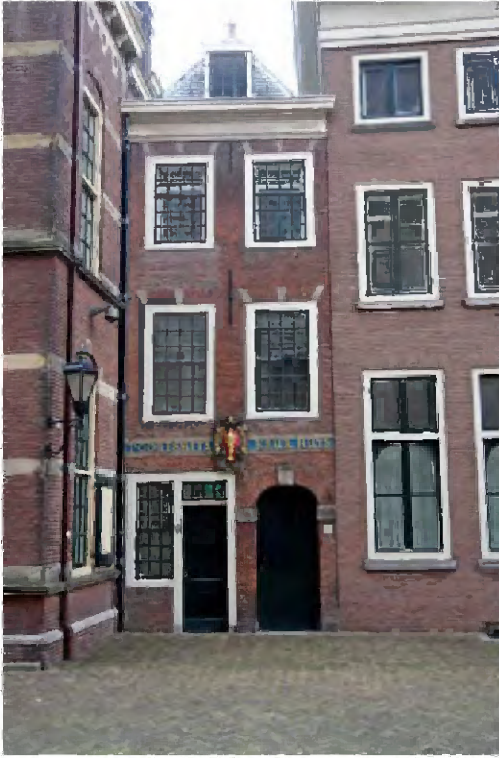
TK-B-149 Gerestaureerde noordgevel van het Goudsmidskeurhuis, gezien vanuit het noorden.

De noordgevel (voorgevel) van het Goudsmidskeurhuis is een lijstgevel ter breedte van twee traveeën. De in baksteen opgetrokken gevel bevat een deur met boven- en zijlicht naar het trappenhuis en een poort die toegang geeft tot de begane grond en het aangrenzende Schepelgebouw. Op de eerste en tweede verdieping bevinden zich twee vensters met roeden schuiframen. Die op de tweede verdieping zijn iets kleiner.

Het metselwerk in kruisverband bevat klezoren en in de strekken boven de vensters zijn hardstenen aanzet- en sluitstenen toegepast. Op de scheiding tussen begane grond en verdieping is een hardstenen band met opschrift T'GOUTSMITSKEUR HUYS en een cartouche met bokaal en gereedschappen (symbolen goudsmeden) aangebracht.

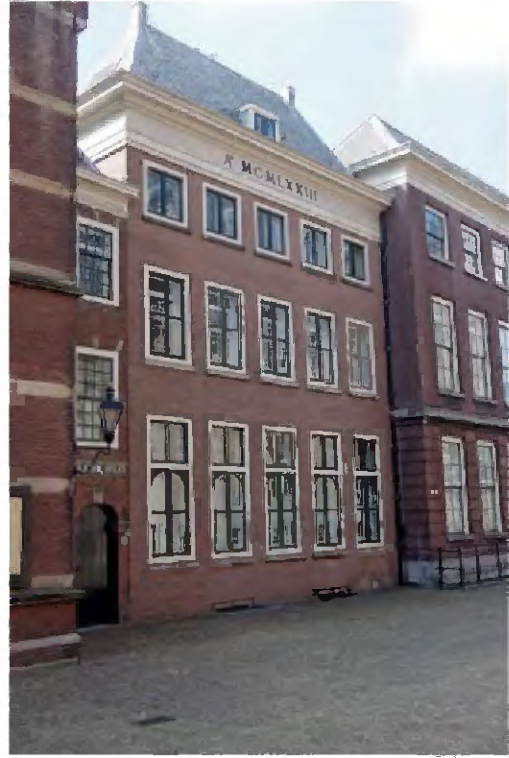
TK-B-150 Herbouwde Schepelgebouw, gezien vanuit het noordoosten.

De noordgevel (voorgevel) van het Schepelgebouw (1973) heeft een breedte van vijf traveeën. Op de begane grond zijn vensters met 6-ruits schuiframen toegepast, op de eerste verdieping 4-ruits ramen en op de tweede verdieping 2-ruits ramen.

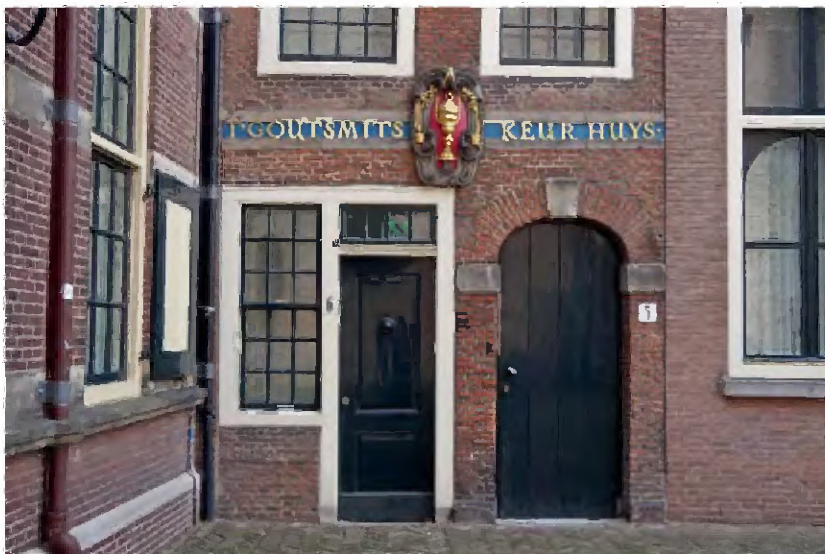
TK-B-151 Goudsmidskeurhuis met op de gevel een handsteen met opschrift en portaal uit 1643

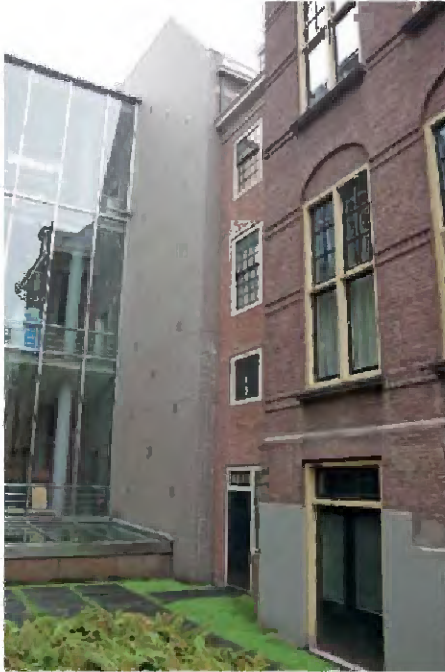
TK-B-152 In het midden de zuidgevel van Goudsmidskeurhuis met rechts daarvan de zuidgevel van gebouw TK-C (Uitbreiding Koloniën) en links de blinde gevel in grijsig metselwerk van het Schepelgebouw

De nieuwe zuidgevel van het Goudsmidskeurhuis is in baksteen opgetrokken en bevat op kelderniveau een deur met bovenlicht en een groot 2-ruits zijlicht, daarboven twee lage vensters van de begane grond (vanwege erboven gelegen tussenverdieping), vervolgens twee vensters met roeden schuiframen op de eerste en tweede verdieping. Net als in de voorgevel zijn die op de tweede verdieping iets kleiner.

De zuidgevel van het Schepelgebouw is opgetrokken van grijzige baksteen en blind uitgevoerd met uitzondering van de doorgangen naar de overdekte buitentuin/Schepelhal van gebouw TK-N.

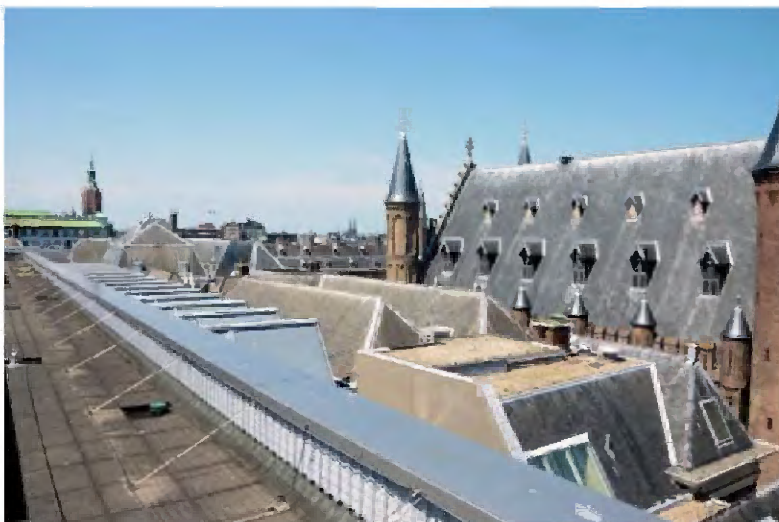
TK-B-153 Dakenlandschap van het Tweede Kamergebouw TK-B, gezien vanaf de overkapping van de binnenstraat in gebouw N; op de voorgrond rechts het dak van het Schepelgebouw bestaande uit een schilddak (voor) en afgeplat dak (achter); op de achtergrond het U-vormig dak van het voormalig kantoor van het Comptoir-Generaal.

Het dak van het Schepelgebouw is samengesteld uit een schilddak aan de voorzijde en een afgeplat dak aan de achterzijde. De dakbedekking bestaat uit leien in Maasdekking.

Het schilddak aan de voorzijde is voorzien van een zware goot met overstek en brede gootlijst als gevelbeëindiging. Het schilddak van het Goudsmidskeurhuis met aan alle zijden dakkapellen heeft eveneens een leien dakbedekking.

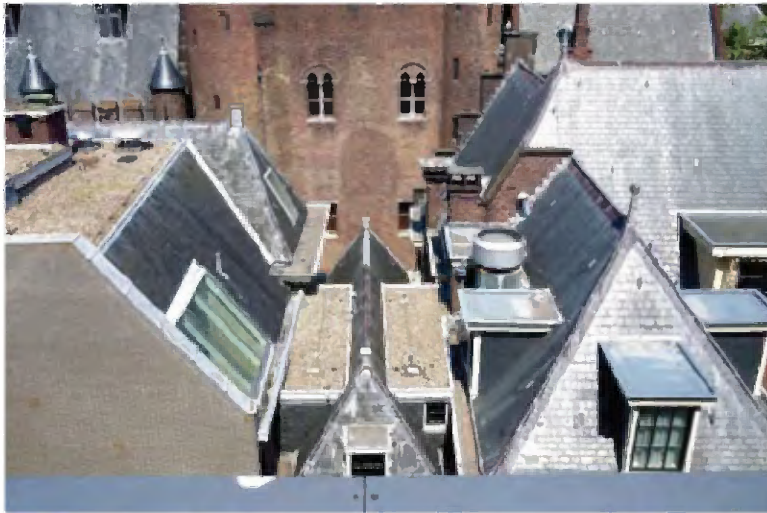
TK-B-154 Dakenlandschap met in het midden het dak van het Goudsmidskeurhuis. Het schilddak gedekt met leien heeft op het voor- en achterdakschild een kleine dakkapel; de beide lange zijdakschilden zijn voorzien van een grote dakkapel over nagenoeg de volle breedte.

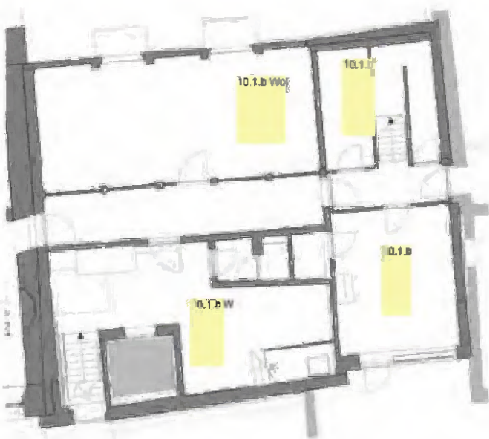
TK-B-155 Plattegrond kelder met ruimtenummering.

De kelder bevat een opslagruimte (B.-1.0.09), een kantoor (B.-1.0.12) en een verkeersruimte met trappen en een lift (B.-1.1.02) en aan de oostzijde een smal deel (Goudsmidskeurhuis) met trappenhuis en berging (B.-1.0.09a) en dienstruimte (B.-1.0.12).

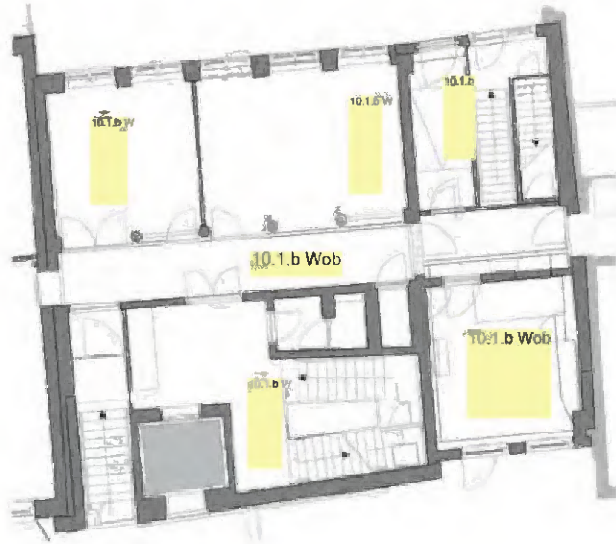
TK-B-164 Plattegrond begane grond met ruimtenummering.

De indeling van de begane grond dateert uit de tijd van de nieuwbouw (1972-1973) en bevat aan de noordzijde een grote entreeruimte, die nadien in twee kantoren is gesplitst (B.00.0.09 en B.00.0.09a), gesitueerd aan een gang (B.00.1.05) in oost-west richting. De toegang tot het Schepelgebouw vanaf het Binnenhof geschiedde via het poortje (de rechter opening in het Goudsmidskeurhuis) en de gang in oost-west richting met de entreeruimte aan de noordzijde en de (gesloopte) grote zaal aan de zuidzijde.

De grote kantoorruimte en de gang zijn van elkaar gescheiden door middel van eenvoudige puiën, geplaatst tussen ronde betonnen kolommen van de constructie. Aan de zuidzijde van de gang bevindt zich de verkeersruimte (B.00.1.02) met hoofdtrappenhuis, lift en trap naar gebouw TK-N, en een toilet.

Aangrenzend aan de oostzijde bevindt zich een smal deel (Goudsmidskeurhuis), ook met een trappenhuis (B.00.0.17) en een werkruimte (EHBO; B.00.0.10).

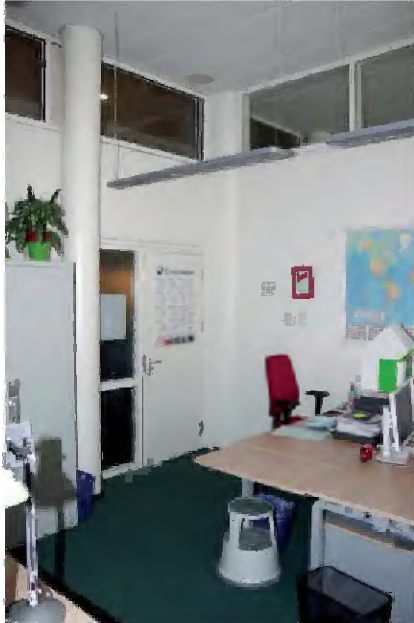
TK-B-165 Interieur B.00.0.09a, afgesplitst van B.00.0.09. Scheidingswand en gangwand zijn een latere invulling (na 1978).

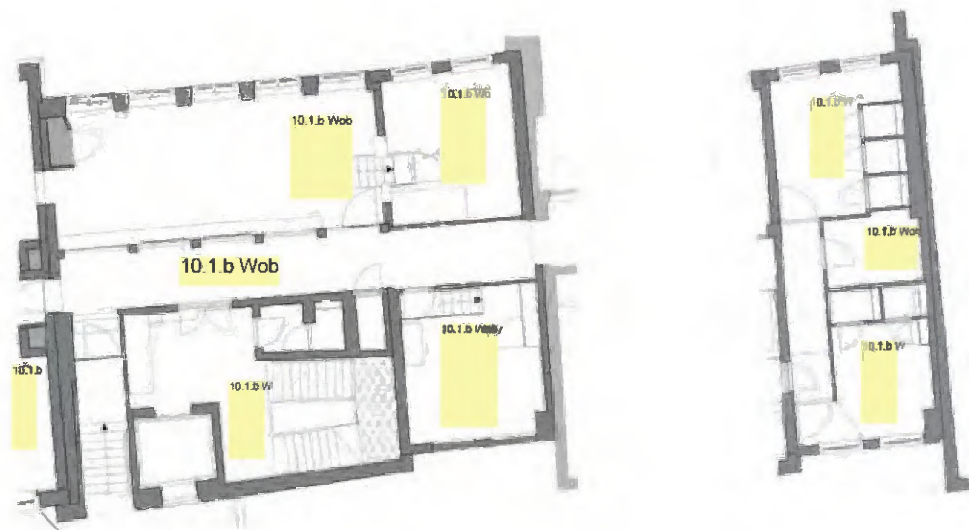
TK-B-173a en 173b Plattegronden eerste verdieping en tussenv verdieping Goudsmidskeurhuis met ruimtenummering.

In het Schepelgebouw bevindt zich aan de noordzijde een grote werkruimte (B.01.0.12) gesitueerd aan een gang in oost-west richting (B.01.1.05a). De gang staat in verbinding met gebouw TK-C aan de oostzijde en het kantoor Comptoir-Generaal aan de westzijde. Aan de zuidzijde van de gang bevindt zich de verkeersruimte met hoofdtrappenhuis, lift, toilet en werkkast (B.01.1.02).

In het Goudsmidskeurhuis bevinden zich feitelijk op de eerste verdieping toiletten, (B.00t.1.02, B.00t.1.03 en B.00t.1.04). Deze zijn bereikbaar via het tussenbordes van de trap van de begane grond naar de eerste verdieping in het Schepelgebouw. Hierboven bevinden zich een 'opkamer' aan de noordzijde (B.01.0.12a) bereikbaar vanuit de grote werkruimte en een 'opkamer' aan de zuidzijde (B.01.0.13) bereikbaar vanuit de gang.

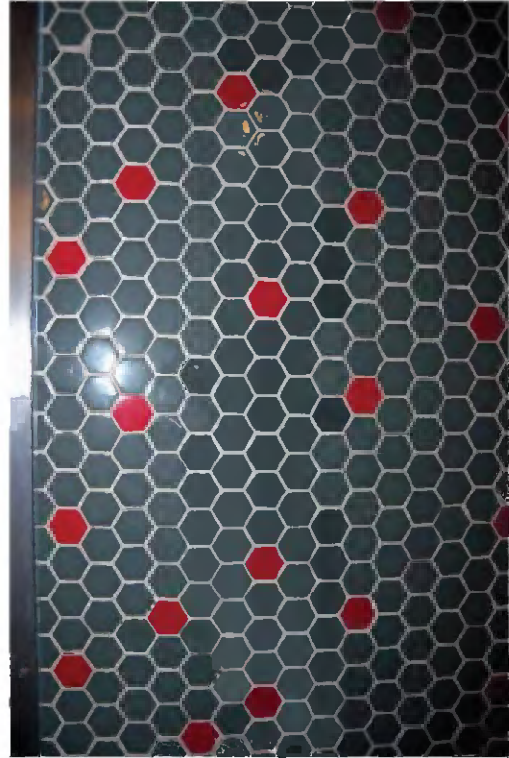
TK-B-185 Detail mozaiek wandbetegeling hoofdrappenhuis.

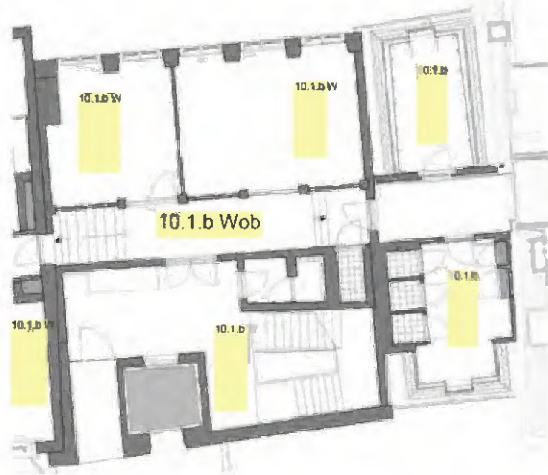
TK-B-187 Plattegrond tweede verdieping met ruimtenummering.

In het Schepelgebouw bevinden zich aan de noordzijde twee vertrekken (B.02.0.10 en B.02.011), gelegen aan een gang in oost-west richting (B.02.1.6a) met aan de zuidzijde daarvan de verkeersruimte met trappenhuis, lift en sanitaire ruimten. De beide vertrekken hebben een plafond van houten platen uit de bouwtijd, zoals die ook elders in gebouw TK-B en TK-A zijn aangetroffen, met name in sanitaire ruimten.

Aan de oostzijde hiervan ligt het smalle deel van het Goudsmidskeurhuis met aan de noordzijde een kantoor (B.02.0.12) en aan de zuidzijde een vertrek met ingebouwde toiletten (B.02.1.14). Deze vertrekken zijn in de kap van het schilddak gebouwd.

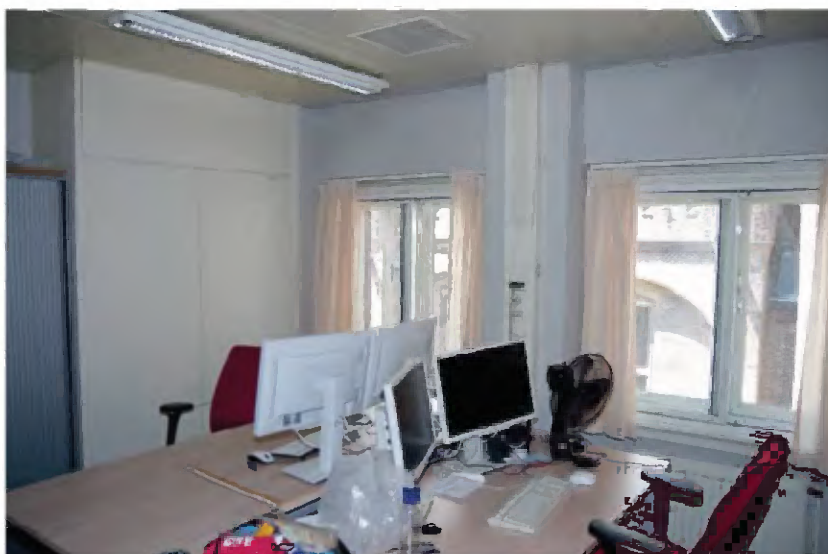
TK-B-188 Interieur B.02.0.10 met plafond van houten platen uit de bouwtijd.

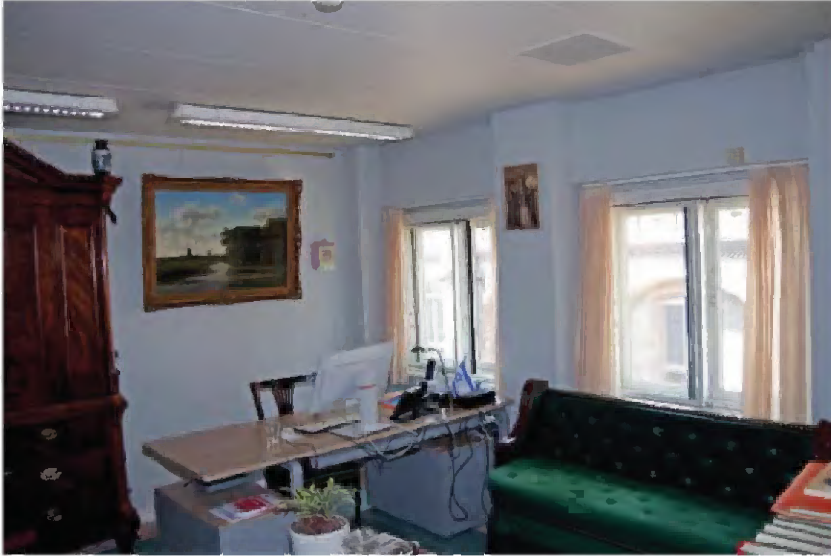
TK-B-189 Interieur B.02.0.11 met plafond van houten platen uit de bouwtijd.

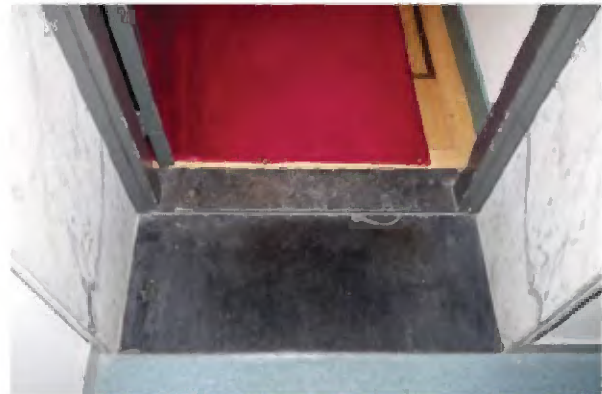
TK-B-191 Brede doorgang ingebroken in achttiende-eeuwse zijgevel van kantoor van Comptoir-Generaal.

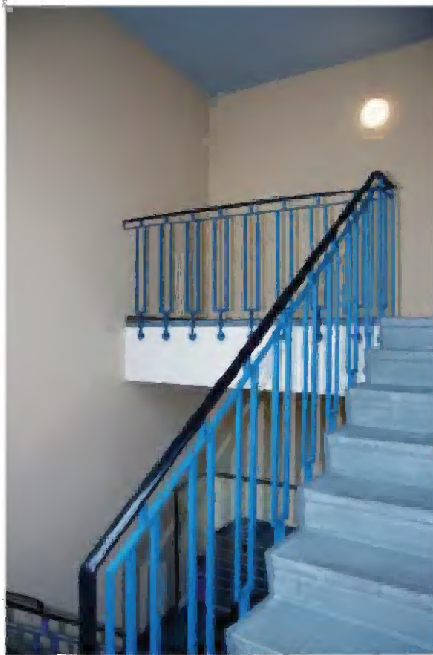
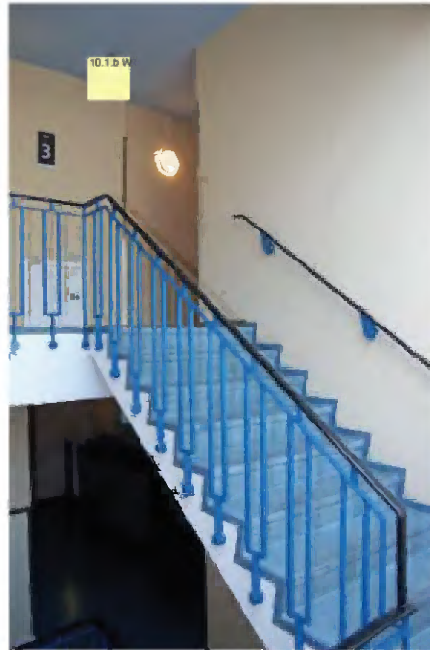
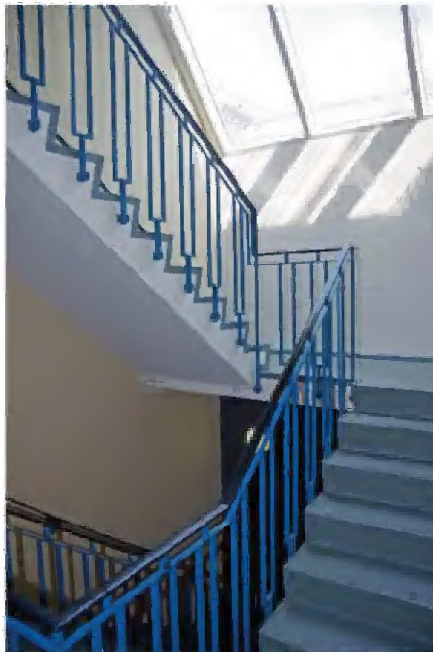
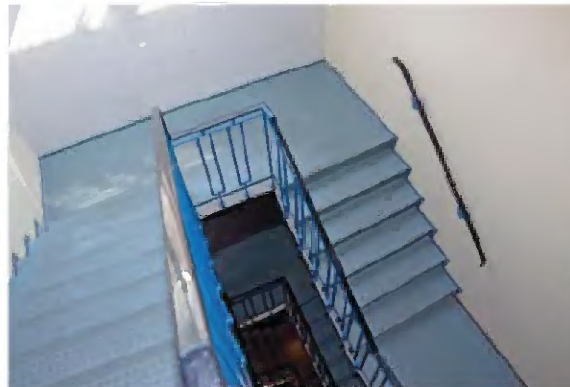
TK-B-197a-d Interieur trappenhuis B.03.1.01.

in tegenstelling tot de rest van het trap-

penhuis bestaat de betegeling hier niet uit blauw/rode mozaïektegeltjes maar uit witte tegels en licht gesausde wanden, waardoor de ruimte veel lichter is mede door het grote daklicht aan de oostzijde van het trappenhuis.
