Het vm. Departement van Justitie te 's-Gravenhage

RUIMTEBOEK

Utrecht, 30 september 2021

Bureau Vlaardingerbroek, Utrecht

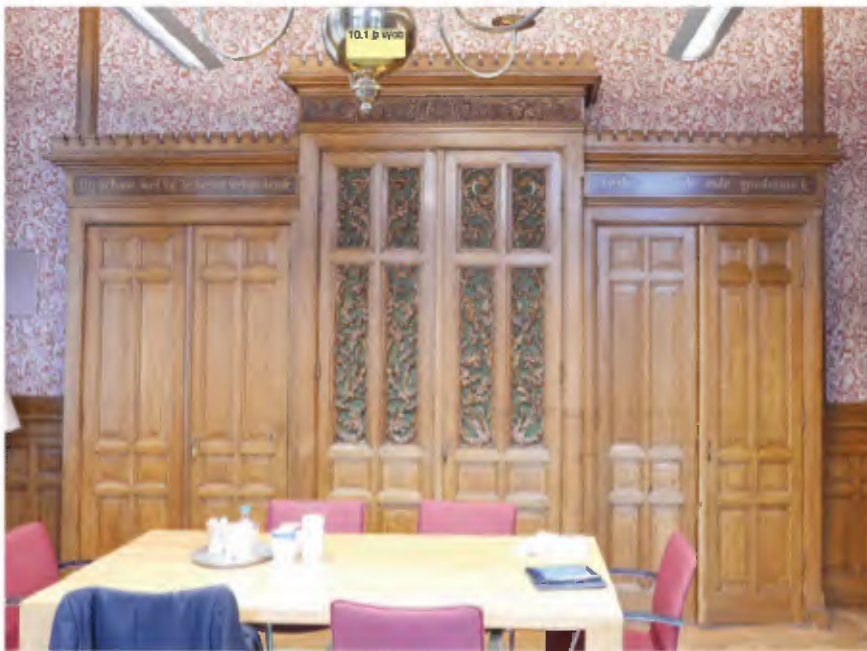
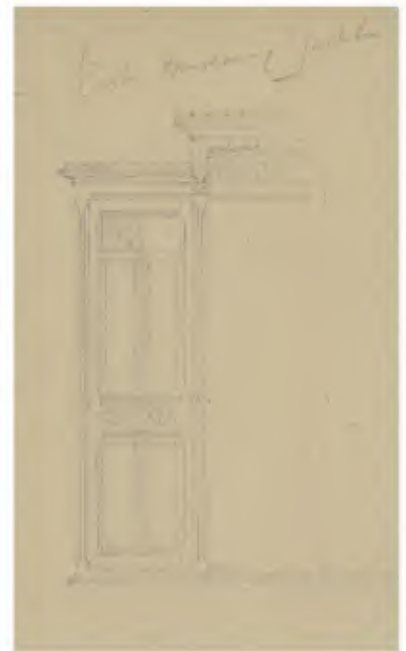
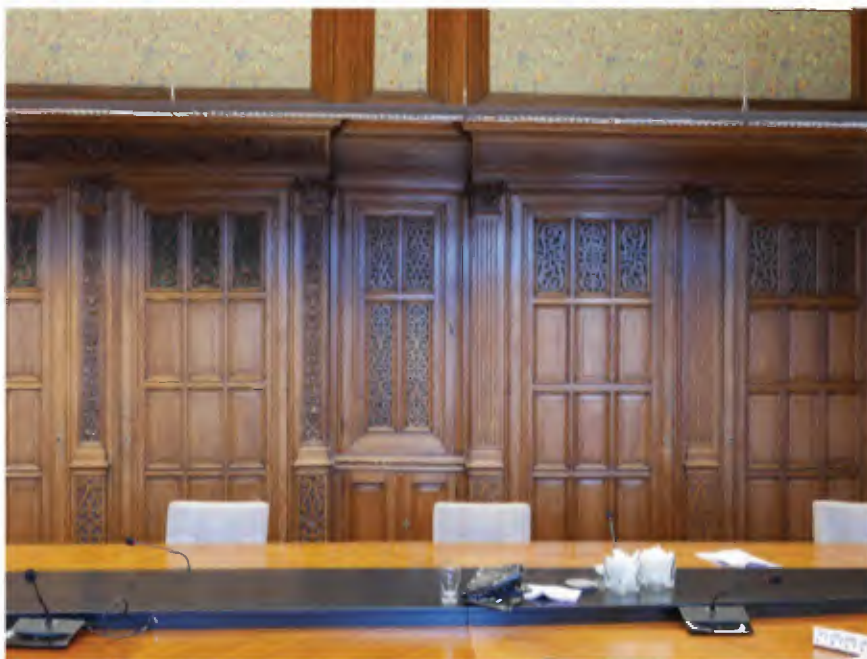
1. 2. 3. Kast in de vm. kamer van de Secretaris-generaal, 10.1.b Wob vergeleken met een ontwerp-schets van Cuypers (HNI Rotterdam, CUBA_t84.1-07a). Niet exact hetzelfde, wel zeer verwant. Onder een deel van de kast in de vm. kamer van de Hoge Raad van Adel 10.1.b Wob naar ontwerp van Peters.

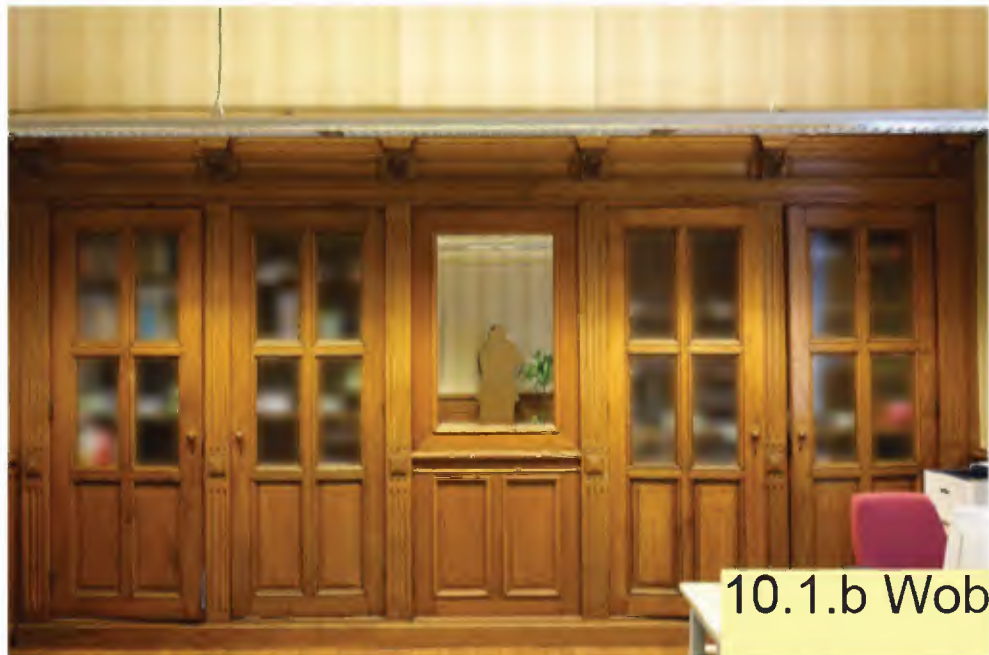
4. Kast in ruimte

10.1.b Wob, een 'kast in losse opstelling' naar ontwerp van Peters zoals Hennis deze noemt.

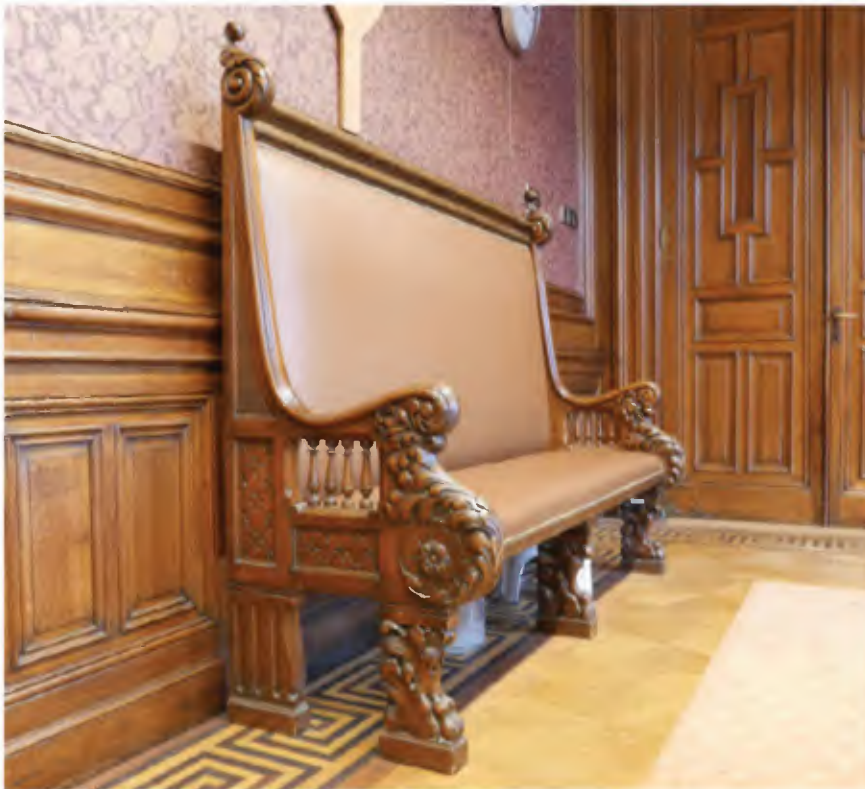
5. Bank in 10.1.b Wob (vm. Minis-terraadzaal), oorspronkelijk afkomstig van de gangruimte. Vermoedelijk door Peters ontworpen.

Ook uit de bouwtijd dateren de drie banken die in Hennis' tijd in de gangen 2.02 en 2.03 waren geplaatst. Ze zijn waarschijnlijk eveneens door Peters ontworpen. Deze banken staan thans in 10.1.b Wob.

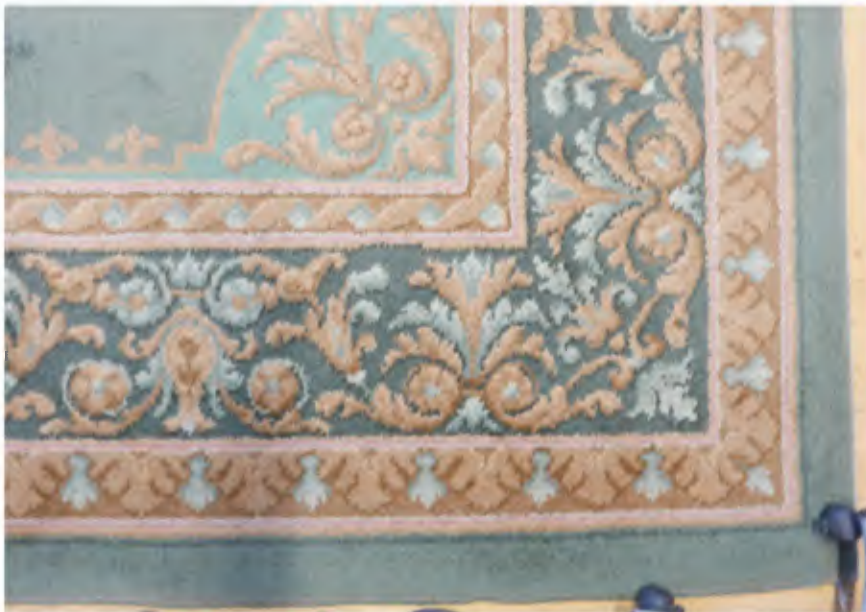
6. Deventer tapijt in 10.1.b Wob. Datering niet duidelijk (jaren '50?), maar afwijkend van de voorbeelden te zien op foto's uit Peters' tijd.

(2021) Geen van deze onderdelen zijn thans nog aanwezig. Wel is een Deventer tapijt aangetroffen, maar dit komt niet overeen met tapijten die op oude foto's te zien zijn.

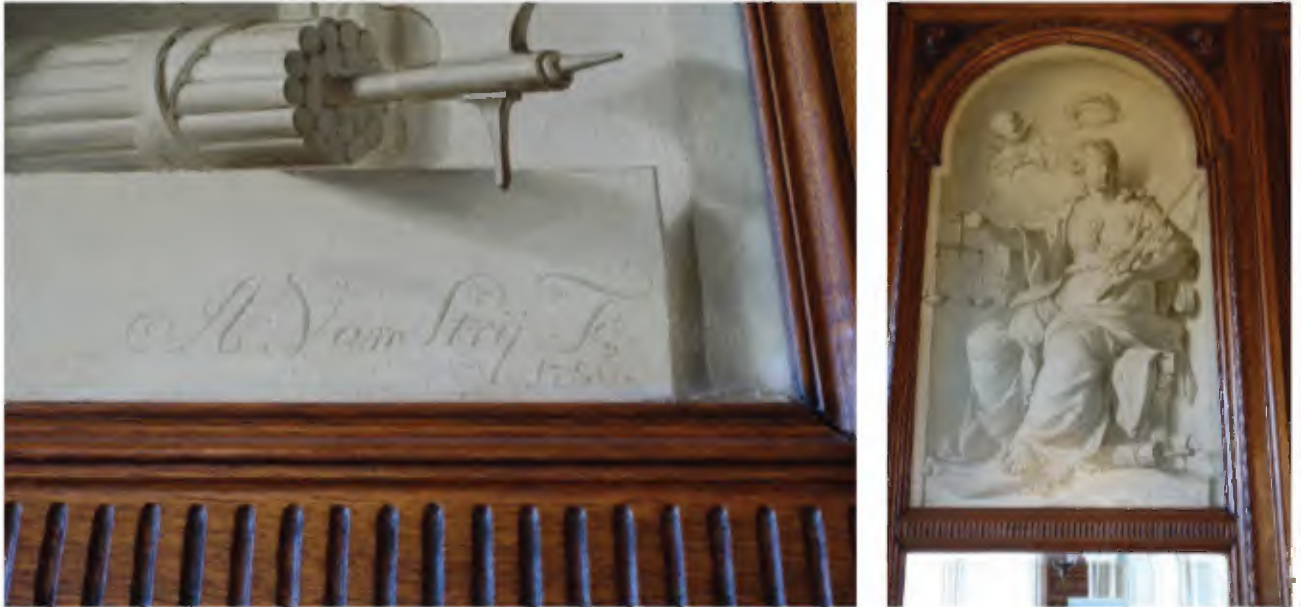
7. 8. Schoorsteenstuk van Van Strij in 10.1.b Wob uit 1780, mogelijk afkomstig uit het Hôtel van Brunswijk, het oude ministeriegebouw.

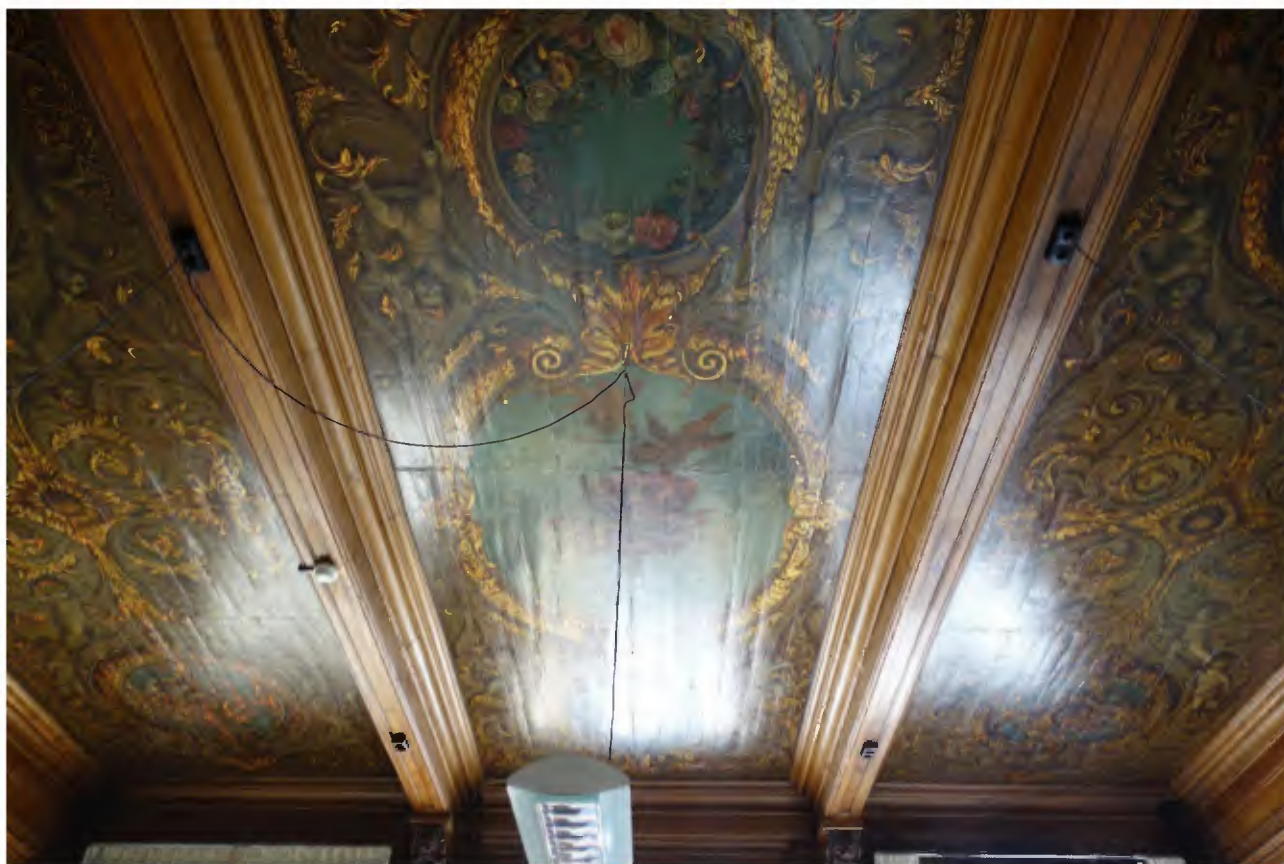
9. Geschilderd plafond in **10.1.b Wob**, volgens Peters zelf afkomstig uit 'Oud-Justitie', het vm. Hôtel Brunswijk.

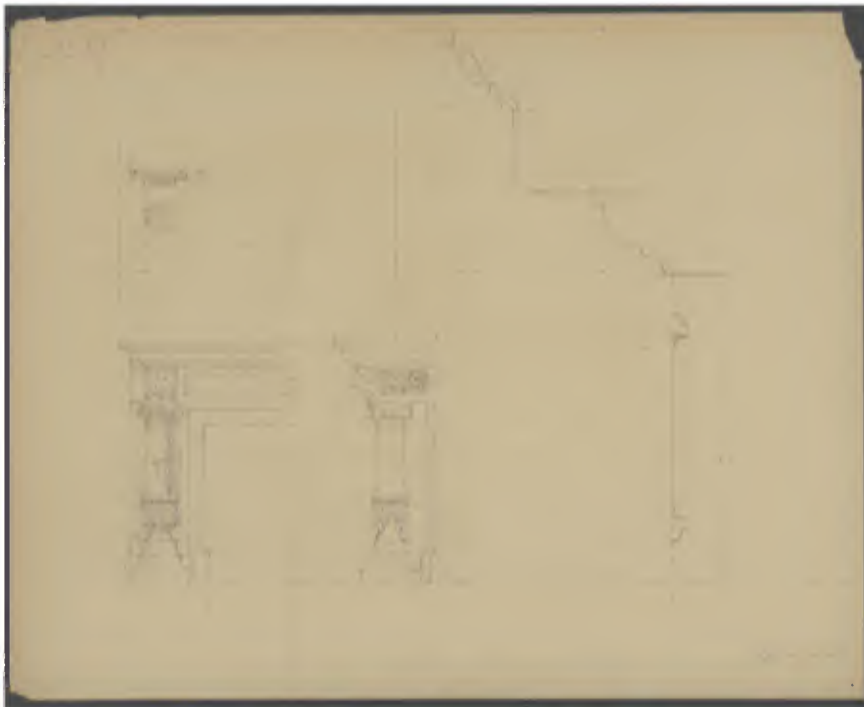
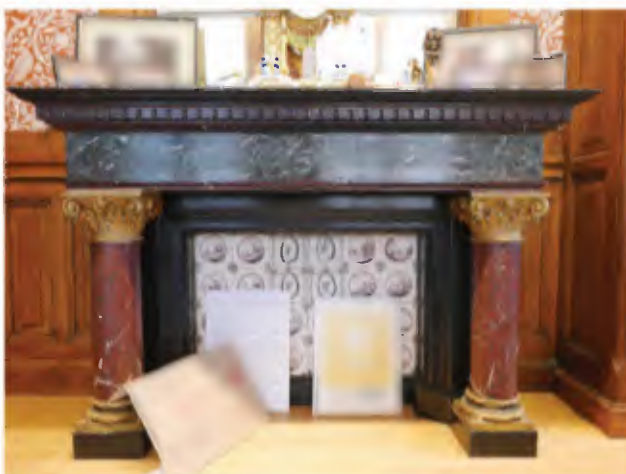
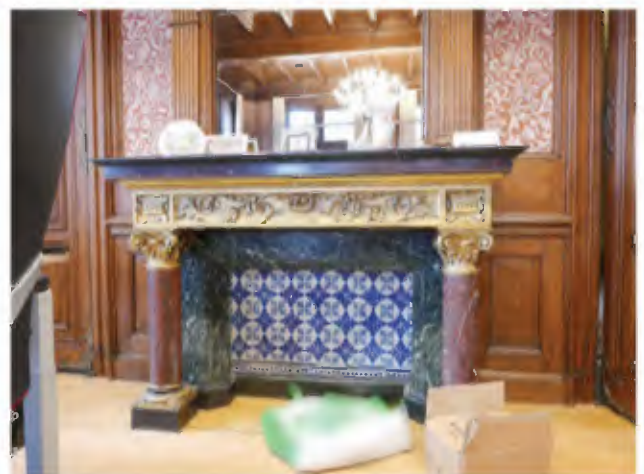
10. 11. 12. Ontwerp van Cuy-pers voor Peters Departement (tekening HNI Rotterdam, CUBA_t84.1-09a), vergeleken met twee uitgevoerde schouwen. De rijkere schouwen in **10.1.b Wob** borduren verder op de thema's van het ontwerp.

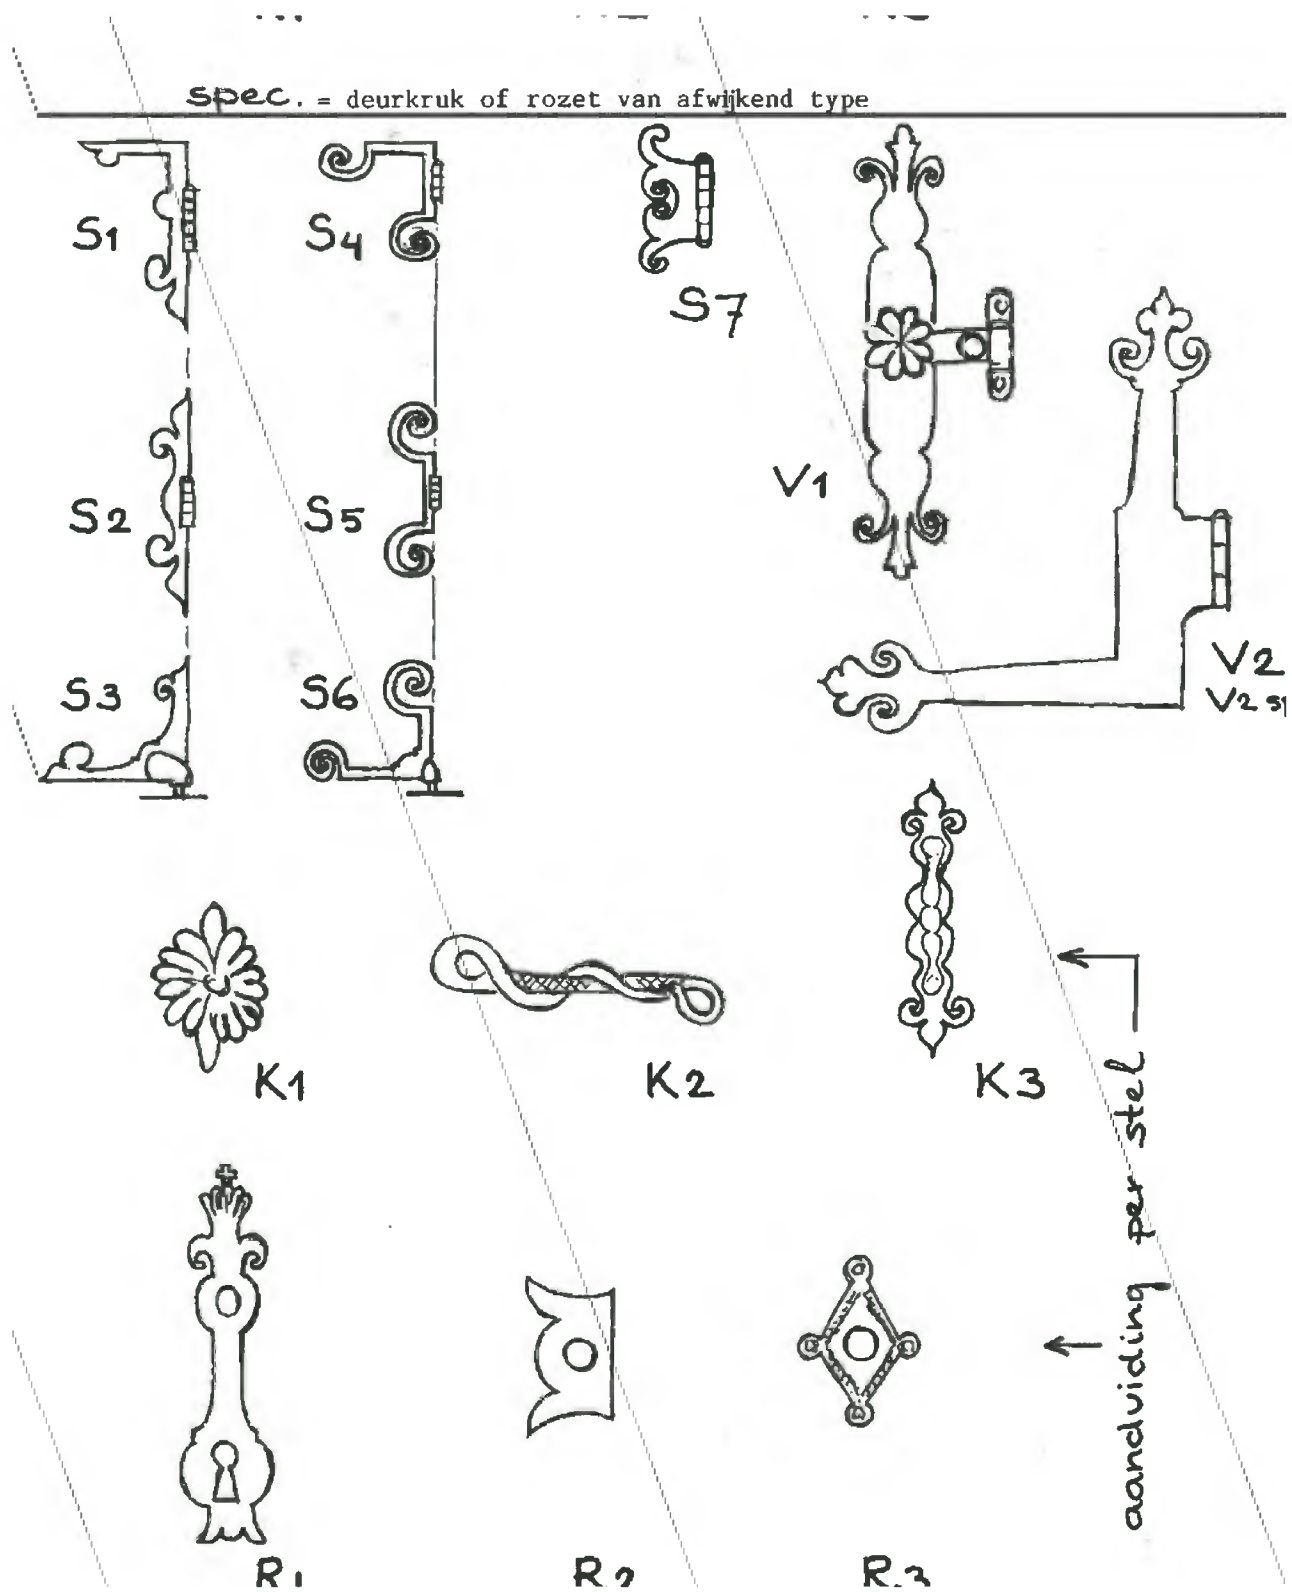
13. Tekening van origineel hang- en sluitwerk; ontleend aan Hennis 1986.

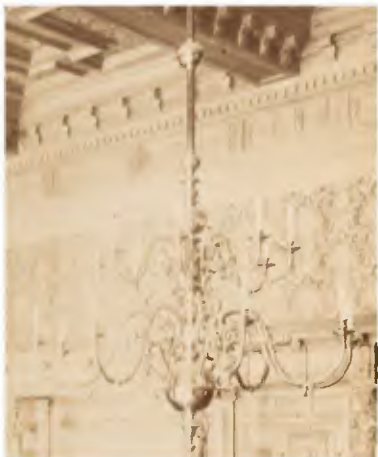
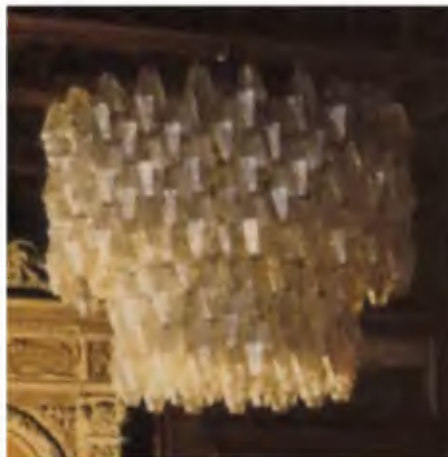
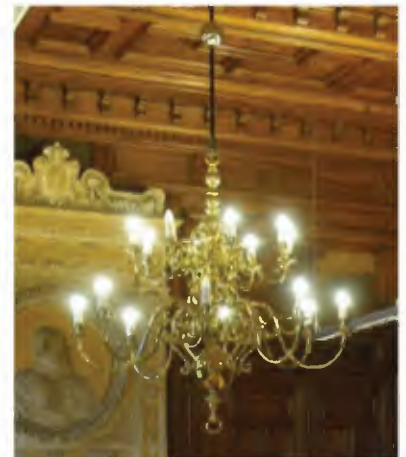
14. 15. 16. De Ministerraad-zaal (^{10.1.b Wob}) met van links naar rechts de oorspronkelijke kronen uit de bouwtijd, de 'Scarpakronen' (genoemd naar ontwerper en architect Carlo Scarpa) uit 1964 en de gereconstrueerde (of vergelijkbare) kronen uit de jaren '90. Op alle drie de afbeeldingen een verschillende wandafwerking.

(2021) Thans kent de ministerskamer ^{10.1.b Wob} één en de ministerraadszaal ^{10.1.b Wob} twee kronen; ook elders worden nog kronen aangetroffen. Maar deze kronen komen niet overeen met de oorspronkelijke kronen. Het lijken redelijk goed geslaagde reconstructies, mogelijk uit 1996.

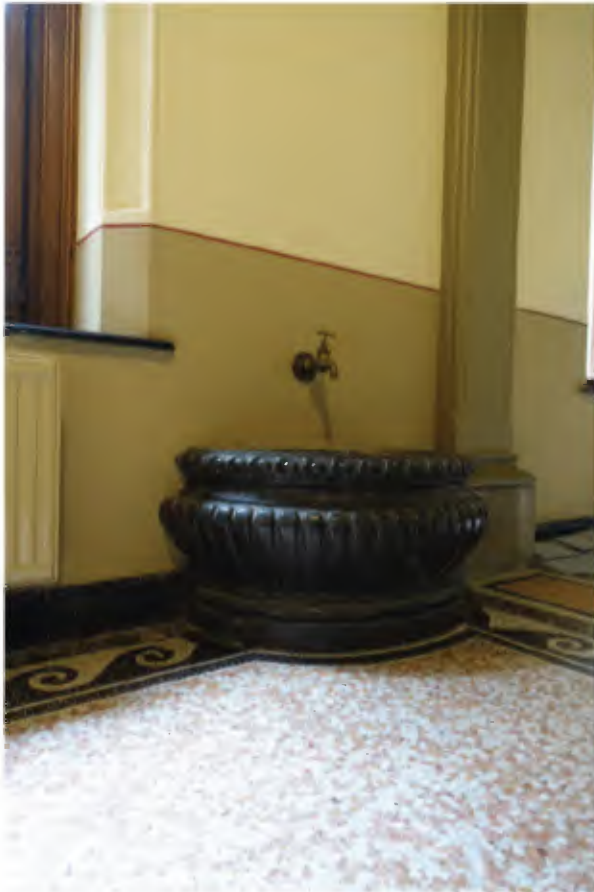
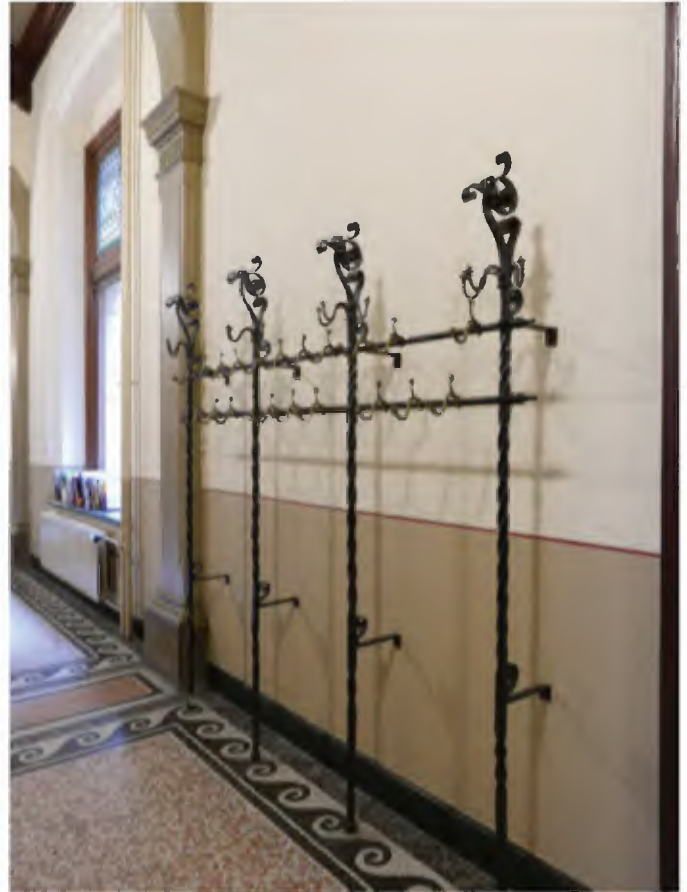
17. 18. De waterbak in de gang voor de bibliotheek op de eerste verdieping en een oorspronkelijke kapstok op nieuwe (1990) locatie.

In de gangen **10.1.b Wob** zijn waterbakken geplaatst, gedetailleerd in hardsteen. Ook in de gang **10.1.b Wob** stond een identieke waterbak opgesteld. Bij de verbouwing van deze gang tot kantoorruimte werd de bak verwijderd en opgeslagen op zolder.

(2021) Onbekend is of deze daar thans nog steeds is; ze is in ieder geval nog niet aangetroffen.

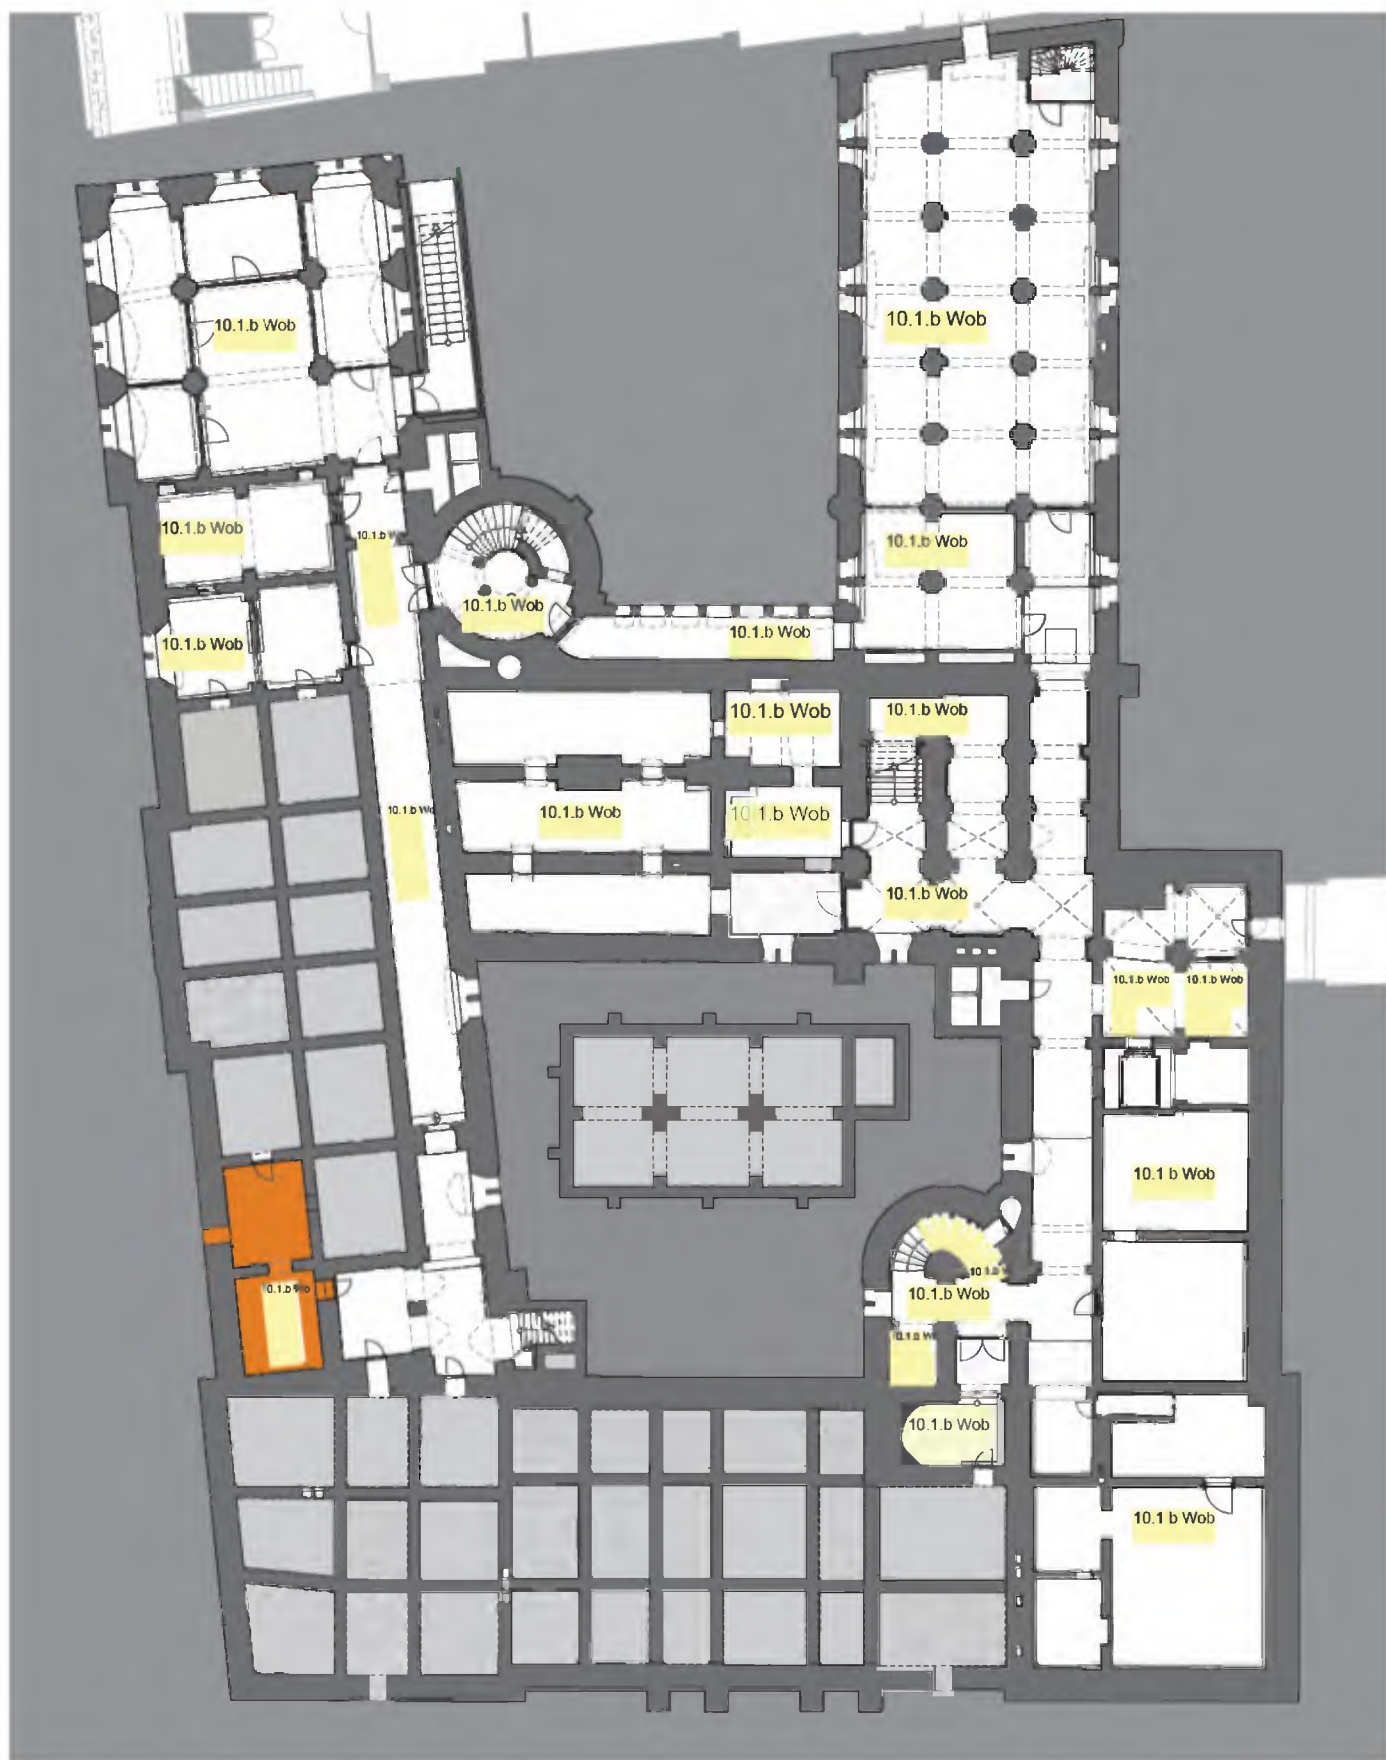
Plattegrond: Souterrain

algemene indruk: technische ruimte (GEEN beeldmateriaal)

beschrijving	toelichting	datering
Wanden:			
<i>algemeen</i>	metselwerk	gepleisterd	1881
<i>plinten/lambris</i>			
<i>schoorsteen</i>			
Vloer:	vinyl	verhoogd	onbekend
Plafond:	gewelf	schoon metselwerk	1881
Vaste inrichting:			
Losse inrichting:			
Installaties:			
Ramen:			
<i>achterzetramen</i>			
<i>sluitboompjes</i>			
Deuren:			
<i>scharnieren</i>			
<i>deurkrukken</i>			
<i>rozetten</i>

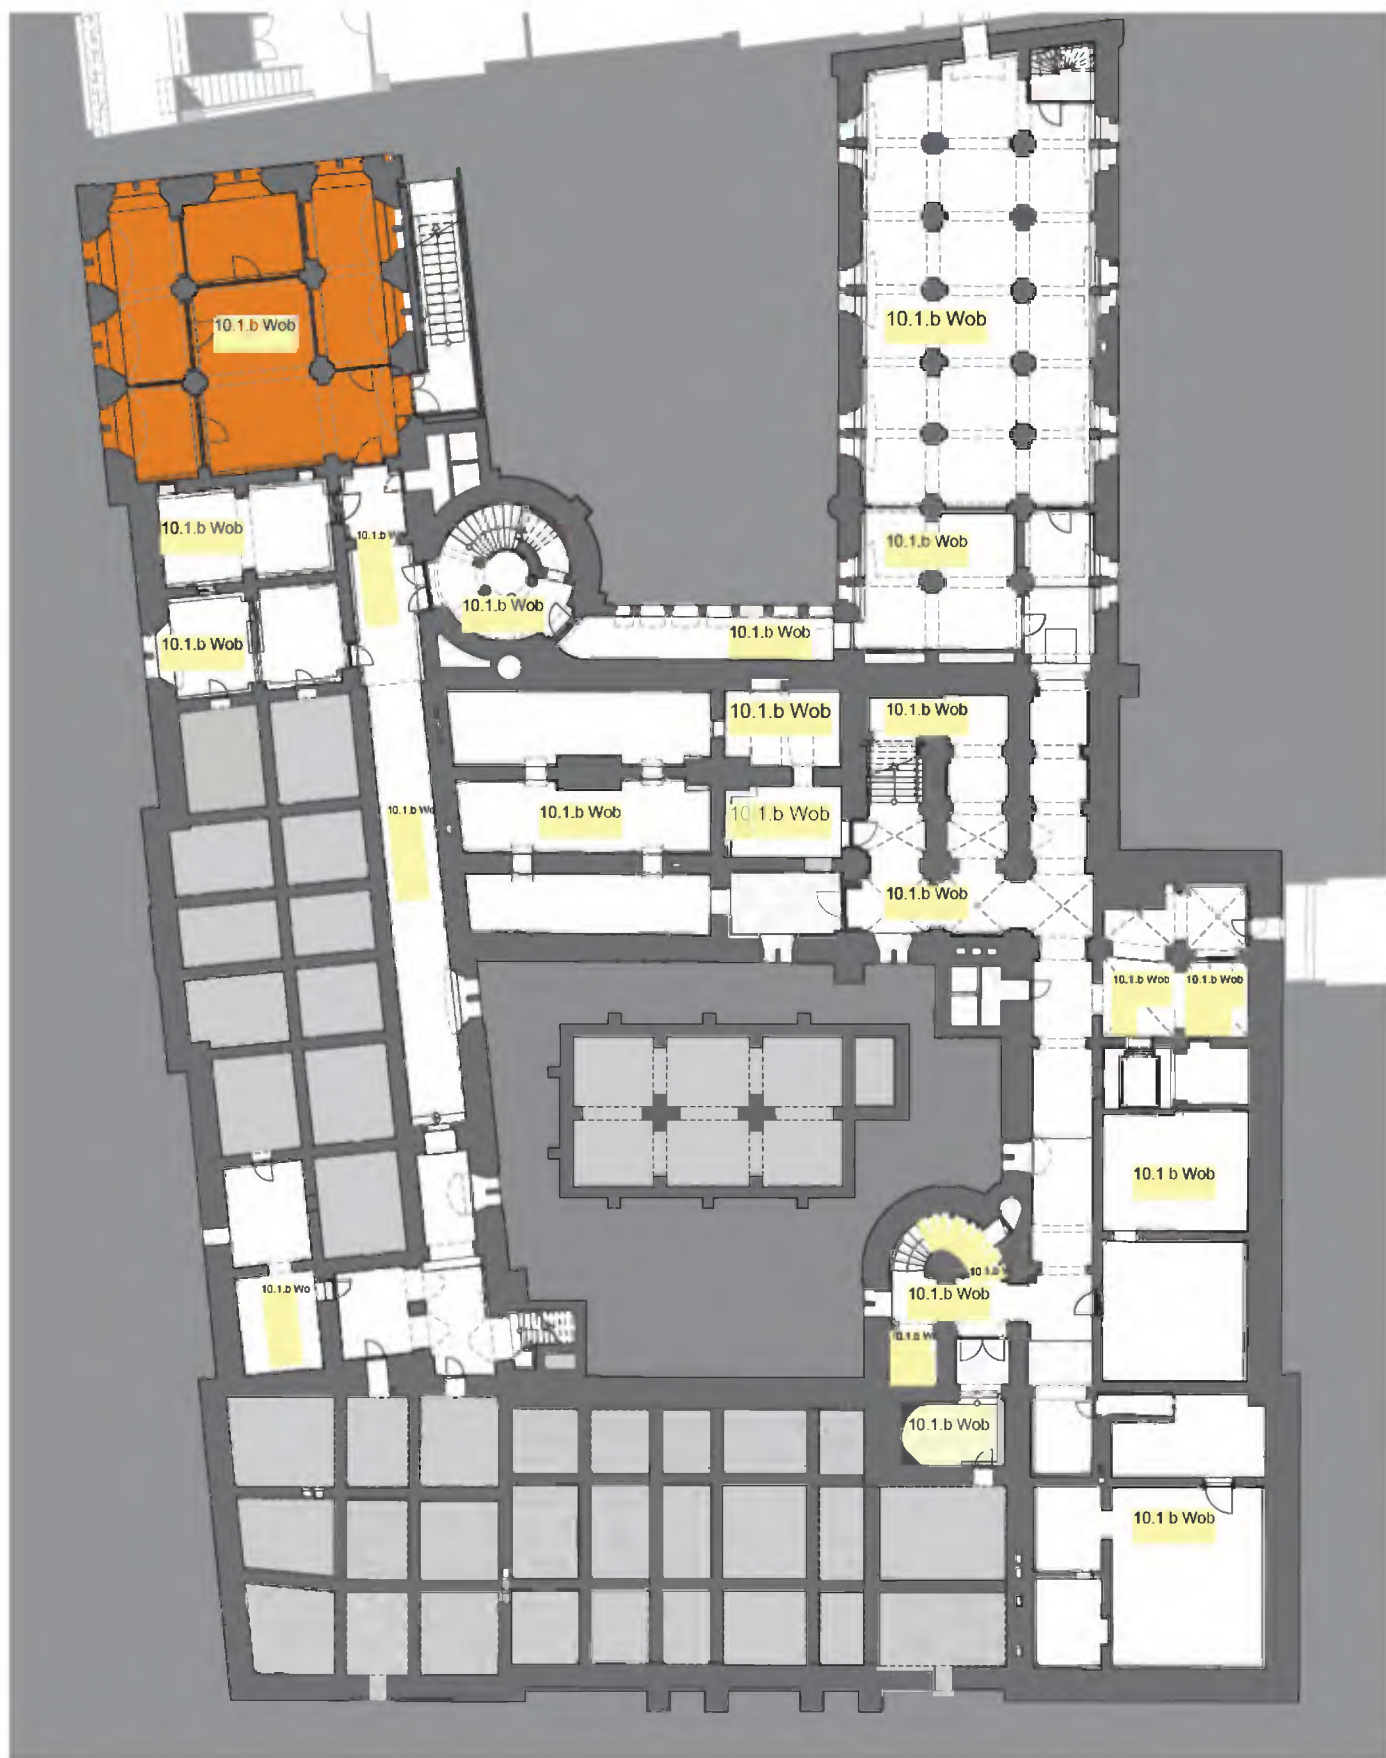
Plattegrond: Souterrain

beschrijving	toelichting	datering
Wanden:			
<i>algemeen</i>	scheidingswanden	lichte scheidingswanden t.b.v. opslagruimte	1990
<i>plinten/lambris</i>			
<i>schoorsteen</i>			
Vloer:	vinyl		1990
Plafond:	gewelf	gepleisterd	1881
Vaste inrichting:			
Losse inrichting:			
Installaties:			
Ramen:	enkel uitgevoerd	vensters zuidgevel vernieuwd	1881 en 1990
<i>achterzetramen</i>			
<i>sluitboompjes</i>			
Deuren:	opgeklampte deur	houten kozijn zonder neuten	1881
	pui	vernieuwde pui met dubbele deur	1990
	3 vlakke deuren	snelbouwkozijnen met boarddeuren	1990
<i>scharnieren</i>			
<i>deurkrukken</i>			
<i>rozetten</i>

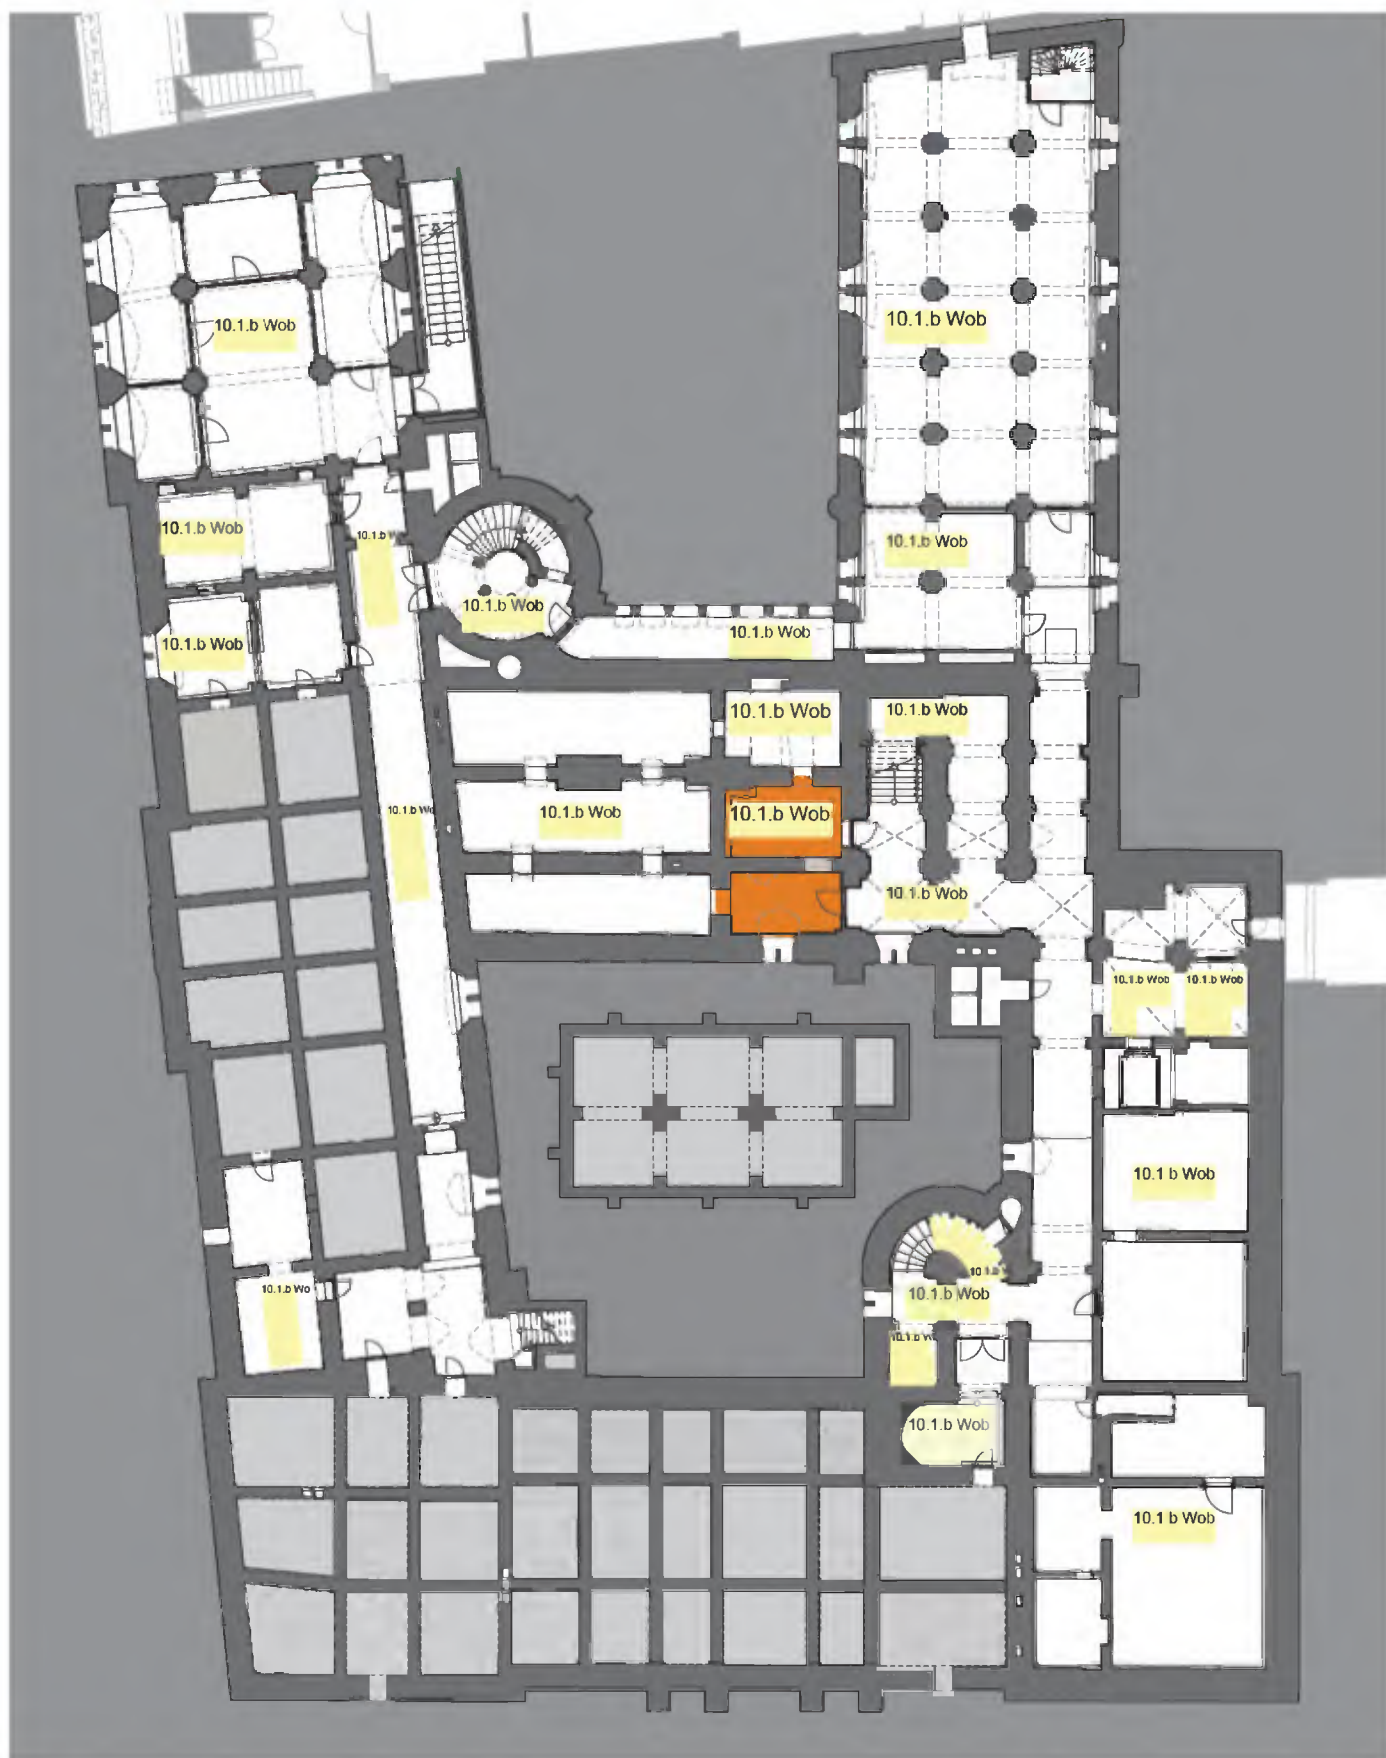
Plattegrond: Souterrain

beschrijving	toelichting	datering
Wanden:			
<i>algemeen</i>	metselwerk	deels schoon metselwerk; deels gepleisterd	1881; pleister 1990
<i>plinten/lambris</i>			
<i>schoorsteen</i>			
Vloer:	straatwerk		1881
	vinyl		1990
Plafond:	gemetseld gewelf	gepleisterd	1881
Vaste inrichting:			
Losse inrichting:			
Installaties:			
Ramen:			
<i>achterzetramen</i>			
<i>sluitboompjes</i>			
Deuren:	vlakke deur	houten deur in houten kozijn	1990
<i>scharnieren</i>			
<i>deurkrukken</i>			
<i>rozetten</i>

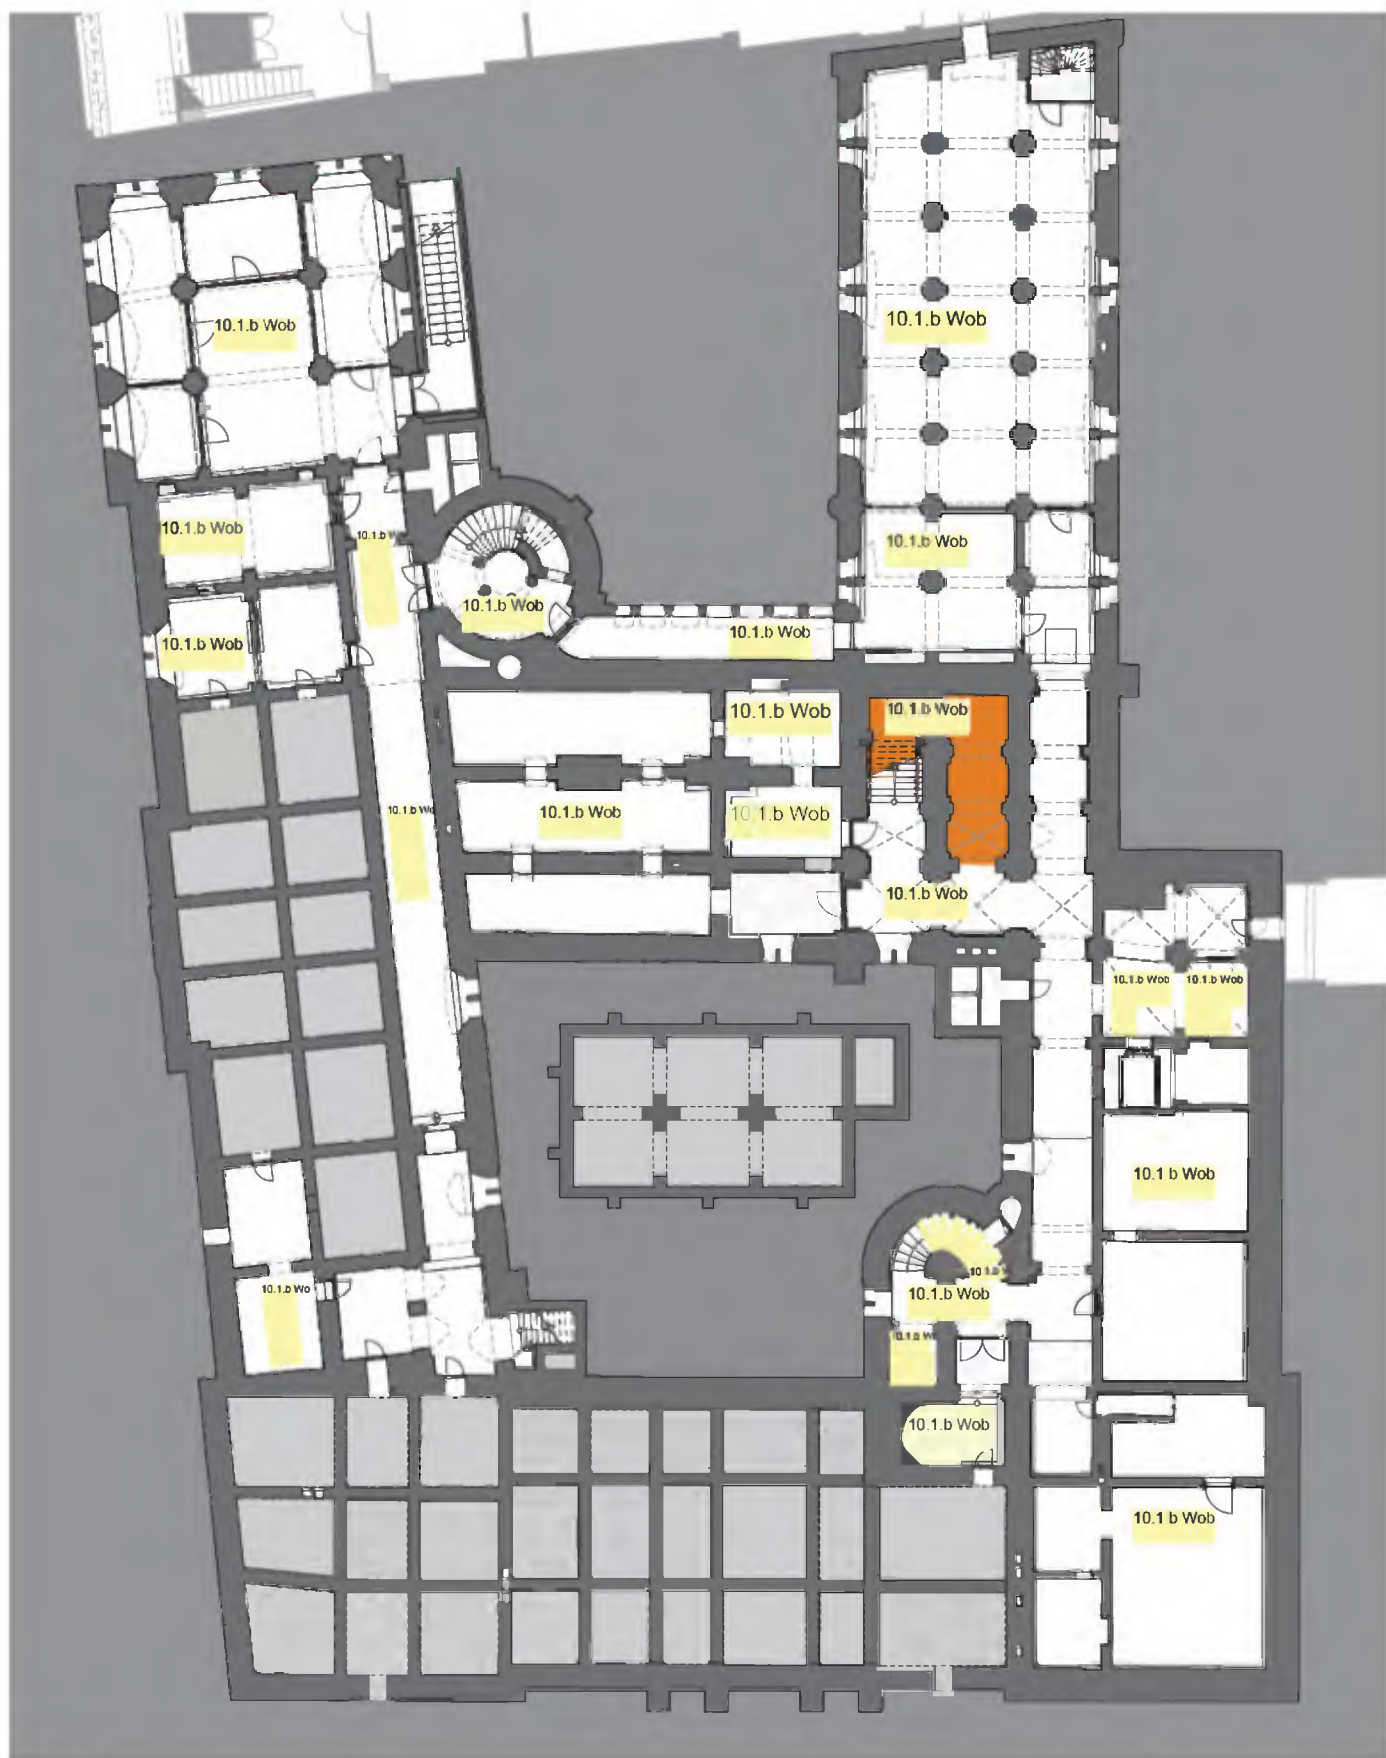
Plattegrond: Souterrain

beschrijving	toelichting	datering
Wanden:			
<i>algemeen</i>	schoon metselwerk	gesausd	1881
<i>plinten/lambris</i>			
<i>schoorsteen</i>			
Vloer:	estrikken	geel en rood	1881
Plafond:	kruisribgewelf	gepleisterd	1881
Vaste inrichting:			
Losse inrichting:			
Installaties:			
Ramen:			
<i>achterzetramen</i>			
<i>sluitboompjes</i>			
Deuren:	poort	houten poort	1990
<i>scharnieren</i>			
<i>deurkrukken</i>			
<i>rozetten</i>
