Het vm. Departement van Justitie te 's-Gravenhage

RUIMTEBOEK

Utrecht, 30 september 2021

Bureau Vlaardingerbroek, Utrecht

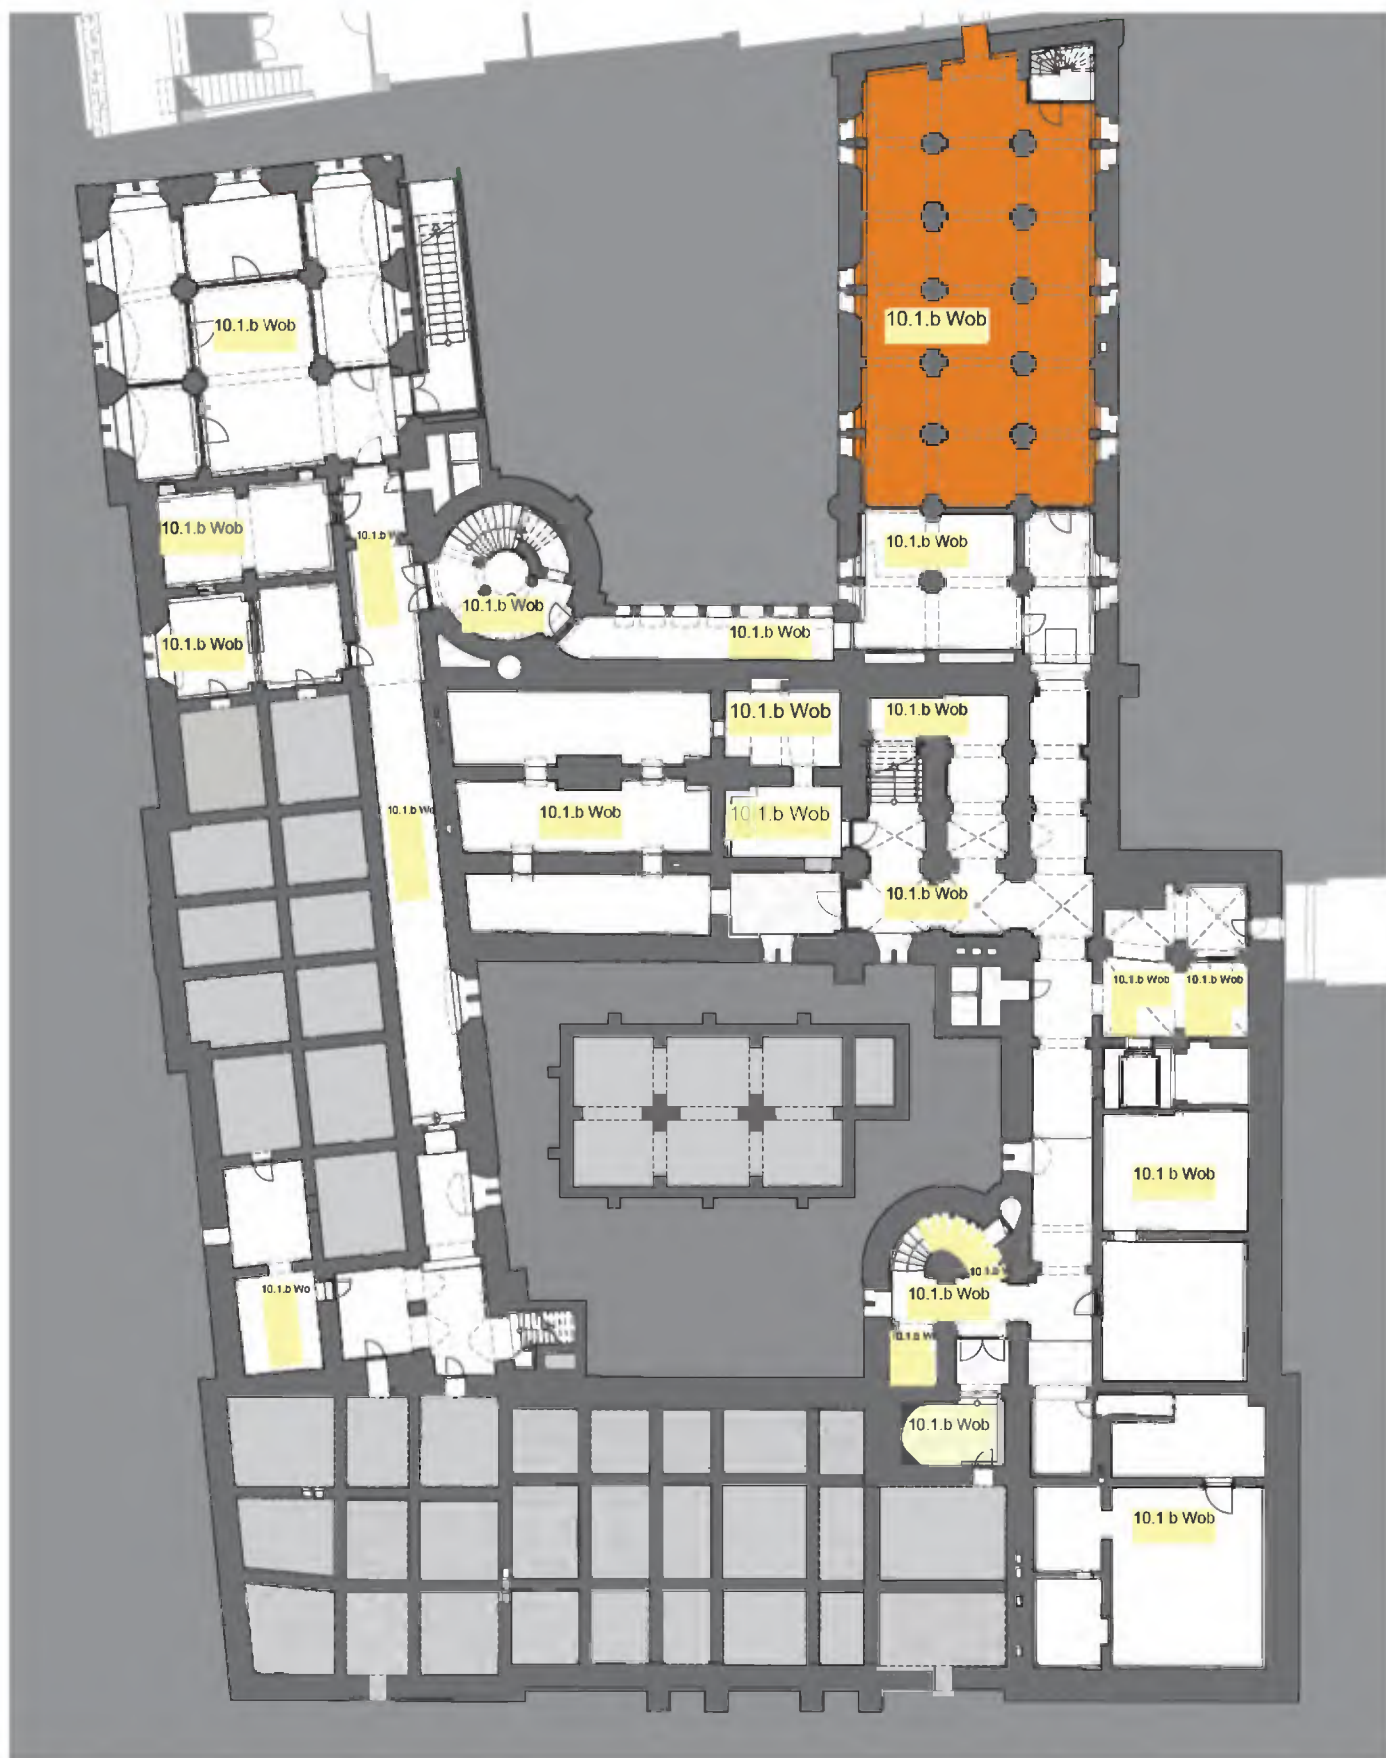
Plattegrond: Souterrain

Ruimte: 10.1.b Wob (deel 01.11 rapport Hennis)

algemene indruk: opslagruimte

beschrijving	toelichting	datering
Wanden:			
<i>algemeen</i>	metselwerk	gepleisterd	1881
	scheidingswanden	t.b.v. trappenhuis	1990
<i>plinten/lambris</i>			
<i>schoorsteen</i>			
Vloer:	estrikken	geel en rood	1881
	vinyl	doorgang Hotel Central	
Plafond:	troggewelf	gepleisterd	1881
Vaste inrichting:			
Losse inrichting:			
Installaties:			
Ramen:	enkel uitgevoerd	vensters noord vernieuwd; vensters zuid met werveltjes + scharnier bovenzijde	1881 en (1990)
<i>achterzetramen</i>			
<i>sluitboompjes</i>			
Deuren:	2 vlakke deuren	houten deur in houten kozijn met hardstenen neuten	1990
<i>scharnieren</i>			
<i>deurkrukken</i>			
<i>rozetten</i>

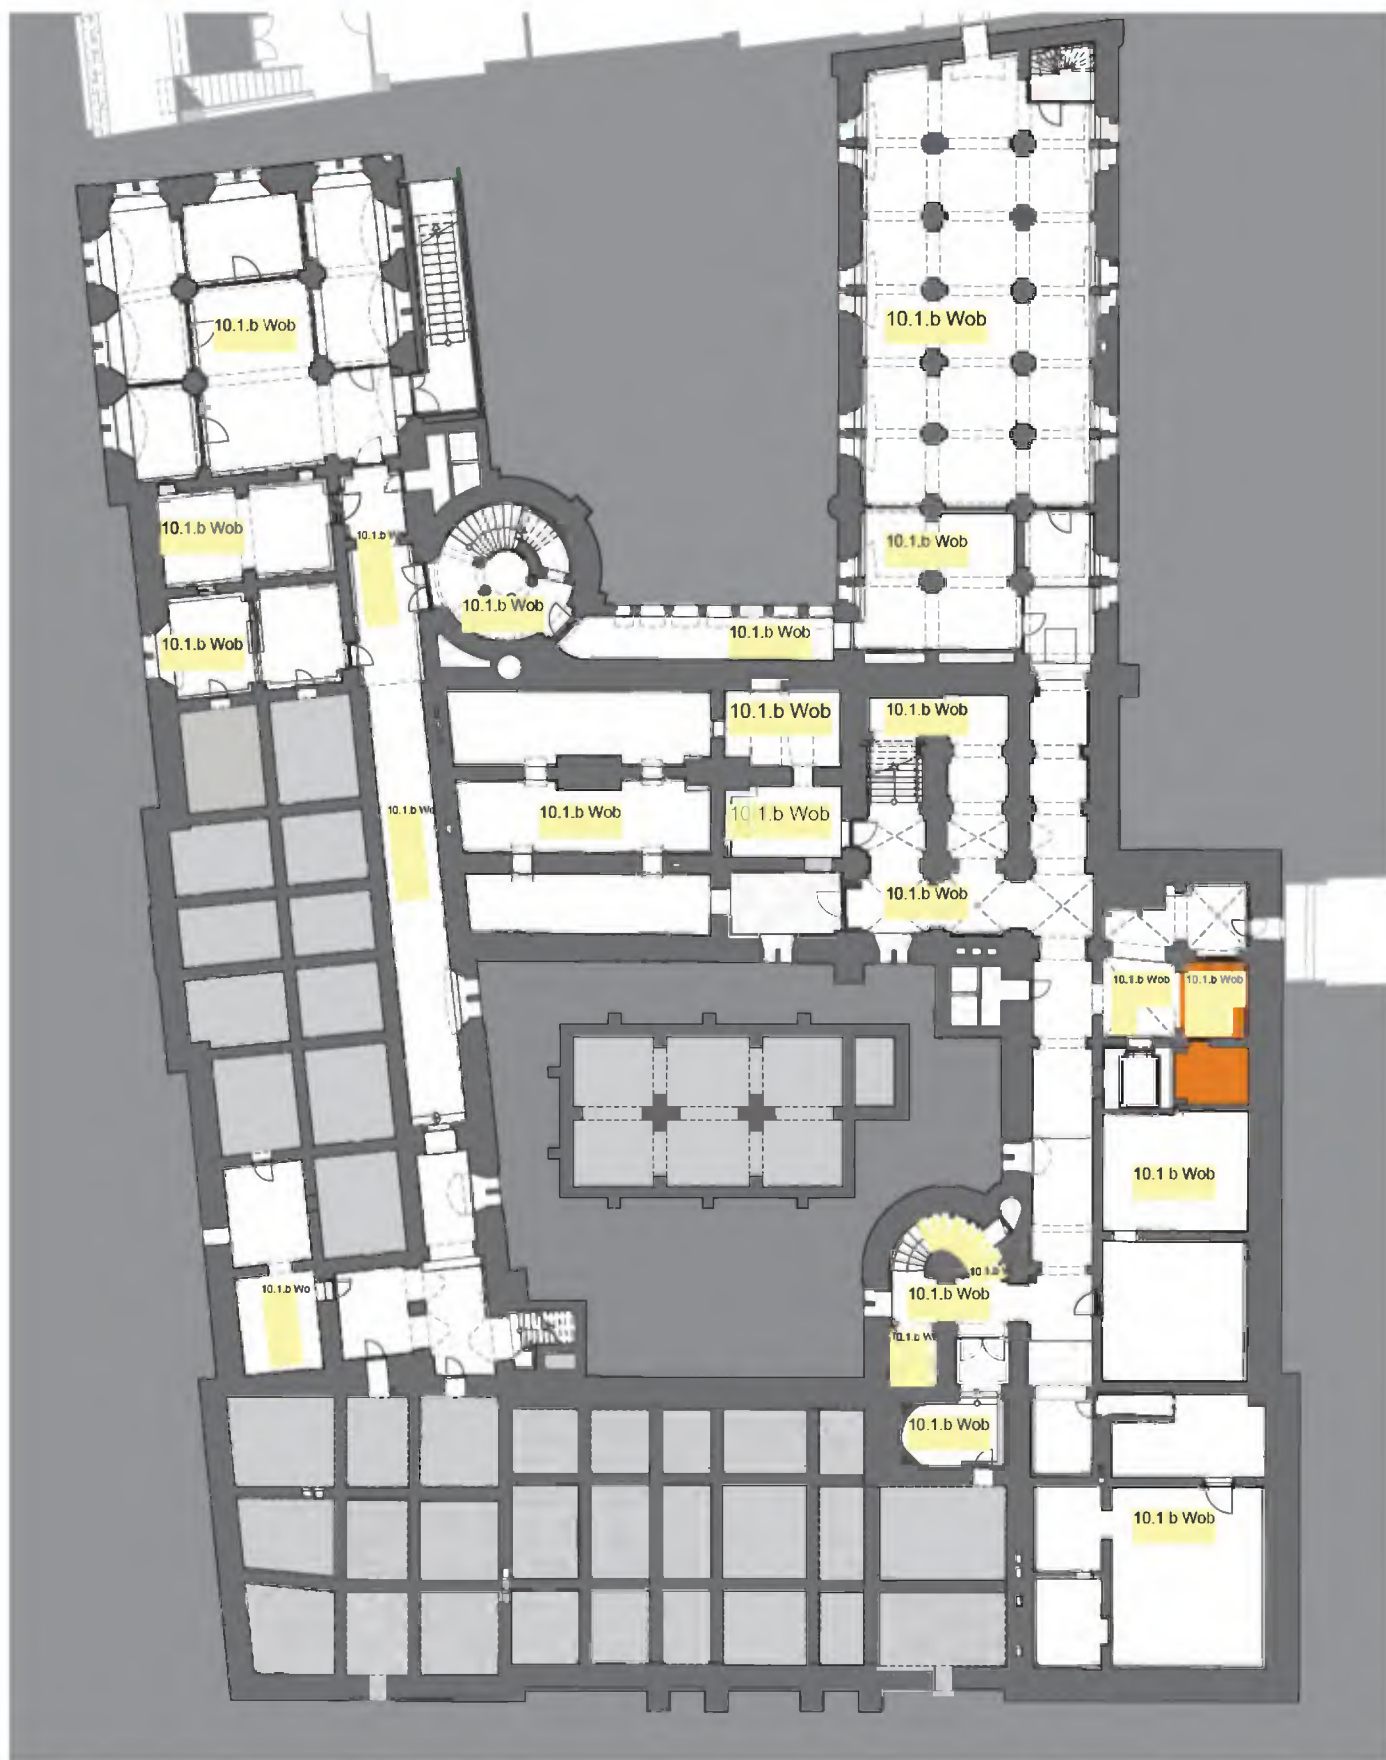
Plattegrond: Souterrain

Ruimte: 10.1.b Wob (deel 01.14 rapport Hennis)

algemene indruk: 10.1.b Wob (geen afbeeldingen)

beschrijving	toelichting	datering
Wanden:			
<i>algemeen</i>	schoon metselwerk	deels gepleisterd	1990
<i>plinten/lambris</i>			
<i>schoorsteen</i>			
Vloer:	estrikken	geel en rood	1881
Plafond:	kruisgraatgewelf	gepleisterd	1881
Vaste inrichting:			
Losse inrichting:			
Installaties:			
Ramen:			
<i>achterzetramen</i>			
<i>sluitboompjes</i>			
Deuren:	2 deuren		1990
<i>scharnieren</i>			
<i>deurkrukken</i>			
<i>rozetten</i>

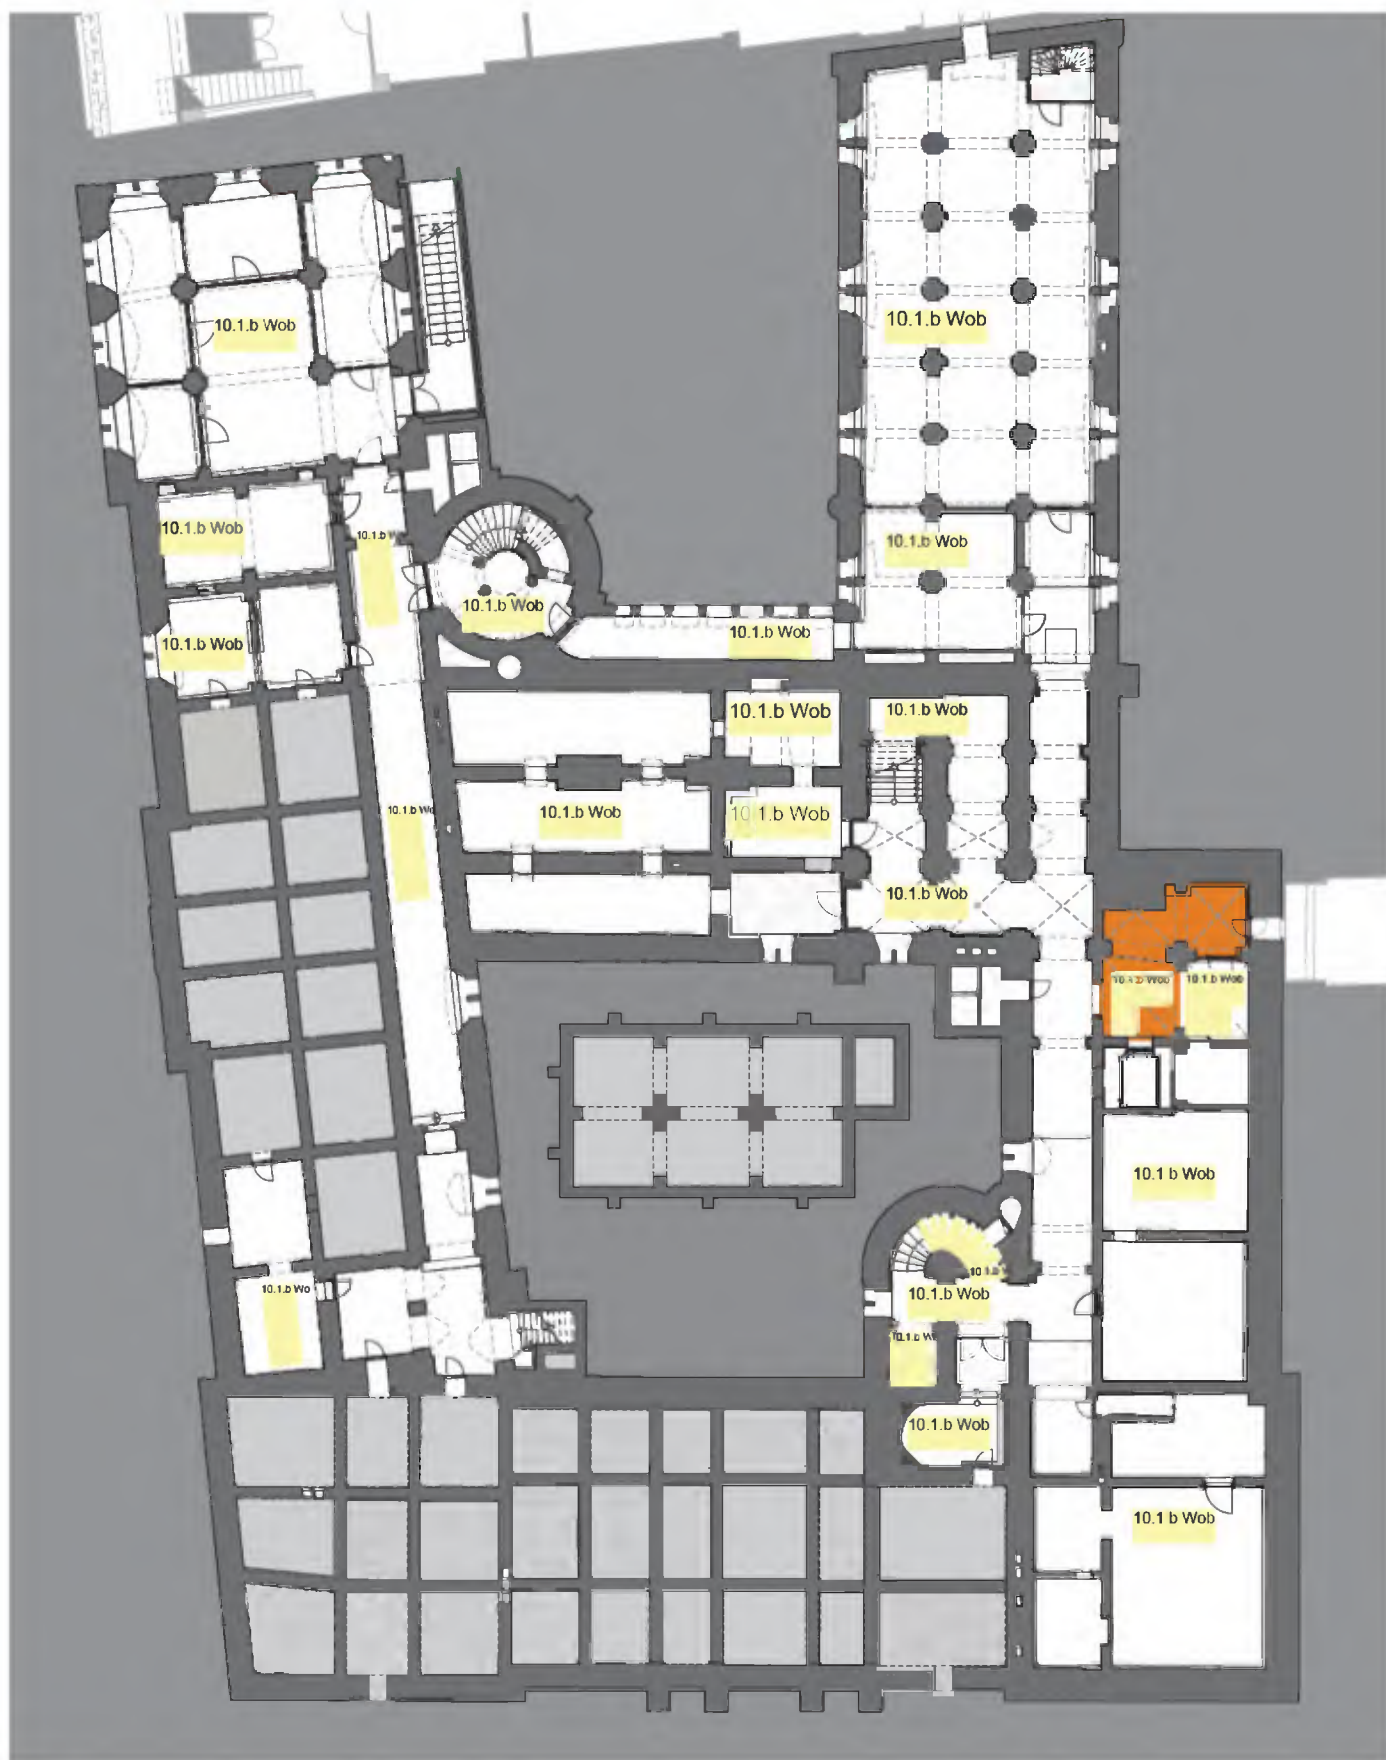
Plattegrond: Souterrain

Ruimte: 10.1.b Wob (deel 01.14 rapport Hennis)

algemene indruk: opslagruimte

beschrijving	toelichting	datering
Wanden:			
<i>algemeen</i>	schoon metselwerk	deels gepleisterd	1881
<i>plinten/lambris</i>			
<i>schoorsteen</i>	schoon metselwerk schouw	met profielstenen; roetaanslag schacht	1881
Vloer:	estrikken	geel en rood	1881
Plafond:	kruisgraatgewelf	gepleisterd	1881
Vaste inrichting:			
Losse inrichting:			
Installaties:	leidingwerk en kabelgoten	in het zicht voor schouw langs	(1990)
Ramen:	enkel uitgevoerd	raam + kozijn vernieuwd; recenter luikje onder venster	1990
<i>achterzetramen</i>			
<i>sluitboompjes</i>			
Deuren:			
<i>scharnieren</i>			
<i>deurkrukken</i>			
<i>rozetten</i>

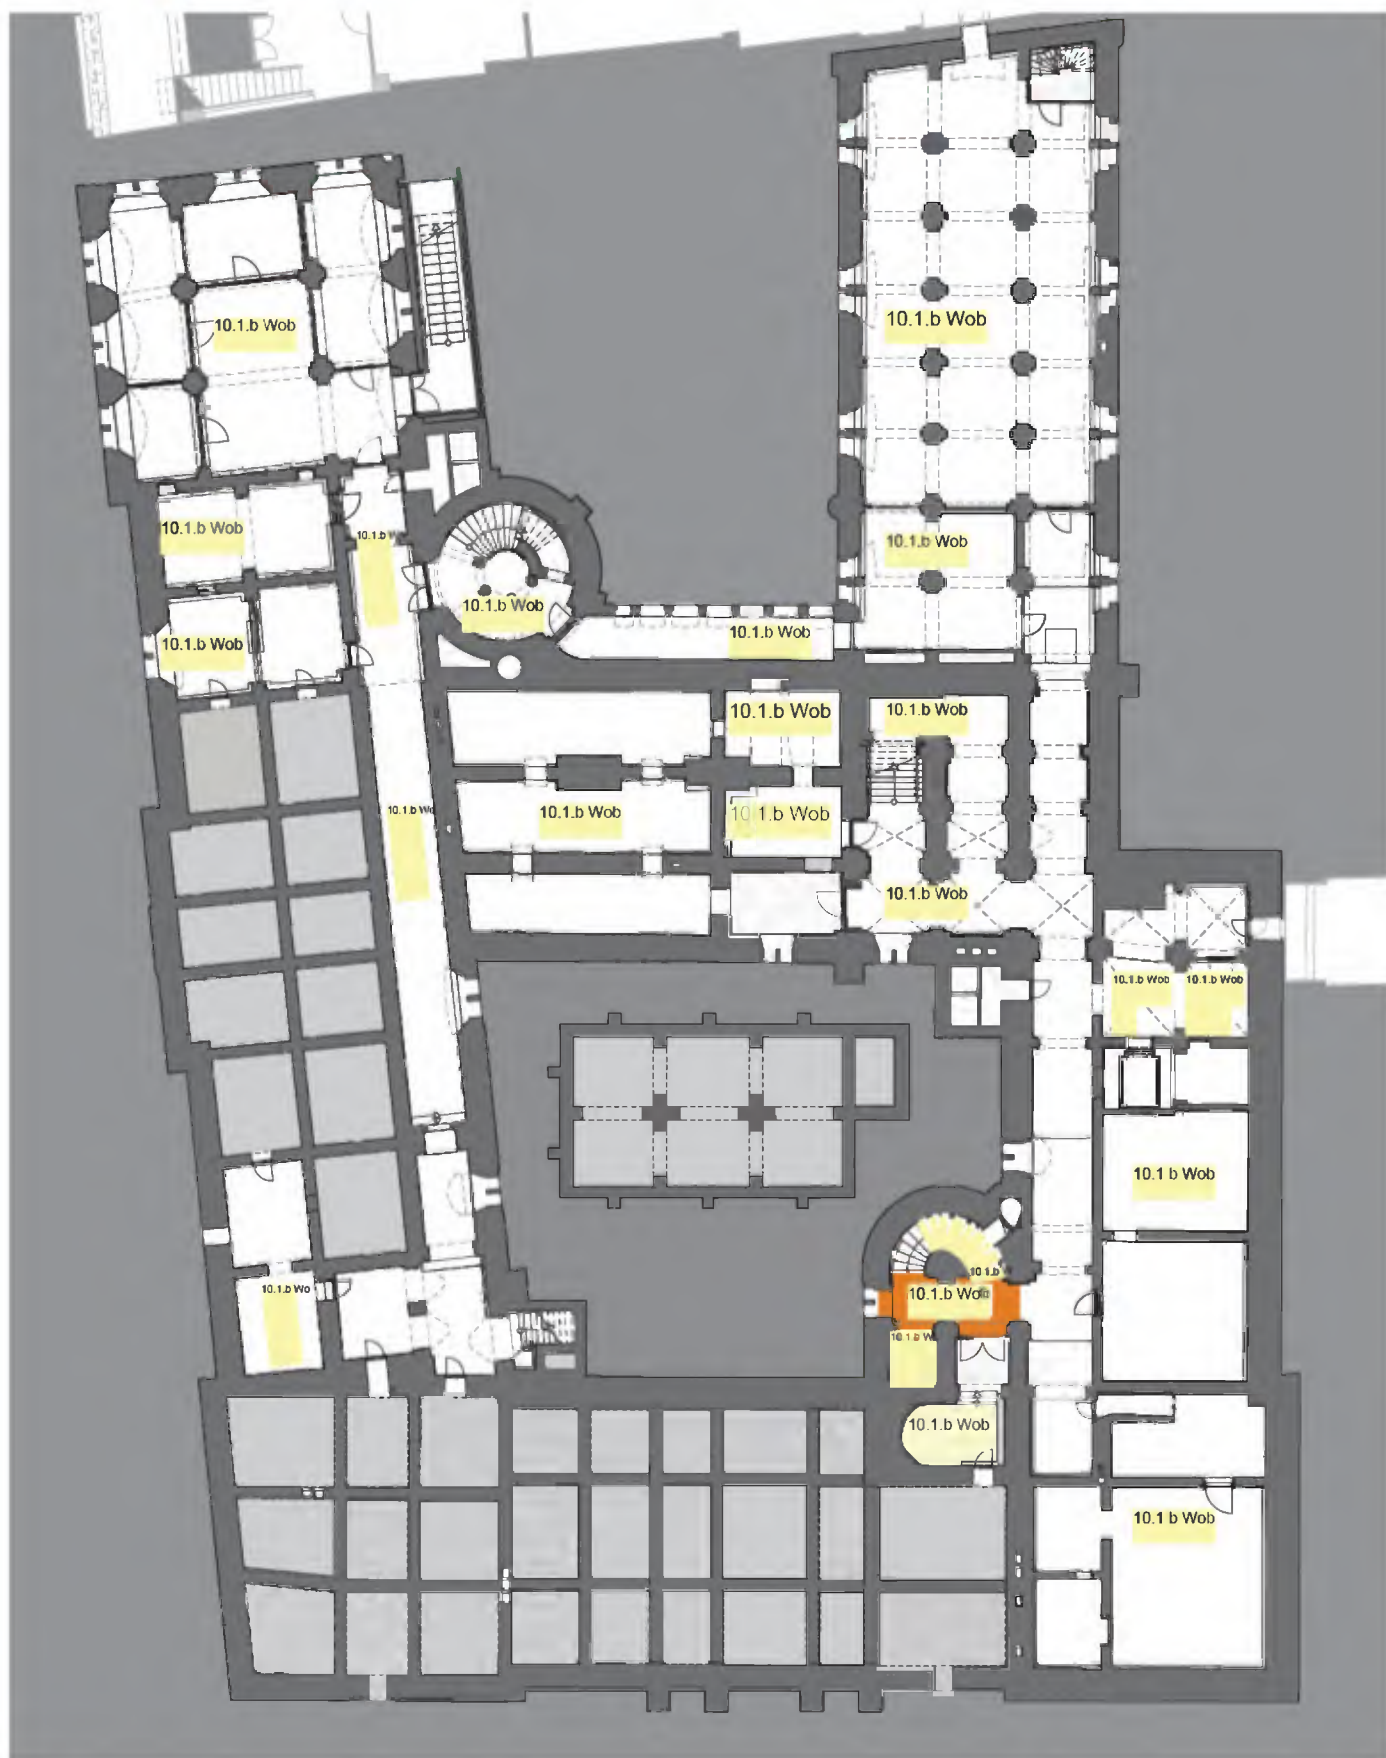
Plattegrond: Souterrain

Ruimte: 10.1.b Wob (deel 01.39 rapport Hennis)

algemene indruk: deel van trappenhuis

beschrijving	toelichting	datering
Wanden:			
<i>algemeen</i>	schoon metselwerk	deels pleisterwerk; deels sauswerk	1881
<i>plinten/lambris</i>			
<i>schoorsteen</i>			
Vloer:	estrikken	geel en rood	1881
Plafond:	kruisgraatgewelf	gepleisterd	1881
Vaste inrichting:			
Losse inrichting:			
Installaties:			
Ramen:			
<i>achterzetramen</i>			
<i>sluitboompjes</i>			
Deuren:	kastdeurtje eiken		(1881)
<i>scharnieren</i>			
<i>deurkrukken</i>			
<i>rozetten</i>

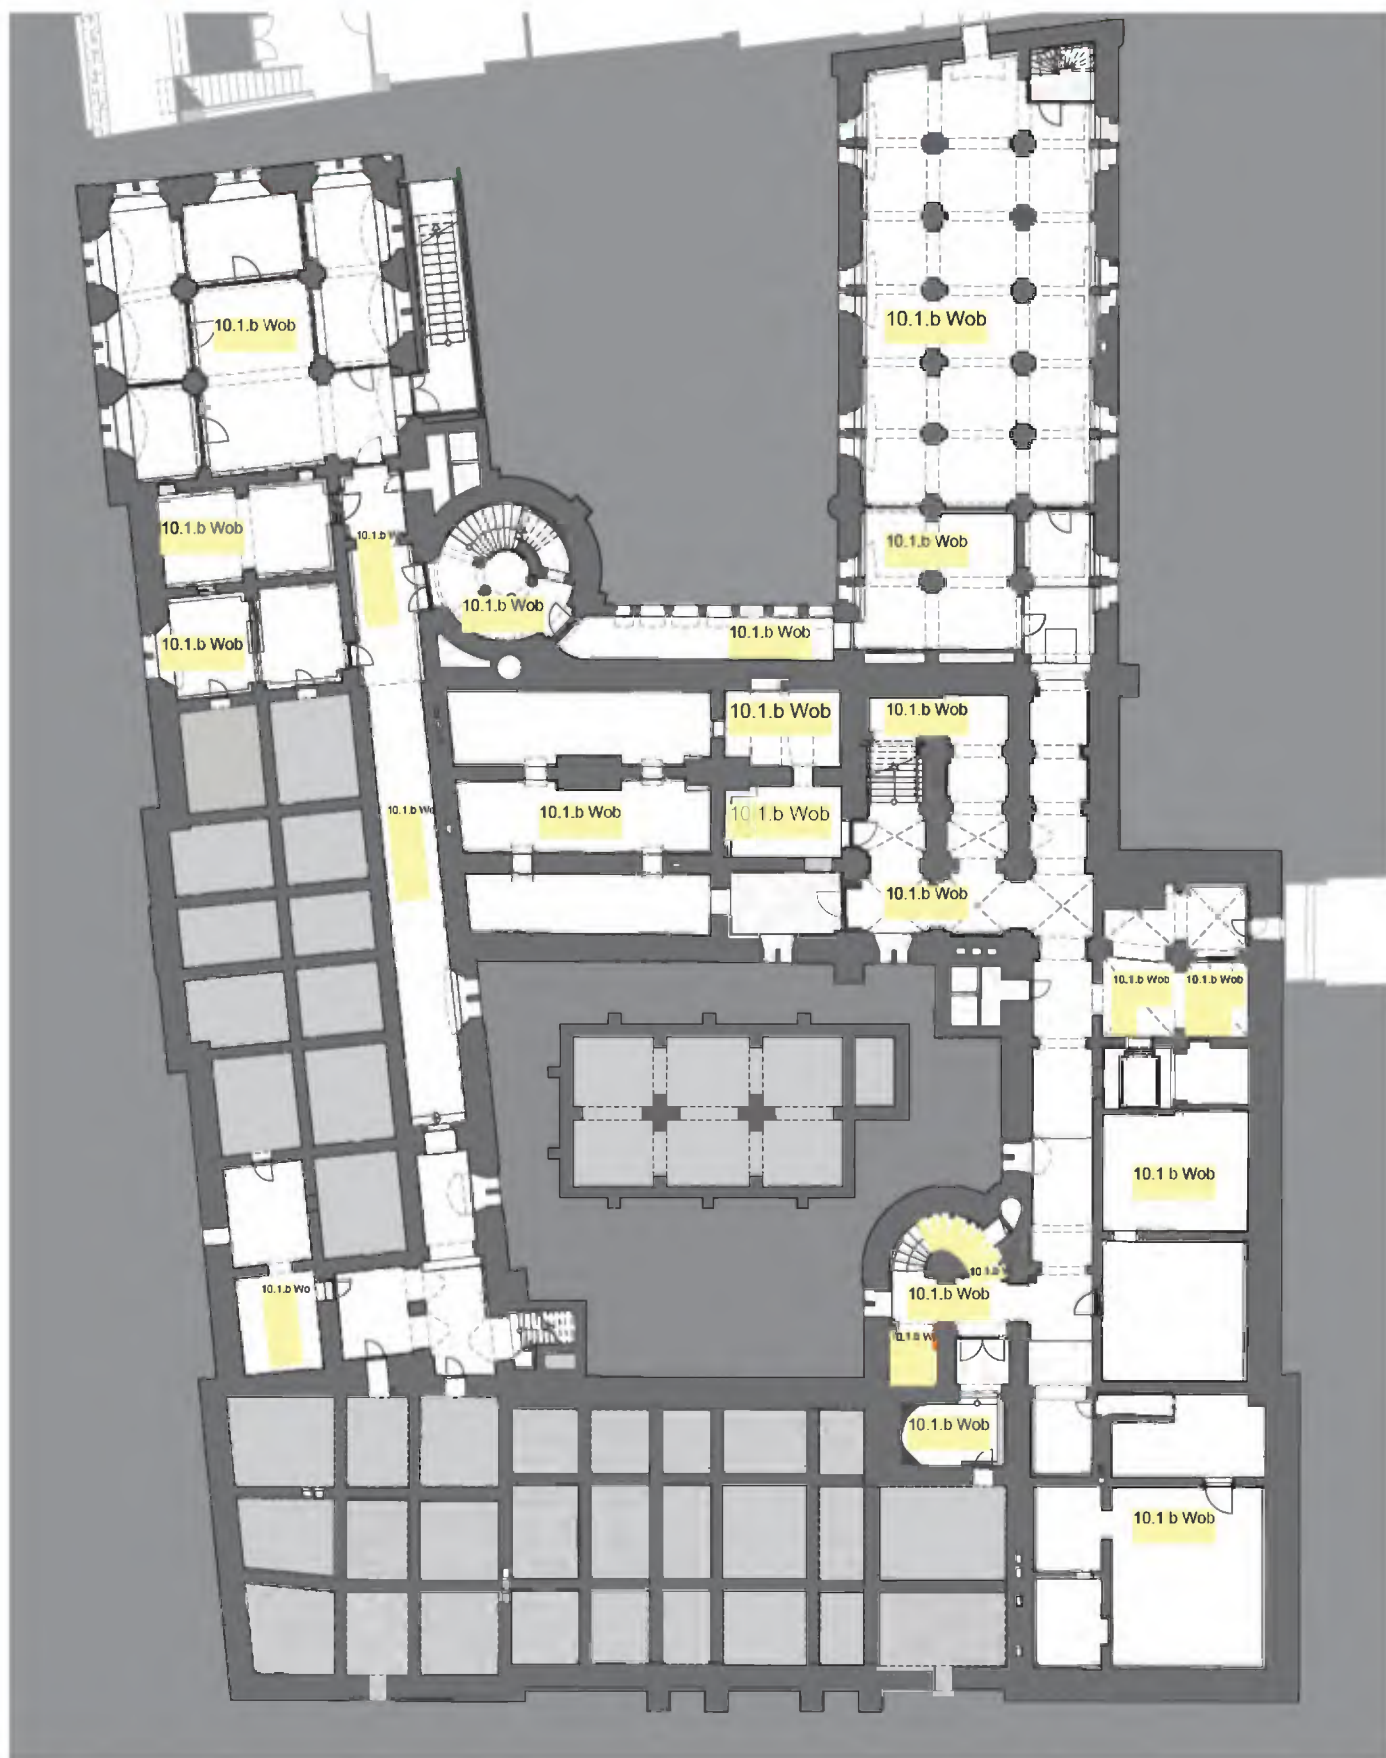
Plattegrond: Souterrain

Ruimte: 10.1.b Wob (deel 01.39b rapport Hennis)

algemene indruk: opslagruimte (Geen afbeeldingen)

beschrijving	toelichting	datering
Wanden:			
<i>algemeen</i>	schoon metselwerk	boog oud metselwerk; nieuwer metselwerk boven boog	1881
<i>plinten/lambris</i>			
<i>schoorsteen</i>			1881
Vloer:	estrikken	geel en rood	1881
Plafond:	onderzijde trap	traptreden hardsteen	1881
Vaste inrichting:			
Losse inrichting:			
Installaties:			
Ramen:			
<i>achterzetramen</i>			
<i>sluitboompjes</i>			
Deuren:	houten deur	opgeklampt deur met kraaldelen; kozijn hout; dorpel hardsteen	1881
<i>scharnieren</i>			
<i>deurkrukken</i>			
<i>rozetten</i>

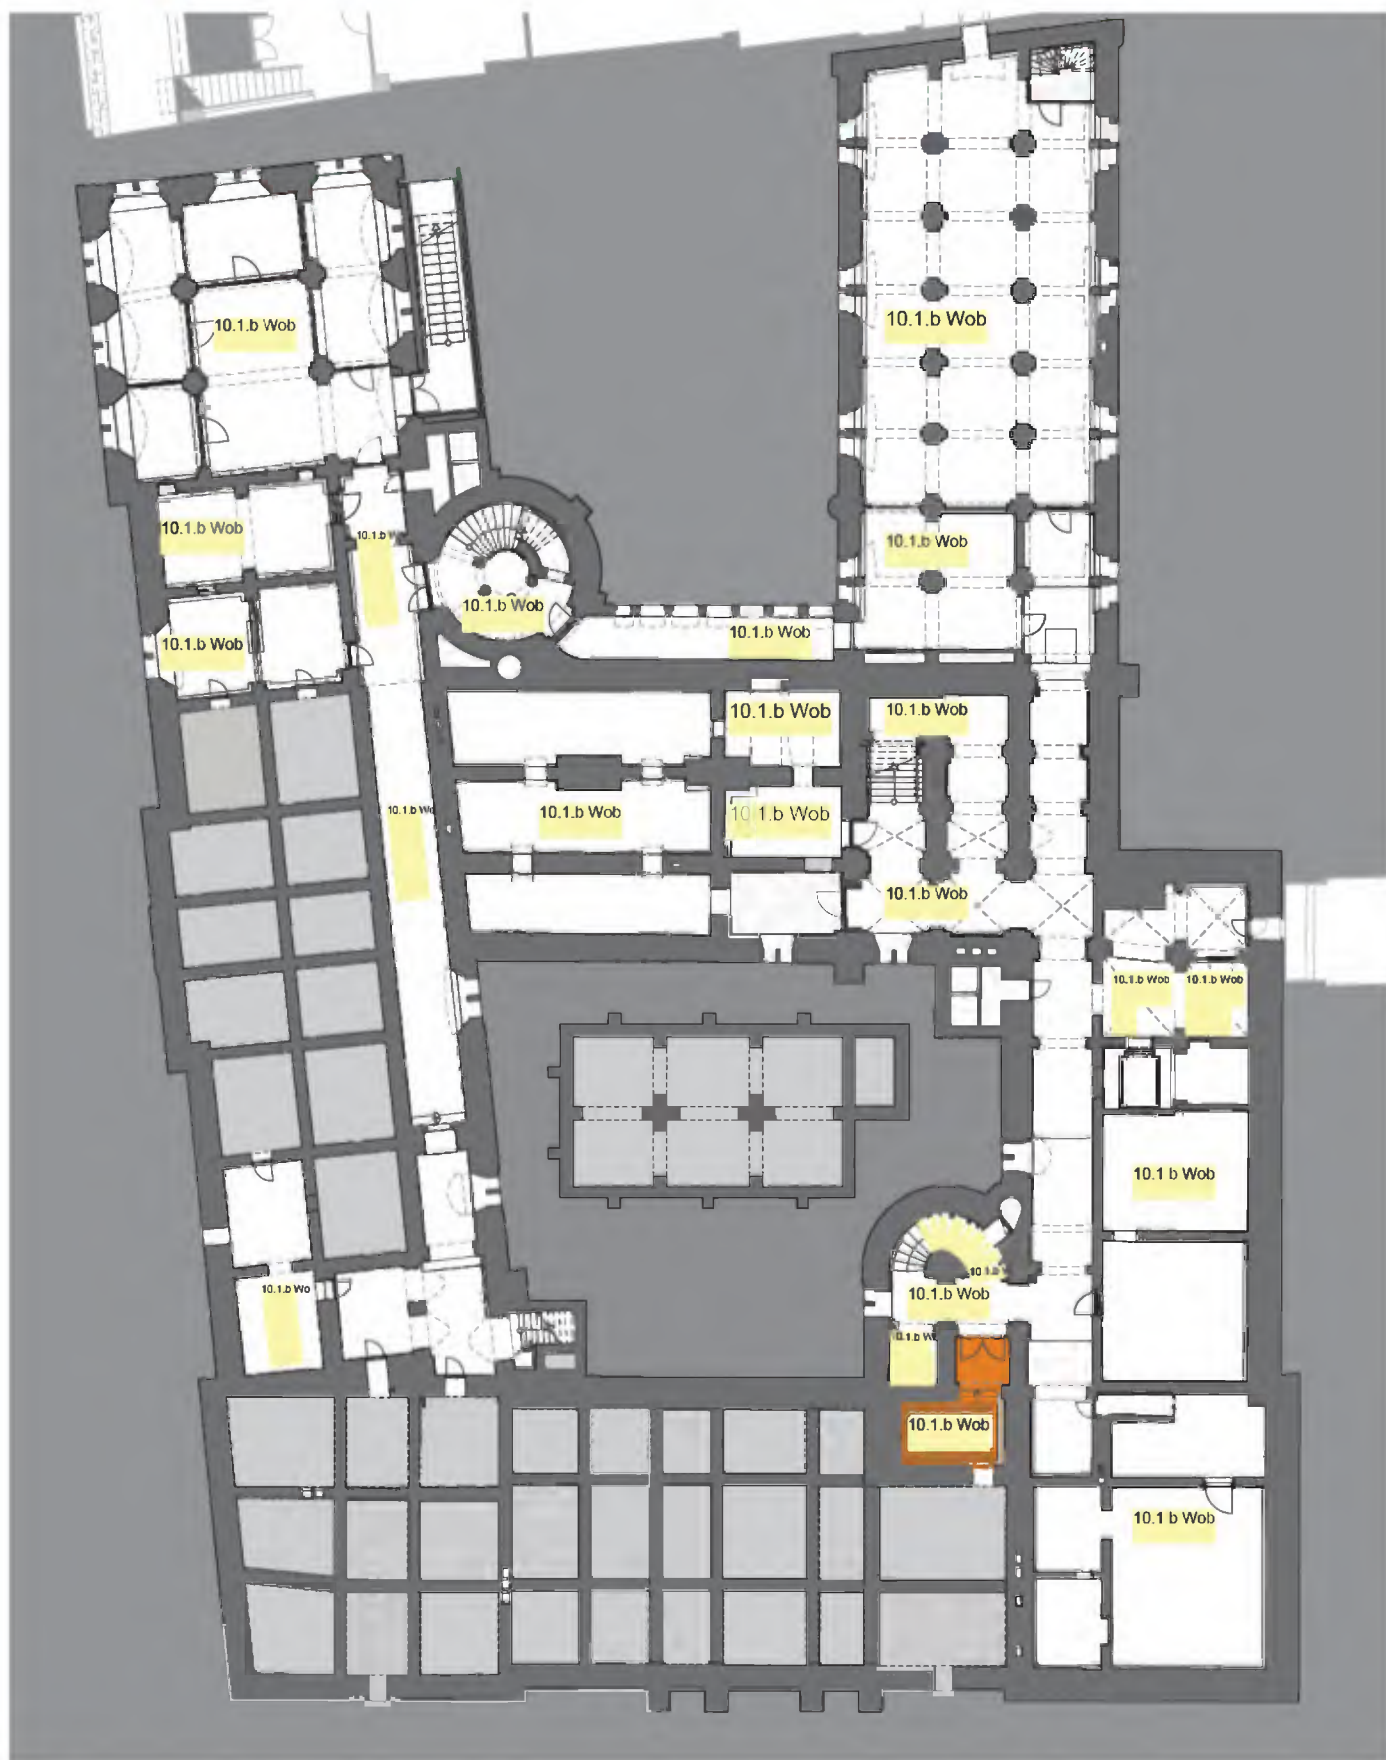
Plattegrond: Souterrain

Ruimte: 10.1.b Wob (deel 01.39b rapport Hennis)

algemene indruk: opslagruimte

beschrijving	toelichting	datering
Wanden:			
<i>algemeen</i>	schoon metselwerk	10.1.b Wob	1881
<i>plinten/lambris</i>			
<i>schoorsteen</i>			1881
Vloer:	estrikken	geel en rood	1881
	straatwerk	trapje metselwerk	1881
Plafond:	gewelf	schoon metselwerk; deels met sauswerk	1881
Vaste inrichting:			
Losse inrichting:			
Installaties:			
Ramen:			
<i>achterzetramen</i>			
<i>sluitboompjes</i>			
Deuren:	houten deur	dubbele deur	1990
<i>scharnieren</i>			
<i>deurkrukken</i>			
<i>rozetten</i>

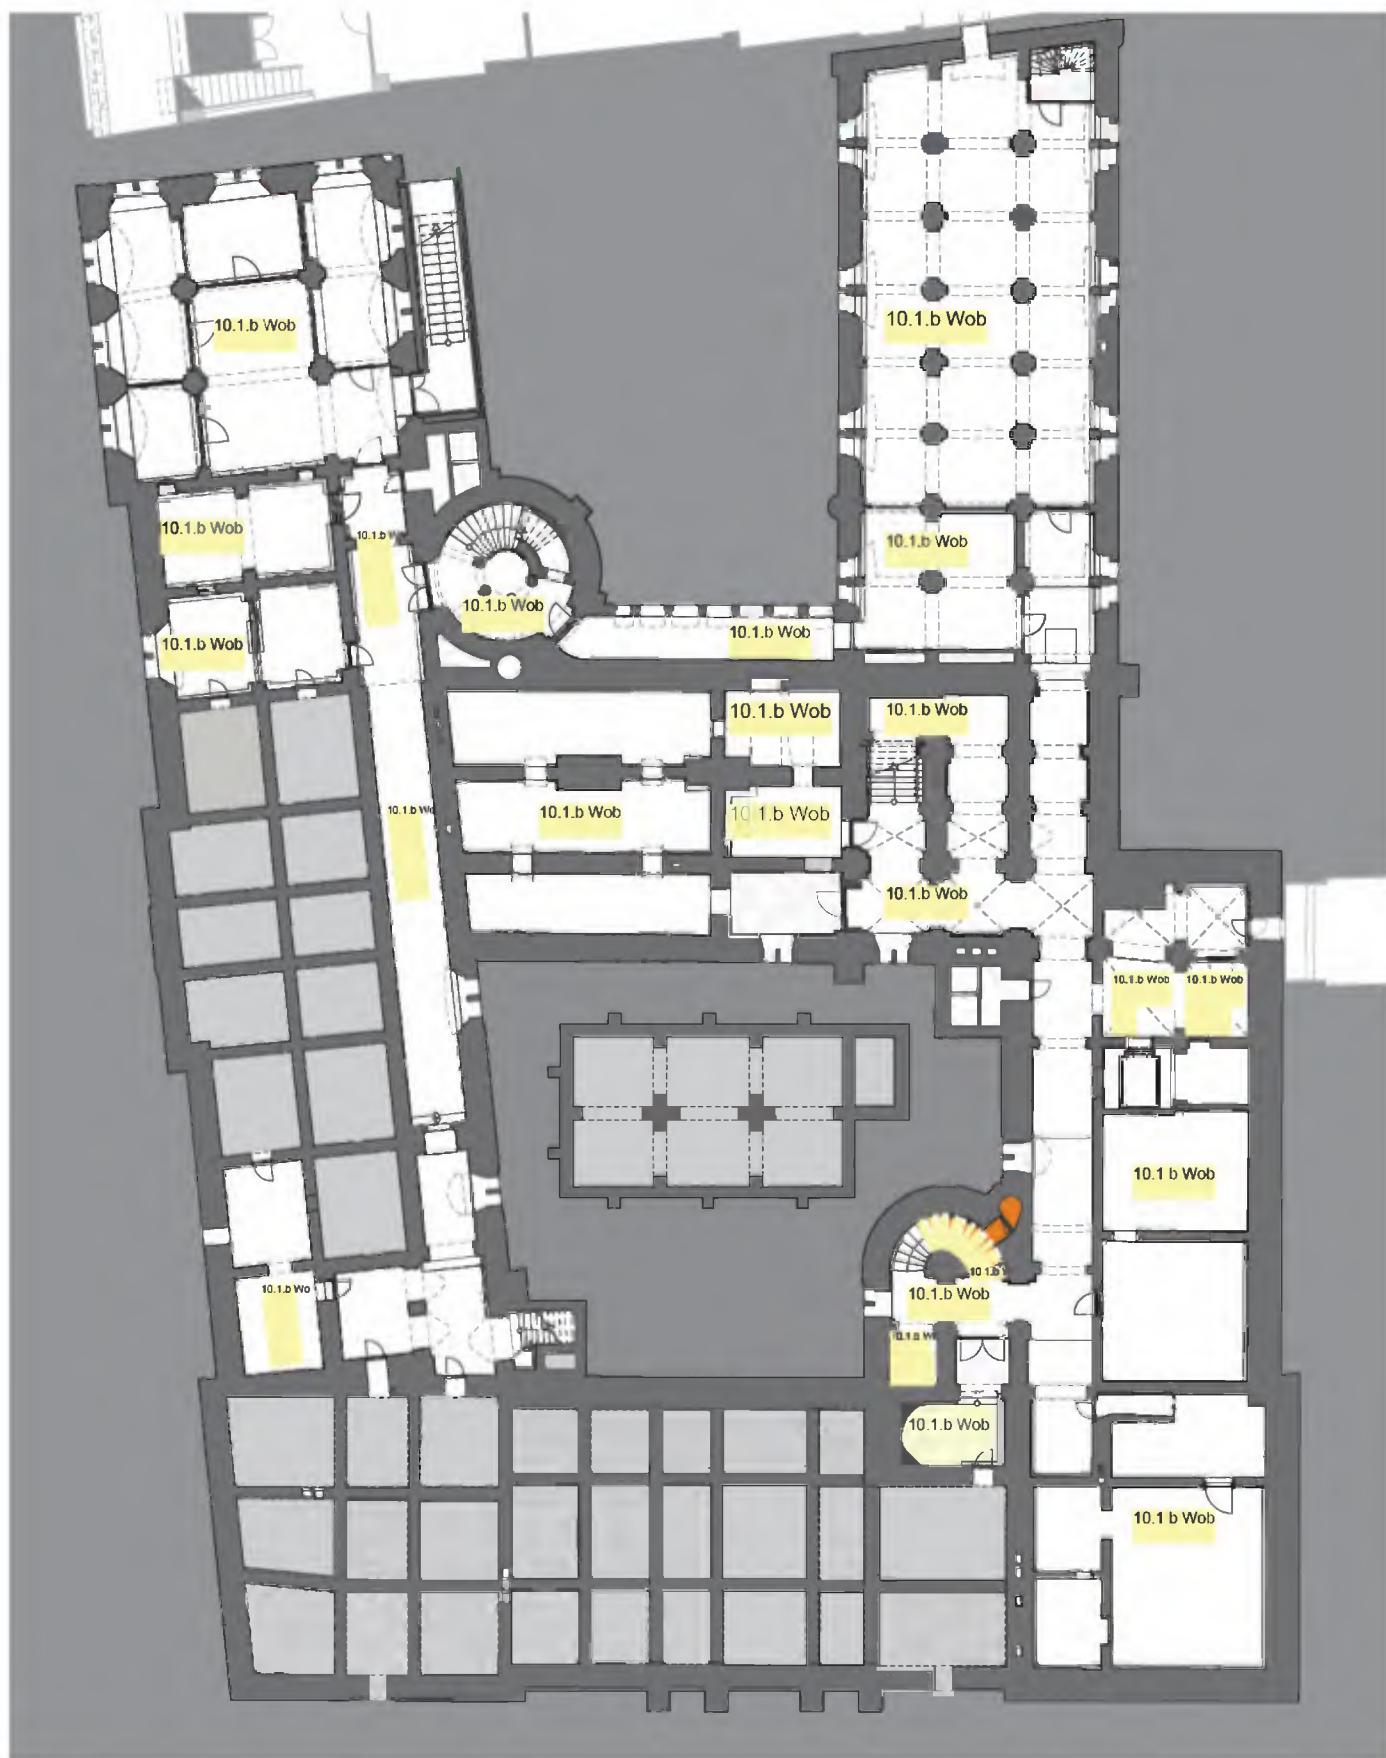
Plattegrond: Souterrain

Ruimte: 10.1.b Wob (deel 01.39 rapport Hennis)

algemene indruk: opslagruimte

beschrijving	toelichting	datering
Wanden:			
<i>algemeen</i>	schoon metselwerk	plint met pleisterwerk; sauswerk; 10.1.b Wob (metselwerk)	1881
<i>plinten/lambris</i>			
<i>schoorsteen</i>			1881
Vloer:	straatwerk	trapje metselwerk	1881
Plafond:	hardsteen	onderzijde hardstenen treden	1881
Vaste inrichting:			
Losse inrichting:			
Installaties:			
Ramen:			
<i>achterzetramen</i>			
<i>sluitboompjes</i>			
Deuren:	stalen luik	10.1.b Wob	1935
<i>scharnieren</i>			
<i>deurkrukken</i>			
<i>rozetten</i>

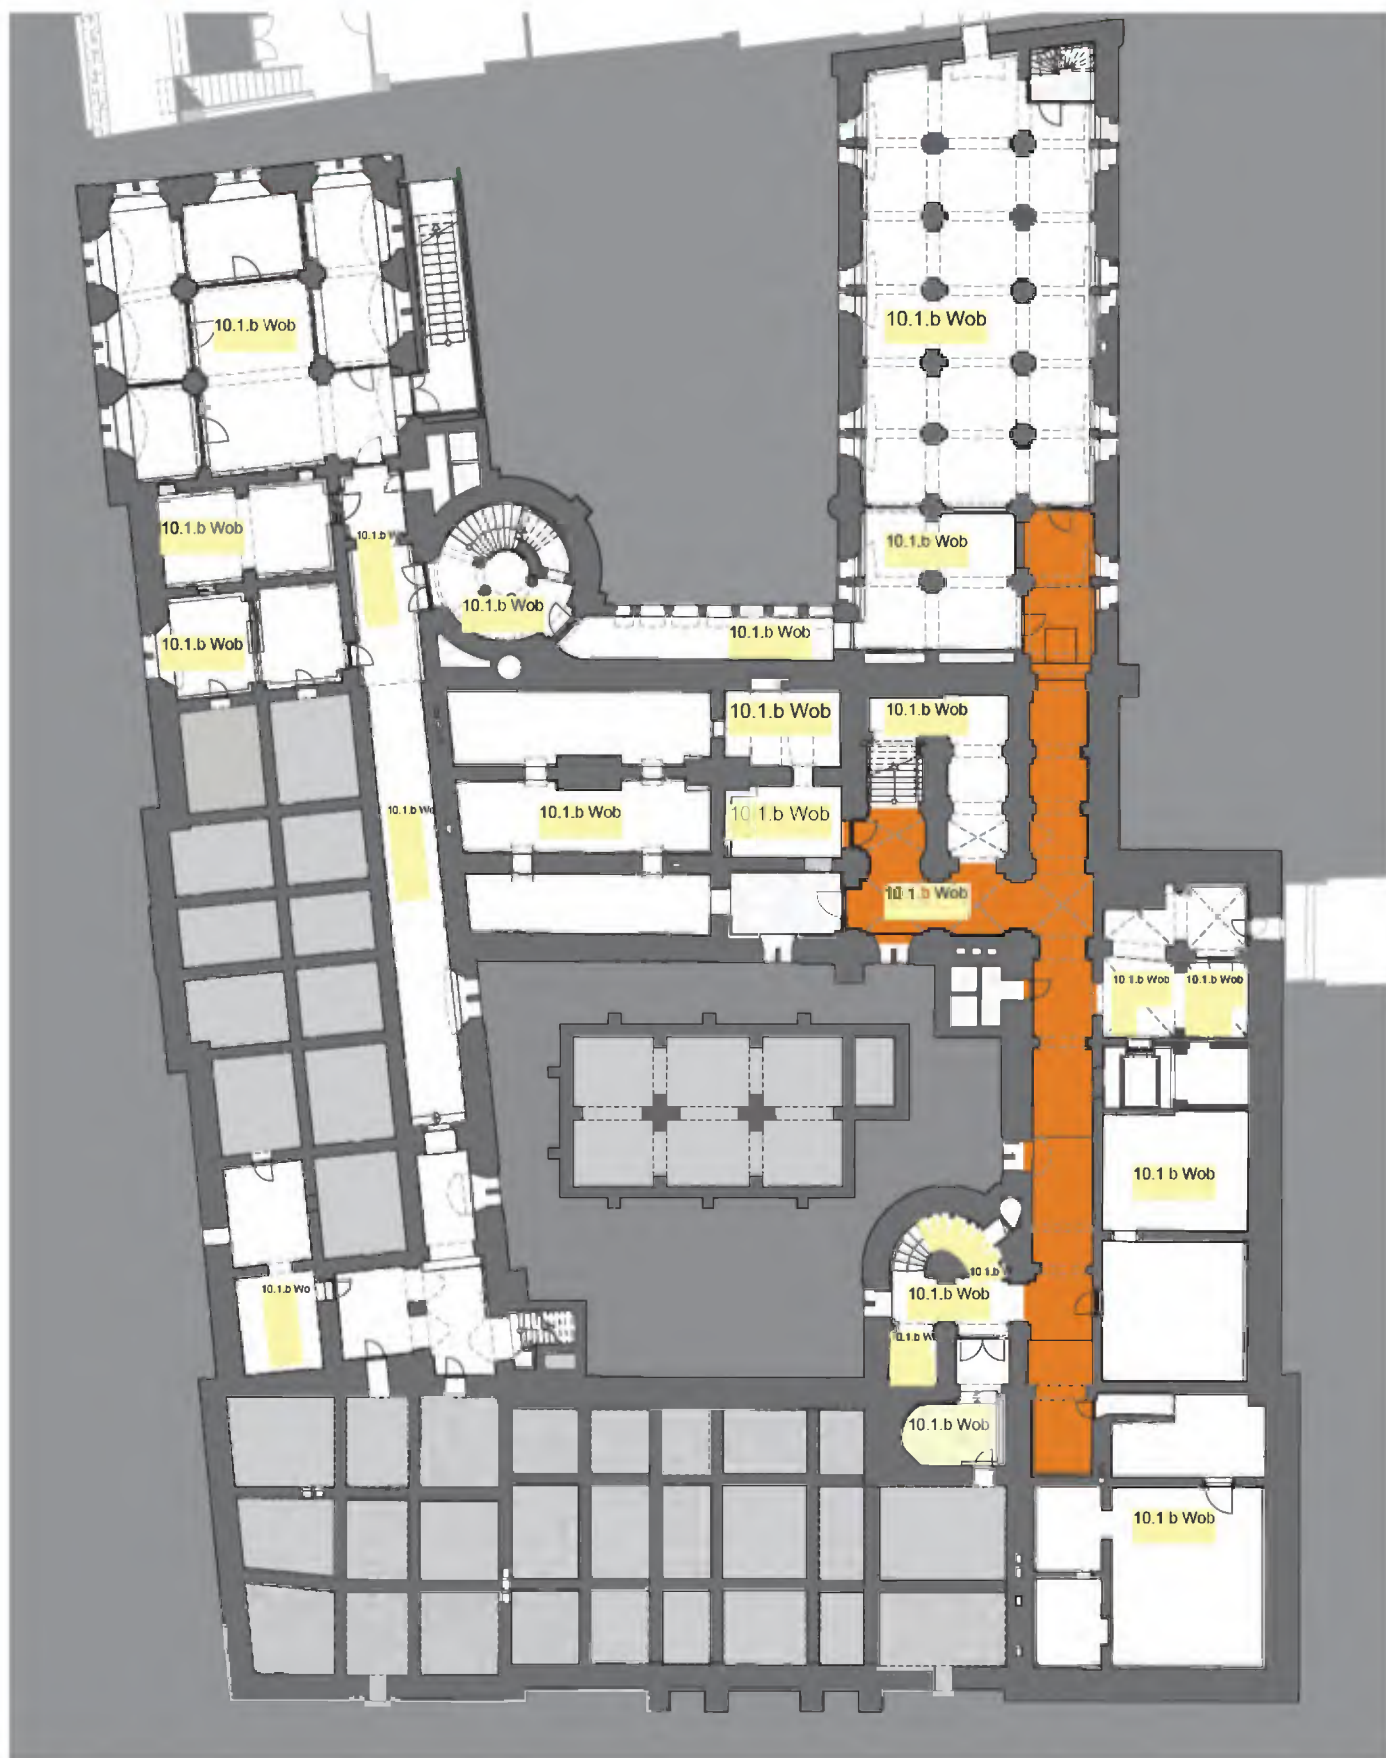
Plattegrond: Souterrain

Ruimte: 10.1.b Wob (deel 01.12a - b en 01.27 rapport Hennis)

algemene indruk: gangruimte

beschrijving	toelichting	datering
Wanden:			
<i>algemeen</i>	metselwerk	deels schoon, deels gepleisterd en deels sauswerk	1881
	uitmonstering	kleurtrappen en blootleggingen	1990
<i>plinten/lambris</i>			
<i>schoorsteen</i>			
Vloer:			
	estrikken	geel en rood (deel vloer voor 10.1.b Wob)	1881
	zandcement	(deel vloer voor 10.1.b Wob)	1961-1988
	tegels	dubbel hard gebakken tegels wit + border zwart; deels aangesmeerd	1990
Plafond:			
	deels gewelf	gepleisterd	1881
	deels troggewelf		1881
Vaste inrichting:			
Losse inrichting:			
Installaties:			
Ramen:	enkel uitgevoerd	decoratieve tegels (blauw bladmotief, trellis motief); 1 venster: rechter raam met draadglas, linker raam doorvoer ventilatie	1881
<i>achterzetramen</i>			
<i>sluitboompjes</i>			
Deuren:			
<i>scharnieren</i>			
<i>deurkrukken</i>			
<i>rozetten</i>
