Het vm. Departement van Justitie te 's-Gravenhage

RUIMTEBOEK

Utrecht, 30 september 2021

Bureau Vlaardingerbroek, Utrecht

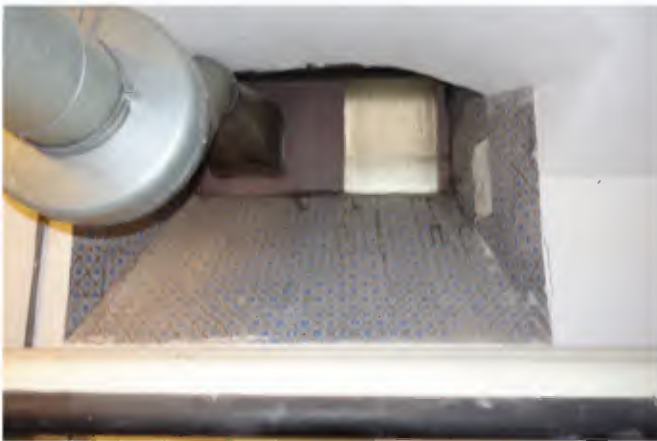
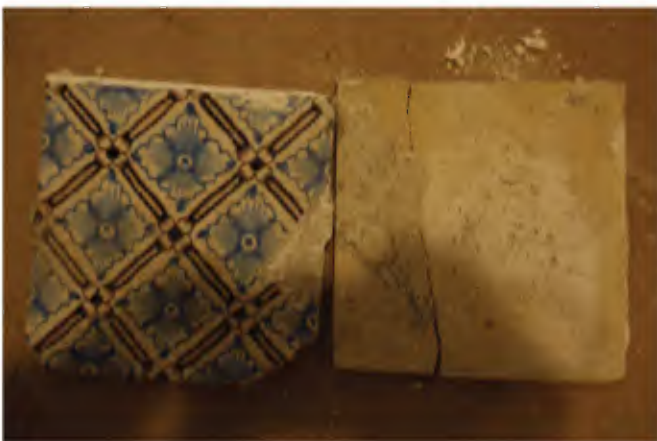
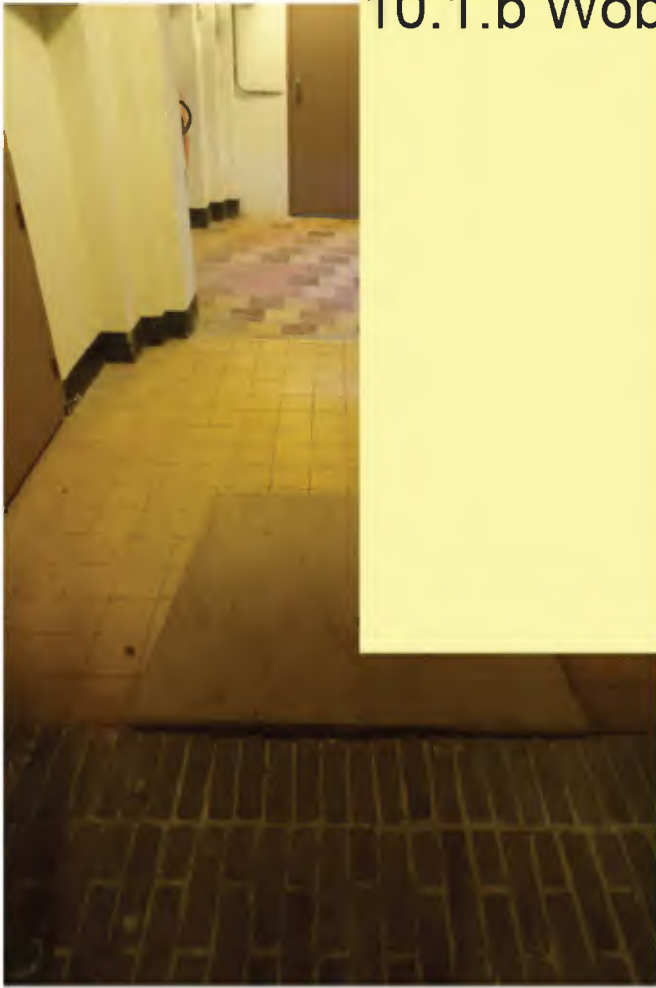
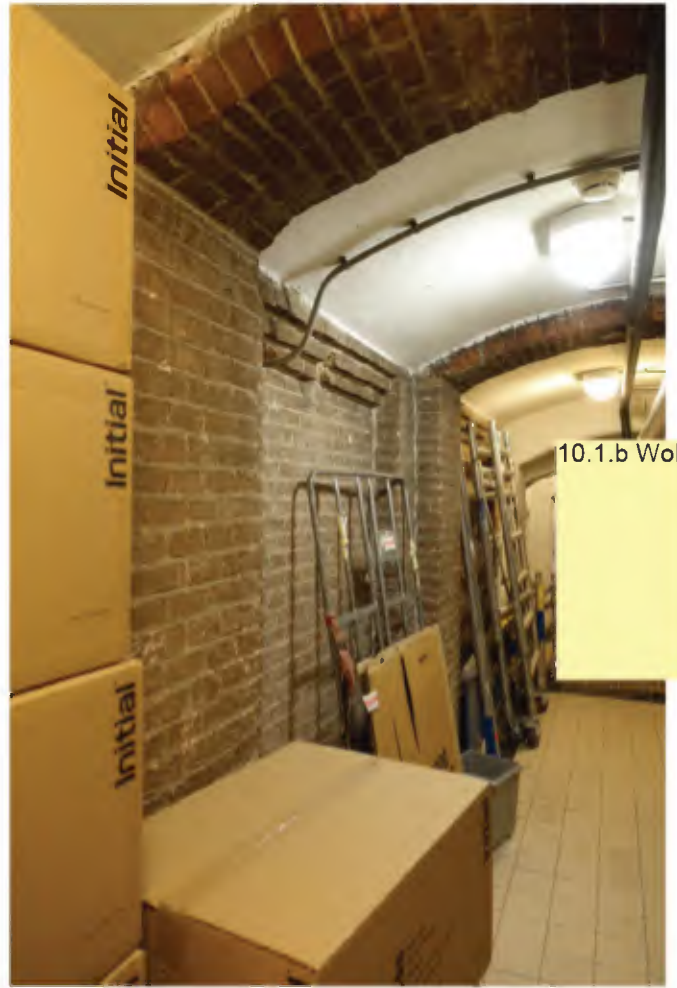
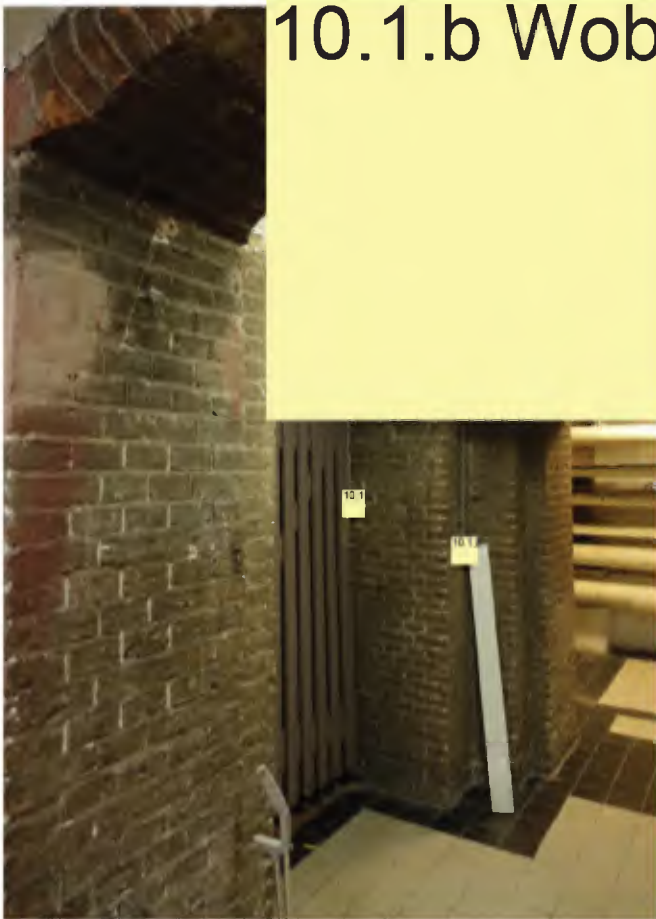
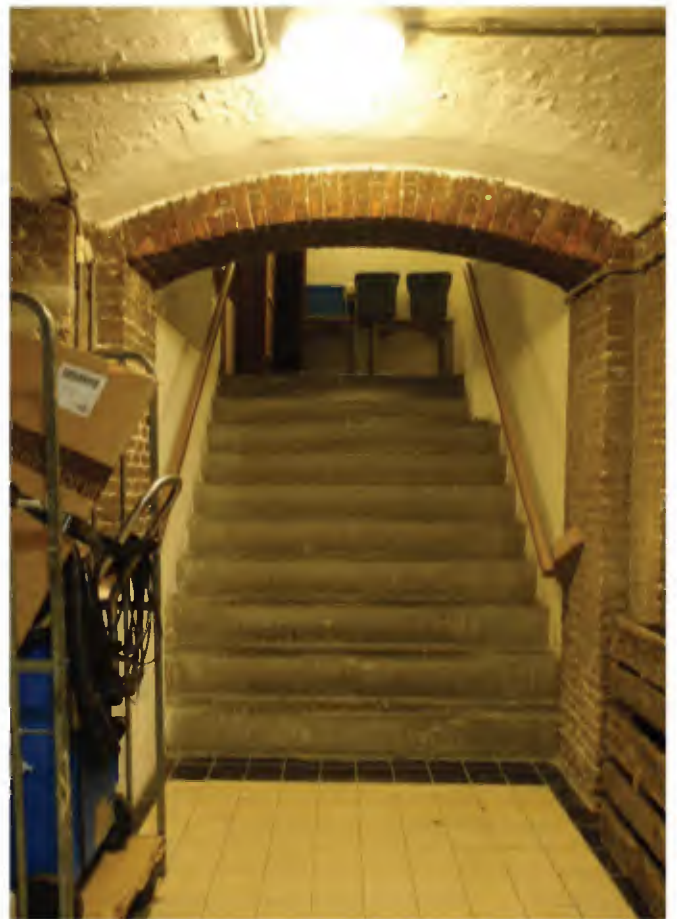
algemene indruk: gangruimte

beschrijving	toelichting	datering
Wanden:			
<i>algemeen</i>	metselwerk	deels schoon, deels gepleisterd en deels sauswerk	1881
	uitmonstering	kleurtrappen en blootleggingen	1990
<i>plinten/lambris</i>			
<i>schoorsteen</i>			
Vloer:			
	estrikken	geel en rood (deel vloer voor 10.1.b Wob)	1881
	zandcement	(deel vloer voor 10.1.b Wob)	1961-1988
	tegels	dubbel hard gebakken tegels wit + border zwart; deels aangesmeerd	1990
Plafond:			
	deels gewelf	gepleisterd	1881
	deels troggewelf		1881
Vaste inrichting:			
Losse inrichting:			
Installaties:			
Ramen:	enkel uitgevoerd	decoratieve tegels (blauw bladmotief, trellis motief); 1 venster: rechter raam met draadglas, linker raam doorvoer ventilatie	1881
<i>achterzetramen</i>			
<i>sluitboompjes</i>			
Deuren:			
<i>scharnieren</i>			
<i>deurkrukken</i>			
<i>rozetten</i>

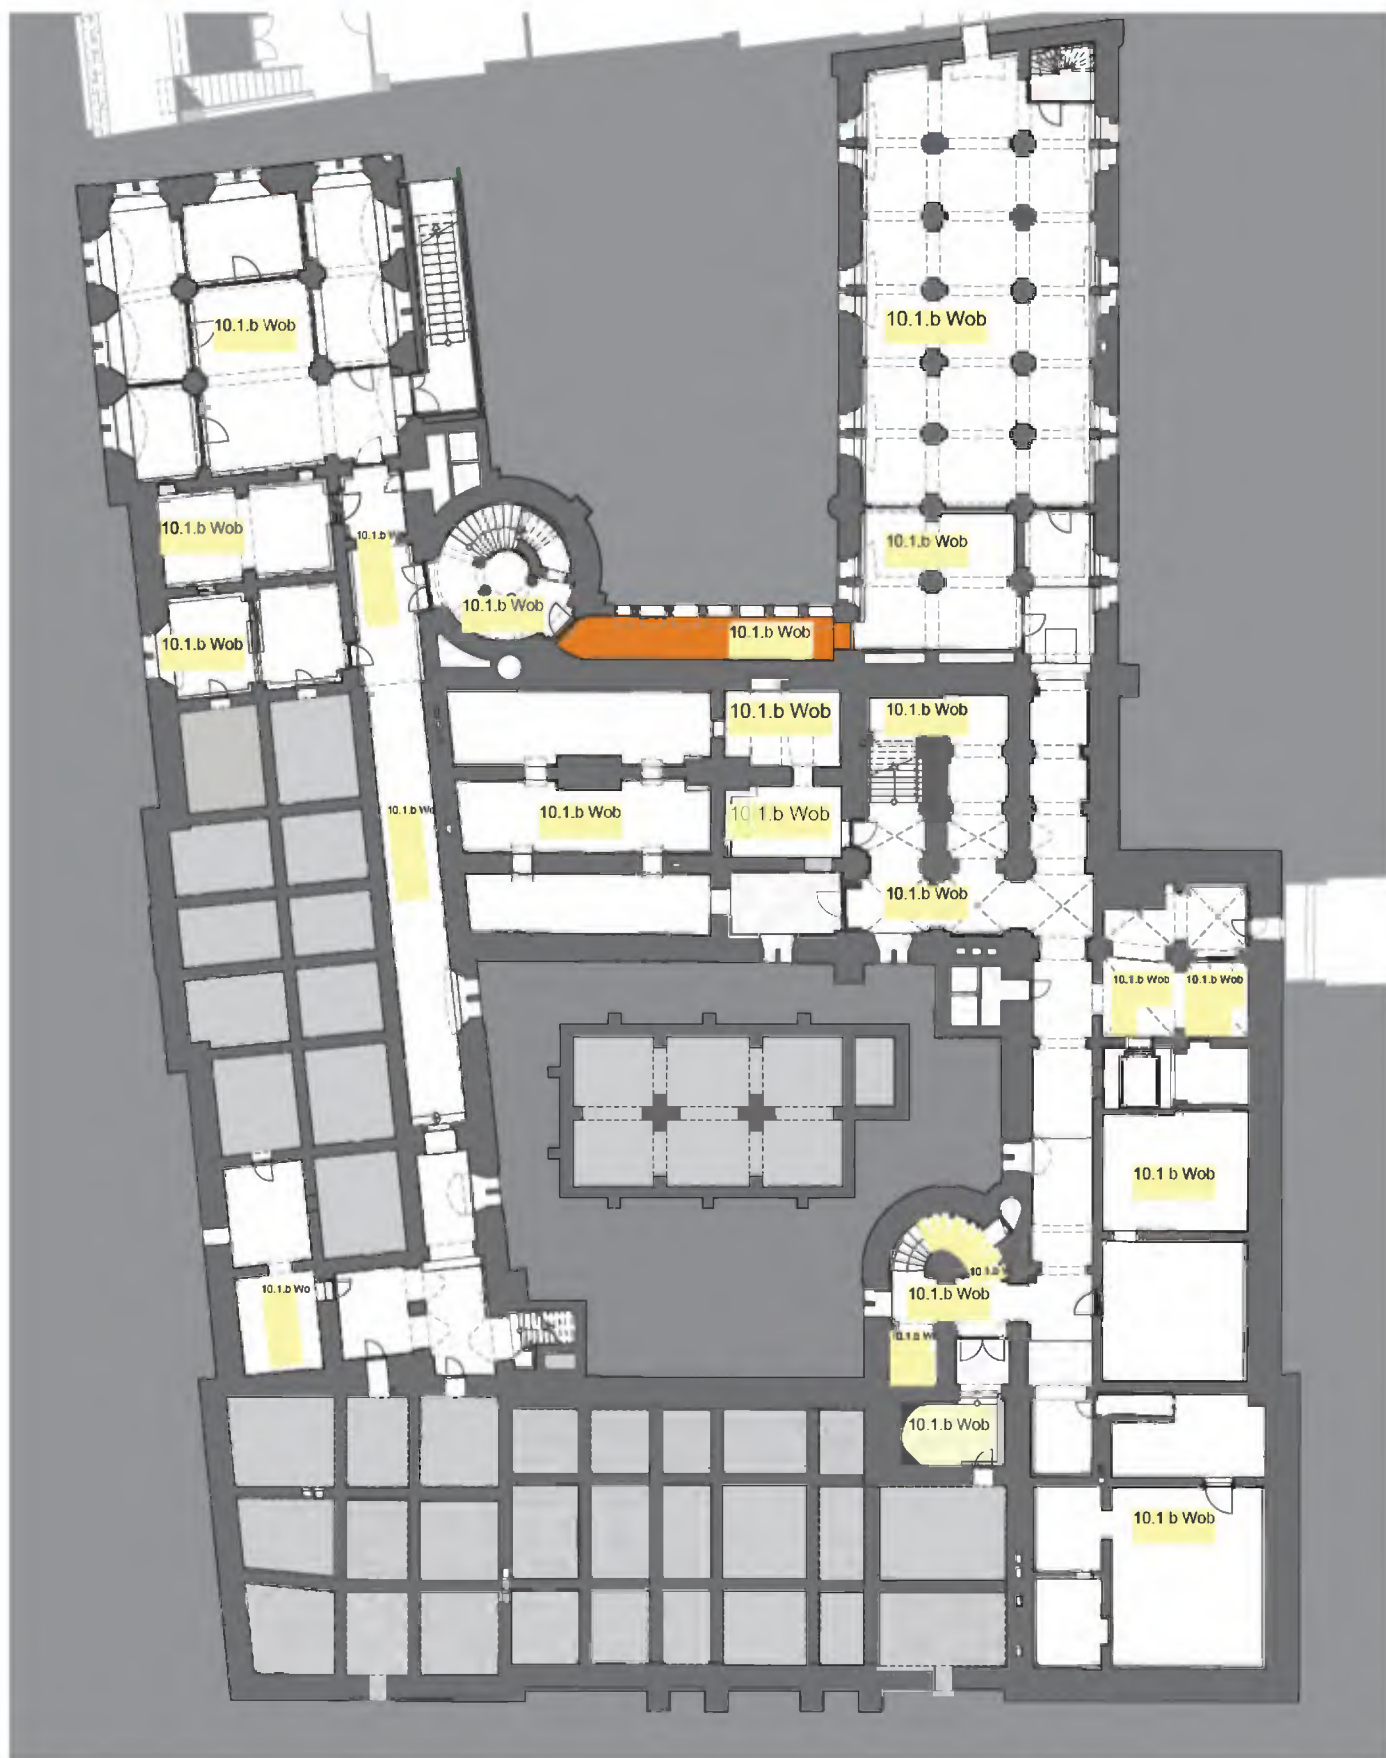
Plattegrond: Souterrain

Ruimte: 10.1.b Wob (01.10a rapport Hennis)

algemene indruk: opslagruimte

beschrijving	toelichting	datering
Wanden:			
<i>algemeen</i>	metselwerk	deels schoon, deels gepleisterd en deels sauswerk	1881
<i>plinten/lambris</i>			
<i>schoorsteen</i>			
Vloer:	estrikken	geel en rood	1881
Plafond:	gewelf	gepleisterd	1881
Vaste inrichting:			
Losse inrichting:			
Installaties:			
Ramen:	enkel uitgevoerd	hardstenen kozijnen; dichtgezet met keramisch plaatmateriaal; afzaat met witte tegels	1881
<i>achterzetramen</i>			
<i>sluitboompjes</i>			
Deuren:	1 deur	met glas voorzien van matte folie	1881
<i>scharnieren</i>			
<i>deurkrukken</i>			
<i>rozetten</i>

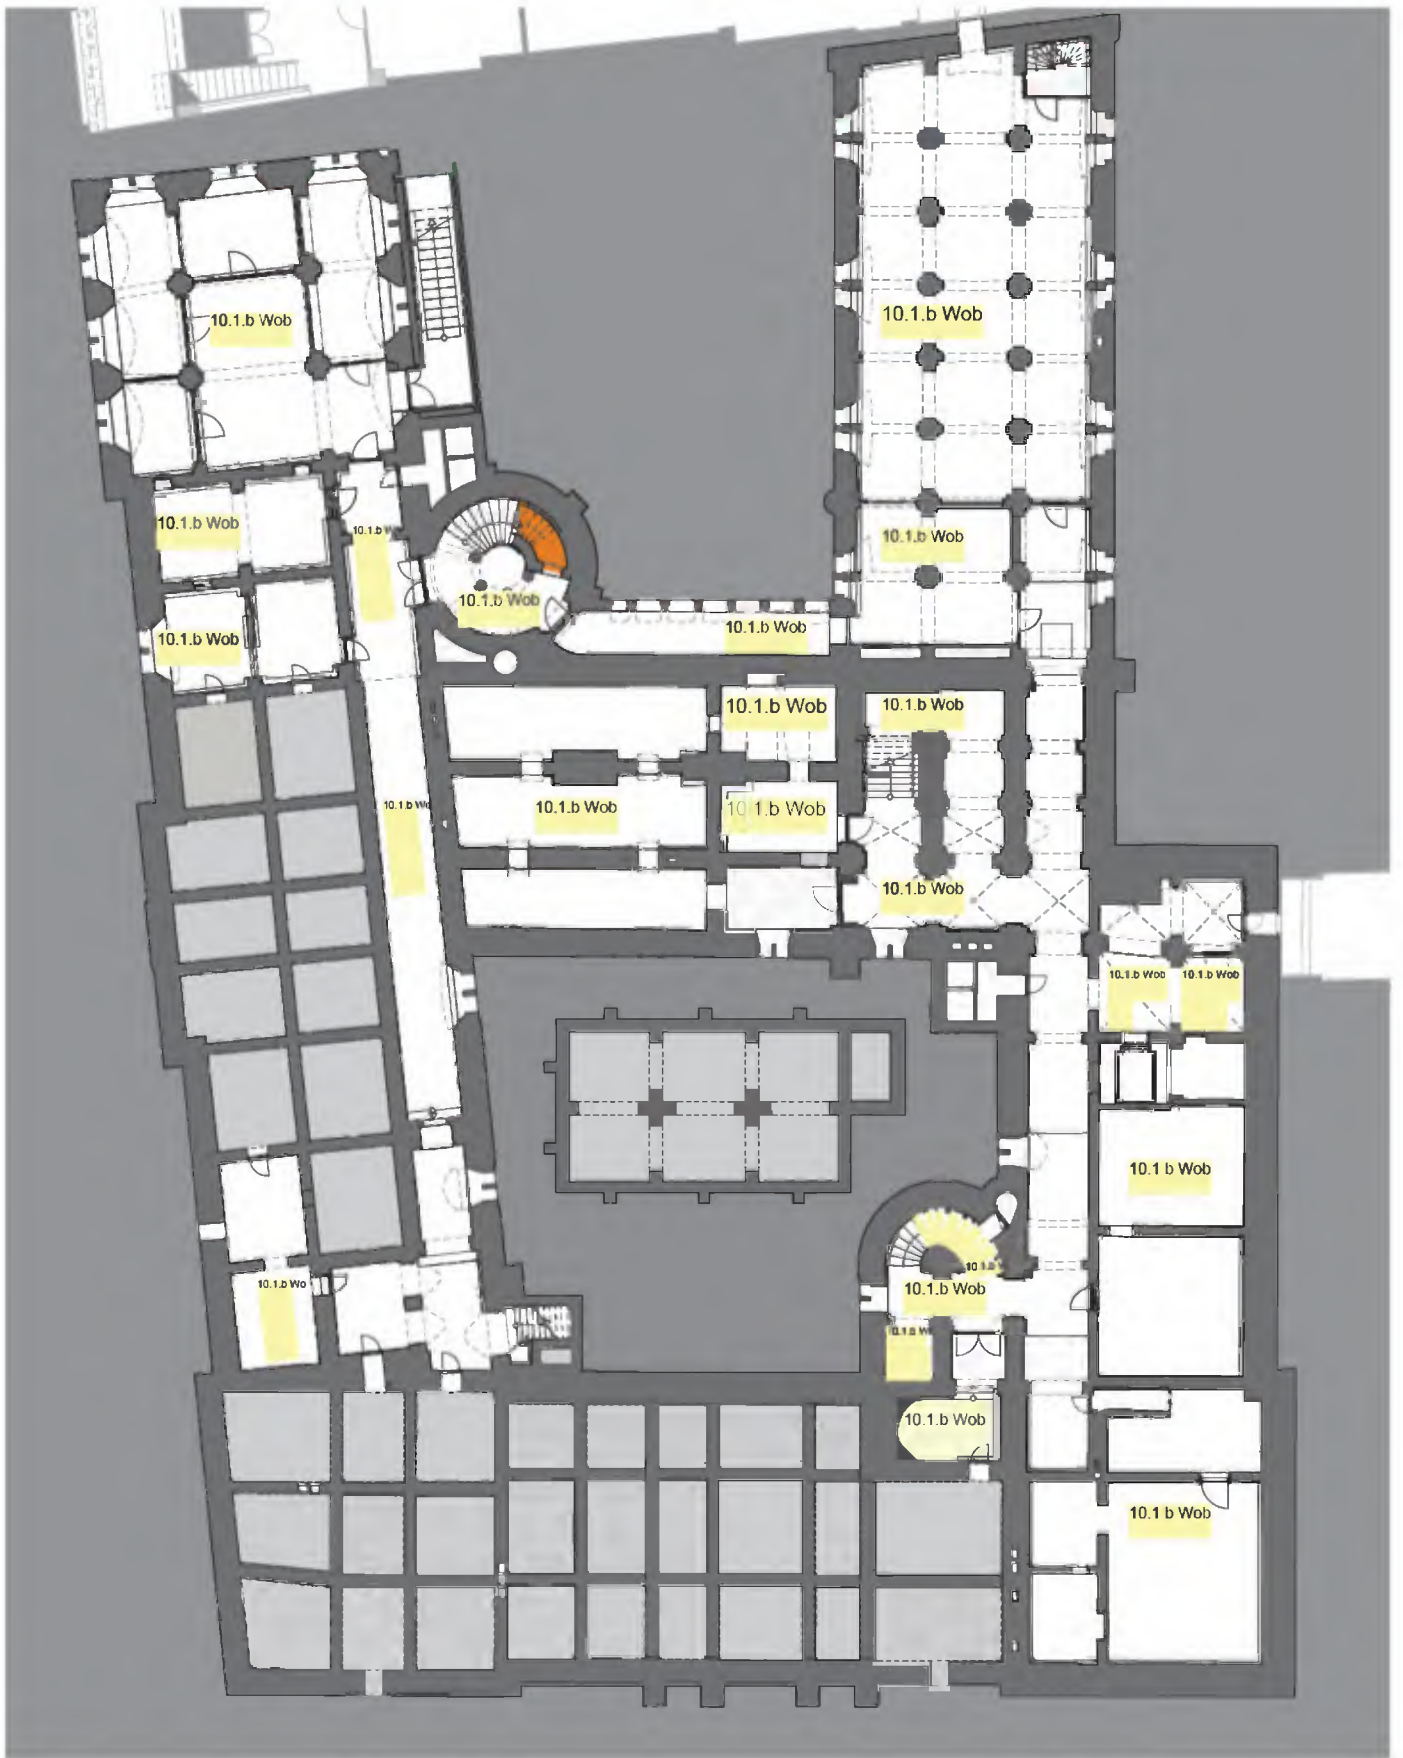
Plattegrond: Souterrain

Ruimte: 10.1.b Wob (deel 01.09 rapport Hennis)

algemene indruk: opslagruimte met aanzetstenen en consoles

beschrijving	toelichting	datering
Wanden:			
<i>algemeen</i>	metselwerk	gepleisterd	1881
<i>plinten/lambris</i>			
<i>schoorsteen</i>			
Vloer:	estrikken	geel	1881
Plafond:	hardsteen	onderzijde hardstenen treden	1881
Vaste inrichting:			
Losse inrichting:			
Installaties:			
Ramen:			
<i>achterzetramen</i>			
<i>sluitboompjes</i>			
Deuren:			
<i>scharnieren</i>			
<i>deurkrukken</i>			
<i>rozetten</i>

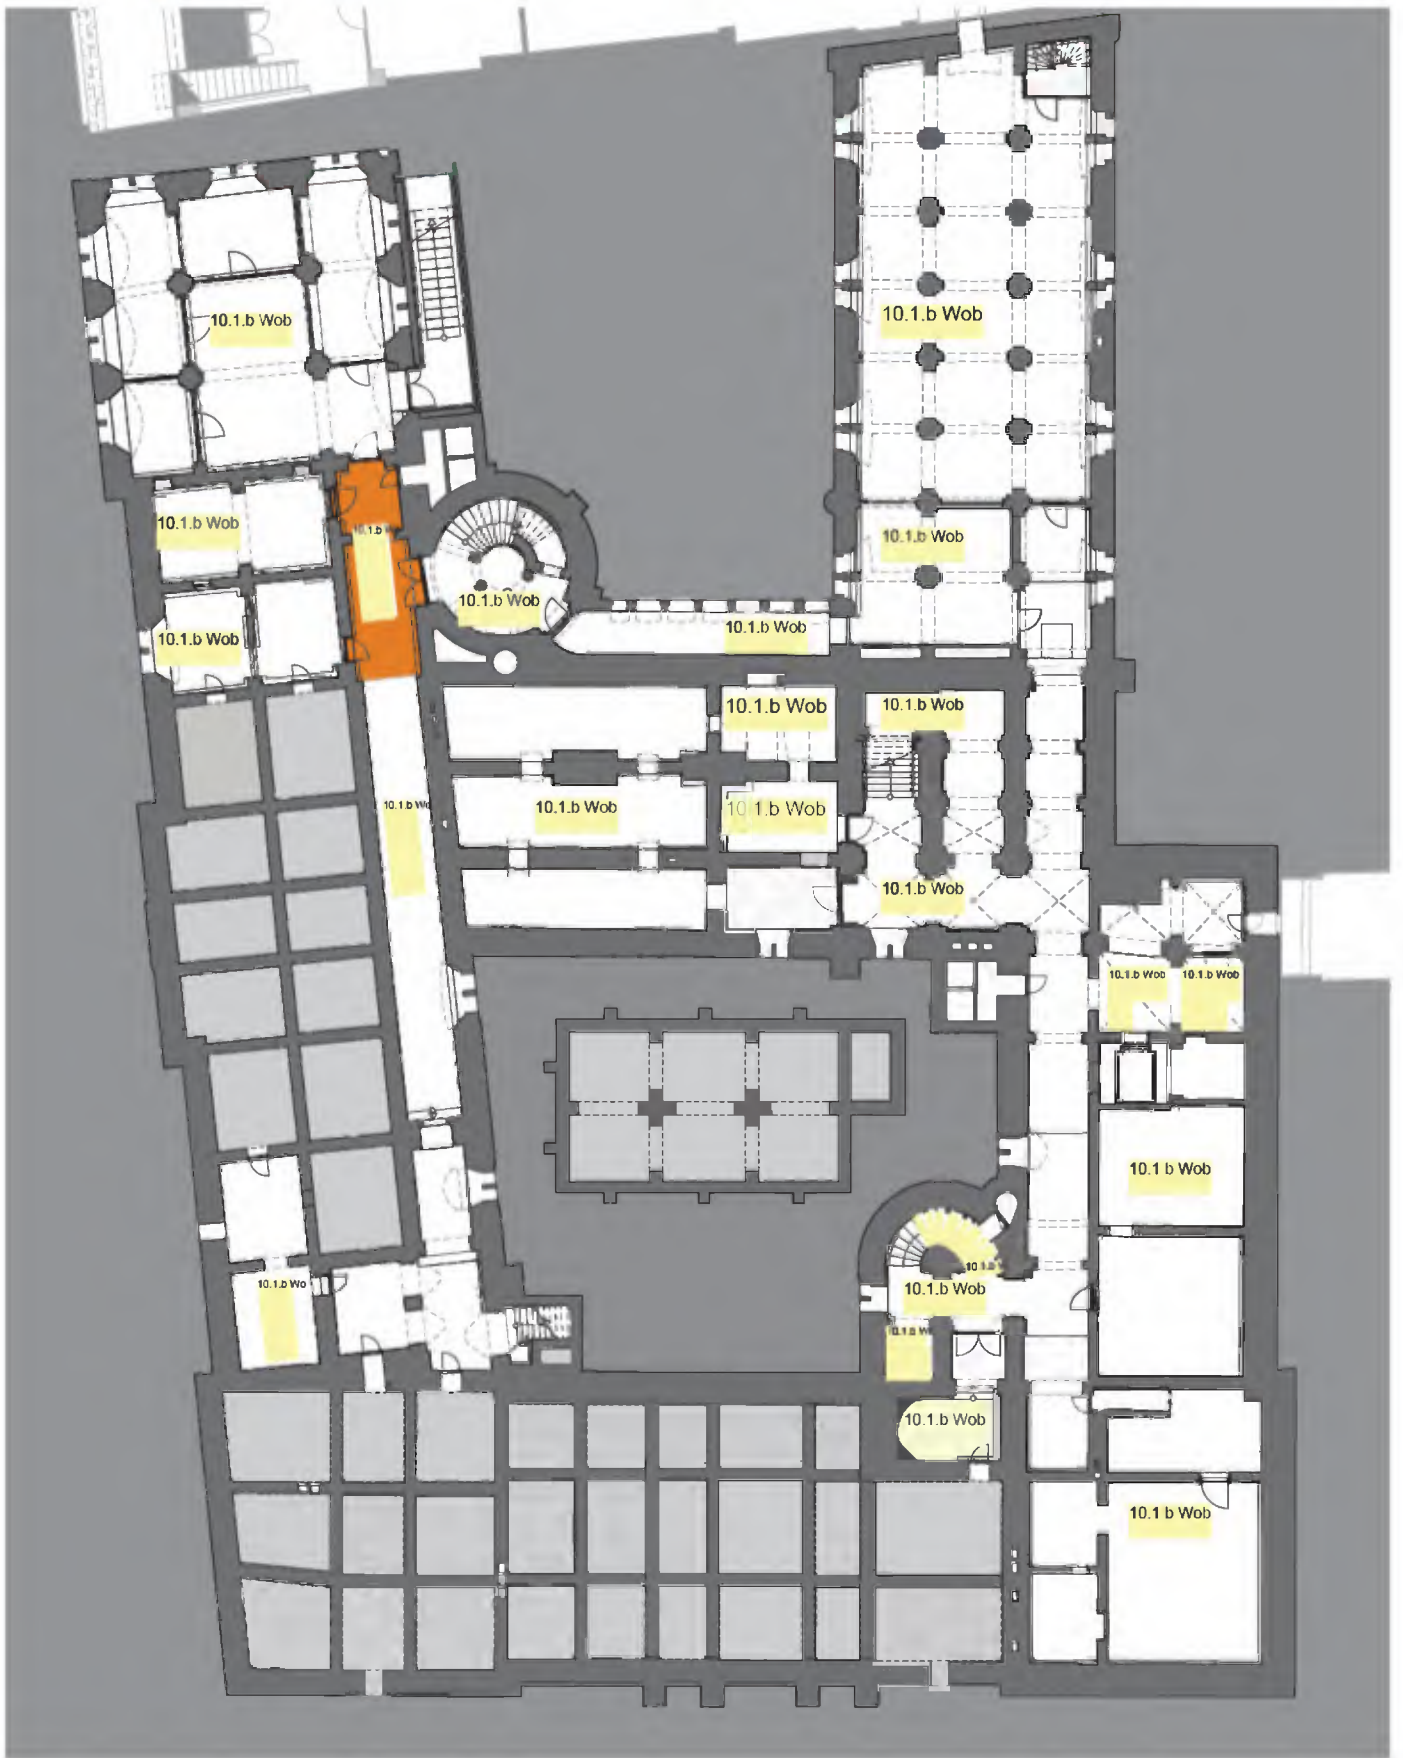
Plattegrond: Souterrain

Ruimte: 10.1.b Wob (01.04 en deel 01.03 rapport Hennis)

algemene indruk: gangruimte

beschrijving	toelichting	datering
Wanden:			
<i>algemeen</i>	metselwerk	gepleisterd	1881
<i>plinten/lambris</i>			
<i>schoorsteen</i>			1881
Vloer:	estrikken	rood en geel	1881
Plafond:	gemetseld gewelf	gepleisterd	1881
Vaste inrichting:			
Losse inrichting:			
Installaties:			
Ramen:			
<i>achterzetramen</i>			
<i>sluitboompjes</i>			
Deuren:	dubbele deur	1 deur vernieuwd met knieren; draadglas achterzetraam	1881
	3 deuren		1881 en 1990
<i>scharnieren</i>			
<i>deurkrukken</i>			
<i>rozetten</i>

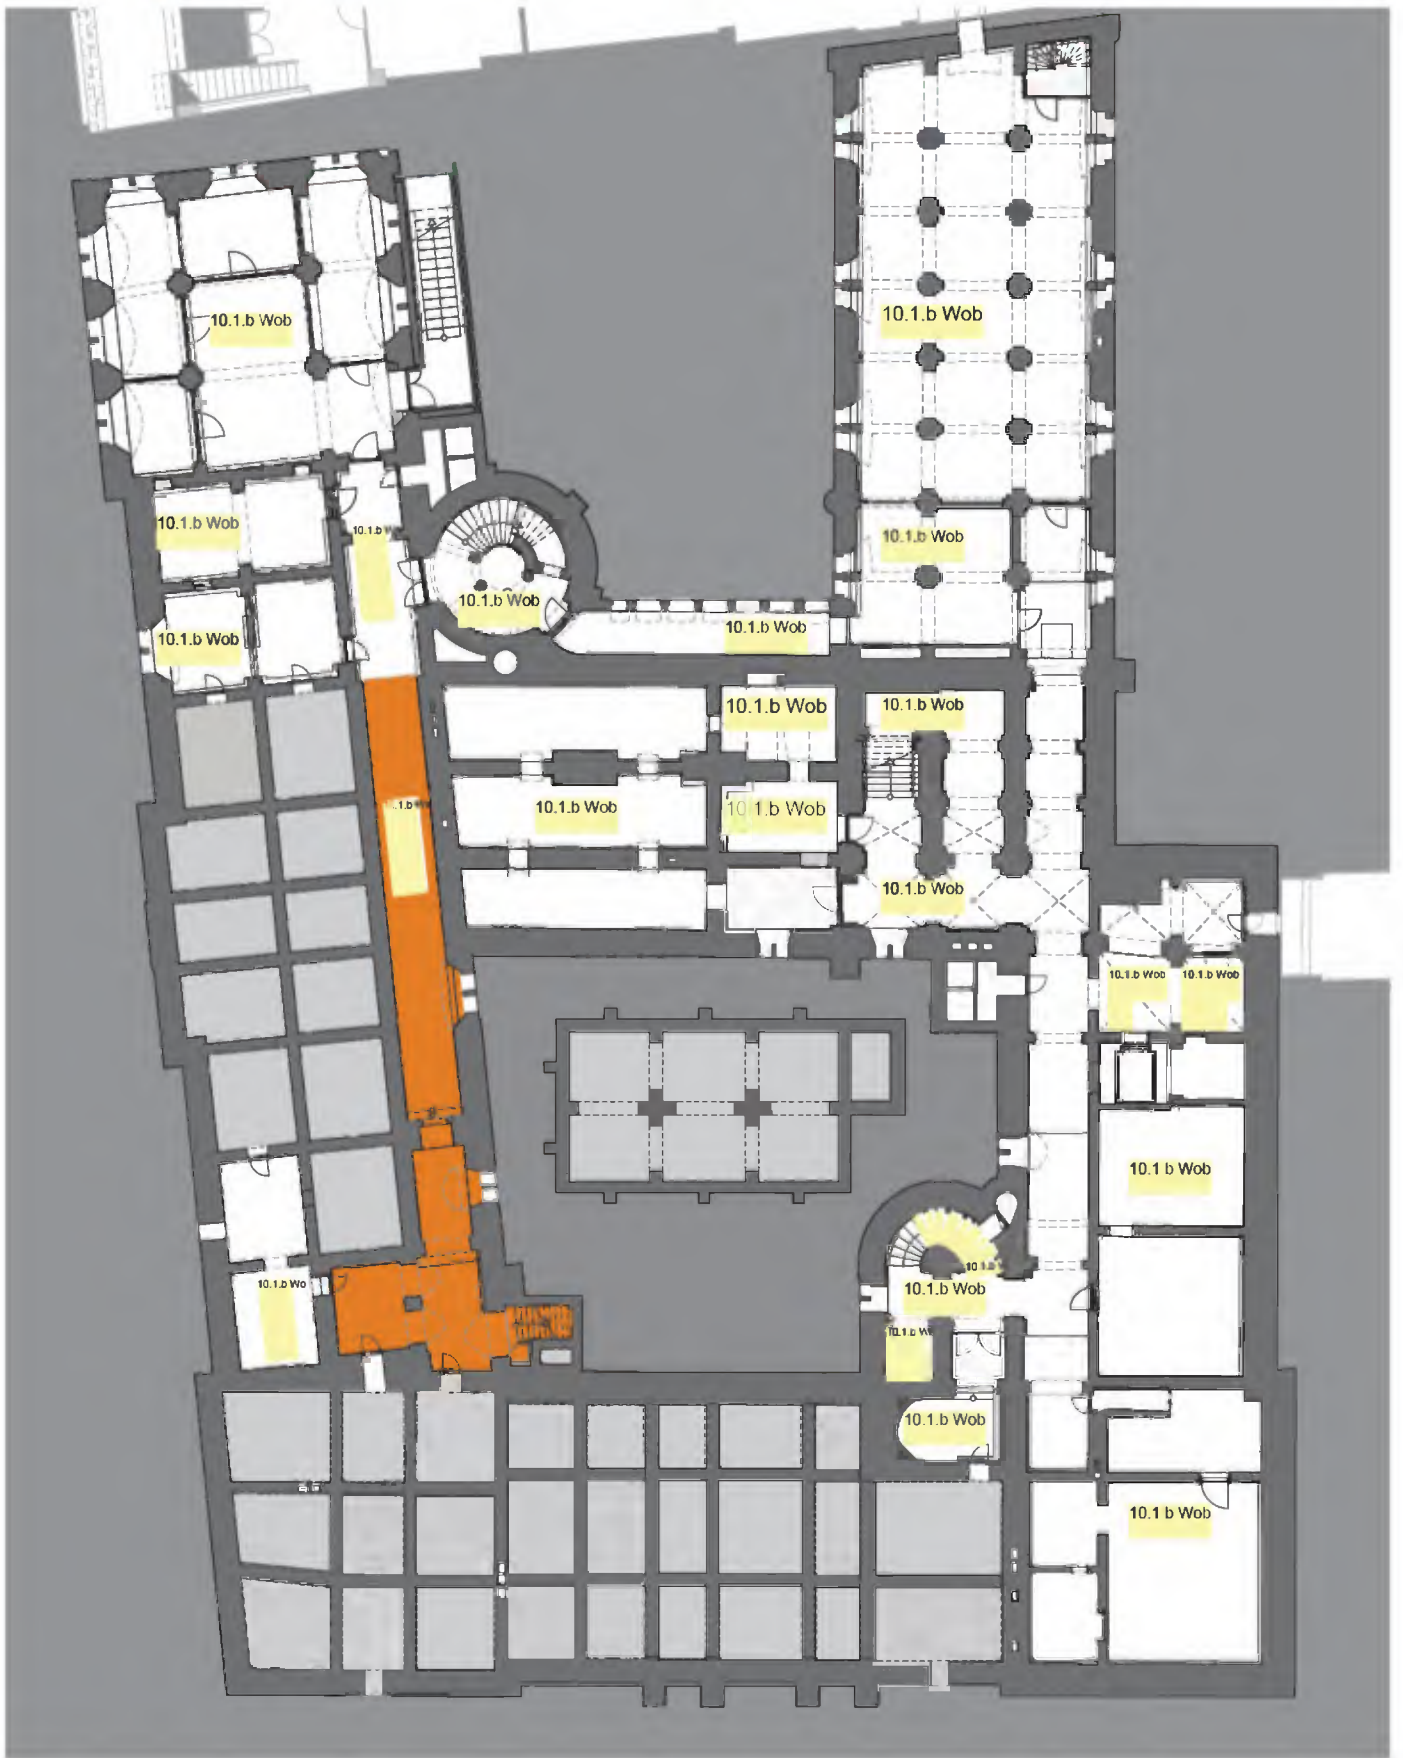
Plattegrond: Souterrain

Ruimte: 10.1.b Wob (01.04 en deel 01.03 rapport Hennis)

algemene indruk: gangruimte

beschrijving	toelichting	datering
Wanden:			
<i>algemeen</i>	schoon metselwerk	deels gepleisterd; deels schoon metselwerk bij trap van hardstenen treden; deels sauswerk; 10.1.b Wob	1881
<i>plinten/lambris</i>			
<i>schoorsteen</i>			
Vloer:	estrikken	rood en geel	1881
	vinyl		(1990)
Plafond:	pleisterwerk	op gewelf en troggewelven	1881
Vaste inrichting:			
Losse inrichting:			
Installaties:			
Ramen:	dubbel raam	afzaat met witjes; 1 raam uitgevoerd als doorvoer ventilatie	1881
<i>achterzetramen</i>			
<i>sluitboompjes</i>			
Deuren:	buitendeur	houten deur eiken	1881
	deur	houten deur van kraaldelen	1881
<i>scharnieren</i>			
<i>deurkrukken</i>			
<i>rozetten</i>

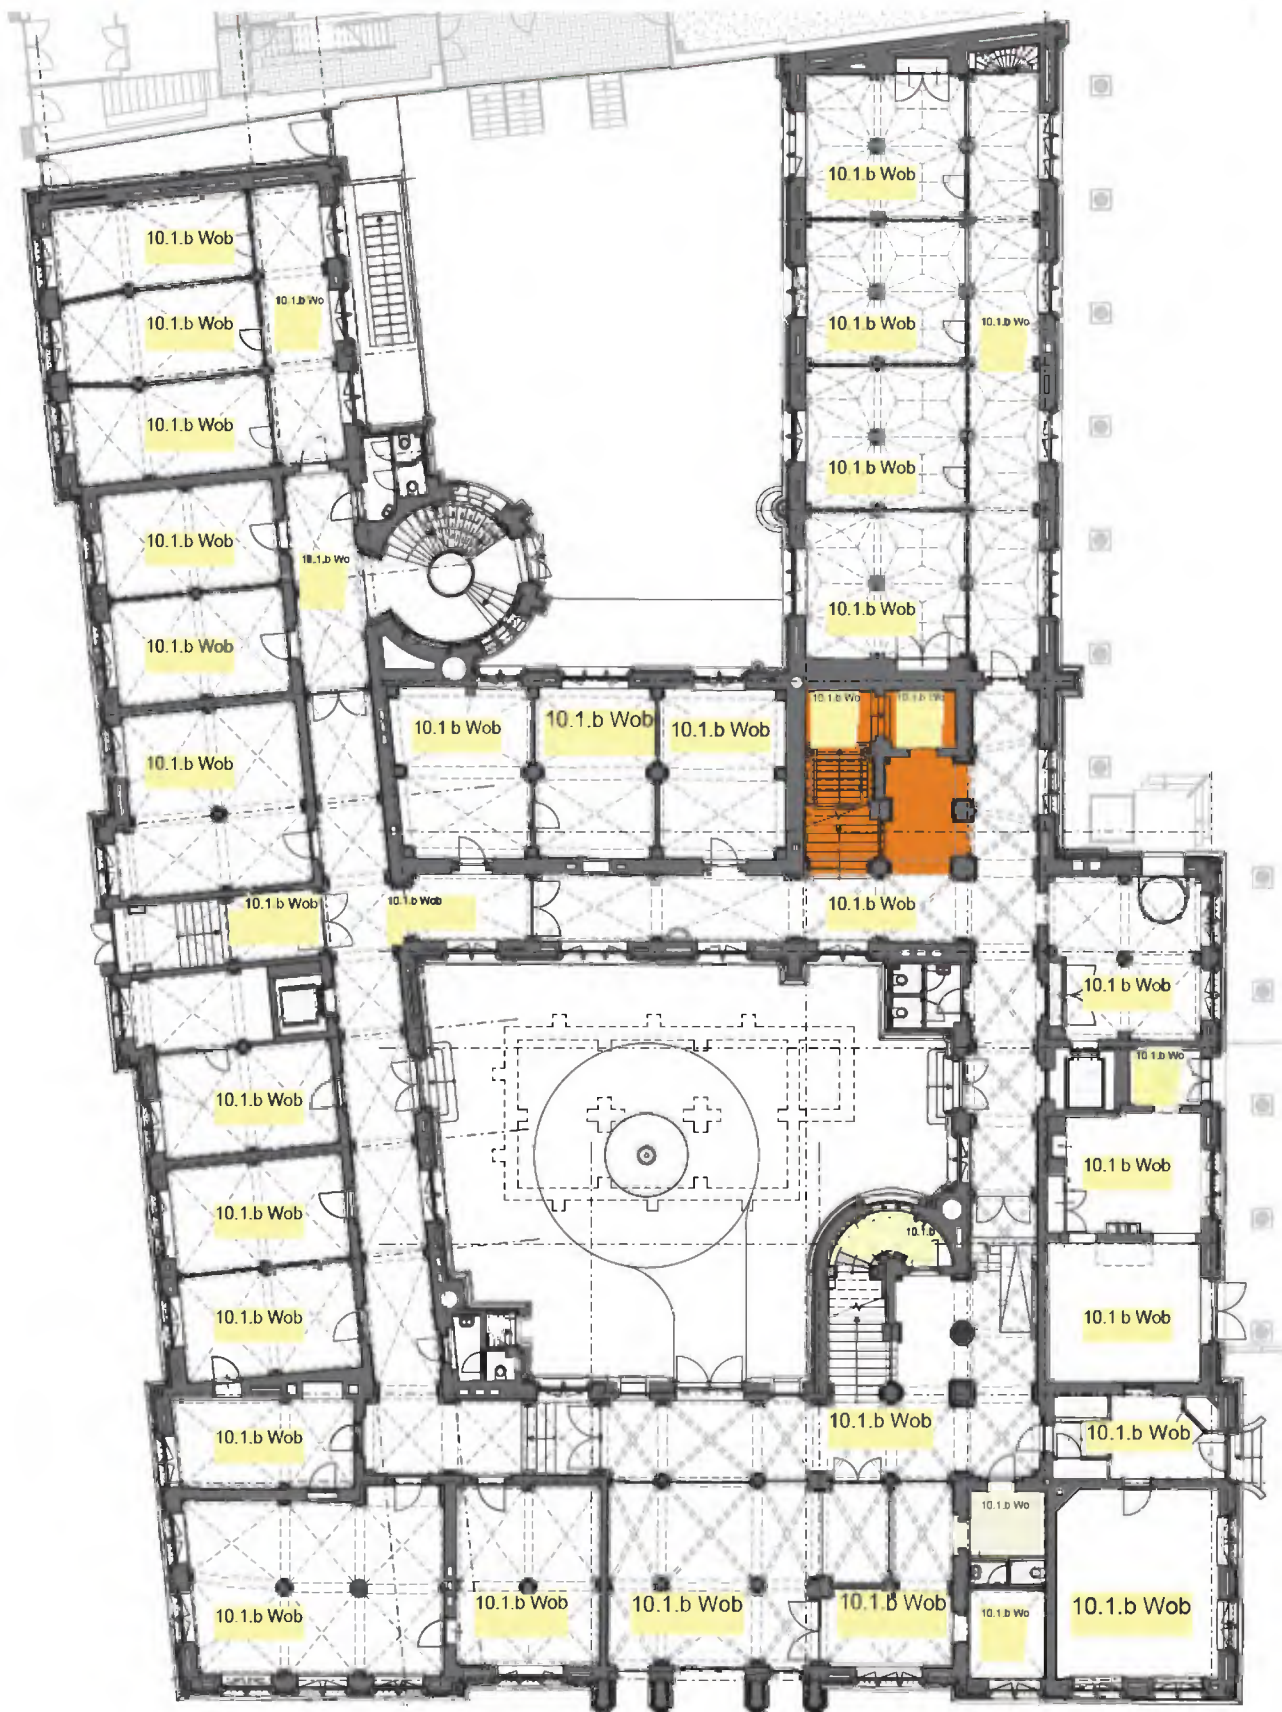
Plattegrond: Begane grond

algemene indruk: trappenhuis; historisch gave ruimte

beschrijving	toelichting	datering
Wanden:			
<i>algemeen</i>	trap	hardstenen traptreden; kolommen en pilasters met hardstenen basement en zandstenen kapiteel	1881
	metselwerk	gepleisterd	1881
	leuning en balustrade	smeedwerk geschilderd en koperen candelabera's	1881
	beeldhouwwerk	2 beelden van (gips, koper of brons?) ; console van natuursteen	1881
<i>plinten/lambris</i>	lambri	natuursteen; rode marmer; border groen marmer met meander; lijst groenige hardsteen	1881
<i>schoorsteen</i>			
Vloer:	terrazzo	veelkleurig vlak en zwarte border; t.p.v. kolommen wit marmer en Naamse steen	1881
Plafond:	stucwerk	samengesteld stergewelf met polychromie (1990); fries met provinciewapens	1881
Vaste inrichting:			
Losse inrichting:			
Installaties:			
Ramen:		kozijn zandsteen; glas-in-lood	1881
<i>achterzetramen</i>			
<i>sluitboompjes</i>			
Deuren:			
<i>scharnieren</i>			
<i>deurkrukken</i>			
<i>rozetten</i>

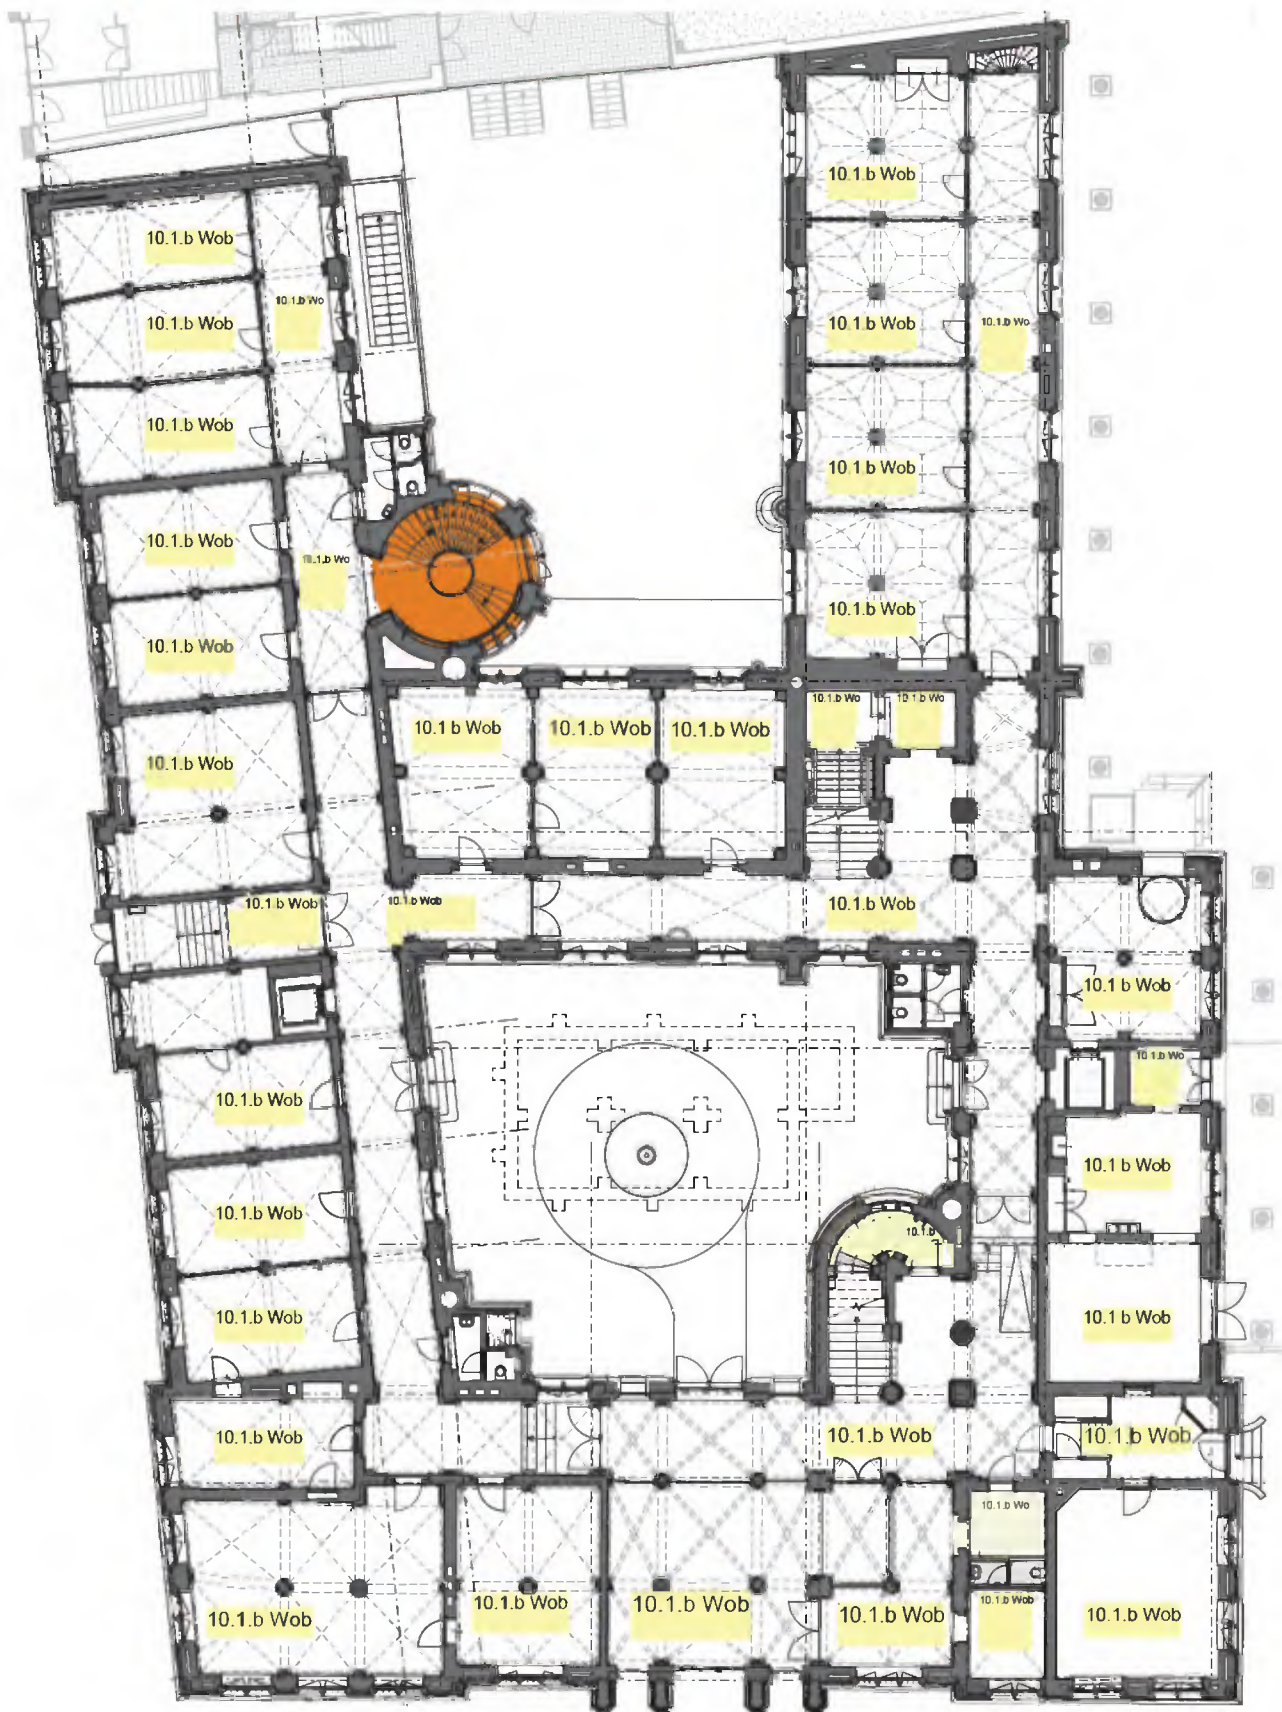
Plattegrond: Begane grond

algemene indruk: trappenhuis; historisch gave ruimte

beschrijving	toelichting	datering
Wanden:			
<i>algemeen</i>	trap	hardstenen trap en bordes gefrijnd; hardstenen kolommen voorzien van polychromie	1881
	metselwerk	deels gepleisterd blokken zichtbaar door pleisterwerk; deels gesausd	1881
	leuning en balustrade	smeedwerk geschilderd met houten handlijst	1881
	uitmonstering	kleurgebruik afwerkingen	1990
<i>plinten/lambris</i>			
<i>schoorsteen</i>			
Vloer:	terrazzo	veelkleurig vlak en zwarte border; t.p.v. kolommen wit marmer en Naamse steen	1881
Plafond:	stucwerk	stergewelf met polychromie (1990);	1881
Vaste inrichting:			
Losse inrichting:			
Installaties:			
Ramen:	3 ramen	kozijn zandsteen met hardstenen onderdorpel en glas-in-lood	1881
<i>achterzetramen</i>			
<i>sluitboompjes</i>			
Deuren:	dubbele deur	naar binnenplaats	1881
<i>scharnieren</i>			
<i>deurkrukken</i>			
<i>rozetten</i>
