Het vm. Departement van Justitie te 's-Gravenhage

RUIMTEBOEK

Utrecht, 30 september 2021

Bureau Vlaardingerbroek, Utrecht

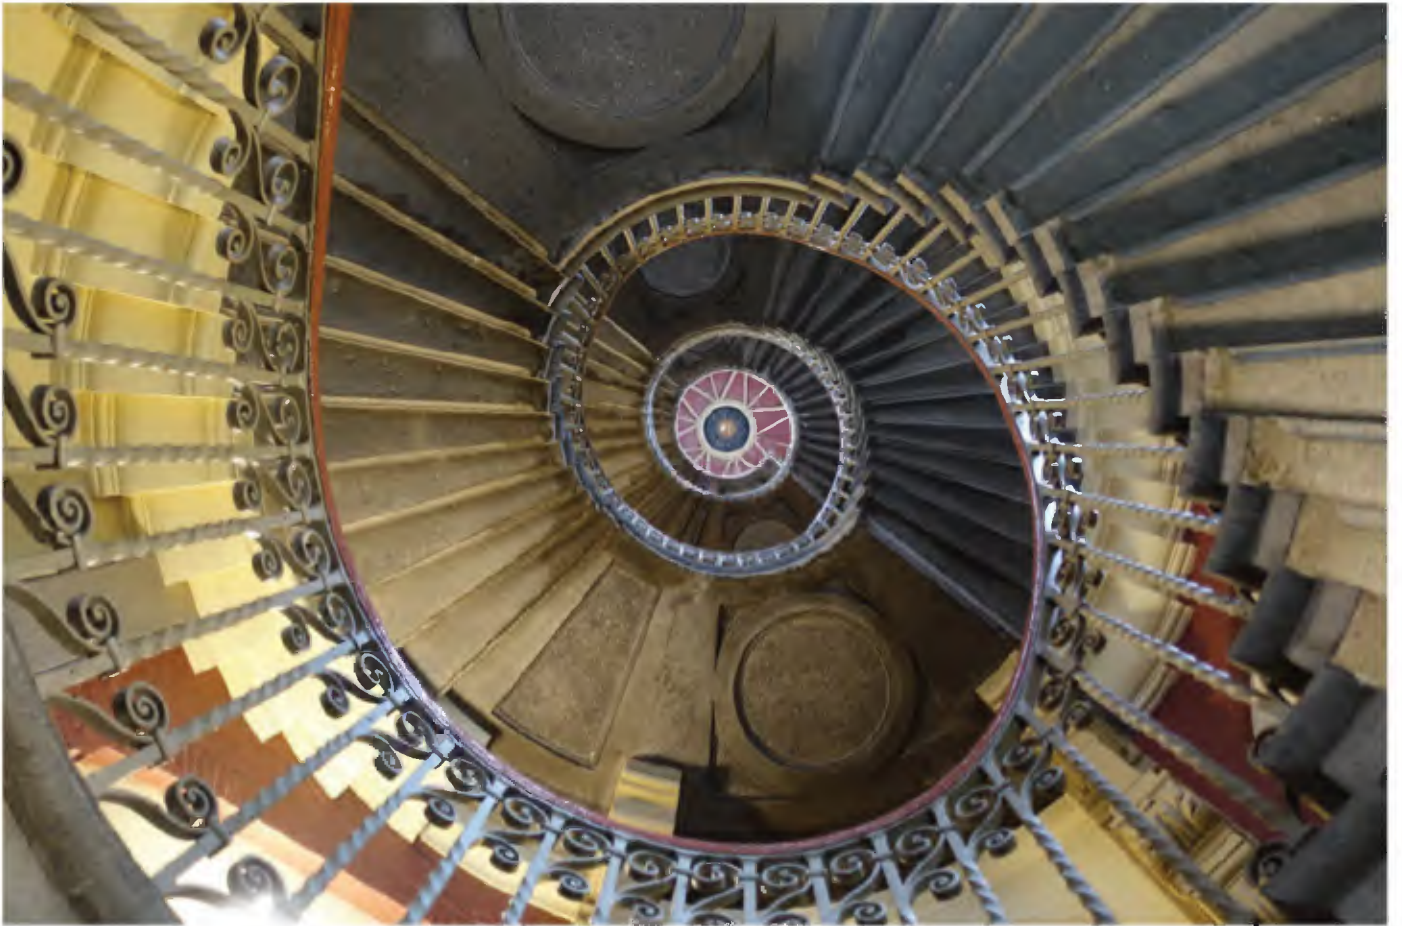
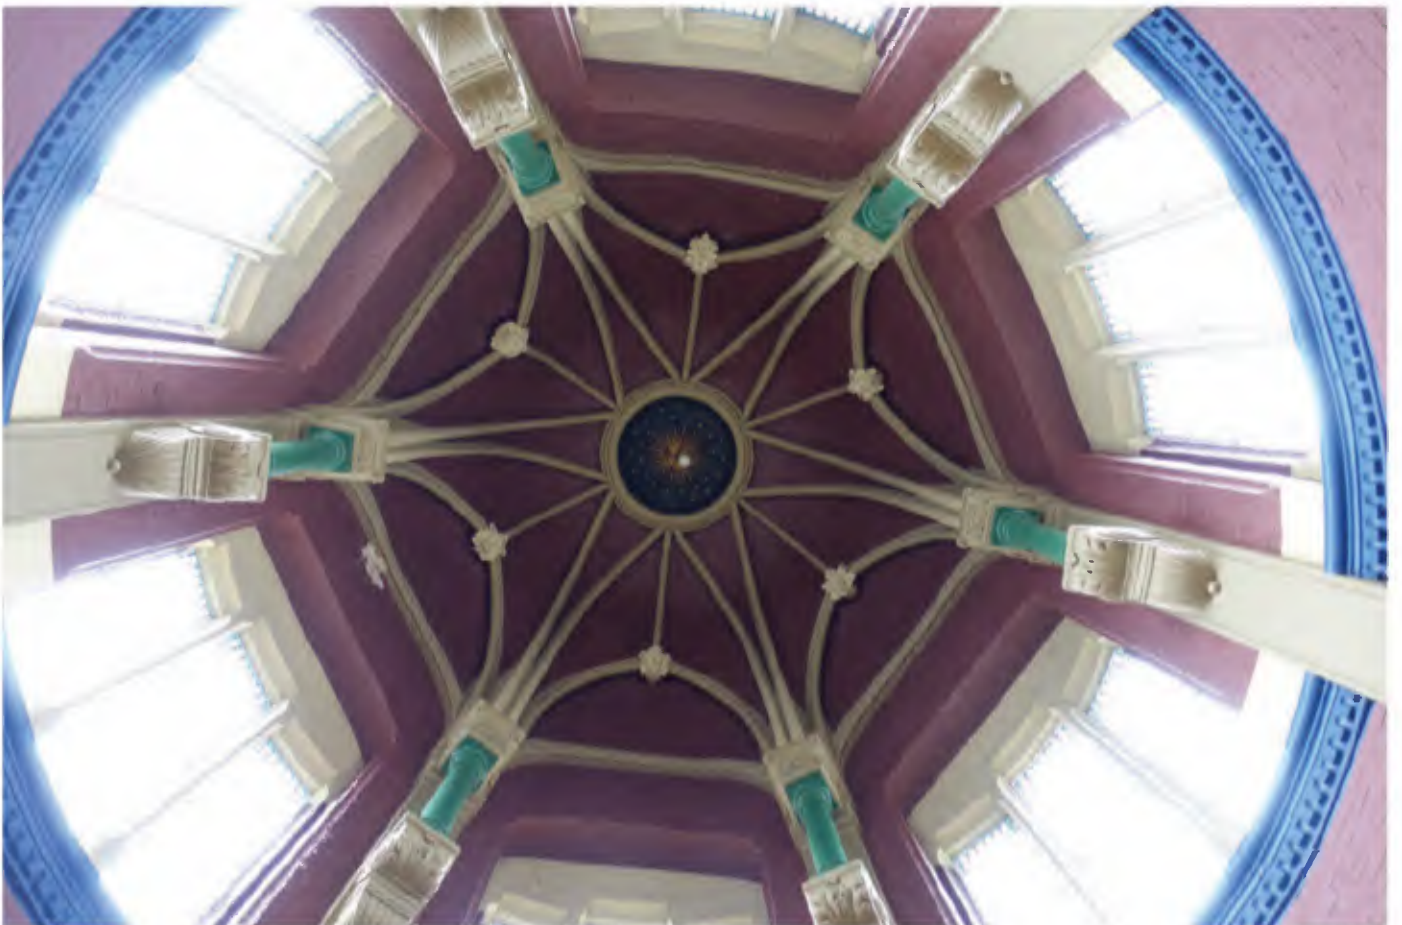
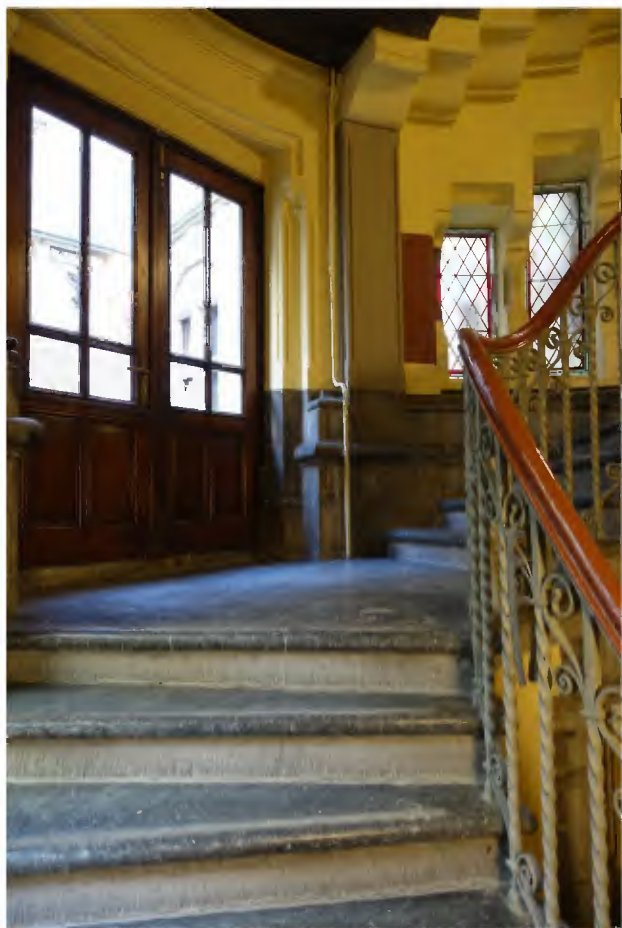
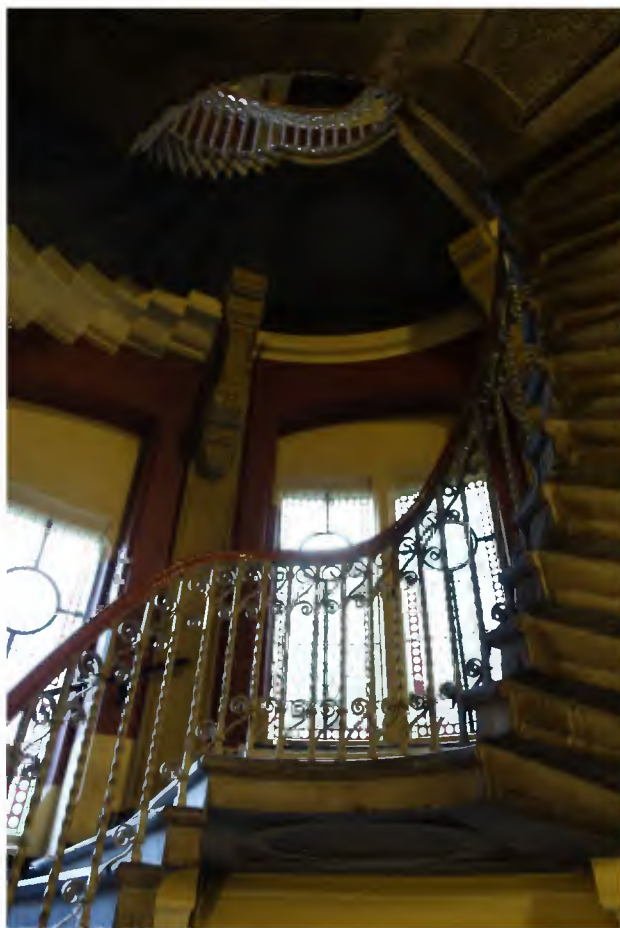
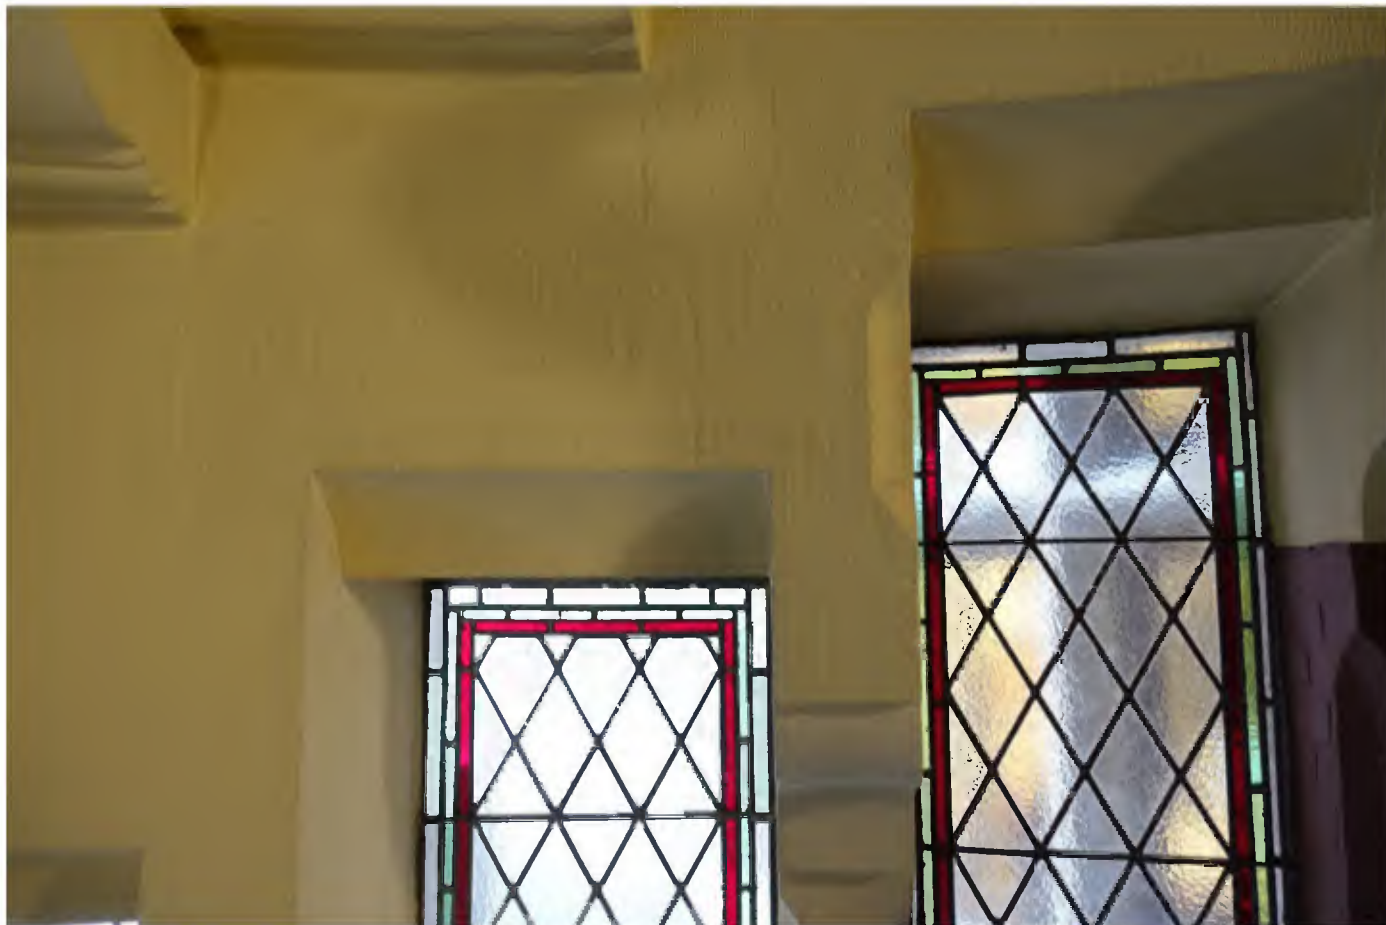
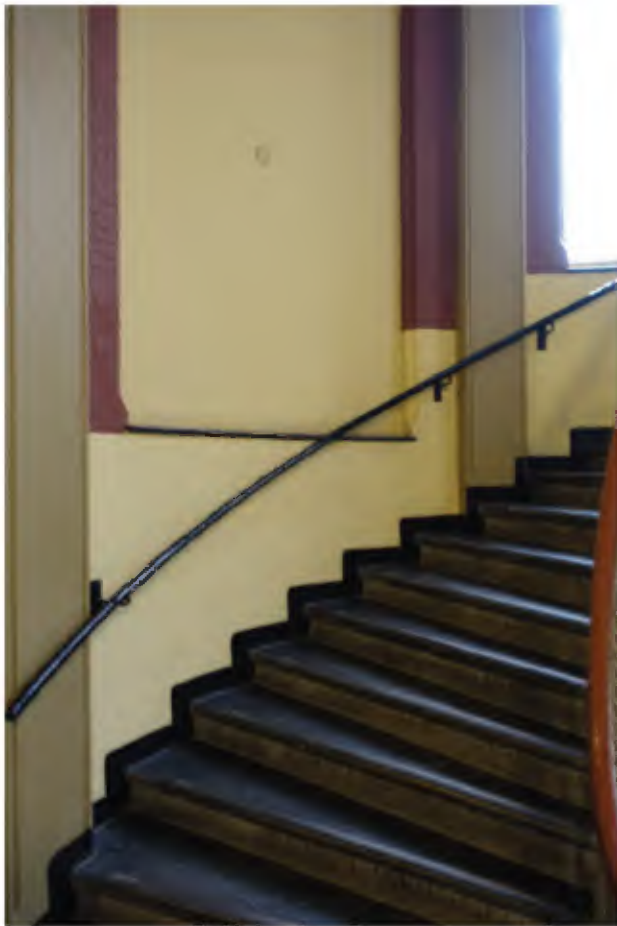
Ruimte: trap rond (trap 21 rapport Hennis)

algemene indruk: trappenhuis; historisch gave ruimte

beschrijving	toelichting	datering
Wanden:			
<i>algemeen</i>	trap	hardstenen trap en bordes gefrijnd; hardstenen kolommen voorzien van polychromie	1881
	metselwerk	deels gepleisterd blokken zichtbaar door pleisterwerk; deels gesausd	1881
	leuning en balustrade	smeedwerk geschilderd met houten handlijst	1881
	uitmonstering	kleurgebruik afwerkingen	1990
<i>plinten/lambris</i>			
<i>schoorsteen</i>			
Vloer:	terrazzo	veelkleurig vlak en zwarte border; t.p.v. kolommen wit marmer en Naamse steen	1881
Plafond:	stucwerk	stergewelf met polychromie (1990);	1881
Vaste inrichting:			
Losse inrichting:			
Installaties:			
Ramen:	3 ramen	kozijn zandsteen met hardstenen onderdorpel en glas-in-lood	1881
<i>achterzetramen</i>			
<i>sluitboompjes</i>			
Deuren:	dubbele deur	naar binnenplaats	1881
<i>scharnieren</i>			
<i>deurkrukken</i>			
<i>rozetten</i>

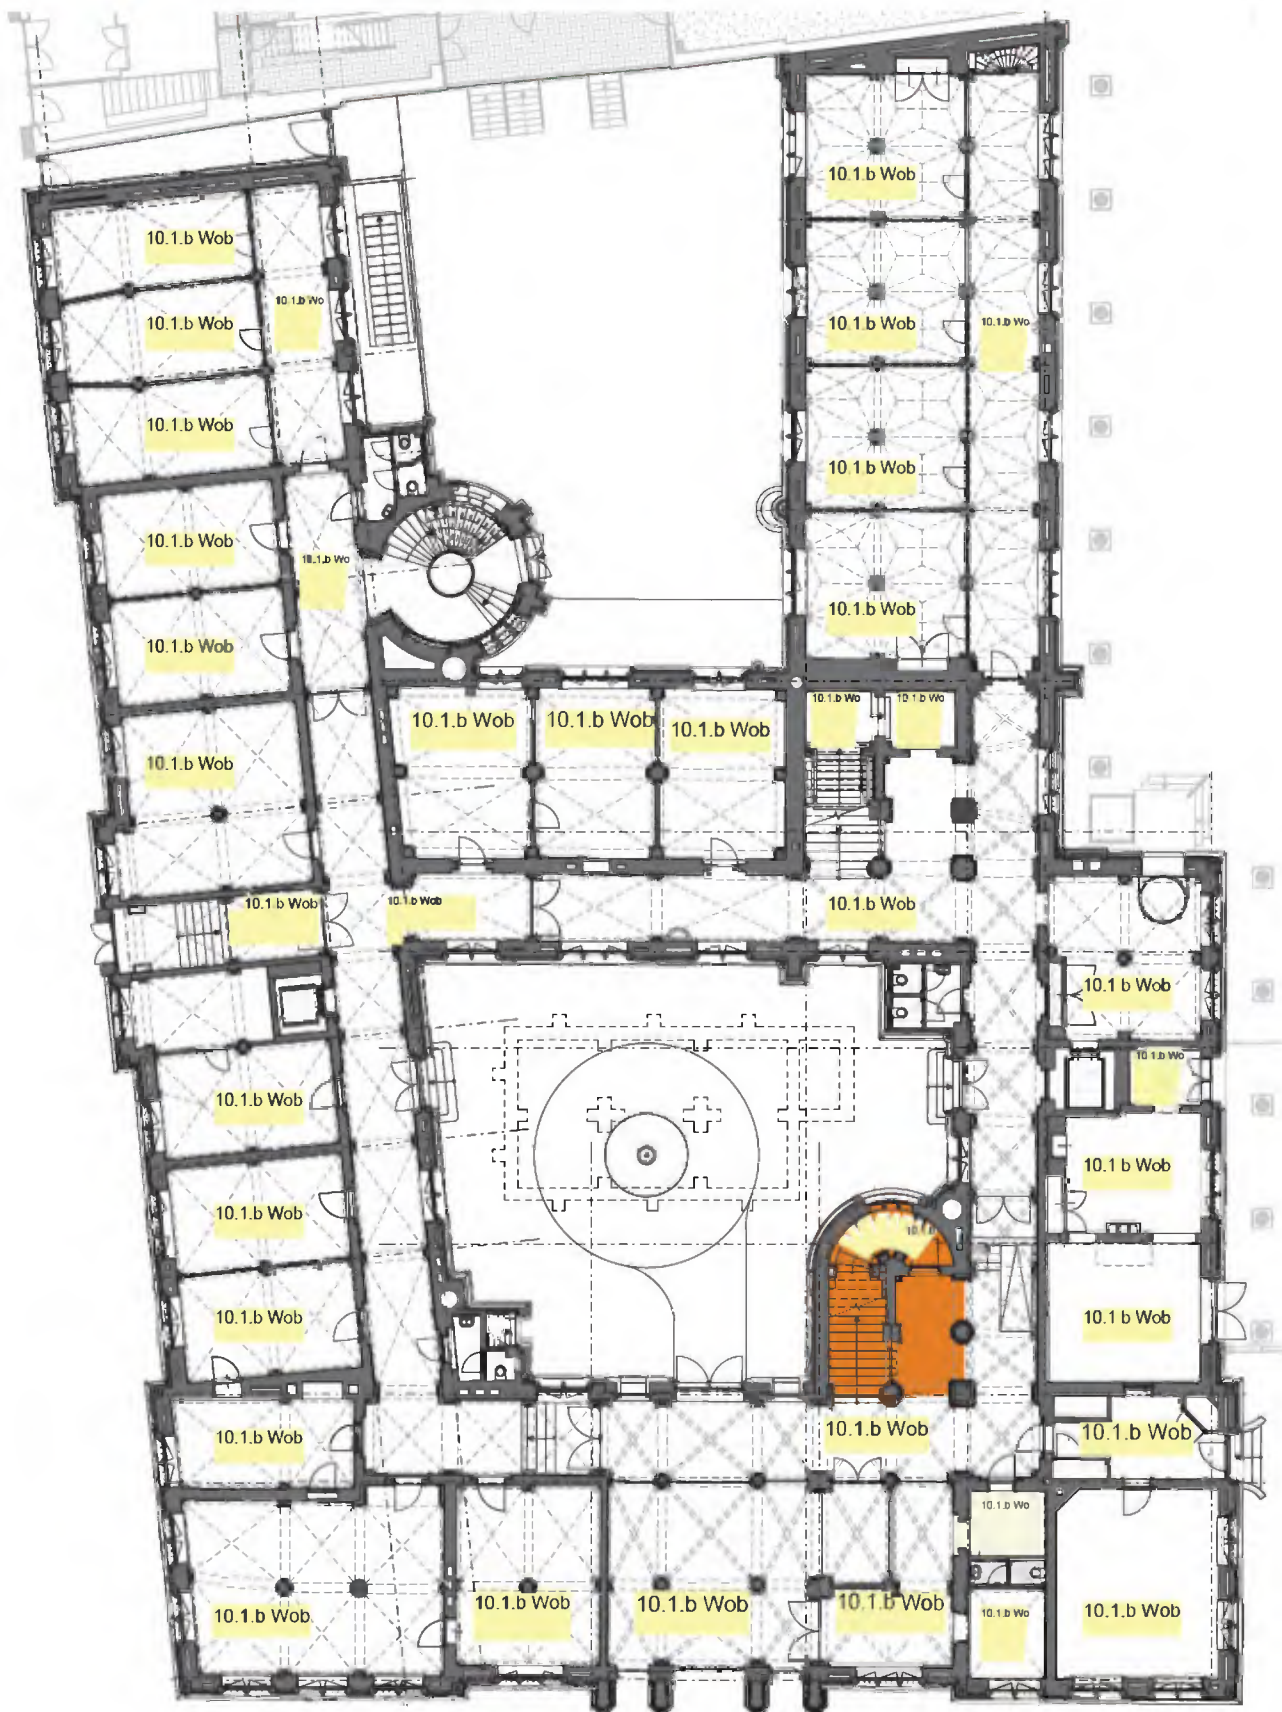
Plattegrond: Begane grond

Ruimte: trap half rond (trap 39 rapport Hennis)

algemene indruk: trappenhuis; historisch gave ruimte

beschrijving	toelichting	datering
Wanden:			
<i>algemeen</i>	trap	hardstenen trap en bordes gefrijnd; hardstenen kolommen voorzien van polychromie	1881
	metselwerk	deels gepleisterd blokken zichtbaar door pleisterwerk; deels gesausd	1881
	leuning en balustrade	smeedwerk geschilderd met houten handlijst; bronzen trapleuning langs gevel	1881
	uitmonstering	kleurgebruik afwerkingen	1990
<i>plinten/lambris</i>			
<i>schoorsteen</i>			
Vloer:	terrazzo	veelkleurig vlak en zwarte border; t.p.v. kolommen wit marmer en Naamse steen	1881
Plafond:	stucwerk	stergewelf en kruisribgewelf met polychromie (1990); onderzijde bordes beschilderd	1881
Vaste inrichting:			
Losse inrichting:			
Installaties:			
Ramen:	ramen	hardstenen kruiskozijn zandsteen met glas-in-lood; vensterbank naamse steen	1881
<i>achterzetramen</i>			
<i>sluitboompjes</i>			
Deuren:			
<i>scharnieren</i>			
<i>deurkrukken</i>			
<i>rozetten</i>

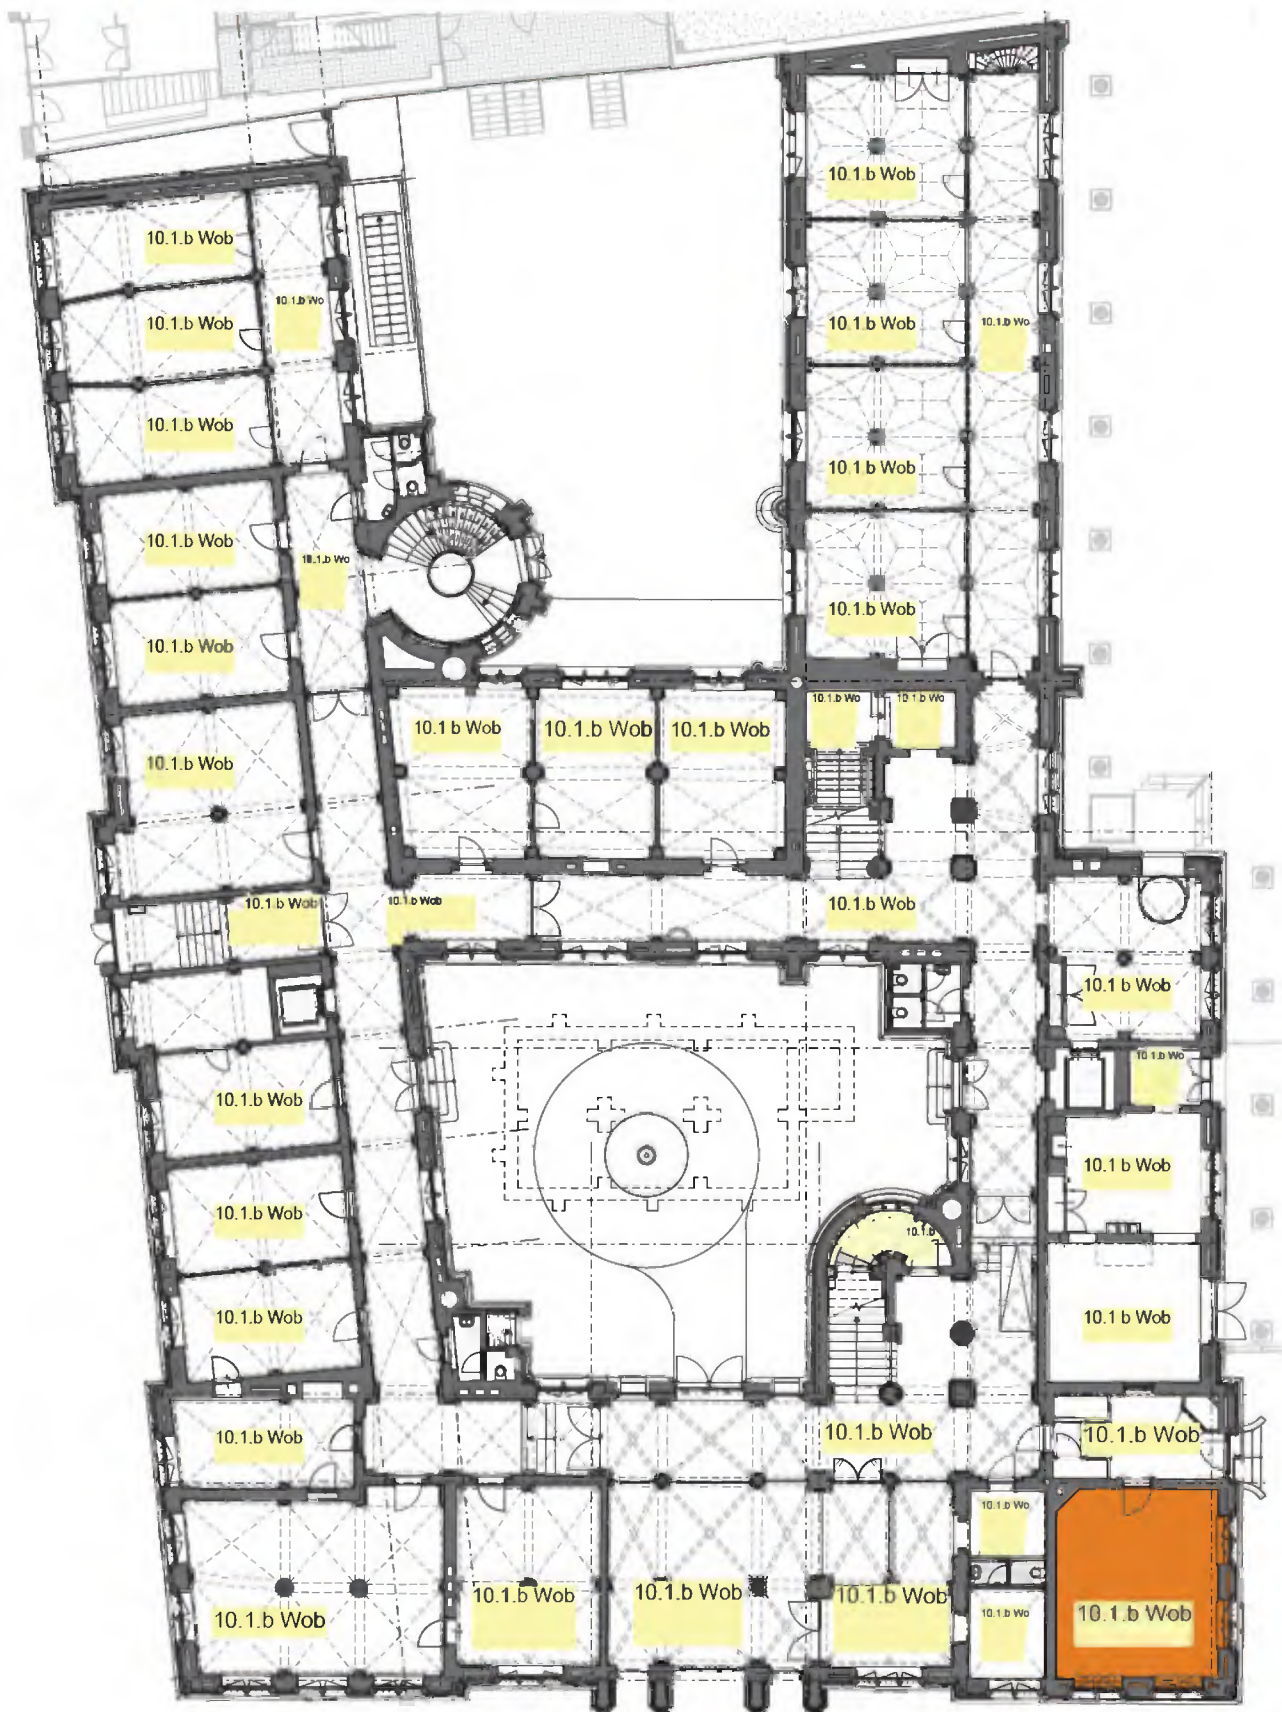
Plattegrond: Begane grond

Ruimte: **10.1.b Wob** (0.45 rapport Hennis)

algemene indruk: kantoorruimte met historische elementen; vloer detoneert

beschrijving	toelichting	datering
Wanden:			
<i>algemeen</i>	metselwerk	stucwerk	
<i>plinten/lambris</i>	borstwering	houten borstwering met verlaagde vensterbank	1881
<i>schoorsteen</i>			
Vloer:	parket met tapijt	eiken border van strookjes met tapijt	1990
Plafond:	houten plafond	moer- en kinderbinten met vlakke velden; console 1 zijde moerbalk; geschilderd	1881
Vaste inrichting:			
Losse inrichting:			
Installaties:			
Ramen:	enkel uitgevoerd	smeedijzeren hekken buitenzijde	1881
<i>achterzetramen</i>	stalen ramen	10.1.b Wob	1990
<i>sluitboompjes</i>	8 V1		1881
Deuren:	deur	Amerikaans grenen met recent hang- en sluitwerk	1881
<i>scharnieren</i>			
<i>deurkrukken</i>			
<i>rozetten</i>

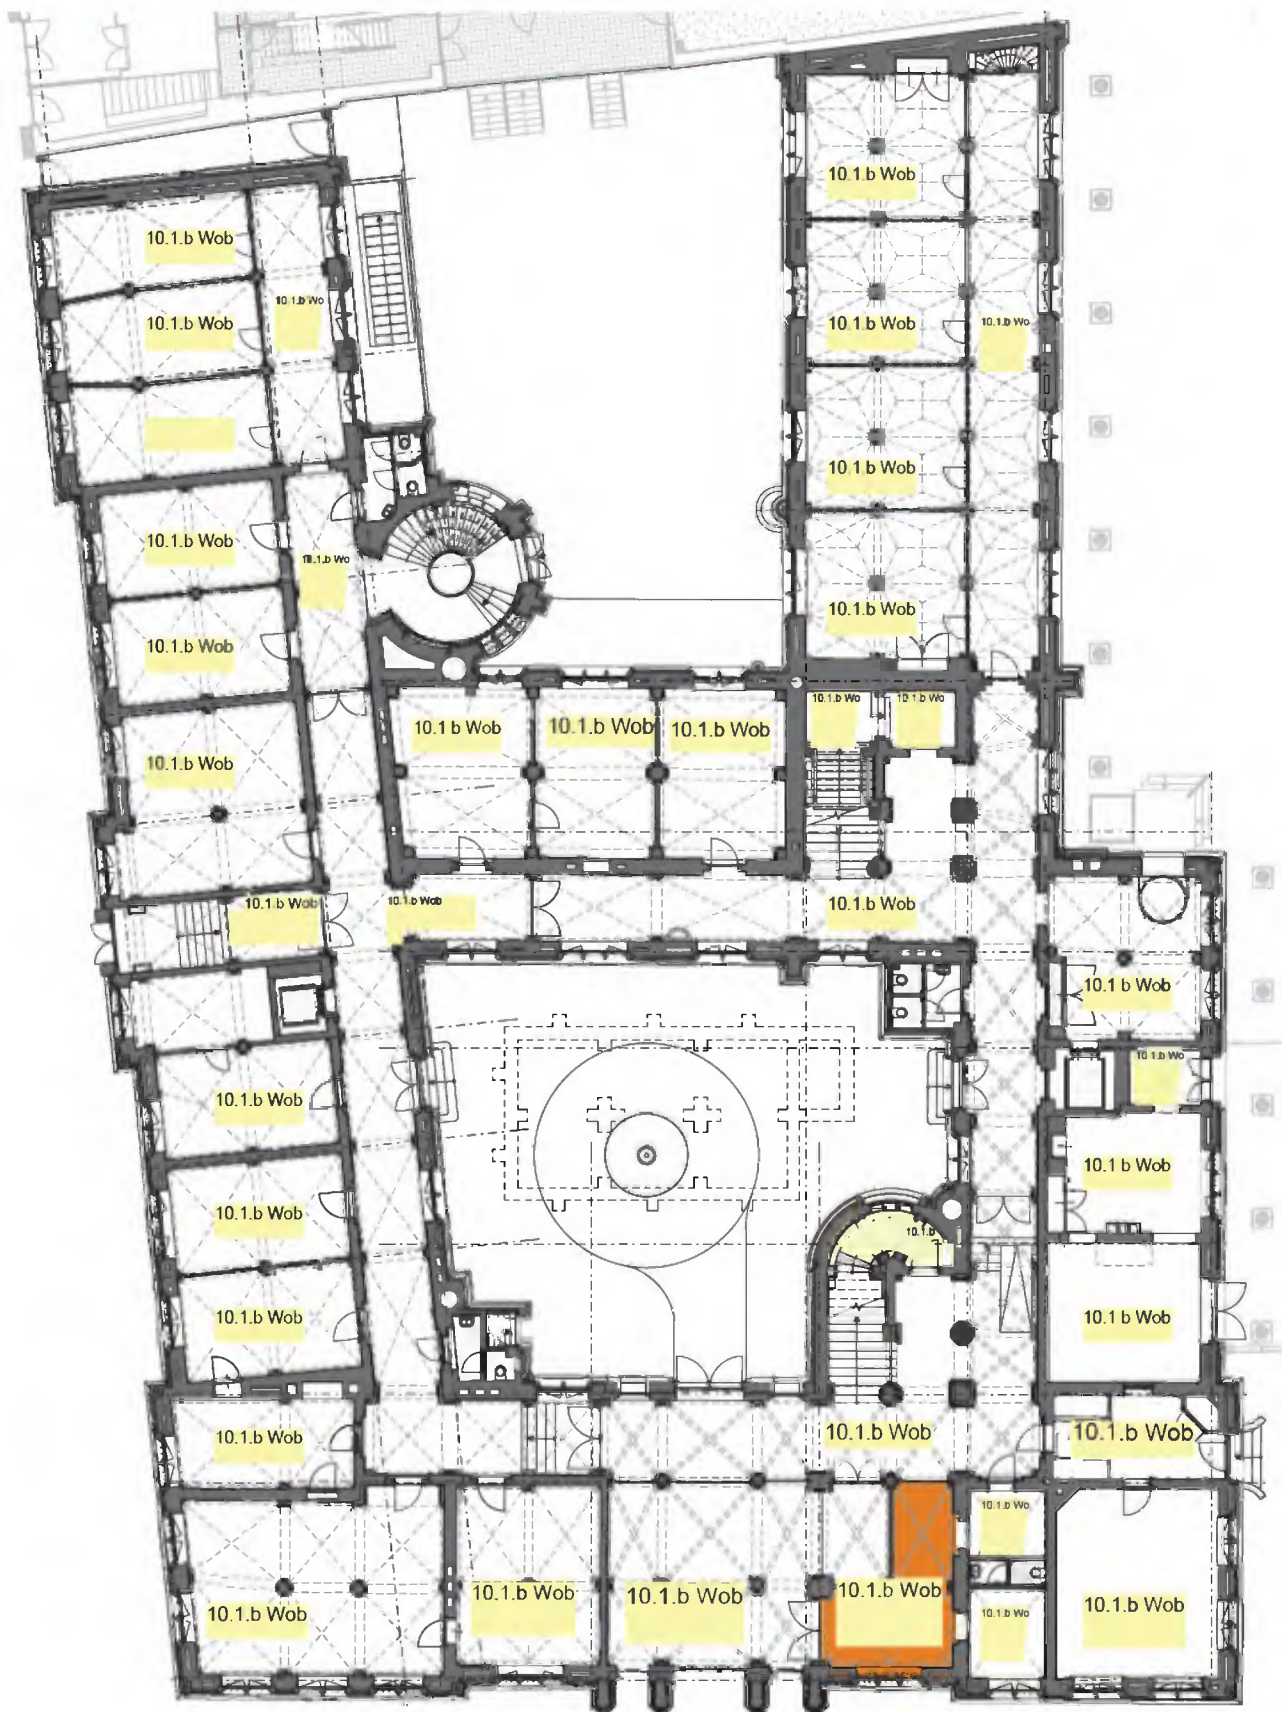
Plattegrond: Begane grond

algemene indruk: kantoorruimte met historische elementen; vloer detoneert

beschrijving	toelichting	datering
Wanden:			
<i>algemeen</i>	metselwerk	wanden voorzien van pilasters met hardstenen basement en gestucte gordelbogen; gestuct	1881
	stalen pui	stalen puien geplaatst in de gordelbogen met (gematteerd) glas	1990
<i>plinten/lambris</i>	lambri	lambri van tegels	1881
<i>schoorsteen</i>			
Vloer:	tapijt		1990
Plafond:	kruisribgewelf	kruisribgewelf met stucwerk	1881
Vaste inrichting:			
Losse inrichting:			
Installaties:			
Ramen:	enkel uitgevoerd	smeedijzeren hekken buitenzijde	1881
<i>achterzetramen</i>	stalen ramen	10.1.b Wob	1990
<i>sluitboompjes</i>			
Deuren:	houten pui	reconstructie houten pui geplaatst (stalen hek aan de ruimtezijde)	1936-1960
<i>scharnieren</i>			
<i>deurkrukken</i>			
<i>rozetten</i>

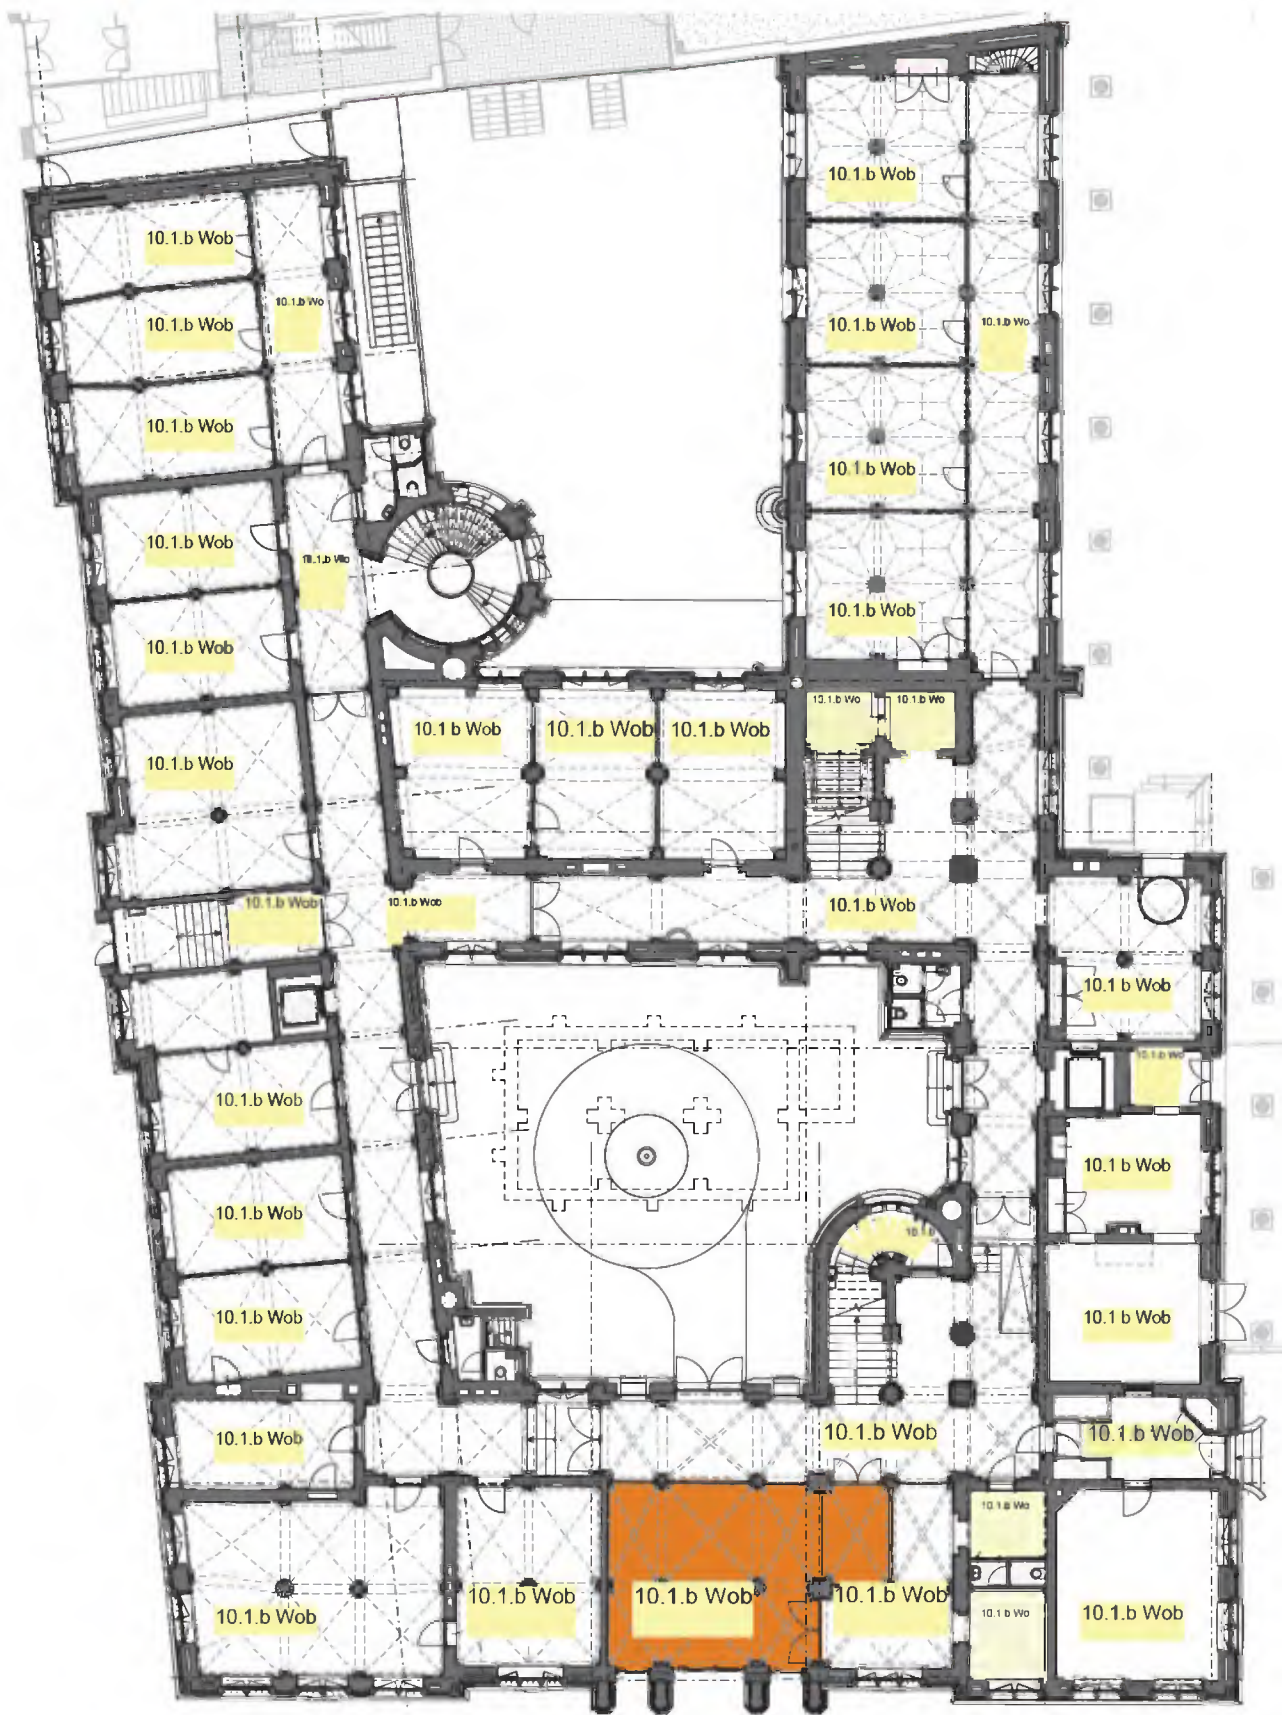
Plattegrond: Begane grond

Ruimte: **10.1.b Wob** (deel van 0.02 rapport Hennis)

algemene indruk: kantoorruimte met historische elementen

beschrijving	toelichting	datering
Wanden:			
<i>algemeen</i>	metselwerk	gestuct; wanden voorzien van pilasters met hardstenen basement en gestucte gordelbogen; zuilen voorzien van polychromie (gerestaureerd 1990)	1881
	stalen pui	stalen puien geplaatst in de gordelbogen met (gematteerd) glas	1990
<i>plinten/lambris schoorsteen</i>	lambri	lambri van tegels	1881
Vloer:	ondervloer	beton	1881; 1936-1948
	afwerking	tapijt op terrazzo uit 1881; 1936-1948 (datering ingreep waarbij de lager gelegen rijweg werd vervangen is onduidelijk)	1881; 1936-1948
Plafond:	kruisribgewelf	kruisribgewelf met stucwerk	1881
Vaste inrichting:	stalen sluis	stalen sluis met deur voorzien van glas bij entree buitengevel	1990
Losse inrichting:			
Installaties:			
Ramen:	enkel uitgevoerd	smeedijzeren hekken buitenzijde	1881
<i>achterzetramen sluitboompjes</i>	stalen ramen	10.1.b Wob	1990
Deuren:	houten pui	oorspronkelijke houten pui geplaatst	1936-1948

entrepui	aan de binnenzijde plaat voorzien van zeefdruk	1881
<i>scharnieren deurkrukken rozetten</i>

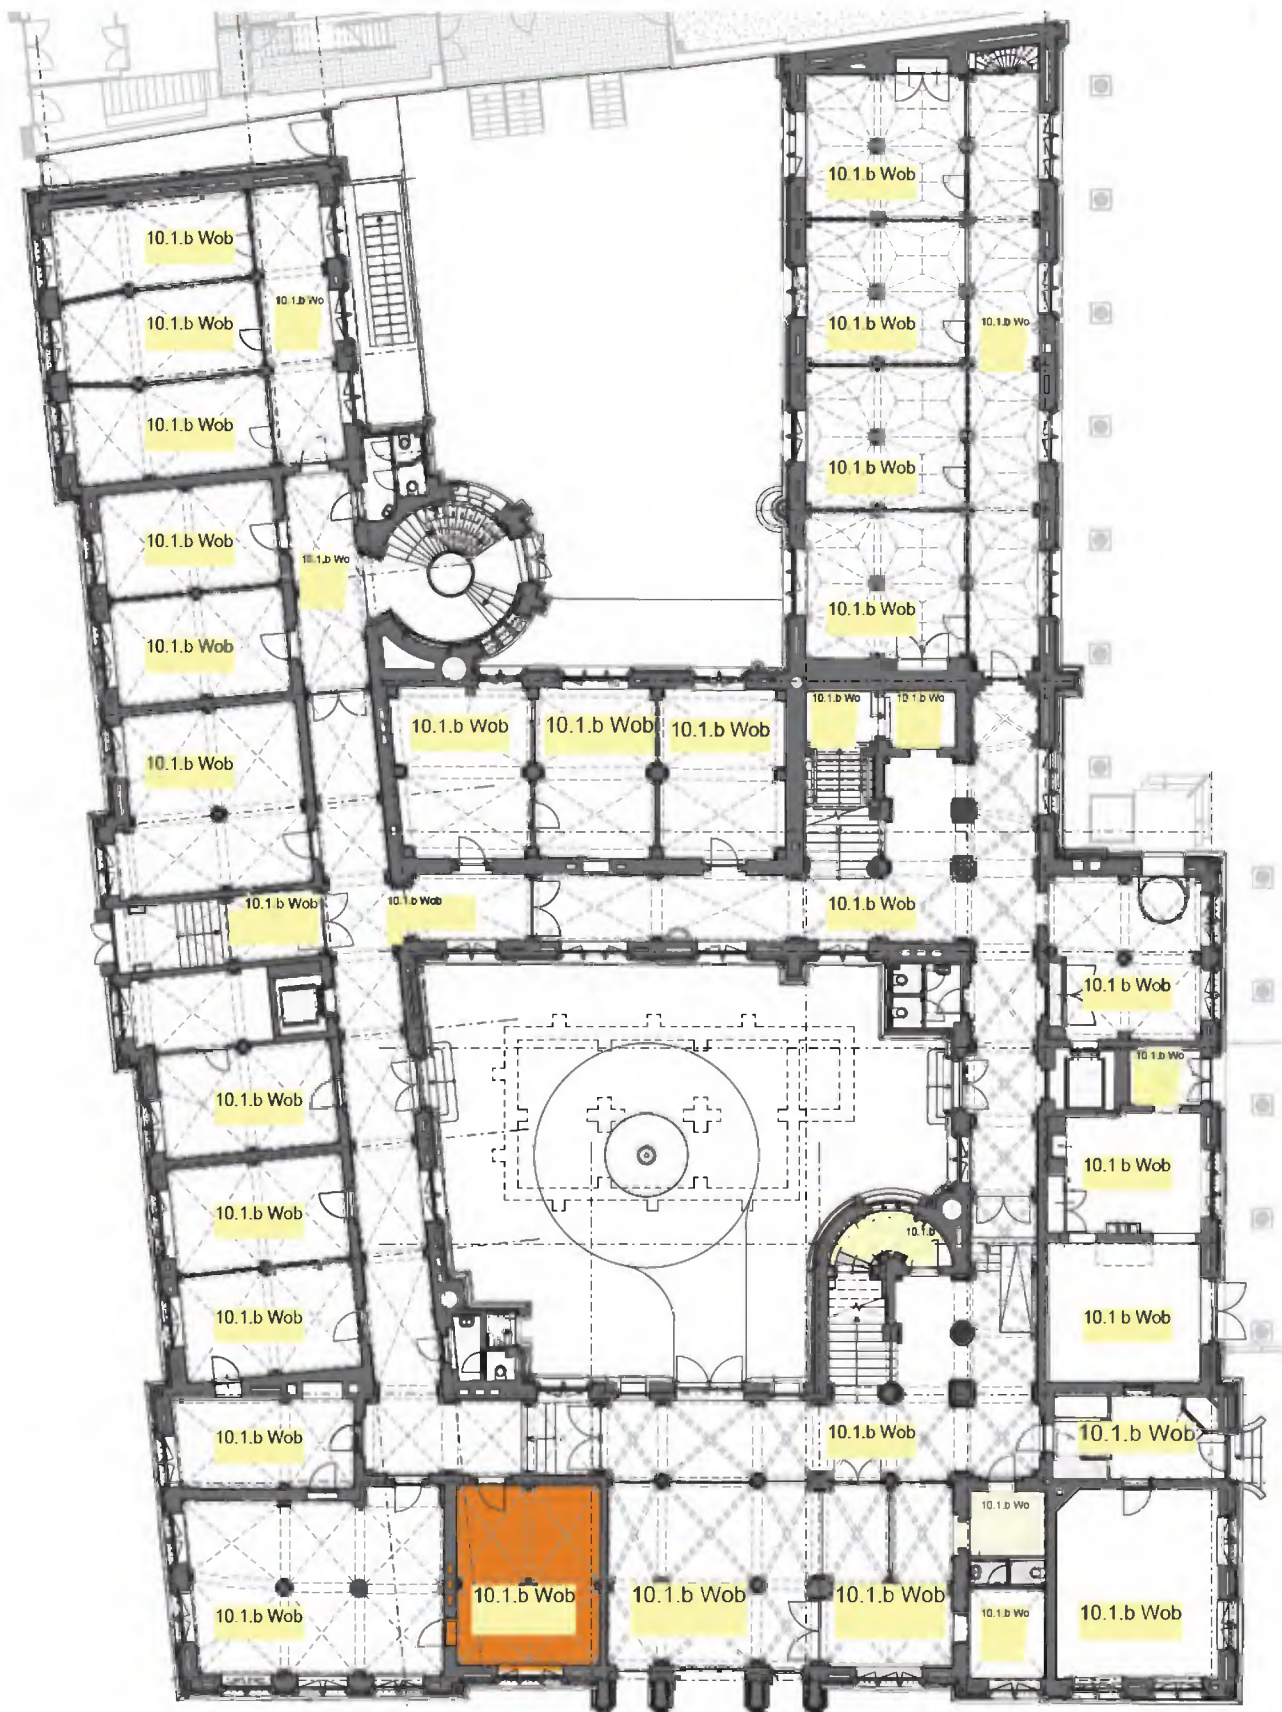
Plattegrond: Begane grond

Ruimte: 10.1.b Wob (0.04 rapport Hennis)

algemene indruk: kantoorruimte met historische elementen; vloer detoneert

beschrijving	toelichting	datering
Wanden:			
<i>algemeen</i>	metselwerk	pilasters met gordelbogen; gestuct	1881
<i>plinten/lambris</i>			
<i>schoorsteen</i>			
Vloer:	parket met tapijt	eiken border van strookjes met tapijt	1990
Plafond:	kruisribgewelf	met 2 zuilen sober kapiteel en basement	1881
Vaste inrichting:	kast	kast in doorgang naar ruimte 10.1.b Wob	1990
Losse inrichting:	2 armstoelen	18 eeuwse vormen	19e eeuw
	1 tafel	eiken met ingelegd blad; onderzijde multiplex	jaren '30 of '50
Installaties:	1 luchtrooster	boven venster	1881
Ramen:	enkel uitgevoerd	smeedijzeren hekken buitenzijde	1881
<i>achterzetramen</i>	stalen ramen	10.1.b Wob	1990
<i>sluitboompjes</i>	2 V1		
Deuren:	deur	(Amerikaans) grenen	(1881)
<i>scharnieren</i>			
<i>deurkrukken</i>	K1		
<i>rozetten</i>	R3

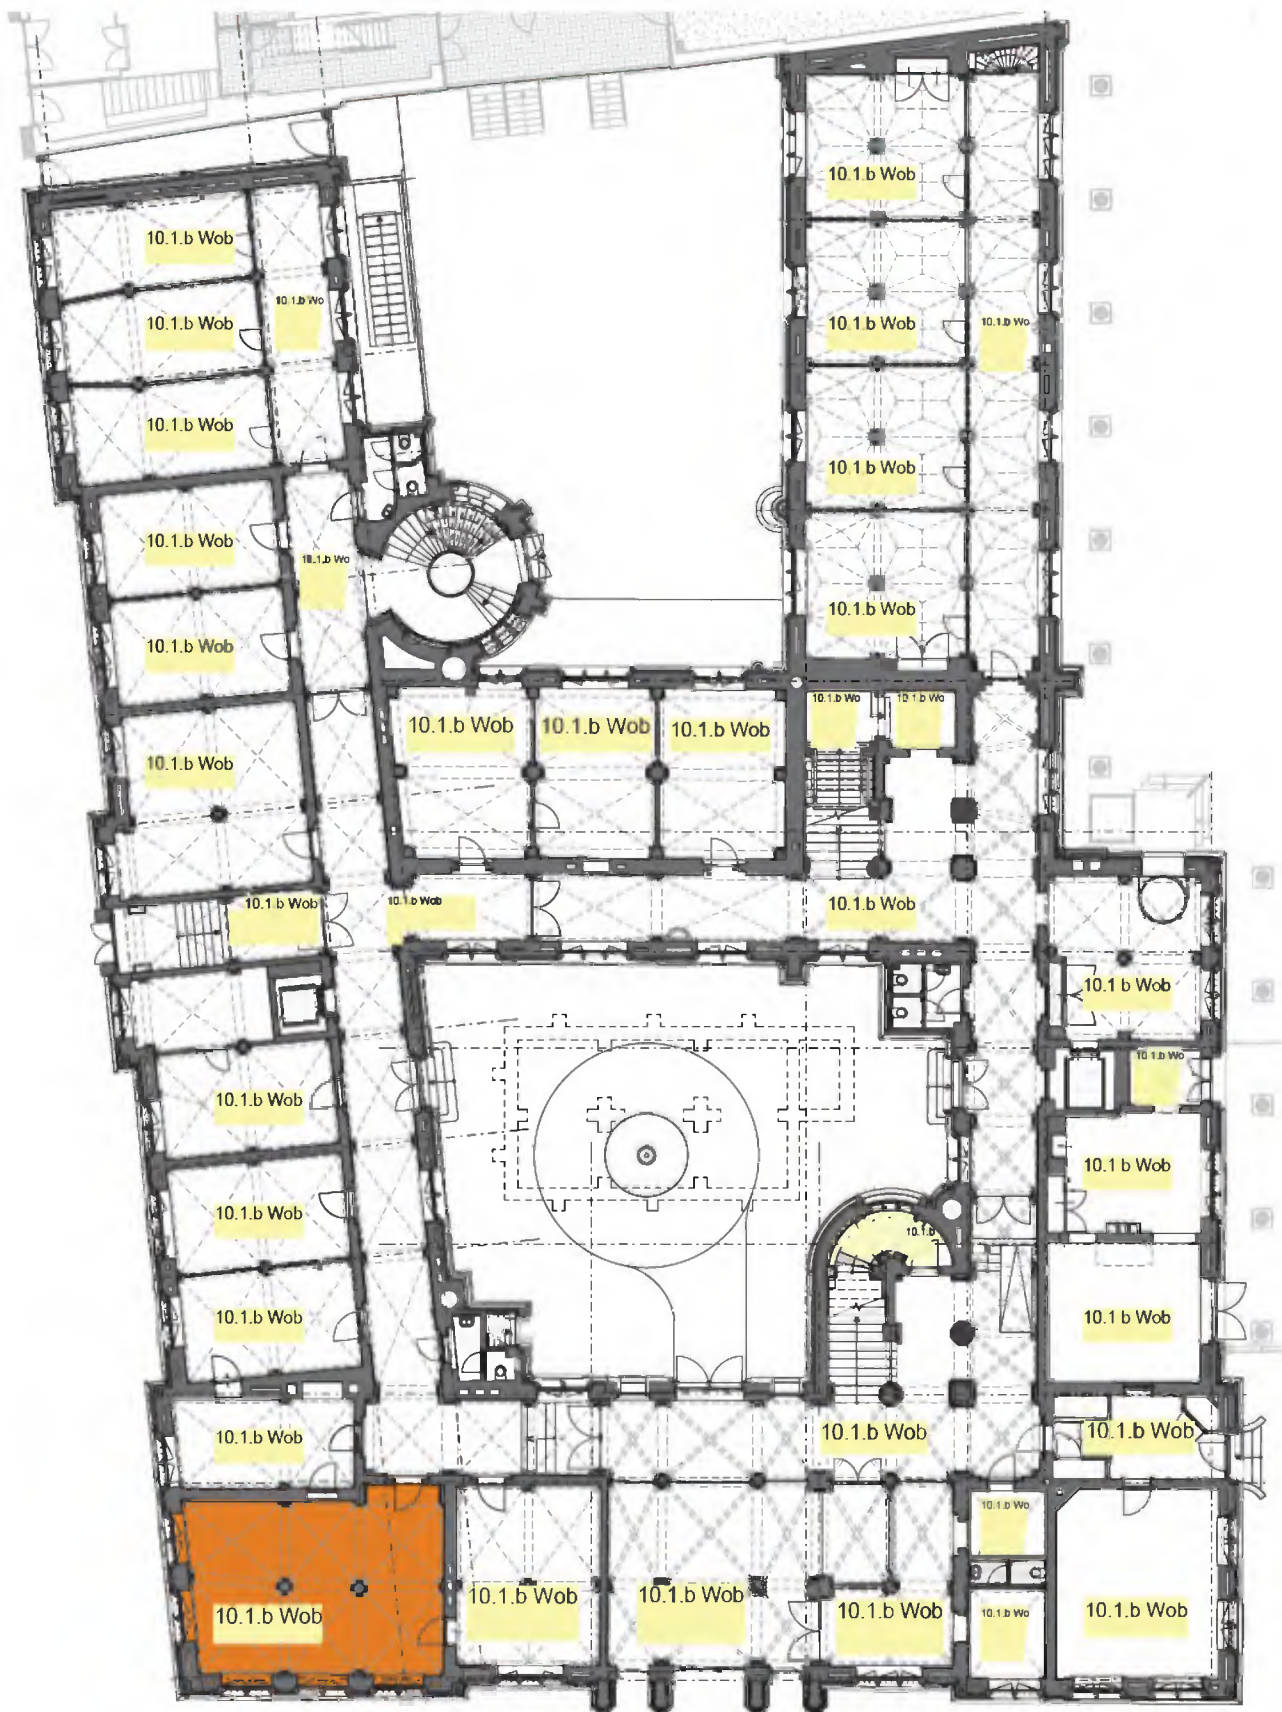
Plattegrond: Begane grond

Ruimte: 10.1.b Wob (0.05 rapport Hennis)

algemene indruk: kantoorruimte met historische elementen; vloer detoneert

beschrijving	toelichting	datering
Wanden:			
<i>algemeen</i>	metselwerk	pilasters met gordelbogen; gestuct	1881
<i>plinten/lambris</i>			
<i>schoorsteen</i>			
Vloer:	parket met tapijt	eiken border van strookjes met tapijt	1990
Plafond:	kruisribgewelf	met 2 zuilen sober kapiteel en basement	1881
Vaste inrichting:			
Losse inrichting:	stoel	model 'puntfilet'	(jaren '30 - '50)
	3 stoelen	mahonie	
	3 vlinderstoelen	ontwerper: Arne Jacobsen	
	2 armstoelen		
	1 tafel	mahonie; gefineerd: 'empire' (van elders)	(1 ^e helft 19 ^e eeuw)
Installaties:	2 luchtroosters	boven venster	1881
Ramen:	enkel uitgevoerd	smeedijzeren hekken buitenzijde	1881
<i>achterzetramen</i>	stalen ramen	10.1.b Wob	1990
<i>sluitboompjes</i>	10 V1		1881
Deuren:	2 deuren	(Amerikaans) grenen	1936-1960
<i>scharnieren</i>	S7		1881
<i>deurkrukken</i>	K1		1881
<i>rozetten</i>	R3		1881

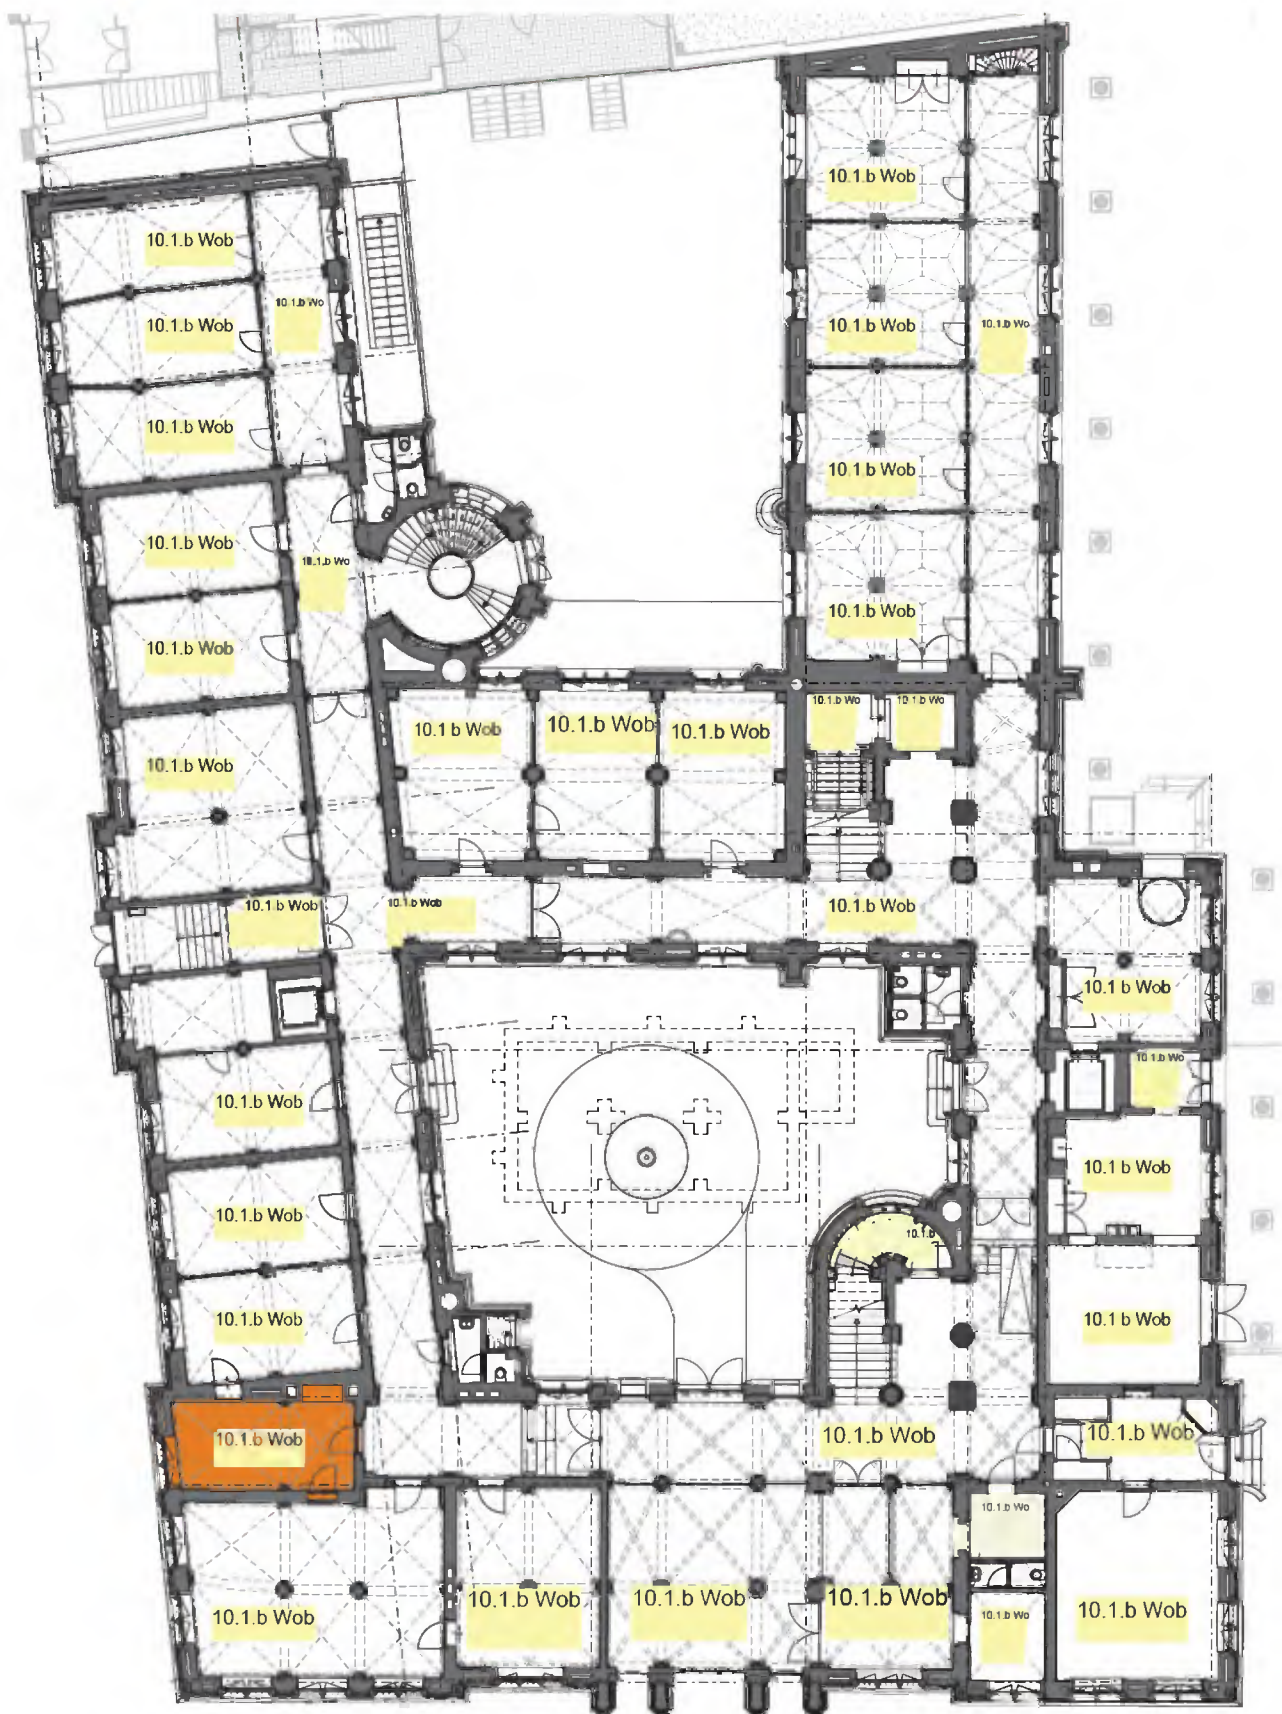
Plattegrond: Begane grond

Ruimte: 10.1.b Wob (0.06 rapport Hennis)

algemene indruk: kantoorruimte met historische elementen; vloer detoneert

beschrijving	toelichting	datering
Wanden:			
<i>algemeen</i>	metselwerk	gestuct	1881
<i>plinten/lambris</i>			
<i>schoorsteen</i>			
Vloer:	parket met tapijt	eiken border van strookjes met tapijt	1990
Plafond:	kruisribgewelf	gesausd	1881
Vaste inrichting:			
Losse inrichting:			
Installaties:	1 luchtrooster	boven venster	
Ramen:	enkel uitgevoerd	smeedijzeren hekken buitenzijde	1881
<i>achterzetramen</i>	stalen ramen	10.1.b Wob	1990
<i>sluitboompjes</i>	2 V1		1881
Deuren:	toegangsdeur		1881
	deur	deur naar 10.1.b Wob	1936-1960
<i>scharnieren</i>	S7	(deur naar 10.1.b Wob)	1881
<i>deurkrukken</i>	K1		1881
<i>rozetten</i>	R3		1881
