Het vm. Departement van Justitie te 's-Gravenhage

RUIMTEBOEK

Utrecht, 30 september 2021

Bureau Vlaardingerbroek, Utrecht

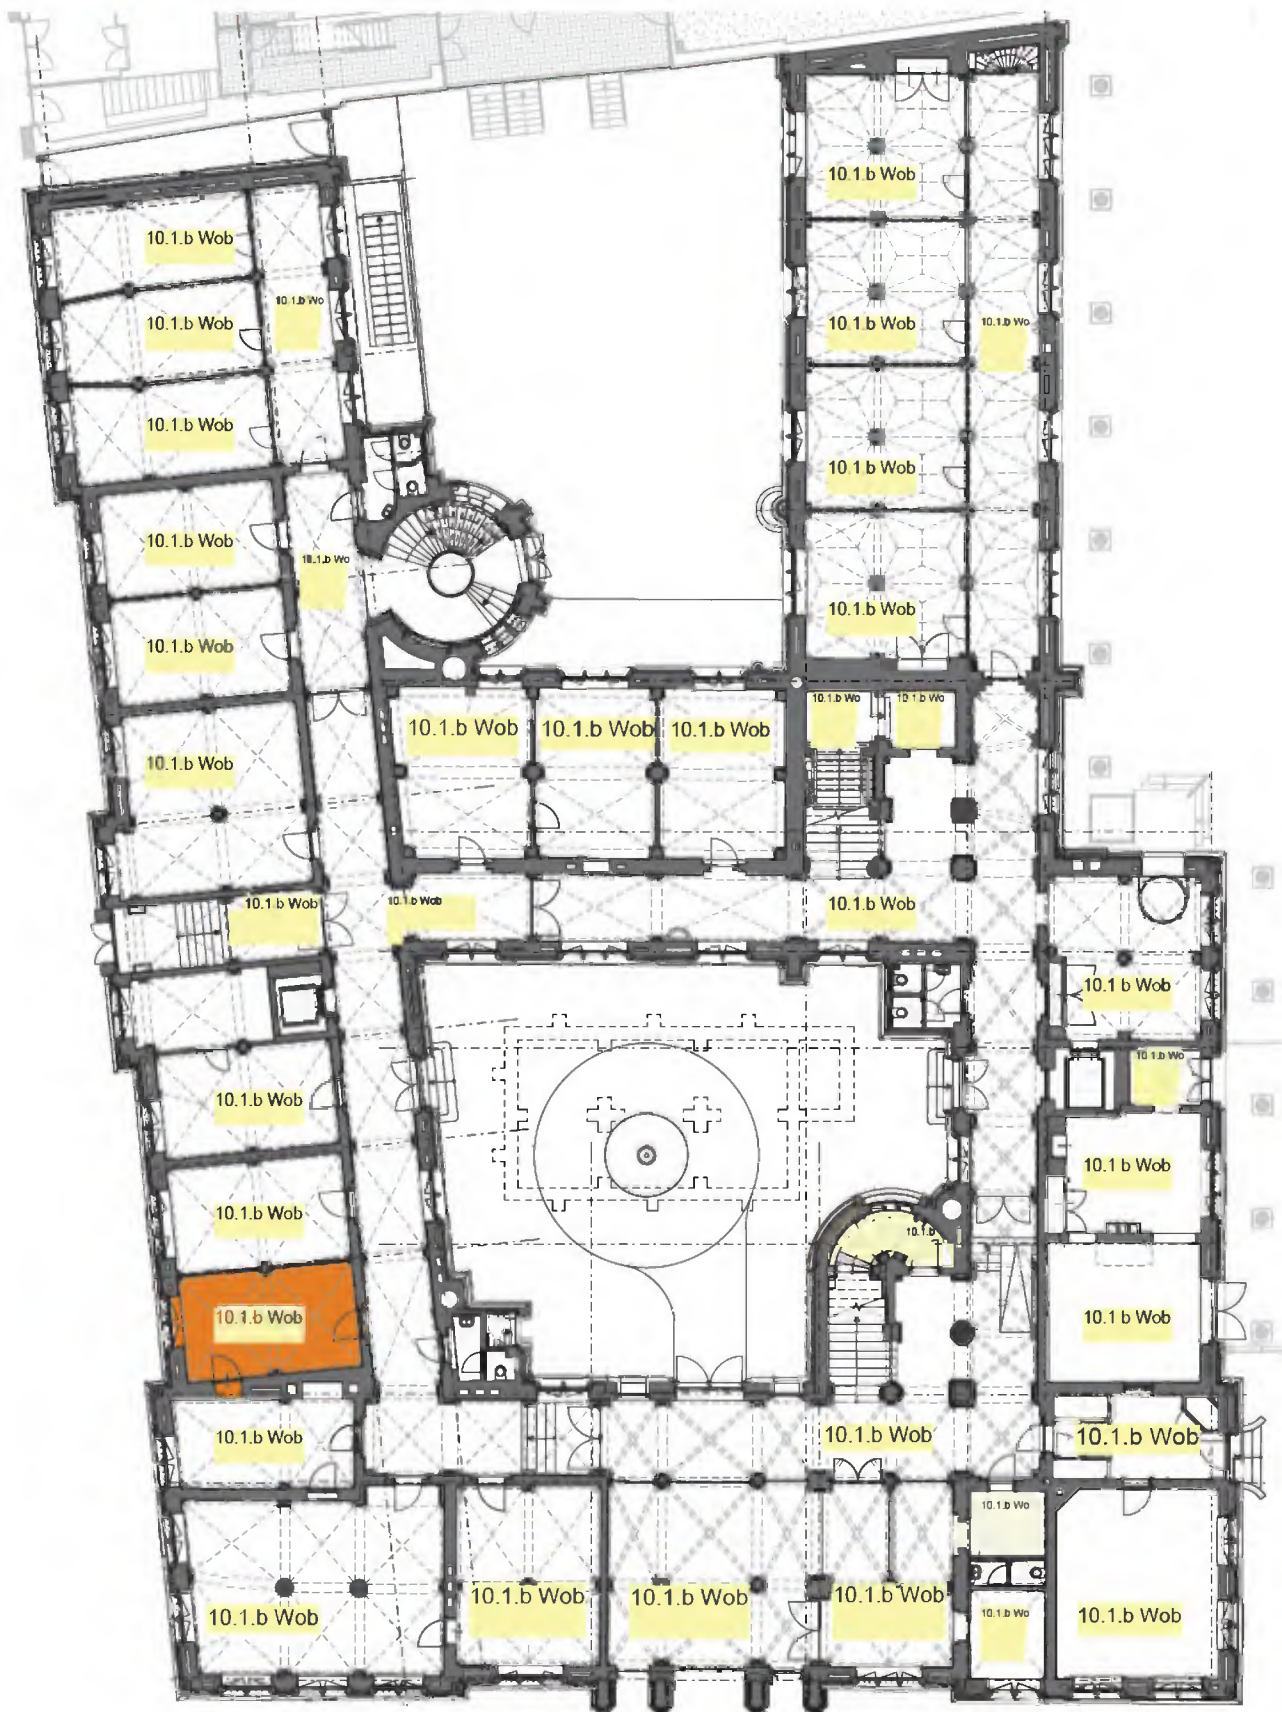
Plattegrond: Begane grond

Ruimte: 10.1.b Wob (0.07 rapport Hennis)

algemene indruk: kantoorruimte met historische elementen; vloer detoneert (foto's zie 10.1 b Wob)

beschrijving	toelichting	datering
Wanden:			
<i>algemeen</i>	metselwerk	gestuct	1881
	scheidingswand	gestuct	1961-1988
<i>plinten/lambris</i>			
<i>schoorsteen</i>			
Vloer:	tegels met tapijt	tegelborder hardsteen (600 x 600) met tapijt	1990
Plafond:	kruisribgewelf	zuil; wand in hart van zuil geplaatst;	1881
Vaste inrichting:			
Losse inrichting:			
Installaties:			
Ramen:	enkel uitgevoerd	smeedijzeren hekken buitenzijde	1881
<i>achterzetramen</i>	stalen ramen	10.1.b Wob	1990
<i>sluitboompjes</i>	2 V1		1881
Deuren:	1 deur	Amerikaans grenen	1961-1988
<i>scharnieren</i>			
<i>deurkrukken</i>	K1		1881
<i>rozetten</i>	R3		1881
