Plattegrond: Begane grond

Ruimte: 10.1.b Wob (0.11 rapport Hennis)

9. RUIMTEBOEK: VERDIEPING 1

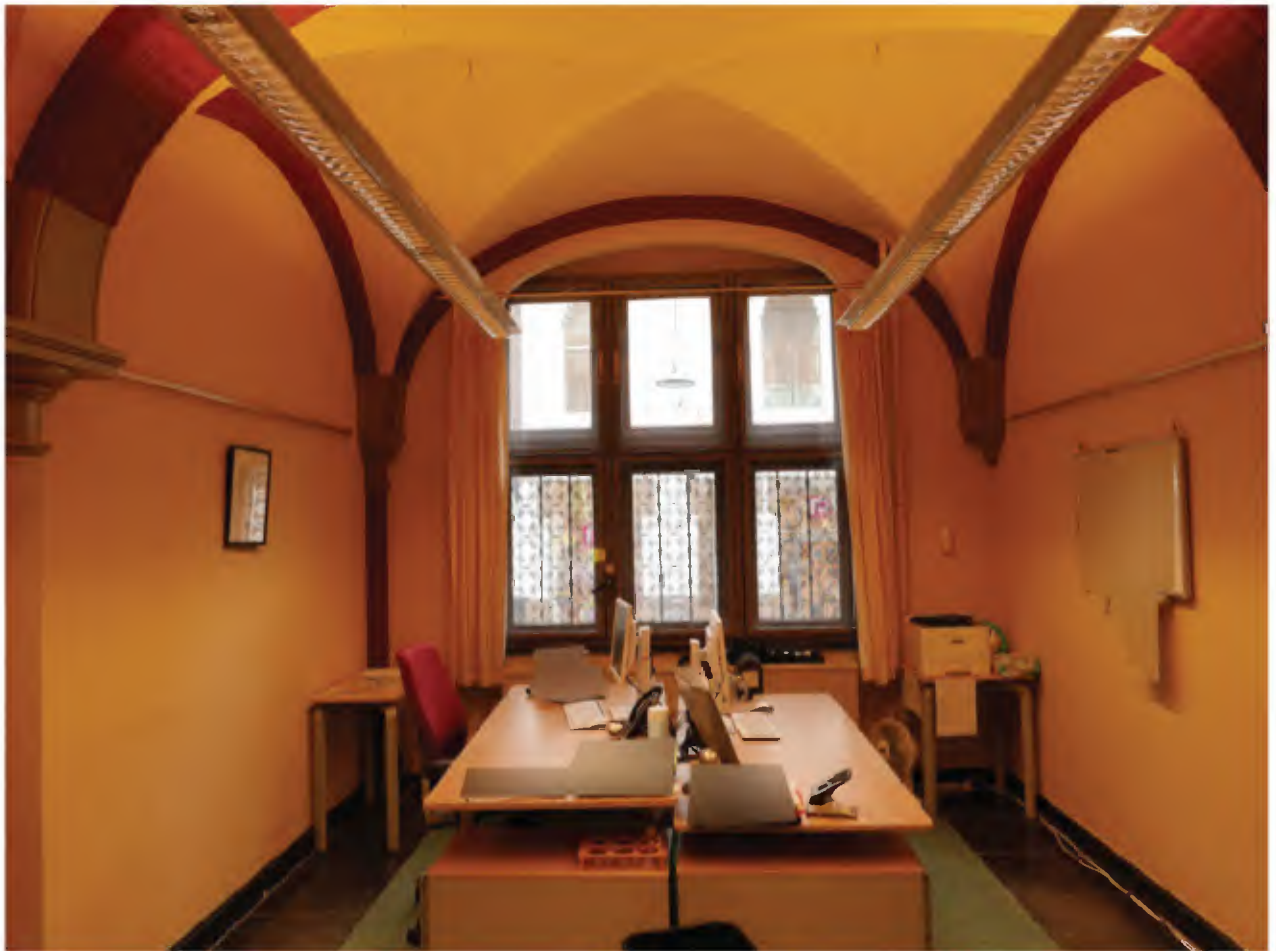
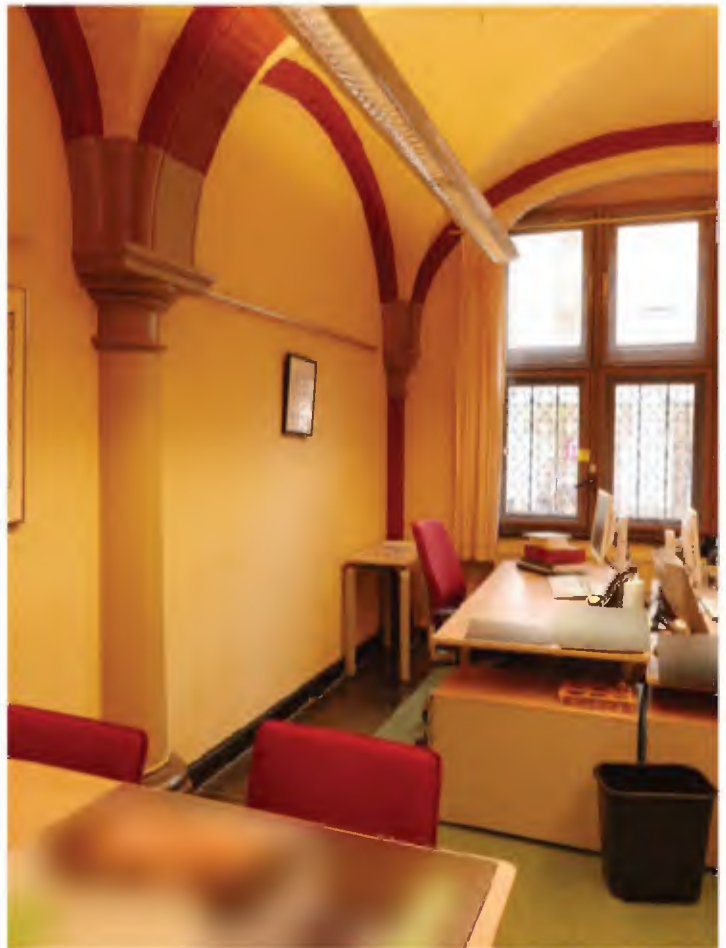
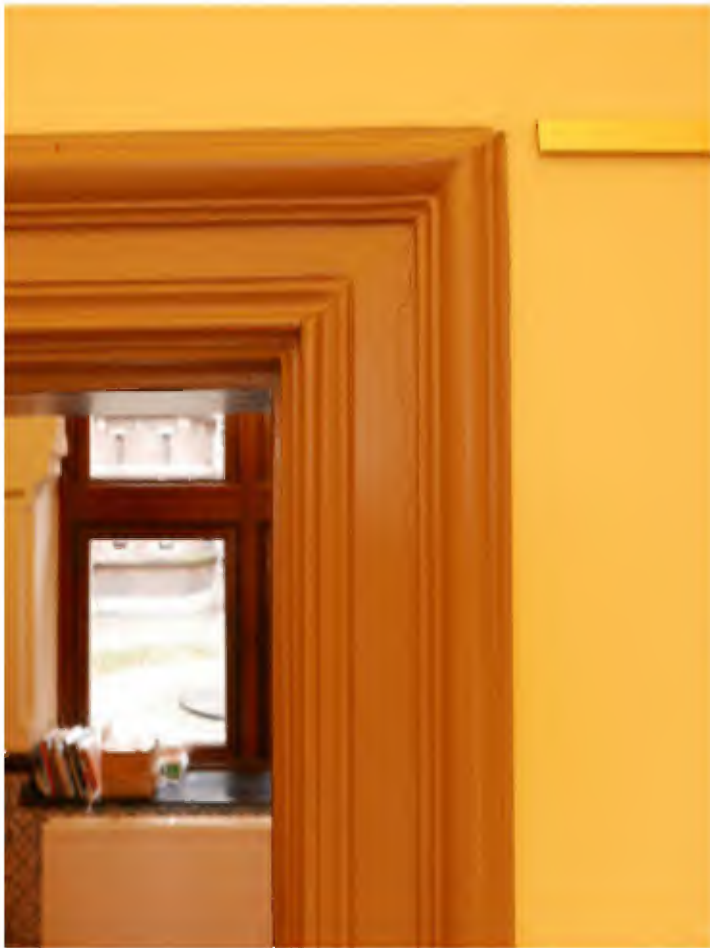
algemene indruk: kantoorruimte met historische elementen; vloer detoneert (Ruimte 10.1.b Wob niet bezichtigd)

beschrijving	toelichting	datering
Wanden:			
<i>algemeen</i>	metselwerk	gestuct	1881
	scheidingswand	gestuct	1990
	wand liftkoker	gestuct	1936-1960
<i>plinten/lambris</i>	plint	hardstenen plint	1990
<i>schoorsteen</i>			
Vloer:	tegels met tapijt	tegelborder hardsteen (600 x 600) met tapijt	1990
Plafond:	kruisribgewelf	zuil; wand in hart van zuil geplaatst;	1881
Vaste inrichting:			
Losse inrichting:			
Installaties:	luchtrooster	boven venster	1881
Ramen:	enkel uitgevoerd	smeedijzeren hekken buitenzijde	1881
<i>achterzetramen</i>	stalen ramen	10.1.b Wob	1990
<i>sluitboompjes</i>	2 V1		1881
Deuren:	1 deur	Amerikaans grenen; vlakke stompe deur naar ruimte 10.1.b Wob (met hedendaagse scharnieren en hang- en sluitwerk)	recent 1990
<i>scharnieren</i>			
<i>deurkrukken</i>	K1		1881
<i>rozetten</i>	R3		1881

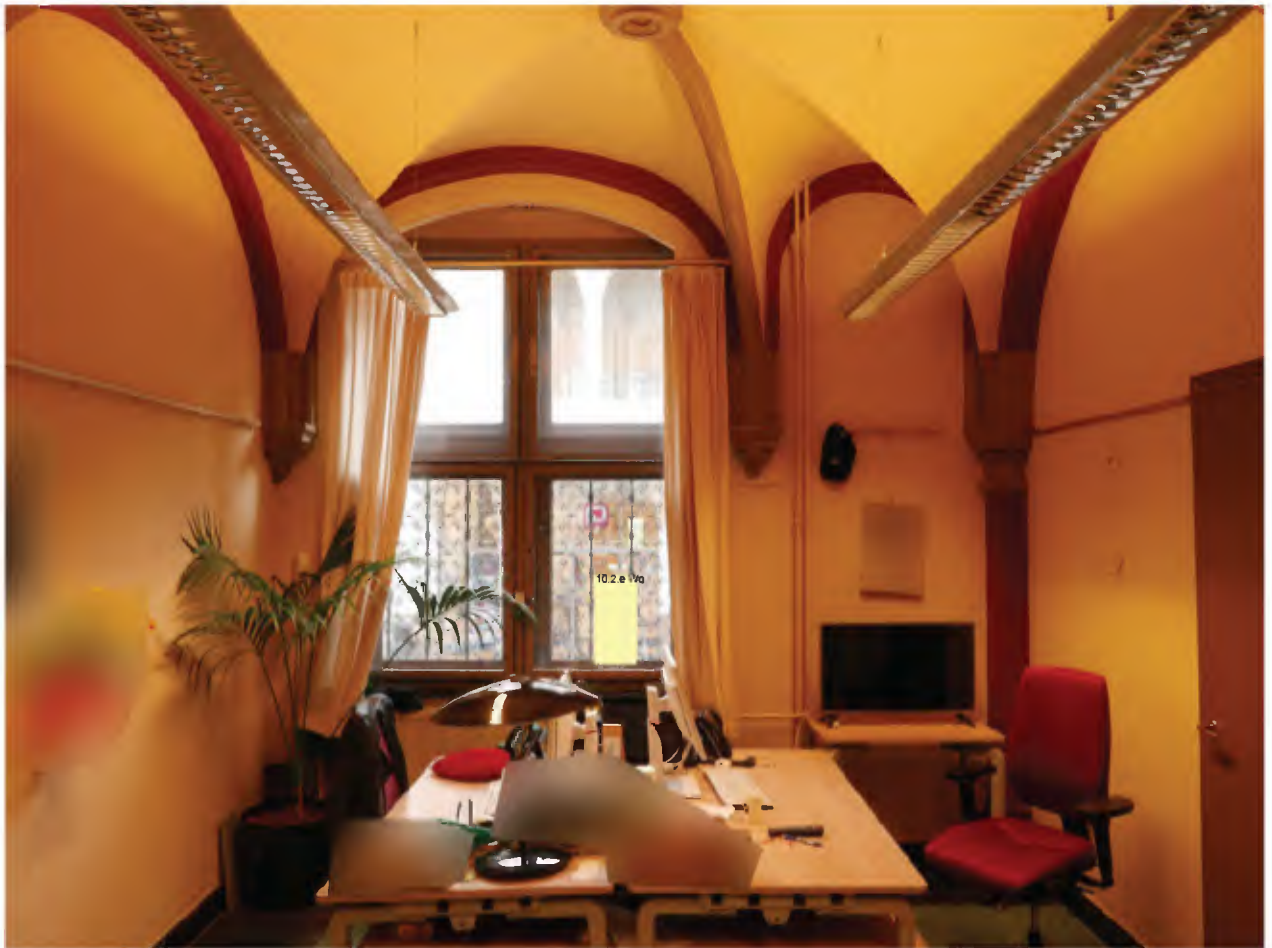
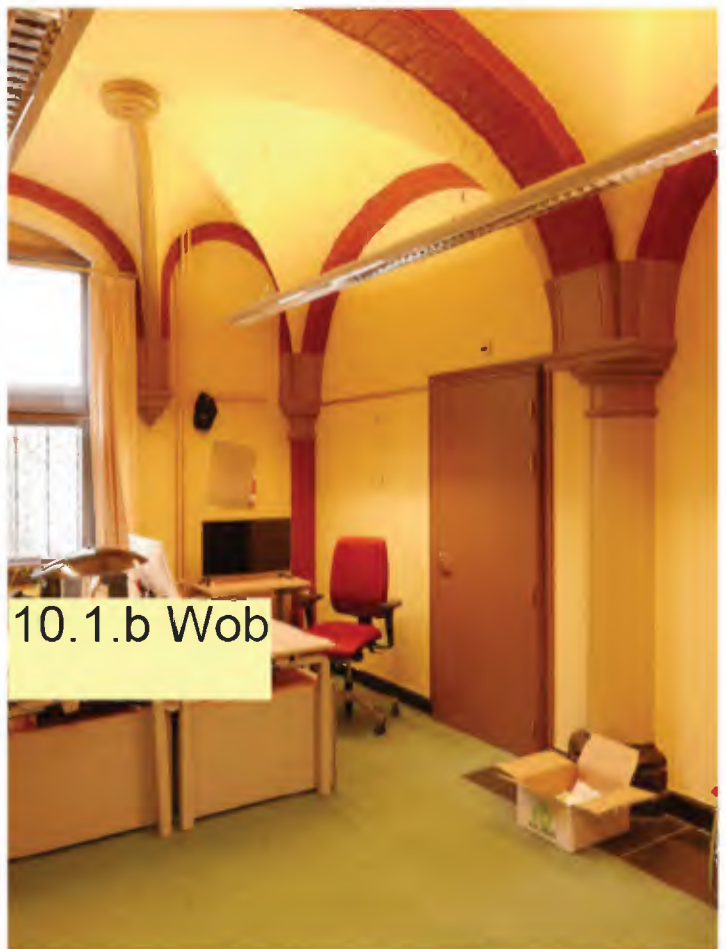
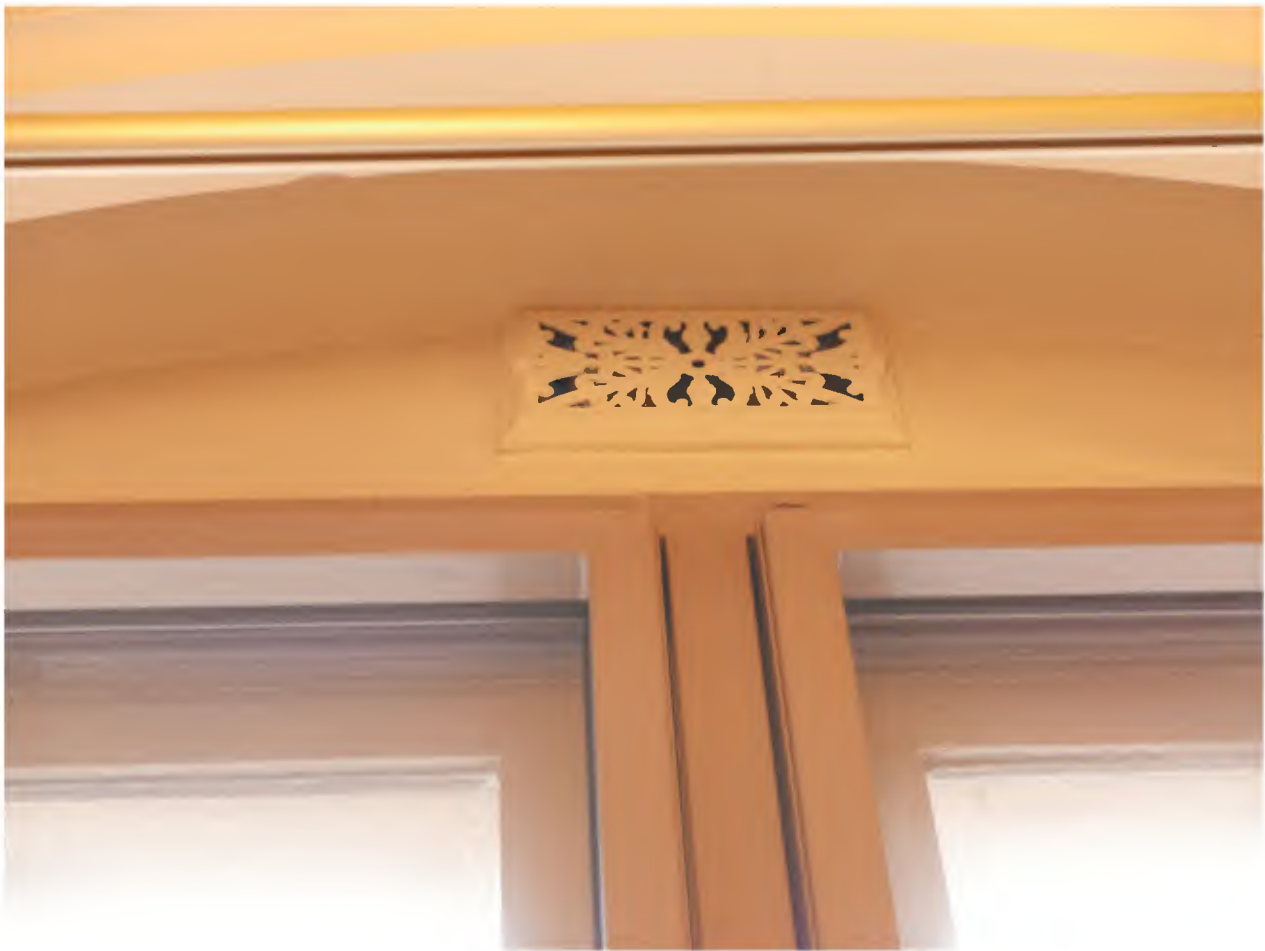
Ruimte: **10.1.b Wob** (0.15 rapport Hennis)

algemene indruk: kantoorruimte met historische elementen; vloer detoneert

beschrijving	toelichting	datering
Wanden:			
<i>algemeen</i>	schoon metselwerk	gestucte wanden; met pilasters en gordelbogen gesausd	1881
<i>plinten/lambris</i>	plint	hardstenen plint	1990
<i>schoorsteen</i>			
Vloer:	tegels met tapijt	tegelborder hardsteen (600 x 600) met tapijt	1990
Plafond:	kruisribgewelf	met zuil	1881
Vaste inrichting:			
Losse inrichting:	6 stoelen	cannelure op poten met open rug; 4 met armleuning	
	1 tafel		
Installaties:	luchtrooster	boven venster	1881
Ramen:	enkel uitgevoerd	smeedijzeren hekken buitenzijde	1881
<i>achterzetramen</i>	stalen ramen	10.1.b Wob	1990
<i>sluitboompjes</i>	4 V1		1881
Deuren:	1 deur	Amerikaans grenen	1990
<i>scharnieren</i>			
<i>deurkrukken</i>			
<i>rozetten</i>

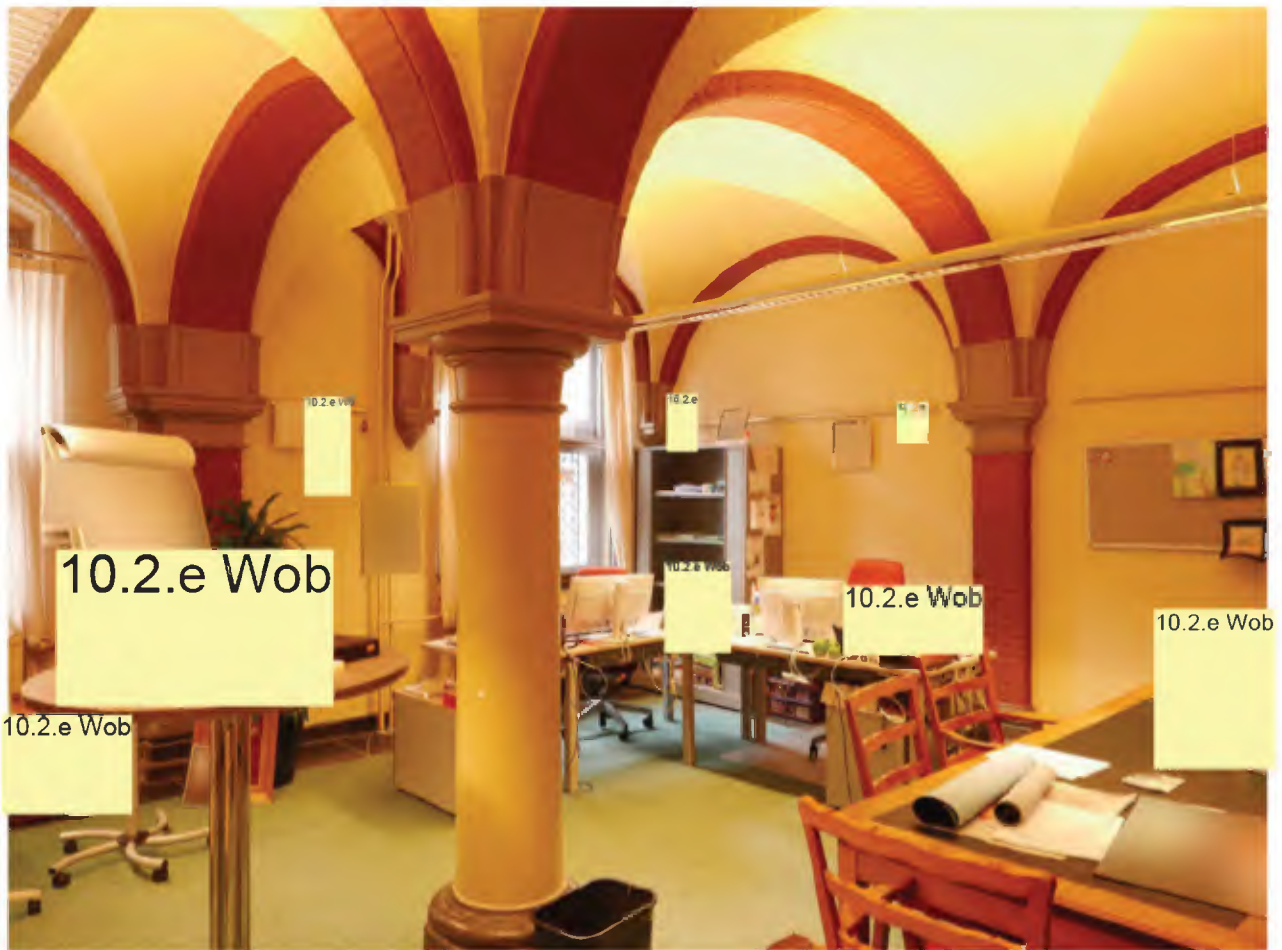
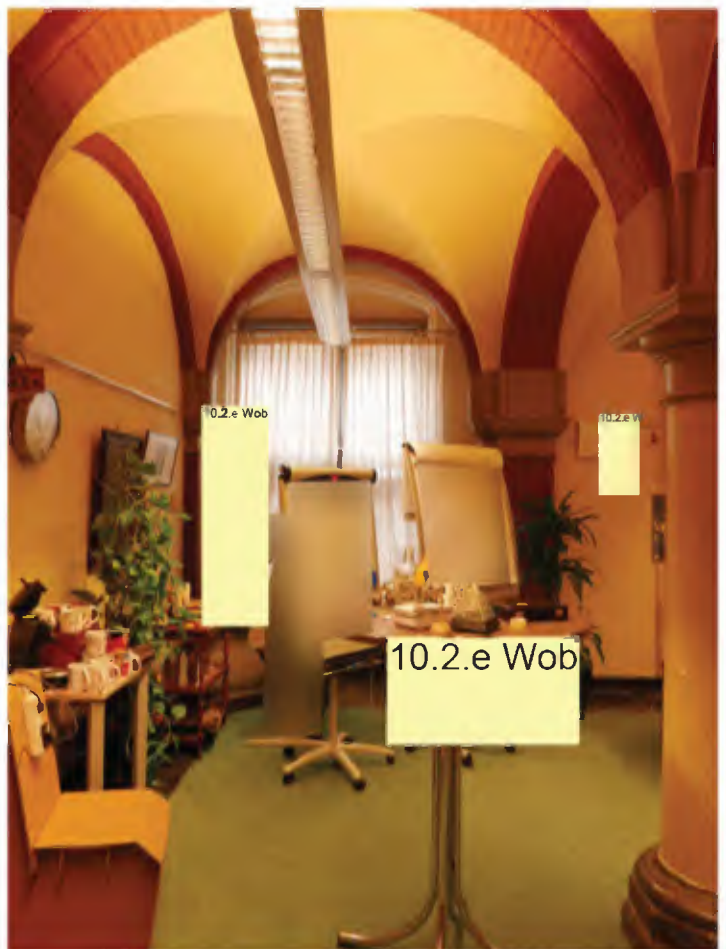
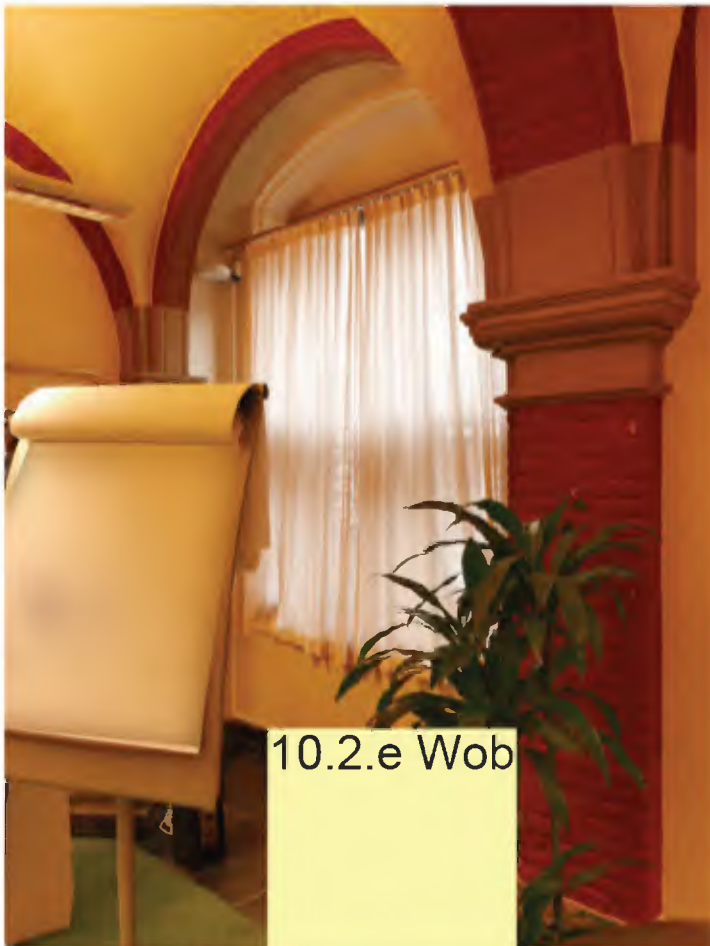
Ruimte: 10.1.b Wob (0.17 rapport Hennis)

algemene indruk: kantoorruimte met historische elementen; vloer detoneert

beschrijving	toelichting	datering
Wanden:			
<i>algemeen</i>	metselwerk	gestuct	1881
<i>plinten/lambris</i>	plint	hardstenen plint	1990
<i>schoorsteen</i>			
Vloer:	tegels met tapijt	tegelborder hardsteen (600 x 600) met tapijt	1990
Plafond:	kruisribgewelf	wand in hart van zuil geplaatst;	1881
Vaste inrichting:			
Losse inrichting:	2 stoel	mahonie en rotan	
Installaties:	luchtrooster	boven venster	
Ramen:	enkel uitgevoerd	smeedijzeren hekken buitenzijde	1881
<i>achterzetramen</i>	stalen ramen	10.1.b Wob	1990
<i>sluitboompjes</i>	3 V1		1881
Deuren:	1 deur	Amerikaans grenen; deur andere aanslag	(voor 1990)
<i>scharnieren</i>			
<i>deurkrukken</i>			
<i>rozetten</i>

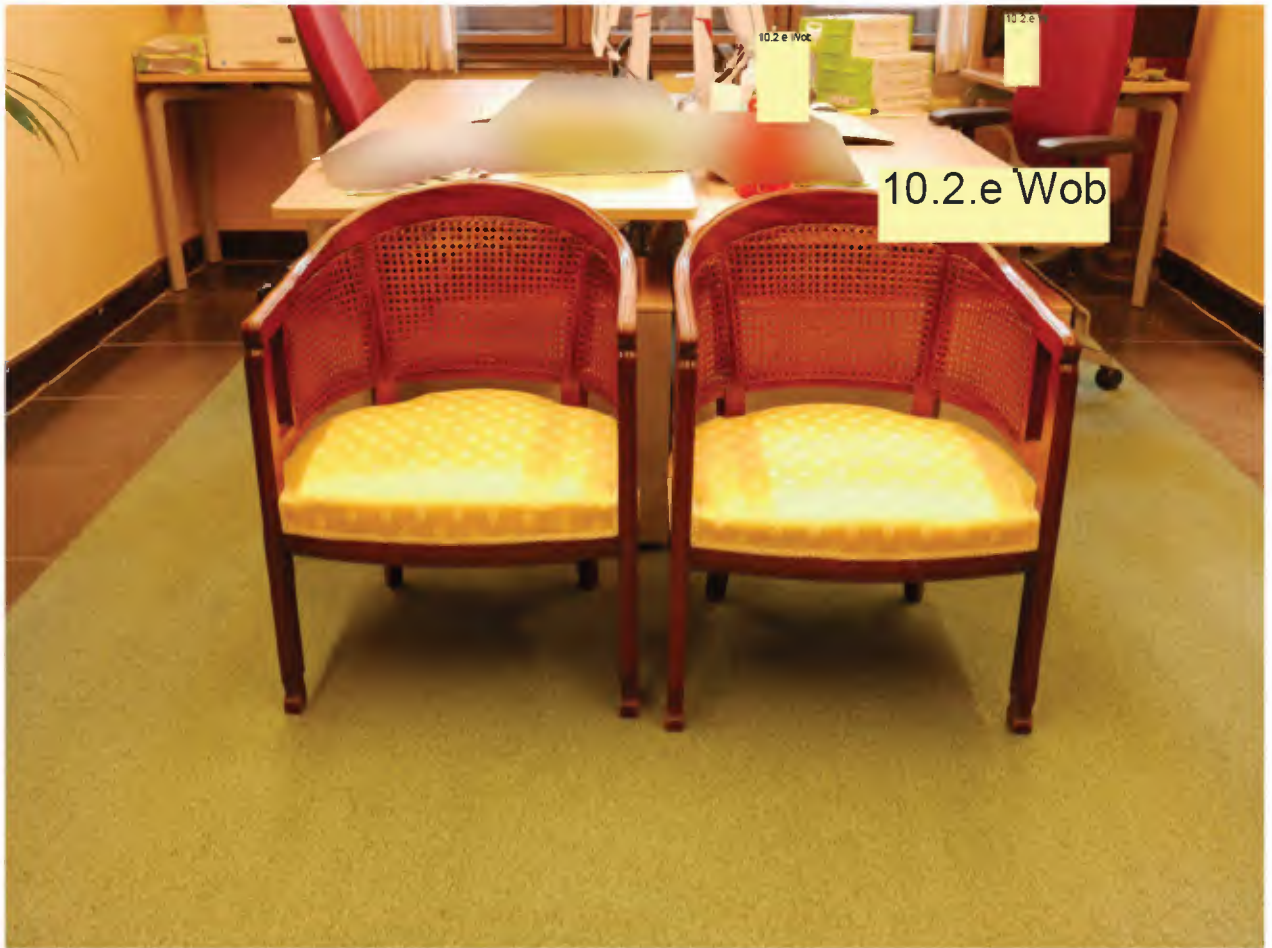
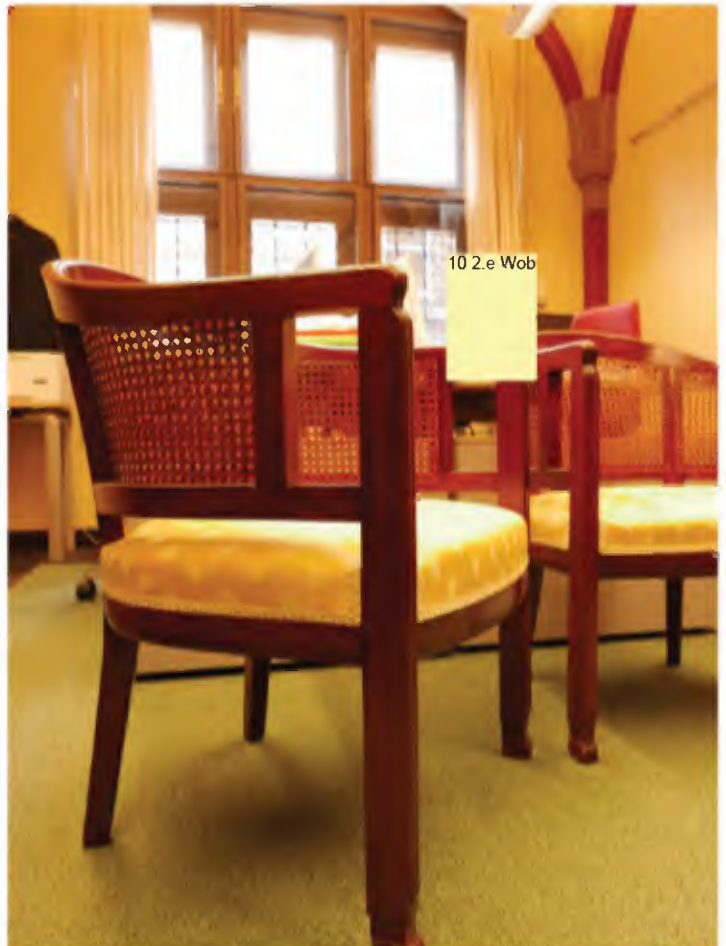
Ruimte: 10.1.b Wob (0.18 rapport Hennis)

algemene indruk: kantoorruimte met historische elementen; vloer detoneert (geen foto's interieur)

beschrijving	toelichting	datering
Wanden:			
<i>algemeen</i>	metselwerk	gestuct	1881
	scheidingswand	gestuct; geplaatst in hart van gordelbogen	1936-1960
<i>plinten/lambris</i>	plint	hardstenen plint	1990
<i>schoorsteen</i>			
Vloer:	tegels met tapijt	tegelborder hardsteen (600 x 600) met tapijt	1990
Plafond:	kruisribgewelf	wand in hart van zuil geplaatst;	1881
Vaste inrichting:			
Losse inrichting:	2 stoel	mahonie en rotan	
Installaties:	luchtrooster	boven venster	1881
Ramen:	enkel uitgevoerd	smeedijzeren hekken buitenzijde	1881
<i>achterzetramen</i>	stalen ramen	10.1.b Wob	1990
<i>sluitboompjes</i>	3 V1		1881
Deuren:	1 deur	Amerikaans grenen; deur andere aanslag	1961-1988
<i>scharnieren</i>			
<i>deurkrukken</i>			
<i>rozetten</i>

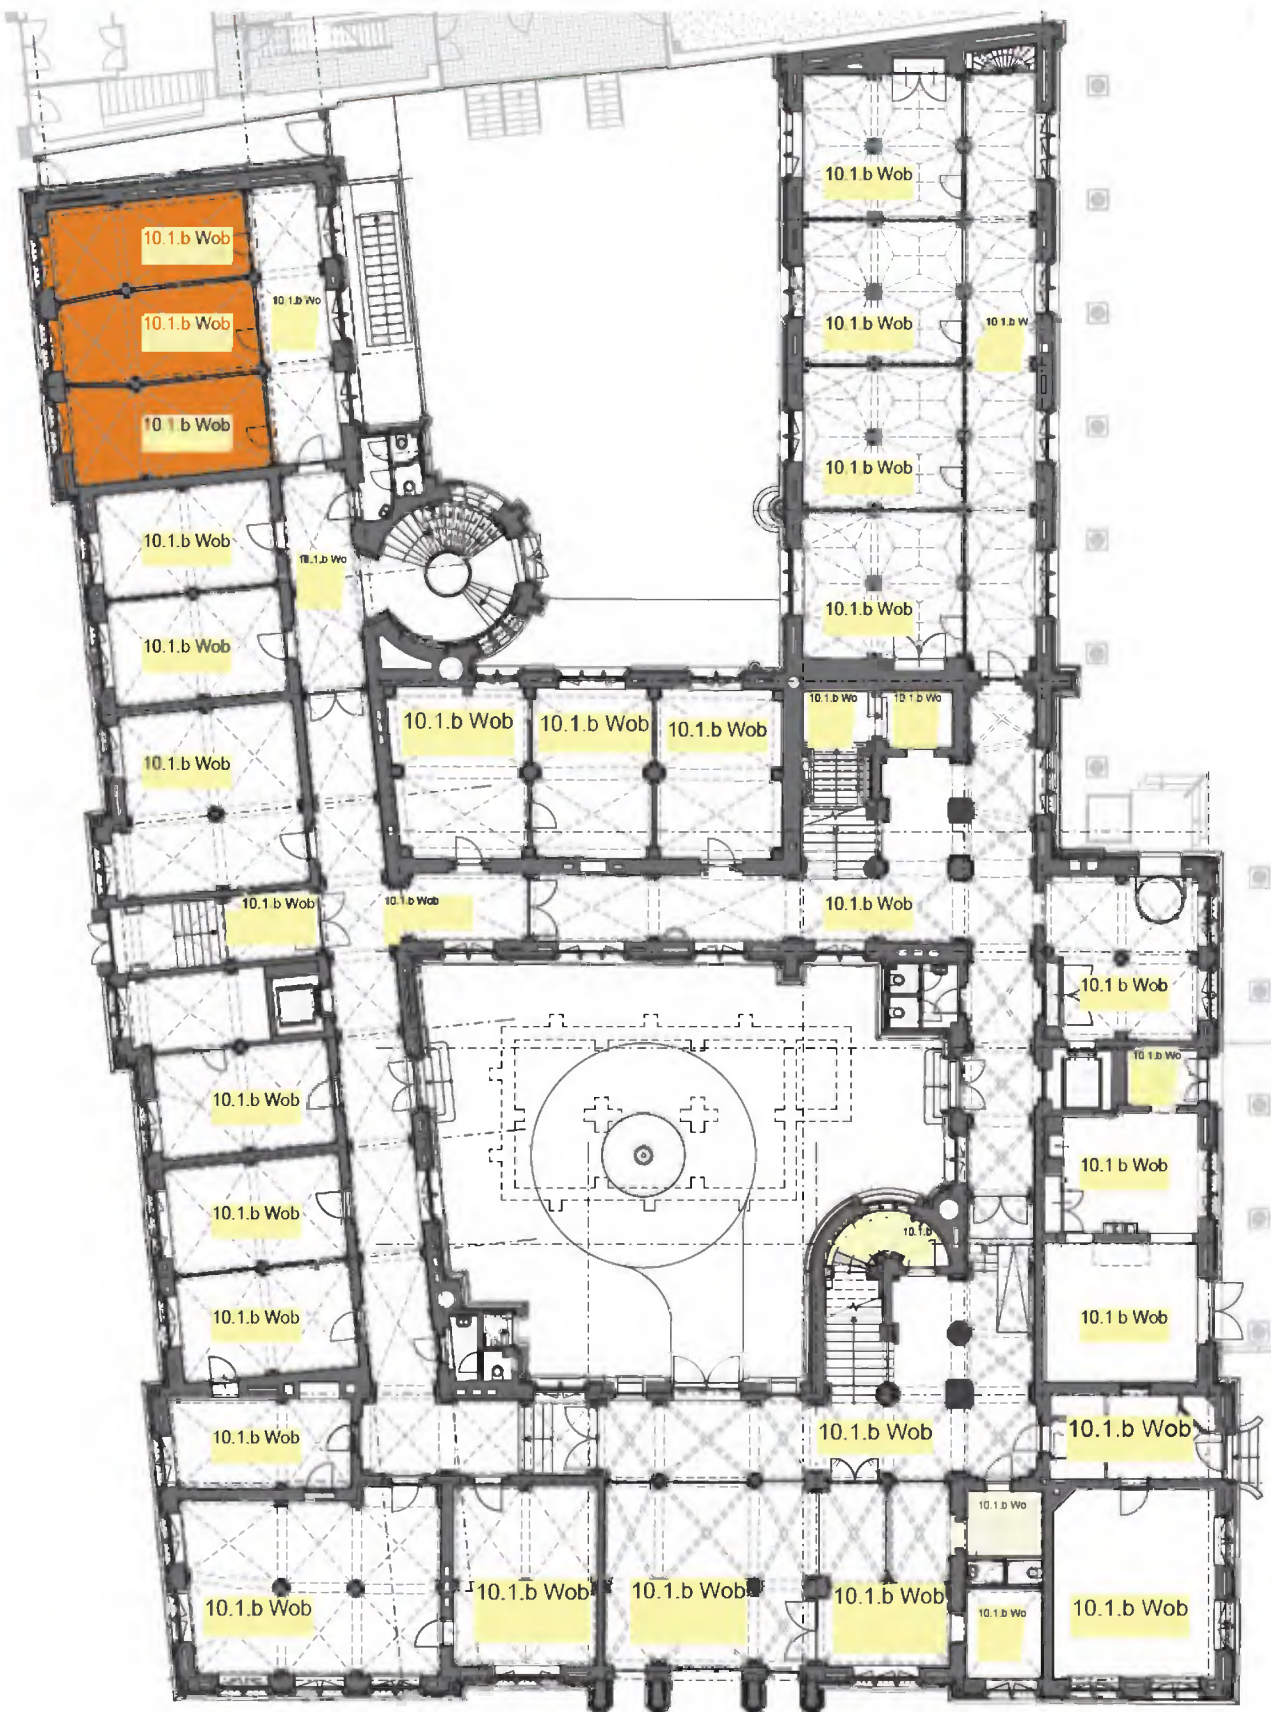
Plattegrond: Begane grond

Ruimte: **10.1.b Wob** (0.19 rapport Hennis)

algemene indruk: kantoorruimte met historische elementen; vloer detoneert

beschrijving	toelichting	datering
Wanden:			
<i>algemeen</i>	metselwerk	gestuct	1881
	tussenwanden	wandjes in hart zuilen geplaatst, met bovenlicht	1990
<i>plinten/lambris</i>	plint	hardstenen plint	1990
<i>schoorsteen</i>			
Vloer:	tegels met tapijt	tegelborder hardsteen (600 x 600) met tapijt	1990
Plafond:	kruisribgewelf	wand in hart van zuil geplaatst;	1881
Vaste inrichting:			
Losse inrichting:			
Installaties:	luchtrooster	boven venster	1881
Ramen:	enkel uitgevoerd	smeedijzeren hekken buitenzijde	1881
<i>achterzetramen</i>	stalen ramen	10.1.b Wob	1990
<i>sluitboompjes</i>	2 V1		1881
Deuren:	1 deur	moderne stompe vlakke deur met zijlicht	1990
<i>scharnieren</i>			
<i>deurkrukken</i>			
<i>rozetten</i>

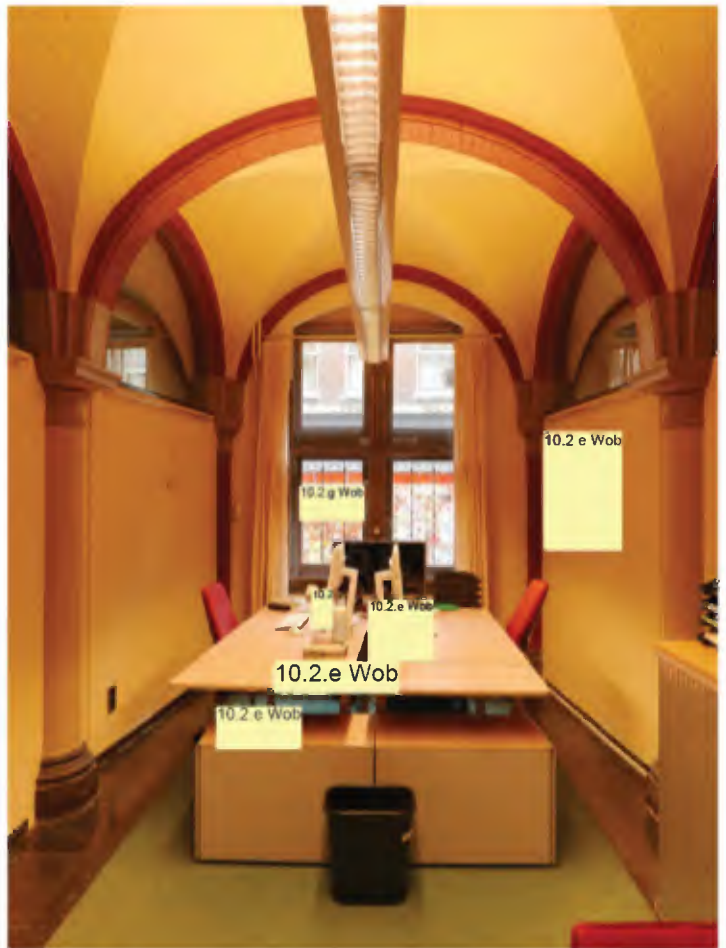
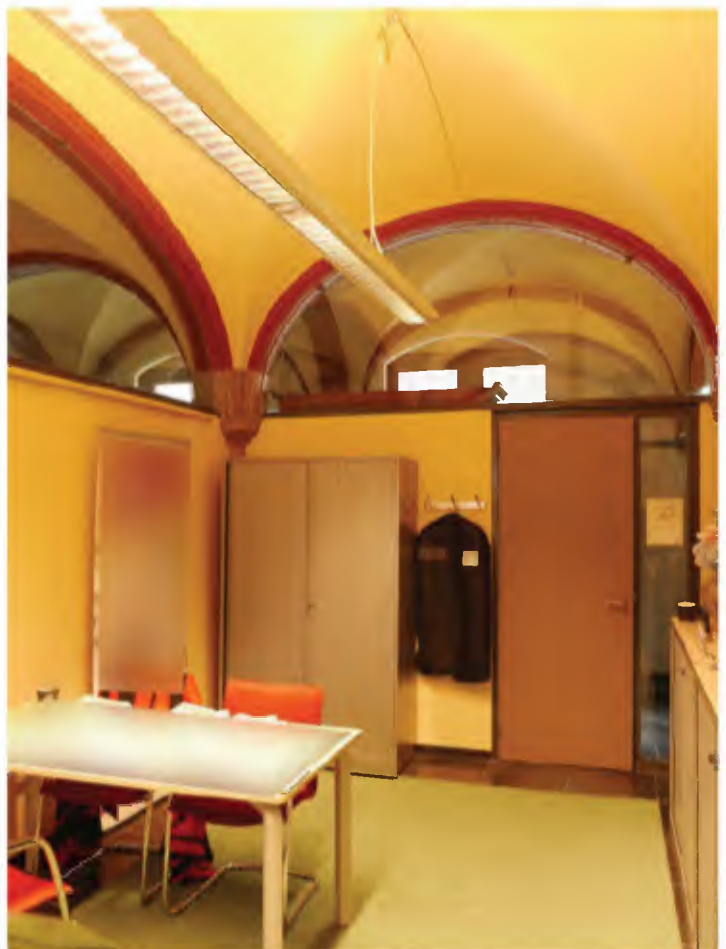
Ruimte: 10.1.b Wob (0.23 rapport Hennis)

algemene indruk: kantoorruimte met historische elementen; vloer detoneert

beschrijving	toelichting	datering
Wanden:			
<i>algemeen</i>	metselwerk	gestuct	1881
	tussenwanden	wandjes in hart zuilen geplaatst	1990
<i>plinten/lambris</i>	plint	hardstenen plint	1990
<i>schoorsteen</i>			
Vloer:	tapijt		1990
Plafond:	kruisribgewelf	wand in hart van zuil geplaatst;	1881
Vaste inrichting:			
Losse inrichting:			
Installaties:			
Ramen:	enkel uitgevoerd	grijs geschilderd	1881
<i>achterzetramen</i>			
<i>sluitboompjes</i>	2 V1		1881
Deuren:	1 deur	moderne stalen deur met gematteerd draadglas	1990
<i>scharnieren</i>			
<i>deurkrukken</i>			
<i>rozetten</i>

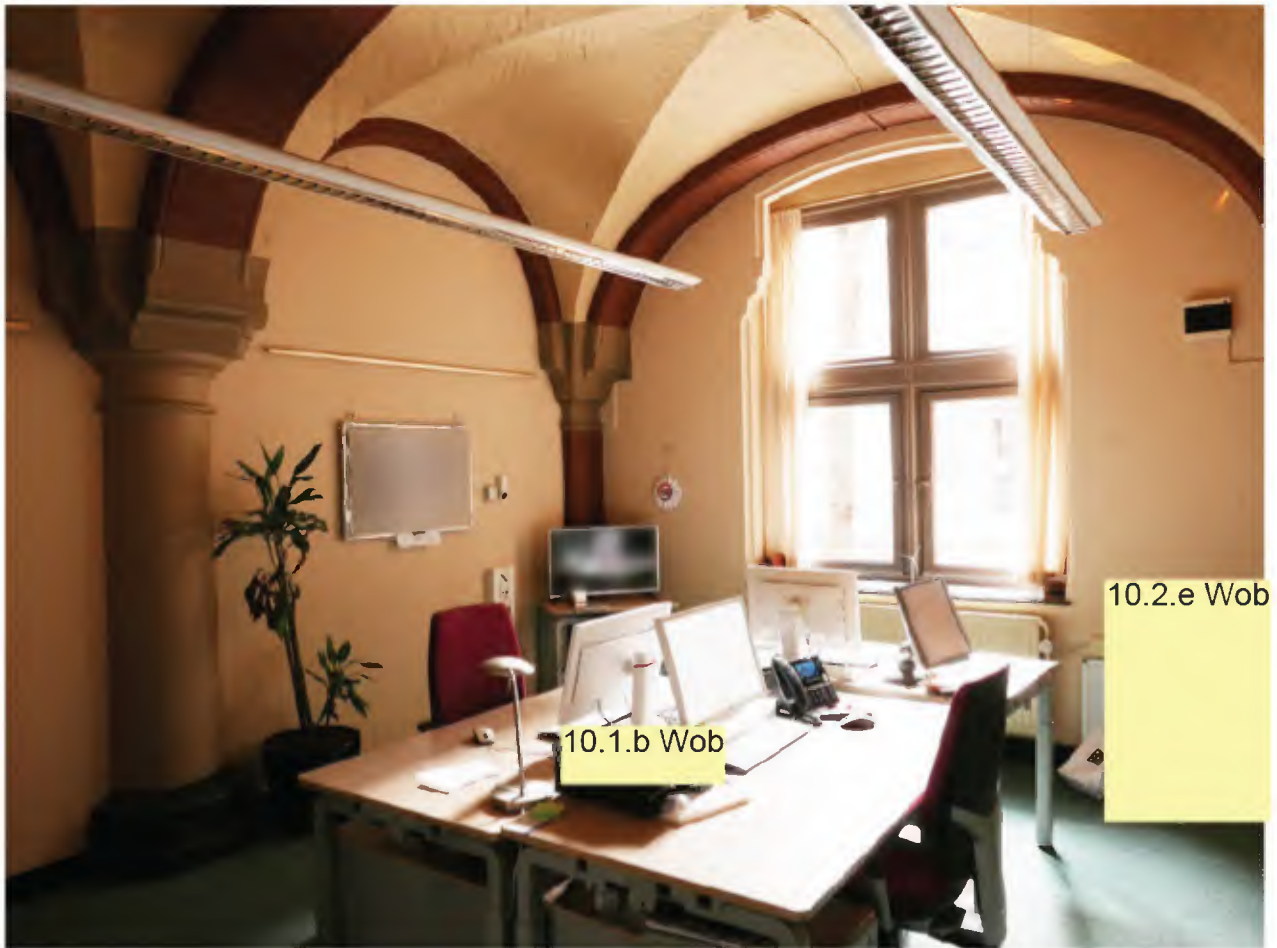
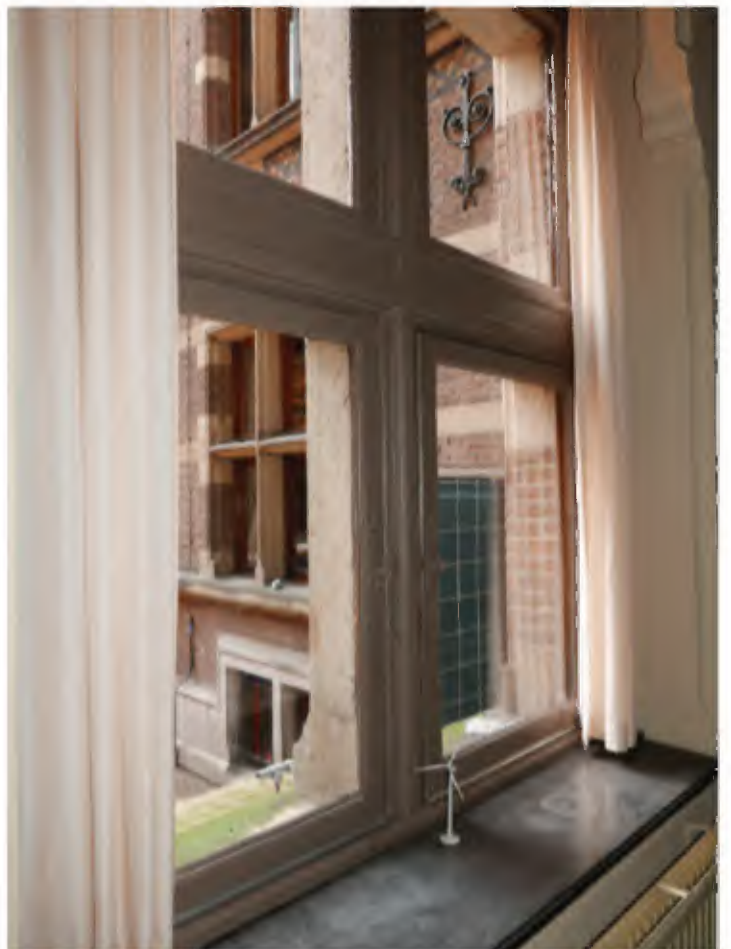
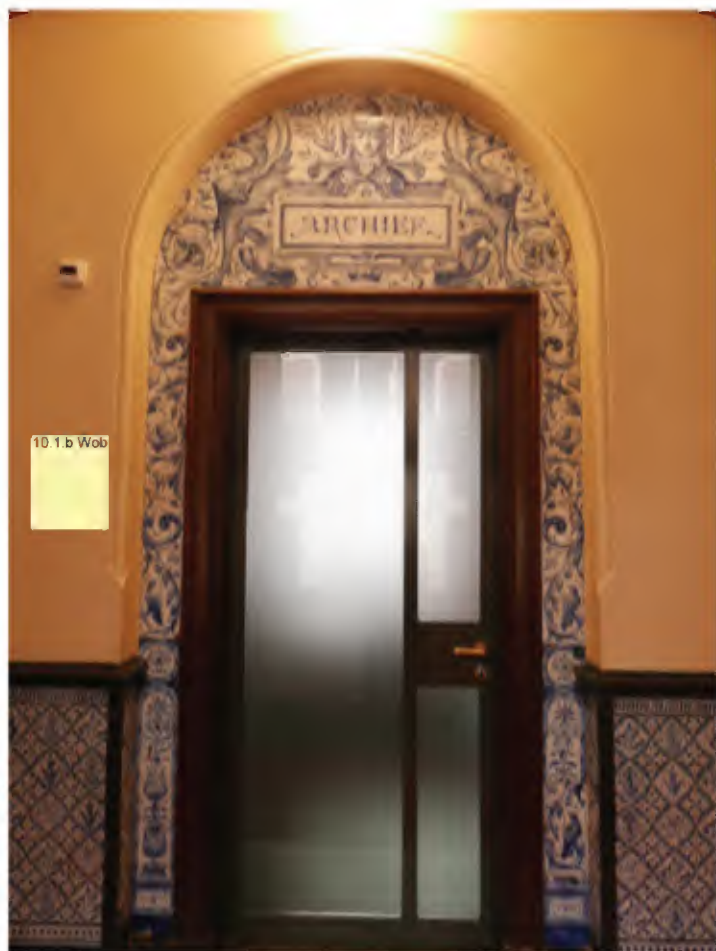
Ruimte: 10.1.b Wob (0.28 rapport Hennis)

algemene indruk: kantoorruimte met historische elementen; vloer detoneert

beschrijving	toelichting	datering
Wanden:			
<i>algemeen</i>	metselwerk	gestuct	1881
	tussenwanden	wandjes in hart zuilen geplaatst, met bovenlicht	1990
<i>plinten/lambris</i>	plint	hardstenen plint	1990
<i>schoorsteen</i>			
Vloer:	tegels met tapijt	tegelborder hardsteen (600 x 600) met tapijt	1990
Plafond:	kruisribgewelf	wand in hart van zuil geplaatst;	1881
Vaste inrichting:	vaste kast		1881
Losse inrichting:			
Installaties:	luchtrooster	boven venster	1881
Ramen:	enkel uitgevoerd	met espagnolet	1881
<i>achterzetramen</i>			
<i>sluitboompjes</i>			
Deuren:	1 deur	moderne stompe vlakke deur met zijlicht; stalen kozijn	1990
<i>scharnieren</i>			
<i>deurkrukken</i>			
<i>rozetten</i>

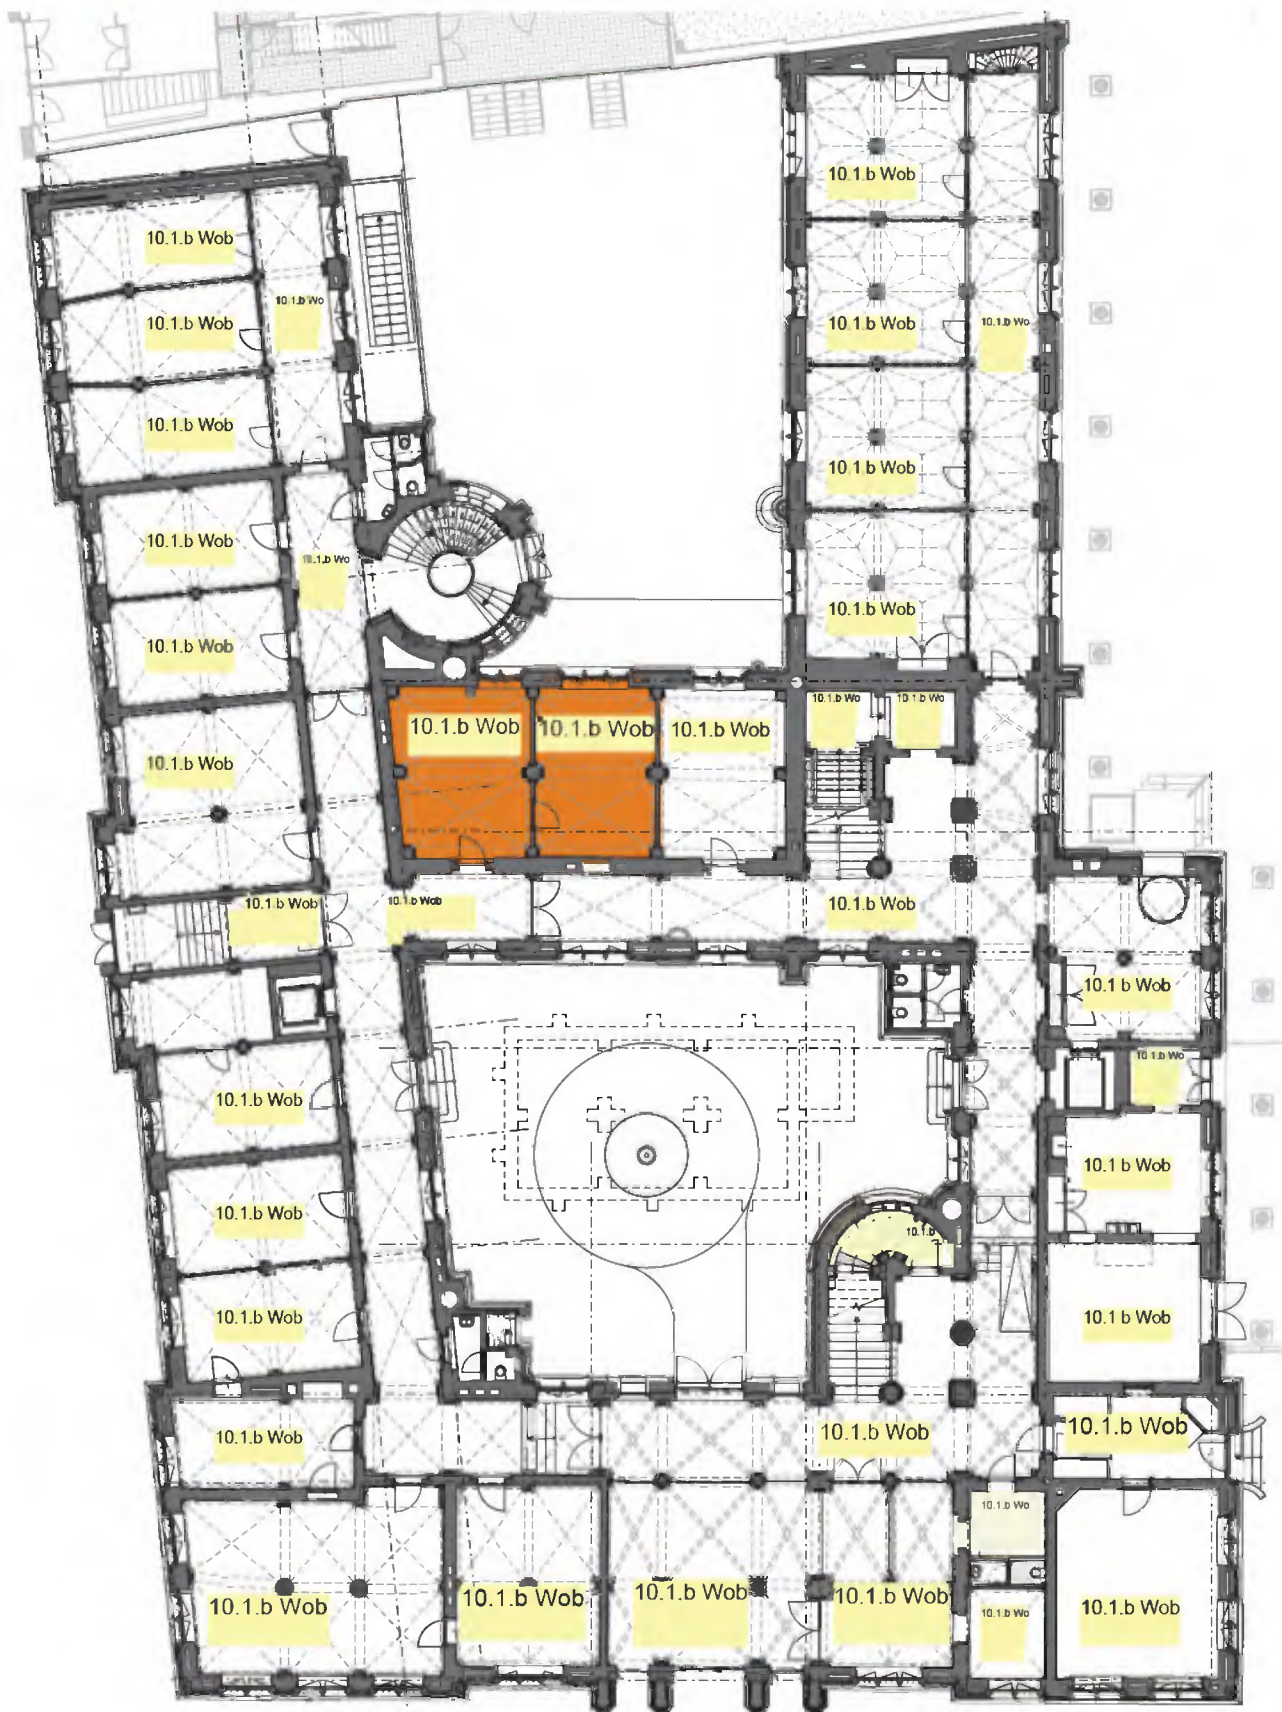
Plattegrond: Begane grond

Ruimte: **10.1.b Wob** (0.23 rapport Hennis)

algemene indruk: kantoorruimte met historische elementen; vloer detoneert (afbeeldingen zie **10.1.b Wob**)

beschrijving	toelichting	datering
Wanden:			
<i>algemeen</i>	metselwerk	gestuct	1881
	tussenwanden	wandjes in hart zuilen geplaatst	1990
<i>plinten/lambris</i>	plint	hardstenen plint	1990
<i>schoorsteen</i>			
Vloer:	tapijt		1990
Plafond:	kruisribgewelf	wand in hart van zuil geplaatst;	1881
Vaste inrichting:			
Losse inrichting:			
Installaties:			
Ramen:	enkel uitgevoerd	grijs geschilderd	1881
<i>achterzetramen</i>			
<i>sluitboompjes</i>	2 V1		1881
Deuren:	1 deur	Amerikaans grenen; modern hang- en sluitwerk	1990
<i>scharnieren</i>			
<i>deurkrukken</i>			
<i>rozetten</i>

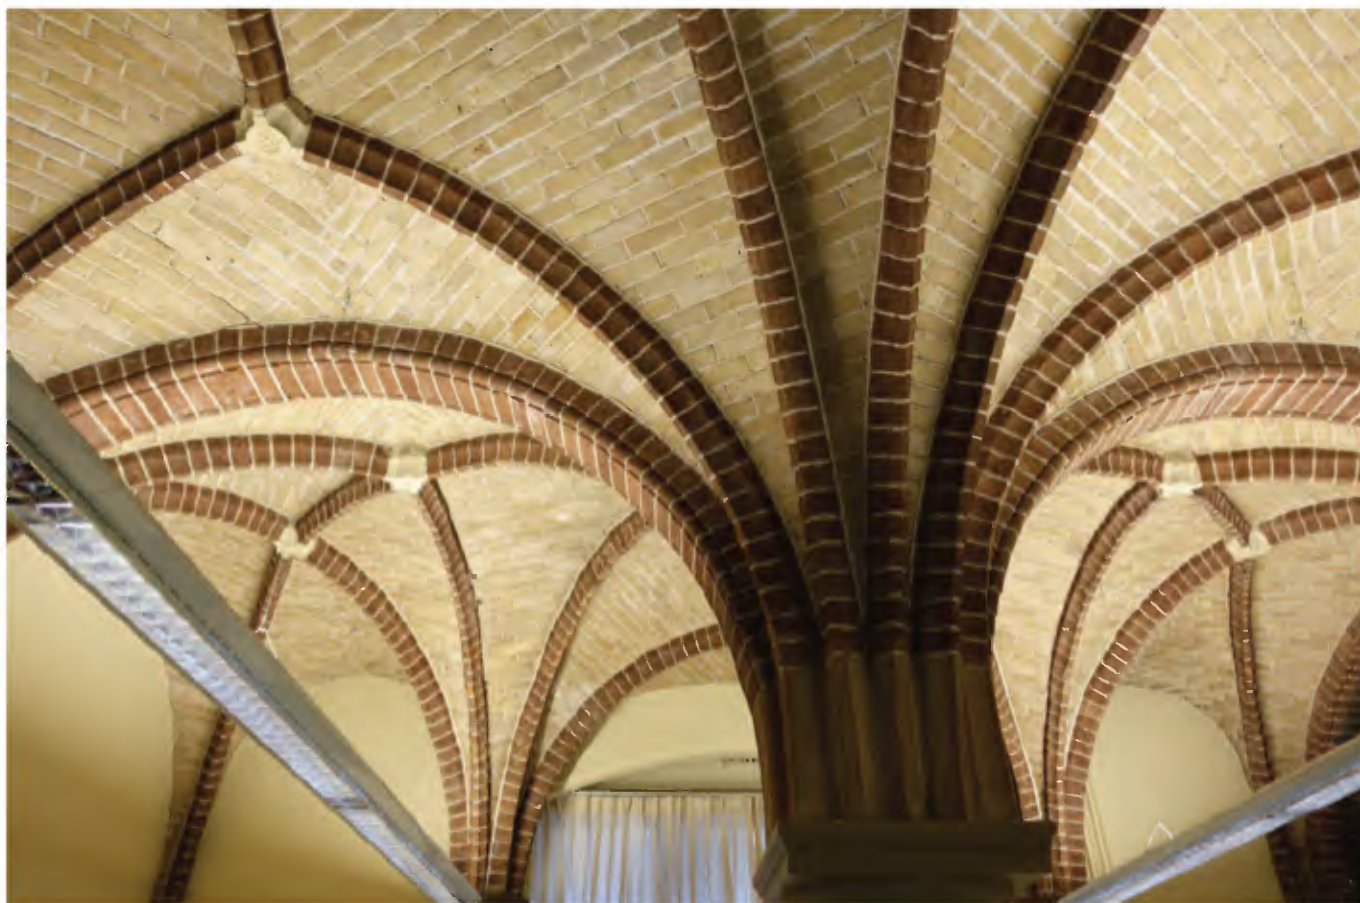
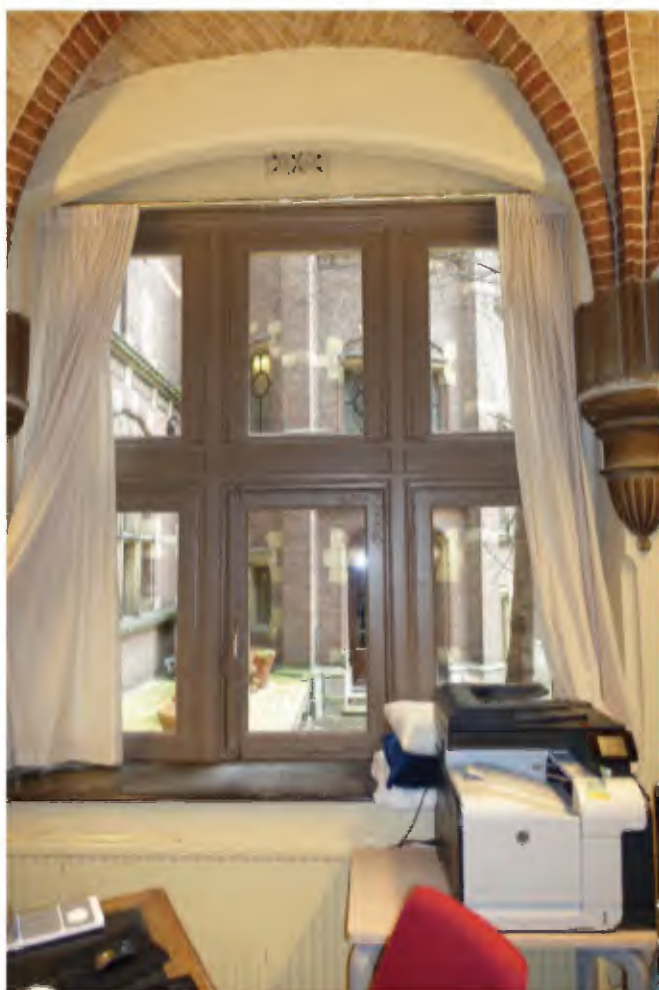
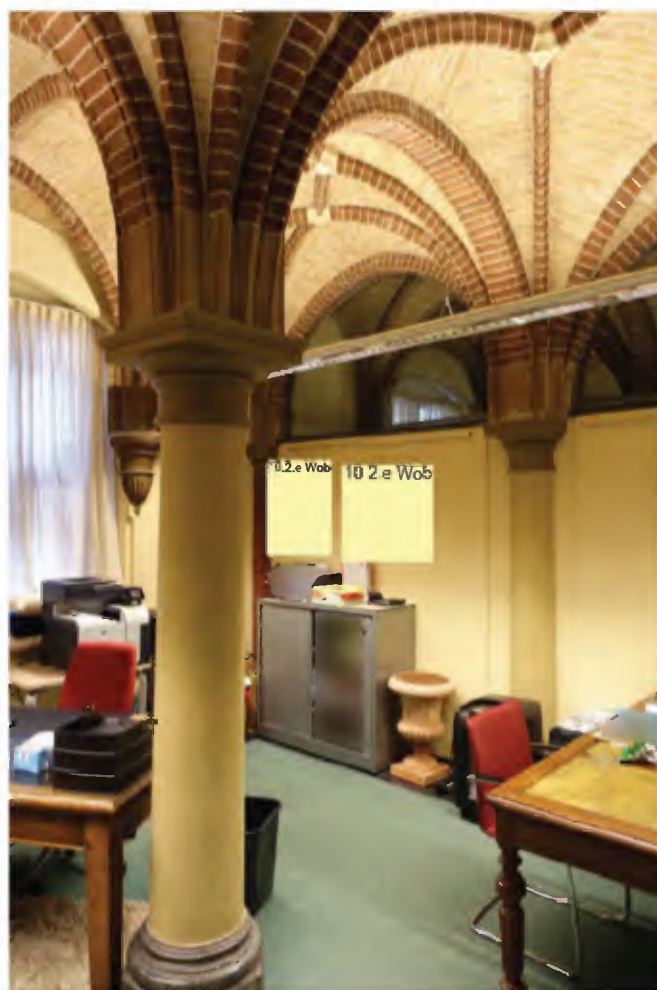
Ruimte: 10.1.b Wob (0.28 rapport Hennis)

algemene indruk: kantoorruimte met historische elementen; vloer detoneert

beschrijving	toelichting	datering
Wanden:			
<i>algemeen</i>	metselwerk	gestuct	1881
	tussenwanden	wandjes in hart zuilen geplaatst, met bovenlicht	1990
<i>plinten/lambris</i>	plint	hardstenen plint	1990
<i>schoorsteen</i>			
Vloer:	tegels met tapijt	tegelborder hardsteen (600 x 600) met tapijt	1990
Plafond:	kruisribgewelf	wand in hart van zuil geplaatst;	1881
Vaste inrichting:			
Losse inrichting:	bureau	notenhout	rond jaren '50
	bank	oude Tweede Kamer; zijwang mahonie; slof eronder grof mahonie (?) recent	
Installaties:	luchtrooster	boven venster	1881
Ramen:	enkel uitgevoerd	met espagnolet	1881
<i>achterzetramen</i>			
<i>sluitboompjes</i>			
Deuren:	1 deur	moderne stompe vlakke deur met zijlicht; stalen kozijn	1990
<i>scharnieren</i>			
<i>deurkrukken</i>			
<i>rozetten</i>
