Plattegrond: Begane grond

Ruimte: 10.1.b Wob (0.11 rapport Hennis)

9. RUIMTEBOEK: VERDIEPING 1

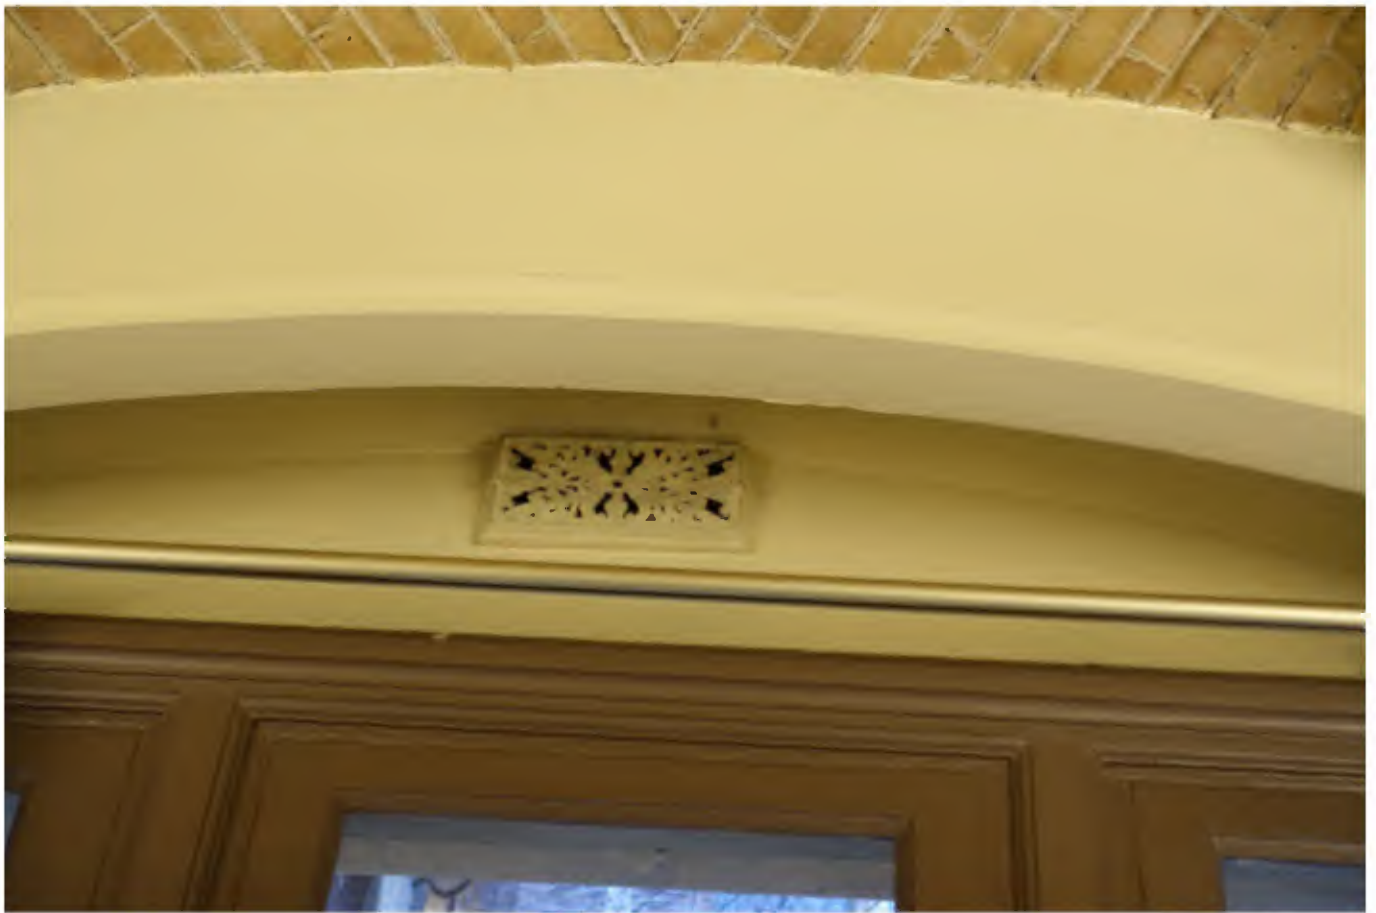
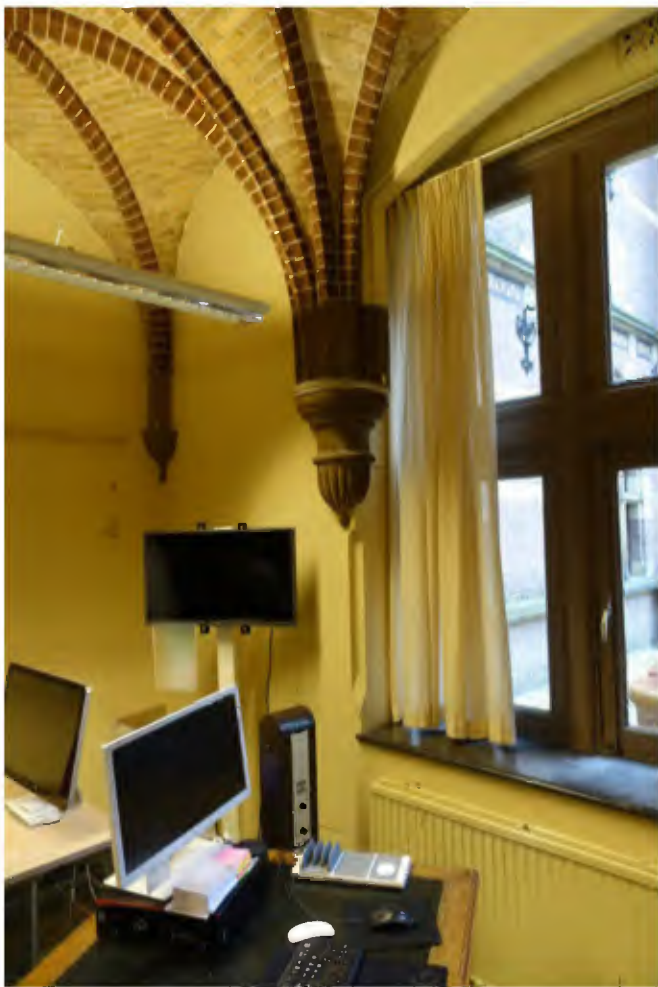
Ruimte: 10.1.b Wob (0.28 rapport Hennis)

algemene indruk: kantoorruimte met historische elementen; vloer detoneert

beschrijving	toelichting	datering
Wanden:			
<i>algemeen</i>	metselwerk	gestuct	1881
	tussenwanden	wandjes in hart zuilen geplaatst, met bovenlicht	1990
<i>plinten/lambris</i>	plint	hardstenen plint	1990
<i>schoorsteen</i>			
Vloer:	tegels met tapijt	tegelborder hardsteen (600 x 600) met tapijt	1990
Plafond:	kruisribgewelf	wand in hart van zuil geplaatst;	1881
Vaste inrichting:			
Losse inrichting:	bureau	notenhout	rond jaren '50
	bank	oude Tweede Kamer; zijwang mahonie; slof eronder grof mahonie (?) recent	
Installaties:	luchtrooster	boven venster	1881
Ramen:	enkel uitgevoerd	met espagnolet	1881
<i>achterzetramen</i>			
<i>sluitboompjes</i>			
Deuren:	1 deur	moderne stompe vlakke deur met zijlicht; stalen kozijn	1990
<i>scharnieren</i>			
<i>deurkrukken</i>			
<i>rozetten</i>

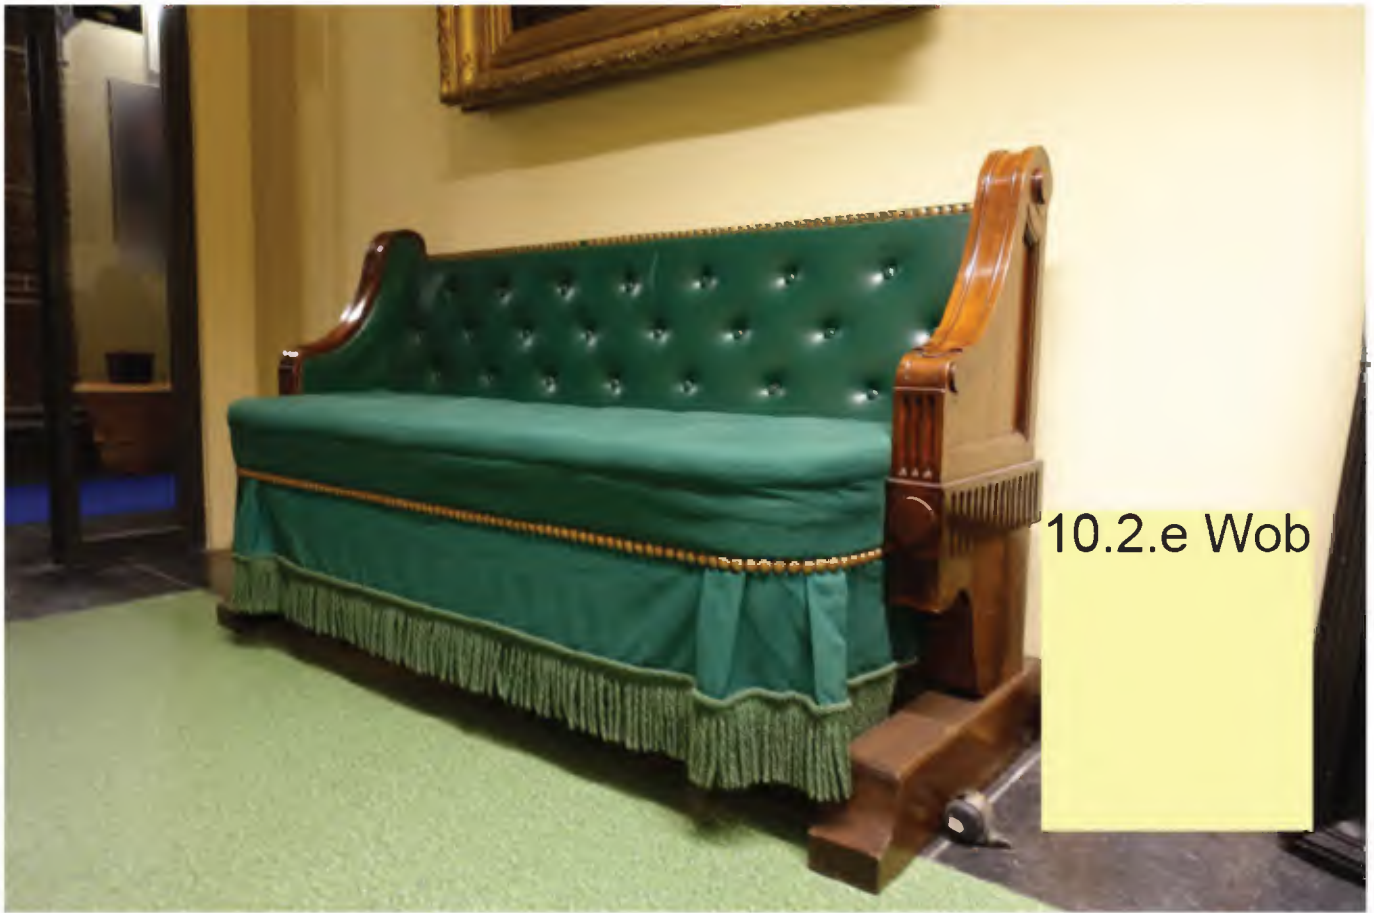
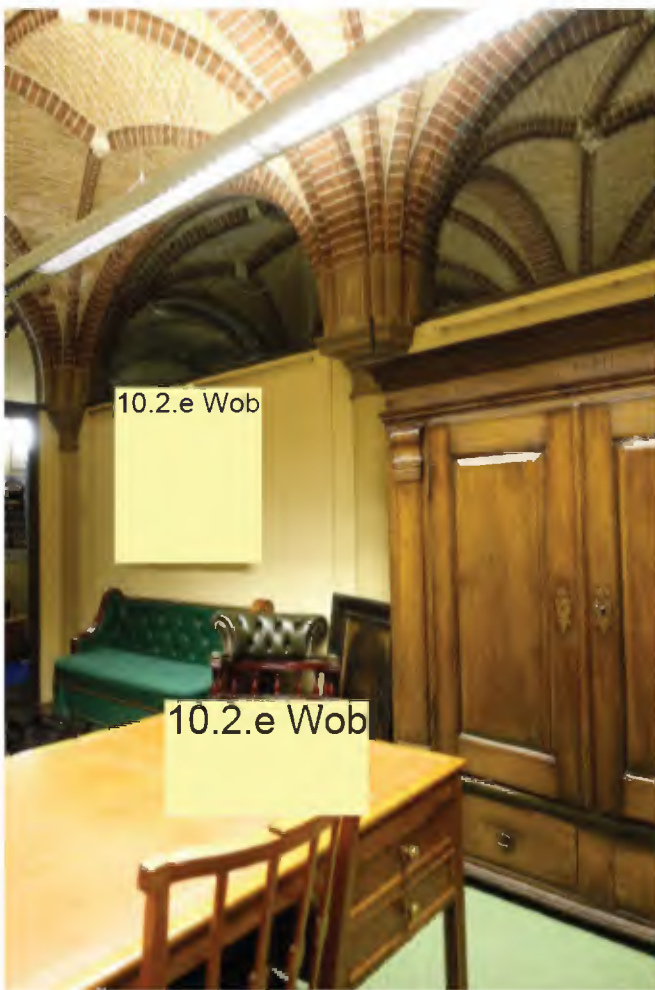
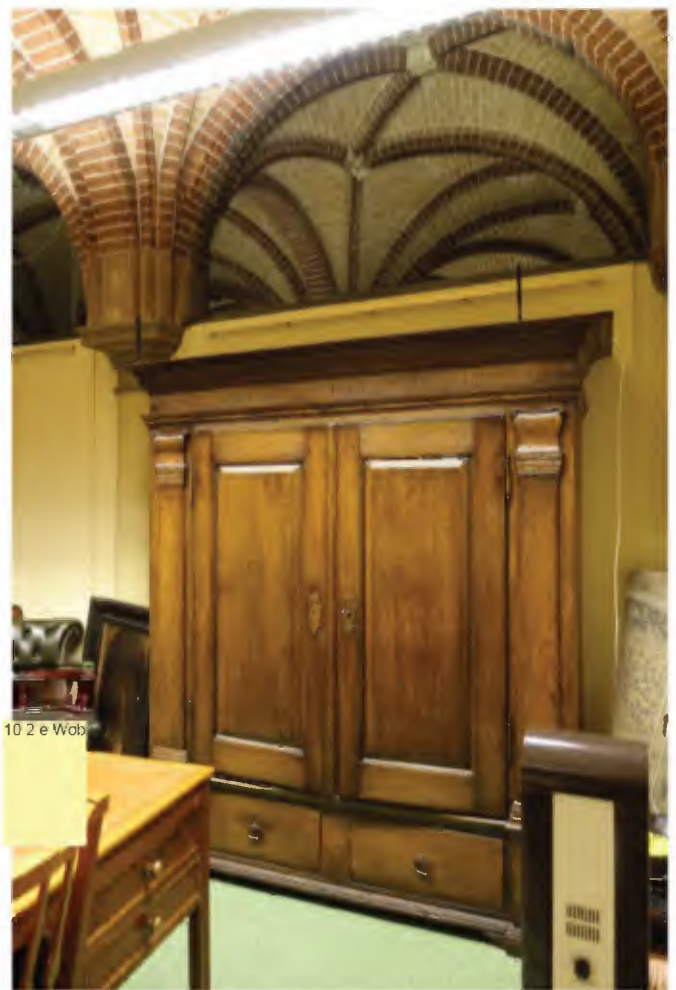
Ruimte: 10.1.b Wob (0.28 rapport Hennis)

algemene indruk: kantoorruimte met historische elementen; vloer detoneert

beschrijving	toelichting	datering
Wanden:			
<i>algemeen</i>	metselwerk	gestuct	1881
	tussenwanden	wandjes in hart zuilen geplaatst, met bovenlicht	1990
<i>plinten/lambris</i>	plint	hardstenen plint	1990
<i>schoorsteen</i>			
Vloer:	tegels met tapijt	tegelborder hardsteen (600 x 600) met tapijt	1990
Plafond:	kruisribgewelf	wand in hart van zuil geplaatst;	1881
Vaste inrichting:			
Losse inrichting:	tafel	massief gebeitst iepen (?) delen 300 mm	(17 ^e /18 ^e eeuw)
	leunstoel	vermoedelijk vroeg 19e eeuws; vormentaal oude Tweede Kamer	1 ^e Helft 19 ^e eeuw
	bureau	Engels; grenen + mahonie; leren inleg	19 ^e -eeuwse vormmentaal
Installaties:	luchtrooster	boven venster	1881
Ramen:	enkel uitgevoerd	met espagnolet	1881
<i>achterzetramen</i>			
<i>sluitboompjes</i>			
Deuren:	1 deur	moderne stompe vlakke deur met zijlicht; stalen kozijn	1990
<i>scharnieren</i>			
<i>deurkrukken</i>			
<i>rozetten</i>

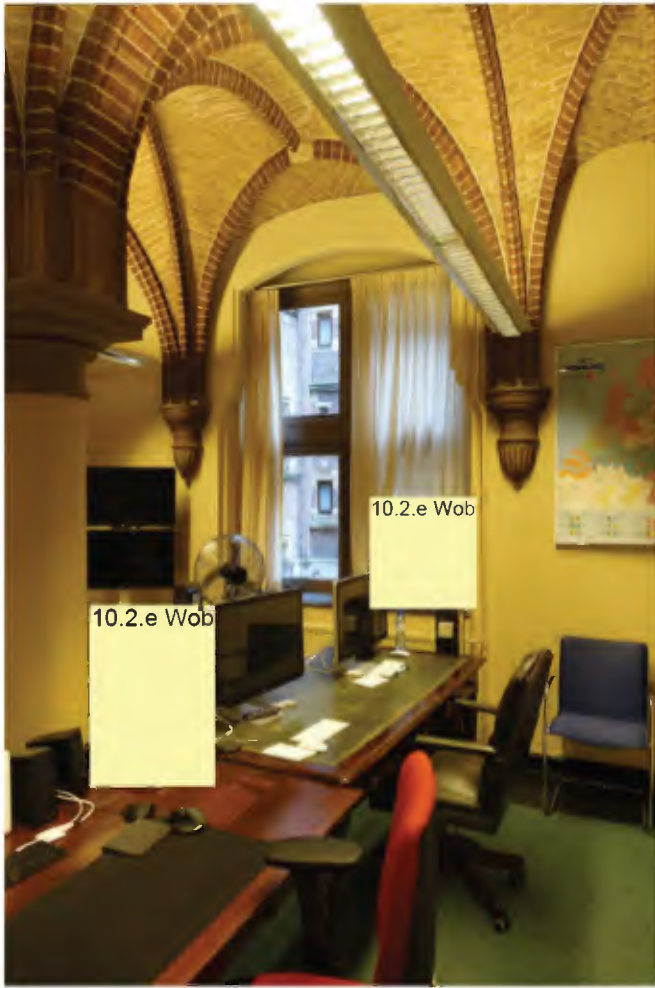
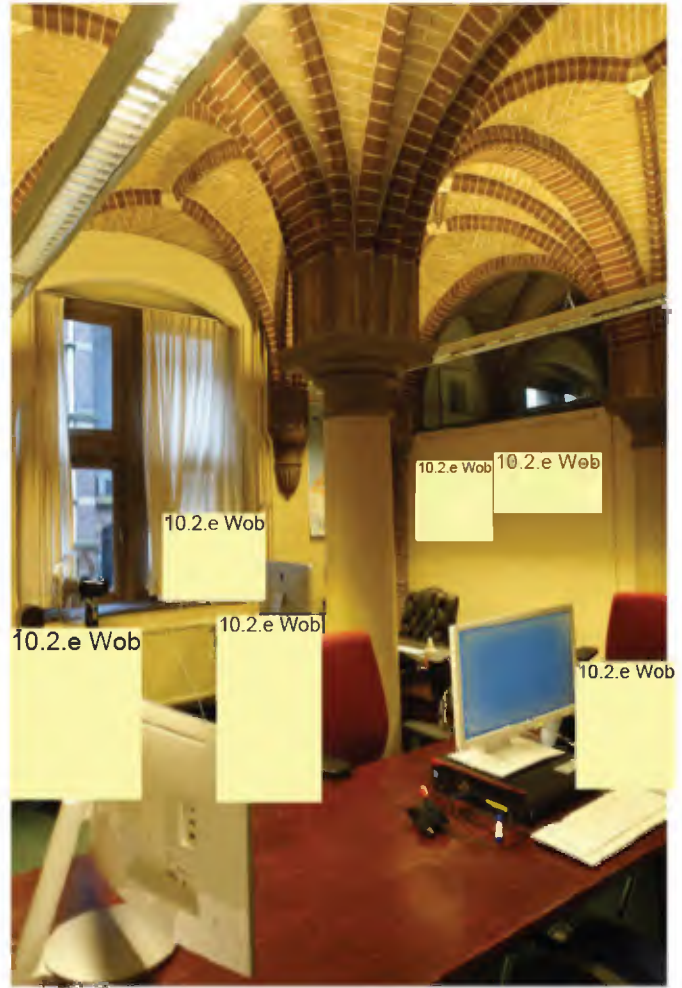
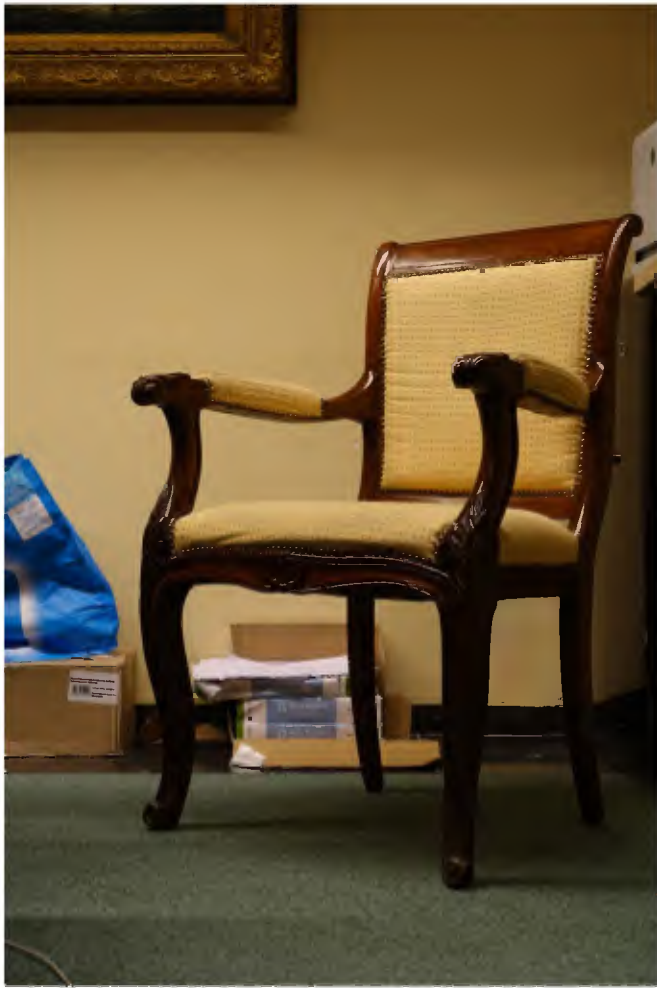
Ruimte: 10.1.b Wob (0.28 rapport Hennis)

algemene indruk: kantoorruimte met historische elementen; vloer detoneert

beschrijving	toelichting	datering
Wanden:			
<i>algemeen</i>	metselwerk	gestuct	1881
	tussenwanden	wandjes in hart zuilen geplaatst, met bovenlicht	1990
<i>plinten/lambris</i>	plint	hardstenen plint	1990
<i>schoorsteen</i>			
Vloer:	tegels met tapijt	tegelborder hardsteen (600 x 600) met tapijt	1990
Plafond:	kruisribgewelf	wand in hart van zuil geplaatst;	1881
Vaste inrichting:	vaste kast	zonder deur; invulling plank met eiken lijst	1881
Losse inrichting:	overlegtafel	esdoorn	
Installaties:	luchtrooster	boven venster	1881
Ramen:	enkel uitgevoerd	met espagnolet	1881
<i>achterzetramen</i>			
<i>sluitboompjes</i>			
Deuren:	1 deur	moderne stompe vlakke deur met zijlicht; stalen kozijn	1990
<i>scharnieren</i>			
<i>deurkrukken</i>			
<i>rozetten</i>

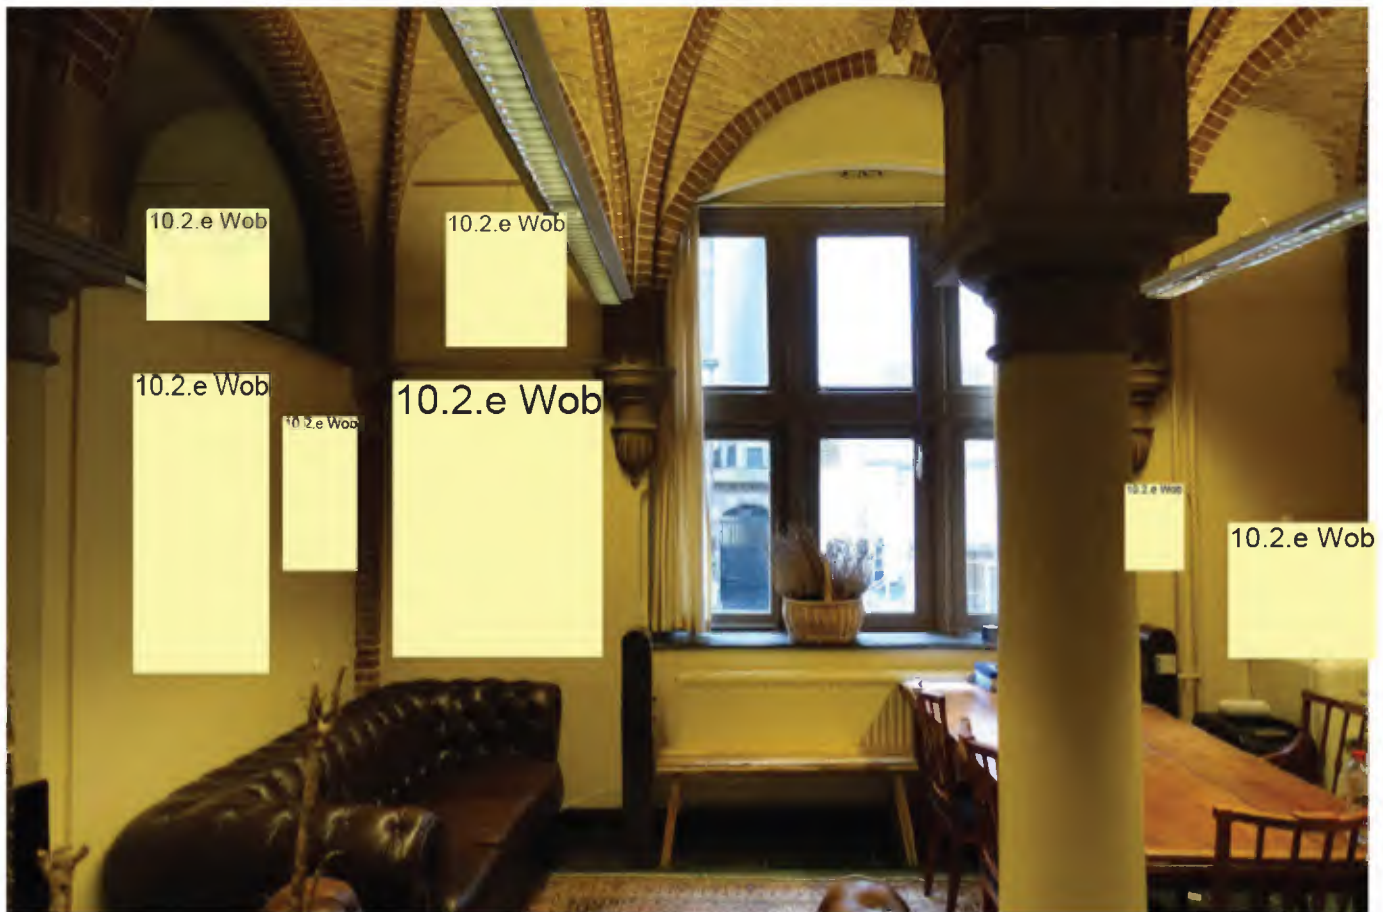
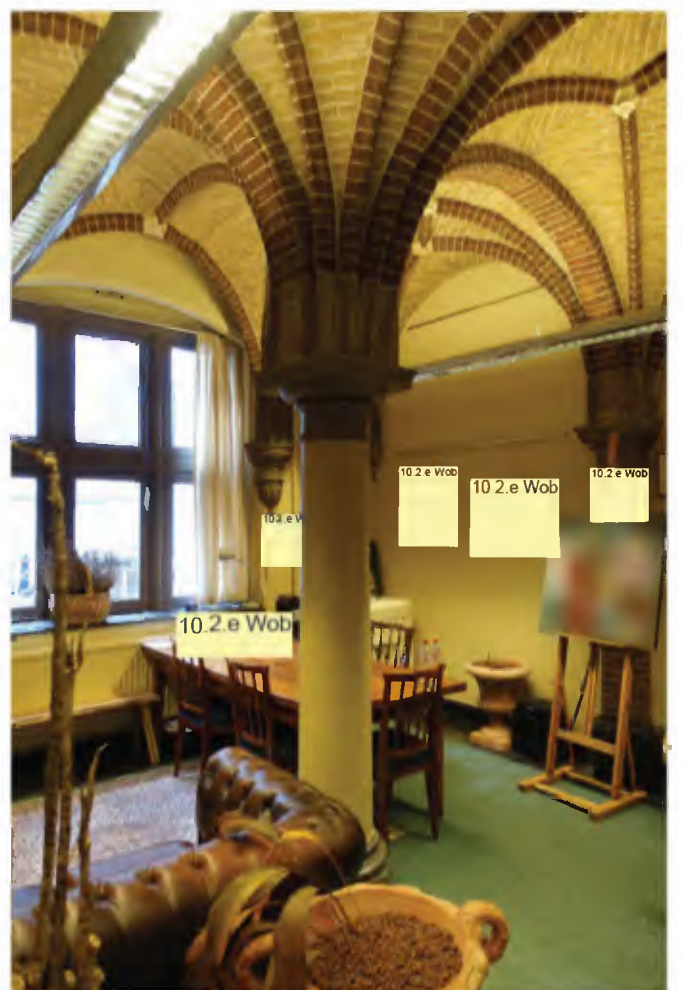
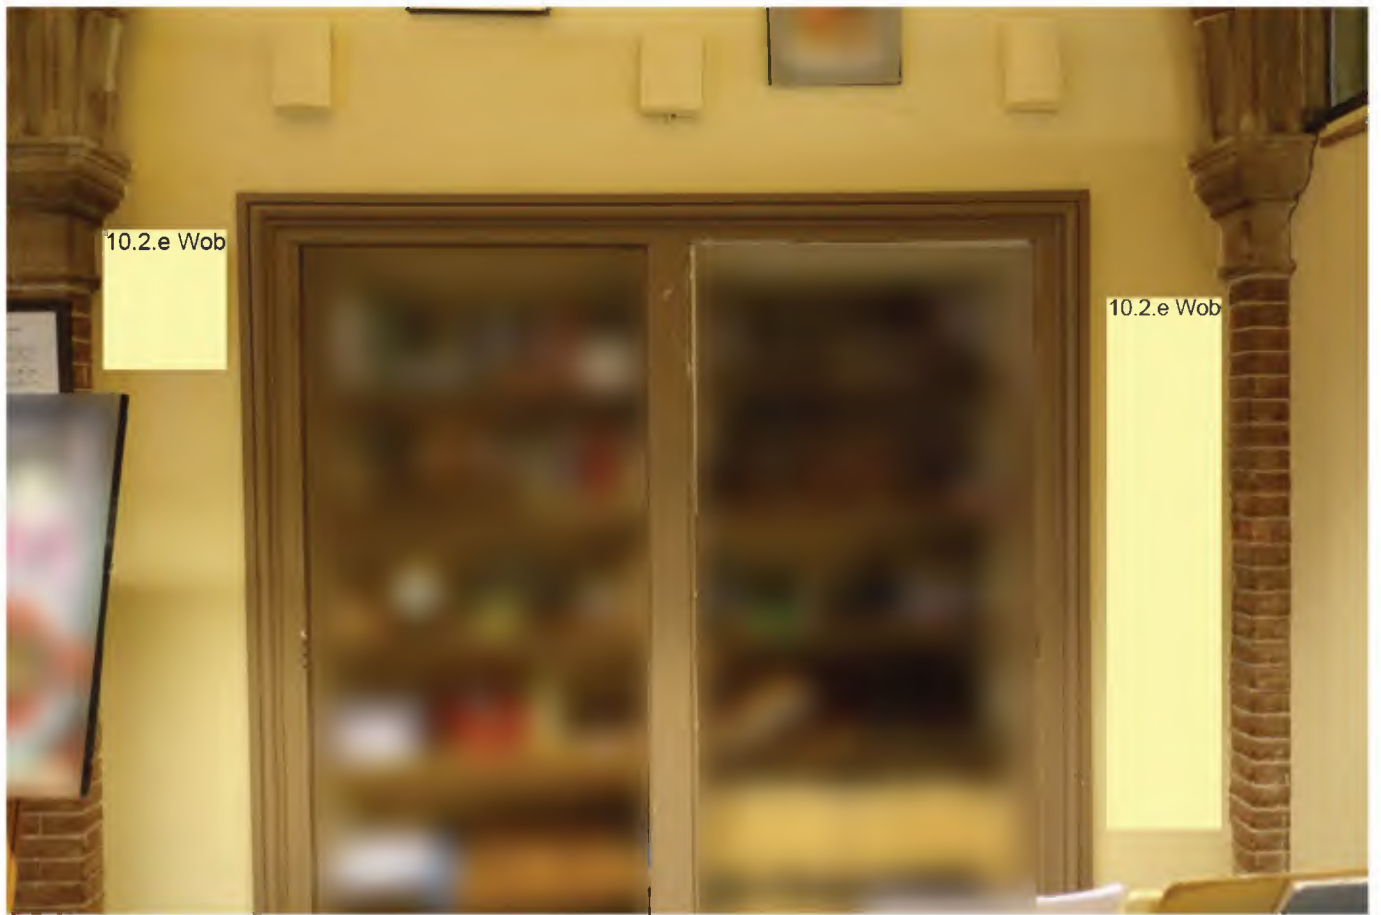
Ruimte: 10.1.b Wob (deel van 0.02 rapport Hennis)

algemene indruk: entreeruimte met historische elementen

beschrijving	toelichting	datering
Wanden:			
<i>algemeen</i>	schoon metselwerk	gestucte wanden voorzien van pilasters met hardstenen basement en gestucte gordelbogen	1881
	toegang lift	nieuwe doorbraak; RVS afwerking	1990
	lichte scheidingswanden	gestuct	1990
<i>plinten/lambris schoorsteen</i>	plint	hardsteen	1881
Vloer:	tegels	hardstenen tegels (600 x 600)	1990
Plafond:	kruisribgewelf	kruisribgewelf geschilderd wit en rood	1881 (uitmonstering 1975, 1990)
Vaste inrichting:			
Losse inrichting:			
Installaties:			
Ramen:	enkel uitgevoerd	smeedijzeren hekken buitenzijde	1881
<i>achterzetramen sluitboompjes</i>	stalen ramen	10.1.b Wob	1990
Deuren:	doorgangssluis	rond met staal en glas	1990
<i>scharnieren deurkrukken rozetten</i>

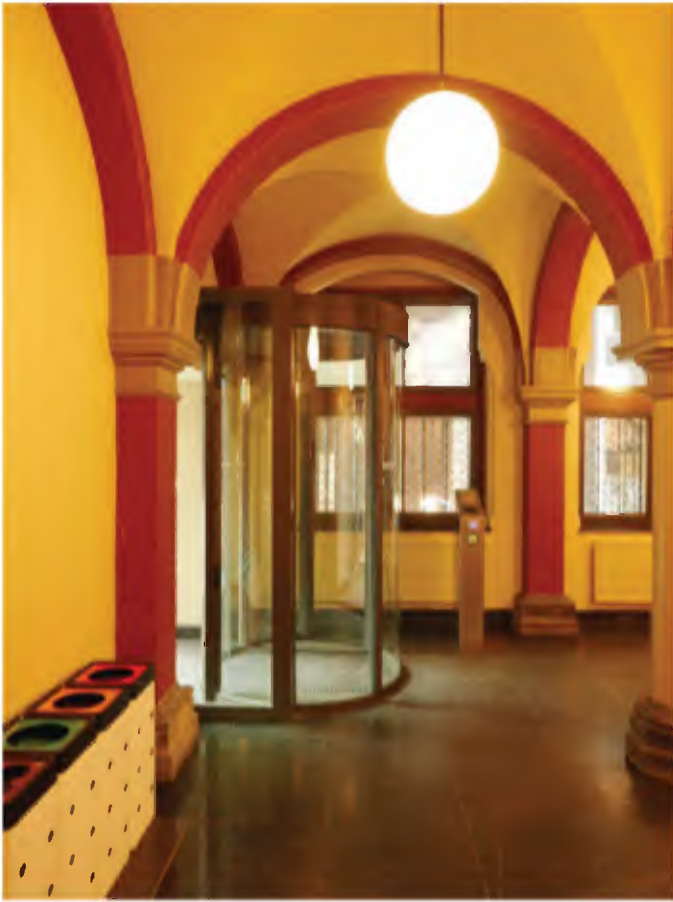
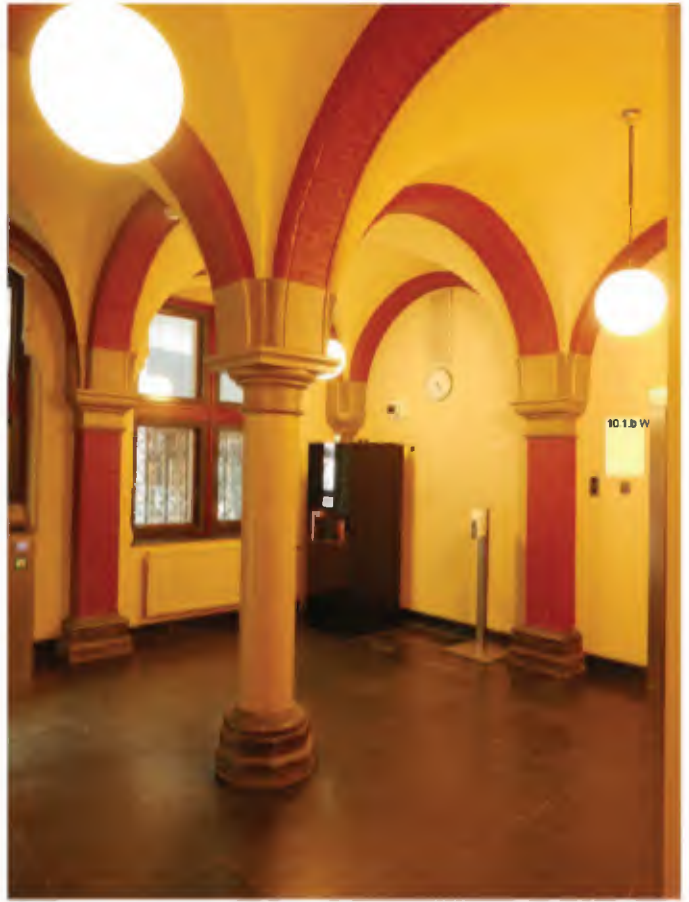
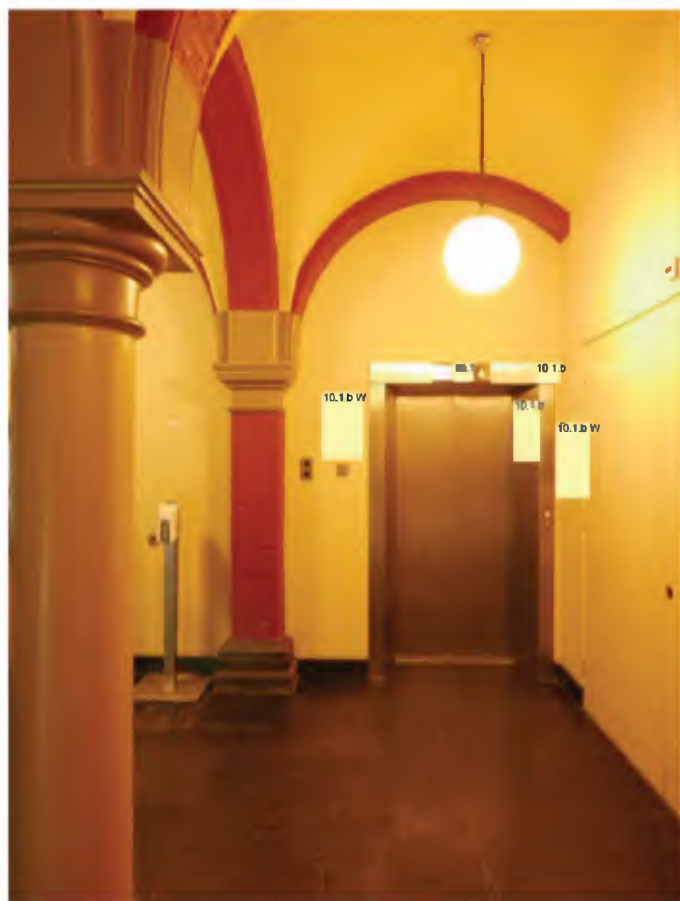
Ruimte: 10.1.b Wob (0.34 rapport Hennis)

algemene indruk: redelijk gaaf interieur; trap verwijderd

beschrijving	toelichting	datering
Wanden:			
<i>algemeen</i>	metselwerk	gestuct	1881
	dichtzetting	gestuct	1990
	marmer dagkant	dagkanten doorgangen afgewerkt met wit marmer	1990
<i>plinten/lambris</i>	plint	hardsteen	1881
<i>schoorsteen</i>			
Vloer:	tegels	hardsteen (600 x 600)	1990
Plafond:	stalen liggers	stalen liggers: rood geschilderd. Velden mogelijk van beton met stucwerk	1881
Vaste inrichting:			
Losse inrichting:			1990
Installaties:			
Ramen:	rond venster	boven buitendeur	1881
<i>achterzetramen</i>			
<i>sluitboompjes</i>	3 V1		1881
Deuren:	dubbele deur	eiken buitendeur	1881
<i>scharnieren</i>	hollandse kop	3 per deur	1881
<i>deurkrukken</i>	buitenknop		1881
<i>rozetten</i>	schild		1881

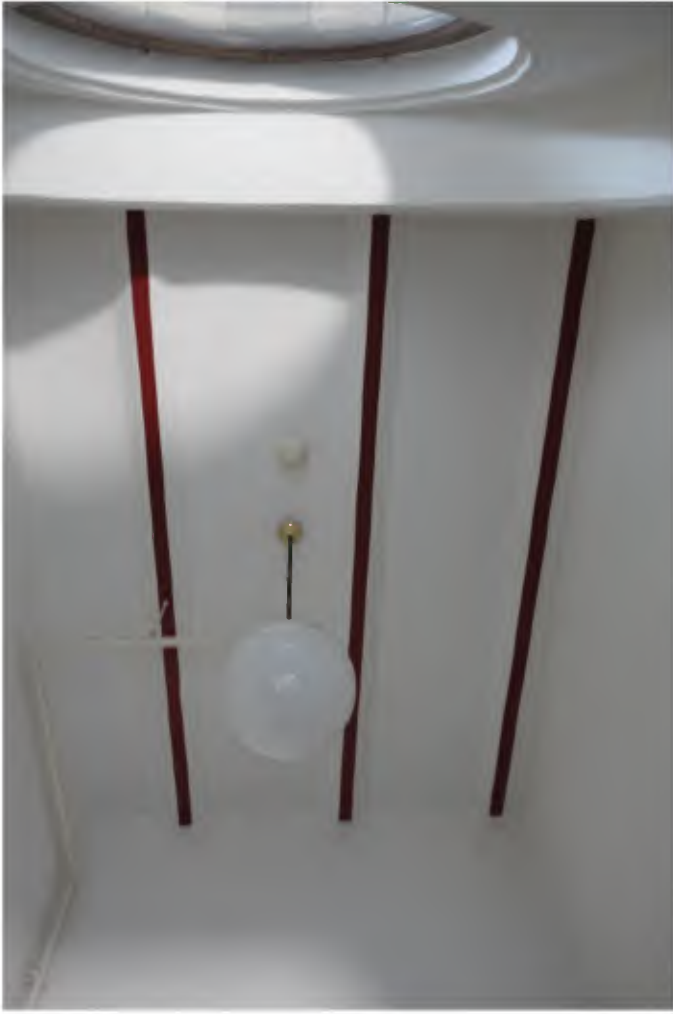
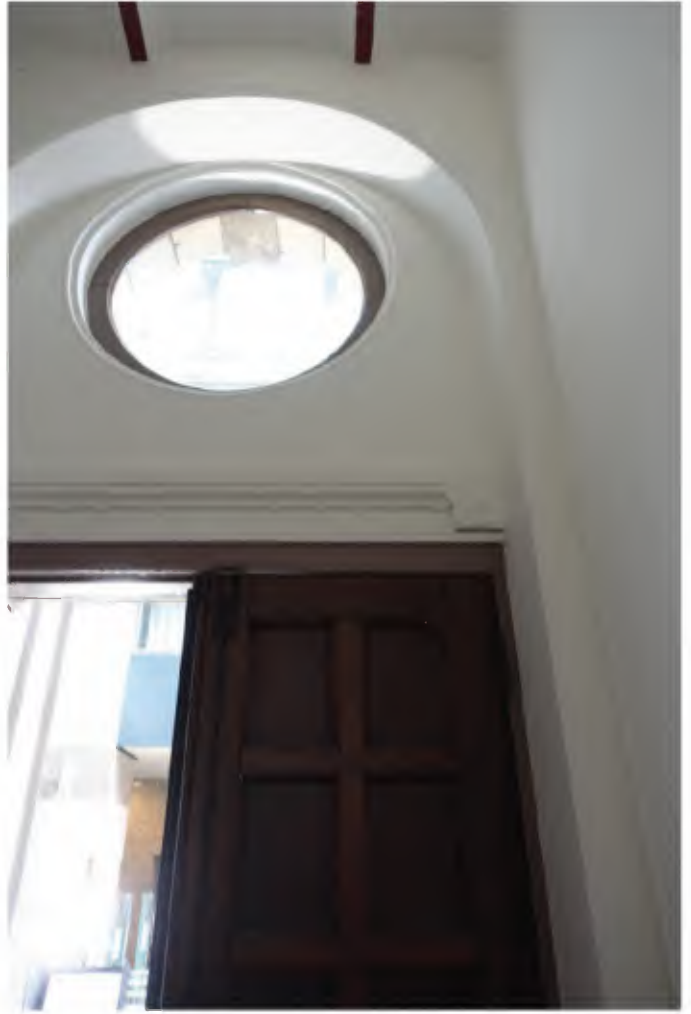
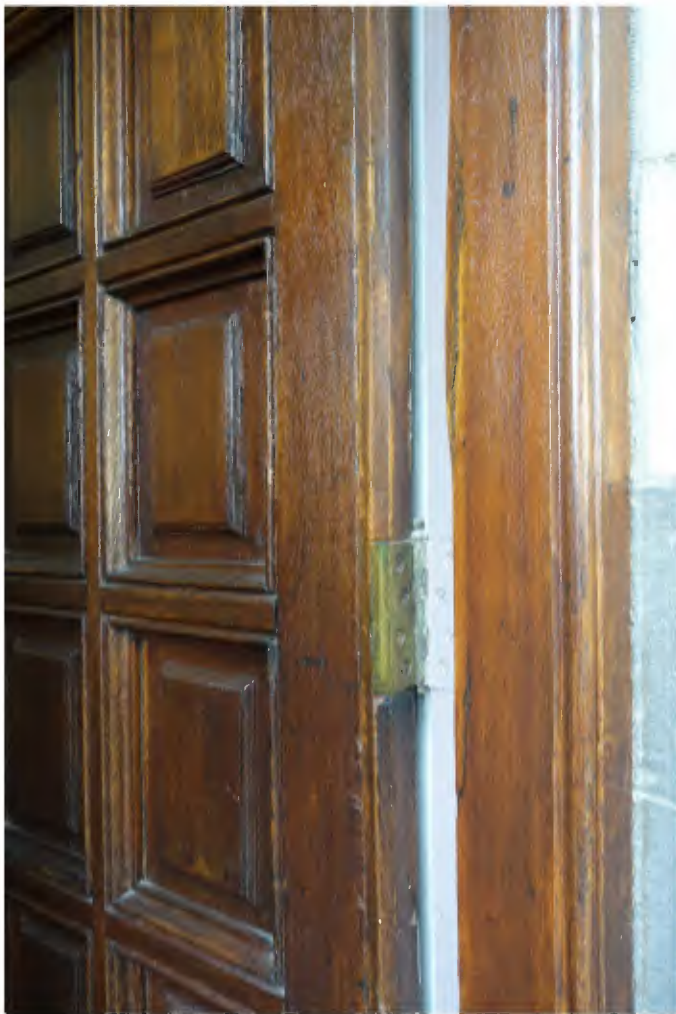
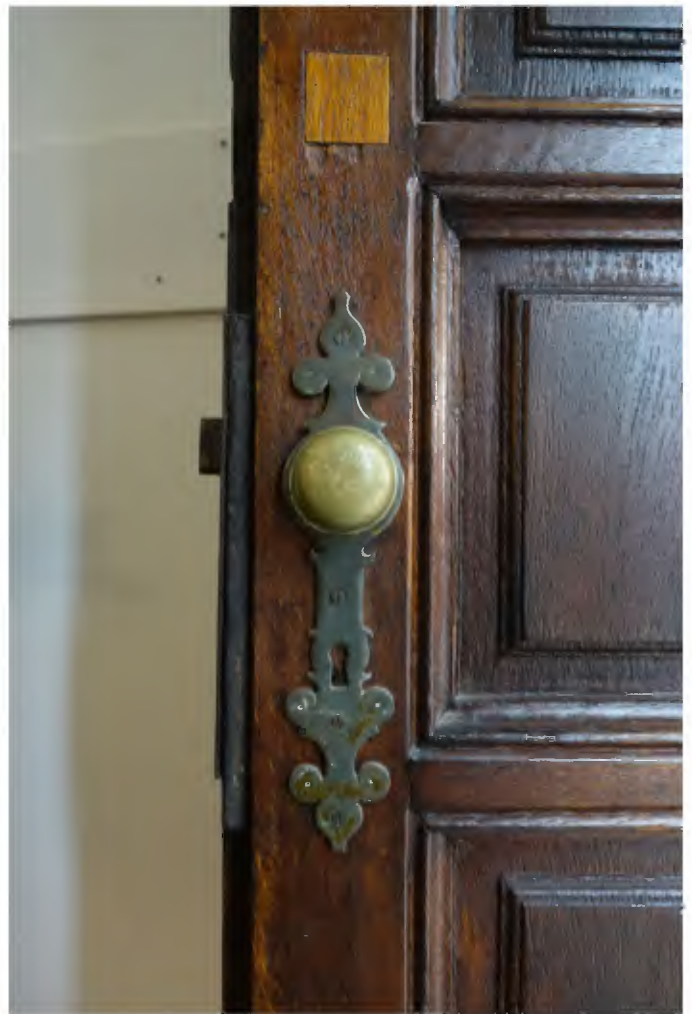
Ruimte: 10.1.b Wob (0.37 rapport Hennis)

algemene indruk: redelijk gaaf interieur

beschrijving	toelichting	datering
Wanden:			
<i>algemeen</i>	metselwerk	deels gestuct; deels tegelwerk van witjes	1881
	scheidingswand	gestuct	1990
	marmer dagkant	dagkanten doorgangen afgewerkt met wit marmer	1990
<i>plinten/lambris</i>	plint	hardsteen	1881
<i>schoorsteen</i>			
Vloer:	tegels	hardsteen (600 x 600)	1990
Plafond:	moer-en kinderbinten	ijzeren geklonken moerbalk; stalen kinderbinten: rood geschilderd. met vlakke velden op hollatten; egaal geschilderd;	1881
Vaste inrichting:			
Losse inrichting:	lockers		1990
Installaties:			
Ramen:	enkel uitgevoerd	voorzien van smeedijzeren rooster buitenzijde	1881
<i>achterzetramen</i>			
<i>sluitboompjes</i>	3 V1		1881
Deuren:			
<i>scharnieren</i>			
<i>deurkrukken</i>			
<i>rozetten</i>

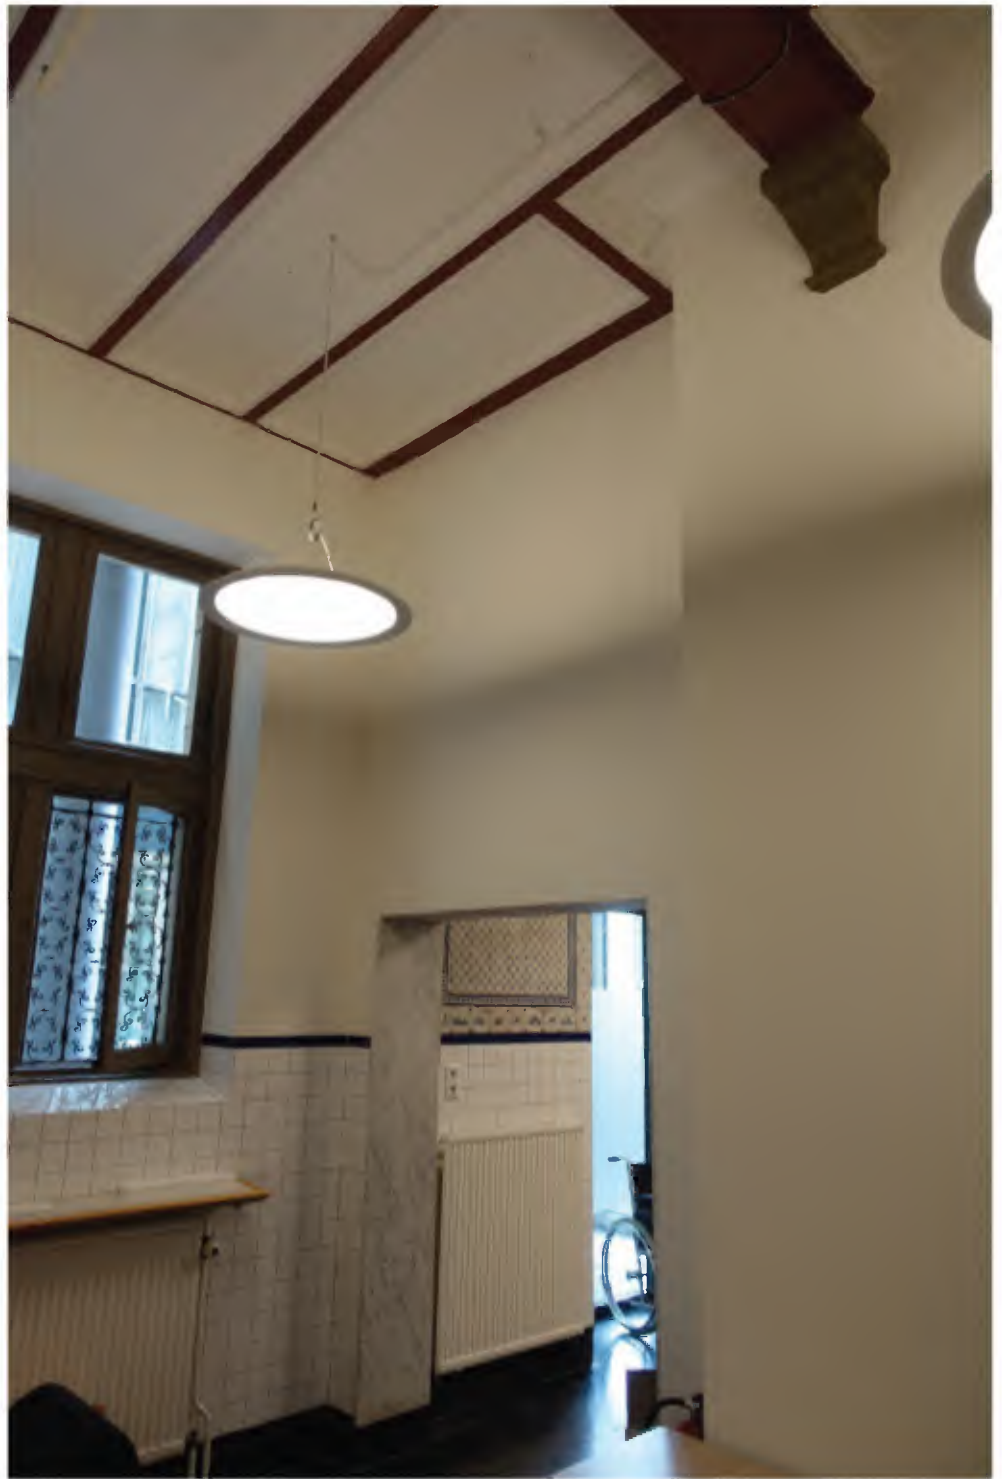
Ruimte: 10.1.b Wob (0.44 rapport Hennis)

algemene indruk: oude keuken; vrij gaaf interieur

beschrijving	toelichting	datering
Wanden:			
<i>algemeen</i>	metselwerk	deels tegelwerk met rijke variëteit aan tegels; landschappen, dorpen en personen (schutters), ruiters, tulpen en fruit; per vlak door elkaar (deels hergebruik uit Huygenshuis/Hôtel van Brunswijk); deels stucwerk	1881
	marmer dagkant	dagkanten doorgangen afgewerkt met wit marmer	1990
<i>plinten/lambris</i>	plint	hardsteen	1881
<i>schoorsteen</i>	rookvang	stalen rookvang met houten lijst	1881
Vloer:	tegels	hardsteen (600 x 600)	1990
Plafond:	moer-en kinderbinten	ijzeren geklonken moerbalk; stalen kinderbinten: rood geschilderd. met vlakke velden op hollatten; egaal geschilderd;	1881
Vaste inrichting:			
Losse inrichting:			
Installaties:			
Ramen:	bovenlichten	houten bovenlichten	1881
<i>achterzetramen</i>			
<i>sluitboompjes</i>			
Deuren:	stalen pui	recente stalen pui (bovenlicht oorspronkelijk)	1990
<i>scharnieren</i>			
<i>deurkrukken</i>

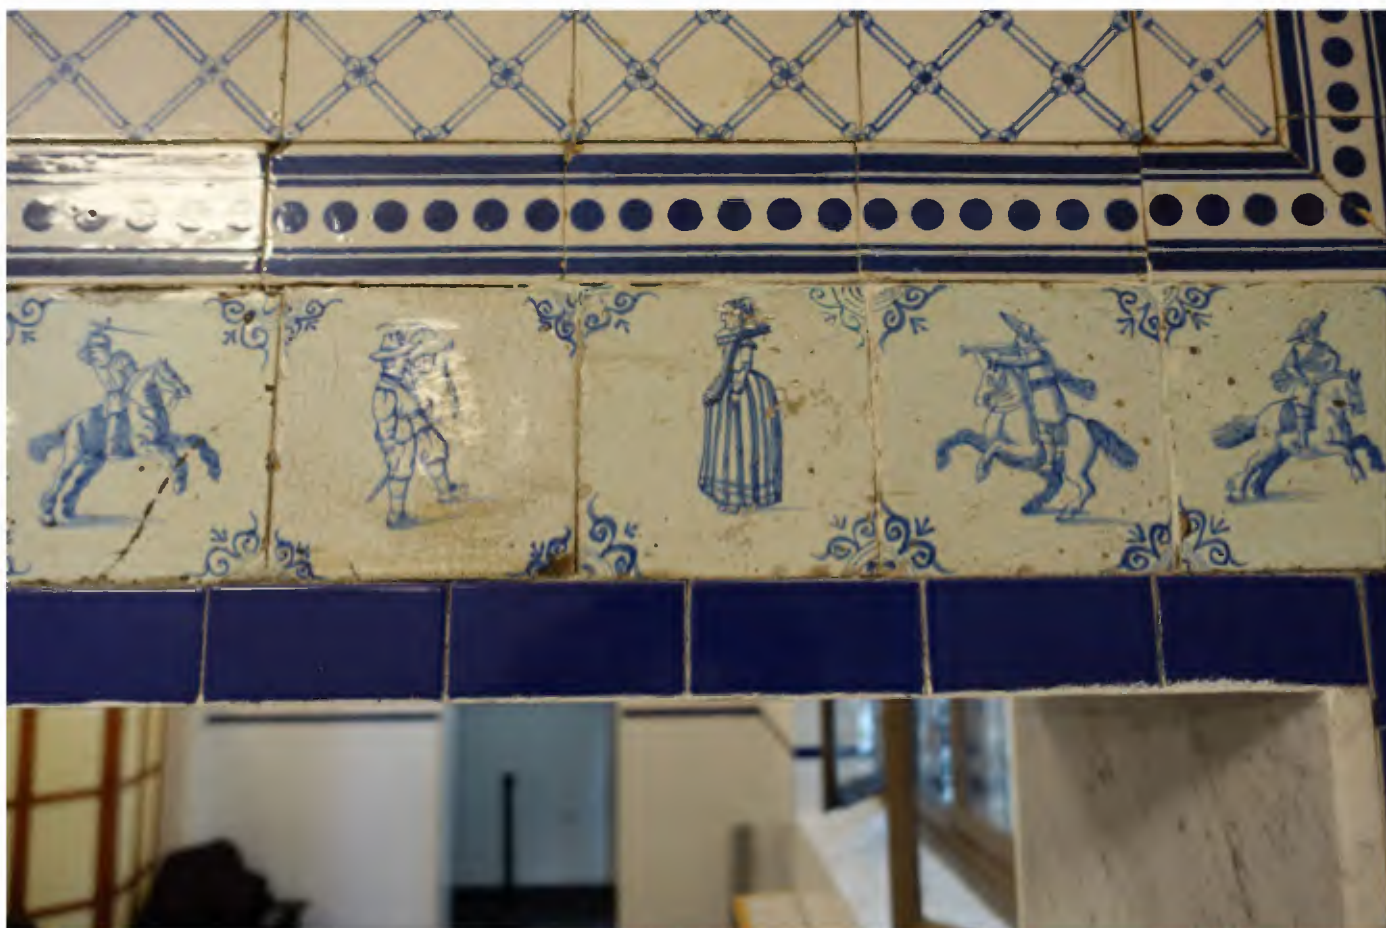
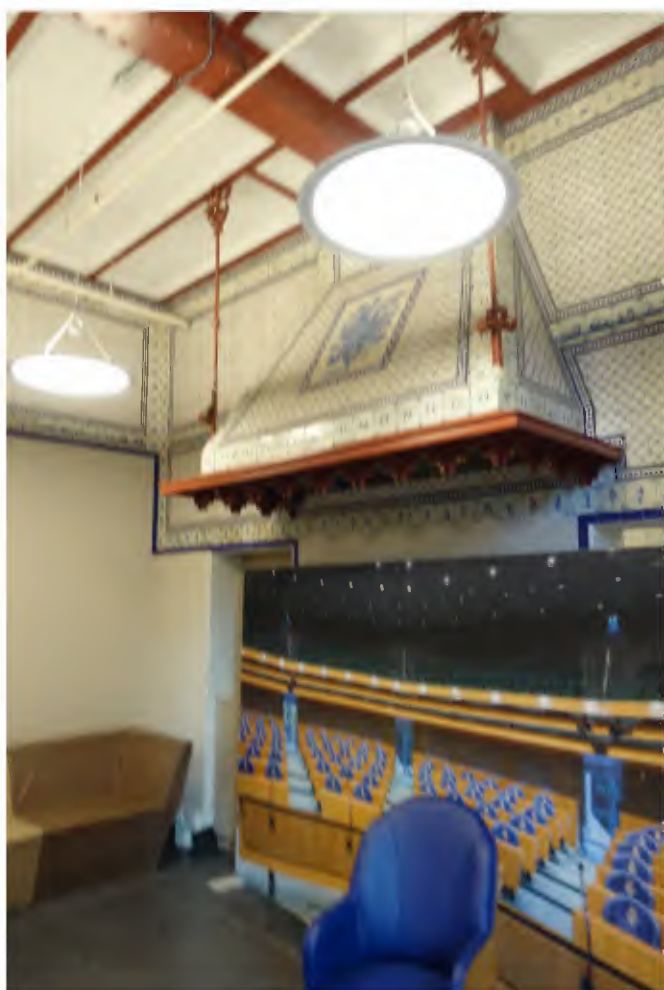
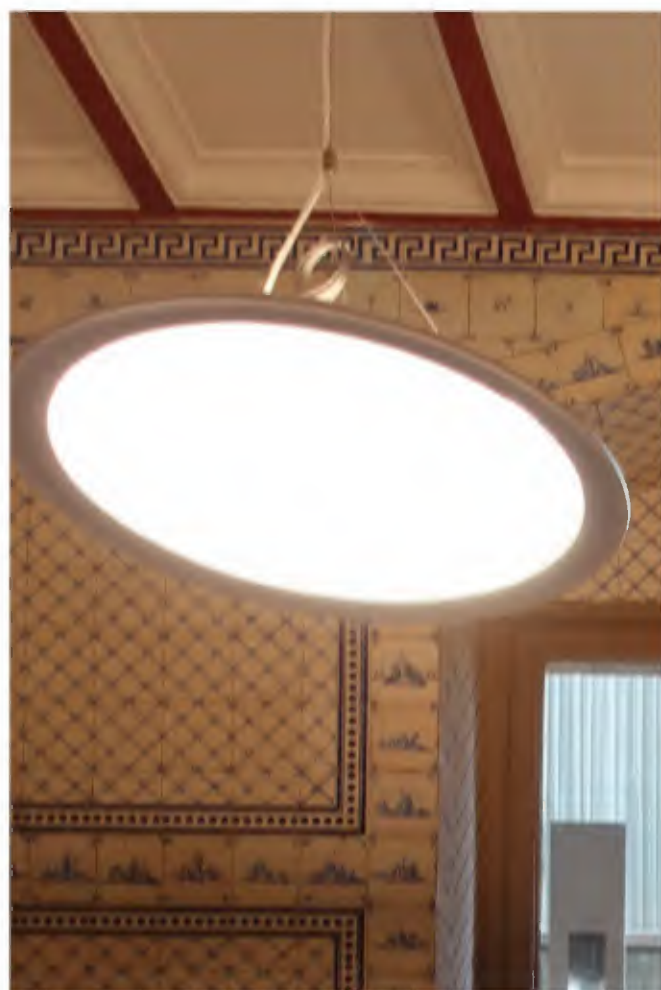
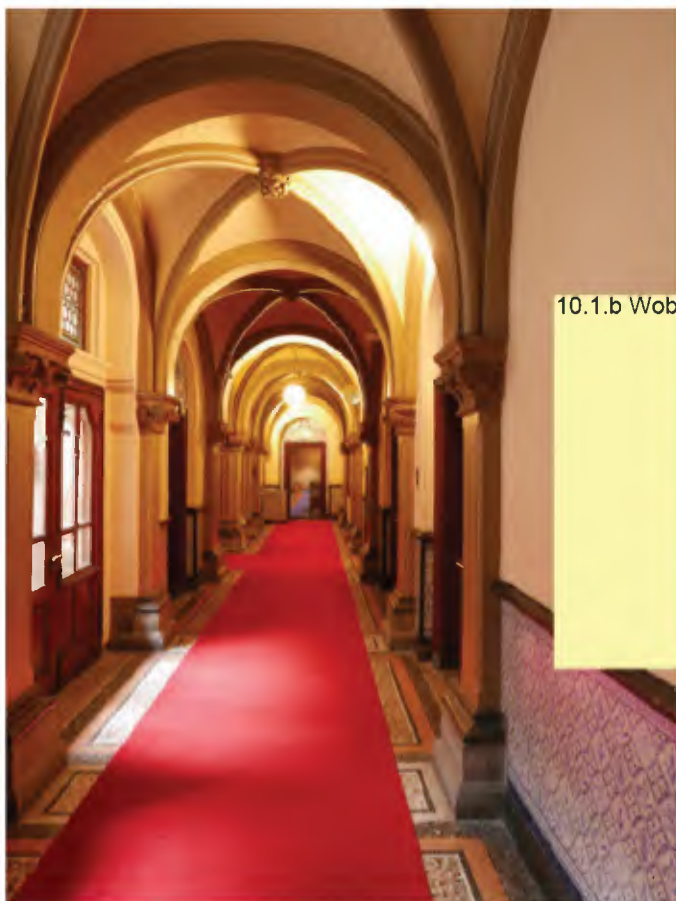
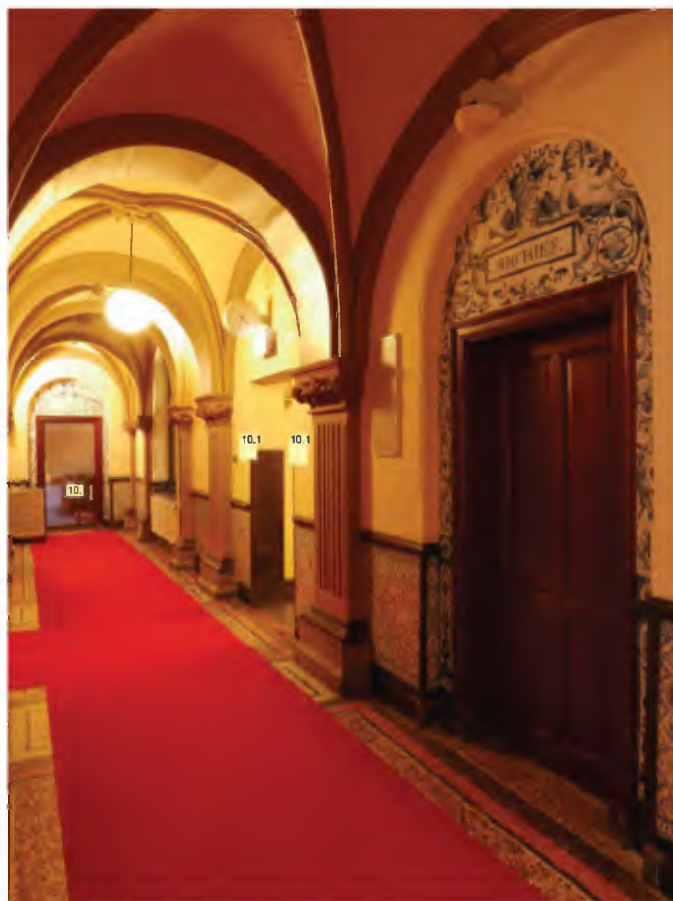
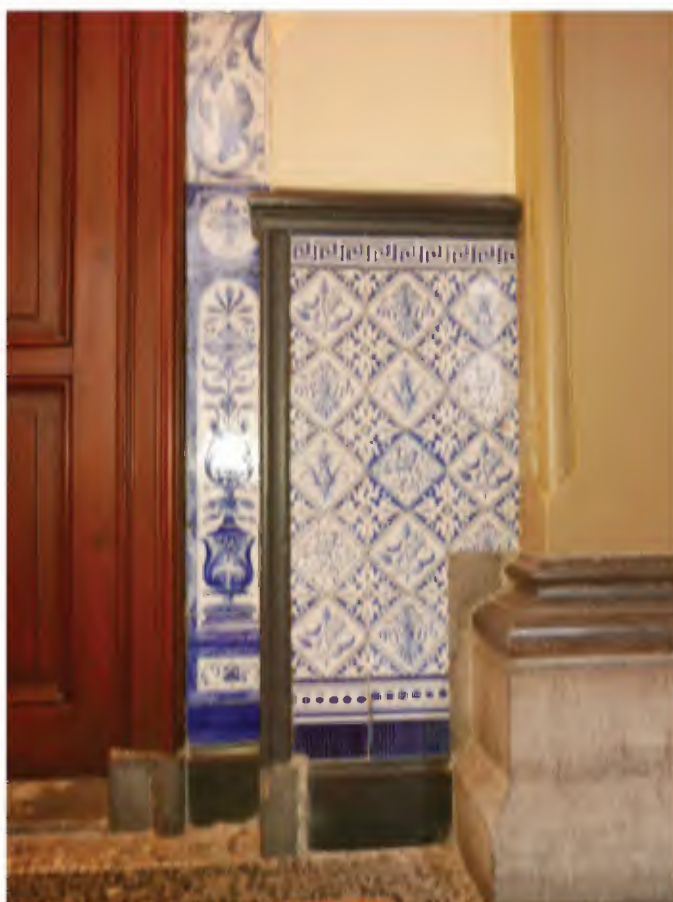
Ruimte: 10.1.b Wob (deel van 0.03 en 0.22 rapport Hennis)

algemene indruk: gangruimte met historische elementen

beschrijving	toelichting	datering
Wanden:			
<i>algemeen</i>	schoon metselwerk	gestuct met pilasters en zuilen met hardstenen basement en natuurstenen kapiteel	1881
		verdiepte vlakken met rondboog en toegangsdeuren tot ruimtes zijn betegeld	1881
<i>plinten/lambris</i>	plint	Naamse steen	1881
	lambri	lambri van tegeltjes	1881
<i>schoorsteen</i>			
Vloer:	terrazzo	terrazzo vloer met border: fond roze, roze tot rood oker; wit; grijze fond; zwarte fond	1881
	loper	rode loper vastgenageld	
Plafond:	kruisribgewelf	gestuct 2 kleuren geschilderd met natuurstenen consoles	1881
Vaste inrichting:	hardstenen waterbak	fraaie hardstenen waterbak	1881
Losse inrichting:			
Installaties:			
Ramen:	enkel uitgevoerd		1881
<i>achterzetramen</i>	stalen ramen	10.1.b Wob	1990
<i>sluitboompjes</i>	V1		1881
Deuren:	1 stalen pui	10.1.b Wob	1990
	houten pui	houten pui; dubbele deur met bommerveren en getoogd bovenlicht	(1881)
<i>scharnieren</i>
