Plattegrond: Begane grond

Ruimte: 10.1.b Wob (0.11 rapport Hennis)

9. RUIMTEBOEK: VERDIEPING 1

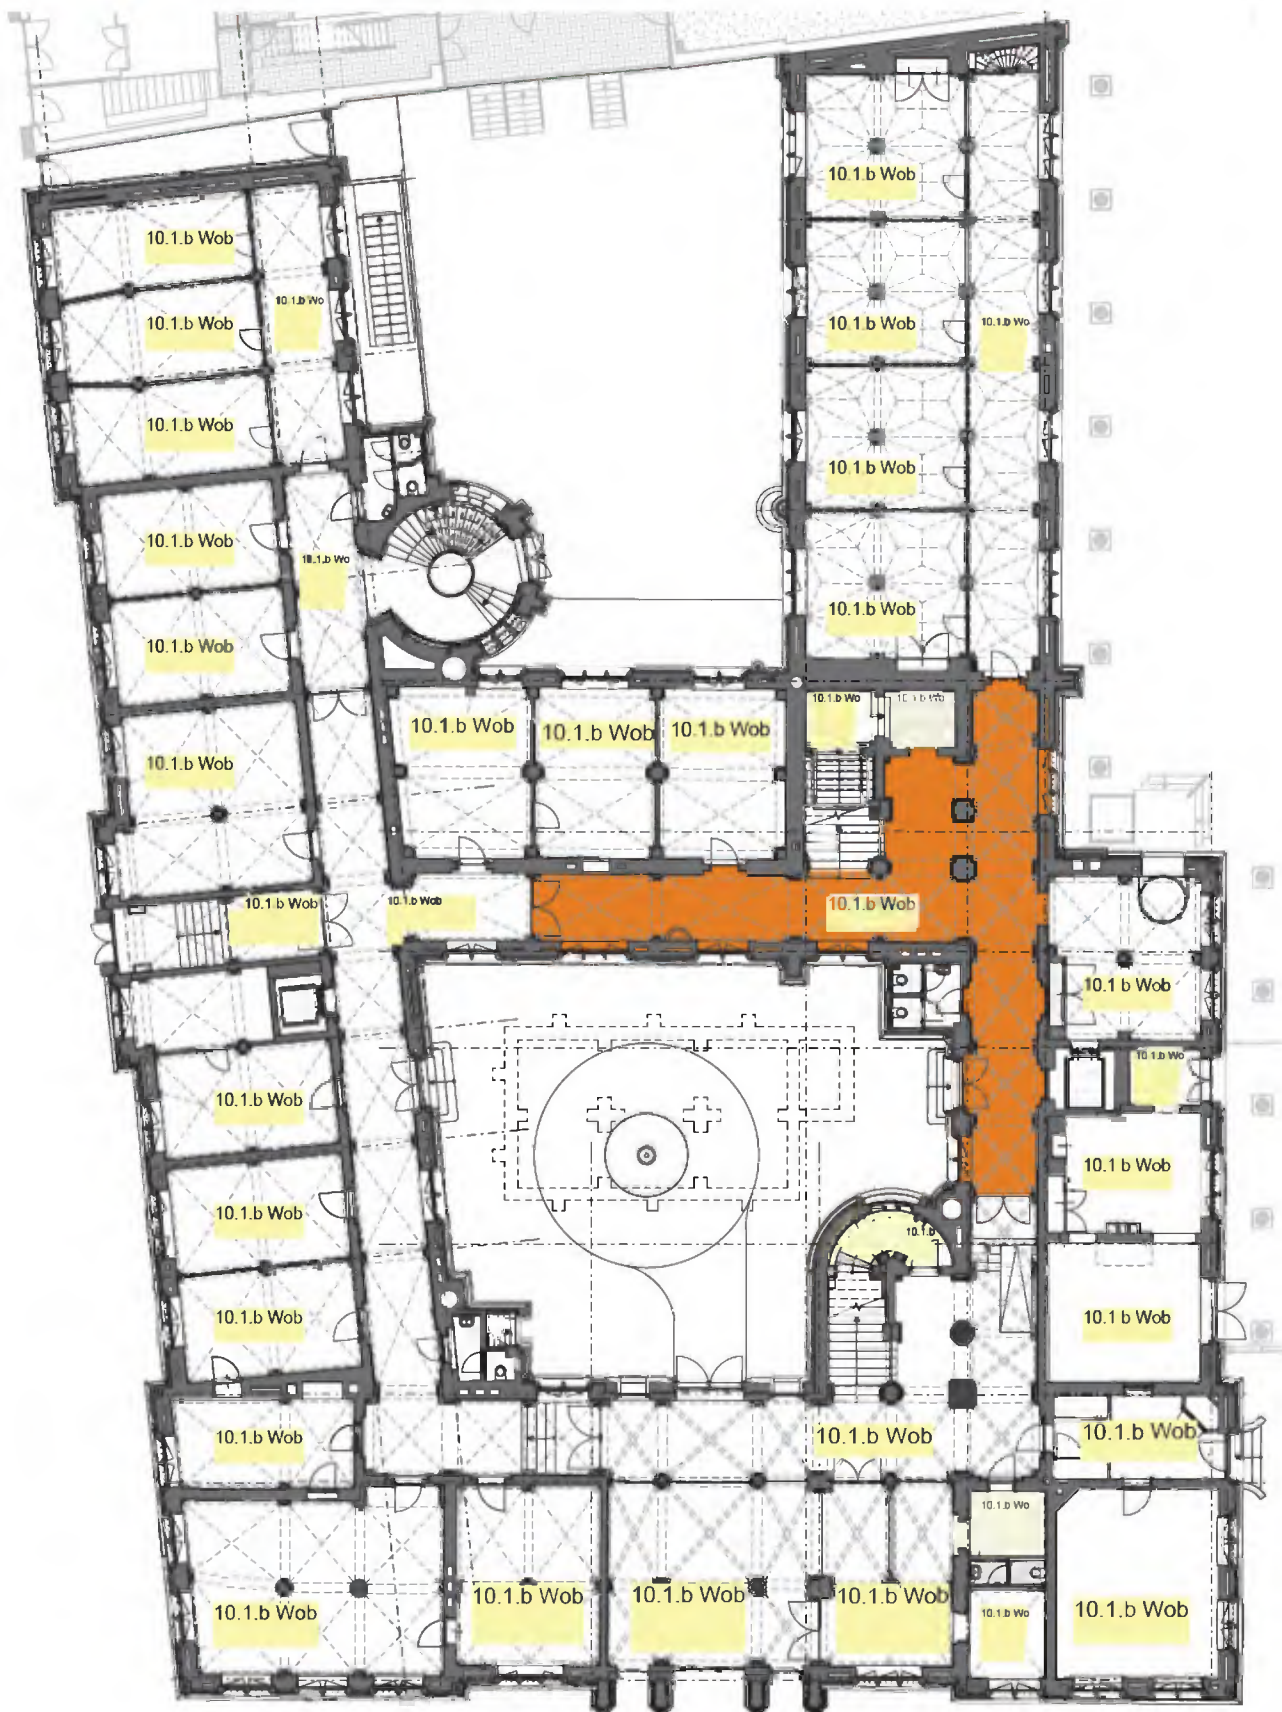
Plattegrond: Begane grond

Ruimte: 10.1.b Wob (deel van 0.03 en 0.22 rapport Hennis)

algemene indruk: gangruimte met historische elementen

beschrijving	toelichting	datering
Wanden:			
<i>algemeen</i>	schoon metselwerk	gestuct met pilasters en zuilen met hardstenen basement en natuurstenen kapiteel	1881
		verdiepte vlakken met rondboog en toegangsdeuren tot ruimtes zijn betegeld	1881
<i>plinten/lambris</i>	plint	Naamse steen	1881
	lambri	lambri van tegeltjes	1881
<i>schoorsteen</i>			
Vloer:	terrazzo	terrazzo vloer met border: fond roze, roze tot rood oker; wit; grijze fond; zwarte fond	1881
	loper	rode loper vastgenageld	
Plafond:	kruisribgewelf	gestuct 2 kleuren geschilderd met natuurstenen consoles	1881
Vaste inrichting:	hardstenen waterbak	fraaie hardstenen waterbak	1881
Losse inrichting:			
Installaties:			
Ramen:	enkel uitgevoerd		1881
<i>achterzetramen</i>	stalen ramen	10.1.b Wob	1990
<i>sluitboompjes</i>	V1		1881
Deuren:	1 stalen pui	10.1.b Wob	1990
	houten pui	houten pui; dubbele deur met bommerveren en getoogd bovenlicht	(1881)
<i>scharnieren</i>

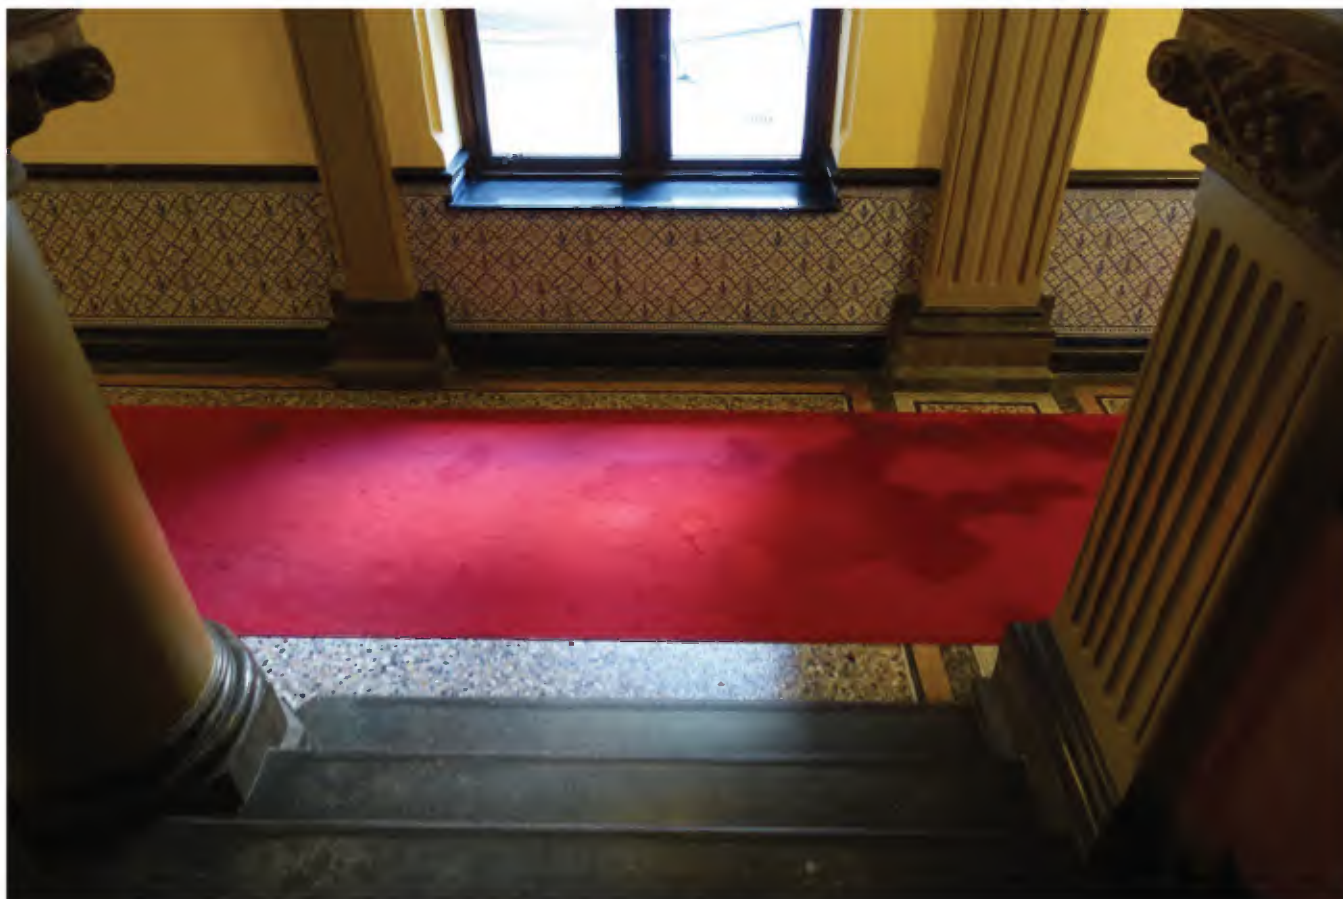
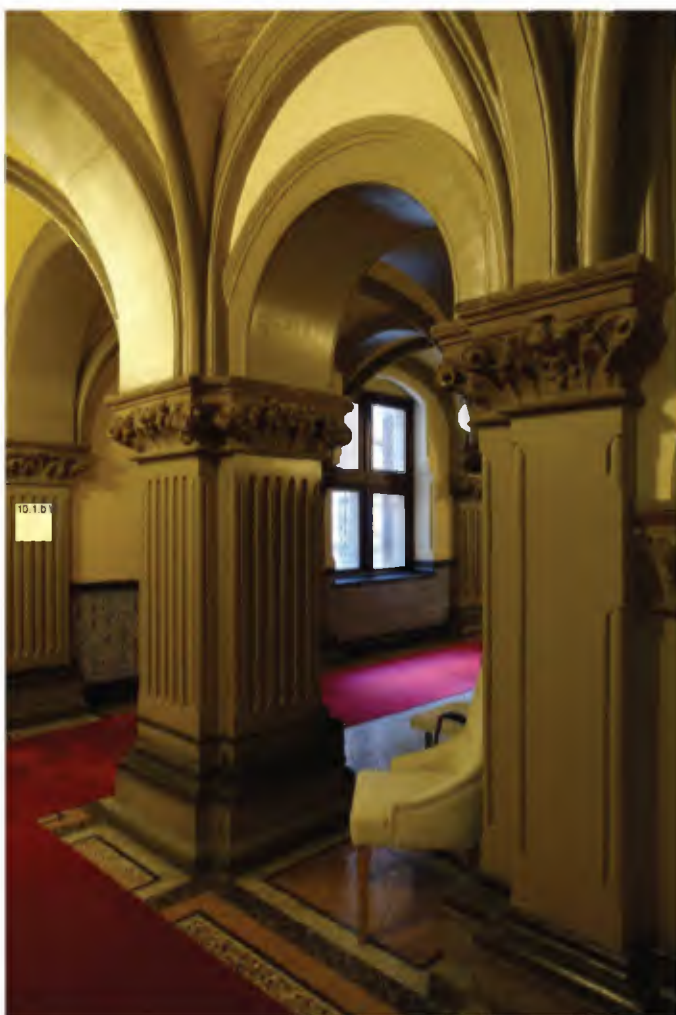
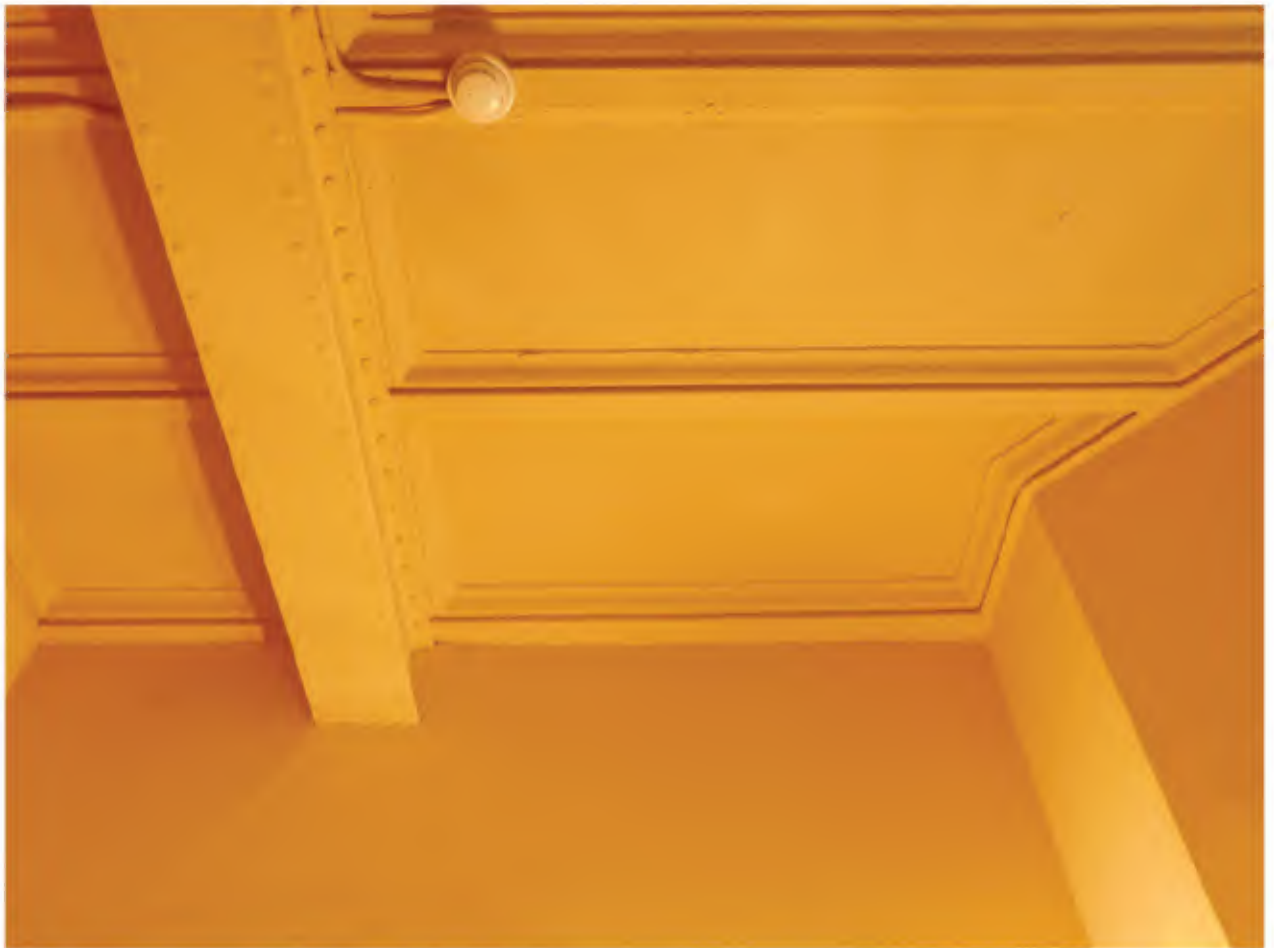
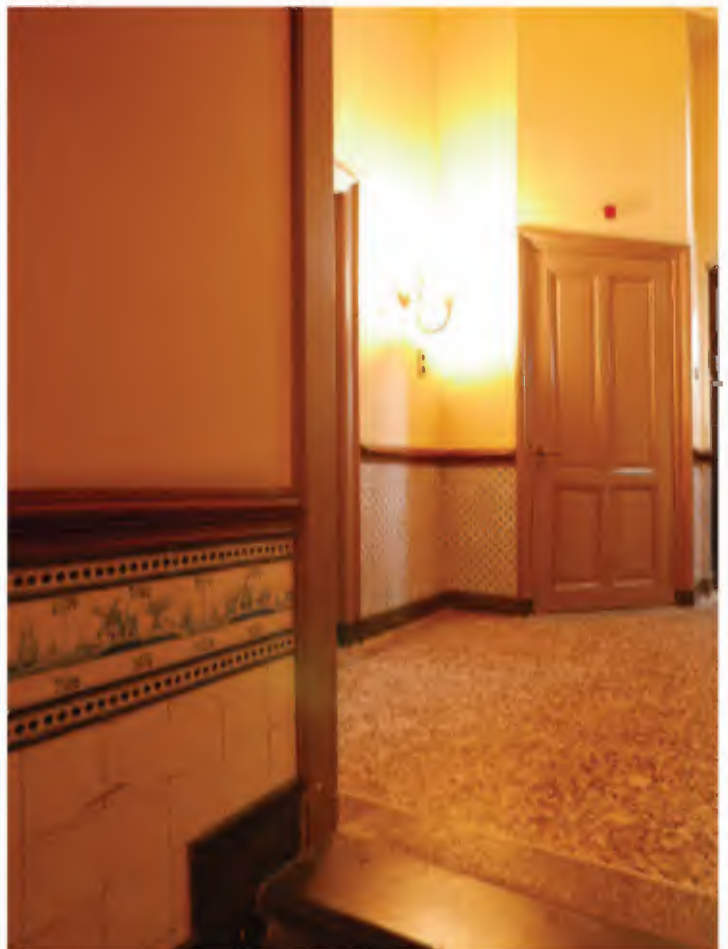
Ruimte: 10.1.b Wob (0.44 rapport Hennis)

algemene indruk: oude zij-ingang; grotendeels oorspronkelijk interieur

beschrijving	toelichting	datering
Wanden:			
<i>algemeen</i>	metselwerk	gestuct	1881
<i>plinten/lambris</i>	lambri	van tegels	1881
	plint	Naamse steen	1881
<i>schoorsteen</i>			
Vloer:	terrazzo	terrazzo vloer met border: fond roze, roze tot rood oker; wit; grijze fond; zwarte fond	1881
Plafond:	moer-en kinderbinten	ijzeren geklonken moerbalk; stalen kinderbinten met vlakke velden op hollatten; egaal geschilderd;	1881
Vaste inrichting:	vaste kast		1881
Losse inrichting:			
Installaties:			
Ramen:	rond venster	boven toegangsdeur; smeedwerk rooster buitenzijde	1881
<i>achterzetramen</i>			
<i>sluitboompjes</i>			
Deuren:	2 deuren	resten van scharnier en rozetten zichtbaar	1881
	toegangsdeur	10.1.b Wob	1881; stalen deur 1990
<i>scharnieren</i>			
<i>deurkrukken</i>			
<i>rozetten</i>

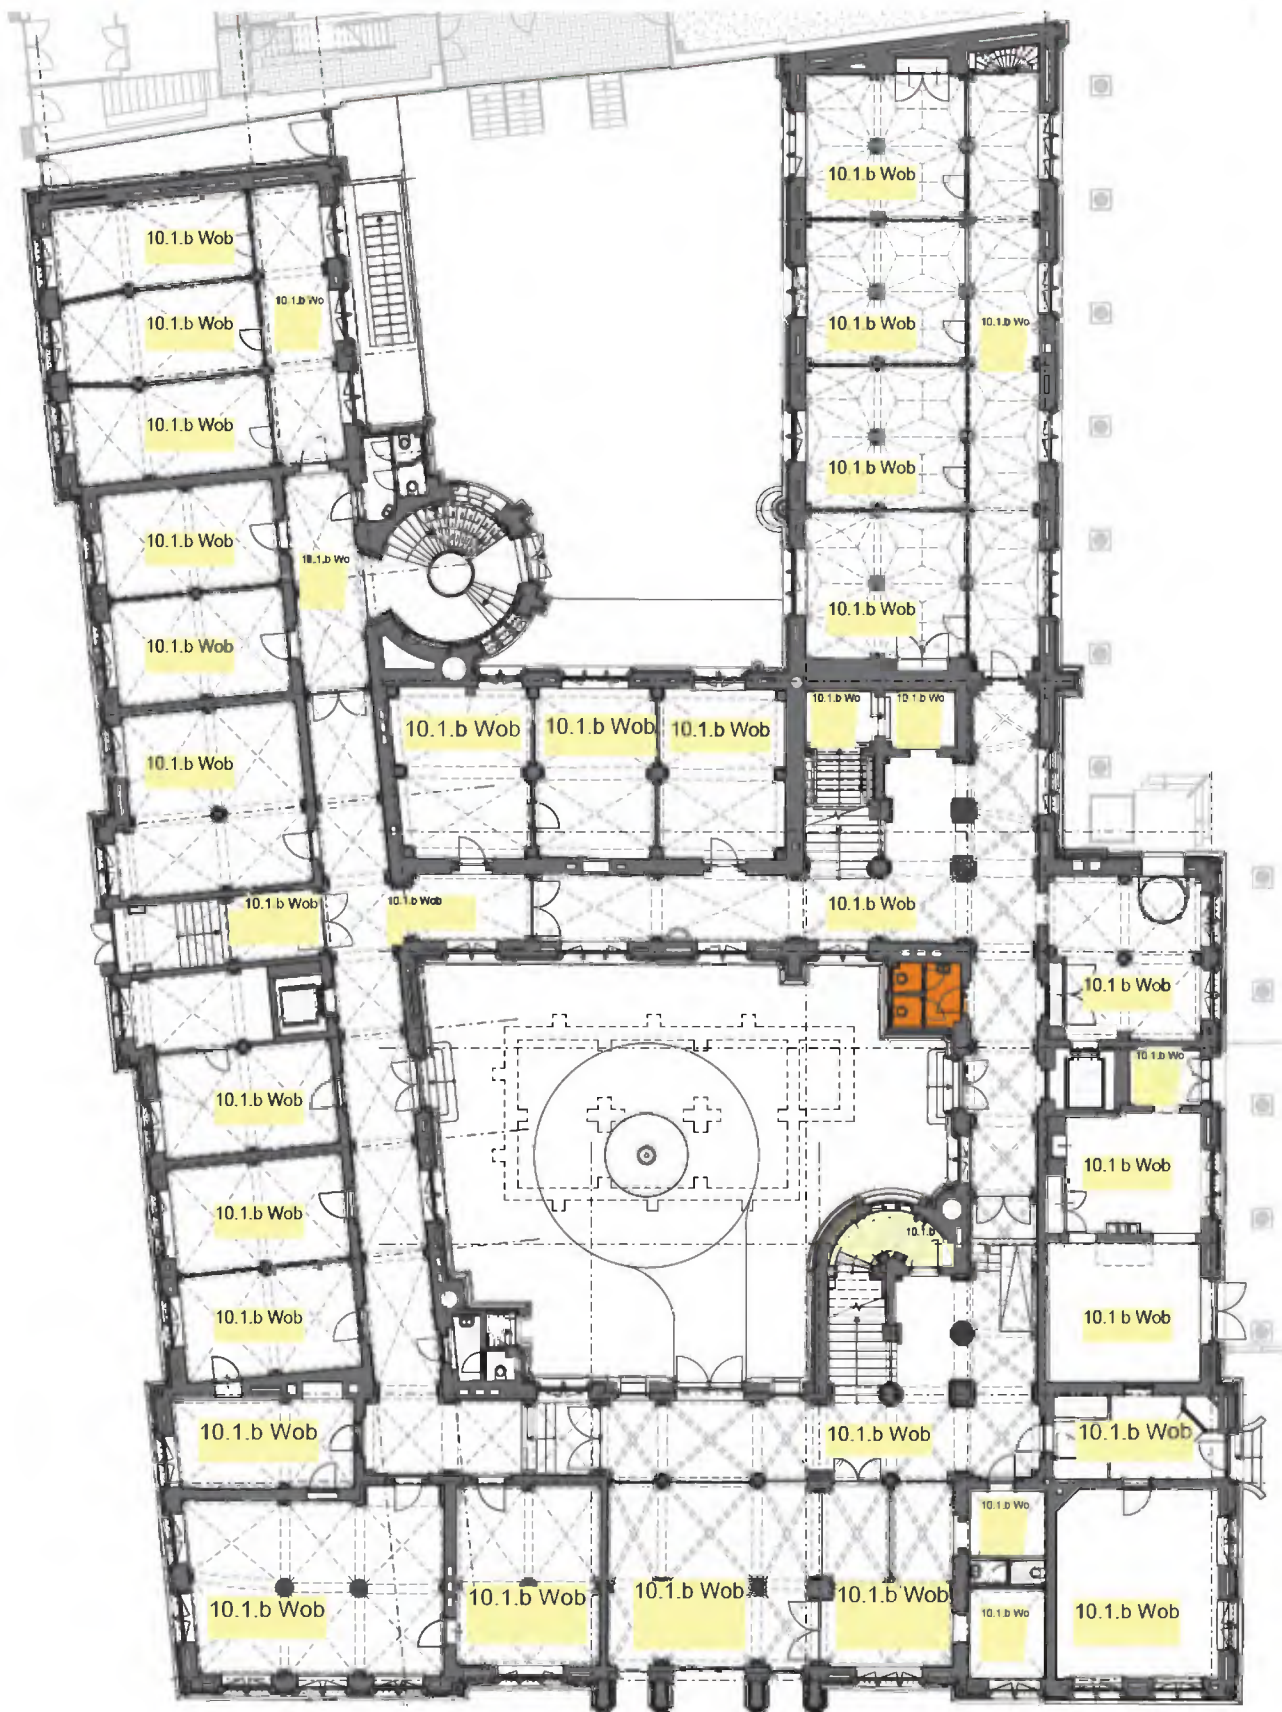
Plattegrond: Begane grond

Ruimte: 10.1.b Wob (0.34 rapport Hennis)

algemene indruk: toiletruimte; moderne afwerking uit 1990 (Geen beeldmateriaal)

beschrijving	toelichting	datering
Wanden:			
<i>algemeen</i>	metselwerk	betegeld met witte tegels	1990
<i>plinten/lambris</i>			
<i>schoorsteen</i>			
Vloer:	tegelvloer	donkergrijze tegels	1990
Plafond:	plaatwerk	mdf of multiplexplaat geschroefd	1990
Vaste inrichting:			
Losse inrichting:			
Installaties:	sanitair		1990
Ramen:	2 ramen		1990
<i>achterzetramen</i>			
<i>sluitboompjes</i>			
Deuren:	vlakke stompe deuren	vlakke stompe deuren met moderne houten kozijnen	1936-1960
<i>scharnieren</i>			
<i>deurkrukken</i>			
<i>rozetten</i>

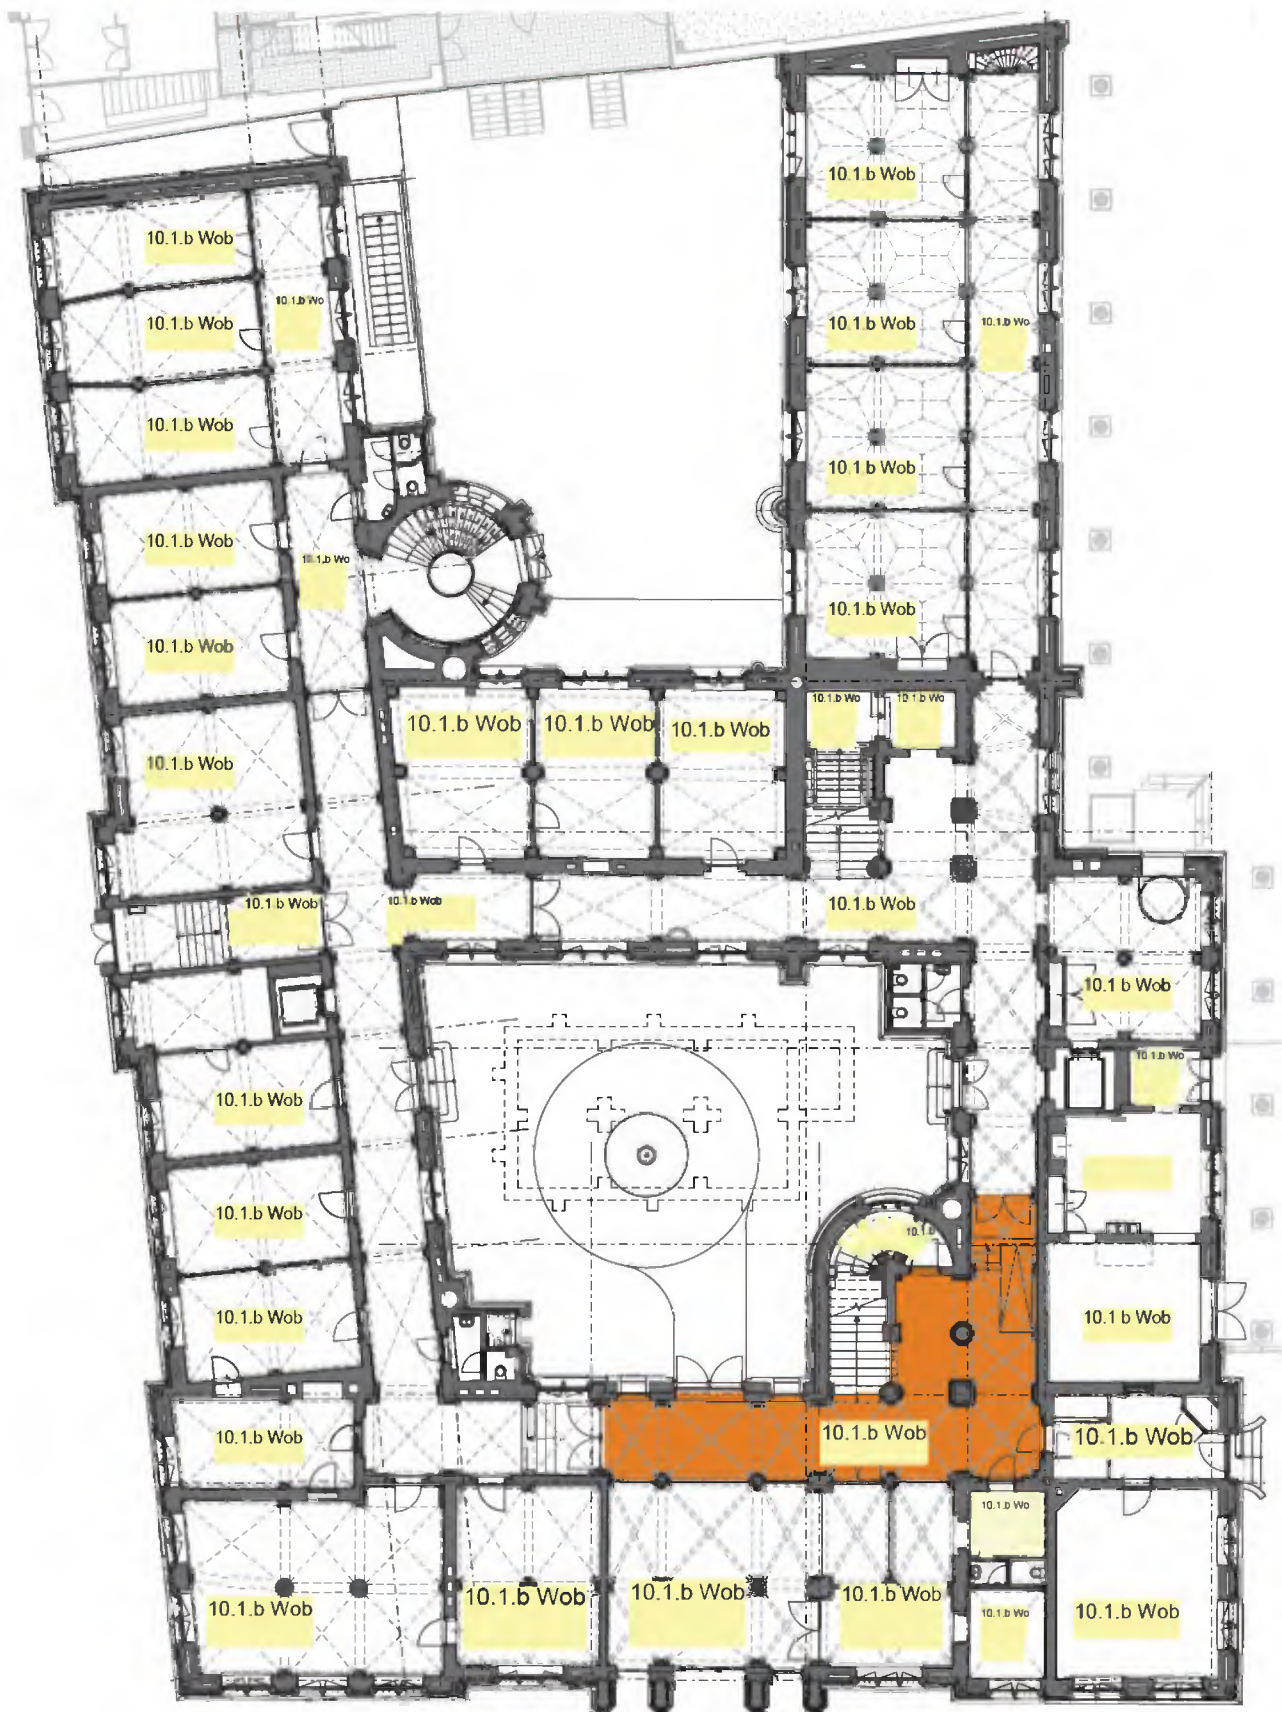
Plattegrond: Begane grond

Ruimte: 10.1.b Wob (deel van 0.03 en 0.22 rapport Hennis)

algemene indruk: gangruimte met historische elementen

beschrijving	toelichting	datering
Wanden:			
<i>algemeen</i>	schoon metselwerk	deels gestuct met pilasters met hardstenen basement en natuurstenen kapiteel	1881
		verdiepte vlakken met rondboog en toegangsdeuren tot ruimtes zijn betegeld	1881
	stalen pui	stalen puien geplaatst in de gordelbogen met (gematteerd) glas	1990
<i>plinten/lambris</i>	plint	Naamse steen	1881
	lambri	lambri van tegeltjes	1881
<i>schoorsteen</i>			
Vloer:	terrazzo	terrazzo vloer met rode loper	1881
Plafond:	kruisribgewelf	gestuct 2 kleuren geschilderd met natuurstenen consoles	1881
	hardstenen treden	onderzijde traptreden	1881
Vaste inrichting:			
Losse inrichting:	bank	losse bank met barokke motieven	
Installaties:			
Ramen:			
<i>achterzetramen</i>			
<i>sluitboompjes</i>			
Deuren:	2 stalen puien	10.1.b Wob	1990
	houten pui	oorspronkelijke houten pui; dubbele deur met bommerven en getoogd bovenlicht	(1881)
	houten buitendeur	1 dubbele pui en twee deuren naar binnenplaats	1881

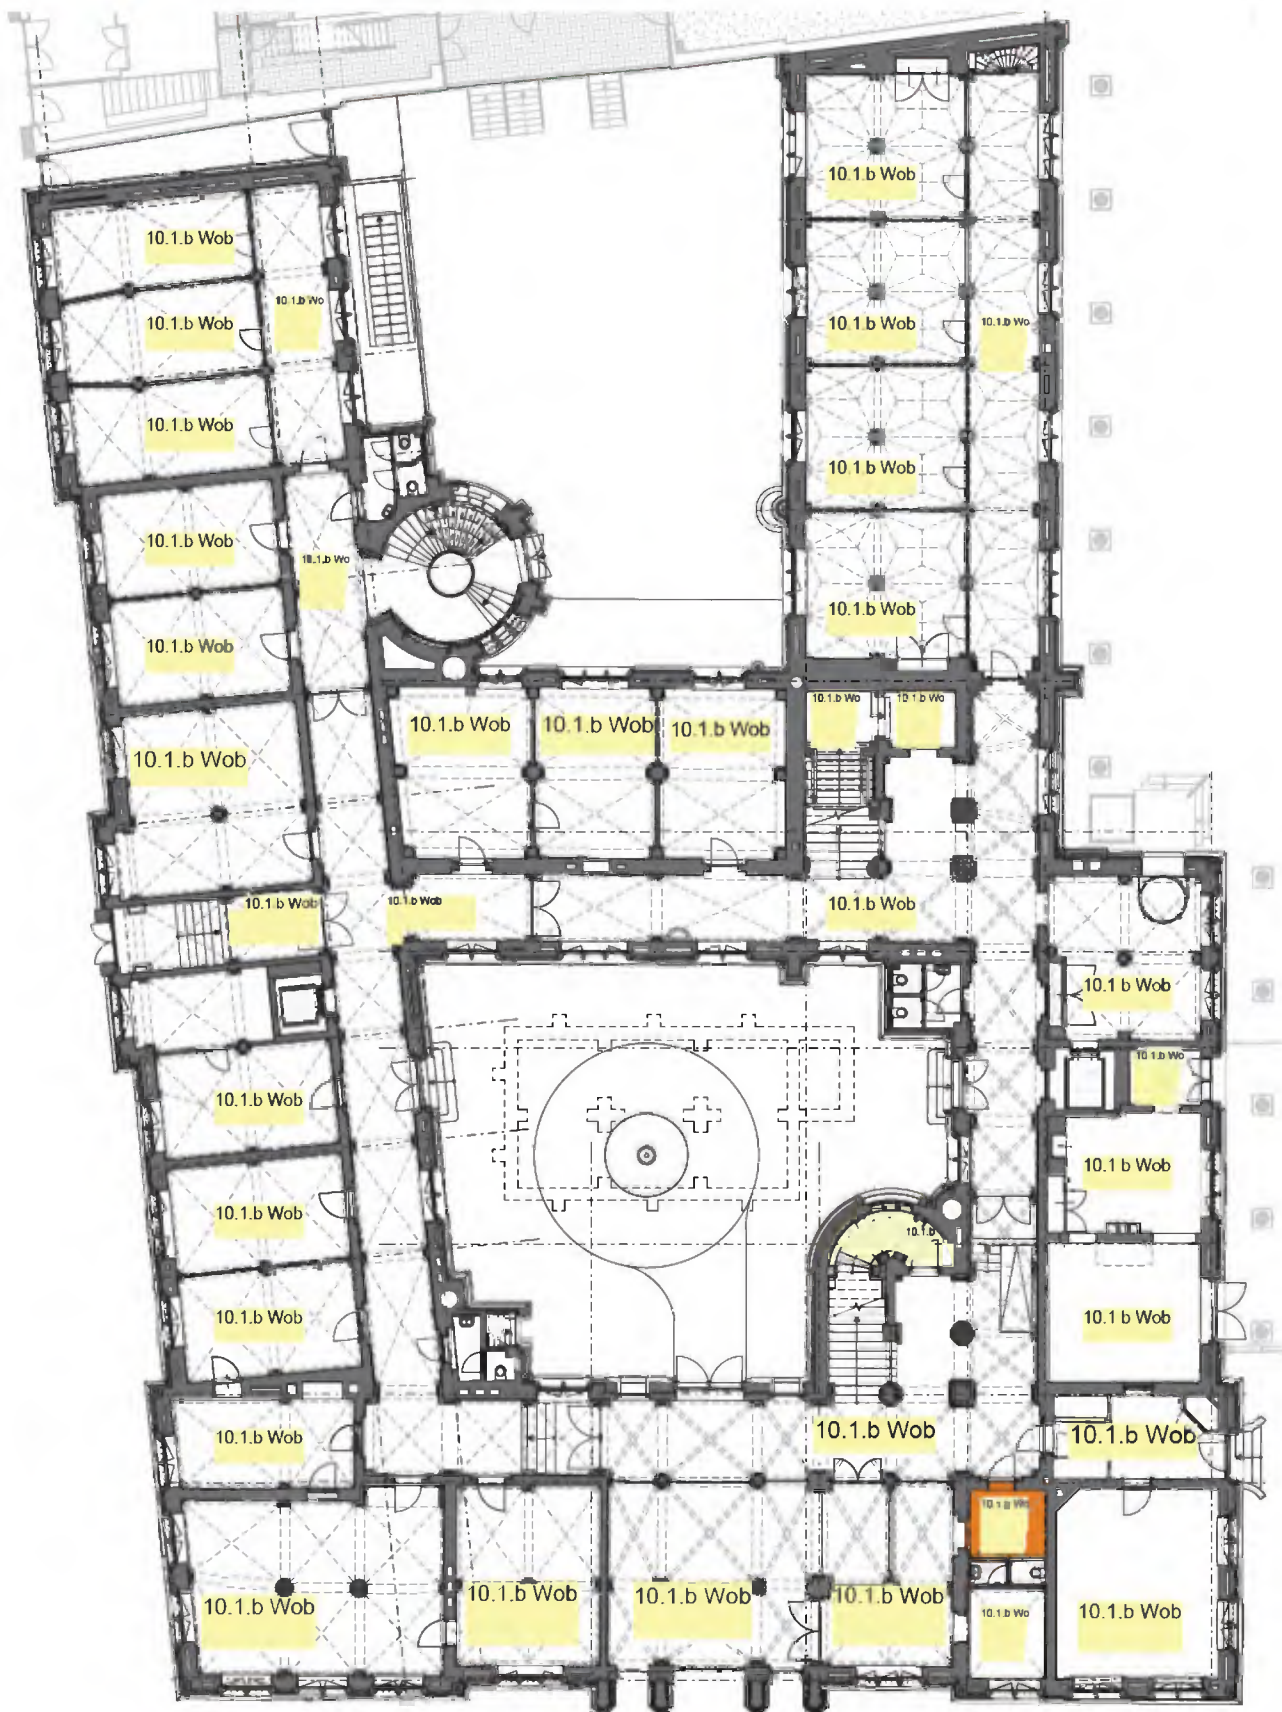
Plattegrond: Begane grond

Ruimte: 10.1.b Wob (deel van 0.47a rapport Hennis)

algemene indruk: gang met weinig oorspronkelijke elementen (Geen afbeelding)

beschrijving	toelichting	datering
Wanden:			
<i>algemeen</i>	schoon metselwerk	gestucte wanden voorzien van pilasters met hardstenen basement en gestucte gordelbogen	1881
	scheidingswand	gestuct; indeling t.b.v. toilet	1990
<i>plinten/lambris</i>			
<i>schoorsteen</i>			
Vloer:	tapijt		1990
Plafond:	kruisribgewelf	kruisribgewelf met stucwerk	1881
Vaste inrichting:			
Losse inrichting:			
Installaties:			
Ramen:	enkel uitgevoerd	smeedijzeren hekken buitenzijde	1881
<i>achterzetramen</i>	stalen ramen	10.1.b Wob	1990
<i>sluitboompjes</i>			
Deuren:	toegangsdeur	nieuwe scharnieren en niet oorspronkelijk hang- en sluitwerk	1881
	vlakke deur	vlakke stompe deur naar toiletruimte	1990
<i>scharnieren</i>			
<i>deurkrukken</i>			
<i>rozetten</i>

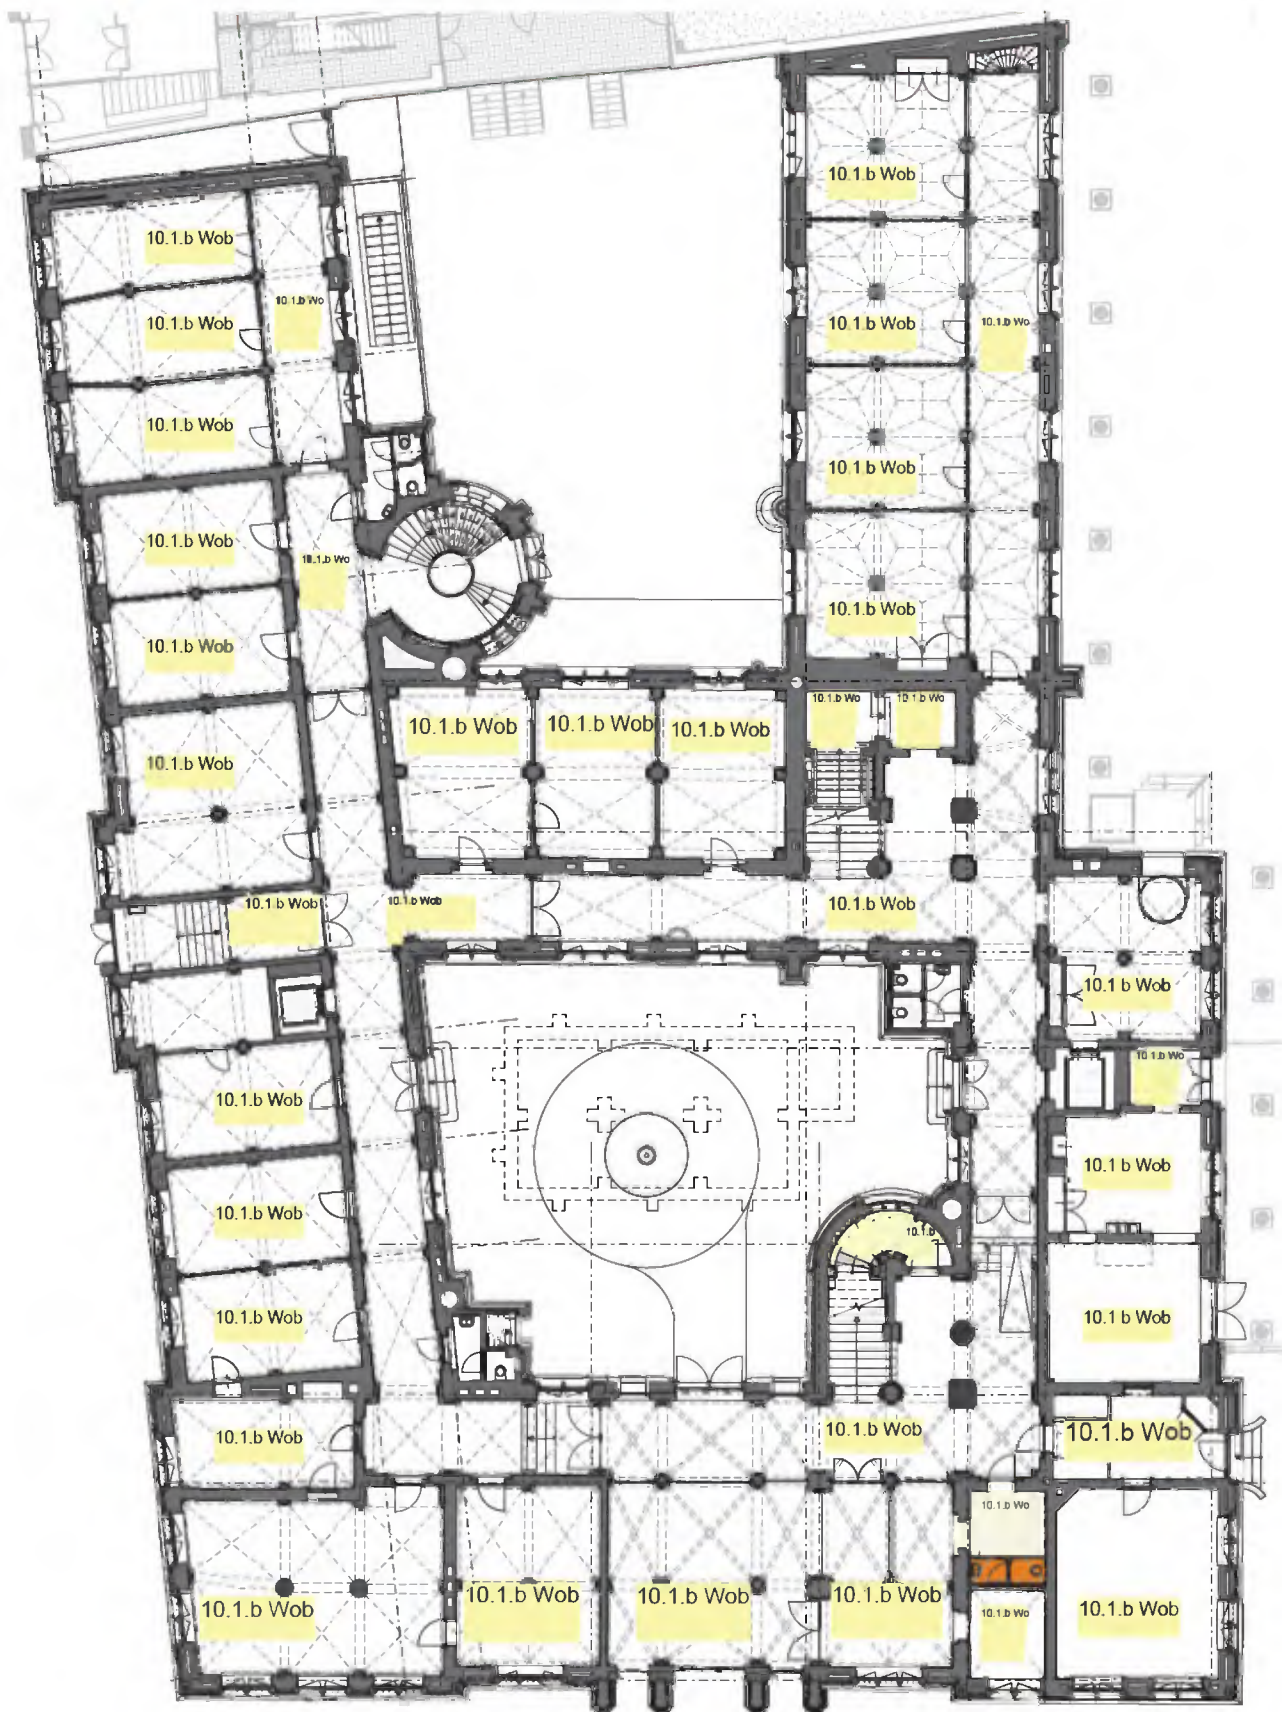
Plattegrond: Begane grond

Ruimte: **10.1.b Wob** (deel van 0.47a rapport Hennis)

algemene indruk: toiletruimte; moderne afwerking uit 1990 (Geen afbeelding)

beschrijving	toelichting	datering
Wanden:			
<i>algemeen</i>	metselwerk	betegeld	1881; 1936-1960 en 1990
<i>plinten/lambris</i>			
<i>schoorsteen</i>			
Vloer:	tegelvloer	donkergrijze tegels	1990
Plafond:	plaatwerk	mdf of multiplexplaat geschroefd	1990
Vaste inrichting:			
Losse inrichting:			
Installaties:	sanitair		1990
Ramen:			
<i>achterzetramen</i>			
<i>sluitboompjes</i>			
Deuren:	vlakke stompe deuren	vlakke stompe deuren met moderne houten kozijnen	1990
<i>scharnieren</i>			
<i>deurkrukken</i>			
<i>rozetten</i>

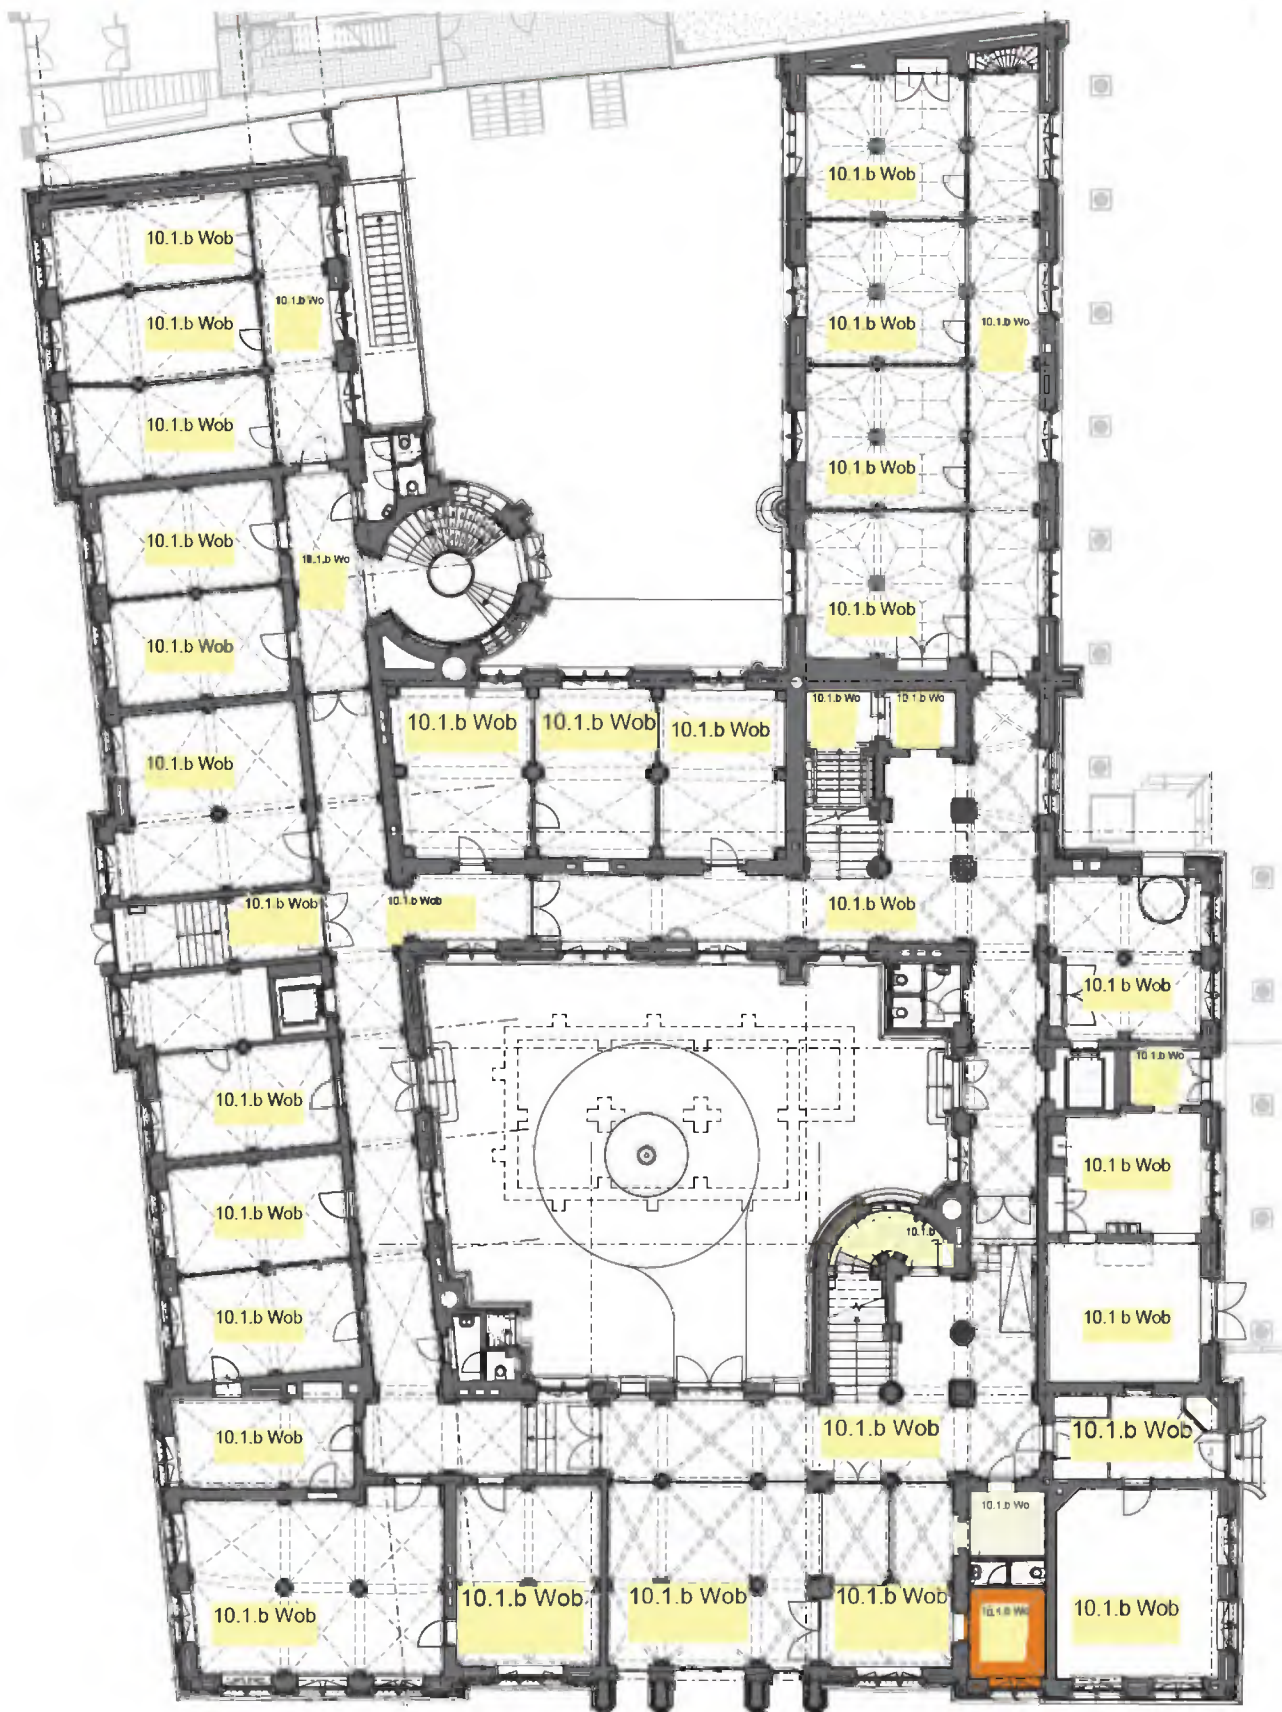
Plattegrond: Begane grond

Ruimte: 10.1.b Wob (0.47b rapport Hennis)

algemene indruk: kantoorruimte met historische elementen

beschrijving	toelichting	datering
Wanden:			
<i>algemeen</i>	schoon metselwerk	gestucte wanden voorzien van pilasters met hardstenen basement en gestucte gordelbogen	1881
	scheidingswand	gestuct	1936-1960; 1990
<i>plinten/lambris</i>	lambri	deels houten lambri	1881
<i>schoorsteen</i>			
Vloer:	tapijt		1990
Plafond:	kruisribgewelf	kruisribgewelf met stucwerk	1881
Vaste inrichting:			
Losse inrichting:			
Installaties:			
Ramen:	enkel uitgevoerd	smeedijzeren hekken buitenzijde	1881
<i>achterzetramen</i>	stalen ramen	10.1.b Wob	1990
<i>sluitboompjes</i>			
Deuren:			
<i>scharnieren</i>			
<i>deurkrukken</i>			
<i>rozetten</i>

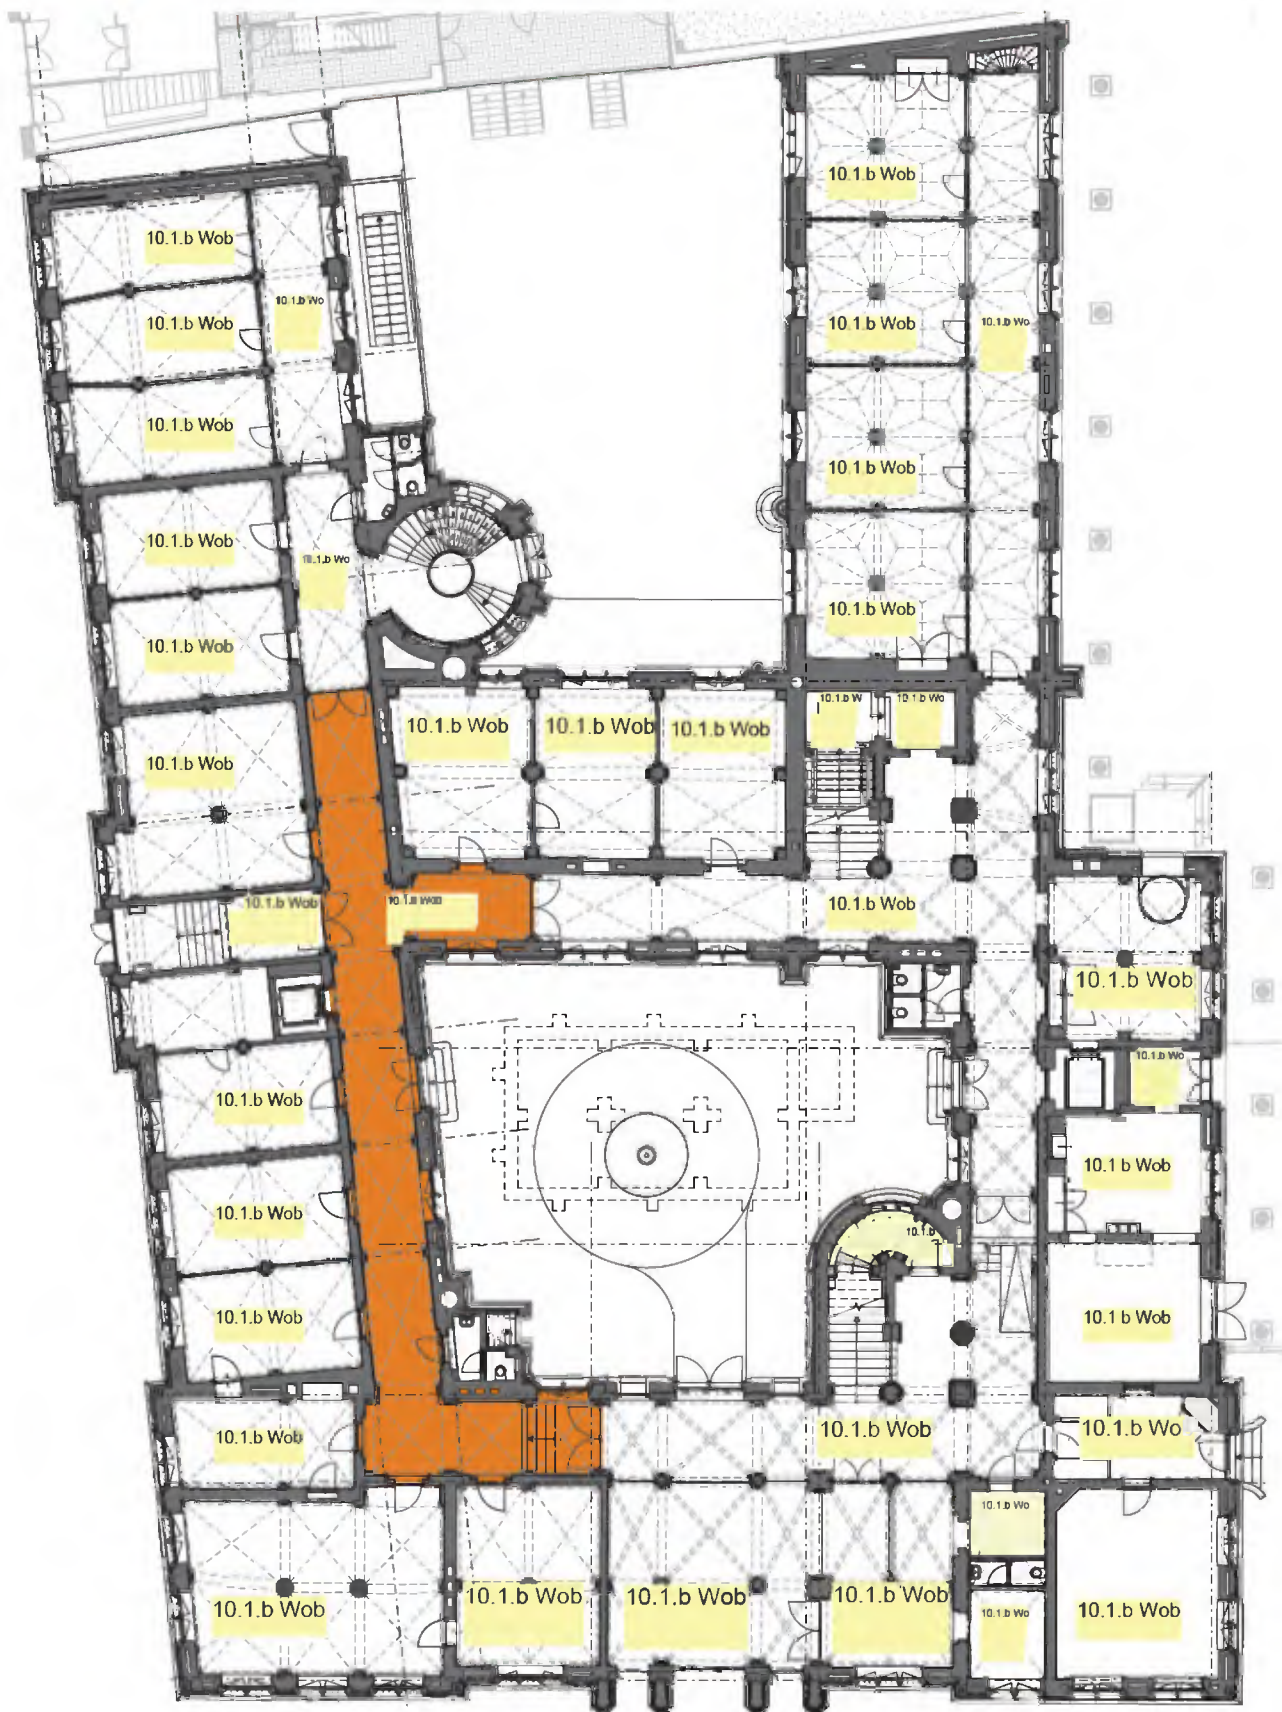
Plattegrond: Begane grond

Ruimte: 10.1.b Wob (deel van 0.03 en 0.22 rapport Hennis)

algemene indruk: gangruimte met historische elementen

beschrijving	toelichting	datering
Wanden:			
<i>algemeen</i>	schoon metselwerk	deels gestuct; pilasters en zuilen met hardstenen basement en natuurstenen kapiteel	1881
		verdiepte vlakken met rondboog en toegangsdeuren tot ruimtes zijn betegeld	1881
<i>plinten/lambris</i>	plint	Naamse steen	1881
	lambri	lambri van tegeltjes	1881
<i>schoorsteen</i>			
Vloer:	terrazzo	terrazzo vloer met rode loper	1881
Plafond:	kruisribgewelf	gestuct 2 kleuren geschilderd met natuurstenen consoles	1881
Vaste inrichting:			
Losse inrichting:			
Installaties:			
Ramen:	enkel uitgevoerd		1881
<i>achterzetramen</i>			
<i>sluitboompjes</i>	V1		1881
Deuren:	1 stalen pui	10.1.b Wob	1990
	houten pui	oorspronkelijke houten pui; dubbele deur met bommerven en getoogd bovenlicht	(1881)
<i>scharnieren</i>			
<i>deurkrukken</i>			
<i>rozetten</i>
