Plattegrond: Begane grond

Ruimte: 10.1.b Wob (0.11 rapport Hennis)

9. RUIMTEBOEK: VERDIEPING 1

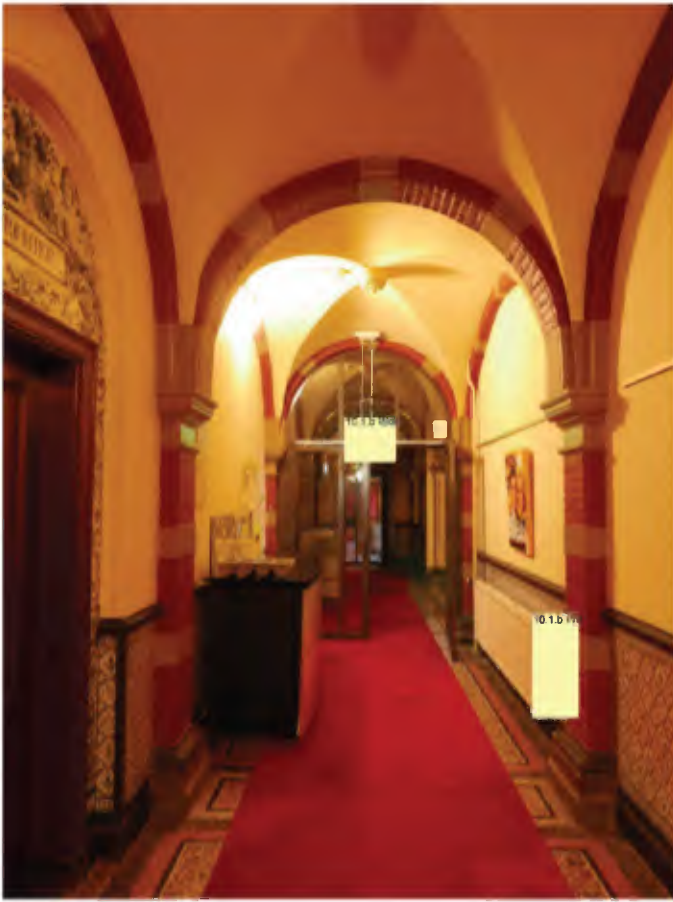
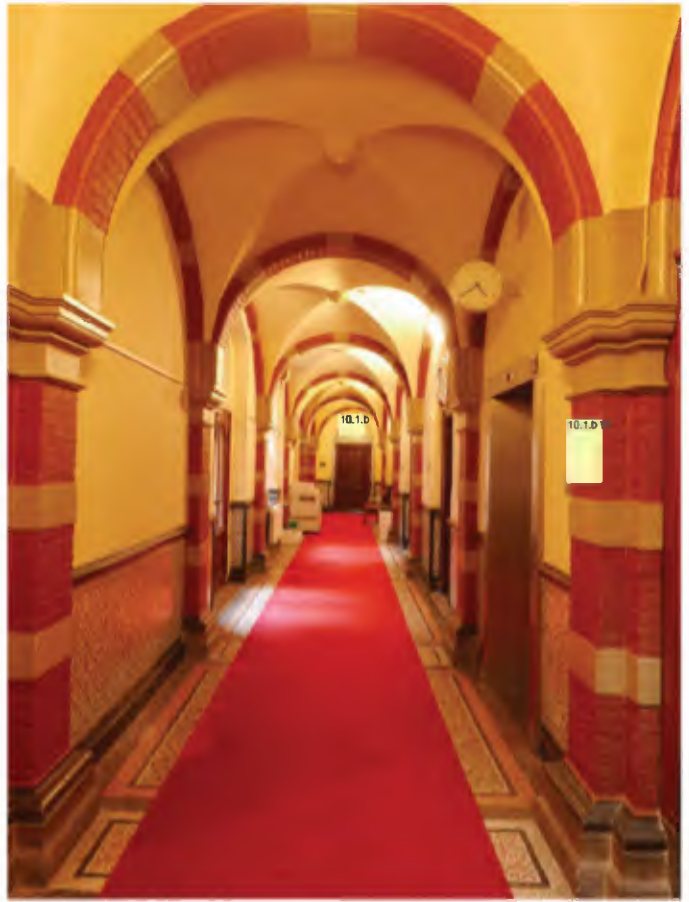
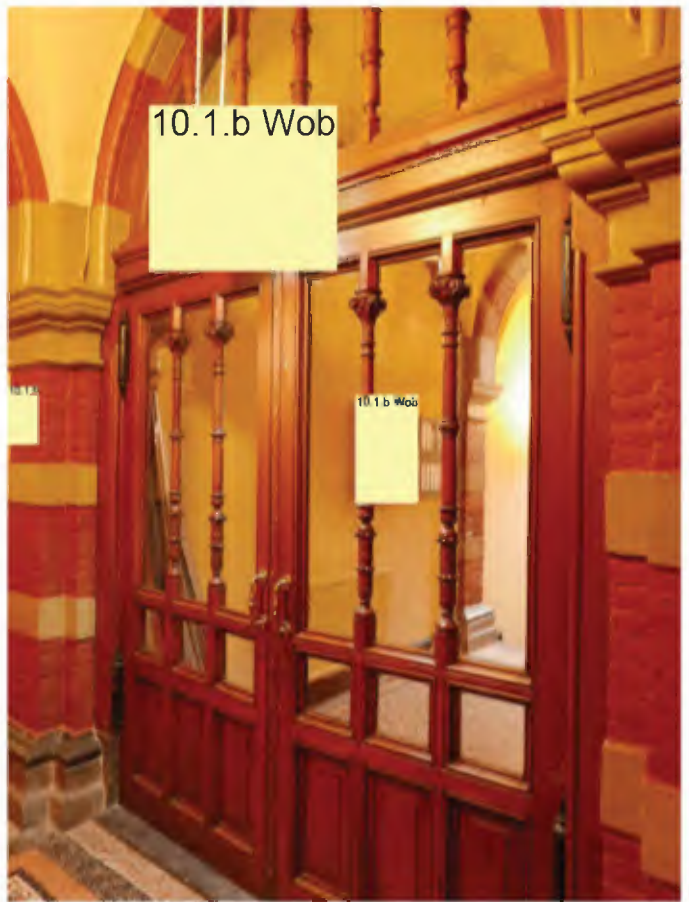
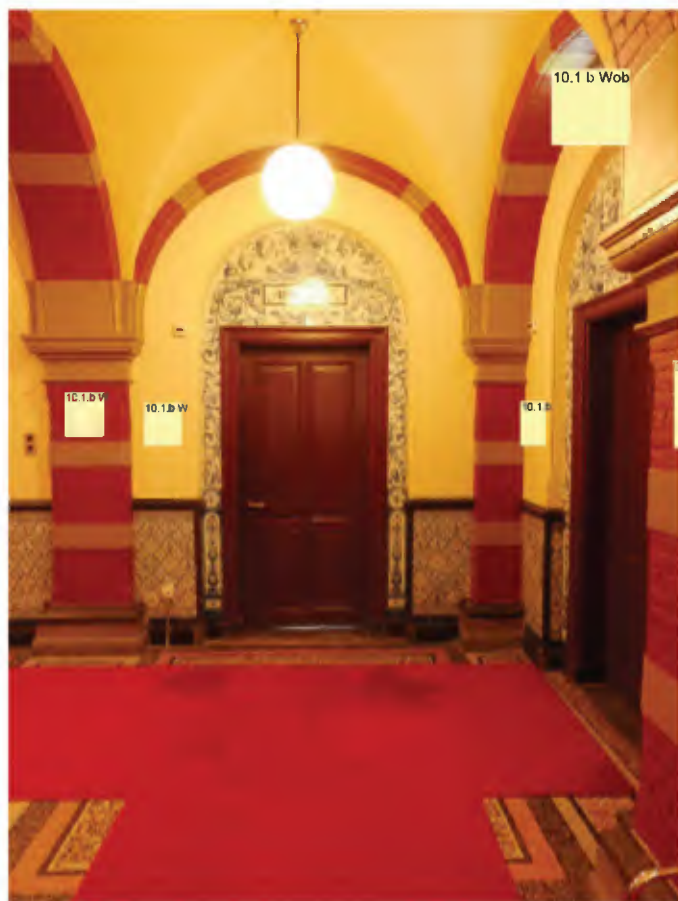
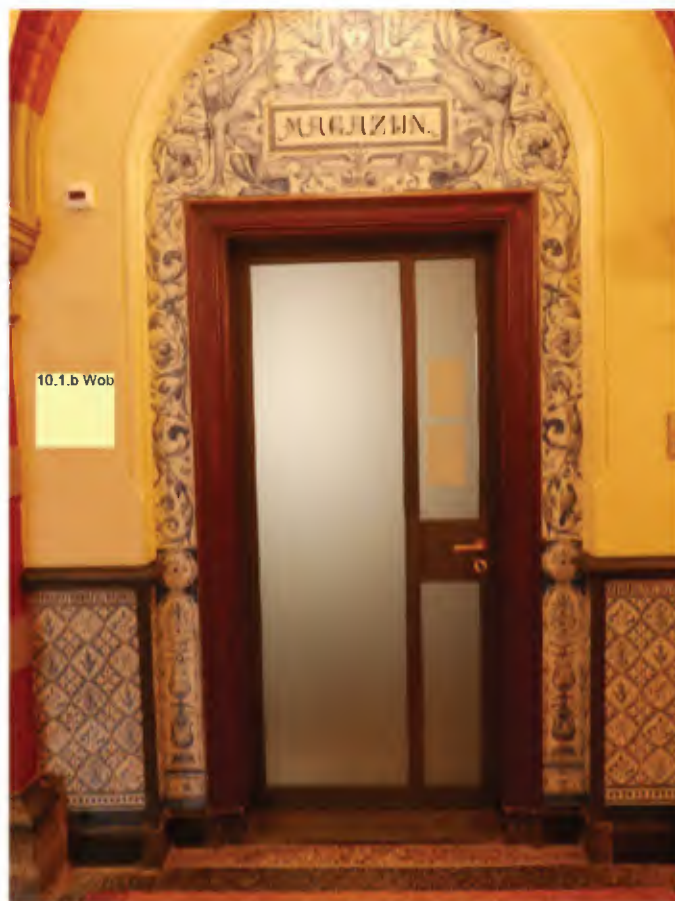
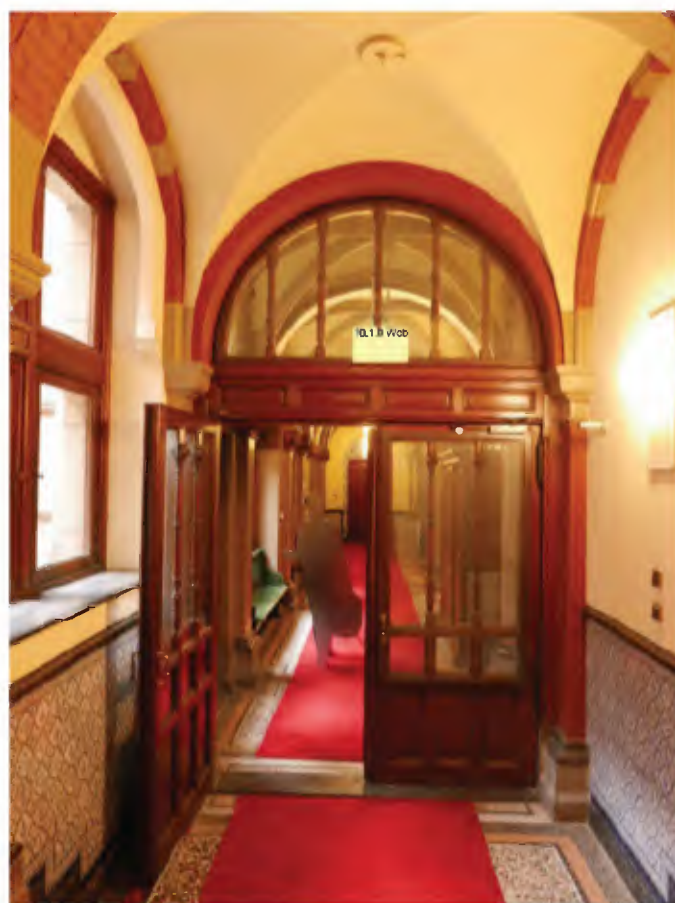
Ruimte: 10.1.b Wob (deel van 0.03 en 0.22 rapport Hennis)

algemene indruk: gangruimte met historische elementen

beschrijving	toelichting	datering
Wanden:			
<i>algemeen</i>	schoon metselwerk	deels gestuct; pilasters en zuilen met hardstenen basement en natuurstenen kapiteel	1881
		verdiepte vlakken met rondboog en toegangsdeuren tot ruimtes zijn betegeld	1881
<i>plinten/lambris</i>	plint	Naamse steen	1881
	lambri	lambri van tegeltjes	1881
<i>schoorsteen</i>			
Vloer:	terrazzo	terrazzo vloer met rode loper	1881
Plafond:	kruisribgewelf	gestuct 2 kleuren geschilderd met natuurstenen consoles	1881
Vaste inrichting:			
Losse inrichting:			
Installaties:			
Ramen:	enkel uitgevoerd		1881
<i>achterzetramen</i>			
<i>sluitboompjes</i>	V1		1881
Deuren:	1 stalen pui	10.1.b Wob	1990
	houten pui	oorspronkelijke houten pui; dubbele deur met bommerven en getoogd bovenlicht	(1881)
<i>scharnieren</i>			
<i>deurkrukken</i>			
<i>rozetten</i>

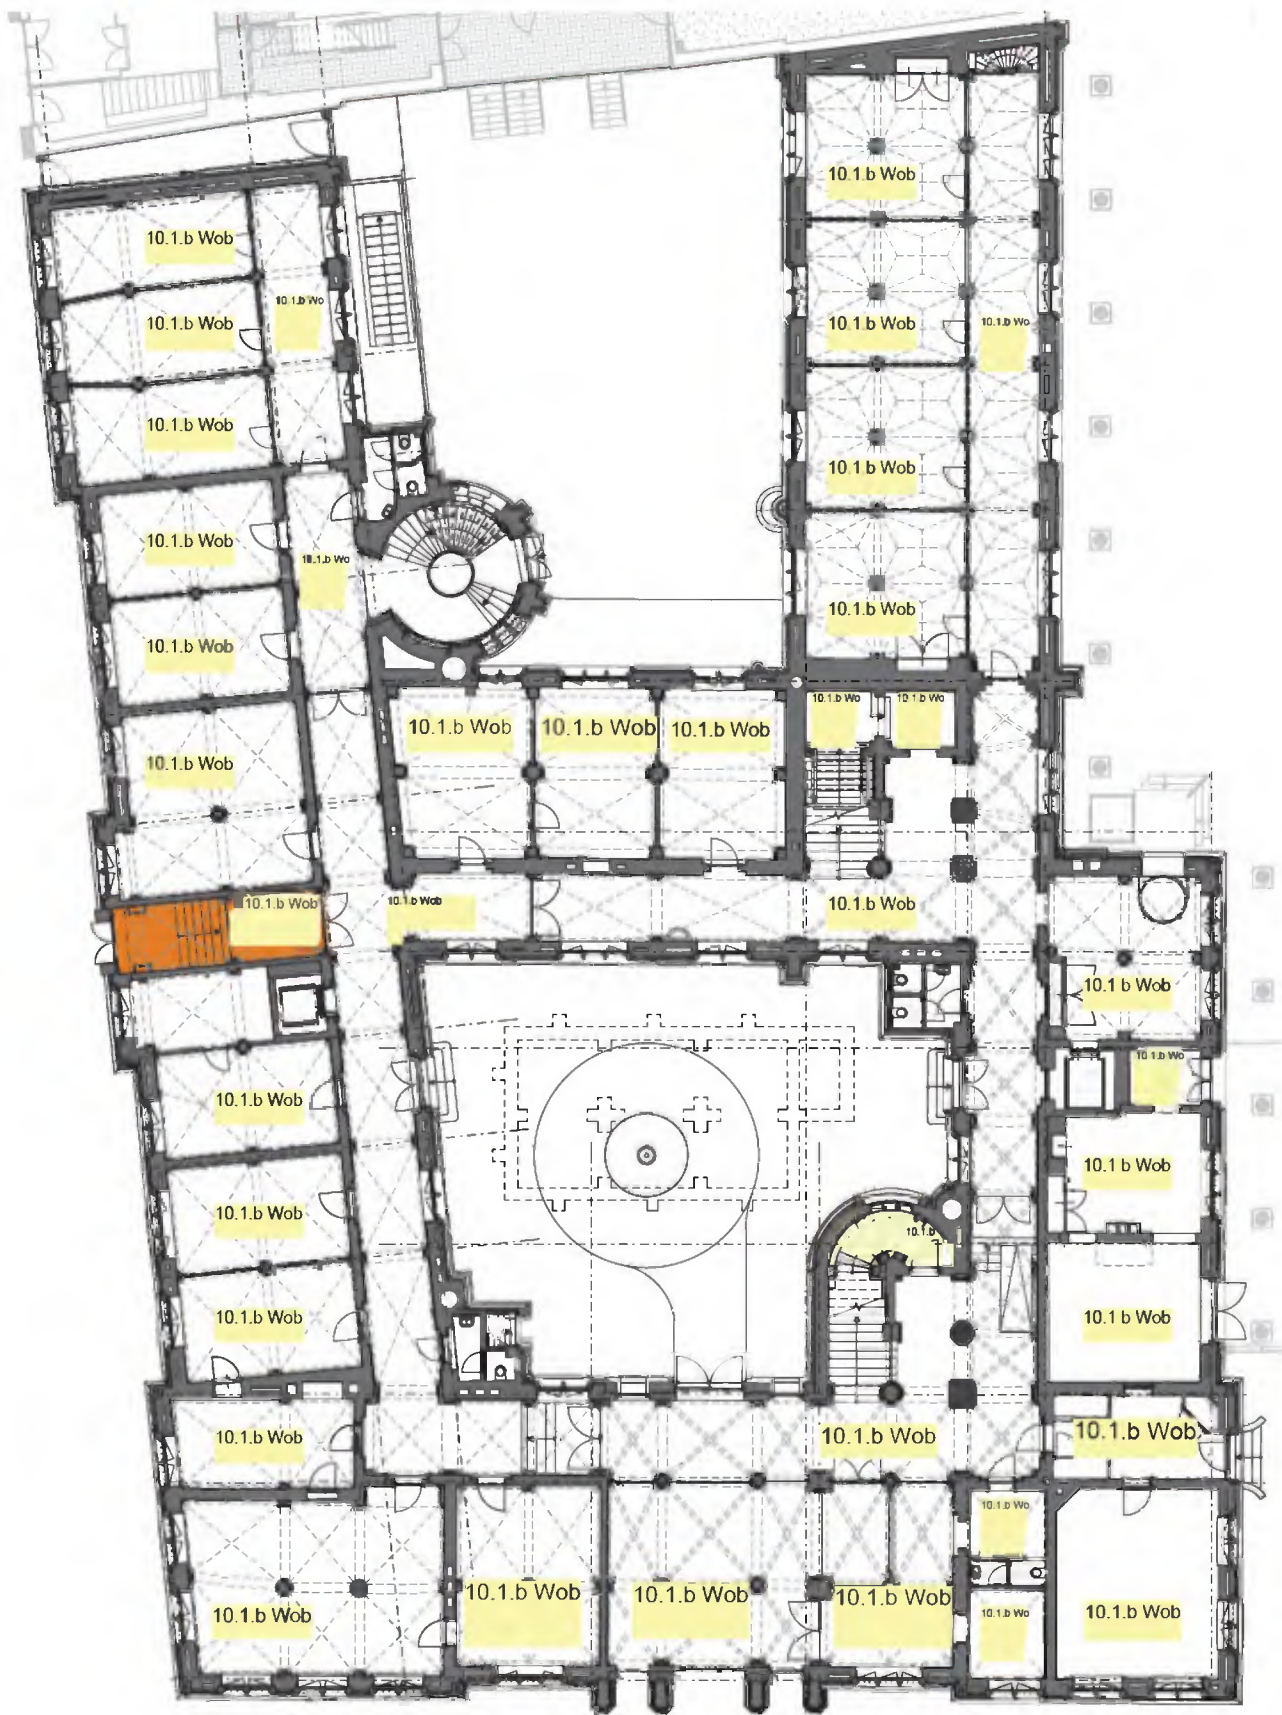
Plattegrond: Begane grond

Ruimte: 10.1.b Wob (0.14 rapport Hennis)

algemene indruk: hal met oorspronkelijke elementen

beschrijving	toelichting	datering
Wanden:			
<i>algemeen</i>	schoon metselwerk	gestucte wanden voorzien van pilasters met hardstenen basement en gestucte gordelbogen	1881
<i>plinten/lambris</i>	plint	Naamse steen	1881
<i>schoorsteen</i>			
Vloer:	terrazzo	terrazzo met letters SPSL in mozaiek; fond roze, roze tot rood oker; wit; grijze fond; zwarte fond	1881
Plafond:	kruisribgewelf	kruisribgewelf met stucwerk	
Vaste inrichting:			
Losse inrichting:			
Installaties:	10.1.b Wob wandarmatuur	10.1.b Wob	(1990)
Ramen:	enkel uitgevoerd	smeedijzeren hekken buitenzijde	[1881
<i>achterzetramen</i>	2 ramen	boven buitendeur met smeedijzeren hek buitenzijde	1881
<i>sluitboompjes</i>			
Deuren:	buitendeur	10.1.b Wob	1881
	houten pui	dubbele deur en bovenlicht met bommerven	1881 (vernieuwd)
<i>scharnieren</i>			
<i>deurkrukken</i>			
<i>rozetten</i>

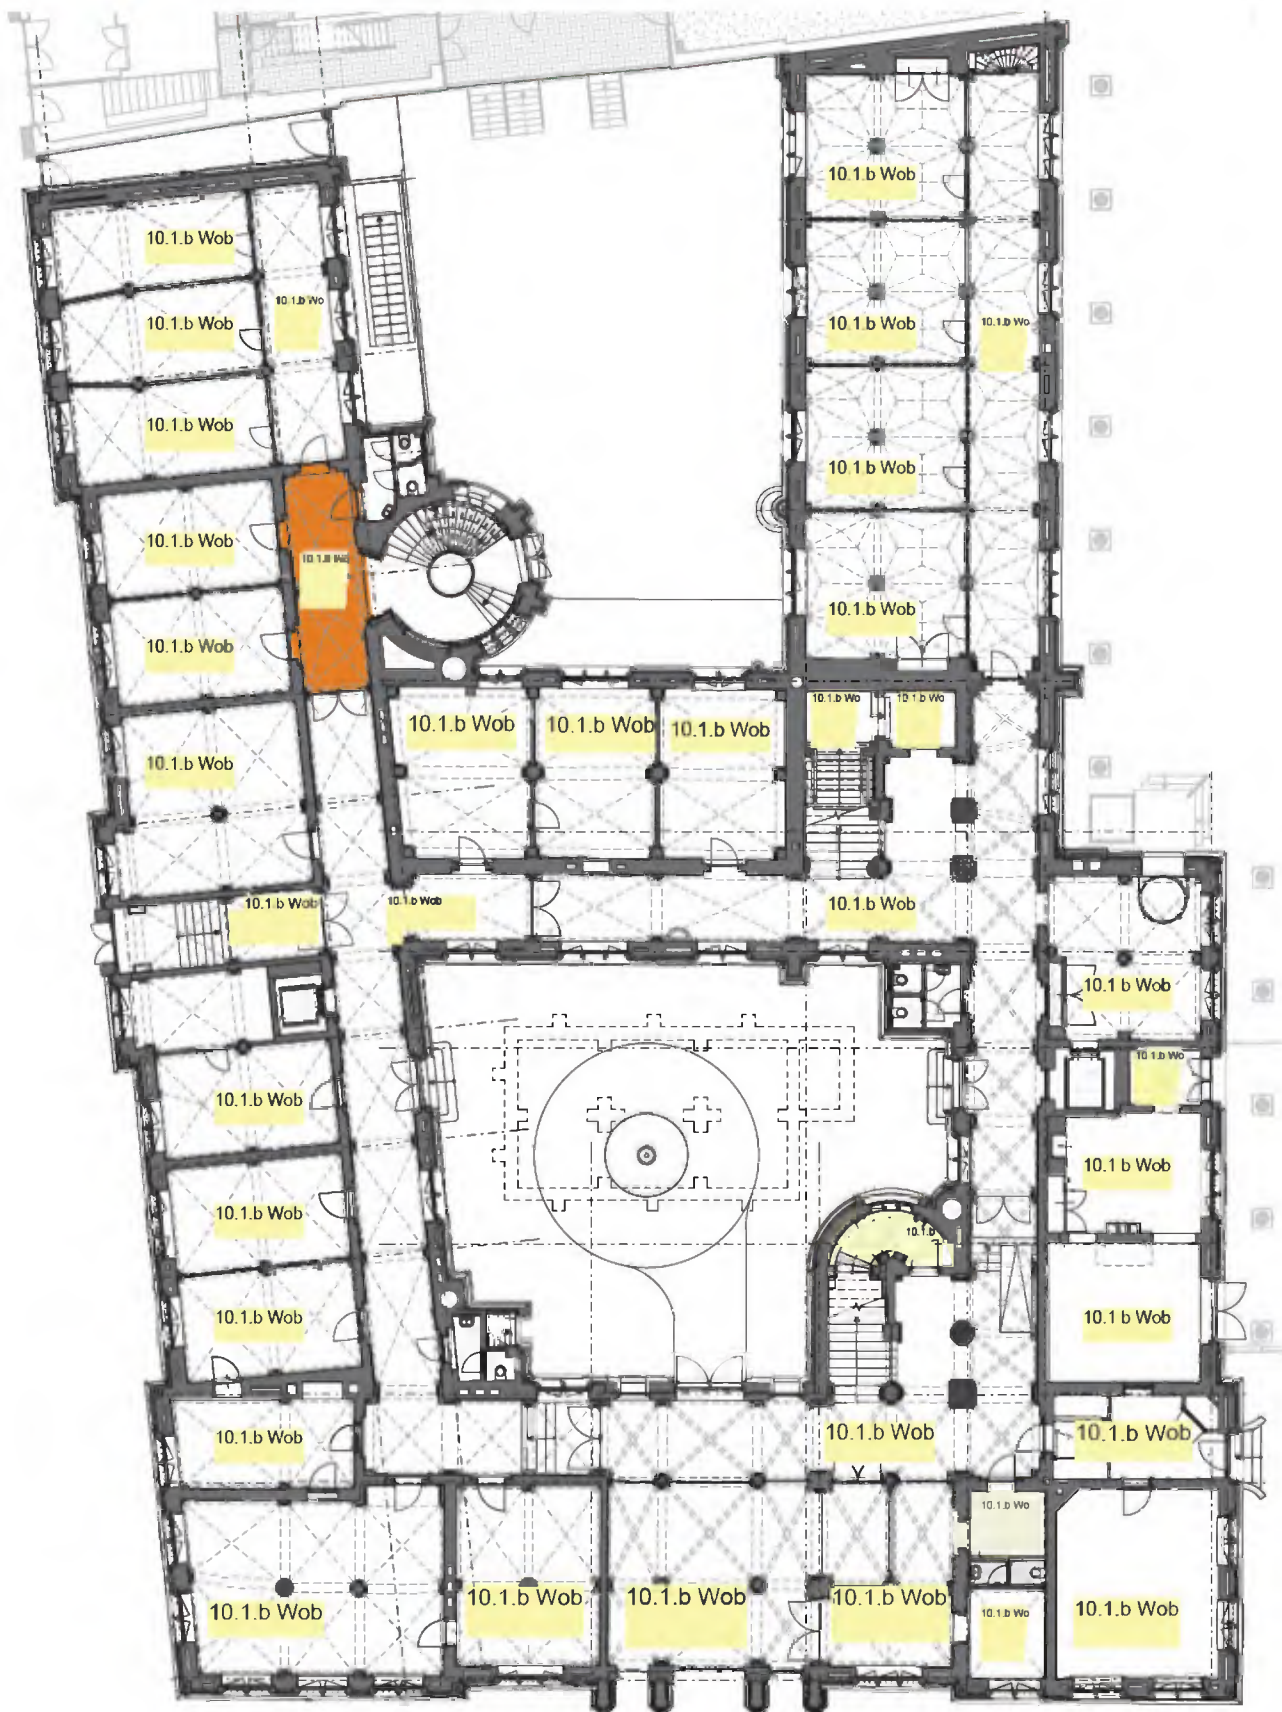
Plattegrond: Begane grond

Ruimte: 10.1.b Wob (deel van 0.03 rapport Hennis)

algemene indruk: gangruimte met historische elementen

beschrijving	toelichting	datering
Wanden:			
<i>algemeen</i>	schoon metselwerk	gestuct	
<i>plinten/lambris</i>	plint	Naamse steen	1881
	lambri	lambri van tegeltjes	1881
<i>schoorsteen</i>			
Vloer:			
	terrazzo	terrazzo vloer met rode loper; fond roze, roze tot rood oker; wit; grijze fond; zwarte fond	1881
Plafond:			
	kruisribgewelf	gestuct 2 kleuren geschilderd met natuurstenen consoles	1881
Vaste inrichting:			
Losse inrichting:			
Installaties:			
Ramen:			
<i>achterzetramen</i>			
<i>sluitboompjes</i>			
Deuren:			
	stalen pui	10.1.b Wob	1990
<i>scharnieren</i>			
<i>deurkrukken</i>			
<i>rozetten</i>

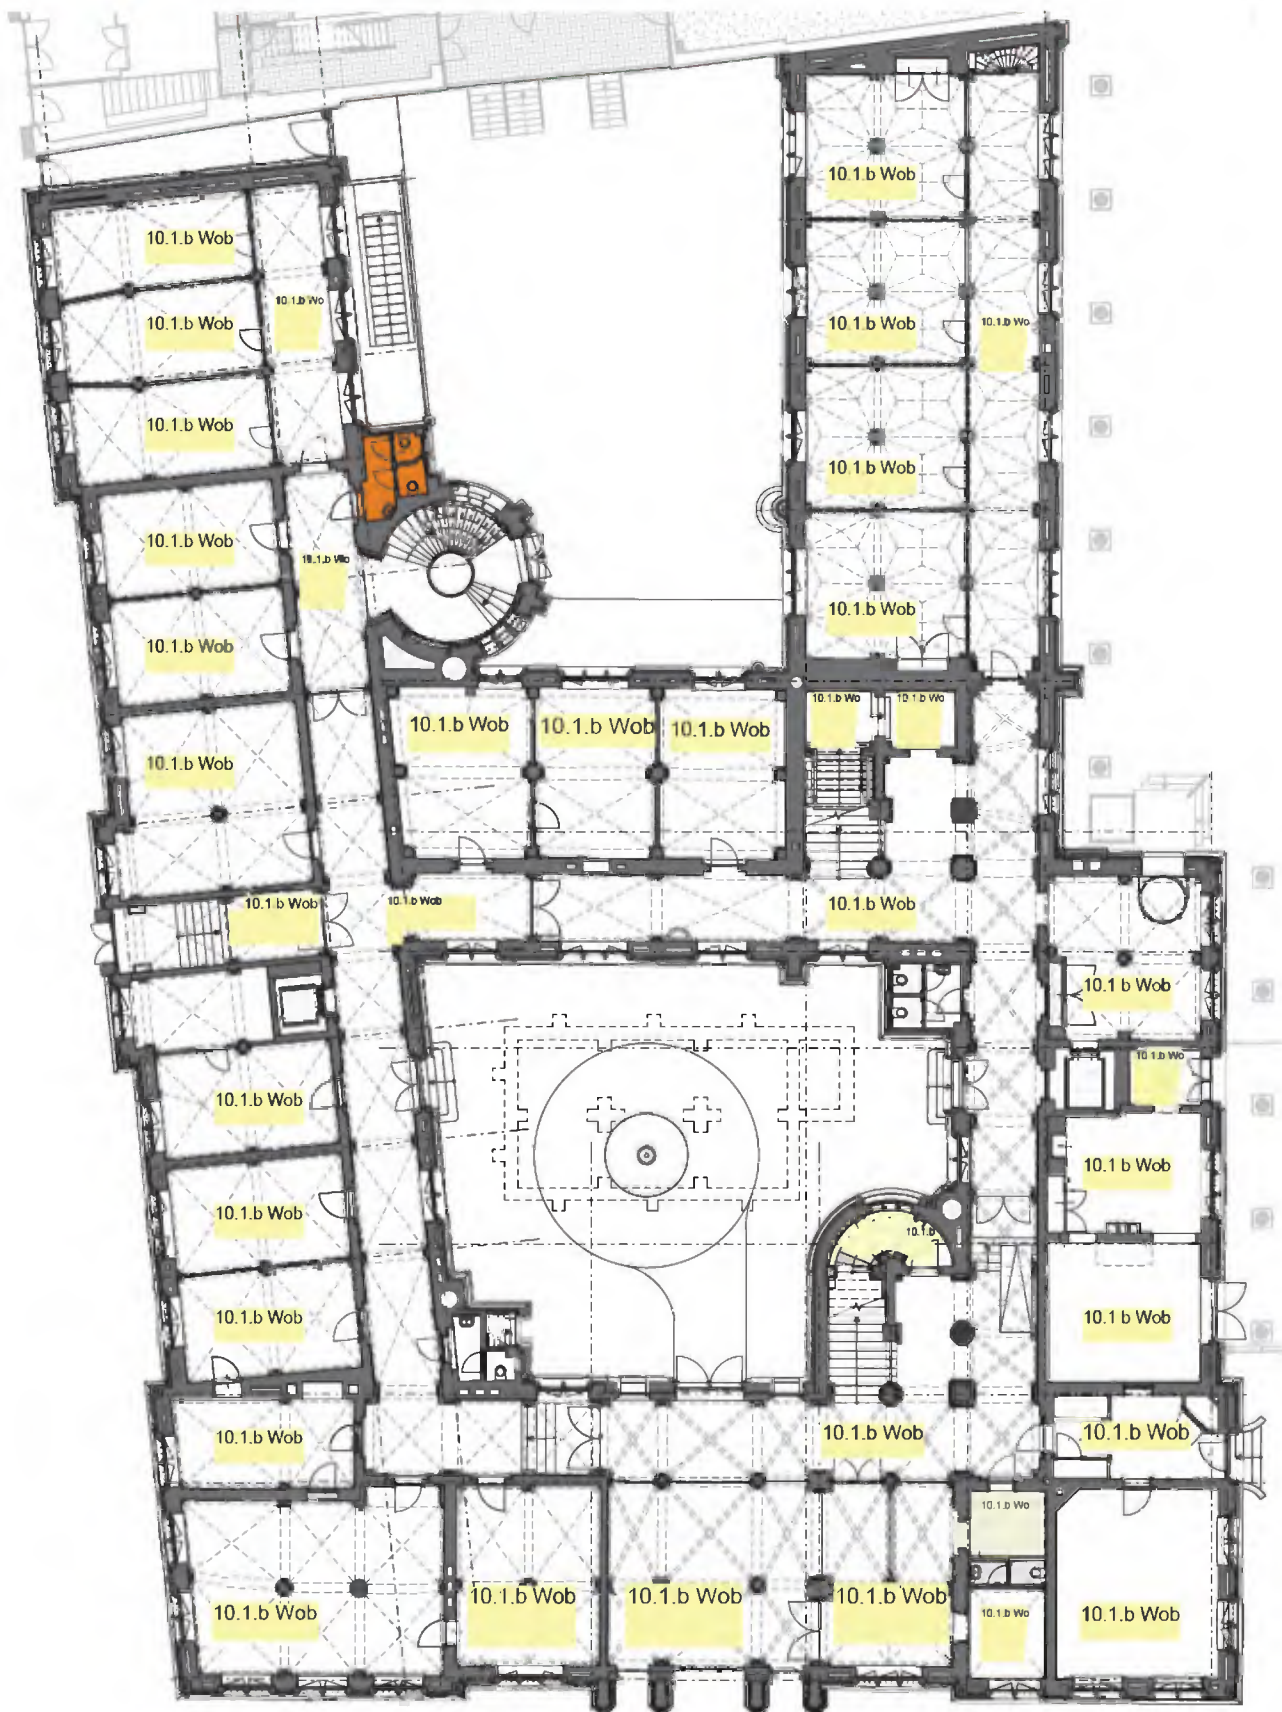
Plattegrond: Begane grond

Ruimte: 10.1.b Wob (0.20 rapport Hennis)

algemene indruk: toiletruimte; moderne afwerking uit 1990 (Geen afbeelding)

beschrijving	toelichting	datering
Wanden:			
<i>algemeen</i>	metselwerk	betegeld	1881
	scheidingswanden	betegeld	1936-1960
<i>plinten/lambris</i>			
<i>schoorsteen</i>			
Vloer:	tegelvloer	donkergrijze tegels	1990
Plafond:	plaatwerk	mdf of multiplexplaat geschroefd	1990
Vaste inrichting:			
Losse inrichting:			
Installaties:	sanitair		1990
Ramen:	2 ramen		1990
<i>achterzetramen</i>			
<i>sluitboompjes</i>			
Deuren:	vlakke stompe deuren	vlakke stompe deuren met houten kozijnen	1936-1960
<i>scharnieren</i>			
<i>deurkrukken</i>			
<i>rozetten</i>

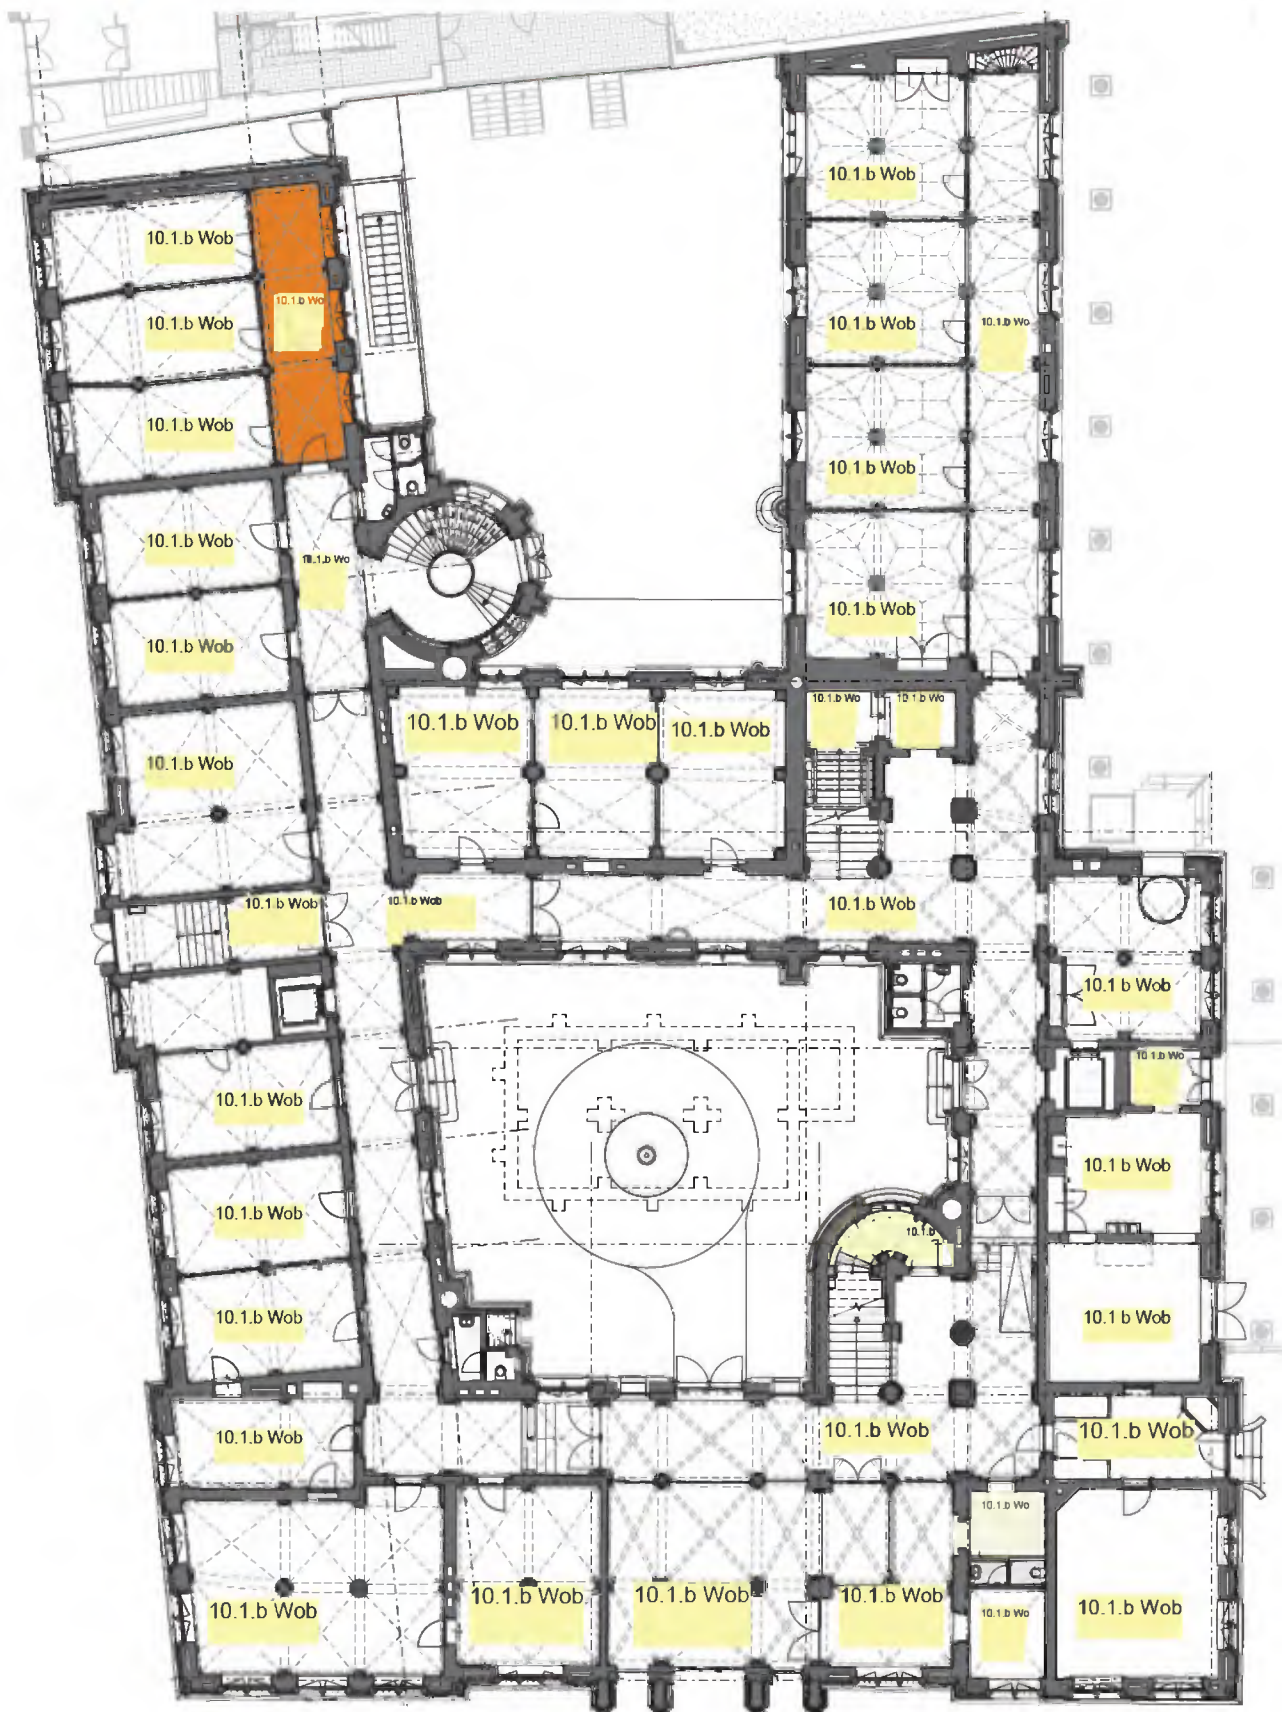
Plattegrond: Begane grond

Ruimte: 10.1.b Wob (0.19 rapport Hennis)

algemene indruk: gangruimte met historische elementen

beschrijving	toelichting	datering
Wanden:			
<i>algemeen</i>	metselwerk	gestuct	1881
	tussenwanden	wandjes in hart zuilen geplaatst, met bovenlicht	1990
<i>plinten/lambris</i>	plint	hardstenen plint	1990
<i>schoorsteen</i>			
Vloer:	tegels	hardsteen (600 x 600) met tapijt	1990
Plafond:	kruisribgewelf	metselwerk geschilderd	1881
Vaste inrichting:			
Losse inrichting:	2 kasten	'departementsstijl'	jaren '30
Installaties:	luchtrooster	boven venster	1881
Ramen:	enkel uitgevoerd		1881
<i>achterzetramen</i>			
<i>sluitboompjes</i>			
Deuren:	1 deur	moderne stompe vlakke deur met zijlicht; stalen kozijn	1990
<i>scharnieren</i>			
<i>deurkrukken</i>			
<i>rozetten</i>

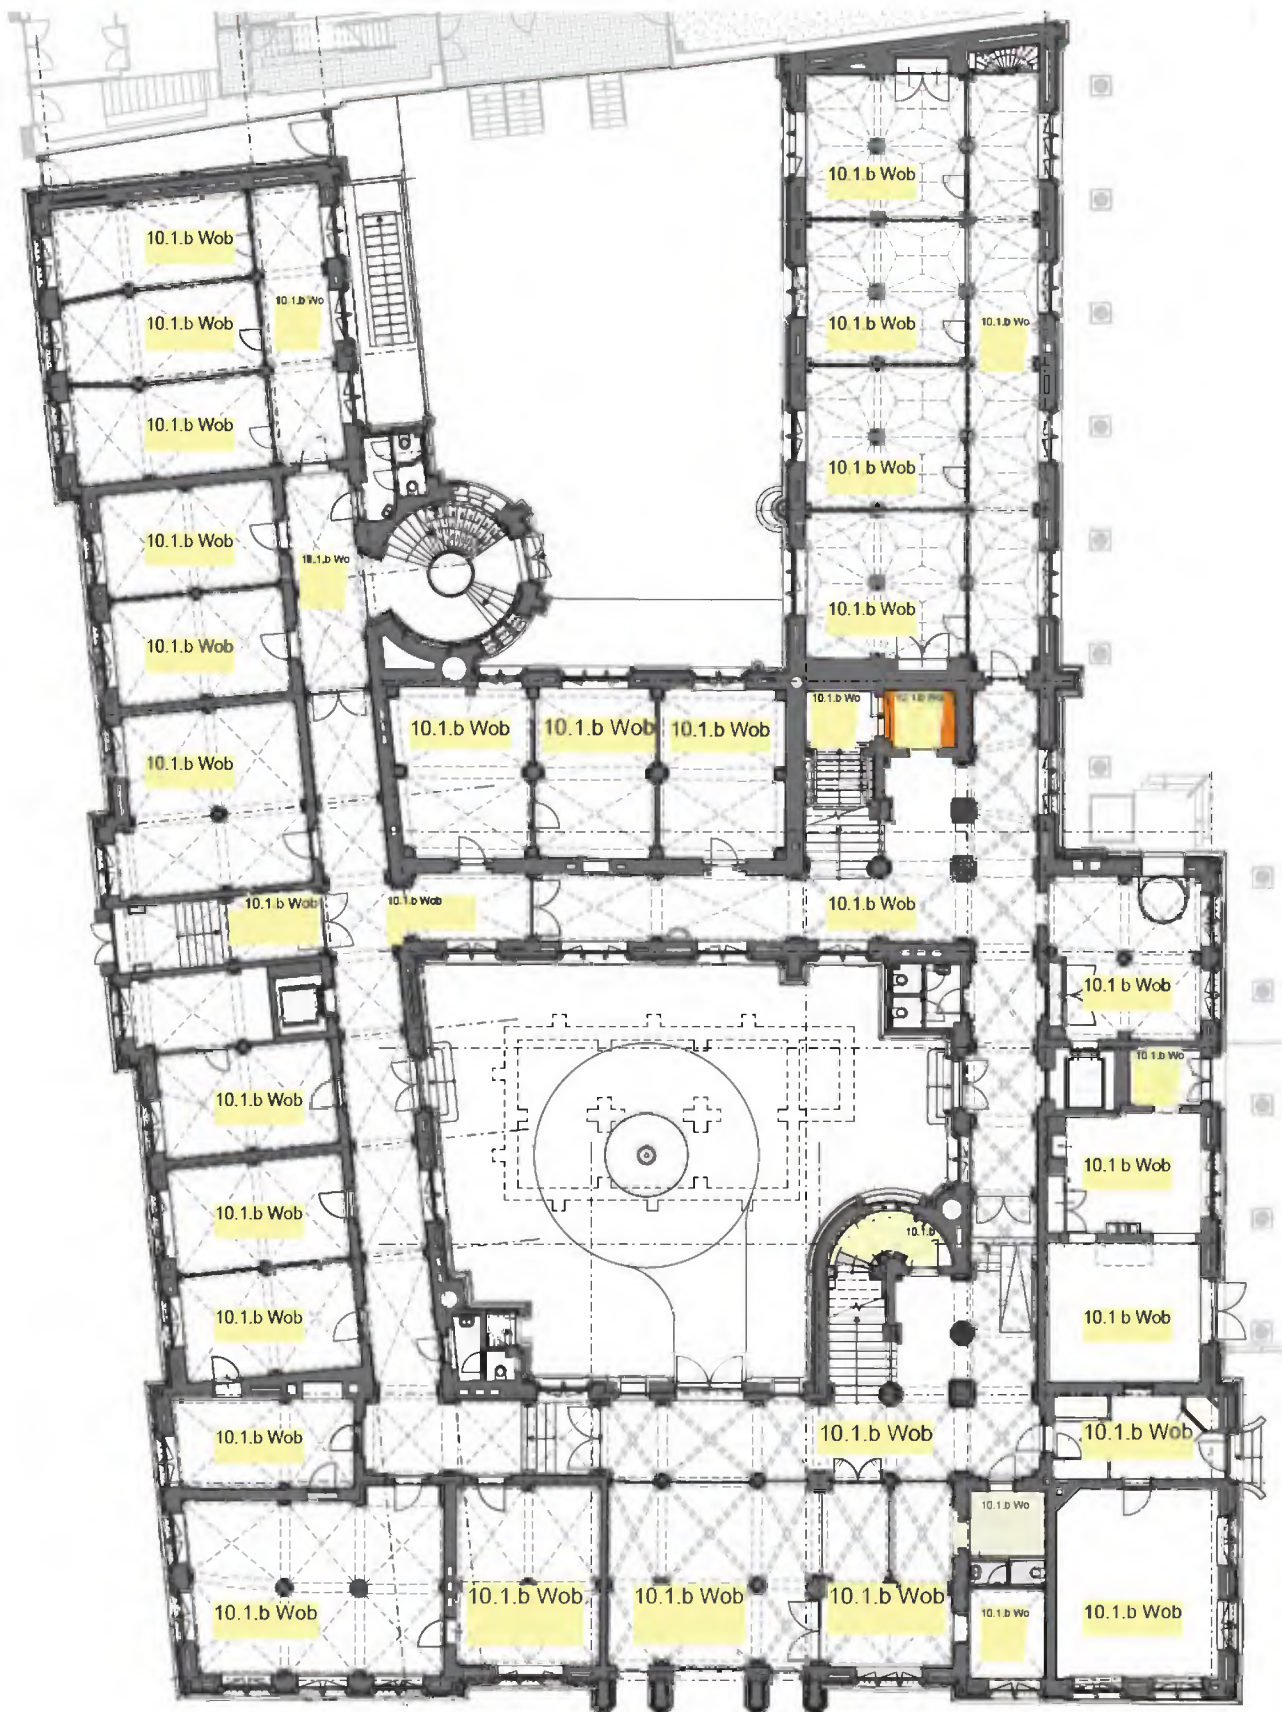
Plattegrond: Begane grond

Ruimte: 10.1.b Wob (0.25 rapport Hennis)

algemene indruk: werkruimte

beschrijving	toelichting	datering
Wanden: <i>algemeen plinten/lambris schoorsteen</i>	schoon metselwerk	segmentbogen met zandsteen aanzetsteen; deels betegeld	1881
Vloer:	hardsteen platen		1881
Plafond:	stucwerk		1881
Vaste inrichting: Losse inrichting:			
Installaties: Ramen: <i>achterzetramen sluitboompjes</i>	spoelbak	modern	(na) 1990
Deuren: <i>scharnieren deurkrukken rozetten</i>	deur	nieuwe scharnieren	1881

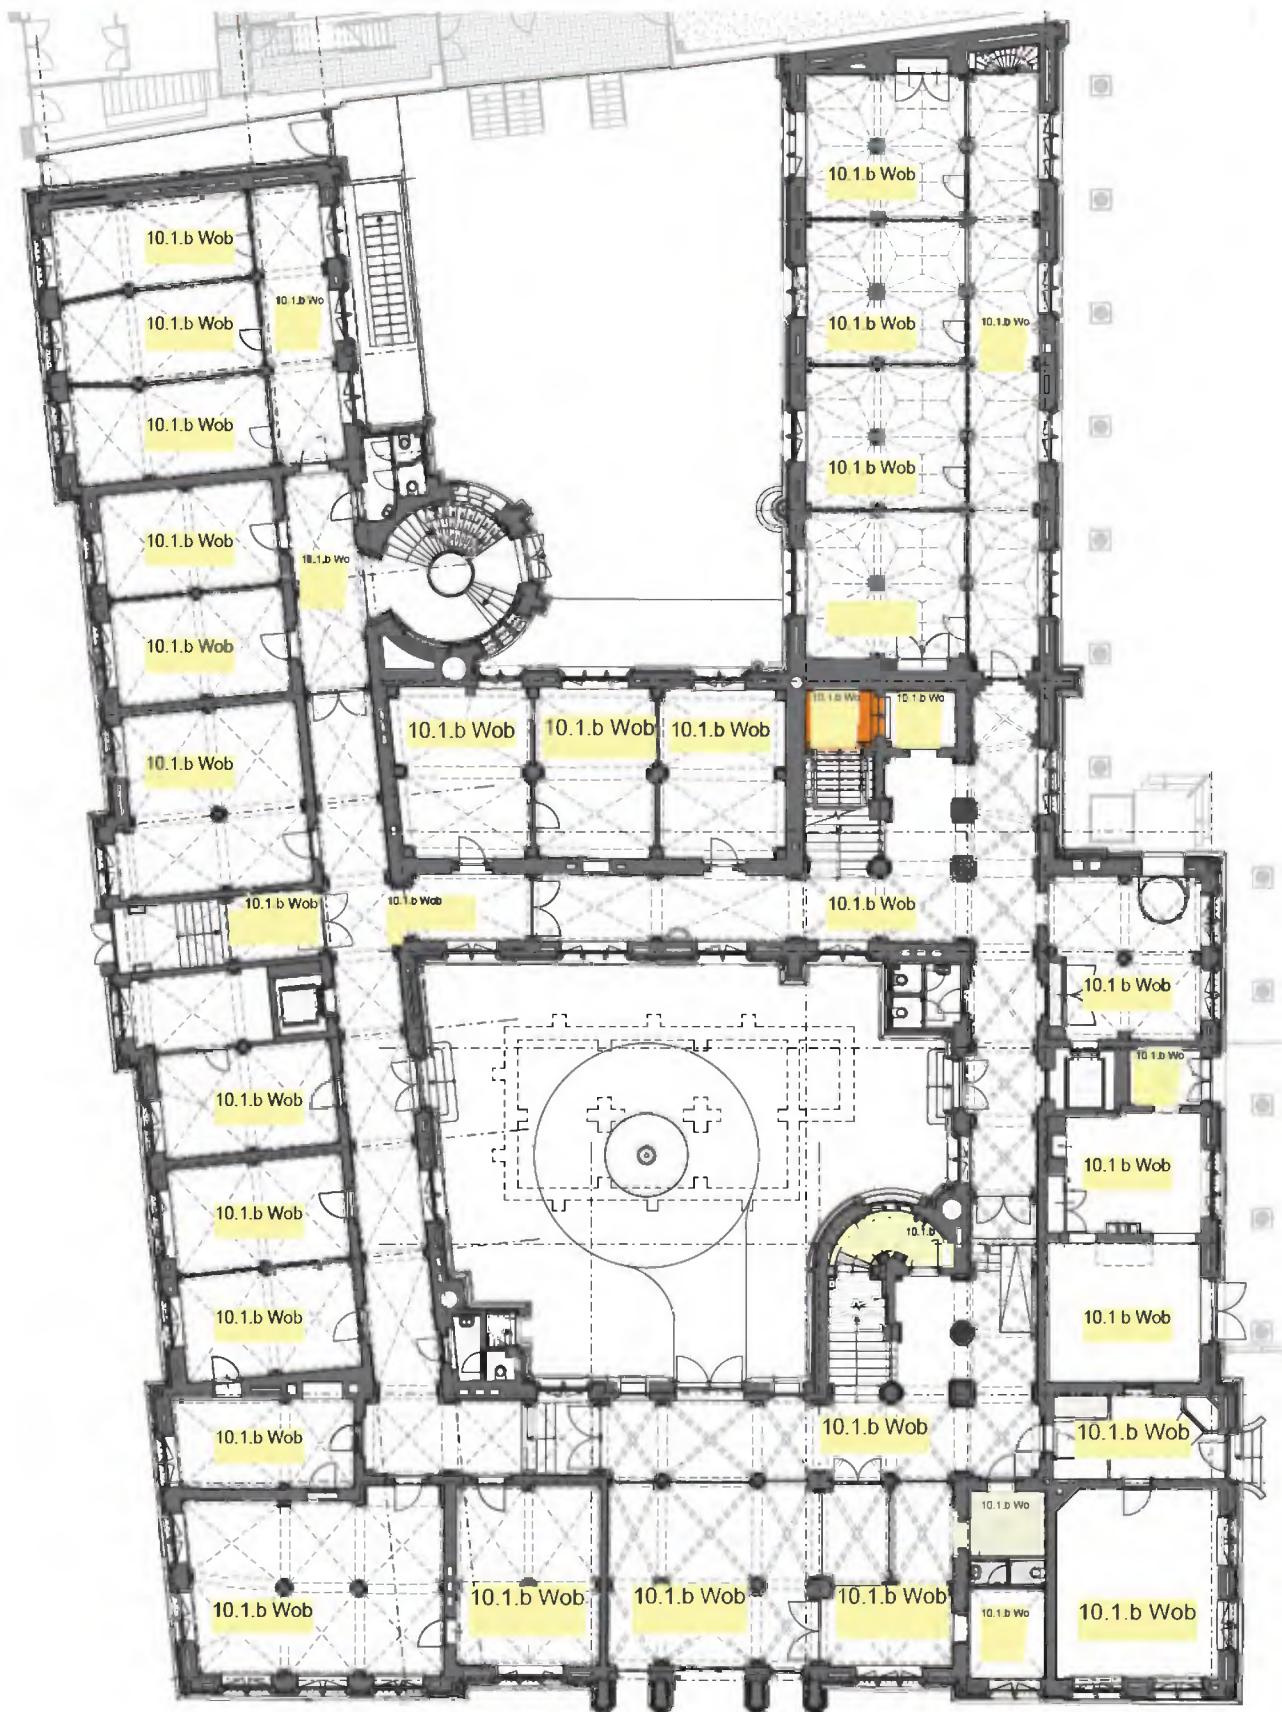
Plattegrond: Begane grond

Ruimte: 10.1.b Wob (0.26 rapport Hennis)

algemene indruk: bordes

beschrijving	toelichting	datering
Wanden:			
<i>algemeen</i>	metselwerk	gestuct	1881
<i>plinten/lambris</i>			
<i>schoorsteen</i>			
Vloer:	hardsteen platen		1881
Plafond:	stucwerk		1881
Vaste inrichting:			
Losse inrichting:	kast		onbekend
Installaties:			
Ramen:			
<i>achterzetramen</i>			
<i>sluitboompjes</i>			
Deuren:			
<i>scharnieren</i>			
<i>deurkrukken</i>			
<i>rozetten</i>

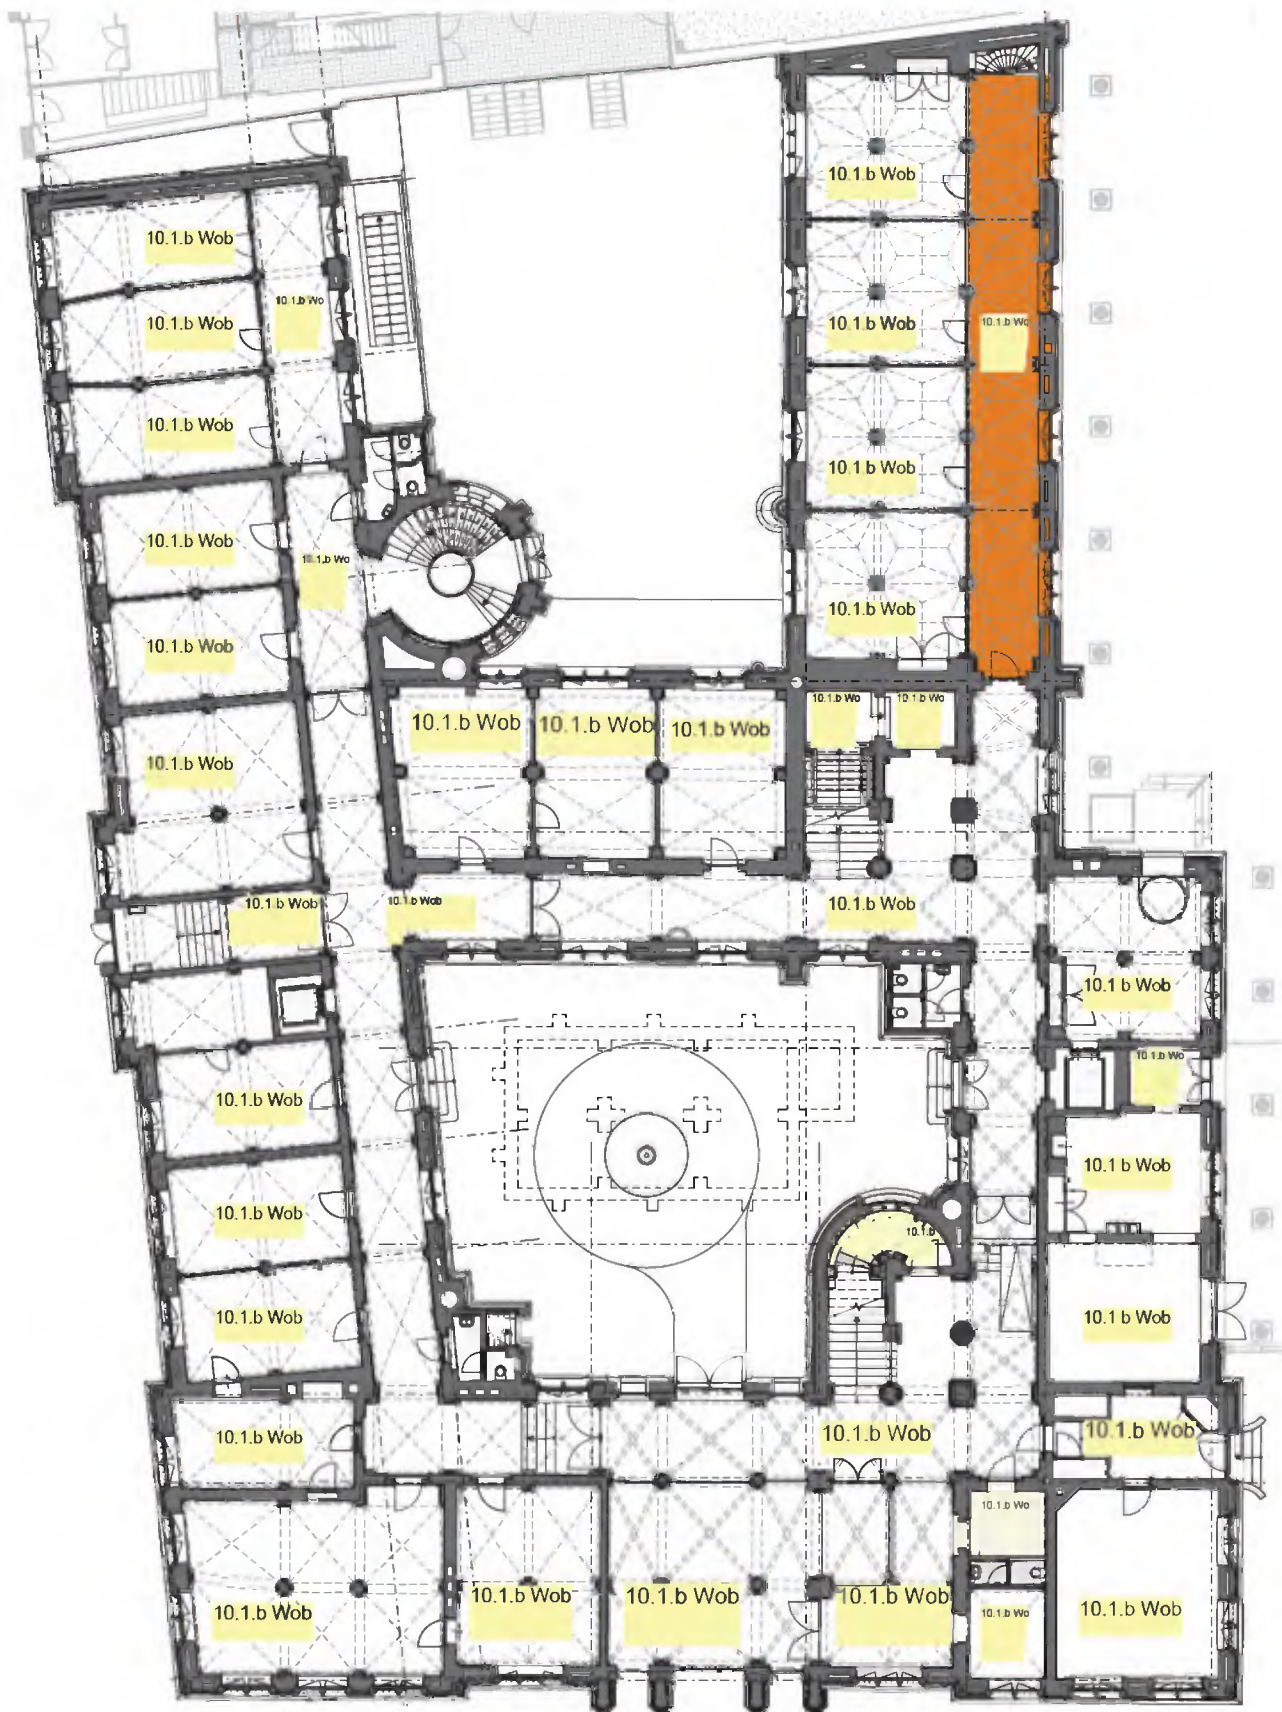
Plattegrond: Begane grond

Ruimte: (0.28 rapport Hennis)

algemene indruk: gangruimte met historische elementen

beschrijving	toelichting	datering
Wanden:			
<i>algemeen</i>	metselwerk	gestuct	1881
	tussenwanden	wandjes in hart zuilen geplaatst, met bovenlicht	1990
<i>plinten/lambris</i>	plint	hardstenen plint	1990
<i>schoorsteen</i>			
Vloer:	tegels	hardsteen (600 x 600) met los tapijt	1990
Plafond:	kruisribgewelf	schoon metselwerk	1881
Vaste inrichting:	smeedijzeren balustrade	t.b.v. trap naar kelder	1990
Losse inrichting:	boekenkastjes	'departementsstijl'	jaren '30
	bankje	Tweede Kamerbank met originele stof	1 ^e helft 19 ^e eeuw
Installaties:	luchtrooster	boven venster	1881
Ramen:	enkel uitgevoerd		1881
<i>achterzetramen</i>	stalen ramen	10.1.b Wob	1990
<i>sluitboompjes</i>			
Deuren:	1 deur	stalen deur gevuld met glas	1990
<i>scharnieren</i>			
<i>deurkrukken</i>			
<i>rozetten</i>
