Plattegrond: Begane grond

Ruimte: 10.1.b Wob (0.11 rapport Hennis)

9. RUIMTEBOEK: VERDIEPING 1

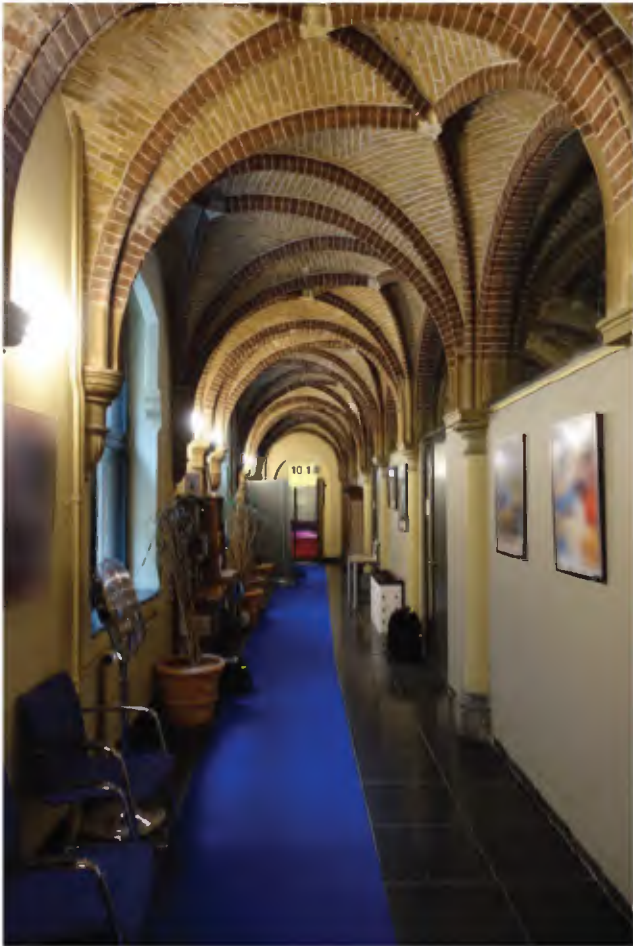
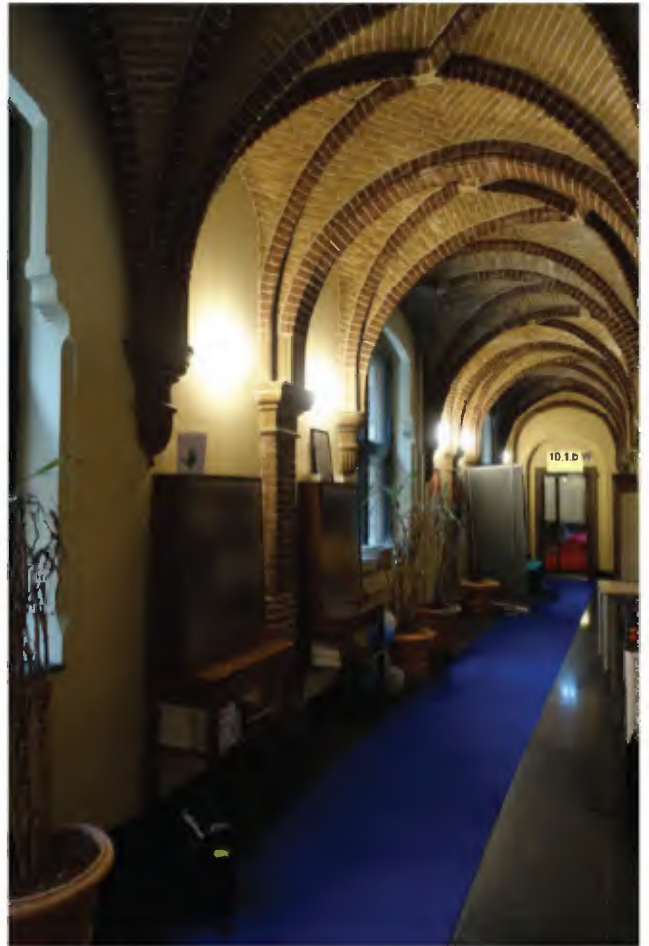
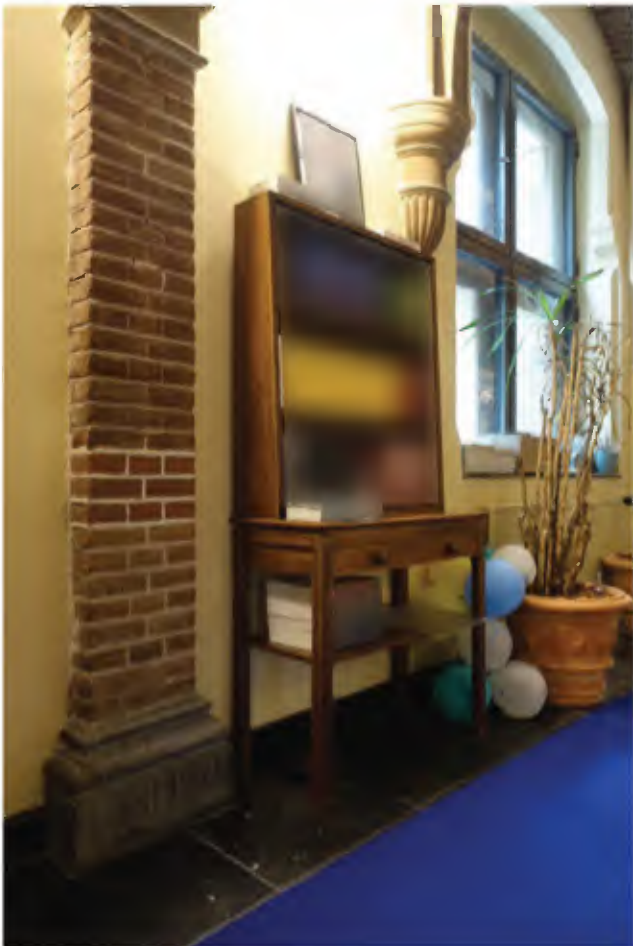
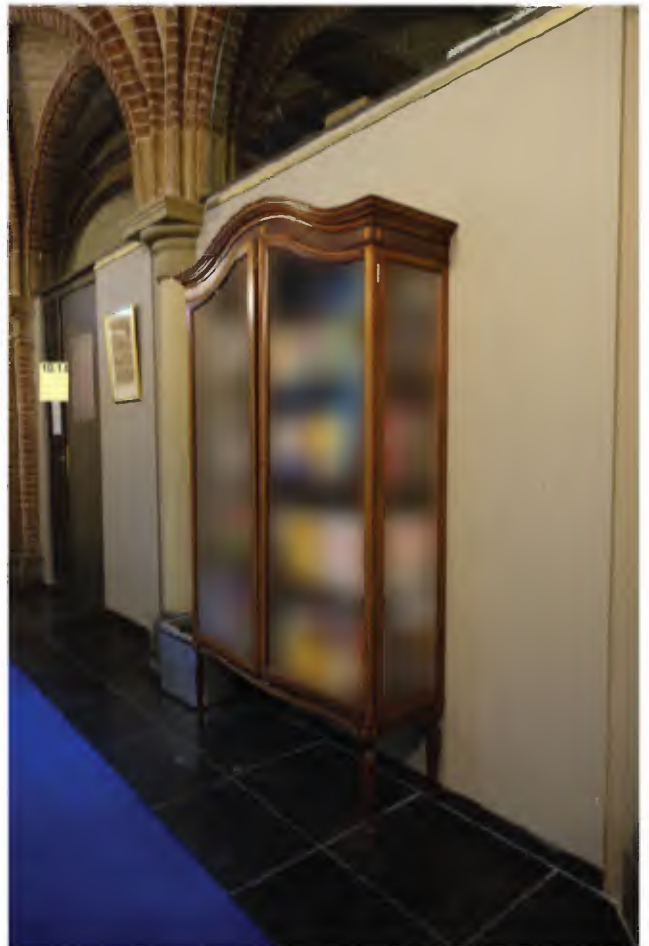
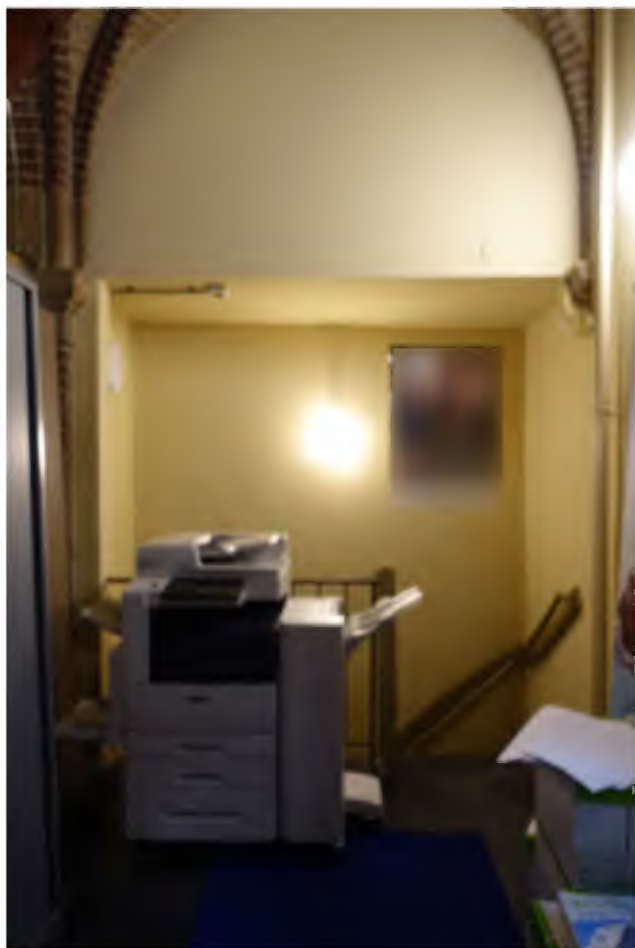
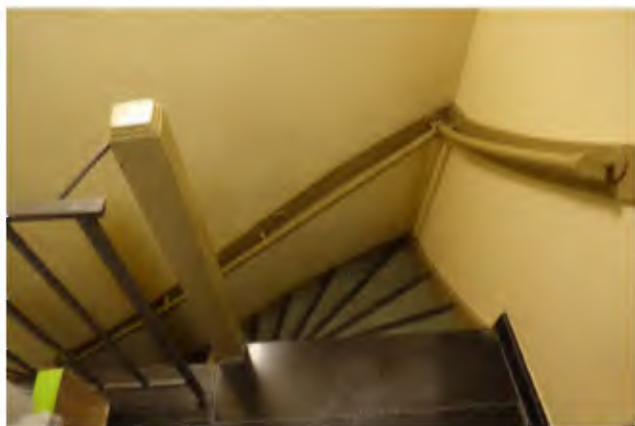
Ruimte: (0.28 rapport Hennis)

algemene indruk: gangruimte met historische elementen

beschrijving	toelichting	datering
Wanden:			
<i>algemeen</i>	metselwerk	gestuct	1881
	tussenwanden	wandjes in hart zuilen geplaatst, met bovenlicht	1990
<i>plinten/lambris</i>	plint	hardstenen plint	1990
<i>schoorsteen</i>			
Vloer:	tegels	hardsteen (600 x 600) met los tapijt	1990
Plafond:	kruisribgewelf	schoon metselwerk	1881
Vaste inrichting:	smeedijzeren balustrade	t.b.v. trap naar kelder	1990
Losse inrichting:	boekenkastjes	'departementsstijl'	jaren '30
	bankje	Tweede Kamerbank met originele stof	1 ^e helft 19 ^e eeuw
Installaties:	luchtrooster	boven venster	1881
Ramen:	enkel uitgevoerd		1881
<i>achterzetramen</i>	stalen ramen	10.1.b Wob	1990
<i>sluitboompjes</i>			
Deuren:	1 deur	stalen deur gevuld met glas	1990
<i>scharnieren</i>			
<i>deurkrukken</i>			
<i>rozetten</i>

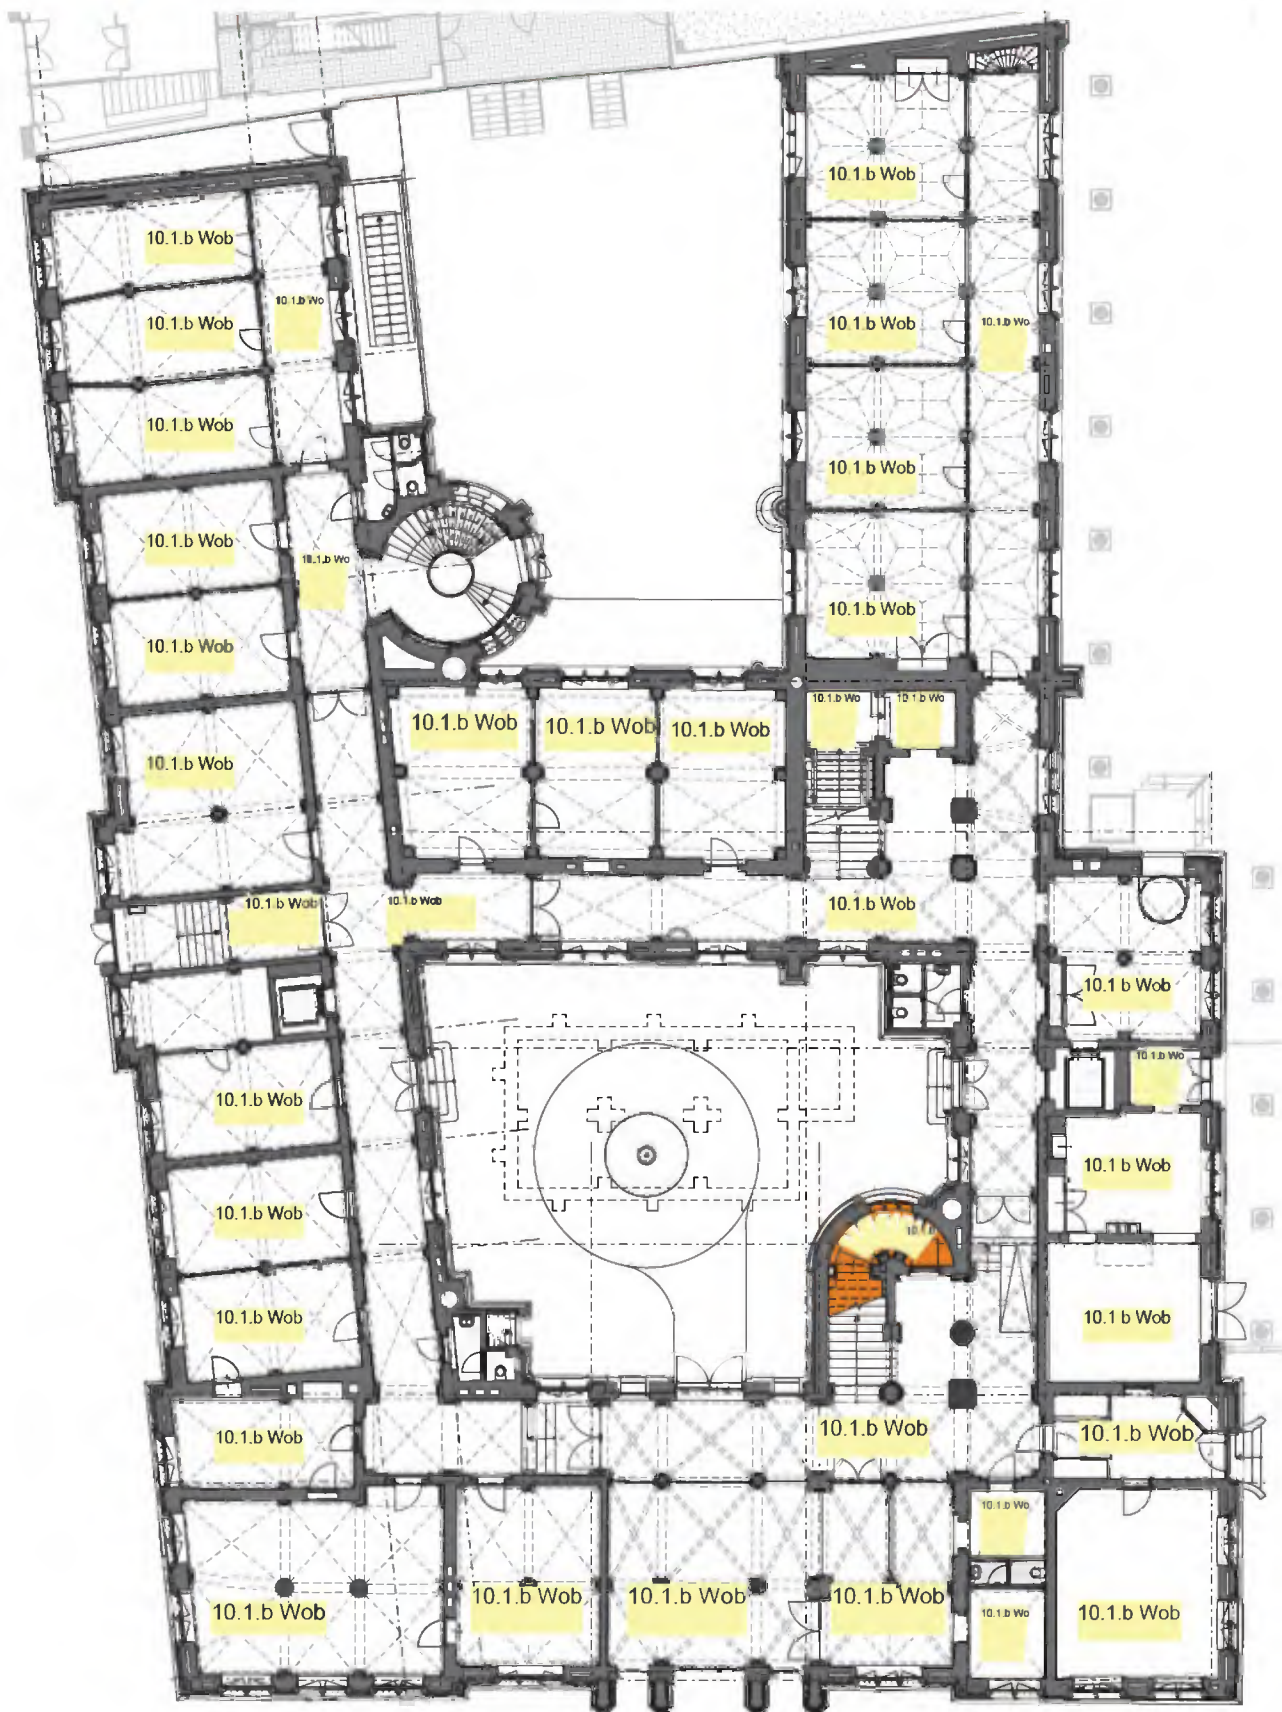
Plattegrond: Begane grond

(0.39 rapport Hennis)

algemene indruk: trap naar kelder; grotendeels oorspronkelijk

beschrijving	toelichting	datering
Wanden:			
<i>algemeen</i>	schoon metselwerk en stucwerk	gemetselde pilasters met hardstenen basement en natuurstenen kapiteel; wanddelen op niveau begane grond gepleisterd; segmentbogen met zandsteen aanzetsteen	1881
<i>plinten/lambris</i>			
<i>schoorsteen</i>			
Vloer:	hardsteen plaat en treden	traptreden hardsteen gefrijnd	1881
Plafond:	hardstenen platen en treden	onderzijde traptreden en platen	1881
Vaste inrichting:			
Losse inrichting:			
Installaties:	verlichting		recent
Ramen:	3 x vensters	kozijn natuursteen; eiken ramen; glas-in-lood	1881
<i>achterzetramen</i>			
<i>sluitboompjes</i>			
Deuren:	deur	Amerikaans grenen; kozijn eiken; dorpel hardsteen	1881
<i>scharnieren</i>	S7		1881
<i>deurkrukken</i>			
<i>rozetten</i>

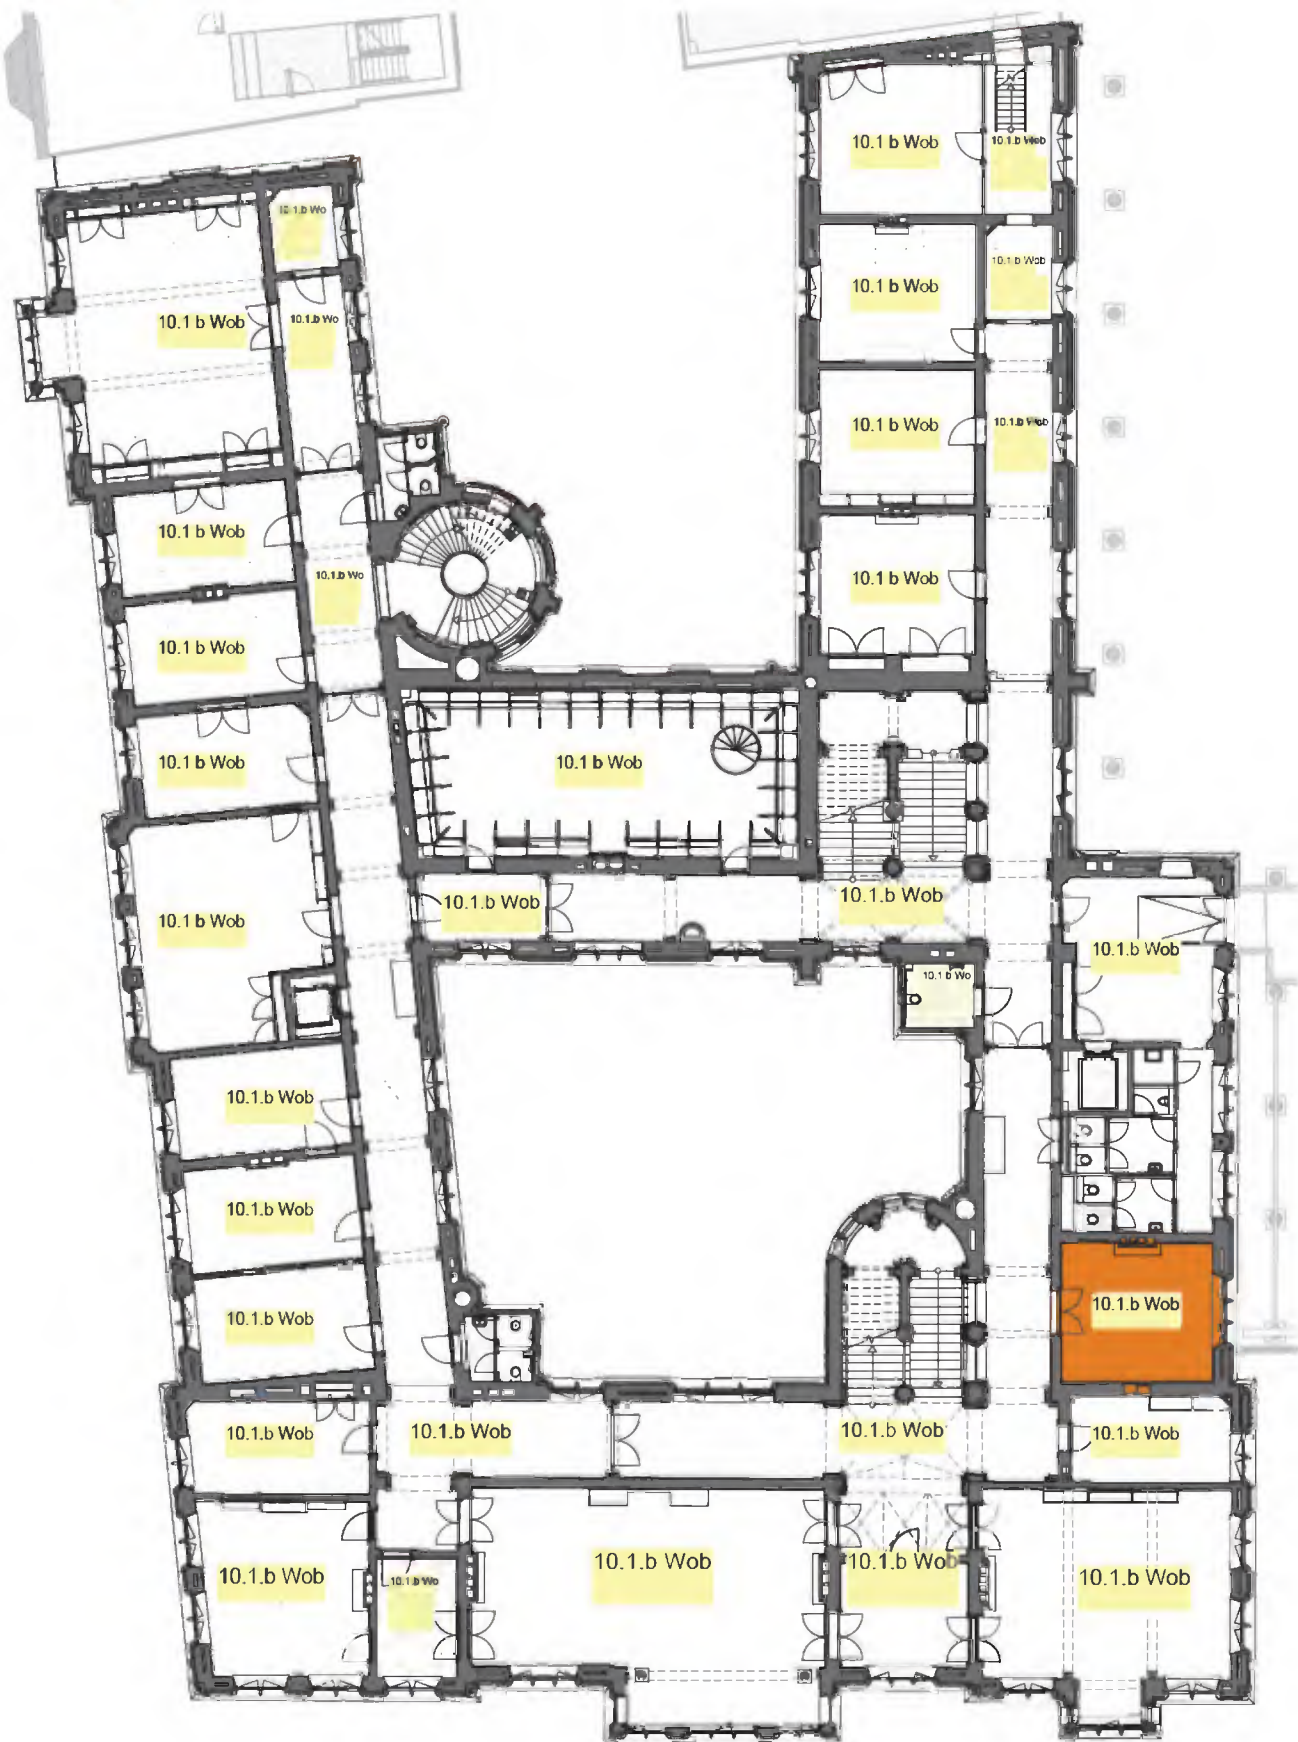
Plattegrond: Verdieping 1

Ruimte: 10.1.b Wob (1.41 rapport Hennis)

algemene indruk: kantoorruimte met grotendeels authentiek interieur

beschrijving	toelichting	datering
Wanden:			
<i>algemeen</i>	metselwerk	geel gestreept behang	1881; behang 1990
<i>plinten/lambris</i>	houten lambris	zeer rijke lambrisering; hoger dan gemiddeld in het pand.	1881
<i>schoorsteen</i>	schouw	geheel griotte rouge met Naamse steen; boeiende tegeltjes op vloer; niet authentieke spiegel op schoorsteenmantel	1881
Vloer:	eiken parket	prachtige vloer dikte 20 mm met groef aan de zijkant; border met biezen en meander.	1881
Plafond:	eiken plafond	zeer rijk plafond	1881
Vaste inrichting:		schilderstuk boven deur naar J.01.0.02	1881
Losse inrichting:			
Installaties:			
Ramen:	dubbel uitgevoerd	met espagnolets; houten vensterbank	1881
<i>achterzetramen</i>	stalen ramen	10.1.b Wob	1990
<i>sluitboompjes</i>			
Deuren:	dubbele deur	toegangsdeur	1881
	enkele deur	deur naar 10.1.b Wob vastgezet	1881
<i>scharnieren</i>	type S1-3	beide deuren	1881
<i>deurkrukken</i>	type K1	enkel toegangsdeur	1881

<i>rozetten</i>	Type R1	enkel toegangsdeur	1881

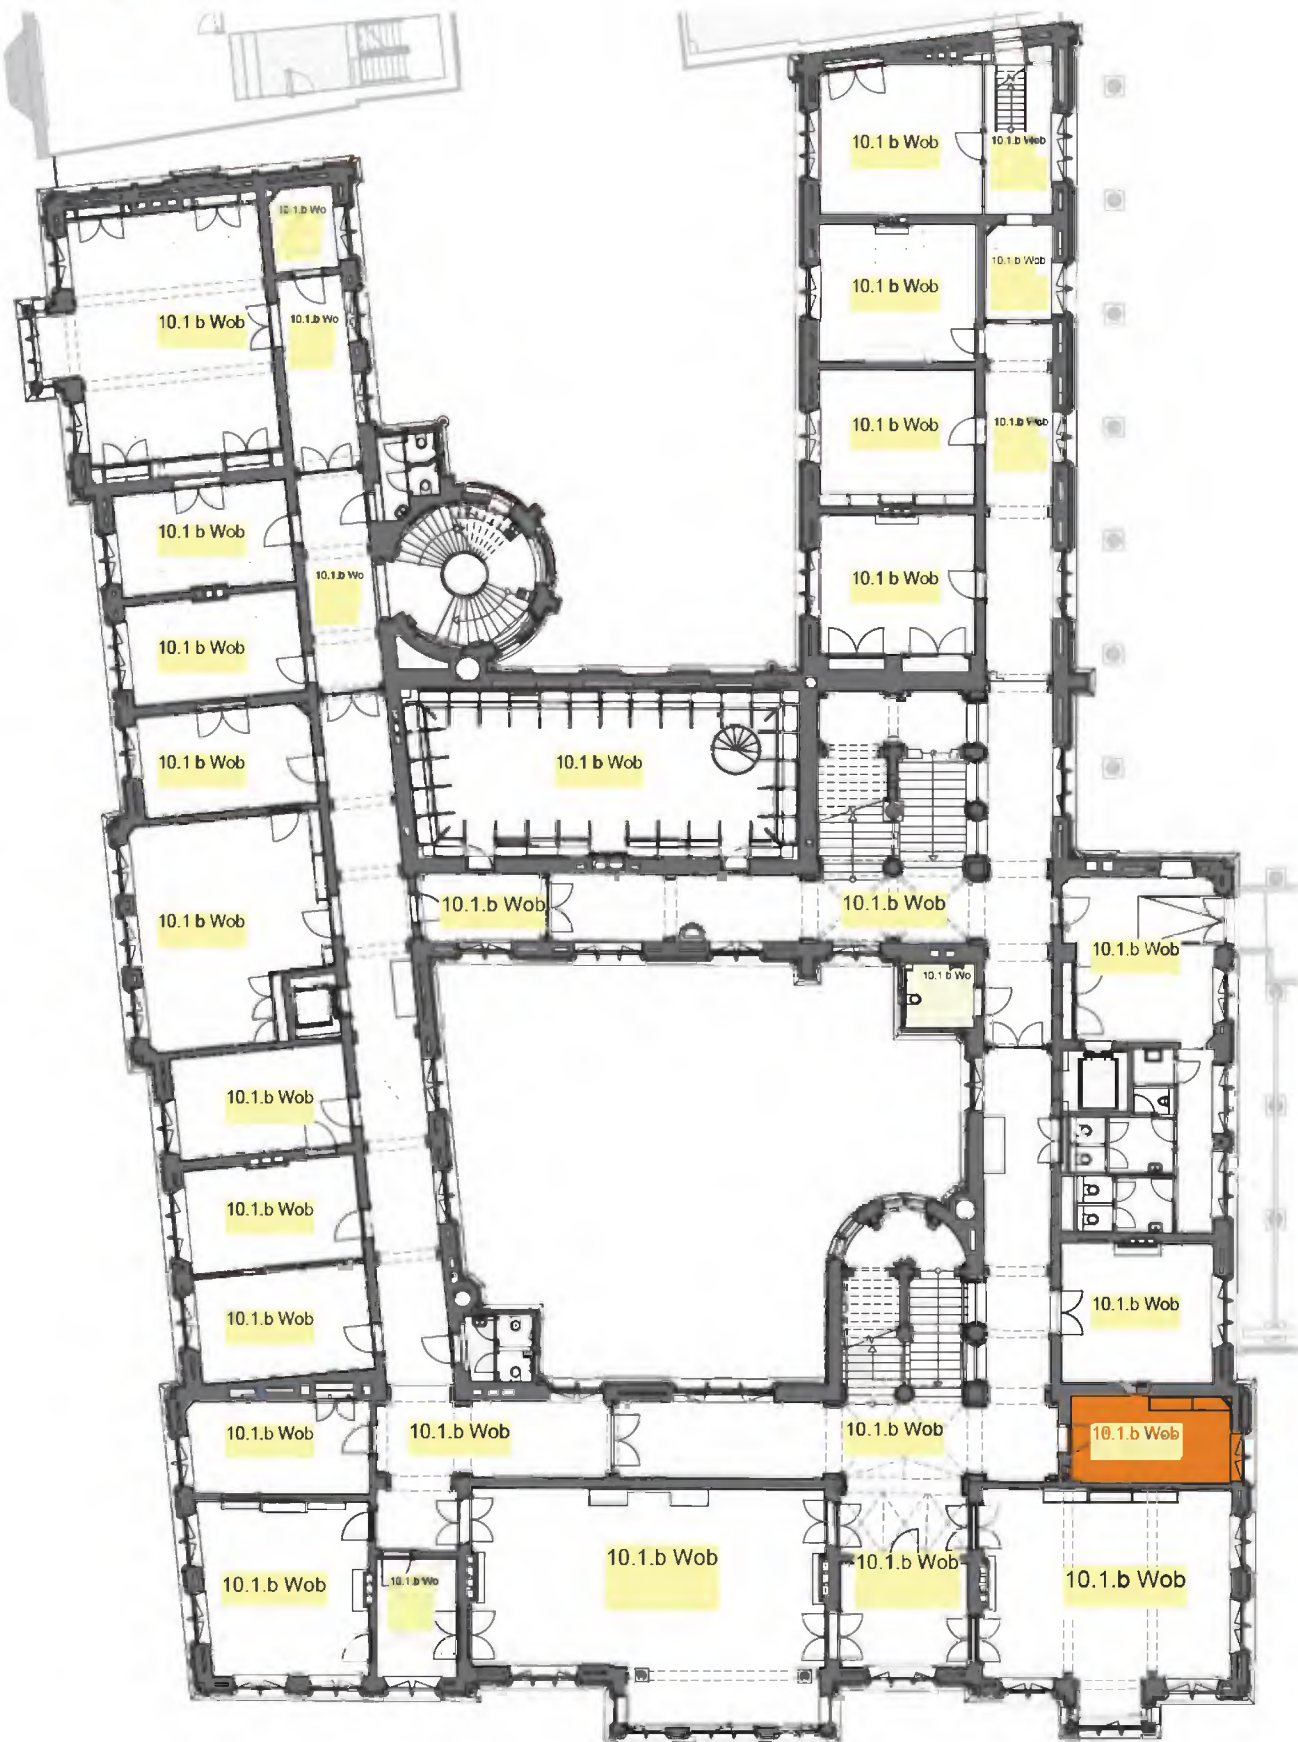
Plattegrond: Verdieping 1

Ruimte: 10.1.b Wob (1.42 rapport Hennis)

algemene indruk: ruimte met gedeeltelijk authentiek interieur; deur naar 10.1 b Wob verwijderd

beschrijving	toelichting	datering
Wanden:			
<i>algemeen</i>	metselwerk	geel gestreept behang	1881; behang 1990
<i>plinten/lambris</i>	houten lambris	enkel nog links naast venster, verder geen lambris; houten borstwering onder venster	1881
<i>schoorsteen</i>			
Vloer:	eiken parket	visgraat (7 x 45 mm); X border met mogelijk mahonie; donkere biezen ebben (of donker peren)	1881
Plafond:	eiken plafond	cassettes	1881
Vaste inrichting:	vaste kast	2 schuifdeuren	1881 (of later?)
Losse inrichting:			
Installaties:			
Ramen:	dubbel uitgevoerd	met espagnolets	1881
<i>achterzetramen</i>			
<i>sluitboompjes</i>			
Deuren:	1 deur		1881
<i>scharnieren</i>	type S1-3	aangepast	1881
<i>deurkrukken</i>	type K1		1881
<i>rozetten</i>	Type R1		1881
