Plattegrond: Verdieping 1

Ruimte: 10.1.b Wob (1.43 rapport Hennis)

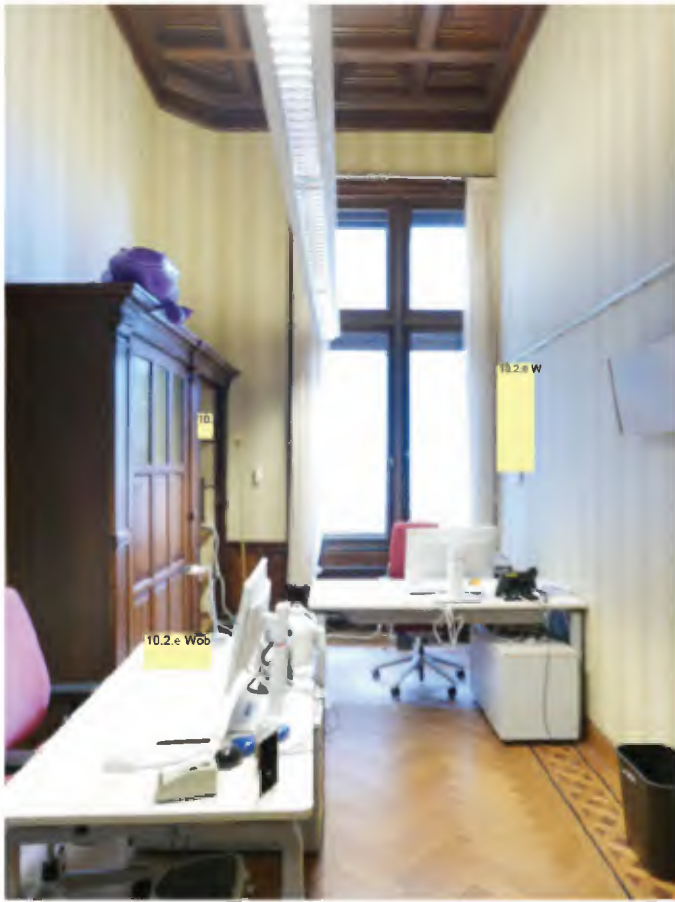
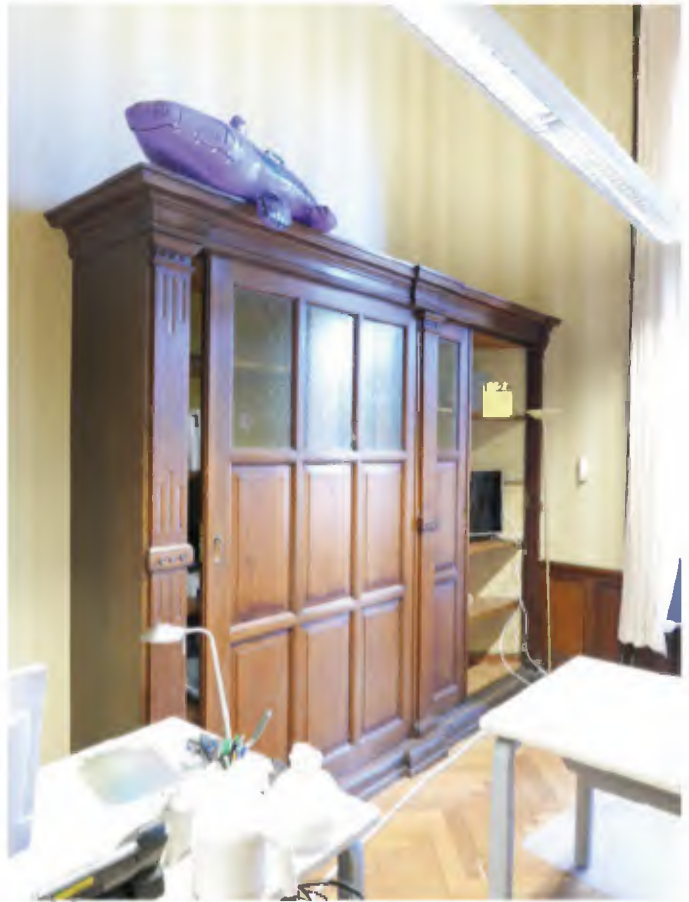
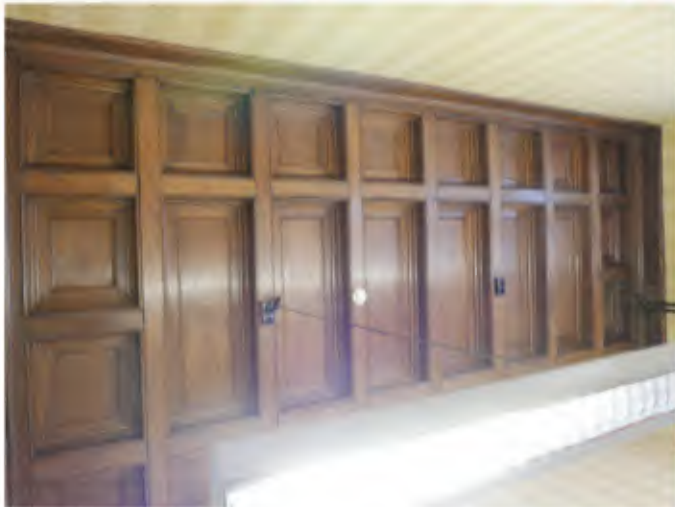
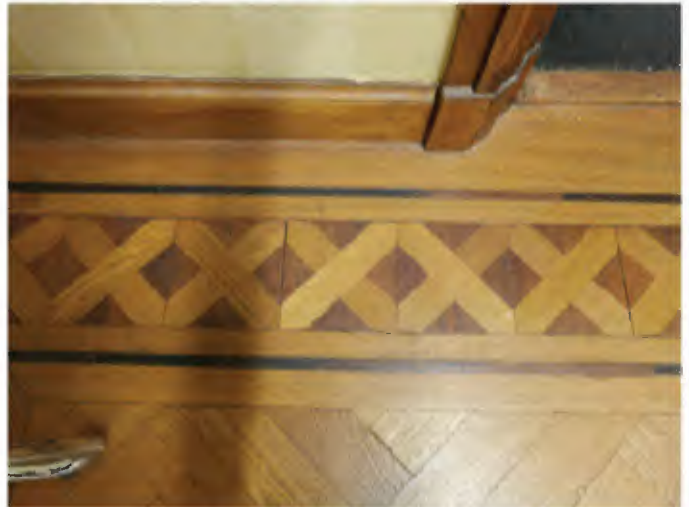
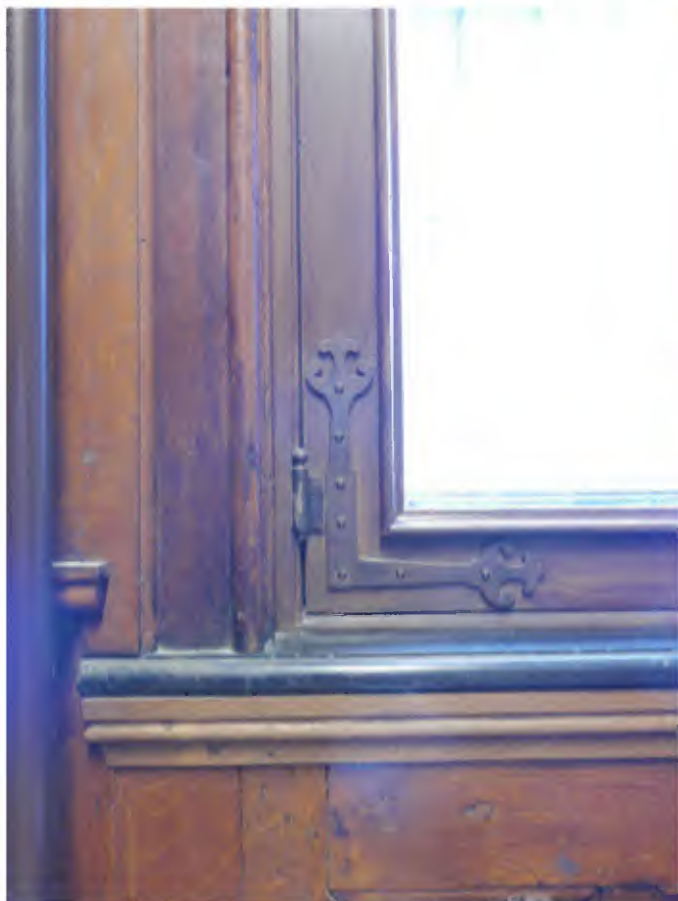
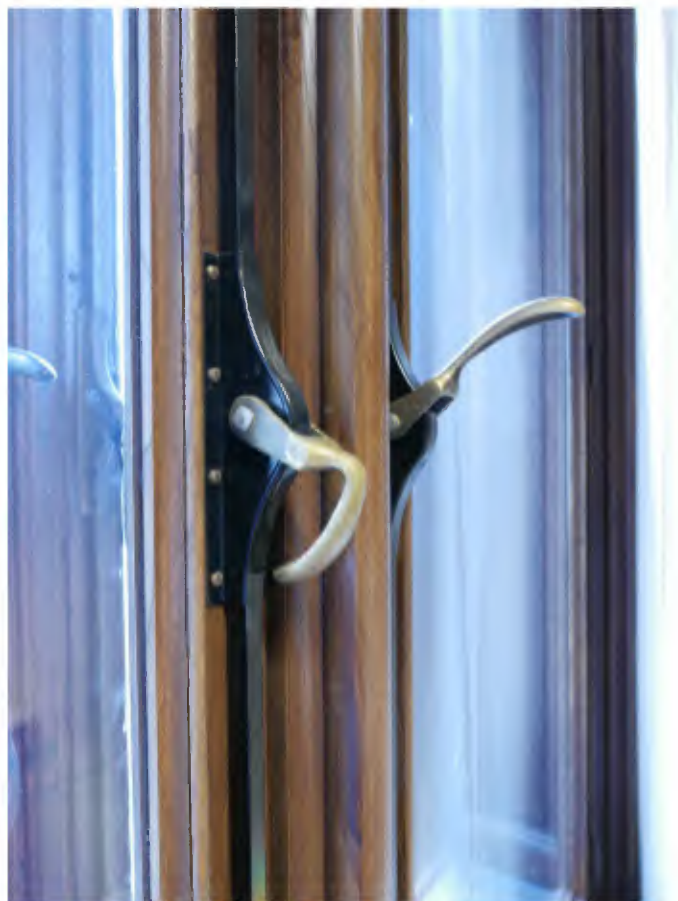
algemene indruk: Rijk en grotendeels oorspronkelijk interieur; vloer detoneert.

beschrijving	toelichting	datering
Wanden:			
<i>algemeen</i>	metselwerk	behang rood met motieven van vogels, bladeren etc. (vergelijk met motieven plafond 10.1.b Wob)	1881; behang 1990
<i>plinten/lambris</i>	houten lambris	hoger uitgevoerd dan gemiddeld; kroonlijst van de vaste kast doorgezet.	1881
<i>schoorsteen</i>	schouw	zeer monumentale schouw; groene verde alpi, rode griotte rouge en Naamse steen; groene schildering en vergulding; spiegel in schoorscheenmantel (oorspronkelijk kachel); tegelvloertje voor de schouw beschilderde tegels met border schouwstuk A. van Strij (1780)	1881
	3 x schilderstuk		1881
Vloer:	tapijt en parket	tapijt met een border van stroken; ter plekke van erker parket in visgraatmotief	1990
Plafond:	eiken plafond	moer- en kinderbinten met rijk profiel; moerbalken ondersteund door consoles.	1881
Vaste inrichting:	vaste kast	3 traveeën; travee midden uitgevoerd als kast	1881

vaste kast	kast en ombouw met koelkast	recent
Losse inrichting:	9 Eames EA	Hopsak bekleding; tapijtglijders	1990 of later
	tafel	mahonie uitschuiftafel met gecannuleerde poten met messing voetjes	1820 of 1950
	bureau	eiken neorenaissance	19e of 20e eeuw
	bankstel	Oranje Gelderland (Kubus van Jan de Bouvrie)	1990
	kuipstoelen		
	2 papierbakken	afkomstig uit oude plenaire zaal Tweede Kamer	
Installaties:	kroonluchter	min of meer naar oorspronkelijk ontwerp	1990
	radiatorombouw	hout	1936
Ramen:	dubbel uitgevoerd	met espagnolets; houten vensterbank	1881
<i>achterzetramen</i>			1990
<i>sluitboompjes</i>	8 V1		1881
Deuren:	3 dubbele deur	Doorgang naar 10.1.b Wob is dubbel uitgevoerd	1881
<i>scharnieren</i>	type S1-3		1881
<i>deurkrukken</i>			
<i>rozetten</i>	Type R1		1881

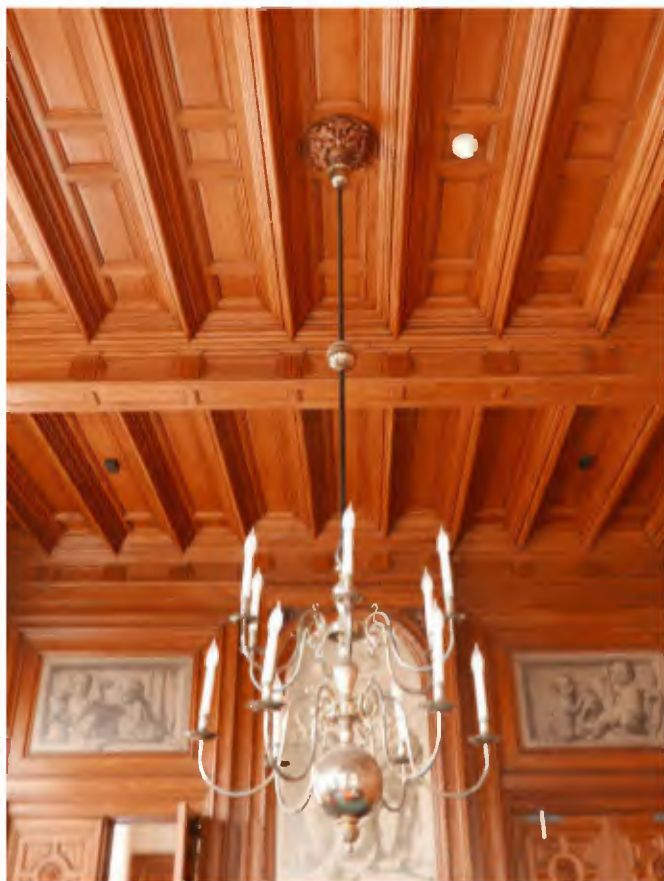
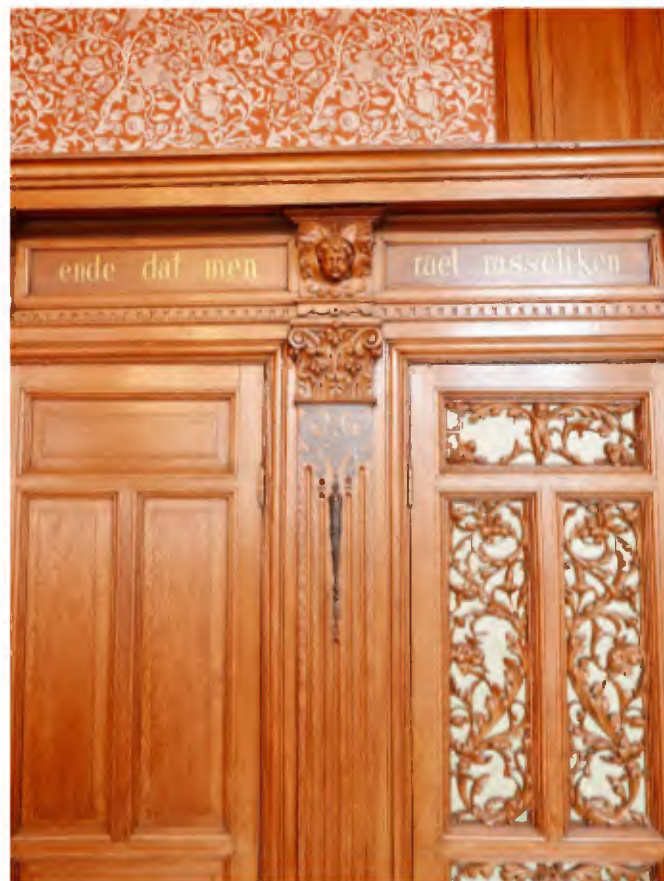
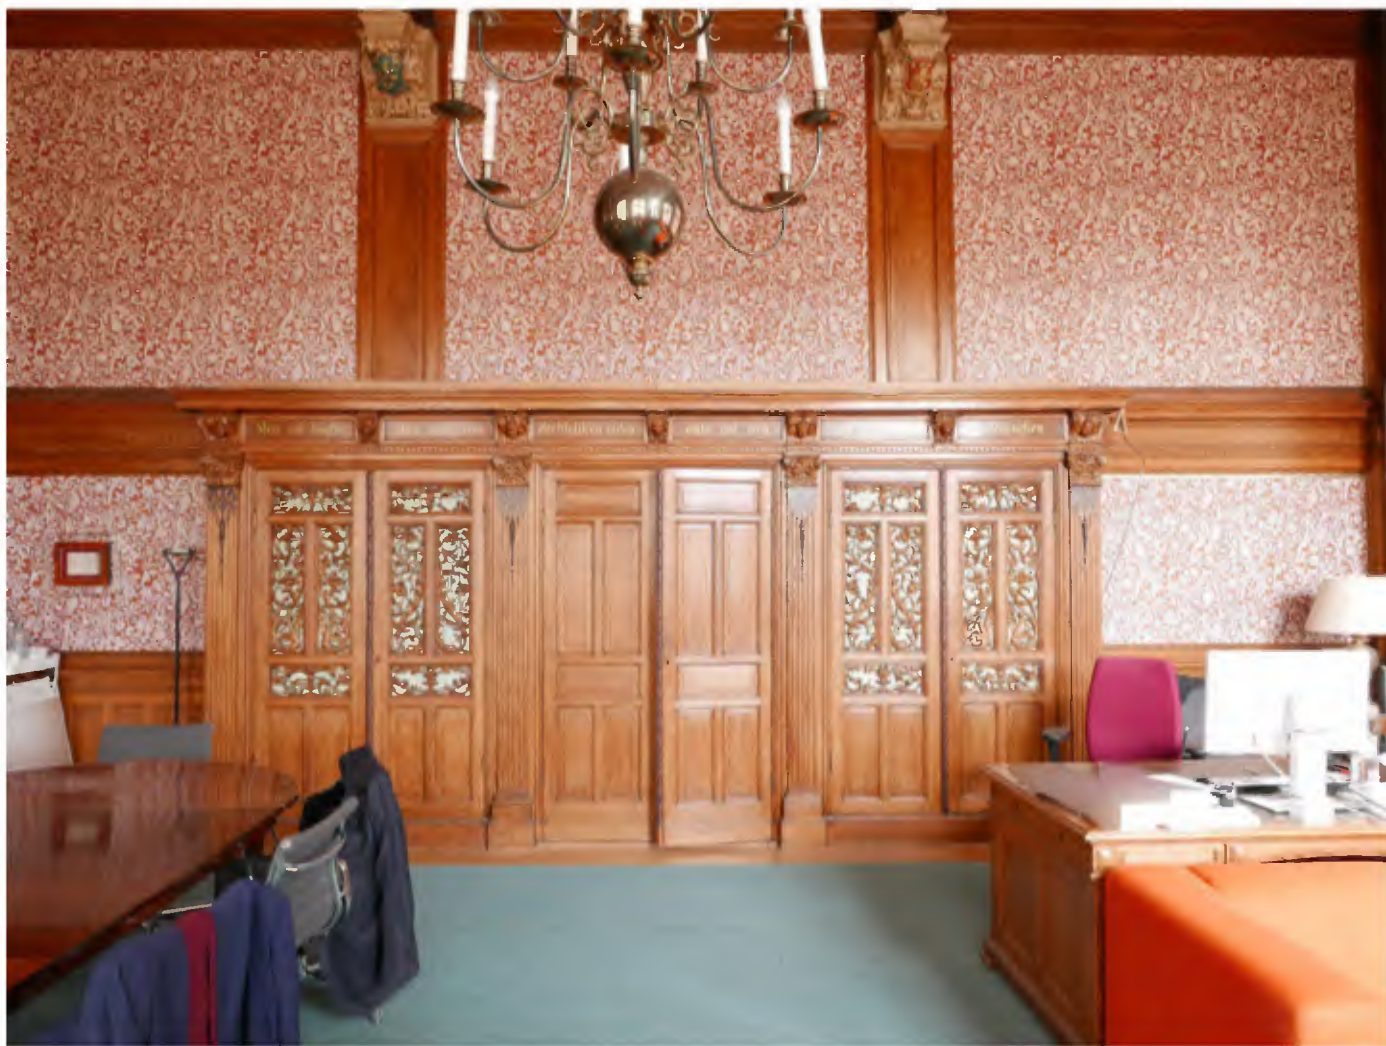
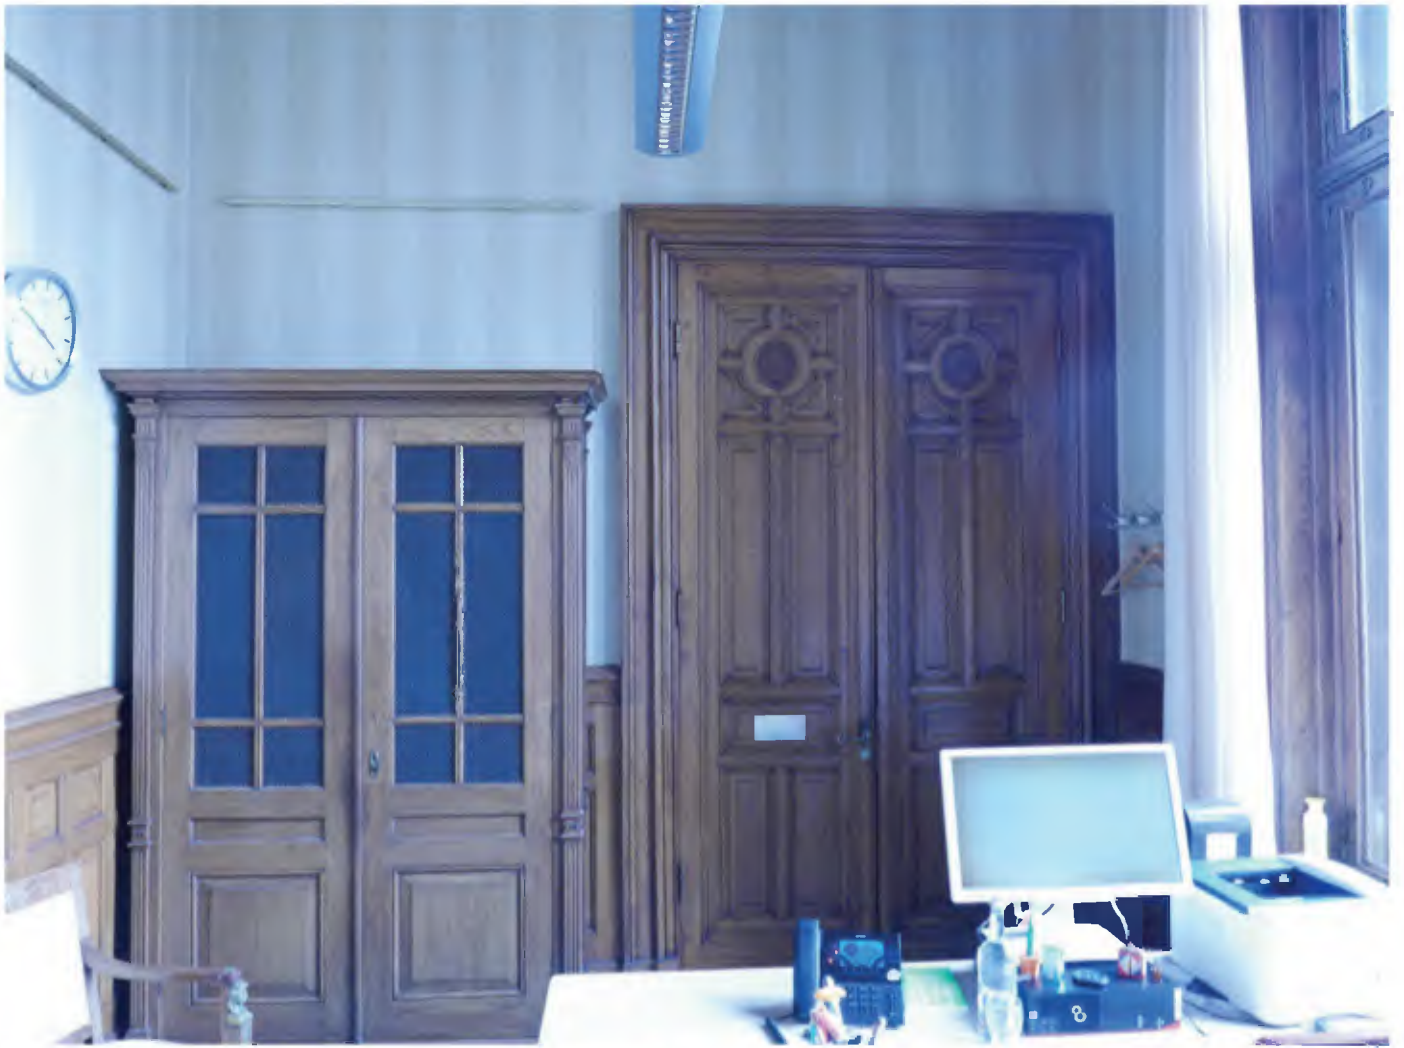
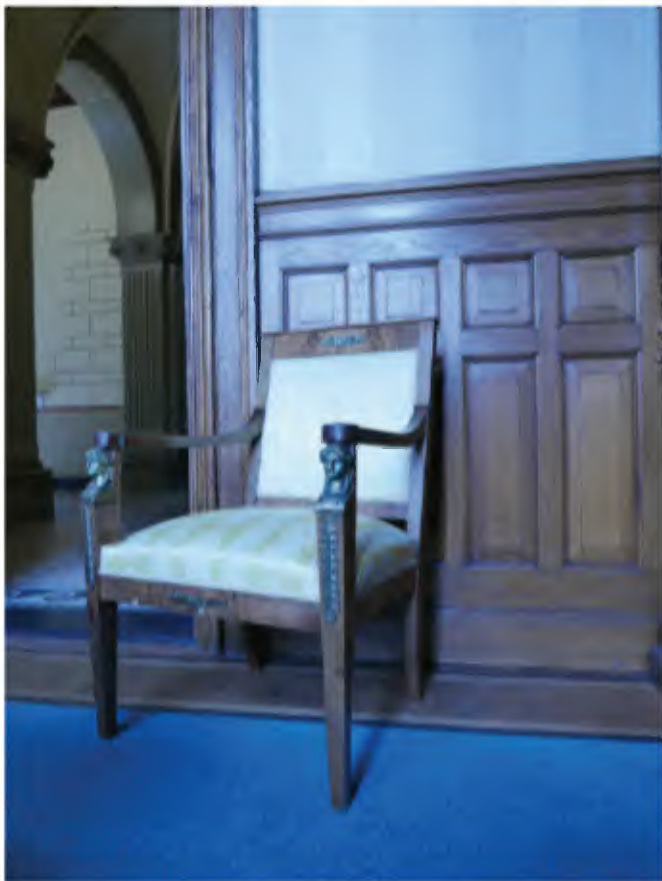
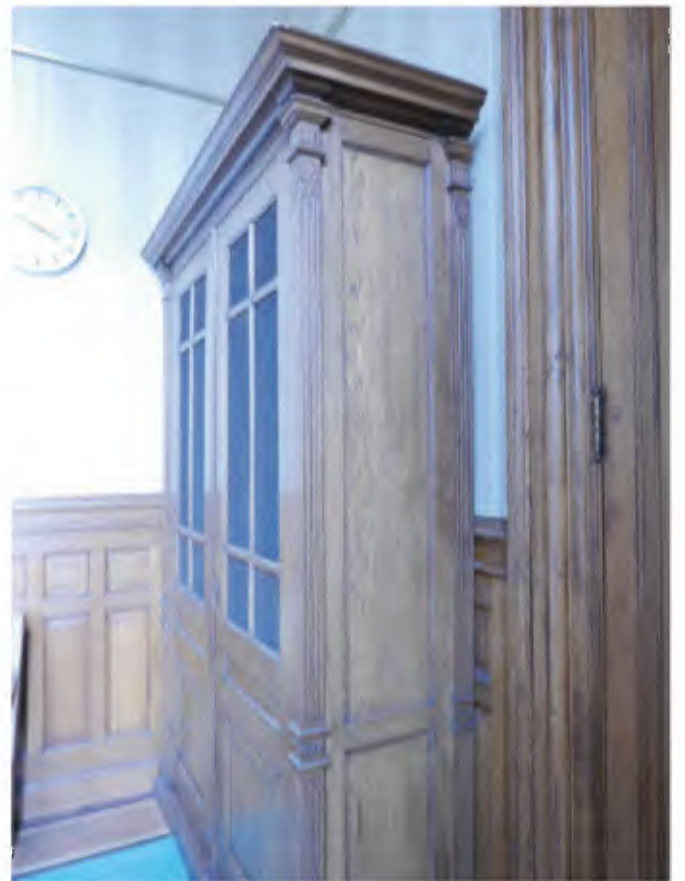
Ruimte: 10.1.b Wob (1.44 rapport Hennis)

algemene indruk: Rijk en grotendeels oorspronkelijk interieur; vloer detoneert.

beschrijving	toelichting	datering
Wanden:			
<i>algemeen</i>	metselwerk	met geel gestreept behang	1881; behang 1990
<i>plinten/lambris schoorsteen</i>	houten lambris	hoger uitgevoerd dan gemiddeld;	1881
Vloer:	eiken parket met tapijt	eiken vloer met motief Versailles; border van eiken, ebben en noten (of peren)	1990
Plafond:	houten plafond	Amerikaans grenen plafond met een vlakverdeling van geprofileerd hout. Middenvlak en baguetlijsten sterk gerestaureerd of vernieuwd	1881 (en 1990?)
Vaste inrichting:			
Losse inrichting:	2 x armstoel	empire: mahonie gefineerd met messing kopjes gele zijden bekleding	
	losse kast	lambri niet aangepast aan kast	
Installaties:			
Ramen:	dubbel uitgevoerd	met espagnolets; houten vensterbank	1881
<i>achterzetramen sluitboompjes</i>	8 V1		1881
Deuren:	2 dubbele deur 1 toegangsdeur	beide deuren zijn dubbel uitgevoerd	1881
<i>scharnieren</i>	type S1-3		1881
<i>deurkrukken</i>	K1 en K2		1881

<i>rozetten</i>	Type R1		1881

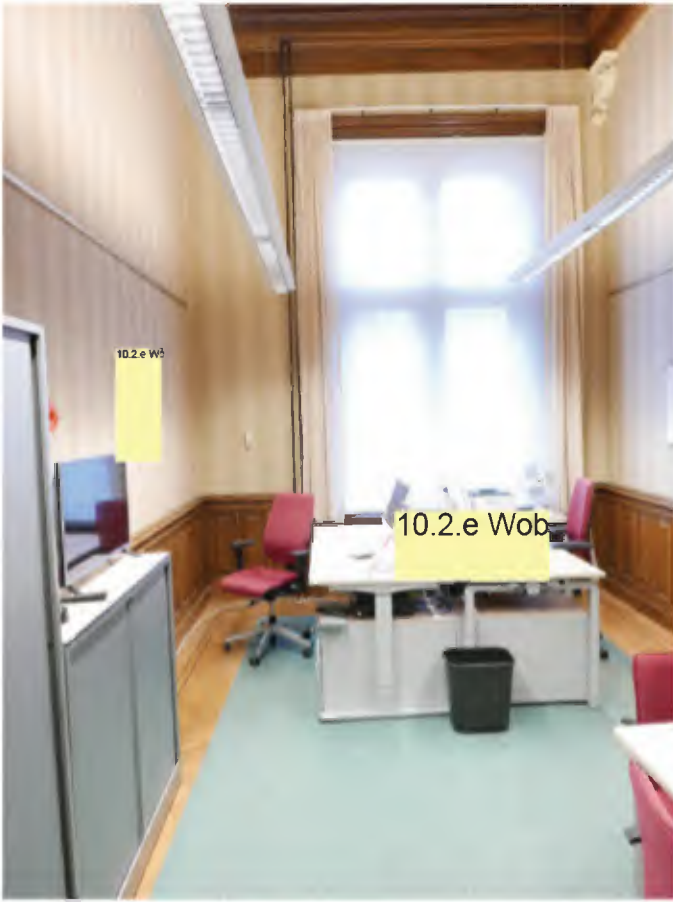
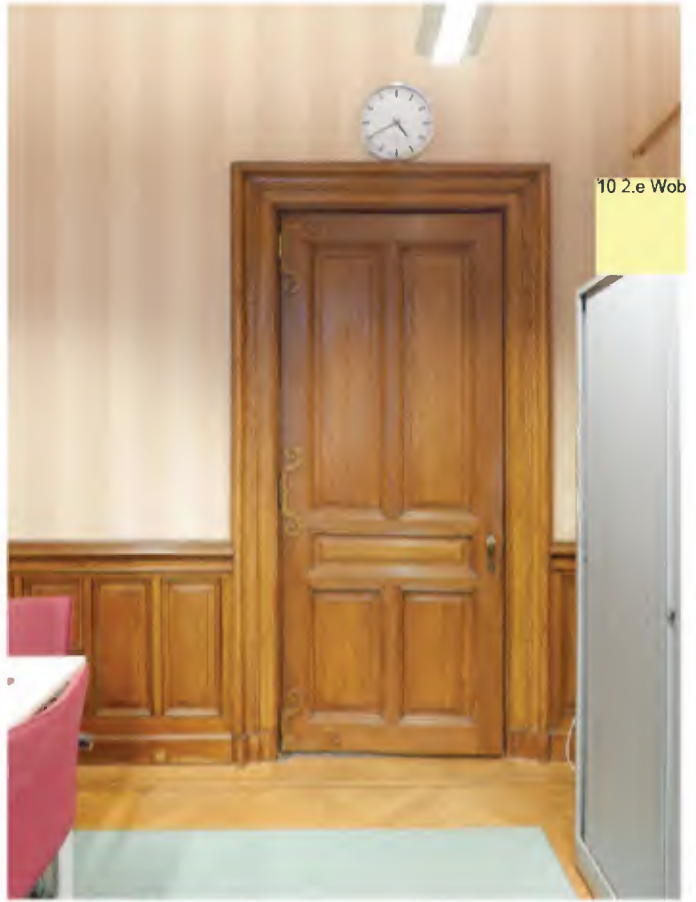
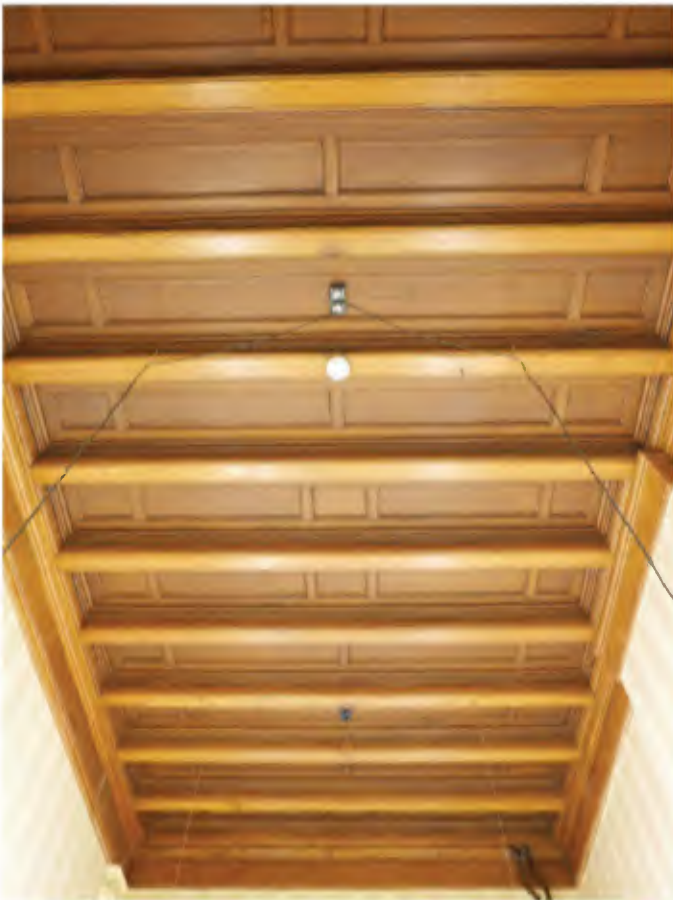
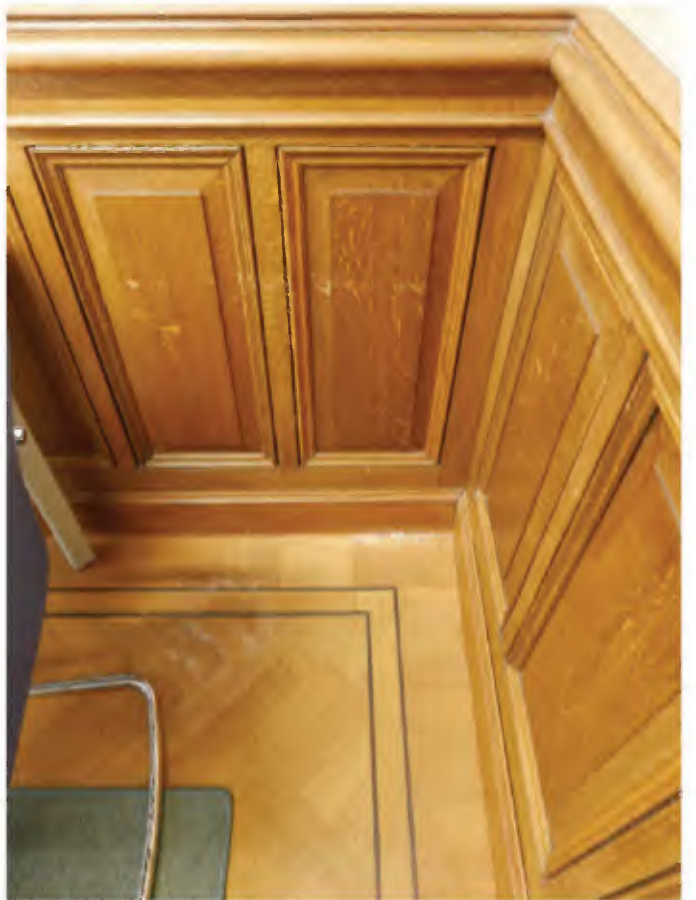
Ruimte: 10.1.b Wob (1.07 rapport Hennis)

algemene indruk: interieur met historische elementen maar later ingedeeld

beschrijving	toelichting	datering
Wanden:			
<i>algemeen</i>	metselwerk	met geel gestreept behang	1881; behang 1990
	wand secundair	tussenwand 10.1 b Wob is secundair net als de deur	1936-1960
<i>plinten/lambris</i>	houten lambris	lambris aangeheeld tussenwand; eenvoudige neuten	1881 en 1936-1960
<i>schoorsteen</i>			
Vloer:	eiken parket	eiken visgraat; gespijkerd; border dubbele donkere bies; los tapijt	jaren '30 of ouder; mogelijk 1881 (gerestaureerd)
Plafond:	houten plafond	moerbalk op consoles, ter plekke van wand tussen 10.1.b Wob; 2 kleuren eiken: kinderbinten lichter dan tussenliggende panelen	1881
Vaste inrichting:			
Losse inrichting:			
Installaties:			
Ramen:	dubbel	met espagnolets; houten vensterbank	1881
<i>achterzetramen</i>			
<i>sluitboompjes</i>			
Deuren:	1 enkele deur		1881
<i>scharnieren</i>	type S4-6		1881
<i>deurkrukken</i>	K1		1881
<i>rozetten</i>	R1		1881

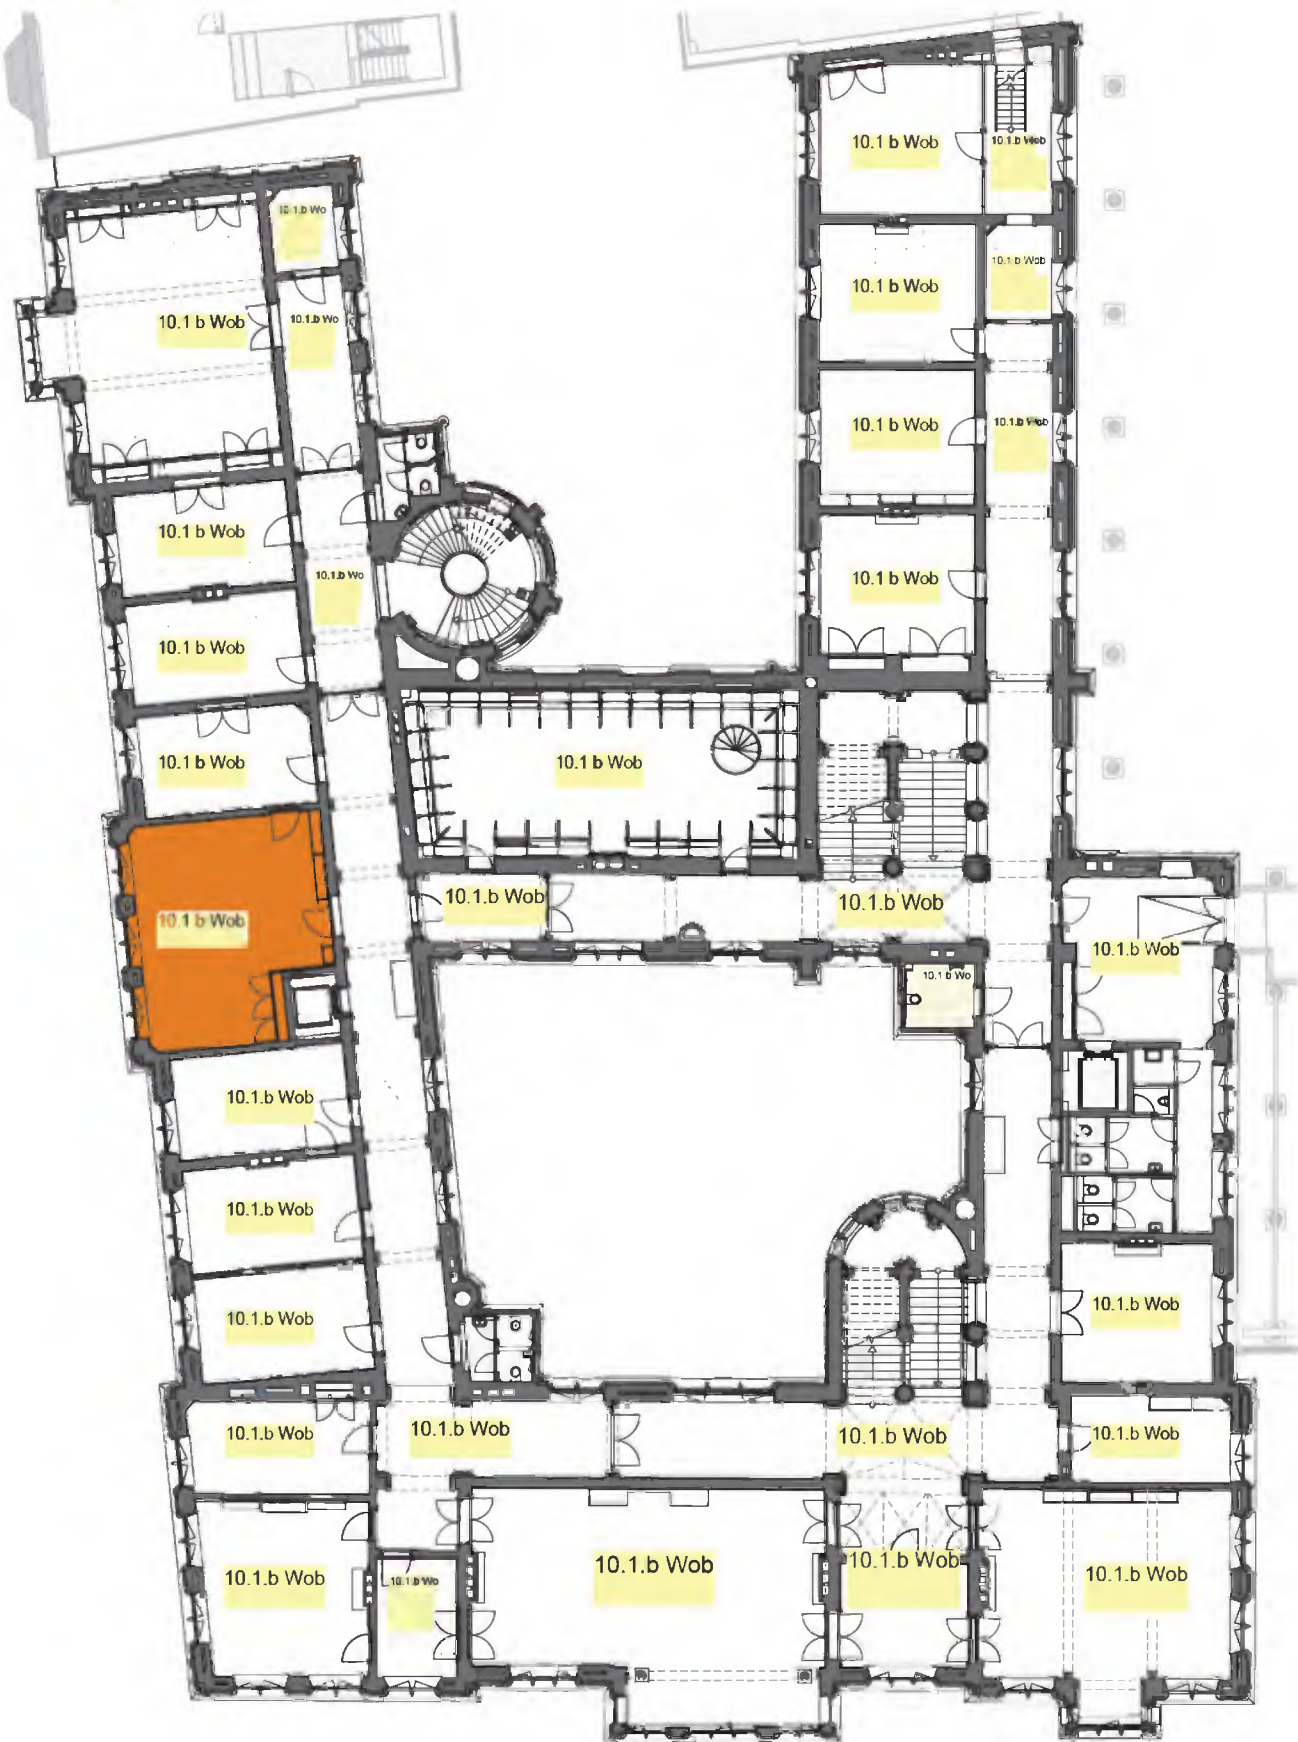
Ruimte: 10.1.b Wob (1.10 rapport Hennis)

algemene indruk: kantoorruimte met historische elementen; vloer detoneert

beschrijving	toelichting	datering
Wanden:			
<i>algemeen</i>	metselwerk	met groen gestreept behang	1881; behang 1990
	wand bij lift	wand bij lift iets verder de ruimte in geplaatst; zichtbaar smaller veld in plafond; aanpassing kroonlijst en lambri	1936
<i>plinten/lambris</i>	houten lambris	lambris aangeheeld t.p.v. oude doorgang	1881
	plint	plint vernieuwd	1936
<i>schoorsteen</i>			
Vloer:	eiken parket + tapijt	brede border van strookjes met tapijt	jaren '30 of ouder; mogelijk 1881 (gerestaureerd)
Plafond:	houten plafond	moer- en kinderbinten met gestucte velden; moerbalken ondersteund door consoles	1881
		velden voorzien van polychromie in rood en groen (art-deco-achtig); hangt vermoedelijk met plaatsing van de lift samen	1936
Vaste inrichting:	vaste kast	10.1.b Wob 3 deuren	1936
	vaste kast	deuren ingezet met glas	1881
Losse inrichting:			
Installaties:			
Ramen:	dubbel	met espagnolets	1881
<i>achterzetramen</i>

<i>sluitboompjes</i>			
Deuren:	2 deuren	curieuze aanpassing (verbreding) aan de toegangsdeur; deur voor dichtgezette doorgang	1881
<i>scharnieren</i>	type S4-6	(deur dichtgezette doorgang nieuwe scharnieren)	1881
<i>deurkrukken</i>	K1		1881
<i>rozetten</i>	R1		1881

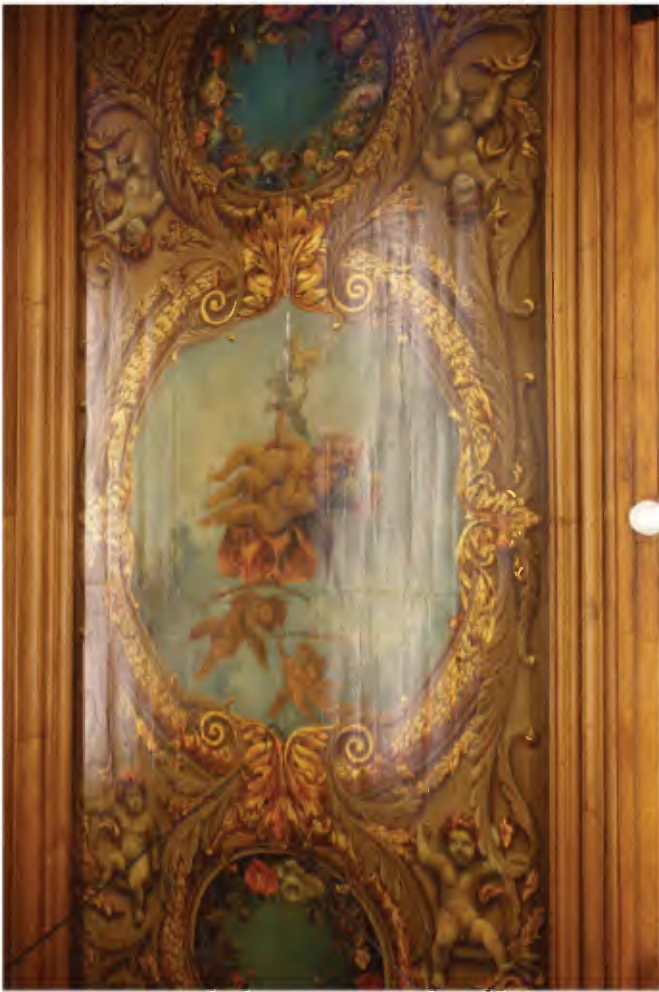
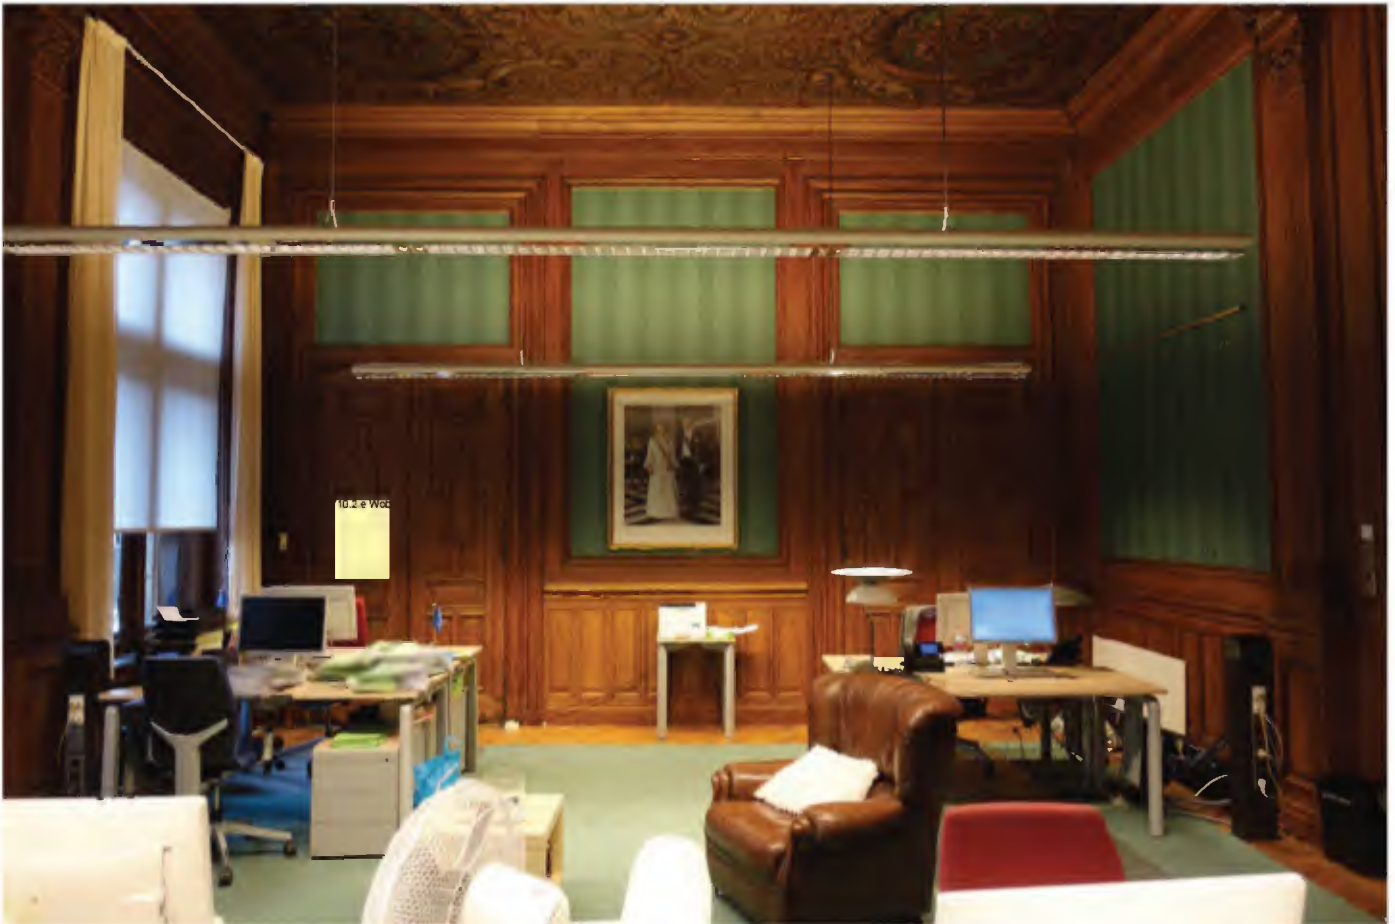
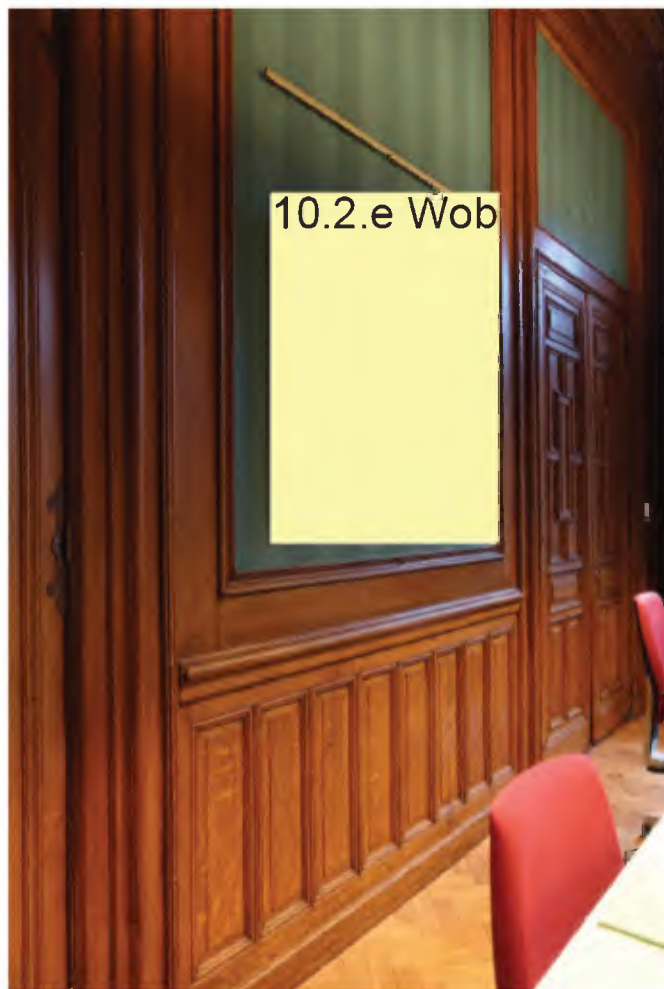
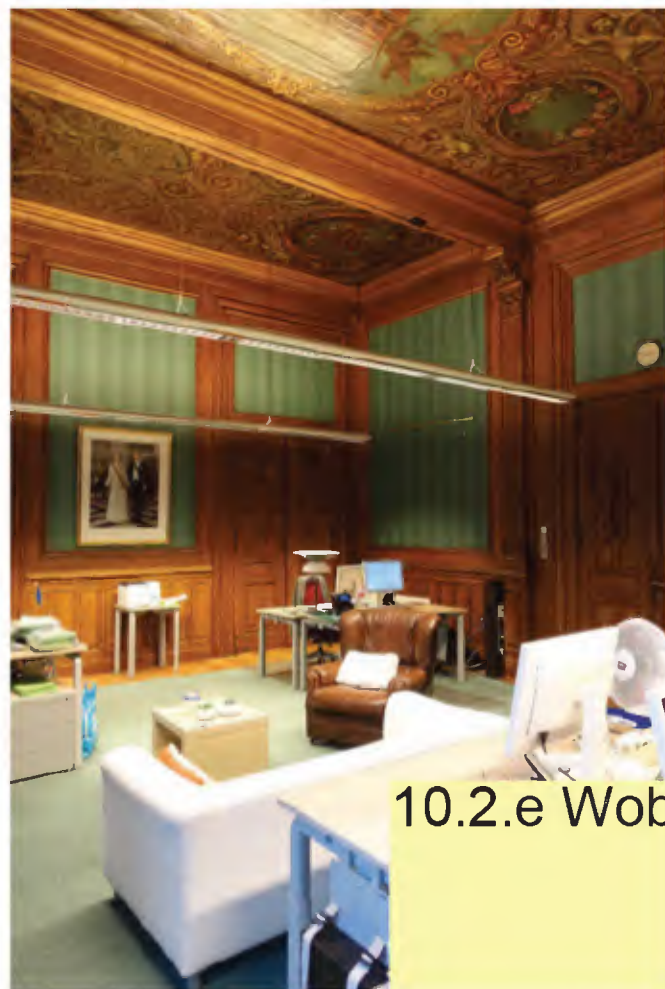
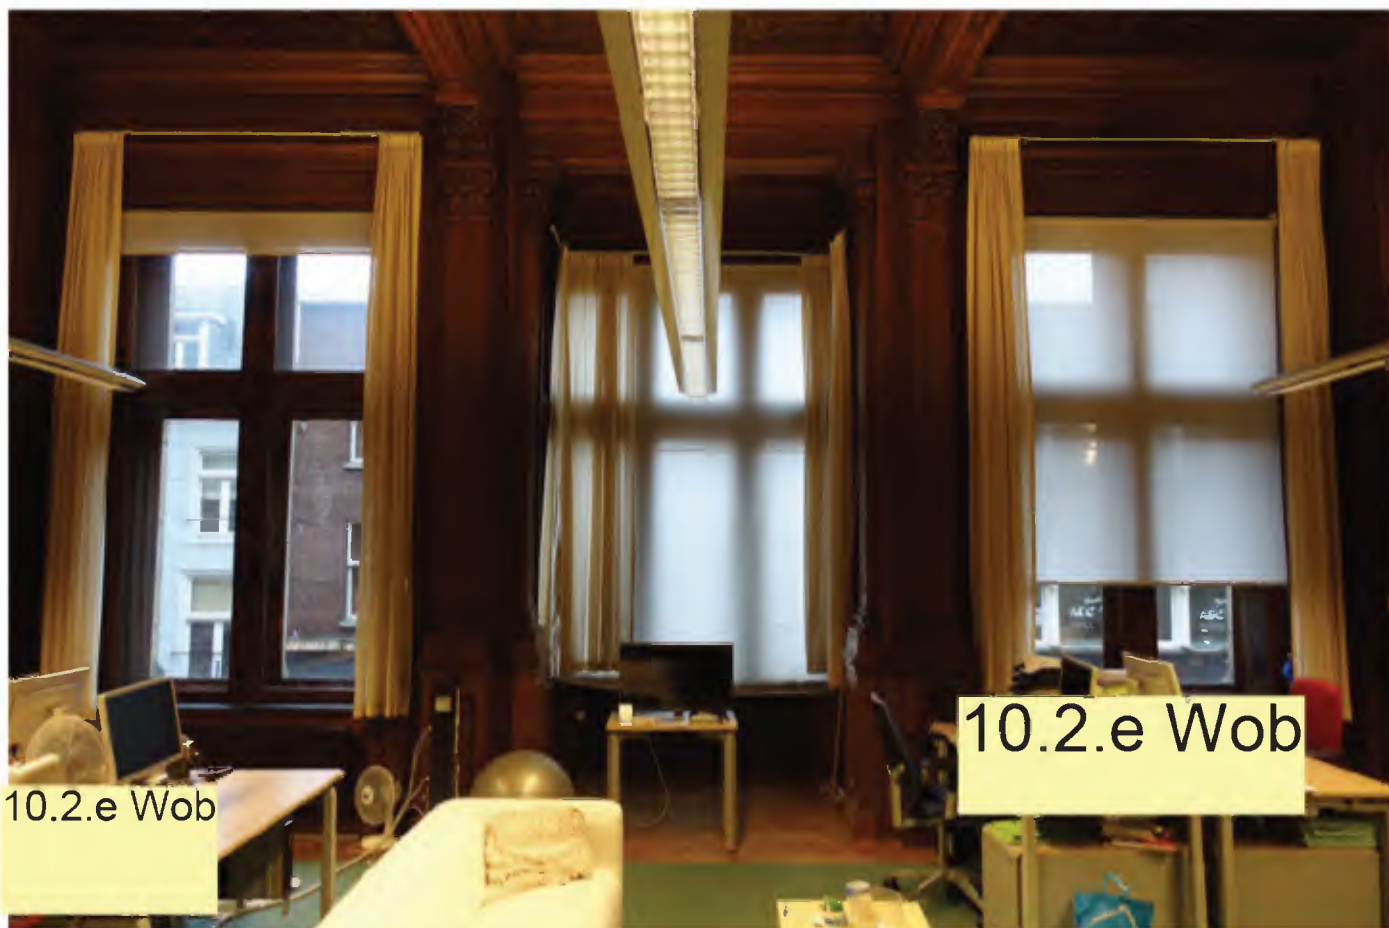
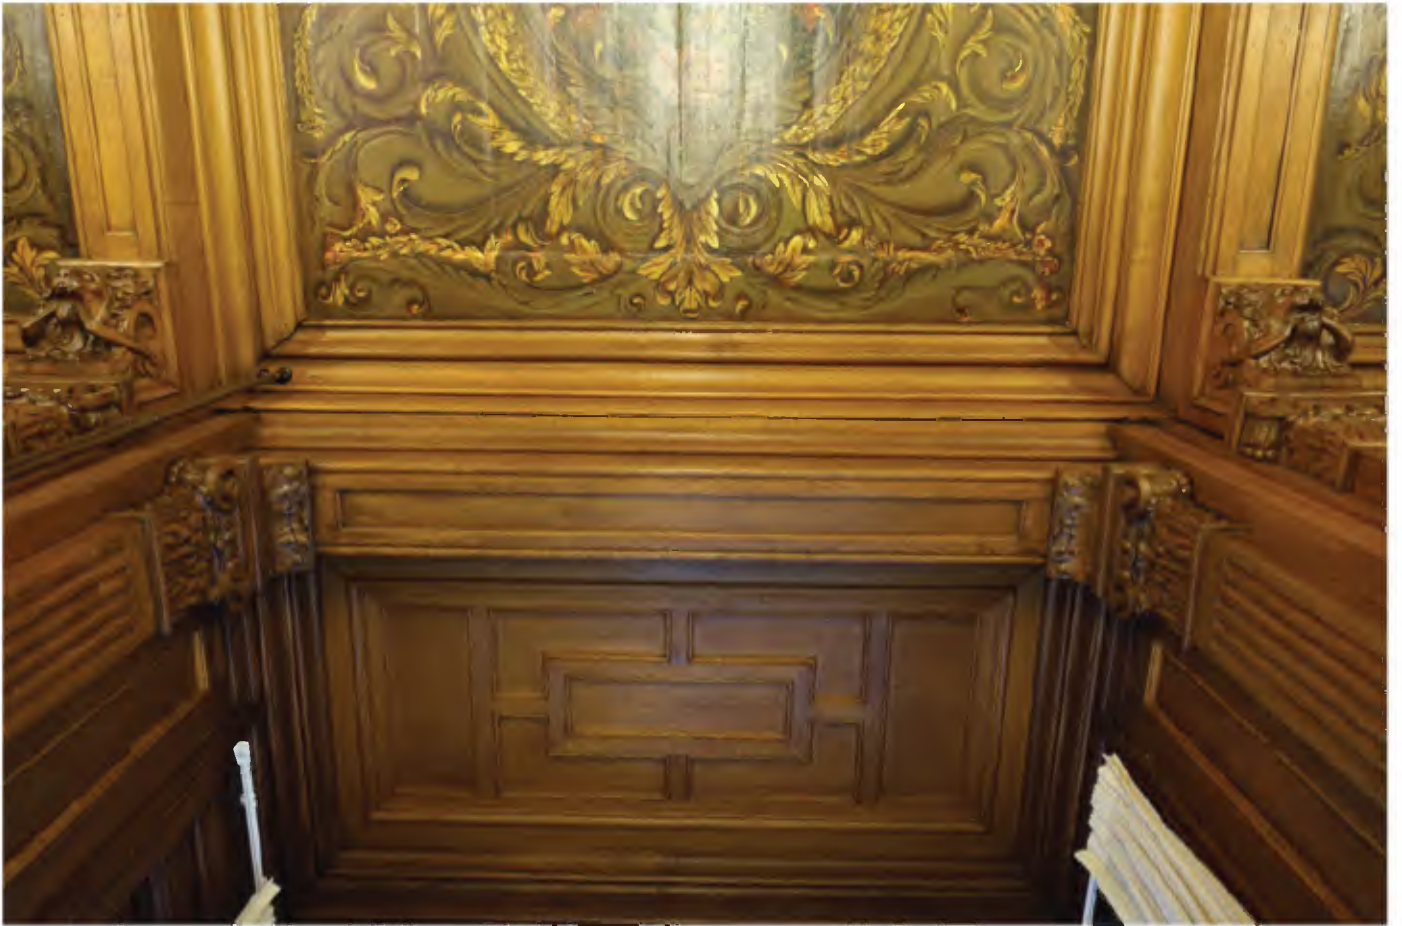
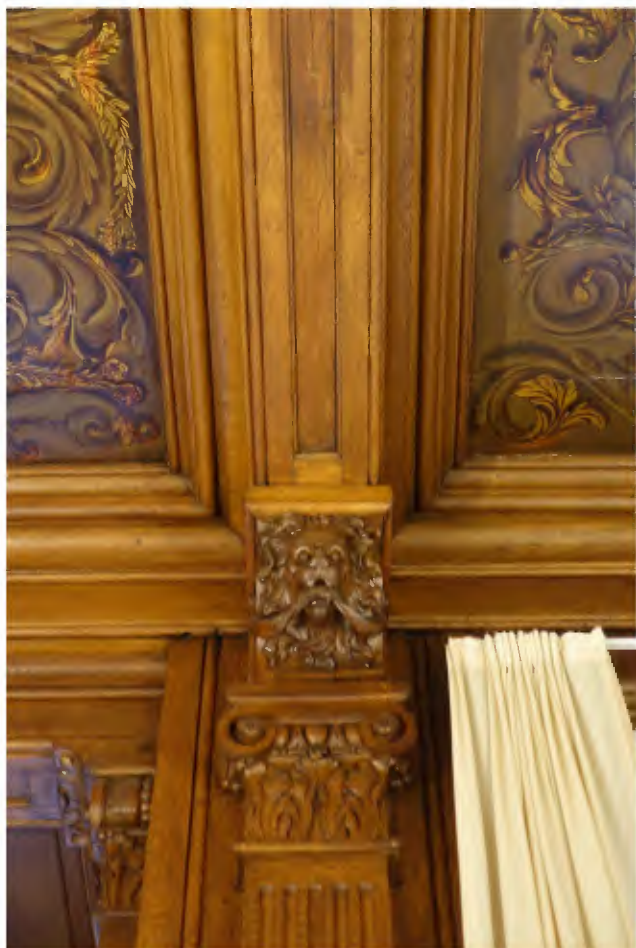
Ruimte: 10.1.b Wob (1.18 rapport Hennis)

beschrijving	toelichting	datering
Wanden:			
<i>algemeen</i>	metselwerk	gestuct	1881
<i>plinten/lambris</i>	borstwering hout		1881
<i>schoorsteen</i>		verwijderd	
Vloer:	eiken parket	oud parket visgraat; niet gespijkerd; met eenvoudige border; vloertje t.p.v. schouw rode + gele tegels (8 x 8 cm) zwart omzoomd	later dan 1881?
Plafond:	houten plafond	verzorgd Amerikaans grenen plafond	1881
Vaste inrichting:			
Losse inrichting:		(Kembo meubilair)	
Installaties:			
Ramen:	dubbel uitgevoerd		1881
<i>achterzetramen</i>			
<i>sluitboompjes</i>	6 x V1		1881
Deuren:	1 deur		1881
<i>scharnieren</i>			
<i>deurkrukken</i>	type K1		1881
<i>rozetten</i>	Type R1		1881

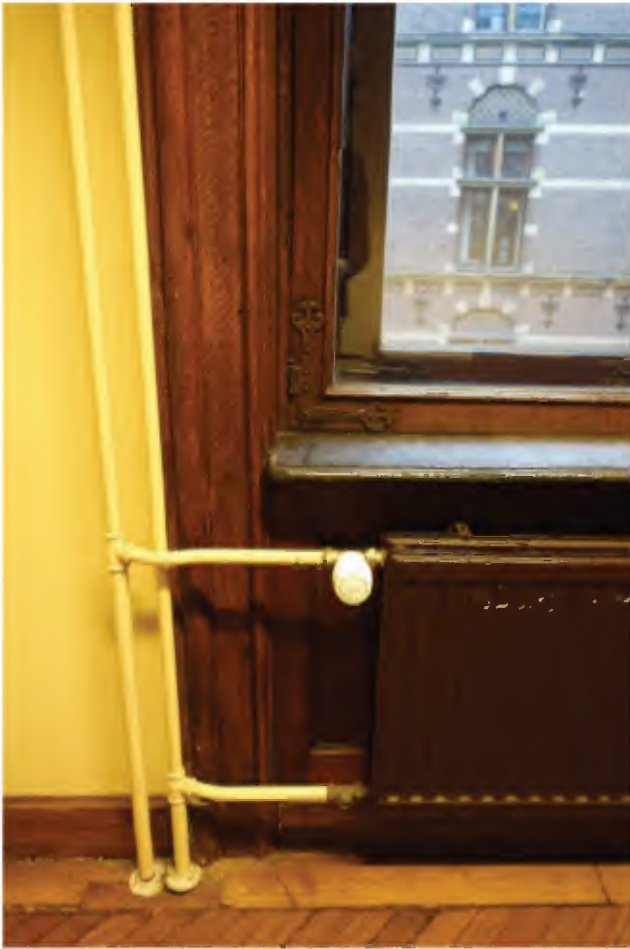
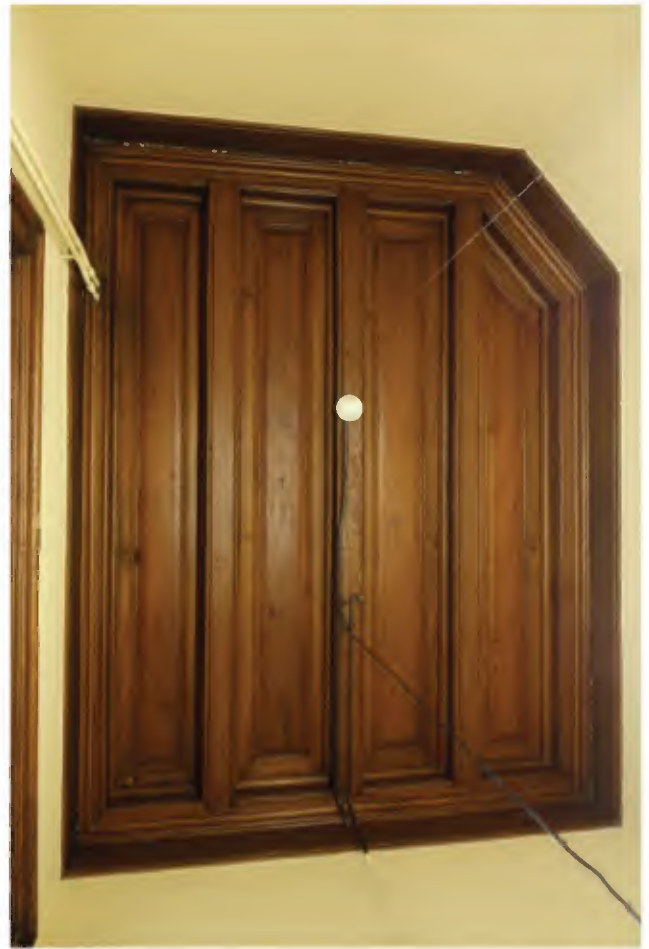
Ruimte: 10.1.b Wob (1.22 rapport Hennis)

algemene indruk: De Handelingenkamer; bibliotheek met overwegend oorspronkelijke elementen.

beschrijving	toelichting	datering
Wanden:			
<i>algemeen</i>	kraaldelen	achterwand kasten bestaan uit kraaldelen van Amerikaans grenen; 10.1.b Wob	1881
	lijst	zware bloktandlijst aan onderzijde rolwerk	1881
<i>plinten/lambris</i>	dagkanten	betegelde dagkanten deuren	1881
<i>schoorsteen</i>			
Vloer:	eiken parket	visgraat van vrij dikke delen (13 mm) border met 2 biezen van ebben	1881 (mogelijk later vernieuwd)
Plafond:	daklicht	glazen dak met glas-in-lood (schubben)	1881
	koof	gepolychromeerd blauwgrijze velden met ghouden sterren, stijlen en regels oker, afgebiesd met rood en wit; vergelijkbaar met de oorspronkelijke uitmonstering in het trappenhuis bij de bibliotheek	1881 of latere fase (1e kwart 20e eeuw)
Vaste inrichting:	kasten met bordes	kasten, bordessen en trap van gietijzer en smeedwerk: treden en bordessen gietijzer met afgesleten rode verflaag aan de bovenzijde en lichtgrijze verflaag aan de onderzijde; balustrade rood met goudaccenten; hand- en voetlijst donkerbruin; goudaccenten op rozetten, drakenkopjes, ronde verdikkingen (goud aan videzijde); boekenplanken van vuren(of grenen?)	1881
