Plattegrond: Verdieping 1

Ruimte: 10.1.b Wob (1.43 rapport Hennis)

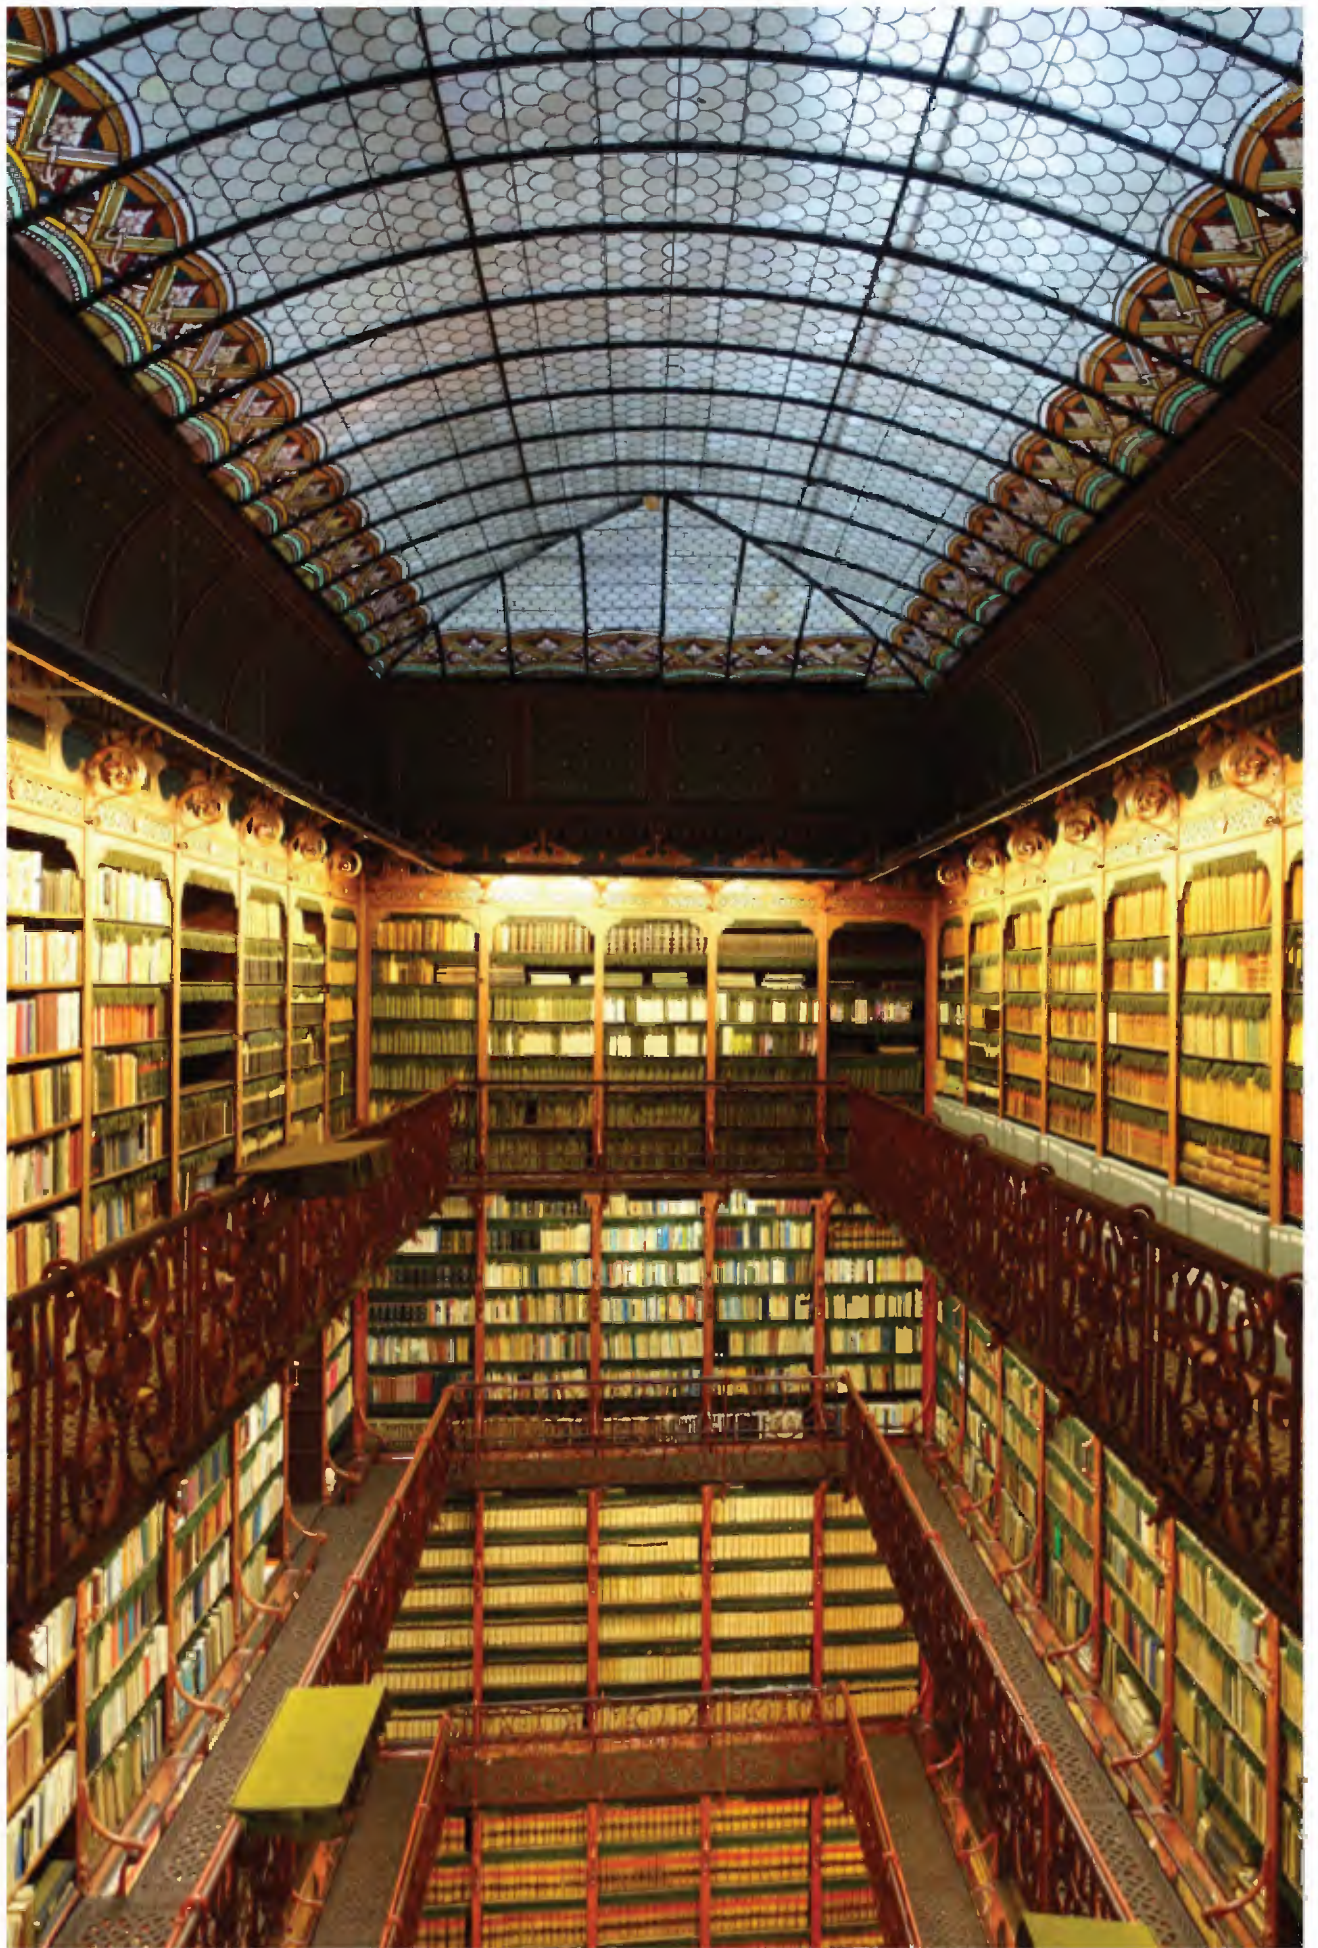
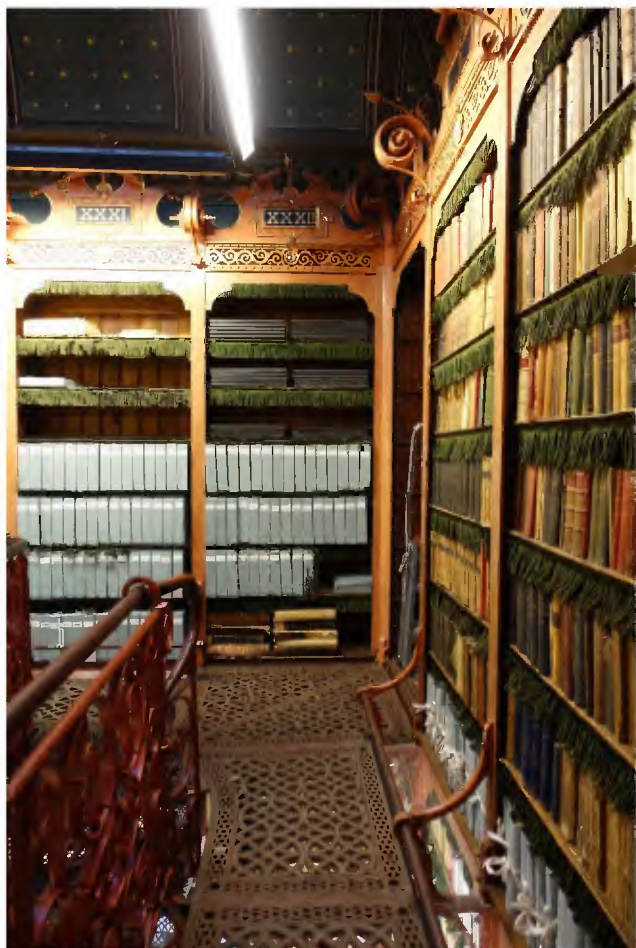
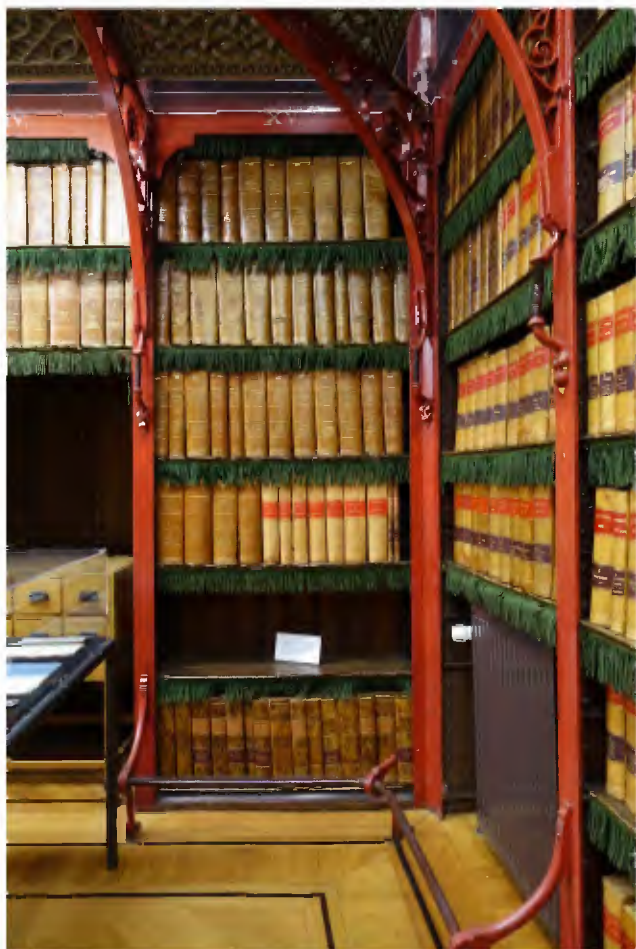
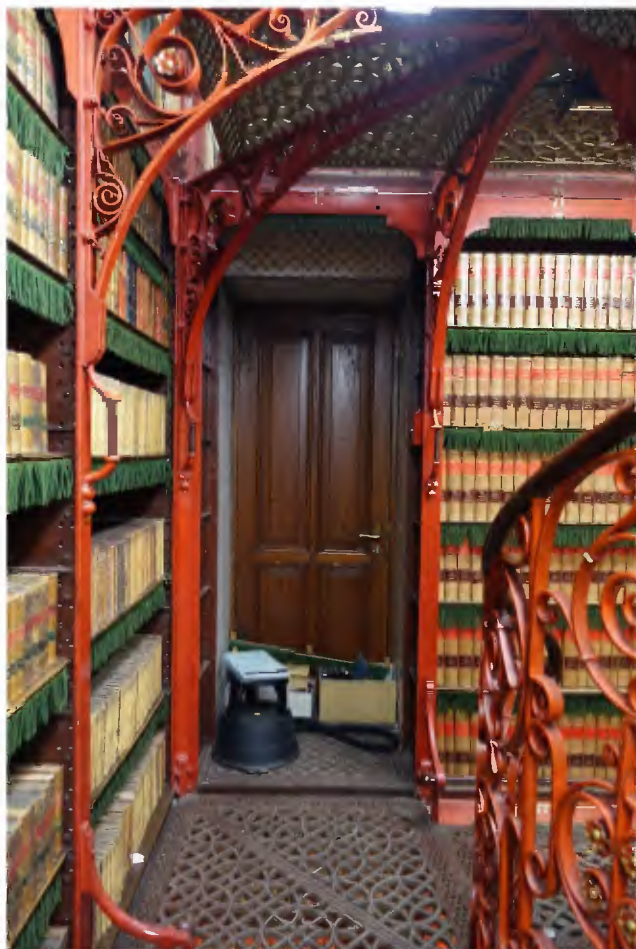
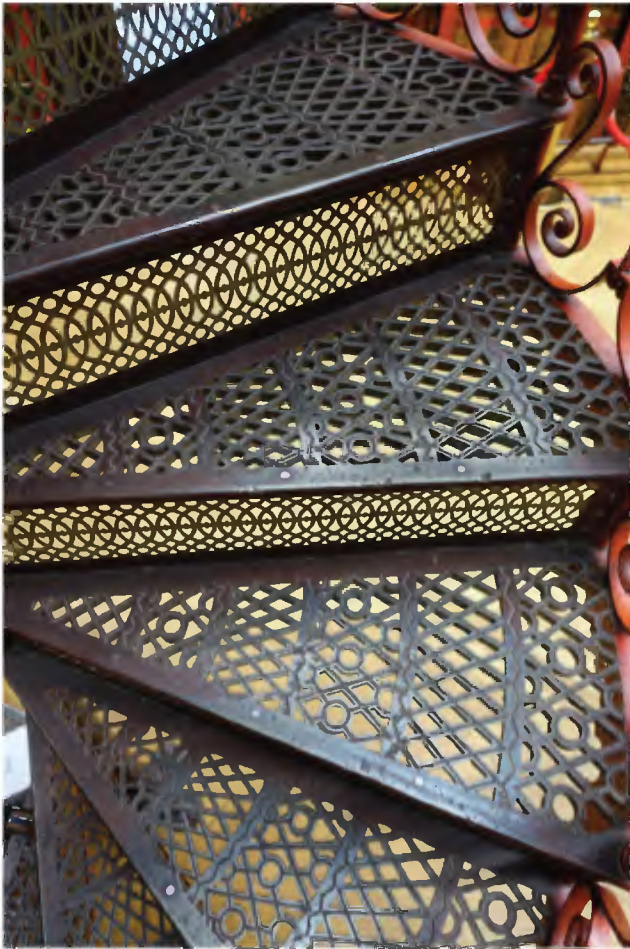
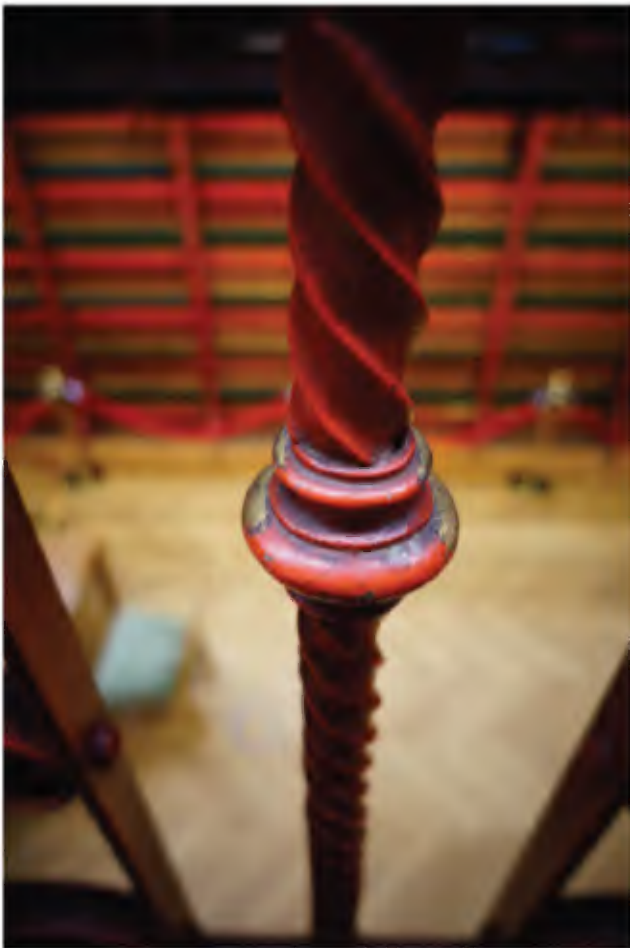
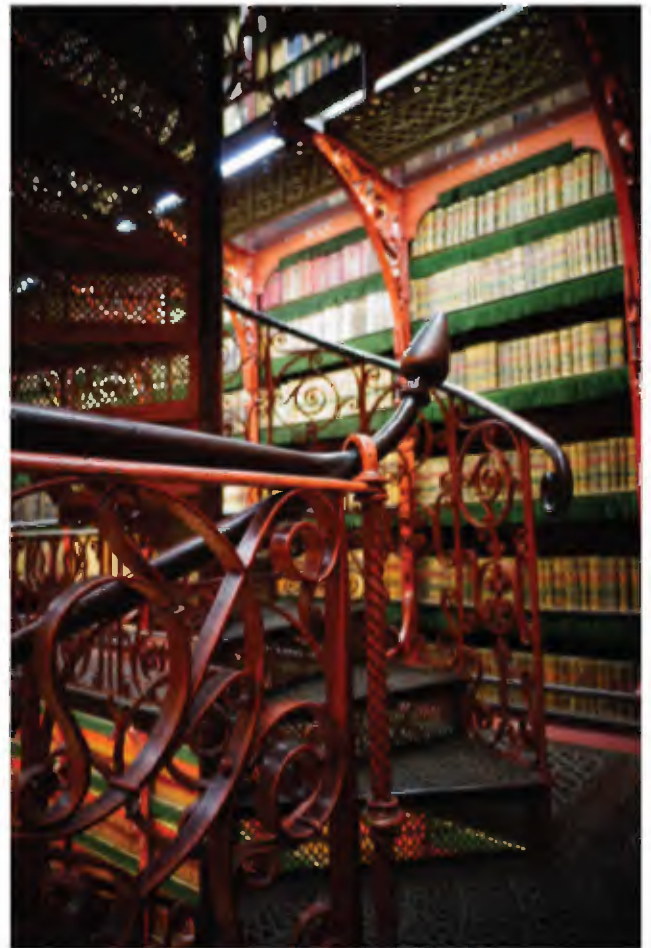
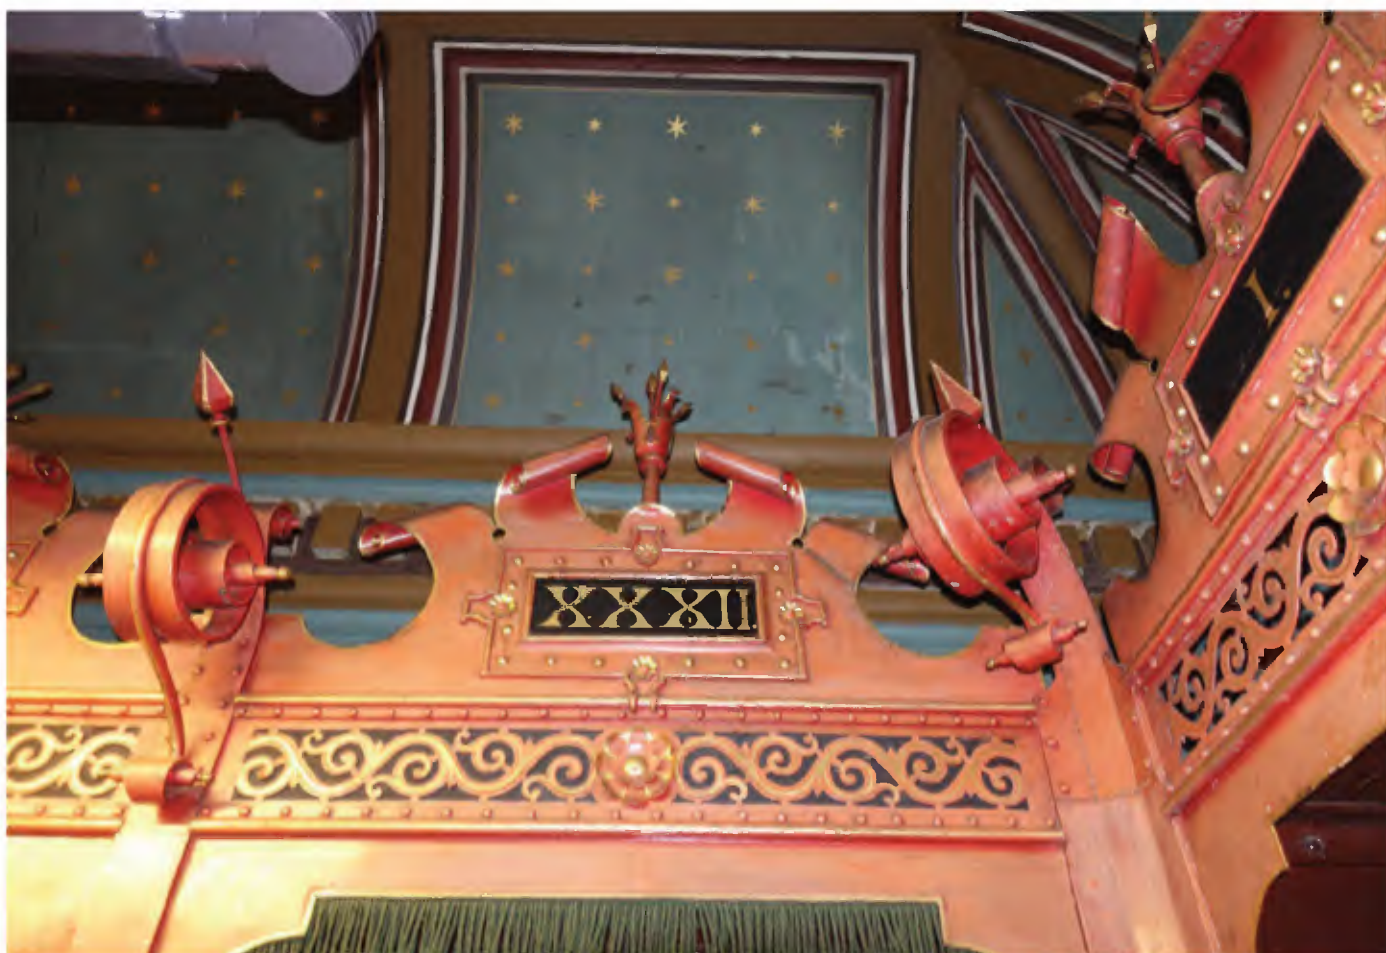
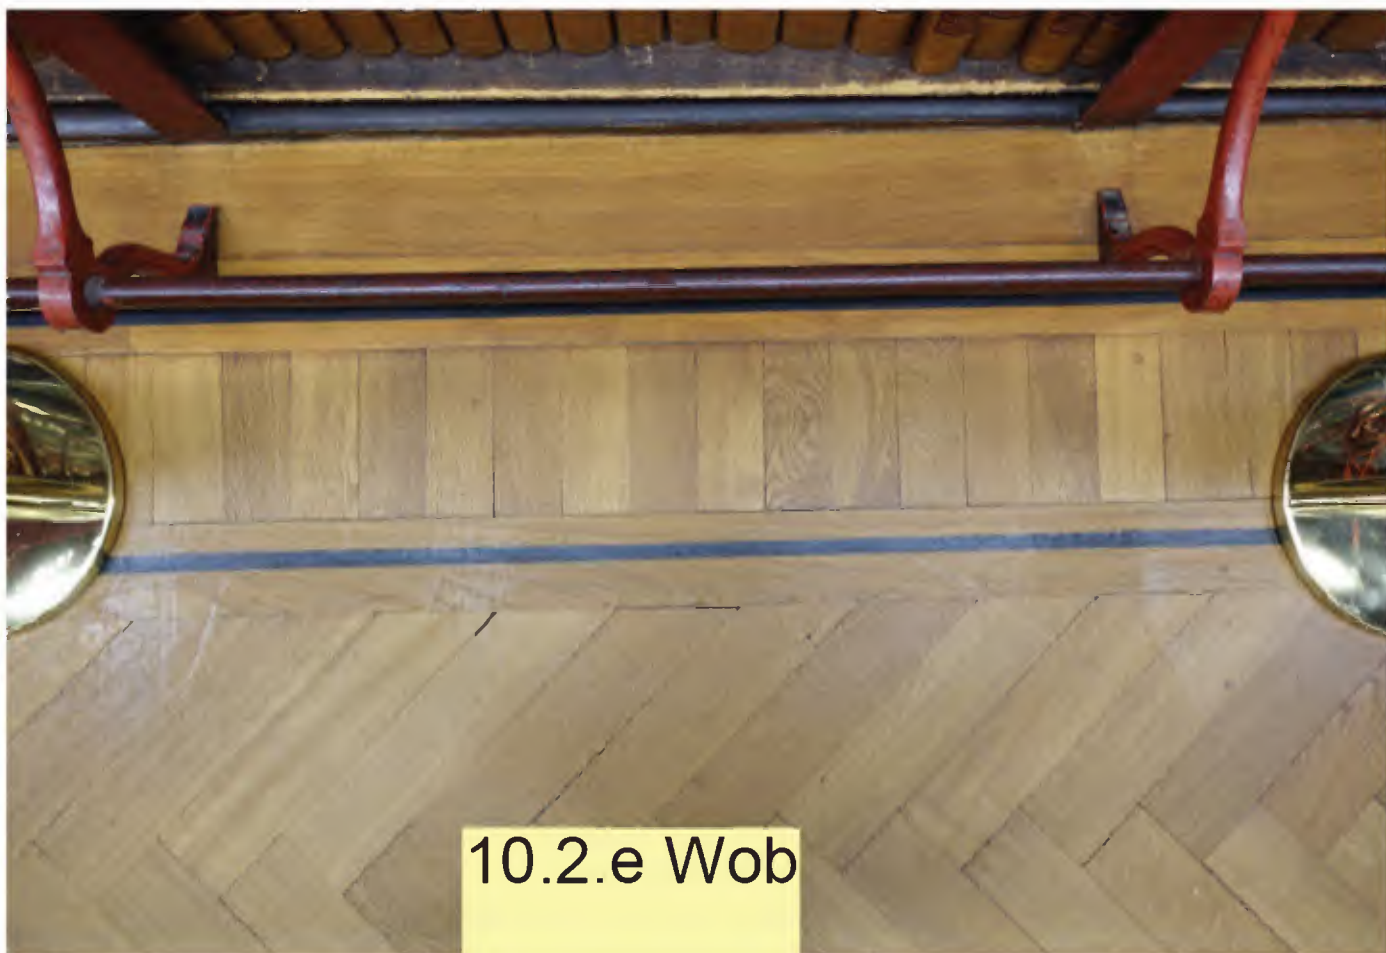
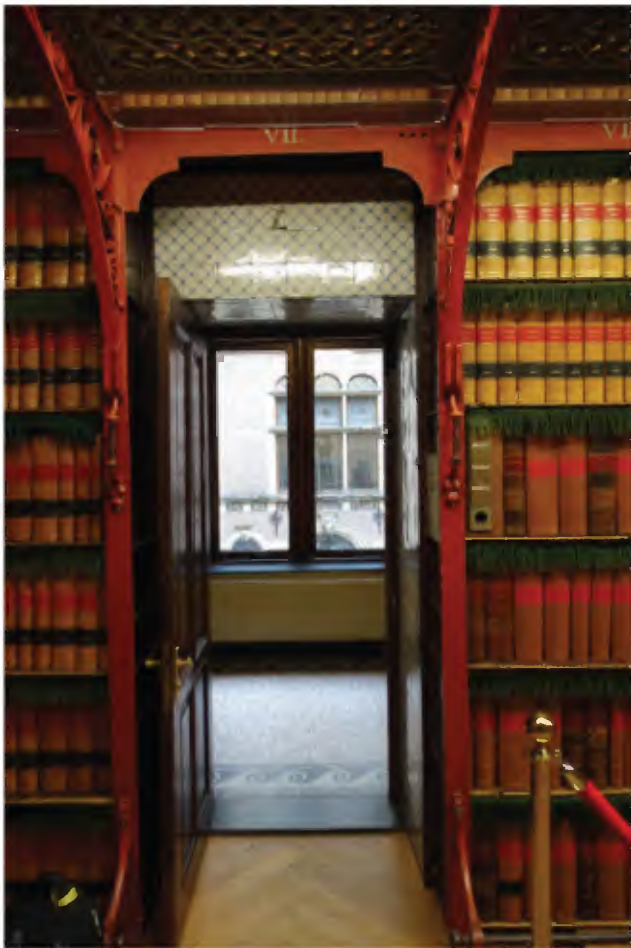
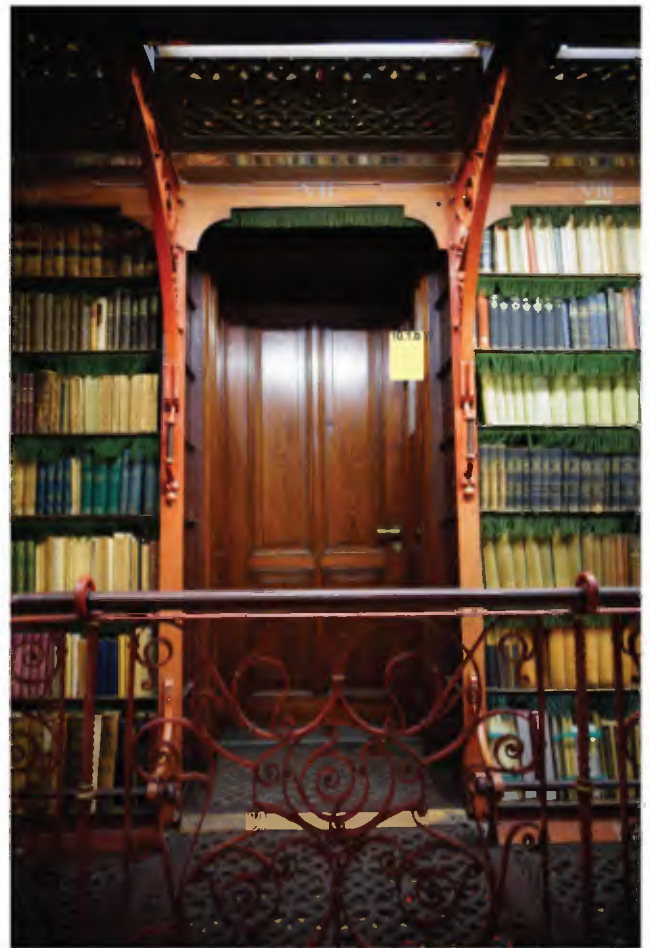
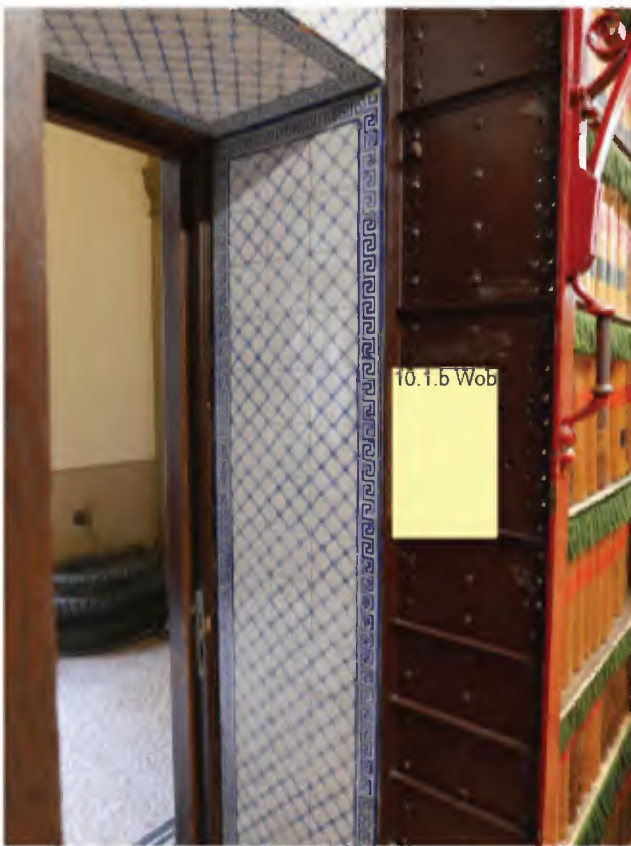
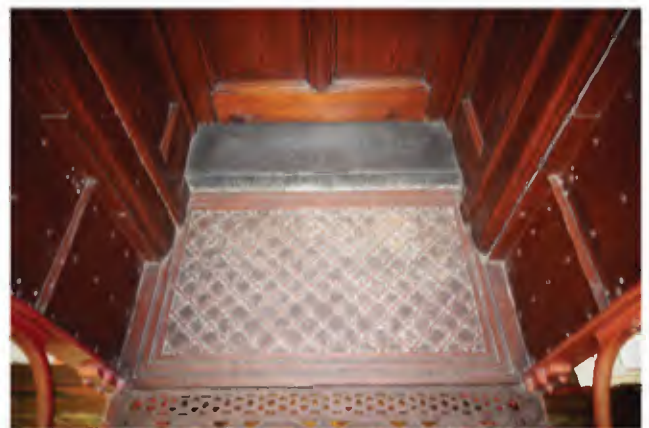
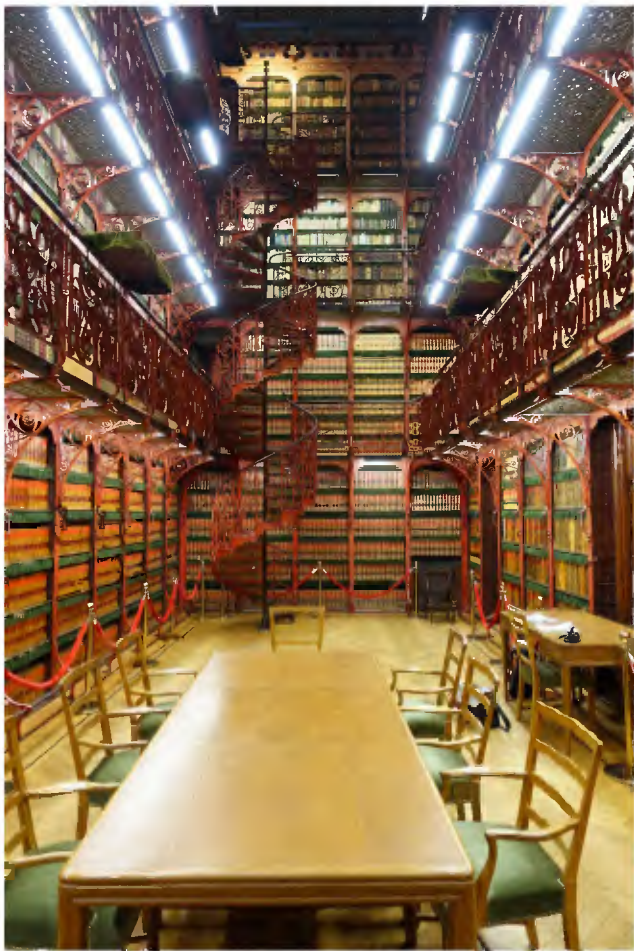
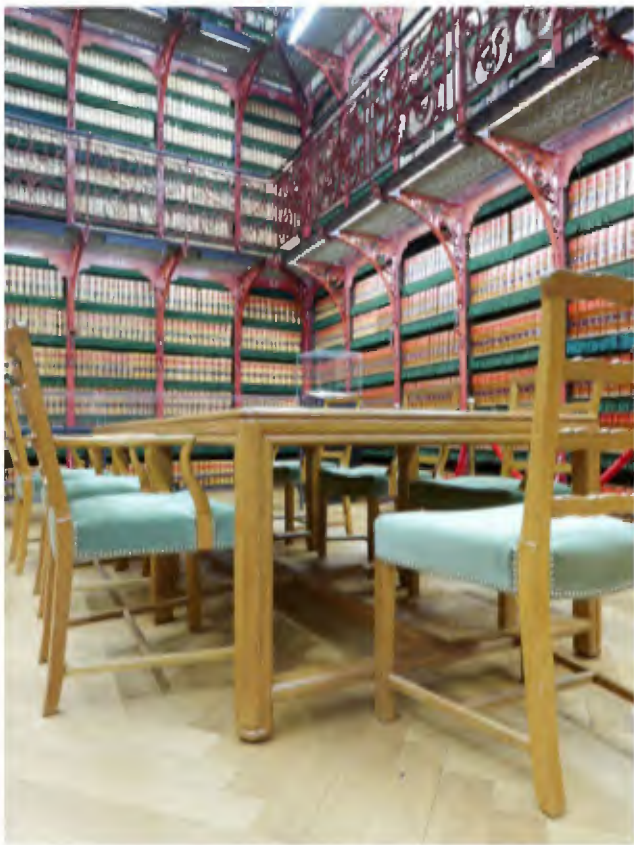
Ruimte: 10.1.b Wob (1.28 rapport Hennis)

algemene indruk: kantoorruimte met historische elementen

beschrijving	toelichting	datering
Wanden:			
<i>algemeen</i>	metselwerk	met geel gestreept behang	1881; behang 1990
<i>plinten/lambris</i>	lambri	deels Amerikaans grenen	1881
<i>schoorsteen</i>	schouw	beschilderde schouwtegeltjes mangaan 19e eeuws, geplaatst of verplaatst in 1936; Naamse steen mantel	1881
Vloer:	eiken parket	border stroken rond tapijt	1990
Plafond:	houten plafond	Amerikaans grenen plafond moer- en kinderbinten met gestucte velden	1881
Vaste inrichting:	2 vaste kasten	met dubbele deuren	1881
Losse inrichting:			
Installaties:			
Ramen:	dubbel uitgevoerd	met espagnolets	1881
<i>achterzetramen</i>			
<i>sluitboompjes</i>	6 x V1		1881
Deuren:	1 deur		1881
<i>scharnieren</i>	type S4-6		1881
<i>deurkrukken</i>	type K1		1881
<i>rozetten</i>	Type R1		1881

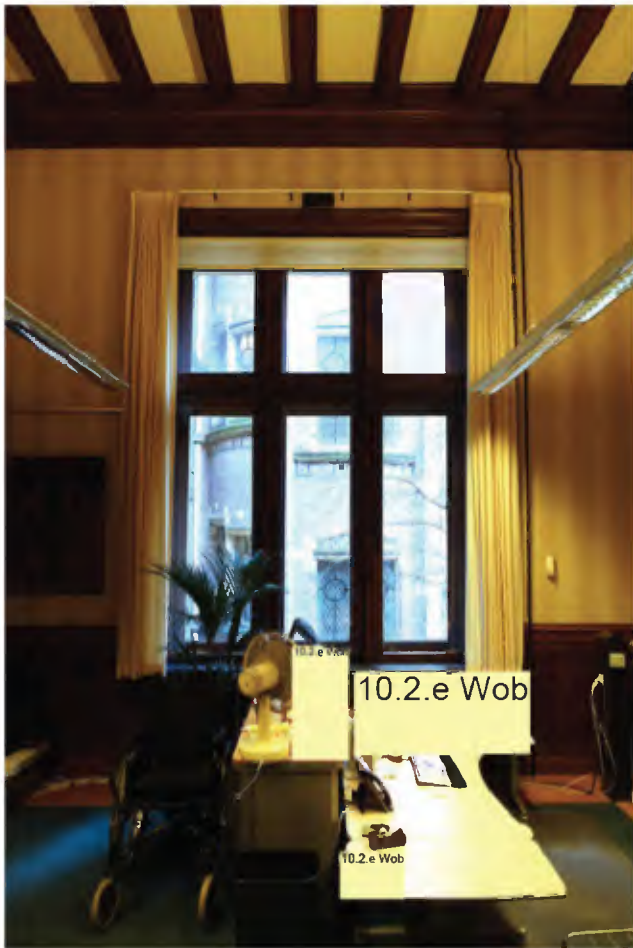
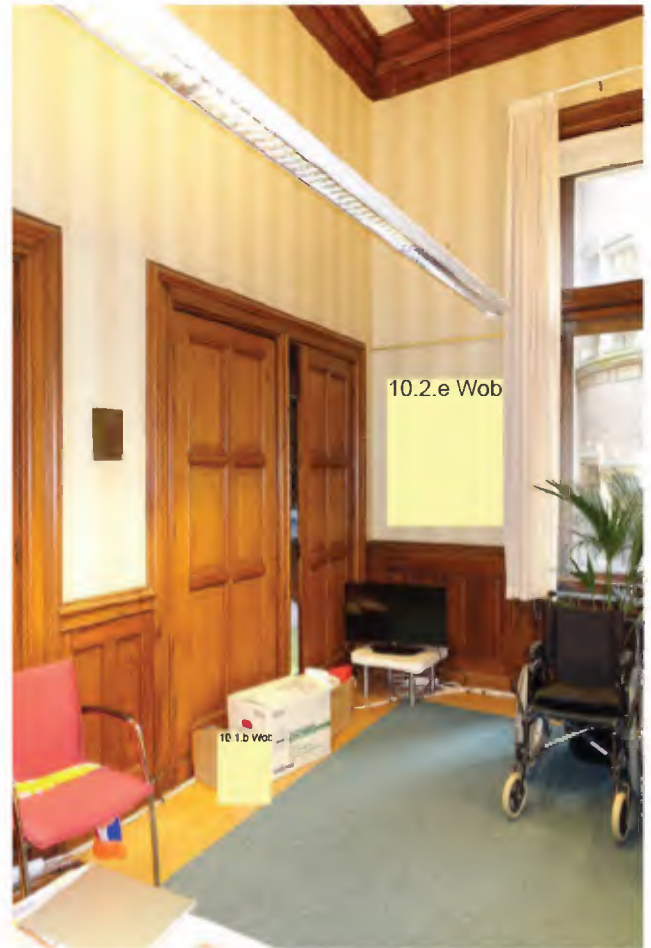
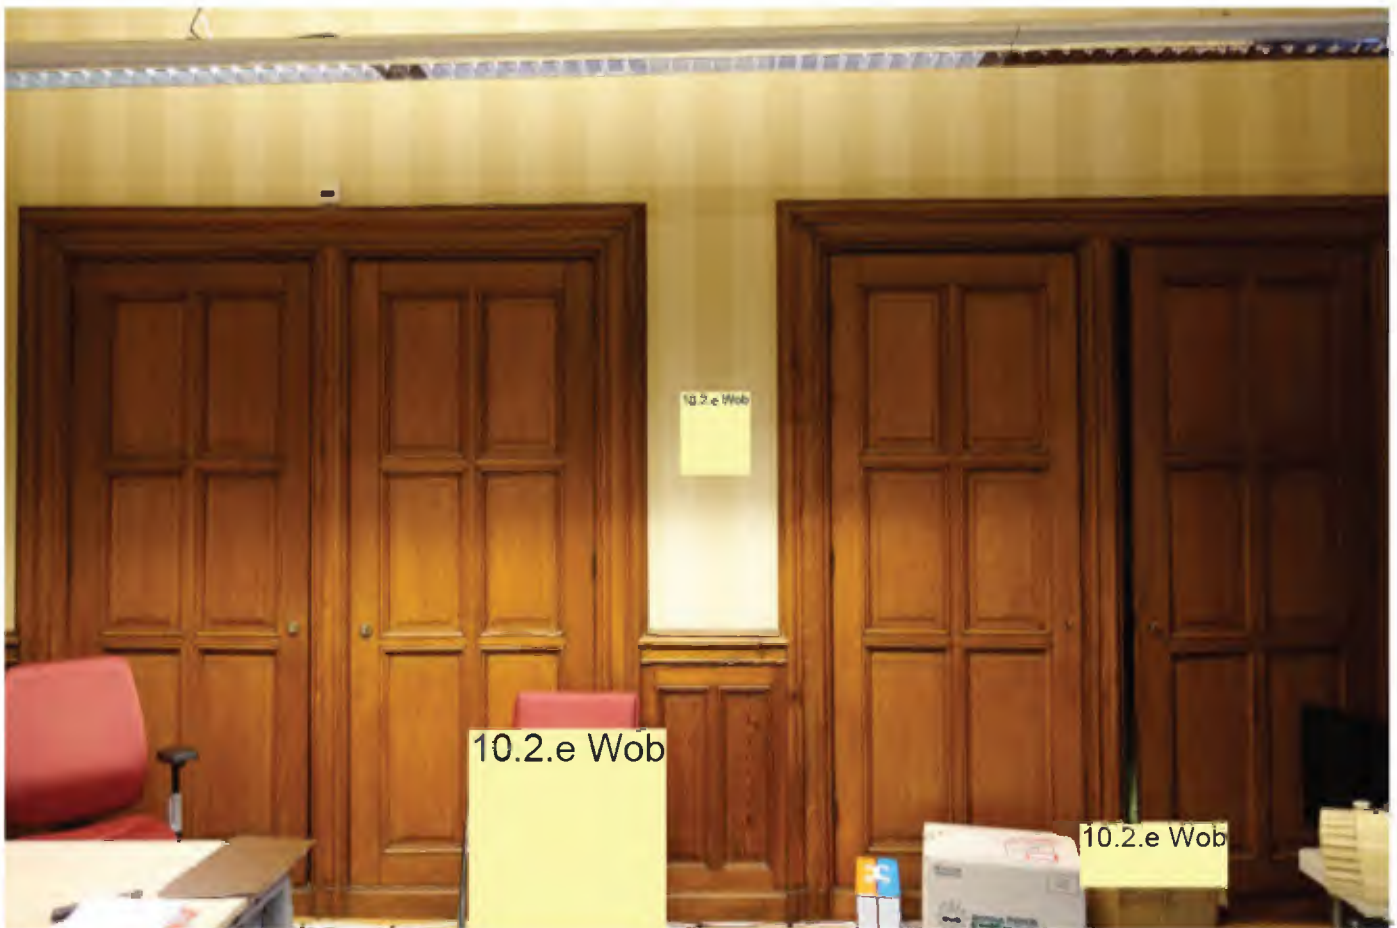
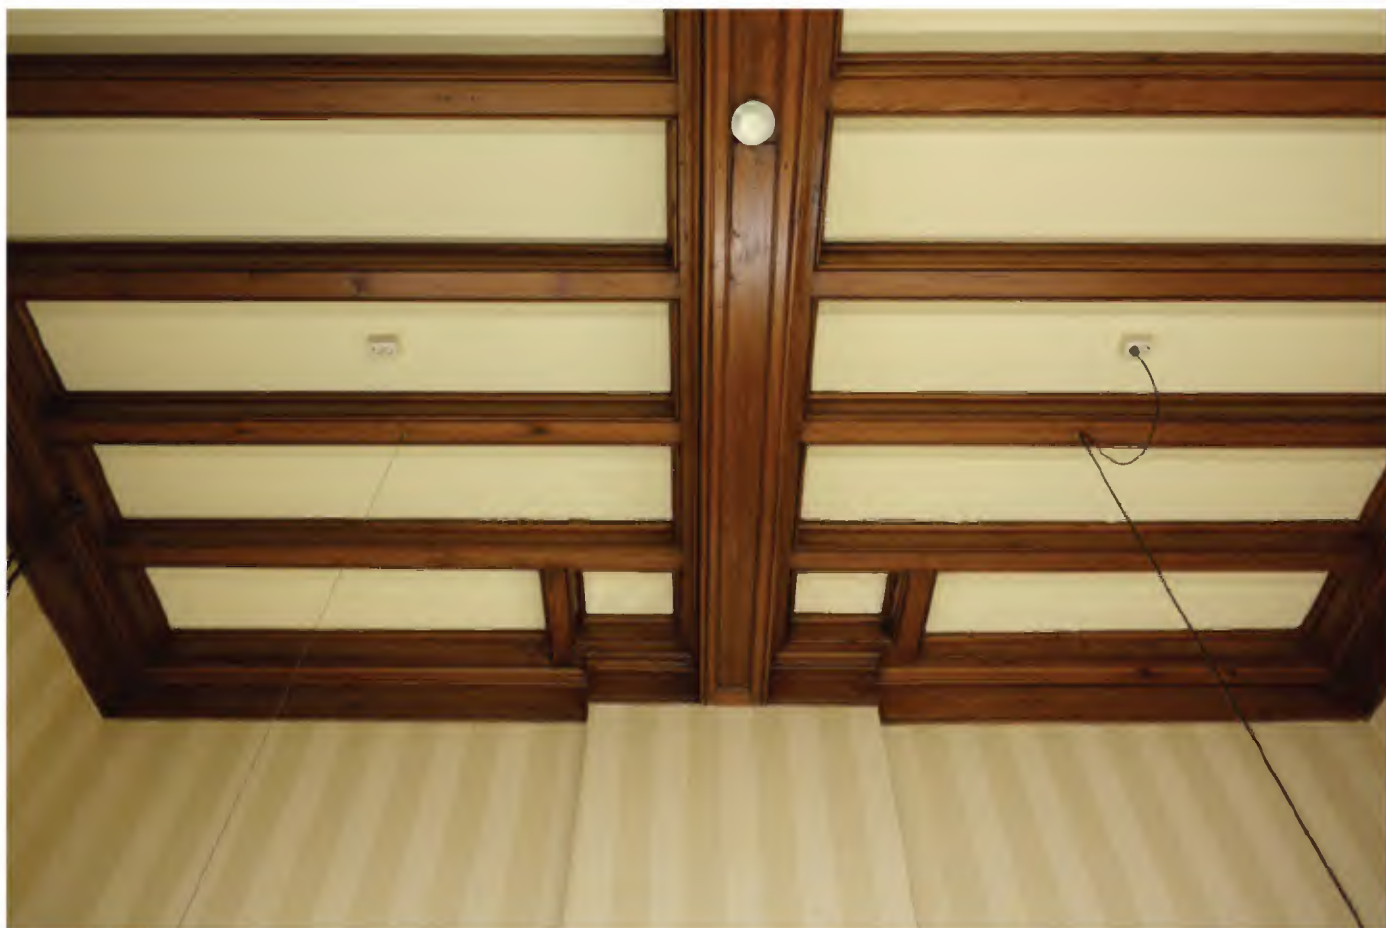
Ruimte: 10.1.b Wob (1.29 rapport Hennis)

algemene indruk: kantoorruimte met historische elementen

beschrijving	toelichting	datering
Wanden:			
<i>algemeen</i>	metselwerk	met geel gestreept behang	1881; behang 1990
<i>plinten/lambris</i>	lambri	lambri vernieuwd met soberdere detaillering; aansluiting op architraaf is gehandhaafd; deels ingekort t.p.v. vaste kast	1936-1960
	borstwering	detaillering borstwering oorspronkelijk van Amerikaans grenen	1881
<i>schoorsteen</i>	schouw verwijderd	schoorsteen nog steeds zichtbaar; vaste kast voor schoorsteen langs aangebracht	
Vloer:	eiken parket	fraai visgraat met border; gelegd na bouw van de vaste kast	na 1881
Plafond:	houten plafond	Amerikaans grenen plafond moer- en kinderbinten met gestucte velden	1881
Vaste inrichting:	2 vaste kasten	met dubbele deuren	1881; verplaatst (geplaatst?) 1936
Losse inrichting:			
Installaties:			
Ramen:	dubbel uitgevoerd	met espagnolets; vensterbank van hardsteen	1881
<i>achterzetramen</i>			
<i>sluitboompjes</i>	4 x V1		1881

Deuren:	1 deur		1881
<i>scharnieren</i>	type S4-6		1881
<i>deurkrukken</i>	type K1		1881
<i>rozetten</i>	Type R1		1881

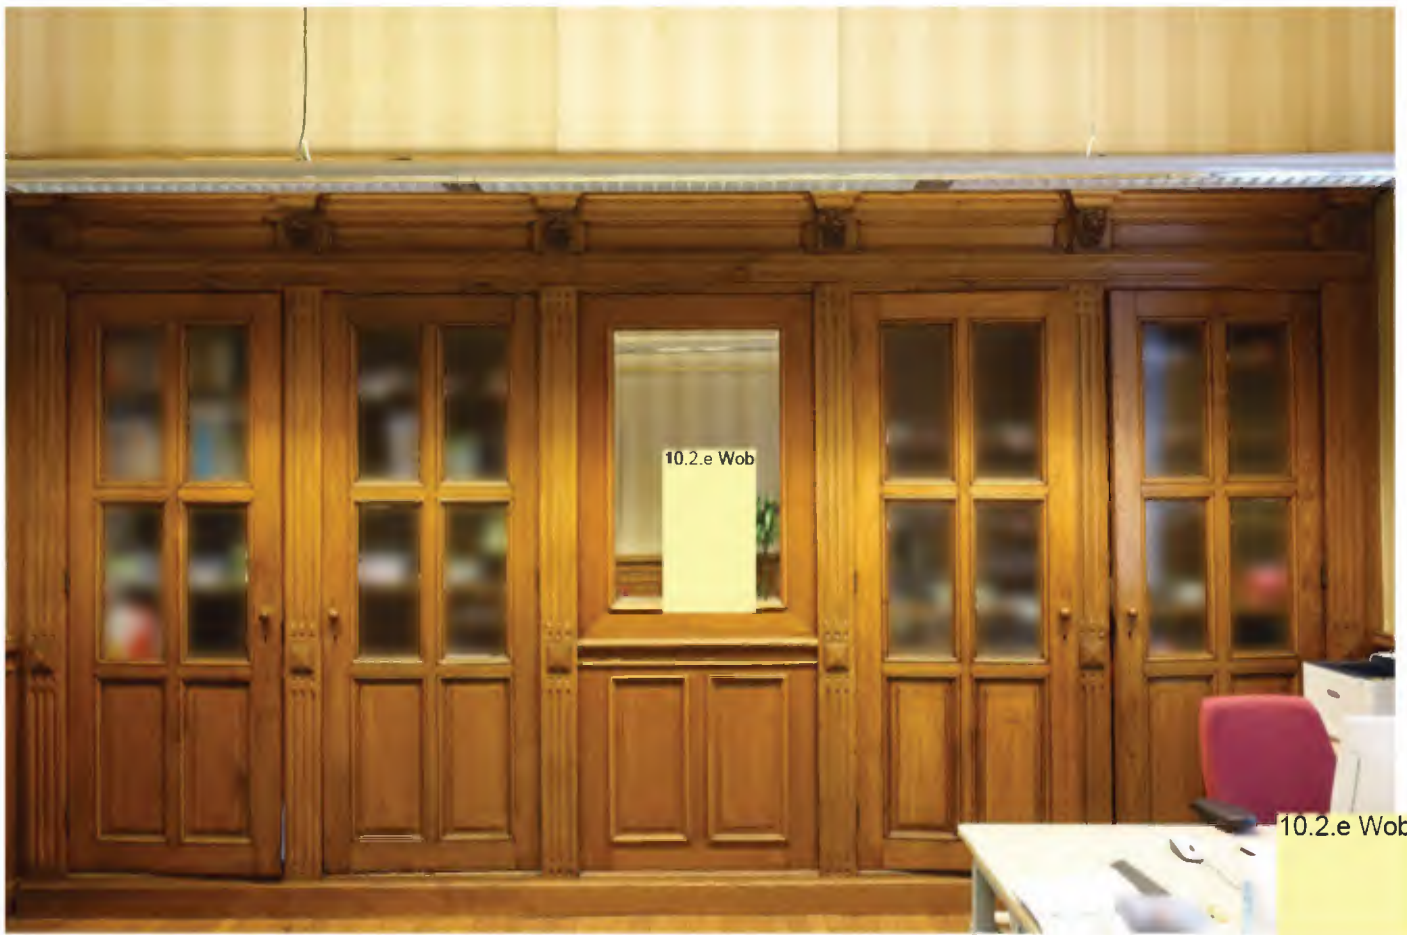
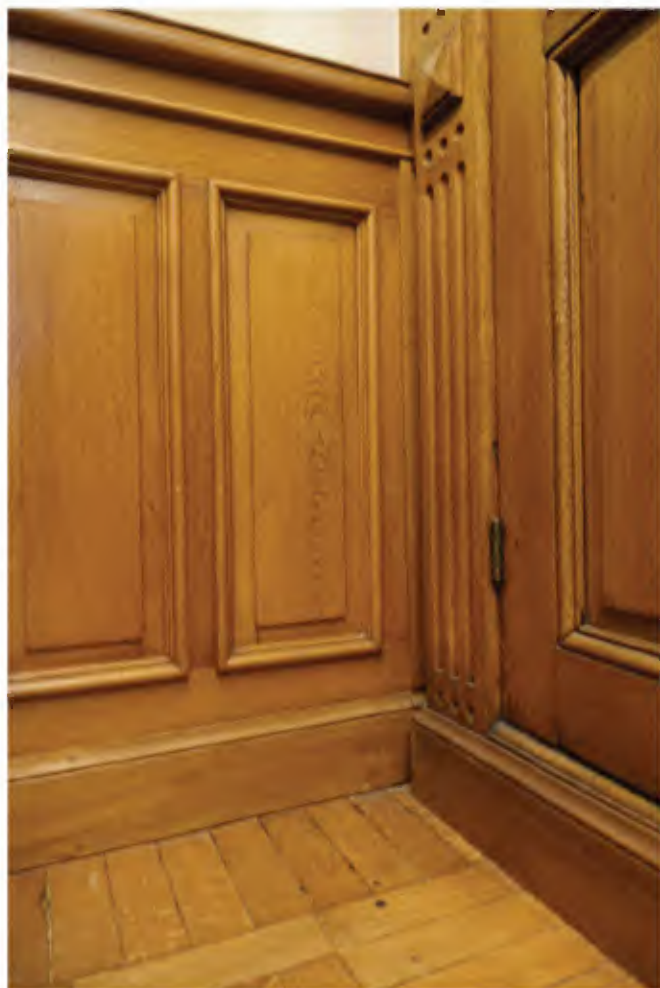
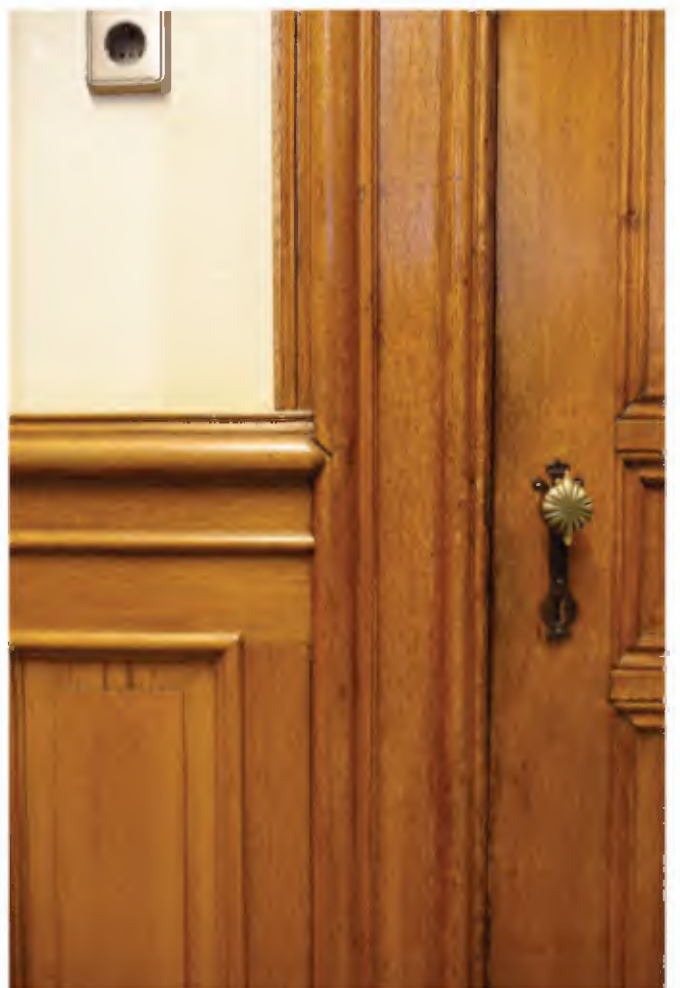
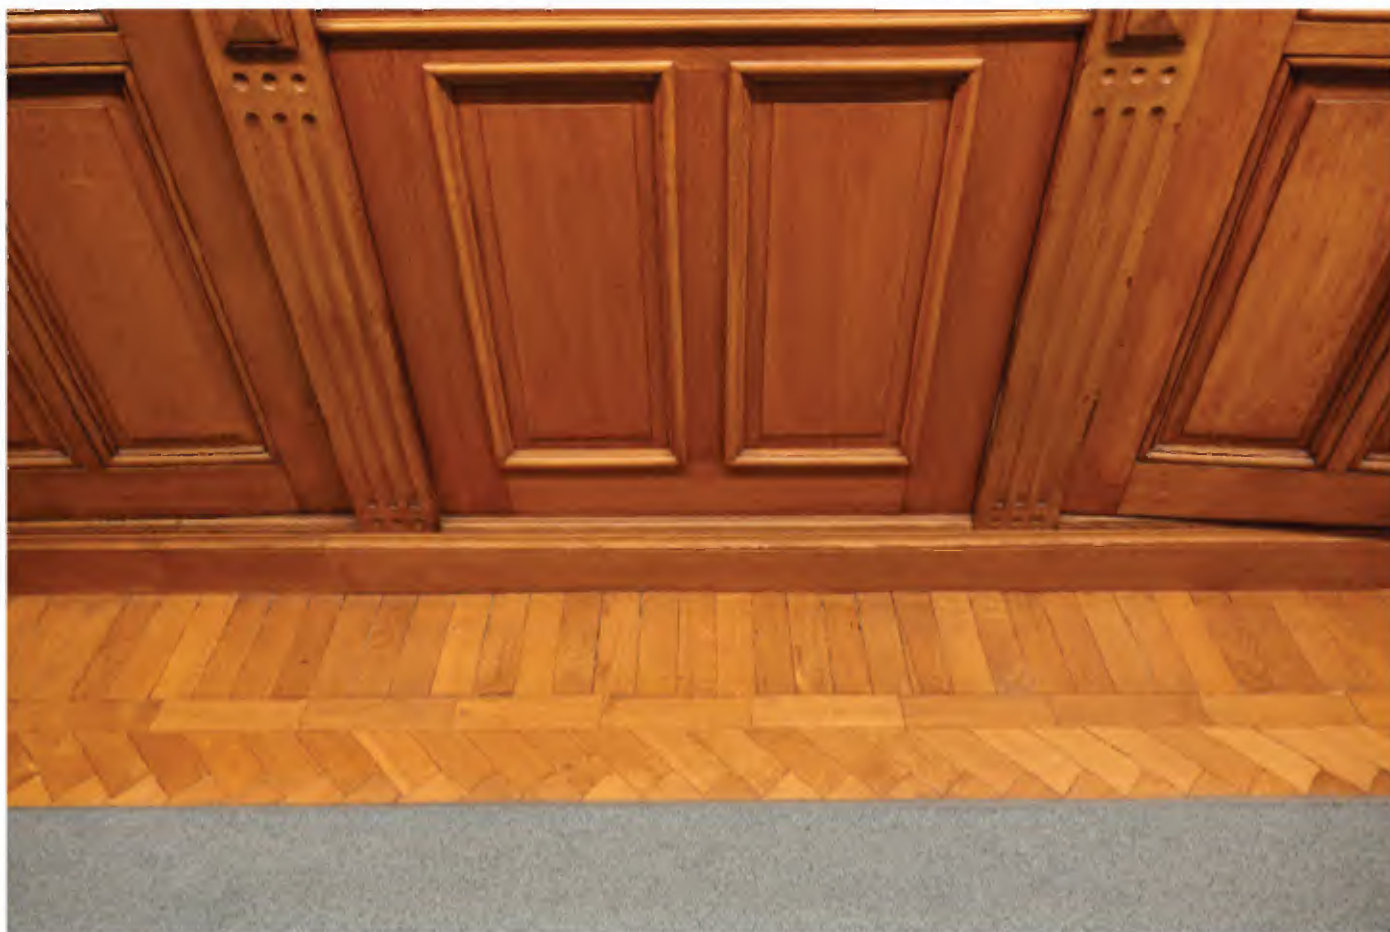
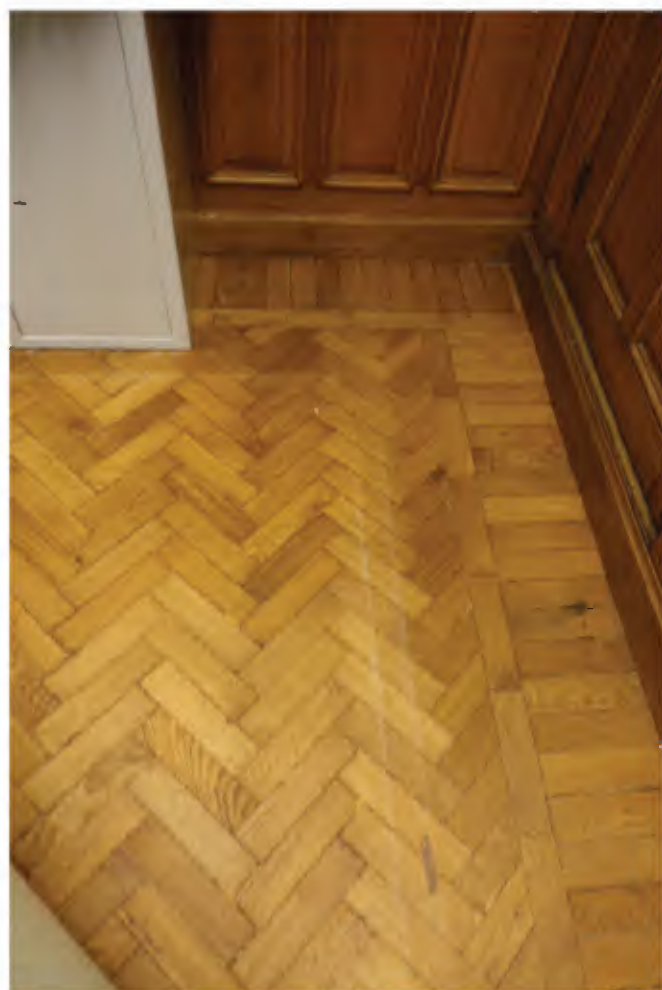
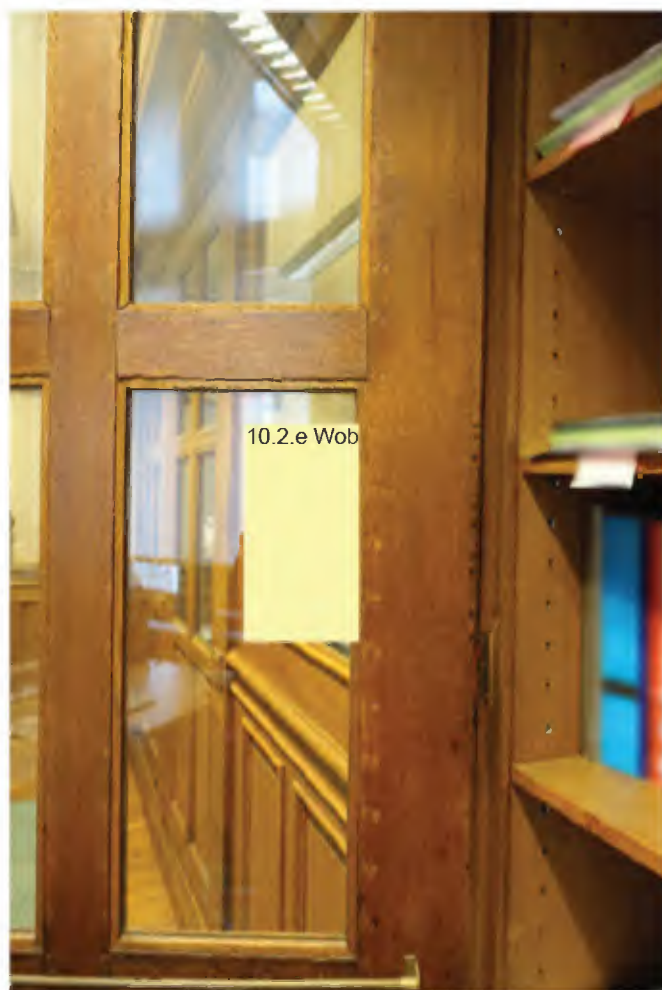
Ruimte: 10.1.b Wob (1.30 rapport Hennis)

algemene indruk: kantoorruimte met historische elementen

beschrijving	toelichting	datering
Wanden:			
<i>algemeen</i>	metselwerk	met geel gestreept behang	1881; behang 1990
<i>plinten/lambris</i>	lambri borstwering plint	lambri verwijderd; sporen zichtbaar op architraaflatten houten borstwering vrij forse plint; plint loopt door om kast	1881
<i>schoorsteen</i>	schouw	bovenlijst griotte afgewisseld met Naamse steen; plint ook griotte; rest van zandsteen in geel en rood lazuur; achterwand met schildpadtegels. schouw is nieuw geplaatst; staat op de vloer	
Vloer:	eiken parket	visgraat zonder border; los tapijt op parket	1936?, mogelijk later 1950
Plafond:	moer- en kinderbinten	geel geschilderd	1881; verflaag 1990
Vaste inrichting:	inbouwkast	dubbele deur	1881
Losse inrichting:	2 fauteuils en 1 tweezitter losse kast	gecannuleerde poten; noten of iepen met rood leer eiken achterwand met grenen planken; later gewijzigd (glas)	1881
Installaties:			
Ramen:	dubbel uitgevoerd	met espagnolets; vensterbank van hardsteen	1881

<i>achterzetramen</i>			
<i>sluitboompjes</i>	6 x V1		1881
Deuren:	1 deur	deur omgedraaid	1881
<i>scharnieren</i>	type S4-6		1881
<i>deurkrukken</i>			
<i>rozetten</i>	Type R1		1881
